**PROJETO EXECUTIVO PARA RECUPERAÇÃO E REABILITAÇÃO DA OBRA
DE ARTE ESPECIAL SOBRE O RIO PARANAÍBA, NA RODOVIA GO-139,
TRECHO: CORUMBAÍBA – DIVISA GO-MG, DENOMINADA QUINCAS
MARIANO, COM EXTENSÃO DE 1.153 METROS**

**VERIFICAÇÃO ESTRUTURAL E DE FUNDAÇÕES DA PONTE QUINCAS
MARIANO SOBRE O RIO PARANAÍBA (CORUMBAÍBA-GO / ARAGUARI-MG)**

ANEXO I – RELATÓRIO FOTOGRÁFICO
VOLUME ÚNICO

MARÇO/2025

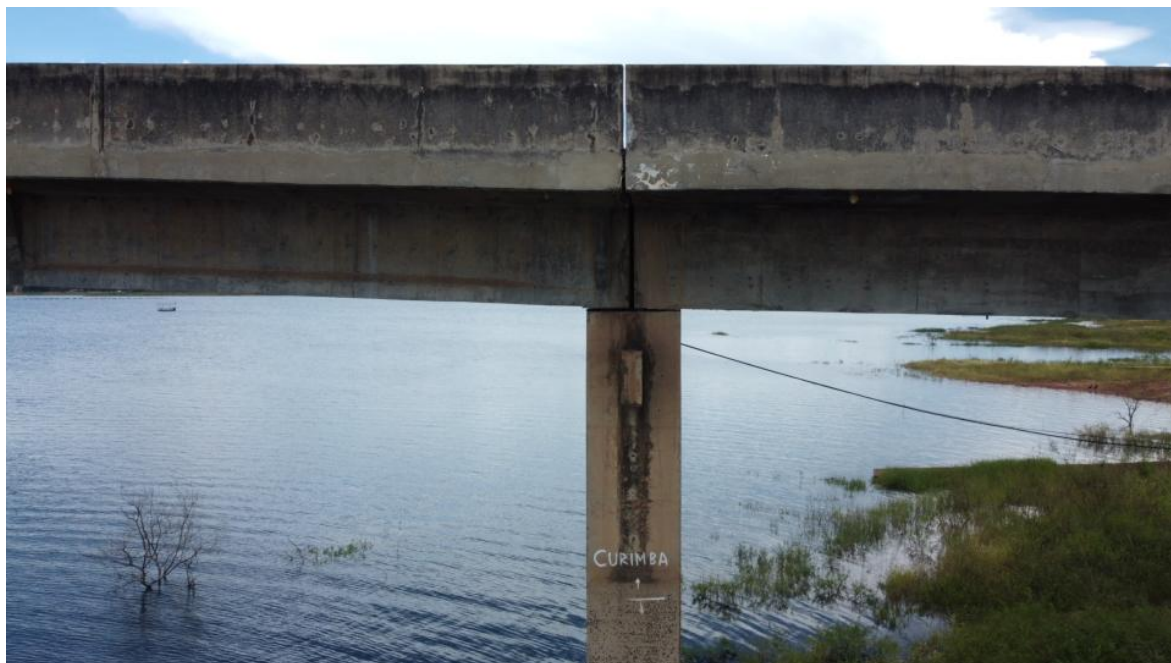
Foto 52 – Pilar P2 íntegro, apenas com desagregação superficial e marcas de escoamento superficial de água (Coordenadas: 18°19'41.69"S, 48°33'53"W)

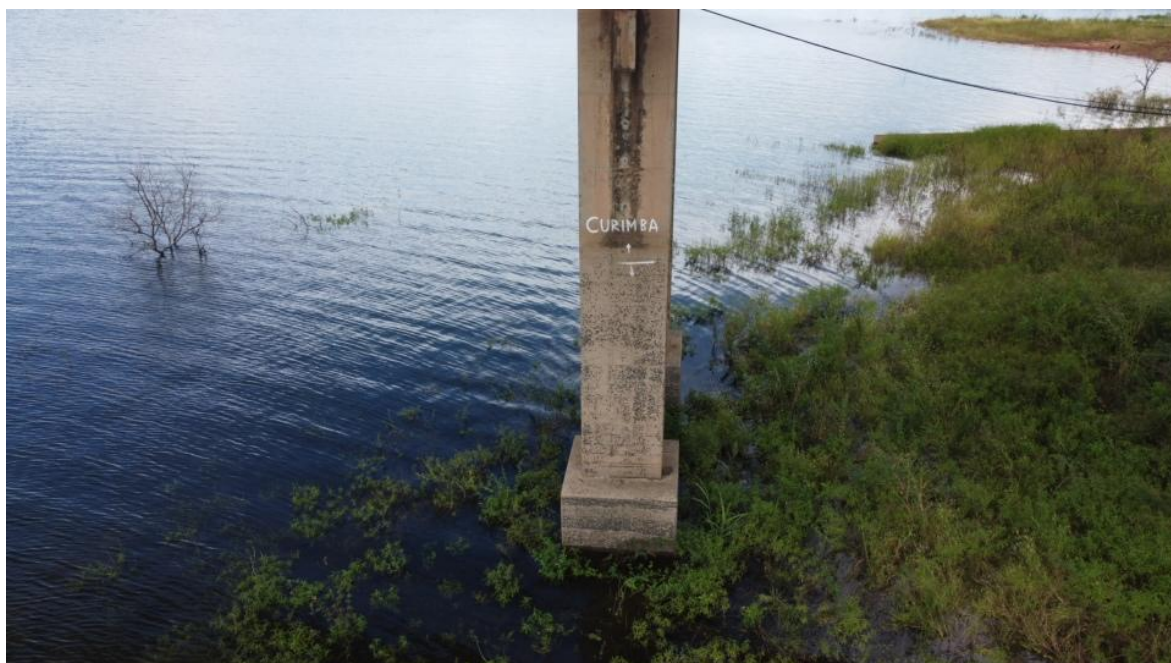
Foto 53 – Pilar P2 íntegro, apenas com desagregação superficial e marcas de escoamento superficial de água (Coordenadas: 18°19'41.69"S, 48°33'53"W)

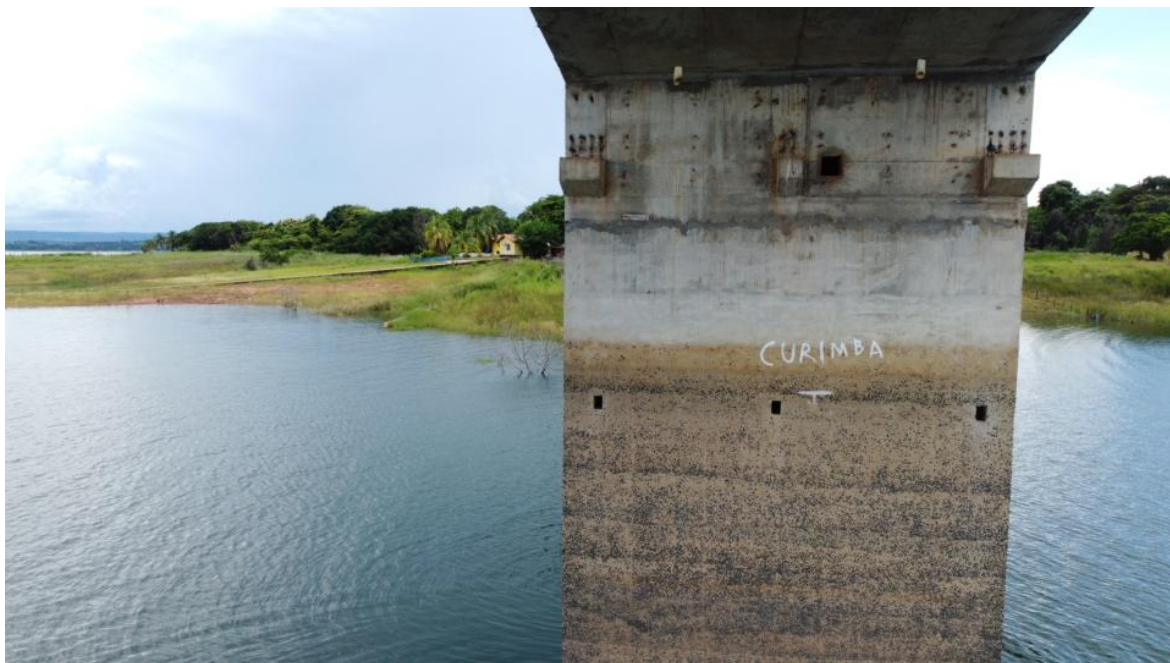
Foto 56 – Pilar P3 íntegro, apenas com desagregação superficial e marcas de escoamento superficial de água (Coordenadas: 18°19'39.60"S, 48°33'52.08"W)

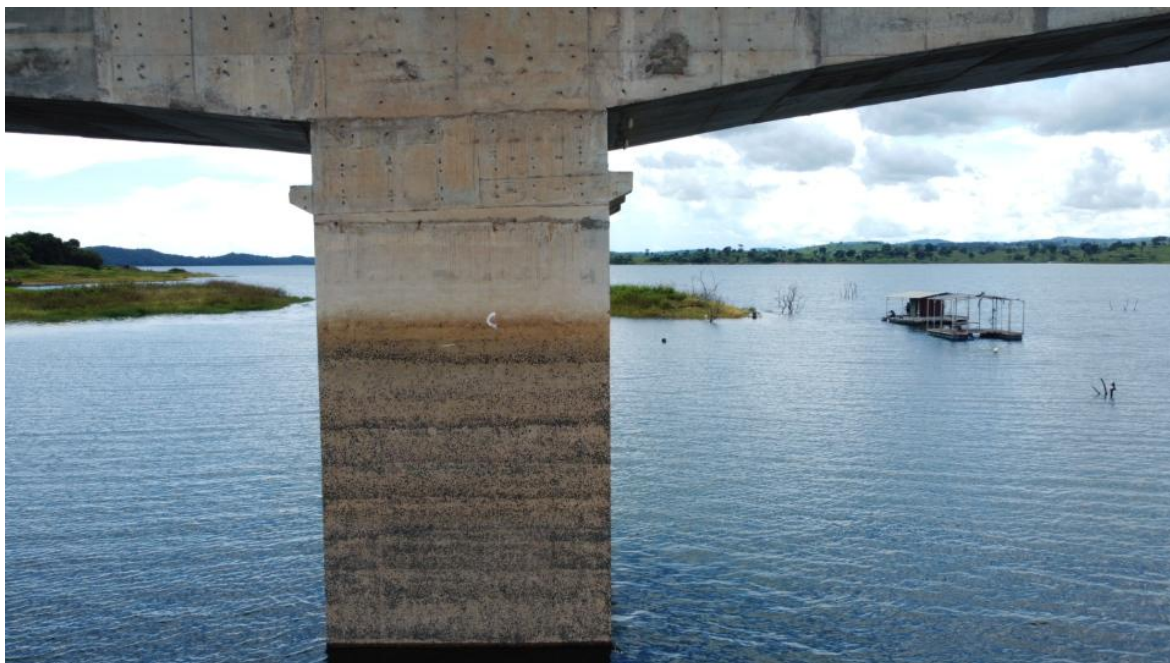
Foto 57 – Pilar P3 íntegro, apenas com desagregação superficial e marcas de escoamento superficial de água (Coordenadas: 18°19'39.60"S, 48°33'52.08"W)

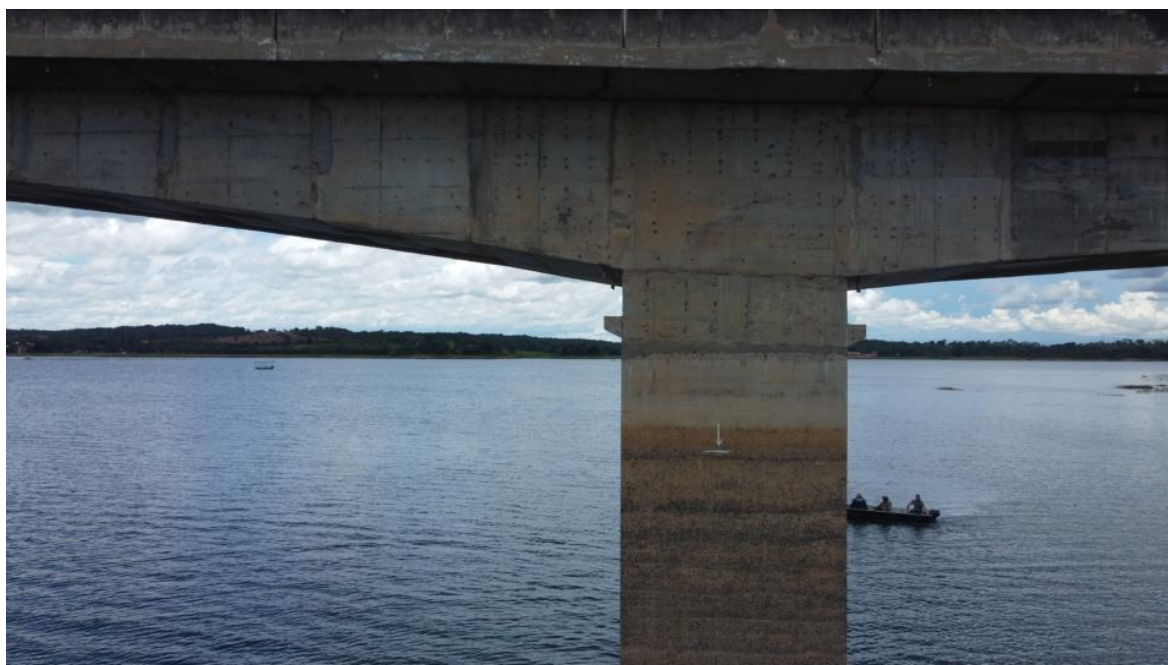
Foto 59 – Pilar P3 íntegro, apenas com desagregação superficial e marcas de escoamento superficial de água (Coordenadas: 18°19'39.60"S, 48°33'52.08"W)

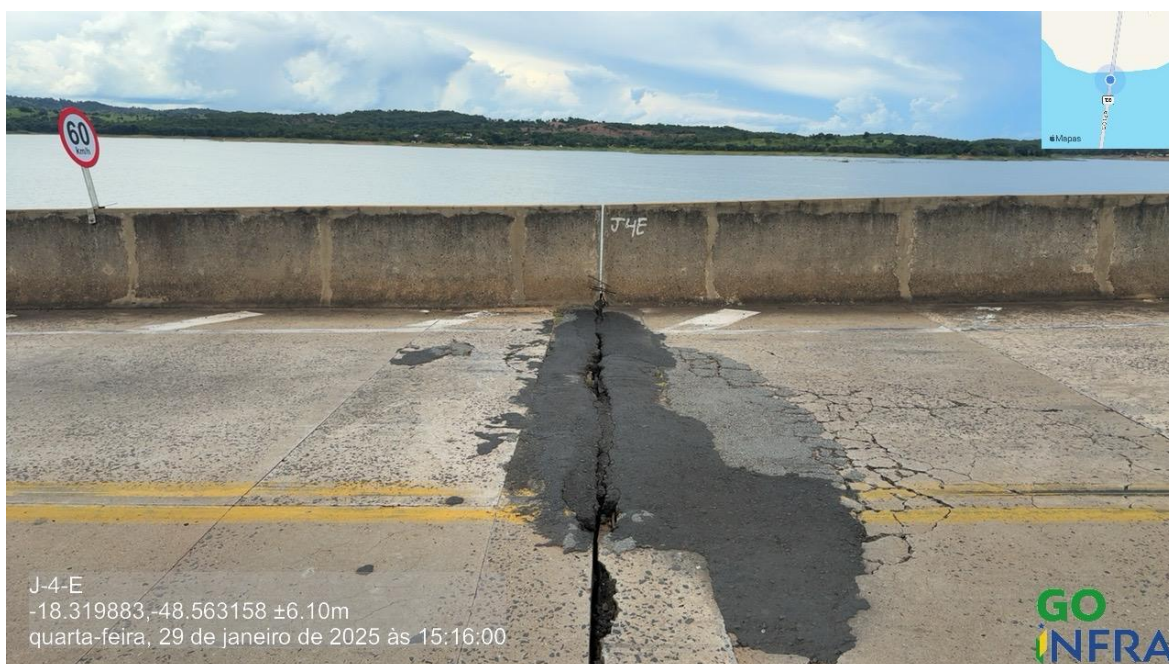
Foto 175 – Junta 5 sentido GO/MG, reparos superficiais

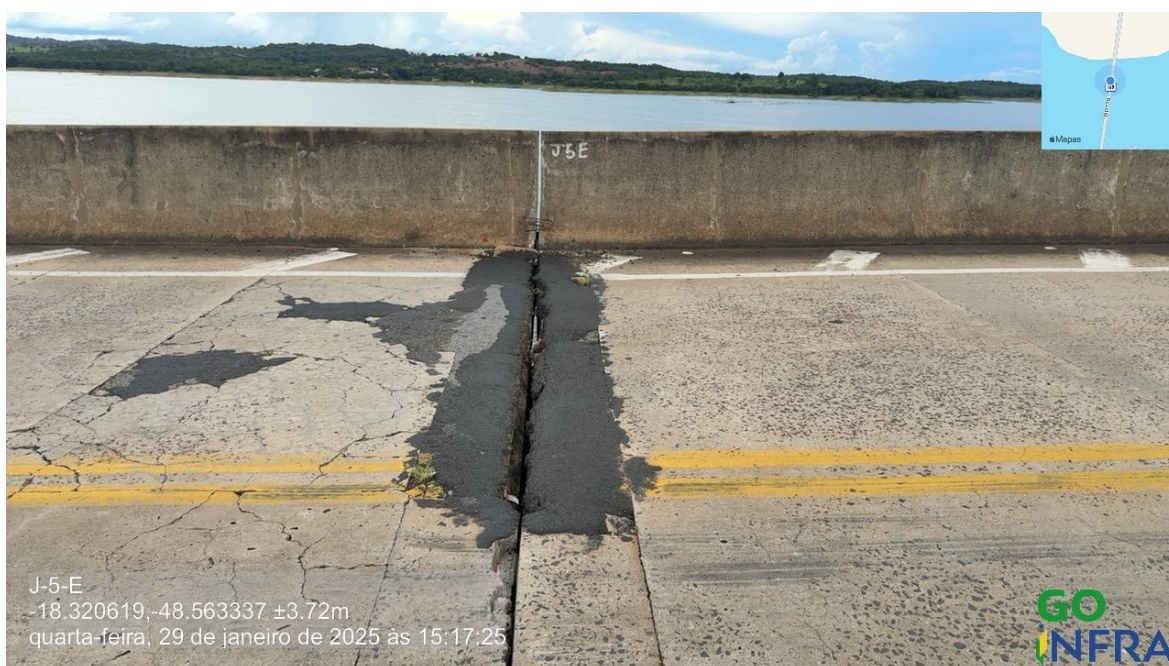
Foto 176 – Junta 6 sentido GO/MG, reparos superficiais

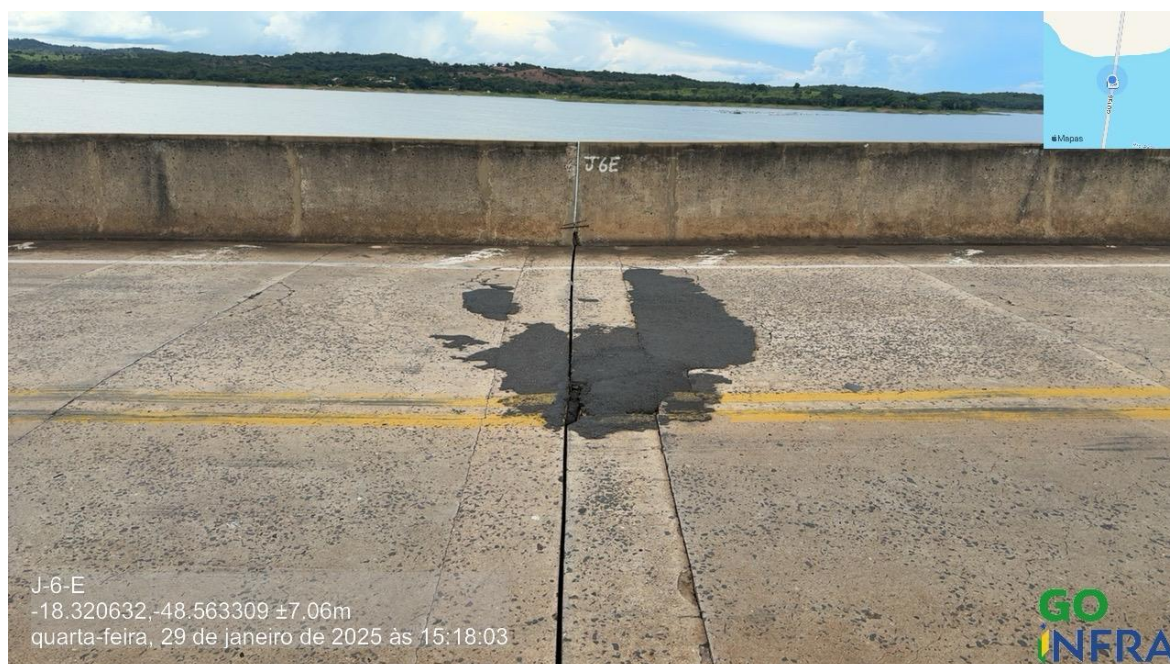
Foto 177 – Junta 7 sentido GO/MG, reparos superficiais

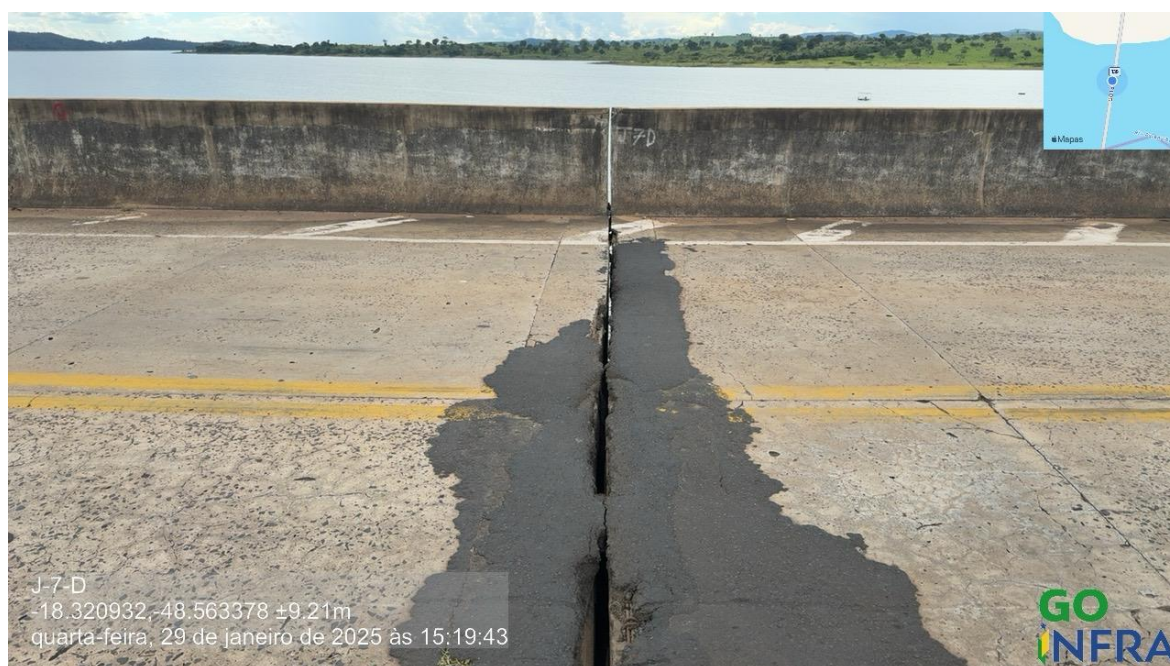
Foto 178 – Junta 8 sentido GO/MG, reparos superficiais

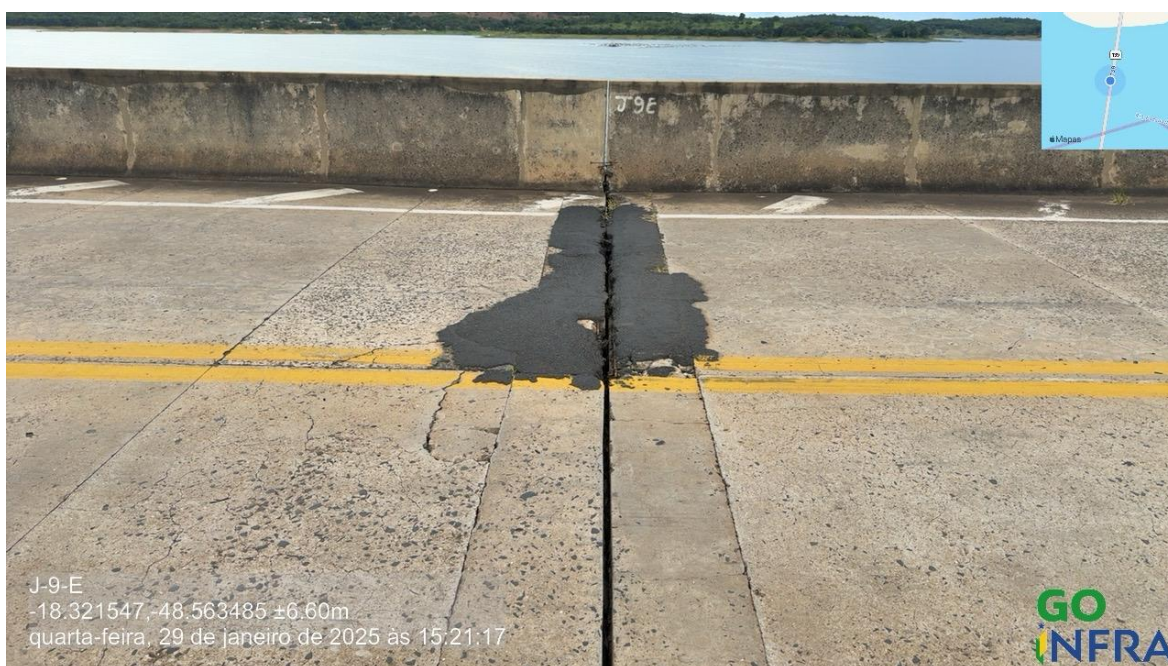
Foto 180 – Junta 10 sentido GO/MG, reparos superficiais

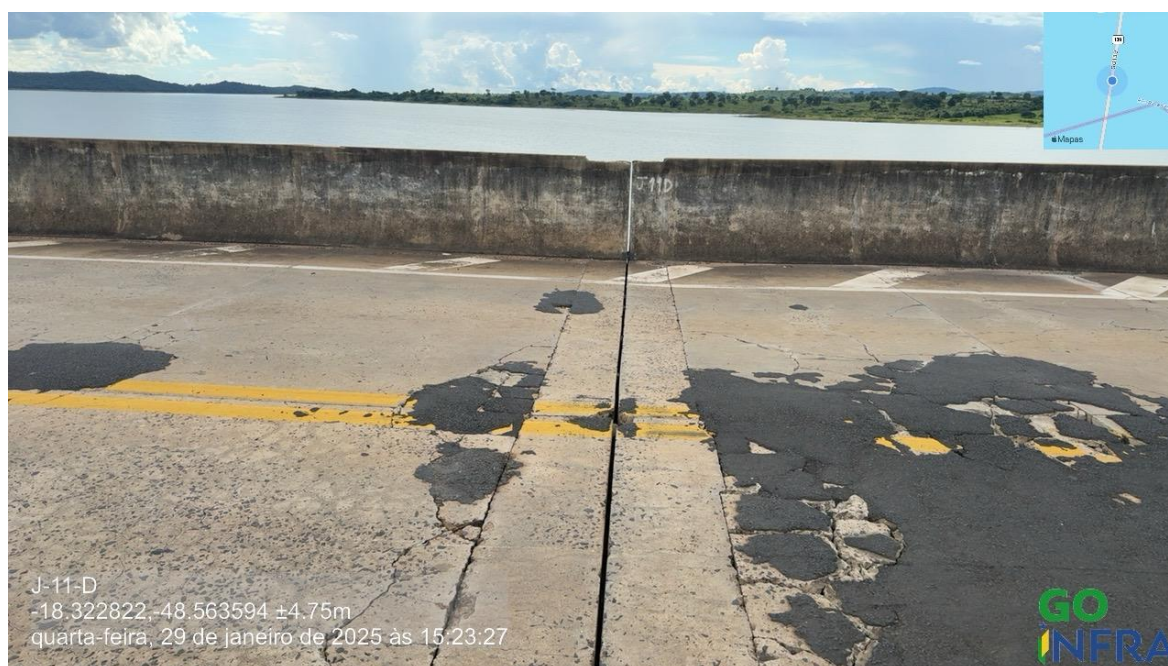
Foto 182 – Junta 12 sentido GO/MG, reparos superficiais

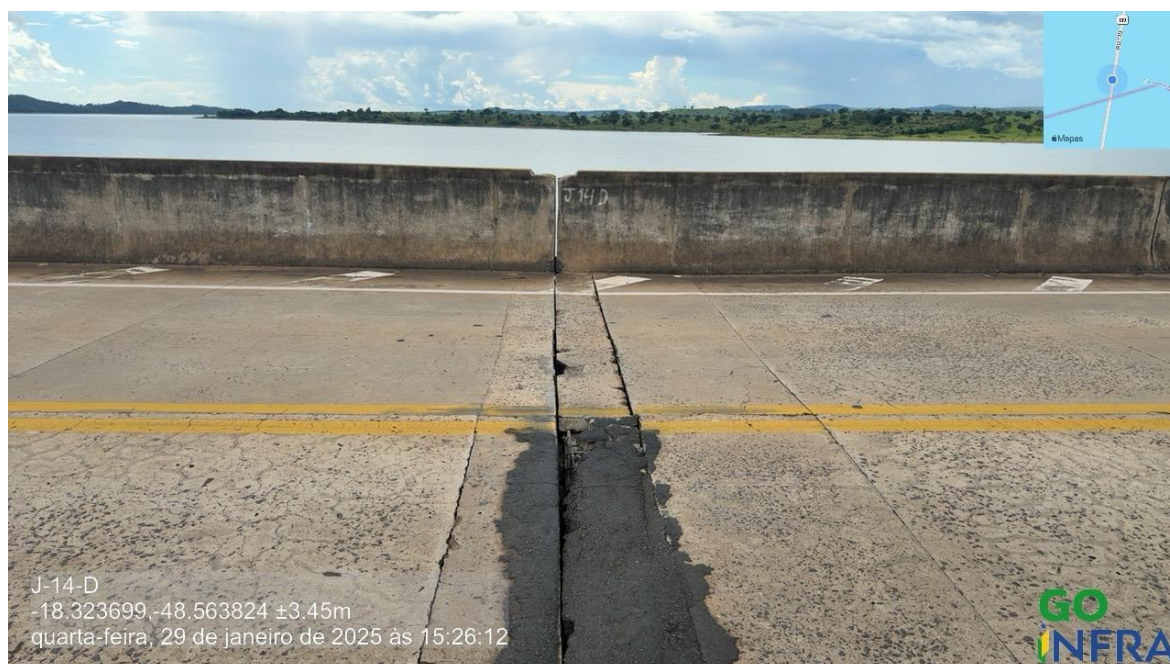
Foto 185 – Junta 15 sentido GO/MG, reparos superficiais

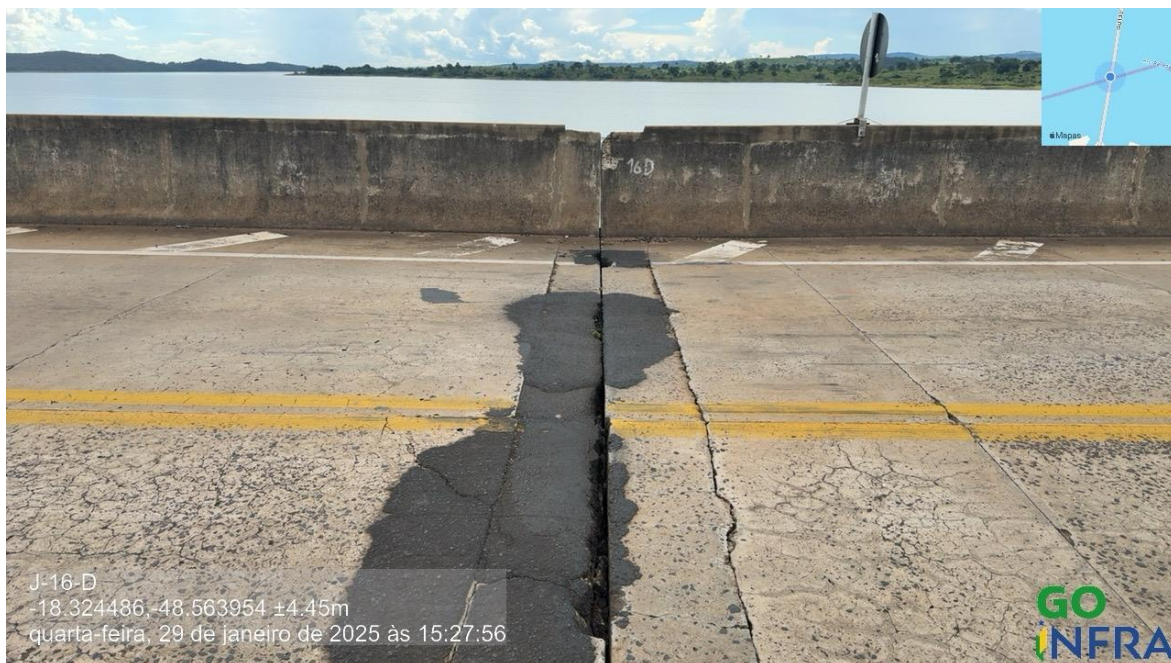
Foto 187 – Junta 17 sentido GO/MG, reparos superficiais

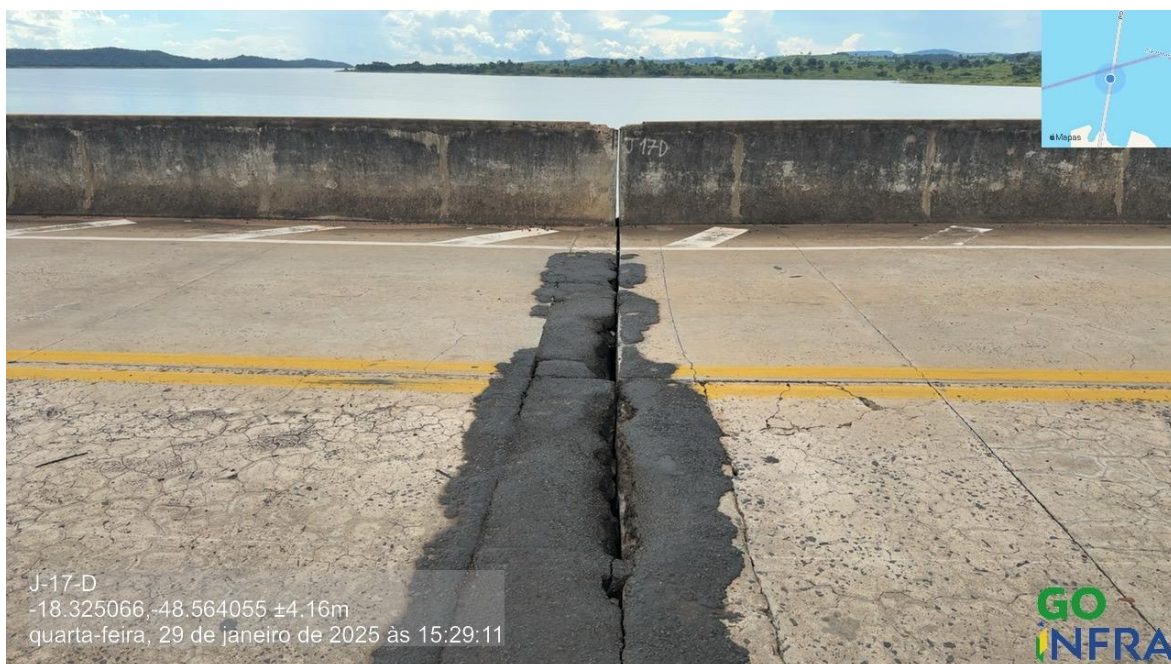
Foto 188 – Junta 18 sentido GO/MG, reparos superficiais

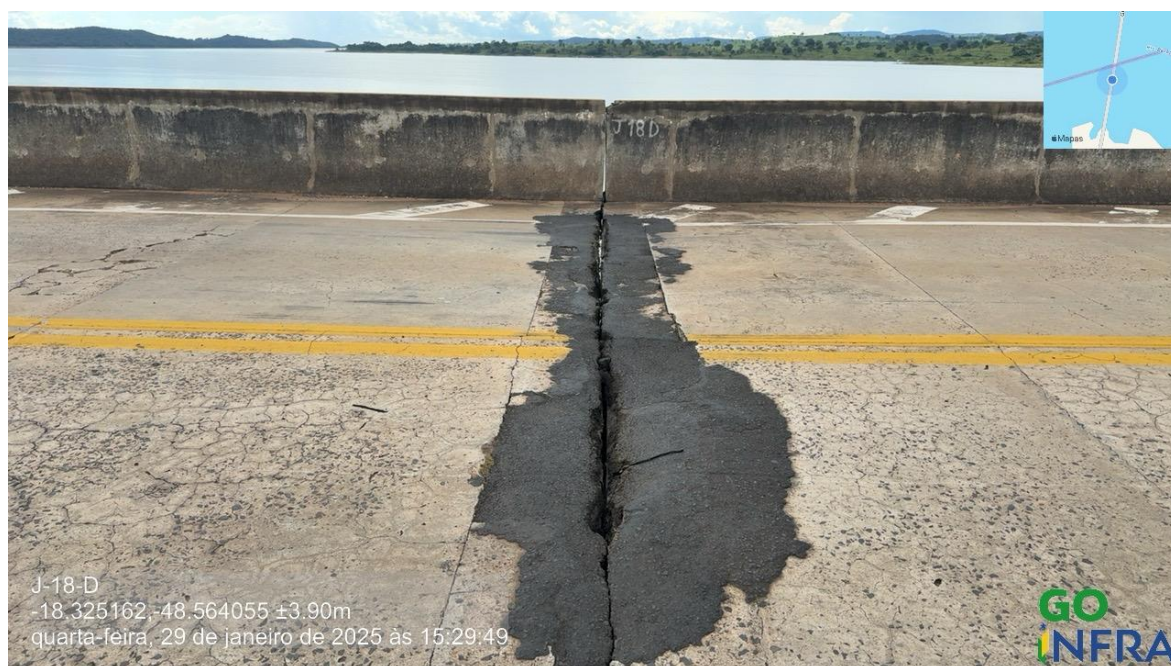
Foto 189 – Junta 19 sentido GO/MG, reparos superficiais

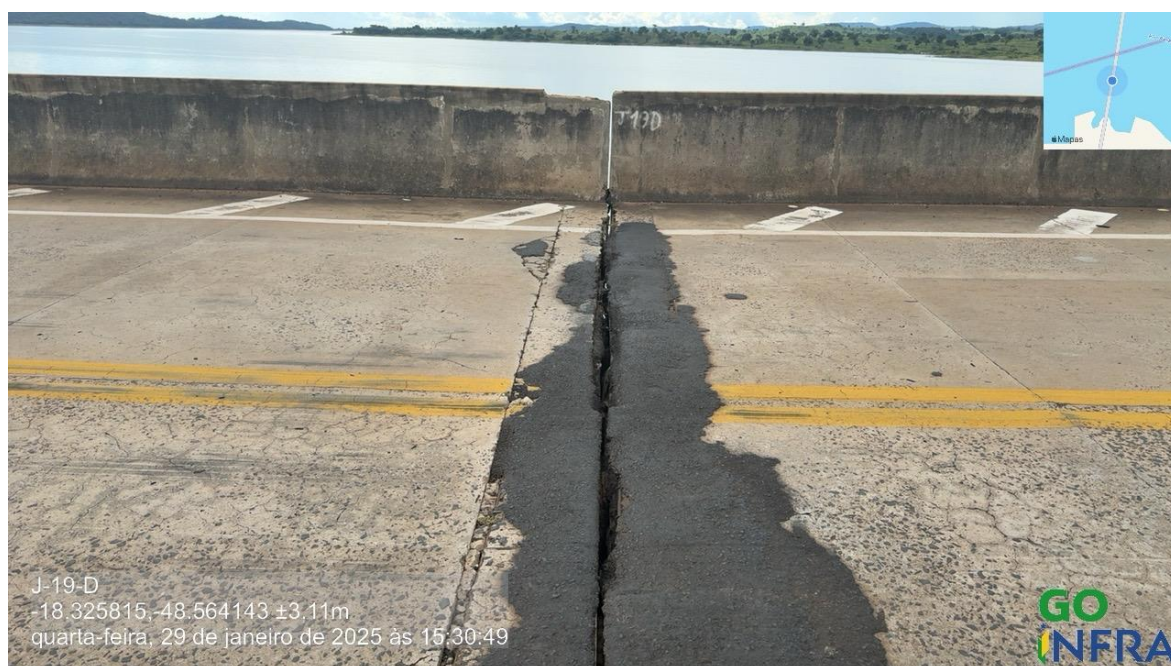
Foto 190 – Junta 20 sentido GO/MG, reparos superficiais

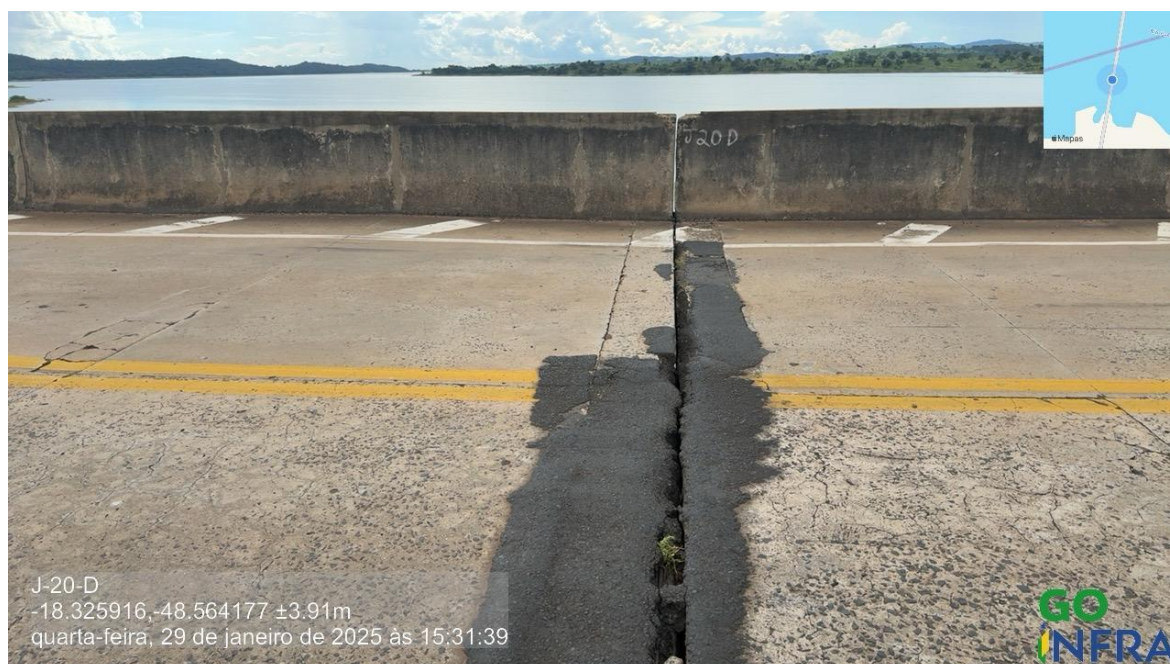
Foto 191 – Junta 21 sentido GO/MG, reparos superficiais

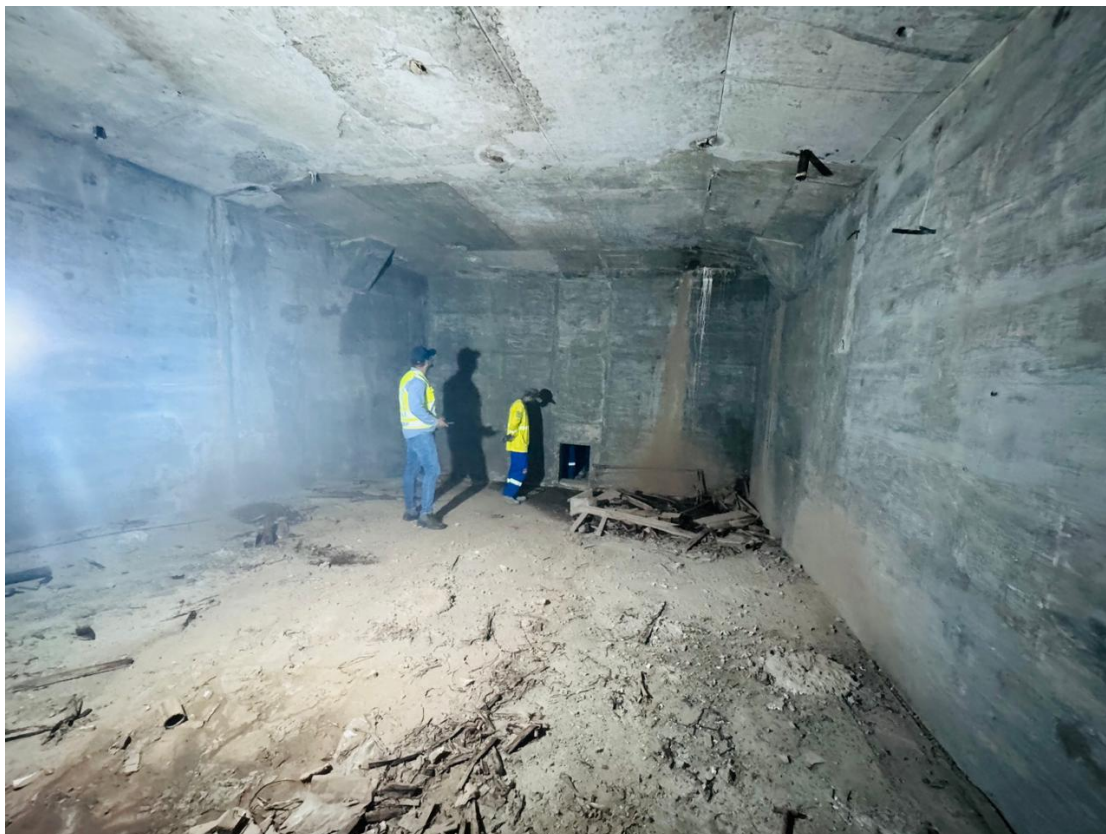
Foto 203 – Vista aproximada das “paredes” da parte interna da estrutura localizada entre os pilares P6 e P7, íntegras e sem identificação de patologia que comprometa sua função estrutural

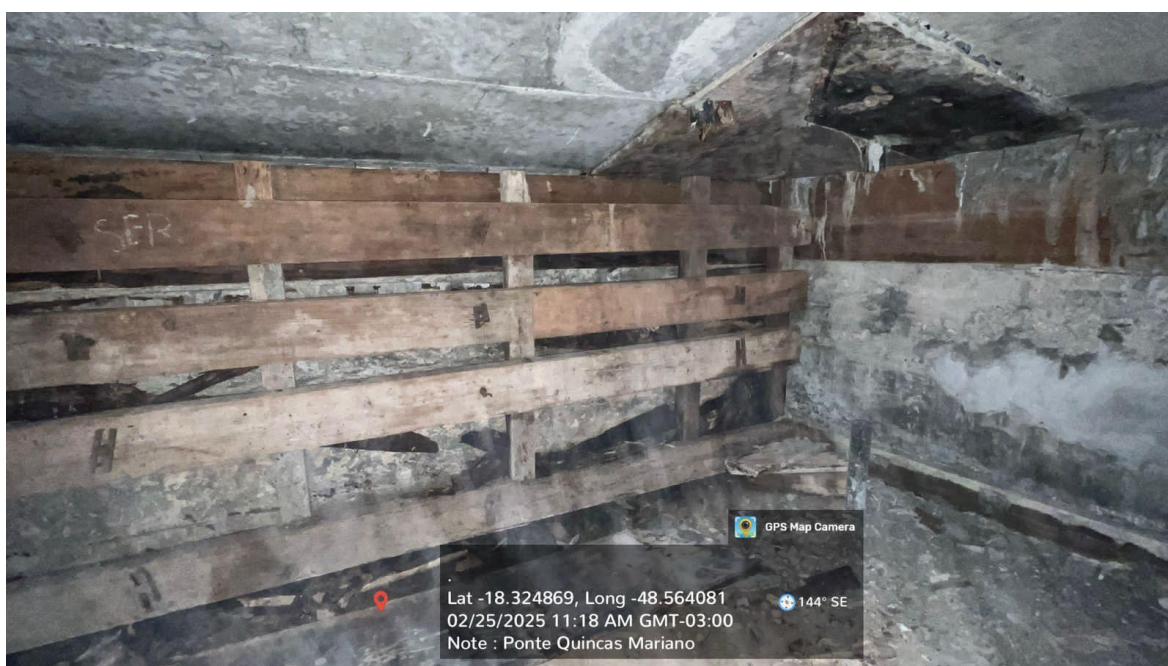
Foto 206 – Vista aproximada das “paredes” da parte interna da estrutura localizada entre os pilares P6 e P7, íntegras e sem identificação de patologia que comprometa sua função estrutural

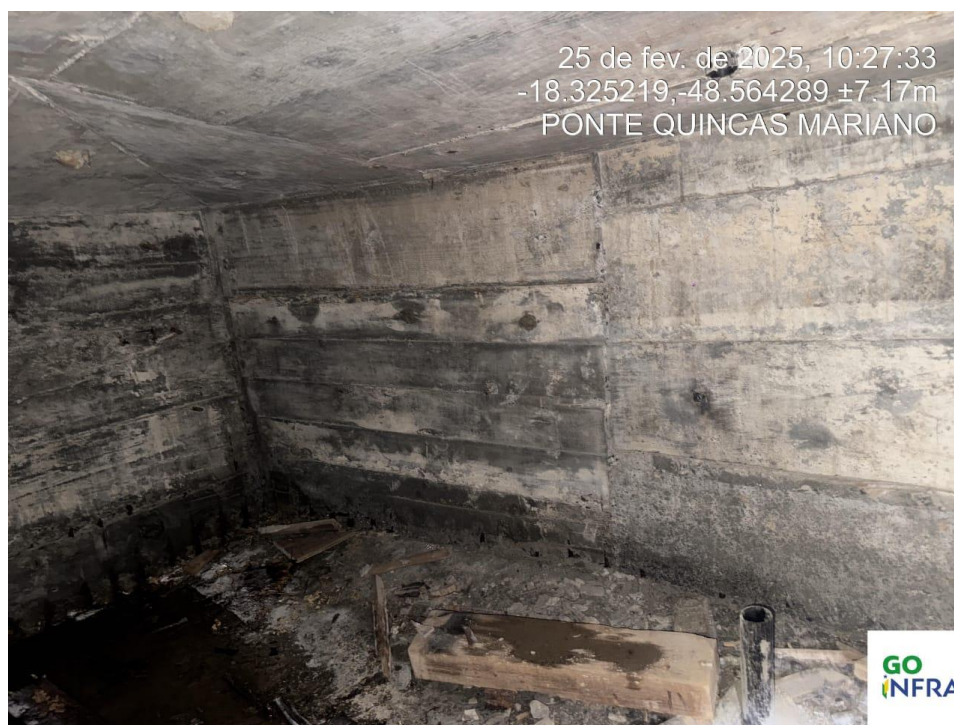
Foto 211 – Infiltração pontual, para o qual é indicada a solução 2 da Nota Técnica

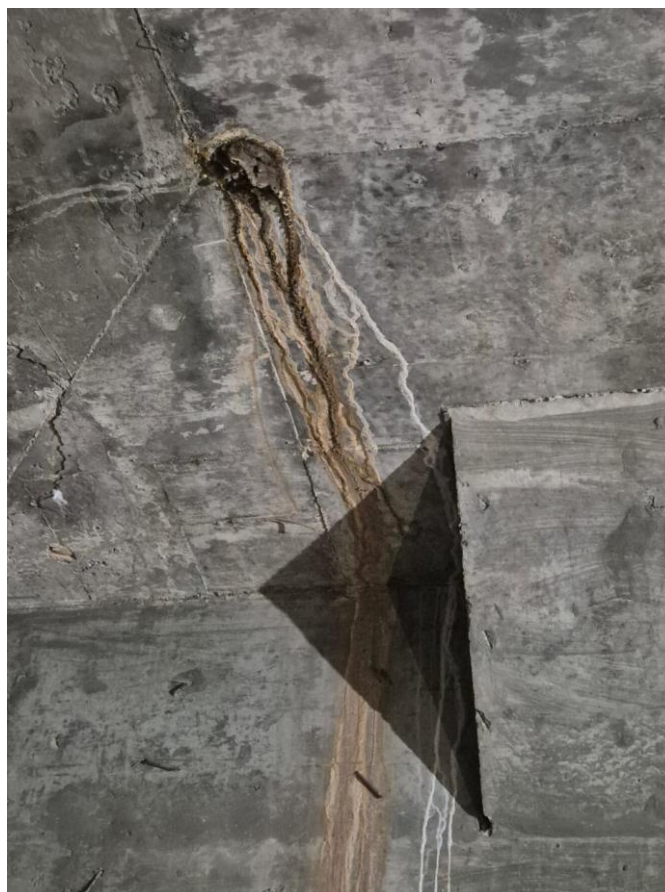
Foto 212 – Infiltração e desagregação pontuais causando a exposição de armaduras que deverá ser reparada com a Solução 3 indicada na Nota Técnica

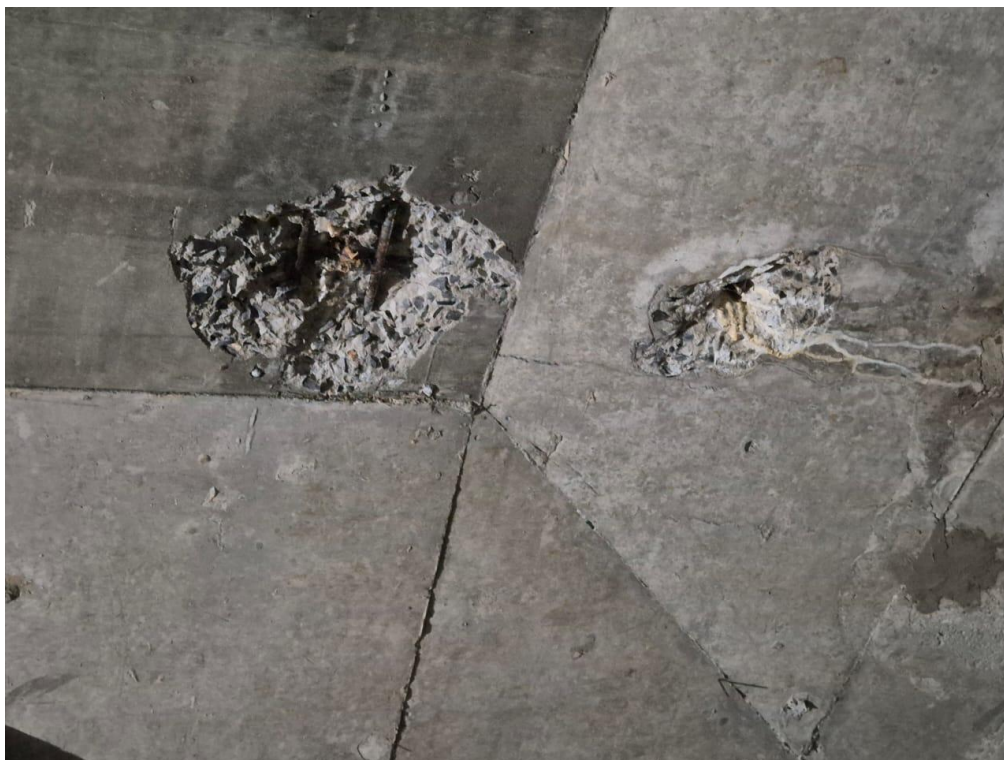
Foto 213 – Infiltração pontual, para o qual é indicada a solução 2 da Nota Técnica
