**PROJETO EXECUTIVO PARA RECUPERAÇÃO E REABILITAÇÃO DA OBRA DE ARTE ESPECIAL SOBRE O RIO PARANAÍBA, NA RODOVIA GO-139, TRECHO: CORUMBAÍBA – DIVISA GO-MG, DENOMINADA QUINCAS MARIANO, COM EXTENSÃO DE 1.153 METROS**

**VERIFICAÇÃO ESTRUTURAL E DE FUNDAÇÕES DA PONTE QUINCAS MARIANO SOBRE O RIO PARANAÍBA (CORUMBAÍBA-GO / ARAGUARI-MG)**

**VOLUME 01B - RELATÓRIO DE PROJETO - COMPLEMENTOS**

**ABRIL/2025**

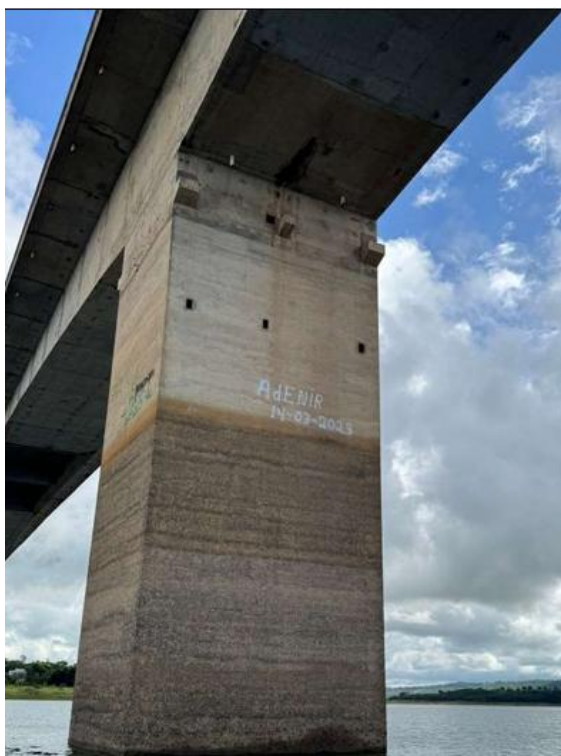
- Desgaste superficial do concreto;
- Pequenas infiltrações no caixão interno;
- Pequenos trechos de armadura exposta.

*Foto 1 – Dano superficial aos pilares – Solução 1*

- **Solução 1: Limpeza com jato d’água e pintura com nata de cimento (3 demãos)**
  - Será feita a limpeza da estrutura visando a retirada de todo os materiais inservíveis, tanto dentro dos balanços progressivos, quanto nas paredes dos pilares;
  - Após a limpeza, deverá ser feita a verificação por profissional especializado, buscando a verificação de ocorrências de novas patologias, que caso encontradas, deverão ser tratadas conforme a gravidade (solução 2 ou solução 3);
  - Estando o trecho livre ou devidamente corrigido das patologias mais graves, toda a superfície deverá receber três demãos de Pintura com Nata de cimento;
  - Esta solução deverá ser executada em 100% a superfície de concreto exposto, tanto na parte interna e externa da estrutura (pilares e balanços progressivos).

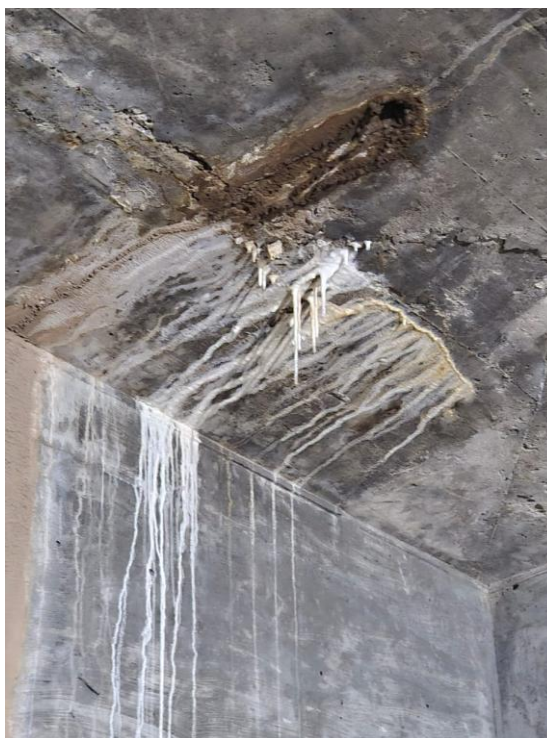
*Foto 2 – Dano superficial aos pilares – Solução 2*

- **Solução 2: Limpeza geral + Apicoamento + Adesivo + Grout + Pintura com nata de cimento (3 demãos)**
  - Esta solução deverá ser empregada em locais que após a limpeza e verificando pontos com presença de desagregação, infiltração ou outra patologia que após verificação por profissional gabaritado não vislumbre danos a armadura;
  - Primeiro a superfície de concreto danificada deverá ser apicoada, não deixando nenhum material solto ou danificado;
  - Após a limpeza, aplica-se o adesivo estrutural;
  - Aplicação de grout e posterior pintura com nata de cimento;
  - Foi prevista uma **área de 5%** de toda a superfície de concreto para esta solução.

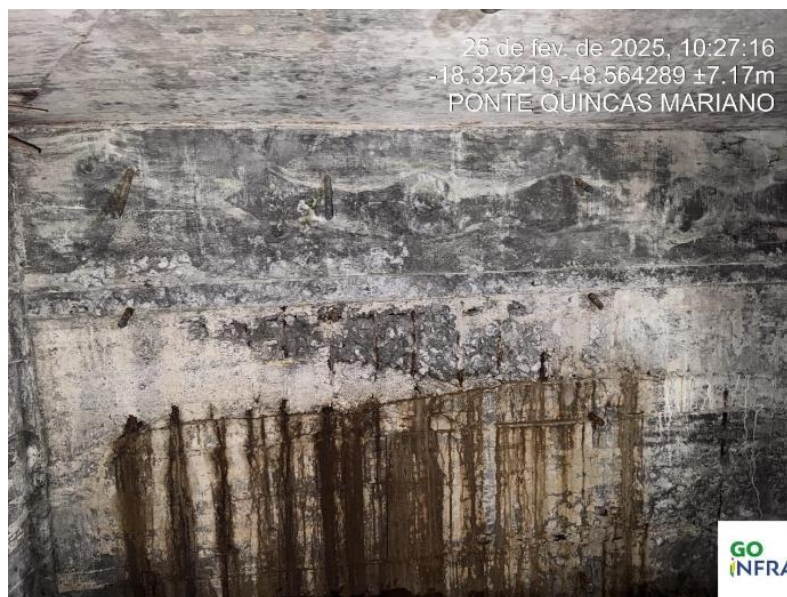
Foto 3 – Armadura exposta no balanço progressivo – Solução 3

- **Solução 3: Limpeza geral + Apicoamento + Adesivo + Armadura complementar + Grout + Pintura com nata de cimento (3 demãos)**
  - Esta solução deverá ser empregada em locais que após a limpeza, nos locais onde houve pontos com dano a armadura existente;
  - Primeiro a superfície de concreto danificada deverá ser apicoada, não deixando nenhum material solto ou danificado;
  - Após a limpeza, aplica-se o adesivo estrutural;
  - Inserção de Tela Q503 de malha de aço 8mm com espaçamento de 10 x 10cm;
  - Aplicação de grout e posterior pintura com nata de cimento;
  - Foi prevista uma **área de 2%** de toda a superfície de concreto para esta solução

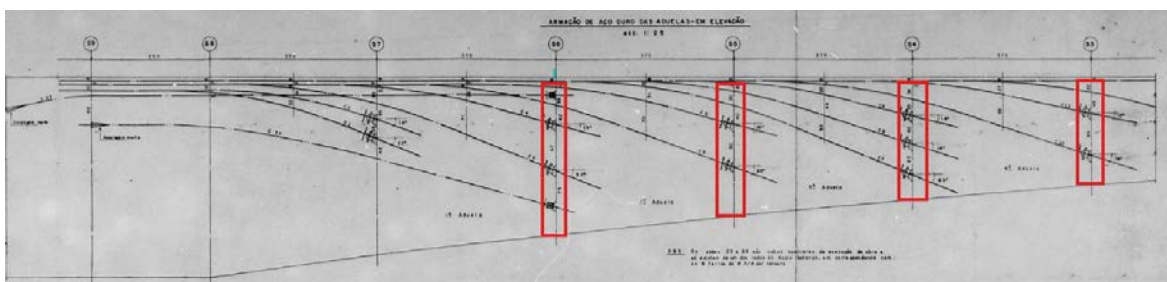
*Figura 2 – Paredes projetadas desenhadas sobre o projeto original*

Resposta: Com relação a este item, a preocupação da equipe técnica é sobre a localização dos furos para a ancoragem das armaduras das paredes que visa guiar o sistema de reforço estrutural.

Como pode ser observado, todas as paredes estão localizadas nas junções das aduelas (S3 / S4 / S5 / S6), e para facilitar a localização dos pontos de fixação das protensões existentes, apresenta-se as seções das paredes destes locais, extraídas do projeto original de FURNAS.

Após reanálise dos projetos existentes verifica-se a necessidade de acompanhamento de profissional gabaritado durante a perfuração para o engastamento das barras de ligação das paredes projetadas, para com a estrutura existente, principalmente, nas paredes laterais e nas lajes superiores (região da mísula).

Assim, deve-se proceder investigação por parte da empresa executora, e/ou supervisora, se houver, para que os mesmos, antes da perfuração, façam levantamentos com a utilização de

aparelhos (ultrassom) visando a identificação de locais onde existam maiores densidades de armadura, evitando assim, principalmente, o rompimento de alguns dos cabos de protensão.

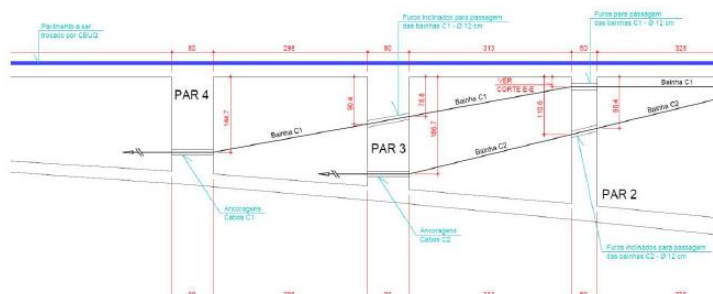
Figura 6: Detalhe da disposição dos cabos e bainhas

**“4.6 As bainhas nos trechos entre as paredes ficaram expostas? Caso sim, recomenda-se incluir essa nota no projeto. Deverá ser feita alguma proteção para as bainhas expostas?”**

Resposta: Sim. As bainhas ficaram expostas, mas no interior dos caixões perdido onde não existe acesso, não havendo necessidade de outras medidas de proteção.
