## **RELATÓRIO DE VISTORIA TÉCNICA**

**GO-306, Trecho: Entroncamento com GO-050 –  
PCA Ribeirão Grande  
(km 0 – 32,40)**

**Junho/2023**

**RELATÓRIO DE VISTORIA TÉCNICA****GO-306, TRECHO: ENTRONCAMENTO COM GO-050 – PCA RIBEIRÃO GRANDE****1.0 INTRODUÇÃO**

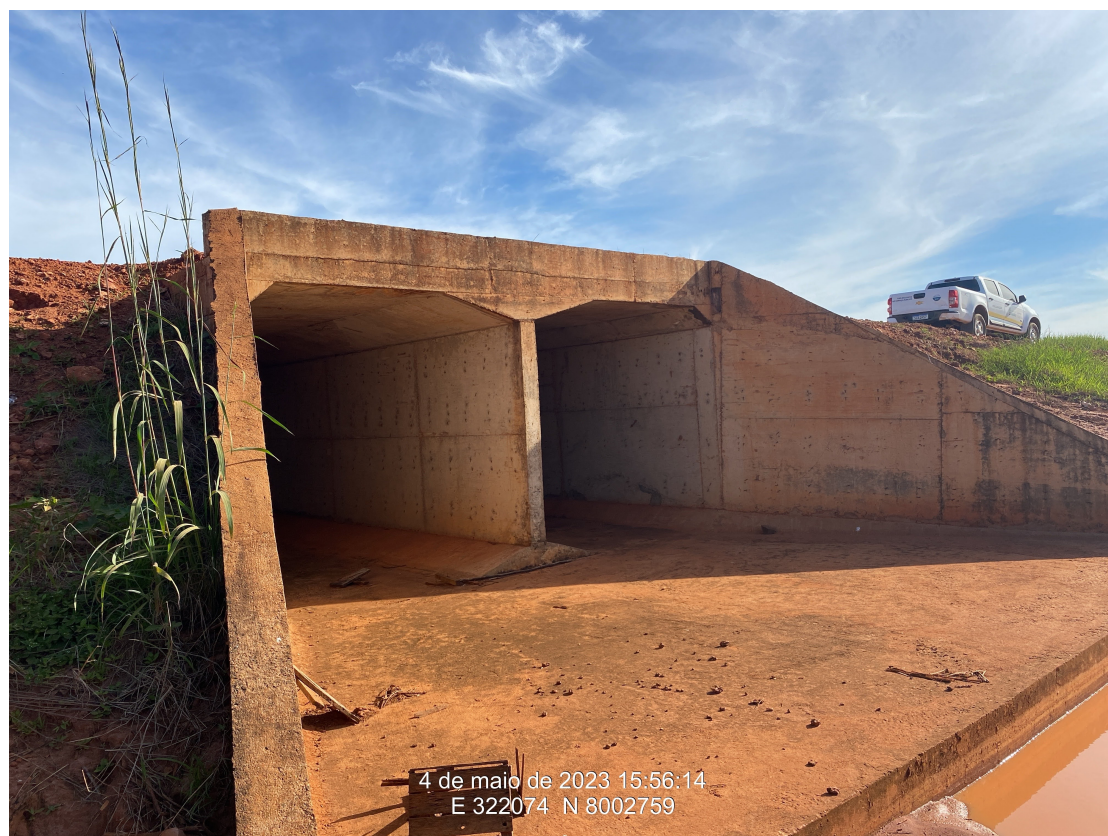
**Km 1,30 – Bueiro Celular construído BDCC 2,5x2,5**

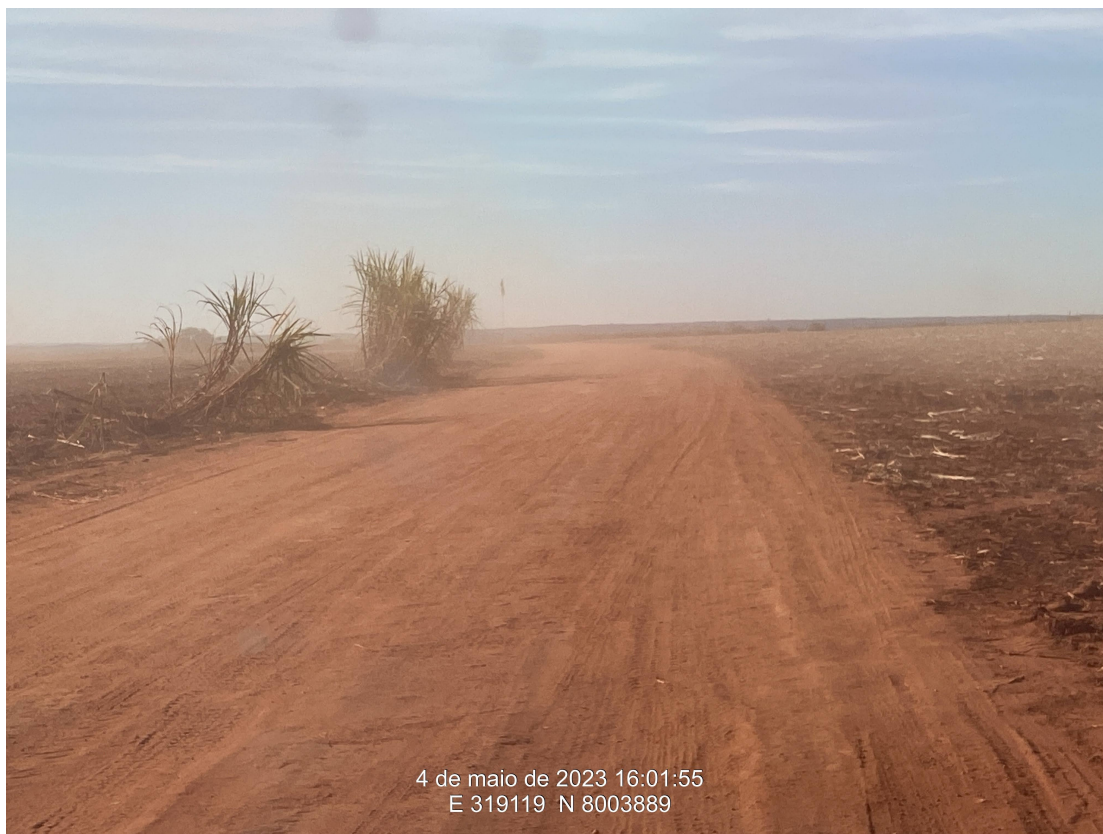
**Km 4,90 – Pista sem delimitação da faixa de domínio**

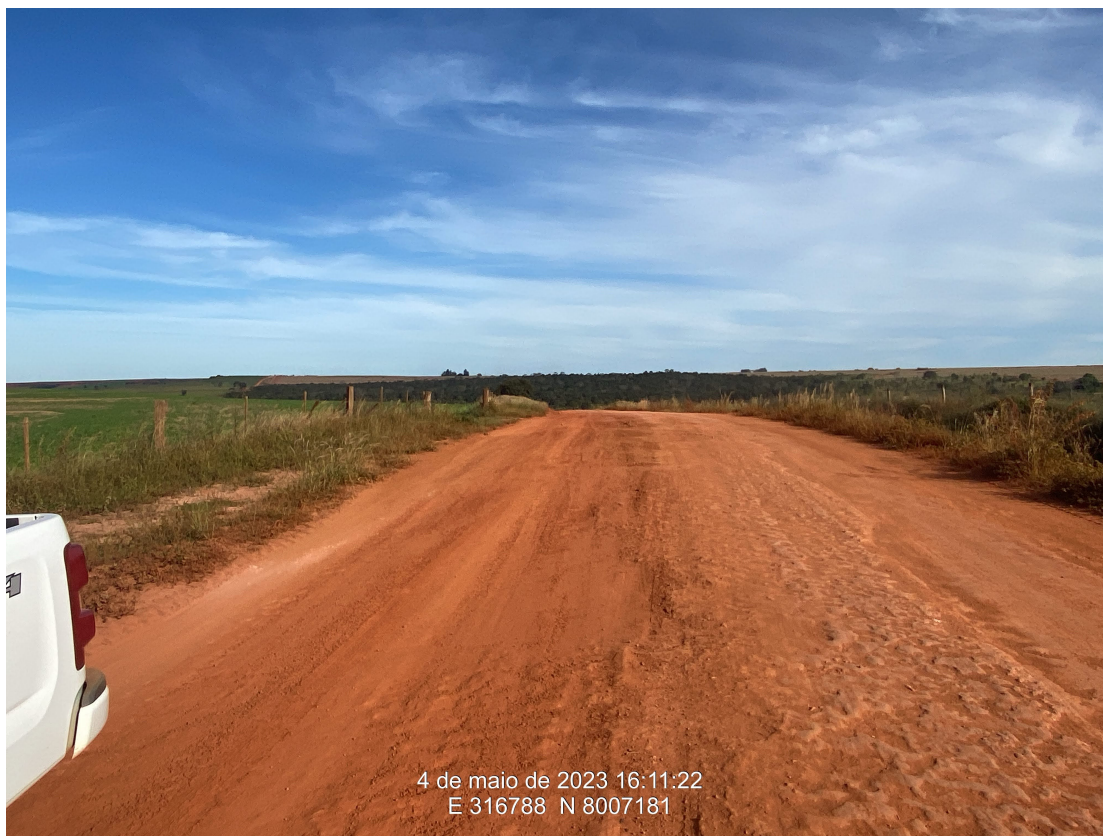
**Km 9,20 – Pista com 10 metros de largura**

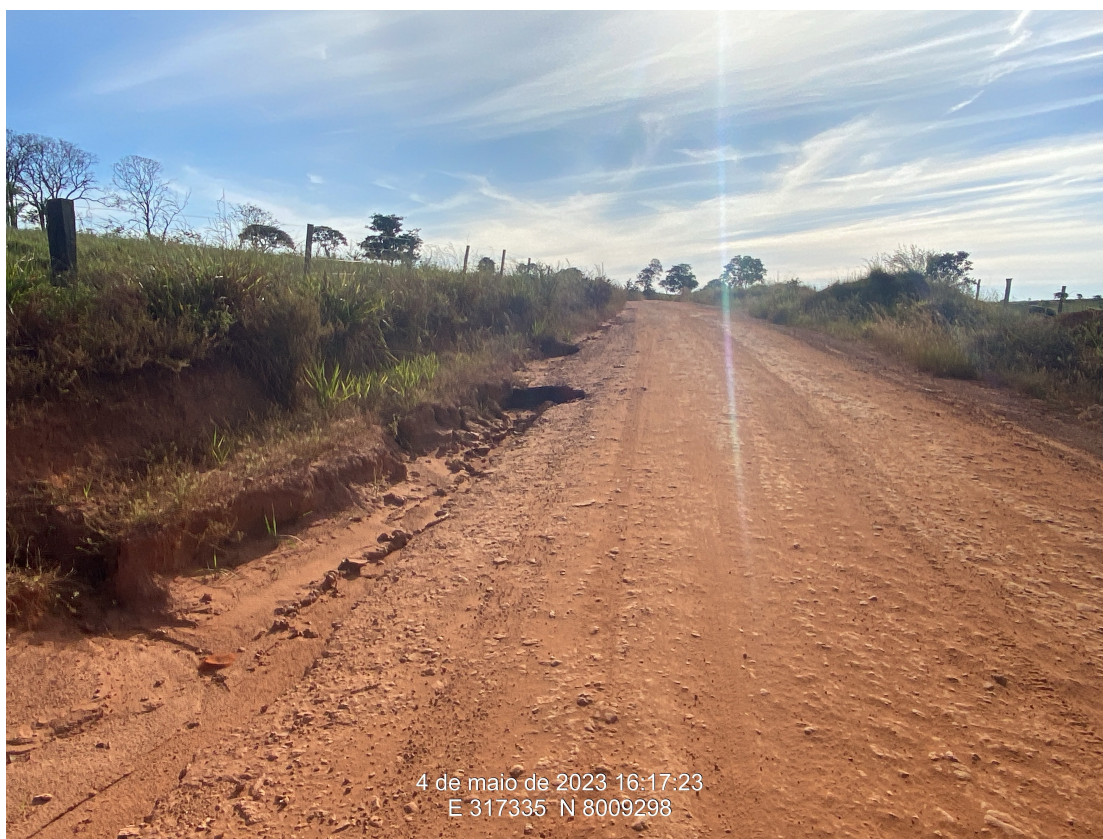
Ao longo do subtrecho implantado com revestimento primário observa-se dispositivos de escoamento das águas, como bigodes e pequenas bacias de contenção. Mesmo assim, está repleto de erosões laterais causada pela falta de drenagem para escoamento e direcionamento das águas superficiais.

**Km 11,90 – Erosão nas laterais da pista, devido ao escoamento de água**

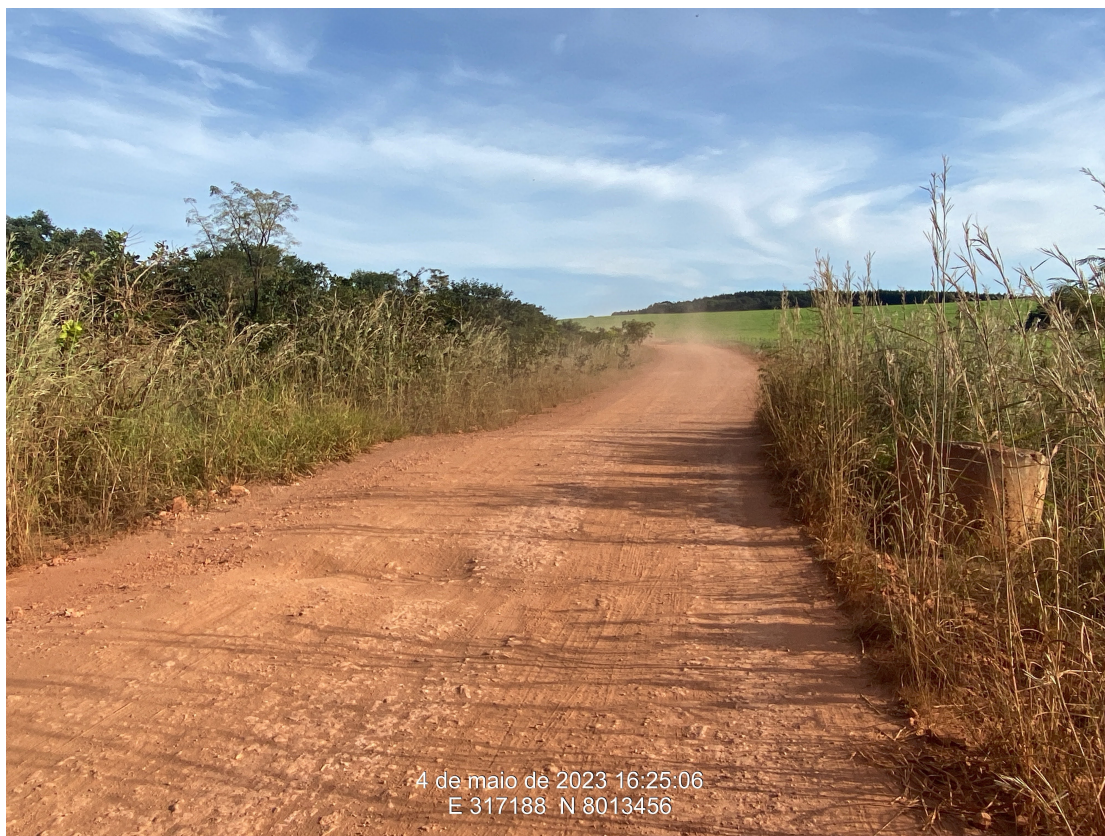
**Km 16,70 – Segmento sinuoso e pista estreita 6 metros**

O traçado existente deverá ser adequado na época do projeto, definindo-se curvas de raios satisfatórios e interligadas por boas tangentes, oferecendo ao usuário da via condições adequadas de trafegabilidade quanto à geometria.

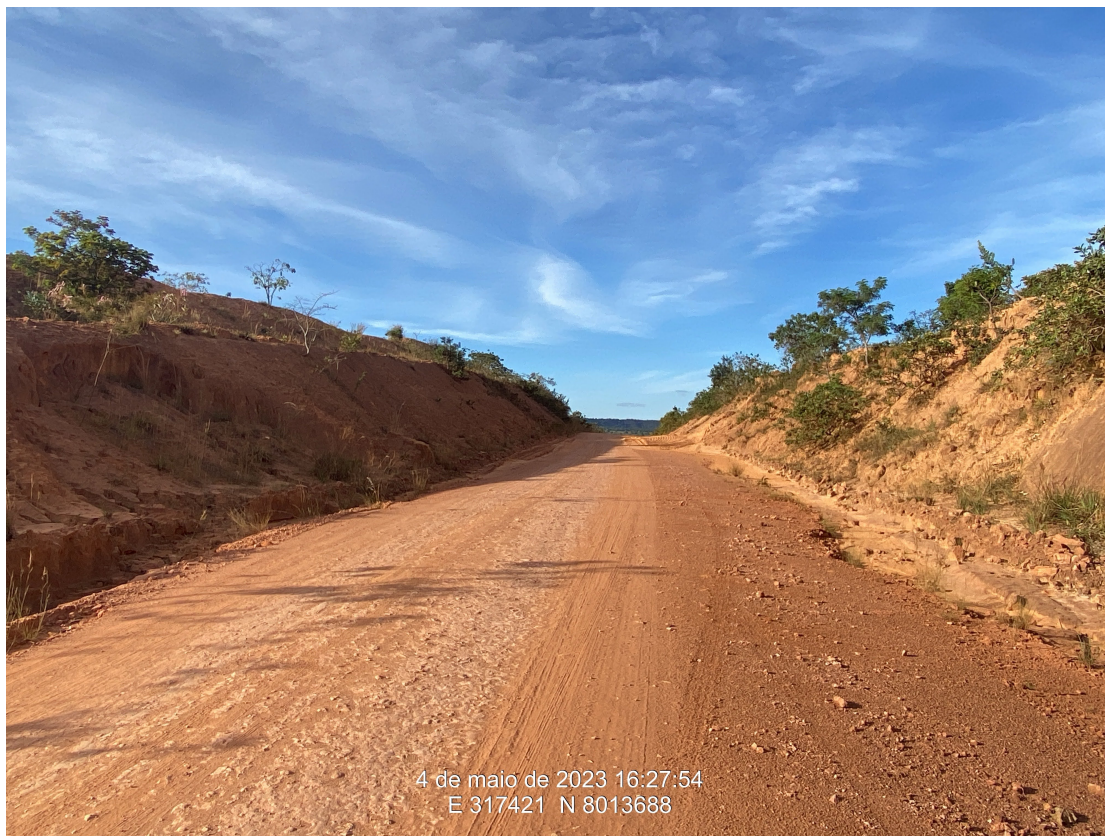
**Km 17,00 – Taludes com escorregamento de terra**

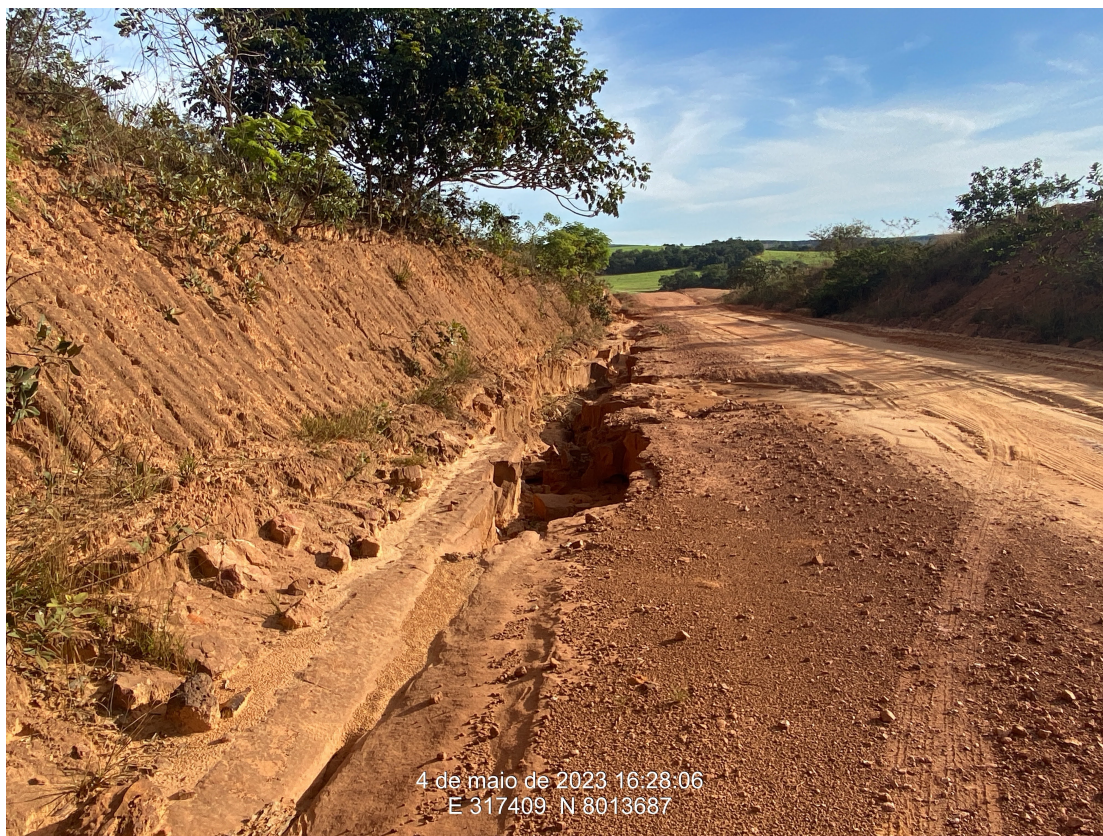
**Km 17,00 – Erosão no pé de aterro**

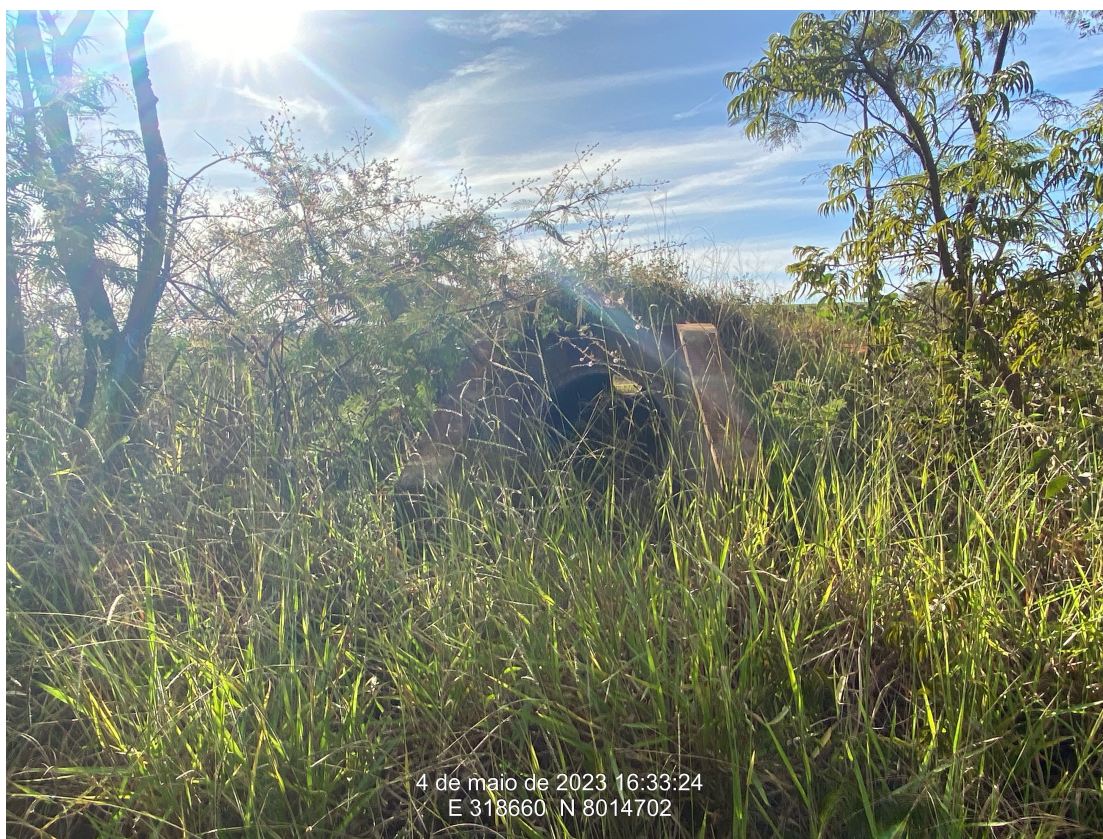
**Km 18,60 – Bueiro tubular existente BSTC  $\phi$  1,0m**

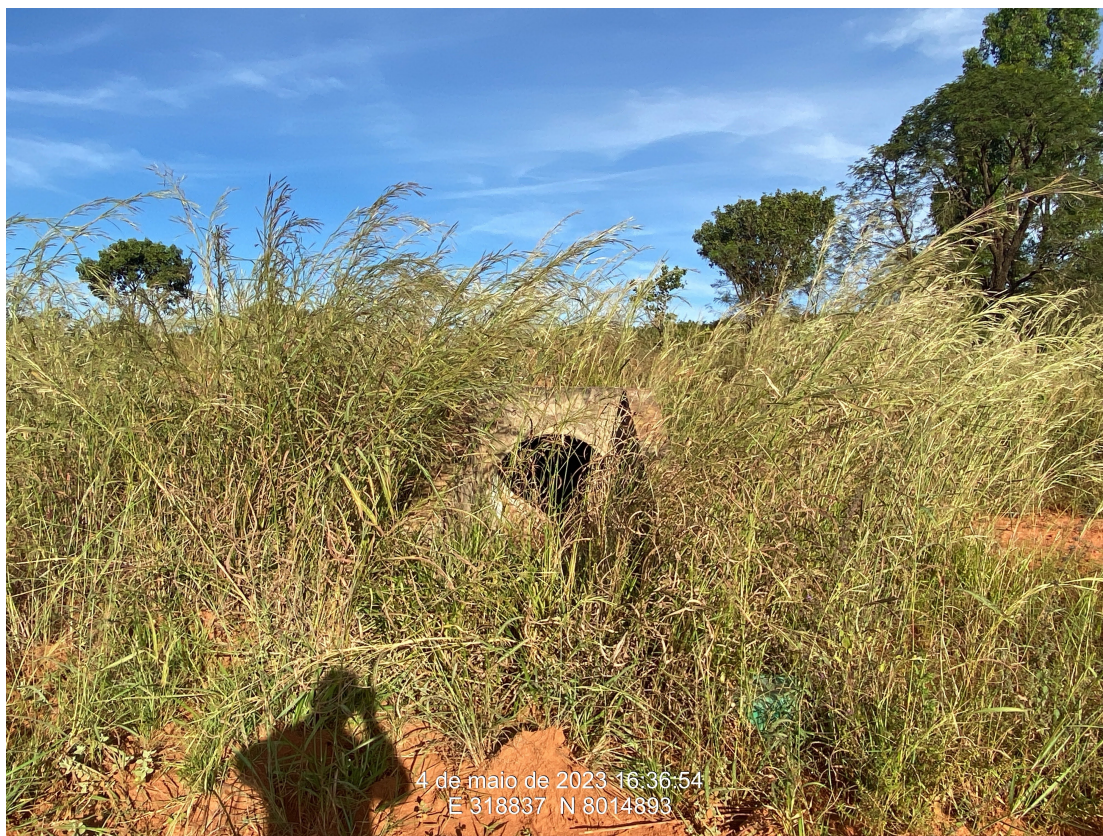
Km 18,90 – Bueiro tubular existente BSTC  $\phi$  1,0m

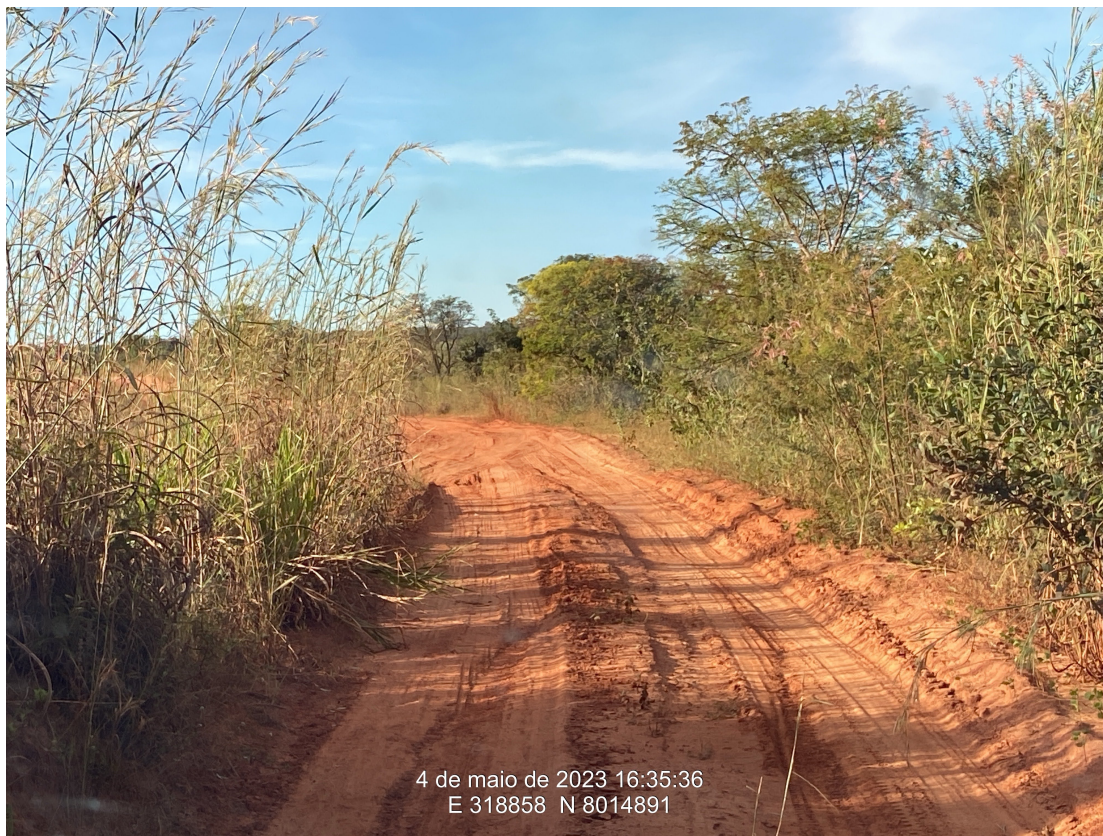
Km 18,90 – Pista lateral solo arenoso

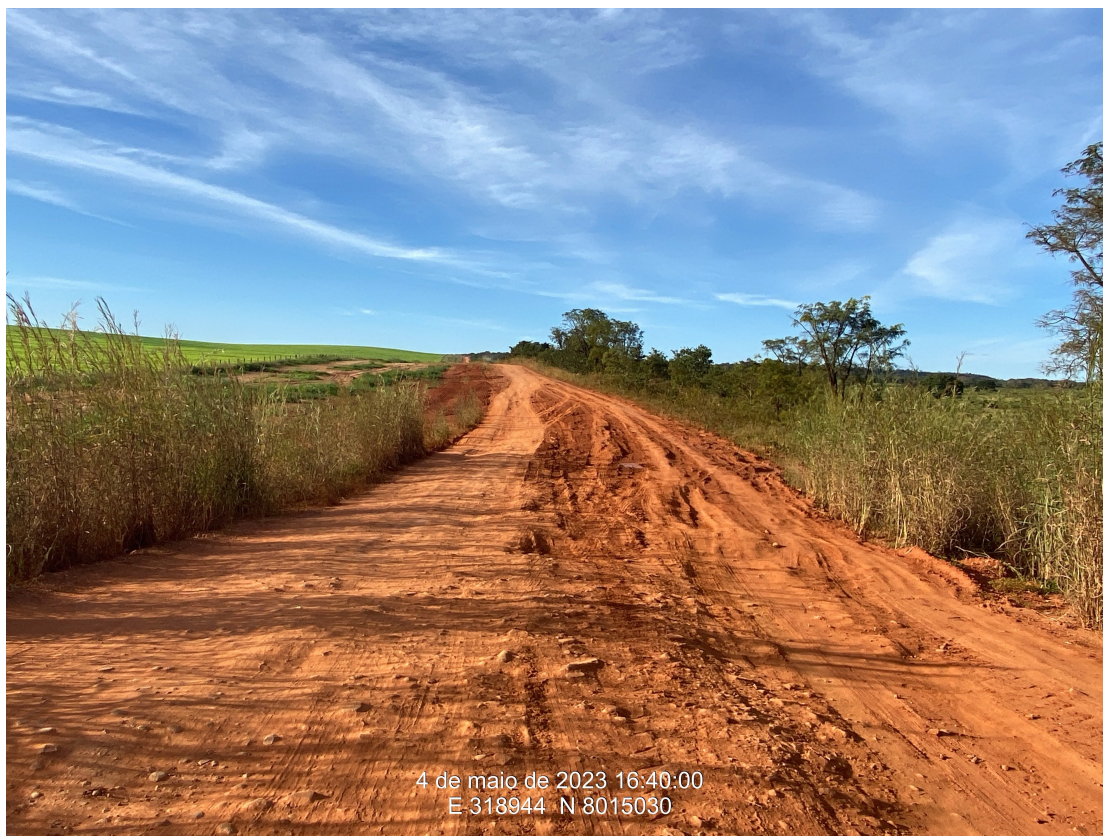
**Km 19,10 – Pista sobre o BSCC existente**

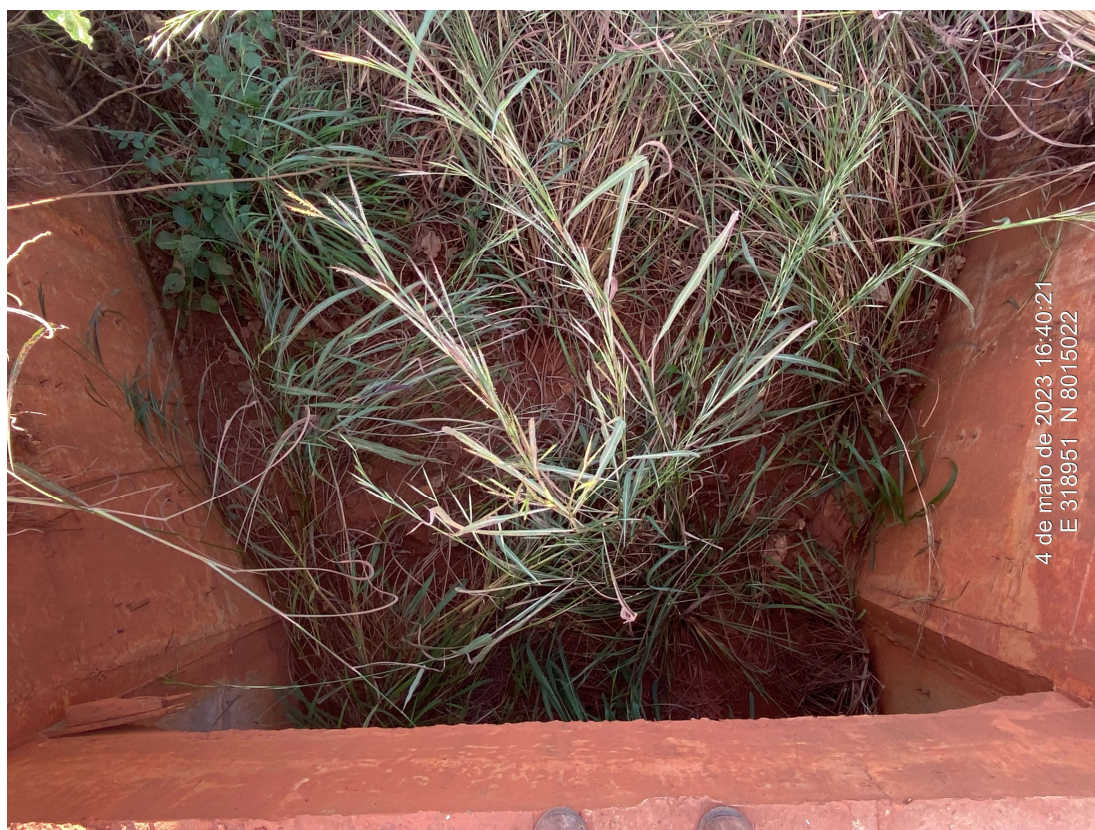
**Km 19,10 – Bueiro Celular existente BSCC 2,0x2,0**

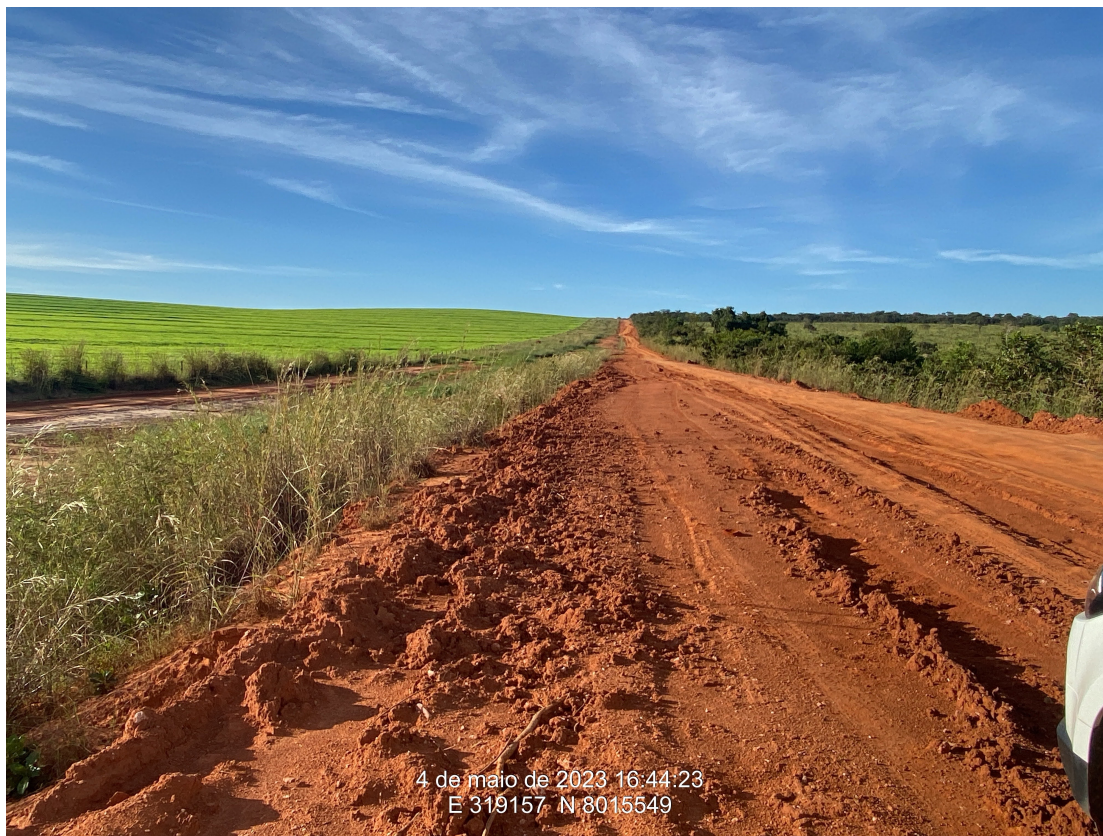
**Km 19,60 – Bueiro tubular existente**

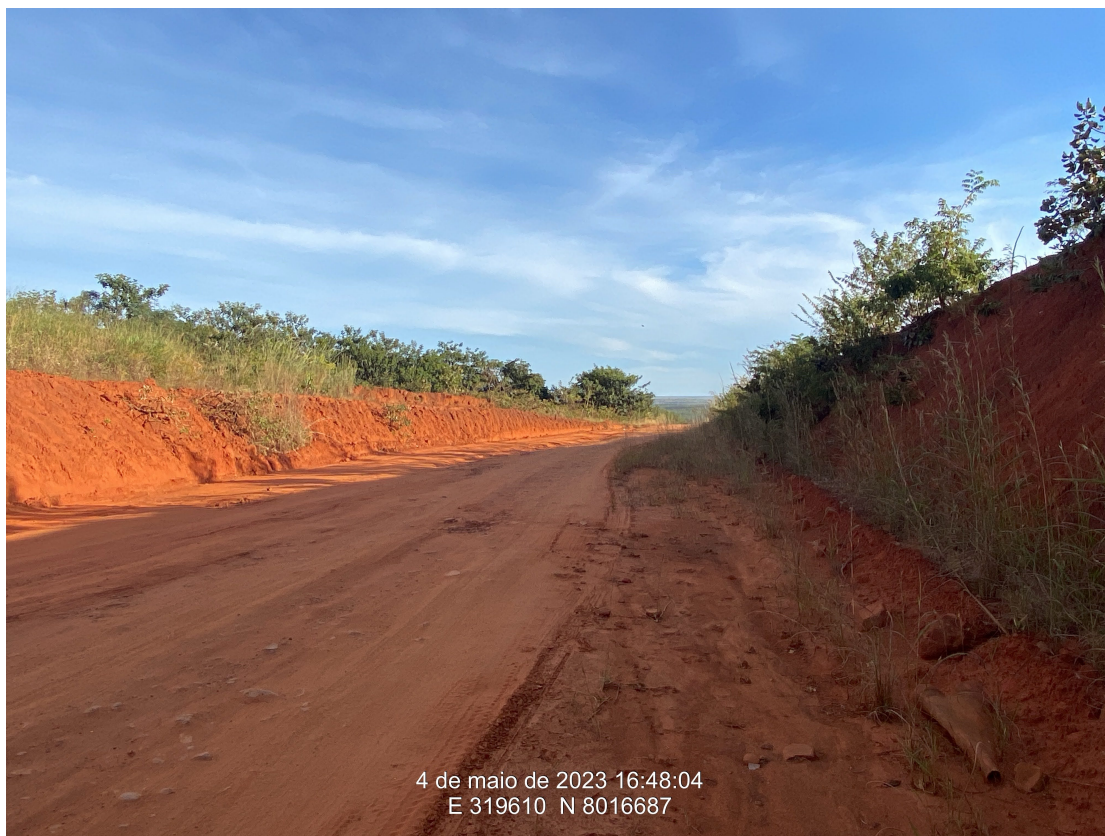
**Km 20,00 – Talude com escorregamento de terra**

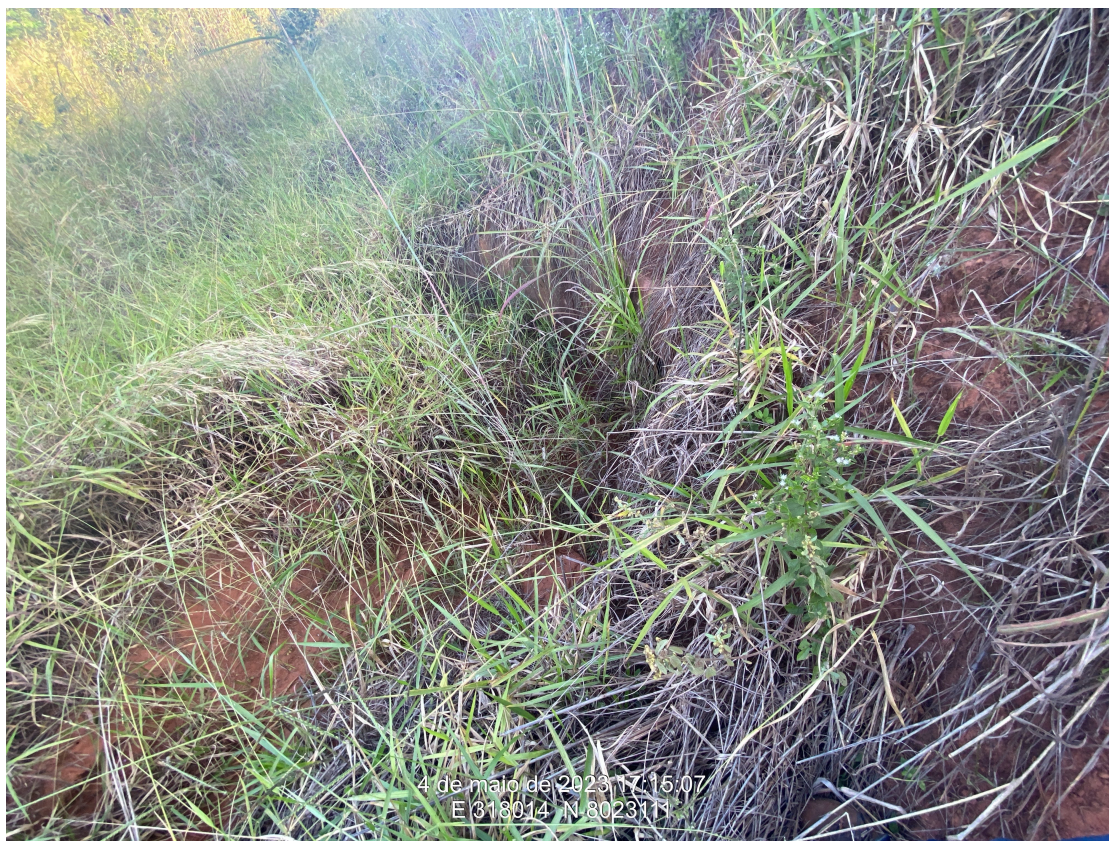
**Km 26,50 – Bueiro tubular existente**

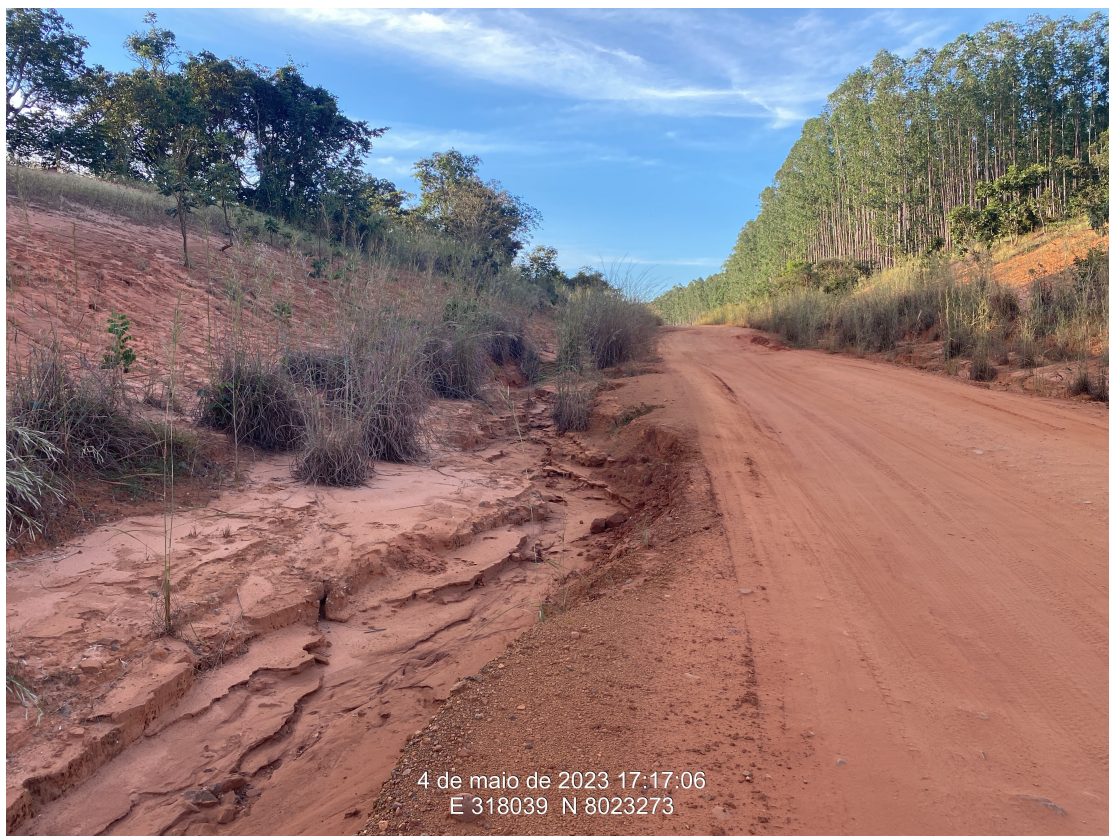
Ao longo deste subtrecho, tanto nos segmentos já pavimentados, quanto nós a serem implantados, existem várias caixas de empréstimos nas laterais da via, dentro da faixa de domínio, sem reconformação e com processos erosivos. Além disso, apresentam-se várias voçorocas e erosões ao longo do subtrecho que estão identificadas nas fotos apresentadas a seguir.

**Km 27,90 – Processo erosivos no pé dos taludes**

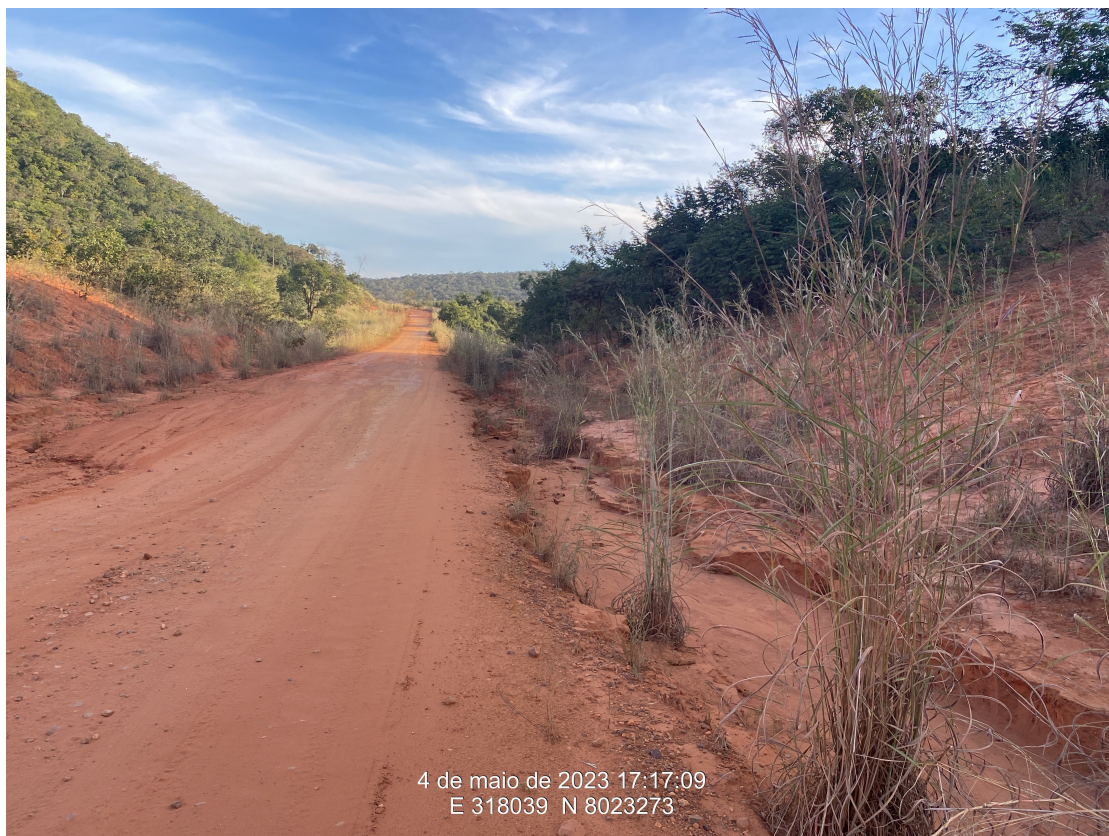
**Km 27,90 – Processos erosivos nas laterais da pista**

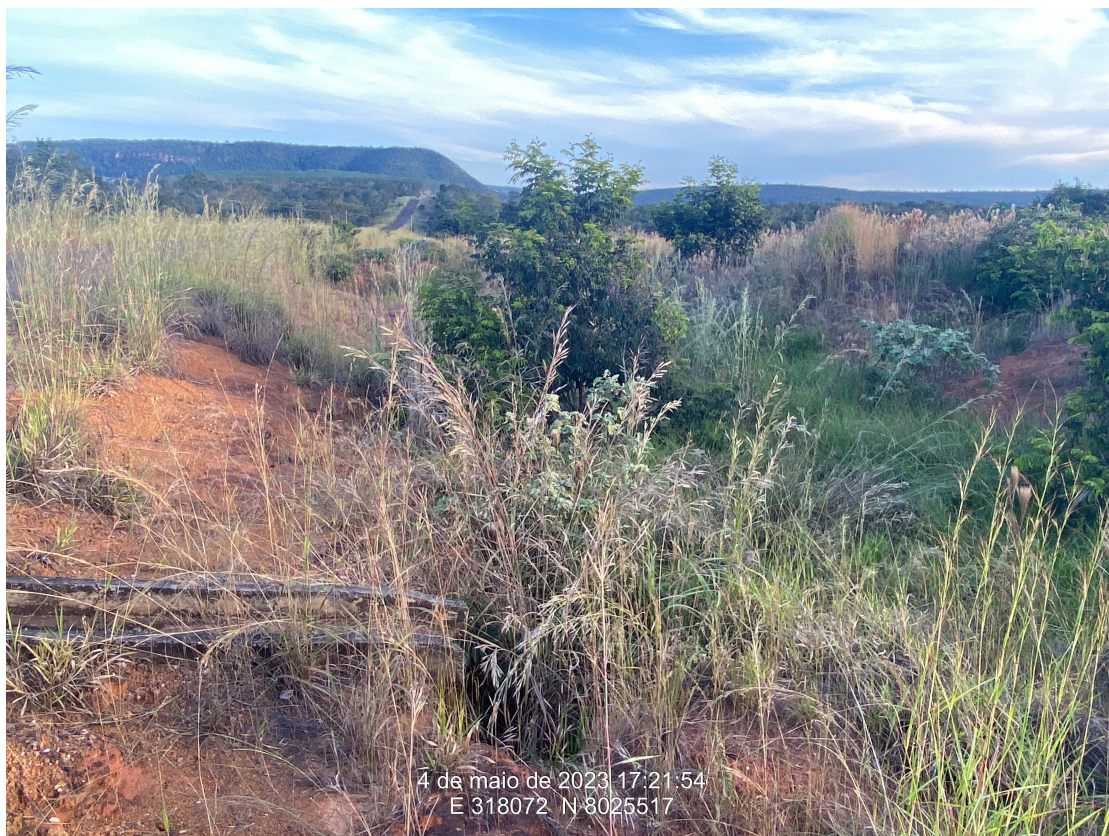
**Km 30,20 – Dispositivo de drenagem, caixa de empréstimo**

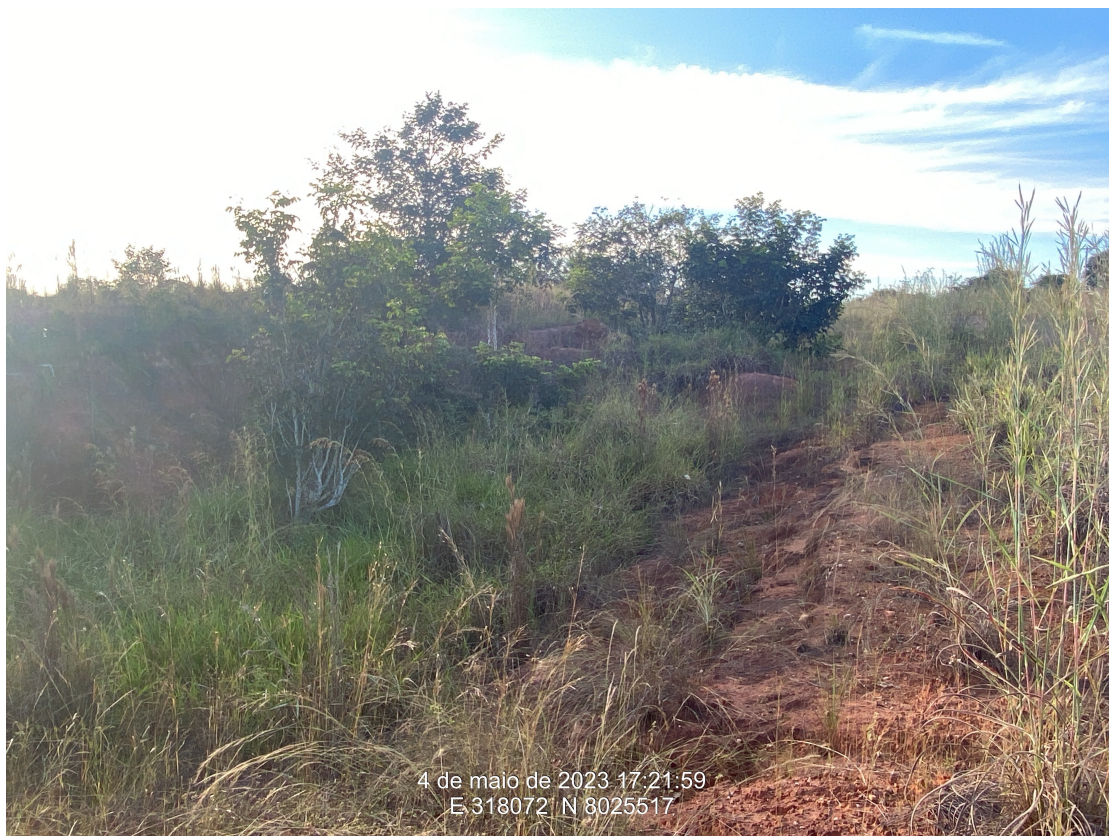
**Km 30,20 – Caixa de empréstimo lateral**

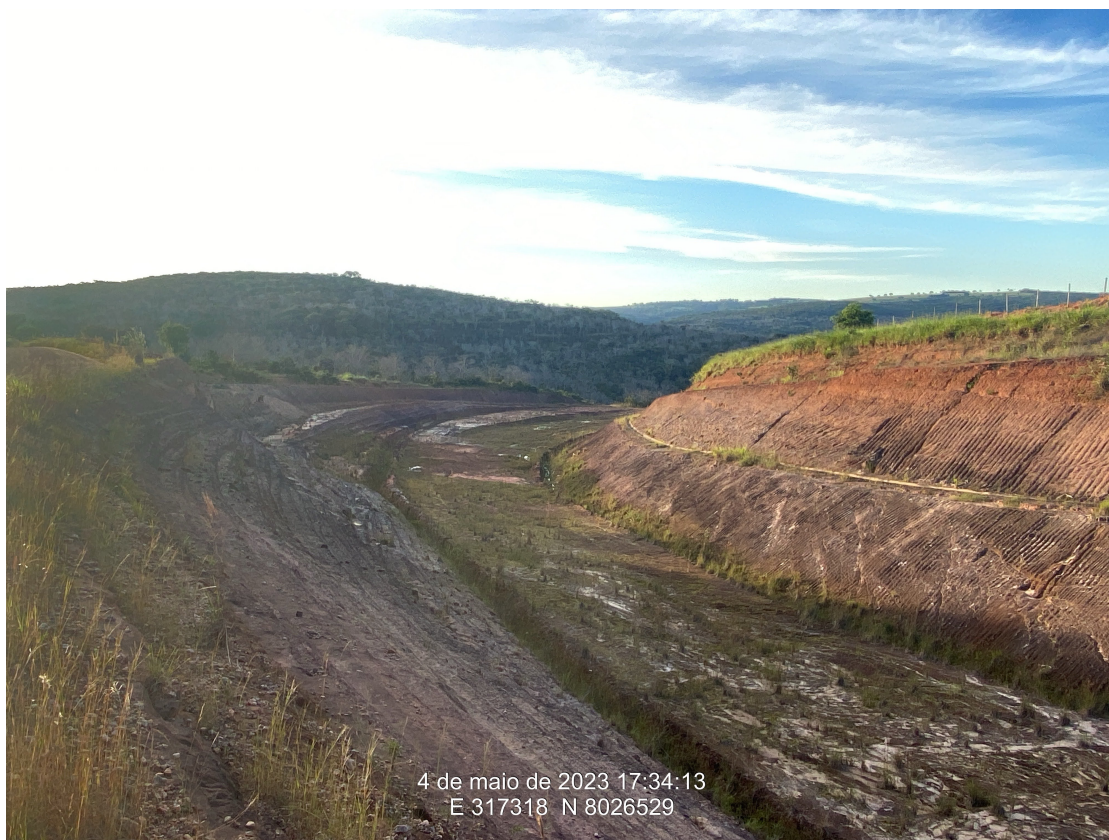
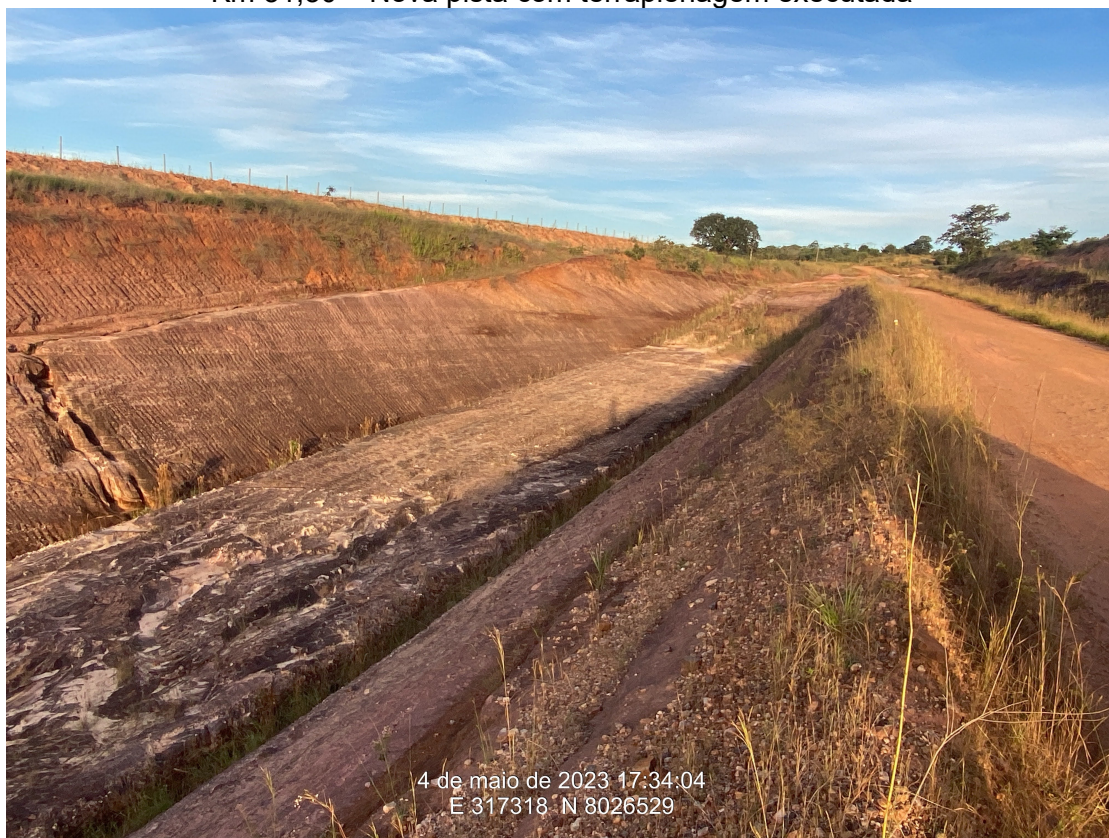
A partir do Km 30,20, necessita-se adequação do traçado, visto que até a ponte sobre o Ribeirão Grande, foram iniciados os serviços de terraplenagem, porém a obra está paralisada.

**Km 31,30 – Nova pista com terraplenagem executada**

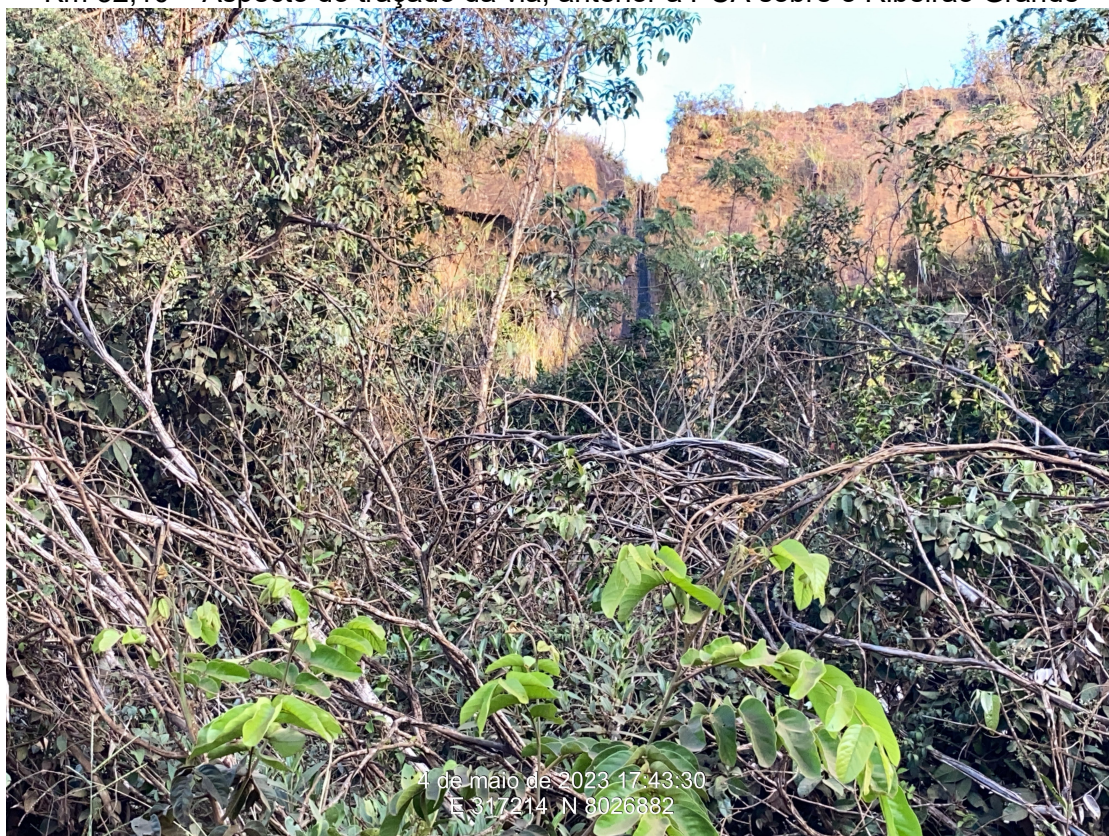
**Km 32,10 – Talude de finalização dos serviços de terraplenagem**
