Ref.: Laudo Técnico de Inspeções de Ponte para verificação das condições estrutural, funcional e de durabilidade da OAE sobre o Rio Corrente localizada no km 79 da GO-184 na divisa entre os municípios de Serranópolis e Aporé (povoado de Itumirim).

Nos dias quinze e vinte de maio de dois mil e vinte e um, foram realizadas inspeções de uma Obra de Arte Especial (OAE) sobre o Rio Corrente no km 79 da GO-184 na divisa entre os municípios de Serranópolis e Aporé no estado de Goiás. Foram coletados os dados referente a OAE seguindo as instruções normativas vigentes e assim apresentando os resultados de classificação da OAE em cena. Doravante, a ponte sobre o Rio Corrente será denominada de Ponte em Concreto Armado (PCA) Rio Corrente.

# PCA RIO CORRENTE

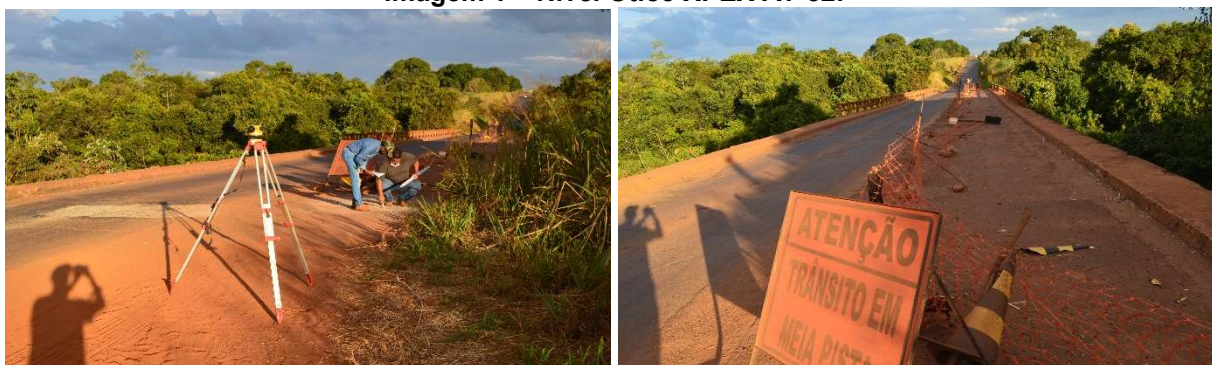
O resultado obtido no tabuleiro (parte superior) no ponto referente a projeção do pilar danificado foi de **0,26m** (vinte e seis centímetros). O resultado obtido é próximo aos resultados obtidos nos laudos apresentados na Tabela 1, exceto ao medido laudo apresentado em 07/05/2021. Assim sendo, indicando estabilidade do deslocamento vertical do tabuleiro da OAE.

**Imagem 2 – Levantamento topográfico no alinhamento do pilar danificado da OAE (parte superior da OAE).**

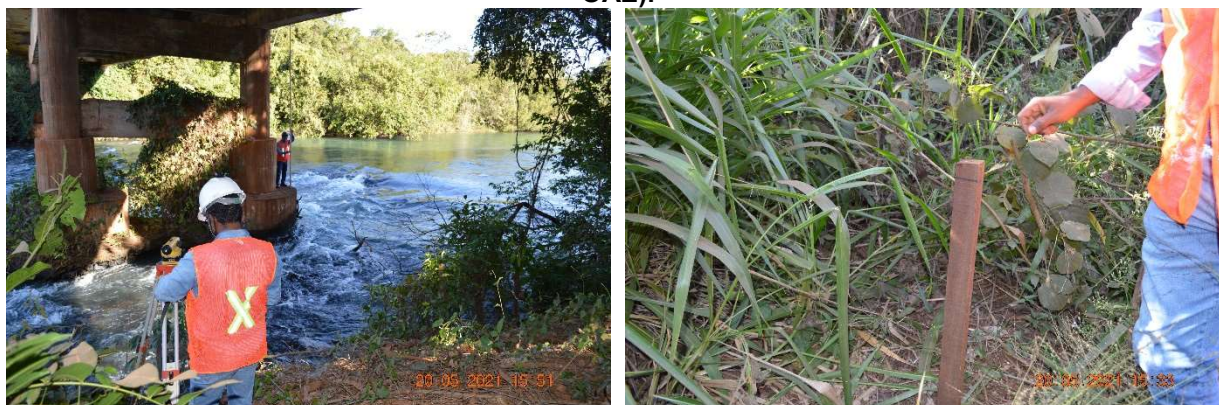
Quanto as medidas de nível obtidas na mesoestrutura danificada (parte inferior), observou-se um desnível da base dos pilares de **0,08m** (oito centímetros), evidenciando que o pilar à direita do pórtico de apoio detém recalque diferencial em relação ao pilar da esquerda da mesoestrutura. A partir dessa referência e da estaca com RN (referência de nível) será possível o monitoramento dos possíveis deslocamentos que possam haver na mesoestrutura danificada da OAE em cena.

**Figura 3 – Levantamento topográfico na mesoestrutura danificada (parte inferior da OAE)**

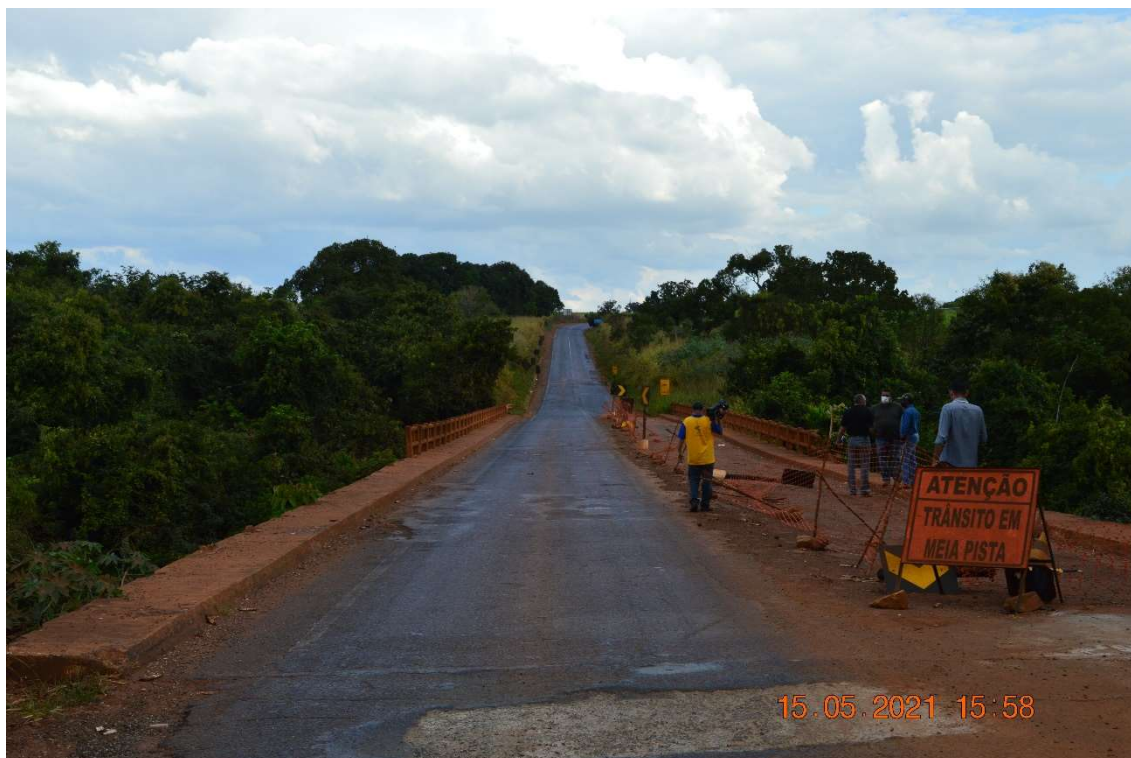
**Identificação: Fotografia 1 – Visão geral do tabuleiro da PCA Rio Corrente.**

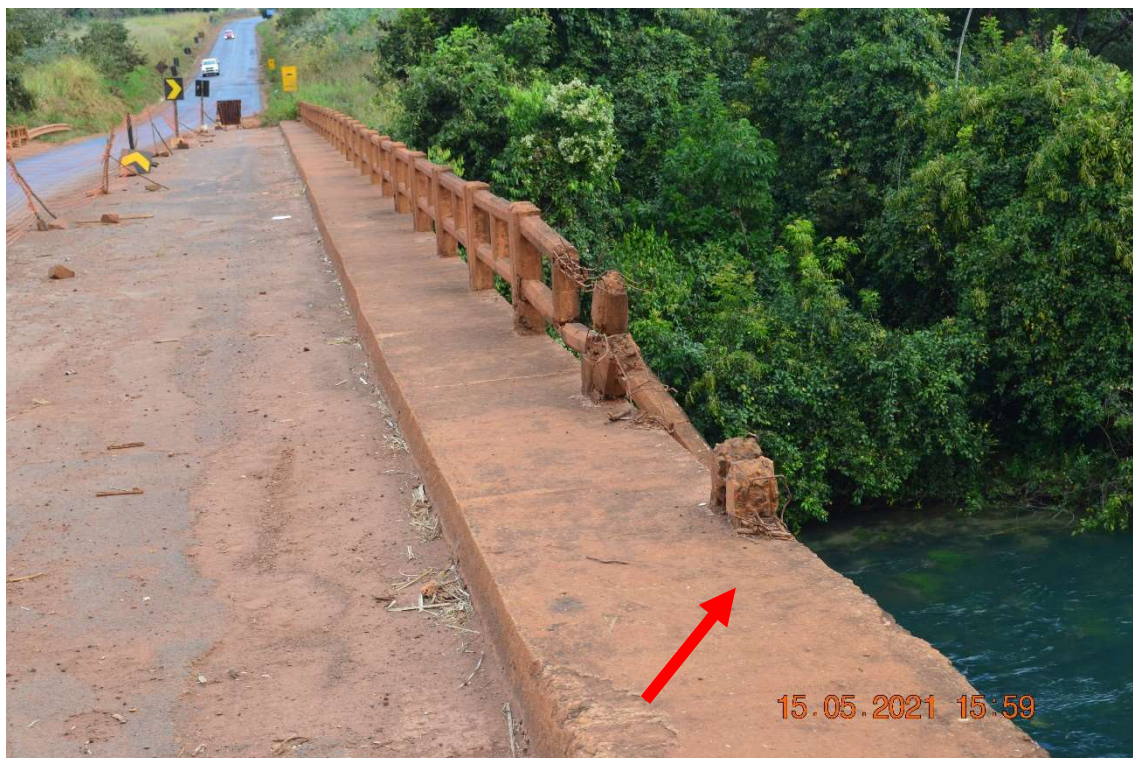
**Identificação: Fotografia 2 – Ausência do guarda-corpo em grandes extensões da OAE.**

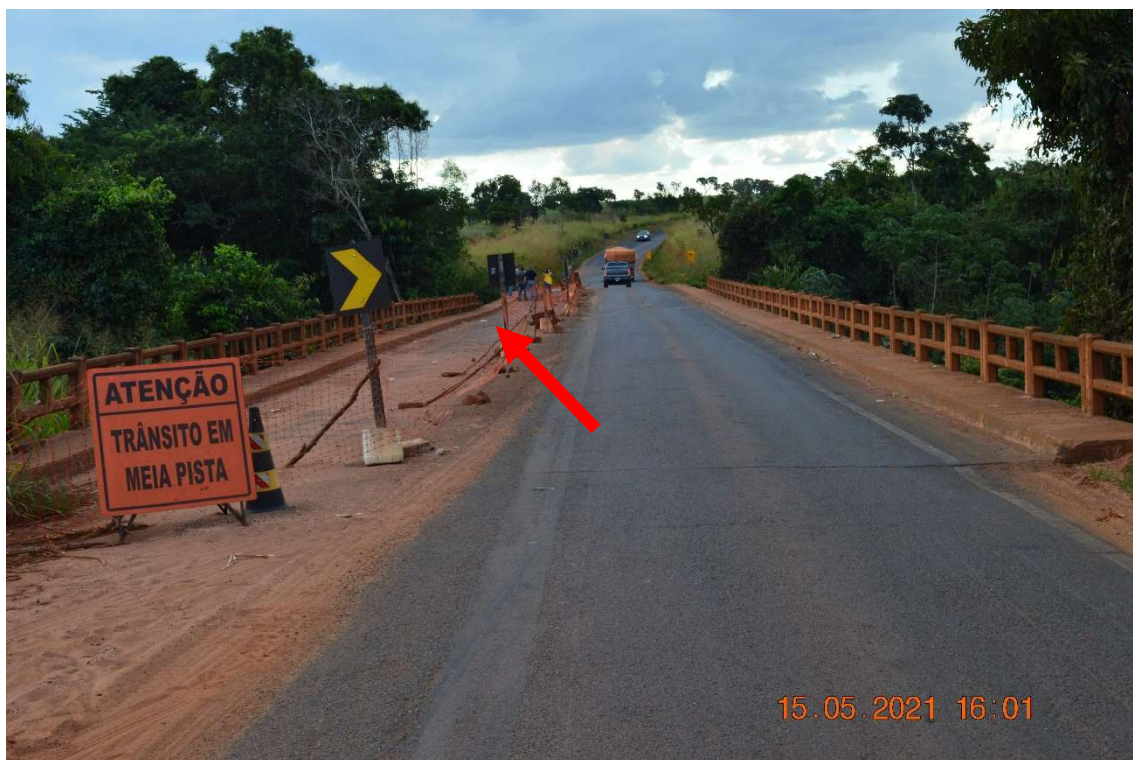
| Infraestrutura: <b>Evidência de recalque de fundação direta em uma das sapatas da infraestrutura.</b> | |

**Identificação: Fotografia 3 – Região de ocorrência de recalque no apoio.**

3. Realizar monitoramento topográfico **semanal** da variação da cota do topo dos pilares medidos no tabuleiro (parte superior da OAE) e na mesoestrutura danificada (parte inferior da OAE);
4. Apresentar os resultados aos responsáveis junto a GOINFRA para o devido monitoramento e tomadas de medidas mitigatórias;
5. Proceder o mais breve possível o projeto e execução de reforço estrutural da PCA Rio Corrente.

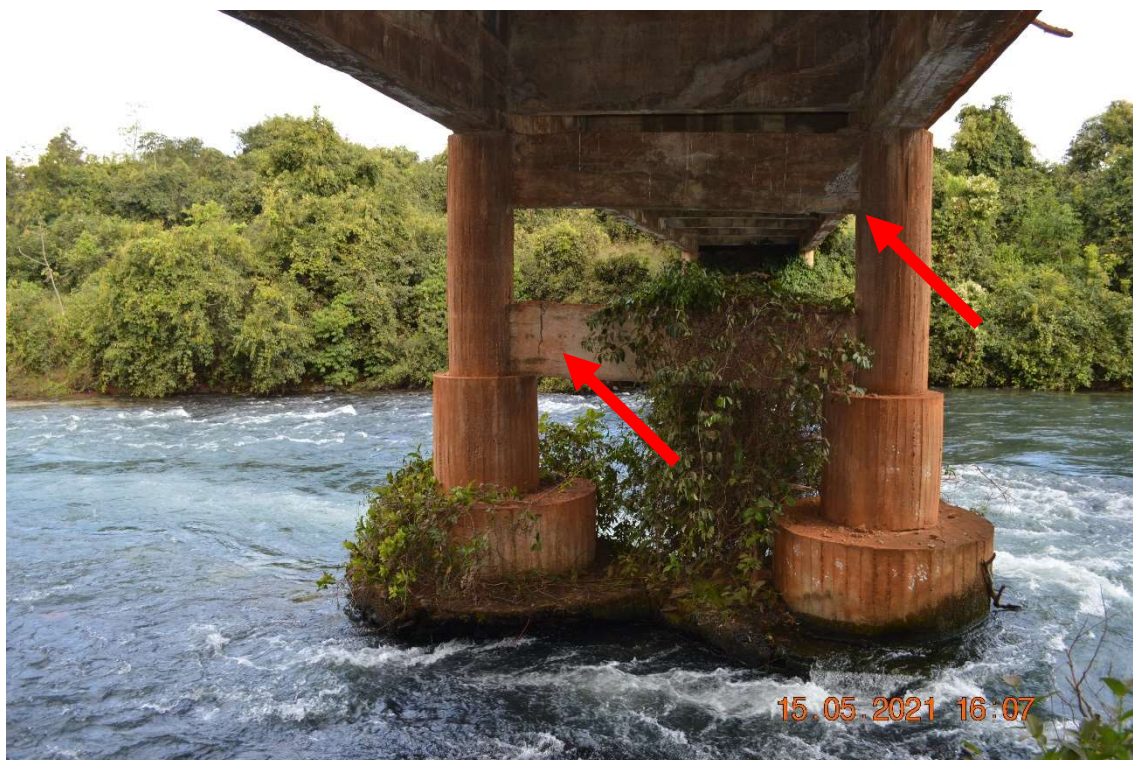
Quanto às consideráveis aberturas de fissuras das vigas de travamento dos pilares, tal manifestação patológica evidencia o recalque da fundação superficial, confirmando as descrições presentes no *RELATÓRIO: Ponte sobre o Rio Corrente*, redigido pela Engenheira e Professora Doutora Alessandra Luciano da Gerencia de Planejamento da GOINFRA (GEPLA). Tal manifestação patológica estrutural evidencia a formação de rótula plástica nas ligações entre os pilares e vigas de travamento. Logo, após atingir o Estado Limite Último, o sistema estrutural da mesoestrutura detém comportamento dúctil e assim apresenta “alertas” típicos do dimensionamento seguro de acordo com a ABNT NBR 6118.

| Mesoestrutura: <b>Grandes aberturas de fissuras nas vigas de travamento dos pilares de um dos pórticos da mesoestrutura.</b> | |

**Identificação: Fotografia 4** – Formação de rótula plástica ligação entre pilares e viga de travamento.

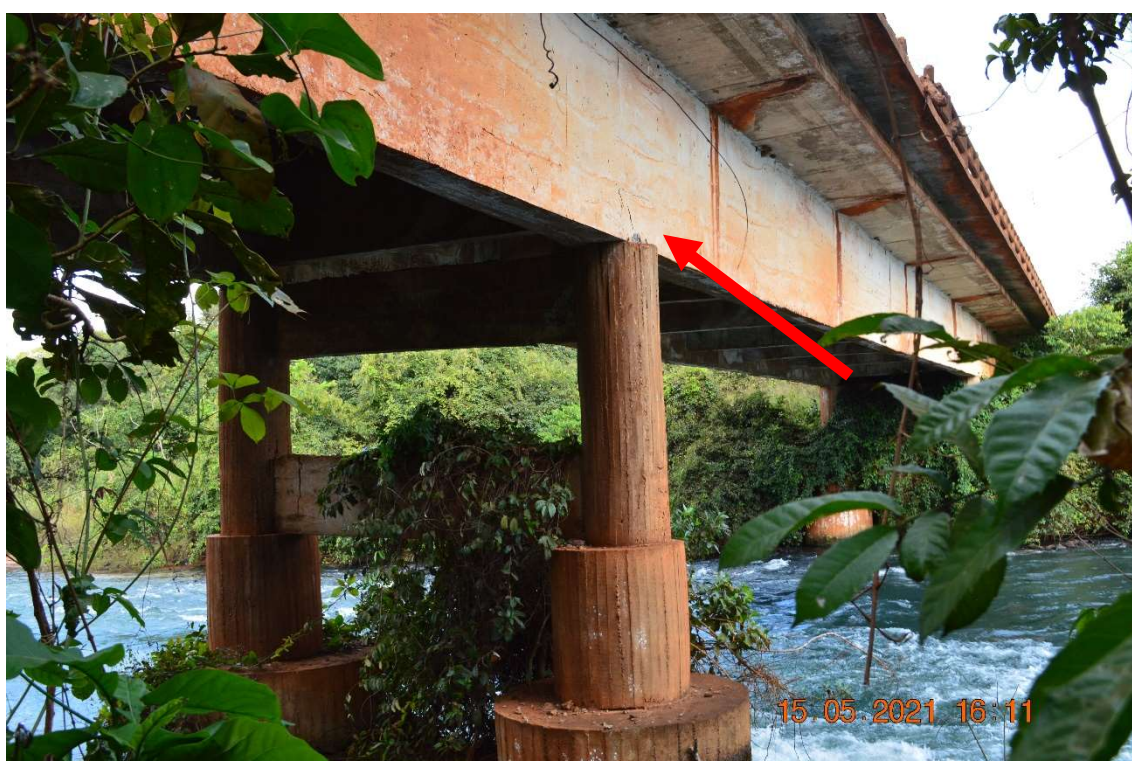
Há de se relatar sobre as condições da superestrutura da PCA Rio Corrente. Na região do encontro de uma das longarinas com o pilar, menos danificado com o recalque, apresenta uma manifestação patológica com indícios de esmagamento localizado, com evidência de efeito de fendilhamento do concreto devido a ausência de aparelho de apoio e potencializada devido ao recalque a um dos pilares, e sua devida fundação superficial dos sistemas da meso e infraestrutura da PCA em cena.

**Identificação: Fotografia 5** – Evidência de fendilhamento na longarina devido a ausência de aparelho de apoio ocasionado pelo recalque (deslocamento vertical e desaprumo)..

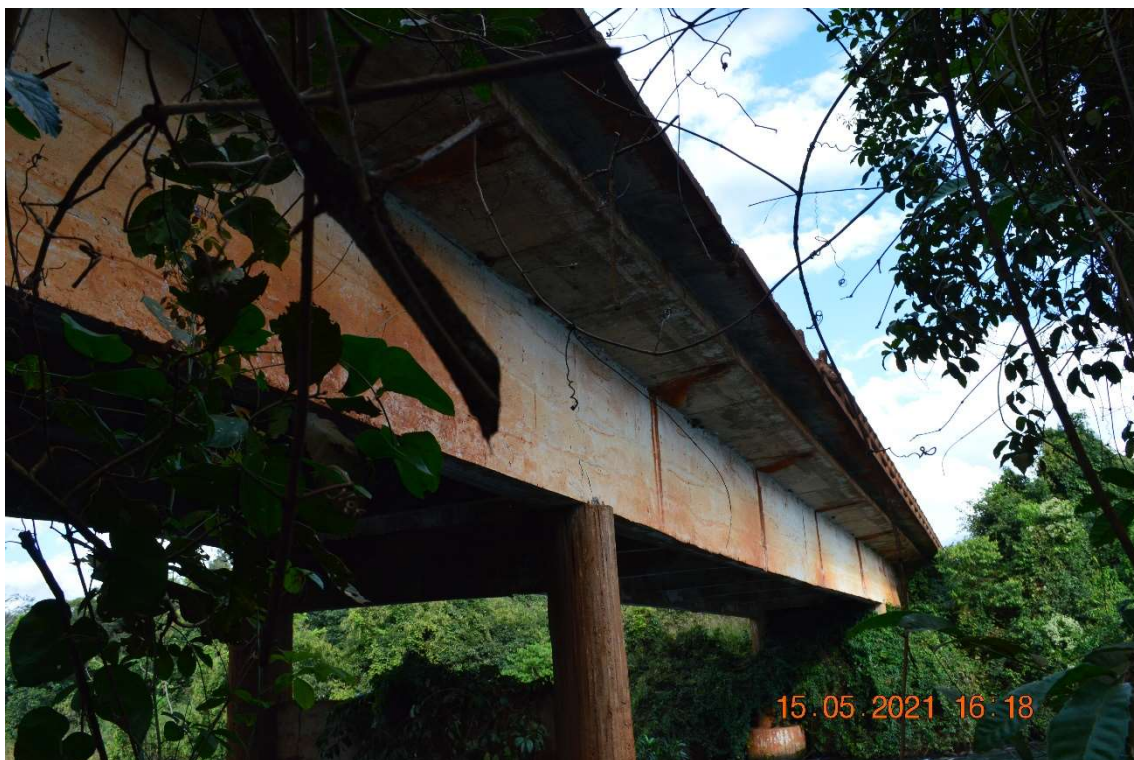
Finalmente, em relação a superestrutura, não foi verificado nenhum indício de torção nas longarinas ou alguma manifestação patológica na estrutura de concreto armado que evidenciasse o movimento de corpo-rígido da superestrutura, seja de translação ou de rotação.

**Identificação: Fotografia 6** – Longarina sem manifestações patológicas de origem de flexão. Deslocamento visível do recalque evidenciando movimento de corpo rígido.

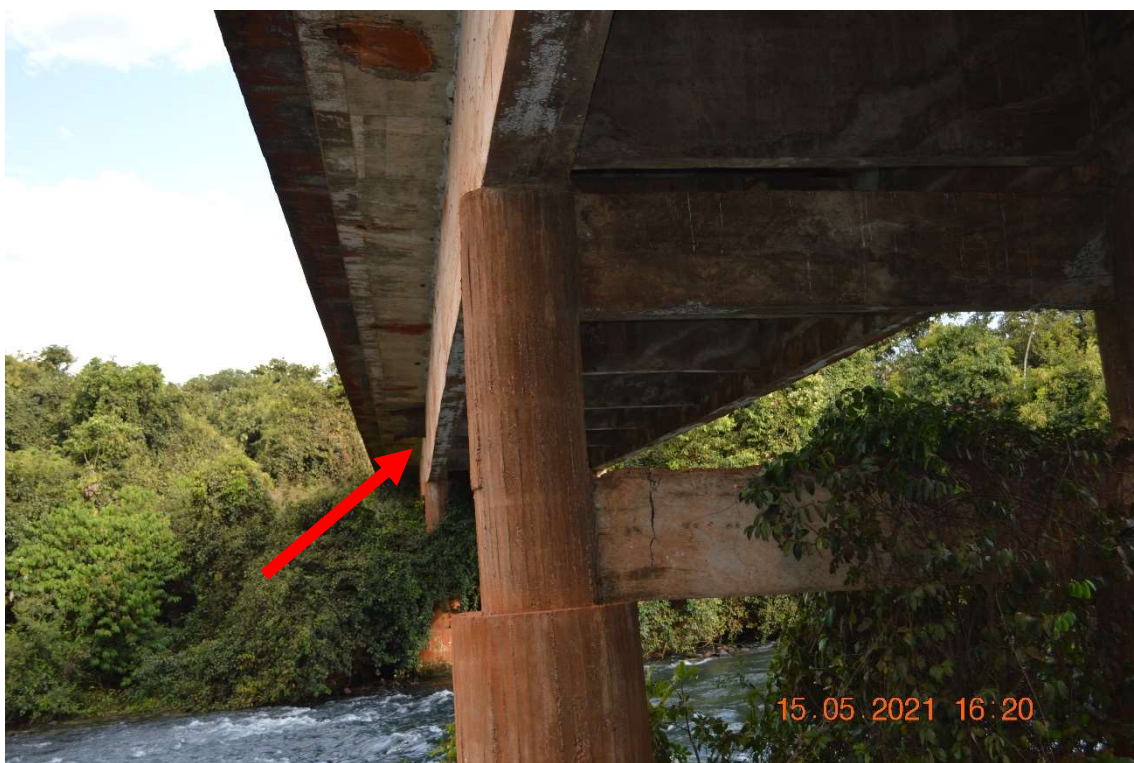
**Identificação: Fotografia 7** – Não há evidências de movimento de corpo rígido da longarina apoiada na linha de pilares onde não há recalque nos apoios.

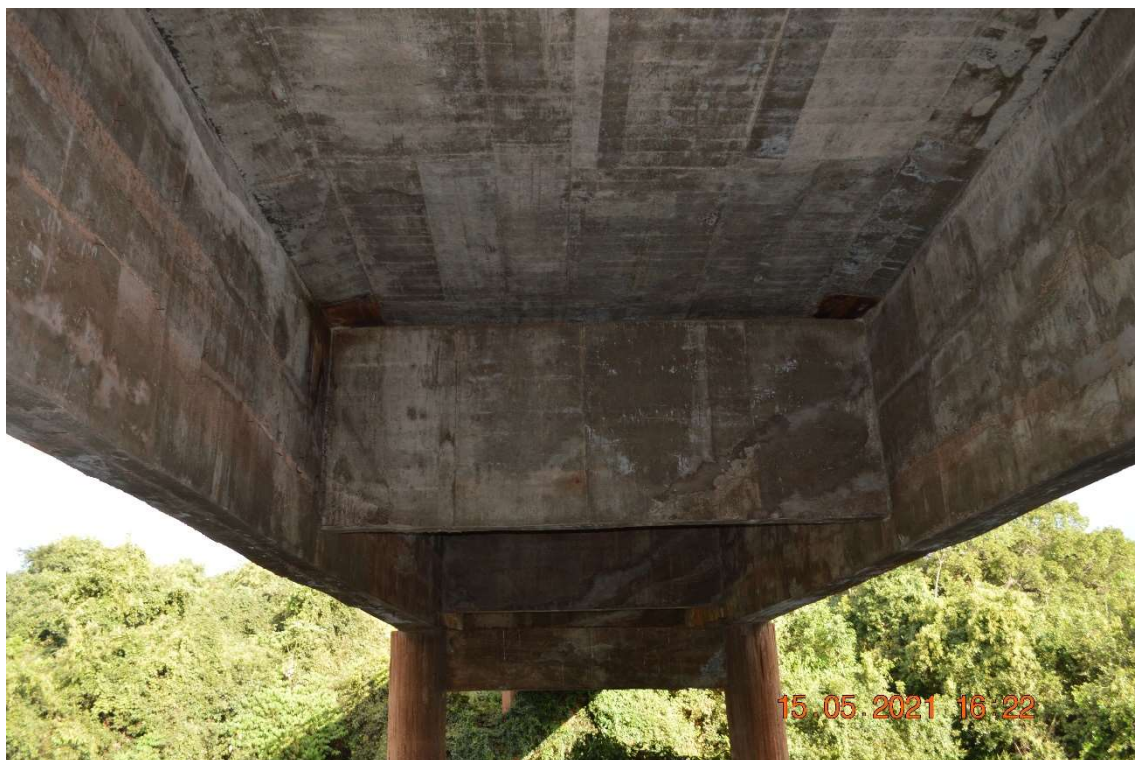
**Identificação: Fotografia 8** – Visão inferior do tabuleiro da PCA sem evidências de manifestações patológicas estruturais ou de durabilidade.
