**Mem. s/nº**

**Goiânia, 29 de dezembro de 2021.**

**Assunto: Projeto de Recuperação Total da Ponte sobre o Rio Corrente**

**Local: Ponte sobre o Rio Corrente – GO-184 – Serranópolis/Itumirim**

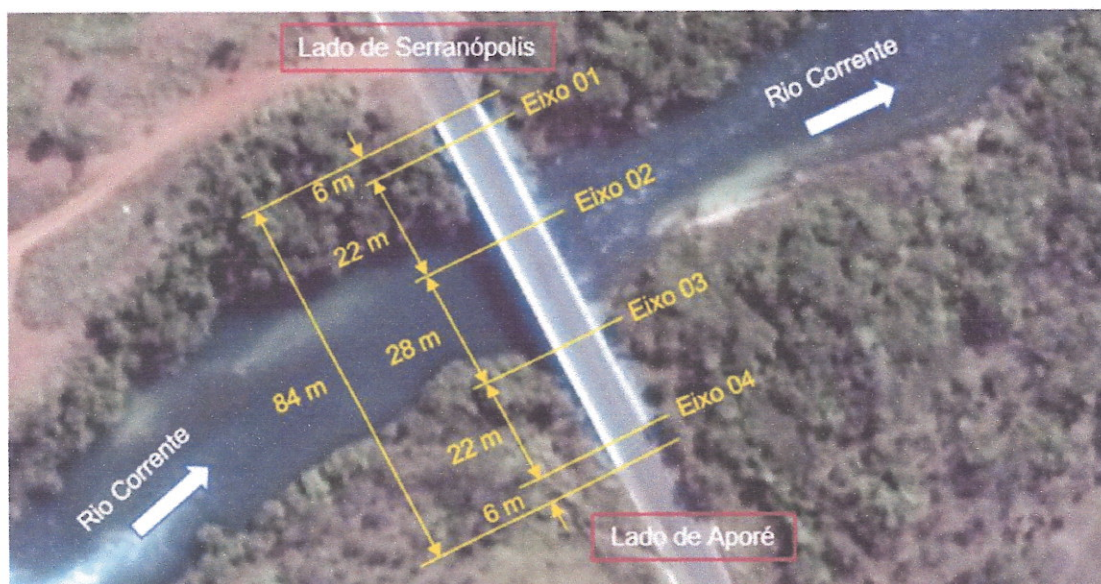
Figura 01 – Vista superior da Ponte sobre o Rio Corrente.

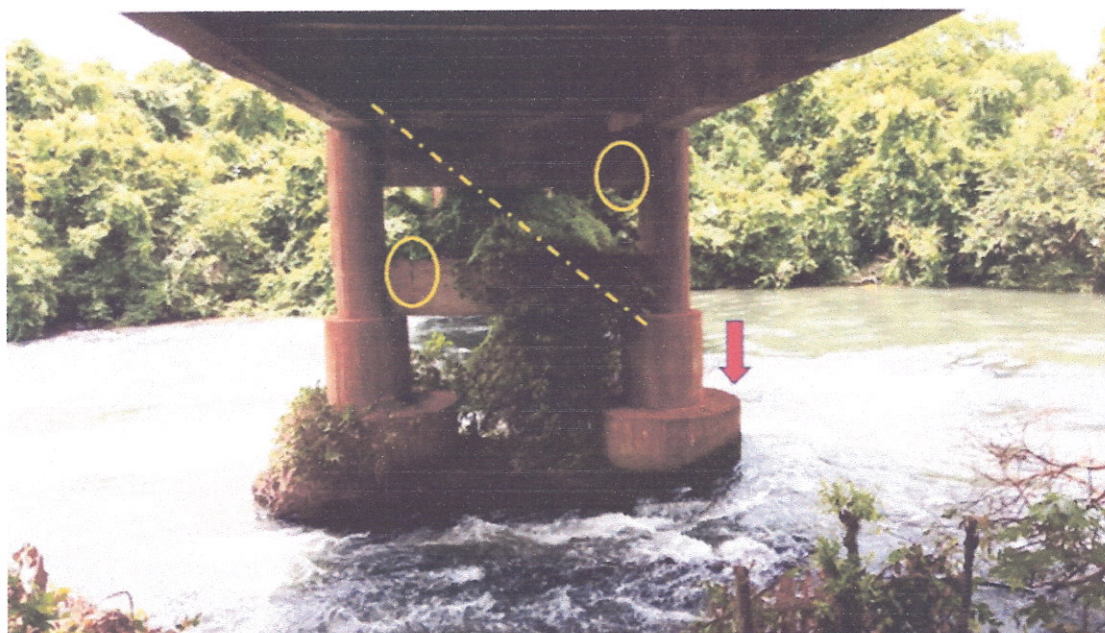
- Esta Ponte sofreu no mês de novembro de 2020 um recalque do bloco de fundação sob o pilar direito do pórtico do eixo 02. Conforme relatório da Empresa Plano Consultoria e Projetos: “Em consequência do recalque, ocorreram a formação de trincas visíveis (simetria oblíqua) na viga de travamento superior (inferior direito) e viga de travamento inferior (superior esquerdo) compatível com o sentido da deformação.”

Figura 04 – Trincas nas vigas de travamento e recalque do bloco de fundação do lado direito.

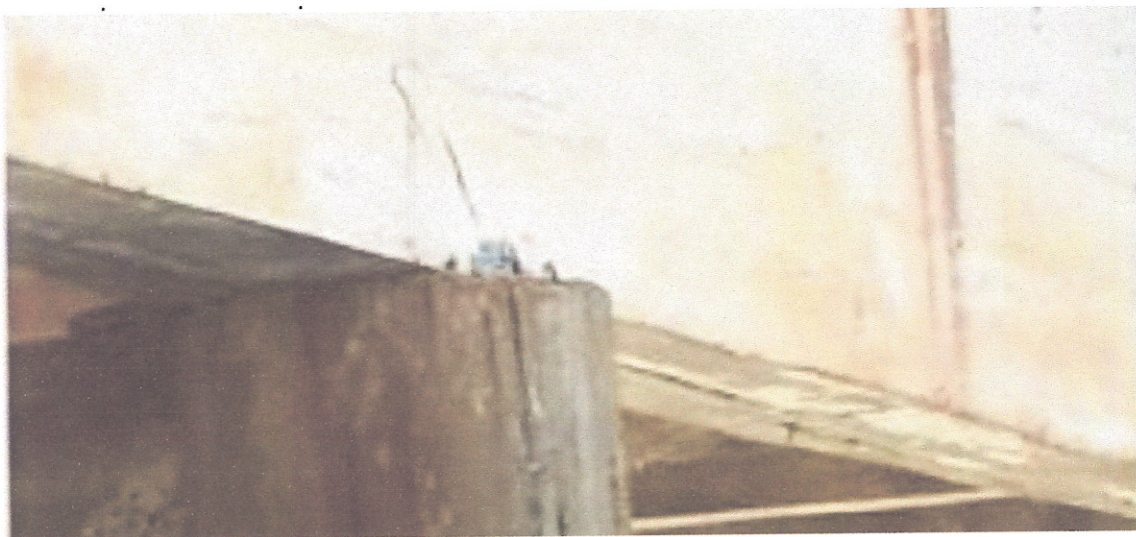
Foi verificada, também, a formação de fissuras na região de apoio da longarina direita sobre o pilar com recalque.

Figura 07 – Fissuras na região de apoio da longarina direita.  
Fonte: Plano Consultoria e Projetos Ltda.

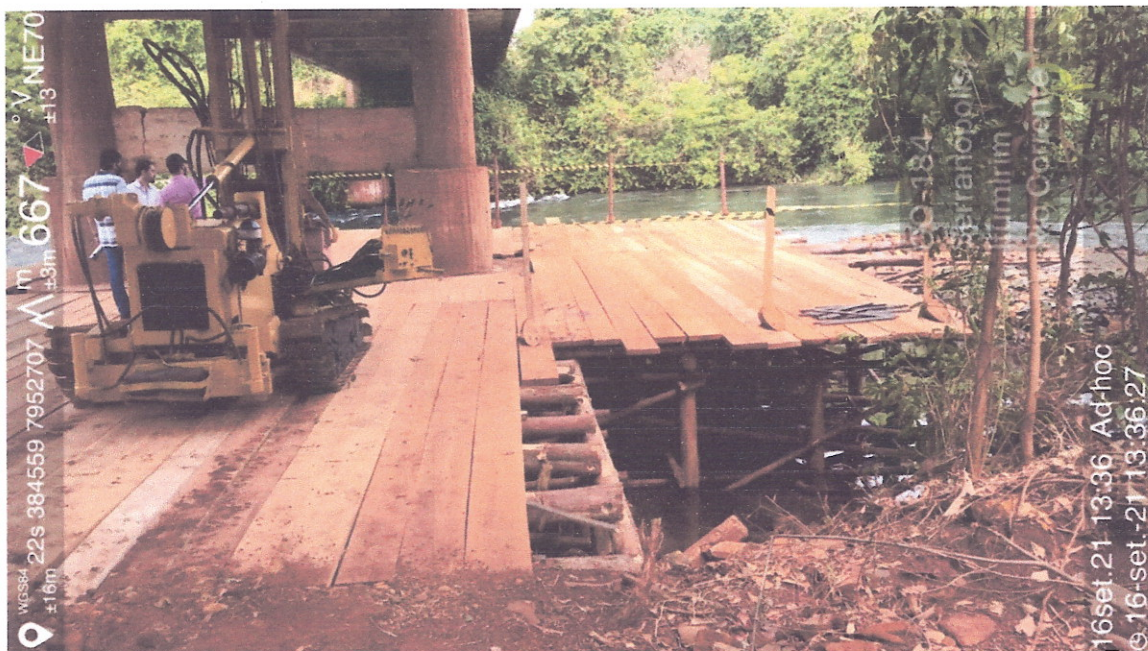
Escoramento e plataforma de madeira para apoio da máquina de cravação das estacas raiz.

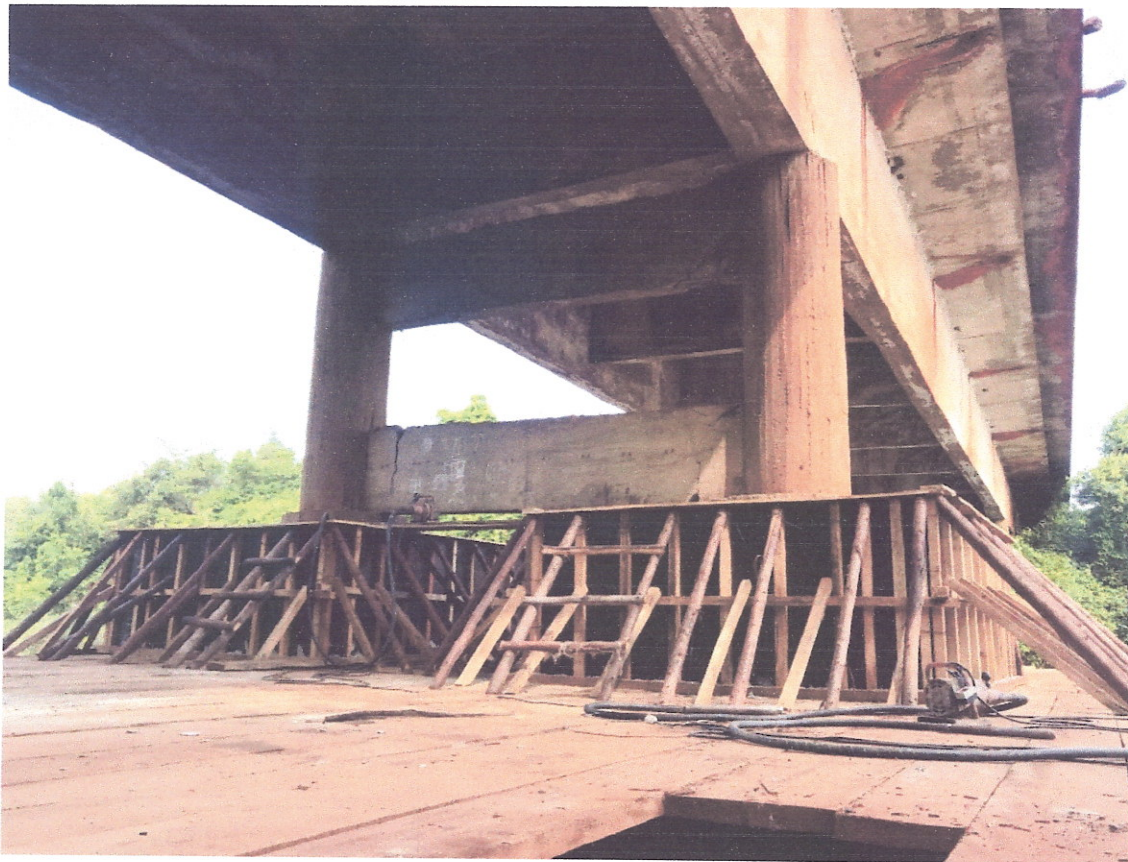
Estabilização dos pilares do Eixo 02 com estaca raiz e blocos.  
Projeto: Plano Projeto e Consultoria Ltda.

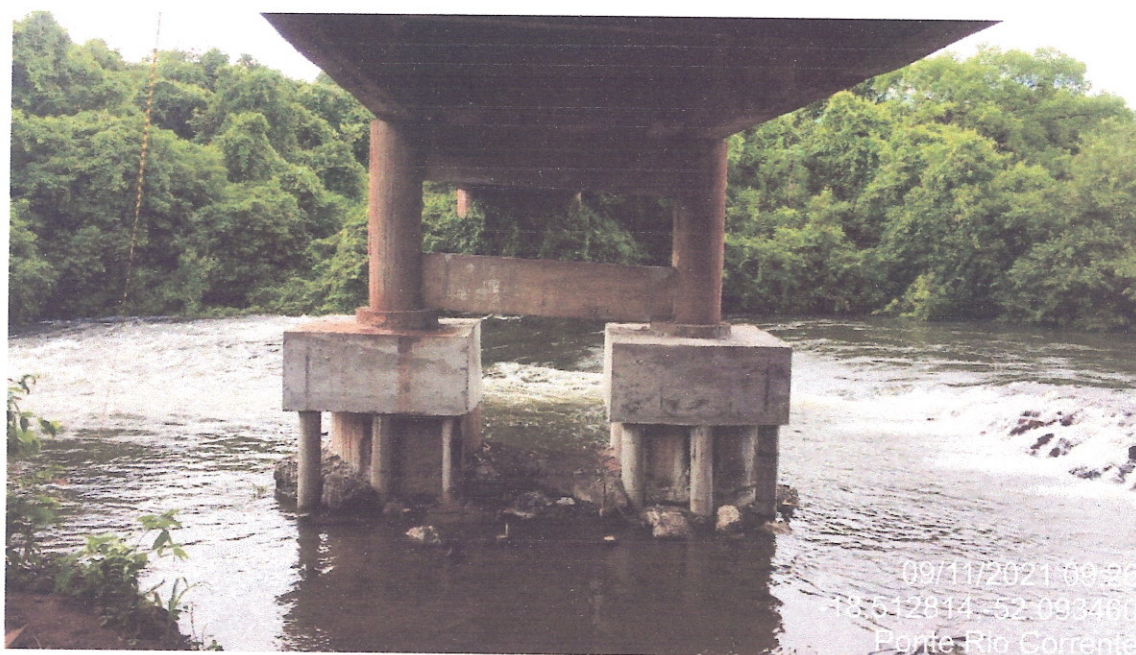
Foto do reforço com dois blocos sobre estacas raiz  $\phi=310$  mm. Tráfego liberado.  
Projeto: Plano Projeto e Consultoria Ltda.

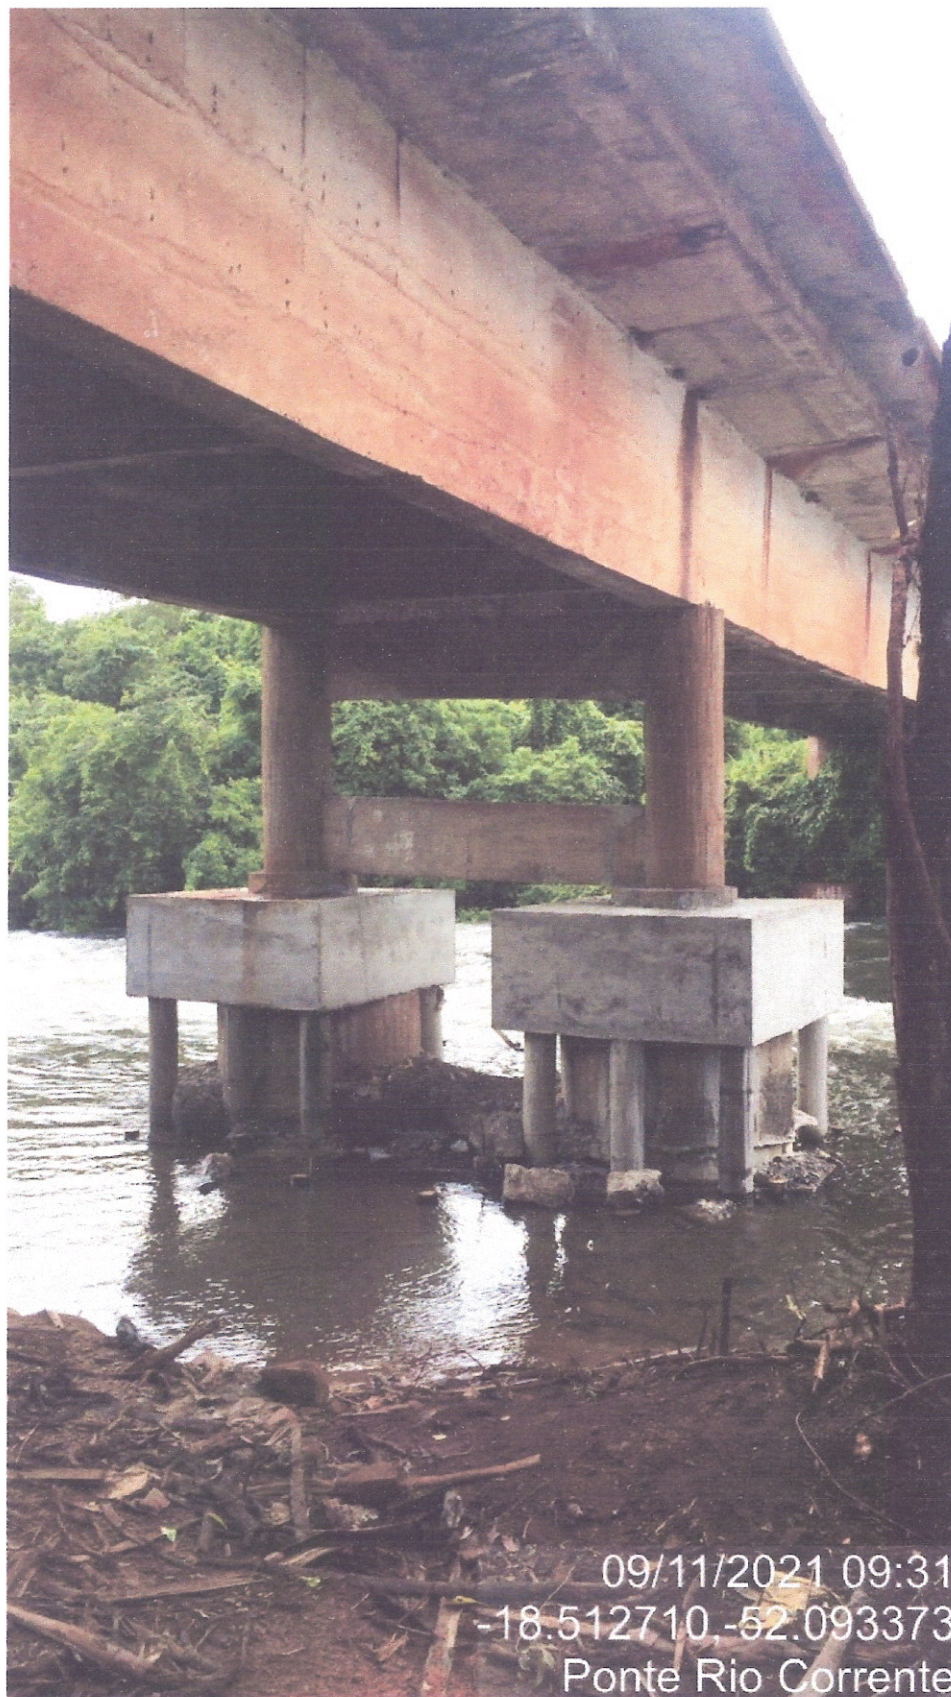
Foto do reforço com dois blocos sobre estacas raiz  $\phi=310$  mm. Tráfego liberado.

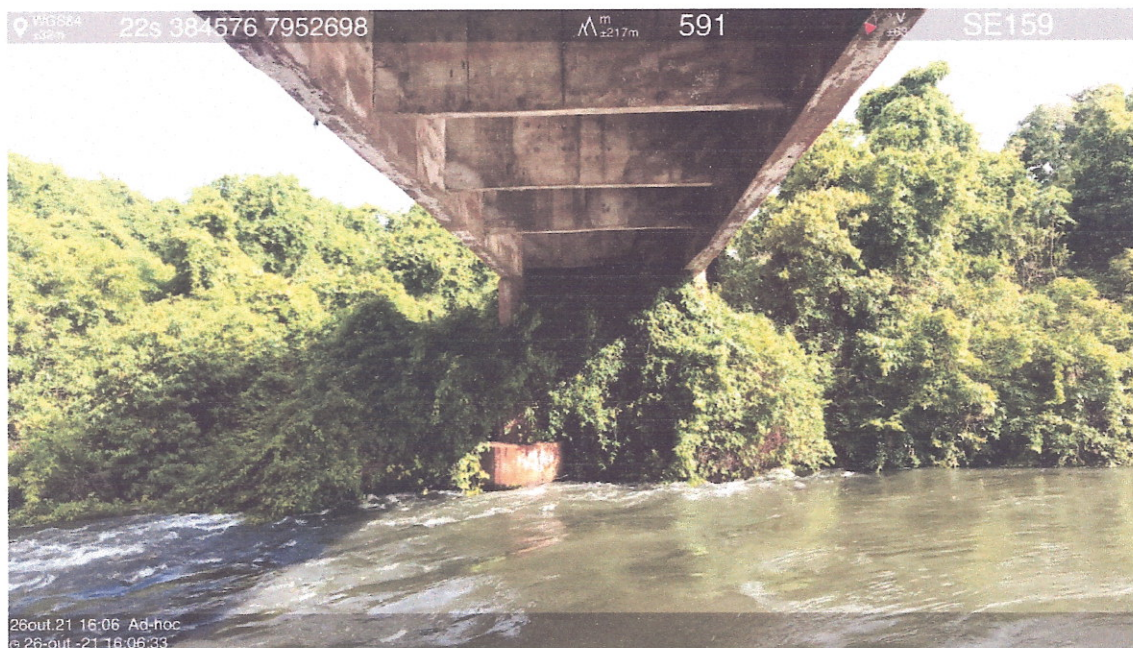
Foto do Eixo 03 à época da recuperação, também sobre o leito o Rio Corrente encoberto pela vegetação, que deverá ser investigado no Projeto de Restauração Total da Ponte.

- Sondagem mista (SPT e Rotativa), principalmente no eixo 03;
- Verificar a necessidade de recuperação das demais fundações, principalmente do eixo 03, no leito do rio;

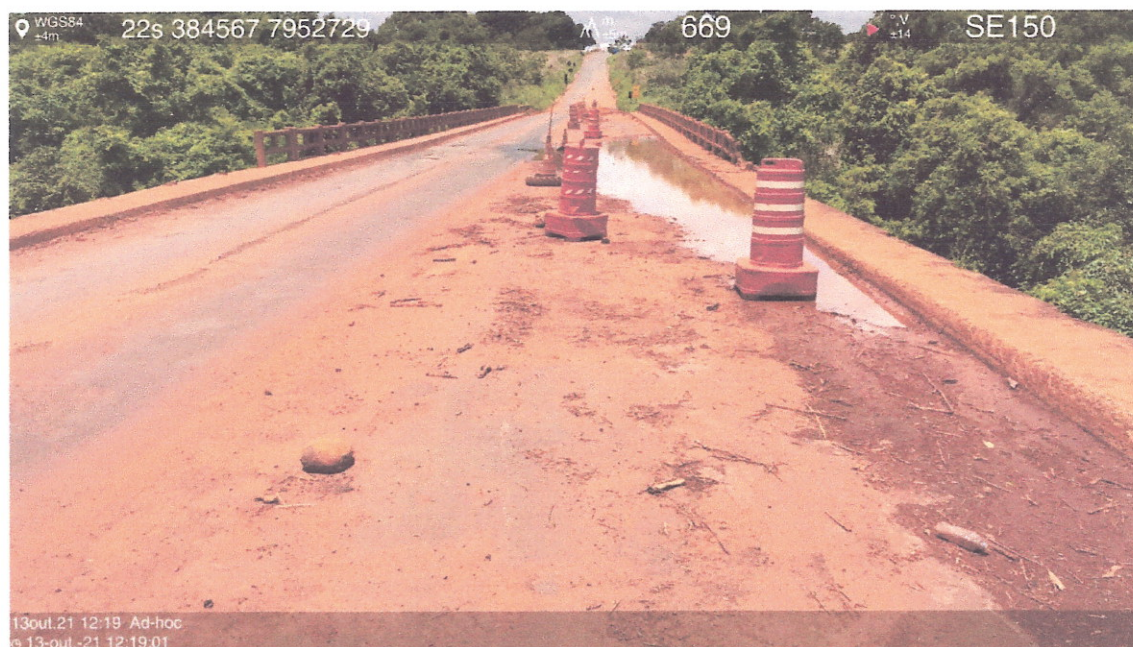
A seguir foto do tabuleiro da Ponte, onde pode-se notar pequeno abaulamento no tabuleiro, como consequência do recalque do eixo 02, no pilar de montante (lado direito).

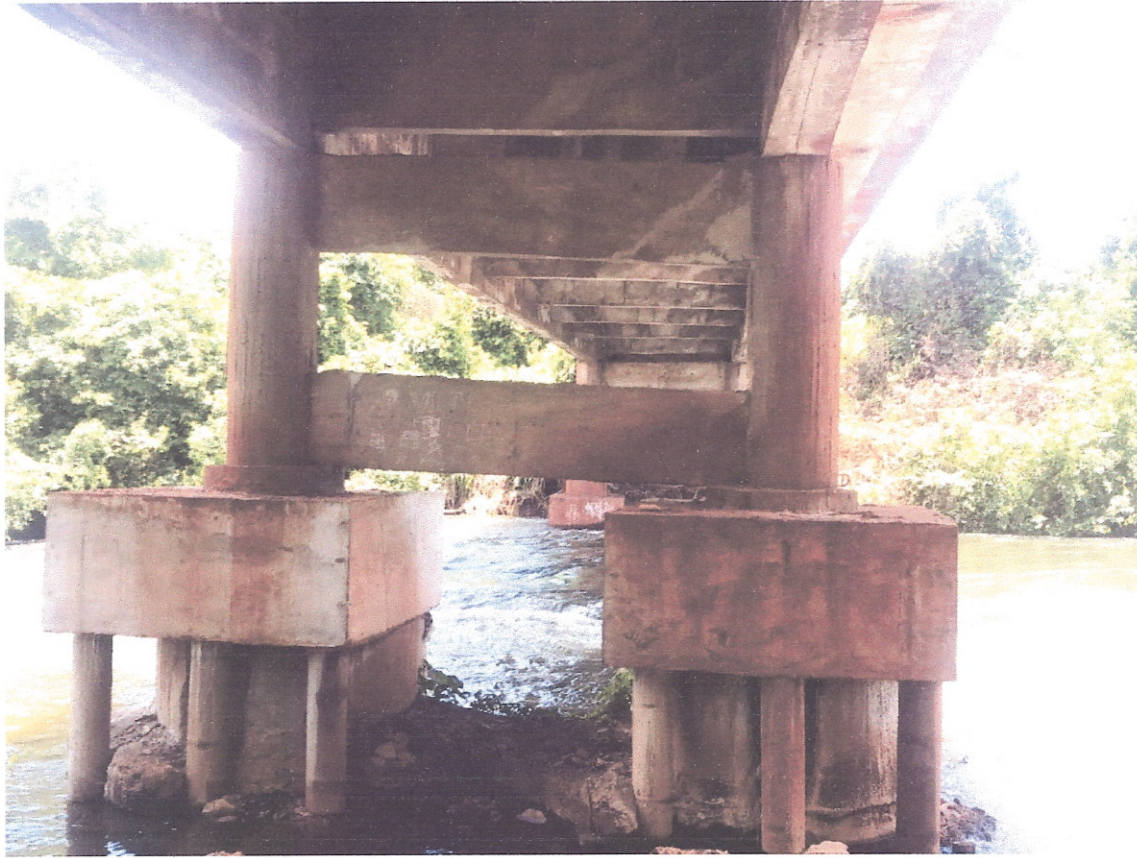
Eixo 02 Estabilizado com estacas raiz  $\phi$  310 mm com bloco de coroamento, sem sinais de novas fissuras nas vigas de travamento do pórtico. A ausência de abertura das trincas recuperadas nas vigas de travamento do pórtico indica perfeita estabilização e funcionamento da estrutura de reforço.

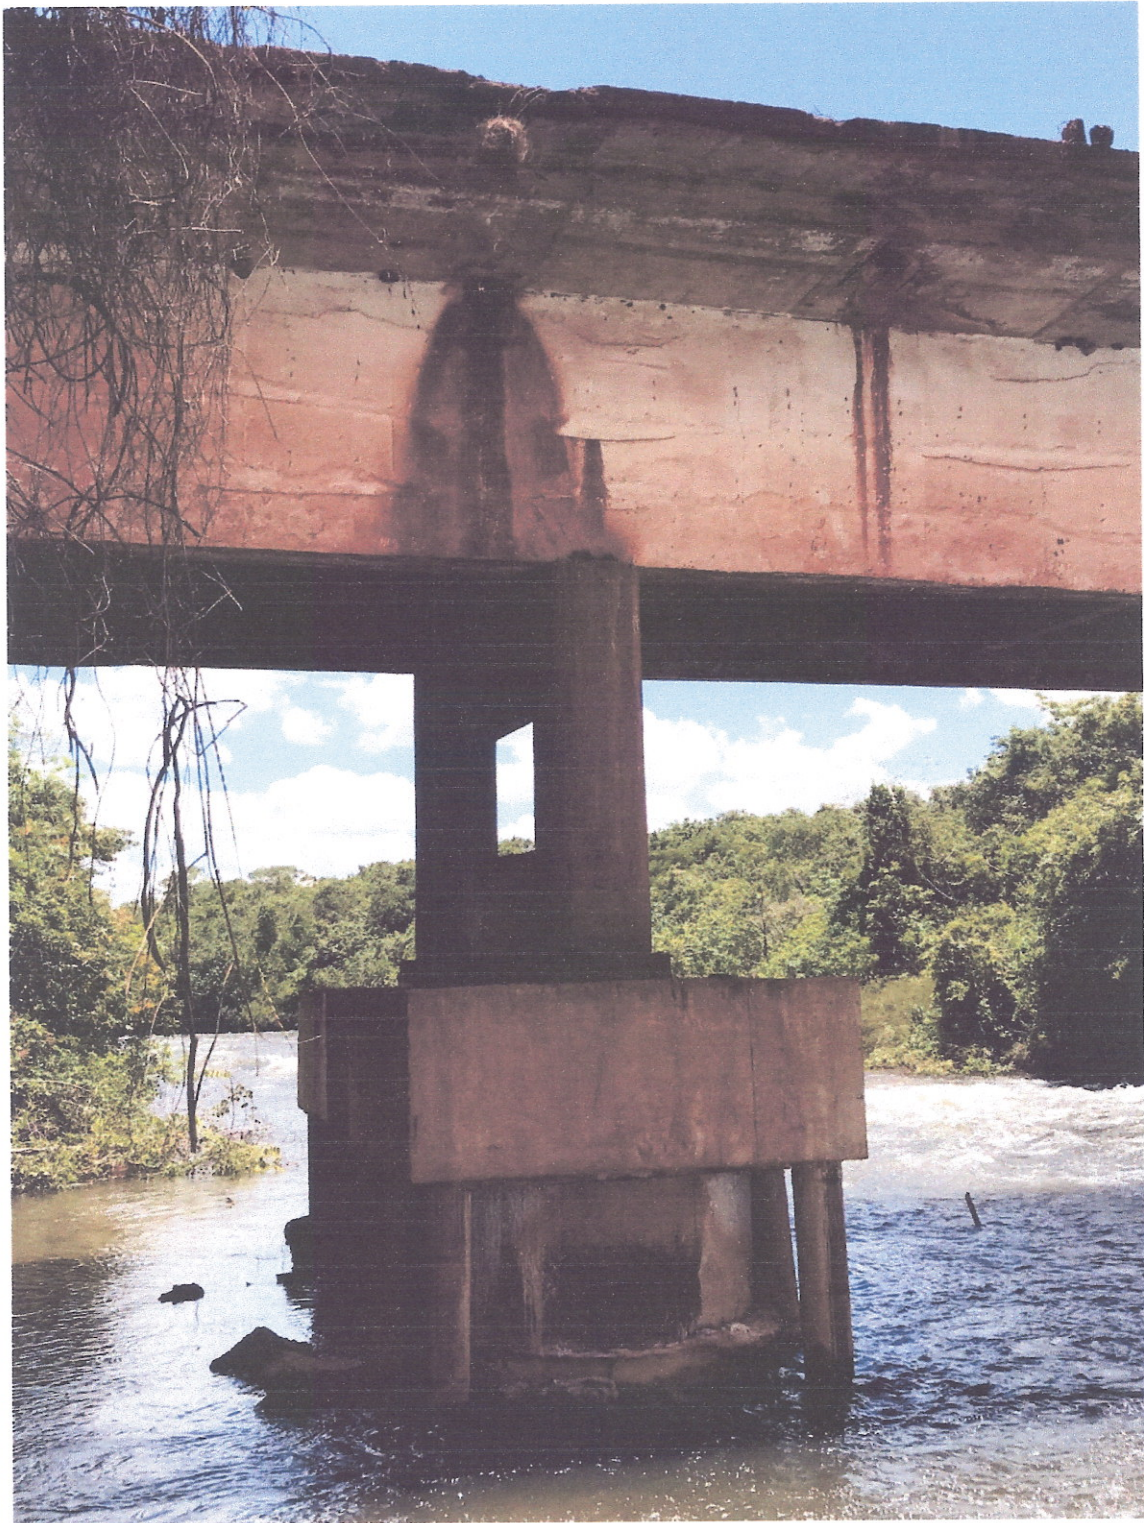
Eixo 02 estabilizado, sinais de infiltrações, falta de guarda corpo e armaduras expostas na laje do balanço. Pode-se notar a forte correnteza do Rio Corrente.

- Recomposição dos guarda corpos destruídos que com o possível reforço da laje poderá ser do tipo "New Jersey", com mais segurança para os usuários;
- Avaliar a situação dos dispositivos de drenagem do tabuleiro (pingadeiras, elementos de captação de água do tabuleiro);

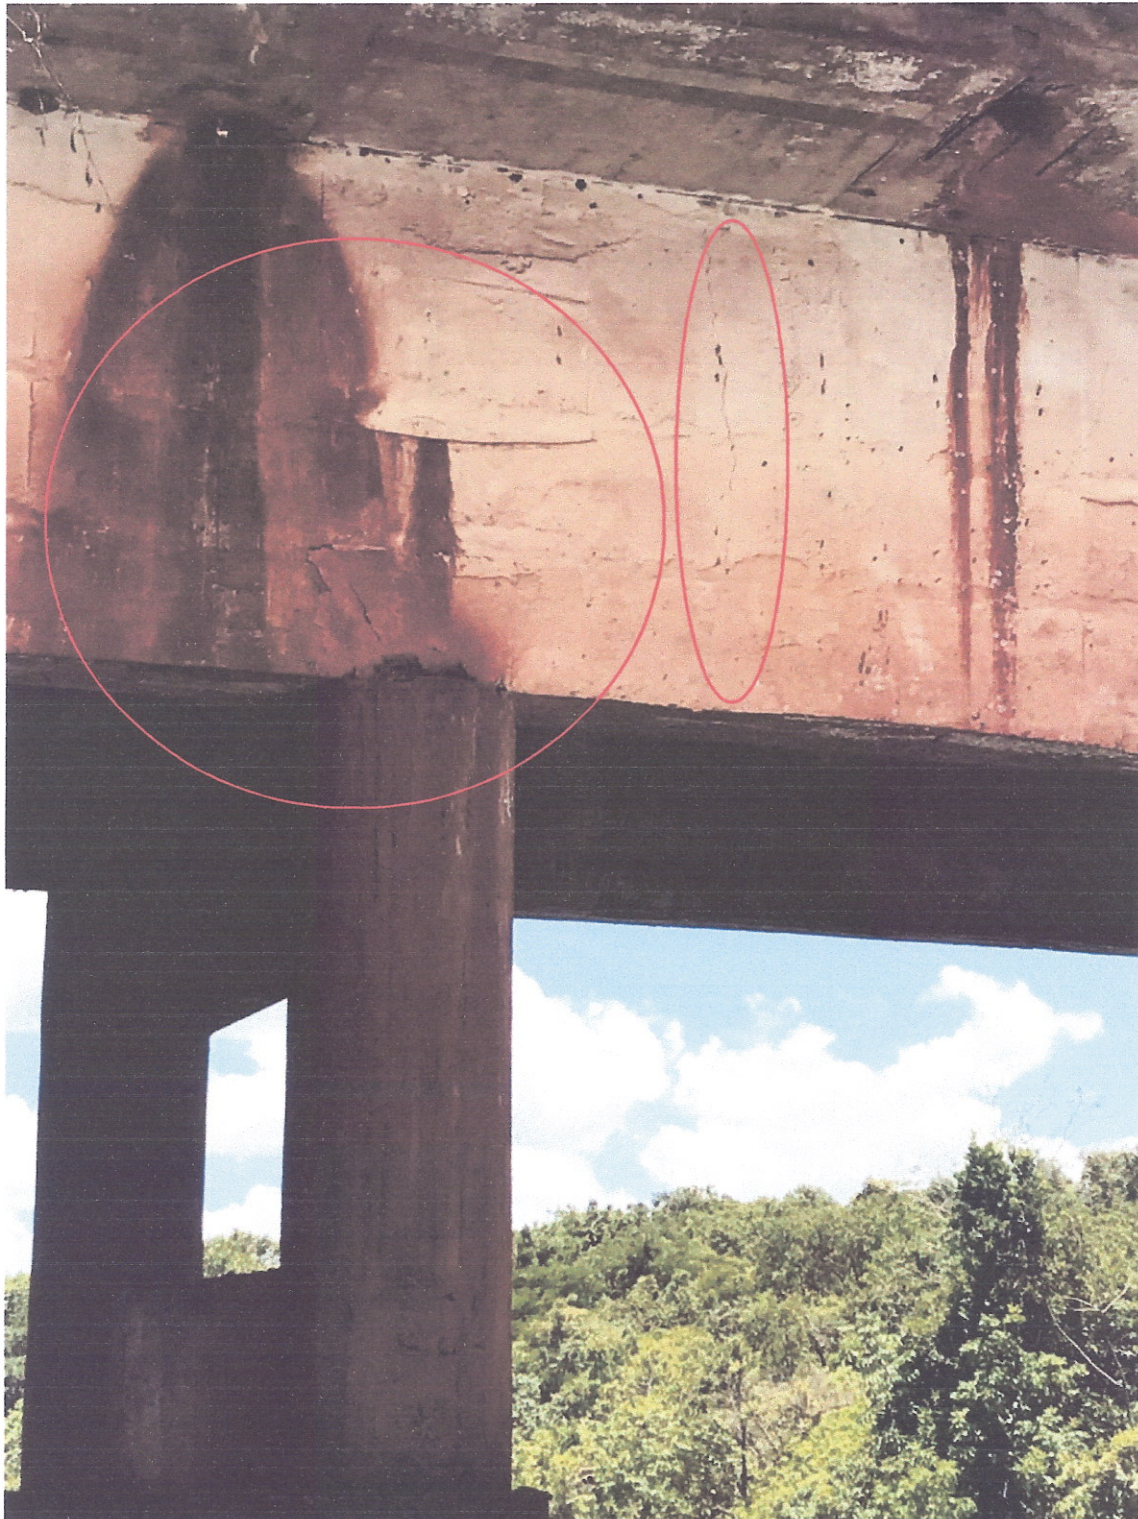
As duas longarinas apresentam trincas de flexão. Sobre o pilar de montante do eixo 02, que sofreu o recalque verifica-se fissura no concreto.

- Adotar cargas móveis NBR 7188/2013 (Trem Tipo 45 t), em consequência deverá ser apresentado o projeto de reforço de toda a estrutura da Ponte;
- Macaqueamento da longarina que sofreu recalque com o pilar direito (montante do Eixo 02), prolongamento do pilar e colocação de neoprene;

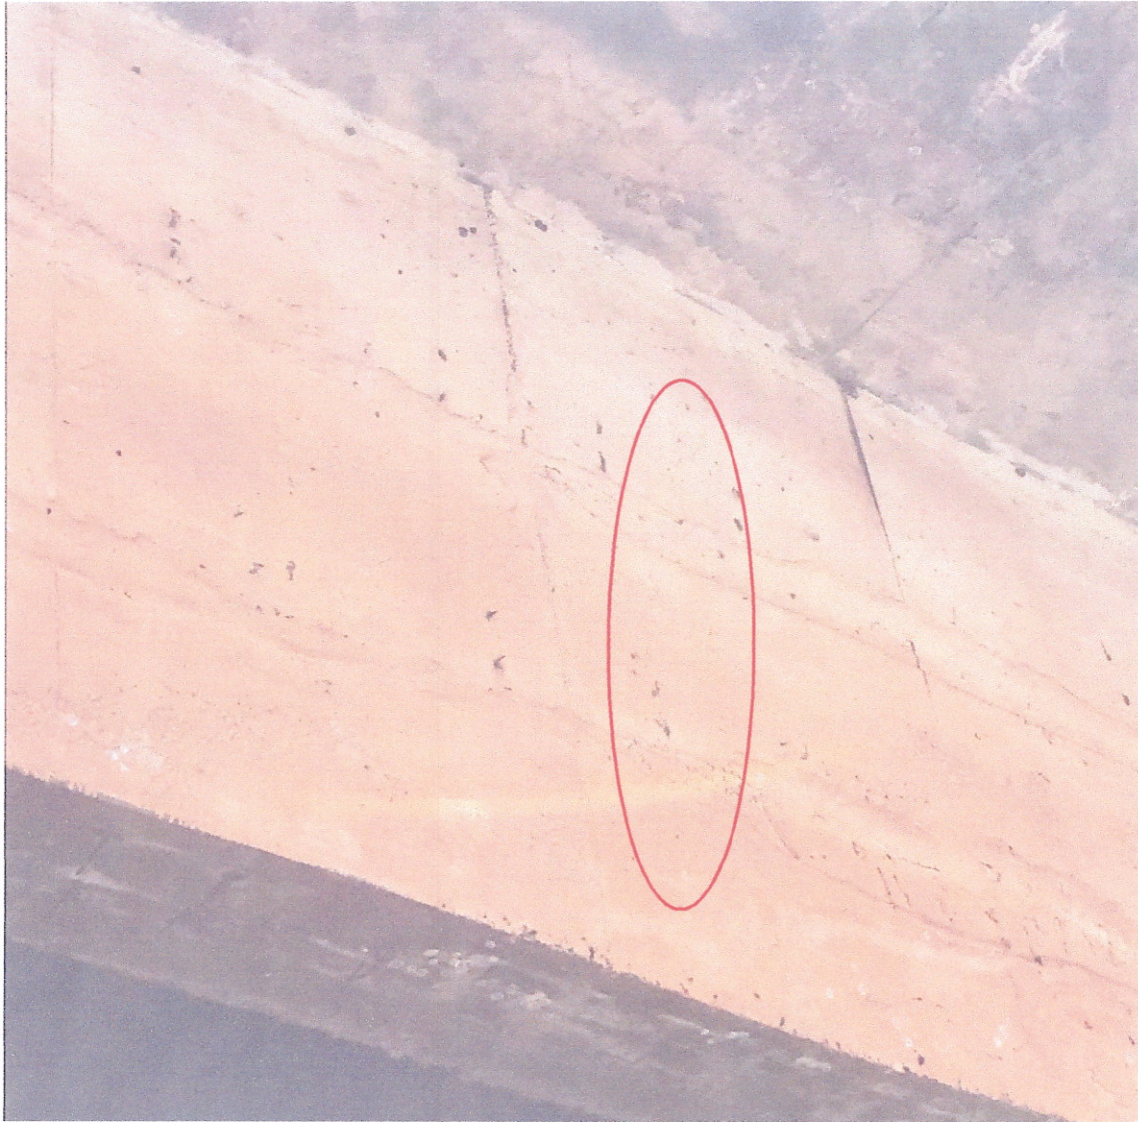
Trinca de flexão na longarina de jusante.

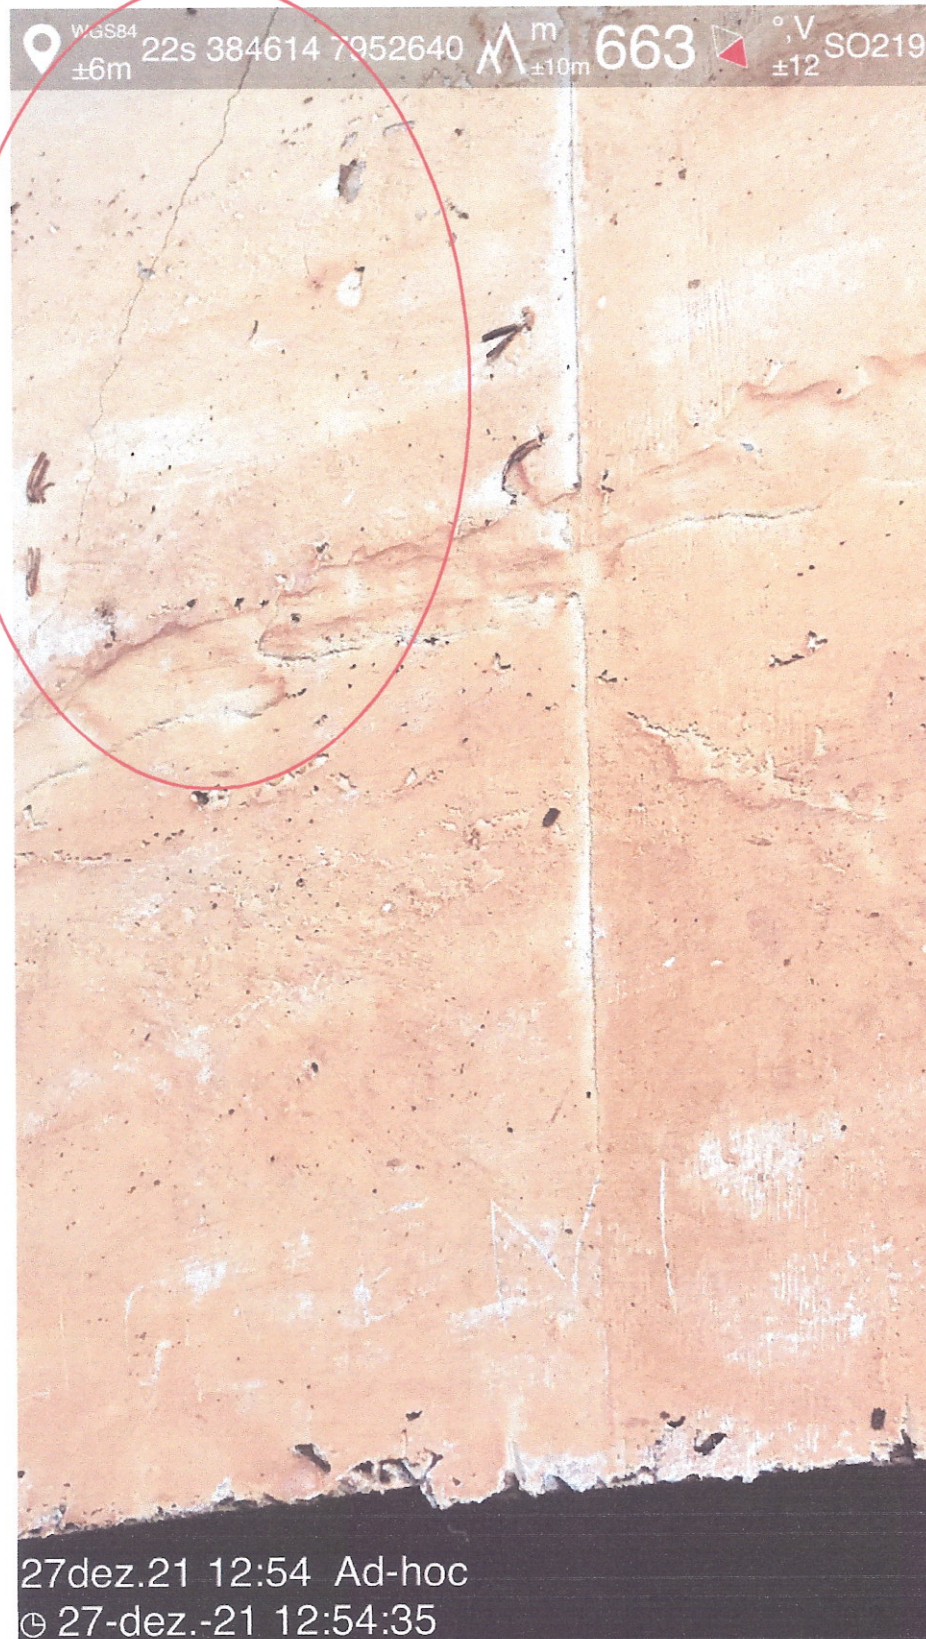
Trinca de flexão na longarina de jusante.

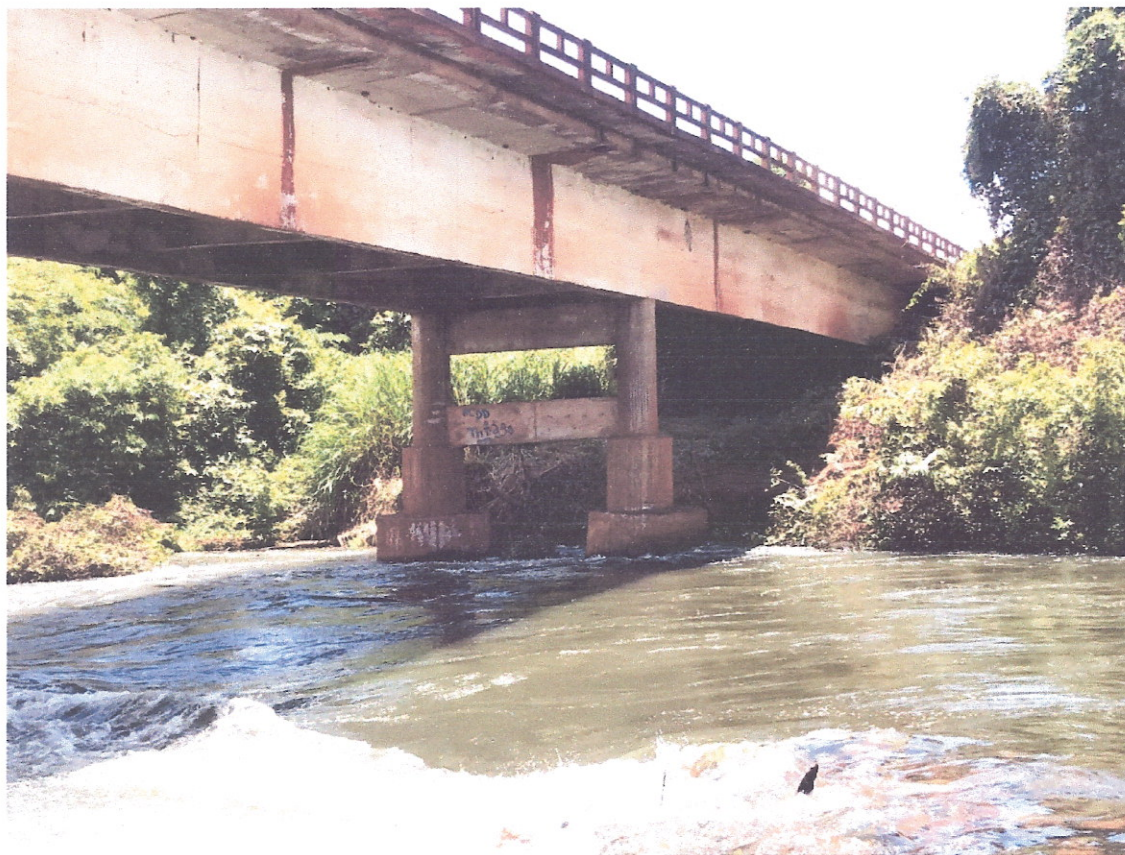
Nesta Visita Técnica, as margens da ponte foram limpas. É possível observar grande desaprumo na fundação de montante do eixo 03, que deverá ser investigado com sondagem rotativa.

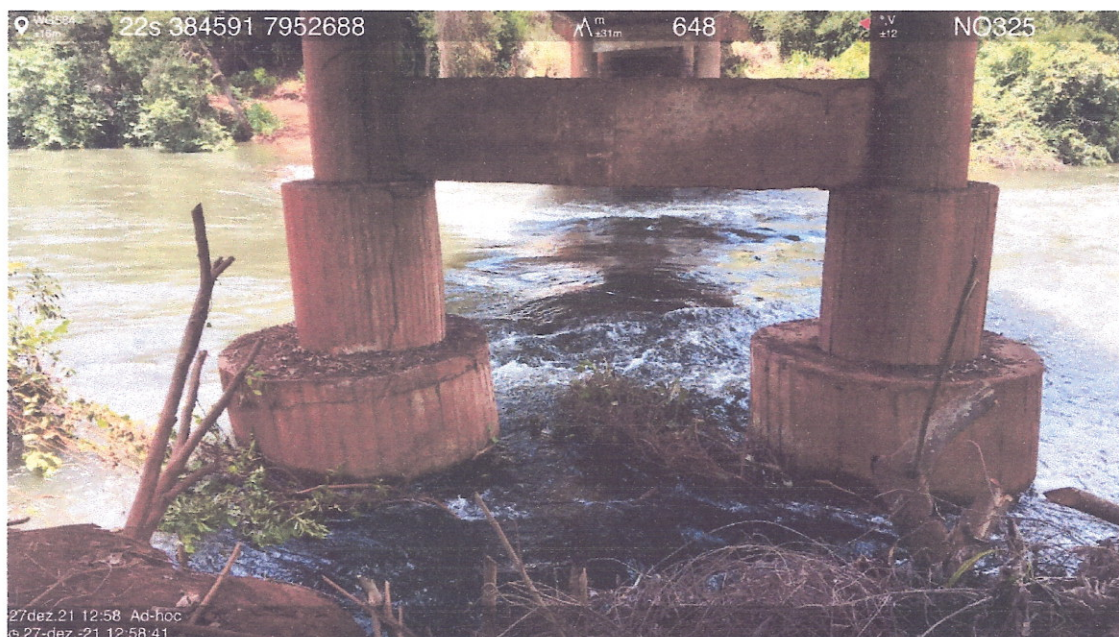
É possível observar grande desaprumo na fundação de montante do eixo 03, que deverá ser investigado com sondagem rotativa. Não verificamos trincas visíveis nas vigas de travamento.

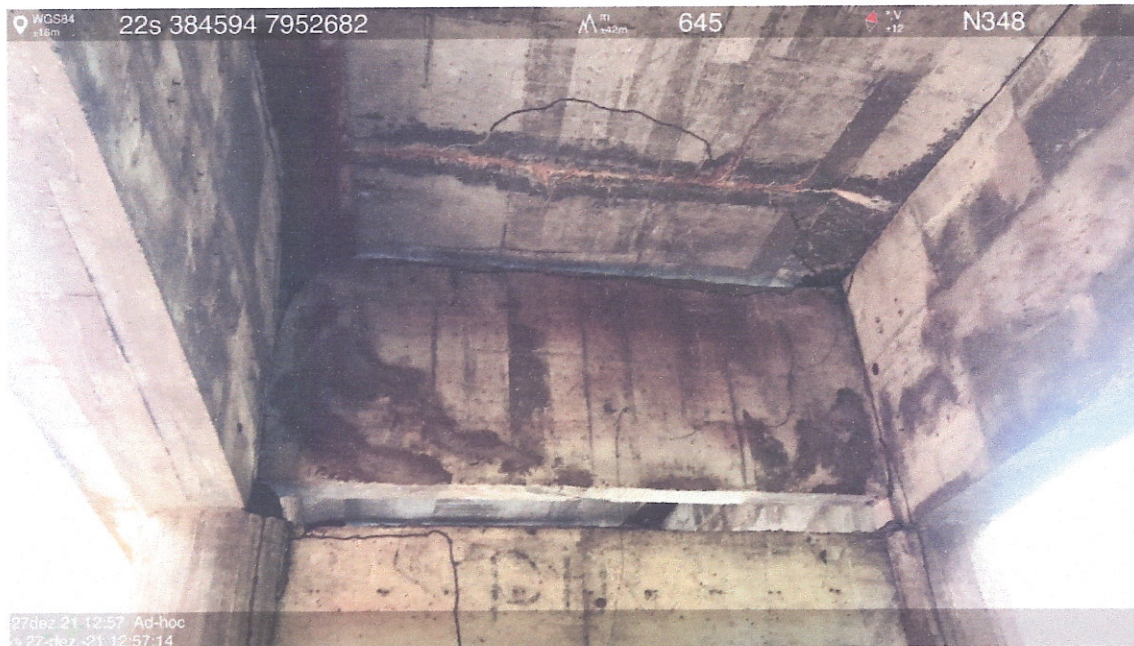
Sinais de carbonatação na laje.

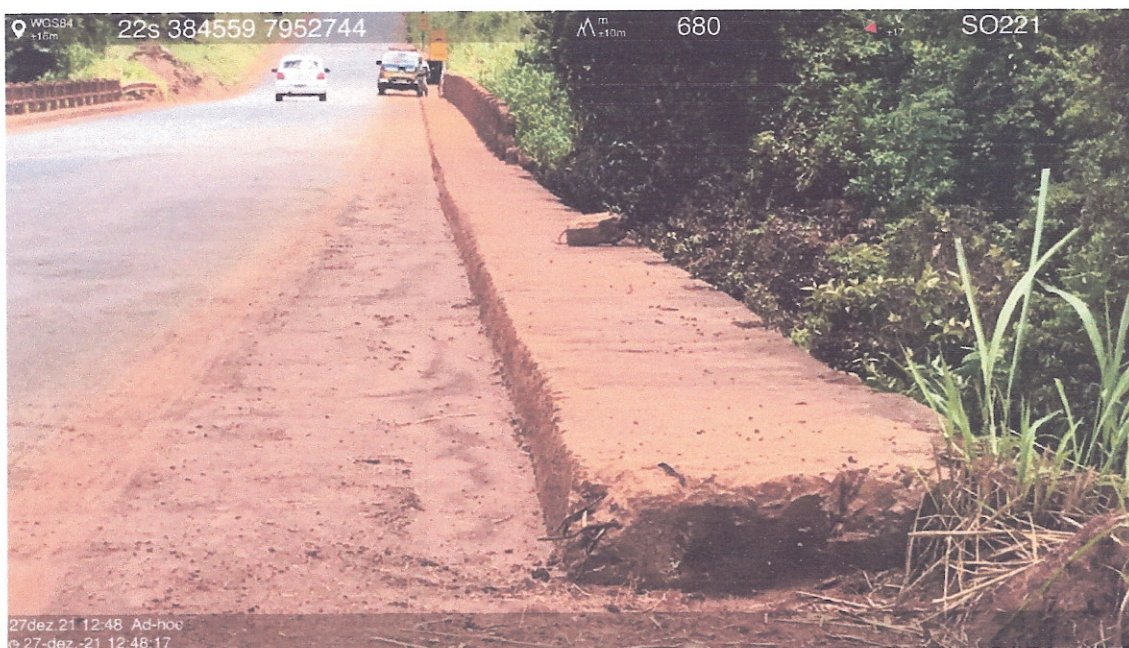
É possível observar abaulamento na pista, devido ao recalque estabilizado do eixo 02. Falta de guarda corpos.

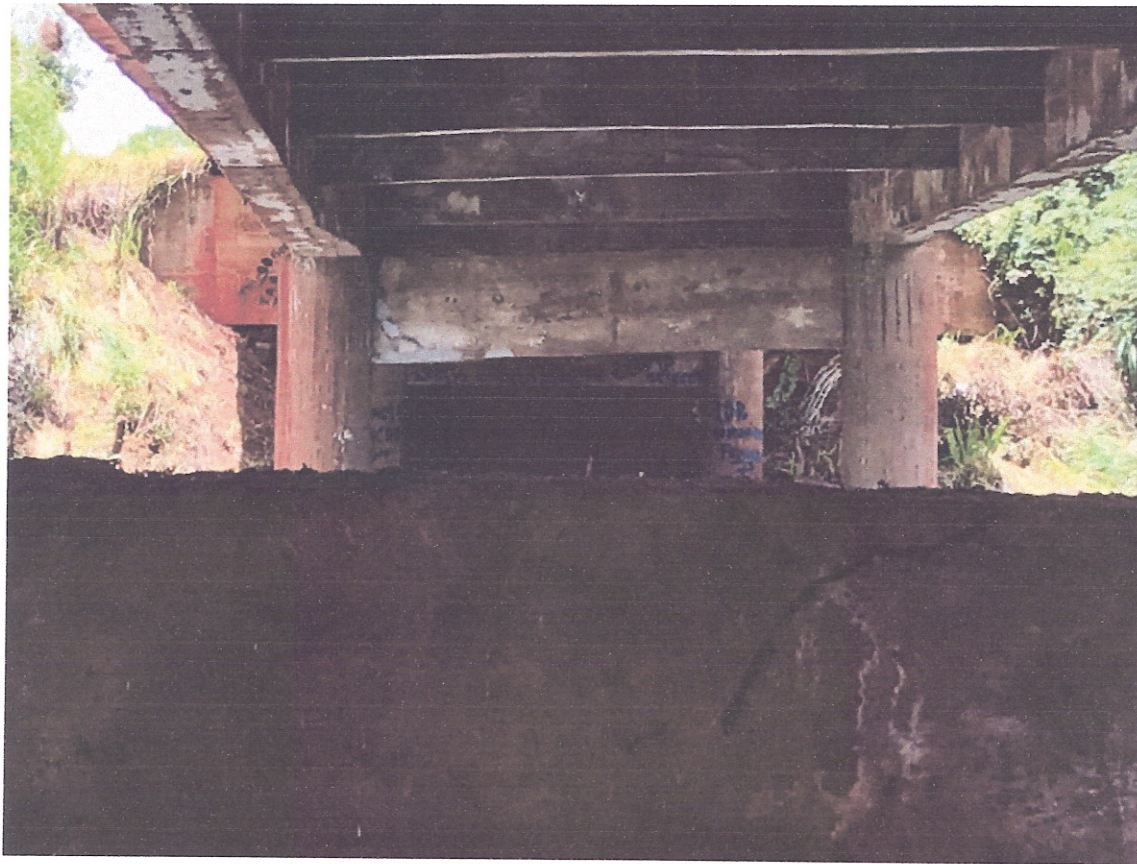
Várias patologias no concreto da superestrutura.

- Avaliar a situação do pavimento existente, quando pertinente, prevendo sua substituição;
- Correção de todas manifestações patológicas, como segregação (ninhos de concretagem), deslocamento de concreto, armaduras oxidadas ou cobrimentos insuficientes, dentre outros.

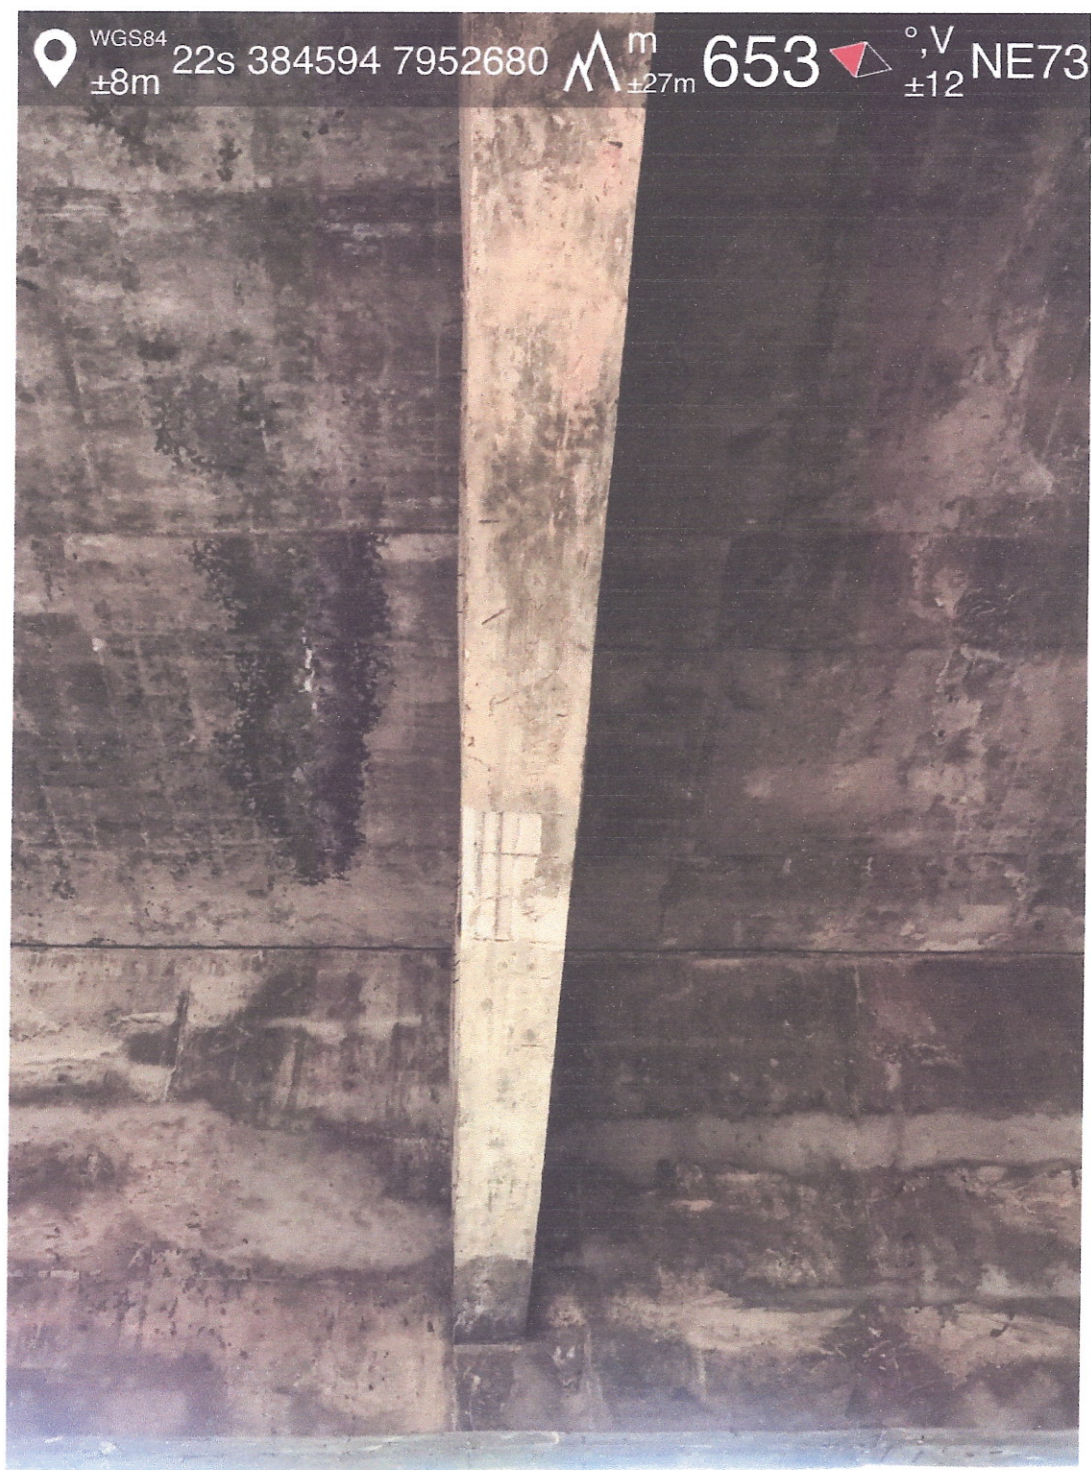
Armadura exposta na transversina. Sinais de carbonatação na laje e pequeno cobrimento da ferragem da laje central.
