## **RELATÓRIO DE VISTORIA TÉCNICA**

**GO- 320, Trecho: Entroncamento GO-444  
Ivolândia – Entr. GO-060 (Iporá).  
(km 0 – 54,00)**

**JuLho/2023**

**GO-320, TRECHO: ENTRONCAMENTO GO-444 (IVOLÂNDIA)– ENTR. GO-060 (IPORÁ).**

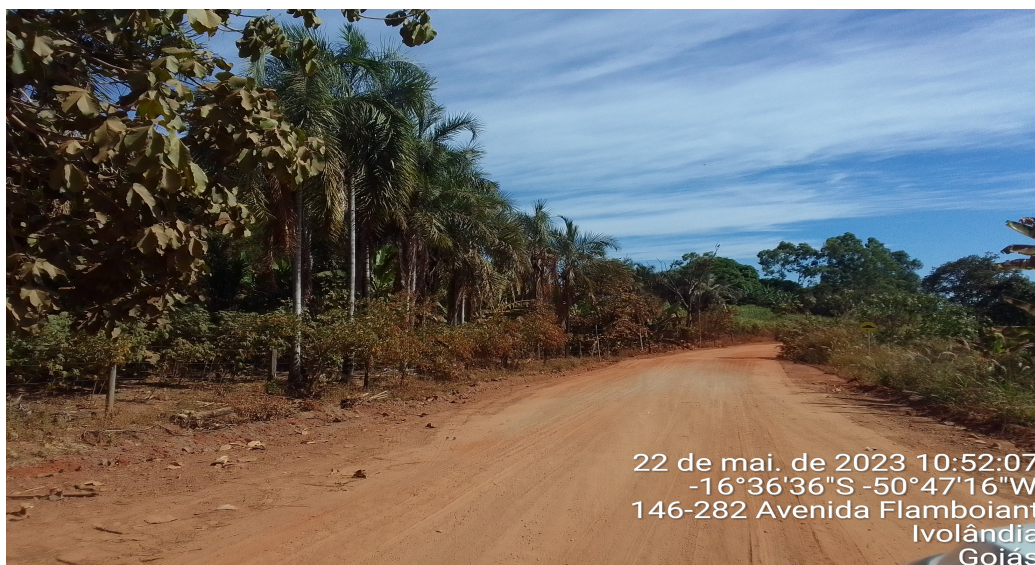
Km 0,00 – Início do trecho da GO-306, entroncamento com a GO-050.

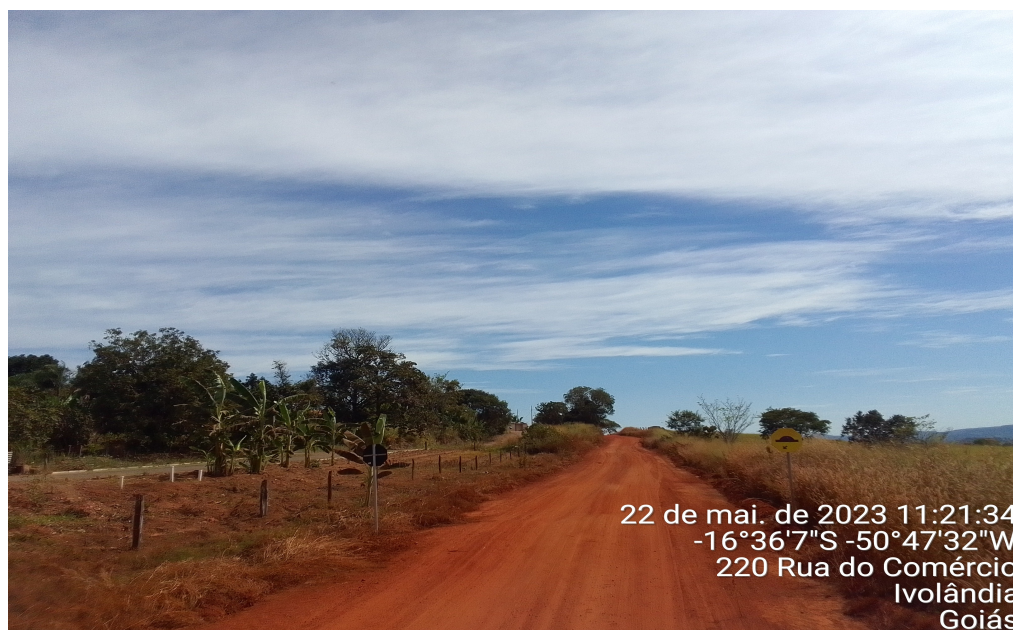
Km 1,0- Pista em bom estado.

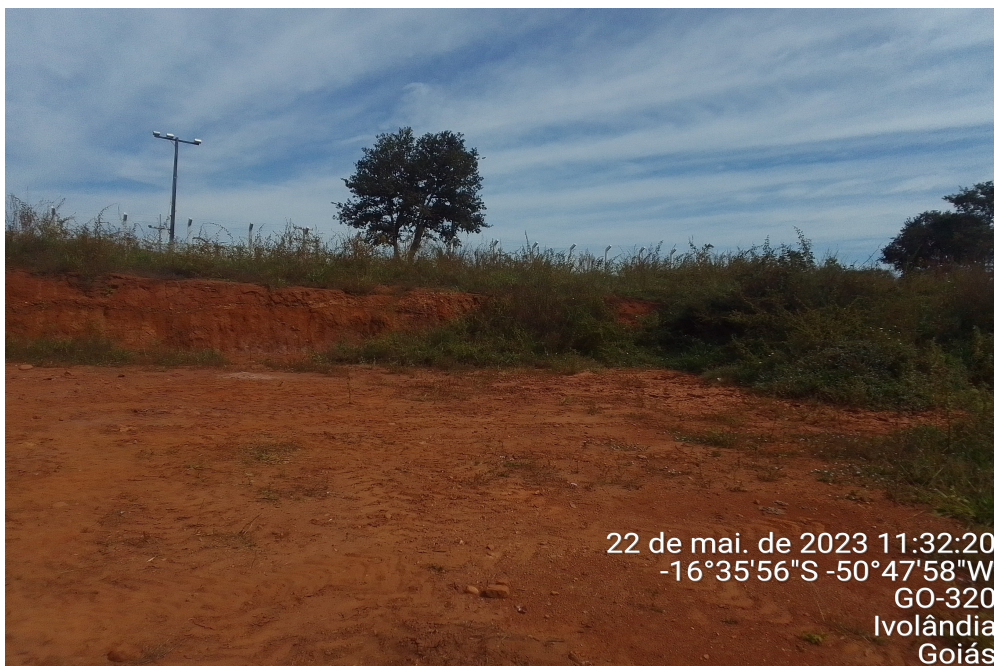
Alguns trechos foram localizados passivos ambientais, contendo caixas de empréstimos e outras extrações de materiais. O trecho em corte ao longo do trecho também se fez presente nesta vistoria.

Km 1,90- Exploração de material – Passivo ambiental.

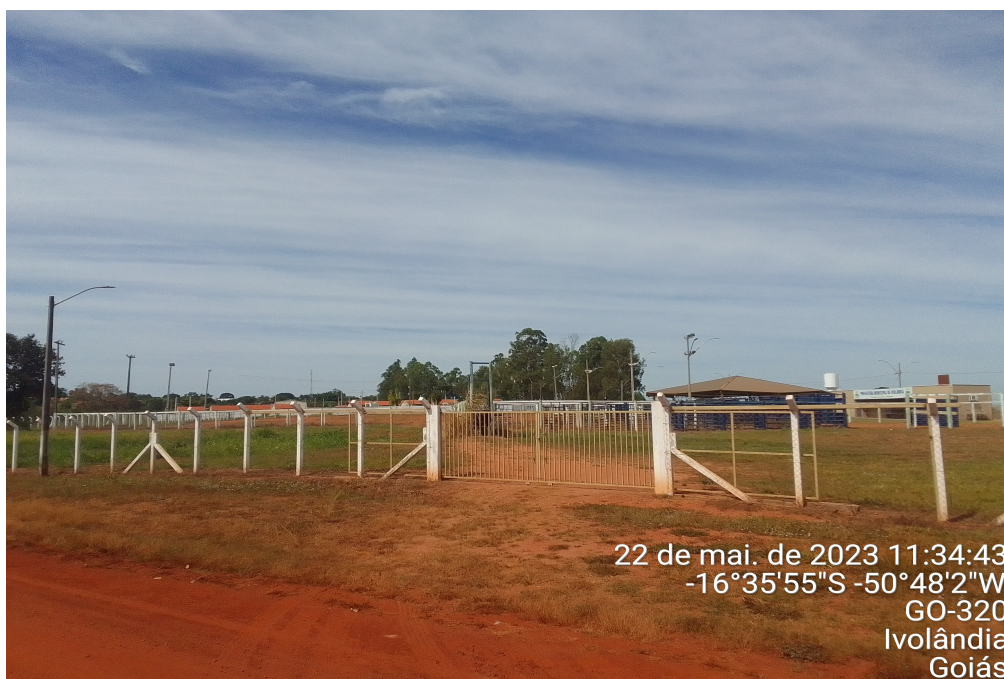
Km 2,00 – Possível desapropriação

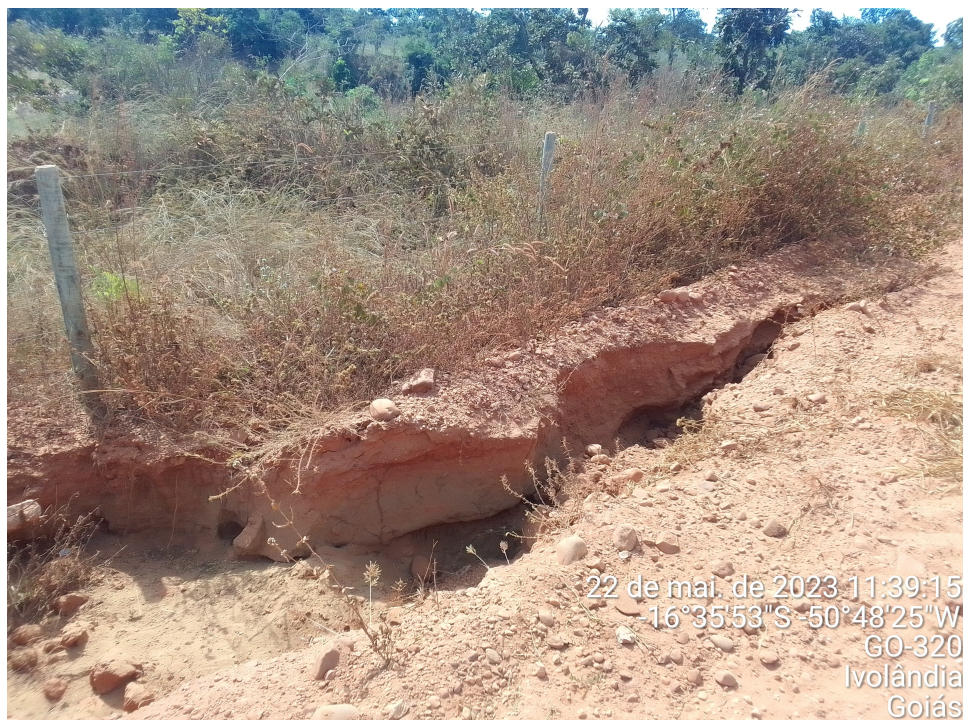
A falta de drenagem ao longo da rodovia, se faz necessário o estudo e implantação de dispositivos de drenagem, ficando visível a sua falta através das erosões ao longo da rodovia.

Km 3,00 – Erosões devido a falta de drenagem.

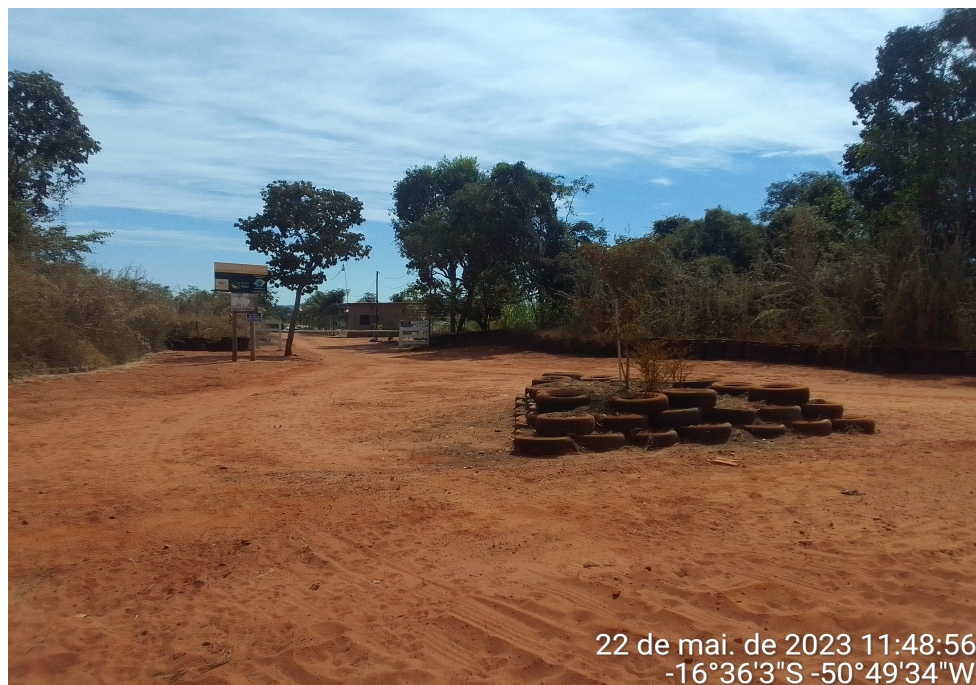
Km 5,00 – Lixão de Ivolândia.

Aproximadamente no Km 5,00 deve ser analisado se possui a necessidade de um acesso ao Lixão de Ivólândia, juntamente com outras Cooperativas, e no Km 49,5 ao Aterro Sanitário Municipal de Ivólândia.

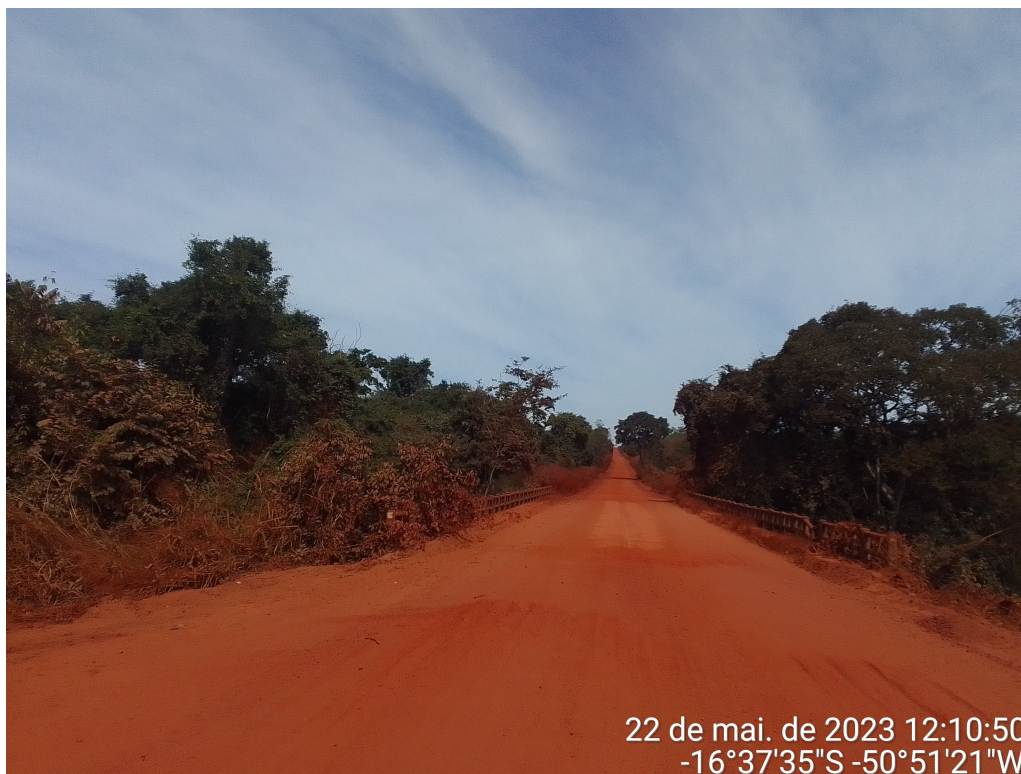
Km 9,4 – Ponte de Concreto Armado. ( 50 mts de extensão)

| Nº | ESTACA /KM | BACIA Ad (km²) | MÉTODO | TALVEG L (km) | DESNIV. H (m) | DECLIV. (%) | C | CN | Tc (h) | Tr | P ( mm ) | | | | | | | Vazões (m³/s) | | | | | OBRA EXISTENTE | OBRA ESTIMADA | OBSERVAÇÕES | | |
|---|---|---|---|---|---|---|---|---|---|---|---|---|---|---|---|---|---|---|---|---|---|---|---|---|---|---|---|
| 3 | 9,4 | 1272,59 | HUT | 85,93 | 382,00 | 0,44 | | 74 | | 100 | | | | | | | | | | | | 415,68 | | PCA 65M | PCA 60M | RIO CLARO | |

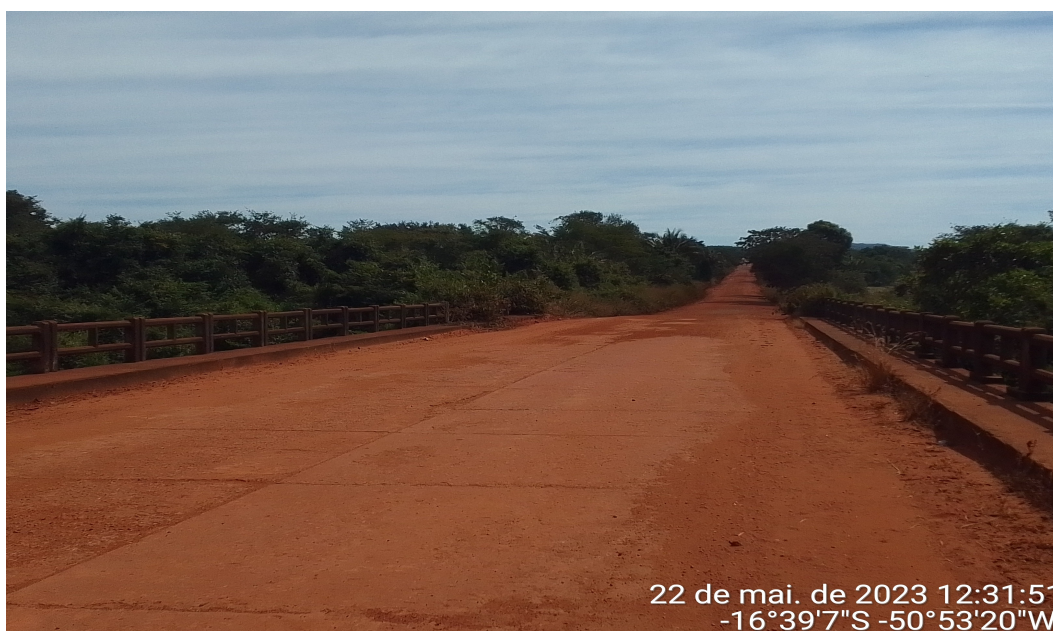
Km 15,9 – Ponte de Concreto Armado. (40 metros de extensão)

| Nº | ESTACA /KM | BACIA Ad (km²) | MÉTODO | TALVEG L (km) | DESNIV. H (m) | DECLIV. (%) | C | CN | Tc (h) | Tr | P ( mm ) | | | | | | | Vazões (m³/s) | | | | | OBRA EXISTENTE | OBRA ESTIMADA | OBSERVAÇÕES | | |
|---|---|---|---|---|---|---|---|---|---|---|---|---|---|---|---|---|---|---|---|---|---|---|---|---|---|---|---|
| 4 | 15,9 | 257,24 | HUT | 33,04 | 350,00 | 0,40 | | 75 | | 100 | | | | | | | | | | | | 352,15 | | PCA 40M | PCA 60M | RIB. DA TAPERA | |

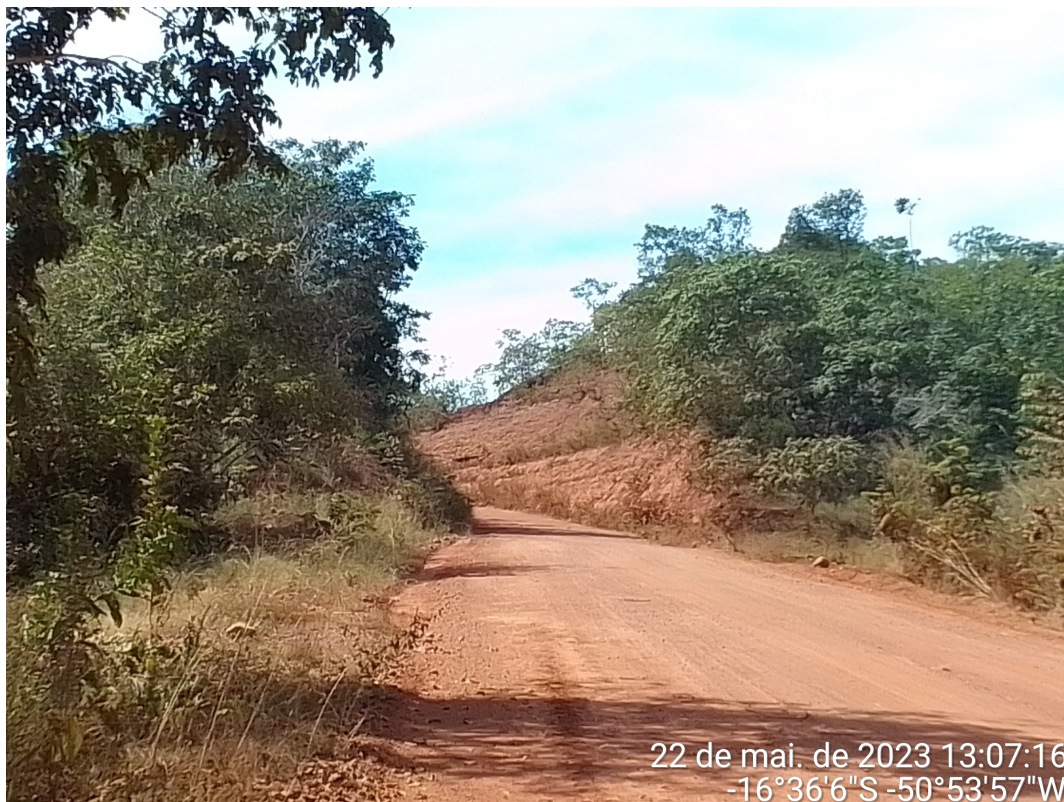
Km 23,1 – Trecho em corte.

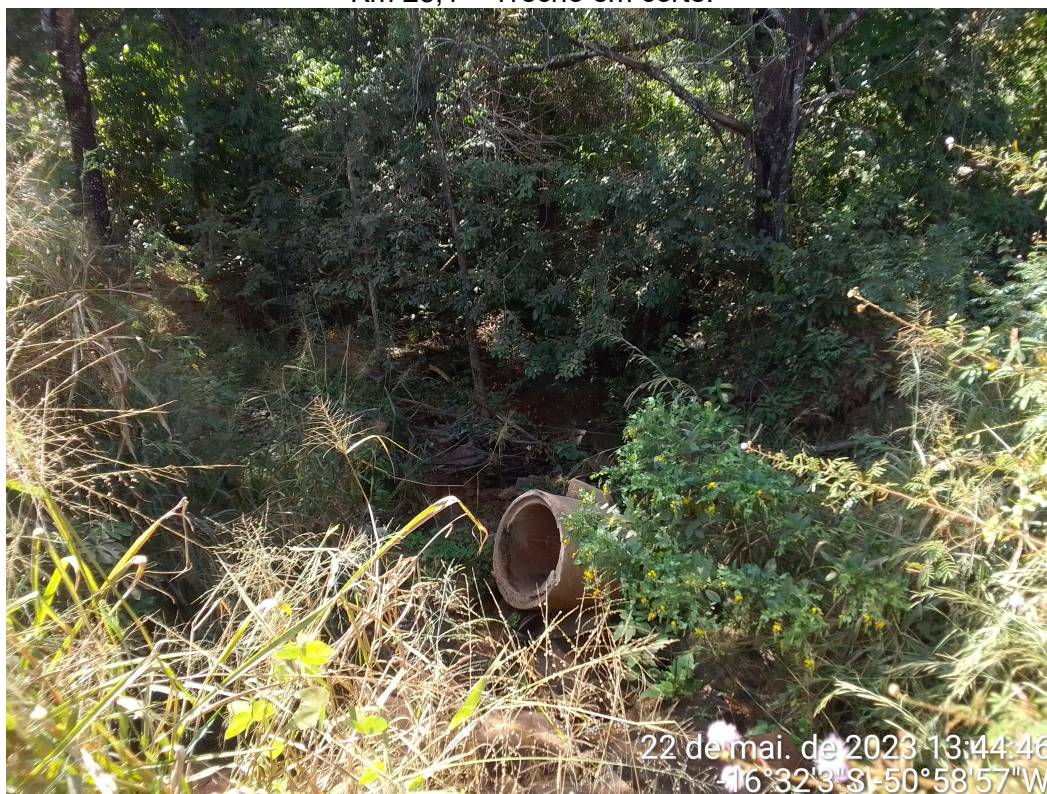
Km 35,7 - Obra de Arte Corrente inabilitada, destruída.

| Nº | ESTACA /KM | BACIA Ad (km²) | MÉTODO | TALVEG L (km) | DESNIV. H (m) | DECLIV. (%) | C | CN | Tc (h) | Tr | P ( mm ) | | | | | | | Vazões (m³/s) | | | | | OBRA EXISTENTE | OBRA ESTIMADA | OBSERVAÇÕES | | |
|---|---|---|---|---|---|---|---|---|---|---|---|---|---|---|---|---|---|---|---|---|---|---|---|---|---|---|---|
| 11 | 35,7 | 1,01 | MR | 1,63 | 66,00 | 4,04 | 0,30 | | | 25 | | | | 53 | | | | | 8,86 | | | | | | BUEIRO | BSCC 2,00 x 2,00 | SEM NOME |

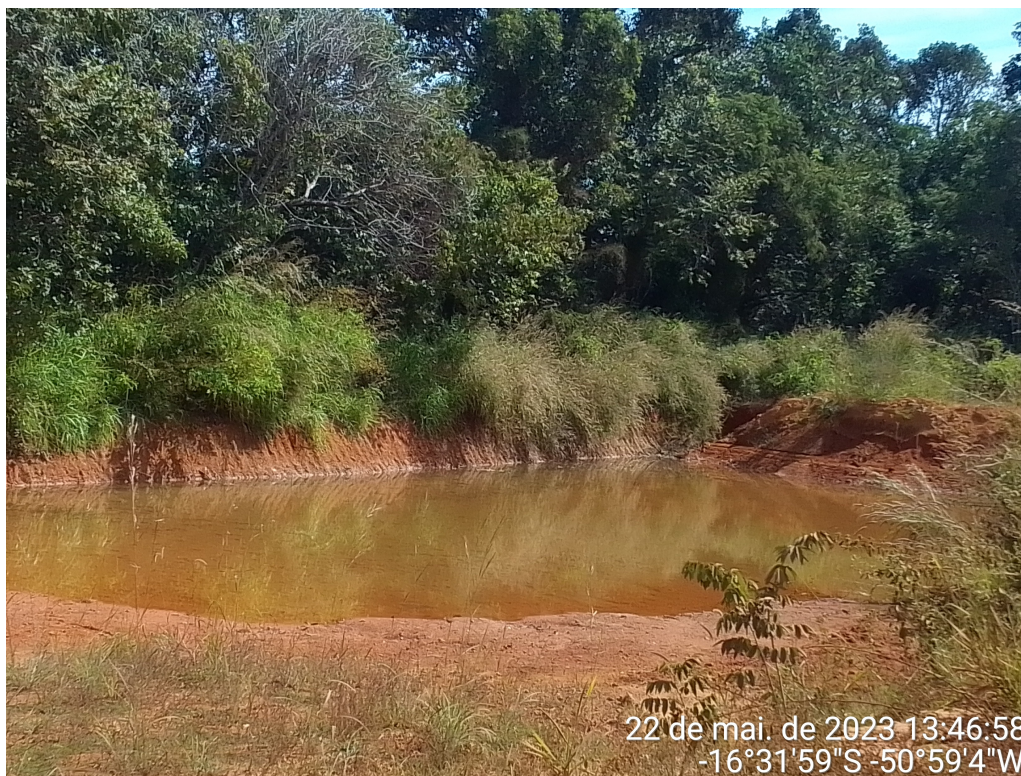
No Km 36,00 foi possível notar um acúmulo de água na beira da rodovia, fato o qual reforça a importância do estudo ao realizar o projeto.

Km 36,00 – Acumulo de água na lateral da pista.

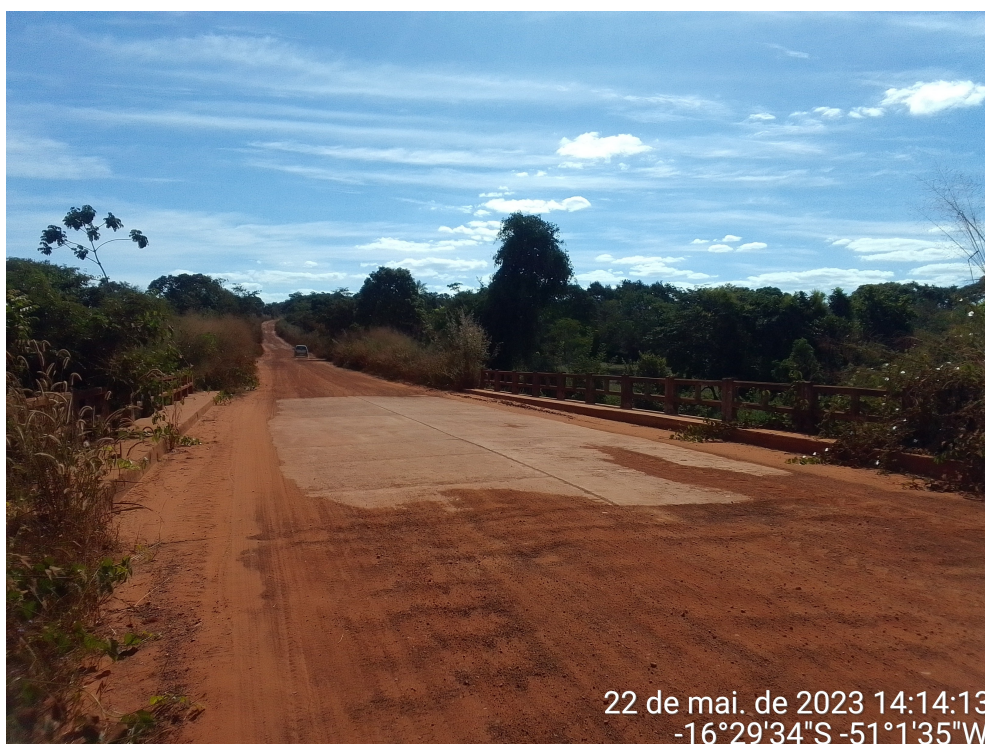
Km 42,6 – Ponte de Concreto Armado. (20 metros de extensão)

| Nº | ESTACA /KM | BACIA Ad (km²) | MÉTODO | TALVEG L (km) | DESNIV. H (m) | DECLIV. (%) | C | CN | Tc (h) | Tr | P ( mm ) | | | | | | | Vazões (m³/s) | | | | | OBRA EXISTENTE | OBRA ESTIMADA | OBSERVAÇÕES | | |
|---|---|---|---|---|---|---|---|---|---|---|---|---|---|---|---|---|---|---|---|---|---|---|---|---|---|---|---|
| 17 | 42,6 | 24,89 | HUT | 8,31 | 150,0 | 1,81 | | 76 | | 100 | | | | | | | | | | | | 112,14 | | PCA 20M | PCA 34M | CORR. TAQUARI | |

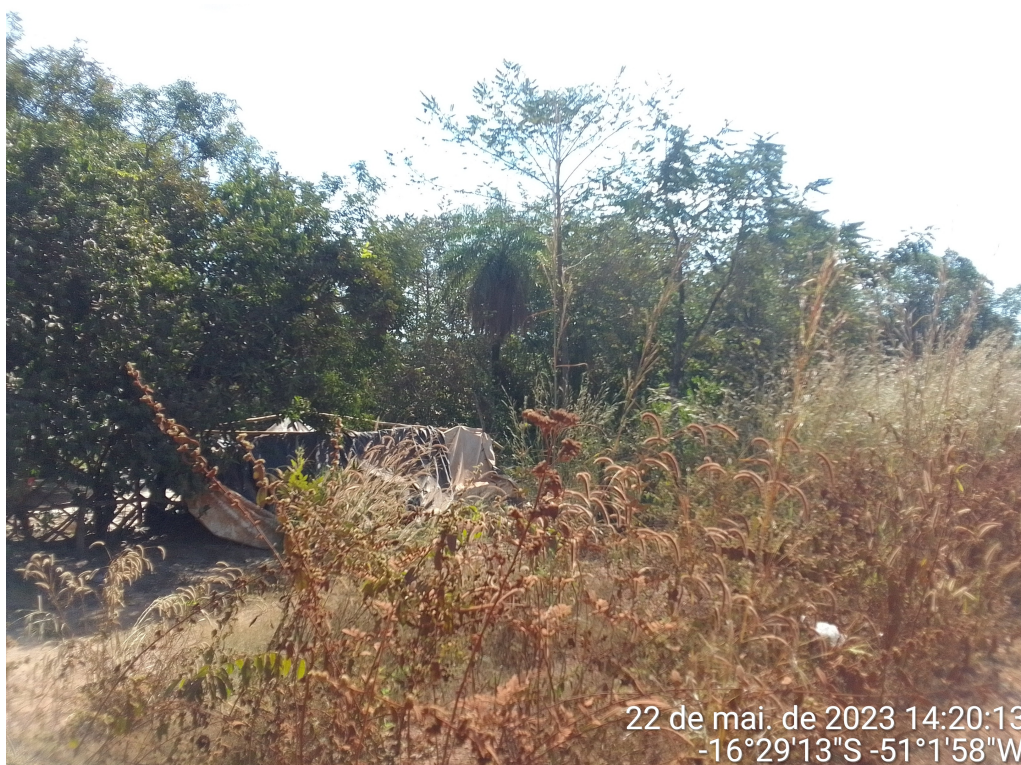
Km 43,7 – Possível desapropriação.

É necessário um estudo mais detalhado referente à desapropriações, visto que será necessário em alguns pontos ao longo do trecho, como por exemplo no Km 43,7, Km 51,6, e no Km 53,8 ( onde está localizado a Comunidade Terapeutica Desafio Jovem de Iporá).

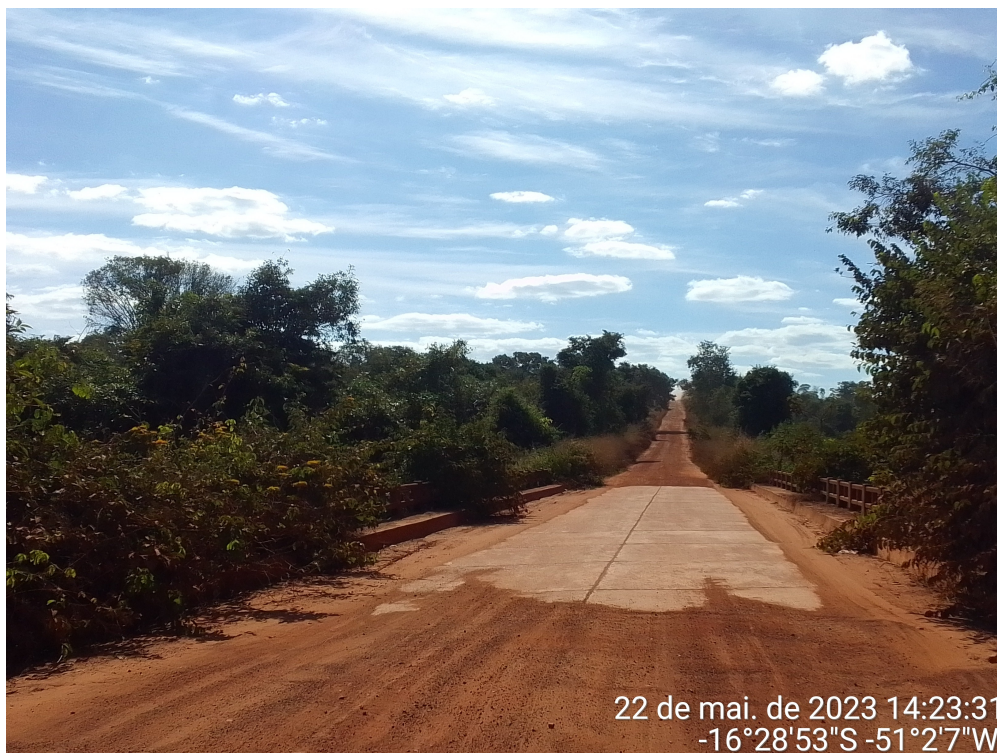
Km 44,3 – Ponte de Concreto Armado. (50 metros de extensão)

| Nº | ESTACA /KM | BACIA Ad (km²) | MÉTODO | TALVEG L (km) | DESNIV. H (m) | DECLIV. (%) | C | CN | Tc (h) | Tr | P ( mm ) | | | | | | | Vazões (m³/s) | | | | | OBRA EXISTENTE | OBRA ESTIMADA | OBSERVAÇÕES | | |
|---|---|---|---|---|---|---|---|---|---|---|---|---|---|---|---|---|---|---|---|---|---|---|---|---|---|---|---|
| 18 | 44,3 | 328,14 | HUT | 54,08 | 408,0 | 0,75 | | 76 | | 100 | | | | | | | | | | | | 407,14 | | PCA 50M | PCA 65M | CORR. SANTA MARTA | |

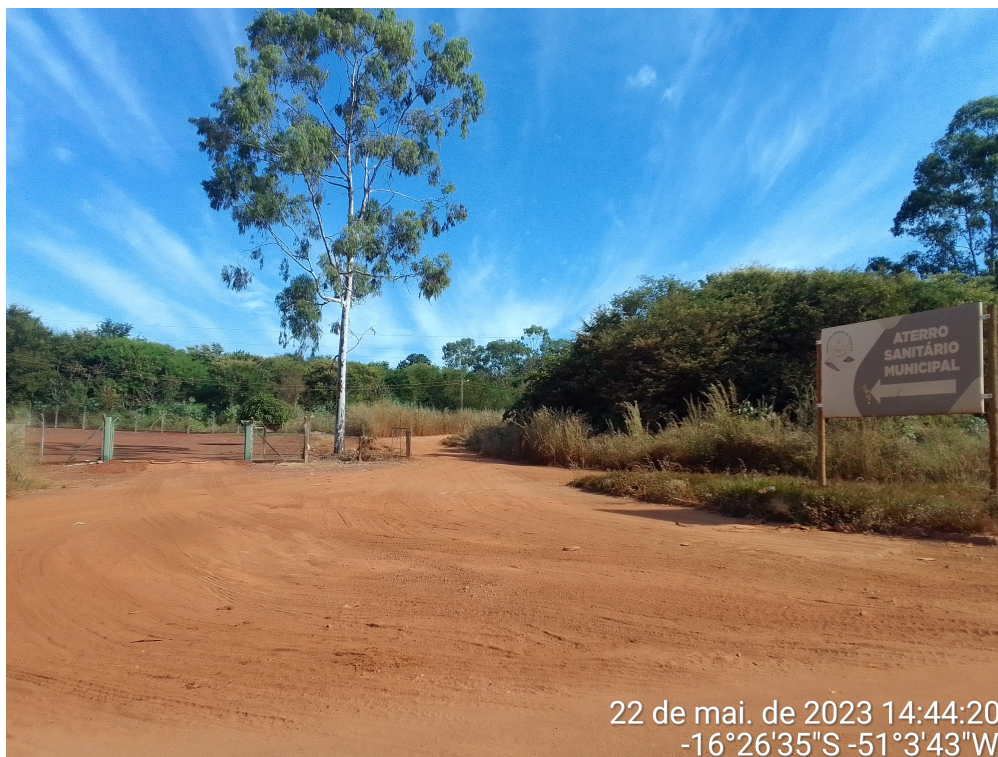
Km 49,5 – Aterro Sanitário Municipal.

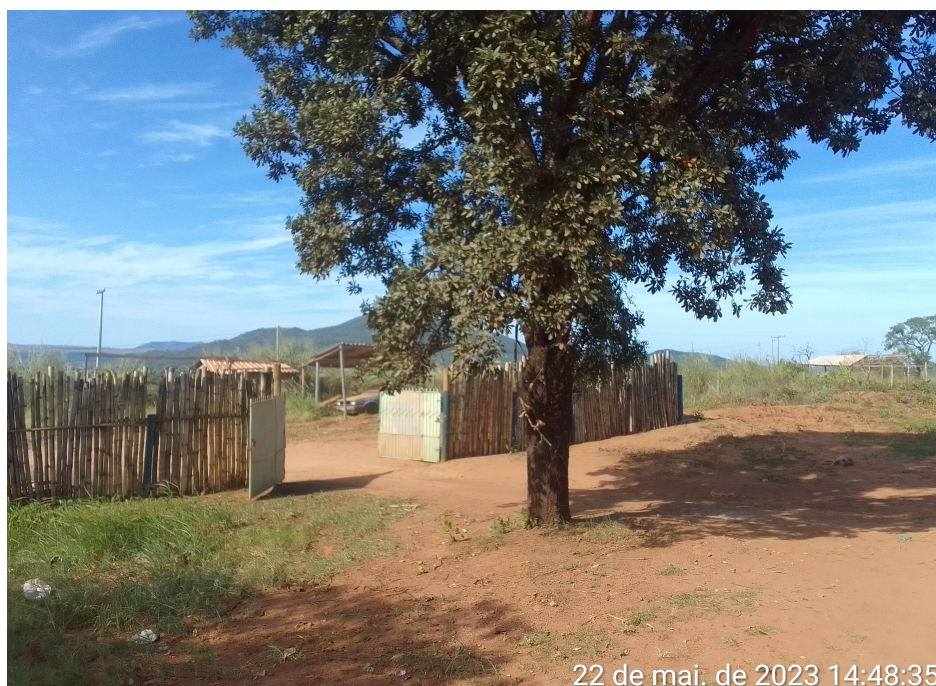
Km 51,6 – Possível desapropriação.

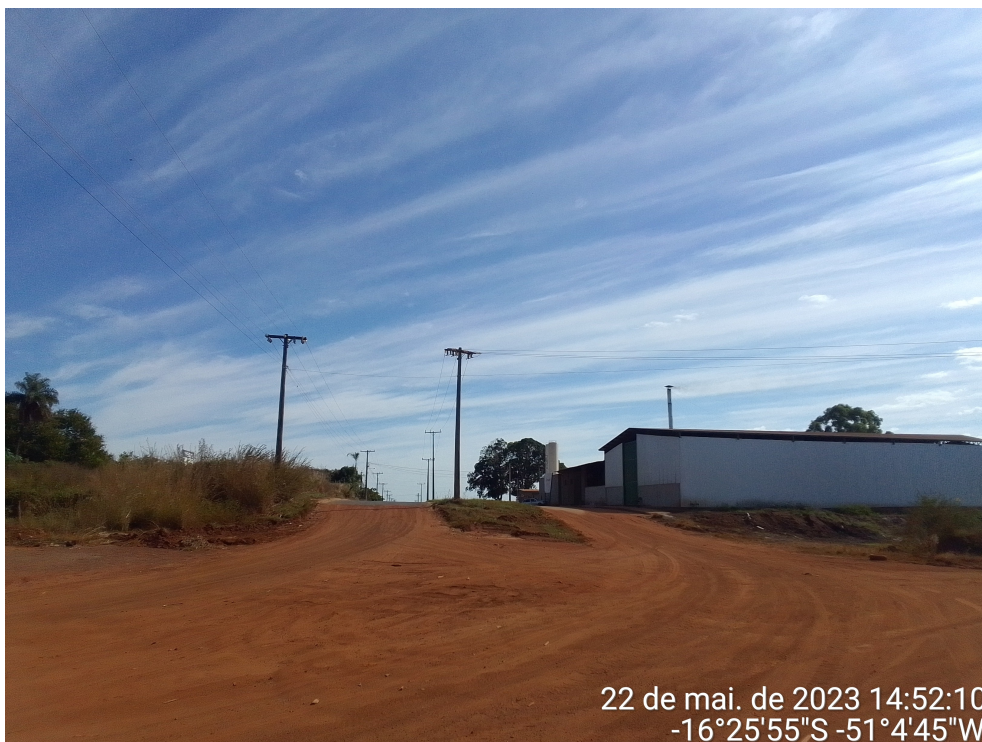
Km 51,8 – Acesso ao perímetro urbano da cidade.

No km 51,8 deve ser analisado se será necessário a construção de um acesso ou uma intersecção da rodovia com o ligamento do perímetro urbano, assim como no Km 53,7.

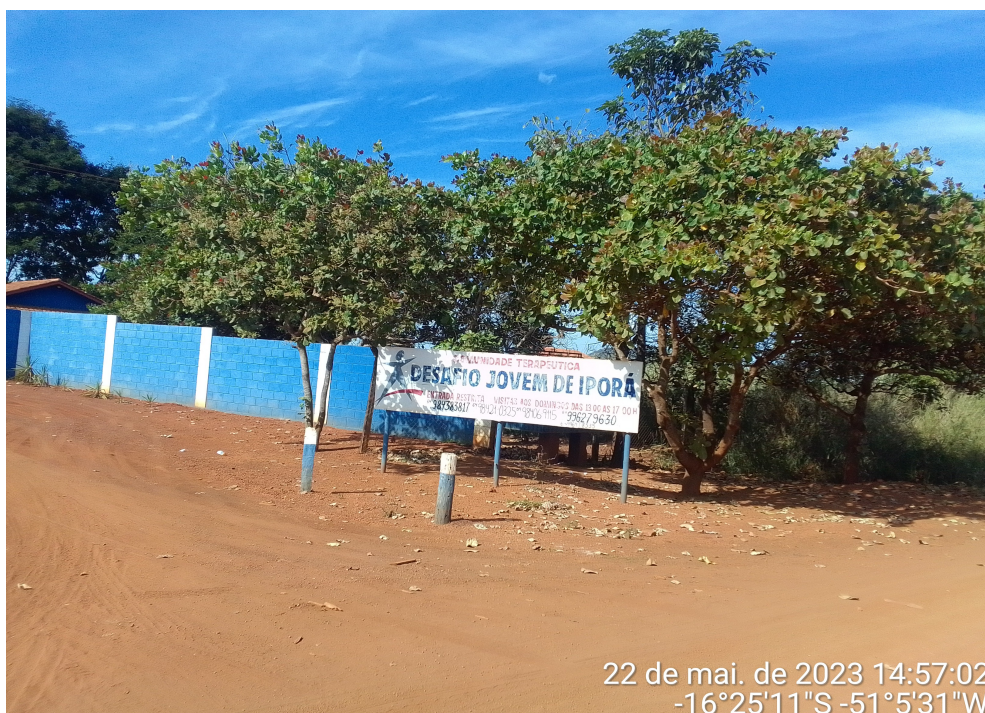
Km 53,7 – Possível desapropriação.
