# RELATÓRIO DE ACOMPANHAMENTO ELABORAÇÃO DE ANTEPROJETO

**RODOVIA:** GO-178

**TRECHO:** ENTR. GO-306 / ITARUMÃ

A Rudra Engenharia Ltda, apresenta a **Agência Goiana de Infraestrutura e Transportes - GOINFRA**, o **RELATÓRIO DE VISITA TÉCNICA** relativos ao Anteprojeto da rodovia GO-178, trecho Entr.GO-306/ Itarumã, **com extensão de 46,5 km.**

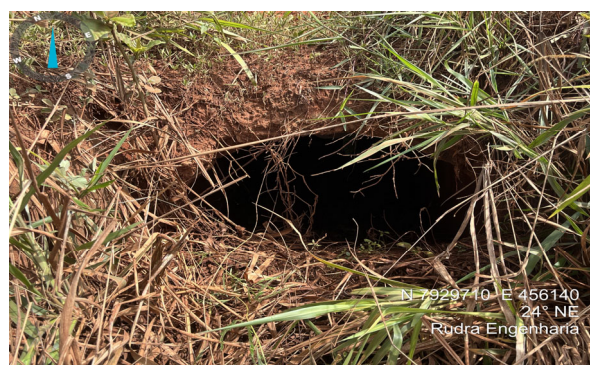
FOTO 23: Km 38,0 - BSTC Ø 1,00 entupido LE

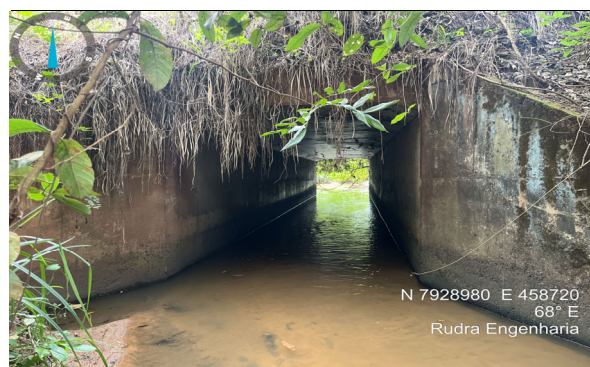
FOTO 28: Km 40,9 - BSCC 3,00x3,00 - Montante LD

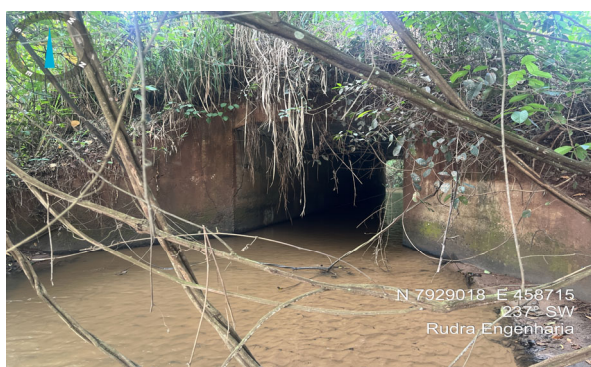
FOTO 29: Km 40,9 - BSCC 3,00x3,00 - Jusante LE
