# **RELATÓRIO DE VISTORIA TÉCNICA / QUANTITATIVOS DA GO-239 (Mara Rosa – Entroncamento BR-153)**

**(0,0 – 7,30 Km)**

## **GO-239 (Mara Rosa – Entroncamento BR-153)**

**Abril/2023**

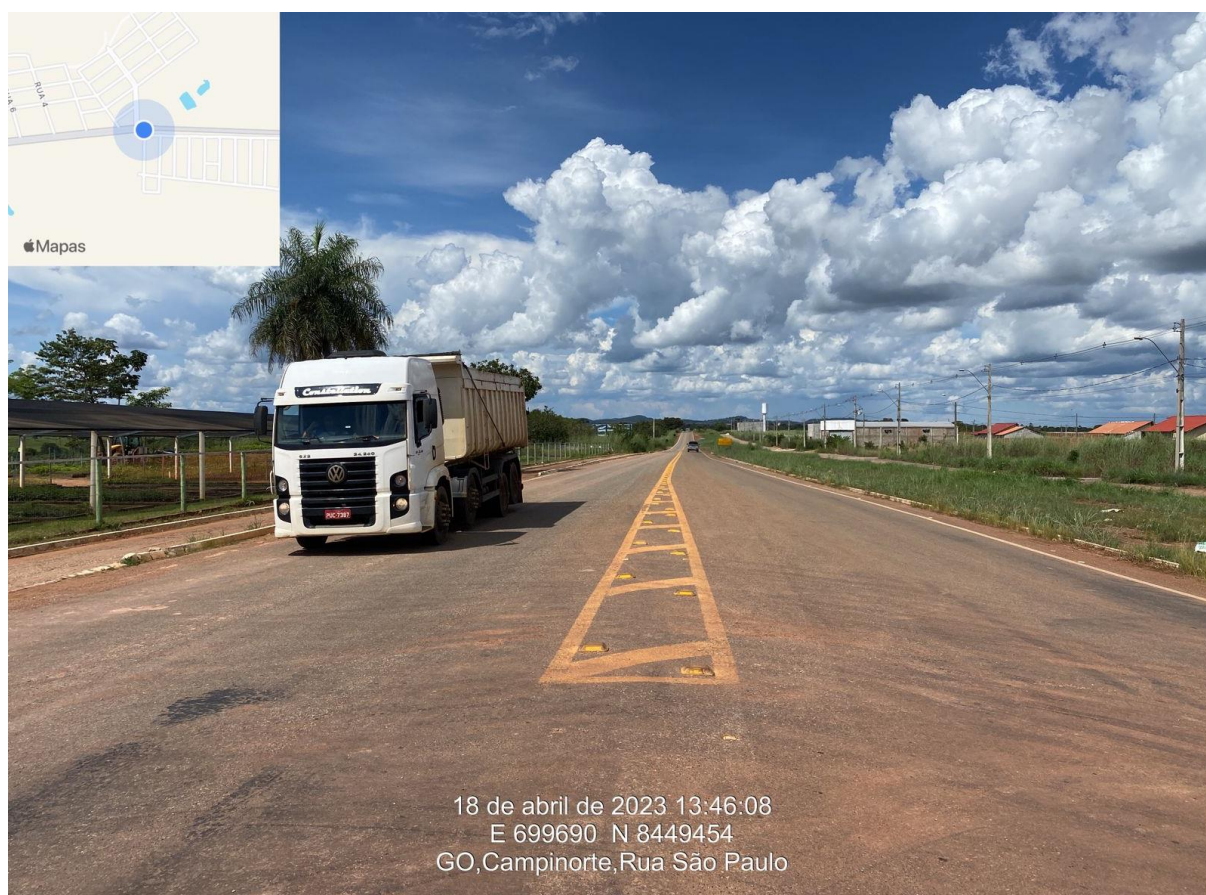
Início do trecho da GO-239 em Mara Rosa Km 0,00. (699686.30 m E, 8449466.40 m S)

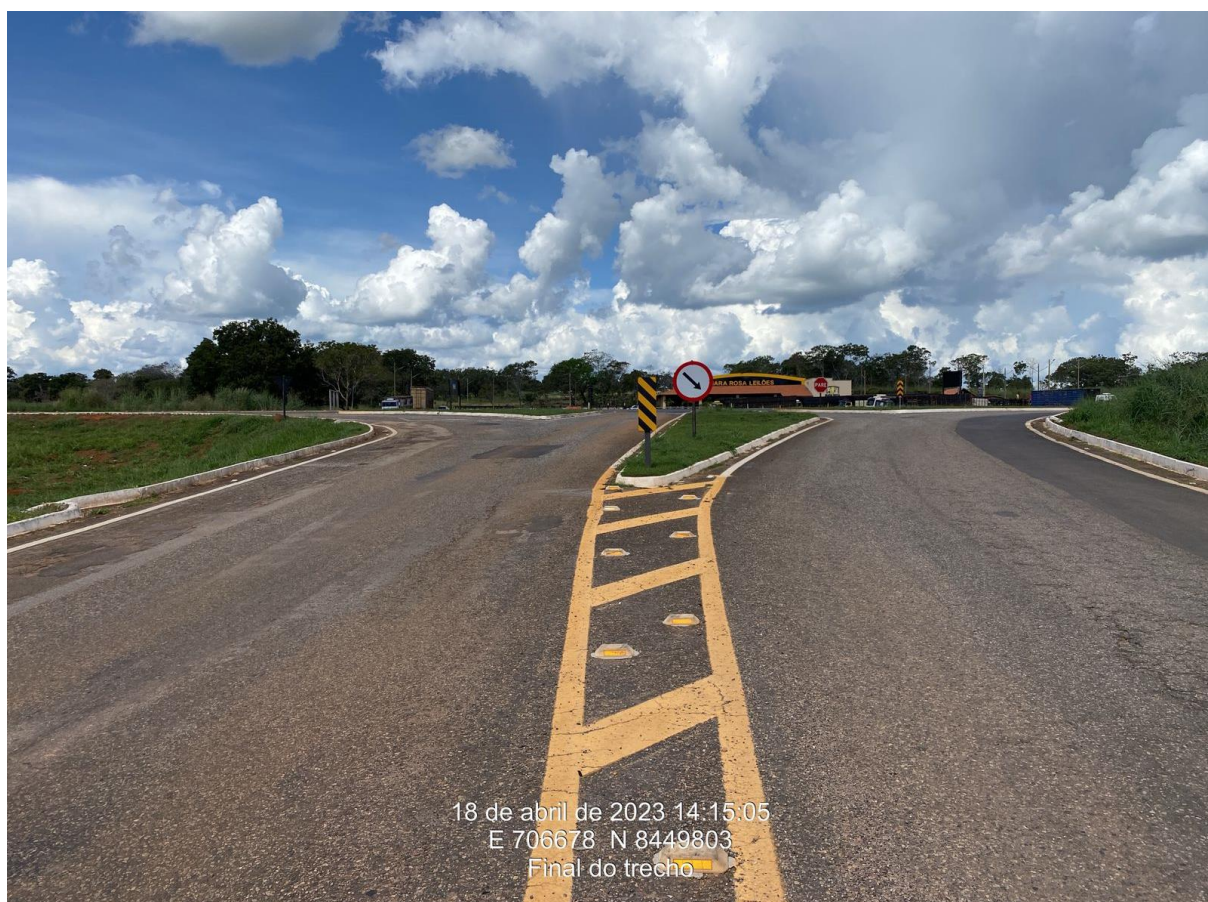
Final do trecho da GO-239 entrocamento com BR-153 Km 7,30. (699686.30 m E,  
8449466.40 m S)

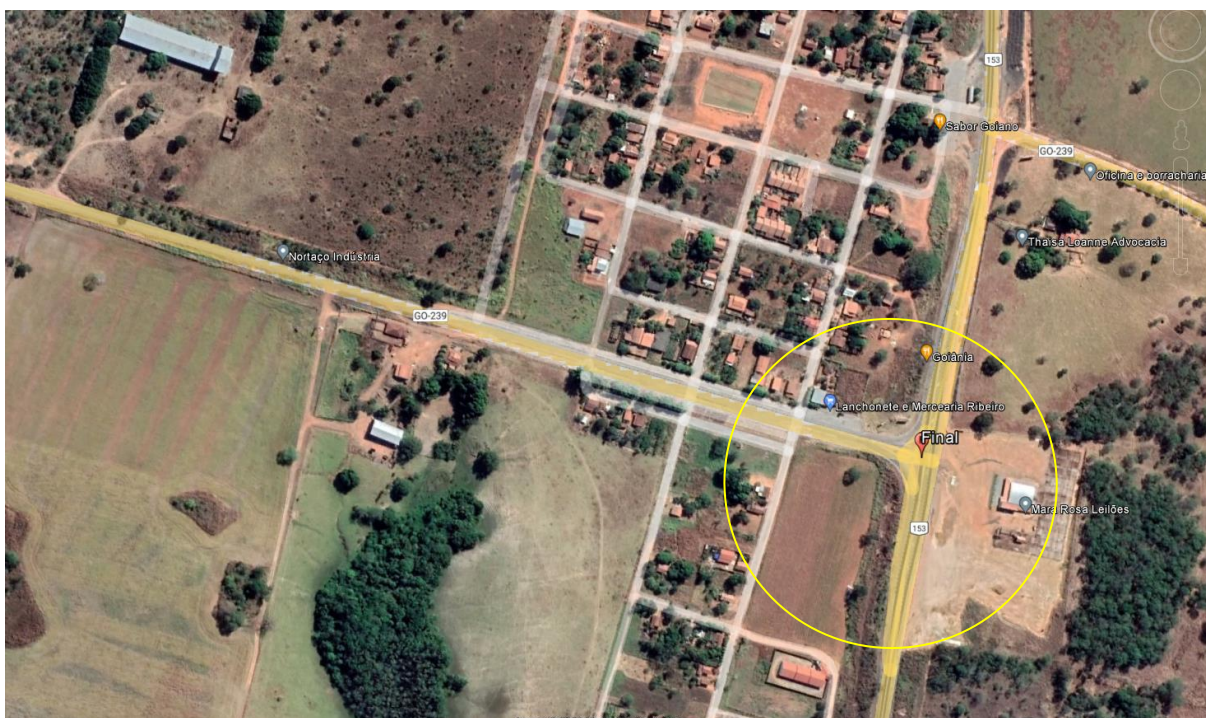
Entrocamento GO-215 com a BR-153

O entrocamento com a BR-153, final do trecho, deverá ser estudada na questão de adequação para atender a duplicação da GO-215 e visando a segurança dos usuários, conforme abaixo:

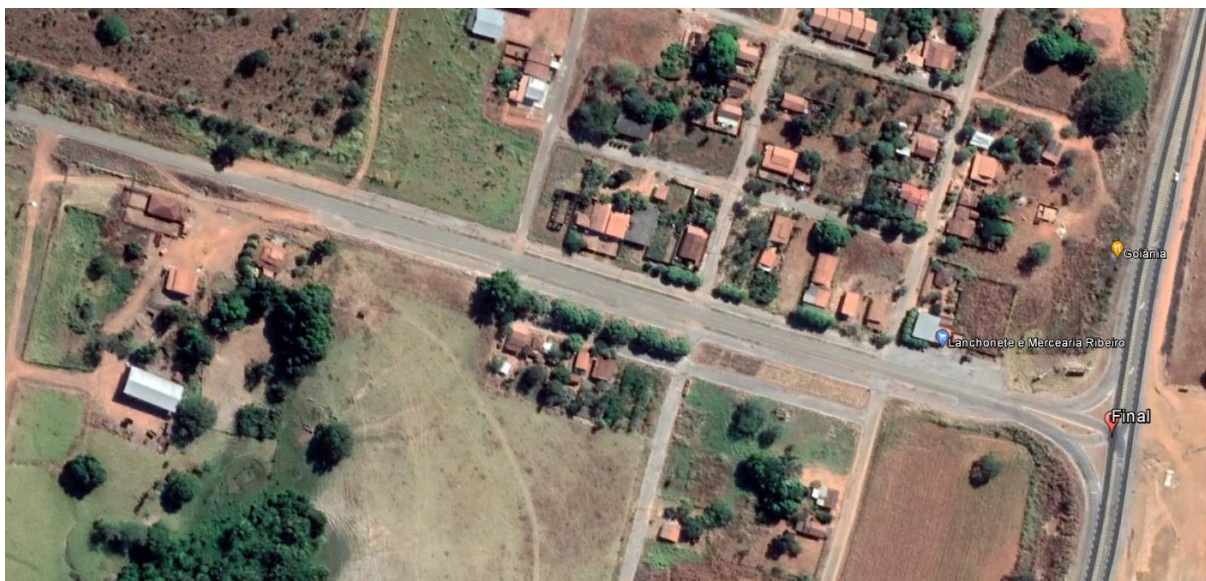
Como mostra-se na imagem abaixo, no perímetro urbano, a largura entre as edificações permite a possibilidade de duplicação, sem que necessite desapropriar. No caso de melhoria do entrocamento com a BR-153 motivada pela duplicação, também não haverá necessidade de desapropriação neste ponto.

Perímetro urbano, no entrocamento da GO-215 com a BR-153

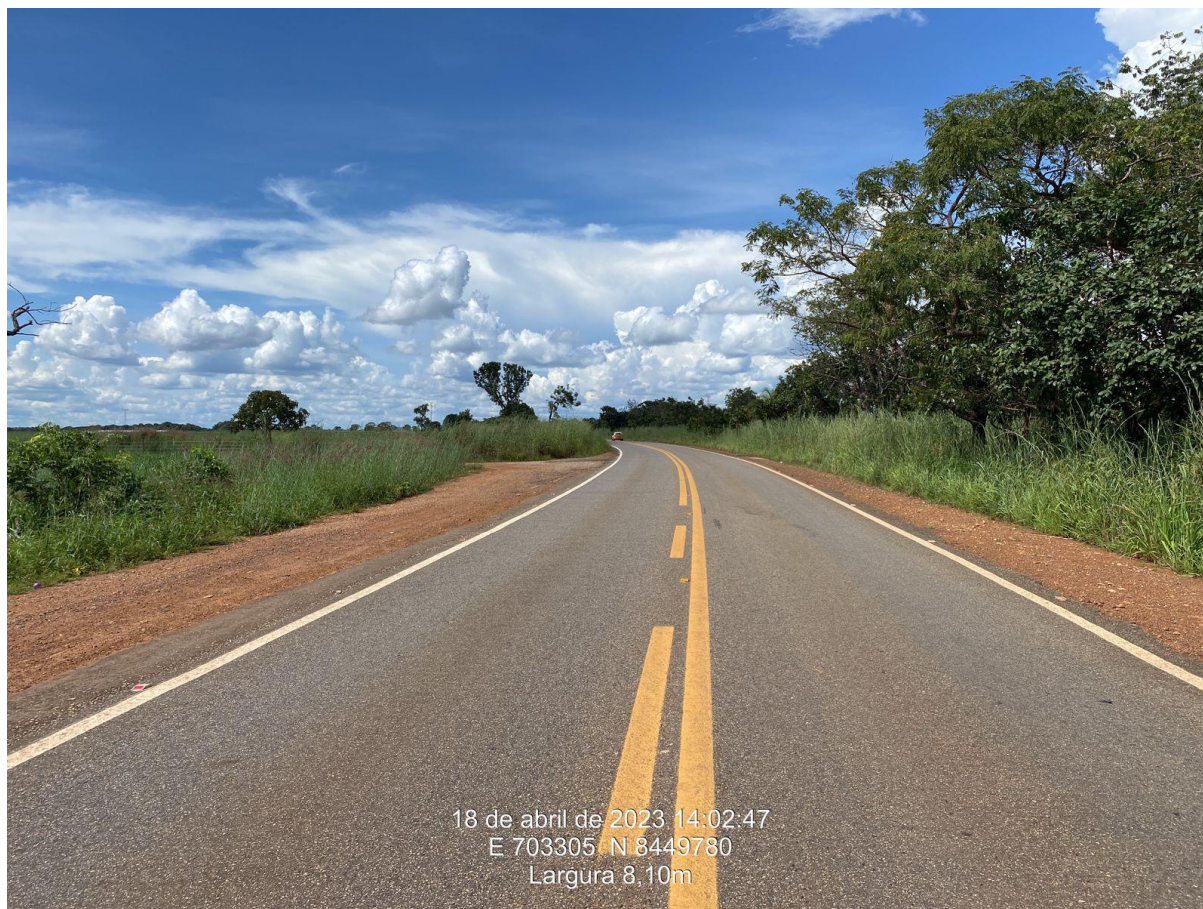
Km 0,90 – Largura da pista existente 8,10 metros.

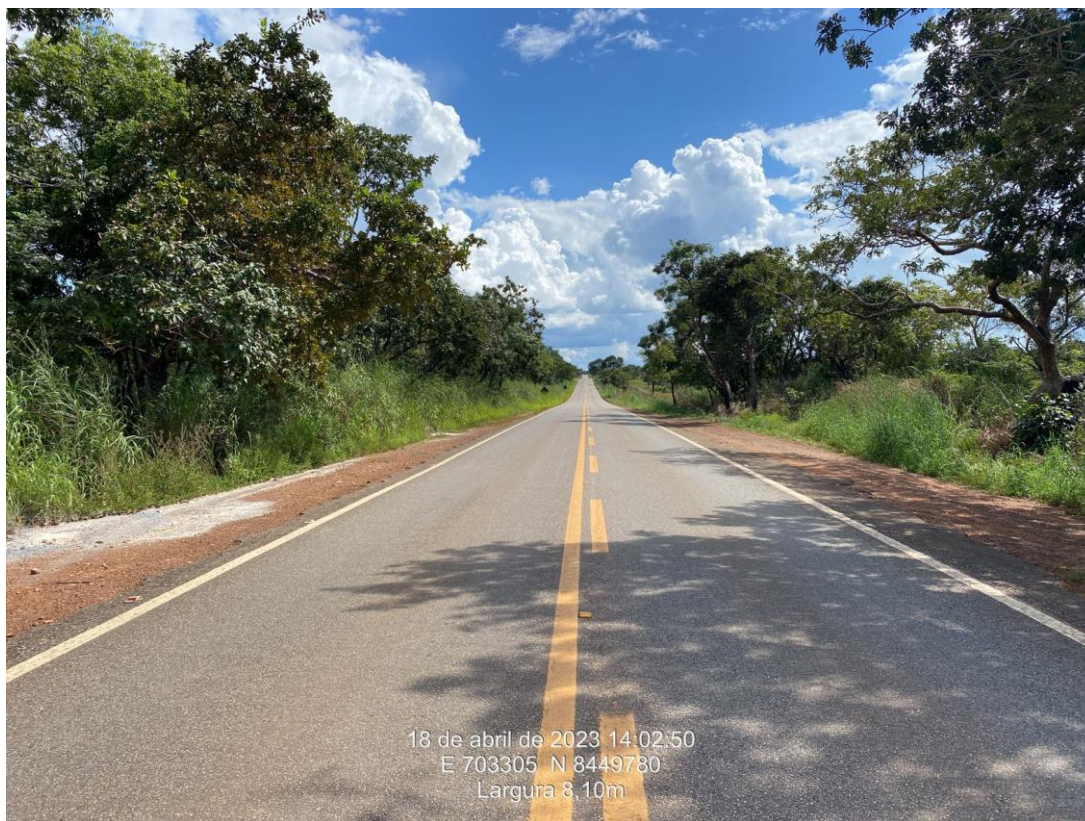
Km 3,6 – Situação do pavimento da pista e os acostamentos deteriorados.

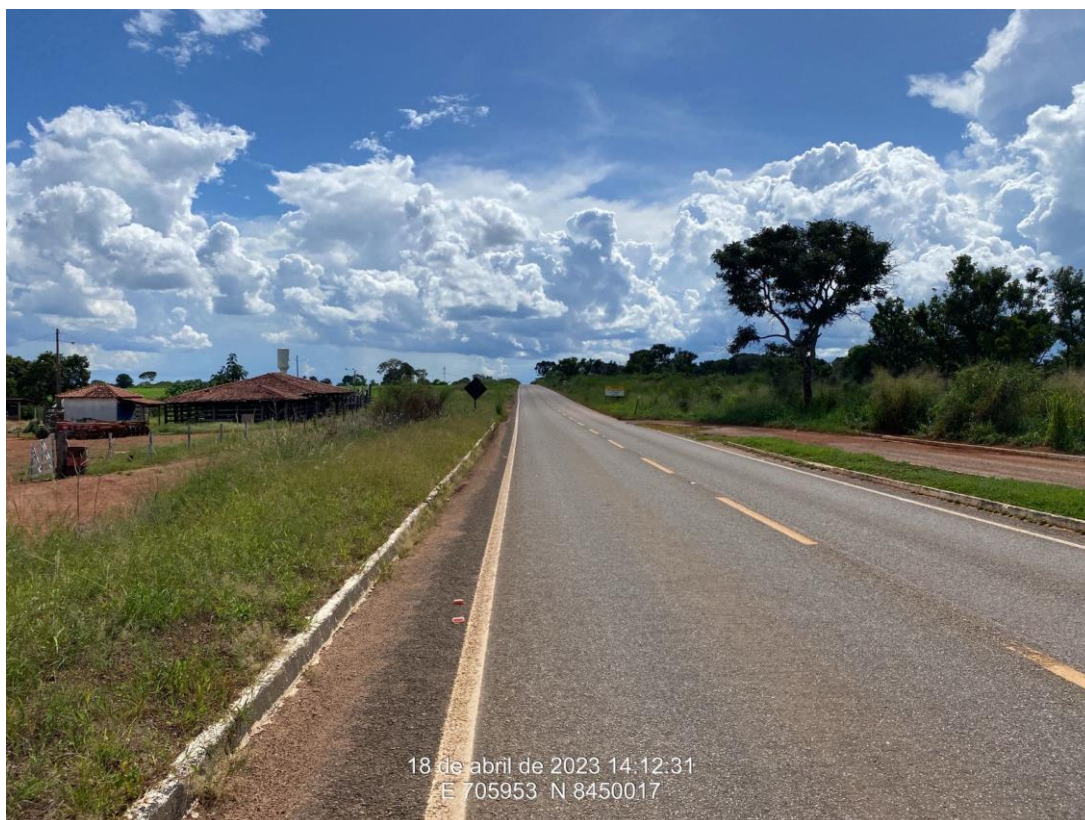
Km 6,8 – Início do segmento em área urbana (próximo ao entrocamento da BR-153).

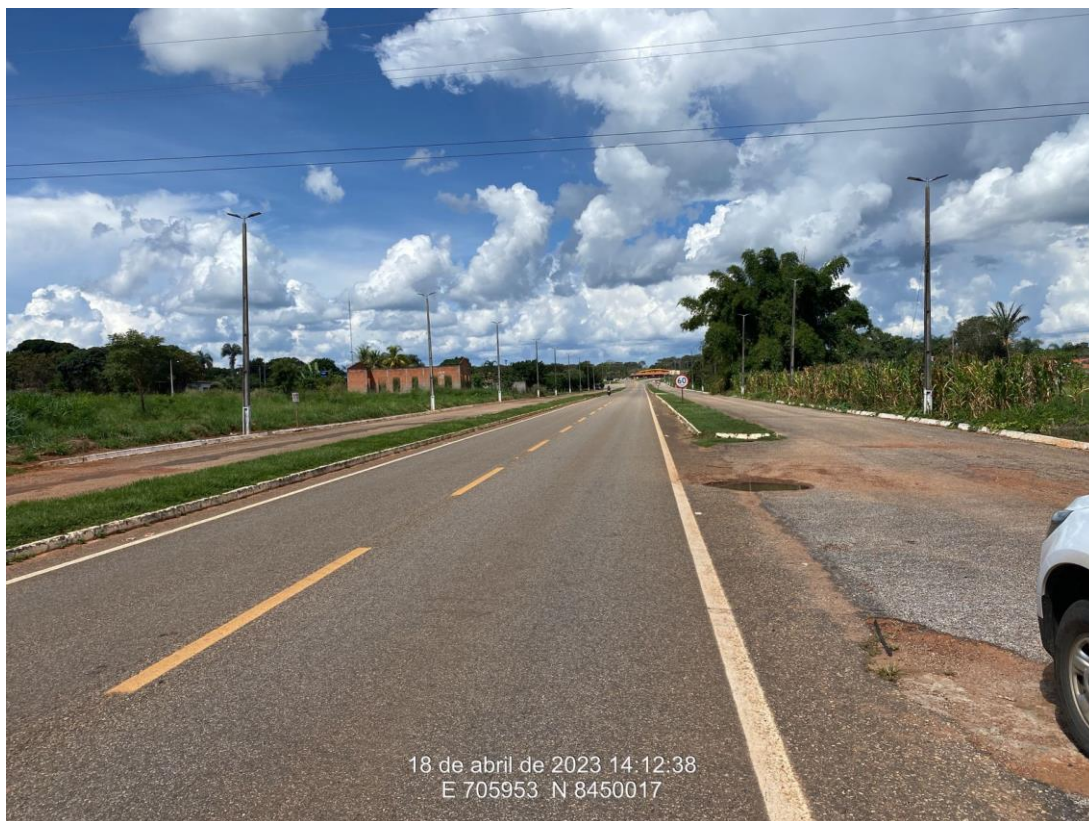
Km 6,8 – Segmento em área urbana, pista com vias laterais, totalizando aproximadamente 22 metros de largura.
