**RELATÓRIO FOTOGRÁFICO**  
**CONHECIMENTO DO OBJETO - OBRAS DE IMPLANTAÇÃO E PAVIMENTAÇÃO**  
**DA GO-440/508**  
**TRECHO: trecho: Entr. GO-506 (Santo Antônio do Rio Verde) / Divisa MG**

| Rodovia: | GO-404/508 | Coordenadas Início: | 17°56'34.6"S / 47°28'22.2"W |
| Trecho: | Entr. GO-506 / Divisa MG | Coordenadas Fim: | 17°47'5.70"S / 47°21'5.90"W |
| Data Emissão: | 25/04/2026 | Referente ao Lote: | 32,00 km |

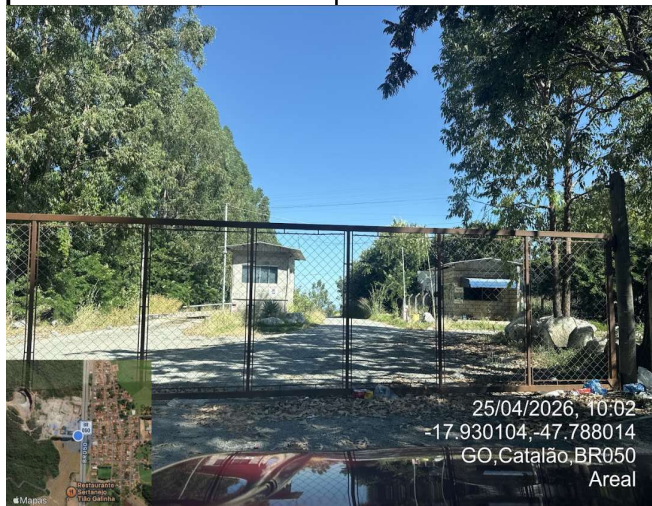
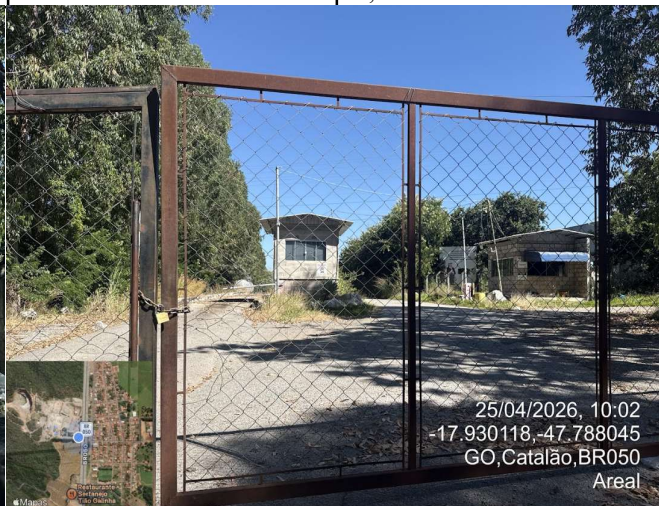
| Descrição | Pedreira / Areal localizada em Pires Belo. Adquirida recentemente pelo mesmo grupo da Pedreira Cathalão | Descrição | Pedreira / Areal localizada em Pires Belo. Adquirida recentemente pelo mesmo grupo da Pedreira Cathalão |

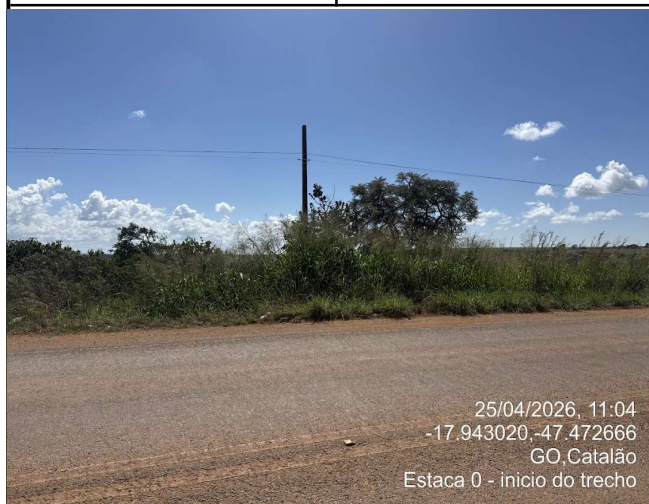
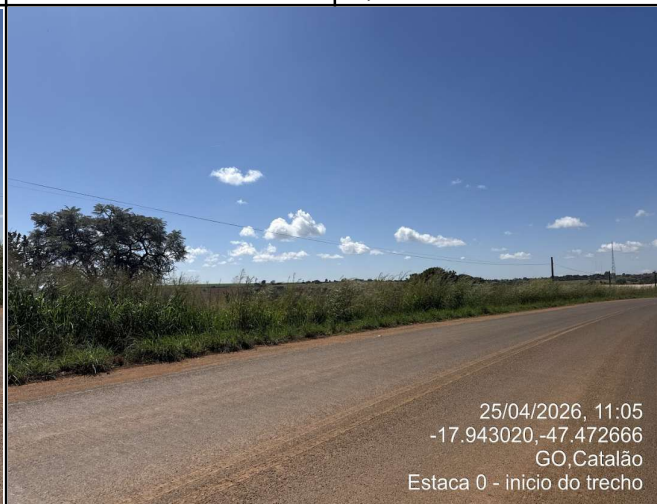
| Descrição | Local do início do trecho - Execução da rotatória 01 | Descrição | Local do início do trecho - Execução da rotatória 01 |

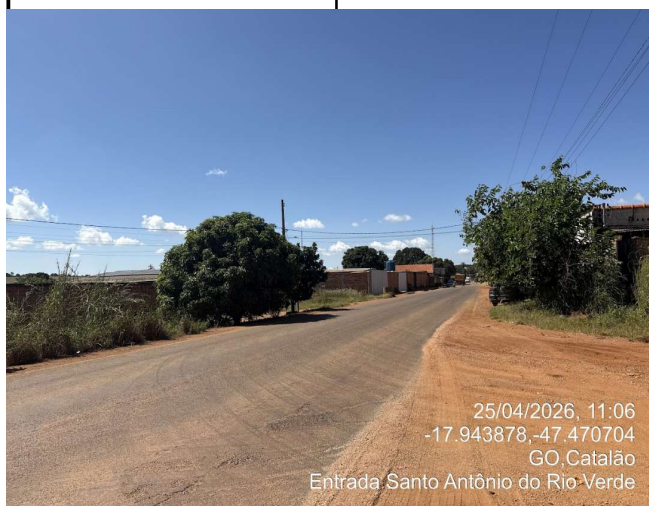
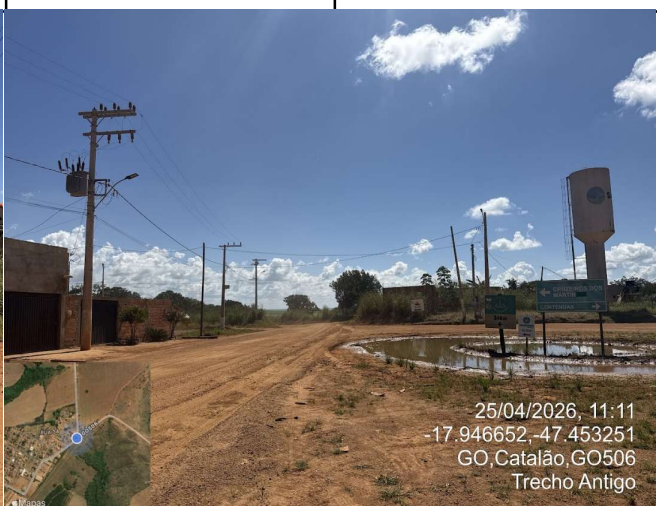
| Descrição | Perímetro urbano - Santo Antônio do Rio Verde - trecho antigo | Descrição | Perímetro urbano - Santo Antônio do Rio Verde - trecho antigo |

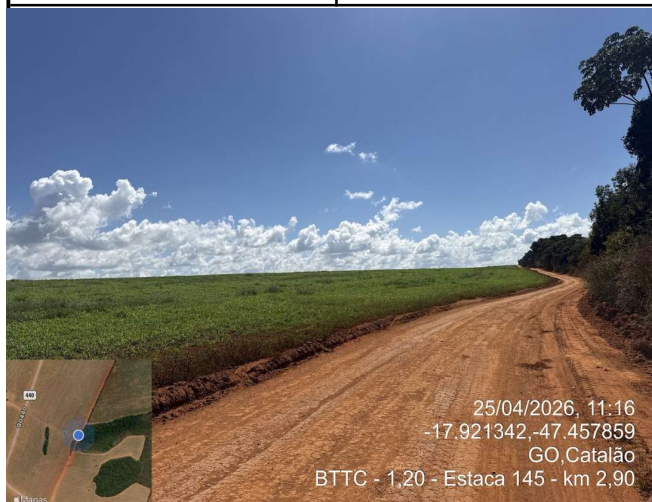
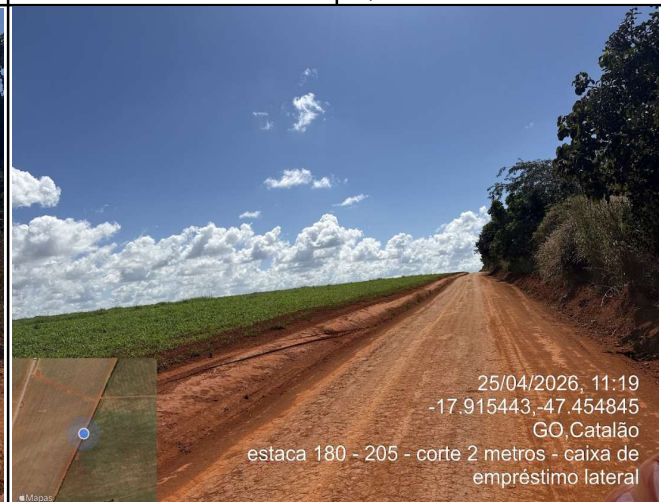
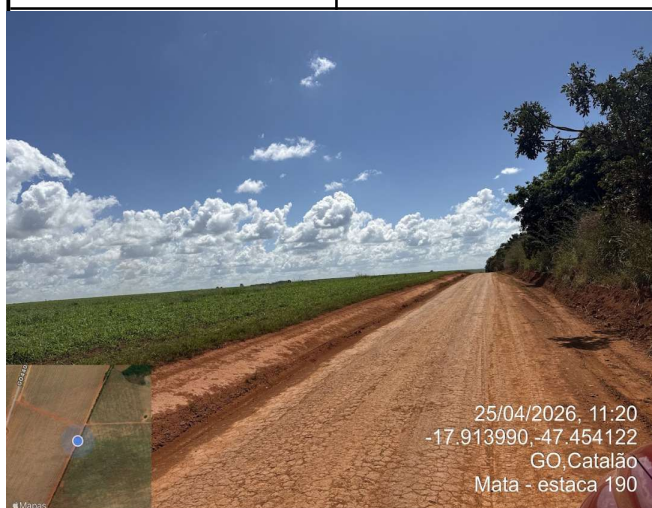
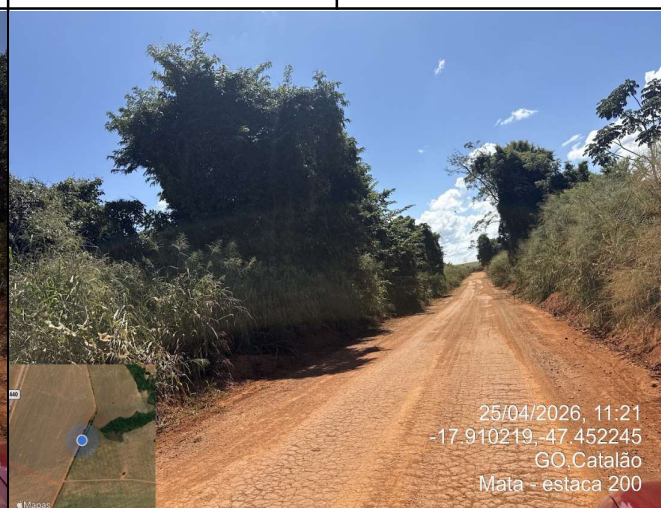
| Descrição | Local da execução de BTTC - 1,2 metros de diâmetro - trecho a ser implantando | Descrição | Corte de 2 metros com caixa de empréstimo lateral - trecho a ser implantando |

| Descrição | Mata lado direito - trecho a ser implantando | Descrição | Mata em ambos os lados - trecho a ser implantando |

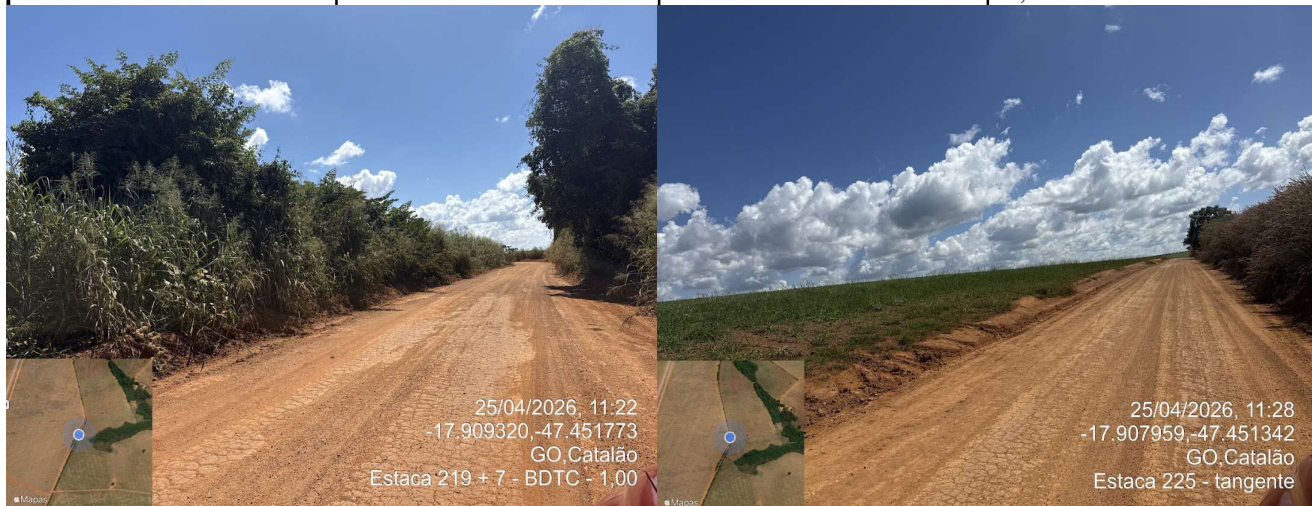
| Descrição | Local da execução de BDTC - 1,0 metro de diâmetro - trecho a ser implantando | Descrição | Sobreposição com o trecho atual da GO-440 - Tangente |

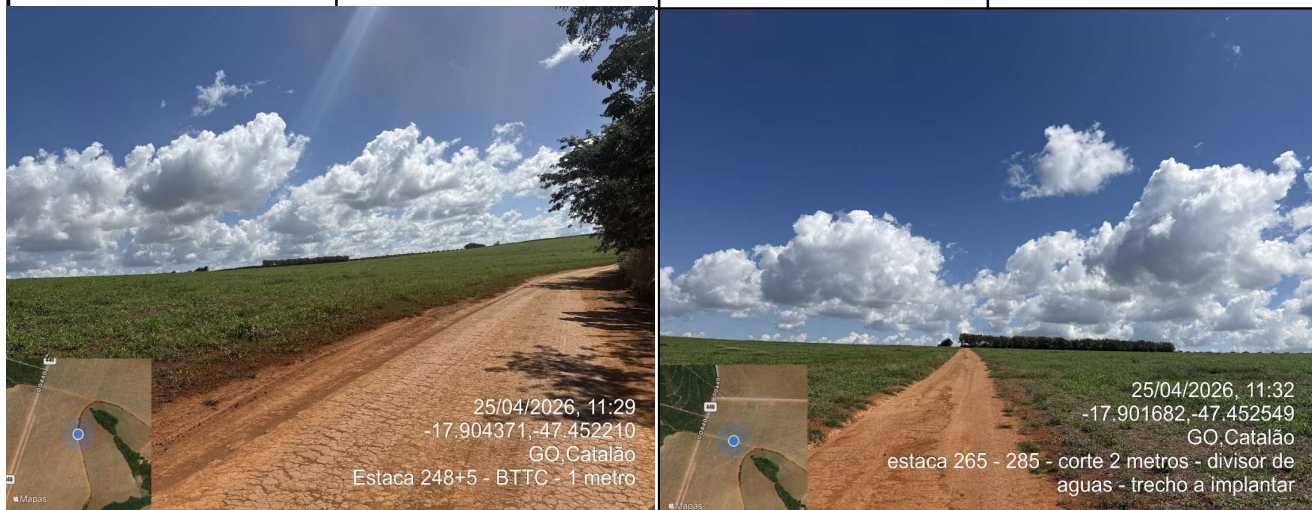
| Descrição | Local da execução de BTTC - 1,0 metro de diâmetro | Descrição | Corte de 2 metros - divisor de água - caixa de empréstimo lateral - trecho a ser implantando |

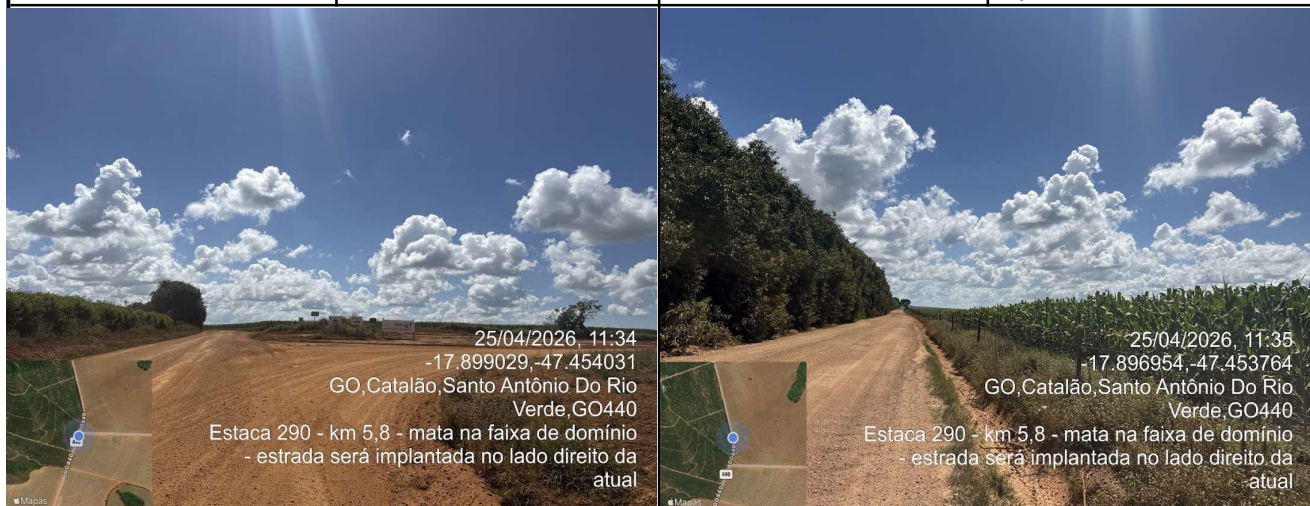
| Descrição | Entrada - Rodovia será implantada paralelo ao lado direito do trecho atual | Descrição | mata e plantação na faixa de domínio - Rodovia será implantada paralelo ao lado direito do trecho atual |

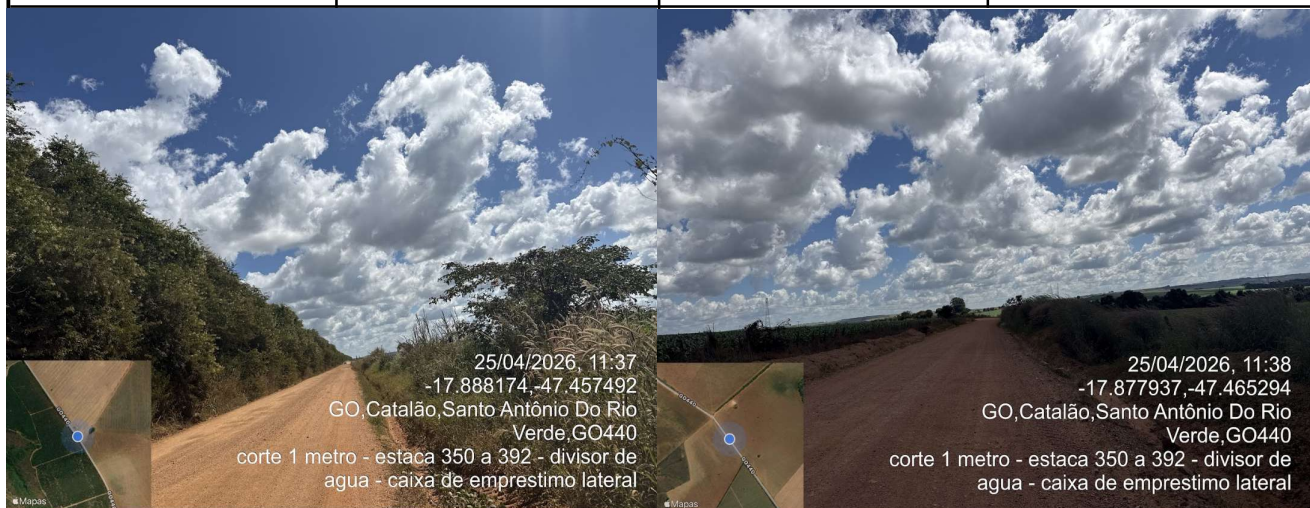
| Descrição | Corte (1,00 metro) - divisor de agua - caixa de empréstimo lateral | Descrição | Aterro - 3 metros - BSTC 1,00 de diâmetro - projetado |

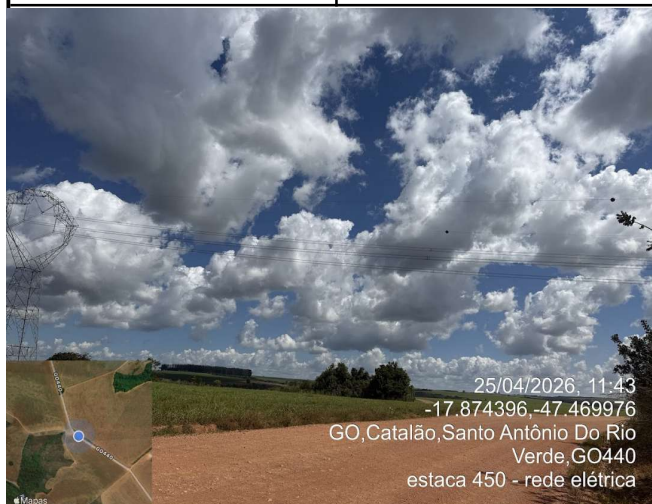
Foto 25

| Descrição | Rede Elétrica Existente |

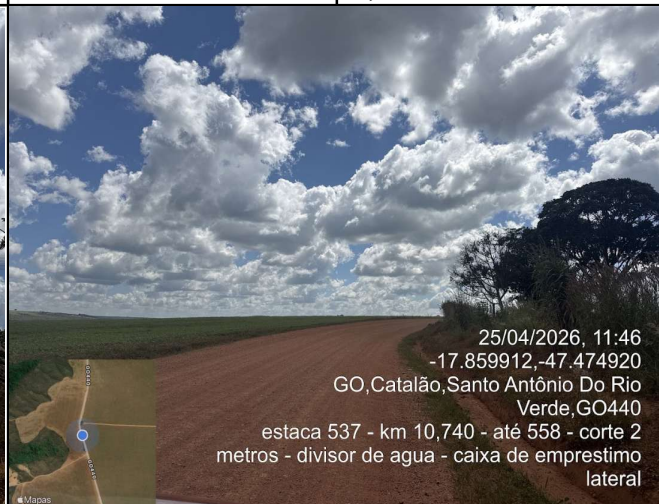
Foto 26

| Descrição | Corte (2,00 metros) - divisor de água - caixa de empréstimo lateral |

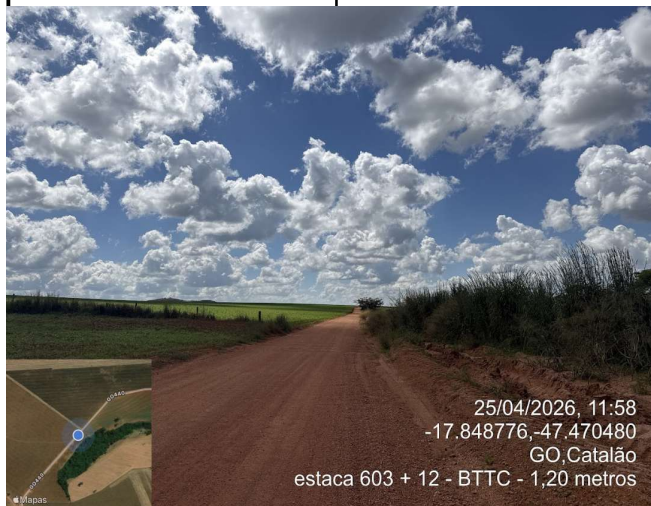
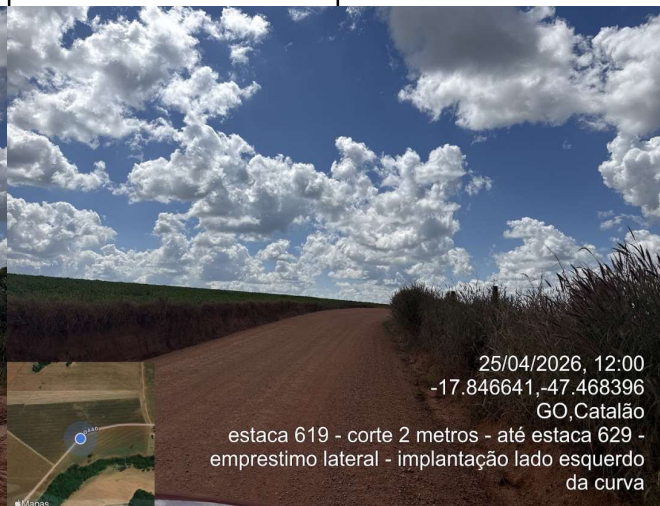
| Descrição | Local da execução de BTTC- 1,2 metros de diâmetro | Descrição | Corte (2,00 m) - divisor de água - caixa de emprestimo lateral |

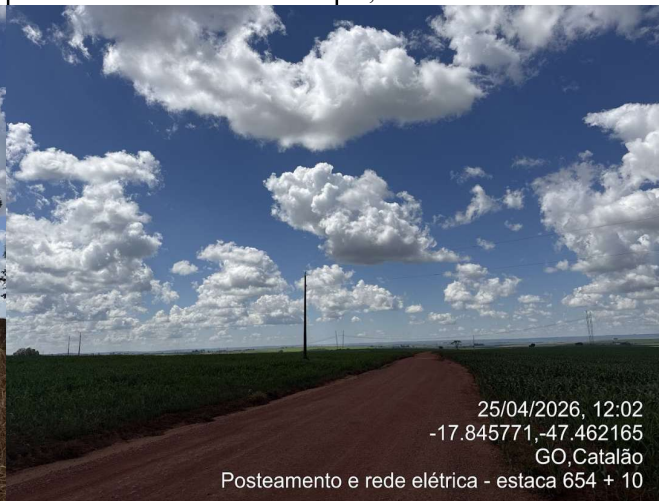
Foto 34

| Descrição | Postejamento e rede elétrica na faixa de domínio |

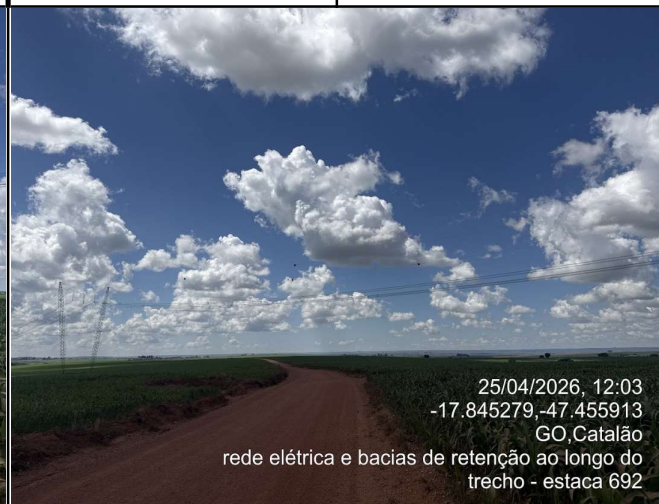
Foto 36

| Descrição | Rede elétrica e bacias de retenção nas plantações ao longo do trecho |

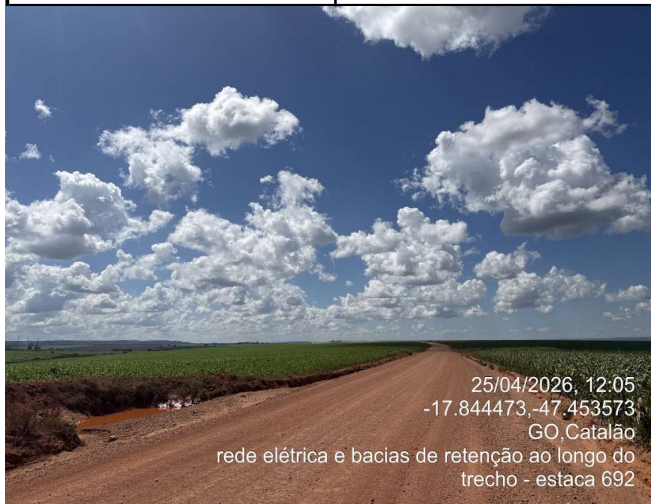
Foto 37

| Descrição | Rede elétrica e bacias de retenção nas plantações ao longo do trecho |

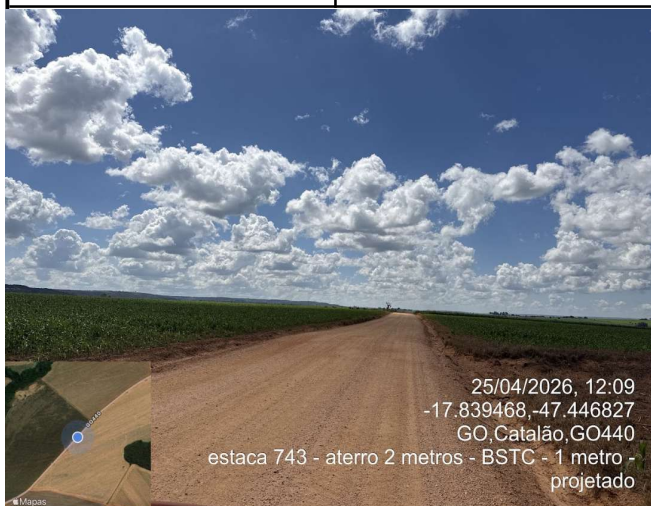
Foto 39

| Descrição | Aterro - 2 metros - BSTC 1,00 de diâmetro - projetado |

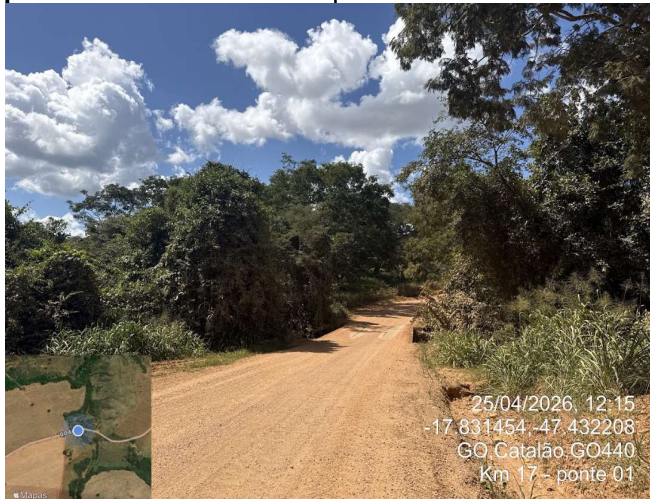
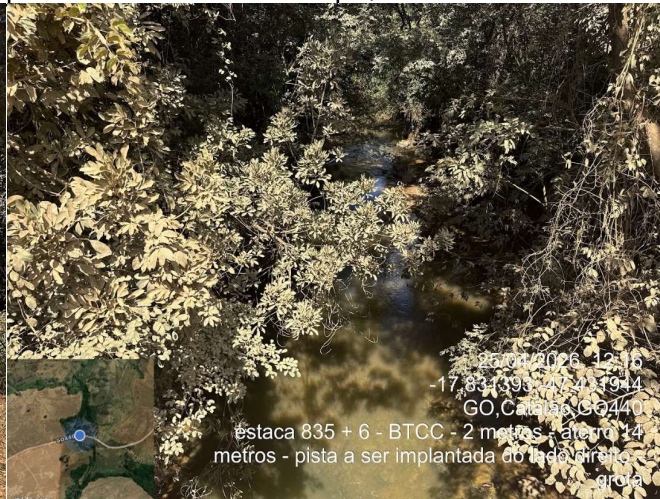
| Descrição | Ponte 01 - existente | Descrição | Aterro alto - 14 metros - galeria BTCC 2x2 projetada - grotas - rodovia a ser implantada do lado esquerdo |

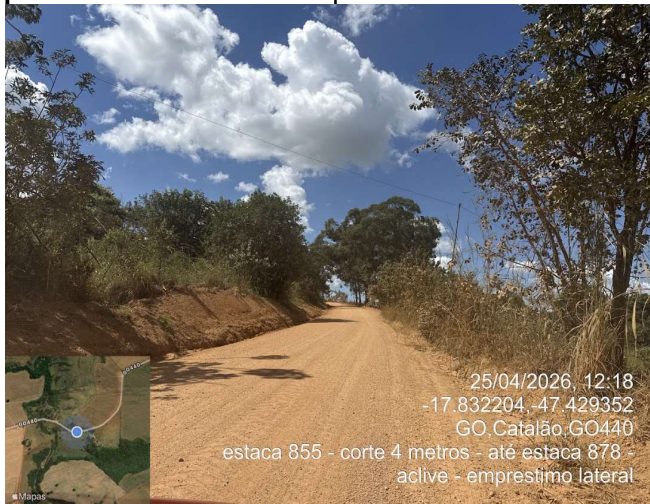
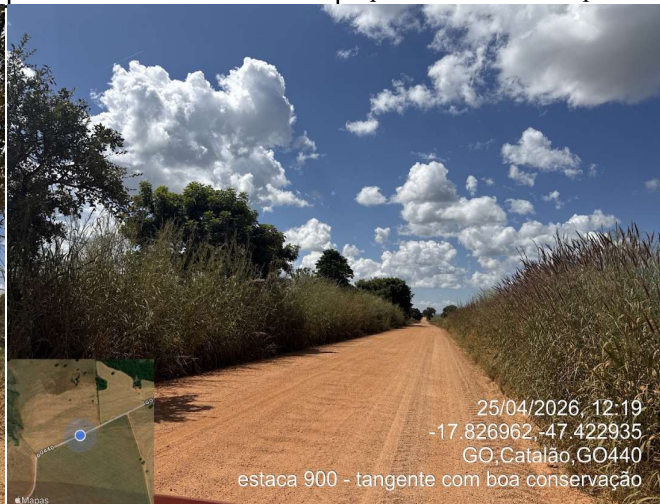
| Descrição | corte (4,00 metros) - acilve - caixa de emprestimo lateral | Descrição | Tangente com bom estado conservação |

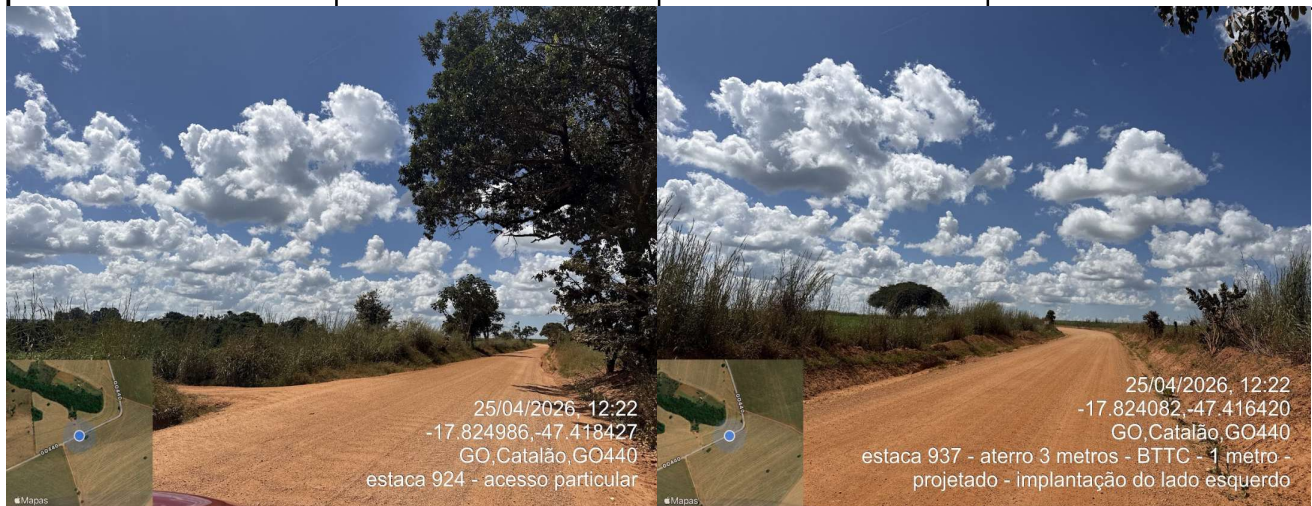
| Descrição | Acesso a propriedade | Descrição | Aterro - 3 metros - BTTC 1,00 de diâmetro - projetado - rodovia a ser implantada do lado esquerdo do trecho atual |

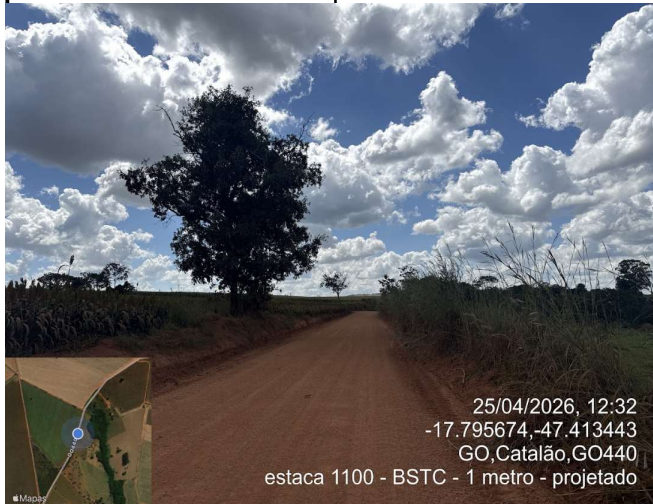
Foto 61

| Descrição | necessidade de alteamento do greide - drenagem - BTTC de 1,20 metros de diâmetro - 4 metros |

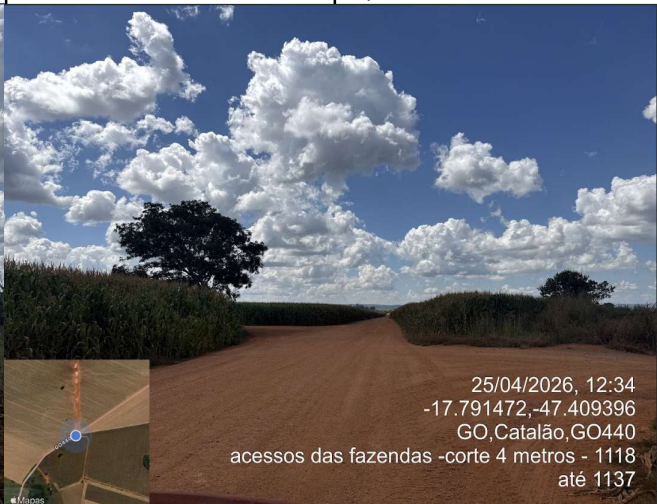
Foto 62

| Descrição | Acessos a propriedade - corte (4,00 metros) - aclave - caixa de empréstimo lateral |

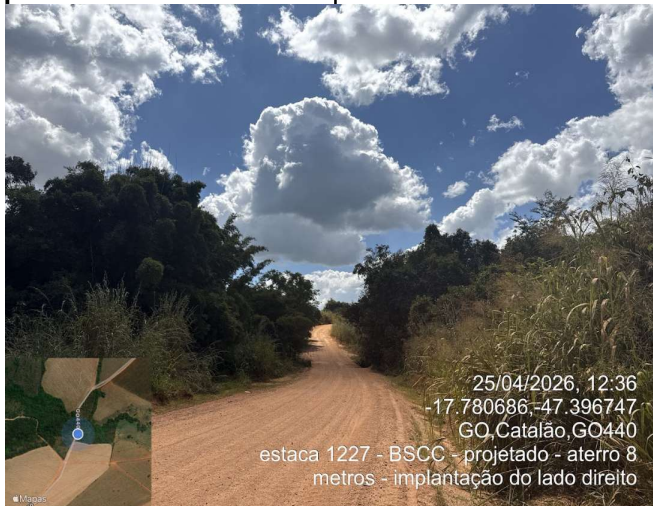
Foto 63

| Descrição | Aterro - 8 metros - BSCC 3,00 x 3,00 - projetado - Rodovia a ser implantada ao lado direito do trecho atual |

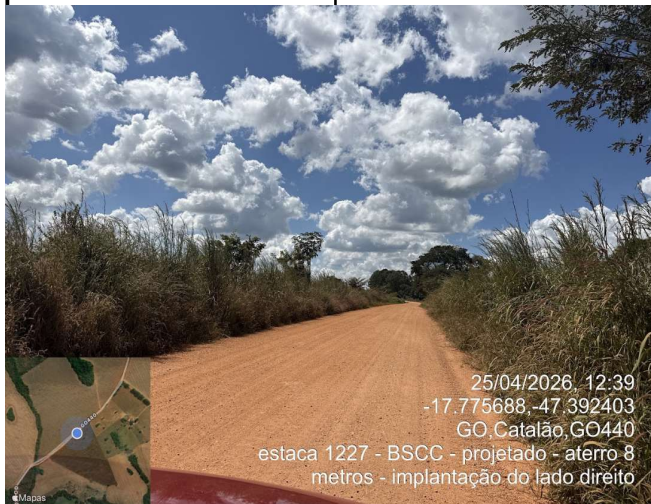
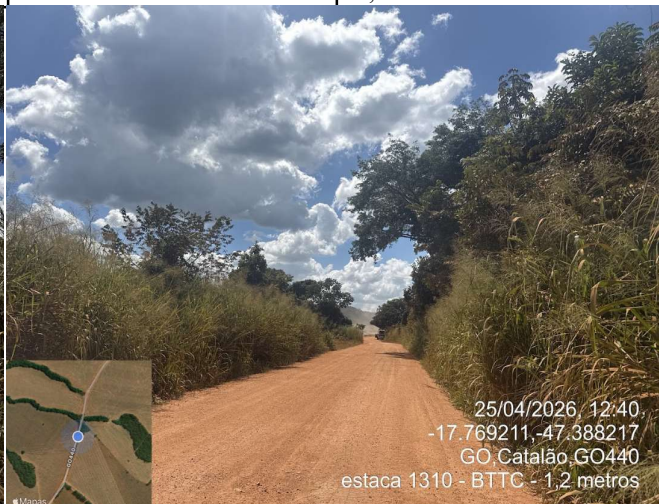
| Descrição | Aterro - 3 m - BTCC 2x2 projetado | Descrição | Aterro - 3 metros - BTTC 1,20 de diâmetro - projetado |

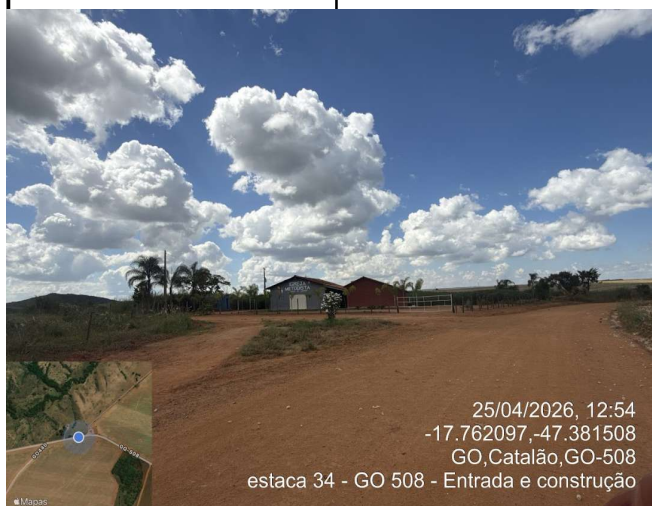
Foto 75

| Descrição | Entrada a propriedade e construção na faixa de domínio |

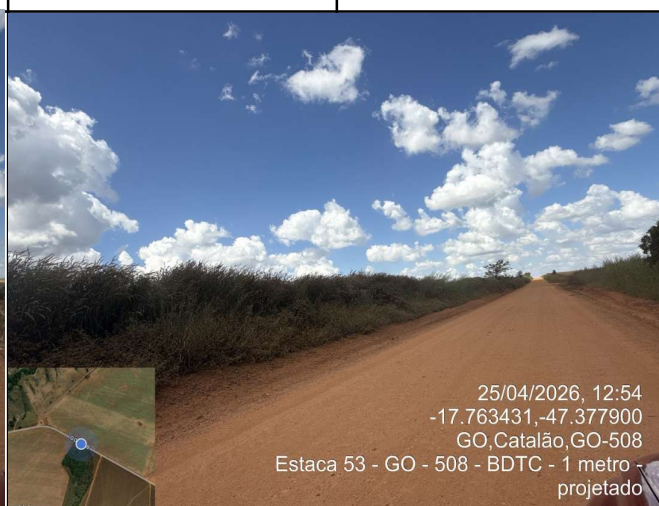
Foto 76

| Descrição | Aterro - 3 metros - BDTC 1,00 de diâmetro - projetado |

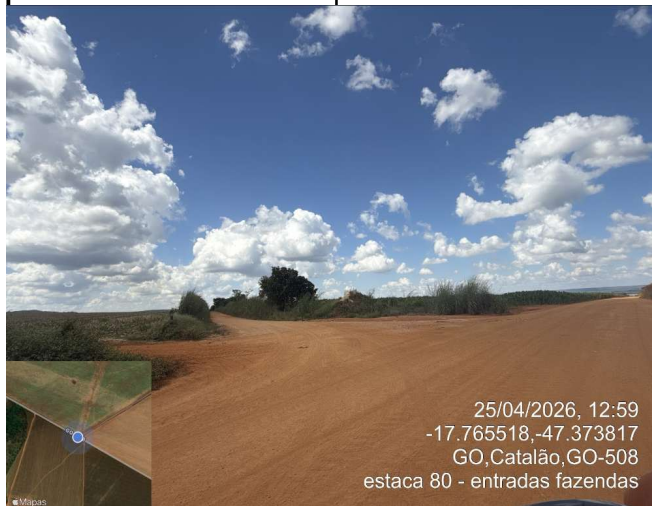
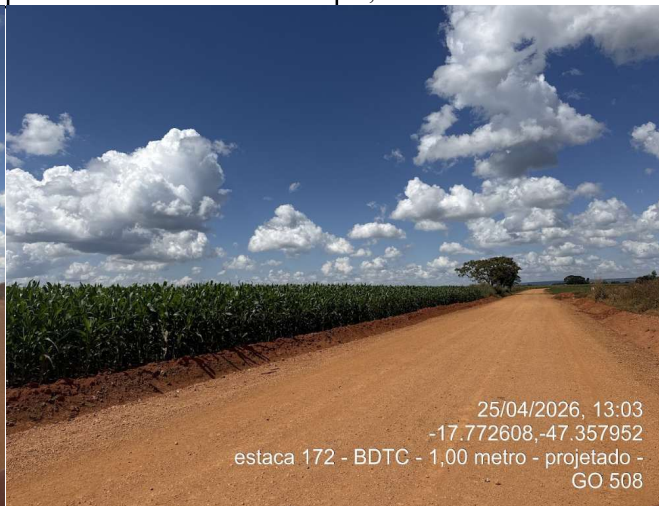
| Descrição | Acessos as propriedades | Descrição | Aterro - 3 metros - BDTC<br>1,00 de diâmetro - projetado |

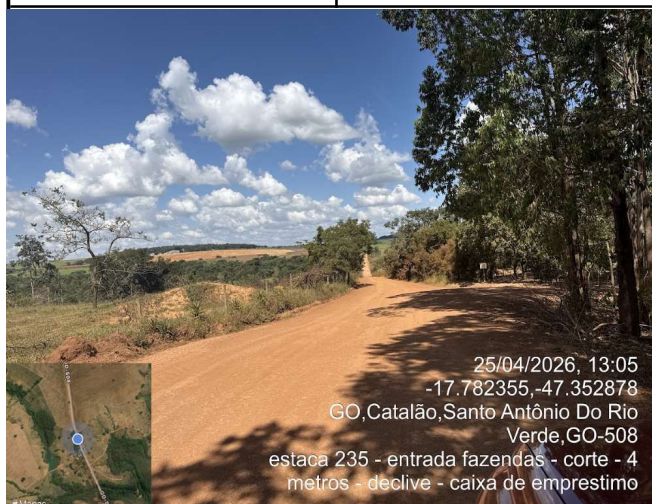
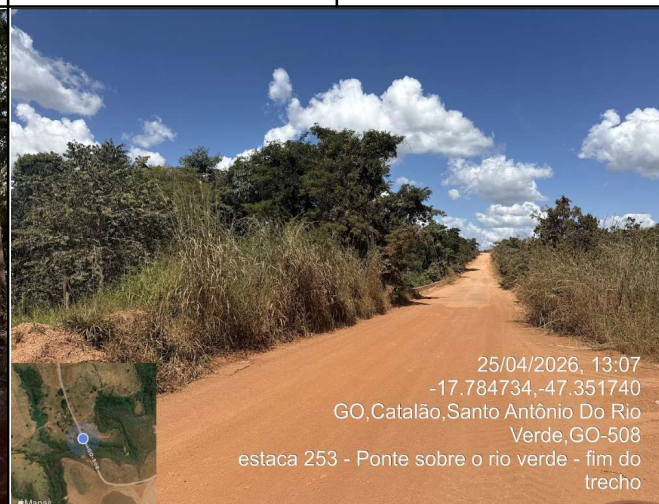
| Descrição | corte (4,00 metros) - declive - caixa de empréstimo lateral | Descrição | ponte 03 - sobre rio verde - divisa estados GO/MG - FIM DO TRECHO |
