O presente Relatório Técnico tem por objetivo a contratação do remanescente da obra de implantação e pavimentação asfáltica da Rodovia GO-174, trecho entre Diorama e Montes Claros, numa extensão de 32,9 km.

**RELATÓRIO FOTOGRÁFICO DA SITUAÇÃO ATUAL DA OBRA  
(02/2017)**

GO-174 - DIORAMA/ ENTR. G0-326 ( MONTES CLAROS DE GOIÁS)

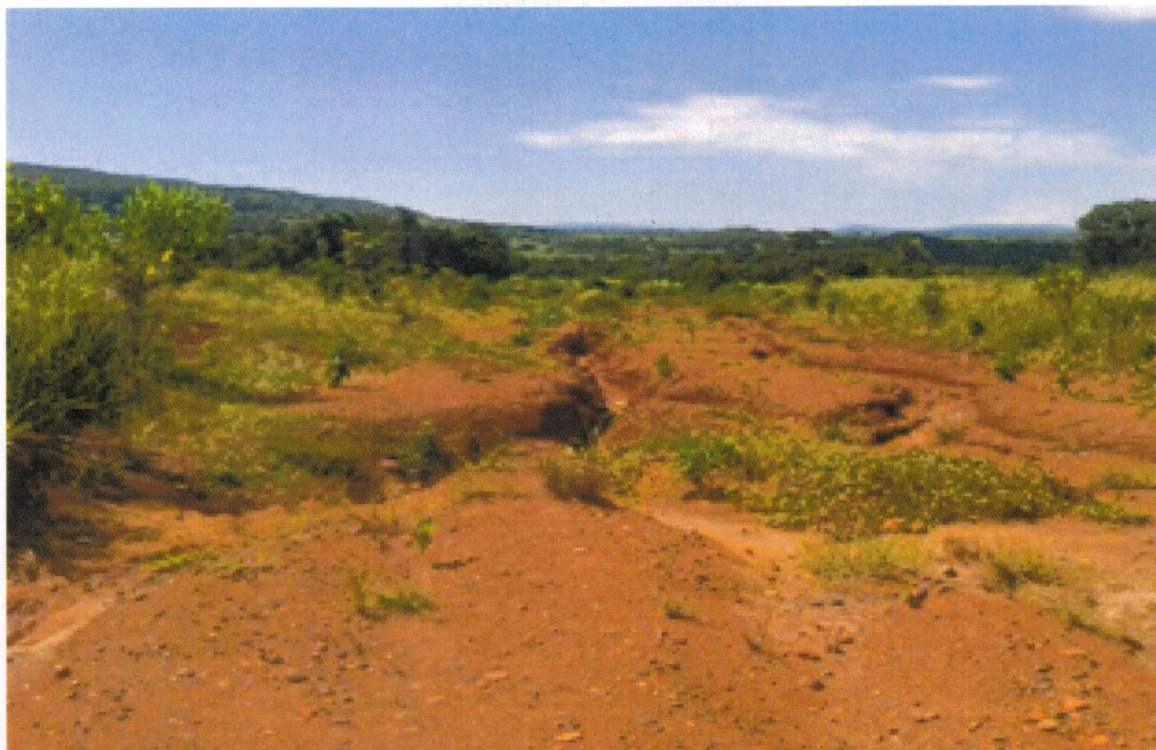
CORTE: E-408/E-384 - FINAL DAS EROSÕES

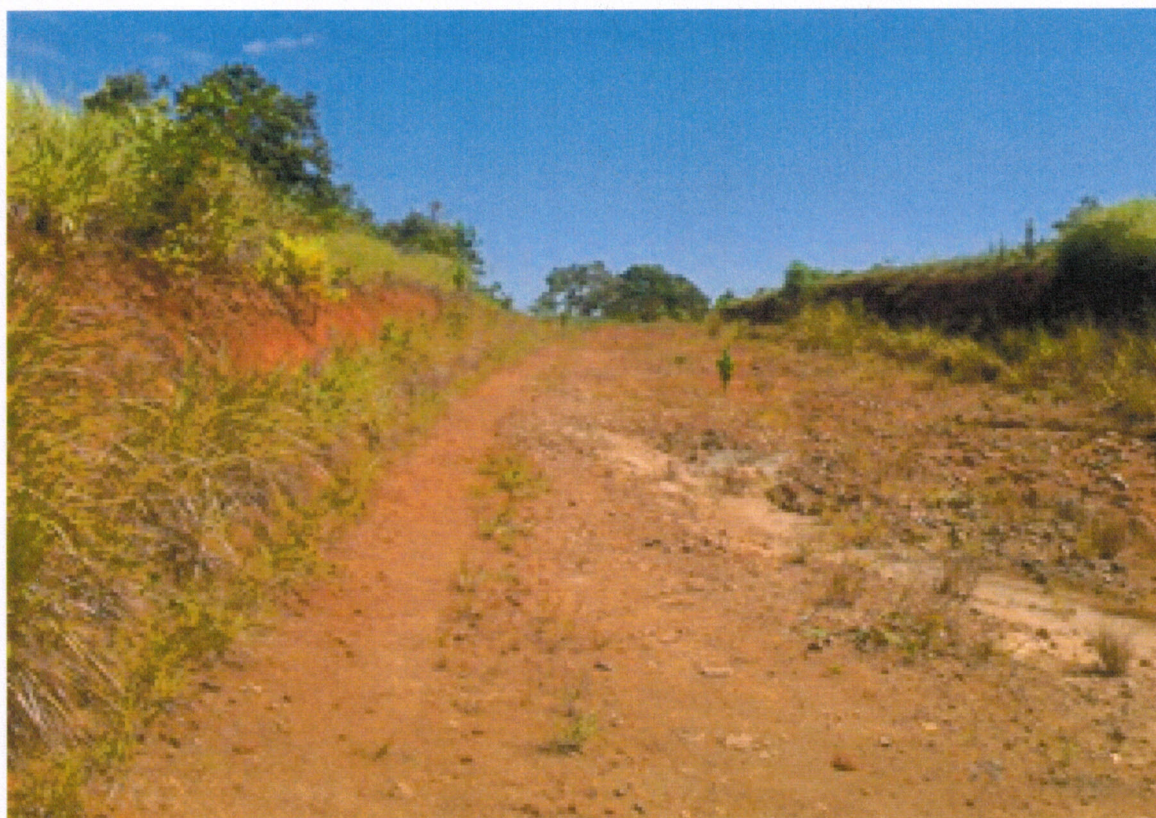
CORTE: E-408/E-384 - INÍCIO DAS EROSÕES

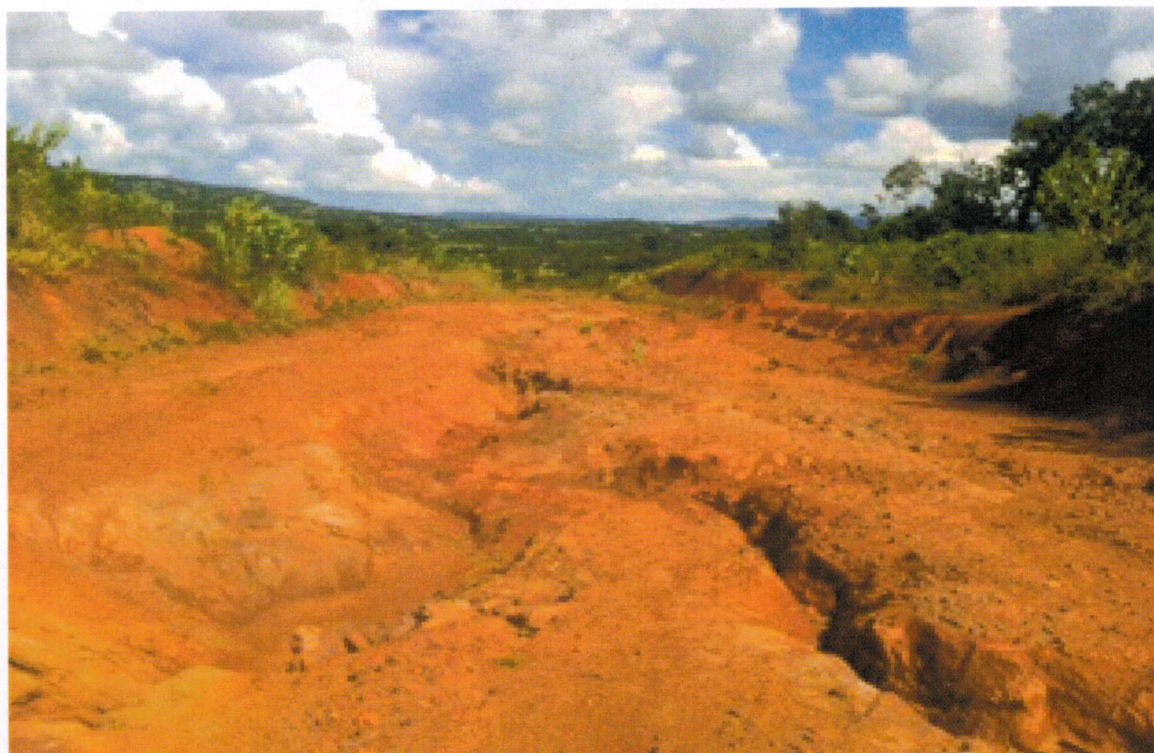
CORTE: E-408/E-384 - EROSÕES

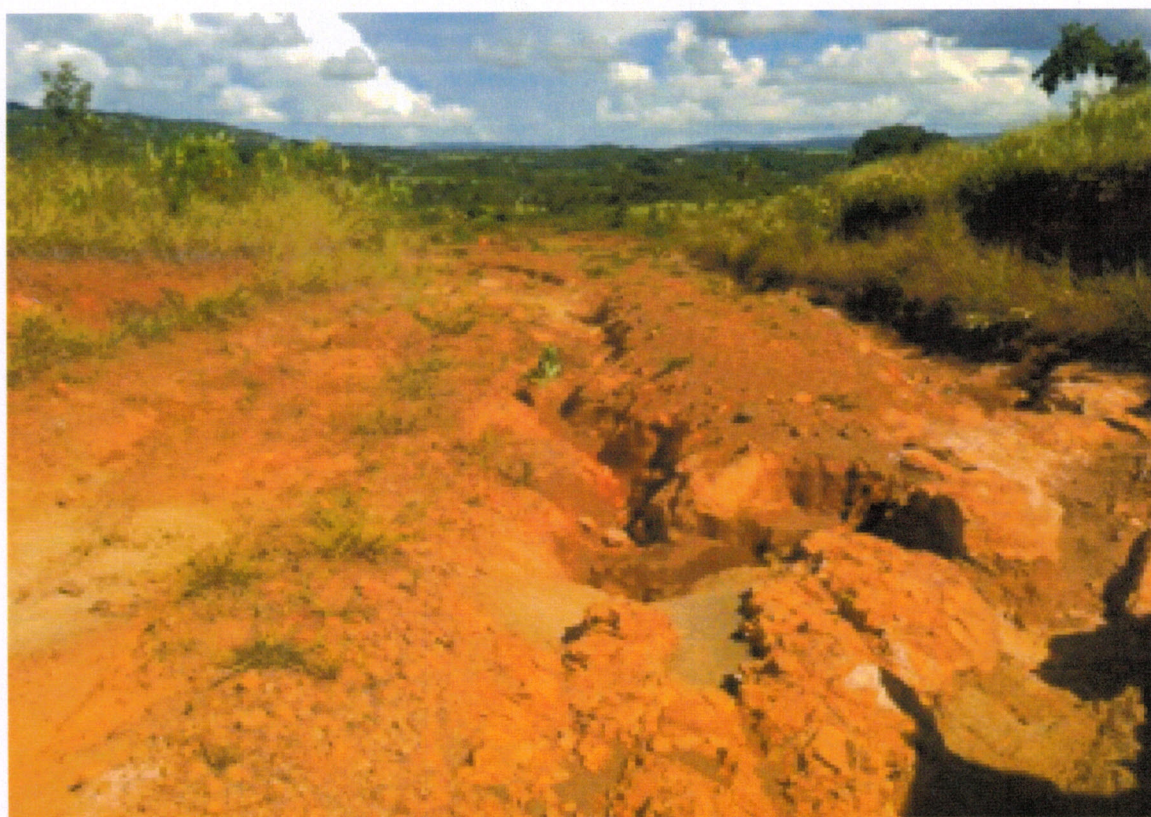
CORTE: E-408/E-384 - EROSÕES

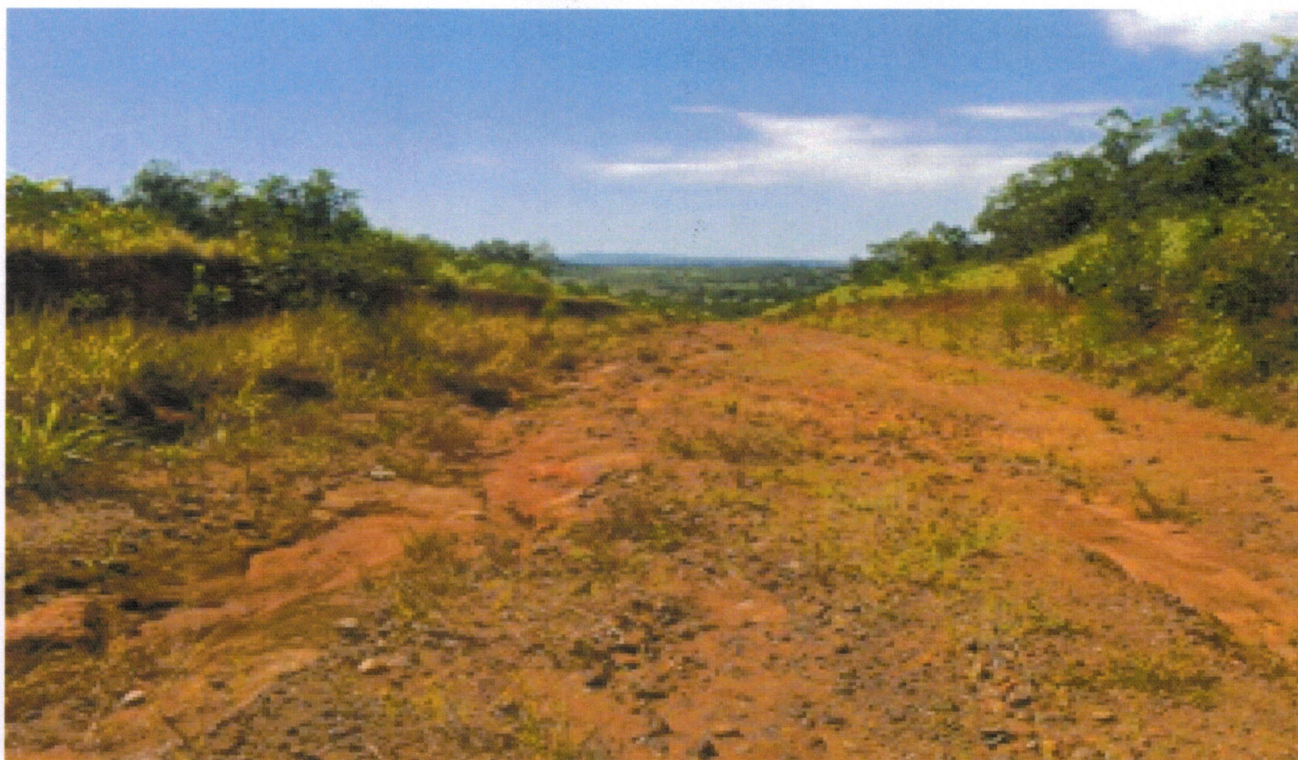
CORTE: E-408/E-384 - EROSÕES

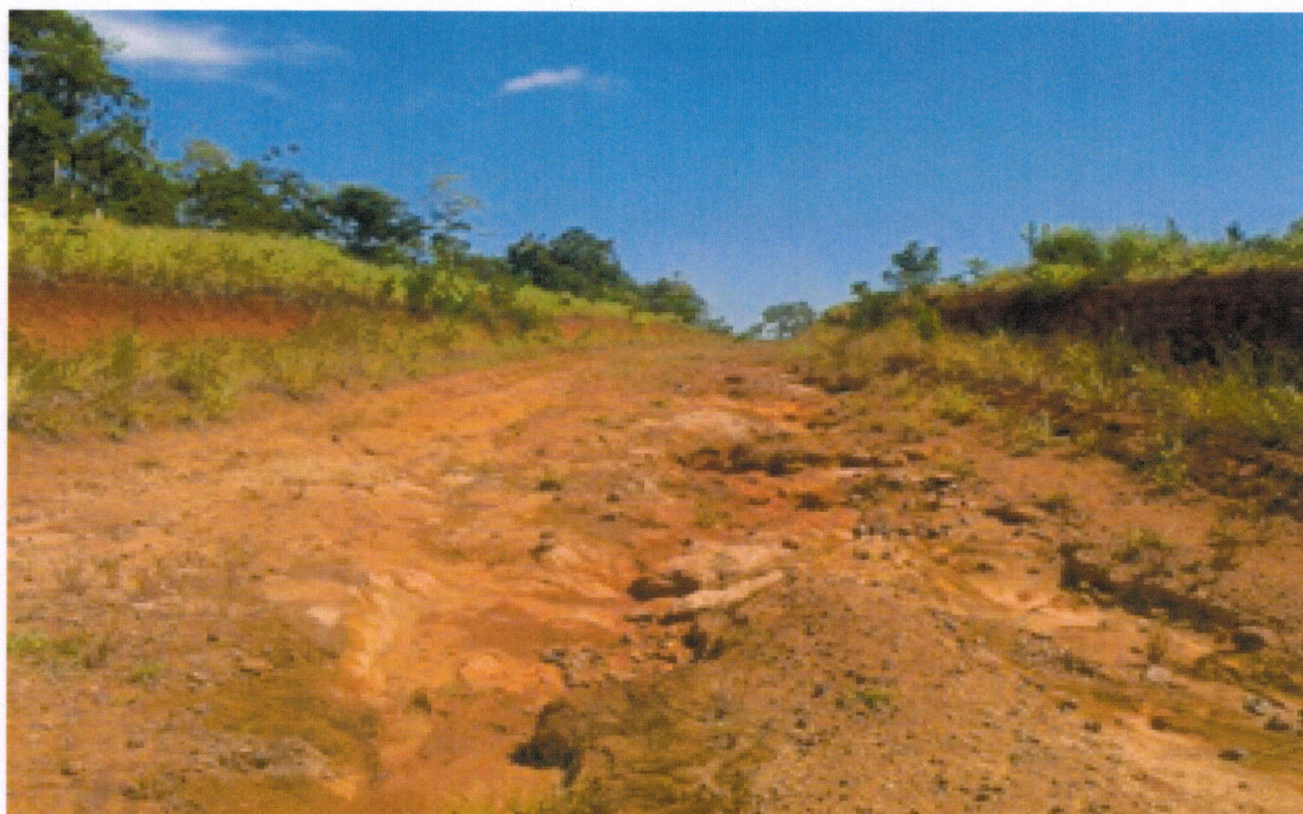
CORTE: E-408/E-384 - EROSÕES

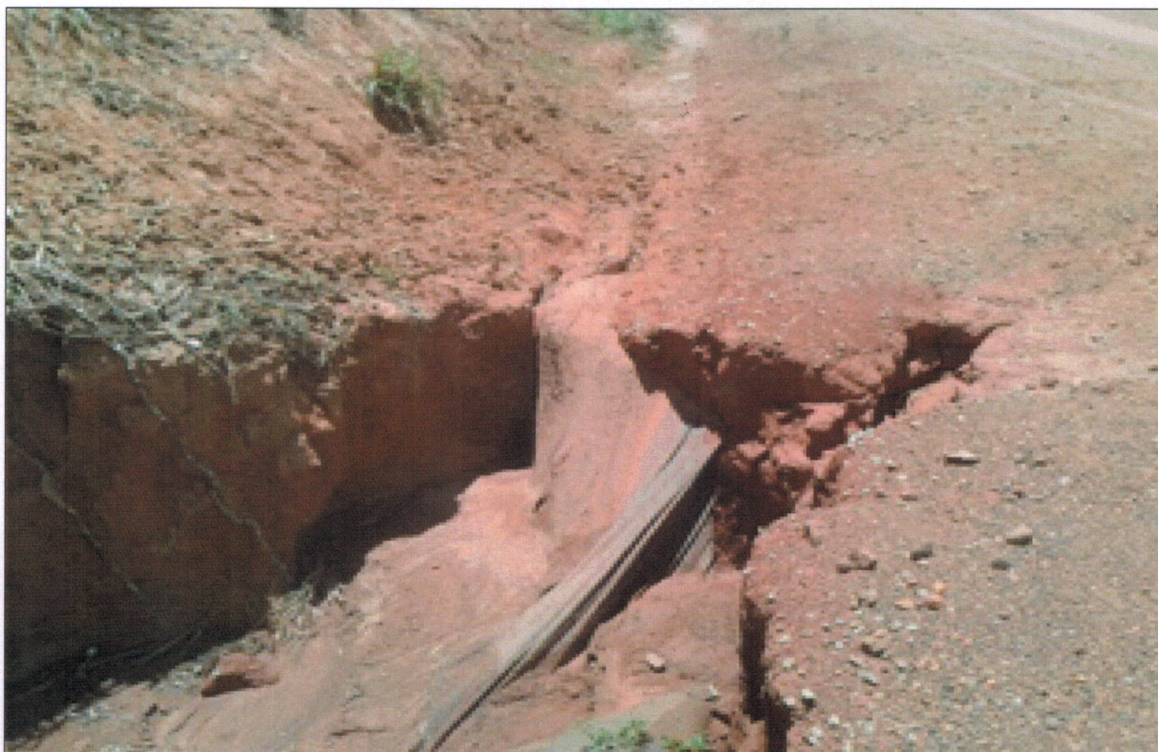
GO-174 - DRENAGEM PROFUNDA DANIF E- 955 APROX

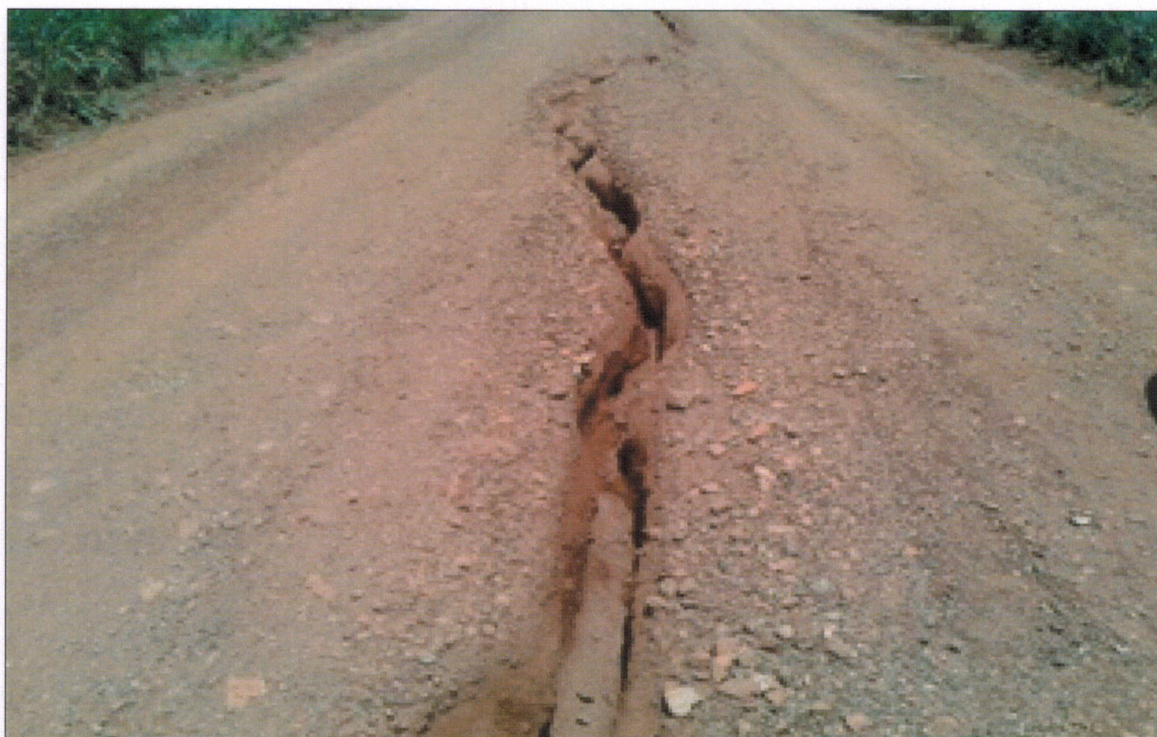
GO-174 - PAVIMENTAÇÃO DANIF E-740 APROX

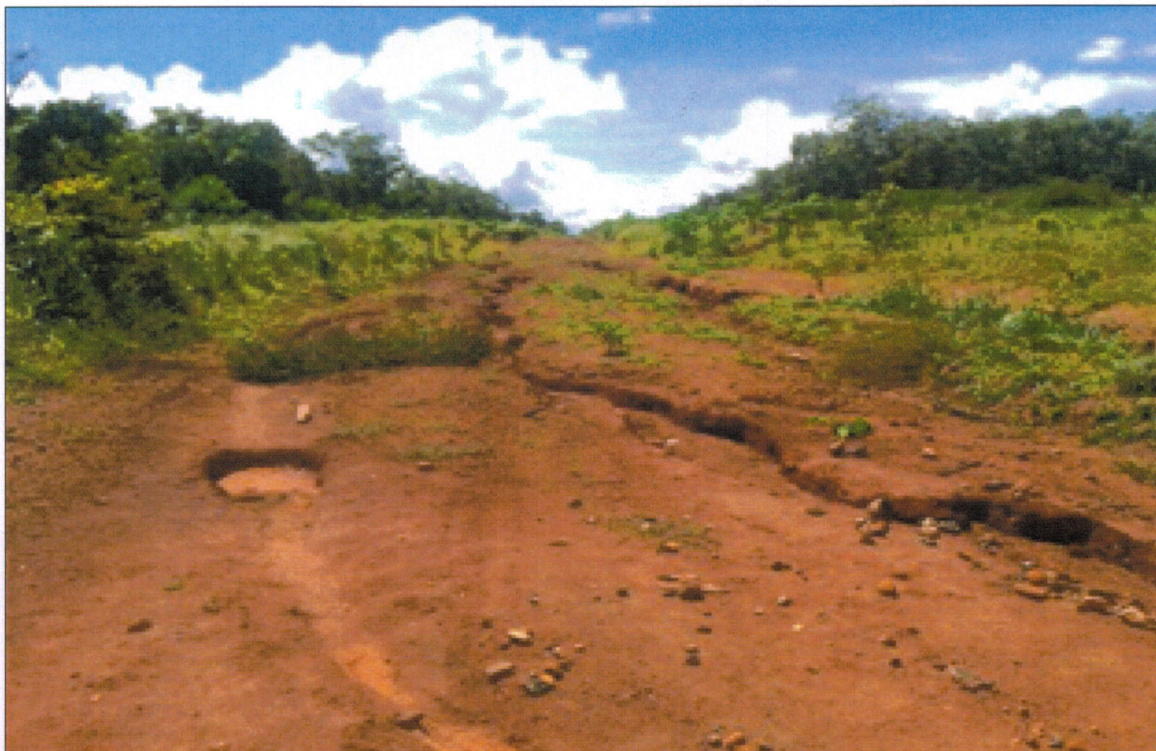
GO-174 - TERRAPLENAGEM DANIFICADA PELA EROSÃO - Est.: 475

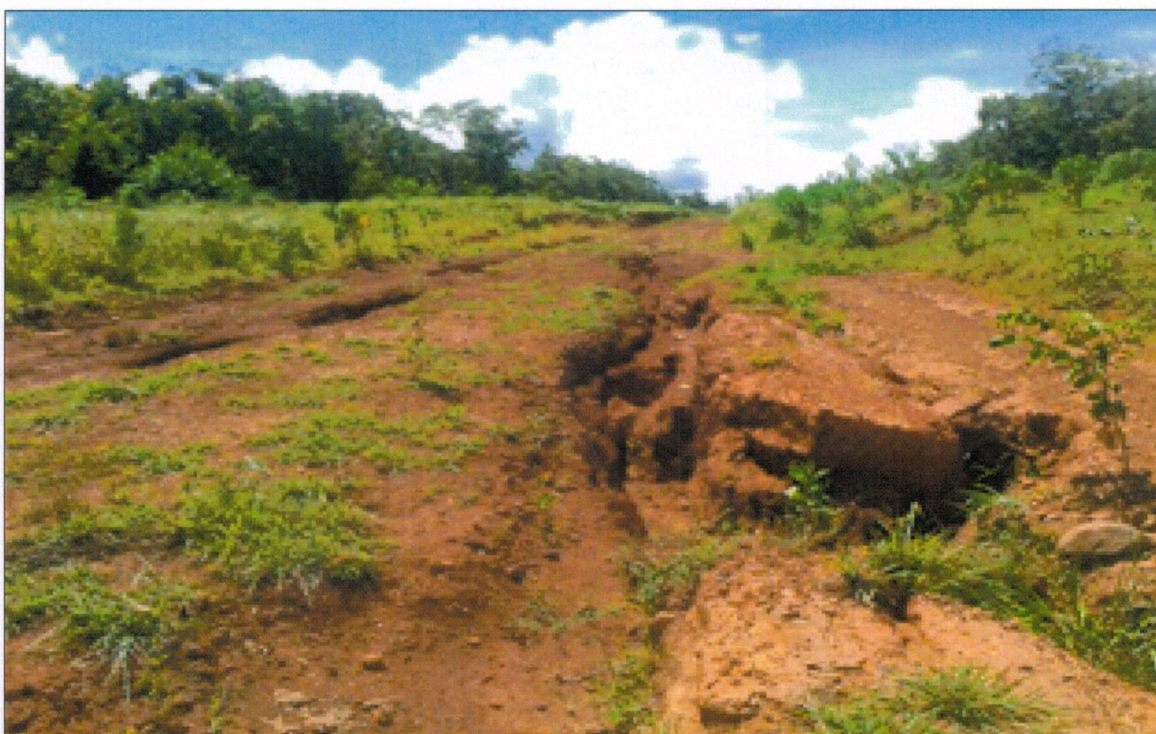
GO-174 - TERRAPLENAGEM DANIFICADA PELA EROSÃO - Est.: 475

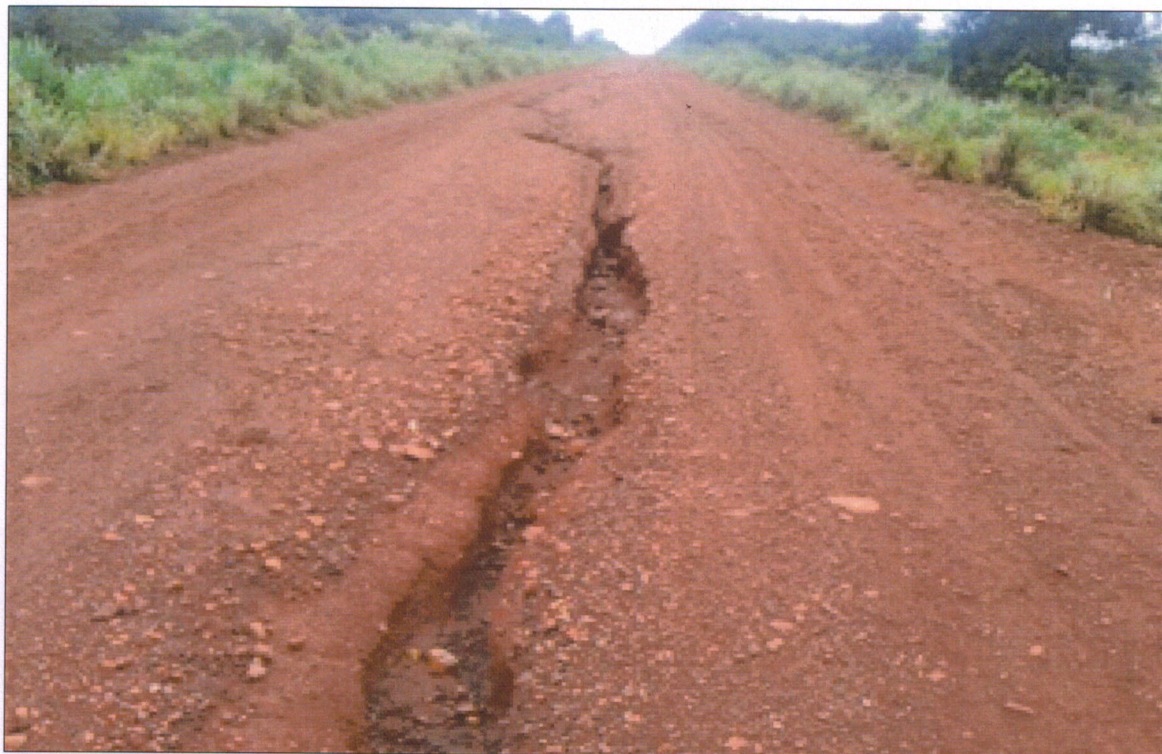
GO-174 - CAMADAS DA PAVIMENTAÇÃO DANIFICADAS PELA EROSÃO - Est .: 740

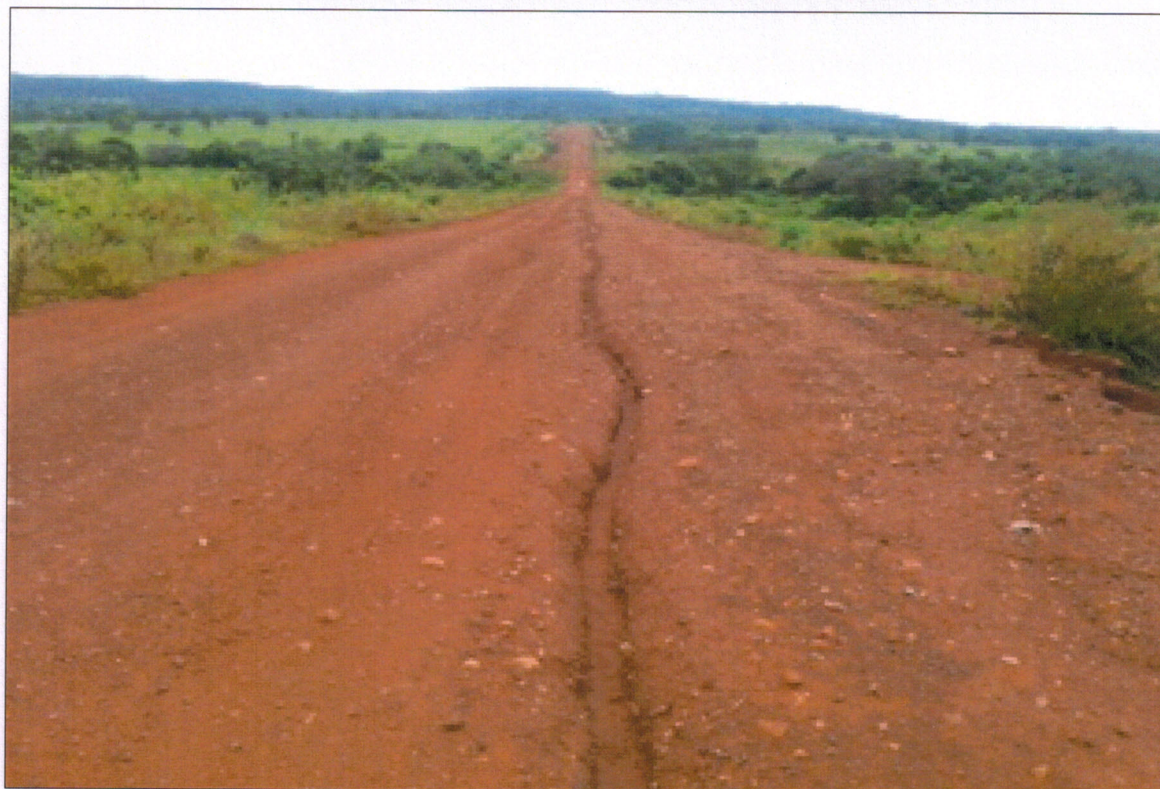
GO-174 - CAMADAS DA PAVIMENTAÇÃO DANIFICADAS PELA EROSÃO - Est .: 610

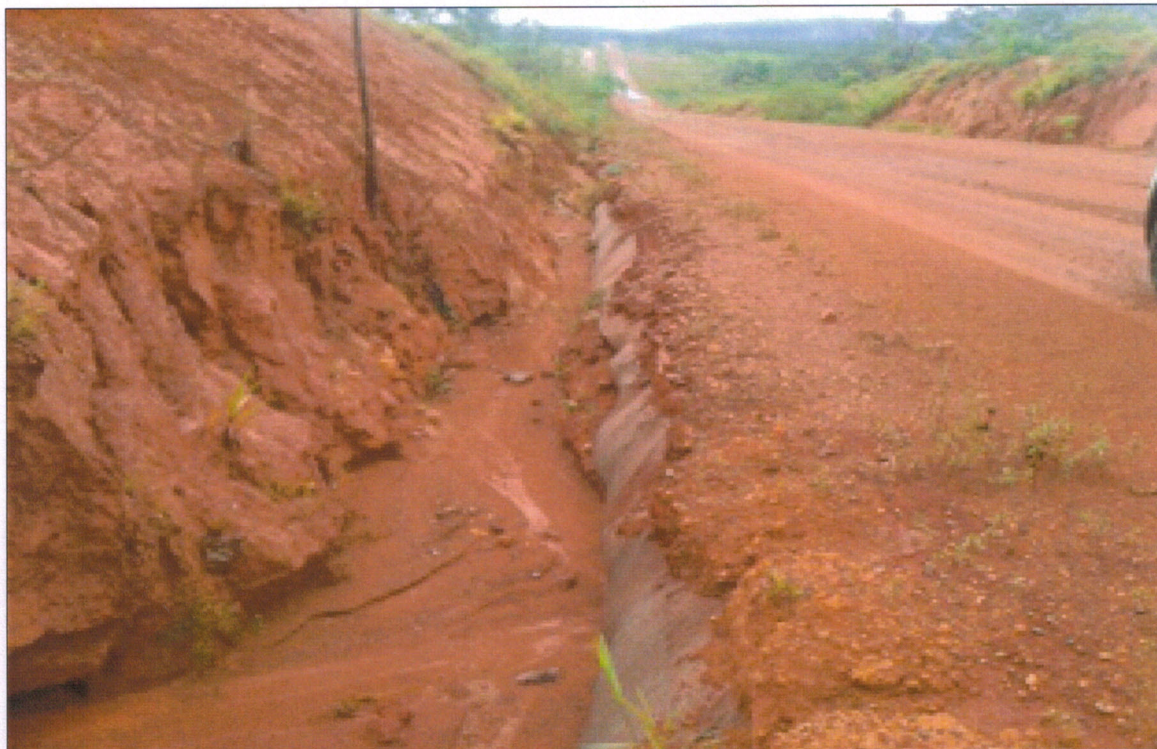
GO-174 - DRENAGEM PROFUNDA DANIFICADA PELA EROSÃO - Est.: 955

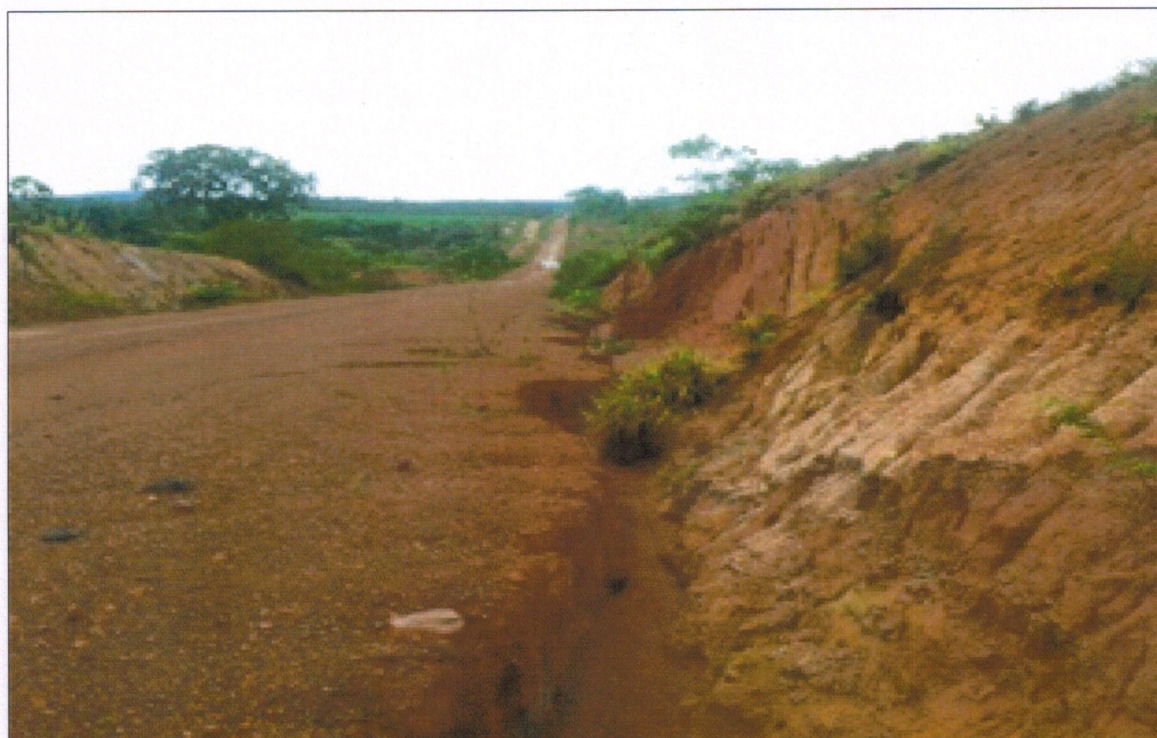
GO-174 - DRENAGEM PROFUNDA DANIFICADA PELA EROSÃO - Est.: 955

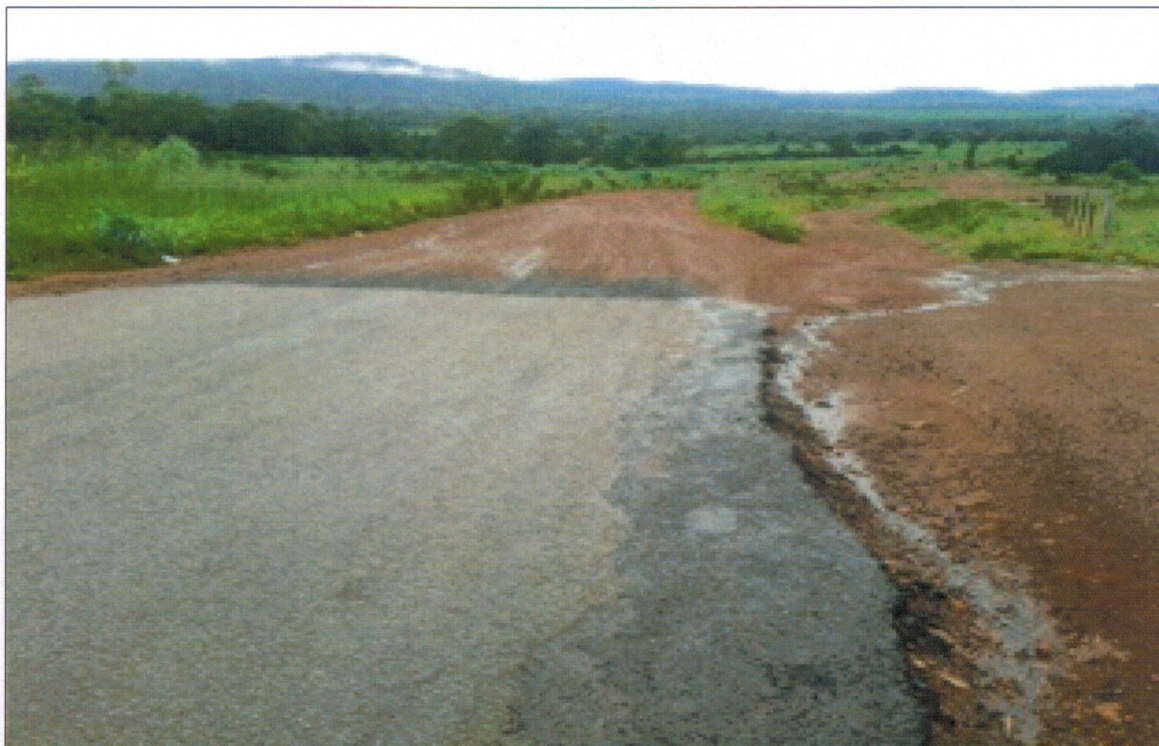
GO-174 - FIM DO TRECHO PAVIMENTADO - Est .: 1110

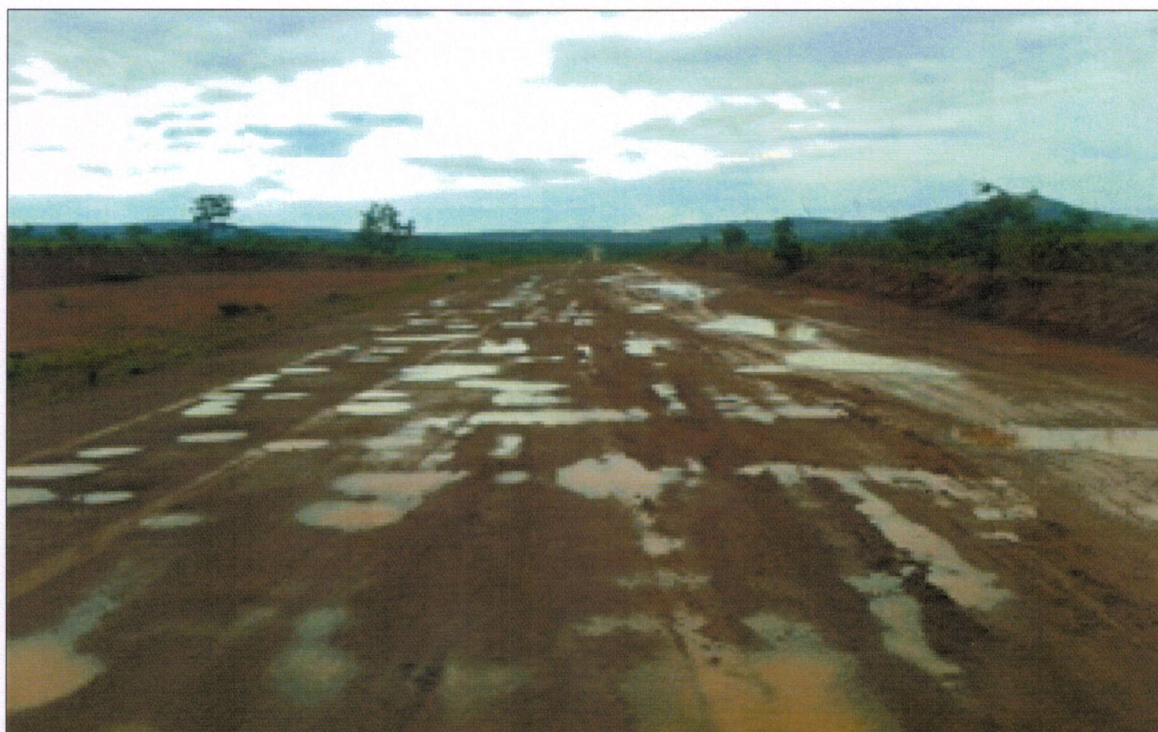
GO-174 - TERRAPLANAGEM CONCLUÍDA - Est .: 980
