**PROJETO EXECUTIVO DE ENGENHARIA PARA EXECUÇÃO DE  
REMANESCENTE DA OBRA DE DUPLICAÇÃO DA GO-210 E DE  
PAVIMENTAÇÃO DE VIAS MARGINAIS À RODOVIA, EM RIO VERDE**

Rodovia: GO-210

Trecho: Perímetro Urbano Rio Verde / Trevo GO-174 e Vias Marginais

**VOLUME 5**  
**ESTUDOS AMBIENTAIS**

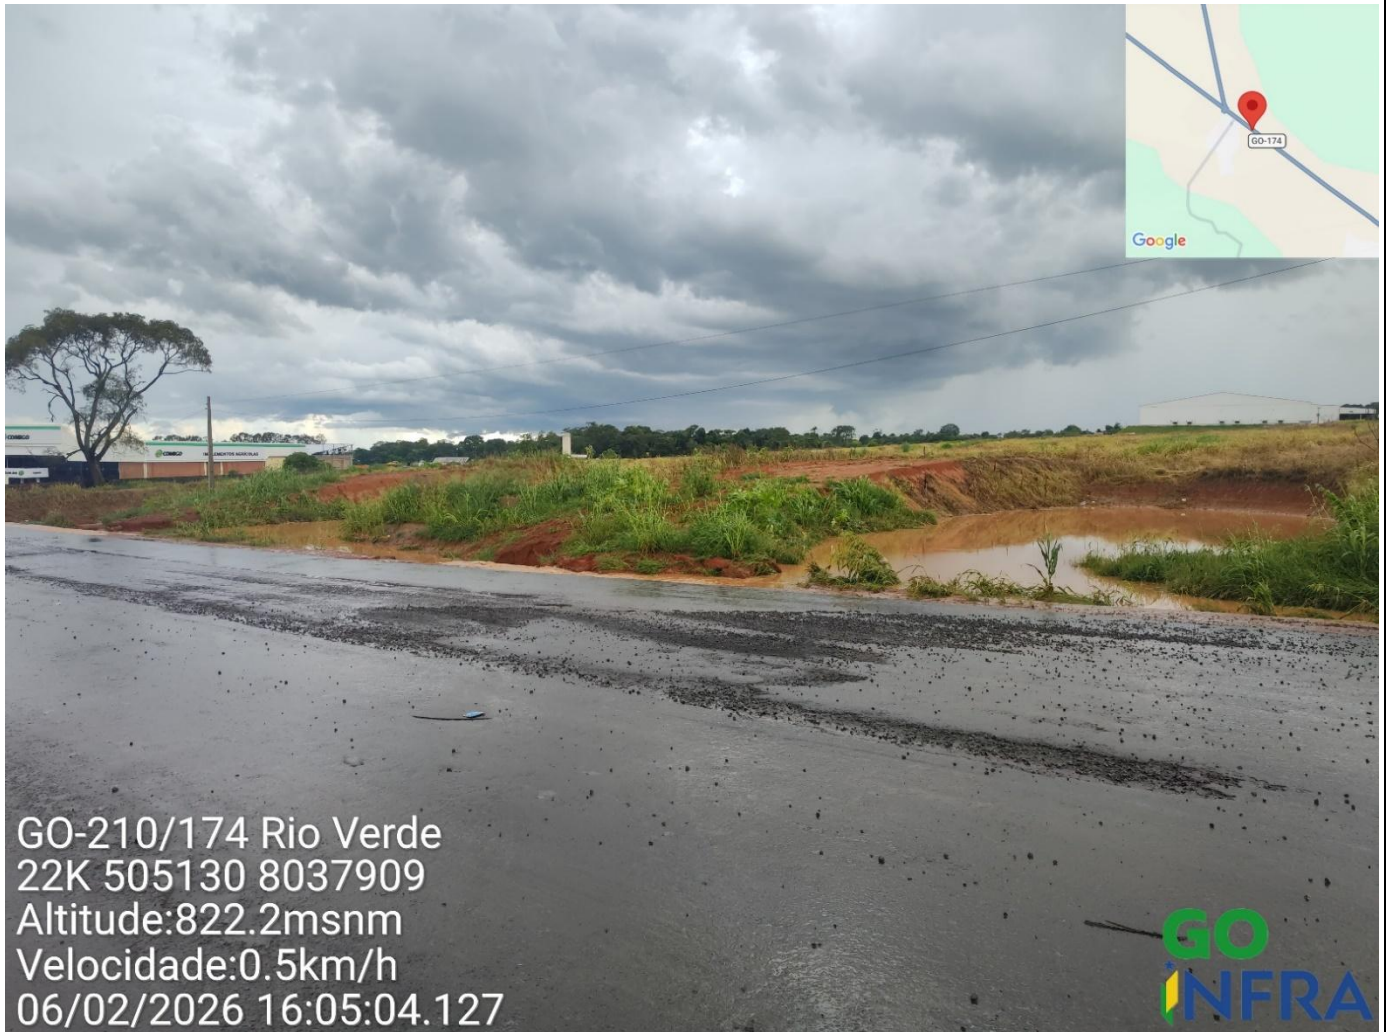
<b>FICHA 4 - CARACTERIZAÇÃO DO PASSIVO AMBIENTAL – WPT 4</b>	
<b>1 – Projeto:</b> GO210/174 - RIO VERDE - GOINFRA	
<b>Código da ocorrência:</b> ER-0-ES-3-QB-0-RQ-0-PA-1	
<b>Código das causas:</b> DC-2-AT-0-CN-3	
<b>Código dos outros problemas:</b> DC-2-AT-0-CN-0	
<b>Data:</b> 06/02/2026	
<b>2 – Localização</b>	
Estaca: -	Dentro da faixa de domínio: Sim
Lado (D/E): D	
Datum: SIRGAS 2000 22S	Acurácia: -
Longitude (UTM): 8037557	Latitude (UTM): 505685
Longitude (Graus): -50,9463736189335	Latitude (Graus): -17,749234679427
Extensão: - m	Altitude: 789.9
<b>3 – Descrição do evento</b>	
Erosão: Não se aplica; -	
Escorregamento: por saturação; em travessias de linhas de drenagens; nos sistemas de drenagens e proteção superficial; -	
Quedas de Bloco: Não se aplica; -	
Presença de água: Sim; áreas saturadas/alagadas; -	
Recalque: Não se aplica; -	
Outros problemas: Deficiência na conservação da drenagem; bacia de sedimentação em extravasamento (transbordamento); -

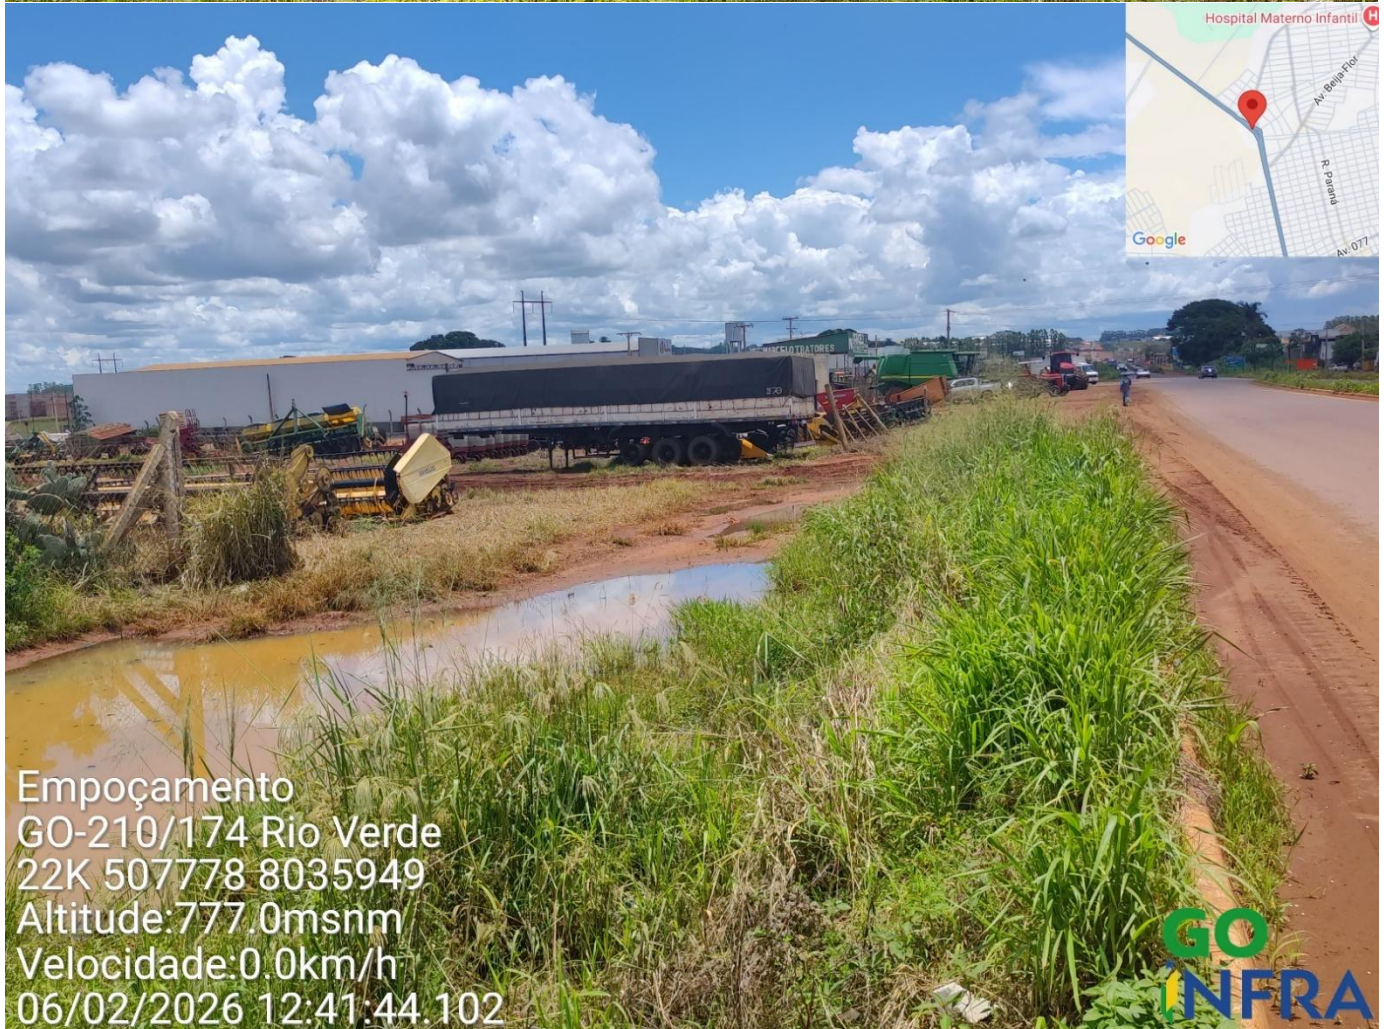
<b>FICHA 8 - CARACTERIZAÇÃO DO PASSIVO AMBIENTAL – WPT 8</b>	
<b>1 – Projeto:</b> GO210/174 - RIO VERDE - GOINFRA	
<b>Código da ocorrência:</b> ER-0-ES-0-QB-0-RQ-0-PA-1	
<b>Código das causas:</b> DC-1-AT-0-CN-1	
<b>Código dos outros problemas:</b> DC-1-AT-0-CN-1	
<b>Data:</b> 06/02/2026	
<b>2 – Localização</b>	
Estaca: -	Dentro da faixa de domínio: Sim
Lado (D/E): E	
Datum: SIRGAS 2000 22S	Acurácia: -
Longitude (UTM): 8036054	Latitude (UTM): 507617
Longitude (Graus): -50,9281437257172	Latitude (Graus): -17,7628142545595
Extensão: 3 m	Altitude: 776.8
<b>3 – Descrição do evento</b>	
Erosão: Não se aplica; -	
Escorregamento: Não se aplica; -	
Quedas de Bloco: Não se aplica; -	
Presença de água: Sim; áreas saturadas/alagadas; -	
Recalque: Não se aplica; -	
Outros problemas: Deficiência na conservação da drenagem; empoçamento devido a solo saturado; -	
<b>4 – Causas prováveis:</b>	
Deficiência de sistema de drenagem superficial; concentração de água superficial; -

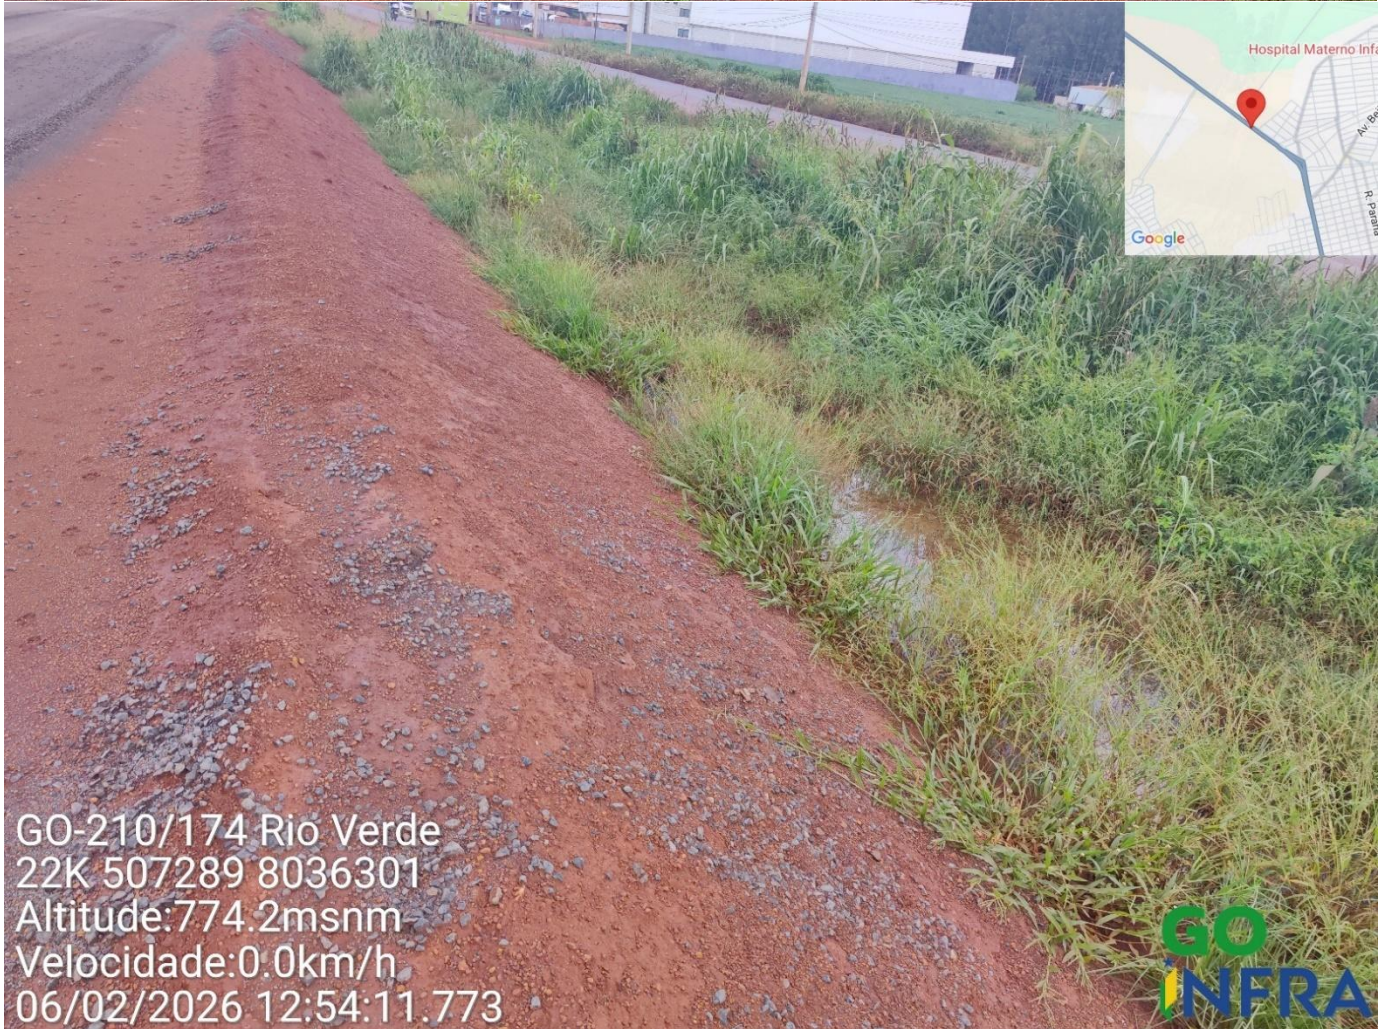
<b>FICHA 11 - CARACTERIZAÇÃO DO PASSIVO AMBIENTAL – WPT 11</b>	
<b>1 – Projeto:</b> GO210/174 - RIO VERDE - GOINFRA	
<b>Código da ocorrência:</b> ER-0-ES-0-QB-0-RQ-0-PA-1	
<b>Código das causas:</b> DC-1-AT-0-CN-1	
<b>Código dos outros problemas:</b> DC-1-AT-0-CN-1	
<b>Data:</b> 06/02/2026	
<b>2 – Localização</b>	
Estaca: -	Dentro da faixa de domínio: Sim
Lado (D/E): E	
Datum: SIRGAS 2000 22S	Acurácia: -
Longitude (UTM): 8036535	Latitude (UTM): 506964
Longitude (Graus): -50,9343054970206	Latitude (Graus): -17,7584687265297
Extensão: 9 m	Altitude: 775.6
<b>3 – Descrição do evento</b>	
Erosão: Não se aplica; -	
Escorregamento: Não se aplica; -	
Quedas de Bloco: Não se aplica; -	
Presença de água: Sim; áreas saturadas/alagadas; -	
Recalque: Não se aplica; -	
Outros problemas: Deficiência na conservação da drenagem; empoçamento devido a solo saturado; -	
<b>4 – Causas prováveis:</b>	
Deficiência de sistema de drenagem superficial; concentração de água superficial; -

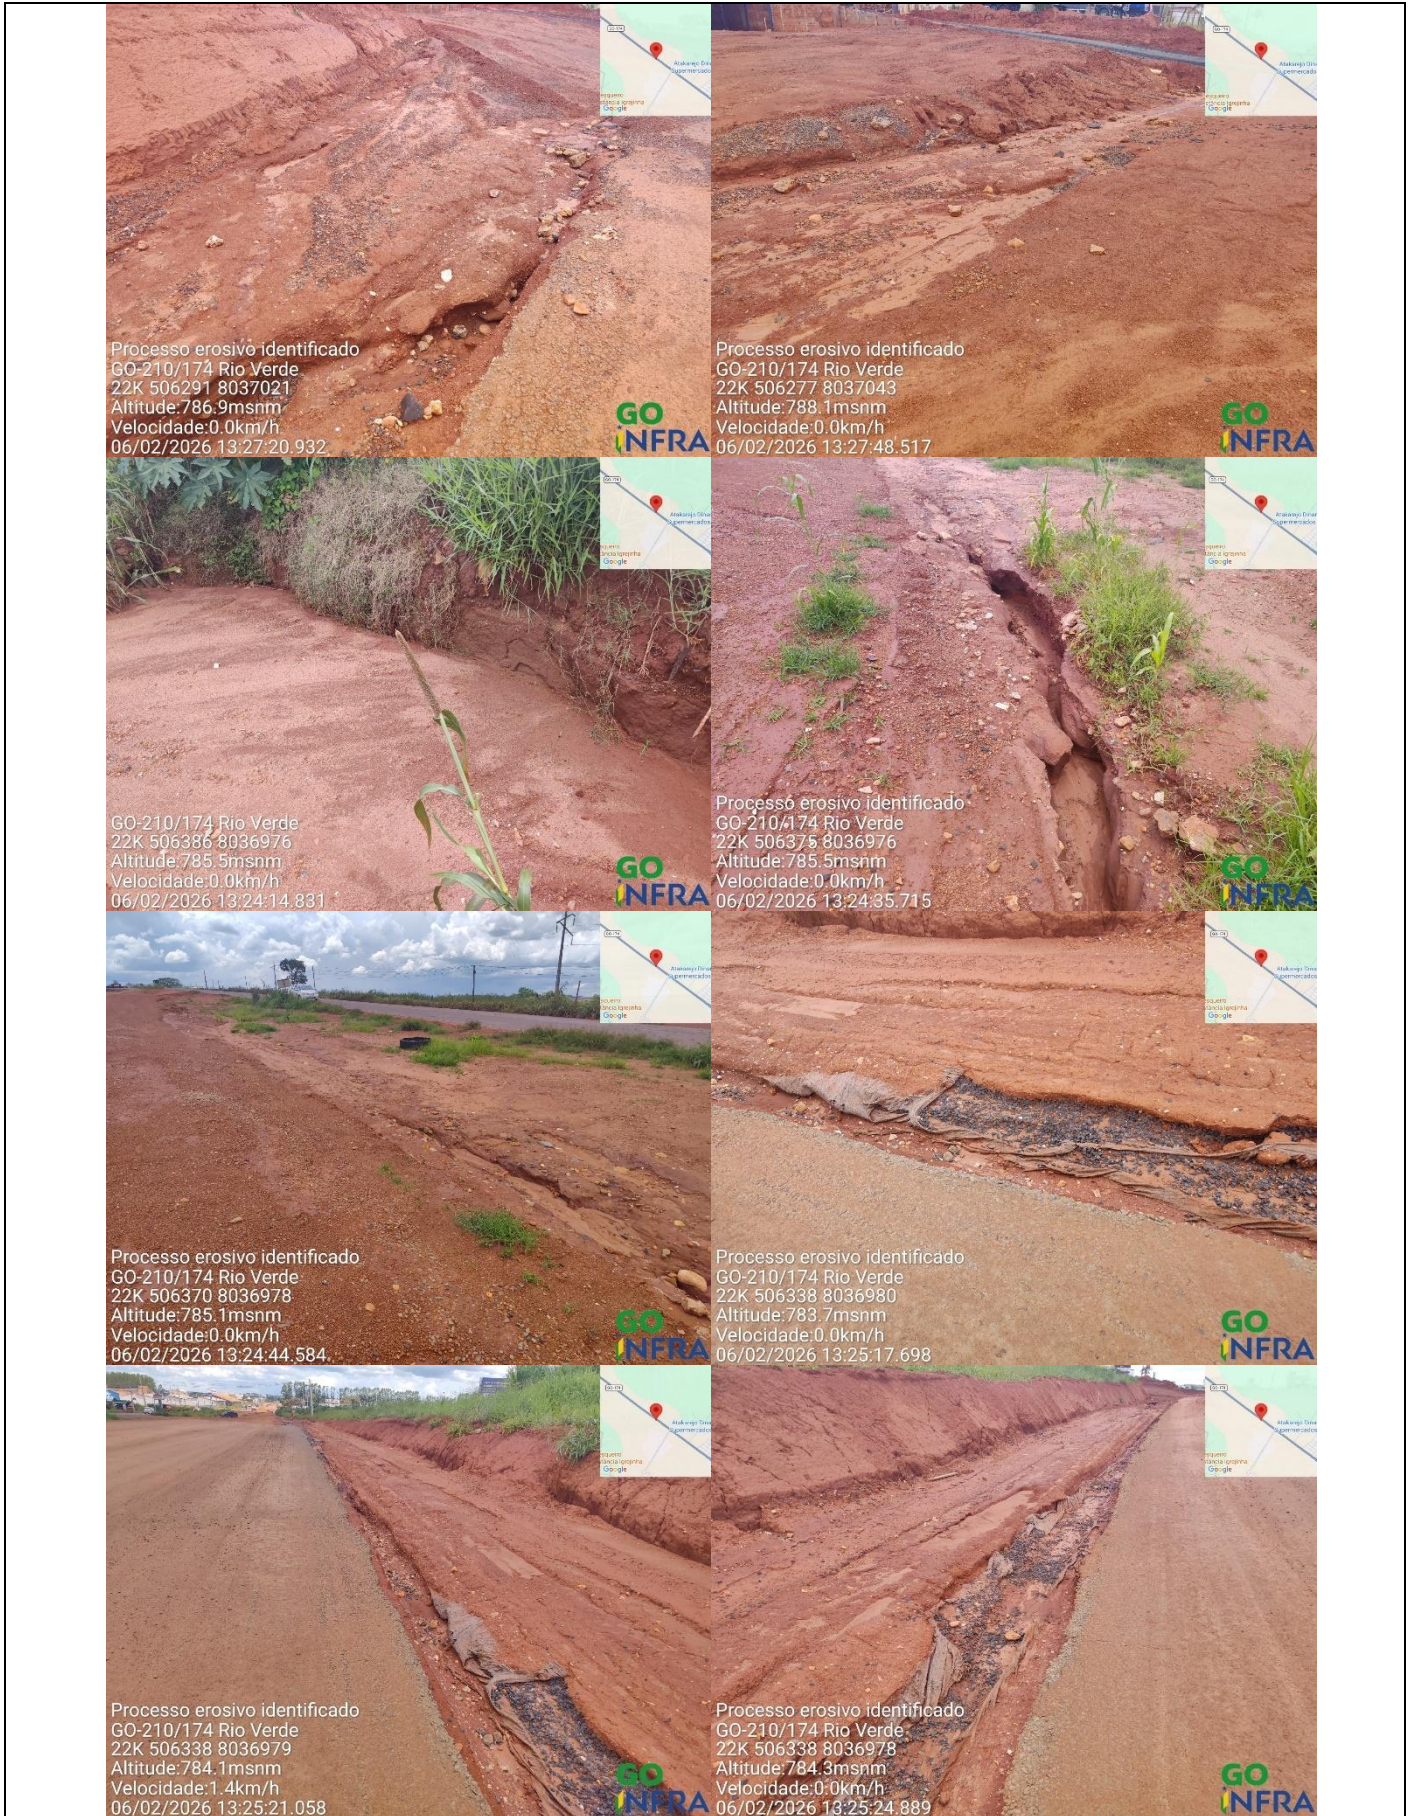
<b>FICHA 20 - CARACTERIZAÇÃO DO PASSIVO AMBIENTAL – WPT 20</b>	
<b>1 – Projeto:</b> GO210/174 - RIO VERDE - GOINFRA	
<b>Código da ocorrência:</b> ER-1-ES-0-QB-0-RQ-0-PA-0	
<b>Código das causas:</b> DC-2-AT-0-CN-0	
<b>Código dos outros problemas:</b> DC-2-AT-0-CN-1	
<b>Data:</b> 06/02/2026	
<b>2 – Localização</b>	
Estaca: -	Dentro da faixa de domínio: Sim
Lado (D/E): E	
Datum: SIRGAS 2000 22S	Acurácia: -
Longitude (UTM): 8037125	Latitude (UTM): 506164
Longitude (Graus): -50,9418539715881	Latitude (Graus): -17,7531381819353
Extensão: 20 m	Altitude: 792.5
<b>3 – Descrição do evento</b>	
Erosão: Em sulcos; associadas a obras de drenagens (ravina e voçoroca); -	
Escorregamento: Não se aplica; -	
Quedas de Bloco: Não se aplica; -	
Presença de água: Não se aplica; -	
Recalque: Não se aplica; -	
Outros problemas: Processos erosivos; Deficiência na conservação da drenagem; carreamento de sedimentos; -	
<b>4 – Causas prováveis:</b>

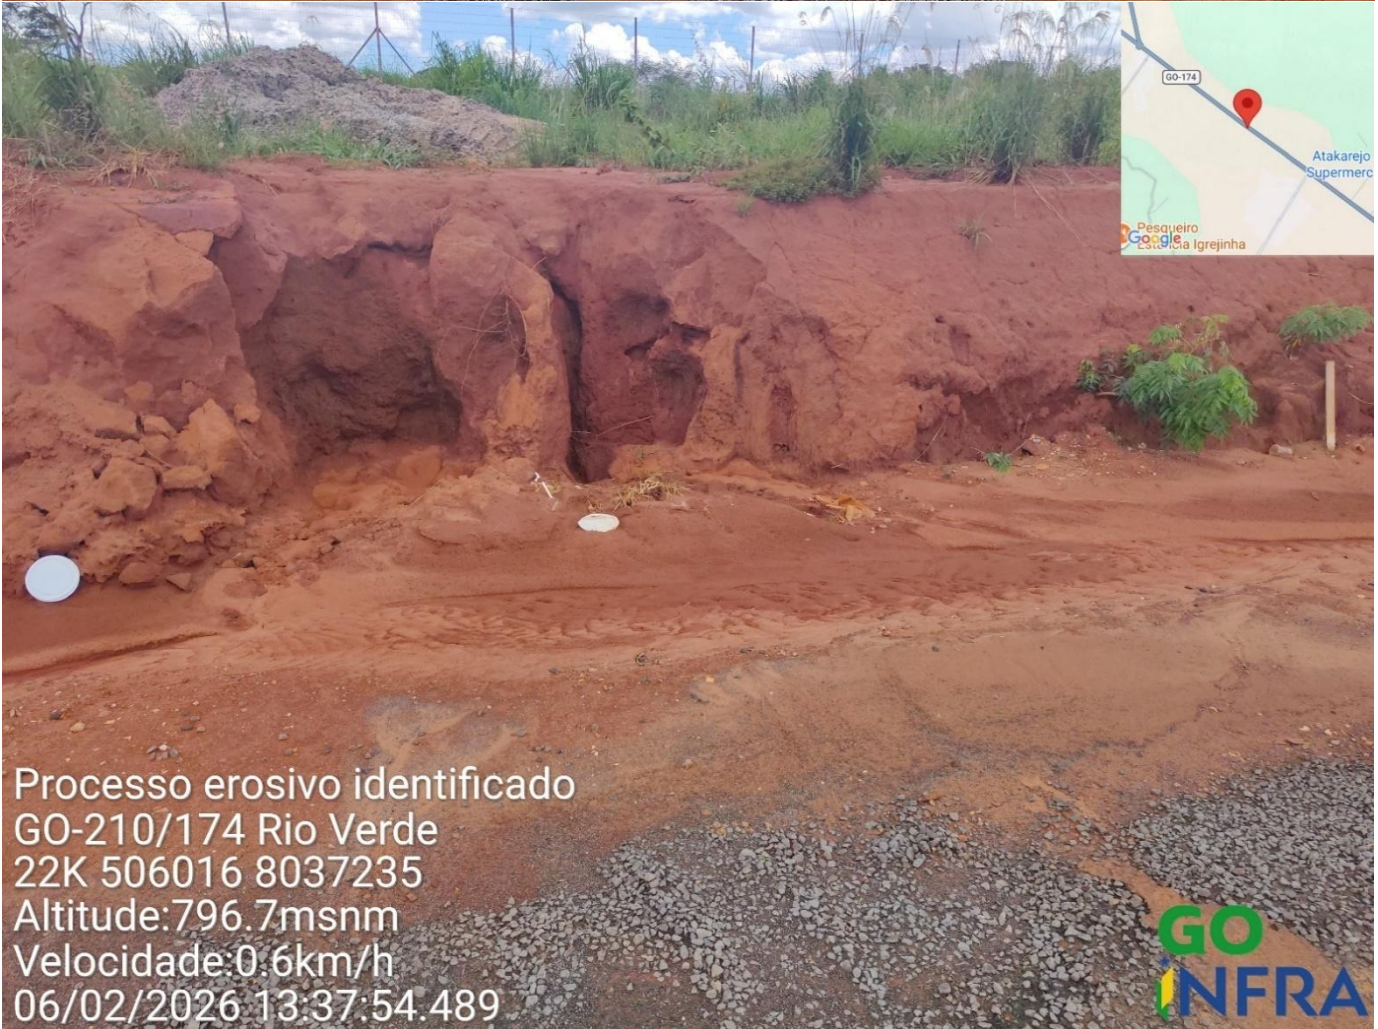
<b>FICHA 22 - CARACTERIZAÇÃO DO PASSIVO AMBIENTAL – WPT 22</b>	
<b>1 – Projeto:</b> GO210/174 - RIO VERDE - GOINFRA	
<b>Código da ocorrência:</b> ER-1-ES-0-QB-0-RQ-0-PA-0	
<b>Código das causas:</b> DC-2-AT-0-CN-0	
<b>Código dos outros problemas:</b> DC-2-AT-0-CN-1	
<b>Data:</b> 06/02/2026	
<b>2 – Localização</b>	
Estaca: -	Dentro da faixa de domínio: Sim
Lado (D/E): D	
Datum: SIRGAS 2000 22S	Acurácia: -
Longitude (UTM): 8037438	Latitude (UTM): 505791
Longitude (Graus): -50,9453733991683	Latitude (Graus): -17,7503100287194
Extensão: 30 m	Altitude: 788.6
<b>3 – Descrição do evento</b>	
Erosão: Em sulcos; associadas a obras de drenagens (ravina e voçoroca); -	
Escorregamento: Não se aplica; -	
Quedas de Bloco: Não se aplica; -	
Presença de água: Não se aplica; -	
Recalque: Não se aplica; -	
Outros problemas: Processos erosivos; Deficiência na conservação da drenagem; carreamento de sedimentos; -	
<b>4 – Causas prováveis:</b>

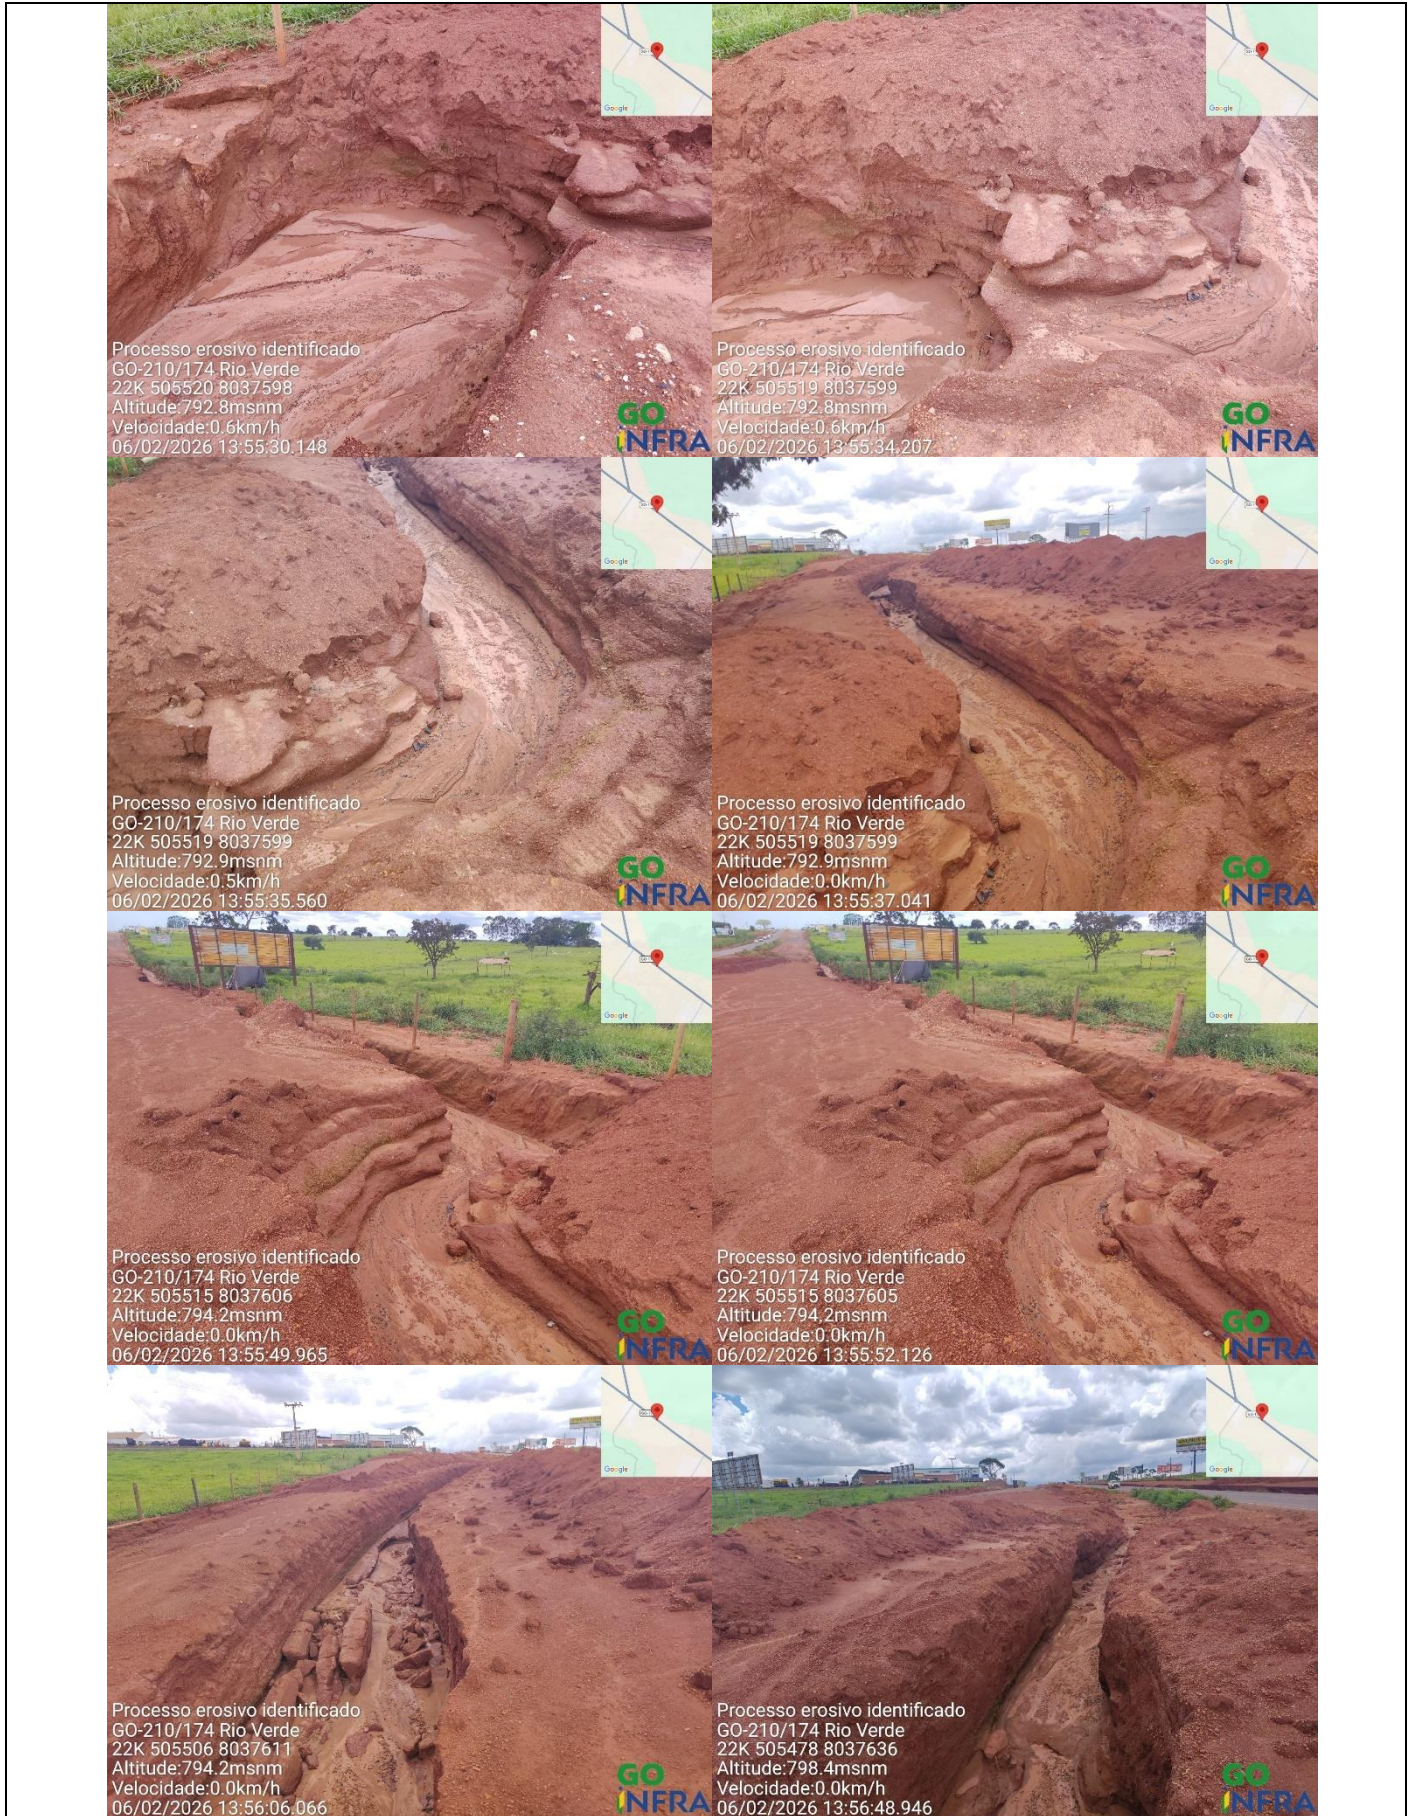
<b>FICHA 25 - CARACTERIZAÇÃO DO PASSIVO AMBIENTAL – WPT 25</b>	
<b>1 – Projeto:</b> GO210/174 - RIO VERDE - GOINFRA	
<b>Código da ocorrência:</b> ER-1-ES-0-QB-0-RQ-0-PA-0	
<b>Código das causas:</b> DC-2-AT-0-CN-0	
<b>Código dos outros problemas:</b> DC-2-AT-0-CN-1	
<b>Data:</b> 06/02/2026	
<b>2 – Localização</b>	
Estaca: -	Dentro da faixa de domínio: Sim
Lado (D/E): E	
Datum: SIRGAS 2000 22S	Acurácia: -
Longitude (UTM): 8037637	Latitude (UTM): 505490
Longitude (Graus): -50,9482132536208	Latitude (Graus): -17,7485120642243
Extensão: 12 m	Altitude: 795.9
<b>3 – Descrição do evento</b>	
Erosão: Em sulcos; associadas a obras de drenagens (ravina e voçoroca); -	
Escorregamento: Não se aplica; -	
Quedas de Bloco: Não se aplica; -	
Presença de água: Não se aplica; -	
Recalque: Não se aplica; -	
Outros problemas: Processos erosivos; Deficiência na conservação da drenagem; carreamento de sedimentos; -	
<b>4 – Causas prováveis:</b>

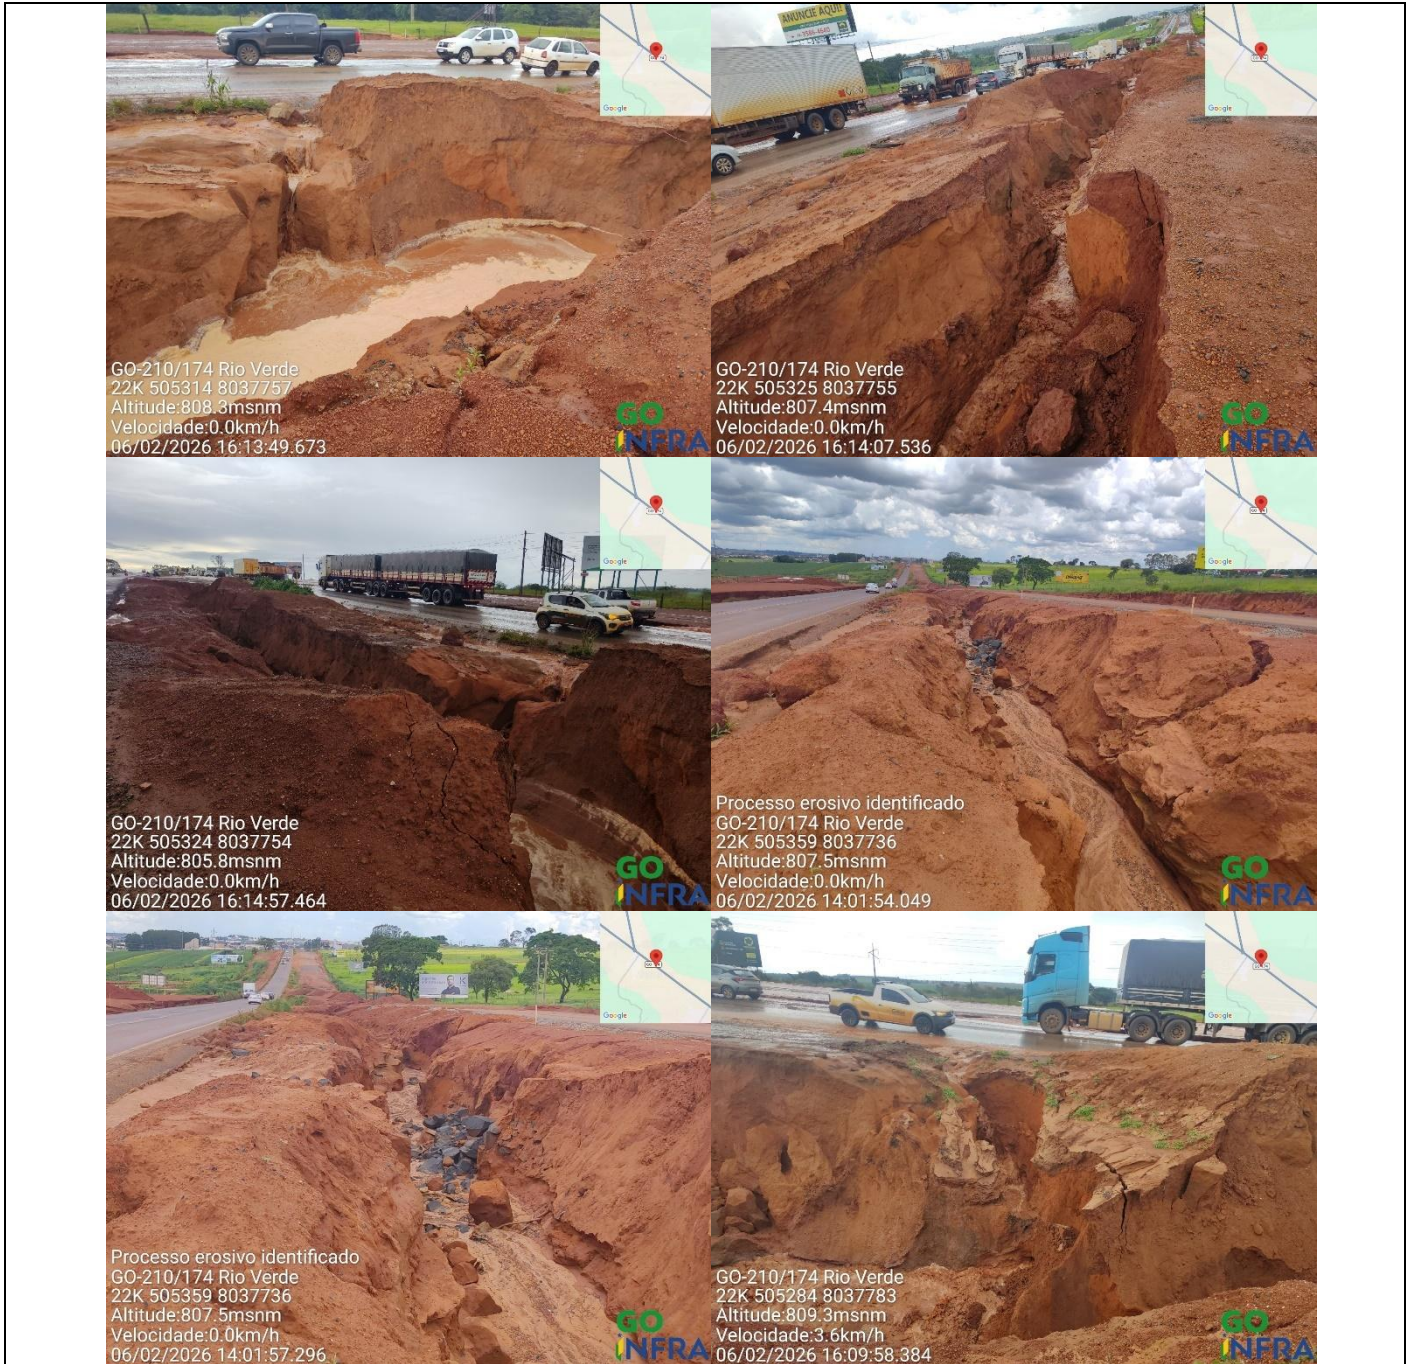
<b>FICHA 29 - CARACTERIZAÇÃO DO PASSIVO AMBIENTAL – WPT 29</b>	
<b>1 – Projeto:</b> GO210/174 - RIO VERDE - GOINFRA	
<b>Código da ocorrência:</b> ER-1-ES-0-QB-0-RQ-0-PA-0	
<b>Código das causas:</b> DC-2-AT-0-CN-0	
<b>Código dos outros problemas:</b> DC-2-AT-0-CN-1	
<b>Data:</b> 06/02/2026	
<b>2 – Localização</b>	
Estaca: -	Dentro da faixa de domínio: Sim
Lado (D/E): E	
Datum: SIRGAS 2000 22S	Acurácia: -
Longitude (UTM): 8037840	Latitude (UTM): 505186
Longitude (Graus): -50,9510813597362	Latitude (Graus): -17,7466779097127
Extensão: 16 m	Altitude: 817.3
<b>3 – Descrição do evento</b>	
Erosão: Em sulcos; associadas a obras de drenagens (ravina e voçoroca); -	
Escorregamento: Não se aplica; -	
Quedas de Bloco: Não se aplica; -	
Presença de água: Não se aplica; -	
Recalque: Não se aplica; -	
Outros problemas: Processos erosivos; Deficiência na conservação da drenagem; carreamento de sedimentos; -	
<b>4 – Causas prováveis:</b>

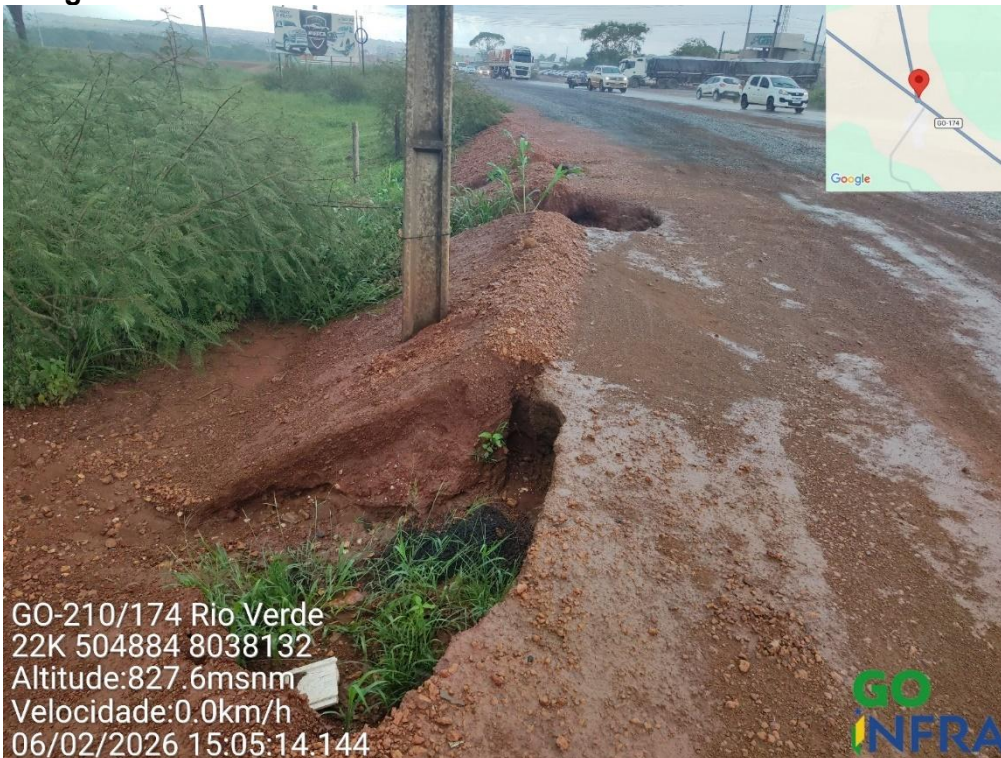
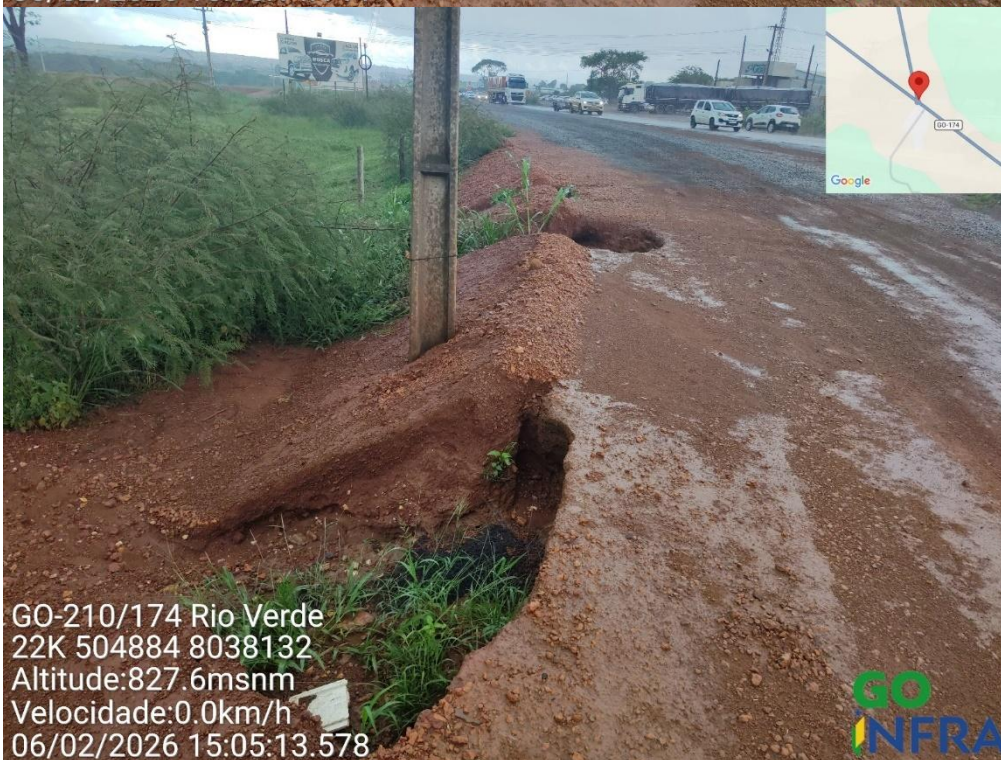
<b>FICHA 33 - CARACTERIZAÇÃO DO PASSIVO AMBIENTAL – WPT 33</b>	
<b>1 – Projeto:</b> GO210/174 - RIO VERDE - GOINFRA	
<b>Código da ocorrência:</b> ER-1-ES-0-QB-0-RQ-0-PA-1	
<b>Código das causas:</b> DC-2-AT-0-CN-0	
<b>Código dos outros problemas:</b> DC-2-AT-0-CN-1	
<b>Data:</b> 06/02/2026	
<b>2 – Localização</b>	
Estaca: -	Dentro da faixa de domínio: Sim
Lado (D/E): D	
Datum: SIRGAS 2000 22S	Acurácia: -
Longitude (UTM): 8037469	Latitude (UTM): 505747
Longitude (Graus): -50,9457885361262	Latitude (Graus): -17,7500299390017
Extensão: 80 m	Altitude: 787.7
<b>3 – Descrição do evento</b>	
Erosão: Em sulcos; associadas a obras de drenagens (ravina e voçoroca); -	
Escorregamento: Não se aplica; -	
Quedas de Bloco: Não se aplica; -	
Presença de água: Sim; áreas saturadas/alagadas; -	
Recalque: Não se aplica; -	
Outros problemas: Processos erosivos; Deficiência na conservação da drenagem; carreamento de sedimentos; -

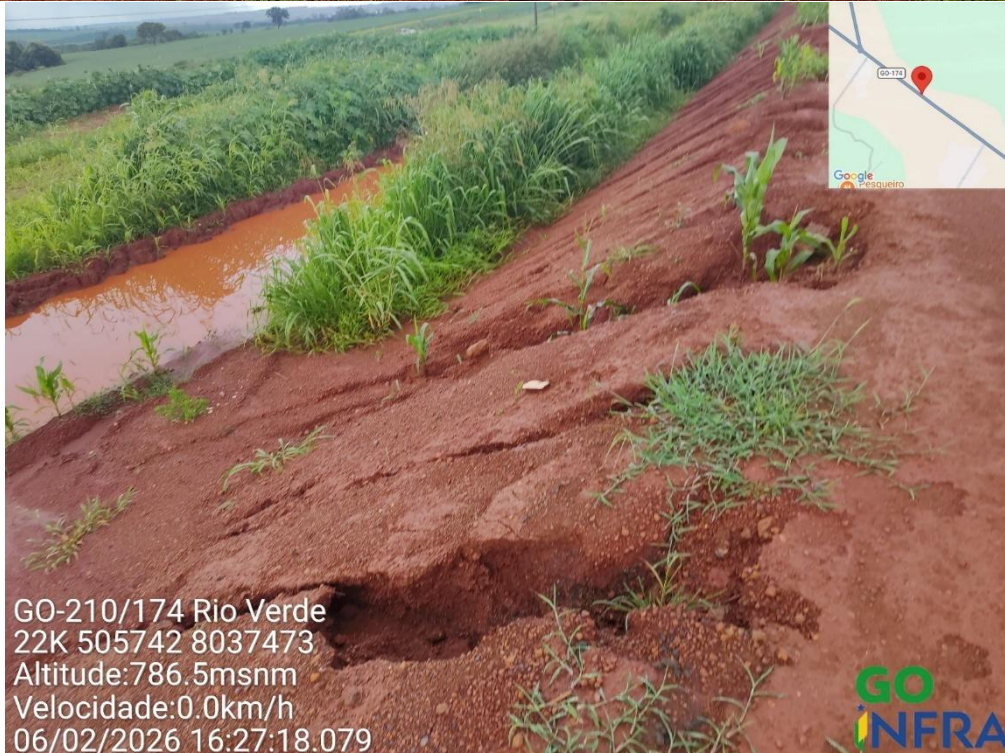
<b>FICHA 34 - CARACTERIZAÇÃO DO PASSIVO AMBIENTAL – WPT 34</b>	
<b>1 – Projeto:</b> GO210/174 - RIO VERDE - GOINFRA	
<b>Código da ocorrência:</b> ER-1-ES-0-QB-0-RQ-0-PA-1	
<b>Código das causas:</b> DC-2-AT-0-CN-0	
<b>Código dos outros problemas:</b> DC-2-AT-0-CN-1	
<b>Data:</b> 06/02/2026	
<b>2 – Localização</b>	
Estaca: -	Dentro da faixa de domínio: Sim
Lado (D/E): D	
Datum: SIRGAS 2000 22S	Acurácia: -
Longitude (UTM): 8037590	Latitude (UTM): 505876
Longitude (Graus): -50,9445720158667	Latitude (Graus): -17,7489358959142
Extensão: 5,5 m	Altitude: 777.2
<b>3 – Descrição do evento</b>	
Erosão: diferenciada; longitudinal em plataforma; -	
Escorregamento: Não se aplica; -	
Quedas de Bloco: Não se aplica; -	
Presença de água: Sim; áreas saturadas/alagadas; -	
Recalque: Não se aplica; -	
Outros problemas: Processos erosivos; Deficiência na conservação da drenagem; carreamento de sedimentos; -	
<b>4 – Causas prováveis:</b>

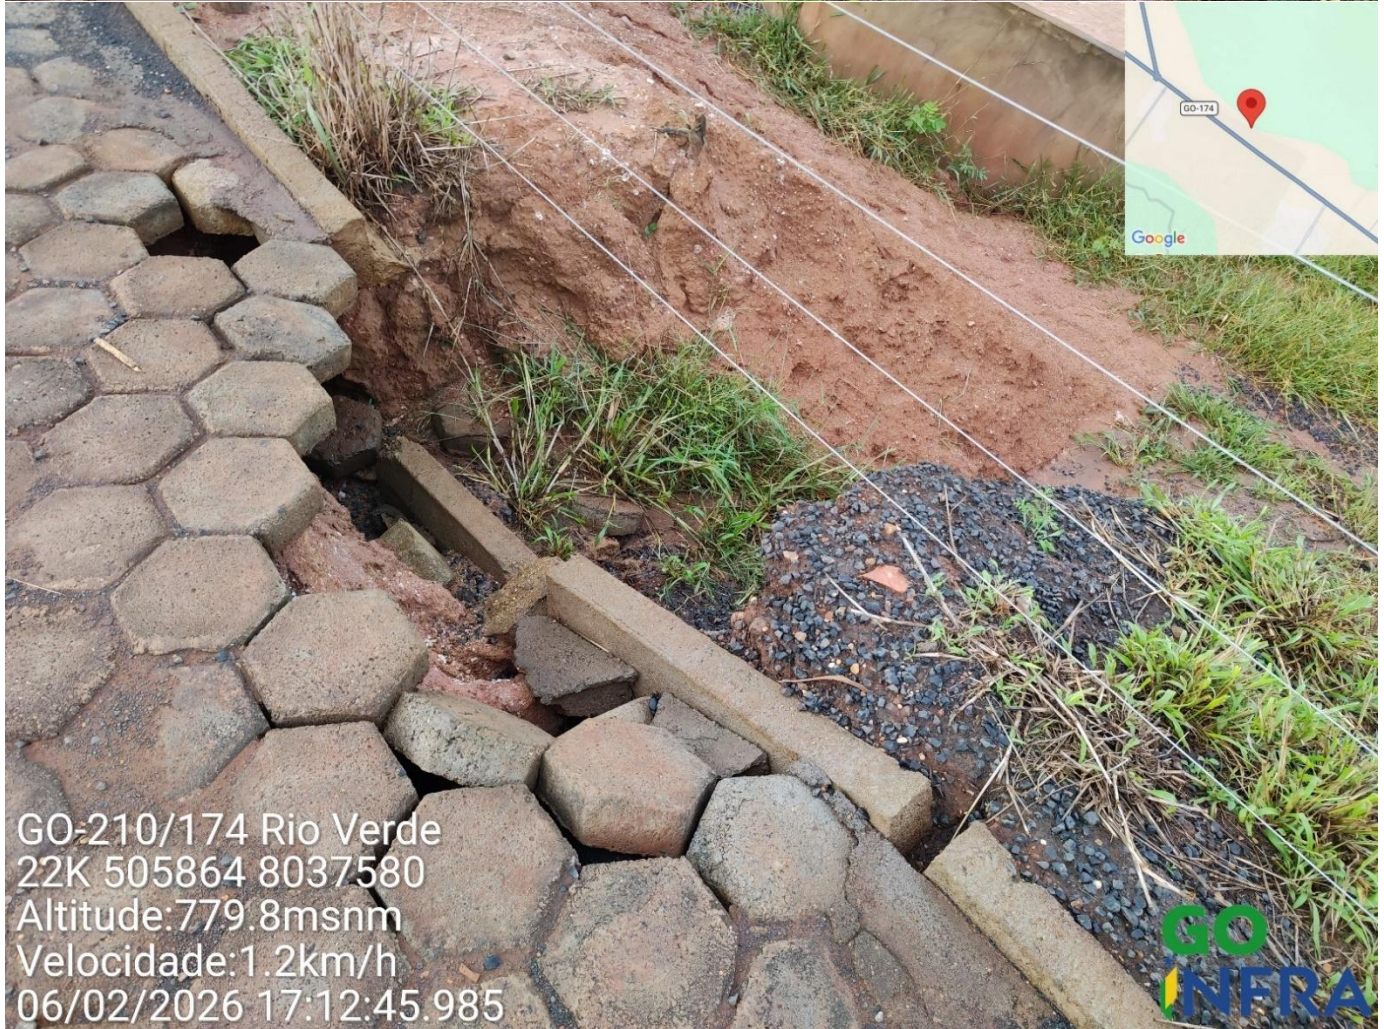
<b>FICHA 35 - CARACTERIZAÇÃO DO PASSIVO AMBIENTAL – WPT 35</b>	
<b>1 – Projeto:</b> GO210/174 - RIO VERDE - GOINFRA	
<b>Código da ocorrência:</b> ER-0-ES-0-QB-0-RQ-0-PA-1	
<b>Código das causas:</b> DC-1-AT-0-CN-1	
<b>Código dos outros problemas:</b> DC-1-AT-0-CN-1	
<b>Data:</b> 06/02/2026	
<b>2 – Localização</b>	
Estaca: -	Dentro da faixa de domínio: Sim
Lado (D/E): E	
Datum: SIRGAS 2000 22S	Acurácia: -
Longitude (UTM): 8036966	Latitude (UTM): 506394
Longitude (Graus): -50,9396838630635	Latitude (Graus): -17,754574705797
Extensão: 8 m	Altitude: 783.2
<b>3 – Descrição do evento</b>	
Erosão: Não se aplica; -	
Escorregamento: Não se aplica; -	
Quedas de Bloco: Não se aplica; -	
Presença de água: Sim; áreas saturadas/alagadas; -	
Recalque: Não se aplica; -	
Outros problemas: Deficiência na conservação da drenagem; sistema de drenagem obstruído; dispositivo de drenagem (bueiro); Interferências lineares; -	
<b>4 – Causas prováveis:</b>

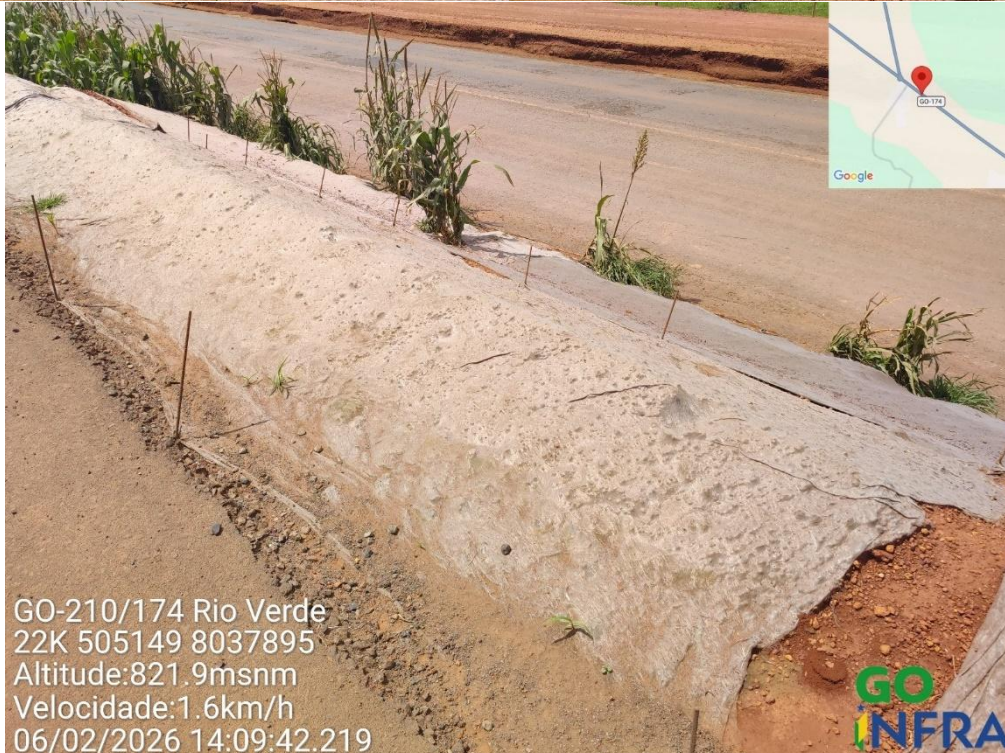
<b>FICHA 42 - CARACTERIZAÇÃO DO PASSIVO AMBIENTAL – WPT 42</b>	
<b>1 – Projeto:</b> GO210/174 - RIO VERDE - GOINFRA	
<b>Código da ocorrência:</b> ER-1-ES-0-QB-0-RQ-0-PA-0	
<b>Código das causas:</b> DC-2-AT-0-CN-0	
<b>Código dos outros problemas:</b> DC-3-AT-0-CN-0	
<b>Data:</b> 06/02/2026	
<b>2 – Localização</b>	
Estaca: -	Dentro da faixa de domínio: Sim
Lado (D/E): E	
Datum: SIRGAS 2000 22S	Acurácia: -
Longitude (UTM): 8037933	Latitude (UTM): 505097
Longitude (Graus): -50,9519211054863	Latitude (Graus): -17,7458375022169
Extensão: 30 m	Altitude: 823.6
<b>3 – Descrição do evento</b>	
Erosão: associadas a obras de drenagens (ravina e voçoroca); -	
Escorregamento: Não se aplica; -	
Quedas de Bloco: Não se aplica	
Presença de água: Não se aplica	
Recalque: Não se aplica	
Outros problemas: Deficiência na conservação da drenagem; Deficiência na proteção superficial da manta geomembrana; Ausência de revegetação de cobertura; -

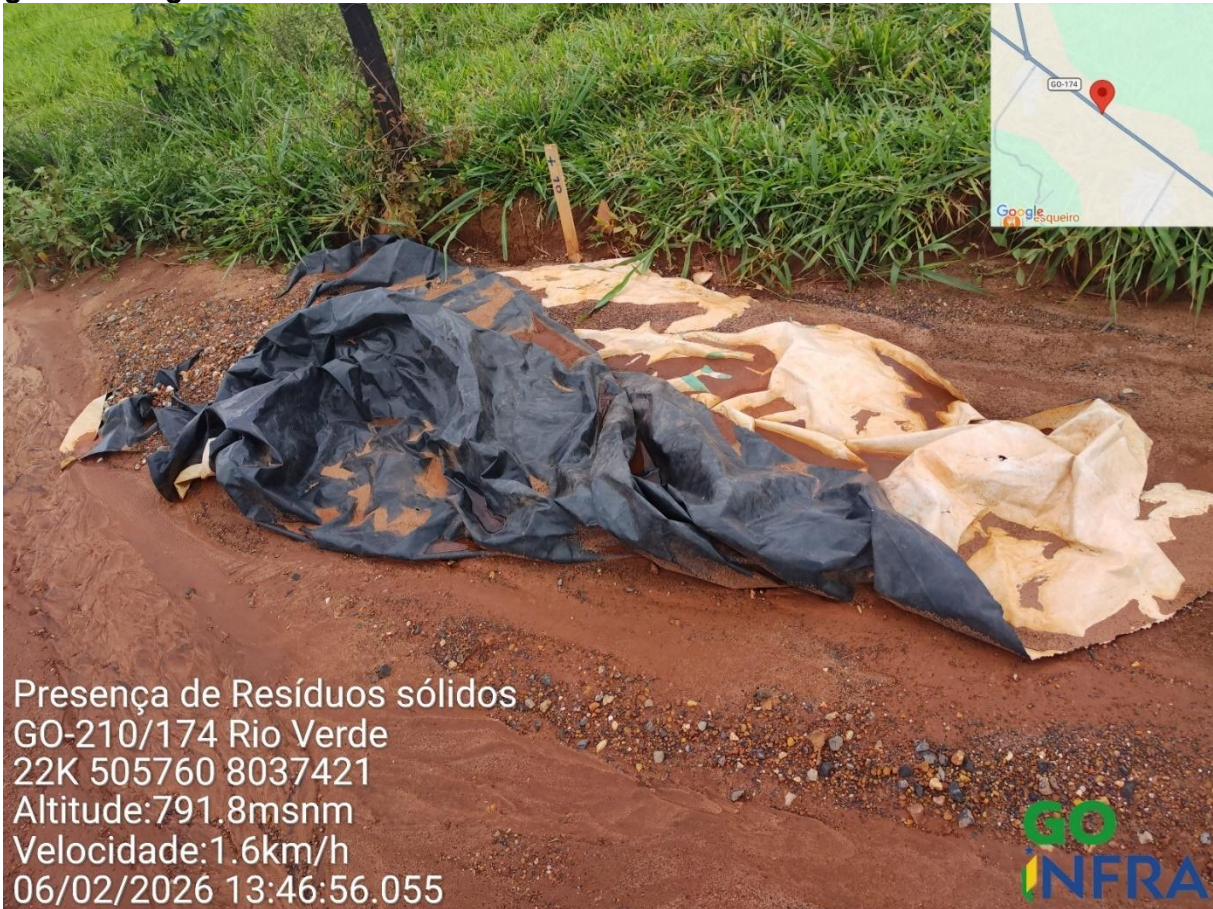
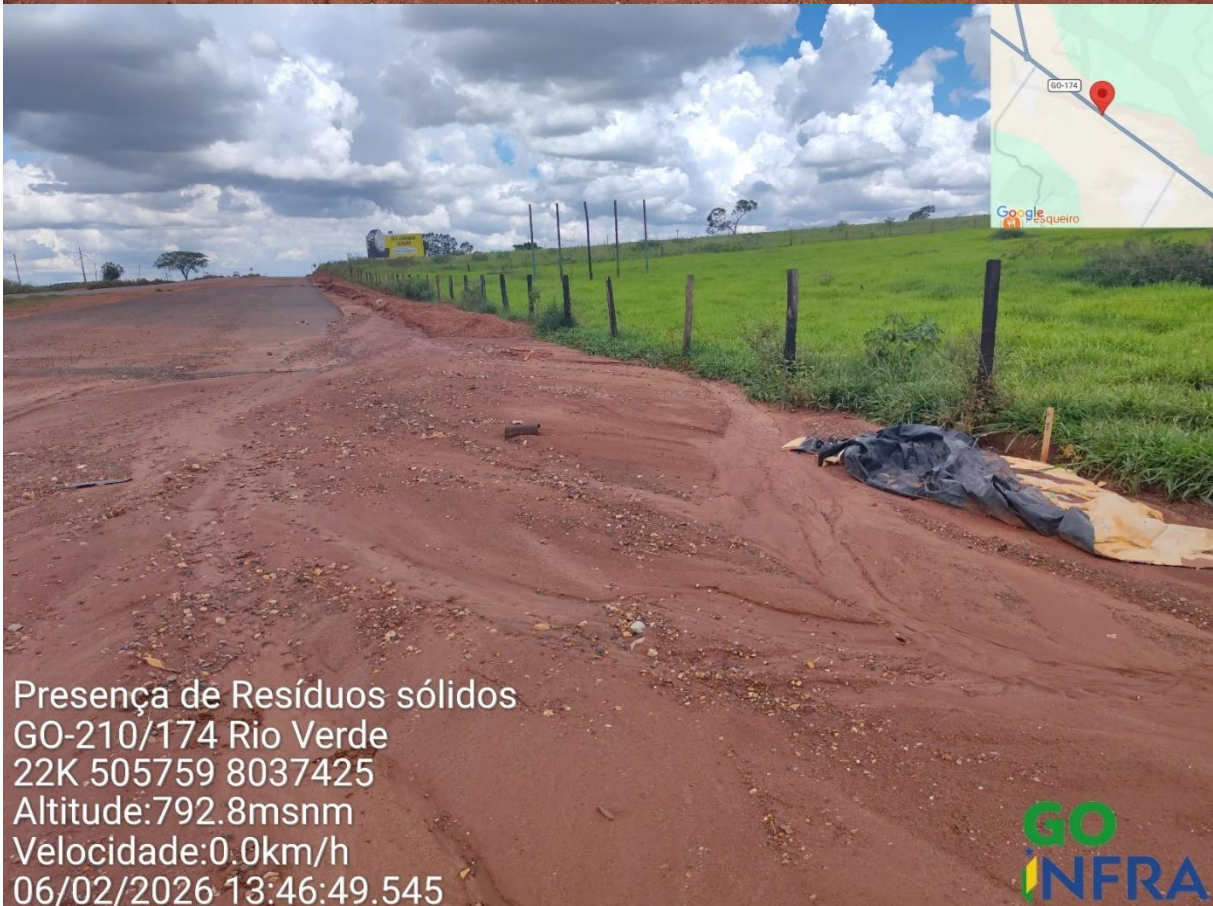
<b>FICHA 49 - CARACTERIZAÇÃO DO PASSIVO AMBIENTAL – WPT 49</b>	
<b>1 – Projeto:</b> GO210/174 - RIO VERDE - GOINFRA	
<b>Código da ocorrência:</b> ER-0-ES-0-QB-0-RQ-0-PA-0	
<b>Código das causas:</b> DC-0-AT-1-CN-0	
<b>Código dos outros problemas:</b> DC-0-AT-1-CN-0	
<b>Data:</b> 06/02/2026	
<b>2 – Localização</b>	
Estaca: -	Dentro da faixa de domínio: Sim
Lado (D/E): E	
Datum: SIRGAS 2000 22S	Acurácia: -
Longitude (UTM): 8038478	Latitude (UTM): 504331
Longitude (Graus): -50,9591477328024	Latitude (Graus): -17,7409129530774
Extensão: 3 m	Altitude: 847.9
<b>3 – Descrição do evento</b>	
Erosão: Não se aplica; -	
Escorregamento: Não se aplica; -	
Quedas de Bloco: Não se aplica	
Presença de água: Não se aplica	
Recalque: Não se aplica	
Outros problemas: resíduos da construção civil descartados em faixa de domínio; Presença de resíduos sólidos; resíduos de obra viária dispostos em pista; -	
<b>4 – Causas prováveis:</b>
