**PROJETO EXECUTIVO DE ENGENHARIA PARA EXECUÇÃO DE  
REMANESCENTE DA OBRA DE DUPLICAÇÃO DA GO-210 E DE  
PAVIMENTAÇÃO DE VIAS MARGINAIS À RODOVIA, EM RIO VERDE**

Rodovia: GO-210

Trecho: Perímetro Urbano Rio Verde / Trevo GO-174 e Vias Marginais

**VOLUME 5**  
**ESTUDOS AMBIENTAIS**

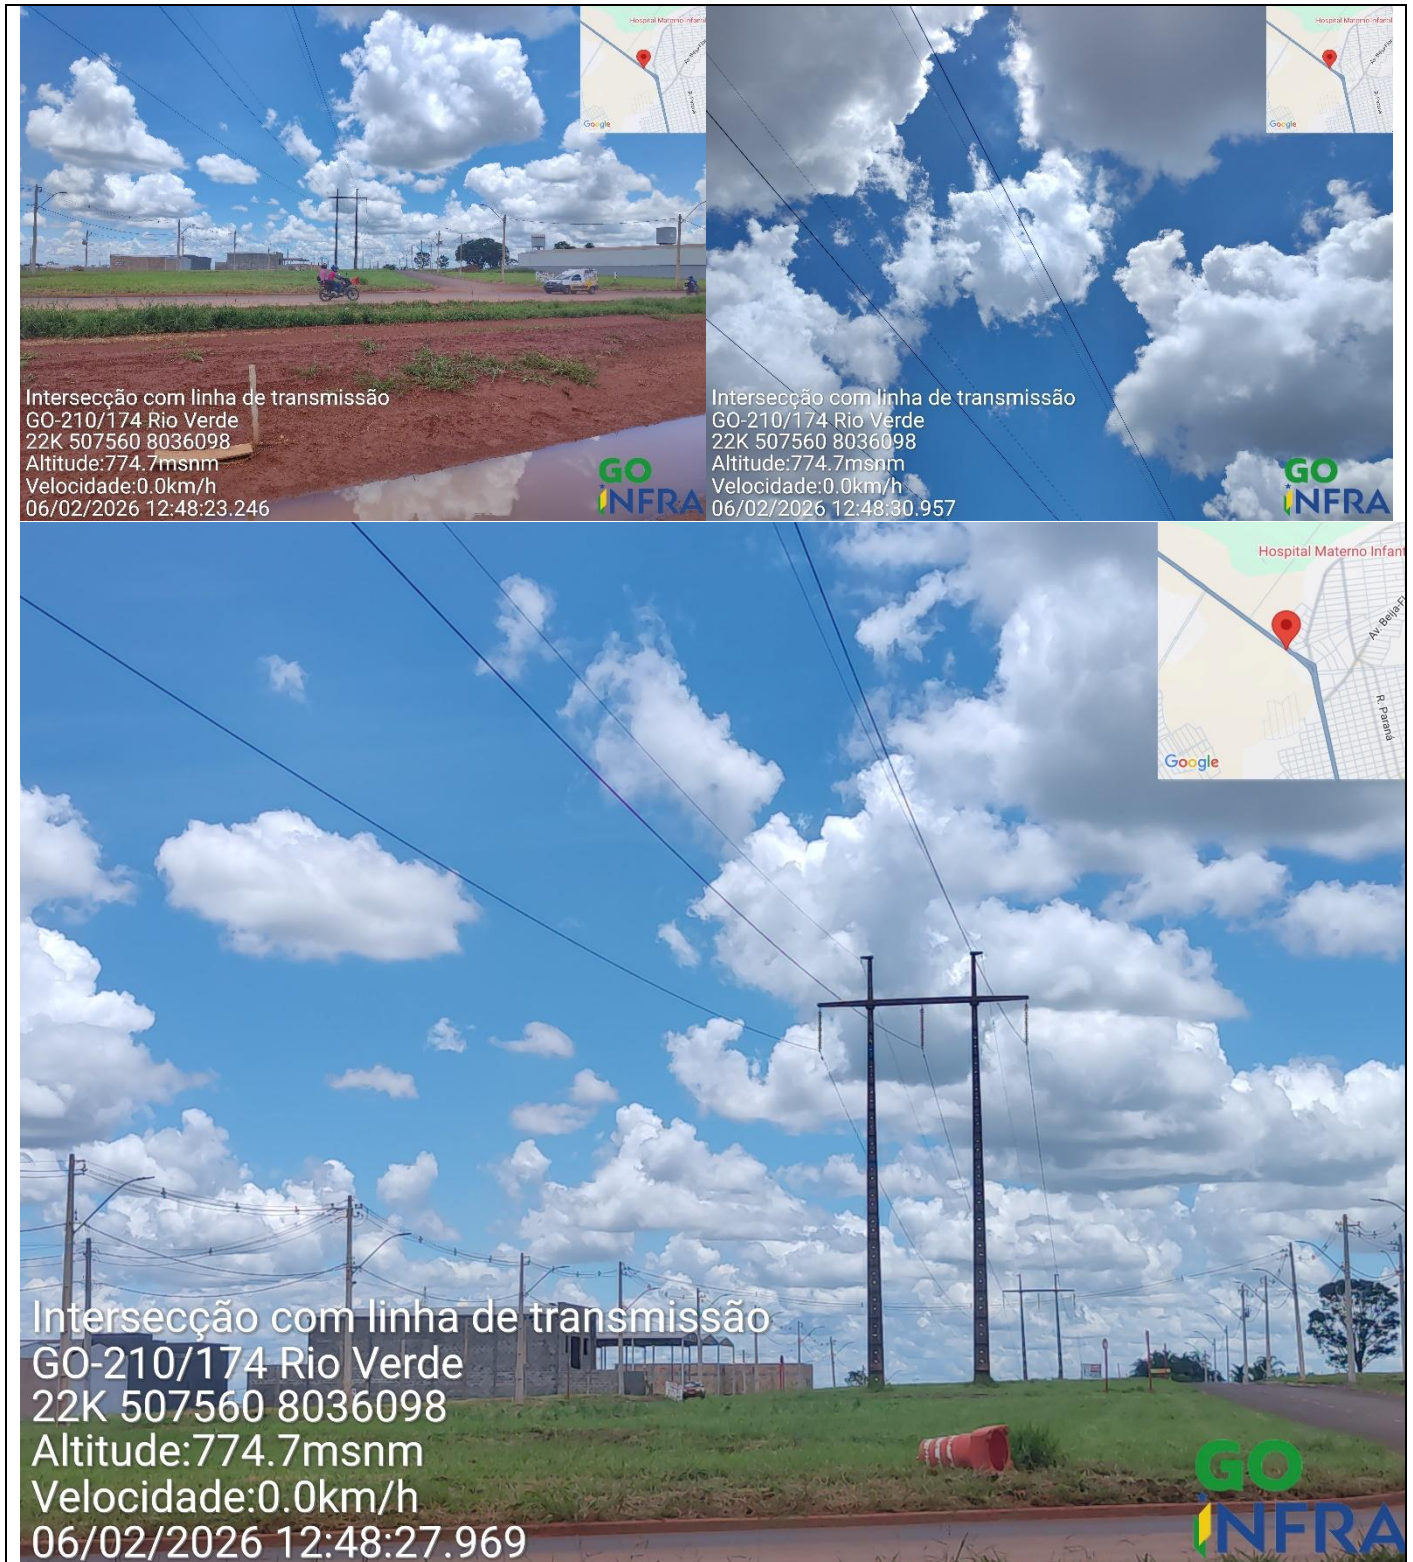
Intersecção com linha de transmissão  
GO-210/174 Rio Verde  
22K 507560 8036098  
Altitude:774.7msnm  
Velocidade:0.0km/h  
06/02/2026 12:48:23.246
