PLANO DE RECUPERAÇÃO DE ÁREAS
DEGRADADAS - PRAD (PRAD)

PROCESSOS EROSIVOS EM LANÇAMENTO DE DRENAGEM PLUVIAL

CENTRO DE CONVENÇÕES DE ANÁPOLIS

Anápolis– GO

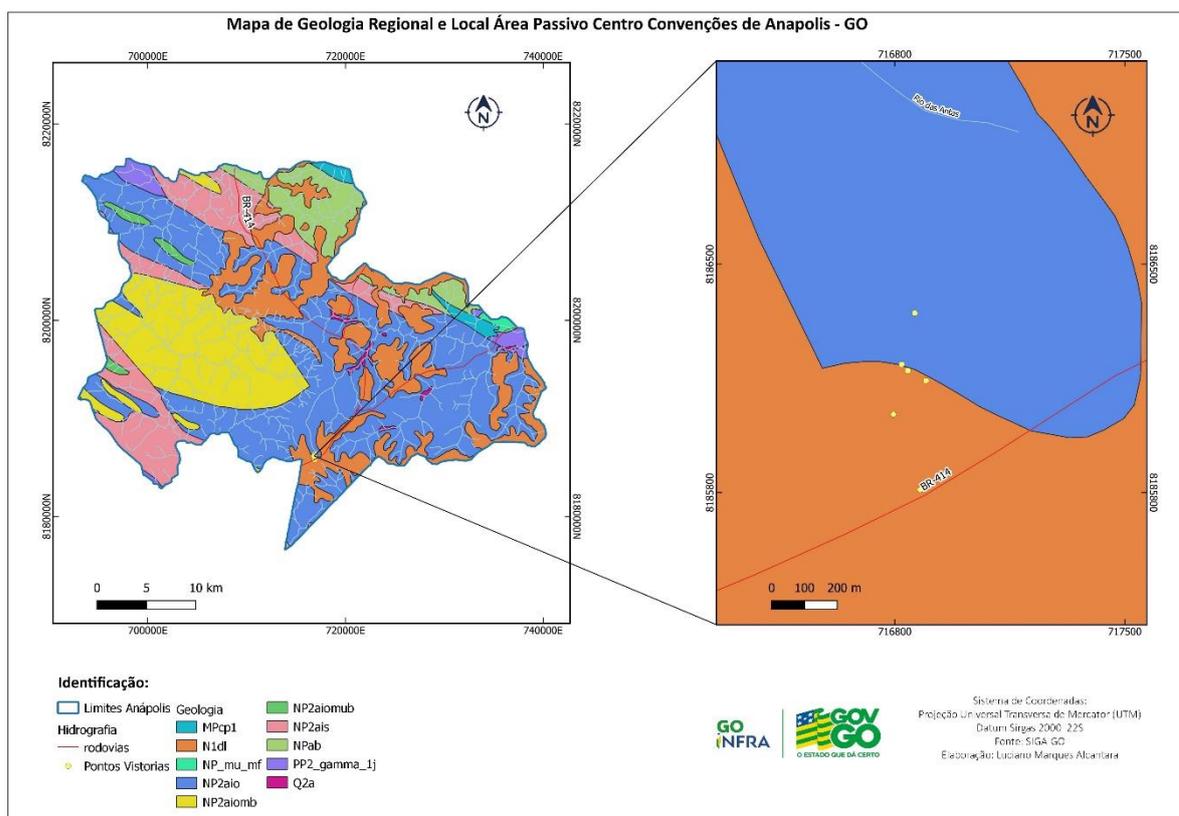
Figura 2. Mapa Geologia Regional e Local da Área da Bacia em Estudo no entorno das coordenadas geográficas 16°23'50.03"S / 48°58'12.03"O. Fonte: Goinfra, 2024.

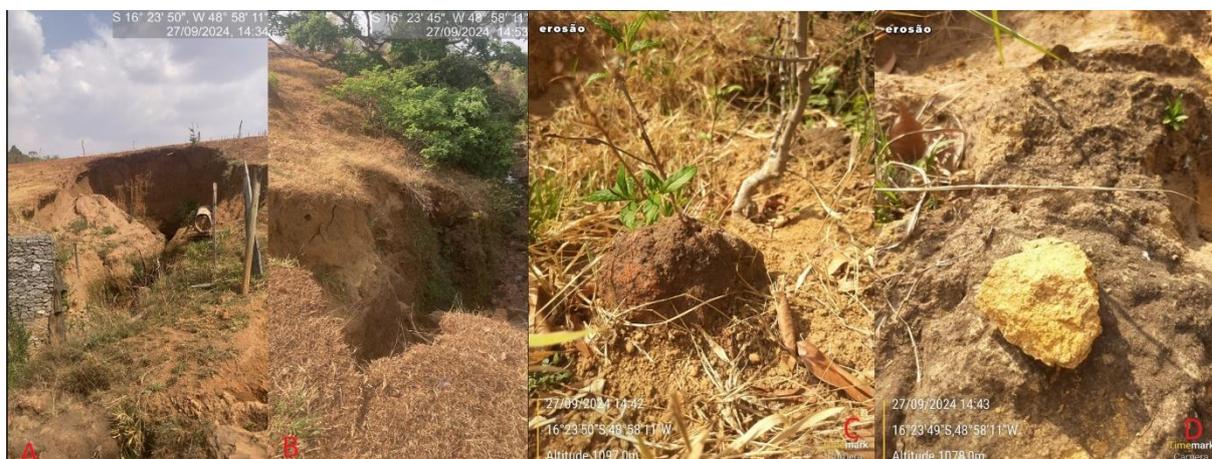
Figura 5. Perfil do solo (latossolos vermelho-amarelo) na área degradada da bacia em estudo no entorno das coordenadas geográficas 16°23'50"S / 48°58'11"O. Fonte: Goinfra, 2024.

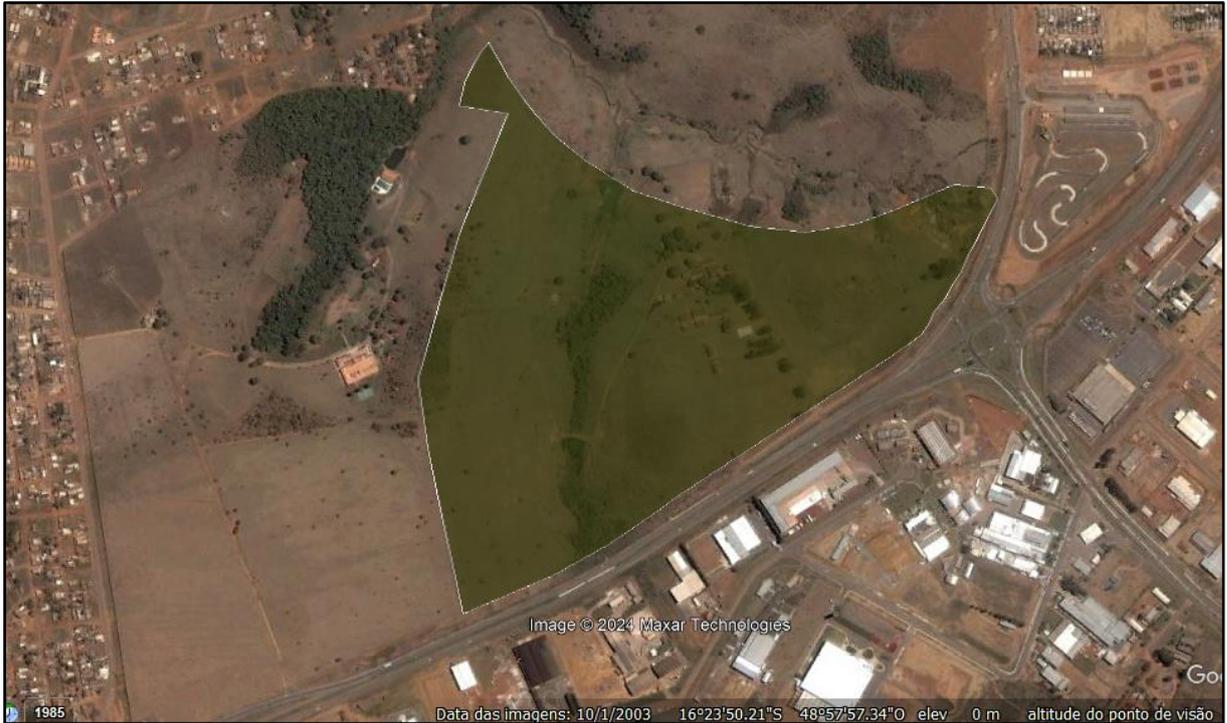
Figura 7. Em 2003 já é possível ver a formação de núcleos urbanos no entorno, mas principalmente à montante, com impacto da drenagem pluvial sobre o curso d'água analisado. Fonte: Google earth.

Nota-se que em 2003, muito antes da implantação do Centro de Convenções de Anápolis, as faixas de APP já eram desprovidas de vegetação nativa, apenas com alguns remanescentes de Mata de Galeria ao longo da drenagem natural.

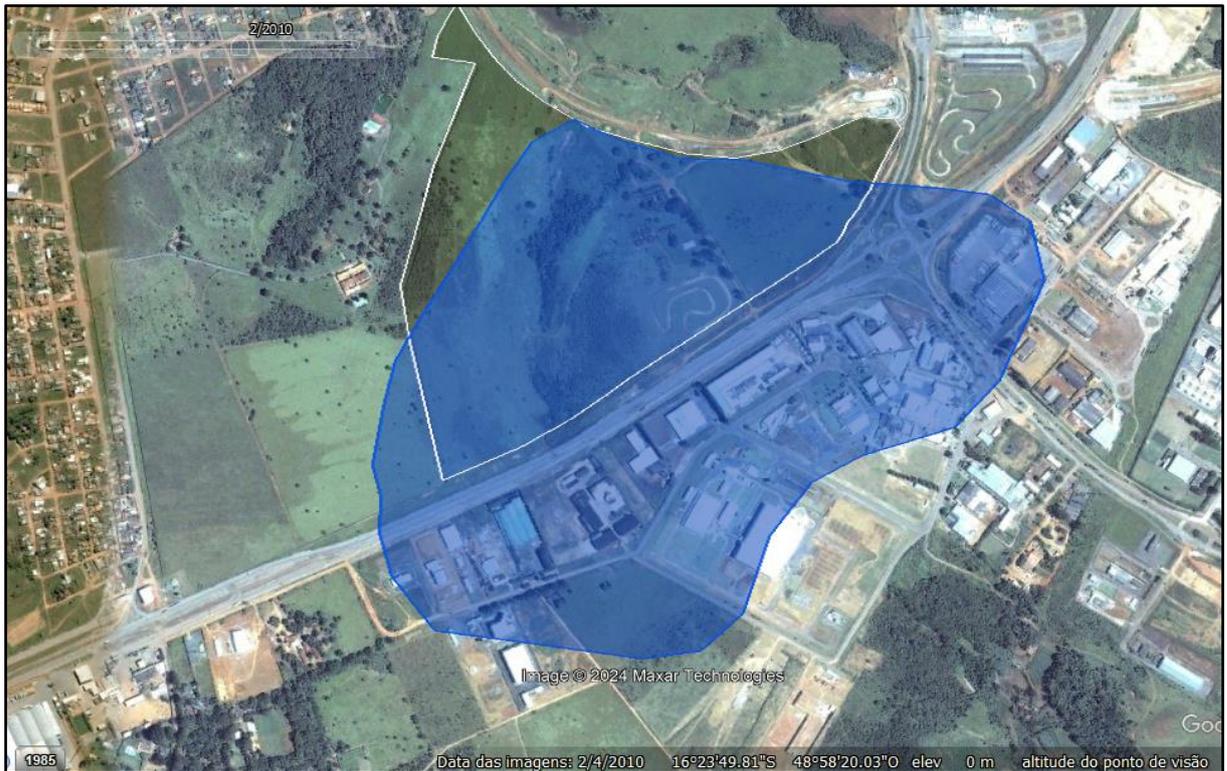
Figura 10. Imagem de satélite de 2010, antes do início das obras de construção do Centro de Eventos de Anápolis, evidenciando a existência de degradação no local com o direcionamento do fluxo da drenagem pluvial de uma bacia de contribuição de mais de 120 ha. Fonte: Google Earth.

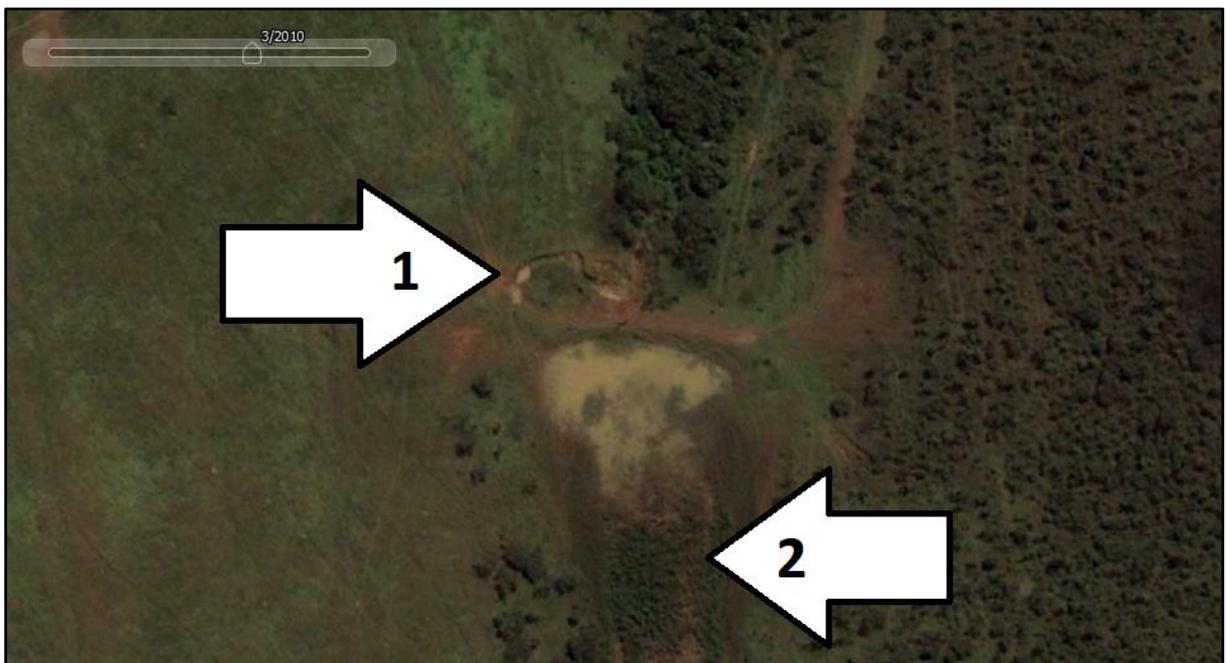
Figura 11. Imagem de satélite de 2010, antes da construção do Centro de Eventos de Anápolis, já registrando assoreamento do reservatório artificial (2) e início do processo erosivo em sulco (1). Fonte: Google Earth.

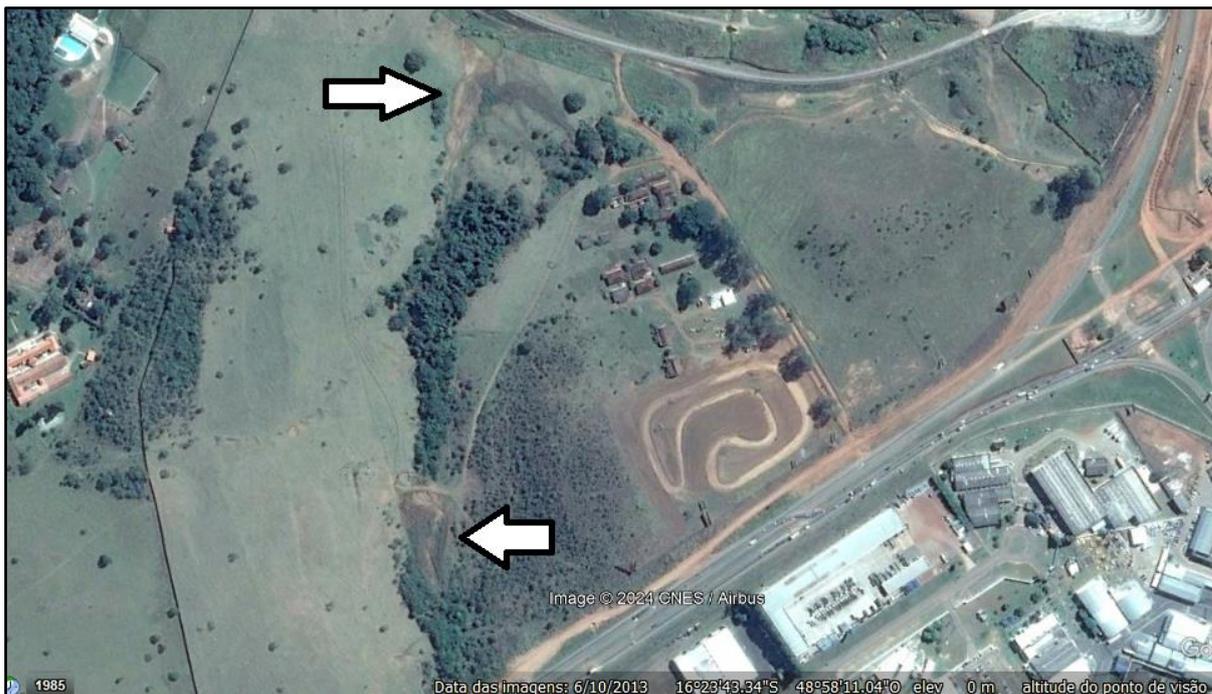
Figura 12. Reservatórios decorrentes de barramento do curso d'água natural já completamente assoreados, antes mesmo do início da construção do Centro de Convenções de Anápolis por parte da GOINFRA. Fonte: Google Eart.

Com a construção do Centro de Convenções e o direcionamento da drenagem pluvial do mesmo ao Reservatório 01 (Coordenadas $16^{\circ}23'50.64''S$ / $48^{\circ}58'9.83''O$), os processos erosivos se intensificaram; sobretudo na saída d'água (extravador) do barramento preexistente.

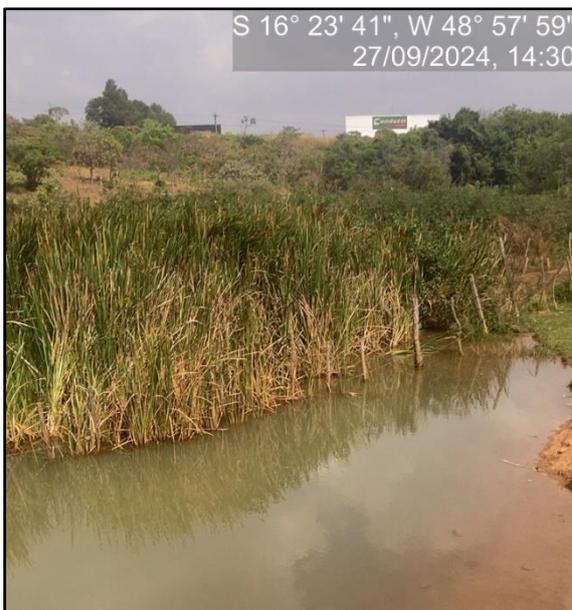
Figura 13. Reservatório 01, assoreado, mas ainda gerando pequeno acúmulo de água.

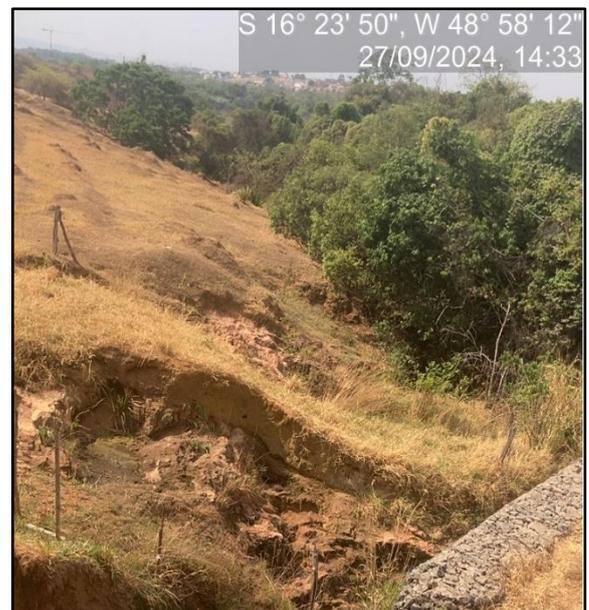
Atualmente o processo erosivo permanece ativo e se estende por 380 (trezentos e oitenta) metros de extensão linear, ao longo do curso d'água natural, iniciando-se na saída d'água do Reservatório 01 (coordenadas 16°23'50.64"S / 48°58'9.83"O) e terminando na estrada do Reservatório 02 (coordenadas 16°23'39.65"S / 48°58'9.96"O).

Figura 14. Início do processo erosivo na saída d'água do Reservatório 01

Tendo em vista a natureza do processo erosivo em voçoroca, que avança do fundo do vale da drenagem natural em direção à saída d'água do barramento (de jusante à montante), se faz necessária a construção/instalação de **escadaria para descida d'água em “gabião”**, com barragem de redução de velocidade do escoamento ao final da estrutura (fundo do vale).

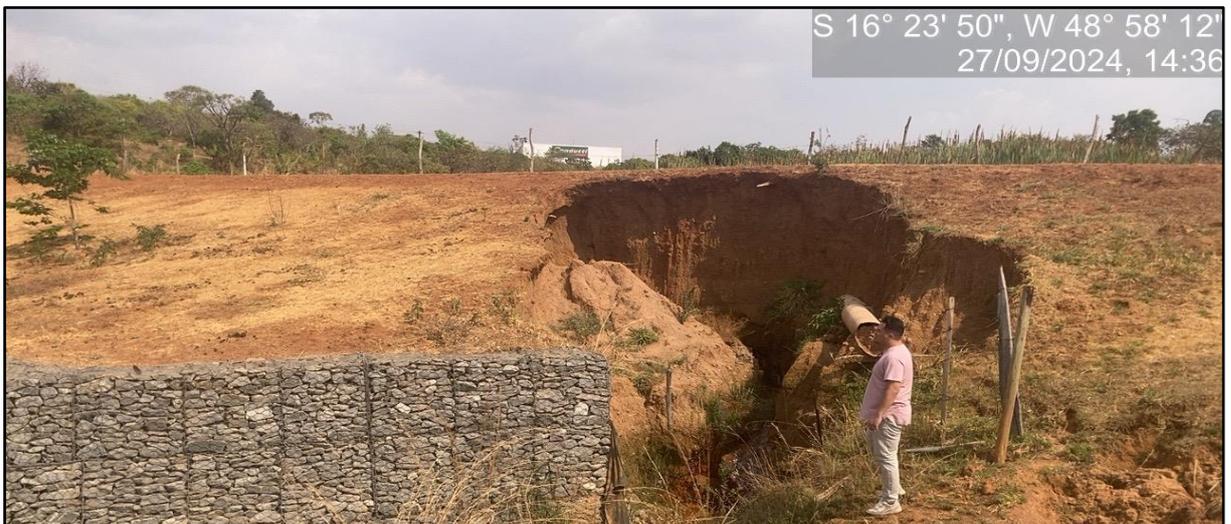
Figura 15. Erosão já comprometendo o talude do aterro, mesmo com gabião instalado para contenção.

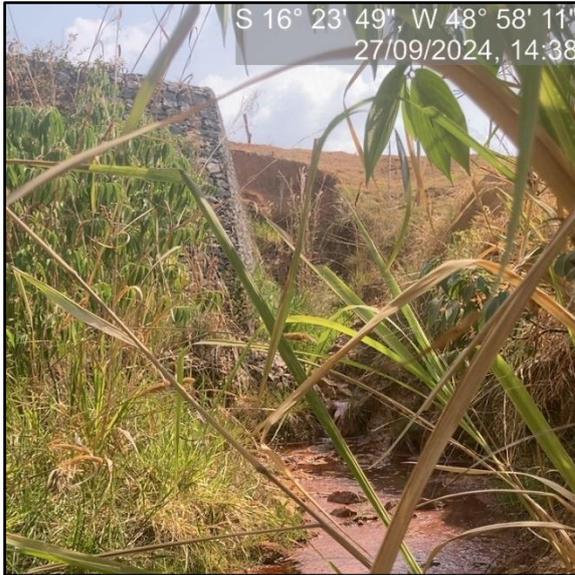
Figura 16. Vista do início do processo erosivo a partir do fundo do vale.

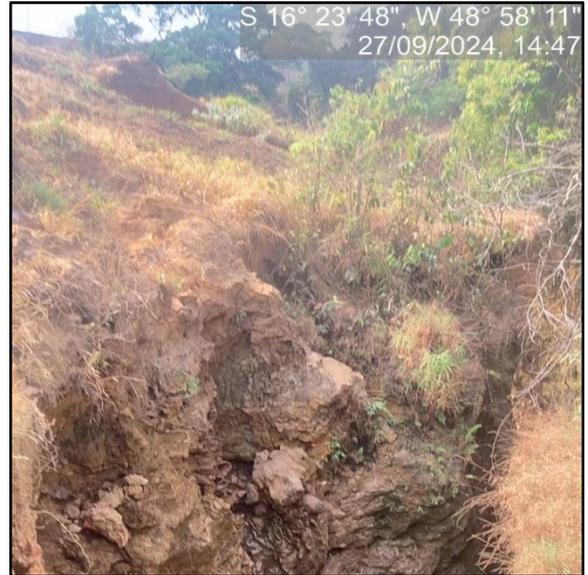
Figura 17. Início do solapamento de talude do curso natural no fundo do vale.

Com o solapamento dos taludes do curso d'água natural, ocorreu a ampliação das laterais do fundo do vale, provocando novas sedimentações e perdas de solo; que desestabilizam os fragmentos remanescentes de vegetação nativa.

Considerando a erosão (voçoroca) em leito de curso d'água natural, com solapamento de talude de grandes proporções (talude com mais de 5,0m metros de altura nos pontos de menor profundidade); recomenda-se o lançamento de pedras de grande porte (diâmetro maior que 50cm) em pontos estratégicos – onde é possível o acesso lateral de máquinas, sem a necessidade de supressão da vegetação nativa.

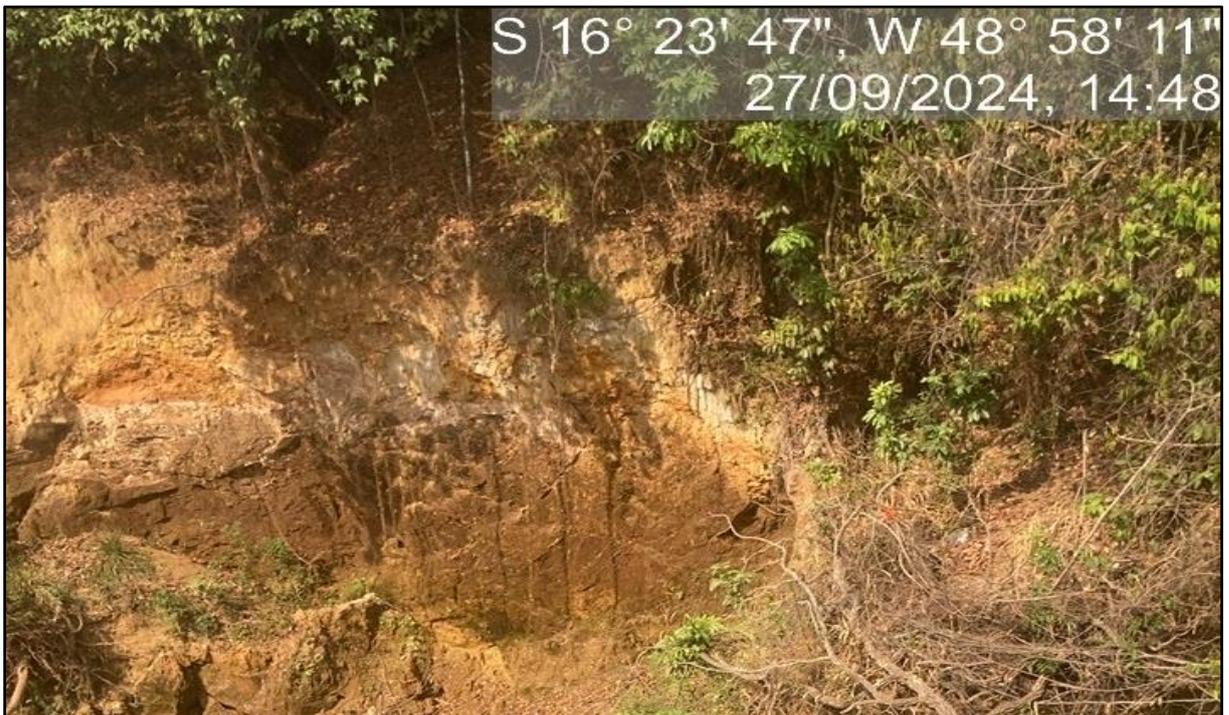
Figura 18. Desestabilização da vegetação nas laterais da calha do curso d'água natural.

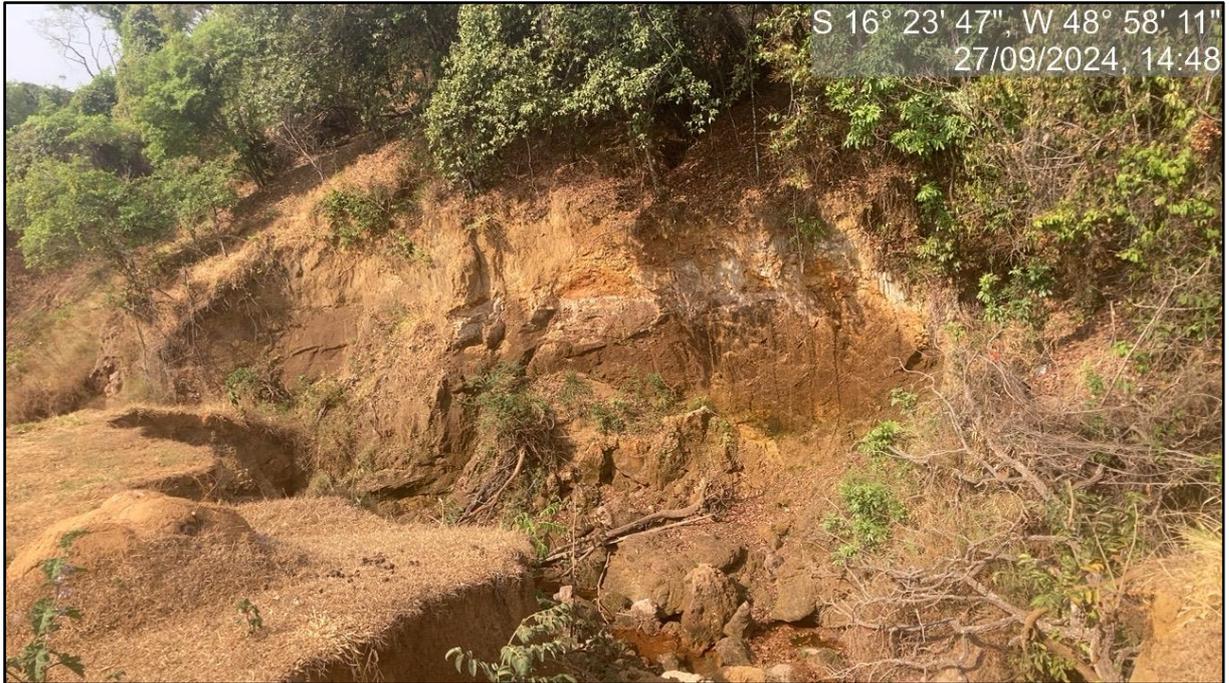
Figura 19. Erosão no leito do curso d'água natural.

O lançamento de pedra nos **4 pontos** estratégicos ajudará a reduzir a velocidade do escoamento no leito do curso d'água natural, formando pequenas barragens permeáveis, onde o fluxo não será totalmente obstruído e não ocasionará acumulação. A água continuará passando por entre os espaços vazios entre as pedras e apenas reduzindo a velocidade.

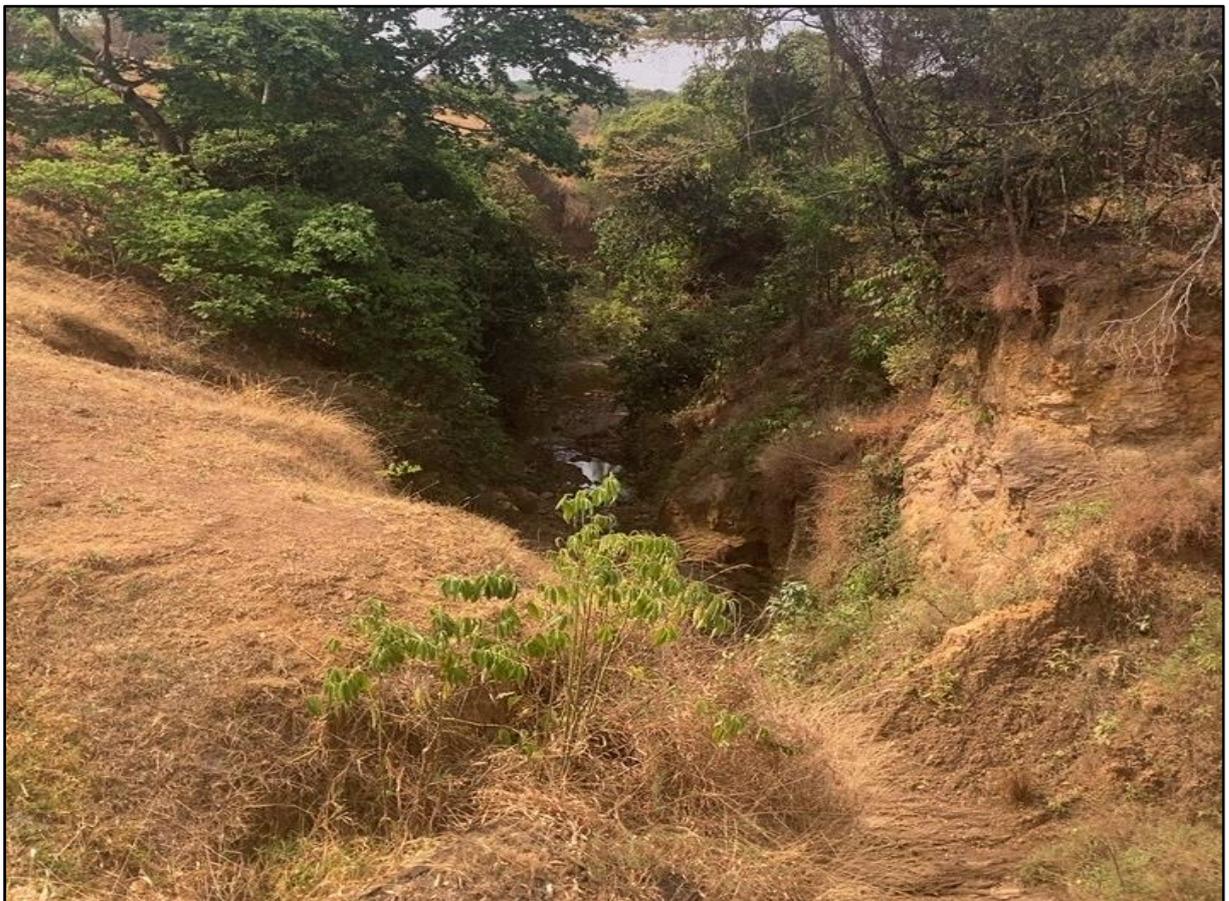
Figura 20. Erosão no leito do curso d'água natural.

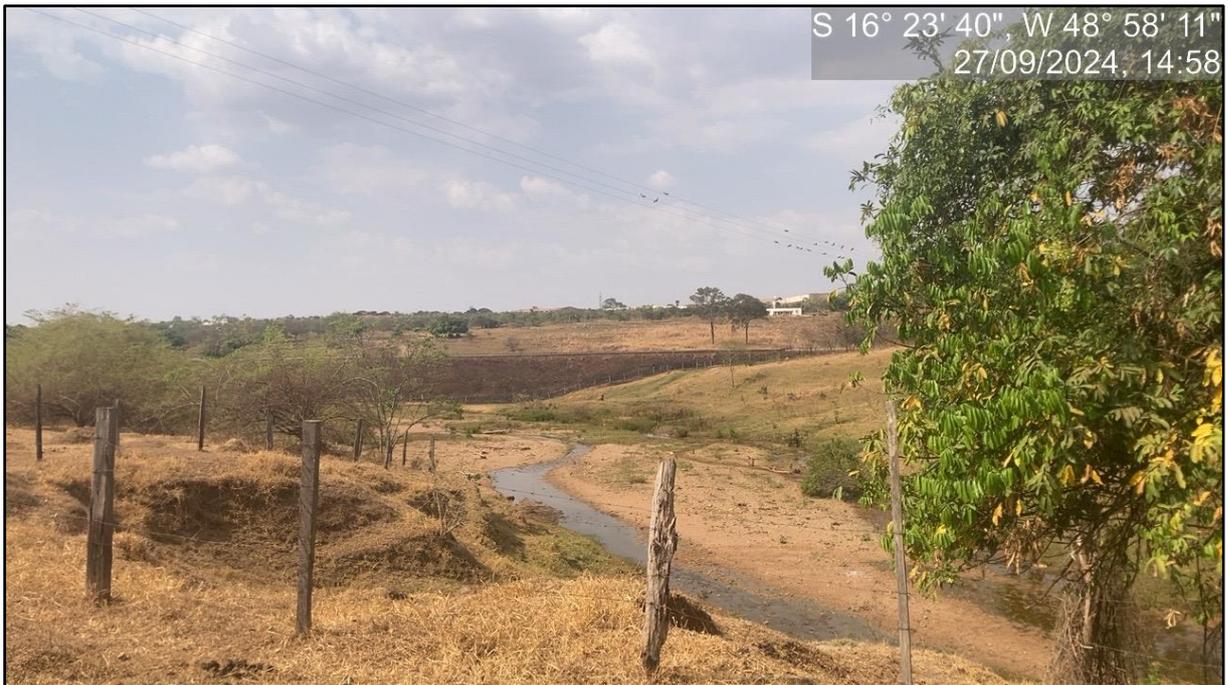
Conforme já apontado anteriormente, as sucessivas sedimentações, com origem na pastagem degradada antes mesmo da construção do Centro de Convenções, promoveram o completo assoreamento do Reservatório 02, no entorno das coordenadas 16°23'37.60"S / 48°58'9.33"O.

Figura 21. Reservatório 02 completamente assoreado, mas com o curso d'água natural ainda passando pelo mesmo.

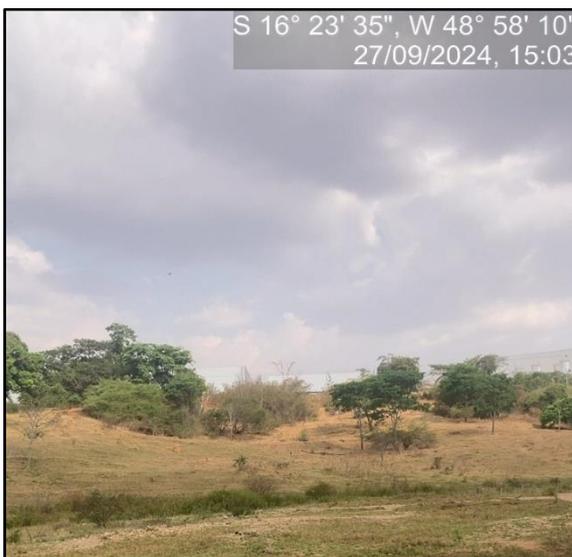
Figura 22. Reservatório 02 assoreado.

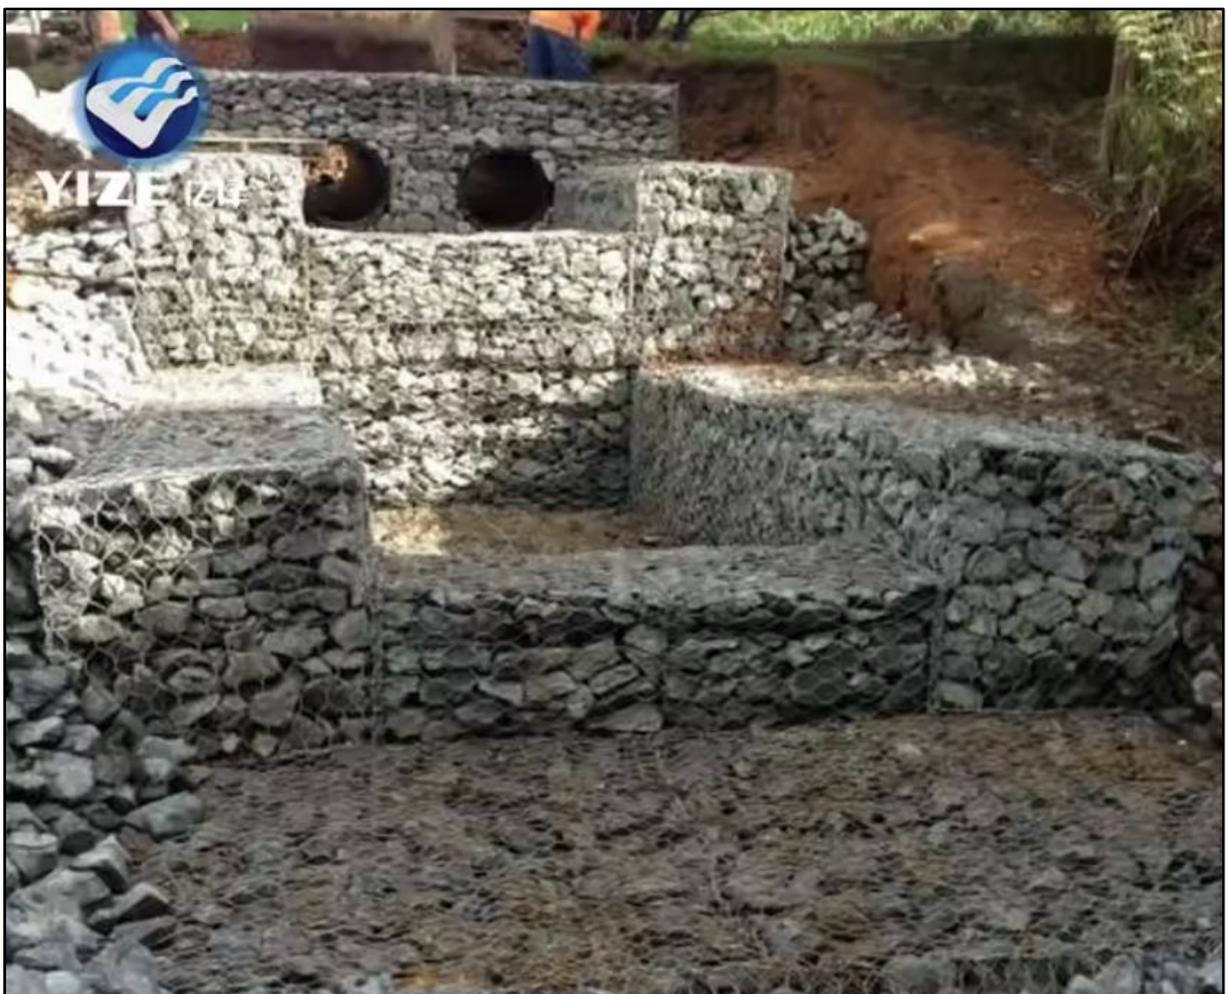
Figura 24. Imagem ilustrativa do tipo de estrutura recomendada. Fonte: Yize Metal Products.

Tal medida se faz necessária considerando: a dimensão do processo erosivo; I) o desnível de mais de 6,0 m entre o reservatório e o fundo do vale; II) o risco de rompimento do barramento (com carreamento de sedimentos ao cursos d'água natural); e III) o volume de água

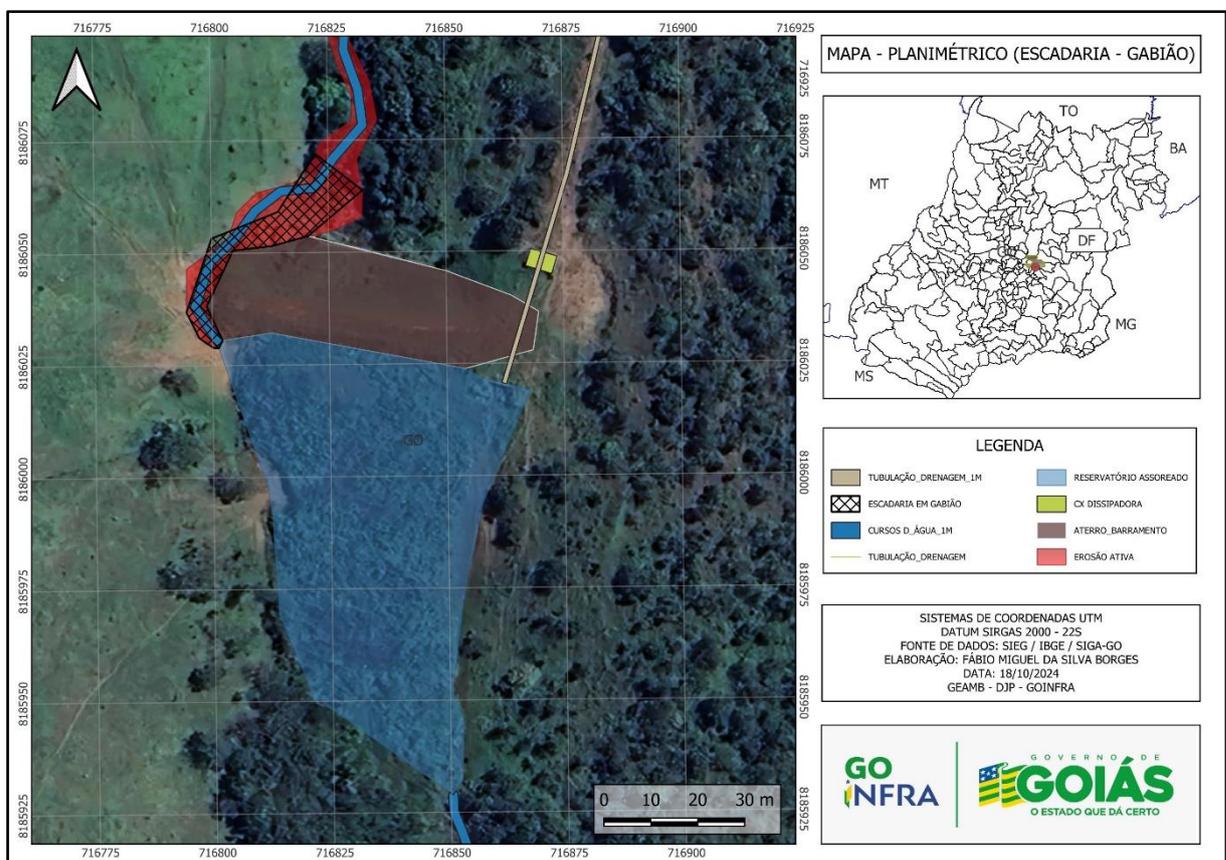
Figura 25. Croqui de localização da escadaria em gabião recomendada.

O dimensionamento adequado da estrutura, levando em consideração a topografia local e proporção do processo erosivo em curso, será apresentado em projeto de engenharia complementar, ANEXO a esse PRAD.

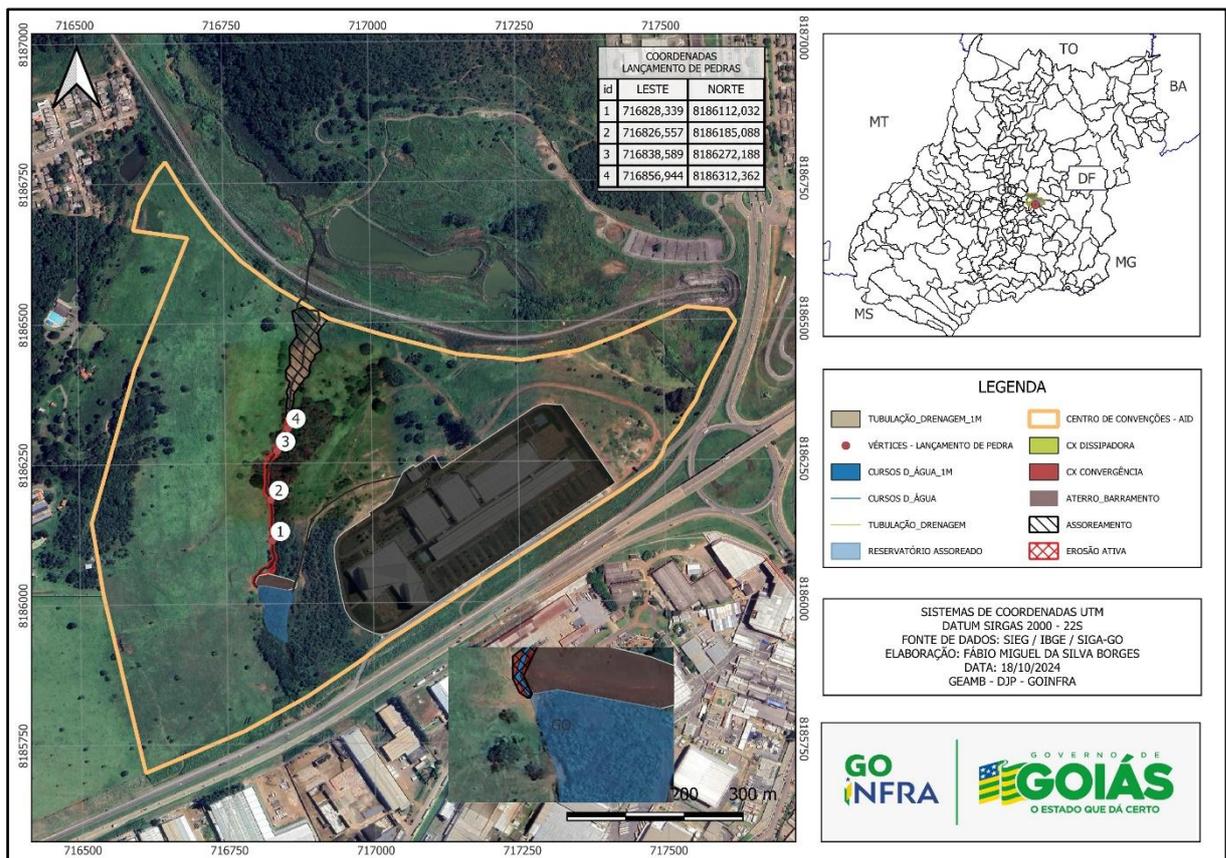
Figura 26. Mapa com as coodenadas de localização dos 4 (quatro) pontos de lançamento de pedras de grande porte.

Em efeito cumulativo com a escadaria em “gabião” a ser construída à montante, os “enrrocamentos” com pedra lançada promoverão a estabilização gradativa dos taludes do curso d’água natural, propiciando o desenvolvimento da vegetação e a interrupção do solapamento.

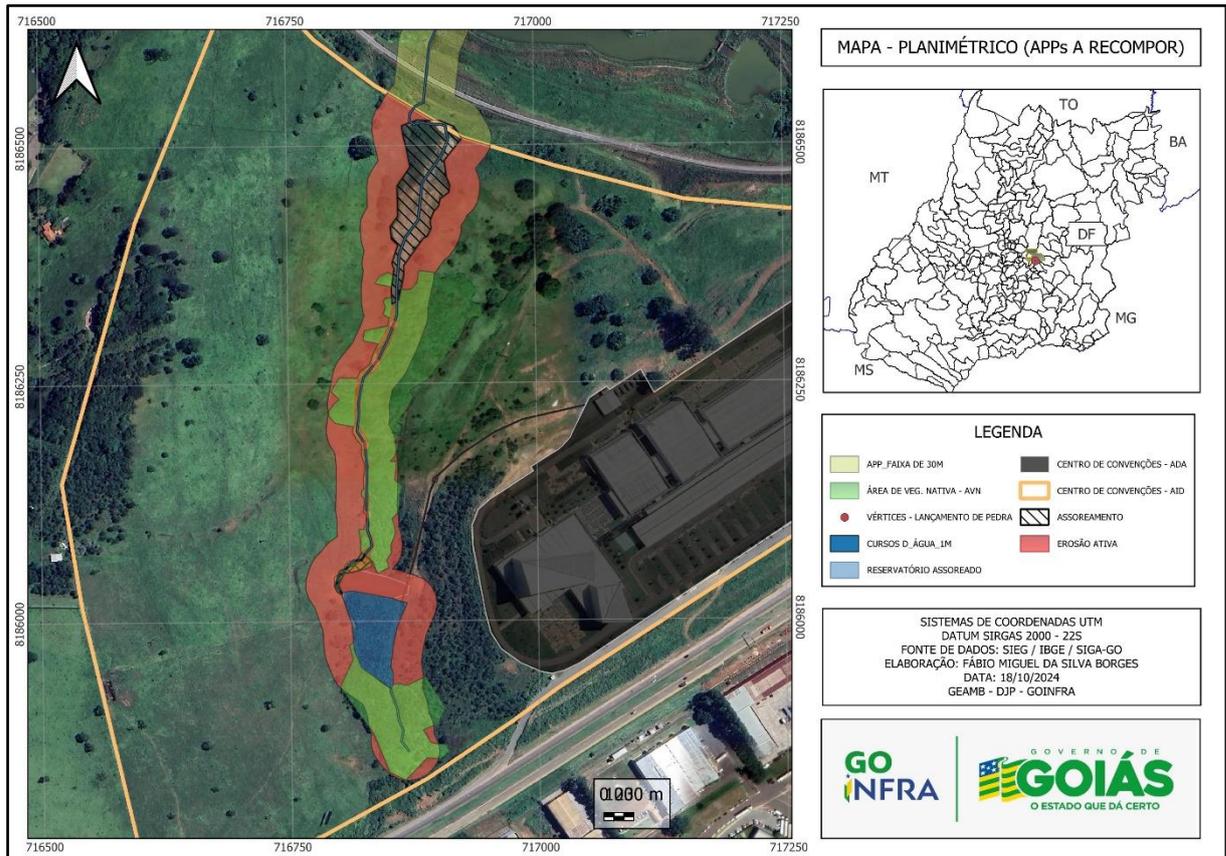
Figura 27. Áreas a recompor dentro da faixa mínima de APP destacadas em vermelho.

Tendo em vista o elevado grau de degradação no local, o método recomendado é o da recuperação artificial, com o plantio de mudas de espécies nativas, em área total de **29.823,38 m² (2,98 ha)**, após o devido terraceamento para conservação do solo.

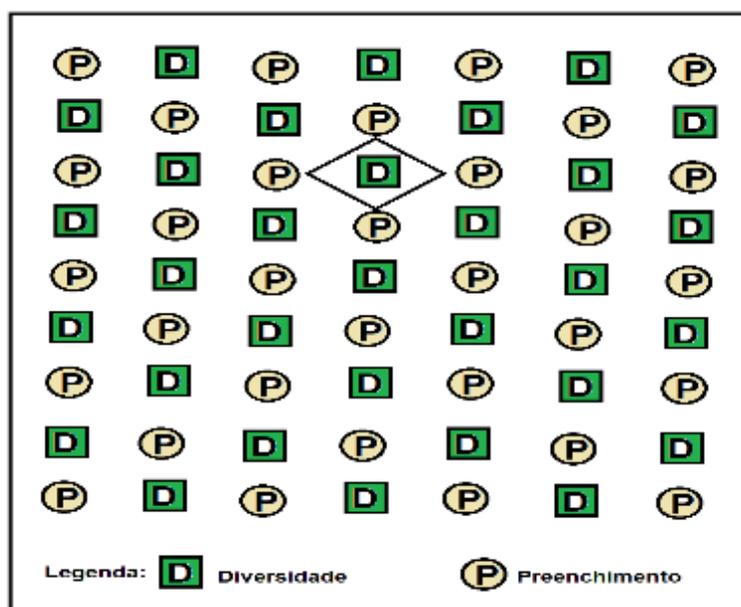
O arranjo de plantio a ser adotado será o plantio em linhas paralelas alternando as espécies (preenchimento e diversidade) numa mesma linha. Na linha imediatamente paralela, alterna-se o grupo ecológico da primeira muda, de modo que as mudas do grupo de diversidade (D) estejam sempre rodeadas por quatro mudas do grupo de preenchimento (P).

Este arranjo possibilita que as espécies de diversidade, que são menos tolerantes à luz do sol, se desenvolvam melhor à sombra das espécies de preenchimento, que se desenvolvem melhor à plena luz do sol, as quais geralmente têm crescimento rápido e ciclo de vida curto.

Figura 28. Arranjo de plantio a ser utilizado.

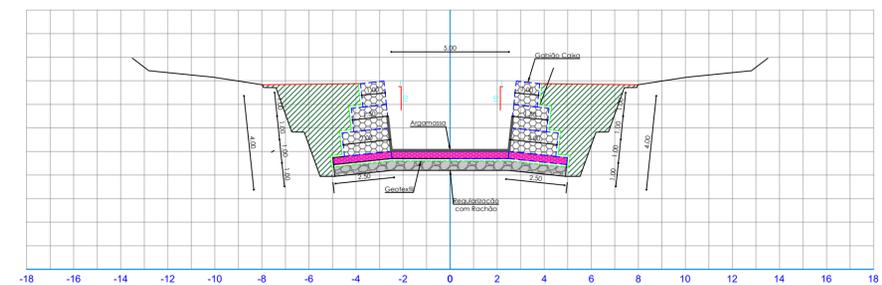
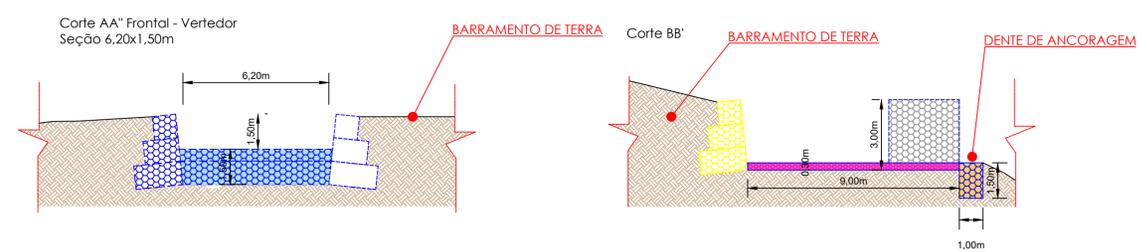
Seção - Escada Dissipadora
Escala: 1:300

Seção Esquemática - Escada dissipadora
