PROJETO EXECUTIVO DE ENGENHARIA PARA CONSTRUÇÃO DE ACESSO NA GO-020

VOLUME 3B – ESTUDOS GEOTÉCNICOS

Rodovia / km: GO-020 / km 2+373 m

PROJETO DE RESTAURAÇÃO

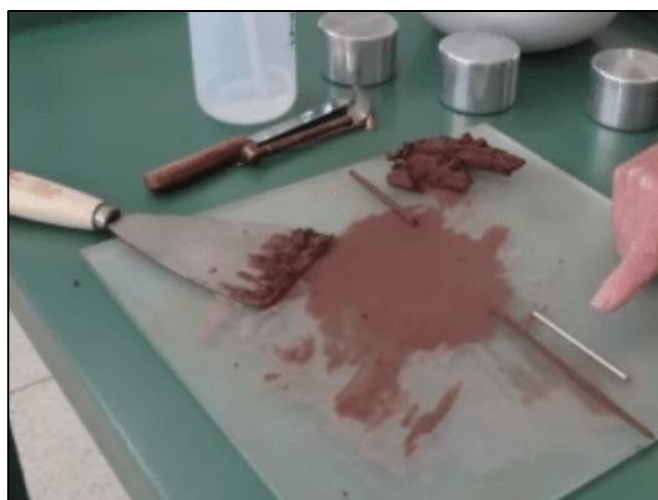
Para a execução do ensaio, necessita-se de apenas uma placa de vidro com uma face esmerilhada e um cilindro padrão com 2 mm de diâmetro. O ensaio inicia-se rolando, sobre a face esmerilhada da placa, uma amostra de solo com um teor de umidade inicial próximo do limite de liquidez. O ensaio é interrompido até que, essas duas condições sejam, simultaneamente, alcançadas: o rolo de solo tenha um diâmetro igual ao do cilindro comparador e o aparecimento de fissuras (início da fragmentação). Desse modo, o teor de umidade correspondente a esta condição, representa o Limite de Plasticidade do solo.

Figura 23 - Ensaio de Limite de Plasticidade
