**PROJETO EXECUTIVO PARA RECUPERAÇÃO E REABILITAÇÃO DA OBRA
DE ARTE ESPECIAL SOBRE O RIO PARANAÍBA, NA RODOVIA GO-139,
TRECHO: CORUMBAÍBA – DIVISA GO-MG, DENOMINADA QUINCAS
MARIANO, COM EXTENSÃO DE 1.153 METROS**

**VERIFICAÇÃO ESTRUTURAL E DE FUNDAÇÕES DA PONTE QUINCAS
MARIANO SOBRE O RIO PARANAÍBA (CORUMBAÍBA-GO / ARAGUARI-MG)**

VOLUME 01 - RELATÓRIO DE PROJETO

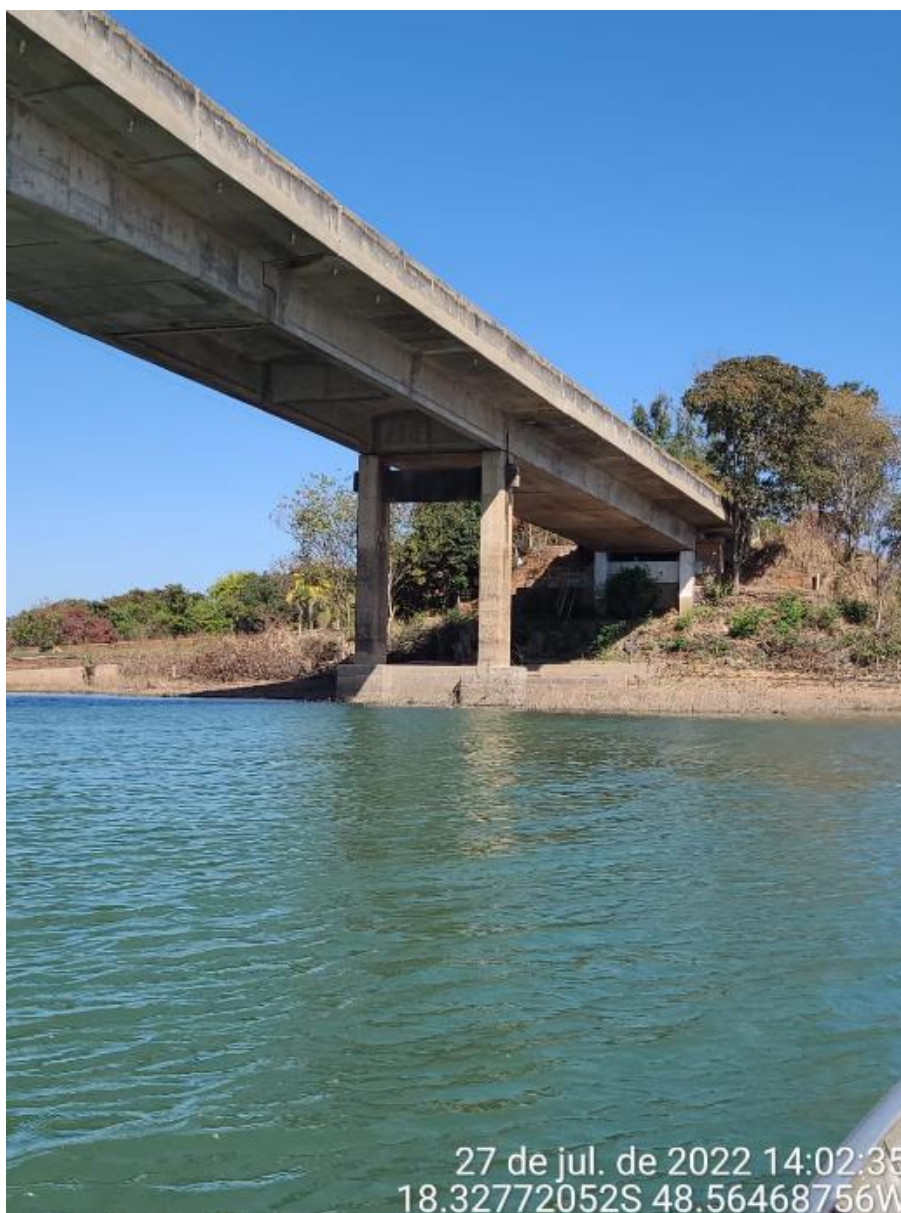
Figura 6 – Imagem dos pilares contraventados por travessa em concreto

Esse trecho celular é apoiado sobre pilares retangulares de concreto armado de seção 80 x 140 cm e os mesmos são contraventados por uma travessa em concreto armado. Os pilares apoiam em blocos sobre tubulões de ar comprimido. A seção dos tubulões é de 1,80m de diâmetro no fuste e de 3,50 m de diâmetro na base. O comprimento total dos tubulões são de 22,00 m e apoiados diretamente em rocha. Os tubulões de ar comprimido foram executados com camisa de concreto de 0,30 m de espessura de parede e nos 1,80 m finais, com 0,15 m de espessura de parede.

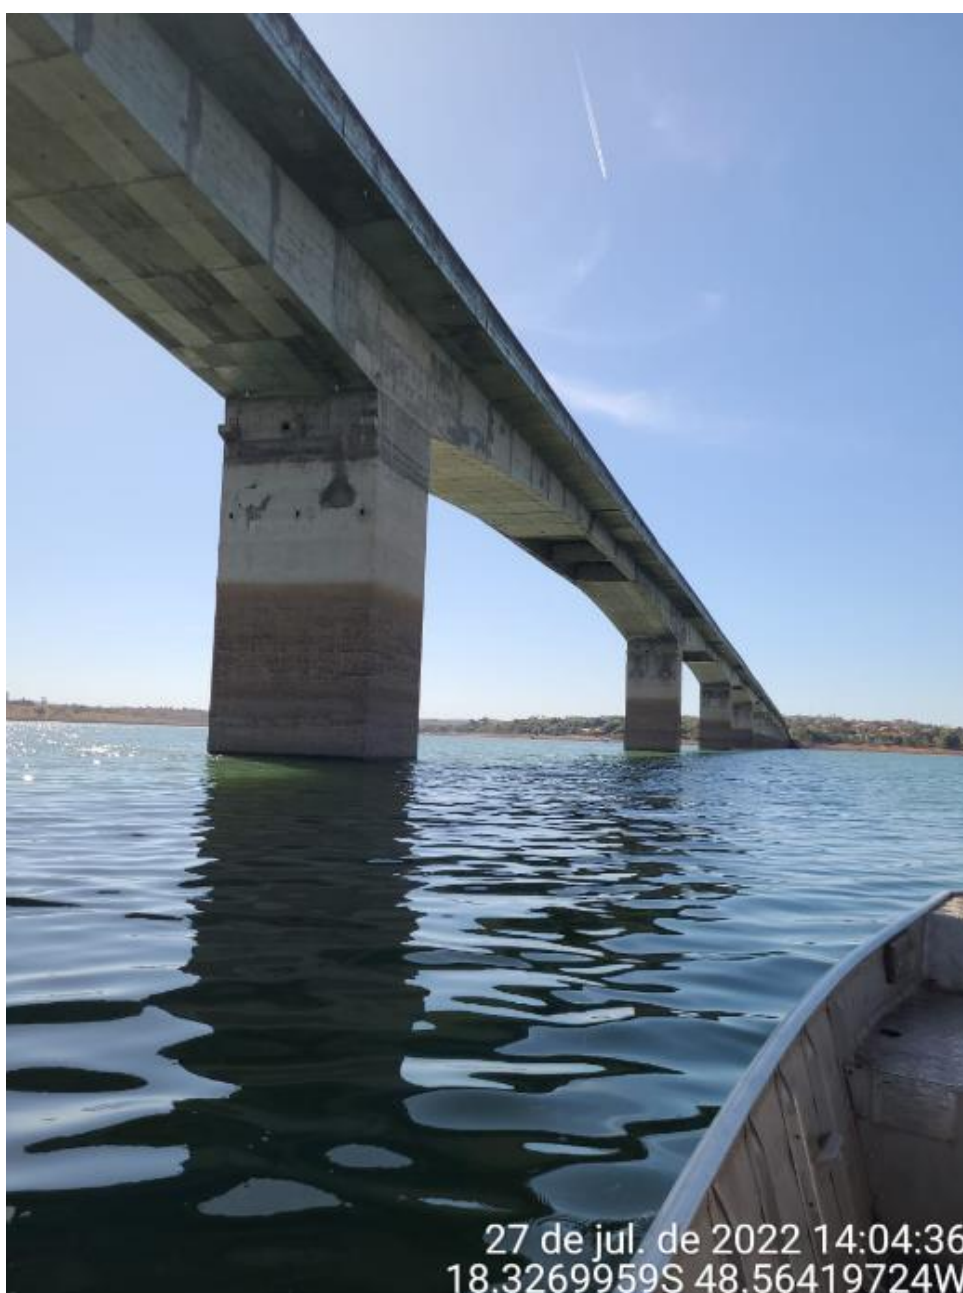
Figura 9 – Imagem dos pilares retangulares de seção vazada dos balanços progressivos

Os pilares que servem de apoio para os vãos executados com balanços progressivos têm seção vazada de 5,00 m x 6,00 m e parede de espessura de 30,0 cm. Estes pilares estão em blocos apoiados sobre 04 tubulões. A seção dos tubulões é de 1,80m de diâmetro no fuste e de 3,50 m de diâmetro na base. O comprimento total dos tubulões são de variam de 18,00 m (mais da extremidade) até 6,00m (tubulões no centro) e apoiados diretamente em rocha. Os tubulões de ar comprimido foram executados com camisa de concreto de 0,30 m de espessura de parede e nos 1,80 m finais, com 0,15 m de espessura de parede.

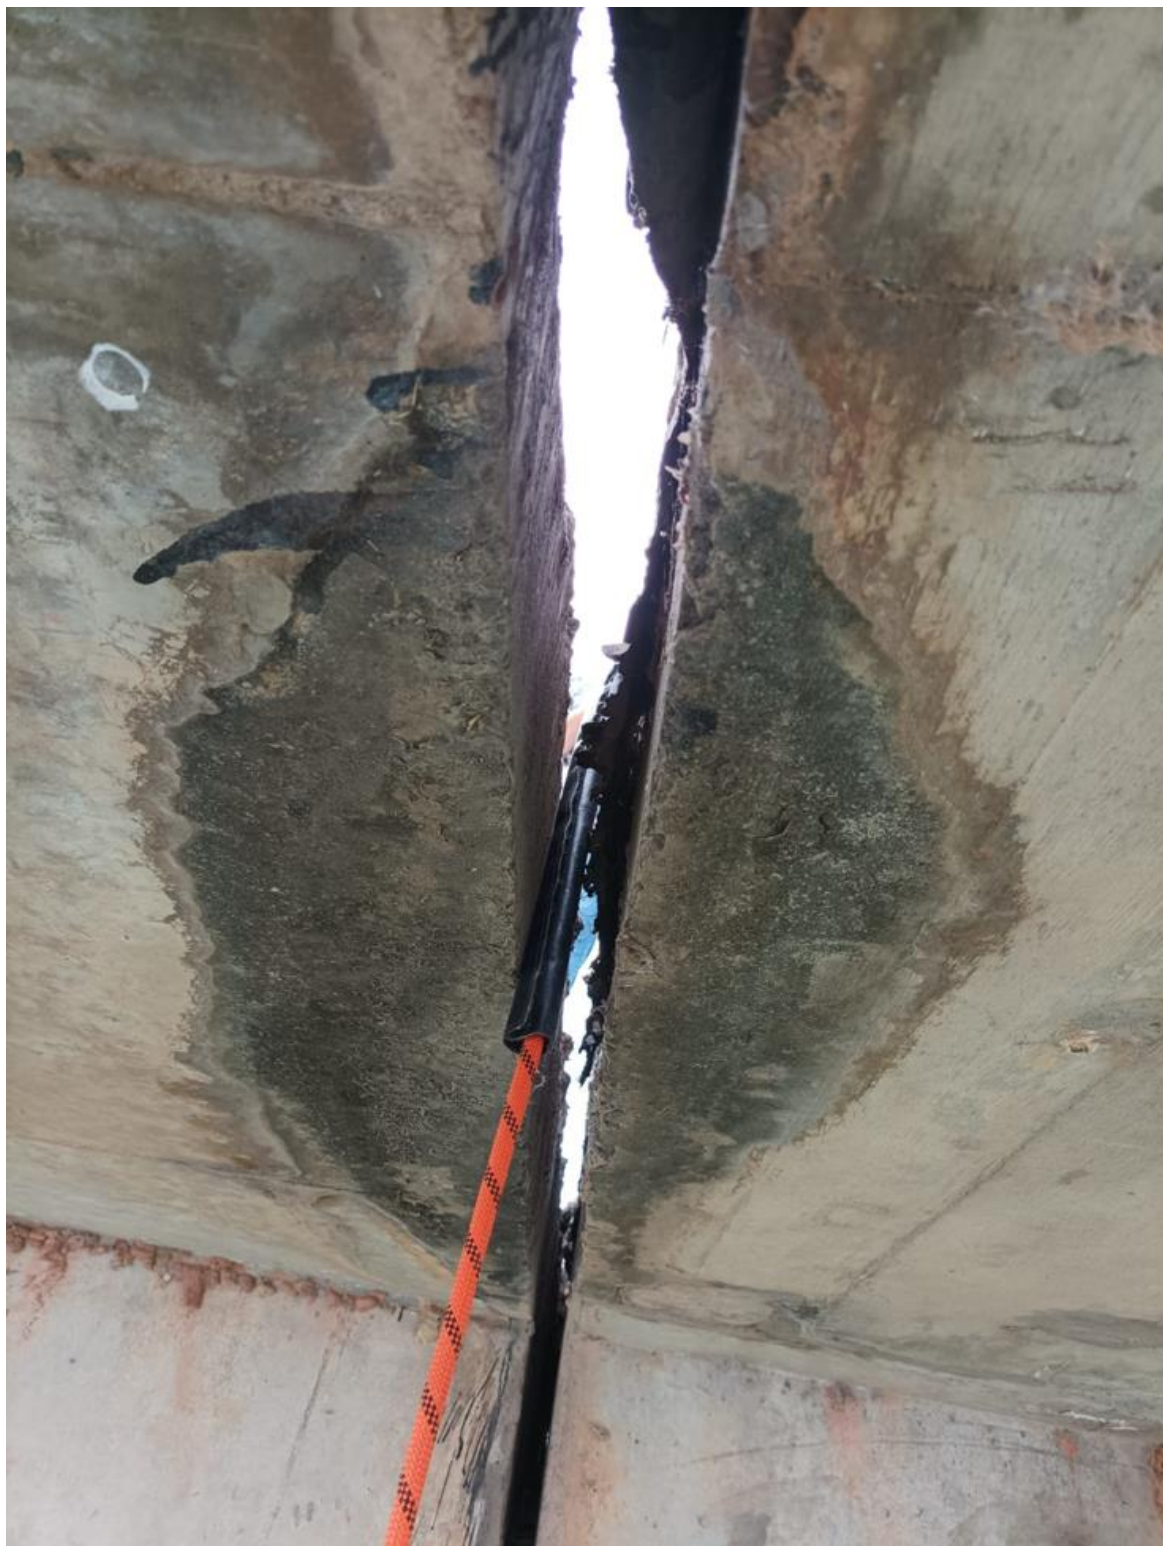
Figura 20 – Juntas de dilatação danificadas

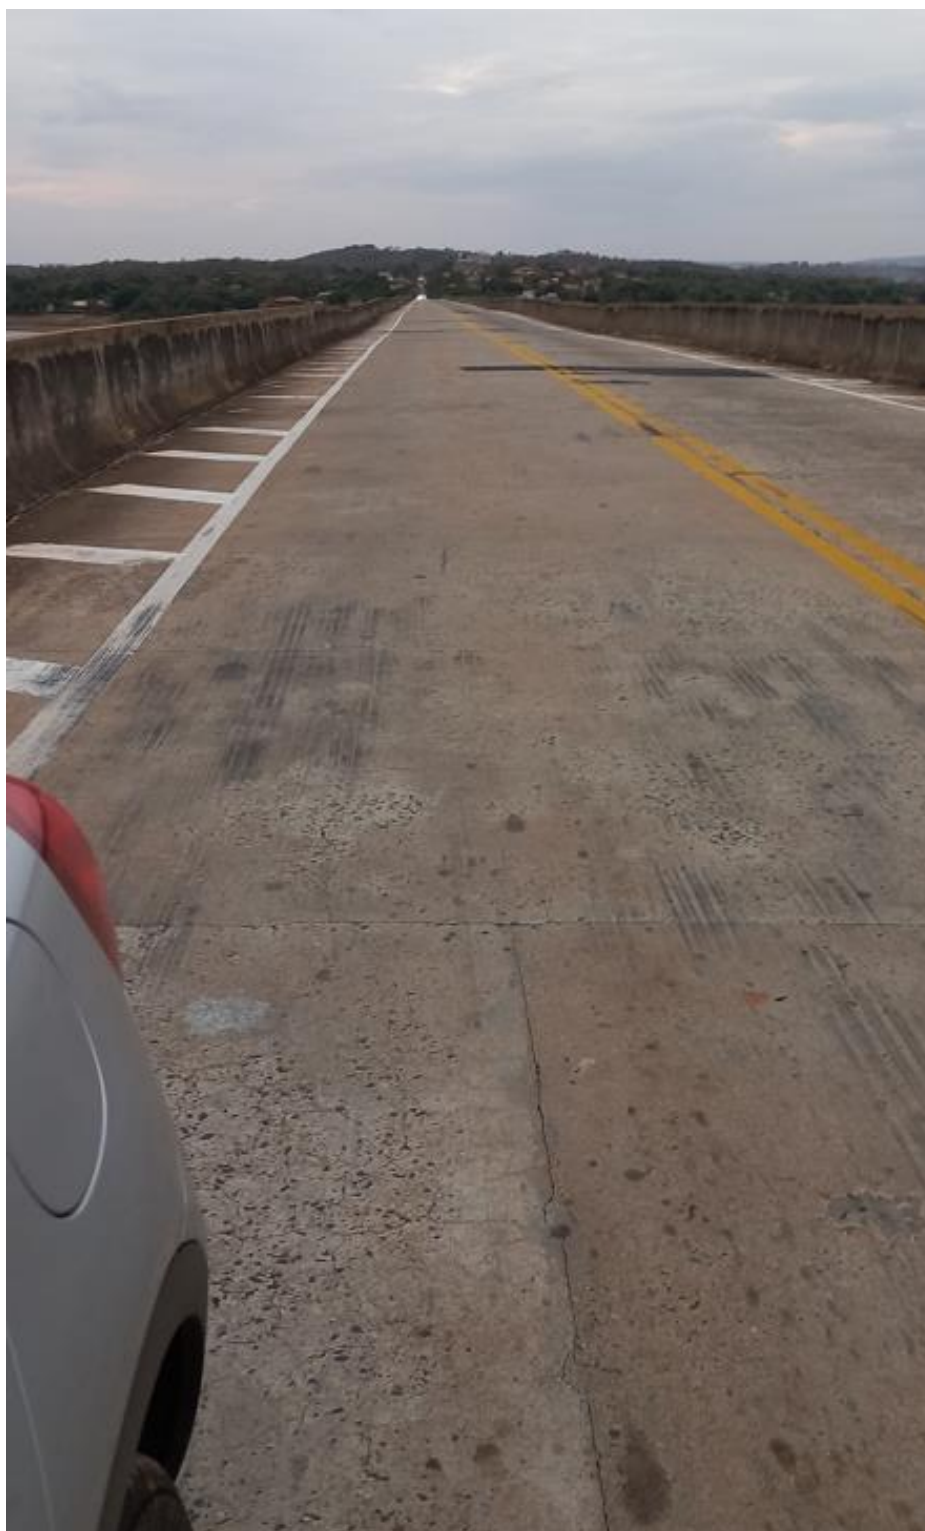
Outro ponto importante verificado visualmente são as deformações diferidas encontradas no tabuleiro. As deformações corroboram com as análises já anteriormente citadas e que não atendem aos limites preconizados pelas normas vigentes. Também há a

questão sensorial. Durante o tráfego de veículo, nota-se vibração excessiva, desconfortável aos usuários.

Figura 21 – Trecho da pista com deformações diferidas visualmente

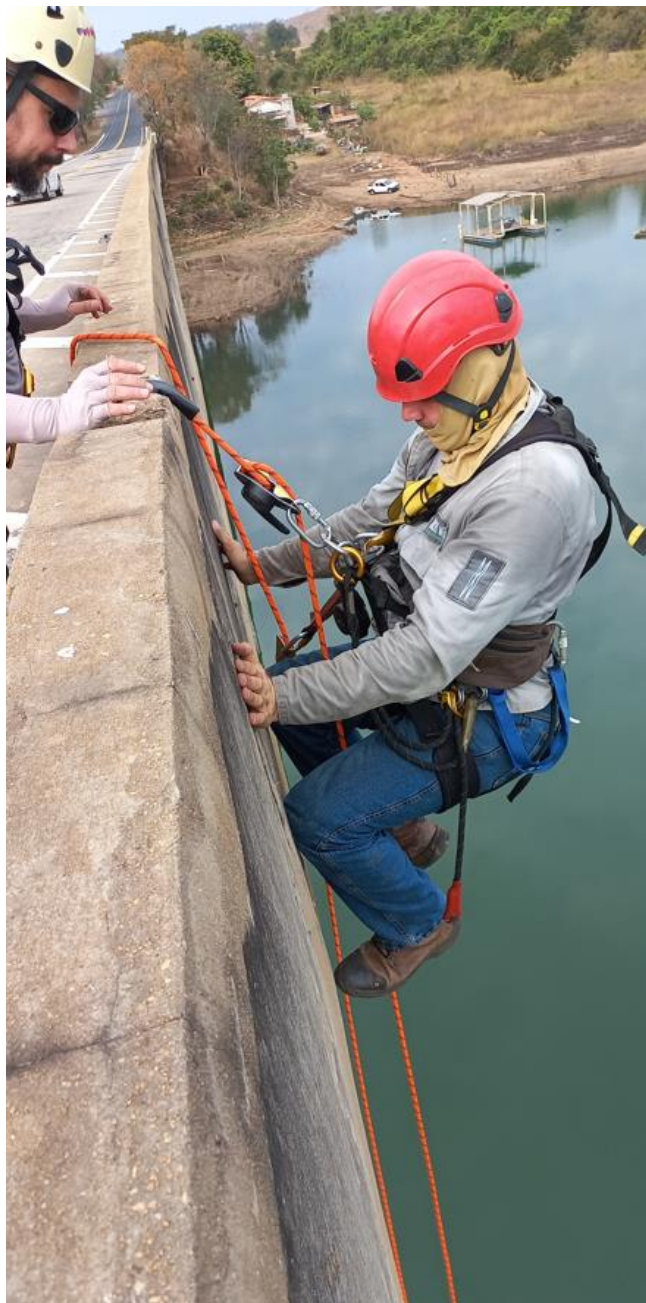
Figura 22 – Acesso por alpinista profissional

A vistoria feita na mesoestrutura foi feita através de um profissional de alpinismo e as regiões de difícil acesso, devido ao rio, foram feitas através de barco.

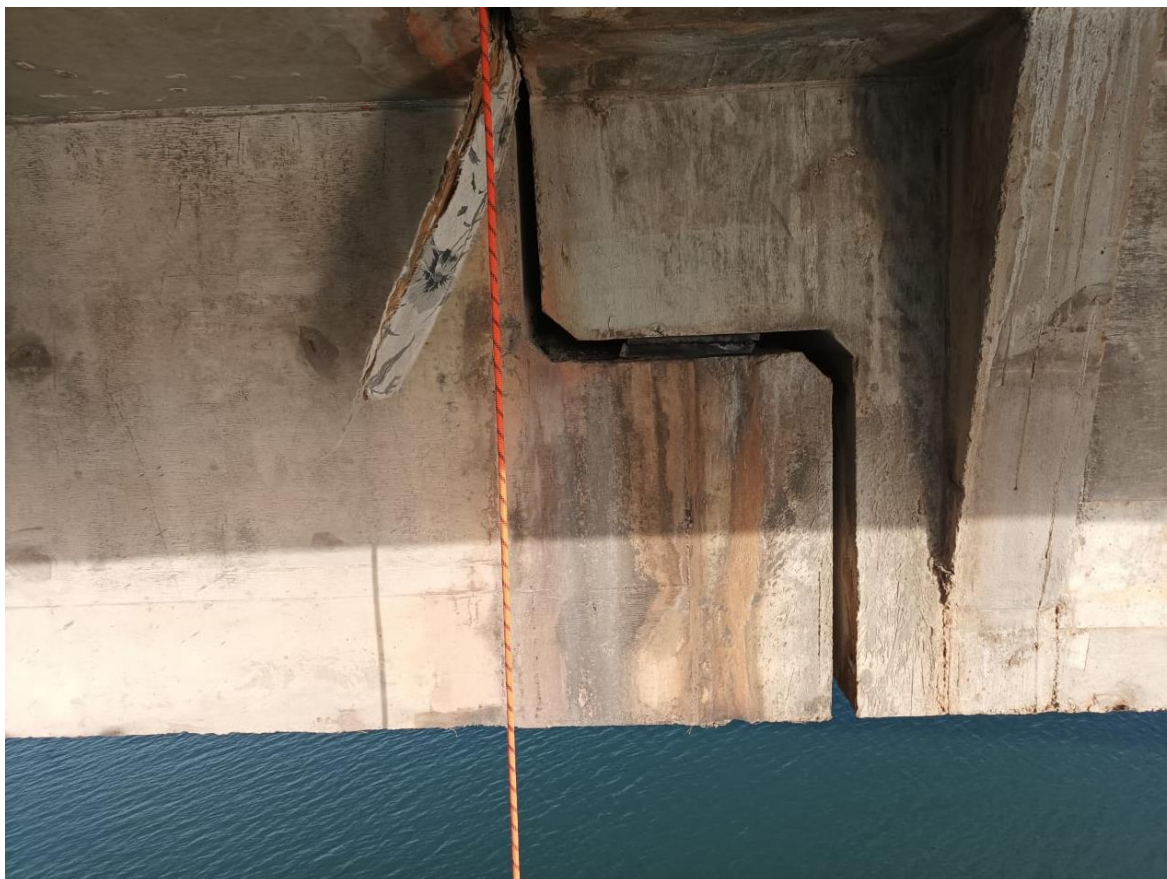
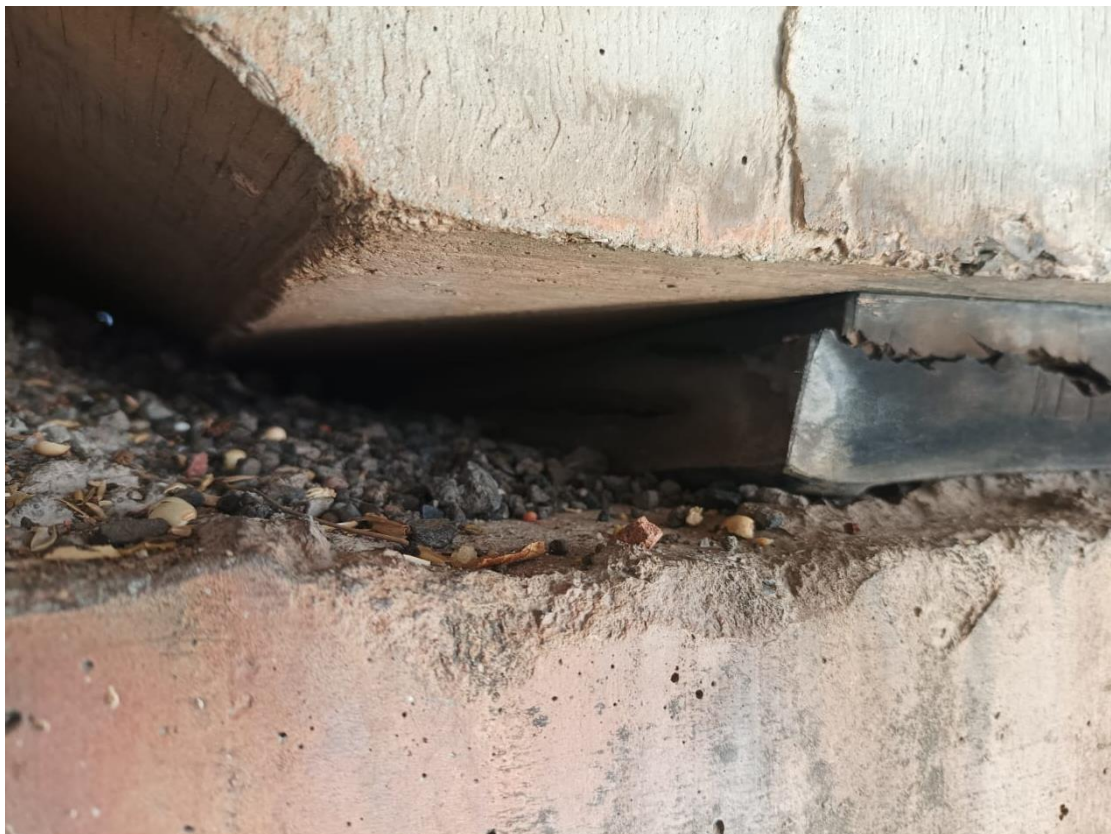
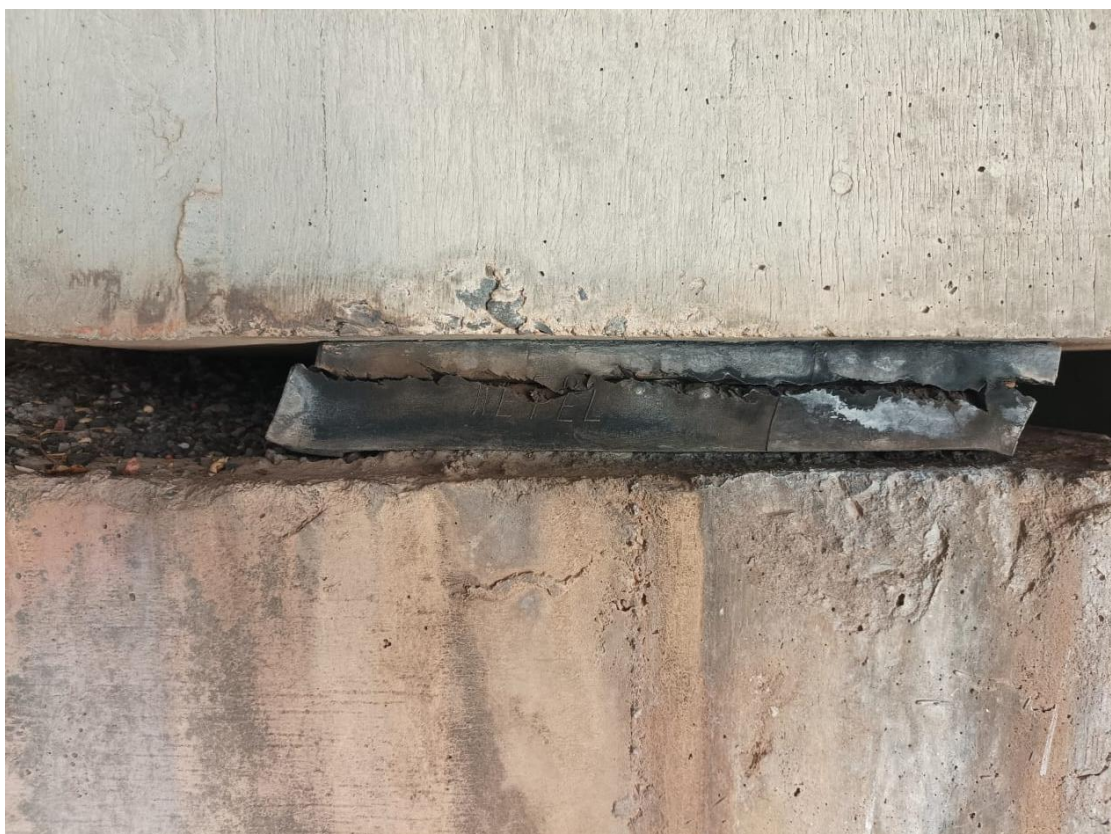
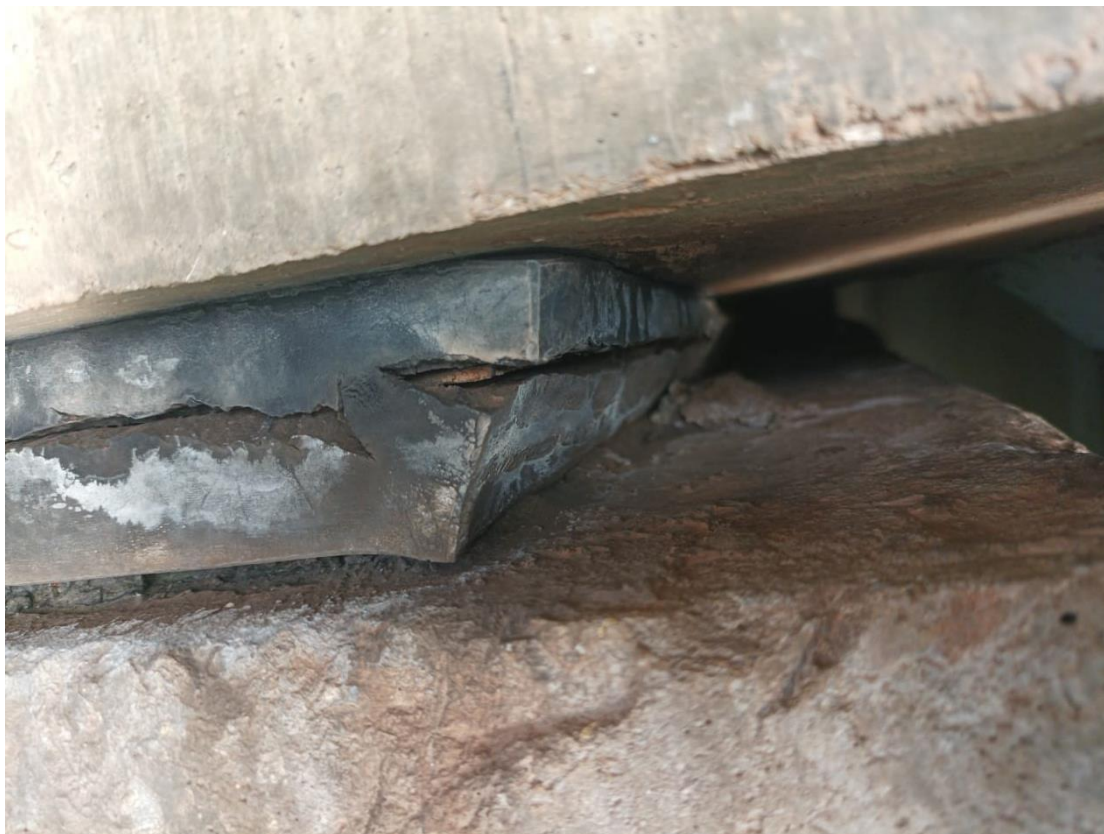
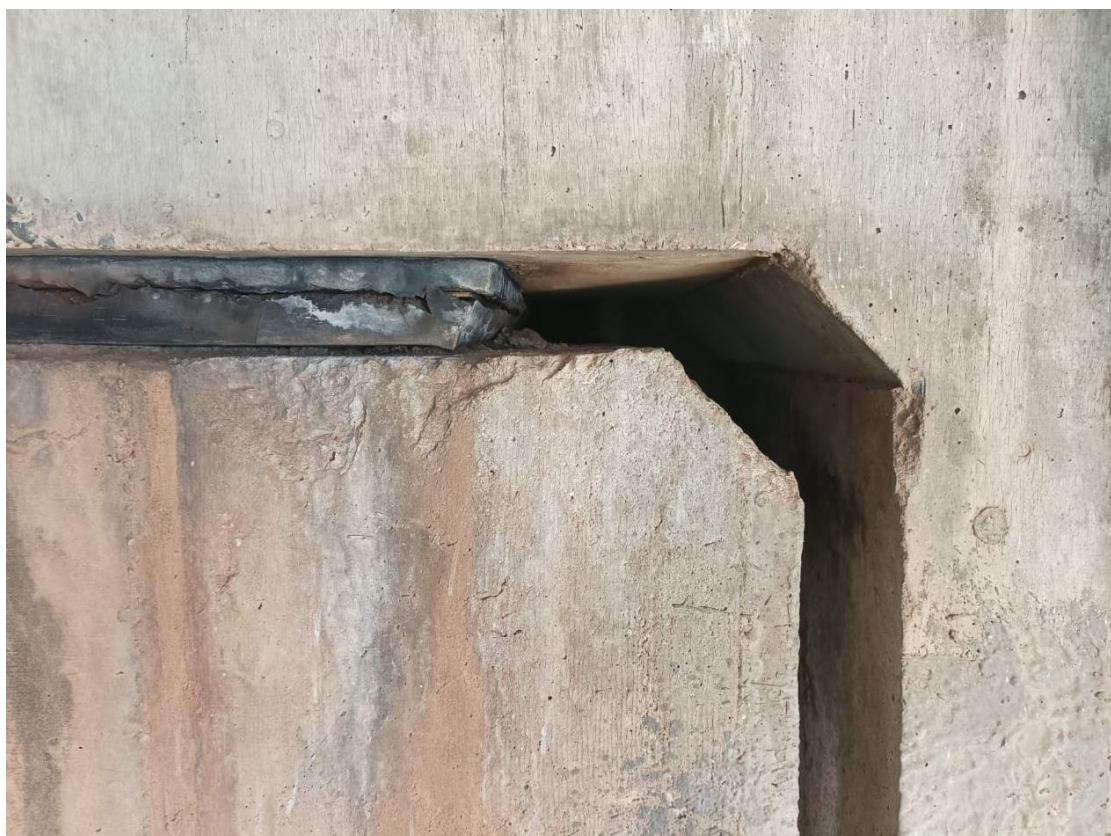
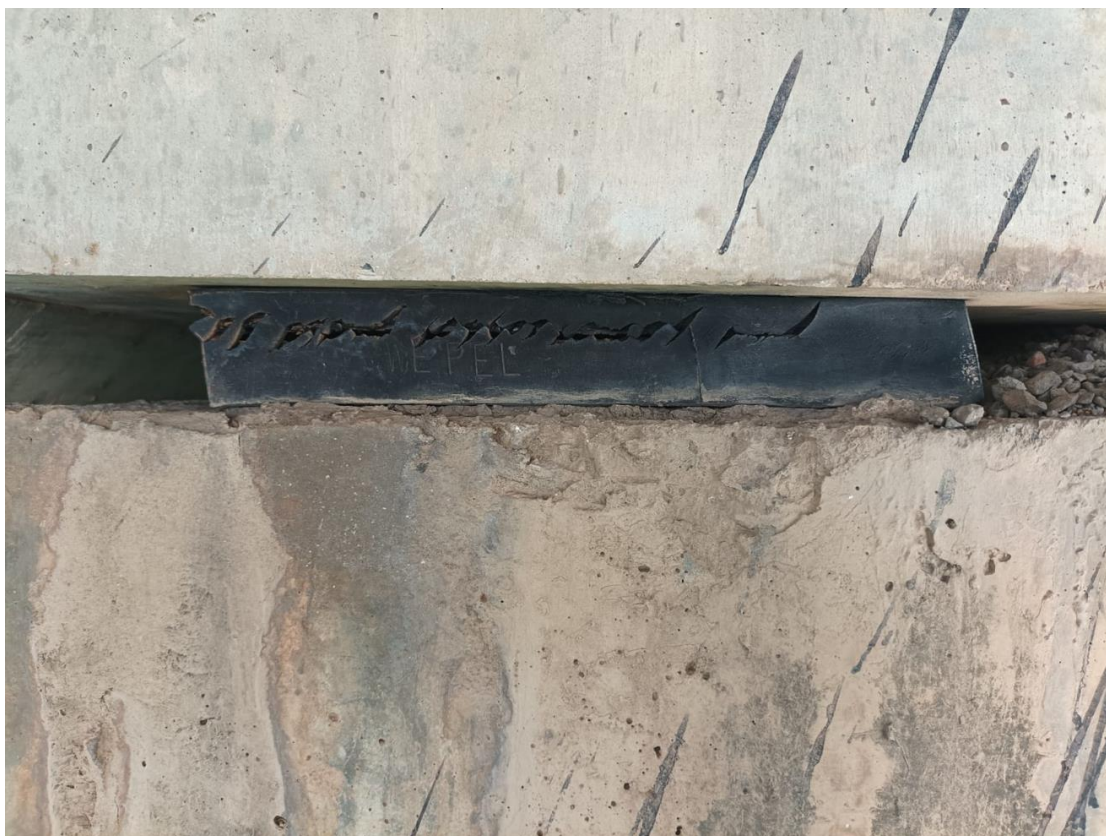
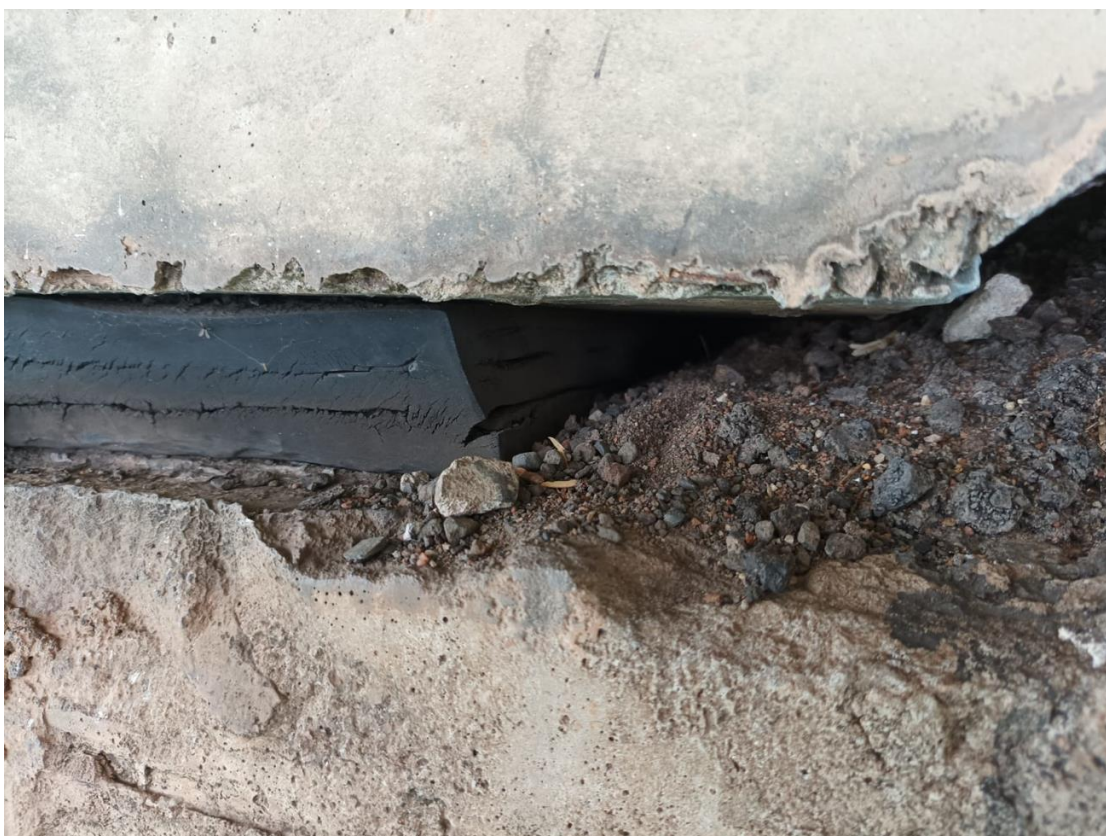
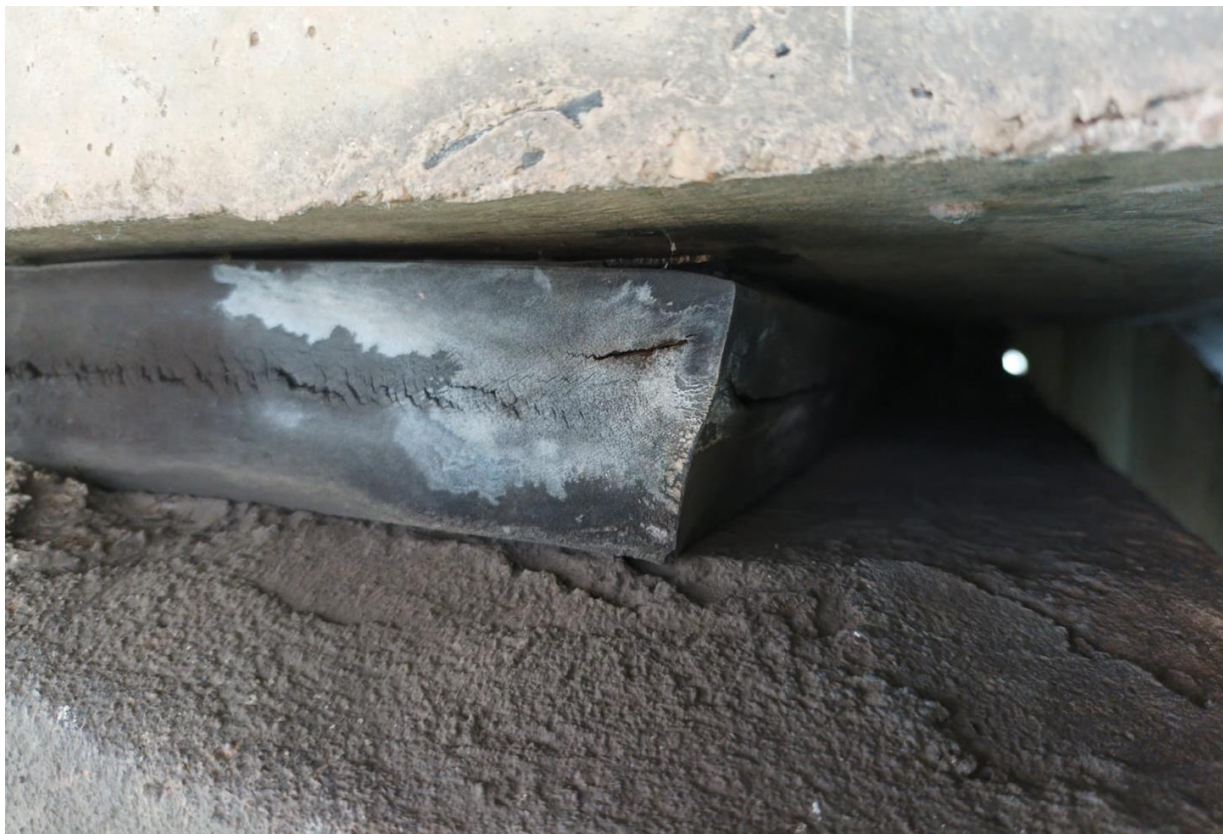
A partir dessa vistoria, pôde ser verificado que todos os aparelhos de apoio, que ligam o elemento pré-fabricado aos pórticos em balanços progressivos, estão rompidos. A ruptura é característica dos esforços horizontais (frenagem e/ou variação de temperatura) excessivos, que causam ruptura por cisalhamento.

Figura 24 – Vista de um aparelho de apoio com ruptura por cisalhamento (01)

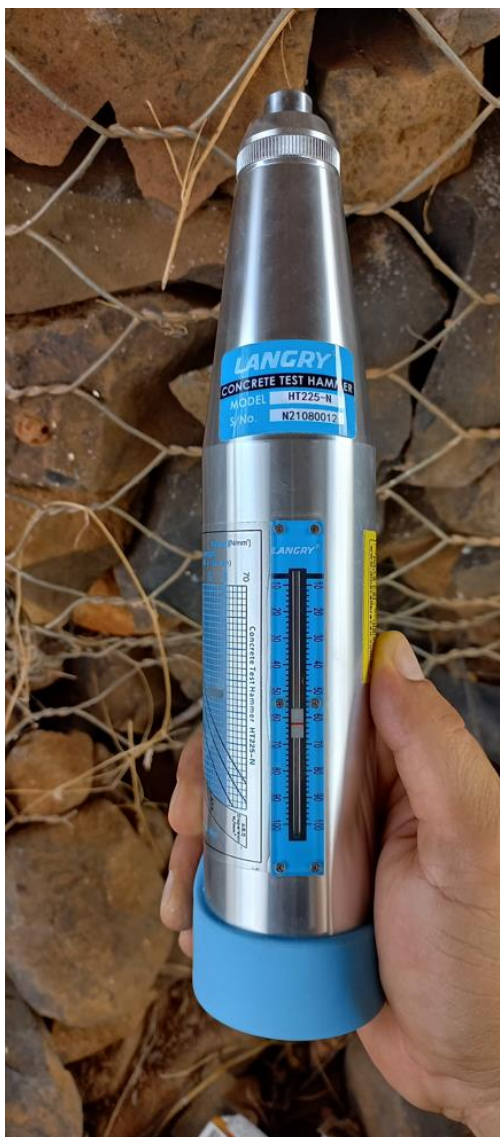
Este ensaio foi feito em todos os elementos estruturais: Lajes inferiores do tabuleiro, Longarinas, travessas, pilares e pilares parede (centrais). Em todos os elementos, a resistência estrutural do concreto está superior ao especificado em projeto.

Figura 32 – Esclerômetro - Equipamento utilizado para ensaio de esclerometria

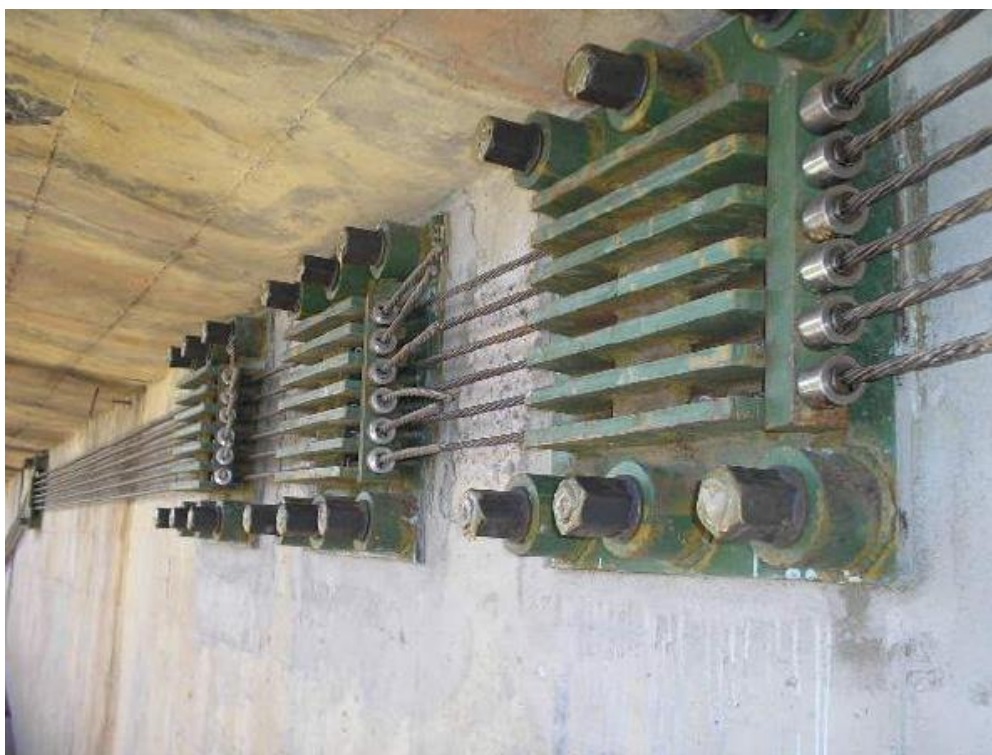
Figura 61 – Dispositivos utilizados para a ancoragem das cordoalhas nas extremidades da viga, fixadas por meio de barras Dywidag

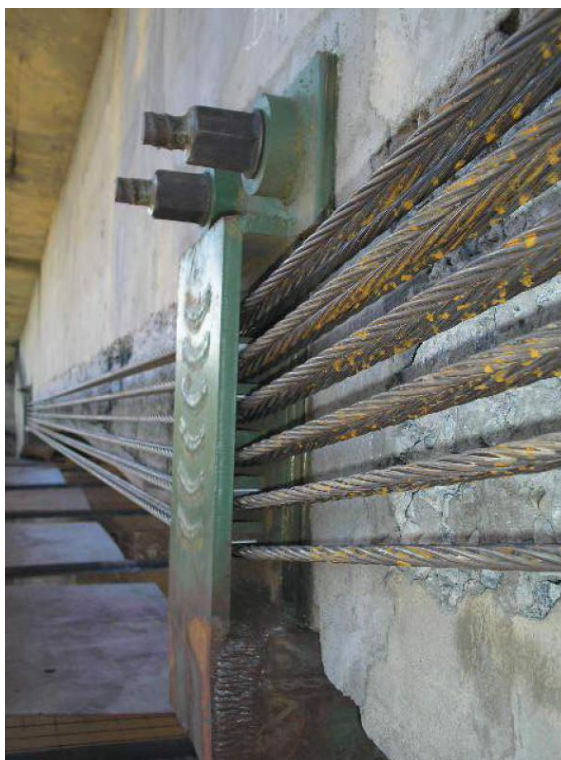
Figura 62 – Detalhe de um desviador metálico na parte inferior da viga após a fixação

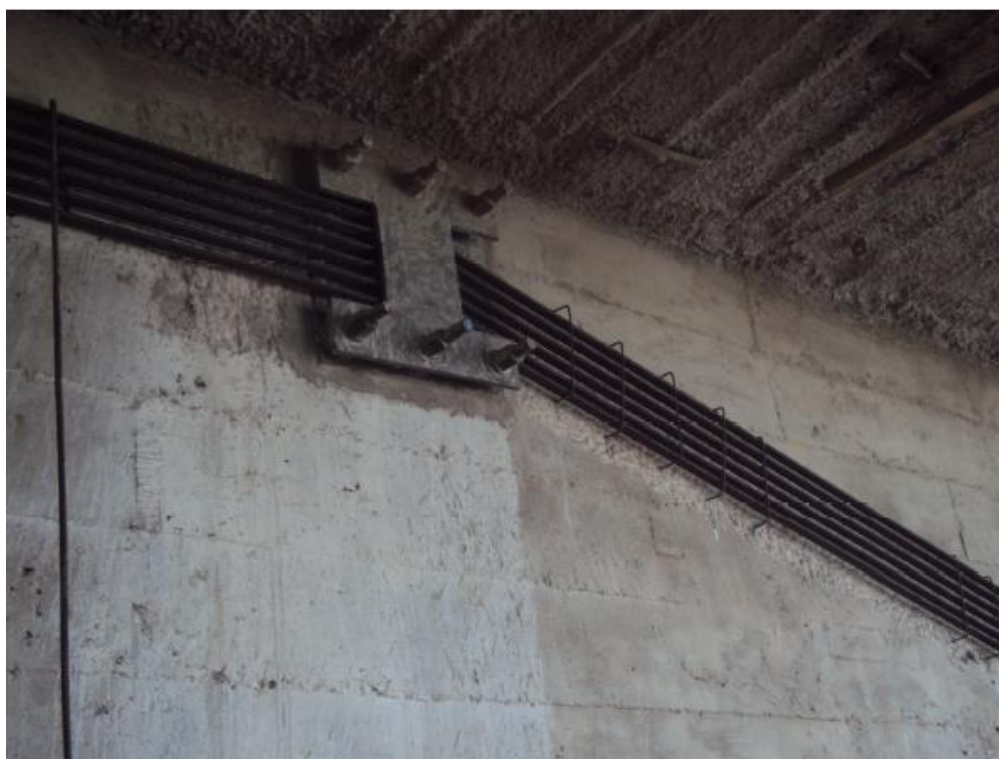
Figura 63 – Desviadores metálicos das cordoalhas na parte superior da viga (nos apoios)

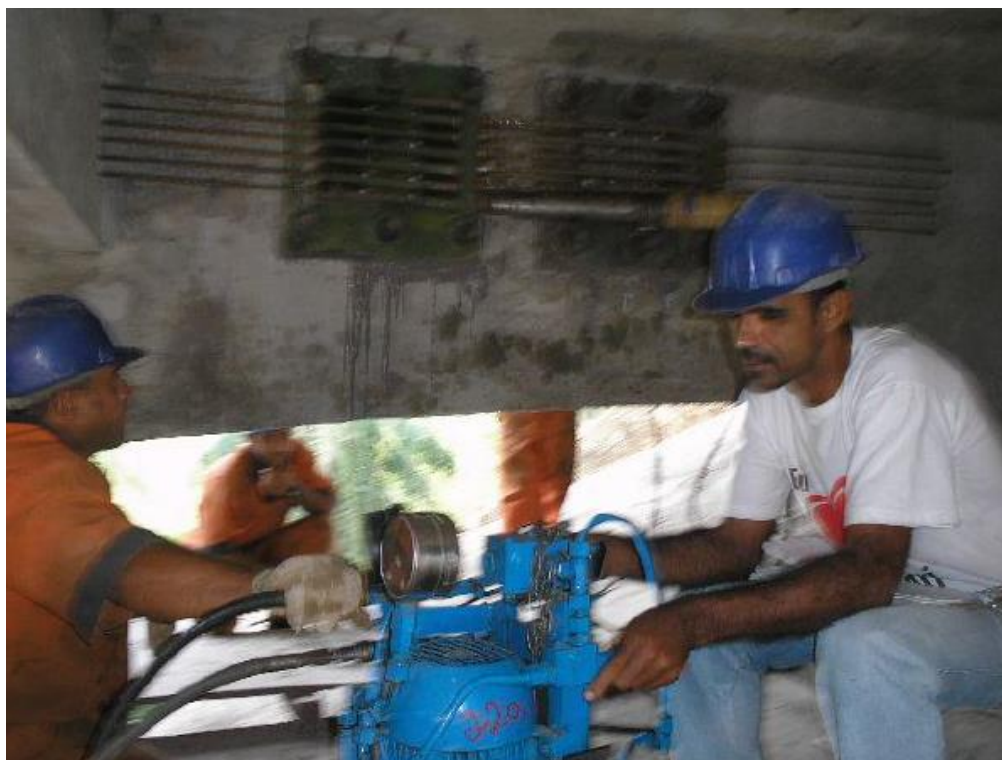
Figura 64 – Aplicação da protensão em cada cordoalha

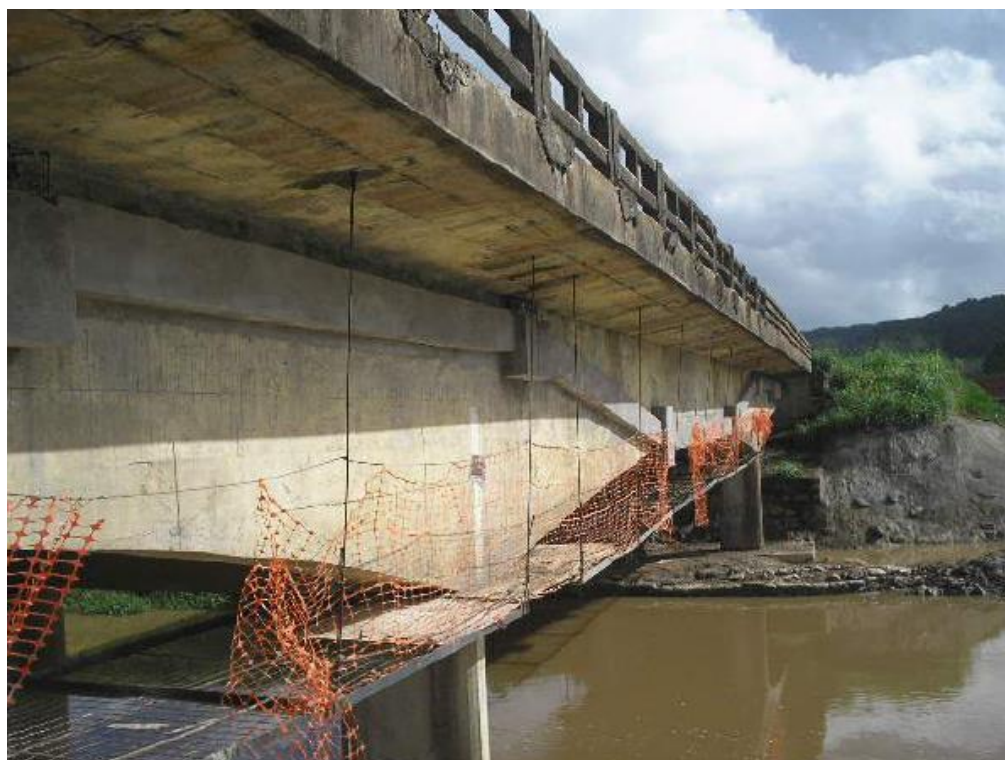
Figura 65 – Reforço e envolvimento das cordoalhas e desviadores metálicos com concreto após conclusão dos serviços

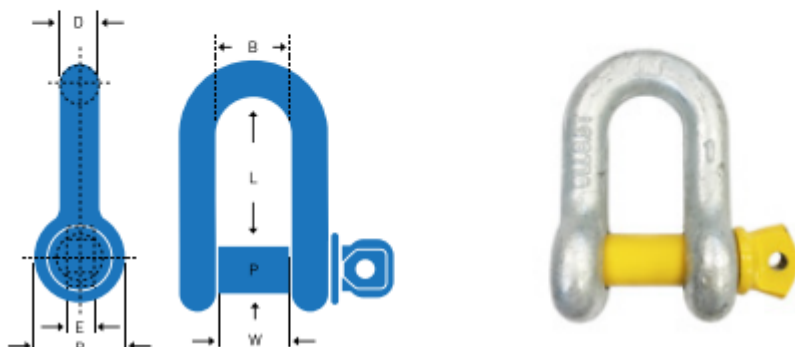
Manilha curva, forjada em aço carbono 1045 com pino reforçado em aço alloy - Norma de fabricação: U.S FED.RR-C-271F Tipo IV-A CRAU A - CLASSE 3

A manilha de 4" tem capacidade de 150 tf.
