PROJETO DE RESTAURAÇÃO

Rodovia : GO-330
Trecho : GO-020 (Próx. Roncador) – Ipameri
Extensão : 40,00 km
Cód. S.R.E.: 330EGO0130, 330EGO0125, 307EGO0090 e 213EGO0070
Lote : 1

VOLUME 1 – RELATÓRIO DO PROJETO
TOMO III

ETAPA 4 – PROJETO EXECUTIVO E PLANEJAMENTO DA OBRA

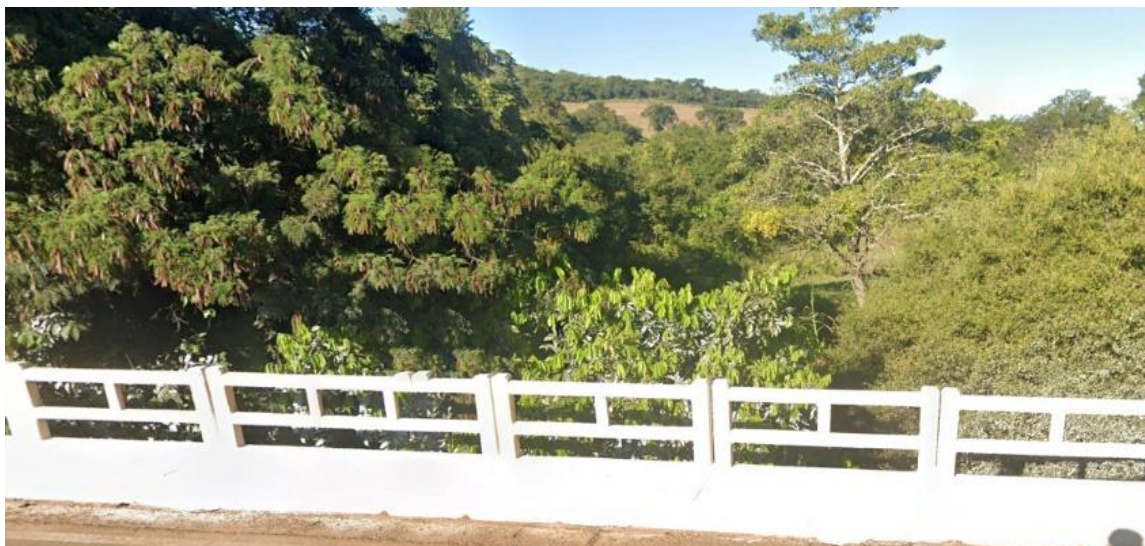
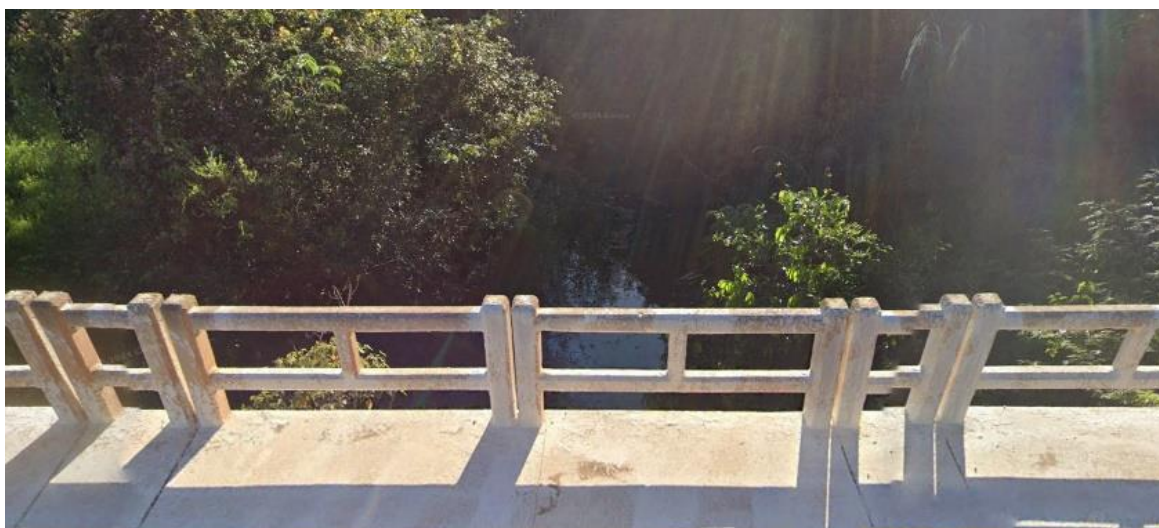
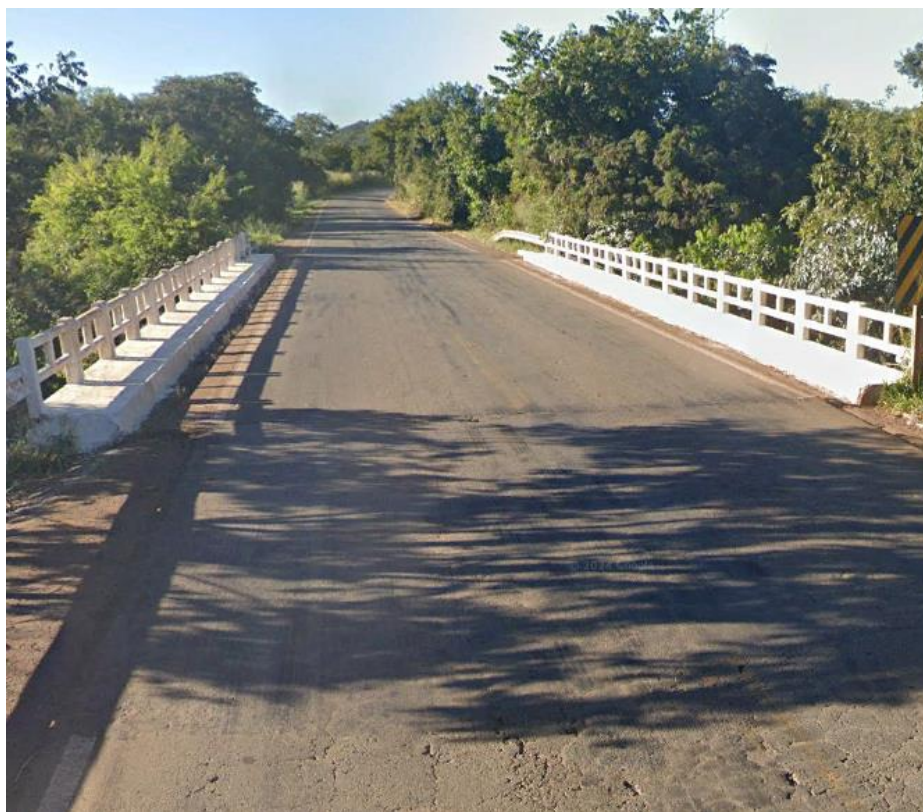
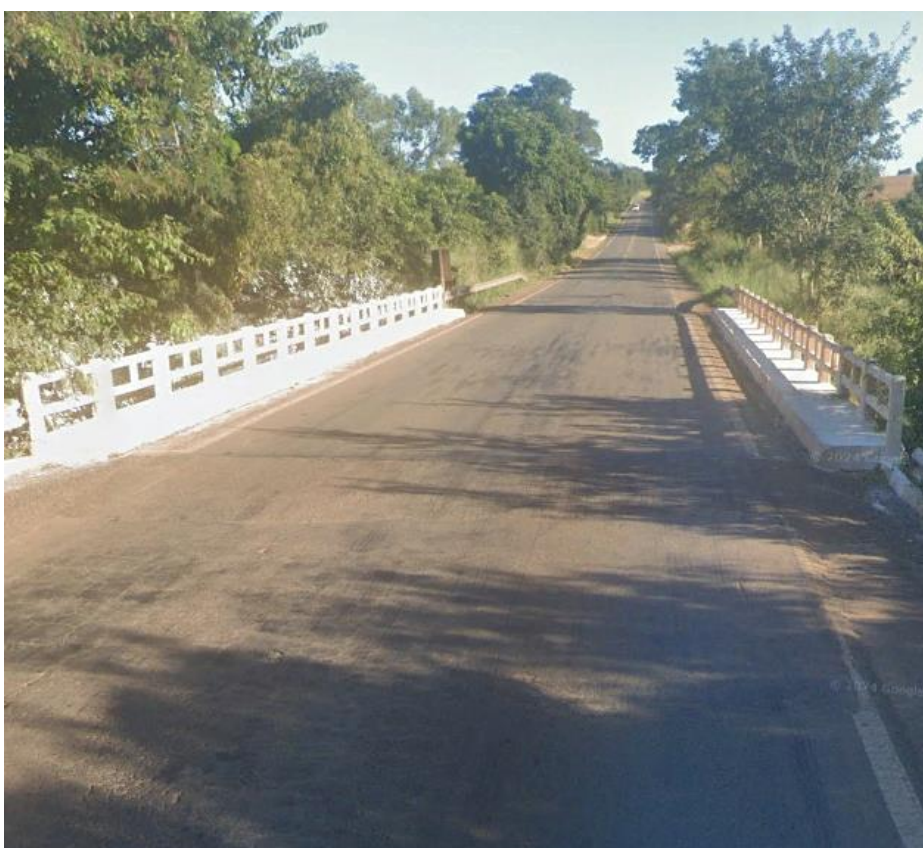
- **PONTE SOBRE O RIBEIRÃO PALMITAL**

- Estaca 1220+9,00;
- Dimensão: 28,41 m x 9,70m

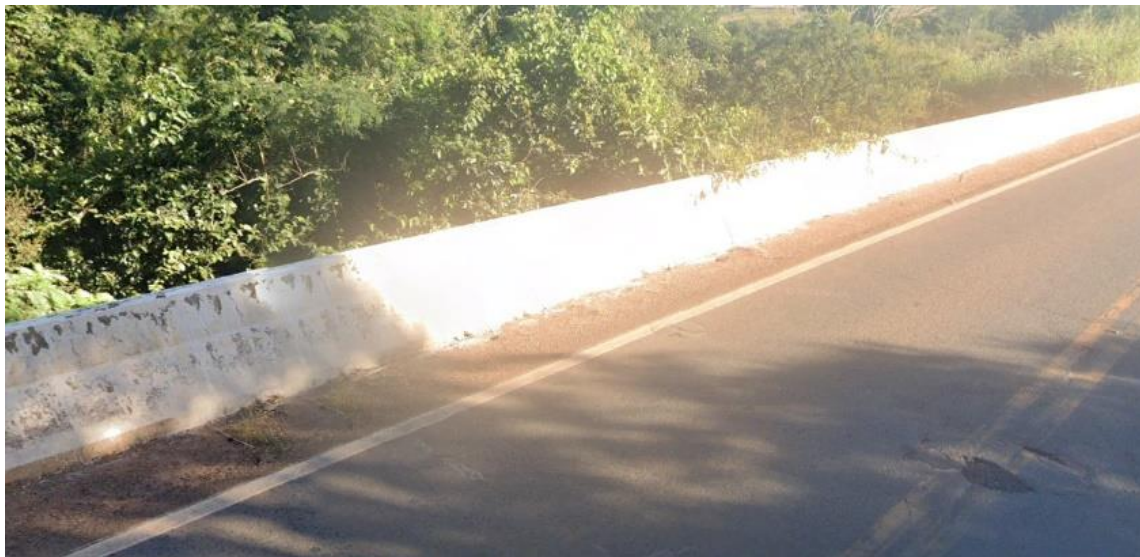
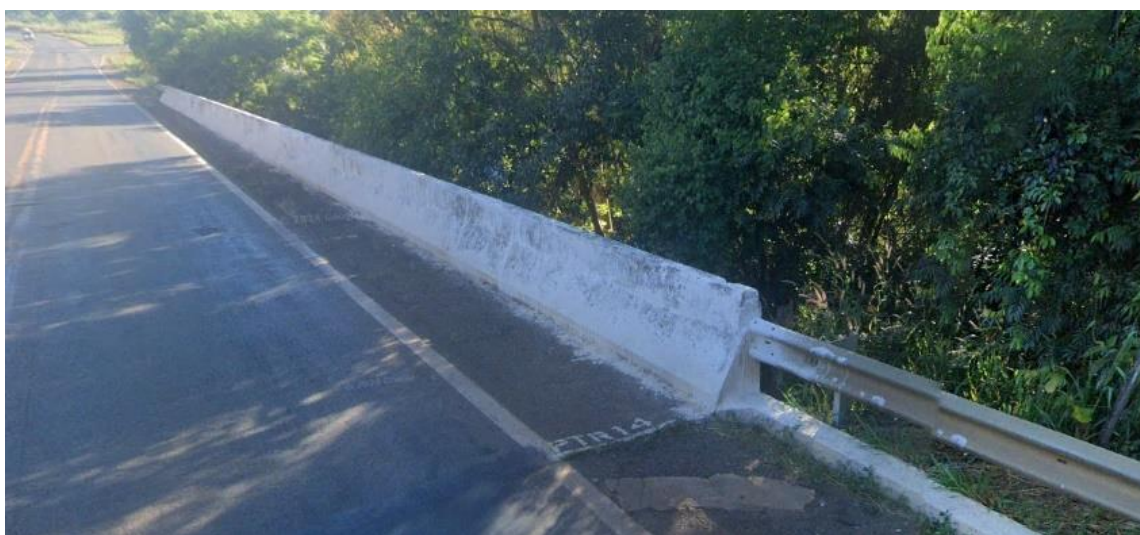
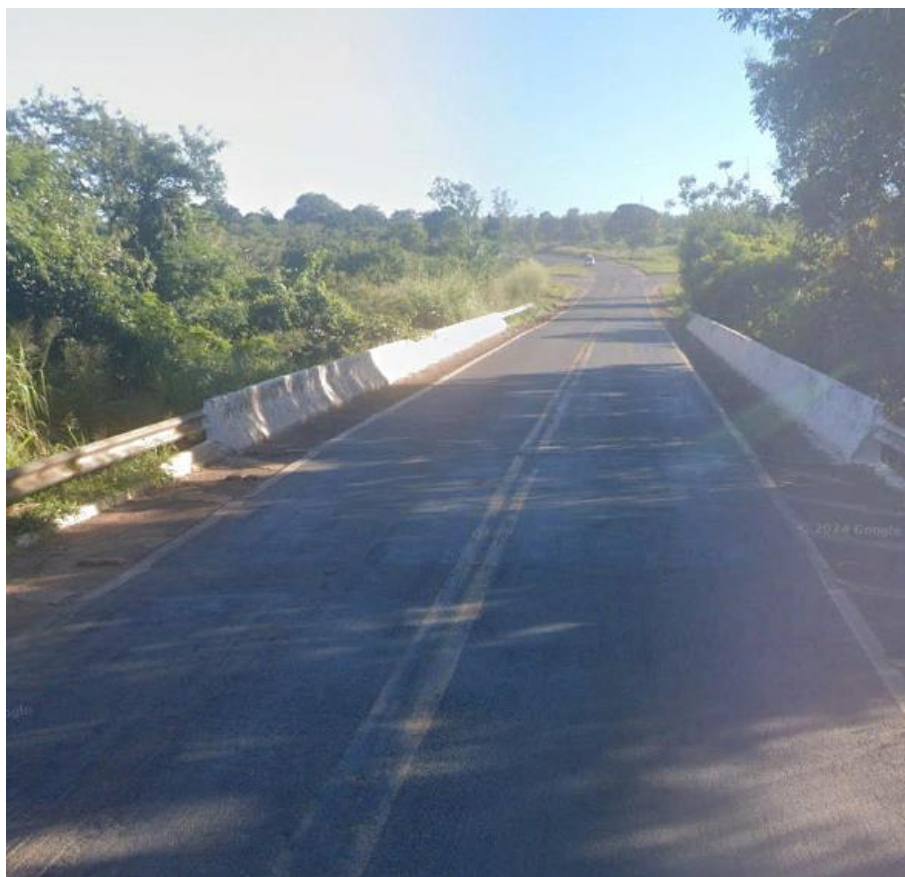
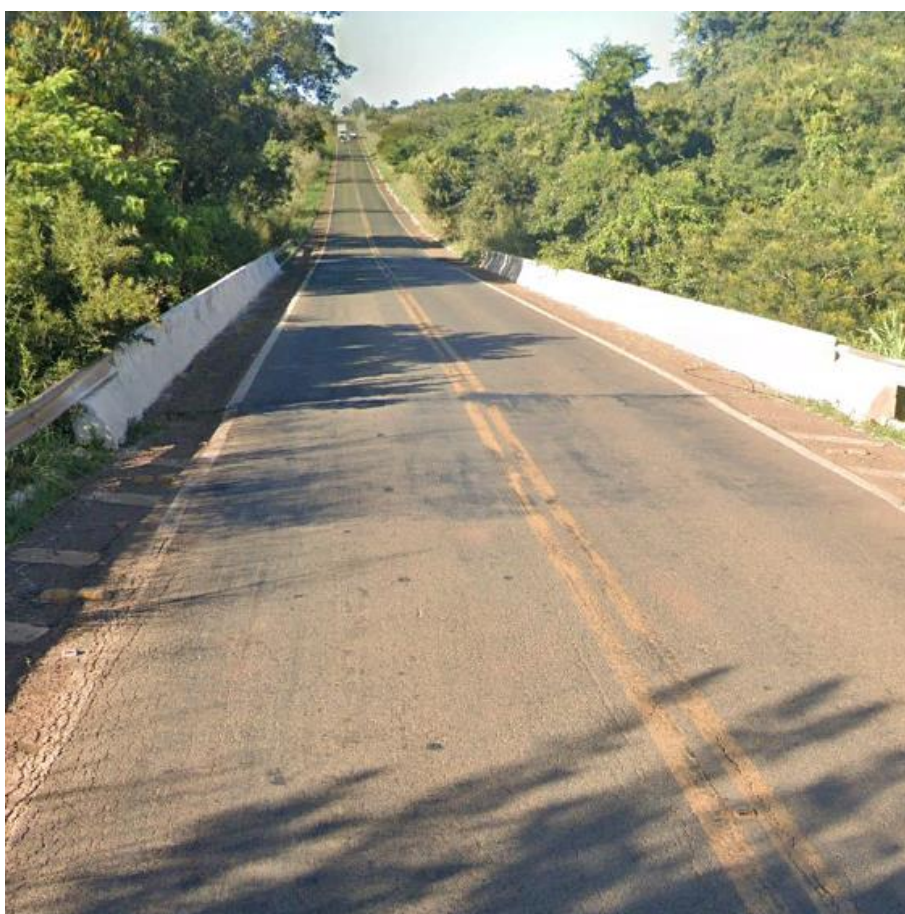
- **PONTE SOBRE O RIBEIRÃO RONCADOR**

- Estaca 1992+8,00;
- Dimensão: 45,33 m x 9,79m

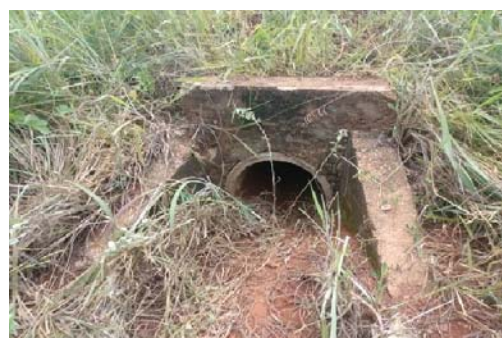
FOTOS
Montante

..strata [™] ENGENHARIA		LEVANTAMENTO DE OBRAS DE ARTE CORRENTES EXISTENTES	
RODOVIA: GO-330, Entr. GO-020 (Próx. Roncador) Ipameri SUBTRECHO: 04 EXTENSÃO: 40 Km ESTACA: 45+10,00			
COORDENADA DO BUEIRO		FICHA Nº: 2	
LAT: -17.691687			
LONG: -48.166132			
TIPO E SEÇÃO DA OBRA: BSTC Ø 0,60 m		Altura de aterro: 2,65 m	
LADO MONTANTE:		ESCONSIDADE: 0°	
D <input checked="" type="checkbox"/> E <input type="checkbox"/>		DECLIVIDADE: 0,07%	
COMPRIMENTO:			
MONTANTE m	JUSANTE m	TOTAL 21,00 m	
ESTADO DE CONSERVAÇÃO DO CORPO DA OBRA:			
QUEBRADO		<input type="checkbox"/> m	
TRINCADO		<input type="checkbox"/> m	
SELADO		<input type="checkbox"/> m	
SEÇÃO ESTRANGULADA		<input type="checkbox"/>	
INFILTRAÇÃO DE ÁGUA		<input type="checkbox"/>	
ASSOREAMENTO		<input type="text" value="20"/> %	
PERDA DE GALVANIZAÇÃO (BUEIRO METALICO)			
EM CIMA		<input type="checkbox"/>	
NO FUNDO		<input type="checkbox"/>	
CORROSÃO (BUEIRO METALICO)

EM CIMA		<input type="checkbox"/>	
NO FUNDO		<input type="checkbox"/>	
CLASSIFICAÇÃO FINAL DO CORPO			
<input type="checkbox"/> BOM		<input checked="" type="checkbox"/> REGULAR <input type="checkbox"/> RUIM	
LADO MONTANTE		LADO JUSANTE	
<input checked="" type="checkbox"/> BOCA <input type="checkbox"/> CAIXA COLETORA <input type="checkbox"/> SEM DISPOSITIVO		<input checked="" type="checkbox"/> BOCA <input type="checkbox"/> CAIXA COLETORA <input type="checkbox"/> SEM DISPOSITIVO	
BOM ESTADO		<input type="checkbox"/>	
QUEBRADA		<input type="checkbox"/>	
TRINCADA		<input type="checkbox"/>	
CORPO SELADO		<input type="checkbox"/>	
INFILTRAÇÕES DE ÁGUA		<input type="checkbox"/>	
DESTRUÍDA		<input type="checkbox"/>	
SOLEIRA ACIMA DO TERRENO		<input type="checkbox"/> m	
EROSÃO		<input type="checkbox"/>	
ASSOREADA		<input type="text" value="20"/> %	
ENTUPIDA		<input type="checkbox"/>	
EXISTE DISSIPADOR DE ENERGIA		<input type="checkbox"/> un

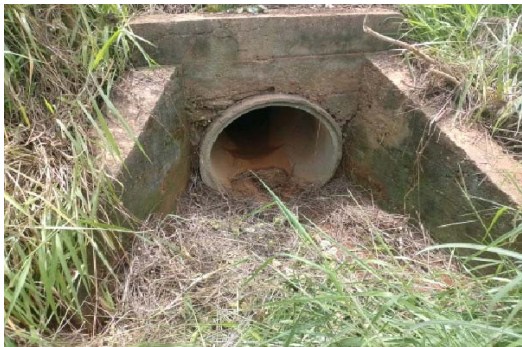
..strata [™] ENGENHARIA		LEVANTAMENTO DE OBRAS DE ARTE CORRENTES EXISTENTES	
RODOVIA: GO-330, Entr. GO-020 (Próx. Roncador) Ipameri SUBTRECHO: 04 EXTENSÃO: 40 Km ESTACA: 97+14,00			
COORDENADA DO BUEIRO			FICHA Nº: 3
LAT: -17.682645 LONG: -48.163263			
TIPO E SEÇÃO DA OBRA: BSTC Ø 1,00 m		Altura de aterro: 1,74 m	
LADO MONTANTE:		ESCONSIDADE: 5° E	
D <input checked="" type="checkbox"/> E <input type="checkbox"/>		DECLIVIDADE: 4,22%	
COMPRIMENTO:			
MONTANTE m	JUSANTE m	TOTAL 20,00 m	
ESTADO DE CONSERVAÇÃO DO CORPO DA OBRA:			
QUEBRADO		<input type="checkbox"/> m	
TRINCADO		<input type="checkbox"/> m	
SELADO		<input type="checkbox"/> m	
SEÇÃO ESTRANGULADA		<input type="checkbox"/>	
INFILTRAÇÃO DE ÁGUA		<input type="checkbox"/>	
ASSOREAMENTO		<input type="text" value="30"/> %	
PERDA DE GALVANIZAÇÃO (BUEIRO METALICO)			
EM CIMA		<input type="checkbox"/>	
NO FUNDO		<input type="checkbox"/>	
CORROSÃO (BUEIRO METALICO)

EM CIMA		<input type="checkbox"/>	
NO FUNDO		<input type="checkbox"/>	
CLASSIFICAÇÃO FINAL DO CORPO			
<input type="checkbox"/> BOM		<input type="checkbox"/> REGULAR	
		<input checked="" type="checkbox"/> RUIM	
LADO MONTANTE		LADO JUSANTE	
<input checked="" type="checkbox"/> BOCA		<input checked="" type="checkbox"/> BOCA	
<input type="checkbox"/> CAIXA COLETORA		<input type="checkbox"/> CAIXA COLETORA	
<input type="checkbox"/> SEM DISPOSITIVO		<input type="checkbox"/> SEM DISPOSITIVO	
BOM ESTADO		<input checked="" type="checkbox"/>	
QUEBRADA		<input type="checkbox"/>	
TRINCADA		<input type="checkbox"/>	
CORPO SELADO		<input type="checkbox"/>	
INFILTRAÇÕES DE ÁGUA		<input type="checkbox"/>	
DESTRUÍDA		<input type="checkbox"/>	
SOLEIRA ACIMA DO TERRENO		<input type="checkbox"/> m	
EROSÃO		<input type="checkbox"/>	
ASSOREADA		<input type="checkbox"/> %	
ENTUPIDA		<input type="checkbox"/>	
EXISTE DISSIPADOR DE ENERGIA		<input type="checkbox"/> un

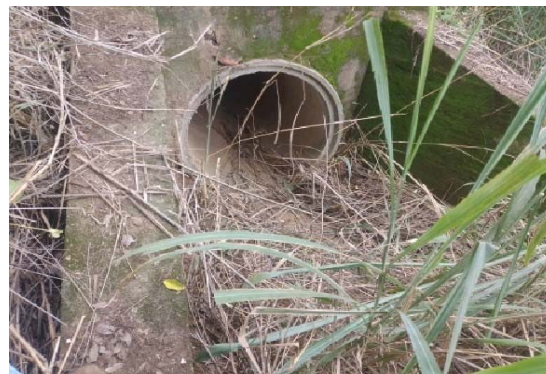
Montante

☒ BOCA ☐ CAIXA COLETORA ☐ SEM DISPOSITIVOBOM ESTADO ☒QUEBRADA ☐TRINCADA ☐CORPO SELADO ☐INFILTRAÇÕES DE ÁGUA ☐DESTRUÍDA ☐SOLEIRA ACIMA DO TERRENO ☐ mEROSÃO ☐ASSOREADA ☐ %ENTUPIDA ☐EXISTE DISSIPADOR DE ENERGIA ☐ unEXISTE DESCIDA EM DEGRAUS ☐ mEXCESSO DE VEGETAÇÃO ☐EXISTE BACIA DE CAPTAÇÃO ☐

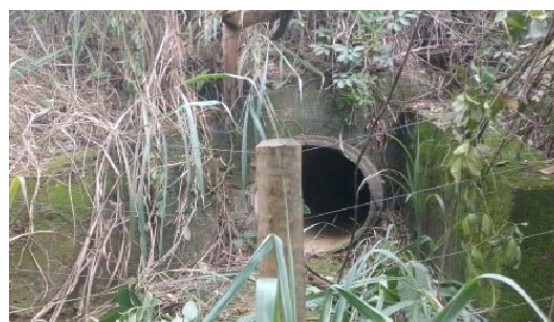
Jusante

☒ BOCA ☐ CAIXA COLETORA ☐ SEM DISPOSITIVOBOM ESTADO ☒QUEBRADA ☐TRINCADA ☐CORPO SELADO ☐INFILTRAÇÕES DE ÁGUA ☐DESTRUÍDA ☐SOLEIRA ACIMA DO TERRENO ☐ mEROSÃO ☐ASSOREADA ☐ %ENTUPIDA ☐EXISTE DISSIPADOR DE ENERGIA ☐ unEXISTE DESCIDA EM DEGRAUS ☐ mEXCESSO DE VEGETAÇÃO ☐EXISTE CANAL ☐

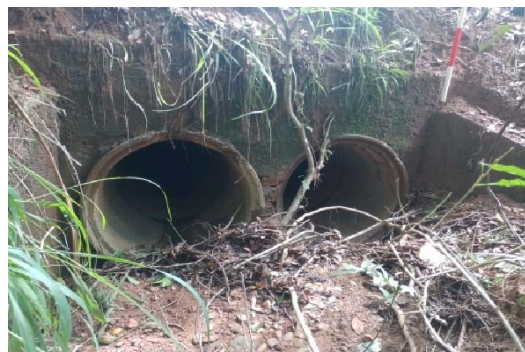
Montante

☒ BOCA ☐ CAIXA COLETORA ☐ SEM DISPOSITIVOBOM ESTADO ☒QUEBRADA ☐TRINCADA ☐CORPO SELADO ☐INFILTRAÇÕES DE ÁGUA ☐DESTRUÍDA ☐SOLEIRA ACIMA DO TERRENO ☐ mEROSÃO ☐ASSOREADA ☐ %ENTUPIDA ☐EXISTE DISSIPADOR DE ENERGIA ☐ unEXISTE DESCIDA EM DEGRAUS ☐ mEXCESSO DE VEGETAÇÃO ☐EXISTE BACIA DE CAPTAÇÃO ☐

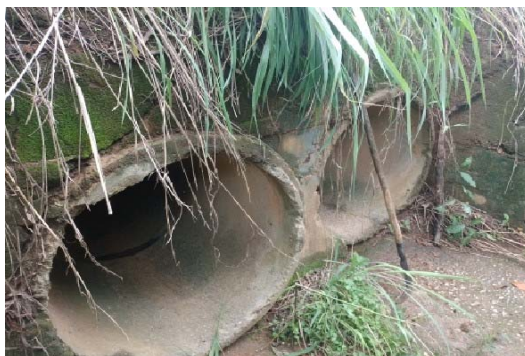
Jusante

☒ BOCA ☐ CAIXA COLETORA ☐ SEM DISPOSITIVOBOM ESTADO ☒QUEBRADA ☐TRINCADA ☐CORPO SELADO ☐INFILTRAÇÕES DE ÁGUA ☐DESTRUÍDA ☐SOLEIRA ACIMA DO TERRENO ☐ mEROSÃO ☐ASSOREADA ☐ %ENTUPIDA ☐EXISTE DISSIPADOR DE ENERGIA ☐ unEXISTE DESCIDA EM DEGRAUS ☐ mEXCESSO DE VEGETAÇÃO ☐EXISTE CANAL ☐

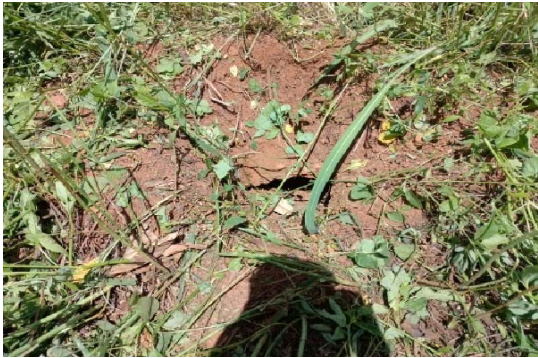
..strata [™] ENGENHARIA		LEVANTAMENTO DE OBRAS DE ARTE CORRENTES EXISTENTES	
RODOVIA: GO-330, Entr. GO-020 (Próx. Roncador) Ipameri SUBTRECHO: 04 EXTENSÃO: 40 Km ESTACA: 240+0,00			
COORDENADA DO BUEIRO		FICHA Nº: 7	
LAT: -17.661142			
LONG: -48.176909			
TIPO E SEÇÃO DA OBRA: BSTC Ø 0,60 m		Altura de aterro: 1,36 m	
LADO MONTANTE:	ESCONSIDADE: 15° E		
D <input checked="" type="checkbox"/> E <input type="checkbox"/>	DECLIVIDADE: 2,8%		
COMPRIMENTO:			
MONTANTE m	JUSANTE m	TOTAL 44,00 m	
ESTADO DE CONSERVAÇÃO DO CORPO DA OBRA:			
QUEBRADO		<input type="checkbox"/> m	
TRINCADO		<input type="checkbox"/> m	
SELADO		<input type="checkbox"/> m	
SEÇÃO ESTRANGULADA		<input type="checkbox"/>	
INFILTRAÇÃO DE ÁGUA		<input type="checkbox"/>	
ASSOREAMENTO		<input type="text" value="90"/> %	
PERDA DE GALVANIZAÇÃO (BUEIRO METALICO)			
EM CIMA		<input type="checkbox"/>	
NO FUNDO		<input type="checkbox"/>	
CORROSÃO (BUEIRO METALICO)

EM CIMA		<input type="checkbox"/>	
NO FUNDO		<input type="checkbox"/>	
CLASSIFICAÇÃO FINAL DO CORPO			
<input type="checkbox"/> BOM		<input type="checkbox"/> REGULAR	
		<input checked="" type="checkbox"/> RUIM	
LADO MONTANTE		LADO JUSANTE	
<input type="checkbox"/> BOCA		<input checked="" type="checkbox"/> BOCA	
<input type="checkbox"/> CAIXA COLETORA		<input type="checkbox"/> CAIXA COLETORA	
<input checked="" type="checkbox"/> SEM DISPOSITIVO		<input type="checkbox"/> SEM DISPOSITIVO	
BOM ESTADO		<input type="checkbox"/>	
QUEBRADA		<input type="checkbox"/>	
TRINCADA		<input type="checkbox"/>	
CORPO SELADO		<input type="checkbox"/>	
INFILTRAÇÕES DE ÁGUA		<input type="checkbox"/>	
DESTRUÍDA		<input type="checkbox"/>	
SOLEIRA ACIMA DO TERRENO		<input type="checkbox"/> m	
EROSÃO		<input type="checkbox"/>	
ASSOREADA		<input type="text" value="90"/> %	
ENTUPIDA		<input checked="" type="checkbox"/>	
EXISTE DISSIPADOR DE ENERGIA		<input type="checkbox"/> un

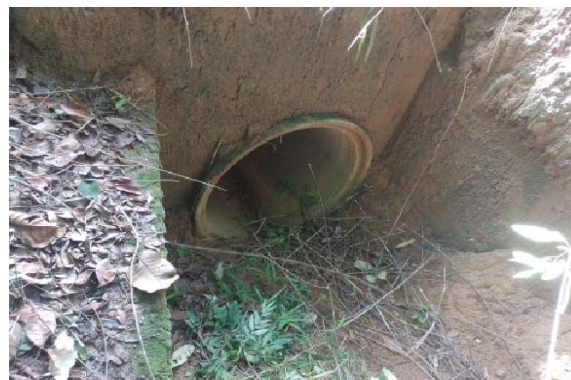
Montante

☒ BOCA ☐ CAIXA COLETORA ☐ SEM DISPOSITIVOBOM ESTADO ☒QUEBRADA ☐TRINCADA ☐CORPO SELADO ☐INFILTRAÇÕES DE ÁGUA ☐DESTRUÍDA ☐SOLEIRA ACIMA DO TERRENO ☐ mEROSÃO ☐ASSOREADA ☐ %ENTUPIDA ☐EXISTE DISSIPADOR DE ENERGIA ☐ unEXISTE DESCIDA EM DEGRAUS ☐ mEXCESSO DE VEGETAÇÃO ☐EXISTE BACIA DE CAPTAÇÃO ☐

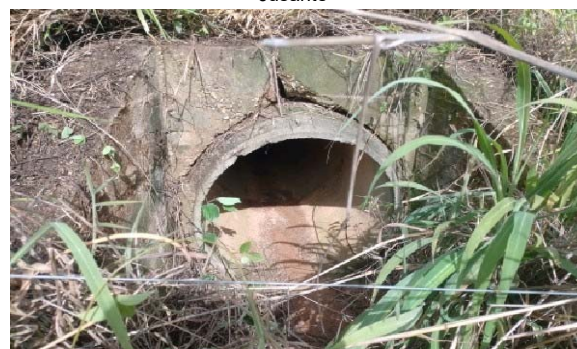
Jusante

☒ BOCA ☐ CAIXA COLETORA ☐ SEM DISPOSITIVOBOM ESTADO ☐QUEBRADA ☐TRINCADA ☒CORPO SELADO ☐INFILTRAÇÕES DE ÁGUA ☐DESTRUÍDA ☐SOLEIRA ACIMA DO TERRENO ☐ mEROSÃO ☐ASSOREADA ☐ %ENTUPIDA ☐EXISTE DISSIPADOR DE ENERGIA ☐ unEXISTE DESCIDA EM DEGRAUS ☐ mEXCESSO DE VEGETAÇÃO ☐EXISTE CANAL ☐

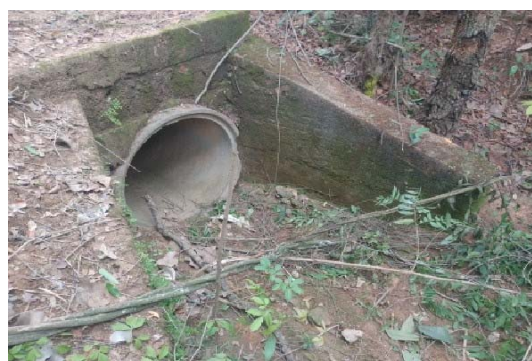
Montante

☒ BOCA ☐ CAIXA COLETORA ☐ SEM DISPOSITIVOBOM ESTADO ☒QUEBRADA ☐TRINCADA ☐CORPO SELADO ☐INFILTRAÇÕES DE ÁGUA ☐DESTRUÍDA ☐SOLEIRA ACIMA DO TERRENO ☐ mEROSÃO ☐ASSOREADA ☐ %ENTUPIDA ☐EXISTE DISSIPADOR DE ENERGIA ☐ unEXISTE DESCIDA EM DEGRAUS ☐ mEXCESSO DE VEGETAÇÃO ☐EXISTE BACIA DE CAPTAÇÃO ☐

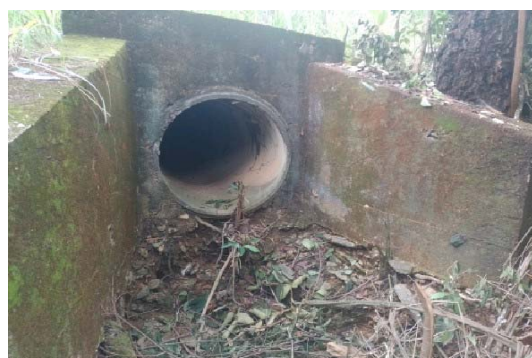
Jusante

☒ BOCA ☐ CAIXA COLETORA ☐ SEM DISPOSITIVOBOM ESTADO ☐QUEBRADA ☐TRINCADA ☐CORPO SELADO ☐INFILTRAÇÕES DE ÁGUA ☐DESTRUÍDA ☐SOLEIRA ACIMA DO TERRENO ☐ mEROSÃO ☒ASSOREADA ☐ %ENTUPIDA ☐EXISTE DISSIPADOR DE ENERGIA ☐ unEXISTE DESCIDA EM DEGRAUS ☐ mEXCESSO DE VEGETAÇÃO ☐EXISTE CANAL ☐

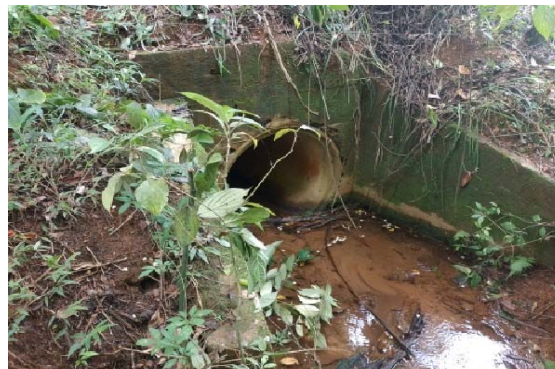
Montante

☒ BOCA ☐ CAIXA COLETORA ☐ SEM DISPOSITIVOBOM ESTADO ☒QUEBRADA ☐TRINCADA ☐CORPO SELADO ☐INFILTRAÇÕES DE ÁGUA ☐DESTRUÍDA ☐SOLEIRA ACIMA DO TERRENO ☐ mEROSÃO ☐ASSOREADA ☐ %ENTUPIDA ☐EXISTE DISSIPADOR DE ENERGIA ☐ unEXISTE DESCIDA EM DEGRAUS ☐ mEXCESSO DE VEGETAÇÃO ☐EXISTE BACIA DE CAPTAÇÃO ☐

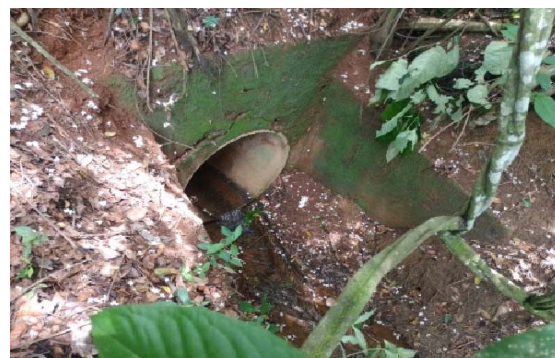
Jusante

☒ BOCA ☐ CAIXA COLETORA ☐ SEM DISPOSITIVOBOM ESTADO ☒QUEBRADA ☐TRINCADA ☐CORPO SELADO ☐INFILTRAÇÕES DE ÁGUA ☐DESTRUÍDA ☐SOLEIRA ACIMA DO TERRENO ☐ mEROSÃO ☐ASSOREADA ☐ %ENTUPIDA ☐EXISTE DISSIPADOR DE ENERGIA ☐ unEXISTE DESCIDA EM DEGRAUS ☐ mEXCESSO DE VEGETAÇÃO ☐EXISTE CANAL ☐

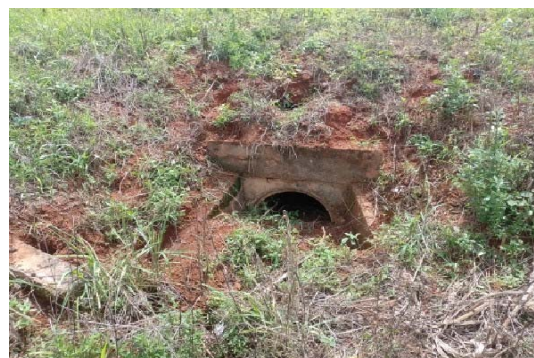
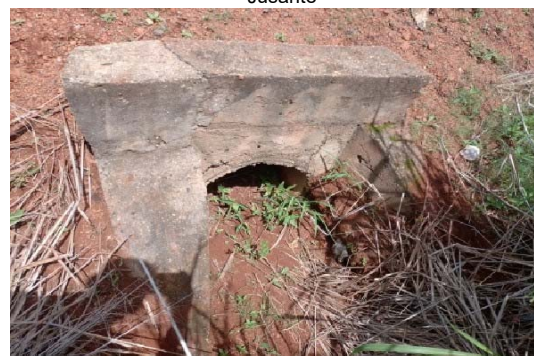
FOTOS
Montante

LEVANTAMENTO DE OBRAS DE ARTE CORRENTES EXISTENTES	
RODOVIA: GO-330, Entr. GO-020 (Próx. Roncador) Ipameri SUBTRECHO: 04 EXTENSÃO: 40 Km ESTACA: 540+17,00			
COORDENADA DO BUEIRO		FICHA Nº: 12	
LAT: -17.610187			
LONG: -48.182401			
TIPO E SEÇÃO DA OBRA: BSTC Ø 0,60 m		Altura de aterro: 1,52 m	
LADO MONTANTE:		ESCONSIDADE: 0°	
D <input type="checkbox"/> E <input checked="" type="checkbox"/>		DECLIVIDADE: 2,79%	
COMPRIMENTO:			
MONTANTE m	JUSANTE m	TOTAL 17,00 m	
ESTADO DE CONSERVAÇÃO DO CORPO DA OBRA:			
QUEBRADO		<input type="checkbox"/> m	
TRINCADO		<input type="checkbox"/> m	
SELADO		<input type="checkbox"/> m	
SEÇÃO ESTRANGULADA		<input type="checkbox"/>	
INFILTRAÇÃO DE ÁGUA		<input type="checkbox"/>	
ASSOREAMENTO		<input type="text" value="55"/> %	
PERDA DE GALVANIZAÇÃO (BUEIRO METALICO)			
EM CIMA		<input type="checkbox"/>	
NO FUNDO		<input type="checkbox"/>	
CORROSÃO (BUEIRO METALICO)			
EM CIMA		<input type="checkbox"/>

NO FUNDO		<input type="checkbox"/>	
CLASSIFICAÇÃO FINAL DO CORPO			
<input type="checkbox"/> BOM		<input checked="" type="checkbox"/> REGULAR	
		<input type="checkbox"/> RUIM	
LADO MONTANTE		LADO JUSANTE	
<input checked="" type="checkbox"/> BOCA <input type="checkbox"/> CAIXA COLETORA <input type="checkbox"/> SEM DISPOSITIVO		<input checked="" type="checkbox"/> BOCA <input type="checkbox"/> CAIXA COLETORA <input type="checkbox"/> SEM DISPOSITIVO	
BOM ESTADO		<input type="checkbox"/>	
QUEBRADA		<input type="checkbox"/>	
TRINCADA		<input type="checkbox"/>	
CORPO SELADO		<input type="checkbox"/>	
INFILTRAÇÕES DE ÁGUA		<input type="checkbox"/>	
DESTRUÍDA		<input type="checkbox"/>	
SOLEIRA ACIMA DO TERRENO		<input type="checkbox"/> m	
EROSÃO		<input type="checkbox"/>	
ASSOREADA		<input type="text" value="40"/> %	
ENTUPIDA		<input type="checkbox"/>	
EXISTE DISSIPADOR DE ENERGIA		<input type="checkbox"/> un	
EXISTE DESCIDA EM DEGRAUS		<input type="checkbox"/> m

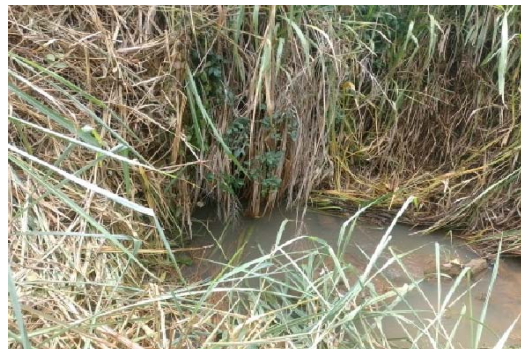
Montante

☒ BOCA ☐ CAIXA COLETORA ☐ SEM DISPOSITIVOBOM ESTADO ☐QUEBRADA ☐TRINCADA ☐CORPO SELADO ☐INFILTRAÇÕES DE ÁGUA ☐DESTRUÍDA ☐SOLEIRA ACIMA DO TERRENO ☐ mEROSÃO ☐ASSOREADA ☐ 95 %ENTUPIDA ☒EXISTE DISSIPADOR DE ENERGIA ☐ unEXISTE DESCIDA EM DEGRAUS ☐ mEXCESSO DE VEGETAÇÃO ☐EXISTE BACIA DE CAPTAÇÃO ☐

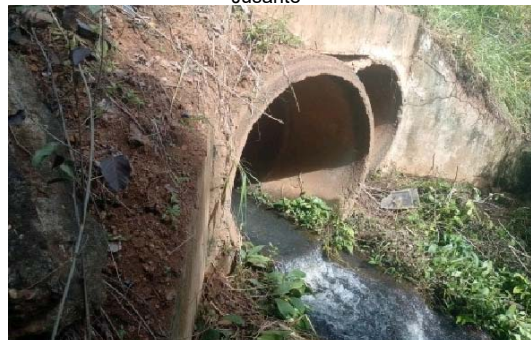
Jusante

☒ BOCA ☐ CAIXA COLETORA ☐ SEM DISPOSITIVOBOM ESTADO ☒QUEBRADA ☐TRINCADA ☐CORPO SELADO ☐INFILTRAÇÕES DE ÁGUA ☐DESTRUÍDA ☐SOLEIRA ACIMA DO TERRENO ☐ mEROSÃO ☐ASSOREADA ☐ %ENTUPIDA ☐EXISTE DISSIPADOR DE ENERGIA ☐ unEXISTE DESCIDA EM DEGRAUS ☐ mEXCESSO DE VEGETAÇÃO ☐EXISTE CANAL ☐

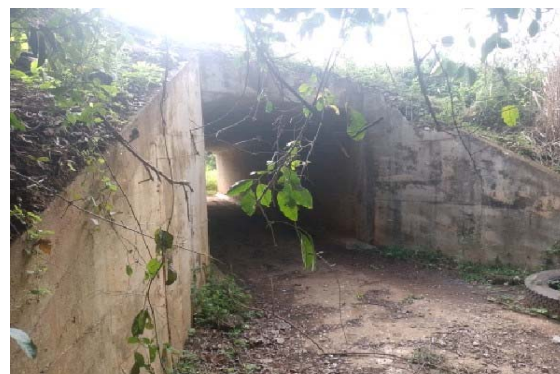
Montante

☒ BOCA ☐ CAIXA COLETORA ☐ SEM DISPOSITIVOBOM ESTADO ☒QUEBRADA ☐TRINCADA ☐CORPO SELADO ☐INFILTRAÇÕES DE ÁGUA ☐DESTRUÍDA ☐SOLEIRA ACIMA DO TERRENO ☐ mEROSÃO ☐ASSOREADA ☐ %ENTUPIDA ☐EXISTE DISSIPADOR DE ENERGIA ☐ unEXISTE DESCIDA EM DEGRAUS ☐ mEXCESSO DE VEGETAÇÃO ☐EXISTE BACIA DE CAPTAÇÃO ☐

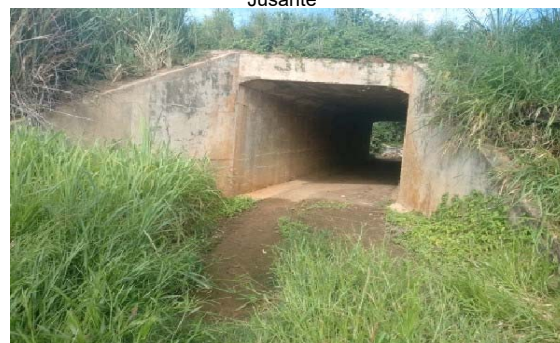
Jusante

☒ BOCA ☐ CAIXA COLETORA ☐ SEM DISPOSITIVOBOM ESTADO ☒QUEBRADA ☐TRINCADA ☐CORPO SELADO ☐INFILTRAÇÕES DE ÁGUA ☐DESTRUÍDA ☐SOLEIRA ACIMA DO TERRENO ☐ mEROSÃO ☐ASSOREADA ☐ %ENTUPIDA ☐EXISTE DISSIPADOR DE ENERGIA ☐ unEXISTE DESCIDA EM DEGRAUS ☐ mEXCESSO DE VEGETAÇÃO ☐EXISTE CANAL ☐

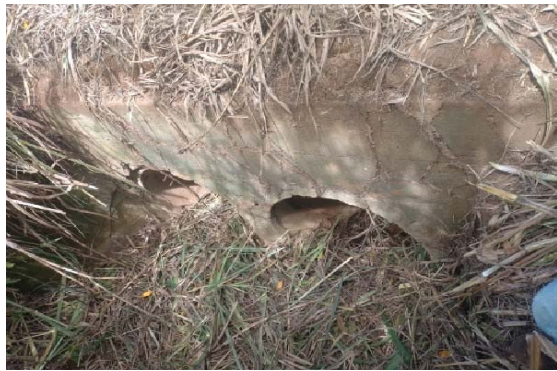
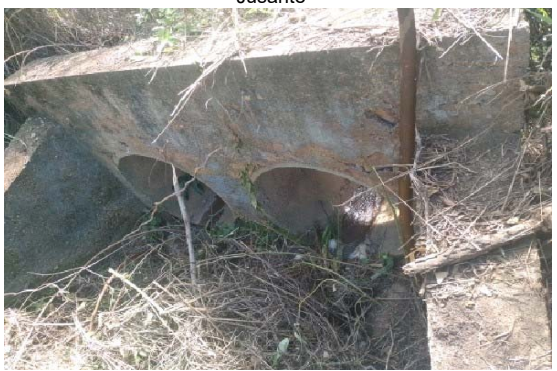
..strata [™] ENGENHARIA		LEVANTAMENTO DE OBRAS DE ARTE CORRENTES EXISTENTES	
RODOVIA: GO-330, Entr. GO-020 (Próx. Roncador) Ipameri SUBTRECHO: 04 EXTENSÃO: 40 Km ESTACA: 648+2,00			
COORDENADA DO BUEIRO		FICHA Nº: 15	
LAT: -17.591504			
LONG: -48.185326			
TIPO E SEÇÃO DA OBRA: BDTc Ø 1,00 m		Altura de aterro: 3,07 m	
LADO MONTANTE:	ESCONSIDADE: 40° E		
D <input type="checkbox"/> E <input checked="" type="checkbox"/>	DECLIVIDADE: 2,9%		
COMPRIMENTO:			
MONTANTE m	JUSANTE m	TOTAL 75,00 m	
ESTADO DE CONSERVAÇÃO DO CORPO DA OBRA:			
QUEBRADO		<input type="checkbox"/> m	
TRINCADO		<input type="checkbox"/> m	
SELADO		<input type="checkbox"/> m	
SEÇÃO ESTRANGULADA		<input type="checkbox"/>	
INFILTRAÇÃO DE ÁGUA		<input type="checkbox"/>	
ASSOREAMENTO		<input type="checkbox"/> %	
PERDA DE GALVANIZAÇÃO (BUEIRO METALICO)			
EM CIMA		<input type="checkbox"/>	
NO FUNDO		<input type="checkbox"/>	
CORROSÃO (BUEIRO METALICO)

EM CIMA		<input type="checkbox"/>	
NO FUNDO		<input type="checkbox"/>	
CLASSIFICAÇÃO FINAL DO CORPO			
<input type="checkbox"/> BOM		<input checked="" type="checkbox"/> REGULAR <input type="checkbox"/> RUIM	
LADO MONTANTE		LADO JUSANTE	
<input checked="" type="checkbox"/> BOCA <input type="checkbox"/> CAIXA COLETORA <input type="checkbox"/> SEM DISPOSITIVO		<input checked="" type="checkbox"/> BOCA <input type="checkbox"/> CAIXA COLETORA <input type="checkbox"/> SEM DISPOSITIVO	
BOM ESTADO		<input checked="" type="checkbox"/>	
QUEBRADA		<input type="checkbox"/>	
TRINCADA		<input type="checkbox"/>	
CORPO SELADO		<input type="checkbox"/>	
INFILTRAÇÕES DE ÁGUA		<input type="checkbox"/>	
DESTRUÍDA		<input type="checkbox"/>	
SOLEIRA ACIMA DO TERRENO		<input type="checkbox"/> m	
EROSÃO		<input type="checkbox"/>	
ASSOREADA		<input type="checkbox"/> %	
ENTUPIDA		<input type="checkbox"/>	
EXISTE DISSIPADOR DE ENERGIA		<input type="checkbox"/> un

EXISTE DESCIDA EM DEGRAUS		<input type="checkbox"/> m	
EXCESSO DE VEGETAÇÃO		<input checked="" type="checkbox"/>	
EXISTE BACIA DE CAPTAÇÃO		<input type="checkbox"/>	
FOTOS			
		Montante

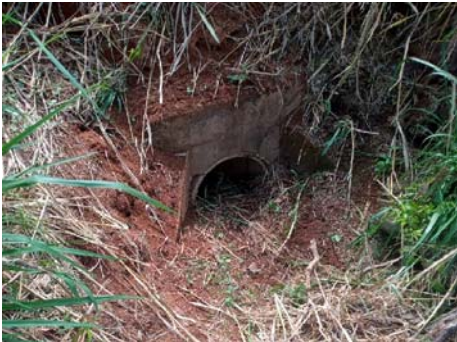
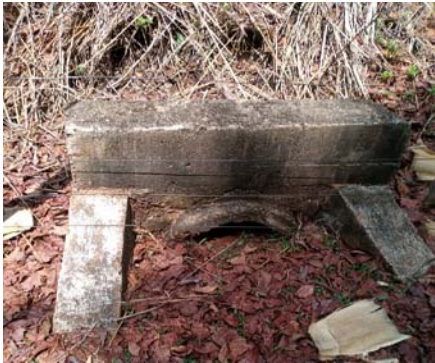
..strata [™] ENGENHARIA		LEVANTAMENTO DE OBRAS DE ARTE CORRENTES EXISTENTES	
RODOVIA: GO-330, Entr. GO-020 (Próx. Roncador) Ipameri SUBTRECHO: 04 EXTENSÃO: 40 Km ESTACA: 781+16,00			
COORDENADA DO BUEIRO		FICHA Nº: 16	
LAT: -17.567653			
LONG: -48.190560			
TIPO E SEÇÃO DA OBRA: BSTC Ø 0,80 m		Altura de aterro: 2,72 m	
LADO MONTANTE:		ESCONSIDADE: 5° E	
D <input type="checkbox"/> E <input checked="" type="checkbox"/>		DECLIVIDADE: 3,48%	
COMPRIMENTO:			
MONTANTE m	JUSANTE m	TOTAL 21,00 m	
ESTADO DE CONSERVAÇÃO DO CORPO DA OBRA:			
QUEBRADO		<input type="checkbox"/> m	
TRINCADO		<input type="checkbox"/> m	
SELADO		<input type="checkbox"/> m	
SEÇÃO ESTRANGULADA		<input type="checkbox"/>	
INFILTRAÇÃO DE ÁGUA		<input type="checkbox"/>	
ASSOREAMENTO		<input type="checkbox"/> 70 %	
PERDA DE GALVANIZAÇÃO (BUEIRO METALICO)			
EM CIMA		<input type="checkbox"/>	
NO FUNDO		<input type="checkbox"/>	
CORROSÃO (BUEIRO METALICO)

EM CIMA		<input type="checkbox"/>	
NO FUNDO		<input type="checkbox"/>	
CLASSIFICAÇÃO FINAL DO CORPO			
<input type="checkbox"/> BOM		<input checked="" type="checkbox"/> REGULAR <input type="checkbox"/> RUIM	
		FOTOS	
		Montante

LADO MONTANTE		LADO JUSANTE	
<input checked="" type="checkbox"/> BOCA <input type="checkbox"/> CAIXA COLETORA <input type="checkbox"/> SEM DISPOSITIVO		<input checked="" type="checkbox"/> BOCA <input type="checkbox"/> CAIXA COLETORA <input type="checkbox"/> SEM DISPOSITIVO	
BOM ESTADO		<input type="checkbox"/>	
QUEBRADA		<input type="checkbox"/>	
TRINCADA		<input type="checkbox"/>	
CORPO SELADO		<input type="checkbox"/>	
INFILTRAÇÕES DE ÁGUA		<input type="checkbox"/>	
DESTRUÍDA		<input type="checkbox"/>	
SOLEIRA ACIMA DO TERRENO		<input type="checkbox"/> m	
EROSÃO		<input type="checkbox"/>	
ASSOREADA		<input type="checkbox"/> 30 %	
ENTUPIDA		<input type="checkbox"/>

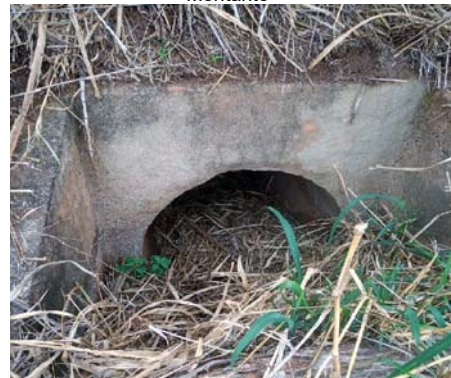
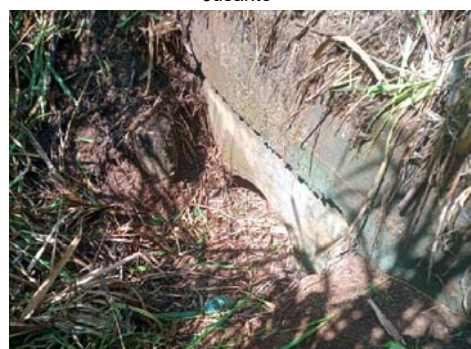
Montante

EXISTE DISSIPADOR DE ENERGIA		<input type="checkbox"/> un	
EXISTE DESCIDA EM DEGRAUS		<input type="checkbox"/> m	
EXCESSO DE VEGETAÇÃO		<input type="checkbox"/>	
EXISTE BACIA DE CAPTAÇÃO		<input type="checkbox"/>	
		BOM ESTADO <input type="checkbox"/>	
		QUEBRADA <input type="checkbox"/>	
		TRINCADA <input type="checkbox"/>	
		CORPO SELADO <input type="checkbox"/>	
		INFILTRAÇÕES DE ÁGUA <input type="checkbox"/>	
		DESTRUÍDA <input type="checkbox"/>	
		SOLEIRA ACIMA DO TERRENO <input type="checkbox"/> m	
		EROSÃO <input type="checkbox"/>	
		ASSOREADA <input type="checkbox"/> 95 %	
		ENTUPIDA <input checked="" type="checkbox"/>	
		EXISTE DISSIPADOR DE ENERGIA <input type="checkbox"/> un	
		EXISTE DESCIDA EM DEGRAUS <input type="checkbox"/> m	
		EXCESSO DE VEGETAÇÃO <input type="checkbox"/>	
		EXISTE CANAL <input type="checkbox"/>	
ESPAÇO PARA DETALHAMENTO DE PROBLEMAS OU OUTRAS INFORMAÇÕES

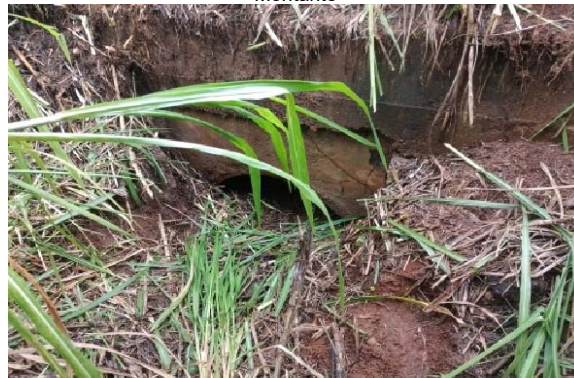
Montante

☒ BOCA ☐ CAIXA COLETORA ☐ SEM DISPOSITIVOBOM ESTADO ☐QUEBRADA ☐TRINCADA ☐CORPO SELADO ☐INFILTRAÇÕES DE ÁGUA ☐DESTRUÍDA ☐SOLEIRA ACIMA DO TERRENO ☐ mEROSÃO ☐ASSOREADA ☐ 90 %ENTUPIDA ☒EXISTE DISSIPADOR DE ENERGIA ☐ unEXISTE DESCIDA EM DEGRAUS ☐ mEXCESSO DE VEGETAÇÃO ☐EXISTE BACIA DE CAPTAÇÃO ☐

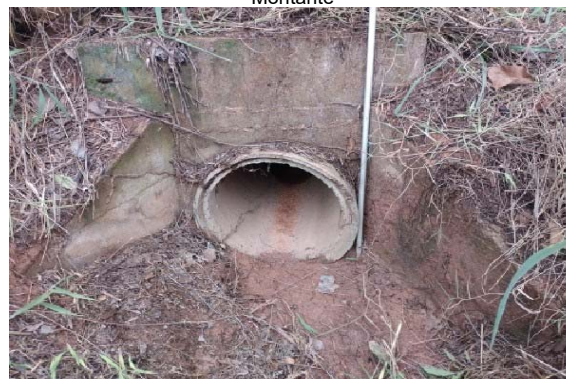
Montante

☒ BOCA ☐ CAIXA COLETORA ☐ SEM DISPOSITIVOBOM ESTADO ☒QUEBRADA ☐TRINCADA ☐CORPO SELADO ☐INFILTRAÇÕES DE ÁGUA ☐DESTRUÍDA ☐SOLEIRA ACIMA DO TERRENO ☐ mEROSÃO ☐ASSOREADA ☐ %ENTUPIDA ☐EXISTE DISSIPADOR DE ENERGIA ☐ unEXISTE DESCIDA EM DEGRAUS ☐ mEXCESSO DE VEGETAÇÃO ☐EXISTE BACIA DE CAPTAÇÃO ☐

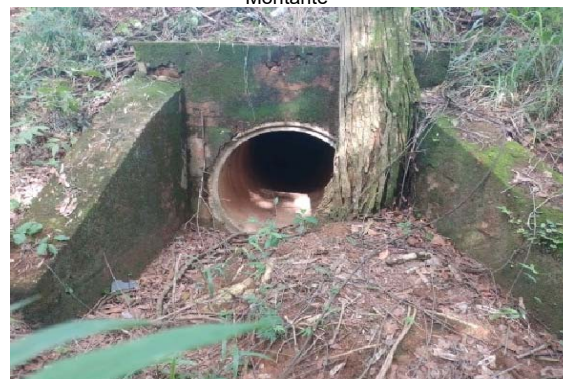
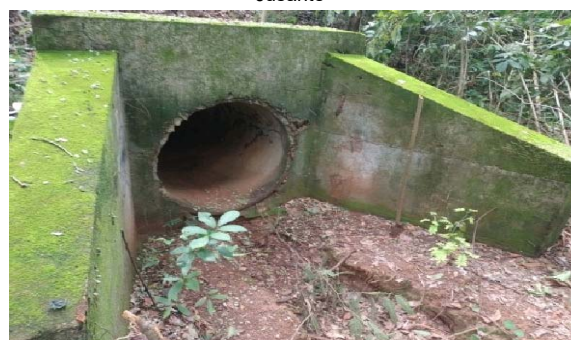
Montante

☒ BOCA ☐ CAIXA COLETORA ☐ SEM DISPOSITIVOBOM ESTADO ☒QUEBRADA ☐TRINCADA ☐CORPO SELADO ☐INFILTRAÇÕES DE ÁGUA ☐DESTRUÍDA ☐SOLEIRA ACIMA DO TERRENO ☐ mEROSÃO ☐ASSOREADA ☐ %ENTUPIDA ☐EXISTE DISSIPADOR DE ENERGIA ☐ unEXISTE DESCIDA EM DEGRAUS ☐ mEXCESSO DE VEGETAÇÃO ☐EXISTE BACIA DE CAPTAÇÃO ☐

☒ BOCA ☐ CAIXA COLETORA ☐ SEM DISPOSITIVOBOM ESTADO ☒QUEBRADA ☐TRINCADA ☐CORPO SELADO ☐INFILTRAÇÕES DE ÁGUA ☐DESTRUÍDA ☐SOLEIRA ACIMA DO TERRENO ☐ mEROSÃO ☐ASSOREADA ☐ %ENTUPIDA ☐EXISTE DISSIPADOR DE ENERGIA ☐ unEXISTE DESCIDA EM DEGRAUS ☐ mEXCESSO DE VEGETAÇÃO ☐EXISTE CANAL ☐

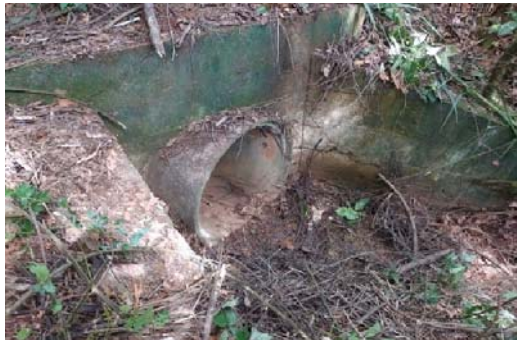
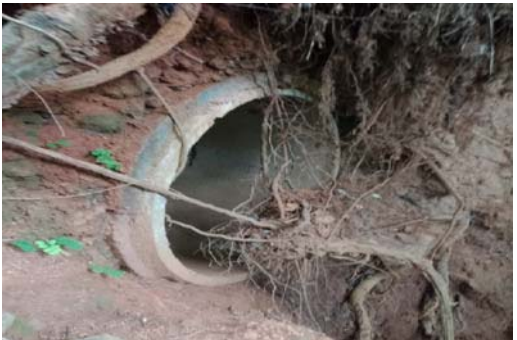
FOTOS			
		Montante

..strata [™] ENGENHARIA		LEVANTAMENTO DE OBRAS DE ARTE CORRENTES EXISTENTES	
RODOVIA: GO-330, Entr. GO-020 (Próx. Roncador) Ipameri SUBTRECHO: 04 EXTENSÃO: 40 Km ESTACA: 901+15,00			
COORDENADA DO BUEIRO		FICHA Nº: 23	
LAT: -17.548798			
LONG: -48.184450			
TIPO E SEÇÃO DA OBRA: BSTC Ø 0,60 m		Altura de aterro: 1,12 m	
LADO MONTANTE:	ESCONSIDADE: 5° D		
D <input type="checkbox"/> E <input checked="" type="checkbox"/>	DECLIVIDADE: 2,6%		
COMPRIMENTO:			
MONTANTE m	JUSANTE m	TOTAL 30,00 m	
ESTADO DE CONSERVAÇÃO DO CORPO DA OBRA:			
QUEBRADO		<input type="checkbox"/> m	
TRINCADO		<input type="checkbox"/> m	
SELADO		<input type="checkbox"/> m	
SEÇÃO ESTRANGULADA		<input type="checkbox"/>	
INFILTRAÇÃO DE ÁGUA		<input type="checkbox"/>	
ASSOREAMENTO		<input type="checkbox"/> %	
PERDA DE GALVANIZAÇÃO (BUEIRO METALICO)			
EM CIMA		<input type="checkbox"/>	
NO FUNDO		<input type="checkbox"/>	
CORROSÃO (BUEIRO METALICO)

EM CIMA		<input type="checkbox"/>	
NO FUNDO		<input type="checkbox"/>	
CLASSIFICAÇÃO FINAL DO CORPO			
<input type="checkbox"/> BOM		<input type="checkbox"/> REGULAR	
		<input checked="" type="checkbox"/> RUIM	
LADO MONTANTE		LADO JUSANTE	
<input checked="" type="checkbox"/> BOCA		<input checked="" type="checkbox"/> BOCA	
<input type="checkbox"/> CAIXA COLETORA		<input type="checkbox"/> CAIXA COLETORA	
<input type="checkbox"/> SEM DISPOSITIVO		<input type="checkbox"/> SEM DISPOSITIVO	
BOM ESTADO		BOM ESTADO	
QUEBRADA		QUEBRADA	
TRINCADA		TRINCADA	
CORPO SELADO		CORPO SELADO	
INFILTRAÇÕES DE ÁGUA		INFILTRAÇÕES DE ÁGUA	
DESTRUÍDA		DESTRUÍDA	
SOLEIRA ACIMA DO TERRENO		SOLEIRA ACIMA DO TERRENO	
EROSÃO		EROSÃO	
ASSOREADA		ASSOREADA	
ENTUPIDA		ENTUPIDA	
EXISTE DISSIPADOR DE ENERGIA		EXISTE DISSIPADOR DE ENERGIA	
EXISTE DESCIDA EM DEGRAUS		EXISTE DESCIDA EM DEGRAUS	
EXCESSO DE VEGETAÇÃO		EXCESSO DE VEGETAÇÃO	
EXISTE BACIA DE CAPTAÇÃO		EXISTE CANAL

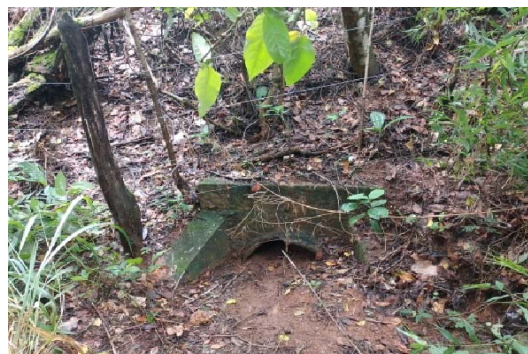
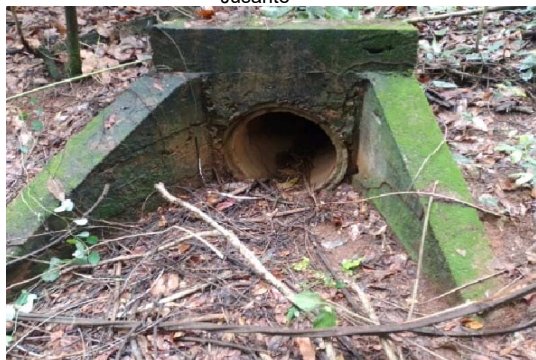
Montante

☒ BOCA ☐ CAIXA COLETORA ☐ SEM DISPOSITIVOBOM ESTADO ☐QUEBRADA ☐TRINCADA ☐CORPO SELADO ☐INFILTRAÇÕES DE ÁGUA ☐DESTRUÍDA ☐SOLEIRA ACIMA DO TERRENO ☐ mEROSÃO ☐ASSOREADA ☐ 90 %ENTUPIDA ☐EXISTE DISSIPADOR DE ENERGIA ☐ unEXISTE DESCIDA EM DEGRAUS ☐ mEXCESSO DE VEGETAÇÃO ☐EXISTE BACIA DE CAPTAÇÃO ☐

☒ BOCA ☐ CAIXA COLETORA ☐ SEM DISPOSITIVOBOM ESTADO ☒QUEBRADA ☐TRINCADA ☐CORPO SELADO ☐INFILTRAÇÕES DE ÁGUA ☐DESTRUÍDA ☐SOLEIRA ACIMA DO TERRENO ☐ mEROSÃO ☐ASSOREADA ☐ %ENTUPIDA ☐EXISTE DISSIPADOR DE ENERGIA ☐ unEXISTE DESCIDA EM DEGRAUS ☐ mEXCESSO DE VEGETAÇÃO ☐EXISTE CANAL ☐

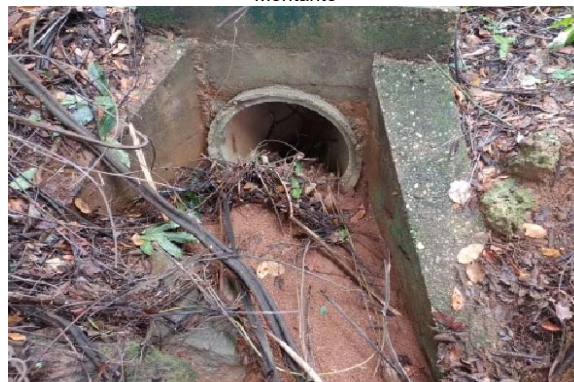
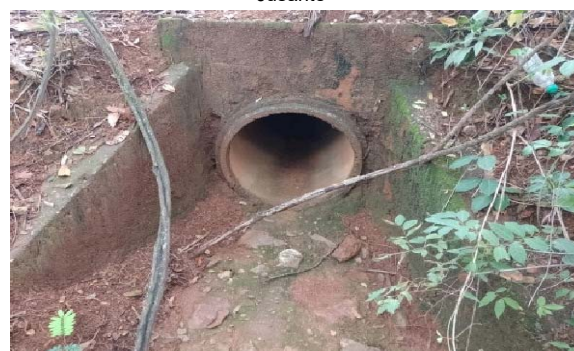
Montante

☒ BOCA ☐ CAIXA COLETORA ☐ SEM DISPOSITIVOBOM ESTADO ☒QUEBRADA ☐TRINCADA ☐CORPO SELADO ☐INFILTRAÇÕES DE ÁGUA ☐DESTRUÍDA ☐SOLEIRA ACIMA DO TERRENO ☐ mEROSÃO ☐ASSOREADA ☐ %ENTUPIDA ☐EXISTE DISSIPADOR DE ENERGIA ☐ unEXISTE DESCIDA EM DEGRAUS ☐ mEXCESSO DE VEGETAÇÃO ☒EXISTE BACIA DE CAPTAÇÃO ☐

☒ BOCA ☐ CAIXA COLETORA ☐ SEM DISPOSITIVOBOM ESTADO ☒QUEBRADA ☐TRINCADA ☐CORPO SELADO ☐INFILTRAÇÕES DE ÁGUA ☐DESTRUÍDA ☐SOLEIRA ACIMA DO TERRENO ☐ mEROSÃO ☐ASSOREADA ☐ %ENTUPIDA ☐EXISTE DISSIPADOR DE ENERGIA ☐ unEXISTE DESCIDA EM DEGRAUS ☐ mEXCESSO DE VEGETAÇÃO ☐EXISTE CANAL ☐

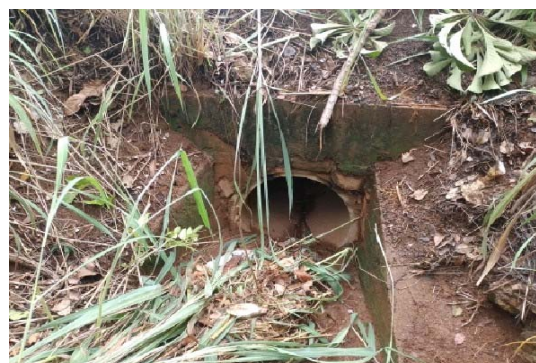
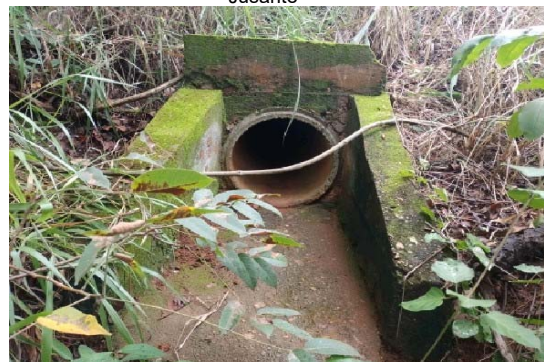
Montante

☒ BOCA ☐ CAIXA COLETORA ☐ SEM DISPOSITIVOBOM ESTADO ☐QUEBRADA ☐TRINCADA ☒CORPO SELADO ☐INFILTRAÇÕES DE ÁGUA ☐DESTRUÍDA ☐SOLEIRA ACIMA DO TERRENO ☐ mEROSÃO ☐ASSOREADA ☐ %ENTUPIDA ☐EXISTE DISSIPADOR DE ENERGIA ☐ unEXISTE DESCIDA EM DEGRAUS ☐ mEXCESSO DE VEGETAÇÃO ☐EXISTE BACIA DE CAPTAÇÃO ☐

☒ BOCA ☐ CAIXA COLETORA ☐ SEM DISPOSITIVOBOM ESTADO ☒QUEBRADA ☐TRINCADA ☐CORPO SELADO ☐INFILTRAÇÕES DE ÁGUA ☐DESTRUÍDA ☐SOLEIRA ACIMA DO TERRENO ☐ mEROSÃO ☐ASSOREADA ☐ %ENTUPIDA ☐EXISTE DISSIPADOR DE ENERGIA ☐ unEXISTE DESCIDA EM DEGRAUS ☐ mEXCESSO DE VEGETAÇÃO ☐EXISTE CANAL ☐

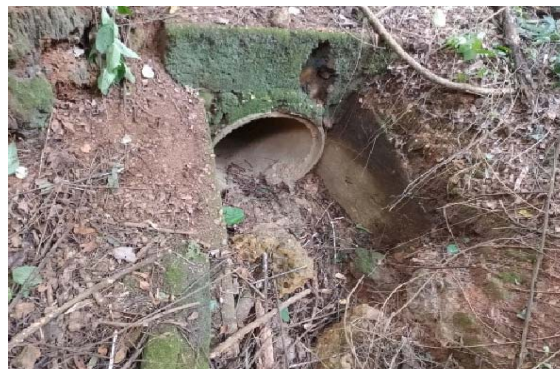
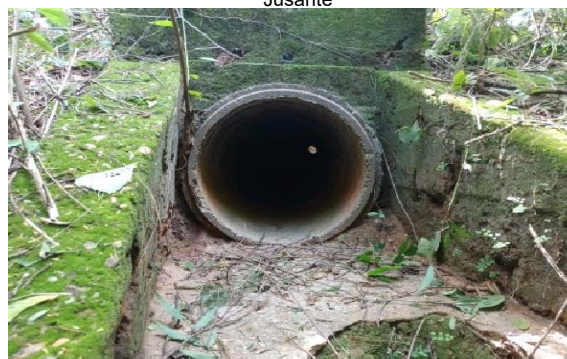
Montante

☒ BOCA ☐ CAIXA COLETORA ☐ SEM DISPOSITIVOBOM ESTADO ☒QUEBRADA ☐TRINCADA ☐CORPO SELADO ☐INFILTRAÇÕES DE ÁGUA ☐DESTRUÍDA ☐SOLEIRA ACIMA DO TERRENO ☐ mEROSÃO ☐ASSOREADA ☐ %ENTUPIDA ☐EXISTE DISSIPADOR DE ENERGIA ☐ unEXISTE DESCIDA EM DEGRAUS ☐ mEXCESSO DE VEGETAÇÃO ☐EXISTE BACIA DE CAPTAÇÃO ☐

☒ BOCA ☐ CAIXA COLETORA ☐ SEM DISPOSITIVOBOM ESTADO ☒QUEBRADA ☐TRINCADA ☐CORPO SELADO ☐INFILTRAÇÕES DE ÁGUA ☐DESTRUÍDA ☐SOLEIRA ACIMA DO TERRENO ☐ mEROSÃO ☐ASSOREADA ☐ %ENTUPIDA ☐EXISTE DISSIPADOR DE ENERGIA ☐ unEXISTE DESCIDA EM DEGRAUS ☐ mEXCESSO DE VEGETAÇÃO ☐EXISTE CANAL ☐

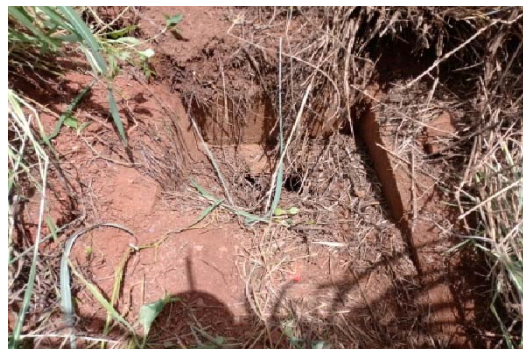
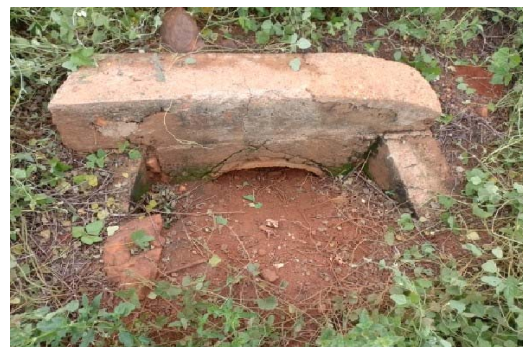
FOTOS
Montante

..strata [™] ENGENHARIA		LEVANTAMENTO DE OBRAS DE ARTE CORRENTES EXISTENTES	
RODOVIA: GO-330, Entr. GO-020 (Próx. Roncador) Ipameri SUBTRECHO: 04 EXTENSÃO: 40 Km ESTACA: 1039+7,00			
COORDENADA DO BUEIRO		FICHA Nº: 28	
LAT: -17.524421			
LONG: -48.185716			
TIPO E SEÇÃO DA OBRA: BSTC Ø 0,60 m		Altura de aterro: 1,11 m	
LADO MONTANTE:	ESCONSIDADE: 20° E		
D <input type="checkbox"/> E <input checked="" type="checkbox"/>	DECLIVIDADE: 2,39%		
COMPRIMENTO:			
MONTANTE m	JUSANTE m	TOTAL 17,00 m	
ESTADO DE CONSERVAÇÃO DO CORPO DA OBRA:			
QUEBRADO	<input type="checkbox"/> m		
TRINCADO	<input type="checkbox"/> m		
SELADO	<input type="checkbox"/> m		
SEÇÃO ESTRANGULADA	<input type="checkbox"/>		
INFILTRAÇÃO DE ÁGUA	<input type="checkbox"/>		
ASSOREAMENTO	<input type="checkbox"/> 95 %		
PERDA DE GALVANIZAÇÃO (BUEIRO METALICO)			
EM CIMA	<input type="checkbox"/>		
NO FUNDO	<input type="checkbox"/>		
CORROSÃO (BUEIRO METALICO)

EM CIMA	<input type="checkbox"/>		
NO FUNDO	<input type="checkbox"/>		
CLASSIFICAÇÃO FINAL DO CORPO			
<input type="checkbox"/> BOM	<input type="checkbox"/> REGULAR	<input checked="" type="checkbox"/> RUIM	
LADO MONTANTE		LADO JUSANTE	
<input checked="" type="checkbox"/> BOCA	<input type="checkbox"/> CAIXA COLETORA	<input type="checkbox"/> SEM DISPOSITIVO	
BOM ESTADO	<input type="checkbox"/>	BOM ESTADO	<input type="checkbox"/>
QUEBRADA	<input type="checkbox"/>	QUEBRADA	<input type="checkbox"/>
TRINCADA	<input type="checkbox"/>	TRINCADA	<input type="checkbox"/>
CORPO SELADO	<input type="checkbox"/>	CORPO SELADO	<input type="checkbox"/>
INFILTRAÇÕES DE ÁGUA	<input type="checkbox"/>	INFILTRAÇÕES DE ÁGUA	<input type="checkbox"/>
DESTRUÍDA	<input type="checkbox"/>	DESTRUÍDA	<input type="checkbox"/>
SOLEIRA ACIMA DO TERRENO	<input type="checkbox"/> m	SOLEIRA ACIMA DO TERRENO	<input type="checkbox"/> m
EROSÃO	<input type="checkbox"/>	EROSÃO	<input type="checkbox"/>

ASSOREADA	<input type="checkbox"/> 95 %	ASSOREADA	<input type="checkbox"/> 95 %
ENTUPIDA	<input checked="" type="checkbox"/>	ENTUPIDA	<input checked="" type="checkbox"/>
EXISTE DISSIPADOR DE ENERGIA	<input type="checkbox"/> un	EXISTE DISSIPADOR DE ENERGIA	<input type="checkbox"/> un
EXISTE DESCIDA EM DEGRAUS	<input type="checkbox"/> m	EXISTE DESCIDA EM DEGRAUS	<input type="checkbox"/> m
EXCESSO DE VEGETAÇÃO	<input type="checkbox"/>	EXCESSO DE VEGETAÇÃO	<input type="checkbox"/>
EXISTE BACIA DE CAPTAÇÃO	<input type="checkbox"/>	EXISTE CANAL	<input type="checkbox"/>
ESPAÇO PARA DETALHAMENTO DE PROBLEMAS OU OUTRAS INFORMAÇÕES

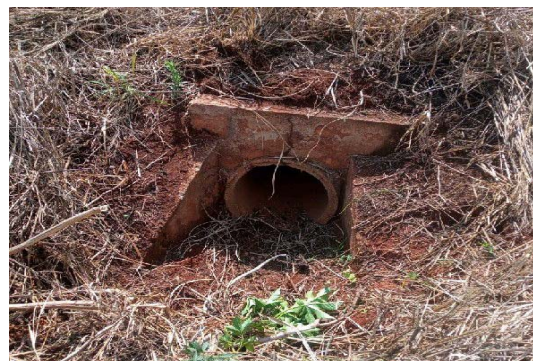
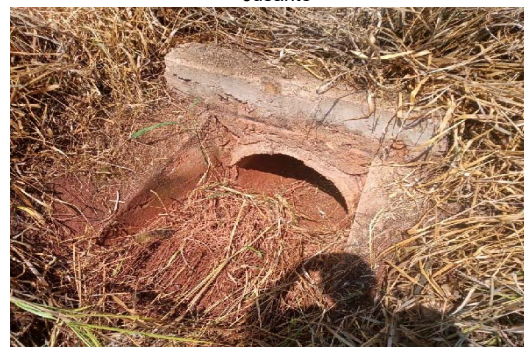
Montante

☒ BOCA ☐ CAIXA COLETORA ☐ SEM DISPOSITIVOBOM ESTADO ☒QUEBRADA ☐TRINCADA ☐CORPO SELADO ☐INFILTRAÇÕES DE ÁGUA ☐DESTRUÍDA ☐SOLEIRA ACIMA DO TERRENO ☐ mEROSÃO ☐ASSOREADA ☐ %ENTUPIDA ☐EXISTE DISSIPADOR DE ENERGIA ☐ unEXISTE DESCIDA EM DEGRAUS ☐ mEXCESSO DE VEGETAÇÃO ☐EXISTE BACIA DE CAPTAÇÃO ☐

☒ BOCA ☐ CAIXA COLETORA ☐ SEM DISPOSITIVOBOM ESTADO ☒QUEBRADA ☐TRINCADA ☐CORPO SELADO ☐INFILTRAÇÕES DE ÁGUA ☐DESTRUÍDA ☐SOLEIRA ACIMA DO TERRENO ☐ mEROSÃO ☐ASSOREADA ☐ %ENTUPIDA ☐EXISTE DISSIPADOR DE ENERGIA ☐ unEXISTE DESCIDA EM DEGRAUS ☐ mEXCESSO DE VEGETAÇÃO ☐EXISTE CANAL ☐

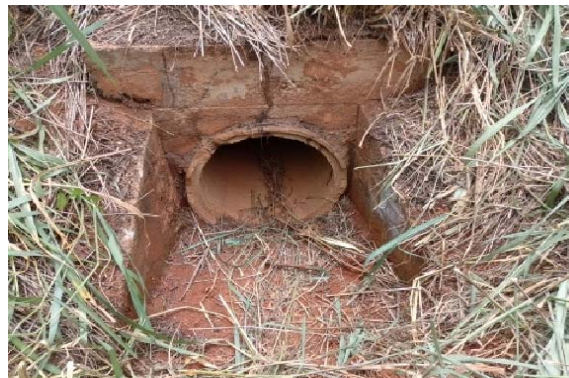
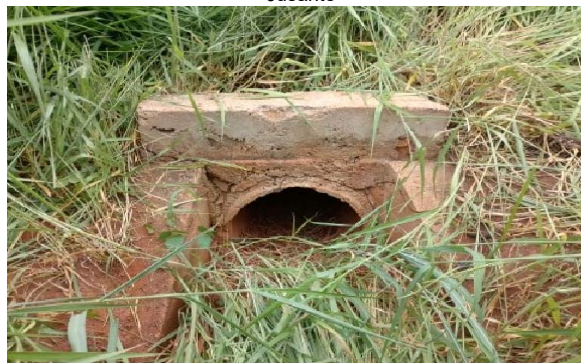
Montante

☒ BOCA ☐ CAIXA COLETORA ☐ SEM DISPOSITIVOBOM ESTADO ☐QUEBRADA ☐TRINCADA ☒CORPO SELADO ☐INFILTRAÇÕES DE ÁGUA ☐DESTRUÍDA ☐SOLEIRA ACIMA DO TERRENO ☐ mEROSÃO ☐ASSOREADA ☐ %ENTUPIDA ☐EXISTE DISSIPADOR DE ENERGIA ☐ unEXISTE DESCIDA EM DEGRAUS ☐ mEXCESSO DE VEGETAÇÃO ☐EXISTE BACIA DE CAPTAÇÃO ☐

☒ BOCA ☐ CAIXA COLETORA ☐ SEM DISPOSITIVOBOM ESTADO ☐QUEBRADA ☐TRINCADA ☒CORPO SELADO ☐INFILTRAÇÕES DE ÁGUA ☐DESTRUÍDA ☐SOLEIRA ACIMA DO TERRENO ☐ mEROSÃO ☐ASSOREADA ☐ 20 %ENTUPIDA ☐EXISTE DISSIPADOR DE ENERGIA ☐ unEXISTE DESCIDA EM DEGRAUS ☐ mEXCESSO DE VEGETAÇÃO ☐EXISTE CANAL ☐

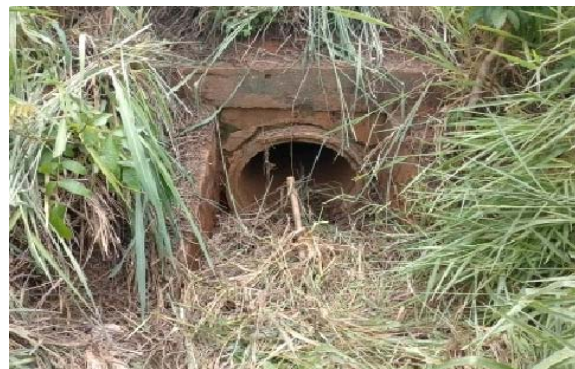
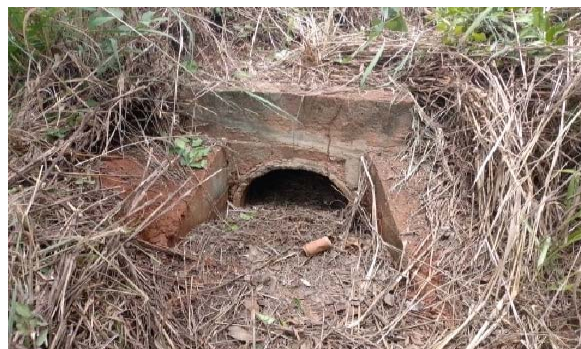
Montante

☒ BOCA ☐ CAIXA COLETORA ☐ SEM DISPOSITIVOBOM ESTADO ☐QUEBRADA ☐TRINCADA ☐CORPO SELADO ☐INFILTRAÇÕES DE ÁGUA ☐DESTRUÍDA ☐SOLEIRA ACIMA DO TERRENO ☐ mEROSÃO ☐ASSOREADA ☐ 20 %ENTUPIDA ☐EXISTE DISSIPADOR DE ENERGIA ☐ unEXISTE DESCIDA EM DEGRAUS ☐ mEXCESSO DE VEGETAÇÃO ☐EXISTE BACIA DE CAPTAÇÃO ☐

☒ BOCA ☐ CAIXA COLETORA ☐ SEM DISPOSITIVOBOM ESTADO ☐QUEBRADA ☐TRINCADA ☐CORPO SELADO ☐INFILTRAÇÕES DE ÁGUA ☐DESTRUÍDA ☐SOLEIRA ACIMA DO TERRENO ☐ mEROSÃO ☐ASSOREADA ☐ 75 %ENTUPIDA ☐EXISTE DISSIPADOR DE ENERGIA ☐ unEXISTE DESCIDA EM DEGRAUS ☐ mEXCESSO DE VEGETAÇÃO ☐EXISTE CANAL ☐
