PROJETO DE RESTAURAÇÃO

Rodovia : GO-330
Trecho : GO-020 (Próx. Roncador) – Ipameri
Extensão : 40,00 km
Cód. S.R.E.: 330EGO0130, 330EGO0125, 307EGO0090 e 213EGO0070
Lote : 1

VOLUME 1 – RELATÓRIO DO PROJETO
TOMO III

ETAPA 4 – PROJETO EXECUTIVO E PLANEJAMENTO DA OBRA

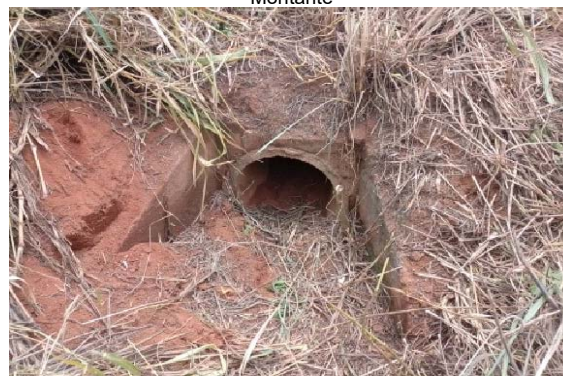
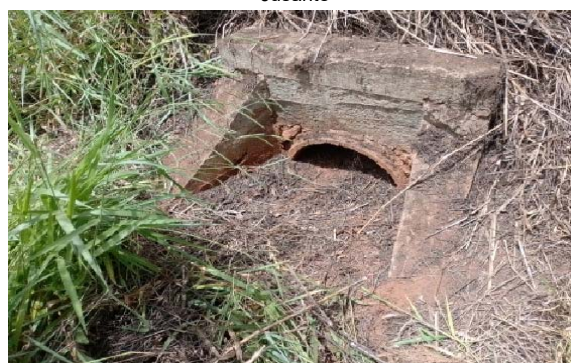
Montante

☒ BOCA ☐ CAIXA COLETORA ☐ SEM DISPOSITIVOBOM ESTADO ☒QUEBRADA ☐TRINCADA ☐CORPO SELADO ☐INFILTRAÇÕES DE ÁGUA ☐DESTRUÍDA ☐SOLEIRA ACIMA DO TERRENO ☐ mEROSÃO ☐ASSOREADA ☐ %ENTUPIDA ☐EXISTE DISSIPADOR DE ENERGIA ☐ unEXISTE DESCIDA EM DEGRAUS ☐ mEXCESSO DE VEGETAÇÃO ☐EXISTE BACIA DE CAPTAÇÃO ☐

☒ BOCA ☐ CAIXA COLETORA ☐ SEM DISPOSITIVOBOM ESTADO ☐QUEBRADA ☐TRINCADA ☐CORPO SELADO ☐INFILTRAÇÕES DE ÁGUA ☐DESTRUÍDA ☐SOLEIRA ACIMA DO TERRENO ☐ mEROSÃO ☐ASSOREADA ☐ 80 %ENTUPIDA ☐EXISTE DISSIPADOR DE ENERGIA ☐ unEXISTE DESCIDA EM DEGRAUS ☐ mEXCESSO DE VEGETAÇÃO ☐EXISTE CANAL ☐

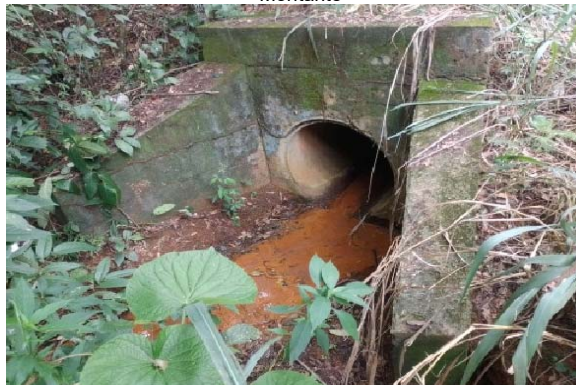
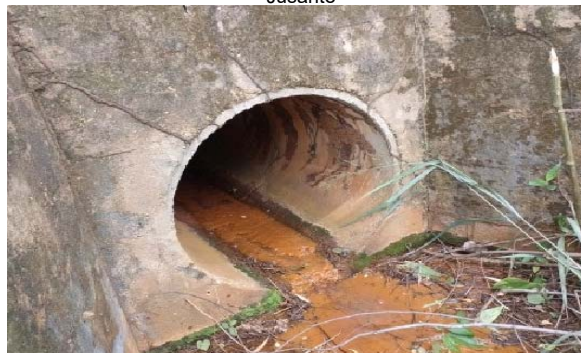
Montante

☒ BOCA ☐ CAIXA COLETORA ☐ SEM DISPOSITIVOBOM ESTADO ☒QUEBRADA ☐TRINCADA ☐CORPO SELADO ☐INFILTRAÇÕES DE ÁGUA ☐DESTRUÍDA ☐SOLEIRA ACIMA DO TERRENO ☐ mEROSÃO ☐ASSOREADA ☐ %ENTUPIDA ☐EXISTE DISSIPADOR DE ENERGIA ☐ unEXISTE DESCIDA EM DEGRAUS ☐ mEXCESSO DE VEGETAÇÃO ☐EXISTE BACIA DE CAPTAÇÃO ☐

☒ BOCA ☐ CAIXA COLETORA ☐ SEM DISPOSITIVOBOM ESTADO ☒QUEBRADA ☐TRINCADA ☐CORPO SELADO ☐INFILTRAÇÕES DE ÁGUA ☐DESTRUÍDA ☐SOLEIRA ACIMA DO TERRENO ☐ mEROSÃO ☐ASSOREADA ☐ %ENTUPIDA ☐EXISTE DISSIPADOR DE ENERGIA ☐ unEXISTE DESCIDA EM DEGRAUS ☐ mEXCESSO DE VEGETAÇÃO ☐EXISTE CANAL ☐

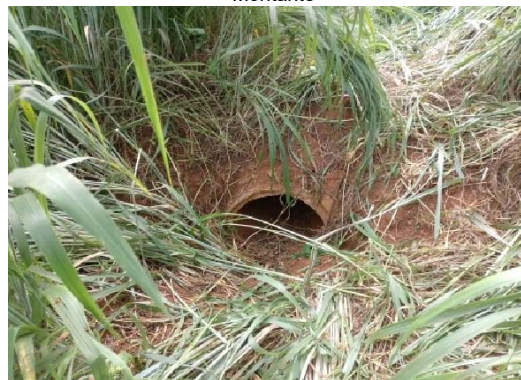
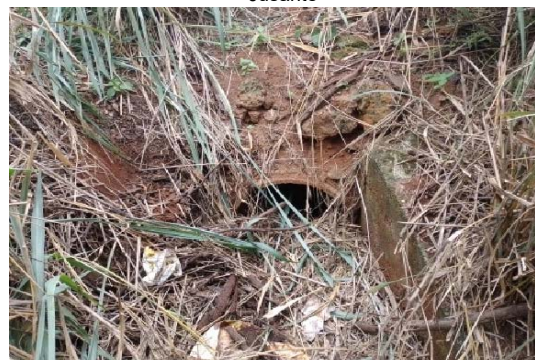
Montante

☒ BOCA ☐ CAIXA COLETORA ☐ SEM DISPOSITIVOBOM ESTADO ☐QUEBRADA ☐TRINCADA ☐CORPO SELADO ☐INFILTRAÇÕES DE ÁGUA ☐DESTRUÍDA ☐SOLEIRA ACIMA DO TERRENO ☐ mEROSÃO ☐ASSOREADA ☐ 20 %ENTUPIDA ☐EXISTE DISSIPADOR DE ENERGIA ☐ unEXISTE DESCIDA EM DEGRAUS ☐ mEXCESSO DE VEGETAÇÃO ☐EXISTE BACIA DE CAPTAÇÃO ☐

☒ BOCA ☐ CAIXA COLETORA ☐ SEM DISPOSITIVOBOM ESTADO ☐QUEBRADA ☐TRINCADA ☐CORPO SELADO ☐INFILTRAÇÕES DE ÁGUA ☐DESTRUÍDA ☐SOLEIRA ACIMA DO TERRENO ☐ mEROSÃO ☐ASSOREADA ☐ 70 %ENTUPIDA ☐EXISTE DISSIPADOR DE ENERGIA ☐ unEXISTE DESCIDA EM DEGRAUS ☐ mEXCESSO DE VEGETAÇÃO ☐EXISTE CANAL ☐

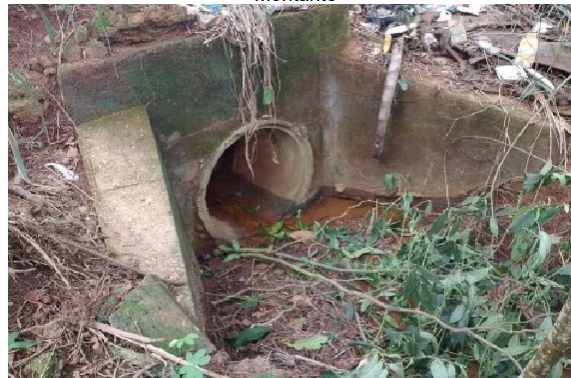
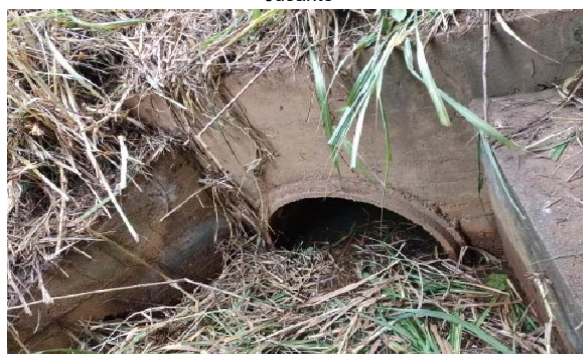
Montante

☒ BOCA ☐ CAIXA COLETORA ☐ SEM DISPOSITIVOBOM ESTADO ☒QUEBRADA ☐TRINCADA ☐CORPO SELADO ☐INFILTRAÇÕES DE ÁGUA ☐DESTRUÍDA ☐SOLEIRA ACIMA DO TERRENO ☐ mEROSÃO ☐ASSOREADA ☐ %ENTUPIDA ☐EXISTE DISSIPADOR DE ENERGIA ☐ unEXISTE DESCIDA EM DEGRAUS ☐ mEXCESSO DE VEGETAÇÃO ☐EXISTE BACIA DE CAPTAÇÃO ☐

☒ BOCA ☐ CAIXA COLETORA ☐ SEM DISPOSITIVOBOM ESTADO ☐QUEBRADA ☐TRINCADA ☐CORPO SELADO ☐INFILTRAÇÕES DE ÁGUA ☐DESTRUÍDA ☐SOLEIRA ACIMA DO TERRENO ☐ mEROSÃO ☐ASSOREADA ☐ 40 %ENTUPIDA ☐EXISTE DISSIPADOR DE ENERGIA ☐ unEXISTE DESCIDA EM DEGRAUS ☐ mEXCESSO DE VEGETAÇÃO ☐EXISTE CANAL ☐

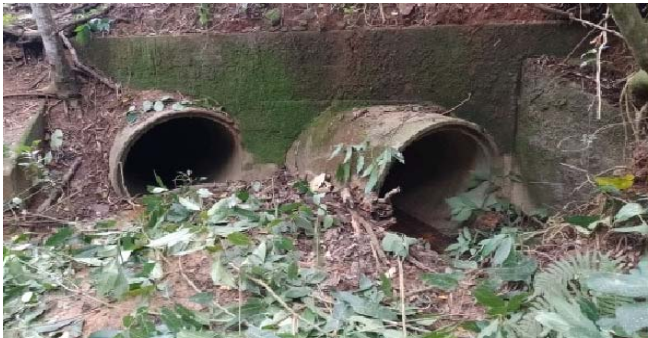
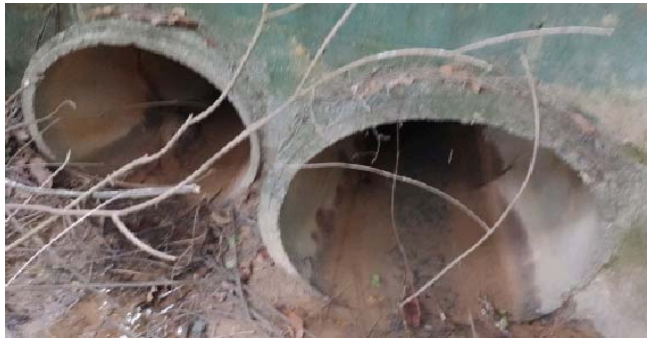
Jusante

LEVANTAMENTO DE OBRAS DE ARTE CORRENTES EXISTENTES	
RODOVIA: GO-330, Entr. GO-020 (Próx. Roncador) Ipameri SUBTRECHO: 04 EXTENSÃO: 40 Km ESTACA: 1364+12,00			
COORDENADA DO BUEIRO		FICHA Nº: 39	
LAT: -17.470853			
LONG: -48.202265			
TIPO E SEÇÃO DA OBRA: BDTC Ø 1,00 m		Altura de aterro: 1,10 m	
LADO MONTANTE:		ESCONSIDADE: 0°	
D <input checked="" type="checkbox"/> E <input type="checkbox"/>		DECLIVIDADE: 2,6%	
COMPRIMENTO:			
MONTANTE m	JUSANTE m	TOTAL 31,00 m	
ESTADO DE CONSERVAÇÃO DO CORPO DA OBRA:			
QUEBRADO		<input type="checkbox"/> m	
TRINCADO		<input type="checkbox"/> m	
SELADO		<input type="checkbox"/> m	
SEÇÃO ESTRANGULADA		<input type="checkbox"/>	
INFILTRAÇÃO DE ÁGUA		<input type="checkbox"/>	
ASSOREAMENTO		<input type="checkbox"/> %	
PERDA DE GALVANIZAÇÃO (BUEIRO METALICO)			
EM CIMA		<input type="checkbox"/>	
NO FUNDO		<input type="checkbox"/>	
CORROSÃO (BUEIRO METALICO)			
EM CIMA		<input type="checkbox"/>

NO FUNDO		<input type="checkbox"/>	
CLASSIFICAÇÃO FINAL DO CORPO			
<input checked="" type="checkbox"/> BOM		<input type="checkbox"/> REGULAR <input type="checkbox"/> RUIM	
LADO MONTANTE		LADO JUSANTE	
<input checked="" type="checkbox"/> BOCA <input type="checkbox"/> CAIXA COLETORA <input type="checkbox"/> SEM DISPOSITIVO		<input checked="" type="checkbox"/> BOCA <input type="checkbox"/> CAIXA COLETORA <input type="checkbox"/> SEM DISPOSITIVO	
BOM ESTADO		<input checked="" type="checkbox"/>	
QUEBRADA		<input type="checkbox"/>	
TRINCADA		<input type="checkbox"/>	
CORPO SELADO		<input type="checkbox"/>	
INFILTRAÇÕES DE ÁGUA		<input type="checkbox"/>	
DESTRUÍDA		<input type="checkbox"/>	
SOLEIRA ACIMA DO TERRENO		<input type="checkbox"/> m	
EROSÃO		<input type="checkbox"/>	
ASSOREADA		<input type="checkbox"/> %	
ENTUPIDA		<input type="checkbox"/>	
EXISTE DISSIPADOR DE ENERGIA		<input type="checkbox"/> un	
EXISTE DESCIDA EM DEGRAUS		<input type="checkbox"/> m

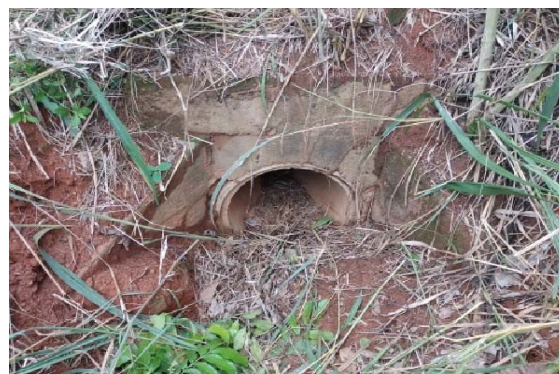
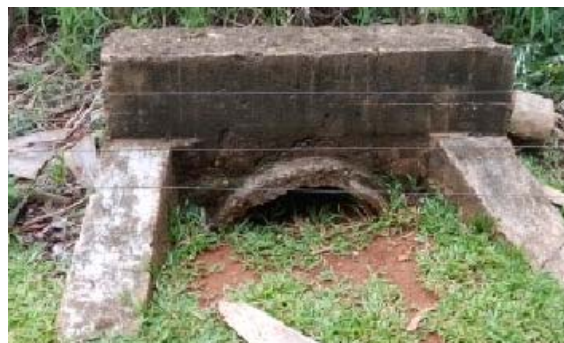
Montante

☒ BOCA ☐ CAIXA COLETORA ☐ SEM DISPOSITIVOBOM ESTADO ☐QUEBRADA ☐TRINCADA ☐CORPO SELADO ☐INFILTRAÇÕES DE ÁGUA ☐DESTRUÍDA ☐SOLEIRA ACIMA DO TERRENO ☐ mEROSÃO ☐ASSOREADA ☐ 10 %ENTUPIDA ☐EXISTE DISSIPADOR DE ENERGIA ☐ unEXISTE DESCIDA EM DEGRAUS ☐ mEXCESSO DE VEGETAÇÃO ☐EXISTE BACIA DE CAPTAÇÃO ☐

☒ BOCA ☐ CAIXA COLETORA ☐ SEM DISPOSITIVOBOM ESTADO ☐QUEBRADA ☐TRINCADA ☐CORPO SELADO ☐INFILTRAÇÕES DE ÁGUA ☐DESTRUÍDA ☐SOLEIRA ACIMA DO TERRENO ☐ mEROSÃO ☐ASSOREADA ☐ 80 %ENTUPIDA ☐EXISTE DISSIPADOR DE ENERGIA ☐ unEXISTE DESCIDA EM DEGRAUS ☐ mEXCESSO DE VEGETAÇÃO ☐EXISTE CANAL ☐

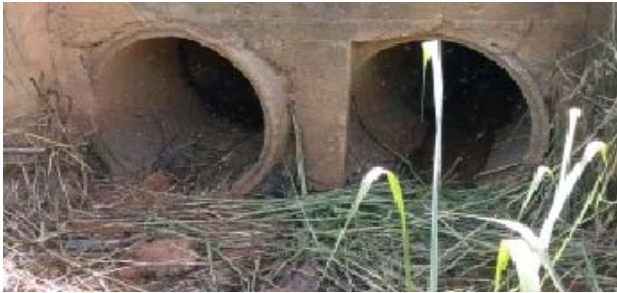
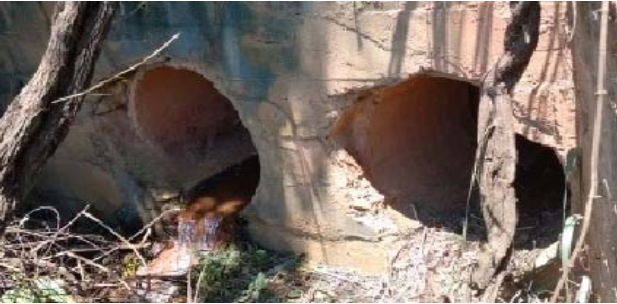
..strata [™] ENGENHARIA		LEVANTAMENTO DE OBRAS DE ARTE CORRENTES EXISTENTES	
RODOVIA: GO-330, Entr. GO-020 (Próx. Roncador) Ipameri SUBTRECHO: 04 EXTENSÃO: 40 Km ESTACA: 1406+7,00			
COORDENADA DO BUEIRO		FICHA Nº: 42	
LAT: -17.466662			
LONG: -48.206002			
TIPO E SEÇÃO DA OBRA: BDTC Ø 1,00 m		Altura de aterro: 0,61 m	
LADO MONTANTE:		ESCONSIDADE: 0°	
D <input type="checkbox"/> E <input checked="" type="checkbox"/>		DECLIVIDADE: 2,36%	
COMPRIMENTO:			
MONTANTE	JUSANTE	TOTAL	
m	m	m	
ESTADO DE CONSERVAÇÃO DO CORPO DA OBRA:			
QUEBRADO		<input type="checkbox"/> m	
TRINCADO		<input type="checkbox"/> m	
SELADO		<input type="checkbox"/> m	
SEÇÃO ESTRANGULADA		<input type="checkbox"/>	
INFILTRAÇÃO DE ÁGUA		<input type="checkbox"/>	
ASSOREAMENTO		<input type="checkbox"/> %	
PERDA DE GALVANIZAÇÃO (BUEIRO METALICO)			
EM CIMA		<input type="checkbox"/>	
NO FUNDO		<input type="checkbox"/>	
CORROSÃO (BUEIRO METALICO)			
EM CIMA		<input type="checkbox"/>

NO FUNDO		<input type="checkbox"/>	
CLASSIFICAÇÃO FINAL DO CORPO			
<input type="checkbox"/> BOM		<input checked="" type="checkbox"/> REGULAR <input type="checkbox"/> RUIM	
LADO MONTANTE		LADO JUSANTE	
<input checked="" type="checkbox"/> BOCA <input type="checkbox"/> CAIXA COLETORA <input type="checkbox"/> SEM DISPOSITIVO		<input checked="" type="checkbox"/> BOCA <input type="checkbox"/> CAIXA COLETORA <input type="checkbox"/> SEM DISPOSITIVO	
BOM ESTADO		<input checked="" type="checkbox"/>	
QUEBRADA		<input type="checkbox"/>	
TRINCADA		<input type="checkbox"/>	
CORPO SELADO		<input type="checkbox"/>	
INFILTRAÇÕES DE ÁGUA		<input type="checkbox"/>	
DESTRUÍDA		<input type="checkbox"/>	
SOLEIRA ACIMA DO TERRENO		<input type="checkbox"/> m	
EROSÃO		<input type="checkbox"/>	
ASSOREADA		<input type="checkbox"/> %	
ENTUPIDA		<input type="checkbox"/>	
EXISTE DISSIPADOR DE ENERGIA		<input type="checkbox"/> un	
EXISTE DESCIDA EM DEGRAUS		<input type="checkbox"/> m

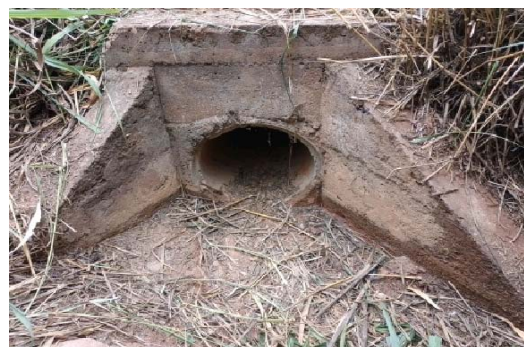
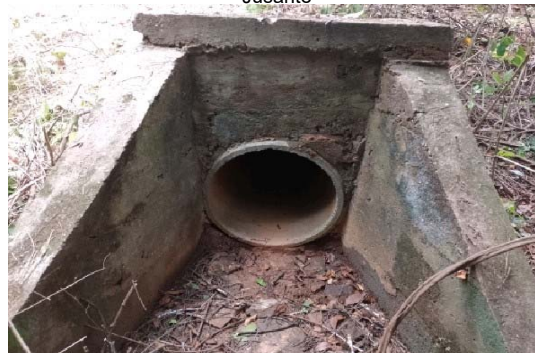
Montante

☒ BOCA ☐ CAIXA COLETORA ☐ SEM DISPOSITIVOBOM ESTADO ☒QUEBRADA ☐TRINCADA ☐CORPO SELADO ☐INFILTRAÇÕES DE ÁGUA ☐DESTRUÍDA ☐SOLEIRA ACIMA DO TERRENO ☐ mEROSÃO ☐ASSOREADA ☐ %ENTUPIDA ☐EXISTE DISSIPADOR DE ENERGIA ☐ unEXISTE DESCIDA EM DEGRAUS ☐ mEXCESSO DE VEGETAÇÃO ☐EXISTE BACIA DE CAPTAÇÃO ☐

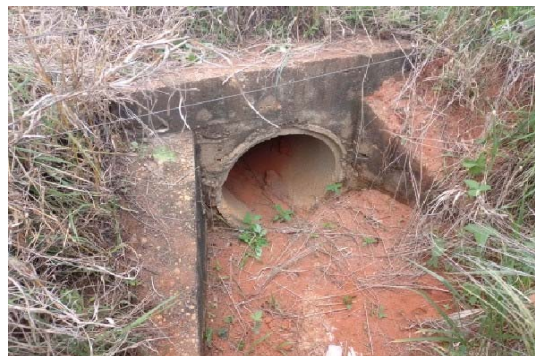
Montante

☒ BOCA ☐ CAIXA COLETORA ☐ SEM DISPOSITIVOBOM ESTADO ☒QUEBRADA ☐TRINCADA ☐CORPO SELADO ☐INFILTRAÇÕES DE ÁGUA ☐DESTRUÍDA ☐SOLEIRA ACIMA DO TERRENO ☐ mEROSÃO ☐ASSOREADA ☐ %ENTUPIDA ☐EXISTE DISSIPADOR DE ENERGIA ☐ unEXISTE DESCIDA EM DEGRAUS ☐ mEXCESSO DE VEGETAÇÃO ☐EXISTE BACIA DE CAPTAÇÃO ☐

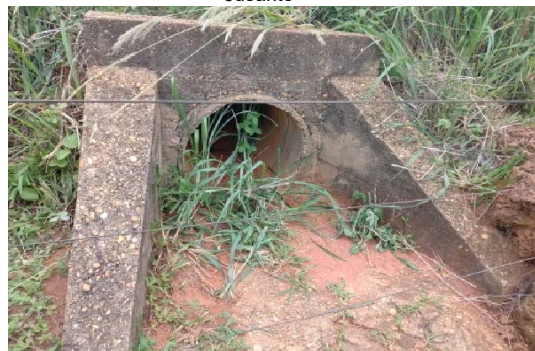
Jusante

☒ BOCA ☐ CAIXA COLETORA ☐ SEM DISPOSITIVOBOM ESTADO ☒QUEBRADA ☐TRINCADA ☐CORPO SELADO ☐INFILTRAÇÕES DE ÁGUA ☐DESTRUÍDA ☐SOLEIRA ACIMA DO TERRENO ☐ mEROSÃO ☐ASSOREADA ☐ %ENTUPIDA ☐EXISTE DISSIPADOR DE ENERGIA ☐ unEXISTE DESCIDA EM DEGRAUS ☐ mEXCESSO DE VEGETAÇÃO ☐EXISTE CANAL ☐

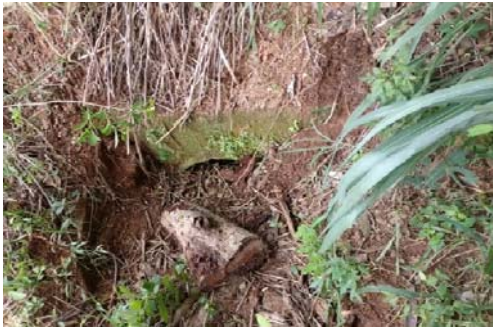
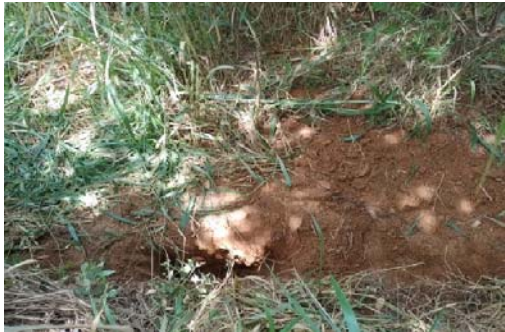
..strata [™] ENGENHARIA		LEVANTAMENTO DE OBRAS DE ARTE CORRENTES EXISTENTES	
RODOVIA: GO-330, Entr. GO-020 (Próx. Roncador) Ipameri SUBTRECHO: 04 EXTENSÃO: 40 Km ESTACA: 1605+11,00			
COORDENADA DO BUEIRO		FICHA Nº: 49	
LAT: -17.429719			
LONG: -48.208064			
TIPO E SEÇÃO DA OBRA: BSTC Ø 0,60 m		Altura de aterro: 1,03 m	
LADO MONTANTE:	ESCONSIDADE: 45° D		
D <input checked="" type="checkbox"/> E <input type="checkbox"/>	DECLIVIDADE: 2,1%		
COMPRIMENTO:			
MONTANTE m	JUSANTE m	TOTAL 26,00 m	
ESTADO DE CONSERVAÇÃO DO CORPO DA OBRA:			
QUEBRADO		<input type="checkbox"/> m	
TRINCADO		<input type="checkbox"/> m	
SELADO		<input type="checkbox"/> m	
SEÇÃO ESTRANGULADA		<input type="checkbox"/>	
INFILTRAÇÃO DE ÁGUA		<input type="checkbox"/>	
ASSOREAMENTO		<input type="text" value="90"/> %	
PERDA DE GALVANIZAÇÃO (BUEIRO METALICO)			
EM CIMA		<input type="checkbox"/>	
NO FUNDO		<input type="checkbox"/>	
CORROSÃO (BUEIRO METALICO)

EM CIMA		<input type="checkbox"/>	
NO FUNDO		<input type="checkbox"/>	
CLASSIFICAÇÃO FINAL DO CORPO			
<input type="checkbox"/> BOM		<input type="checkbox"/> REGULAR	
		<input checked="" type="checkbox"/> RUIM	
LADO MONTANTE		LADO JUSANTE	
<input type="checkbox"/> BOCA		<input checked="" type="checkbox"/> BOCA	
<input type="checkbox"/> CAIXA COLETORA		<input type="checkbox"/> CAIXA COLETORA	
<input checked="" type="checkbox"/> SEM DISPOSITIVO		<input type="checkbox"/> SEM DISPOSITIVO	
BOM ESTADO		<input type="checkbox"/>	
QUEBRADA		<input type="checkbox"/>	
TRINCADA		<input type="checkbox"/>	
CORPO SELADO		<input type="checkbox"/>	
INFILTRAÇÕES DE ÁGUA		<input type="checkbox"/>	
DESTRUÍDA		<input type="checkbox"/>	
SOLEIRA ACIMA DO TERRENO		<input type="text" value=""/> m	
EROSÃO		<input type="text" value=""/> %	
ASSOREADA		<input type="text" value="90"/> %	
ENTUPIDA		<input type="checkbox"/>	
EXISTE DISSIPADOR DE ENERGIA		<input type="text" value=""/> un

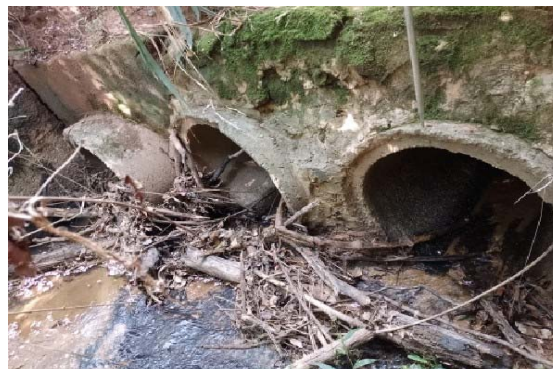
Montante

☒ BOCA ☐ CAIXA COLETORA ☐ SEM DISPOSITIVOBOM ESTADO ☐QUEBRADA ☐TRINCADA ☐CORPO SELADO ☐INFILTRAÇÕES DE ÁGUA ☐DESTRUÍDA ☐SOLEIRA ACIMA DO TERRENO ☐ mEROSÃO ☐ASSOREADA ☐ %ENTUPIDA ☐EXISTE DISSIPADOR DE ENERGIA ☐ unEXISTE DESCIDA EM DEGRAUS ☐ mEXCESSO DE VEGETAÇÃO ☒EXISTE BACIA DE CAPTAÇÃO ☐

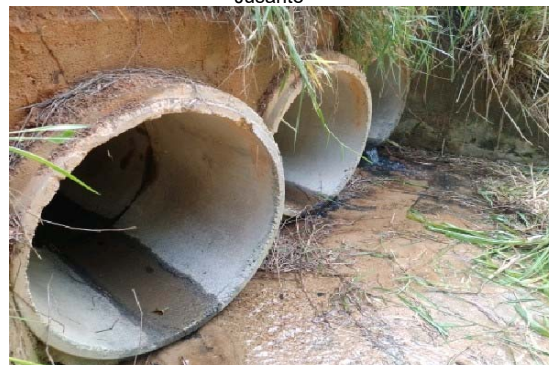
Jusante

☒ BOCA ☐ CAIXA COLETORA ☐ SEM DISPOSITIVOBOM ESTADO ☒QUEBRADA ☐TRINCADA ☐CORPO SELADO ☐INFILTRAÇÕES DE ÁGUA ☐DESTRUÍDA ☐SOLEIRA ACIMA DO TERRENO ☐ mEROSÃO ☐ASSOREADA ☐ %ENTUPIDA ☐EXISTE DISSIPADOR DE ENERGIA ☐ unEXISTE DESCIDA EM DEGRAUS ☐ mEXCESSO DE VEGETAÇÃO ☐EXISTE CANAL ☐

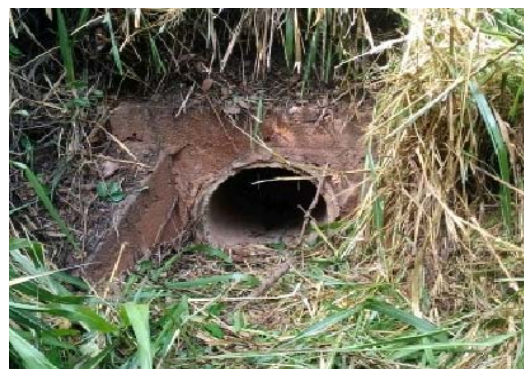
Montante

☒ BOCA ☐ CAIXA COLETORA ☐ SEM DISPOSITIVOBOM ESTADO ☐QUEBRADA ☐TRINCADA ☐CORPO SELADO ☐INFILTRAÇÕES DE ÁGUA ☐DESTRUÍDA ☐SOLEIRA ACIMA DO TERRENO ☐ mEROSÃO ☐ASSOREADA ☐ 20 %ENTUPIDA ☐EXISTE DISSIPADOR DE ENERGIA ☐ unEXISTE DESCIDA EM DEGRAUS ☐ mEXCESSO DE VEGETAÇÃO ☐EXISTE BACIA DE CAPTAÇÃO ☐

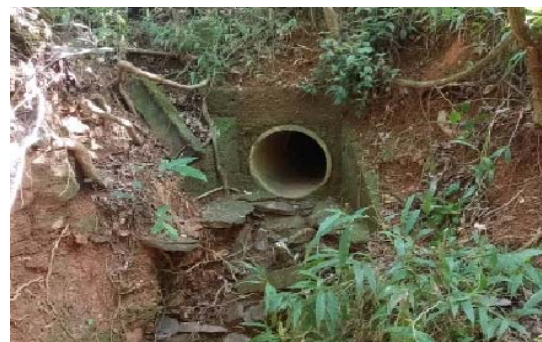
Jusante

☒ BOCA ☐ CAIXA COLETORA ☐ SEM DISPOSITIVOBOM ESTADO ☐QUEBRADA ☒TRINCADA ☐CORPO SELADO ☐INFILTRAÇÕES DE ÁGUA ☐DESTRUÍDA ☐SOLEIRA ACIMA DO TERRENO ☐ mEROSÃO ☐ASSOREADA ☐ %ENTUPIDA ☐EXISTE DISSIPADOR DE ENERGIA ☐ unEXISTE DESCIDA EM DEGRAUS ☐ mEXCESSO DE VEGETAÇÃO ☐EXISTE CANAL ☐

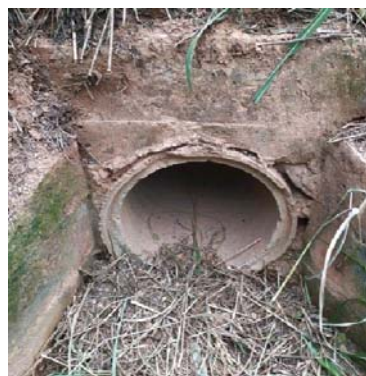
Montante

☒ BOCA ☐ CAIXA COLETORA ☐ SEM DISPOSITIVOBOM ESTADO ☒QUEBRADA ☐TRINCADA ☐CORPO SELADO ☐INFILTRAÇÕES DE ÁGUA ☐DESTRUÍDA ☐SOLEIRA ACIMA DO TERRENO ☐ mEROSÃO ☐ASSOREADA ☐ %ENTUPIDA ☐EXISTE DISSIPADOR DE ENERGIA ☐ unEXISTE DESCIDA EM DEGRAUS ☐ mEXCESSO DE VEGETAÇÃO ☐EXISTE BACIA DE CAPTAÇÃO ☐

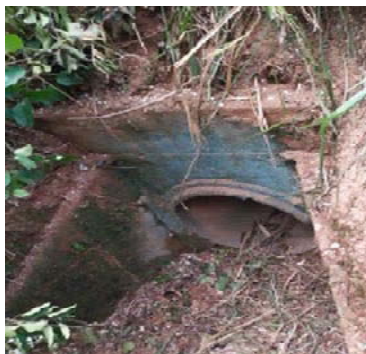
Jusante

☒ BOCA ☐ CAIXA COLETORA ☐ SEM DISPOSITIVOBOM ESTADO ☒QUEBRADA ☐TRINCADA ☐CORPO SELADO ☐INFILTRAÇÕES DE ÁGUA ☐DESTRUÍDA ☐SOLEIRA ACIMA DO TERRENO ☐ mEROSÃO ☐ASSOREADA ☐ %ENTUPIDA ☐EXISTE DISSIPADOR DE ENERGIA ☐ unEXISTE DESCIDA EM DEGRAUS ☐ mEXCESSO DE VEGETAÇÃO ☐EXISTE CANAL ☐

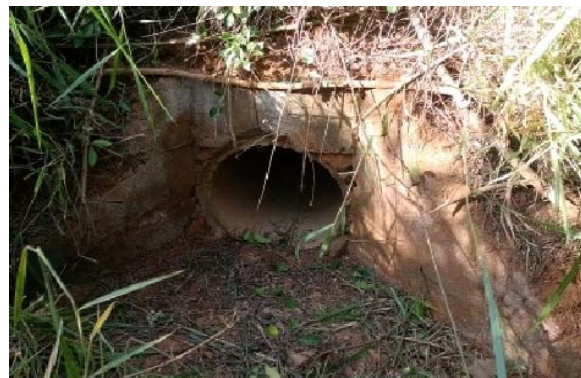
Montante

☒ BOCA ☐ CAIXA COLETORA ☐ SEM DISPOSITIVOBOM ESTADO ☒QUEBRADA ☐TRINCADA ☐CORPO SELADO ☐INFILTRAÇÕES DE ÁGUA ☐DESTRUÍDA ☐SOLEIRA ACIMA DO TERRENO ☐ mEROSÃO ☐ASSOREADA ☐ %ENTUPIDA ☐EXISTE DISSIPADOR DE ENERGIA ☐ unEXISTE DESCIDA EM DEGRAUS ☐ mEXCESSO DE VEGETAÇÃO ☐EXISTE BACIA DE CAPTAÇÃO ☐

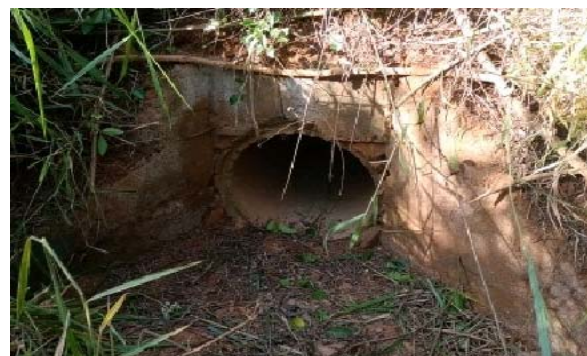
Jusante

☐ BOCA ☐ CAIXA COLETORA ☒ SEM DISPOSITIVOBOM ESTADO ☐QUEBRADA ☒TRINCADA ☒CORPO SELADO ☐INFILTRAÇÕES DE ÁGUA ☐DESTRUÍDA ☐SOLEIRA ACIMA DO TERRENO ☐ mEROSÃO ☐ASSOREADA ☐ %ENTUPIDA ☐EXISTE DISSIPADOR DE ENERGIA ☐ unEXISTE DESCIDA EM DEGRAUS ☐ mEXCESSO DE VEGETAÇÃO ☐EXISTE CANAL ☐

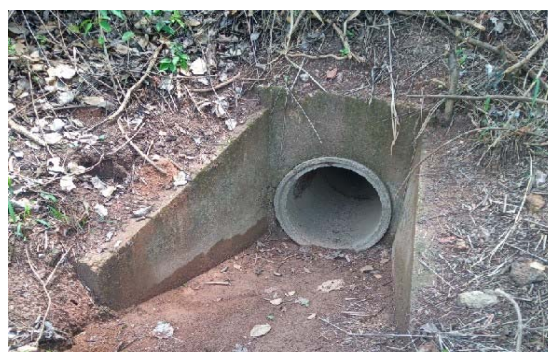
Montante

☒ BOCA ☐ CAIXA COLETORA ☐ SEM DISPOSITIVOBOM ESTADO ☒QUEBRADA ☐TRINCADA ☐CORPO SELADO ☐INFILTRAÇÕES DE ÁGUA ☐DESTRUÍDA ☐SOLEIRA ACIMA DO TERRENO ☐ mEROSÃO ☐ASSOREADA ☐ %ENTUPIDA ☐EXISTE DISSIPADOR DE ENERGIA ☐ unEXISTE DESCIDA EM DEGRAUS ☐ mEXCESSO DE VEGETAÇÃO ☐EXISTE BACIA DE CAPTAÇÃO ☐

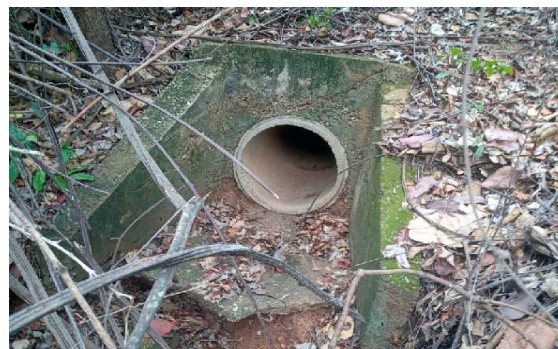
Jusante

☒ BOCA ☐ CAIXA COLETORA ☐ SEM DISPOSITIVOBOM ESTADO ☒QUEBRADA ☐TRINCADA ☐CORPO SELADO ☐INFILTRAÇÕES DE ÁGUA ☐DESTRUÍDA ☐SOLEIRA ACIMA DO TERRENO ☐ mEROSÃO ☐ASSOREADA ☐ %ENTUPIDA ☐EXISTE DISSIPADOR DE ENERGIA ☐ unEXISTE DESCIDA EM DEGRAUS ☐ mEXCESSO DE VEGETAÇÃO ☐EXISTE CANAL ☐

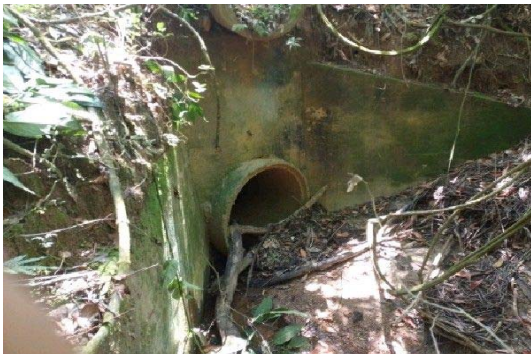
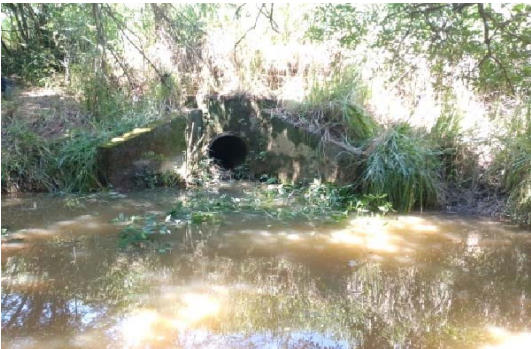
..strata [®] ENGENHARIA		LEVANTAMENTO DE OBRAS DE ARTE CORRENTES EXISTENTES	
RODOVIA: GO-330, Entr. GO-020 (Próx. Roncador) Ipameri SUBTRECHO: 04 EXTENSÃO: 40 Km ESTACA: 1922+17,00			
COORDENADA DO BUEIRO		FICHA Nº: 58	
LAT: -17.386771			
LONG: -48.244394			
TIPO E SEÇÃO DA OBRA: BSTC Ø 1,00 m		Altura de aterro: 1,88 m	
LADO MONTANTE:		ESCONSIDADE: 0°	
D <input type="checkbox"/> E <input checked="" type="checkbox"/>		DECLIVIDADE: 2,3%	
COMPRIMENTO:			
MONTANTE m	JUSANTE m	TOTAL 50,00 m	
ESTADO DE CONSERVAÇÃO DO CORPO DA OBRA:			
QUEBRADO		<input type="checkbox"/> m	
TRINCADO		<input type="checkbox"/> m	
SELADO		<input type="checkbox"/> m	
SEÇÃO ESTRANGULADA		<input type="checkbox"/>	
INFILTRAÇÃO DE ÁGUA		<input type="checkbox"/>	
ASSOREAMENTO		<input type="checkbox"/> %	
PERDA DE GALVANIZAÇÃO (BUEIRO METALICO)			
EM CIMA		<input type="checkbox"/>	
NO FUNDO		<input type="checkbox"/>	
CORROSÃO (BUEIRO METALICO)

EM CIMA		<input type="checkbox"/>	
NO FUNDO		<input type="checkbox"/>	
CLASSIFICAÇÃO FINAL DO CORPO			
<input type="checkbox"/> BOM		<input checked="" type="checkbox"/> REGULAR <input type="checkbox"/> RUIM	
		FOTOS	
		Montante

LADO MONTANTE		LADO JUSANTE	
<input checked="" type="checkbox"/> BOCA <input type="checkbox"/> CAIXA COLETORA <input type="checkbox"/> SEM DISPOSITIVO		<input checked="" type="checkbox"/> BOCA <input type="checkbox"/> CAIXA COLETORA <input type="checkbox"/> SEM DISPOSITIVO	
BOM ESTADO		<input checked="" type="checkbox"/>	
QUEBRADA		<input type="checkbox"/>	
TRINCADA		<input type="checkbox"/>	
CORPO SELADO		<input type="checkbox"/>	
INFILTRAÇÕES DE ÁGUA		<input type="checkbox"/>	
DESTRUÍDA		<input type="checkbox"/>	
SOLEIRA ACIMA DO TERRENO		<input type="checkbox"/> m	
EROSÃO		<input type="checkbox"/>	
ASSOREADA		<input type="checkbox"/> %	
ENTUPIDA		<input type="checkbox"/>

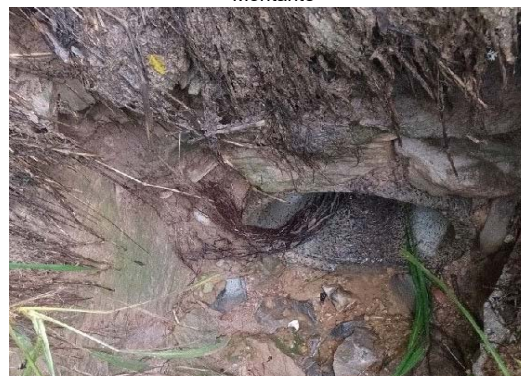
Montante

☒ BOCA ☐ CAIXA COLETORA ☐ SEM DISPOSITIVOBOM ESTADO ☒QUEBRADA ☐TRINCADA ☐CORPO SELADO ☐INFILTRAÇÕES DE ÁGUA ☐DESTRUÍDA ☐SOLEIRA ACIMA DO TERRENO ☐ mEROSÃO ☐ASSOREADA ☐ %ENTUPIDA ☐EXISTE DISSIPADOR DE ENERGIA ☐ unEXISTE DESCIDA EM DEGRAUS ☐ mEXCESSO DE VEGETAÇÃO ☐EXISTE BACIA DE CAPTAÇÃO ☐

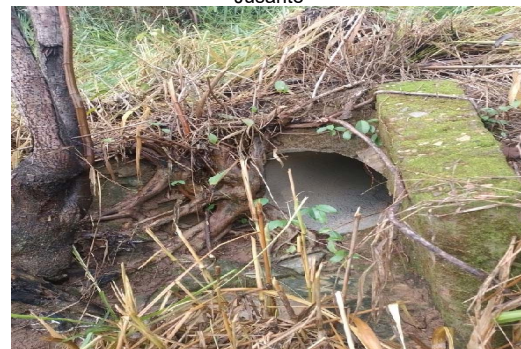
Jusante

☒ BOCA ☐ CAIXA COLETORA ☐ SEM DISPOSITIVOBOM ESTADO ☐QUEBRADA ☐TRINCADA ☒CORPO SELADO ☐INFILTRAÇÕES DE ÁGUA ☐DESTRUÍDA ☐SOLEIRA ACIMA DO TERRENO ☐ mEROSÃO ☐ASSOREADA ☐ %ENTUPIDA ☐EXISTE DISSIPADOR DE ENERGIA ☐ unEXISTE DESCIDA EM DEGRAUS ☐ mEXCESSO DE VEGETAÇÃO ☒EXISTE CANAL ☐

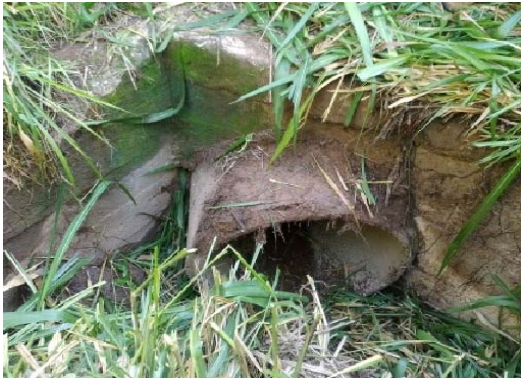
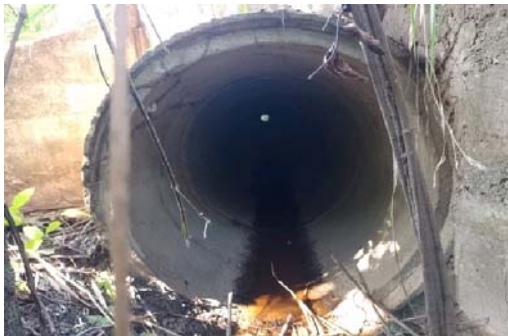
LEVANTAMENTO DE OBRAS DE ARTE CORRENTES EXISTENTES								
RODOVIA: GO-330, Entr. GO-020 (Próx. Roncador) Ipameri SUBTRECHO: 04 EXTENSÃO: 40 Km ESTACA: 1968+2,00									
COORDENADA DO BUEIRO LAT: -17.378844 LONG: -48.246123			FICHA Nº: 60						
TIPO E SEÇÃO DA OBRA: BSTC Ø 1,00 m		Altura de aterro: 1,60 m							
LADO MONTANTE: D <input type="checkbox"/> E <input checked="" type="checkbox"/>		ESCONDSIDADE: 0° DECLIVIDADE: 1,5%							
COMPRIMENTO: <table style="width: 100%; border-collapse: collapse;"> <tr> <td style="text-align: center;">MONTANTE</td> <td style="text-align: center;">JUSANTE</td> <td style="text-align: center;">TOTAL</td> </tr> <tr> <td style="text-align: center;">m</td> <td style="text-align: center;">m</td> <td style="text-align: center;">28,00 m</td> </tr> </table>				MONTANTE	JUSANTE	TOTAL	m	m	28,00 m
MONTANTE	JUSANTE	TOTAL							
m	m	28,00 m							
ESTADO DE CONSERVAÇÃO DO CORPO DA OBRA: QUEBRADO <input type="checkbox"/> m TRINCADO <input type="checkbox"/> m SELADO <input type="checkbox"/> m SEÇÃO ESTRANGULADA <input type="checkbox"/> INFILTRAÇÃO DE ÁGUA <input type="checkbox"/> ASSOREAMENTO <input type="checkbox"/> % PERDA DE GALVANIZAÇÃO (BUEIRO METALICO) EM CIMA <input type="checkbox"/> NO FUNDO <input type="checkbox"/> CORROSÃO (BUEIRO METALICO) EM CIMA <input type="checkbox"/> NO FUNDO <input type="checkbox"/> CLASSIFICAÇÃO FINAL DO CORPO <input checked="" type="checkbox"/> BOM <input type="checkbox"/> REGULAR <input type="checkbox"/> RUIM									
		FOTOS Montante

LADO MONTANTE <input checked="" type="checkbox"/> BOCA <input type="checkbox"/> CAIXA COLETORA <input type="checkbox"/> SEM DISPOSITIVO BOM ESTADO <input checked="" type="checkbox"/> QUEBRADA <input type="checkbox"/> TRINCADA <input type="checkbox"/> CORPO SELADO <input type="checkbox"/> INFILTRAÇÕES DE ÁGUA <input type="checkbox"/> DESTRUÍDA <input type="checkbox"/> SOLEIRA ACIMA DO TERRENO <input type="checkbox"/> m EROSÃO <input type="checkbox"/> ASSOREADA <input type="checkbox"/> % ENTUPIDA <input type="checkbox"/> EXISTE DISSIPADOR DE ENERGIA <input type="checkbox"/> un EXISTE DESCIDA EM DEGRAUS <input type="checkbox"/> m EXCESSO DE VEGETAÇÃO <input checked="" type="checkbox"/> EXISTE BACIA DE CAPTAÇÃO <input type="checkbox"/>		LADO JUSANTE <input checked="" type="checkbox"/> BOCA <input type="checkbox"/> CAIXA COLETORA <input type="checkbox"/> SEM DISPOSITIVO BOM ESTADO <input checked="" type="checkbox"/> QUEBRADA <input type="checkbox"/> TRINCADA <input type="checkbox"/> CORPO SELADO <input type="checkbox"/> INFILTRAÇÕES DE ÁGUA <input type="checkbox"/> DESTRUÍDA <input type="checkbox"/> SOLEIRA ACIMA DO TERRENO <input type="checkbox"/> m EROSÃO <input type="checkbox"/> ASSOREADA <input type="checkbox"/> % ENTUPIDA <input type="checkbox"/> EXISTE DISSIPADOR DE ENERGIA <input type="checkbox"/> un EXISTE DESCIDA EM DEGRAUS <input type="checkbox"/> m EXCESSO DE VEGETAÇÃO <input type="checkbox"/> EXISTE CANAL <input type="checkbox"/>							
ESPAÇO PARA DETALHAMENTO DE PROBLEMAS OU OUTRAS INFORMAÇÕES

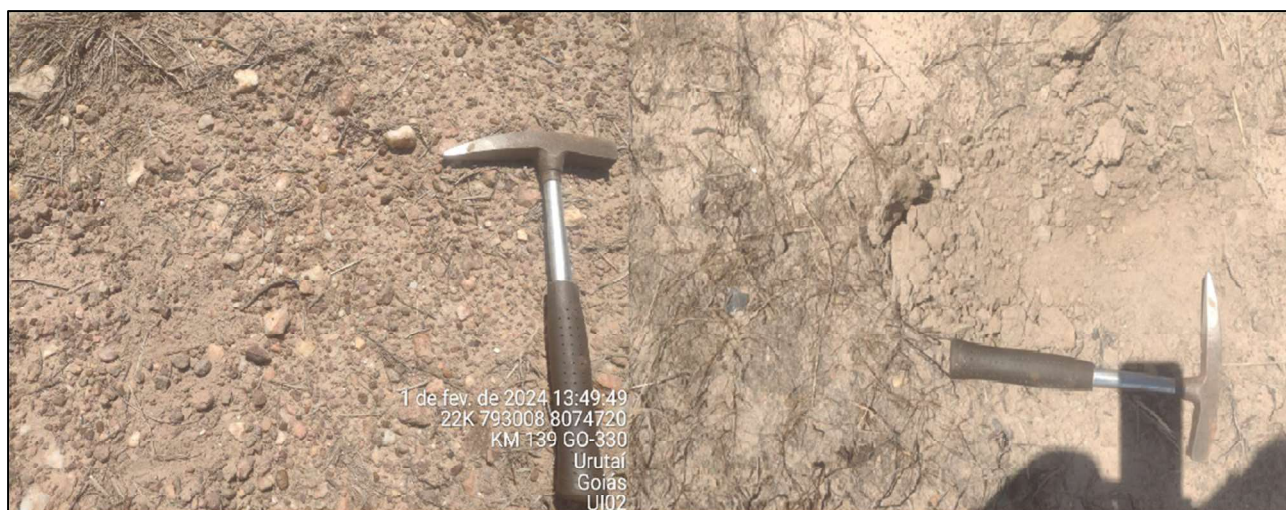
Figura 28 – Registro fotográfico do solo mapeado no início do trecho, próximo a Roncador.

O primeiro ponto mapeado, localizado em coordenadas 22K 793008 8074720, mapeou-se um solo em um tom pálido de marrom, próximo do bege e uma granulometria silto-argilosa. Em sua composição foi possível identificar cromita em abundância, limonita e quartzo de veio.

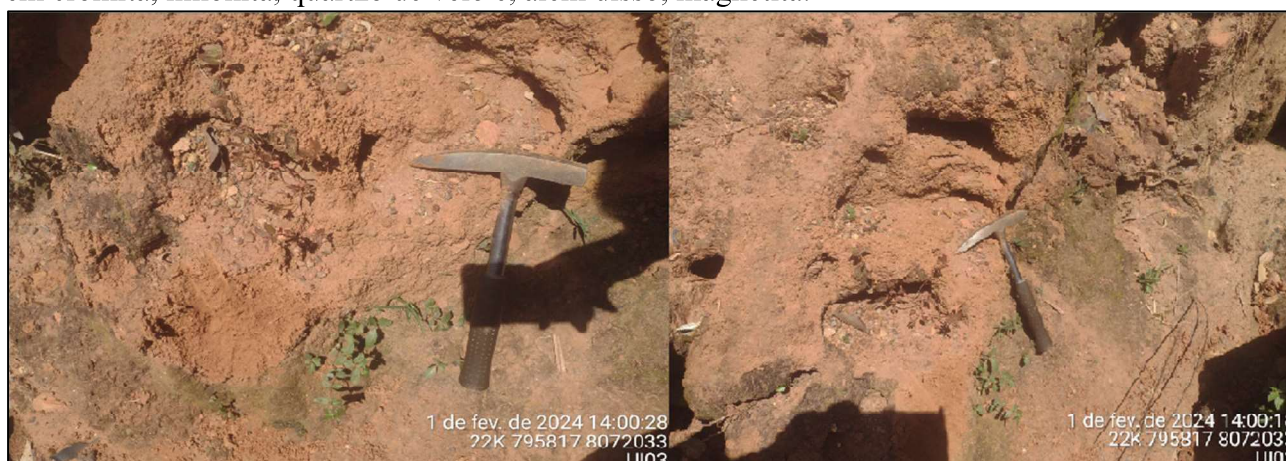
Figura 29 – Registro fotográfico de solo avermelhado mapeado no ponto 2.

Cerca de 4,9 quilômetros à frente, em coordenadas 22K 795817 8072033, mapeou-se um solo semelhante, em um tom pálido de marrom e granulometria silto-argilosa. Sua composição consistia em cromita, limonita, quartzo de veio e, além disso, magnetita.

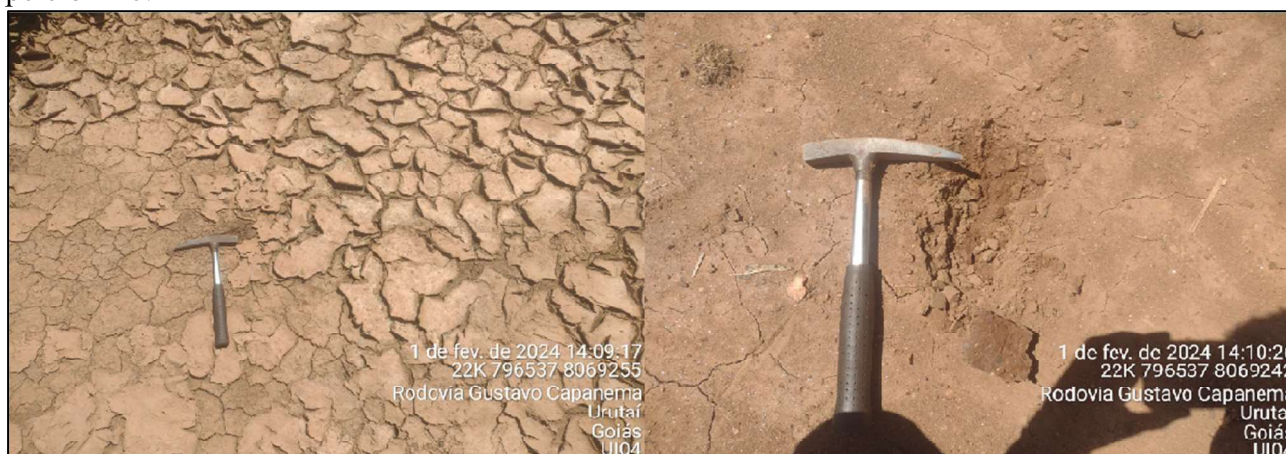
Figura 30 – Registro fotográfico de solo mais argiloso mapeado no ponto 3.

Em coordenadas 22K 796537 8069255, 3,1 quilômetros de distância do segundo ponto, mapeou-se um solo de tom marrom pálido, que se assemelhava aos solos mapeados anteriormente. Sua granulometria consistia em mais argila e apresentava cromita em elevada quantidade, identificada pelo brilho.

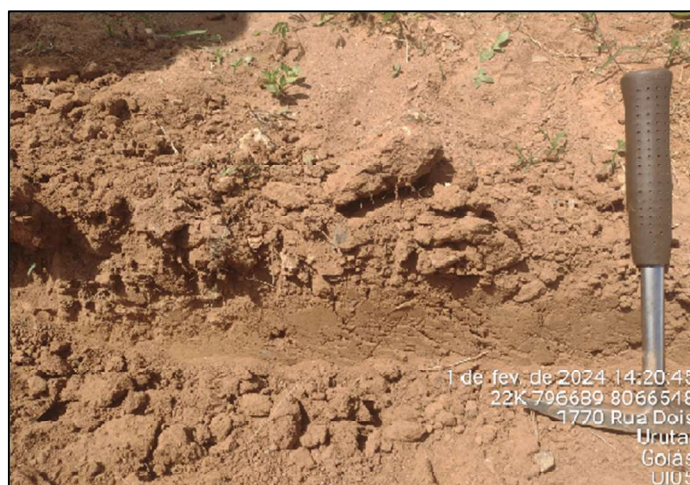
Figura 31 – Registro fotográfico de solo marrom avermelhado mapeado em área urbana.

Em perímetro urbano, cerca de 2,9 quilômetros adiante, mapeou-se um solo avermelhado de granulometria silto-argilosa com um brilho cromado em sua composição, evidenciado a presença de grãos de cromita. A localização do quarto ponto do mapeamento se dava em coordenadas 22K 796689 8066548.

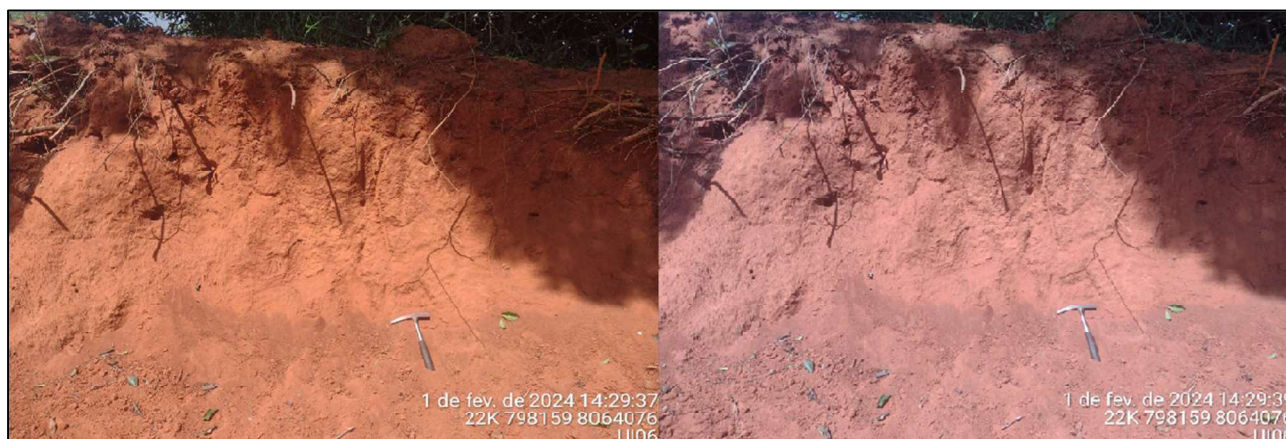
Figura 32 – Registro fotográfico de solo bem avermelhado ao longo da rodovia GO-330.

Aproximados 3 quilômetros a frente, em coordenadas 22K 798159 8064076, mapeou-se um solo bastante avermelhado, com um provável enriquecimento em óxido de ferro. Diferente dos outros solos mapeados, este apresentava grãos tamanho argila e ausência do brilho cromático.

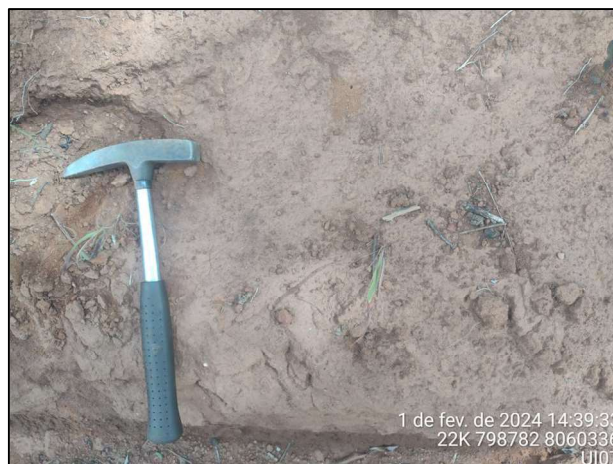
Figura 33 – Registro fotográfico de solo adjacente à rodovia GO-330.

Em coordenadas 22K 798782 8060336, foi realizada a descrição de um solo silto-argiloso de tonalidade marrom com um tom leve de vermelho, indicando uma composição menos elevada em minerais contendo ferro.

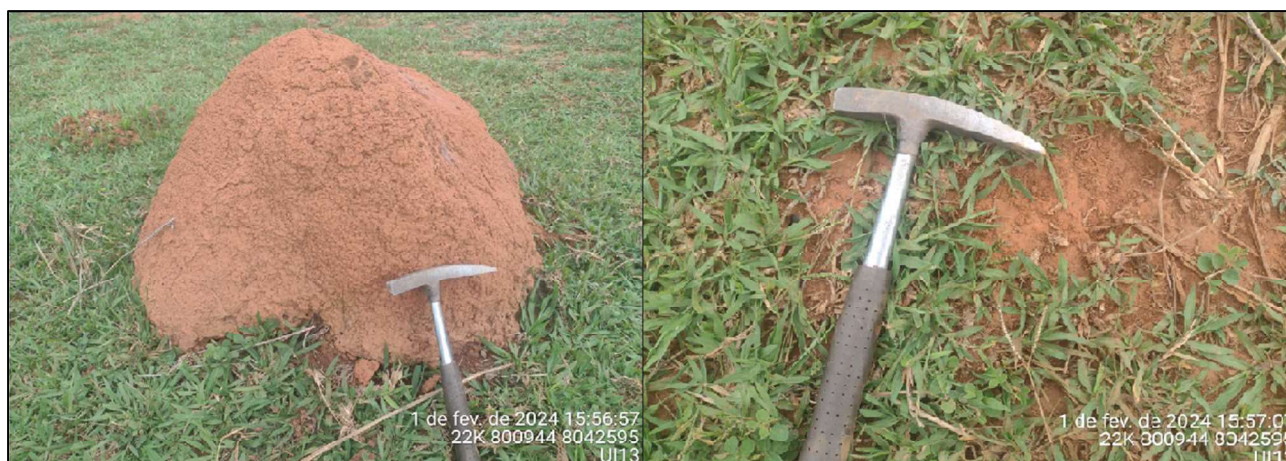
Figura 35 – Registro fotográfico do solo mapeado.

Aproximados três quilômetros adiante, a área adjacente à rodovia era formada por um solo de tonalidade avermelhada/alaranjada e de granulometria argilosa. Utilizando como parâmetro também o cupinzeiro na área, para identificar a coloração do solo.

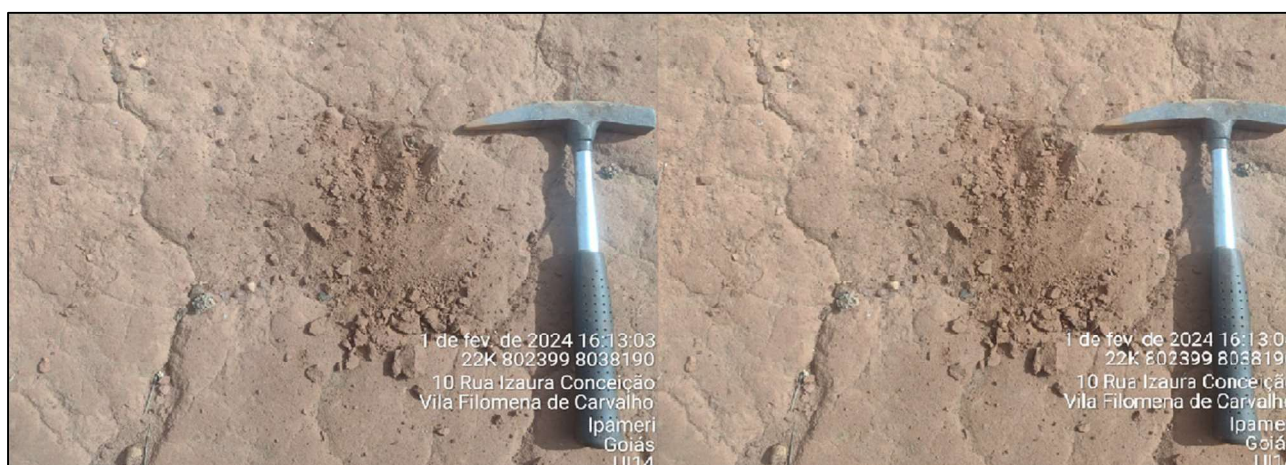
Figura 36 – Registro fotográfico do solo mapeado no segundo segmento do trecho.

Já no segundo segmento da rodovia, em coordenadas 22K 802399 8038190, identificou-se um solo marrom avermelhado, de granulometria argilosa. Identificava-se em superfície estrias causadas pelo saturamento em água e posterior ressecamento, devido à expansão da argila em contato com a água. Neste ponto, identifica-se um teor baixo de cromita. Em superfície, sua coloração se encontrava em um marrom pálido.

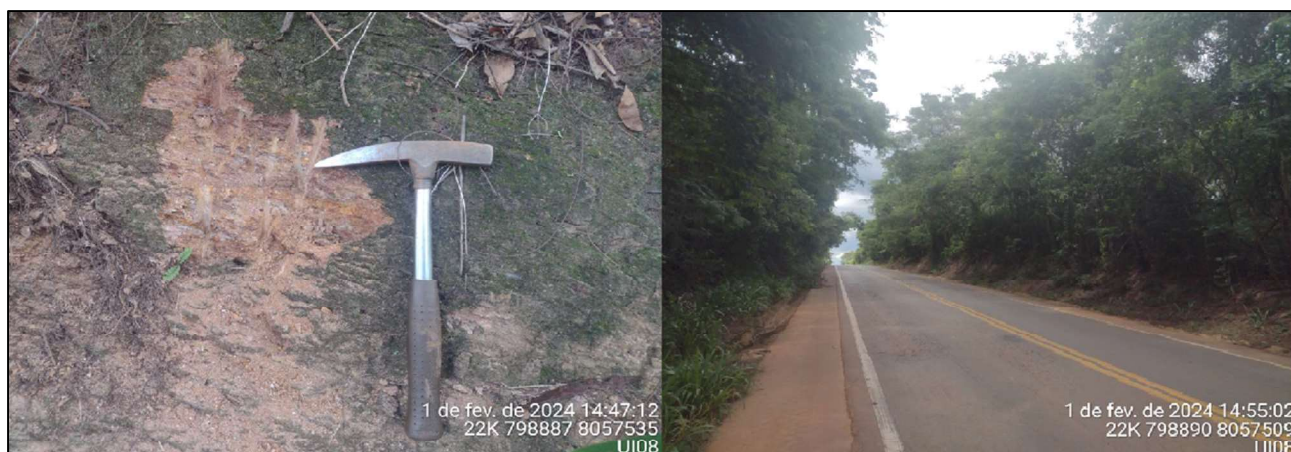
Próximo à rodovia em questão, foram identificados e mapeados três afloramentos rochosos. O primeiro afloramento estava situado em uma área de baixada, nas coordenadas 22K79887 8057535, próxima a uma vegetação densa. Esta formação rochosa apresentava características semelhantes ao solo rosáceo previamente encontrado na região. A rocha exibia uma coloração rosada, era foliada, fraturada e altamente intemperizada. Utilizando uma bússola geológica, foram realizadas medições das estruturas geológicas presentes: para as fraturas, os ângulos medidos foram 236/75 e 256/75; enquanto para a foliação, foi determinada uma direção de 131/35, indicando um mergulho da rocha a um ângulo de 35 graus para sudeste.

Figura 39 - Registro fotográfico do primeiro afloramento no trecho.

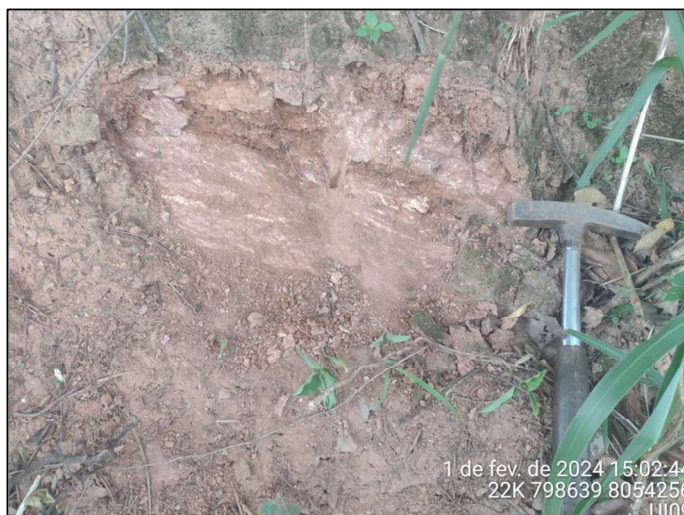
O segundo afloramento mapeado estava a uma distância de 3,7 quilômetros do primeiro, nas coordenadas 22K 798639 8054256. A rocha exposta nesse local também exibiu uma coloração rosada semelhante àquela encontrada no solo e no primeiro afloramento. Algumas partes da rocha eram leucocráticas. As medições da foliação revelaram ângulos de mergulho variando entre 26 e 29 graus para sudeste, com medidas de 139/26 e 121/29. Uma falha mapeada e medida apresentava uma direção de 147/74.

**Figura 40** - Registro fotográfico do segundo afloramento rochoso mapeado ao longo da rodovia GO-330.

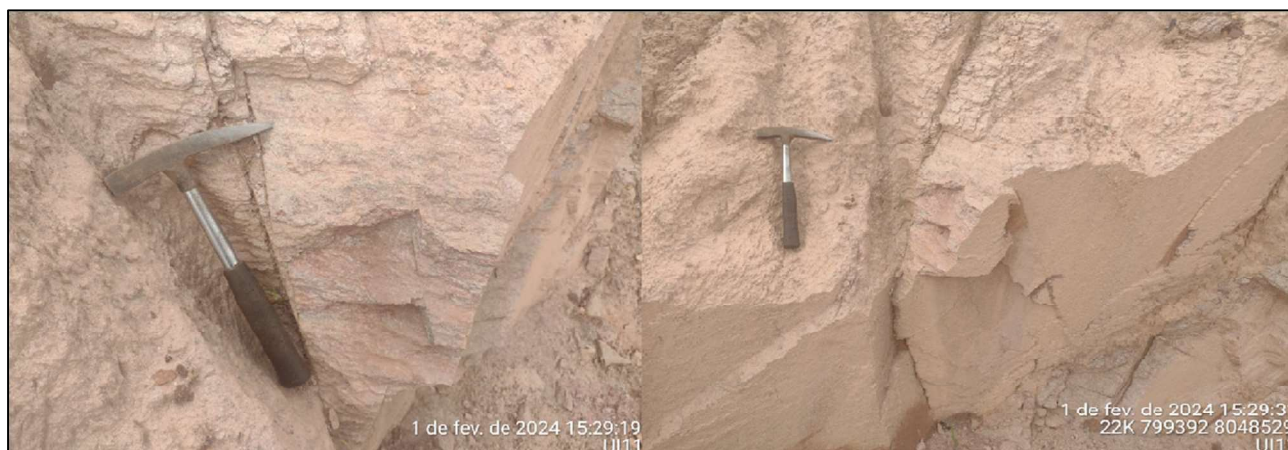
O terceiro e último afloramento, localizado a 11 quilômetros do segundo, nas coordenadas 22K 799379 8048533, exibiu uma rocha in situ com granulometria silto-argilosa, menos intemperizada em comparação com os afloramentos anteriores, embora ainda se desagregasse sob força manual. Sua coloração rosada assemelhava-se àquela das rochas encontradas anteriormente, e sua foliação era influenciada pela presença de cromita, identificada em alguns solos mapeados.

Figura 41 – Registro fotográfico do terceiro afloramento rochoso.

Este afloramento apresentava uma extensão considerável, caracterizada por fraturas e diversas falhas com direções similares, preenchidas por veios de quartzo e pela própria rocha foliada. As fraturas predominavam na orientação subvertical. Em alguns pontos, o veio de quartzo exibia biotita em sua composição, uma característica não observada nem nos solos nem nos outros afloramentos. Além disso, foi constatada uma alta proporção de minerais placóides de coloração rosada, possivelmente lepidolitas. Devido às características descritas, a rocha foi identificada como uma zona de falha.

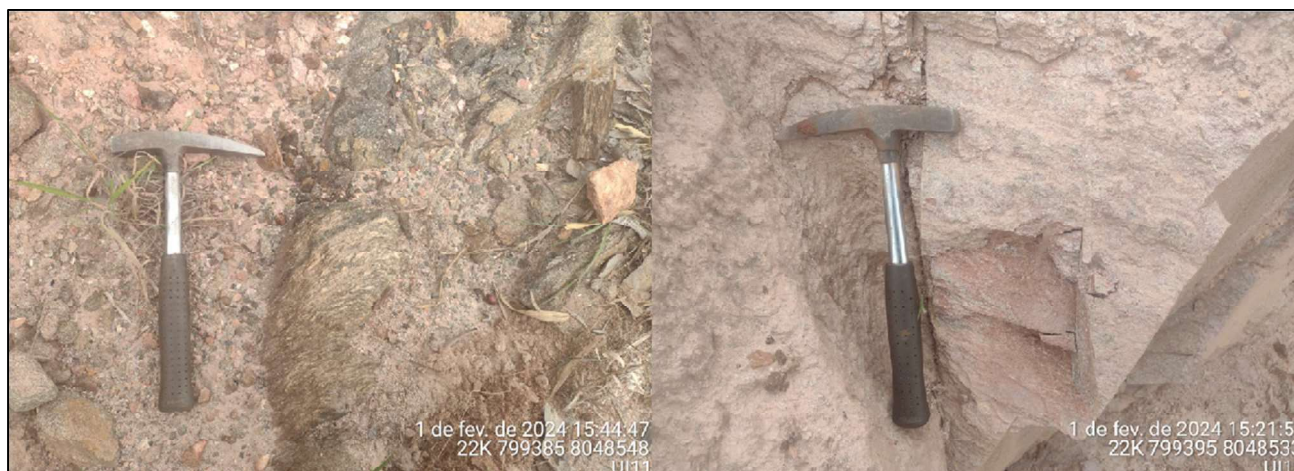
Figura 42 – Registro fotográfico do afloramento rochoso.

O afloramento apresentava uma grande extensão, sendo tomada por fraturas e diversas falhas de mesma direção, preenchidas por veios de quartzo e também pela própria rocha foliada. As fraturas são em sua maioria subverticais. Em alguns pontos, o veio de quartzo era envolvido por biotita, não sendo possível identificar essa composição nem no solo e nem em outro afloramento. Adicionalmente, encontra-se um alto teor de minerais placóides de coloração rosada, possíveis lepidolitas. Devido às características descritas, a rocha caracteriza uma zona de falha.

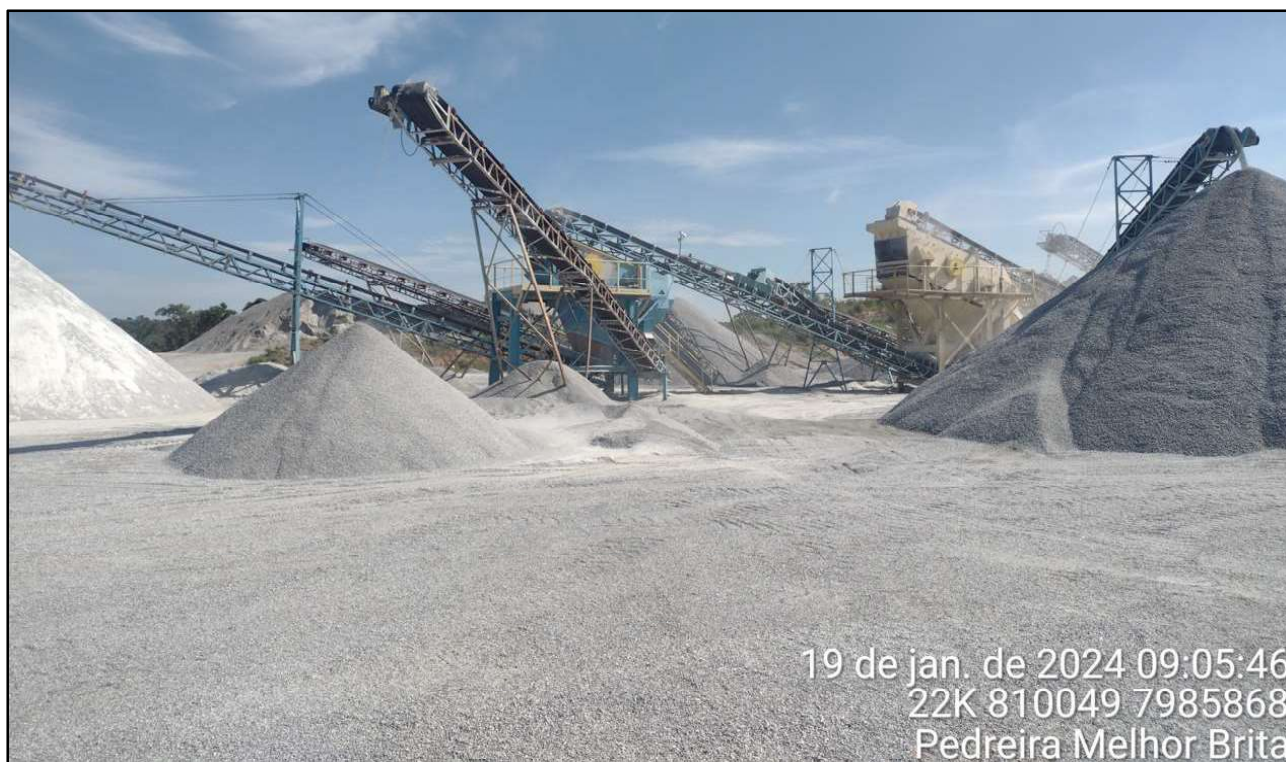
Figura 59 – Registro fotográfico do britador da Pedreira Melhor Brita.

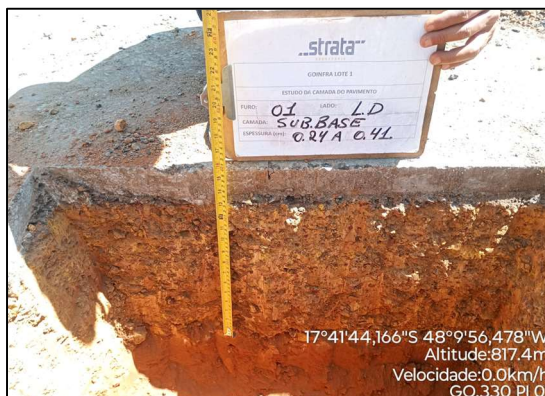
Figura 5 - Identificação das camadas e medição das espessuras.

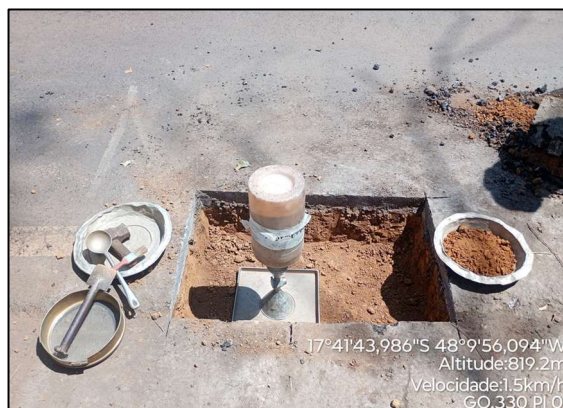
Figura 6 - Execução do ensaio de umidade e densidade in situ.

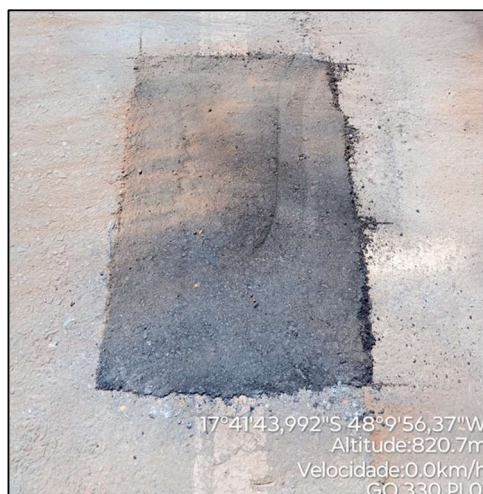
Figura 7 - Fechamento do furo.

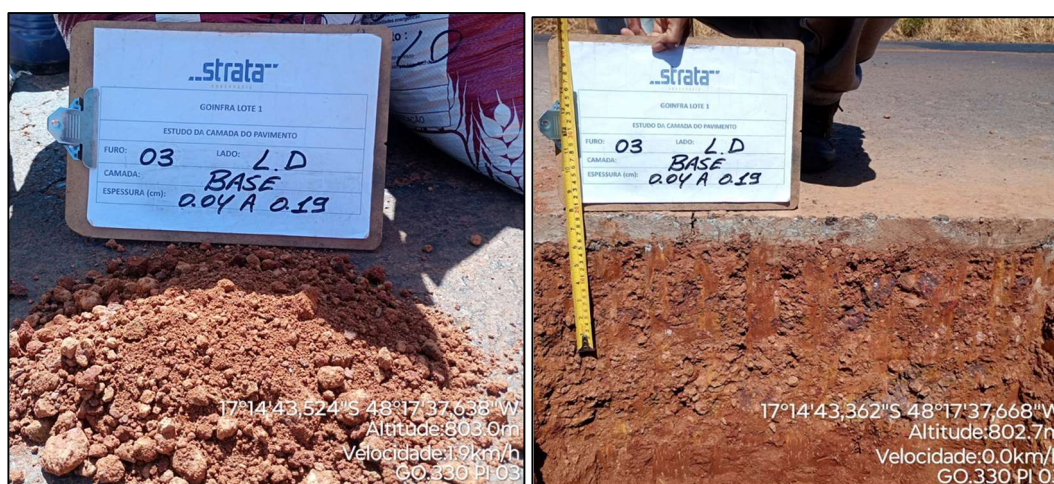
A camada de base vem se apresentando de maneira muito homogênea, com poucas variações. De modo geral, foi exibido apenas a presença do cascalho com características lateríticas, com variações de amarelado, amarronzado e avermelhado. Apresentando espessuras de 13 cm até 25 cm, com uma média de 17 cm.

Figura 10 - Registro Fotográfico da Base.
