PROJETO DE RESTAURAÇÃO

Rodovia : GO-330
Trecho : GO-020 (Próx. Roncador) – Ipameri
Extensão : 40,00 km
Cód. S.R.E.: 330EGO0130, 330EGO0125, 307EGO0090 e 213EGO0070
Lote : 1

VOLUME 1 – RELATÓRIO DO PROJETO
TOMO III

ETAPA 4 – PROJETO EXECUTIVO E PLANEJAMENTO DA OBRA

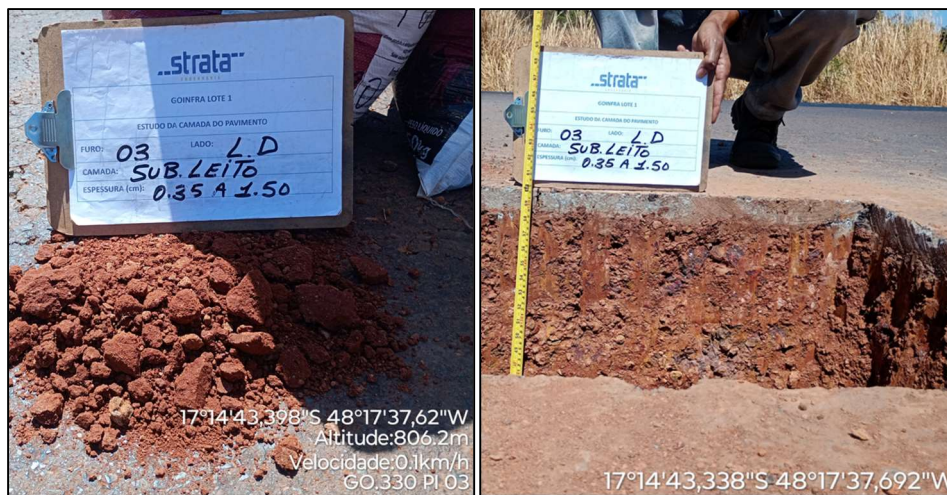
Em geral, o solo de fundação, exibiu mais variações de material do que a base e sub-base. Em maior quantidade, observou-se o solo areno argiloso, solo argiloso, mas também evidenciou-se a presença de silte arenoso e cascalhos com característica laterítica.

Figura 12 - Registro fotográfico do solo de fundação (solo argiloso e silte).

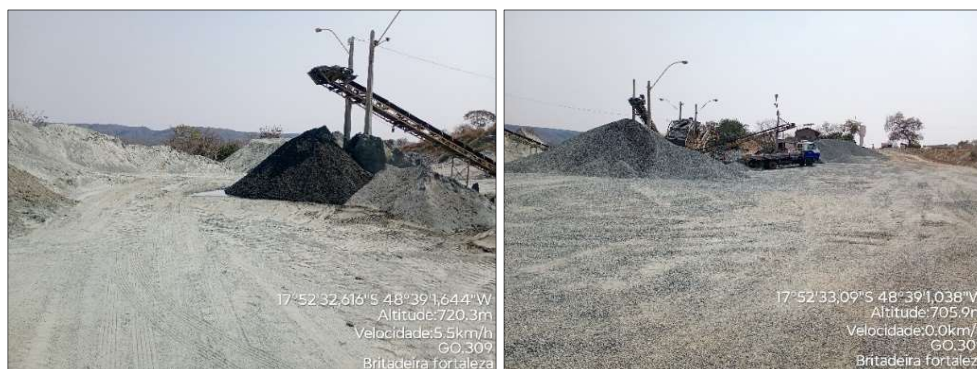
A Mineração Fortaleza é composta por micaxisto, sendo extraído o material e britado, em diferentes granulometrias, como brita 0, brita 01 e pó de brita. A Pedreira está inserida na região interna do Domínio Caldas Novas, a 83,47 km do canteiro de obras. As formações rochosas estão inseridas nas coberturas do embasamento cristalino e coberturas fanerozoicas e pré-cambrianas compostos por conglomerados oligomíticos com seixos de quartzito e lateritos autóctones com carapaças ferruginosas.

Figura 15 - Registro fotográfico mineração fortaleza.

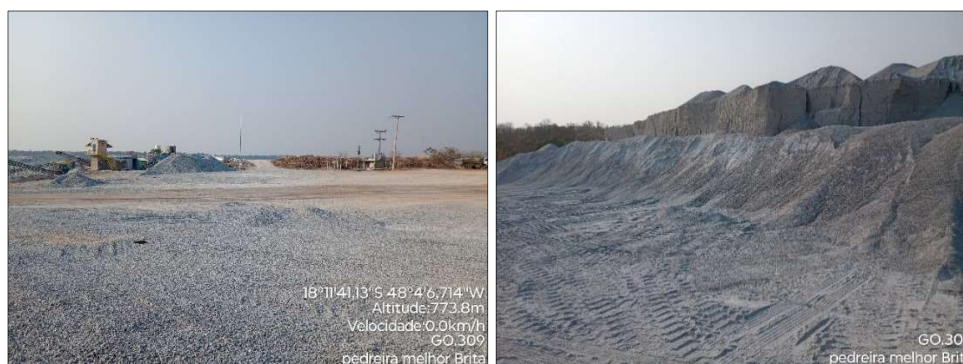
A pedreira apresenta como material constituinte o granito e está a 80,03 km do canteiro de obras. Possui a extração desse material em diferentes granulometrias, como Pó de brita, brita 0, brita 01 e brita 02. A ocorrência está inserida no pertencente corpo granítico sintectônico, que recebeu a denominação de Granito Cachoeira do Maratá que corta a sequência Maratá e são formadas por quartzitos micáceos, cloritasericita-quartzo xistos, filitos carbonosos, sericita xistos e lentes de mármore.

Figura 16 - Retirada de material da Melhor Brita.

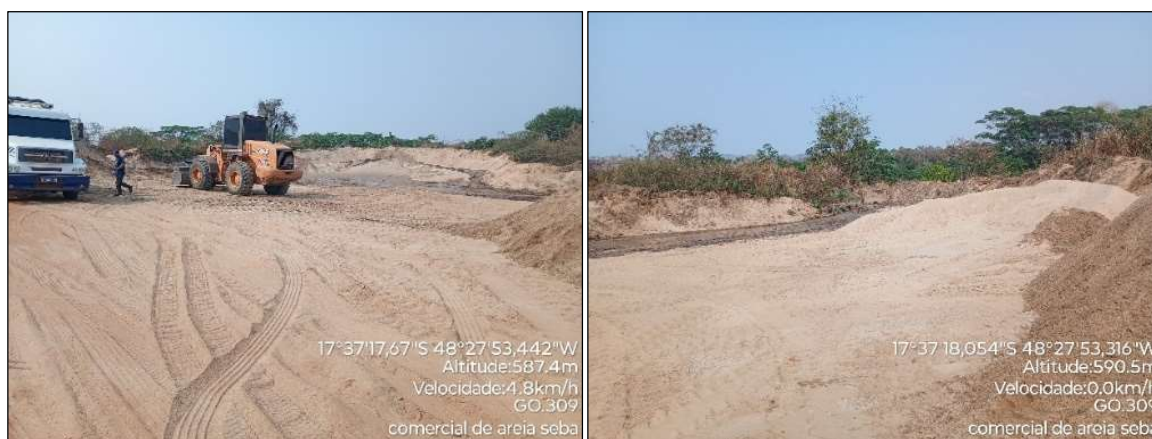
O areal está localizado a 84,62 km do canteiro de obras. Situado às margens do Rio Corumbá, apresenta granulação média a grossa, sendo sua principal fonte de material a areia lavada. Situado na Sequência Metavulcanossedimentar Maratá, zona externa da Faixa Brasília, a região é composta por rochas metavulcânicas e metassedimentares tais como quartizitos micáceos, cloritasericita-quartzo xistos, filitos carbonosos, sericita xistos e lentes de mármore.

Figura 20 - Registro Fotográfico Areal Seba.

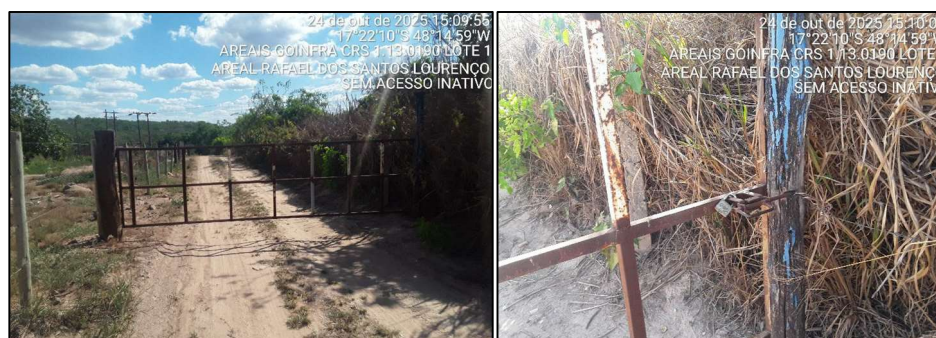
Figura 27 - Registro fotográfico Areal Rafael dos Santos (Desativado)

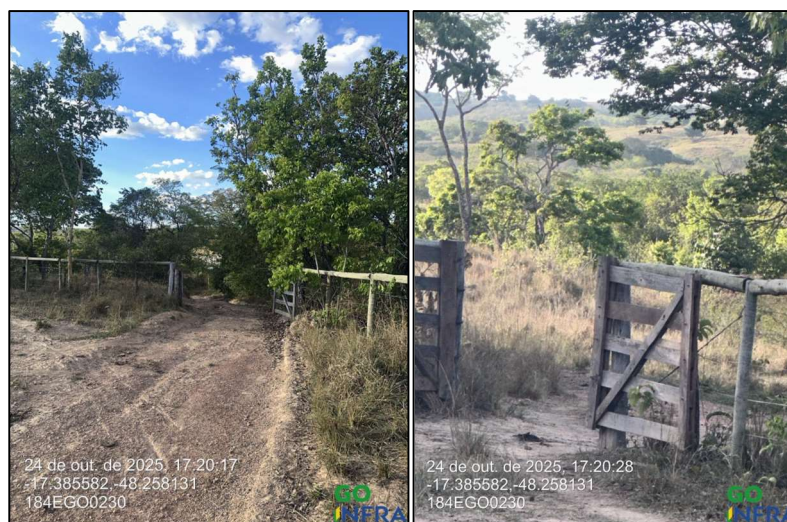
Figura 30 - Registro fotográfico Areal Solo e Teto Construtora e Incorporadora LTDA (Desativado).

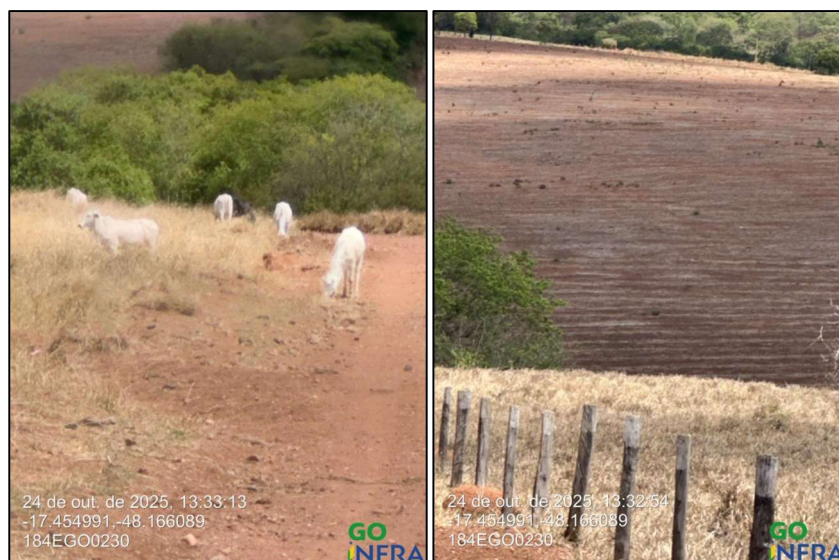
O Areal Edson Justino da Silva (Processo 862163/2012) encontra-se a 33,08 km do canteiro de obras em condição de inatividade. Durante a vistoria técnica, não foram observadas frentes de lavra em funcionamento, tampouco indícios recentes de movimentação ou quaisquer intervenções compatíveis com atividades de extração mineral. Além disso, em contato com moradores das proximidades, foi informado que não há realização de extração de areia no local, corroborando a constatação de que o empreendimento permanece desativado.

Figura 32 - Registro fotográfico Areal Edson Justino da Silva (Desativado).

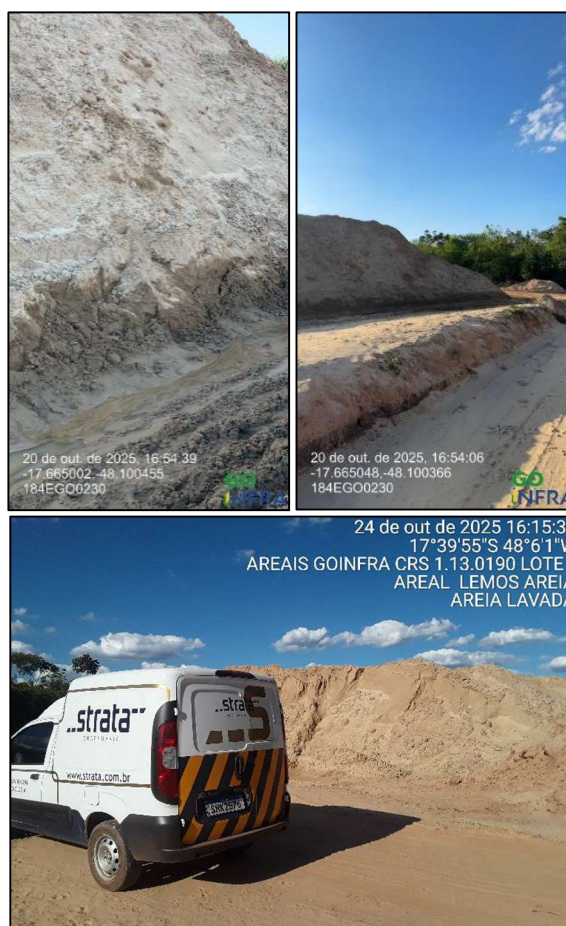
O Areal Lemos 2 (Processo nº 860566/2015) posicionado a 14,02 km do canteiro de obras, foi inspecionado pela equipe técnica. Verificou-se que o responsável legal é o mesmo pelo processo nº 860361/1997, que atualmente encontra-se desativado.

Figura 35 - Registro fotográfico Areal Lemos 2.

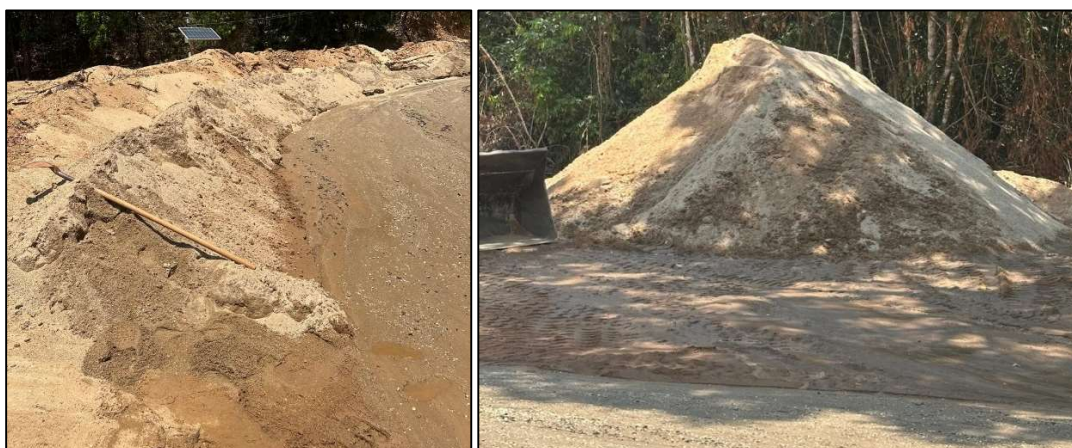
O Areialto 2 (processo nº 860213/2013), localizado a 60,02 km do canteiro de obras, compõe o grupo de licenças pertencentes ao Areialto Extração, Comércio e Transporte de Areia Ltda. A área foi devidamente identificada e inspecionada em visita técnica, encontrando-se em operação regular e com licenciamento vigente, conforme verificado nos registros de campo. Durante a vistoria, procedeu-se à coleta de amostras representativas do material para ensaios laboratoriais, visando a verificação de conformidade com os parâmetros adotados pela GOINFRA. Assim, o Areialto 2 configura-se como uma frente de lavra ativa e com funcionamento regular.

Figura 40 - Registro fotográfico Areal Areialto 2.

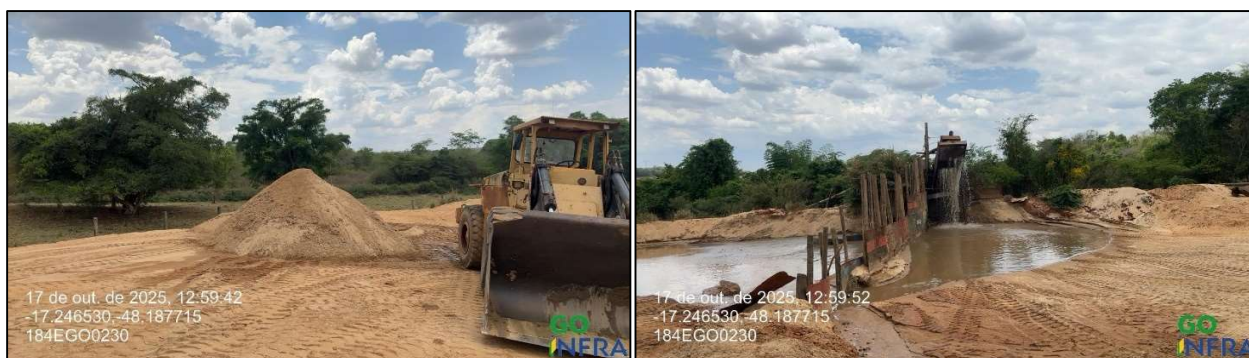
O Areialto 3 compõe, igualmente, o portfólio da Areialto Extração, Comércio e Transporte de Areia Ltda., operando sob o processo mineral nº 860263/2013, posicionado a 80,47 km do canteiro de obras. Em inspeção de campo, a área foi confirmada como ativa, com operações em curso e documentação de licenciamento em ordem, conforme consulta e análise dos registros apresentados em anexo. Foram realizadas coletas de material para ensaios laboratoriais de rotina, em linha com os critérios solicitados pela IP-07 – Estudos Geotécnicos.

Figura 41 - Registro fotográfico Areal Areialto 3.

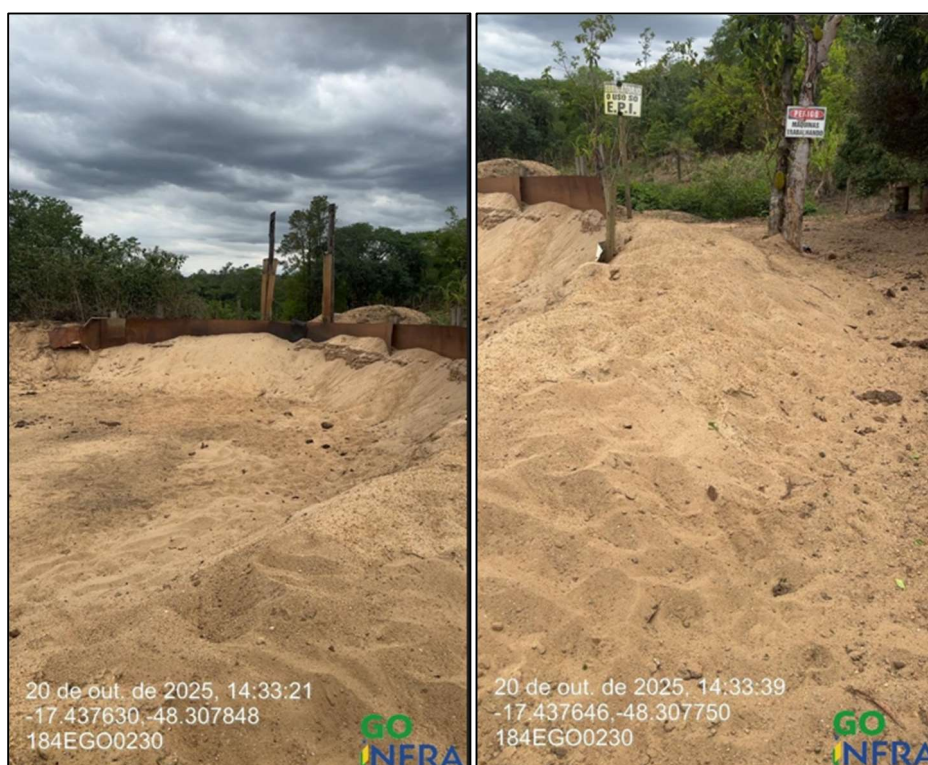
O Areal Renildo Melquídes Faria (Processo nº 860257/2025) localizado a 62,32 km do canteiro de obras, foi identificado em operação durante as vistorias realizadas pela equipe técnica. O empreendimento apresentou indícios de atividade recente, com frentes de lavra visíveis e acúmulo de material extraído, conforme registros fotográficos apresentados a seguir. Entretanto, apesar das condições estruturais observadas e dos resultados laboratoriais satisfatórios obtidos, não foi possível confirmar documentalmente a regularidade ambiental do empreendimento.

Figura 42 - Registro fotográfico Areal Renildo Melquídes Faria.

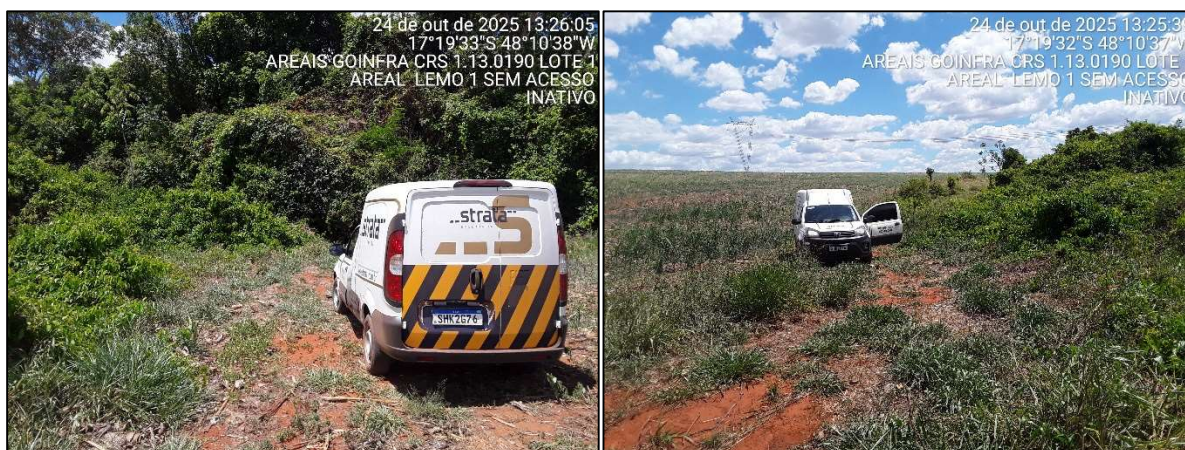
Durante as visitas técnicas realizadas, verificou-se que o Areal Lemos 1 encontra-se a 59,72 km do canteiro de obras em condição de inatividade. Observou-se a desmobilização das frentes de lavra, a ausência de equipamentos operando no local e a inexistência de condições operacionais adequadas para a realização de atividades de extração ou coleta de material, conforme evidenciado nas fotos apresentadas a seguir.

Figura 45 - Registro Fotográfico Areal Lemos 1 (Desativado).

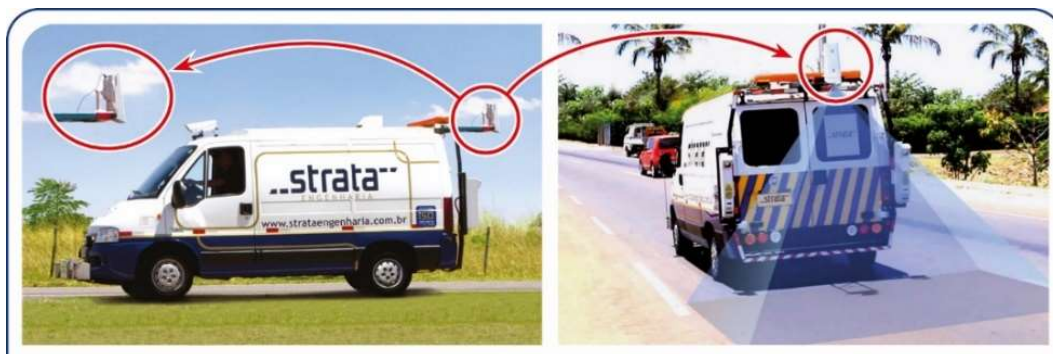
O **Orthogonal Pavement Scanner** promove o escaneamento contínuo da superfície do pavimento através de filmagem de altíssima resolução - do tipo **Full HD** (1920x1080 pixels), com câmera disposta sobre um dispositivo de sustentação retrátil – fixado ao teto – que se estende cerca de 1,30m para além da traseira do veículo-teste. A projeção do filme em tela de 75” – que retrata o pavimento praticamente em verdadeira grandeza – permite a identificação e a caracterização de todas as manifestações ocorrentes no pavimento e os softwares desenvolvidos complementarmente facultam a definição gráfica, em sistema multimídia, das áreas comprometidas, com precisão absoluta.

Figura 3: Detalhes do Orthogonal Pavement Recorder

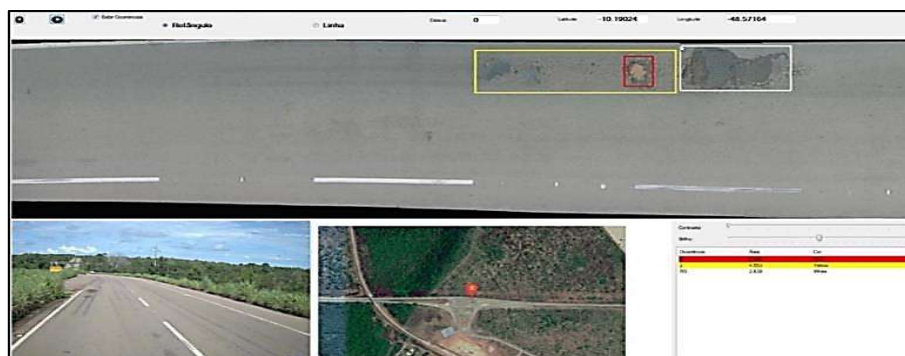
Figura 5: Identificação das patologias, delimitação das áreas comprometidas, mosaico fotográfico, representação geodésica dos locais de ensaio e definição da estrutura.

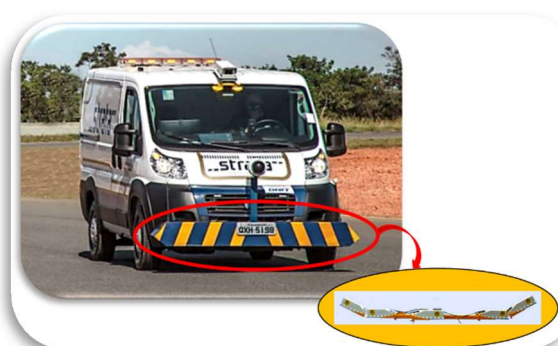
Para a medição da irregularidade longitudinal, empregou-se o equipamento *Road Surface Profilers Mark III*, perfilógrafo dotado de 5 (cinco) sensores a laser - enquadrado na classificação do *HPMS Field Manual* como Classe II (sem contato) – capaz de promover a medição, *em contínuo*, nas duas trilhas de roda, do *International Roughness Index (IRI)*, parâmetro tradutor das características de conformação geométrica longitudinal da pista.

Figura 7: Road Surface Profilers Mark III

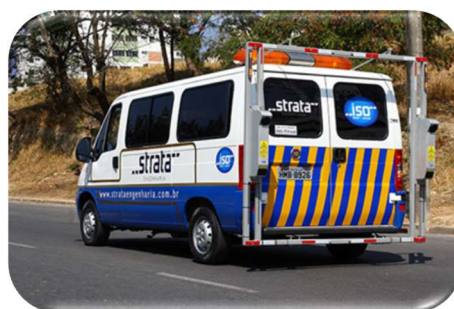
Para a medição das *flechas nas trilhas de roda ($F_{máx.}$)*, empregou-se um *Transverso - perfilógrafo a laser* – Classe II (sem contato) – equipamento que processa a filmagem digital de um feixe de raio laser projetado no pavimento com inclinação da ordem dos 22,5°, o qual revela o perfil transversal integral, em contínuo, externado pelo pavimento, permitindo ainda a identificação da natureza das deformações permanentes constatadas (se plásticas ou por consolidação):

Figura 8: Transverso-perfilógrafo a laser

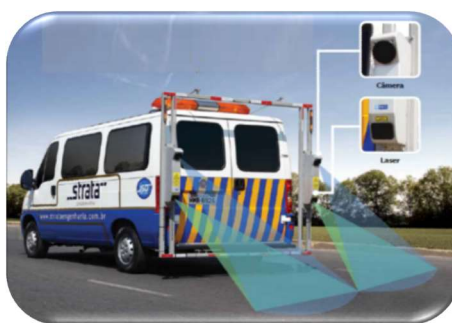
Figura 9: Transverso-perfilógrafo a laser

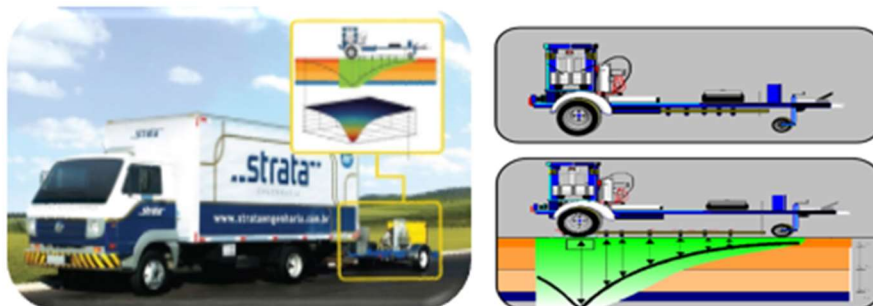
O levantamento das características de deformabilidade elástica dos pavimentos existentes foi processado através do equipamento denominado **Falling Weight Deflectometer (FWD)**, cuja figura apresenta-se a seguir, calibrado para aplicar uma carga dinâmica de 41 kN (energia potencial gravitacional e tempo de aplicação da ordem de 1 centésimo de segundo, capaz de propiciar a medição das deflexões reversíveis máximas experimentadas pelo sistema pavimento–solo de fundação quando da aplicação de cargas dinâmicas à superfície).

Figura 10: Falling Weight Deflectometer - FWD

As condições de solicitação dinâmica representativas do tráfego que incide sobre a estrutura rodoviária serão adequadamente representadas quando das solicitações impostas pelo **deflectógrafo de pavimentos**, no caso específico, um **Falling Weight Deflectometer – FWD**. Assim considerando, calibra-se o FWD para impor uma carga dinâmica ao pavimento de $P = 4100 \text{ kgf}$ - soma das cargas correspondentes ao par de rodas gêmeas de um semieixo rodoviário – distribuída sobre uma placa circular com diâmetro $\phi = 30,5 \text{ cm}$, aplicando uma pressão de solicitação de $\sigma_c = 5,6 \text{ kgf/cm}^2$ ao pavimento, durante um tempo $t_c = 0,01 \text{ segundo}$.

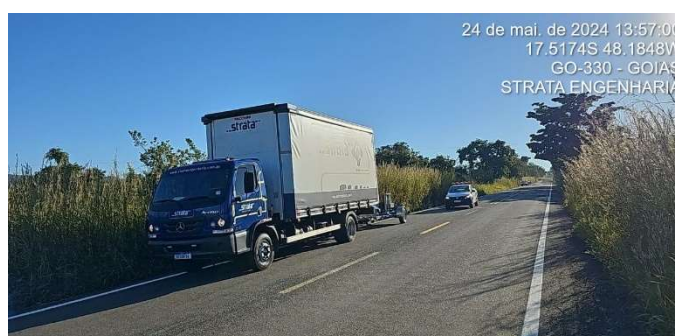
Os veículos de apoio ao **FWD** foram **posicionados a distâncias variadas entre si e o FWD**. Devido a topografia local e/ou configuração geométrica da rodovia os veículos se posicionam **antes** de algum **“ponto cego”** para o usuário da via, fazendo com que o mesmo saiba que há algum evento à frente. Como explanado anteriormente a equipe envolvida realizou a comunicação via rádio, antes de realizar o ensaio, garantindo assim a segurança de todos os envolvidos na operação.

Figura 11: Levantamento das Características de Deformabilidade Elástica - GO-330.

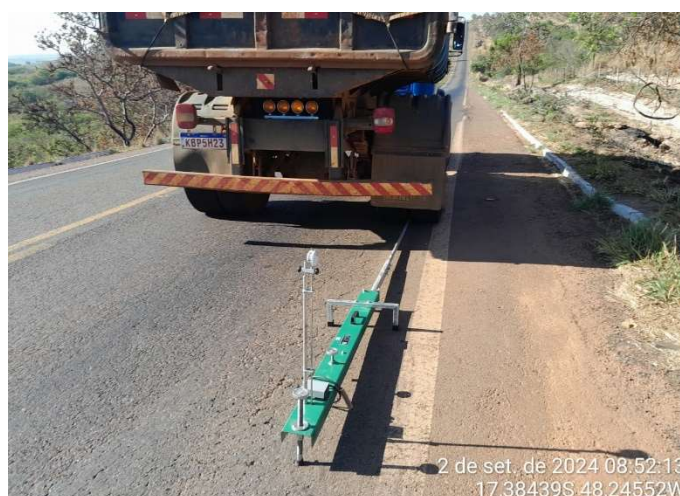
O equipamento utilizado no levantamento é a Viga Benkelman da marca Lacerda, que se enquadra na relação entre braços 2:1 com constante $K = 1,99$, como detalhado no Certificado de Calibração apresentado no presente relatório. A calibração foi realizada conforme procedimento exposto na norma **DNER-PRO 175/94**.

Figura 12: Levantamento Viga Benkelman, GO-330, Urutai-GO

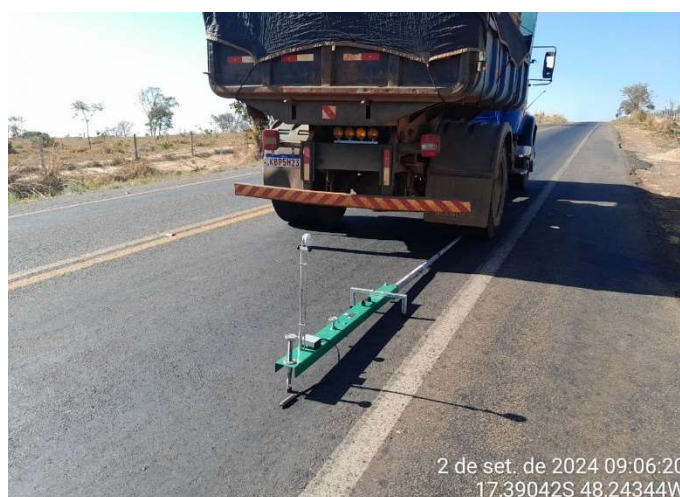
Figura 13: Levantamento Viga Benkelman, GO-330, Urutai-GO

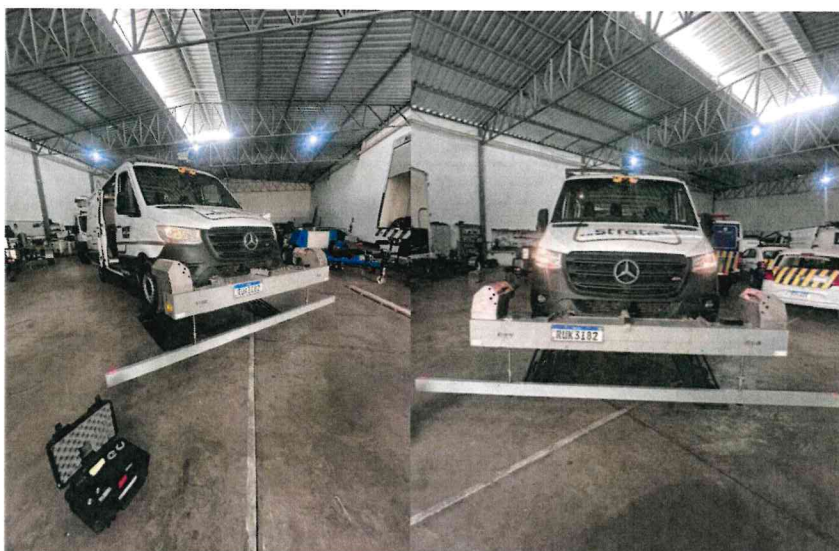
Figura 1 - Perfilógrafo com a barra de calibração fixada a 350 mm

A calibração dos sensores a laser consiste na medição de uma distância conhecida entre os feixes de laser e uma barra de calibração. A barra metálica é posicionada inicialmente a uma distância de 350 mm de todos os sensores, sendo então realizada a leitura. Em seguida, o processo é repetido com a barra a uma distância de 250 mm, assegurando uma calibração mais precisa do equipamento.
