**PROJETO DE RESTAURAÇÃO**

**Rodovia** : GO-330  
**Trecho** : GO-020 (Próx. Roncador) – Ipameri  
**Extensão** : 40,00 km  
**Cód. S.R.E.:** 330EGO0130, 330EGO0125, 307EGO0090 e 213EGO0070  
**Lote** : 1

**VOLUME 3B – ESTUDOS GEOTÉCNICOS**  
**ETAPA 4 – PROJETO EXECUTIVO E PLANEJAMENTO DA OBRA**

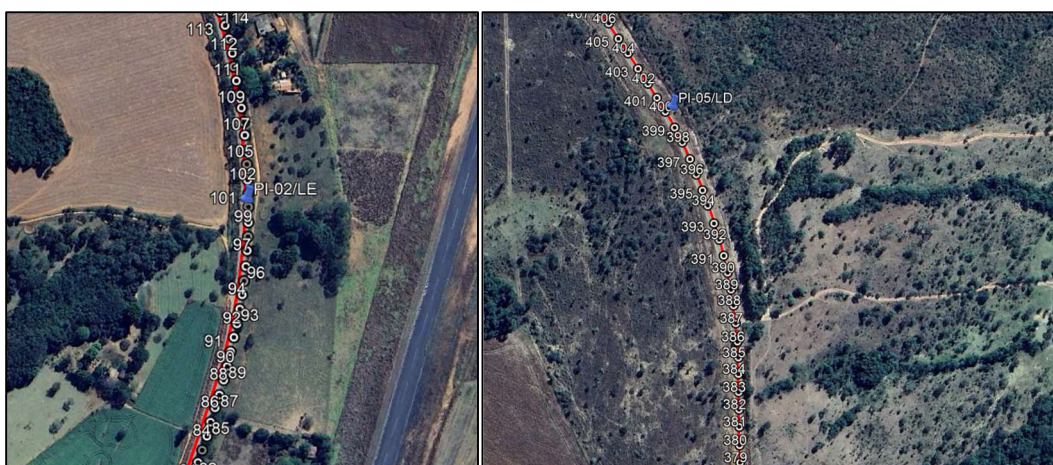
Figura 3 - Exemplo de furos que tiveram que ser realocados por oferecerem riscos na hora da execução da sondagem por estarem alocados em curvas acentuadas.

Cabe destacar que alguns furos foram deslocados alguns metros do local previsto na programação de sondagens devido a existência de remendos na pista e/ou devido ao posicionamento original oferecer um certo risco a equipe de sondagem, como em casos de sondagens alocadas em curvas acentuadas. No entanto, cabe destacar esses ajustes não comprometeram a representatividade geotécnica do trecho, tendo em vista que todos os segmentos homogêneos foram contemplados. Segue abaixo a uma imagem evidenciando essas curvas acentuadas.

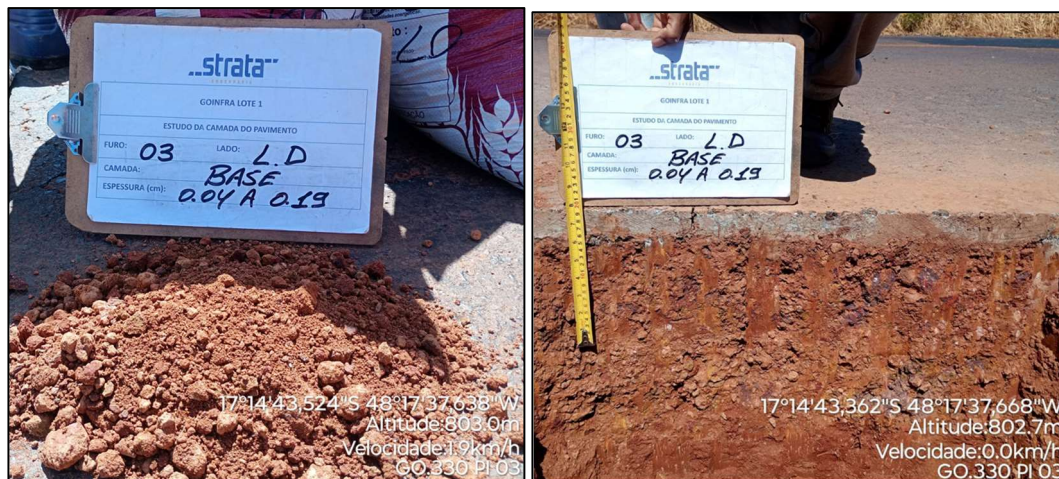
A camada de base vem se apresentando de maneira muito homogênea, com poucas variações. De modo geral, foi exibido apenas a presença do cascalho com características lateríticas, com variações de amarelado, amarronzado e avermelhado. Apresentando espessuras de 13 cm até 25 cm, com uma média de 17 cm.

Figura 10 - Registro Fotográfico da Base.

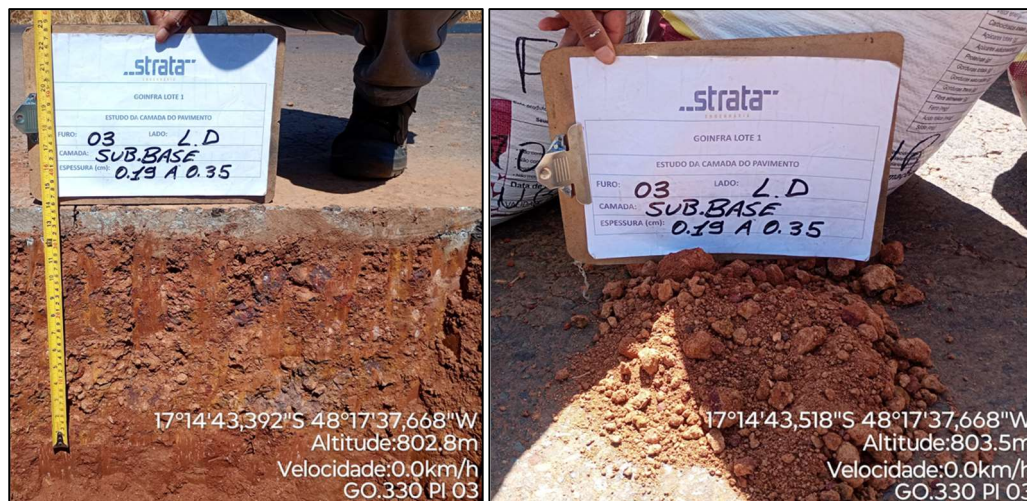
Com relação aos materiais identificados na camada de Sub-base, averiguou-se a predominância de um cascalho com características lateríticas, com espessuras variando de 10 cm até 24 cm, apresentando uma média de 16 cm.

Figura 11 - Registro Fotográfico da Sub-base.

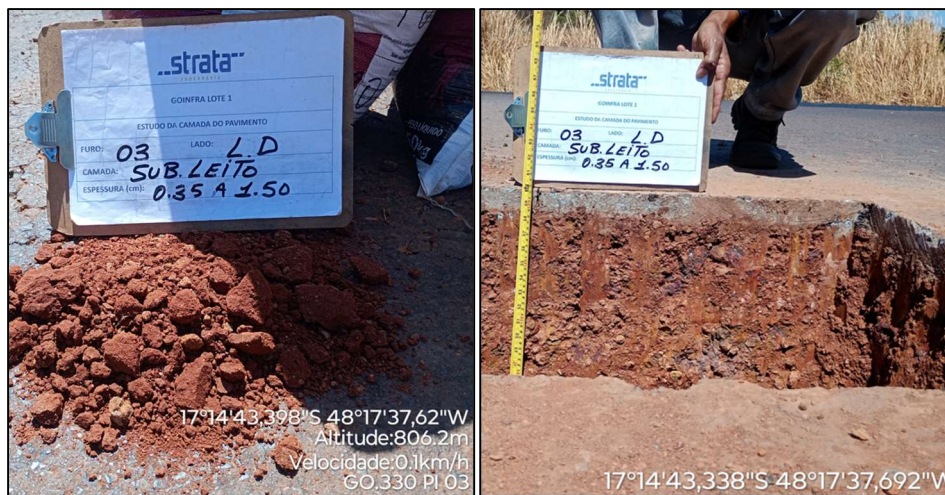
Em geral, o solo de fundação, exibiu mais variações de material do que a base e sub-base. Em maior quantidade, observou-se o solo areno argiloso, solo argiloso, mas também evidenciou-se a presença de silte arenoso e cascalhos com característica laterítica.

Figura 12 - Registro fotográfico do solo de fundação (solo argiloso e silte).

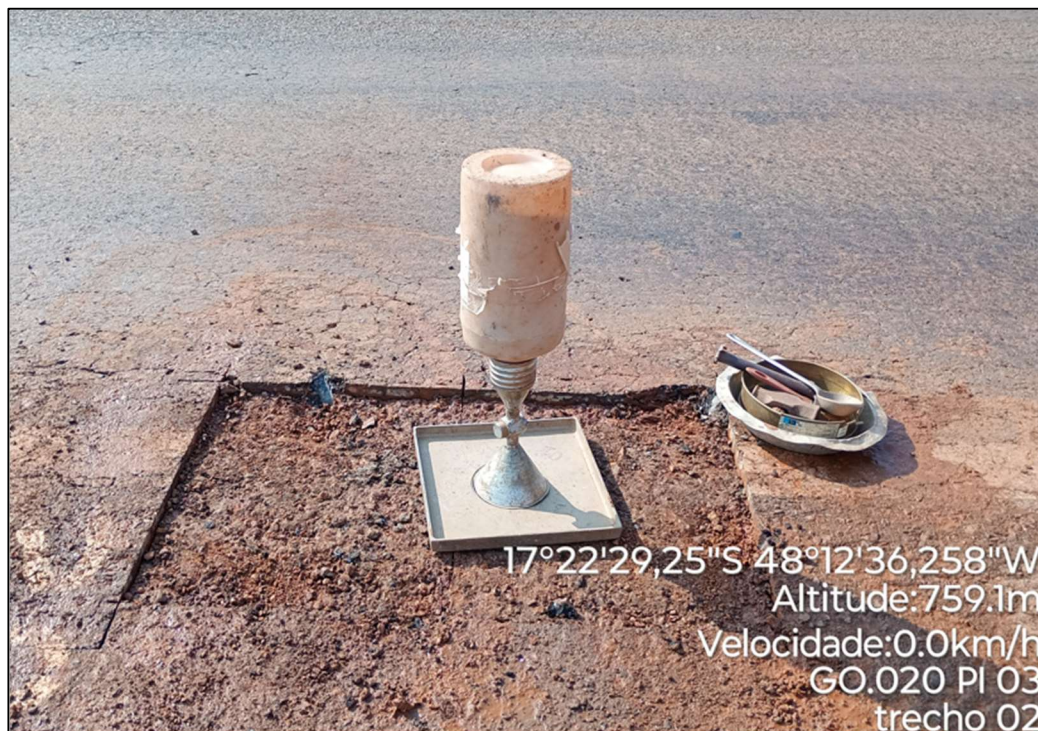
O grau de compactação das amostras foi determinado a partir do ensaio de umidade e densidade in situ, seguindo a metodologia do frasco de areia. Este procedimento é realizado a fim de comparar a amostra de solo com a compactada em laboratório sob parâmetros ideais. Os resultados de umidade e densidade in situ podem ser vislumbrados no arquivo denominado “Anexo – Umidade e Densidade in Situ”.

Figura 13 - Ensaio de Densidade In Situ.

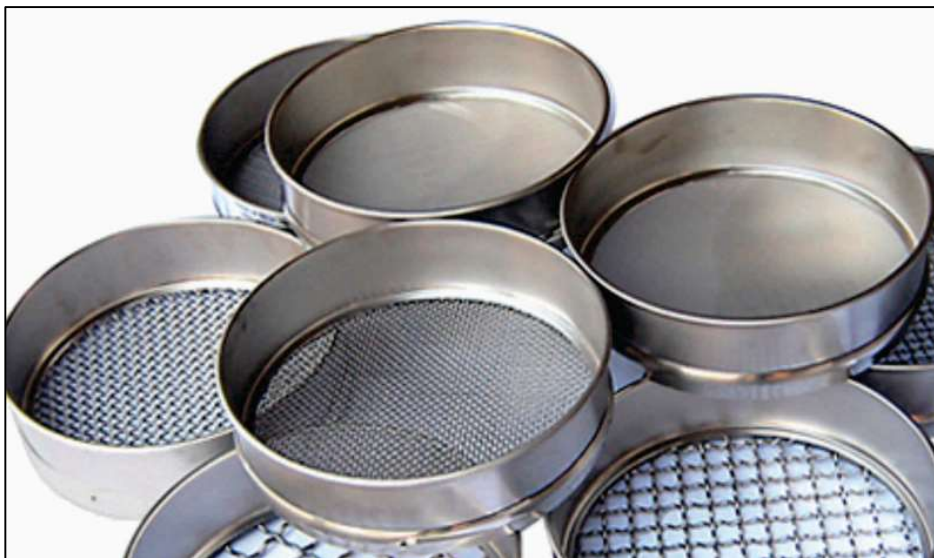
**Figura 16 - Peneiras para Ensaio de Granulometria.**

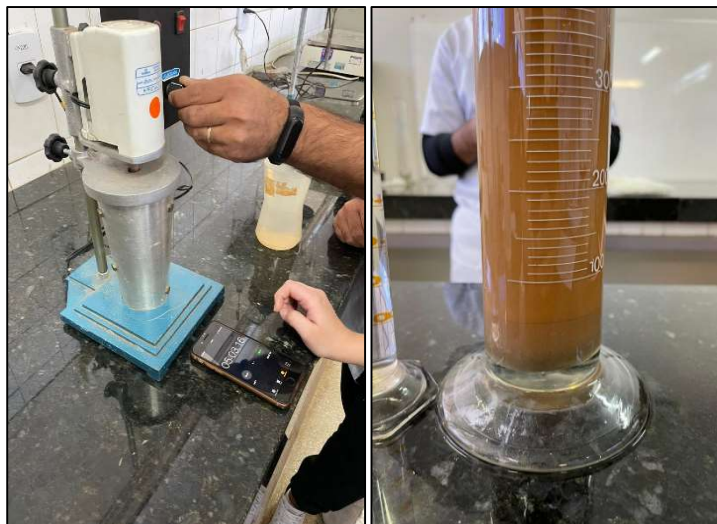
Esta sedimentação é baseada na “Lei de Stockes” segundo a qual partículas num meio aquoso depositam-se com velocidades proporcionais aos seus diâmetros. Essa lei relaciona o tamanho da partícula com a velocidade com que ela sedimenta em um meio líquido. Dessa forma, quanto maior a partícula, mais rapidamente ela irá se depositar no fundo da proveta de ensaio.

Figura 17 - Registro Fotográfico ensaio de Sedimentação.

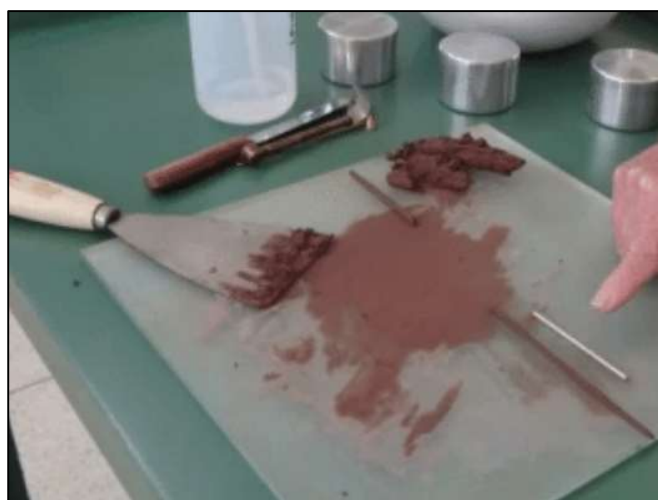
Para a execução do ensaio, necessita-se de apenas uma placa de vidro com uma face esmerilhada e um cilindro padrão com 2 mm de diâmetro. O ensaio inicia-se rolando, sobre a face esmerilhada da placa, uma amostra de solo com um teor de umidade inicial próximo do limite de liquidez. O ensaio é interrompido até que, essas duas condições sejam, simultaneamente, alcançadas: o rolo de solo tenha um diâmetro igual ao do cilindro comparador e o aparecimento de fissuras (início da fragmentação). Desse modo, o teor de umidade correspondente a esta condição, representa o Limite de Plasticidade do solo.

**Figura 21 - Ensaio de Limite de Plasticidade.**

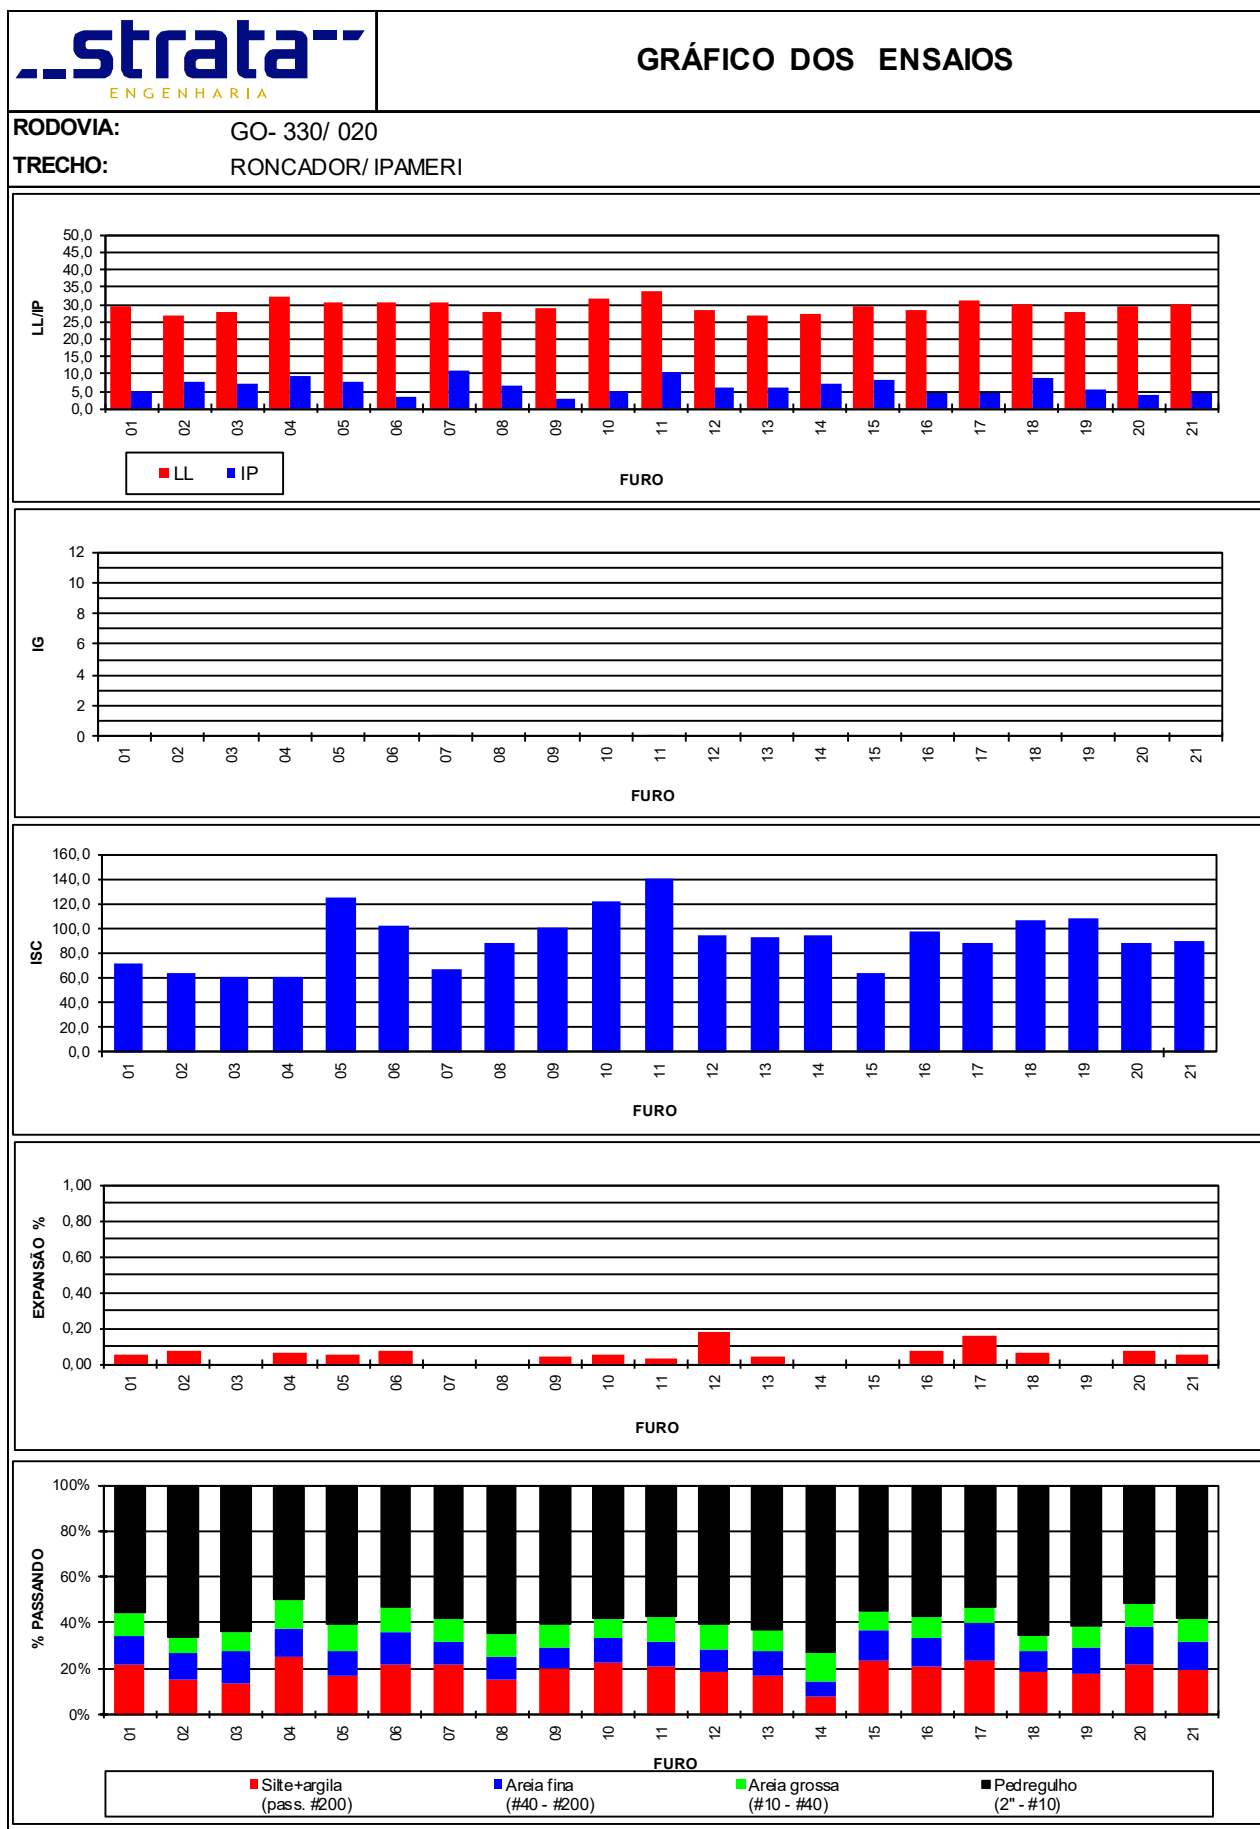
Figura 29 - Gráfico dos Ensaios Base.

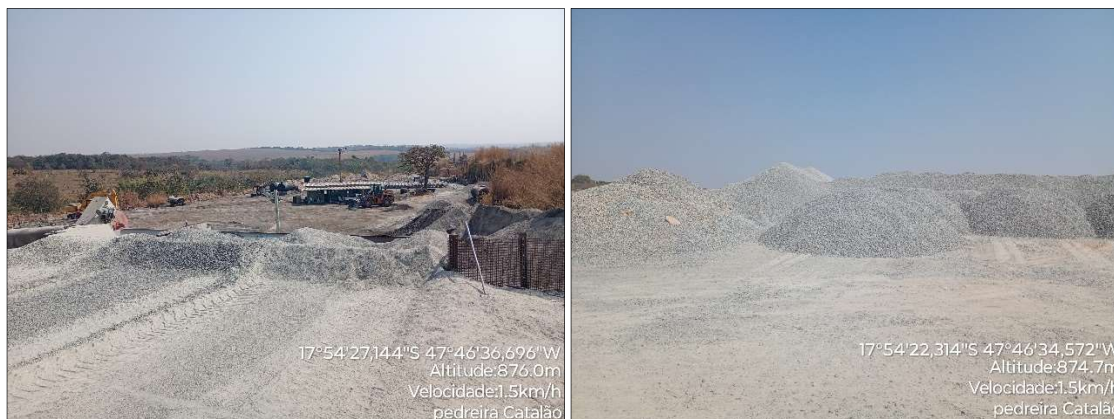
A pedreira se encontra a 99,90 km do canteiro de obras e é composta por rochas graníticas utilizadas para brita a 10 km do rio São Marcos, pertencentes ao Cráton São Francisco. O granito da região está encaixado em quartzitos, quartzitos micáceos e quartzo xisto da Sequência Veríssimo, na porção inferior do Grupo Araxá.

**Figura 35 - Retirada de material Pedreira Cathalão.**

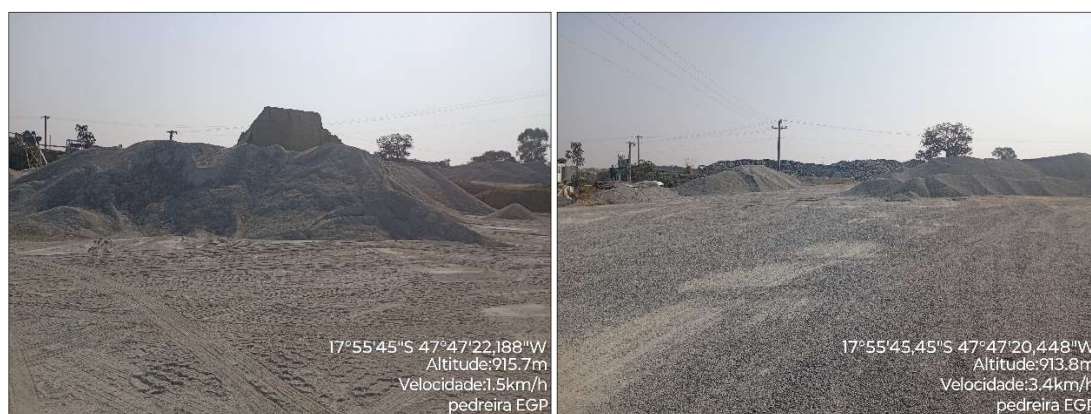
A pedreira está alocada a 97,65 km do canteiro de obras, composta por granito, material que passa pelo processo de britagem está disponível em diferentes granulometrias. A pedreira se encontra em uma região de zona externa e corre na porção sul da Faixa Brasília e pertencentes ao grupo Canastra com material local de quartzitos e granada-muscovita-biotita xistos, granada-clorita-muscovita xistos por vezes, feldspáticos, calci-granada-clorita xistos e intercalações de hornblenda-granada xisto feldspático, grafita xisto e lentes de metacalcário e quartzitos micáceos.

**Figura 36 – Retirada de material Pedreira EGP.**

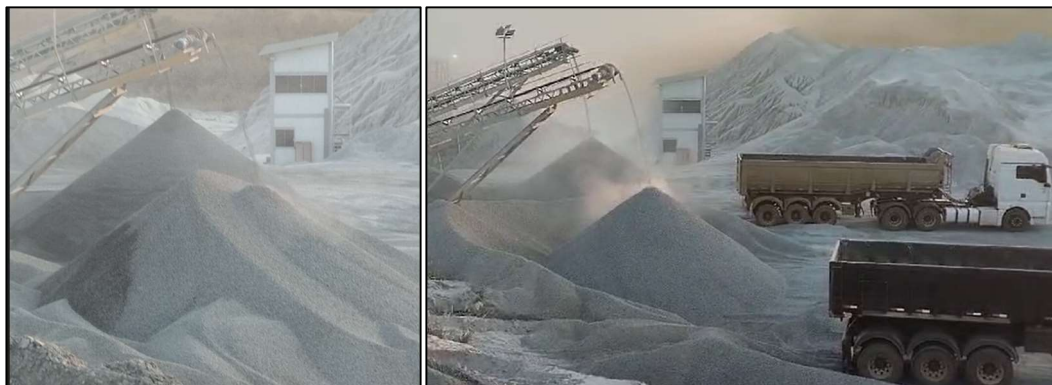
A pedreira está alocada a 160,90 km do canteiro de obras, composta por calcário, material que passa pelo processo de britagem está disponível em diferentes granulometrias. A pedreira se encontra em uma região de zona externa e corre na porção sul da Faixa Brasília e pertencentes ao grupo Canastra com material local de quartizitos e granada-muscovita-biotita xistos, granada-clorita-muscovita xistos por vezes, feldspáticos, calci-granada-clorita xistos e intercalações de hornblenda-granada xisto feldspático, grafita xisto e lentes de metacalcário e quartizitos micáceos.

Figura 37 - Retirada de material Calcário Silvana.

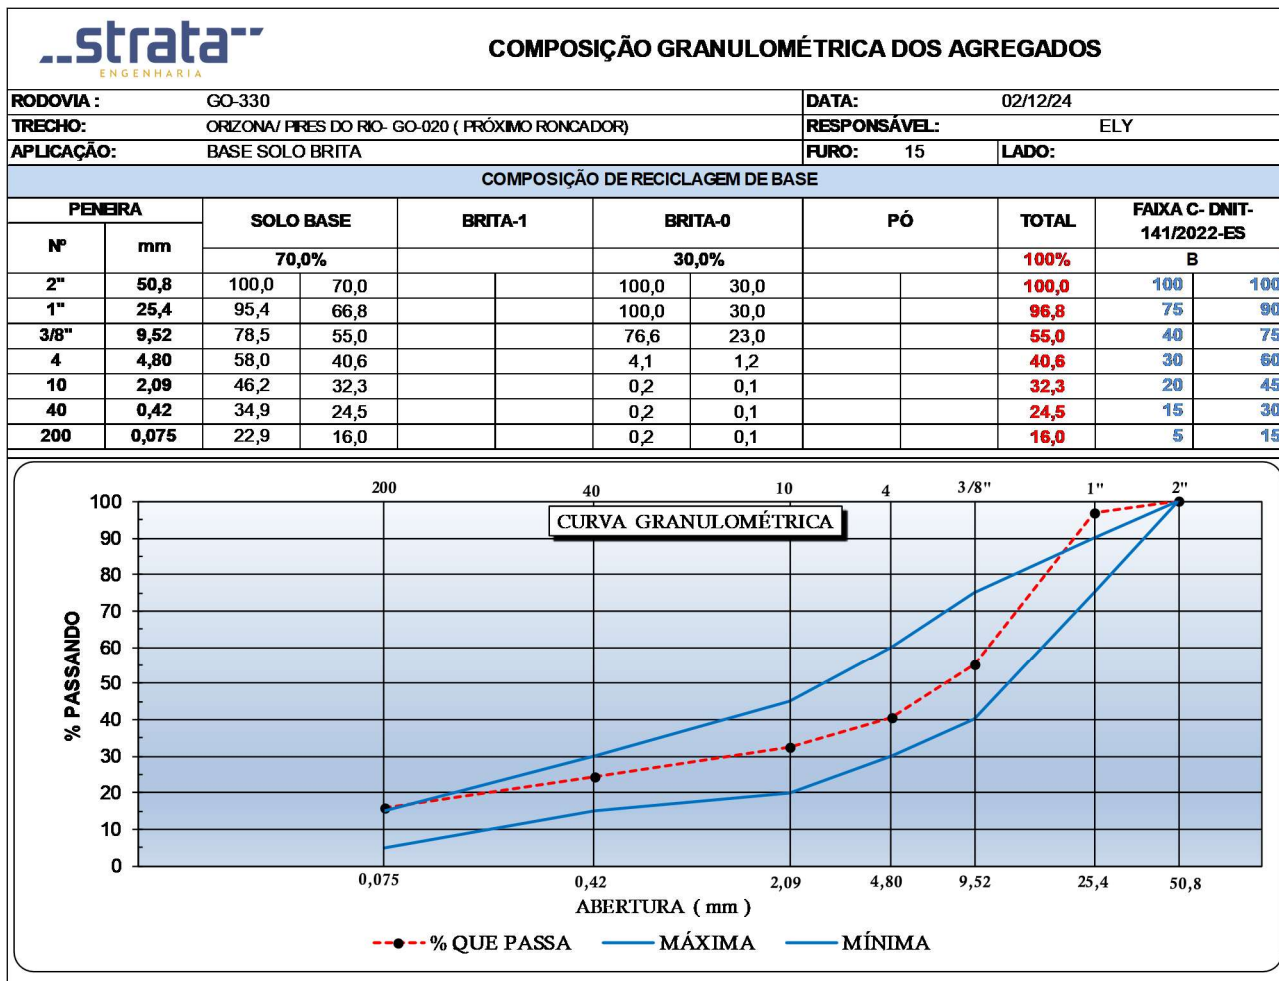
Figura 70 - Composição Granulométrica Furo-15.
