RELATÓRIO TÉCNICO: INVESTIGAÇÕES GEOTÉCNICAS

SONDAGEM MISTA

OBRA: PONTE.

Atendendo ao solicitado por V.Sas, apresentamos no presente relatório, os resultados das **sondagens mista** realizadas na obra: Ponte na Rodovia GO-070, 16°34'16.56"S 49°23'40.55"W, Residencial triunfo II - Goianira - GO.

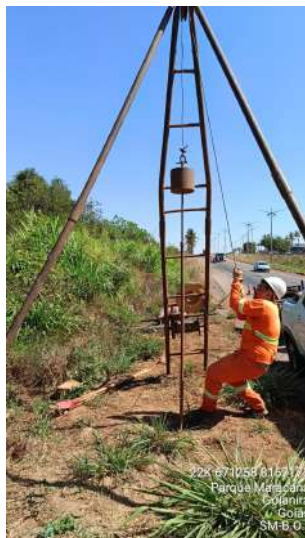
Foto 02 - Vista da execução da sondagem.

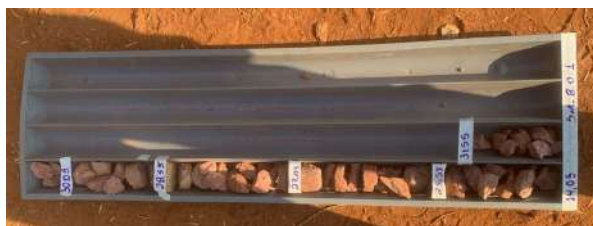
Foto 04 - Vista da execução da sondagem.

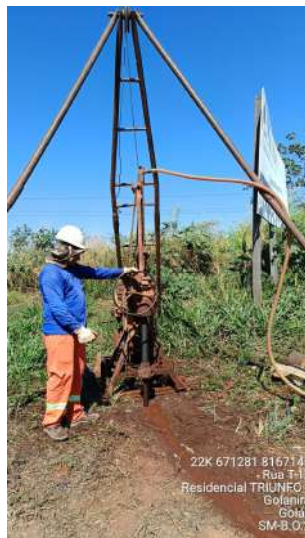
Foto 02 - Vista da execução da sondagem.

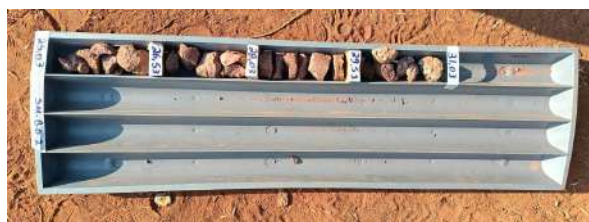
Foto 04 - Vista da execução da sondagem.

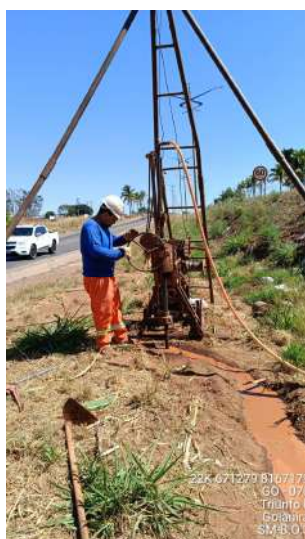
Foto 02 - Vista da execução da sondagem.

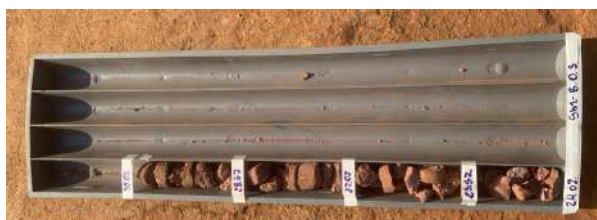
Foto 04 - Vista da execução da sondagem.

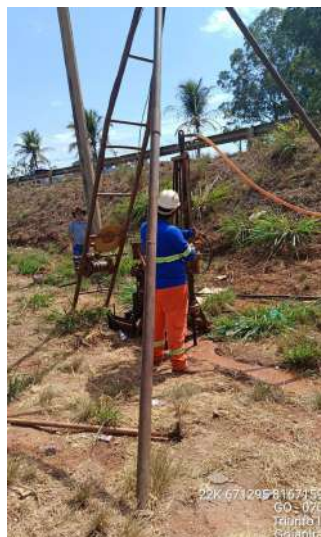
Foto 02 - Vista da execução da sondagem.

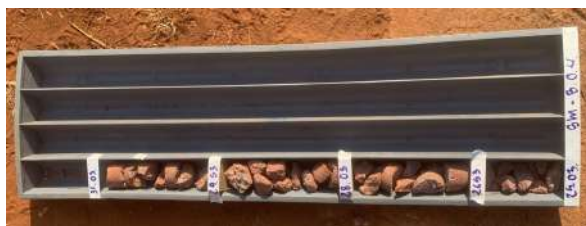
Foto 04 - Vista da execução da sondagem.

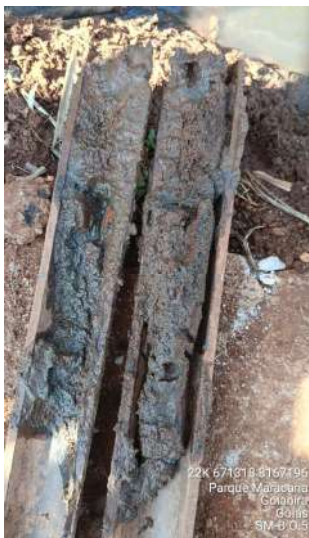
Foto 02 - Vista da execução da sondagem.

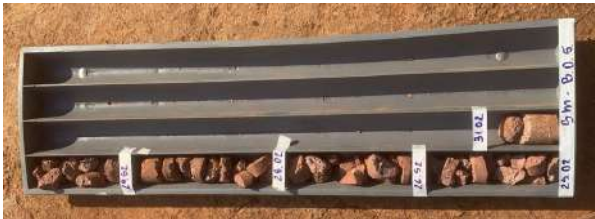
Foto 04 - Vista da execução da sondagem.

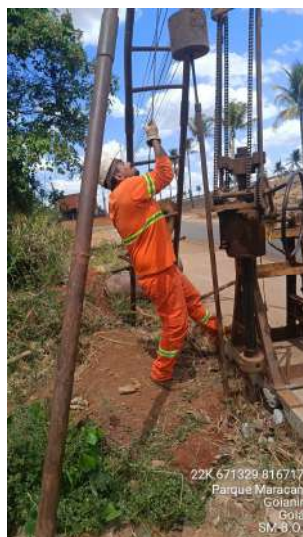
Foto 02 - Vista da execução da sondagem.

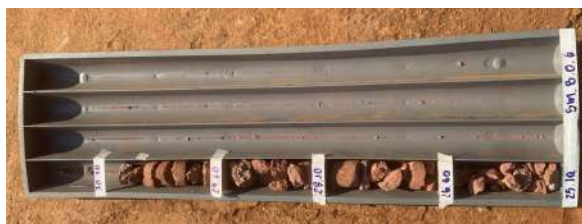
Foto 04 - Vista da execução da sondagem.
