## Anexo I – Características dos pontos

### 1. Processo SEI nº 202200036004401

| Lote 1 | |
| Rodovia: | GO-010 |

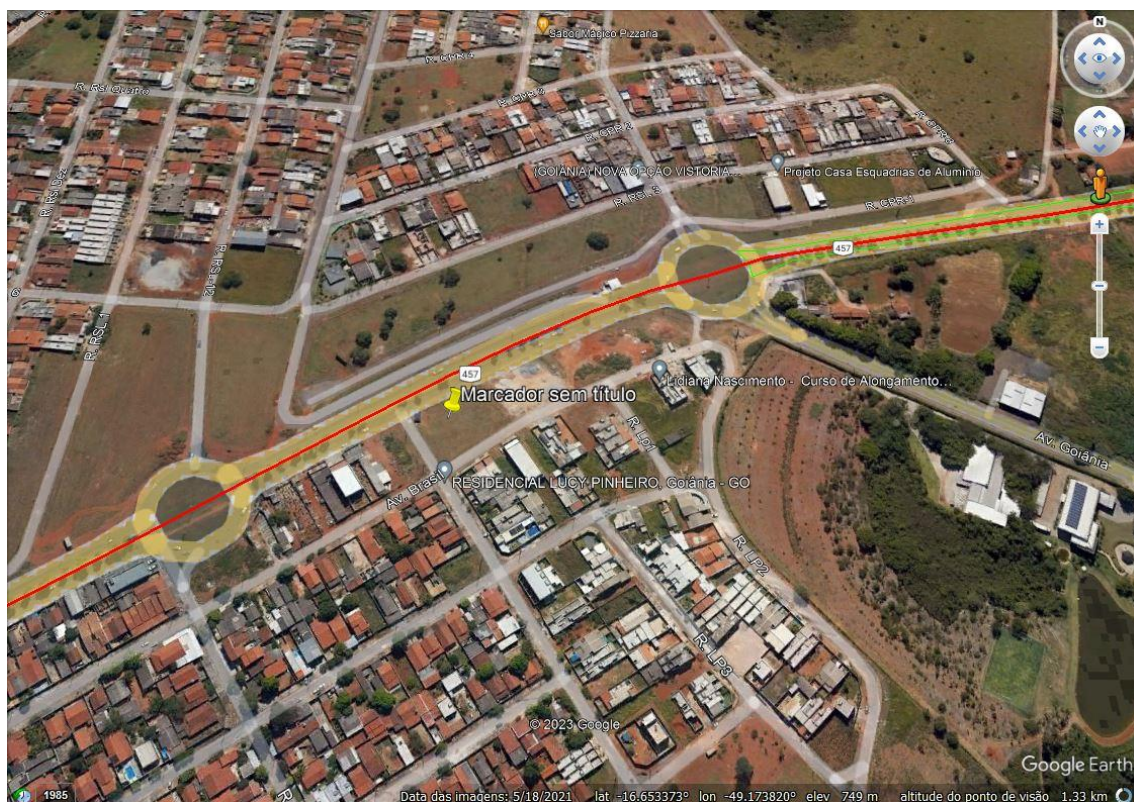
Figura 1 - Imagem aérea do ponto.

- a) O local específico para a utilização da faixa de domínio para fins comerciais, destinado a um posto de combustível, está situado às margens da Rodovia GO-010, margem direita, no trecho entre Goiânia e Bonfinópolis, dentro do perímetro urbano de Goiânia;
- b) O fluxo de veículos na Rodovia GO-010 é considerado normal, com pista dupla;
- c) A velocidade de operação observada no local é aproximadamente de 60 Km/h;
- d) A topografia da região é caracterizada como plana;
- e) Tanto as sinalizações rodoviárias verticais quanto as horizontais encontram-se em estado de manutenção;
- f) Não foi identificada a presença de dispositivos de drenagem no local;
- g) A largura total da Faixa de Domínio no trecho em questão é de 80 metros, sendo 40 metros para cada margem, medidos perpendicularmente a partir do eixo da pista de rolamento.

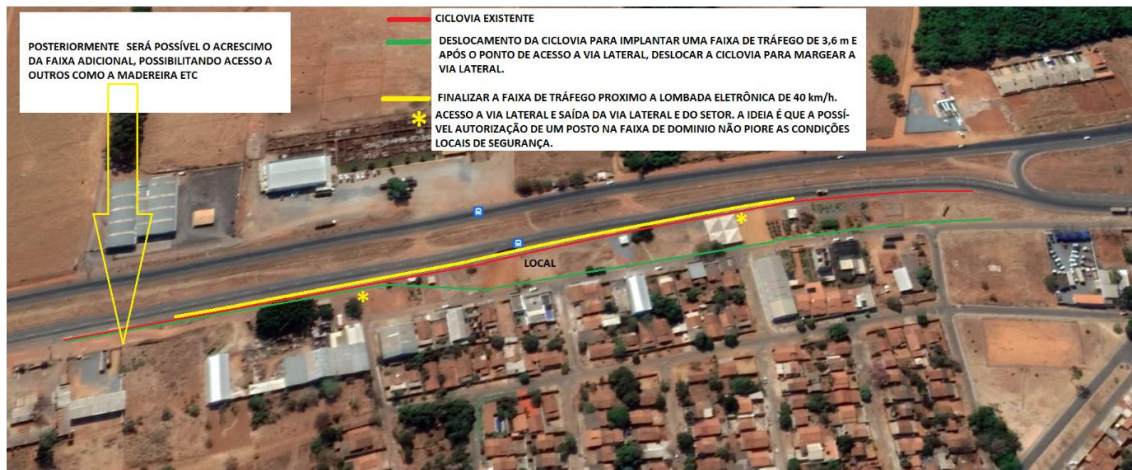
Figura 4 - Serviços a serem realizados.

- h) Existência de várias aberturas irregulares no canteiro separador da Rodovia e Ciclovia, devido a empresas como madeireira, oficina, e acessos ao setor existente;

- k) Devido as aberturas forçadas no canteiro separador da ciclovia, para acessos ao setor, empresas e barracas de vendas de mesas de madeiras etc., na faixa de domínio, o acesso ruim da via lateral e de uma pista dupla na chegada da rotatória, e as normas desta Agência com relação a distância de acessos, idealizamos para o local uma faixa adicional de 3,6 m de largura, sinalizada com 40 km/h, com os pontos de acessos para entrada e saída da via lateral em pontos definidos no croqui (Figura 4), e acesso ao futuro posto com angulo favorável, principalmente a saída para a rodovia, para maior segurança no trecho.

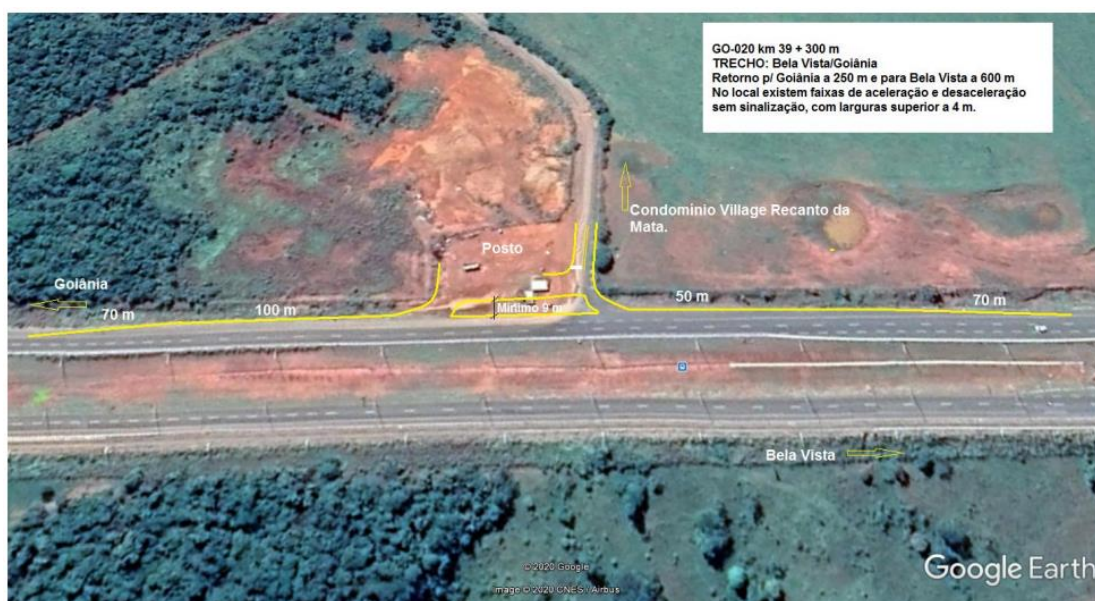
Figura 7 - Imagem aproximada do ponto.

- a) O local específico pretendido para implantação do empreendimento comercial Posto de Combustível dentro da faixa de domínio fica, na margem direita do trecho: Bela Vista de Goiás/Goiânia, km 39 + 300 m, conforme marco quilométrico implantado na rodovia e local demonstrado em croqui na foto aérea, Figura 7;

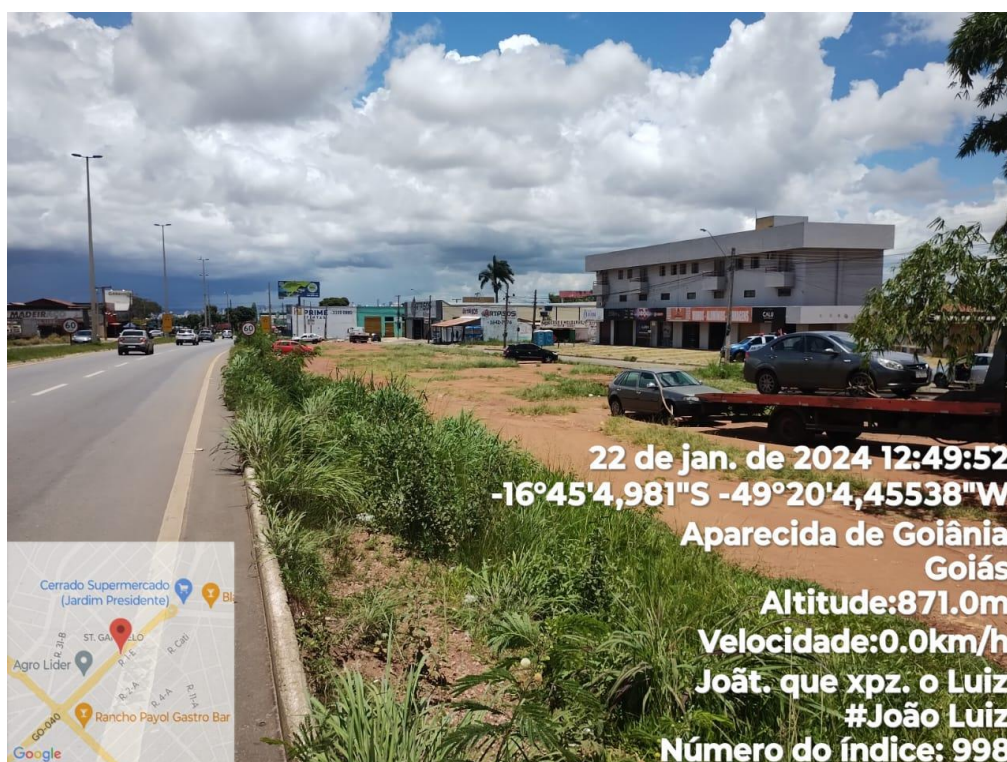
Figura 11 - Imagem in loco do ponto -1.

- O local pretendido situa-se na Rodovia GO-040 margem direita do trecho: Aparecida de Goiânia/Goiânia, mais especificamente iniciando entre as Ruas 13-A e 12-A e finalizando na Rua 11-A. No processo SEI nº [201800036003258](#), que trata do mesmo assunto, foi informado que o trecho é de jurisdição desta Agência;
- O terreno informado está a 500 m da Avenida União (Viaduto e placa de km 0) e a 200 m do final da rampa de egresso do viaduto, no sentido de Goiânia;
- O referido local é perímetro urbano de Aparecida de Goiânia, estando a placa de Km 0 da Rodovia GO-040 implantado no viaduto da Avenida União;
- A Rua 11-A tem acesso direto a Rodovia, e não existem condições para implantação de acesso direto do local para a rotatória da Avenida Rio Verde que está a 150 m aproximadamente. O acesso desta rua à rodovia, não parece ser a

- melhor opção para o egresso do posto, existindo edificação comercial na esquina e posteamento na calçada;
- e) O fluxo de veículos na rodovia é considerado intenso, com pista dupla;
  - f) A velocidade de operação observada no local, é de aproximadamente, 70 Km/h;
  - g) Existência de rampa com valor aproximado entre 1 e 2%;
  - h) A topografia da região é considerada plana;
  - i) A visibilidade no local em que sugeriremos o acesso, é de 250 m no sentido de Aparecida de Goiânia. Esta distância atende ao exigido na Instrução Normativa desta Agência para Ocupação da Faixa de Domínio por acesso (IN 09.03.01);
  - j) A sinalização rodoviária horizontal e vertical encontra-se em bom estado de manutenção;
  - k) No local específico não foi encontrado elementos de drenagem rodoviária.

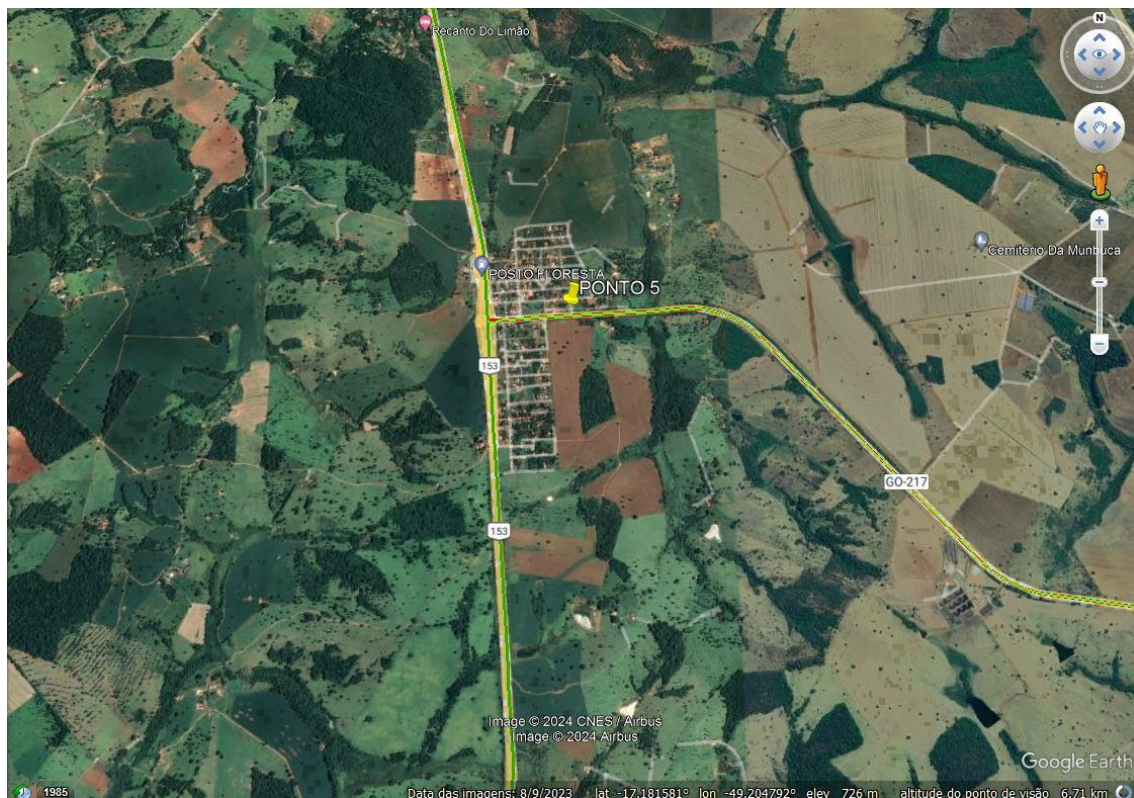
*Figura 13 - Imagem aérea do ponto.*

- O local específico pretendido para implantação de um posto de combustível, fica na margem esquerda da Rodovia GO-217, no trecho: BR-153/Piracanjuba, km 53 + 300 m, a aproximadamente 550 metros da BR-153, no sentido de Piracanjuba;
- O fluxo de veículos na rodovia é considerado normal com pista simples;
- Existência de uma lombada eletrônica de 40 km/h, a 200 m do local pretendido para o posto, no sentido da BR-153;
- A velocidade de operação observada no local é de, aproximadamente, 80 Km/h;
- A topografia da região é considerada plana;
- Existência de rampa com valor aproximado entre 2 e 3%;
- A largura da Faixa de Domínio, da rodovia GO 217, no trecho em questão é de 80 (oitenta) metros na sua totalidade, sendo distribuído 40 (quarenta) metros para cada margem, medidos perpendicularmente do eixo da rodovia;

- h) A sinalização rodoviária vertical e horizontal encontra-se em estado regular de manutenção;
- i) Existência de elementos de drenagem nas duas margens da rodovia, a partir do acesso pretendido no sentido de Piracanjuba;
- j) A vegetação da faixa de domínio no local é composta por gramíneas.
