**Projeto Executivo de Engenharia para Duplicação de Rodovia, Incluindo a  
Reabilitação e Adequação da Pista Existente**

**Rodovia:** GO-139  
**Trecho:** Div.GO/MG(ponte Rio Paranaíba) / Entr. GO-225  
**Subtrecho:** Entr. GO-217 / Entr. GO-213 (Caldas Novas)  
**Segmento:** km 124,39 - km 84,58  
**Extensão:** 39,80 km  
**Códigos SRE:** 139EGO00080

VOLUME 05 – ESTUDOS AMBIENTAIS  
TOMO 01: DUPLICAÇÃO E RESTAURAÇÃO DA RODOVIA GO-139

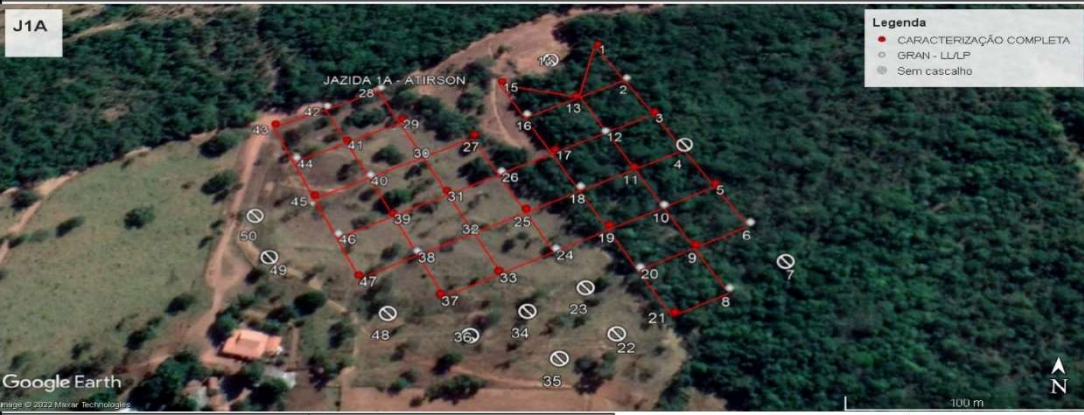
| <div style="display: flex; justify-content: space-between;"> <div> <p><b>J1A</b></p> <p>Google Earth</p> </div> <div> <p><b>LOCALIZAÇÃO:</b></p> <p>Coord. canto, F 1736.324, 8.035.238</p> <p>Coord. canto, F 6: 736.396, 8.035.105</p> <p>Coord. canto, F 43: 736.152, 8.035.179</p> <p>Coord. canto, F 47: 736.208, 8.035.073</p> </div> </div> | | | | | |

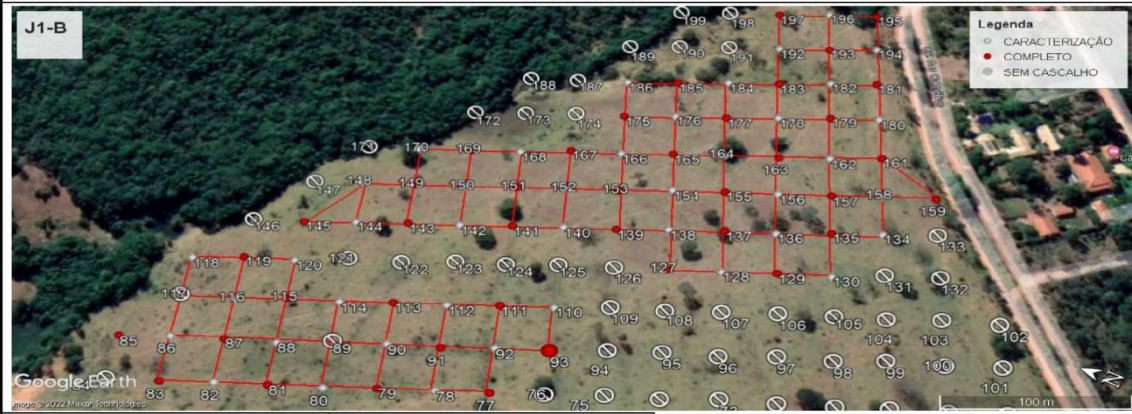
| <div style="display: flex; justify-content: space-between;"> <div> <p><b>J1-B</b></p> <p>Google Earth</p> </div> <div> <p><b>LOCALIZAÇÃO:</b></p> <p>Coord. canto, F 83: 736.273, 8.034.805</p> <p>Coord. canto, F 118: 736.356, 8.034.837</p> <p>Coord. canto, F 134: 736.534, 8.034.488</p> <p>Coord. canto, F 195: 736.701, 8.034.551</p> </div> </div> | | | | | |

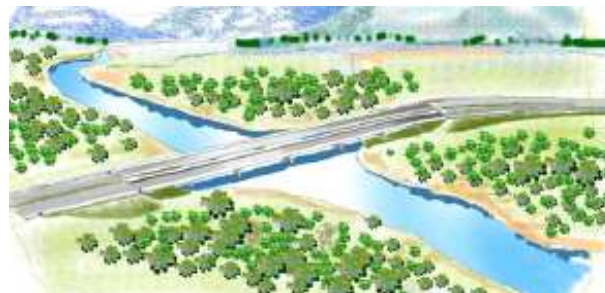
Detalhes da solução proposta para recomposição de mata ciliar

A representação da recuperação das matas ciliares é localizado no Projeto de Paisagismo
