## **RELATÓRIO DE VISTORIA TÉCNICA**

### **GO-132, TRECHO: Fim perímetro urbano Santo Antônio do Cana Brava/Divisa TO/GO**

**(0,0 – 34,7 Km)**

**Agosto/2023**

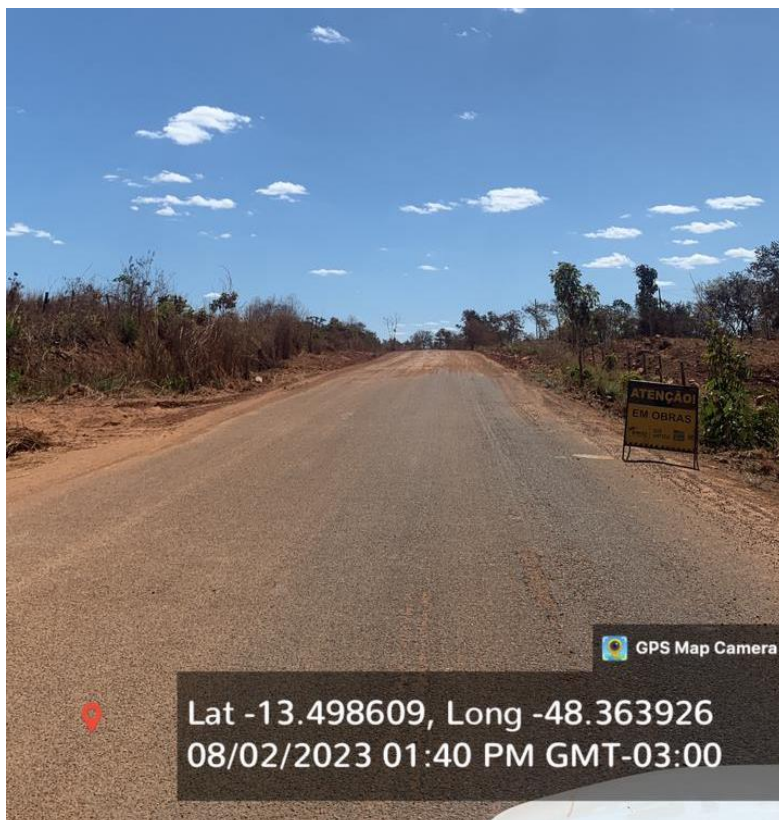
Início: GO-132, Trecho: Fim perímetro urbano Santo Antônio do Cana Brava

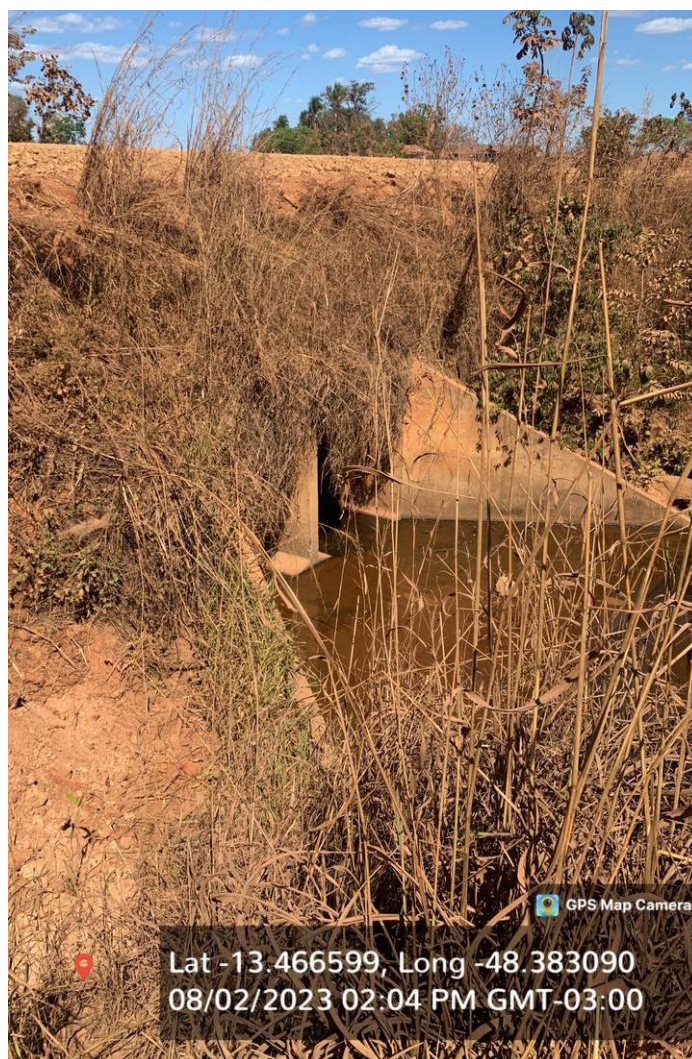
Bueiro duplo celular de concreto: 4,6 Km. (SRE: 132EGO0090).

| Nº | ESTACA<br>EIXO LOCADO | BACIA<br>Ad (km²) | MÉTODO | TALWEG<br>L (km) | DESNÍV.<br>H (m) | DECLIV.<br>(%) | C | CN | Tc<br>(h) | Tr | P ( mm ) | | | | | | Vazões (m³/s) | | | | | OBRA<br>EXISTENTE | OBRA<br>ESTIMADA | OBSERVAÇÕES | | |
|---|---|---|---|---|---|---|---|---|---|---|---|---|---|---|---|---|---|---|---|---|---|---|---|---|---|---|
| 1 | 4,6 | 5,25 | MRC | 3,60 | 66,0 | 0,12 | 0,30 | | 3,58 | 25 | | | | | 82 | | | | | 0,87 | 2,29 | 25,08 | | BDCC | BSCC 3,00 x 3,00 | CORREGO AGUA AZUL |

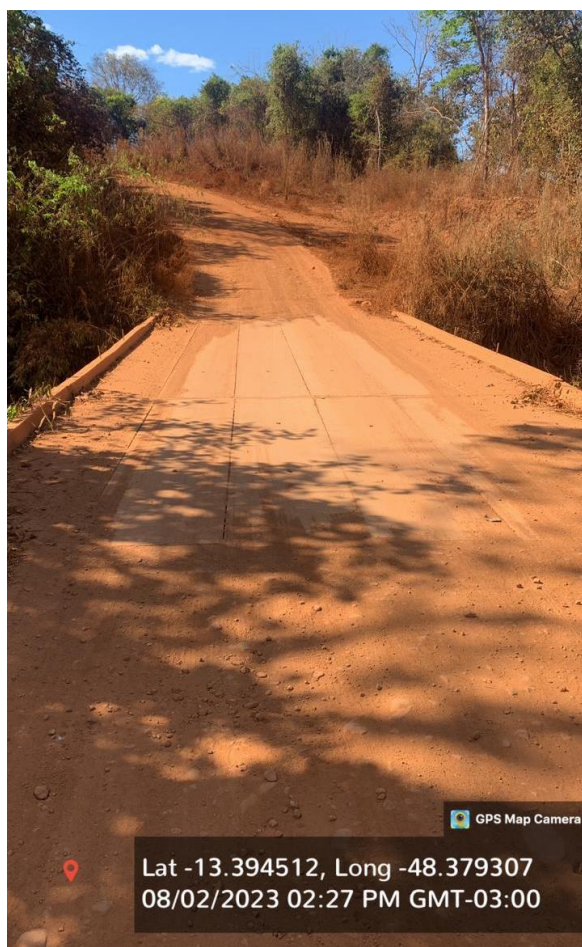
Ponte de concreto: 13,5 Km. (SRE: 132EGO0090).

| Nº | ESTACA<br>EIXO LOCADO | BACIA<br>Ad (km²) | MÉTODO | TALWEG<br>L (km) | DESNÍV.<br>H (m) | DECLIV.<br>(%) | C | CN | Tc<br>(h) | Tr | P ( mm ) | | | | | | Vazões (m³/s) | | | | | OBRA<br>EXISTENTE | OBRA<br>ESTIMADA | OBSERVAÇÕES | | |
|---|---|---|---|---|---|---|---|---|---|---|---|---|---|---|---|---|---|---|---|---|---|---|---|---|---|---|
| 2 | 13,6 | 66,89 | HUT | 18,09 | 451,0 | 2,49 | | 56 | 3,86 | 25 | | | | | | | | | | | | | 55,11 | P. MADEIRA | BDCC 3,00 x 3,00 | CORR. RANCHARIA |

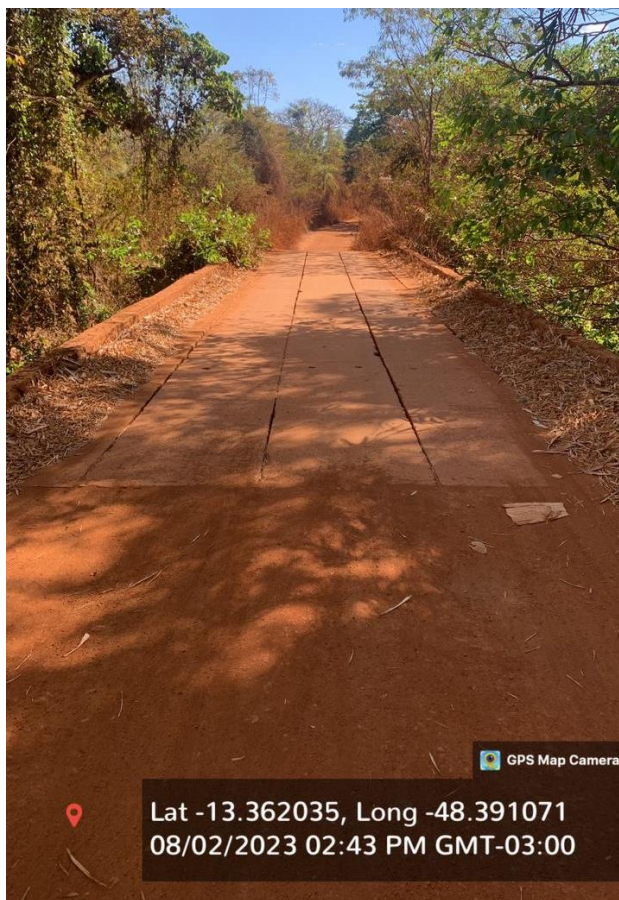
Ponte de concreto: 18,0 Km. (SRE: 132EGO0090).

| Nº | ESTACA<br>EIXO LOCADO | BACIA<br>Ad (km²) | MÉTODO | TALWEG<br>L (km) | DESNÍV.<br>H (m) | DECLIV.<br>(%) | C | CN | Tc<br>(h) | Tr | P ( mm ) | | | | | | Vazões (m³/s) | | | | | OBRA<br>EXISTENTE | OBRA<br>ESTIMADA | OBSERVAÇÕES | | |
|---|---|---|---|---|---|---|---|---|---|---|---|---|---|---|---|---|---|---|---|---|---|---|---|---|---|---|
| 3 | 18 | 188,90 | HUT | 30,77 | 448,0 | 1,46 | | 68 | 7,14 | 100 | | | | | | | | | | | | | 286,09 | PPM 18X3,5 | PCA 55M | CORR. DOIS DE JUNH |

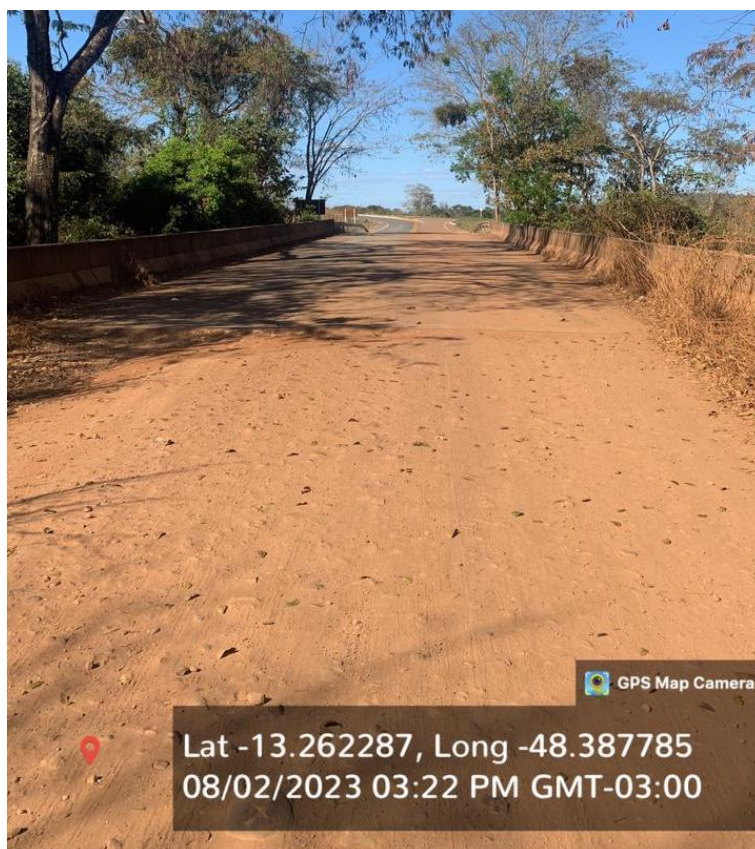
Ponte de concreto: 34,7 Km. (SRE: 132EGO0090).

| Nº | ESTACA<br>EIXO LOCADO | BACIA<br>Ad (km²) | MÉTODO | TALWEG<br>L (km) | DESNÍV.<br>H (m) | DECLIV.<br>(%) | C | CN | Tc<br>(h) | Tr | P ( mm ) | | | | | | Vazões (m³/s) | | | | | OBRA<br>EXISTENTE | OBRA<br>ESTIMADA | OBSERVAÇÕES | | |
|---|---|---|---|---|---|---|---|---|---|---|---|---|---|---|---|---|---|---|---|---|---|---|---|---|---|---|
| 4 | 34,7 | 302,62 | HUT | 37,04 | 497,0 | 1,34 | | 71 | 8,50 | 100 | | | | | | | | | | | | | 440,54 | PCA 38X7,5 | PCA 70M | CORR. MUCAMBA |

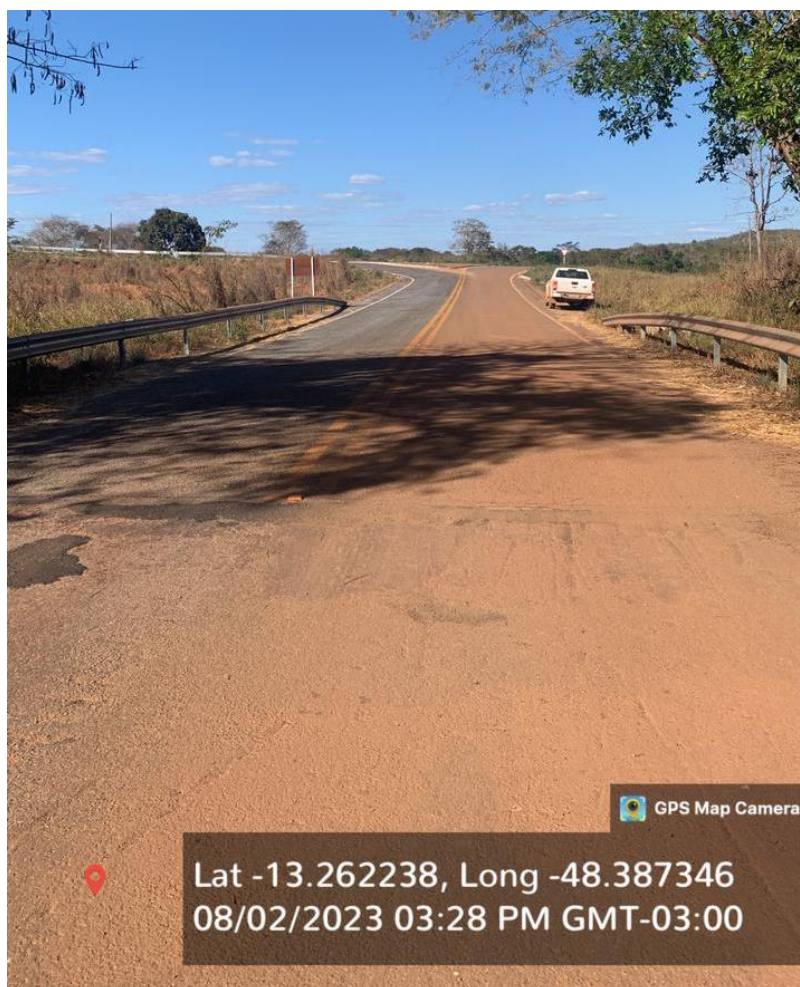
Final: GO-132, TRECHO: Divisa TO/GO

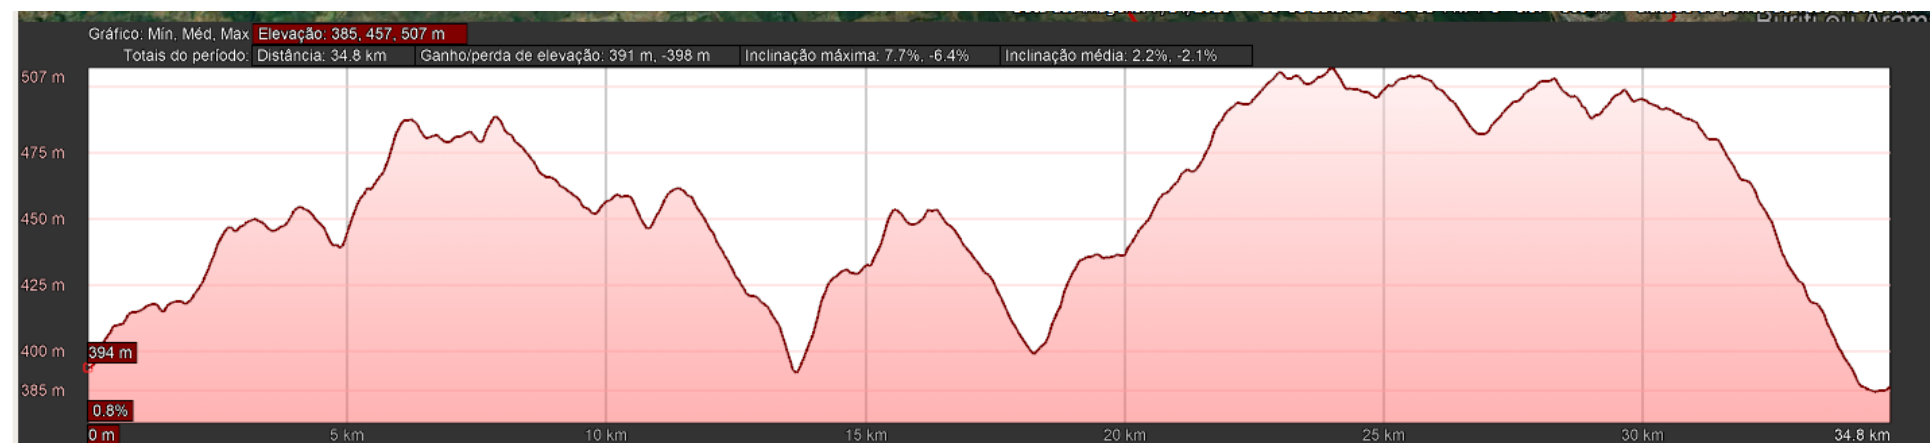
Fonte: Google Eart Pro

O trecho tem característica topografia predominantemente plana, conforme apresenta-se o perfil gerado pelo Google Earth Pro e também através da constatação mediante a vistoria realizada, o presente trecho tem o seguinte SRE: 132EGO0090, vale ponderar que o perfil apenas caracteriza a topografia da região, não representando a atual altimetria da diretriz da rodovia.
