**PROJETO DE RESTAURAÇÃO**

**Rodovia** : GO-330

**Trecho** : Orizona/ Pires do Rio – GO-020 (Próx. Roncador)

**VOLUME 3B – ESTUDOS GEOTÉCNICOS**  
**ETAPA 4 – PROJETO EXECUTIVO E PLANEJAMENTO DA OBRA**

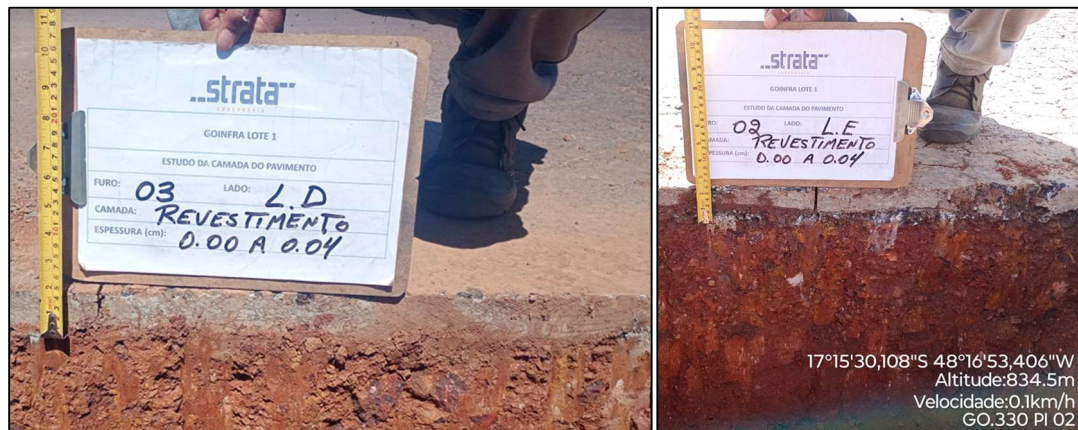
Figura 7 - Registro Fotográfico do Revestimento.

Com base no Linear de Espessuras apresentado, constatou-se de forma geral que, a capa asfáltica da GO-330, apresentou em sua constituição o Concreto Betuminoso Usinado a Quente e o Tratamento Superficial, exibindo variações de espessuras da ordem de 2 cm até 7 cm, apresentando uma média de 4 cm.

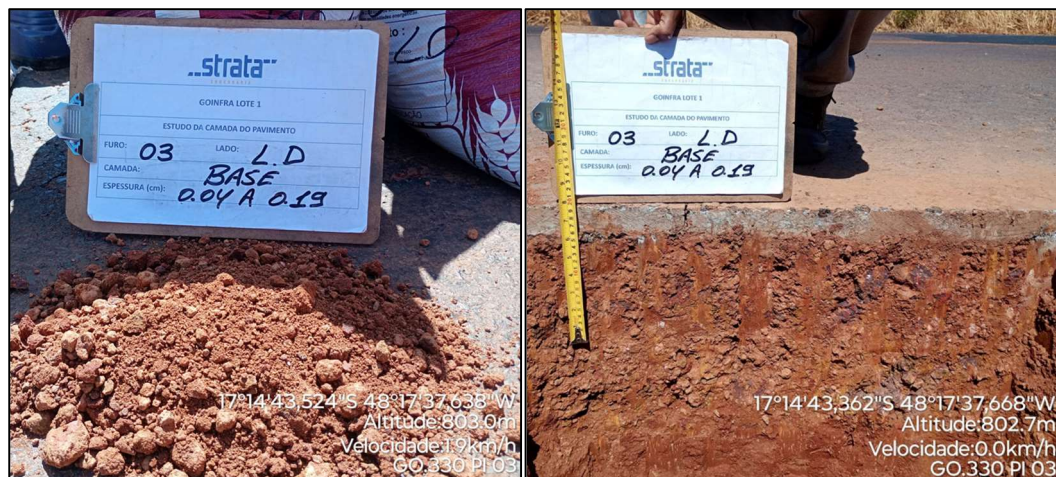
Figura 8 - Registro Fotográfico da Base.

A camada de base vem se apresentando de maneira muito homogênea, com poucas variações. De modo geral, a camada exibiu apenas a presença do cascalho com características lateríticas, com variações de amarelado e amarronzado. Apresentando espessuras de 12 cm até 26 cm, com uma média de 17 cm.

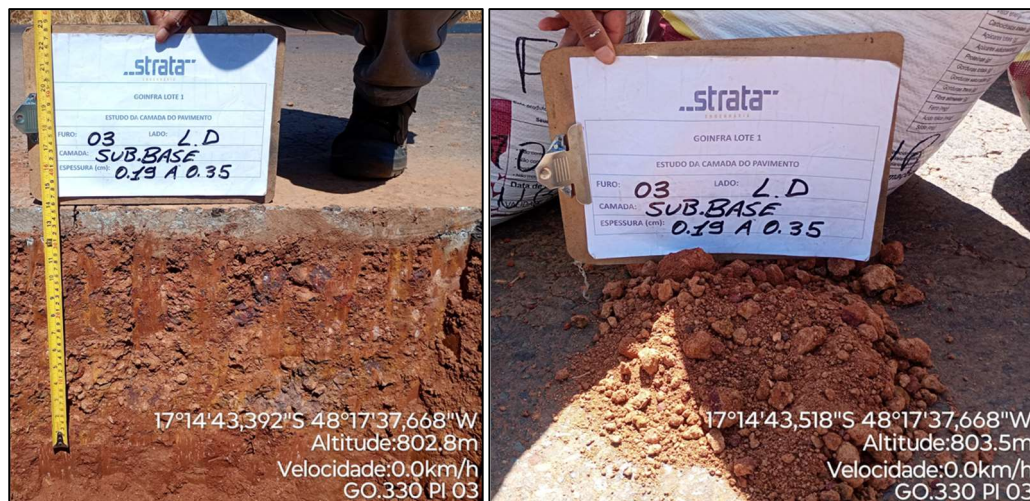
Figura 9 - Registro Fotográfico da Sub-base.

Com relação aos materiais identificados na camada de Sub-base, averiguou-se a predominância de um cascalho com características lateríticas, com espessuras variando de 11 cm até 32 cm, apresentando uma média de 18 cm.

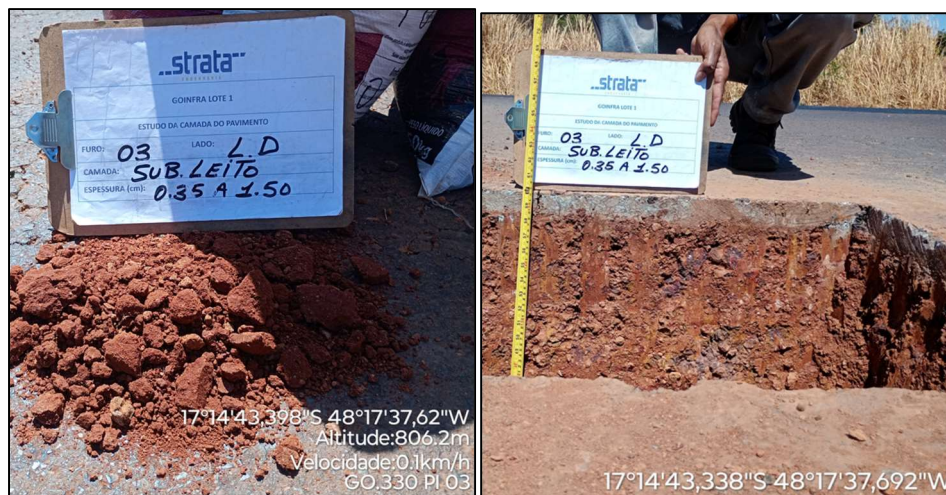
Figura 10 - Registro fotográfico do solo de fundação (solo argiloso e silte).

Em geral, o solo de fundação, exibiu mais variações de material do que a base e sub-base. Em maior quantidade identificou-se, as argilas arenosas com e sem presença de pedregulhos, mas também evidenciou-se a presença de solos areno argilosos, e cascalhos com característica lateríticas.

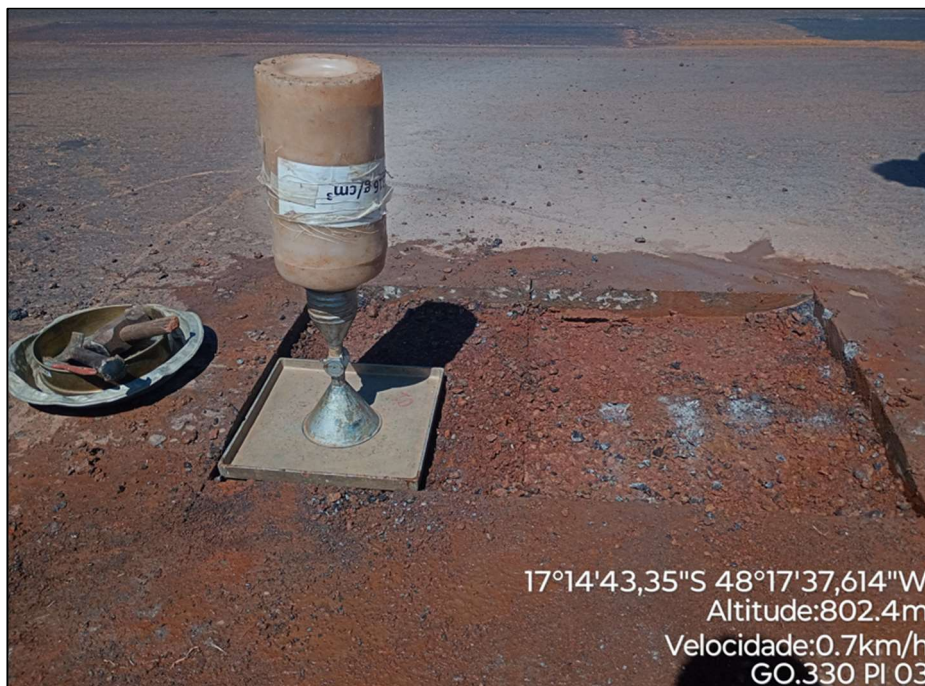
Figura 11 - Ensaio de Densidade In Situ.

O grau de compactação das amostras foi determinado a partir do ensaio de umidade e densidade in situ, seguindo a metodologia do frasco de areia. Este procedimento é realizado a fim de comparar a amostra de solo com a compactada em laboratório sob parâmetros ideais. Os resultados de umidade e densidade in situ podem ser vislumbrados no arquivo denominado “Anexo – Umidade e Densidade in Situ”.

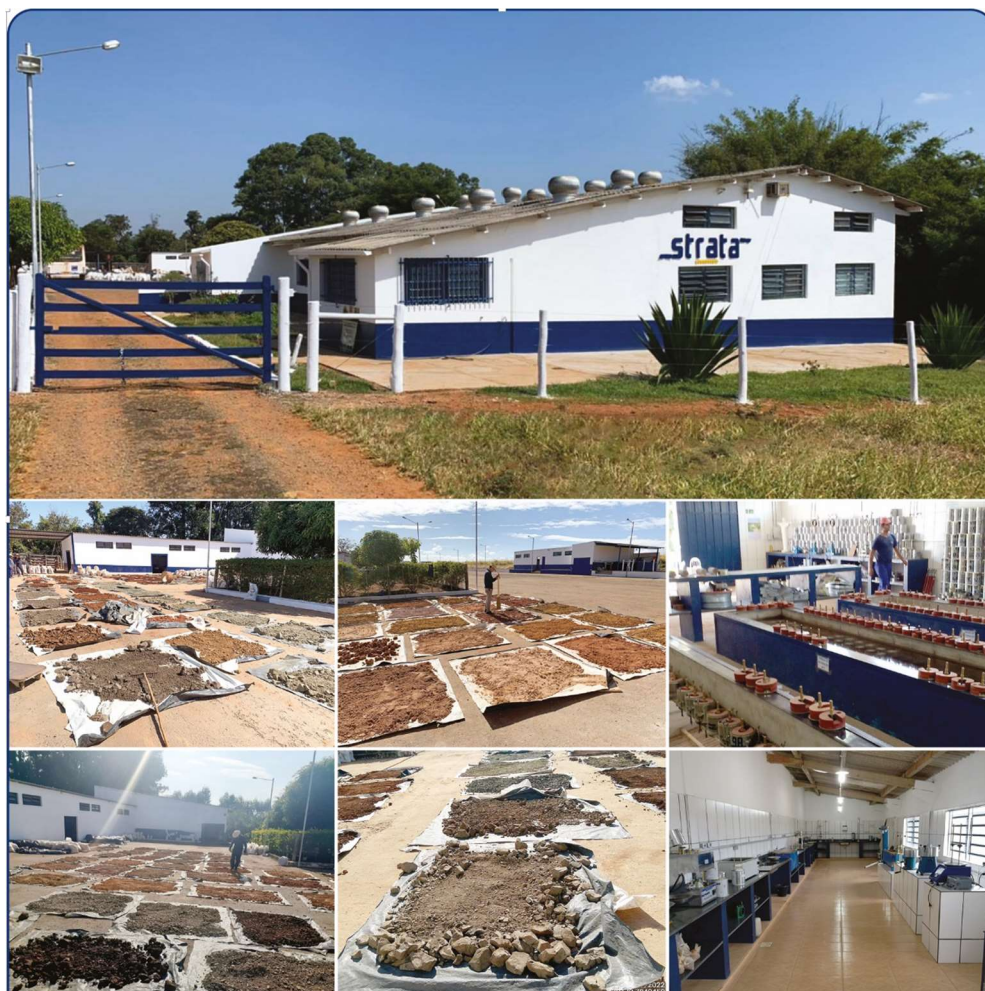
**Figura 12 - Registro Fotográfico de Ensaios Laboratoriais no CETEC I**

Após a etapa de realização dos Poços de Inspeção, todas as amostras constituintes das camadas do pavimento e do solo de fundação foram coletadas, devidamente acondicionadas e encaminhadas para o Centro Tecnológico de Engenharia Civil Prof. Humberto Santana (CETEC I), localizado em Ibitira, Distrito de Martinho Campos (MG), laboratório sede da Strata Engenharia.

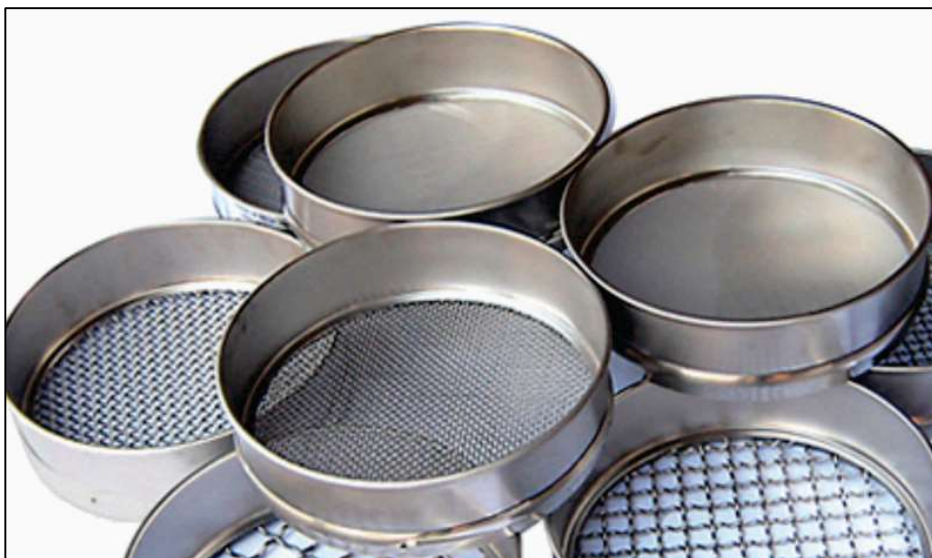
**Figura 14 - - Peneiras para Ensaio de Granulometria.**

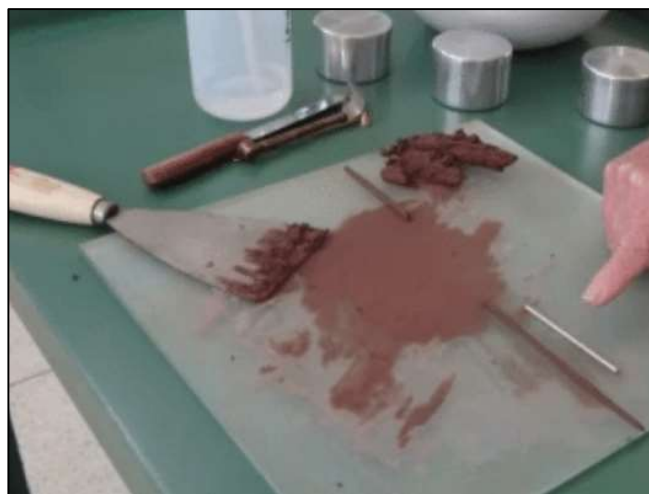
**Figura 19 - Ensaio de Limite de Plasticidade.**

Para a execução do ensaio, necessita-se de apenas uma placa de vidro com uma face esmerilhada e um cilindro padrão com 2 mm de diâmetro. O ensaio inicia-se rolando, sobre a face esmerilhada da placa, uma amostra de solo com um teor de umidade inicial próximo do limite de liquidez. O ensaio é interrompido até que, essas duas condições sejam, simultaneamente, alcançadas: o rolo de solo tenha um diâmetro igual ao do cilindro comparador e o aparecimento de fissuras (início da fragmentação). Desse modo, o teor de umidade correspondente a esta condição, representa o Limite de Plasticidade do solo.

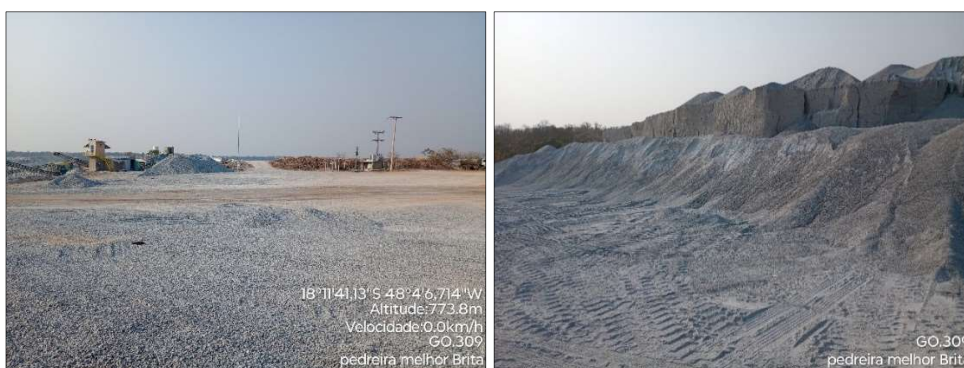
**Figura 32 - Retirada de material da Melhor Brita.**

A pedreira apresenta como material constituinte o granito e está a 139,35 km do canteiro de obras. Possui a extração desse material em diferentes granulometrias, como Pó de brita, brita 0, brita 01 e brita 02. A ocorrência está inserida no pertencente corpo granítico sintectônico, que recebeu a denominação de Granito Cachoeira do Maratá que corta a sequência Maratá e são formadas por quartzitos micáceos, cloritasericita-quartzo xistos, filitos carbonosos, sericita xistos e lentes de mármore.

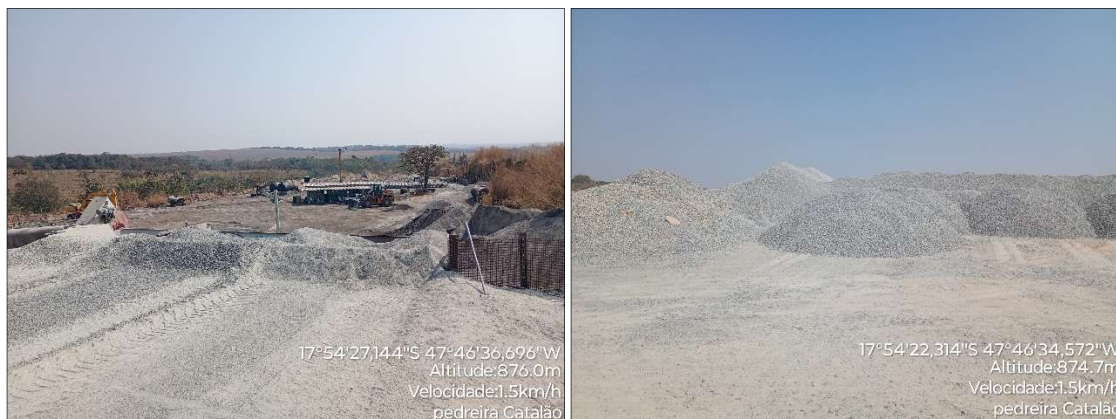
**Figura 33 – Retirada de material Pedreira Cathalão.**

A pedreira se encontra a 159,17 km do canteiro de obras e é composta por rochas graníticas utilizadas para brita a 10 km do rio São Marcos, pertencentes ao Cráton São Francisco. O granito da região está encaixado em quartizitos, quartizitos micáceos e quartzo xisto da Sequência Veríssimo, na porção inferior do Grupo Araxá.

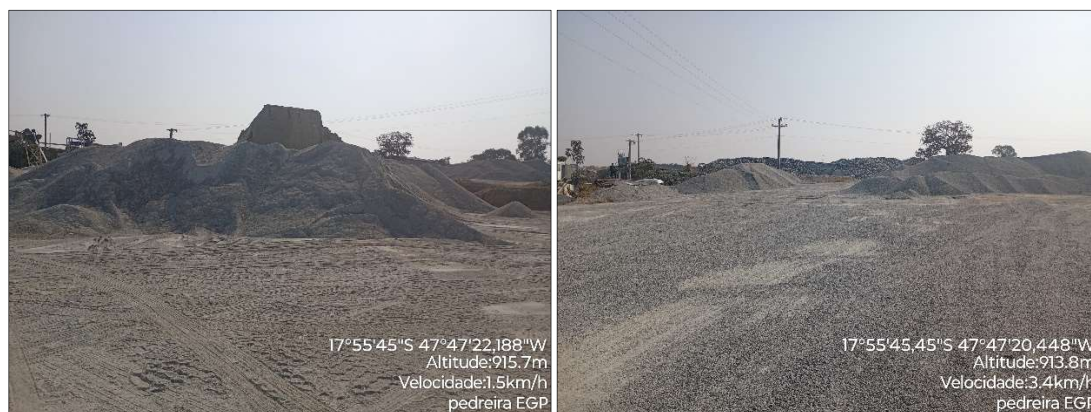
**Figura 34 – Retirada de material Pedreira EGP.**

A pedreira está alocada a 156,88 km do canteiro de obras, composta por granito, material que passa pelo processo de britagem está disponível em diferentes granulometrias. A pedreira se encontra em uma região de zona externa e corre na porção sul da Faixa Brasília e pertencentes ao grupo Canastra com material local de quartizitos e granada-muscovita-biotita xistos, granada-clorita-muscovita xistos por vezes, feldspáticos, calci-granada-clorita xistos e intercalações de hornblenda-granada xisto feldspático, grafita xisto e lentes de metacalcário e quartizitos micáceos.
