**Assunto: RECURSO DA CONCORRÊNCIA PÚBLICA ELETRÔNICA Nº151/2025 DA GOINFRA QUANTO À HABILITAÇÃO JURÍDICA APRESENTADA PELA EMPRESA VEREDA ENGENHARIA LTDA E CNPJ Nº 22.544.134 / 0001-06**

Inicialmente, o projeto foi desenvolvido pela empresa RTA Engenheiros consultores por meio do contrato nº 093/2022 – GOINFRA. “*Contratação para elaboração de projeto executivo de engenharia para recuperação e reabilitação da obra de arte especial sobre o Rio Paranaíba, na Rodovia GO-139, trecho: Corumbaíba – Divisa GO-MG, denominada Ponte Quincas Mariano*”.

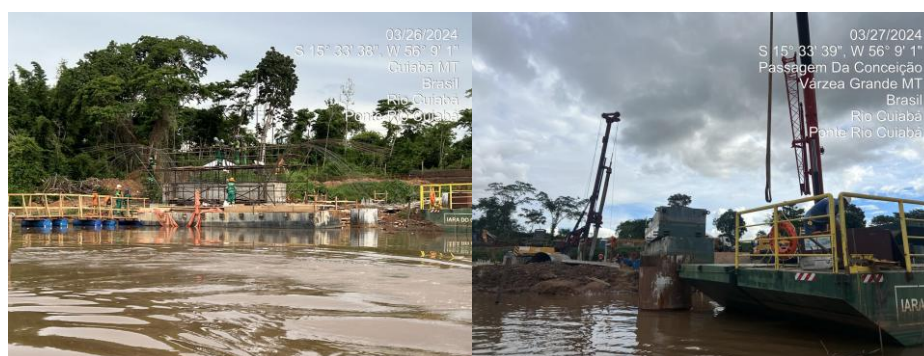
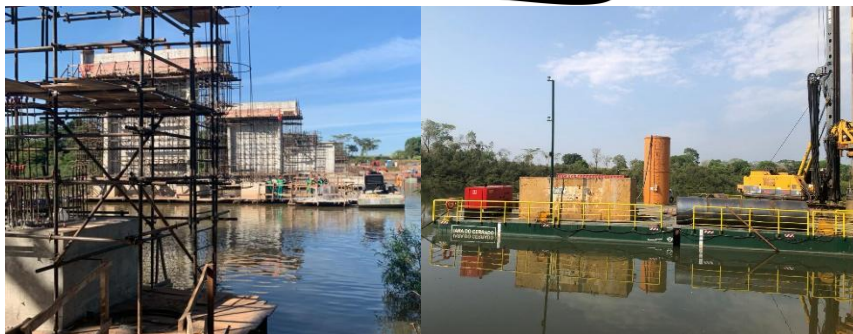
Figura 11. Diligência Vereda Engenharia LTDA não tem rebocador, apenas balsa

As fotos da Vereda Engenharia LTDA, através da diligência apresentou o uso apenas de **embarcação** com balsa de 20x26 metros para execução de fundações de uma OAE no qual não possui nenhuma similaridade da ponte objeto da licitação, além da extensão da ponte licitada que é 5 vezes maior que a executada pela empresa licitante. A seguir é apresentado as fotos da diligência. As fotos evidenciam o não atendimento integral ao APOIO NÁUTICO.

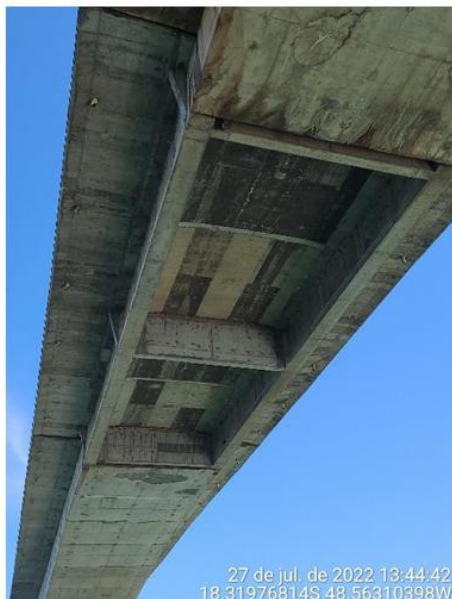
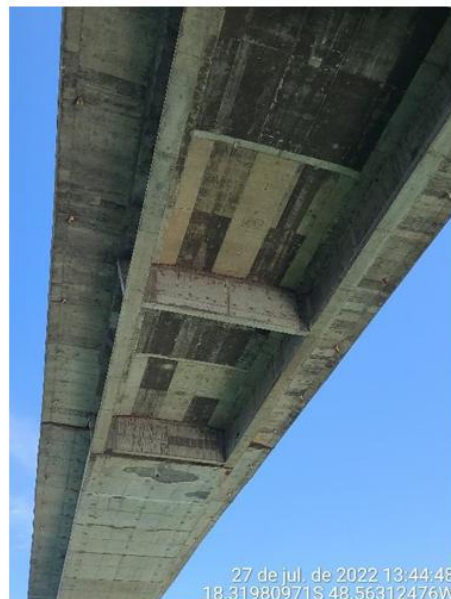
Figura 12. Vista inferior da ponte no tramo isostática a ser levantado.

*Foto 15 – Vista da parte inferior do segmento pré-fabricado apoiado nas extremidades dos balanços progressivos*

*Foto 16 – Vista da parte inferior do segmento pré-fabricado apoiado nas extremidades dos balanços progressivos*

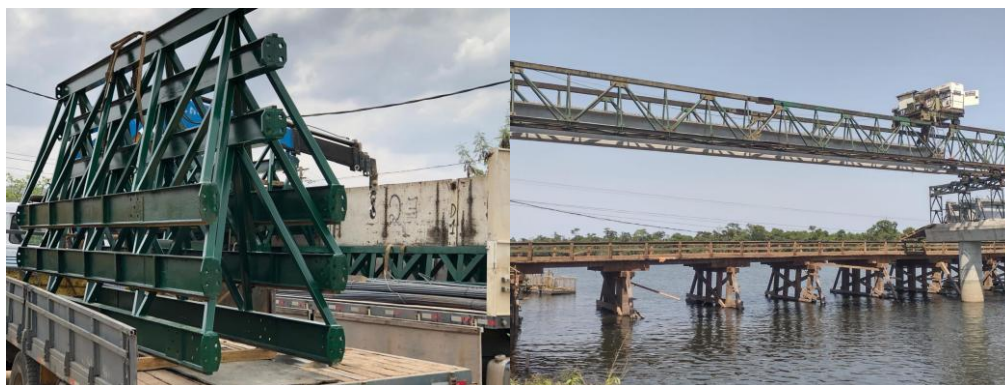
Figura 14. Fotos de execução da Vereda com uso de treliças

Na diligência realizada pela GOINFRA a Vereda Engenharia LTDA apresentou algumas fotos de execução de içamento de vigas pré-moldadas que difere do certame porque no objeto da licitação a treliça faz o içamento de todo o conjunto vigas, transversinas e lajes, enquanto, que na foto apresentada pela licitante é mostrado apenas içamento de vigas, cuja treliçadeira não tem capacidade de 120 toneladas igual a treliça do orçamento da GOINFRA descaracterizando mais uma vez, e gerando um não atendimento à similaridade do objeto da obra. Além disso, a treliça usada foi para levar uma viga a ser implantada, não para fazer o levantamento para trocar o aparelho de apoio.

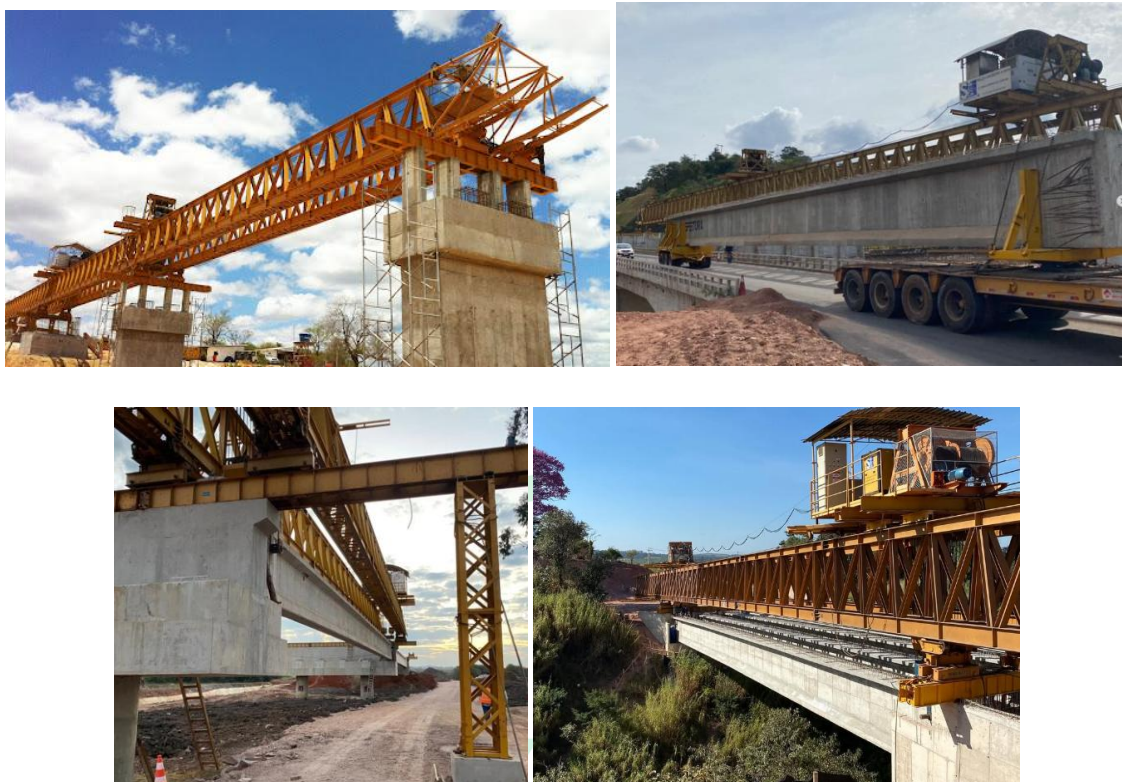
Uma treliça compatível com a orçada pela GOINFRA que utilizou os dados do SICRO DNIT E9078, para 120 toneladas seria similar à apresentada na Figura seguinte em execução pela SIBRATEC contratada pela Gonçalves & Dias nos contratos das obras do DNIT em Rondônia para vigas de 110 toneladas.

Figura 15. Treliça utilizada empresa SIMBRATEC do Eng. Harley contratado nas obras da Gonçalves & Dias em RO com capacidade operacional de 120 toneladas.
