**DUPLICAÇÃO E ADEQUAÇÃO GEOMÉTRICA DA RODOVIA GO-330**

Trecho: Avenida Juscelino Kubitschek de Oliveira / Polícia Rodoviária Estadual

## PROJETO EXECUTIVO DE ENGENHARIA

### VOLUME 03A - ESTUDOS GEOTÉCNICOS

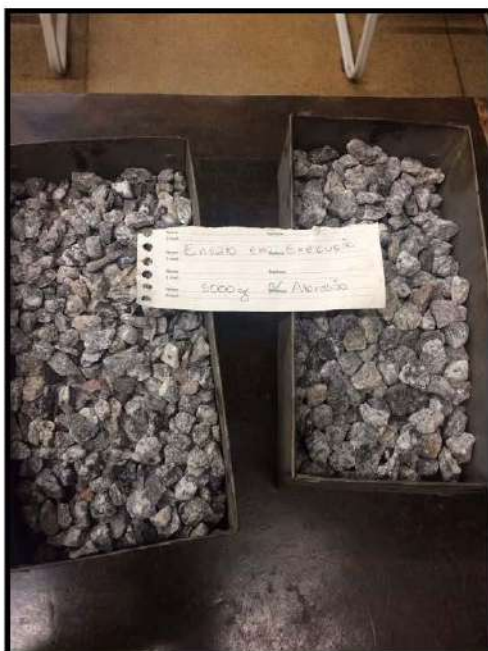
O agregado foi caracterizado como sendo uma rocha ígnea do grupo granito, de coloração cinza claro, partículas predominantemente de forma cúbica, faixa granulométrica denominada de brita 01, e com presença de ferro em sua mineralogia. A figura 01 ilustra o agregado preparado para a realização do ensaio de desgaste por abrasão Los Angeles, conforme a norma ABNT NBR NM 51/2001.

Figura 01 – Agregado graúdo preparado para o ensaio de abrasão Los Angeles.

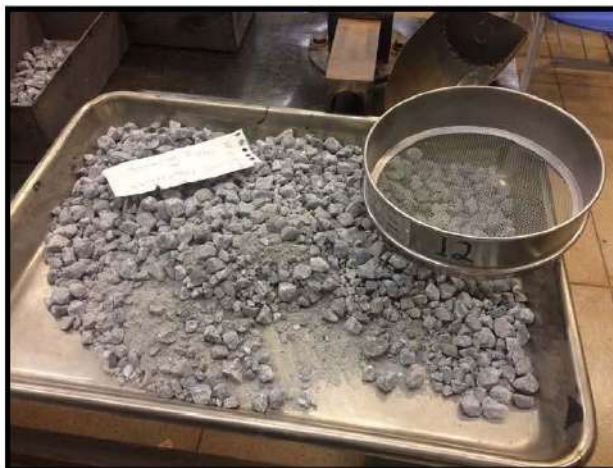
Após a conclusão do processo abrasivo, as amostras foram submetidas ao processo de peneiramento na malha 1,7mm, sendo na sequência realizada a lavagem do material retido na malha. A figura 02 ilustra o material sendo submetido ao peneiramento logo após ter sido submetido à rotação do aparelho.

Figura 02 - Agregado que foi submetido ao processo de abrasão.

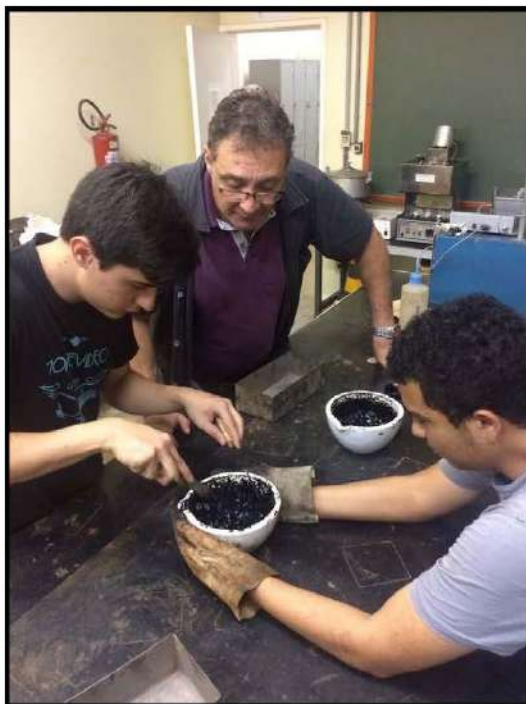
Primeiramente, foi executado o ensaio com o uso do cimento asfáltico do petróleo (CAP 150-200). A figura 03 ilustra a realização do ensaio de adesividade com o ligante betuminoso CAP 150-200.

Figura 03 – Avaliação da adesividade do agregado ao ligante betuminoso (CAP 150-200).

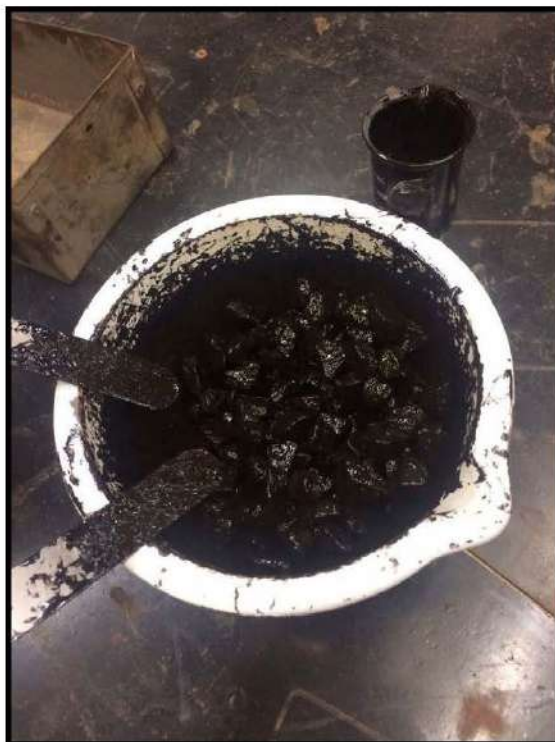
Na sequência, procedeu-se à avaliação do comportamento de adesividade do agregado ao ligante betuminoso emulsão asfáltica RR-2C. A figura 04 ilustra a realização do ensaio de adesividade com o ligante betuminoso emulsão asfáltica RR-2C.

Figura 04 – Avaliação da adesividade do agregado ao ligante betuminoso emulsão asfáltica RR-2C.

Após a mistura dos agregados com o ligante, esperou-se o processo de ruptura e cura, e logo em seguida as amostras foram levadas para um Becker com água destilada, imersas e colocadas dentro de uma estufa com temperatura em torno de 40°C, permanecendo por 72 horas. Após este período avaliou-se o comportamento de adesividade.

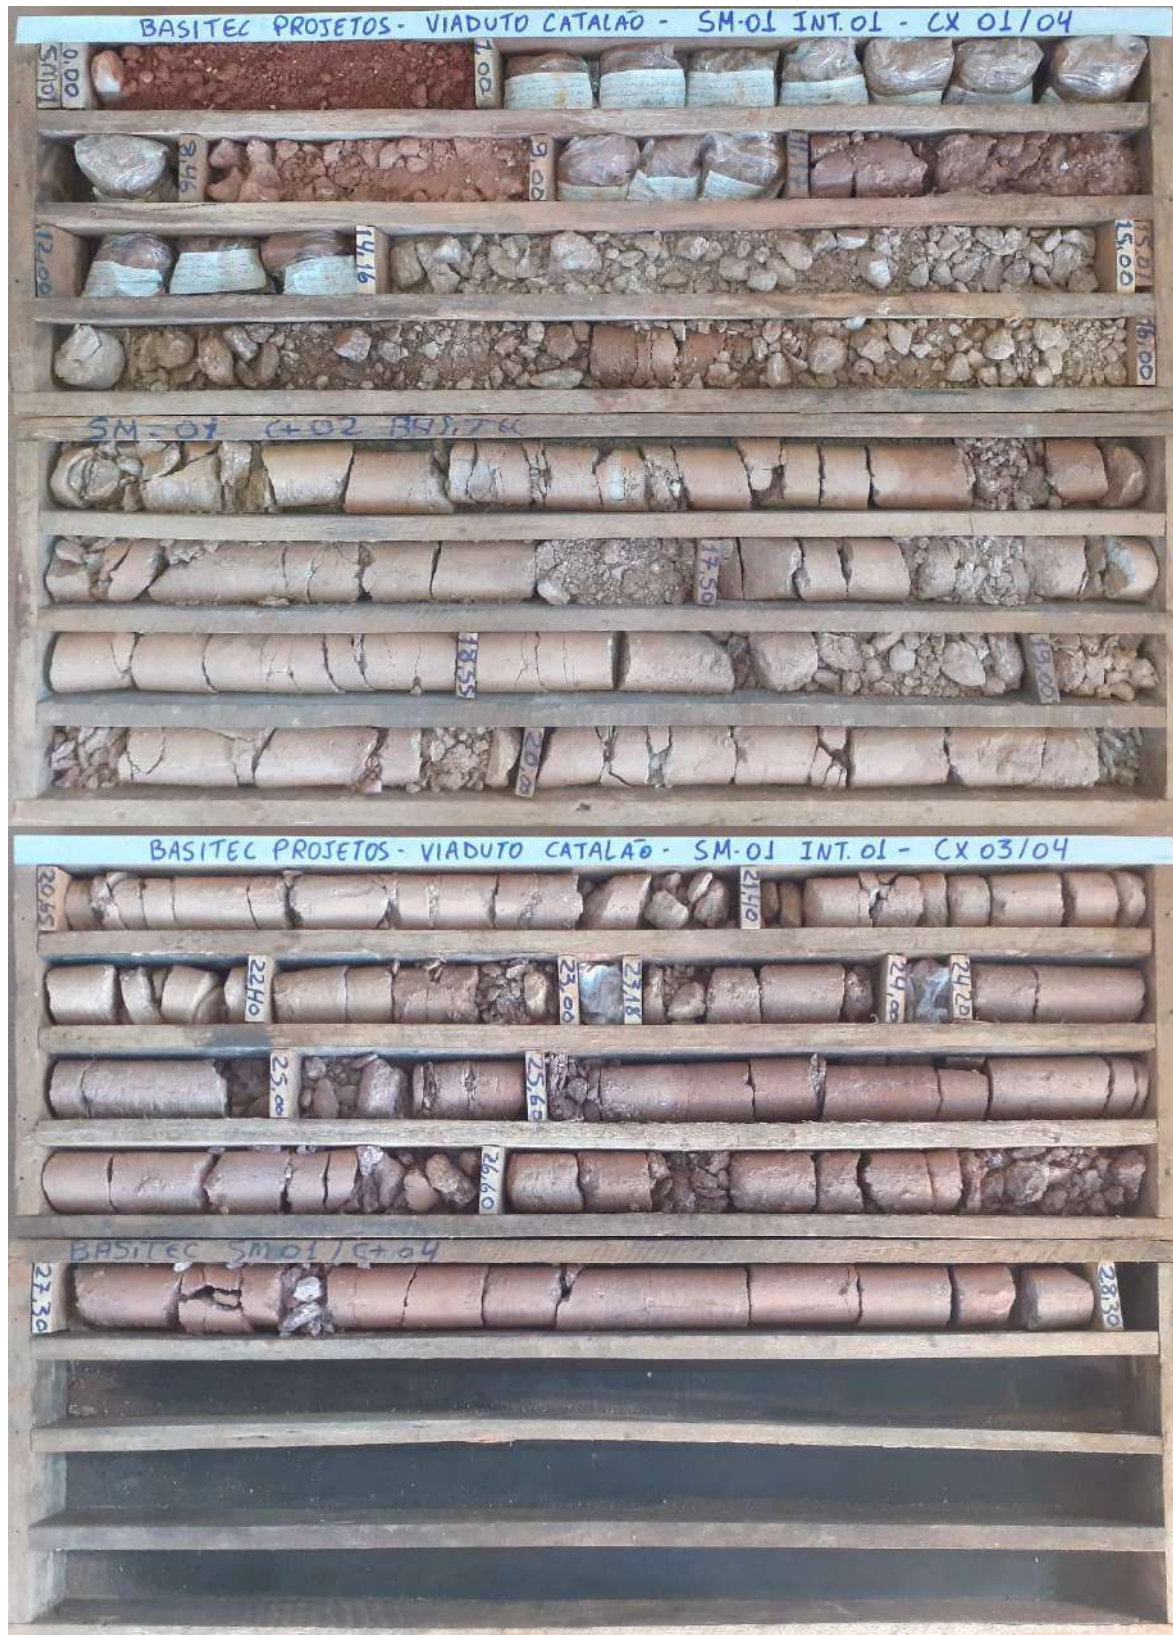
## SM-01

Imagem 01 – Sondagem SM-01 (0,00 a 28,30 m)

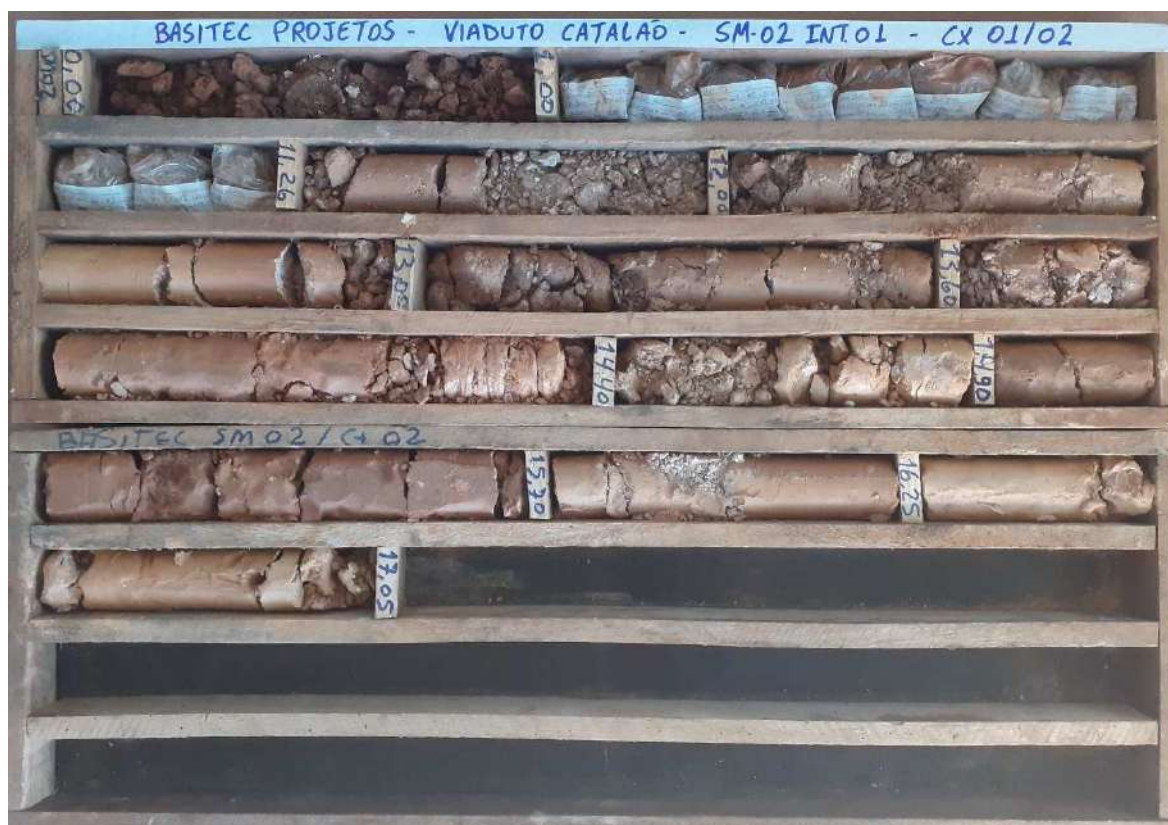
## SM-02

Imagem 02 – Sondagem SM-02 (0,00 a 17,05 m)

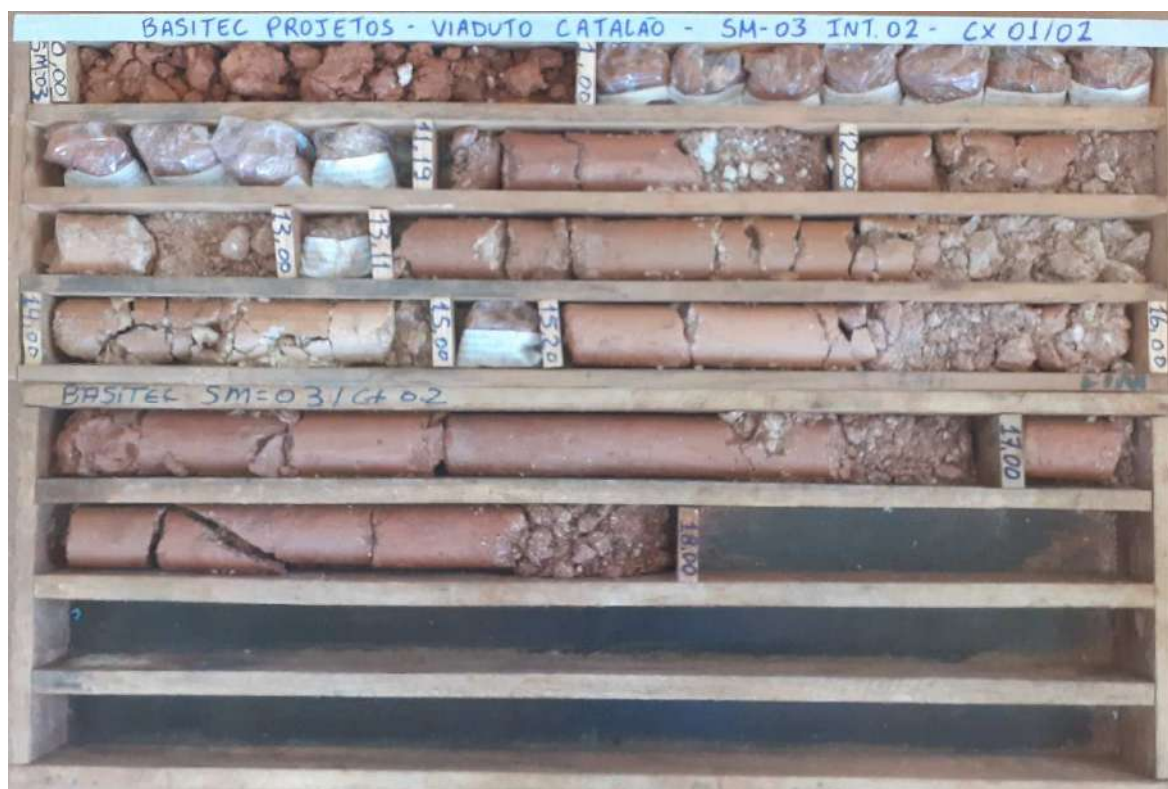
## SM-03

Imagem 03 – Sondagem SM-03 (0,00 a 18,00 m)

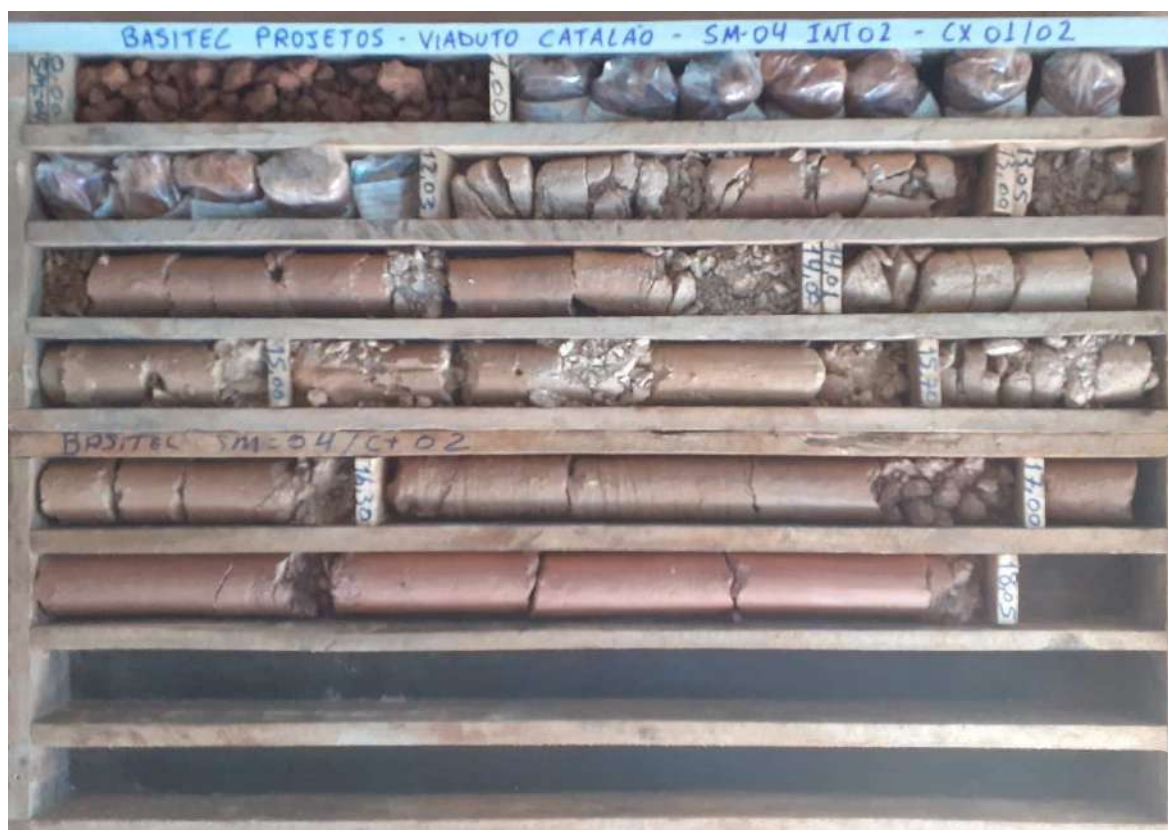
## SM-04

Imagem 04 – Sondagem SM-04 (0,00 a 18,05 m)

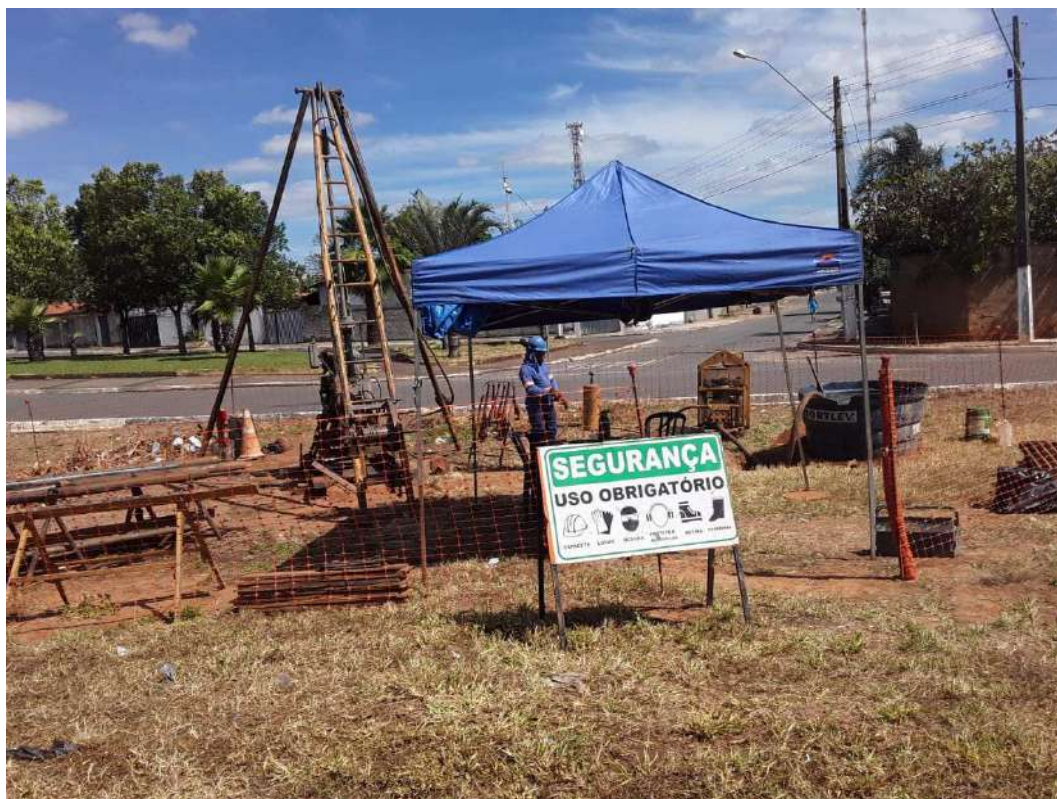
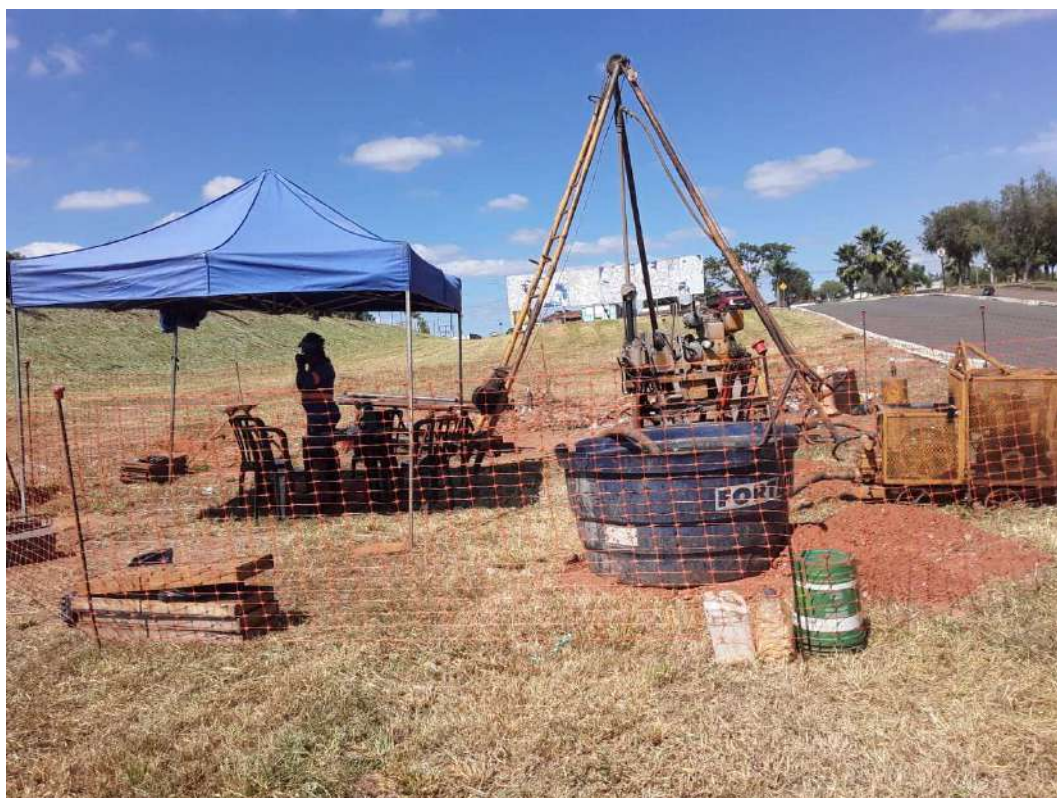
**SM-01**

Imagem 05 – Execução sondagem SM-01

Imagem 06 – Execução sondagem SM-01

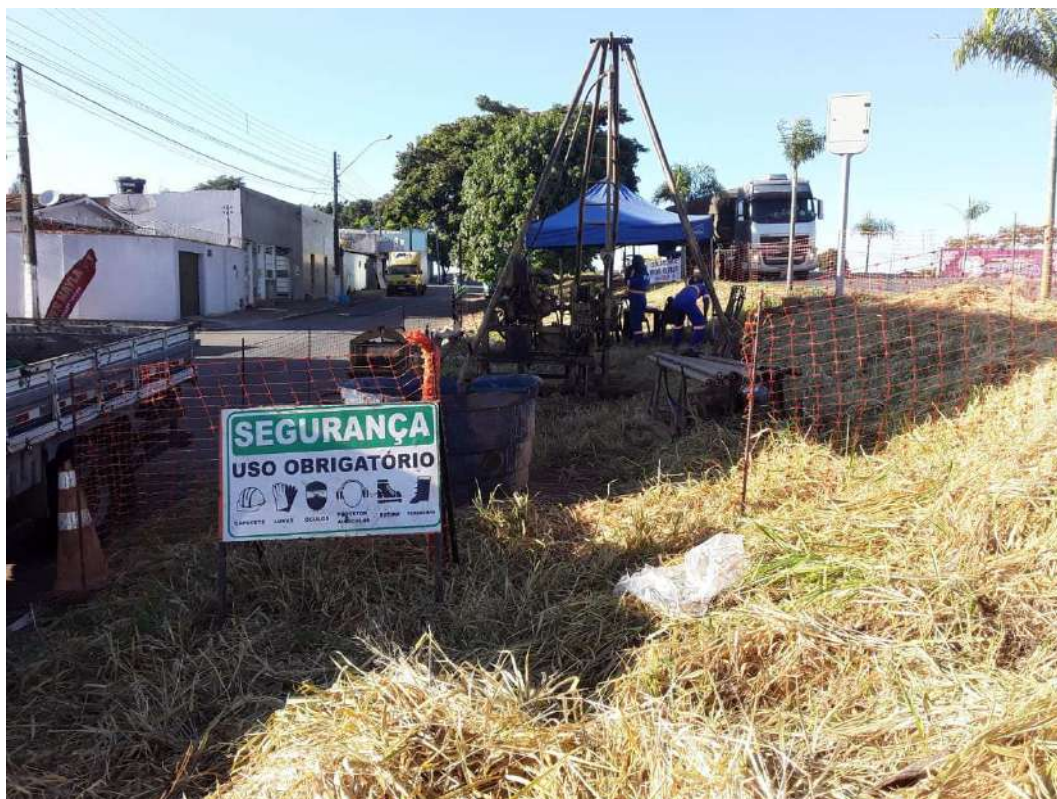
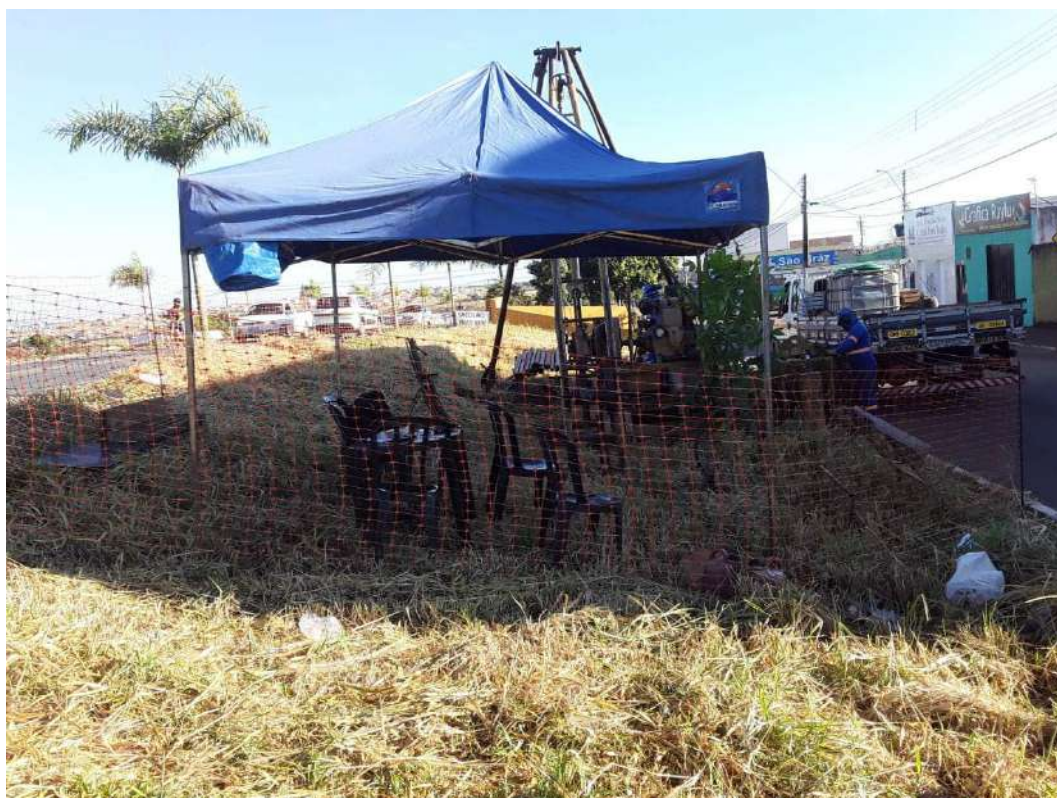
**SM-02**

Imagem 07 – Execução sondagem SM-02

Imagem 08 – Execução sondagem SM-02

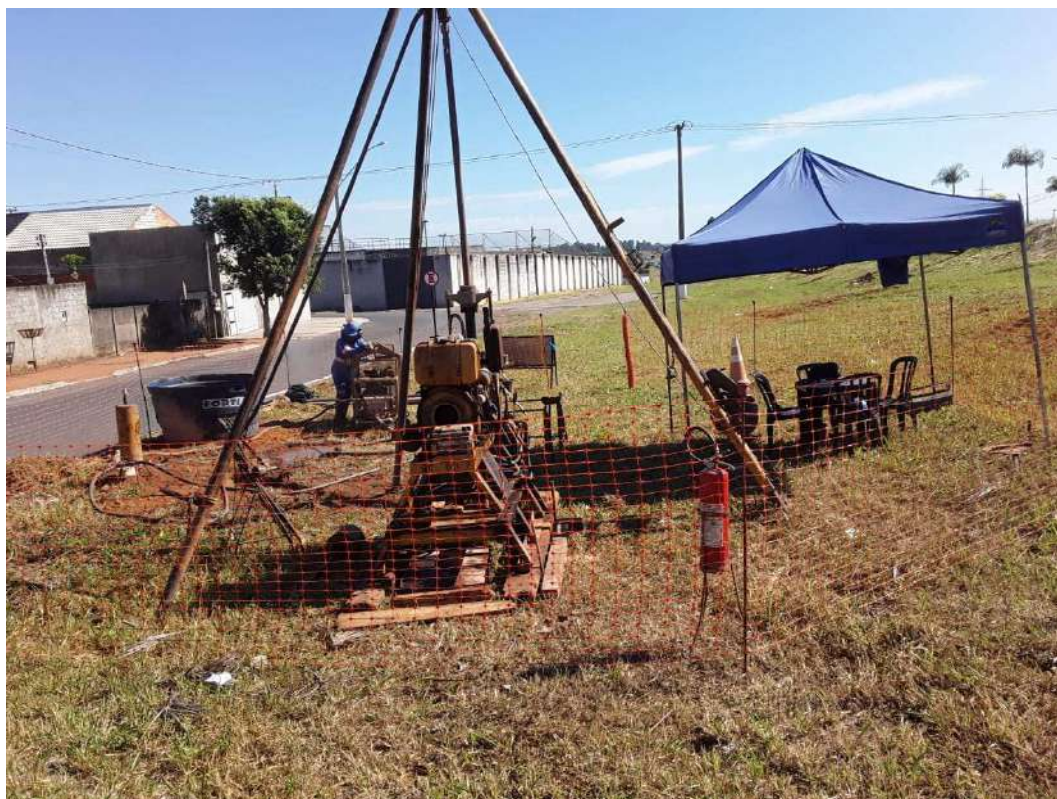
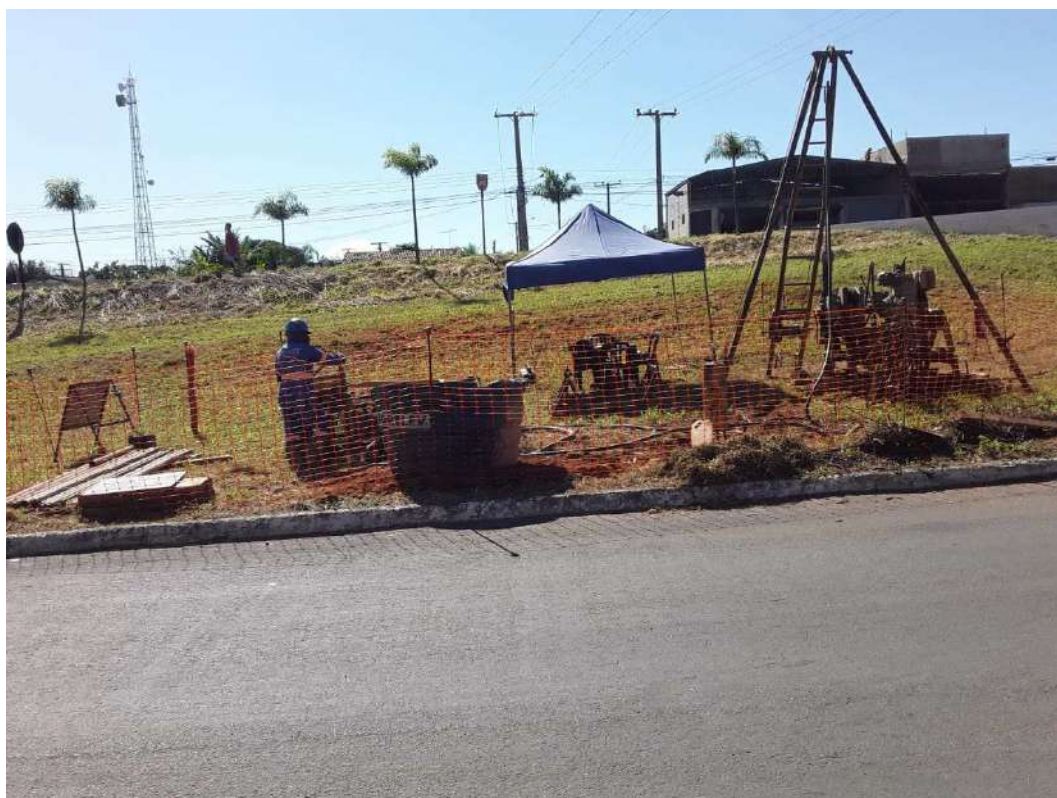
**SM-03**

Imagem 09 – Execução sondagem SM-03

Imagem 10 – Execução sondagem SM-03

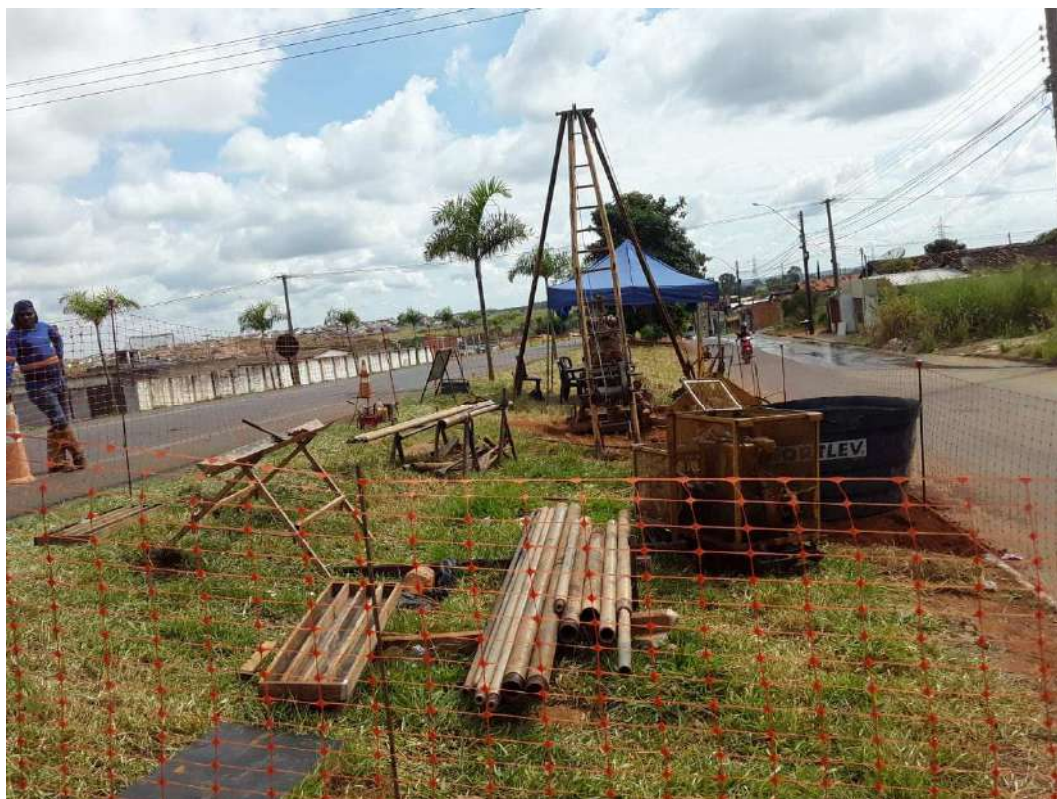
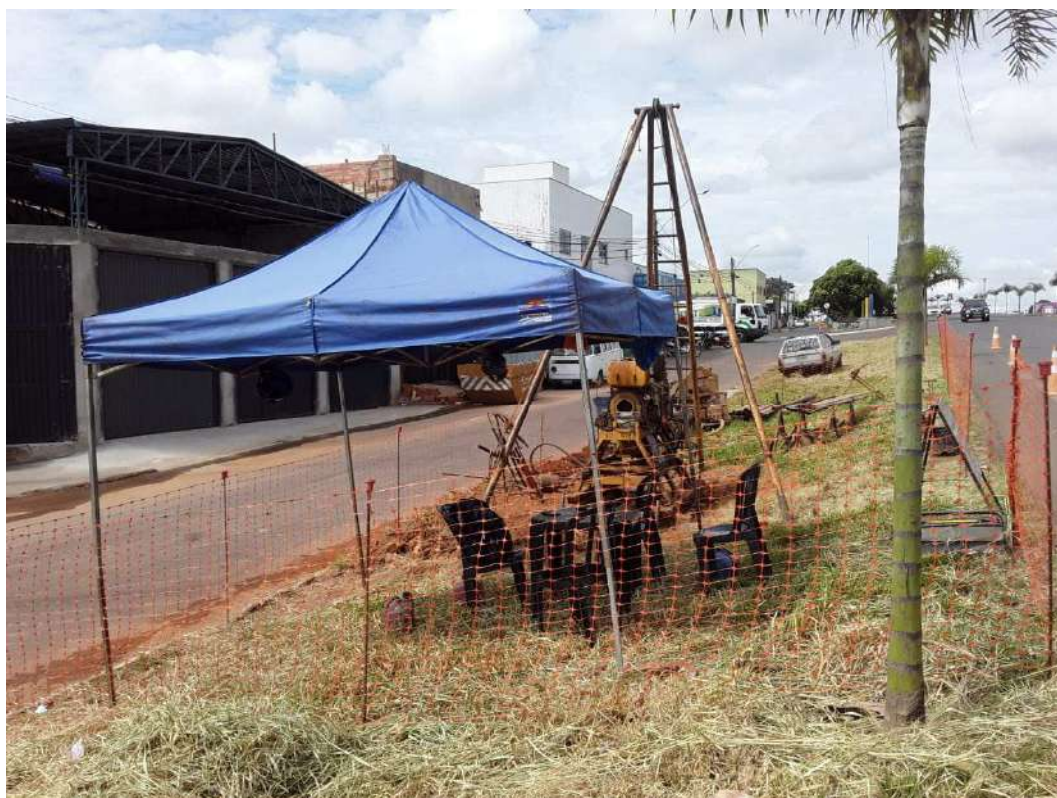
**SM-04**

Imagem 11 – Execução sondagem SM-04

Imagem 12 – Execução sondagem SM-04
