**Projeto Executivo de Engenharia para Pavimentação Asfáltica e Realização  
de Estudos Especiais em Trecho Pavimentado**

**Rodovia:** GO-336  
**Trecho:** Entr. BR-153 / Div.GO/MT(Landi)  
**Subtrecho:** Fim Perímetro Urbano (Crixás) / Entr. GO-164(A)(p/ Nova Crixás)  
**Segmento:** km 106,03 - km 172,39  
**Extensão:** Estudos Especiais: 23,34 km / Projeto de Pavimentação: 43,03 km  
**Código SRE:** 336EGO0075 / 336EGO0077

VOLUME 01 - RELATÓRIO DE PROJETO (Tomo 01- Estudos)

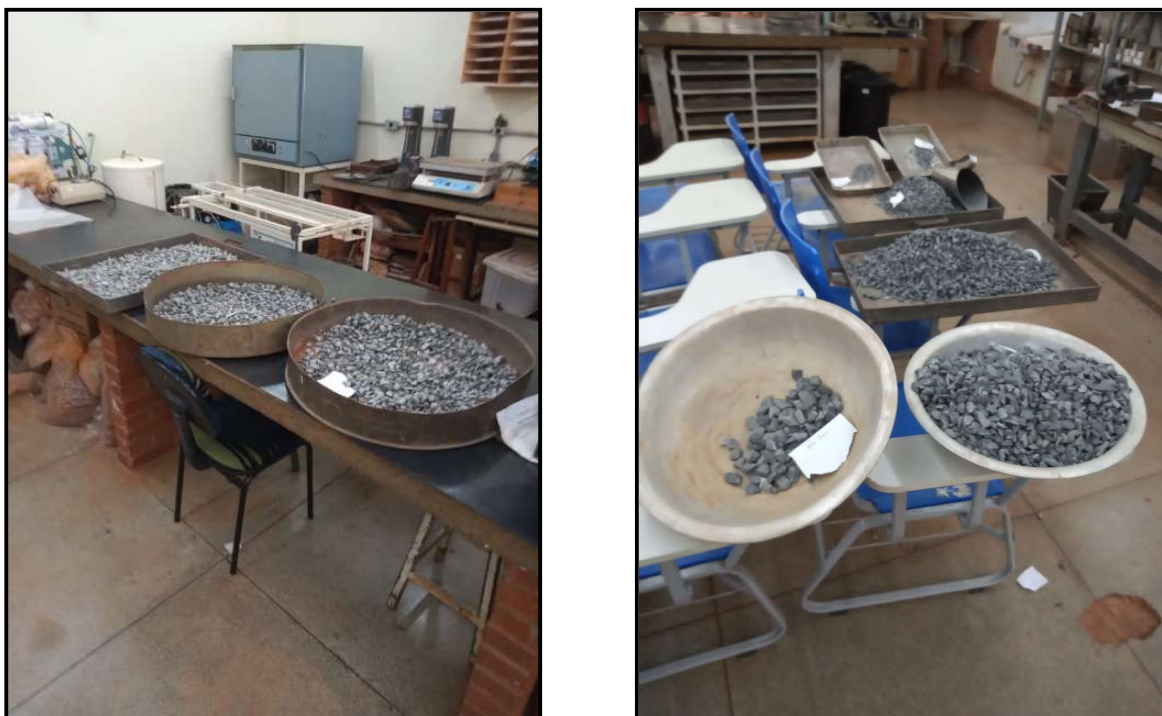
Foi realizado nesta etapa ensaios de análise granulométrica NM 248/2003 de toda as frações de agregado individualmente; de todo o material enviado ao laboratório, cujo intuito era de caracterizar melhor todo o material, representando com maior acuraria, a real composição granulométrica dos respectivos agregados.

Foto 4: etapa de peneiramento e análise granulométrica dos agregados.
