**PROJETO EXECUTIVO PARA RECUPERAÇÃO E REABILITAÇÃO DA OBRA
DE ARTE ESPECIAL SOBRE O RIO PARANAÍBA, NA RODOVIA GO-139,
TRECHO: CORUMBAÍBA – DIVISA GO-MG, DENOMINADA QUINCAS
MARIANO, COM EXTENSÃO DE 1.153 METROS**

**VERIFICAÇÃO ESTRUTURAL E DE FUNDAÇÕES DA PONTE QUINCAS
MARIANO SOBRE O RIO PARANAÍBA (CORUMBAÍBA-GO / ARAGUARI-MG)**

ANEXO I – RELATÓRIO FOTOGRÁFICO
VOLUME ÚNICO

MARÇO/2025

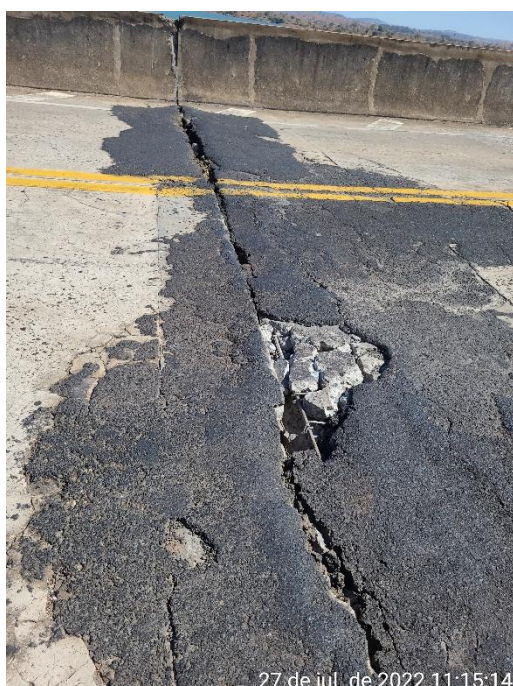
Foto 2 – Detalhe de junta de dilatação e desagregação na pista de rolamento

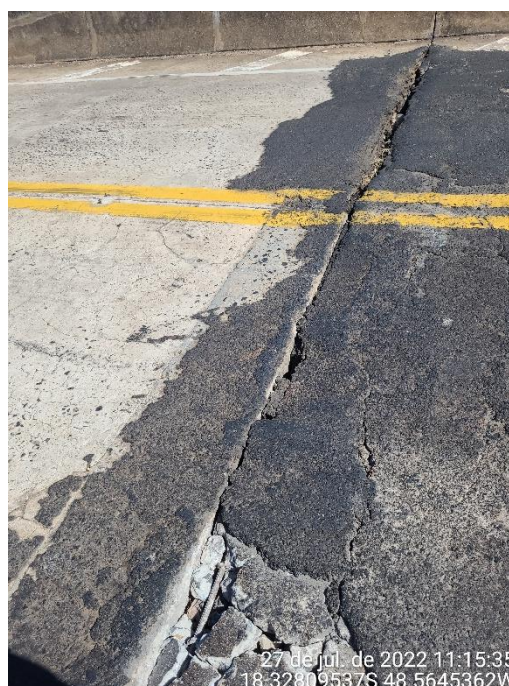
Foto 3 – Detalhe de junta de dilatação e desagregação na pista de rolamento

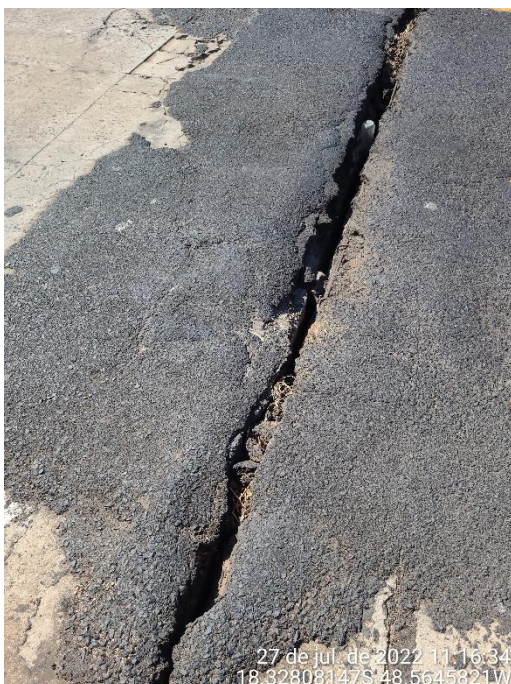
Foto 4 – Detalhe de junta de dilatação vista na pista de rolamento

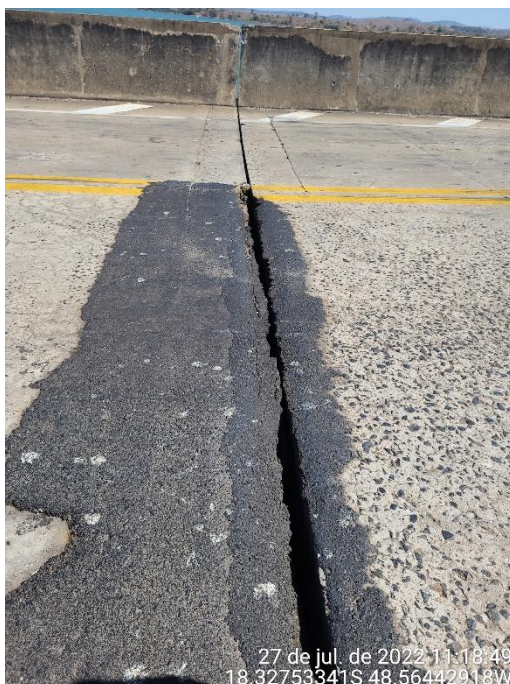
Foto 5 – Detalhe de junta de dilatação vista na pista de rolamento

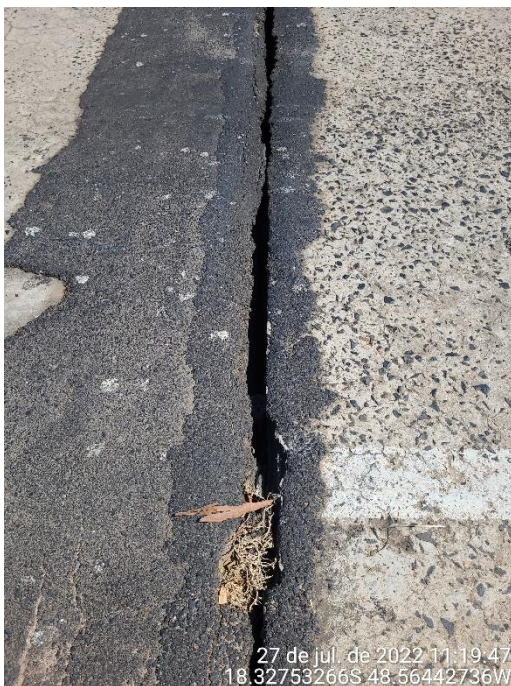
Foto 6 – Detalhe de junta de dilatação vista na pista de rolamento

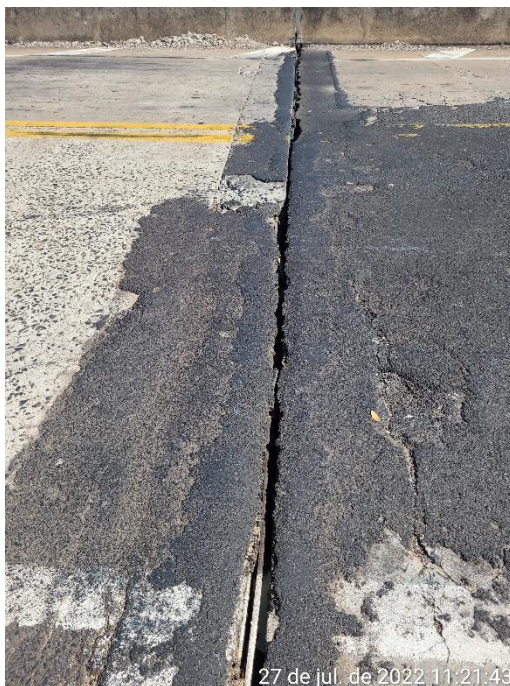
Foto 7 – Detalhe de junta de dilatação vista na pista de rolamento

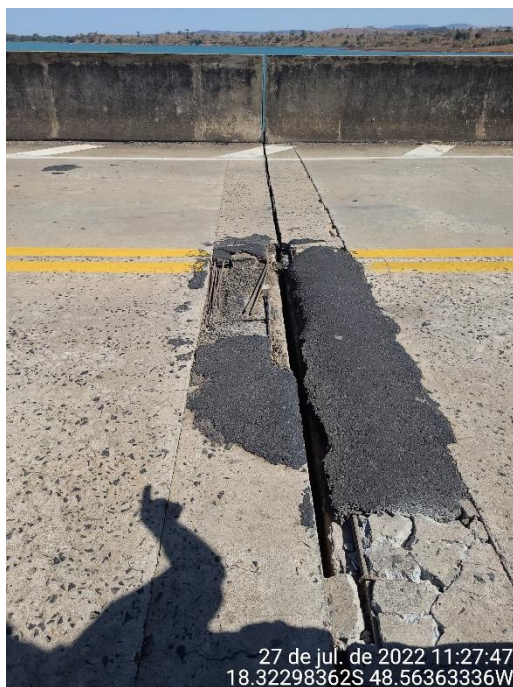
Foto 8 – Detalhe de junta de dilatação vista na pista de rolamento

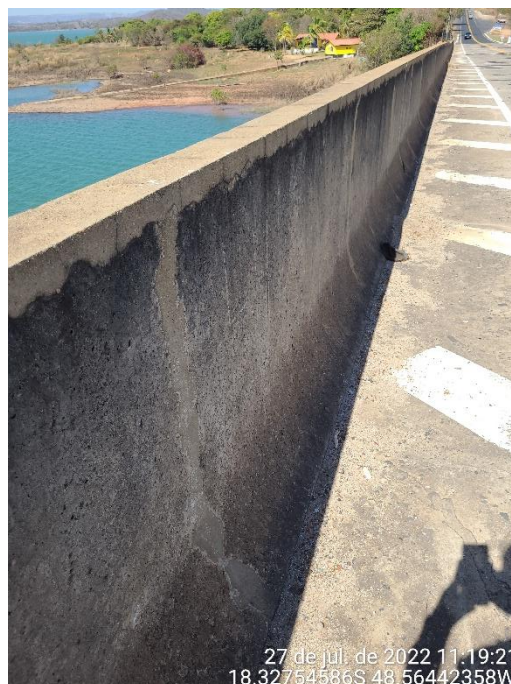
Foto 9 – Guarda reparado com concreto

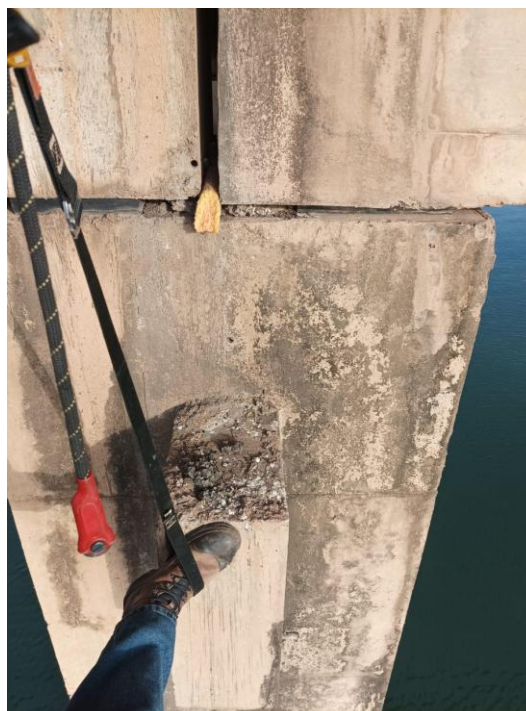
Foto 40 – Detalhe do neopreme existente

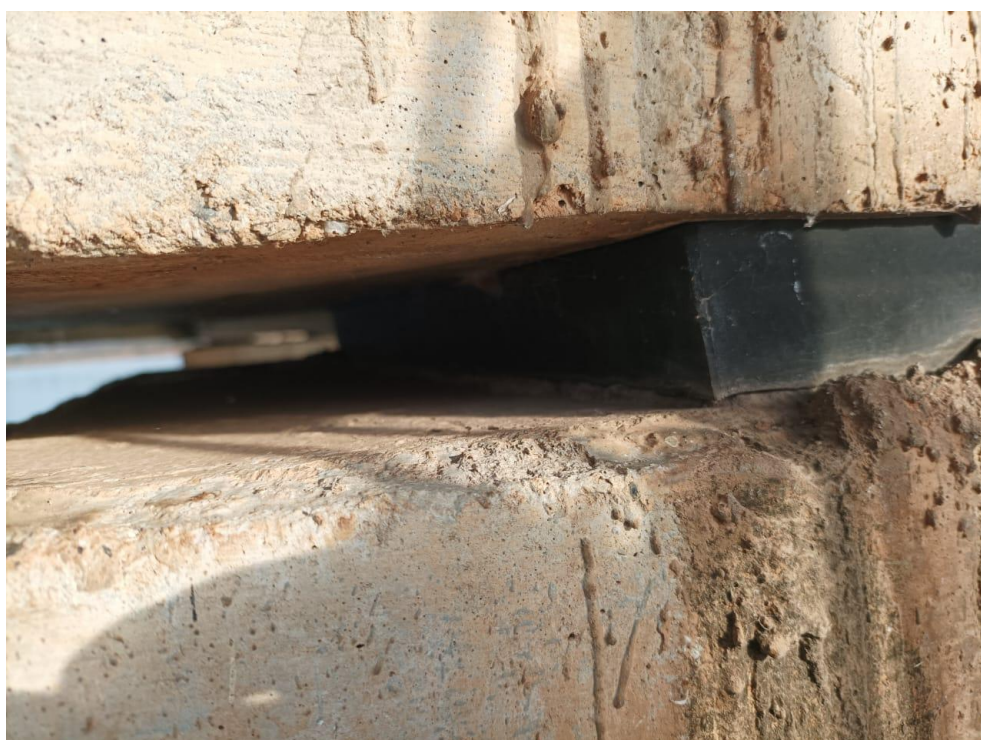
Foto 41 – Detalhe do neopreme existente

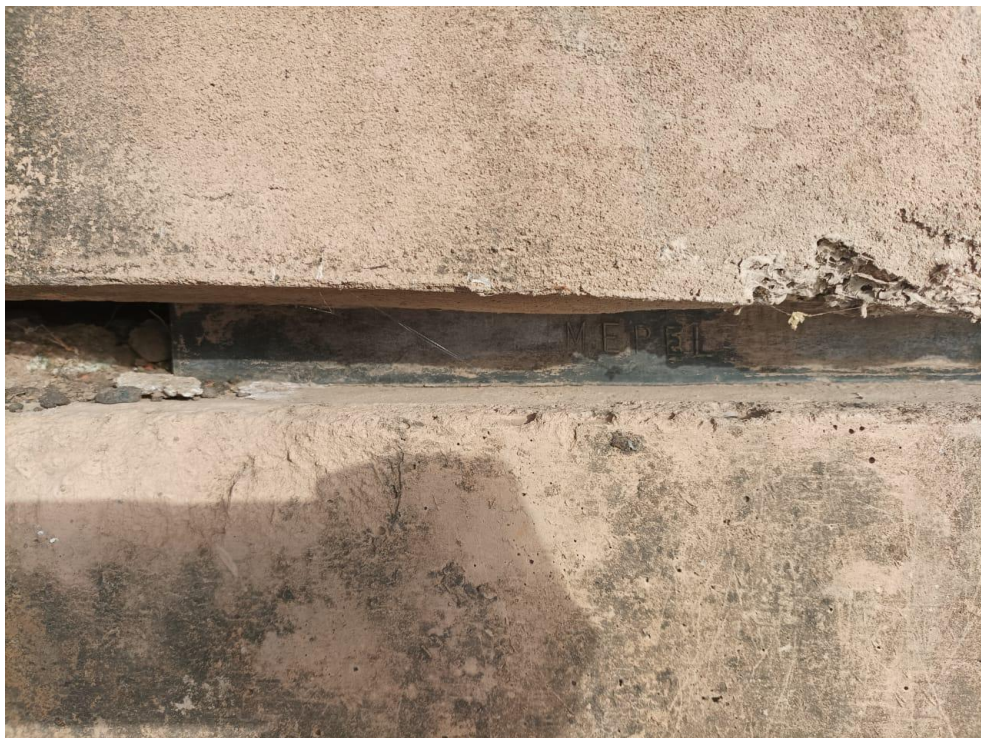
Foto 42 – Detalhe do neopreme existente

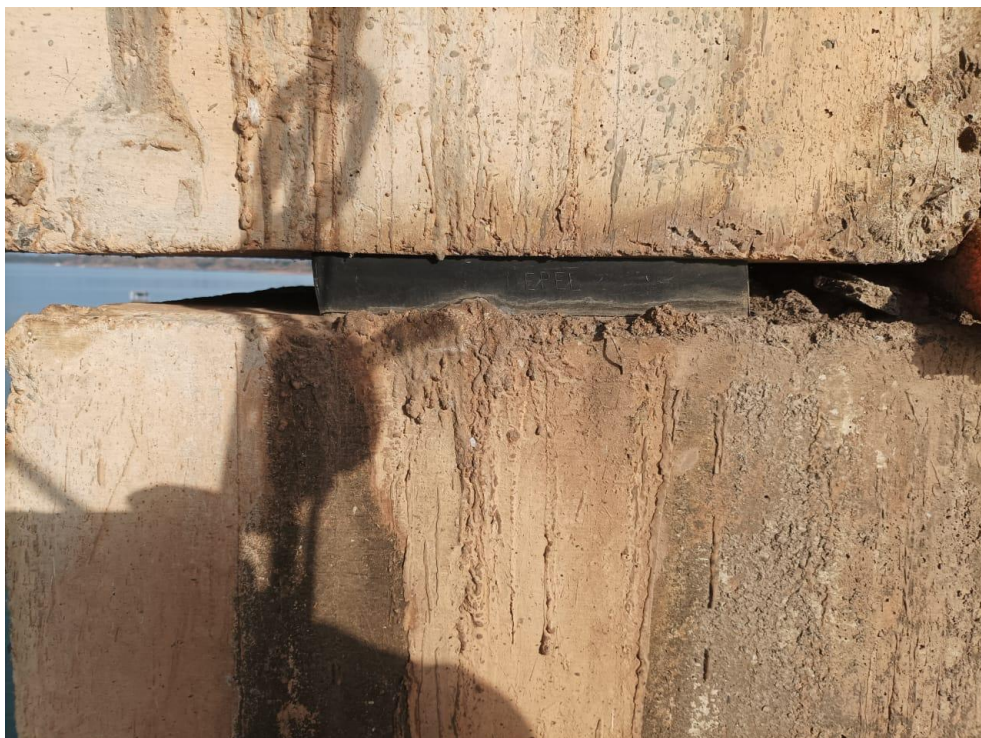
Foto 43 – Detalhe do neopreme existente

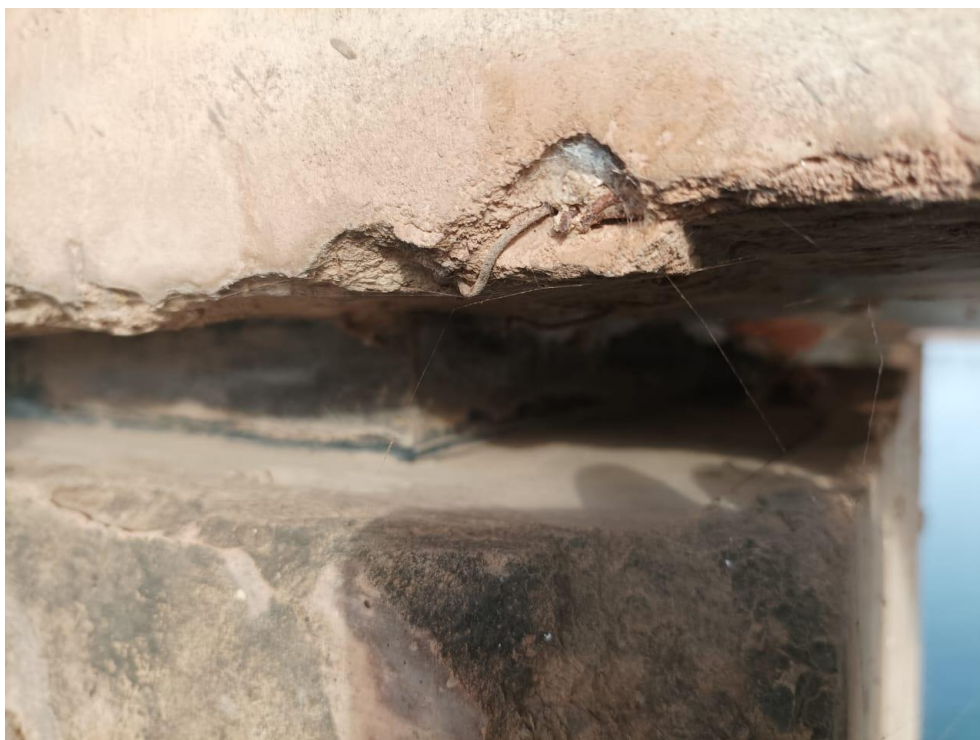
Foto 44 – Detalhe de encontro de viga Gerber

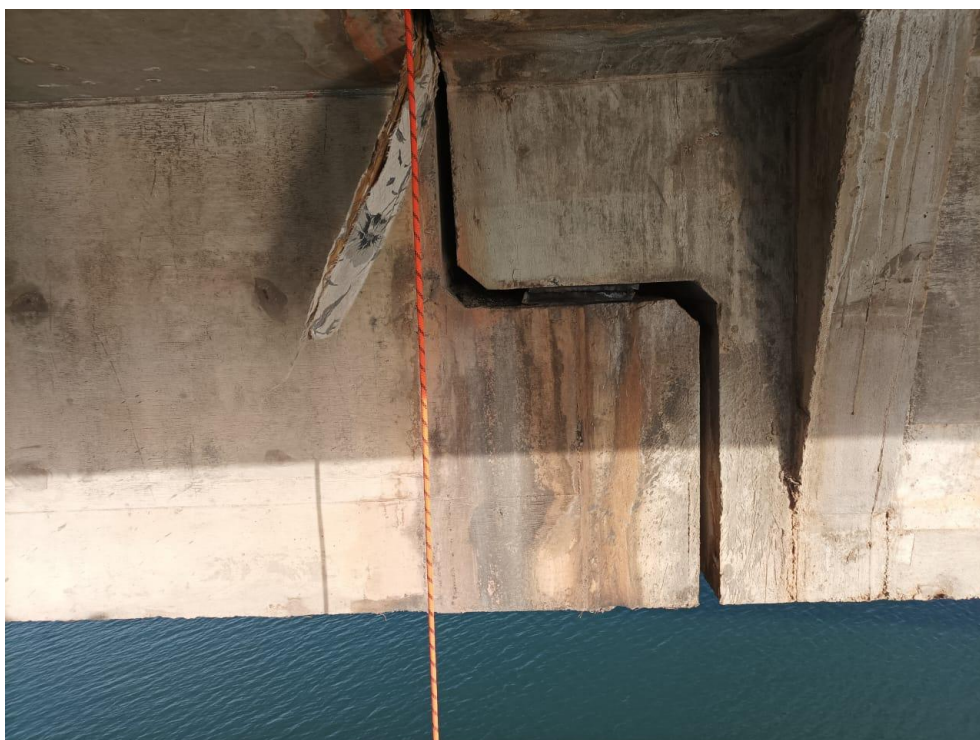
Foto 45 – Detalhe do neopreme existente

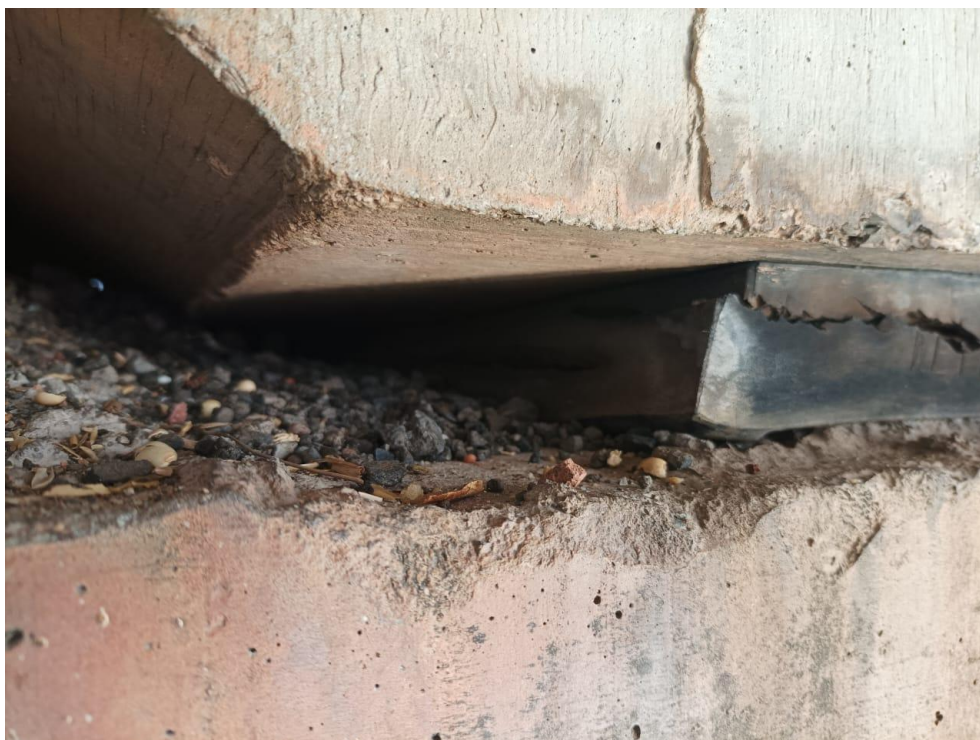
Foto 46 – Detalhe de encontro de viga Gerber

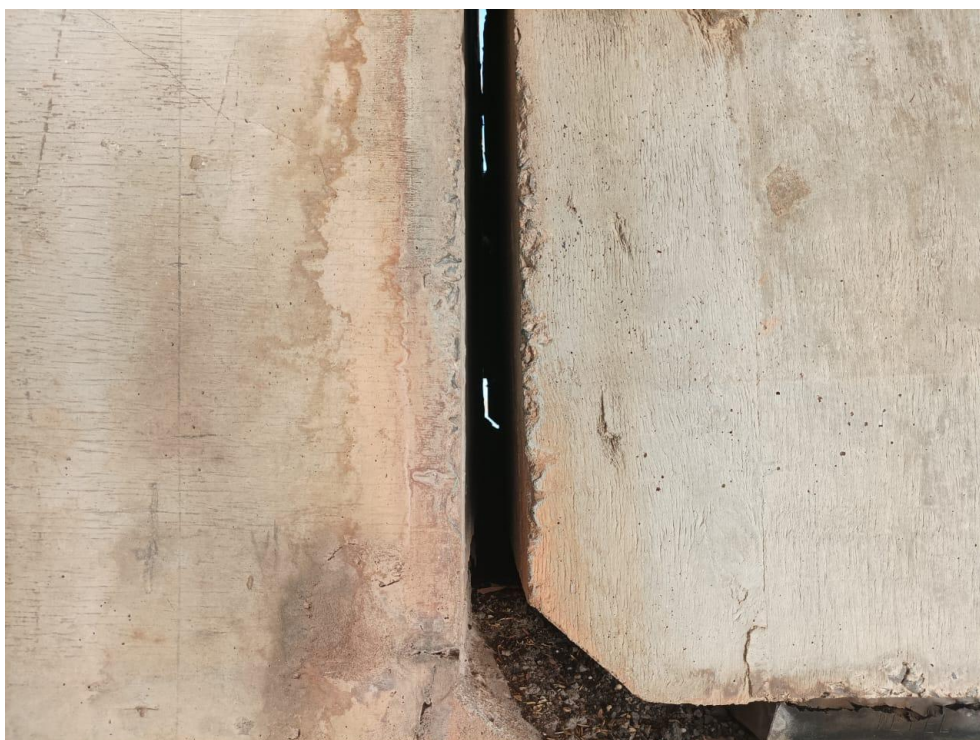
Foto 47 – Detalhe do neopreme existente

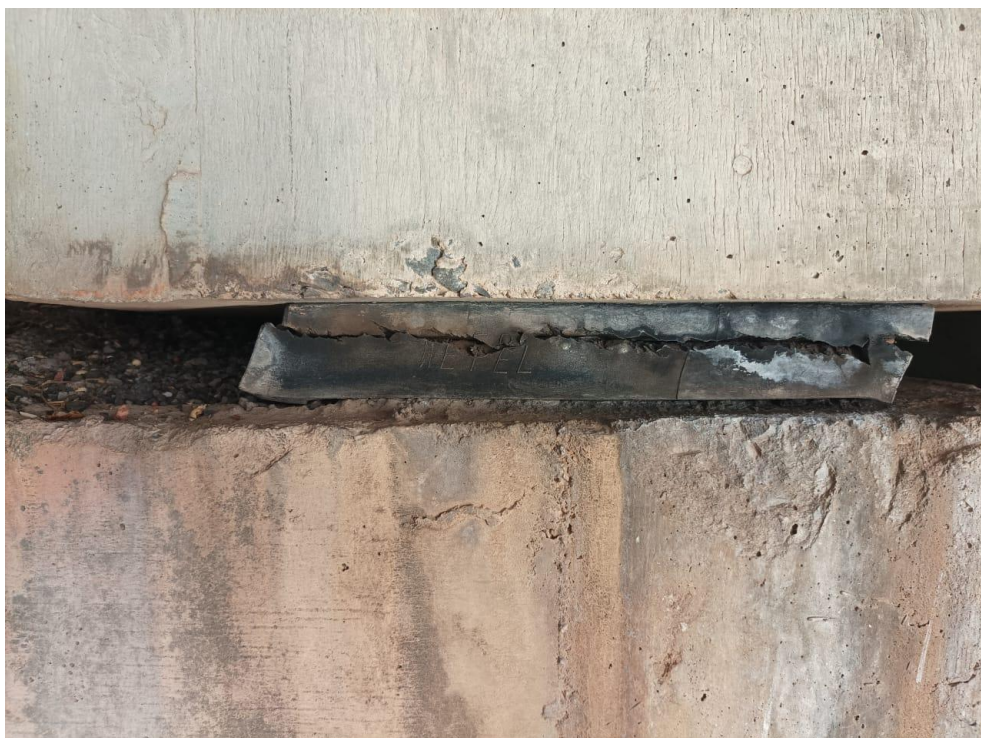
Foto 48 – Detalhe do neopreme existente

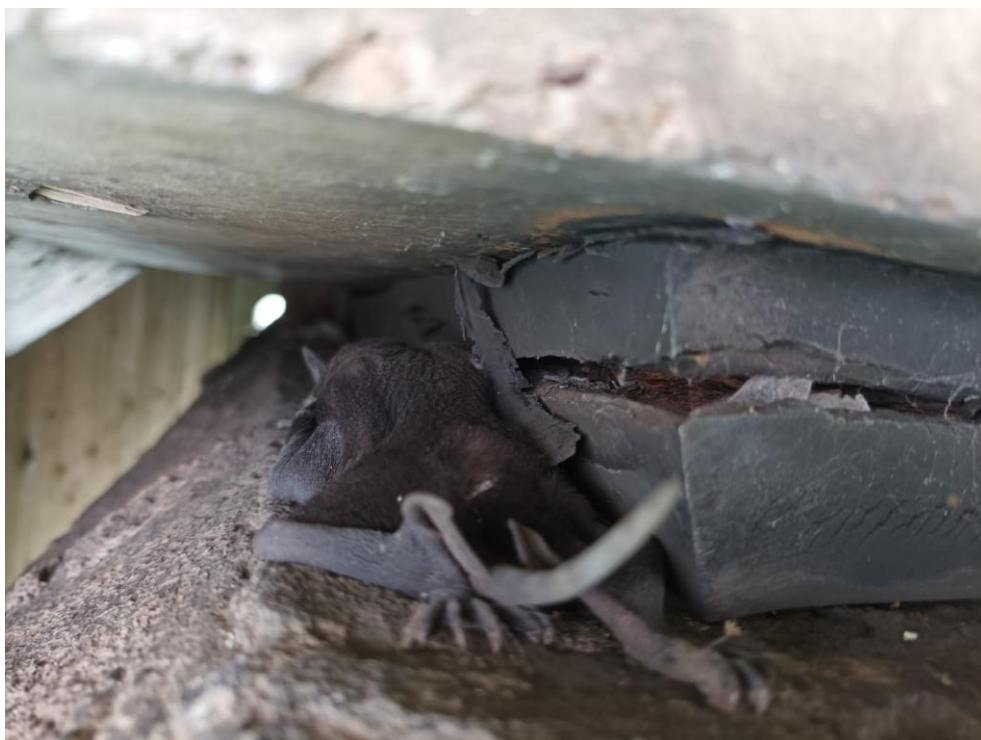
Foto 49 – Detalhe do neopreme existente

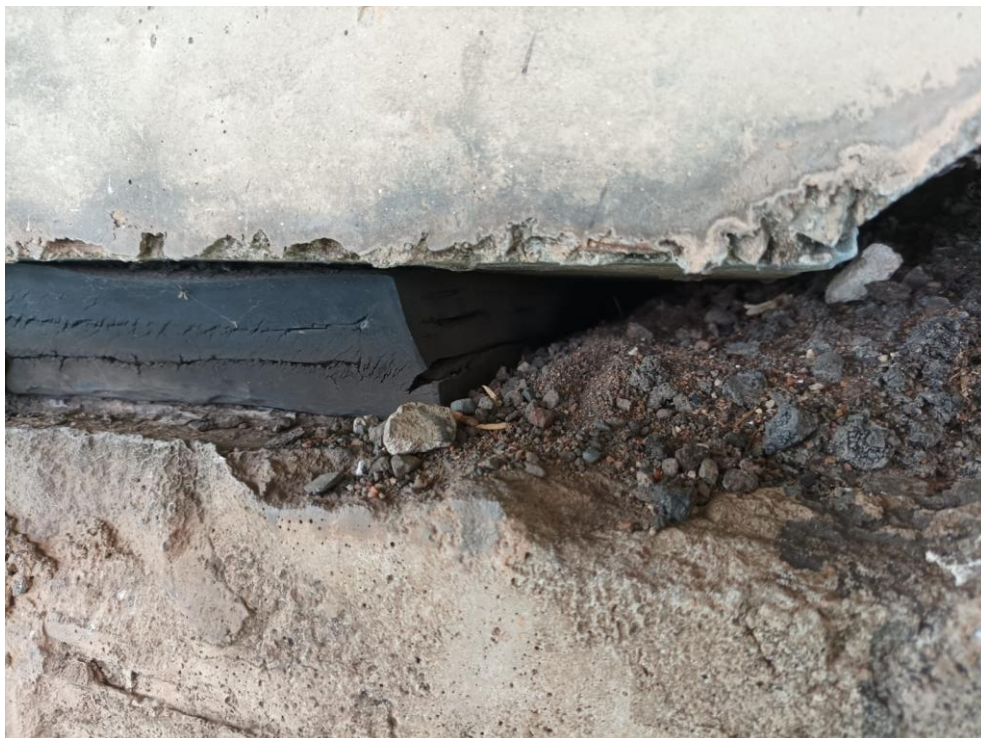
Foto 50 – Inspeção inferior de junta

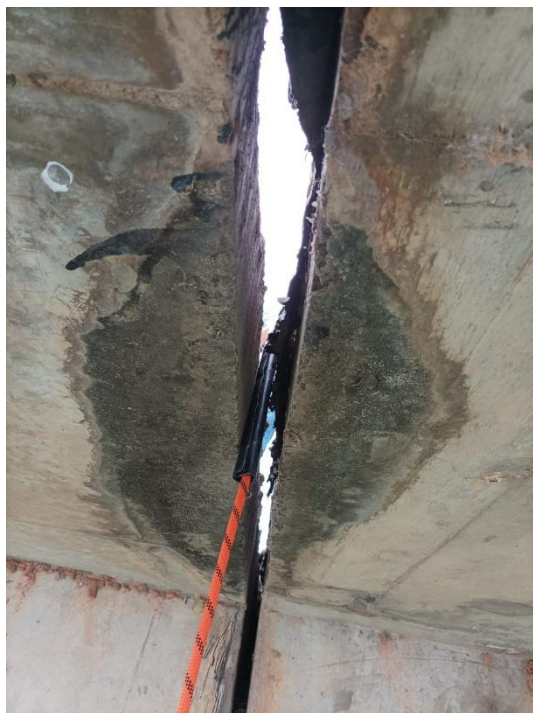
Foto 51 – Inspeção inferior de junta

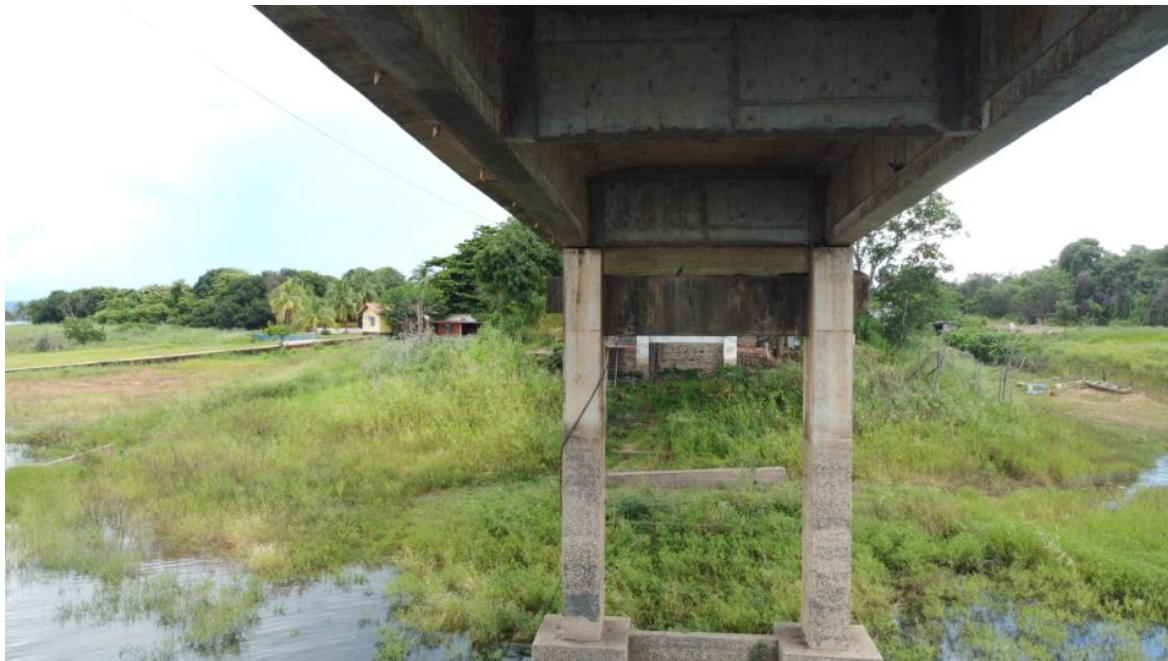
Foto 55 – Pilar P2 íntegro, apenas com desagregação superficial e marcas de escoamento superficial de água (Coordenadas: 18°19'41.69"S, 48°33'53"W)

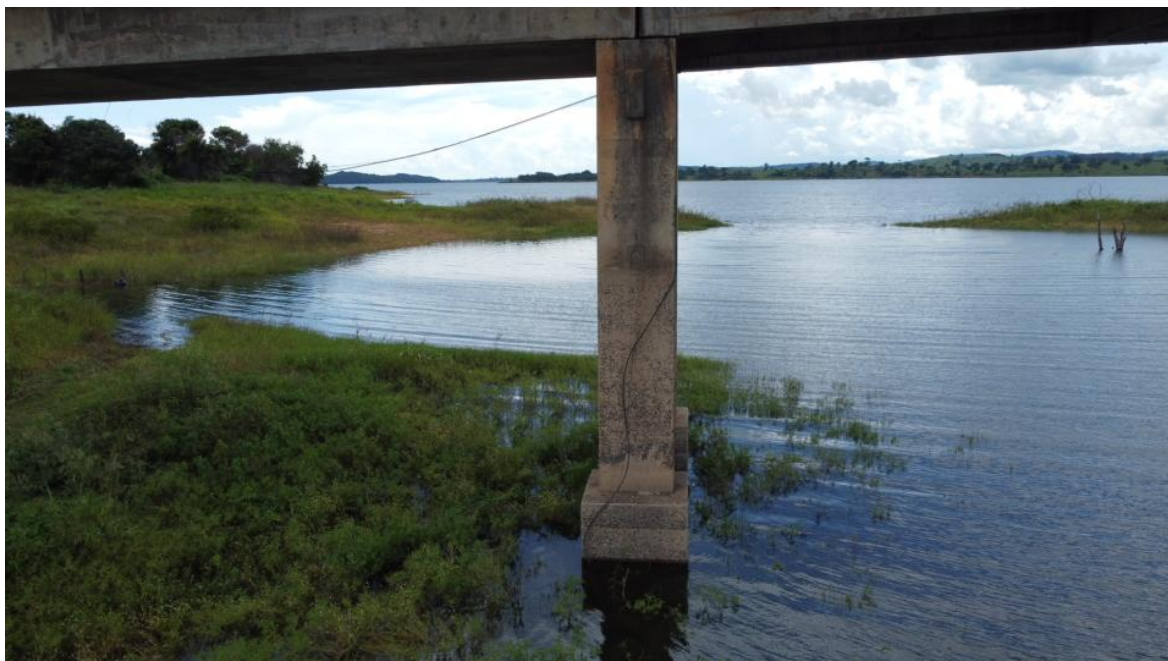
Foto 56 – Pilar P3 íntegro, apenas com desagregação superficial e marcas de escoamento superficial de água (Coordenadas: 18°19'39.60"S, 48°33'52.08"W)

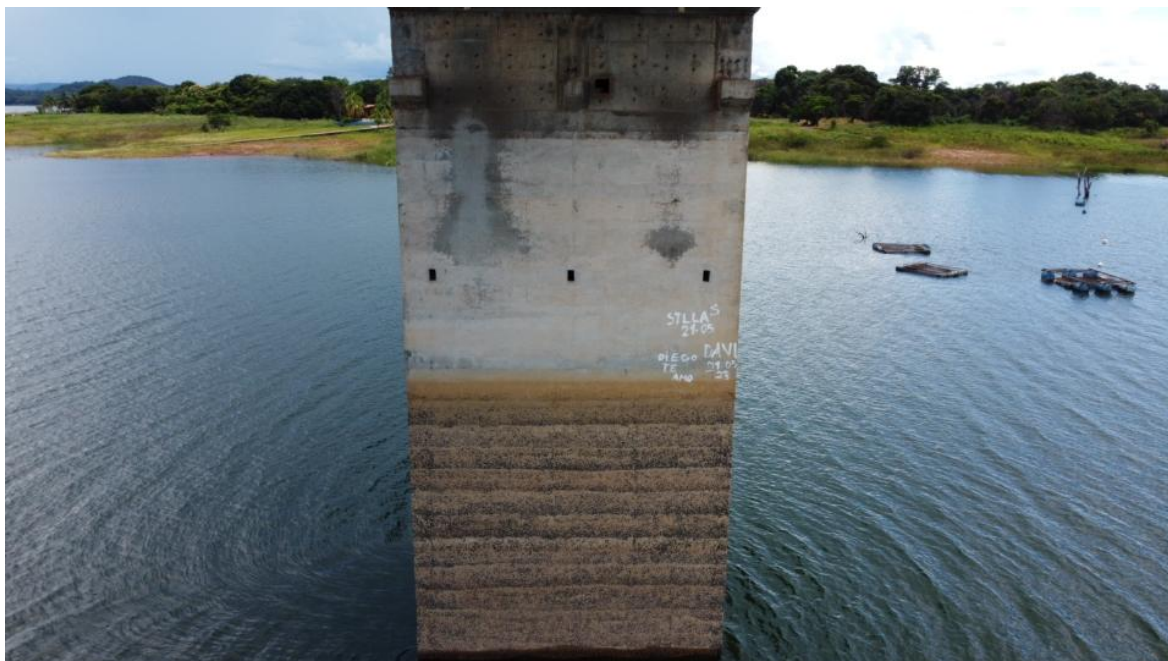
Foto 61 – Pilar P4 íntegro, apenas com desagregação superficial, marcas de escoamento superficial de água e reparos superficiais (Coordenadas: 18°19'36.79"S, 48°33'51.63"W)

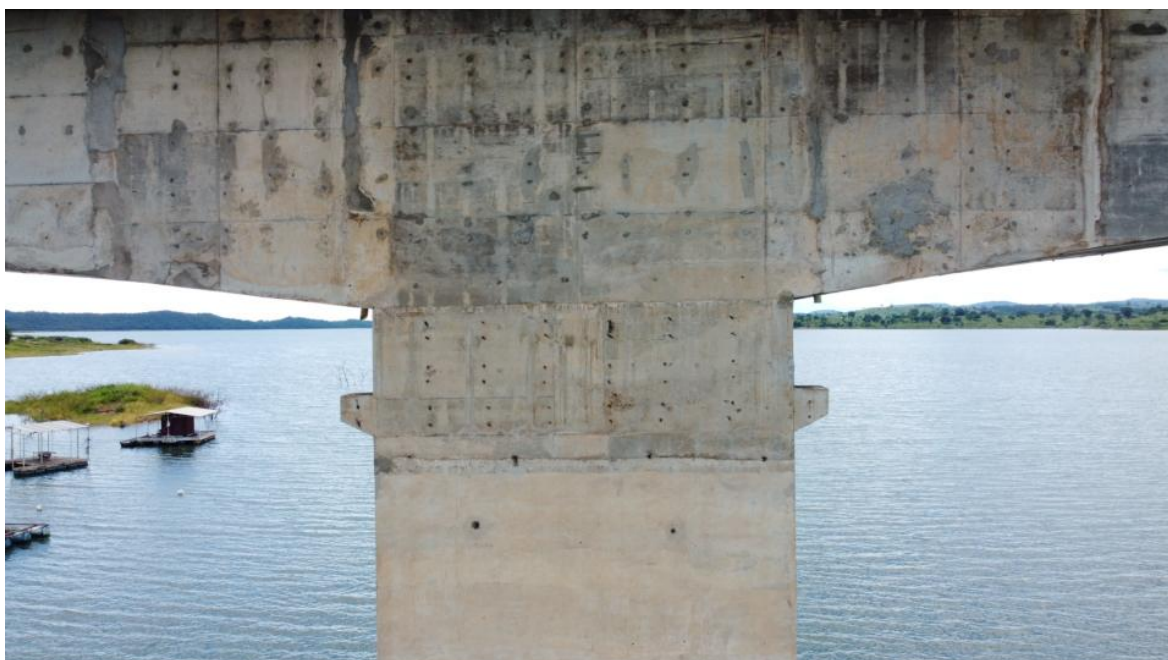
Foto 62 – Pilar P4 íntegro, apenas com desagregação superficial, marcas de escoamento superficial de água e reparos superficiais (Coordenadas: 18°19'36.79"S, 48°33'51.63"W)

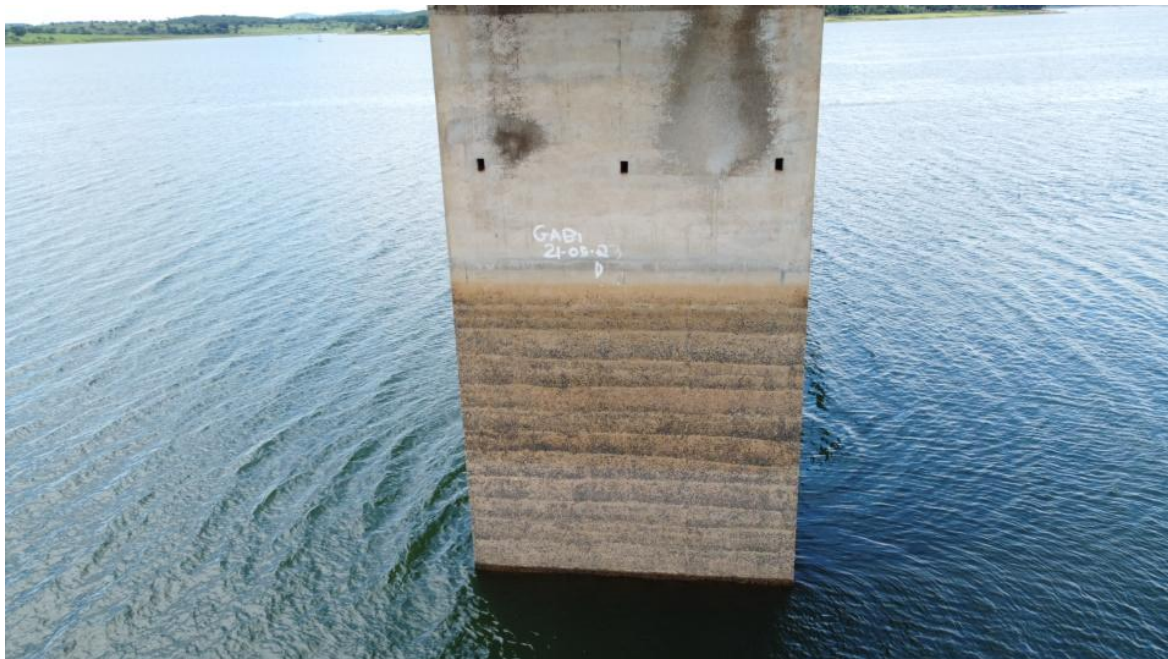
Foto 63 – Pilar P4 íntegro, apenas com desagregação superficial, marcas de escoamento superficial de água e reparos superficiais (Coordenadas: 18°19'36.79"S, 48°33'51.63"W)

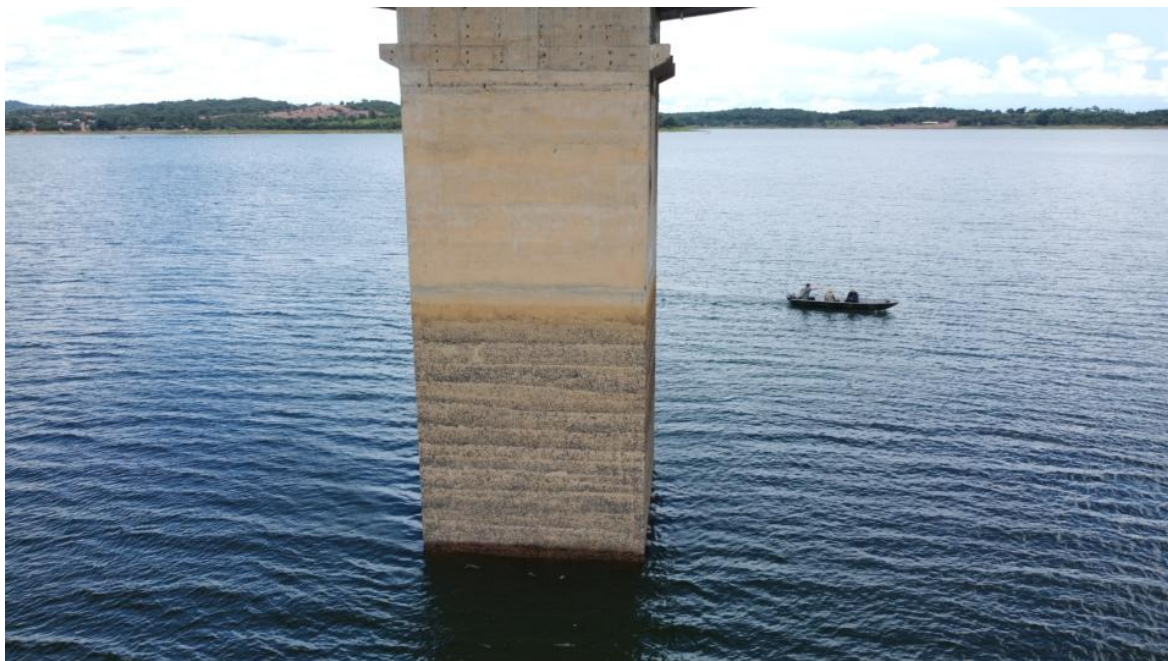
Foto 64 – Pilar P5 íntegro, apenas com desagregação superficial, marcas de escoamento superficial de água e reparos superficiais (Coordenadas: 18°19'34.03"S, 48°33'51.27"W)

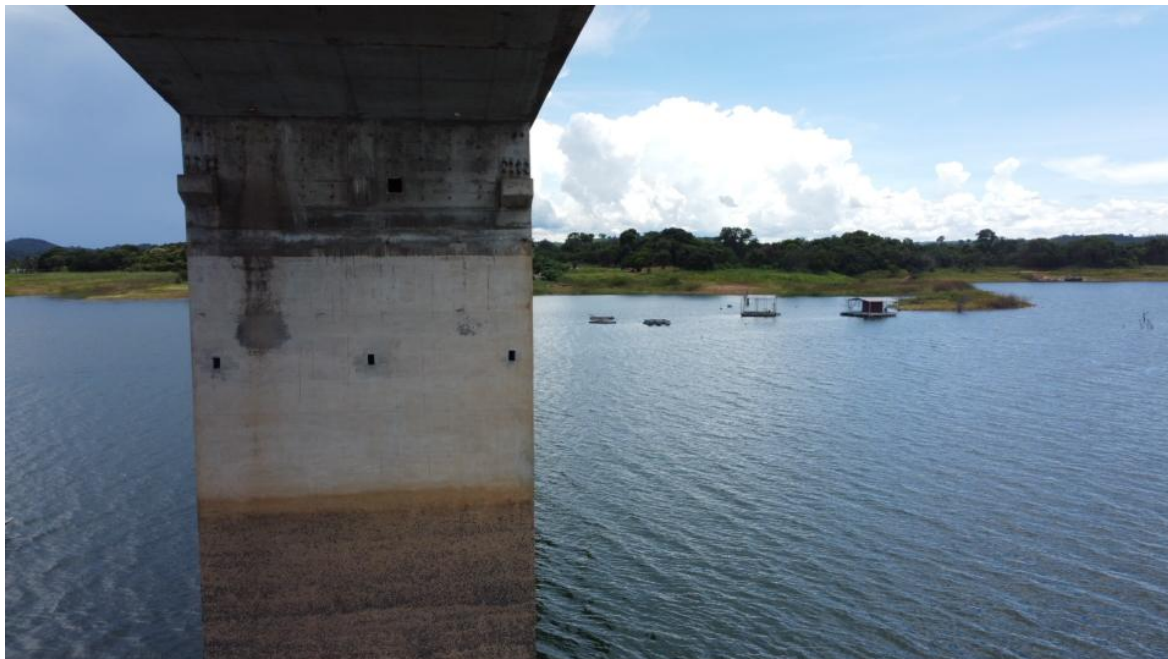
Foto 65 – Pilar P5 íntegro, apenas com desagregação superficial, marcas de escoamento superficial de água e reparos superficiais (Coordenadas: 18°19'34.03"S, 48°33'51.27"W)

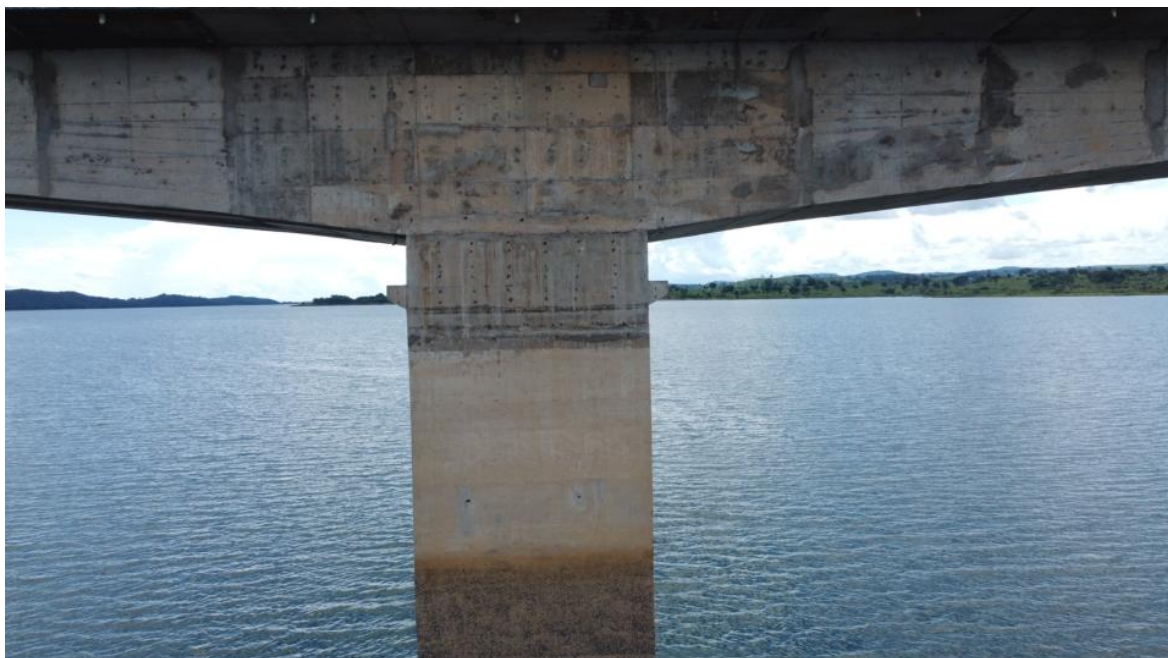
Foto 66 – Pilar P5 íntegro, apenas com desagregação superficial, marcas de escoamento superficial de água e reparos superficiais (Coordenadas: 18°19'34.03"S, 48°33'51.27"W)

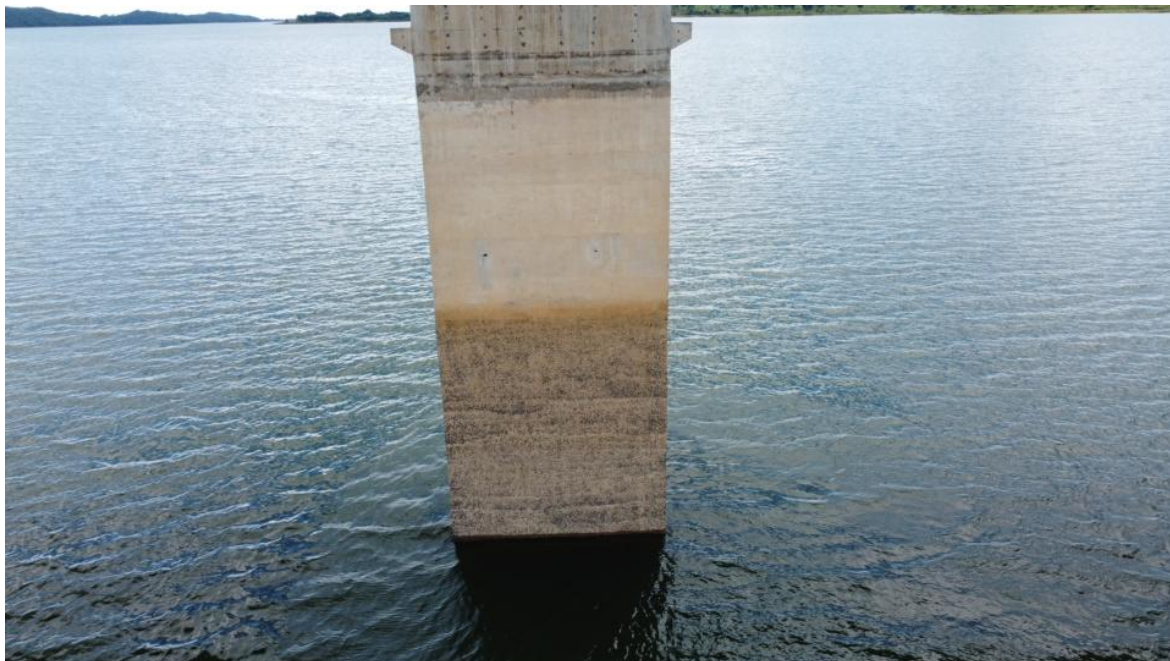
Foto 67 – Pilar P5 íntegro, apenas com desagregação superficial, marcas de escoamento superficial de água e reparos superficiais. Observação: drenos na laje contribuindo para a drenagem interna dos “caixões” (Coordenadas: 18°19'34.03"S, 48°33'51.27"W)

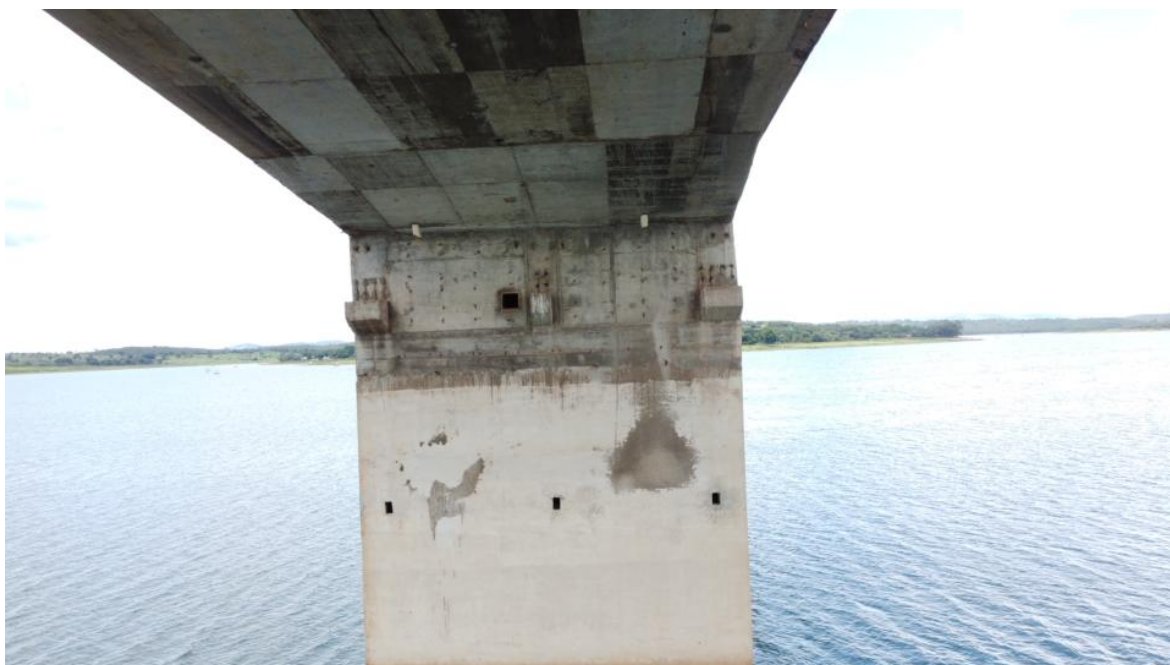
Foto 68 – Pilar P5 íntegro, apenas com desagregação superficial, marcas de escoamento superficial de água e reparos superficiais (Coordenadas: 18°19'34.03"S, 48°33'51.27"W)

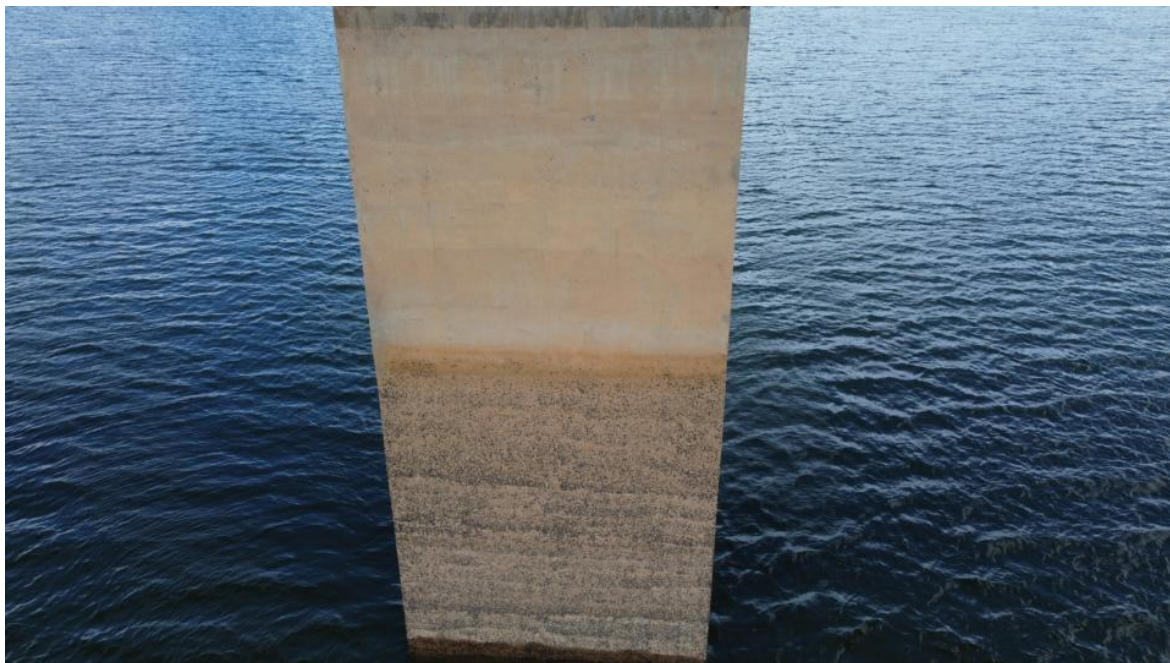
Foto 69 – Pilar P5 íntegro, apenas com desagregação superficial, marcas de escoamento superficial de água e reparos superficiais (Coordenadas: 18°19'34.03"S, 48°33'51.27"W)

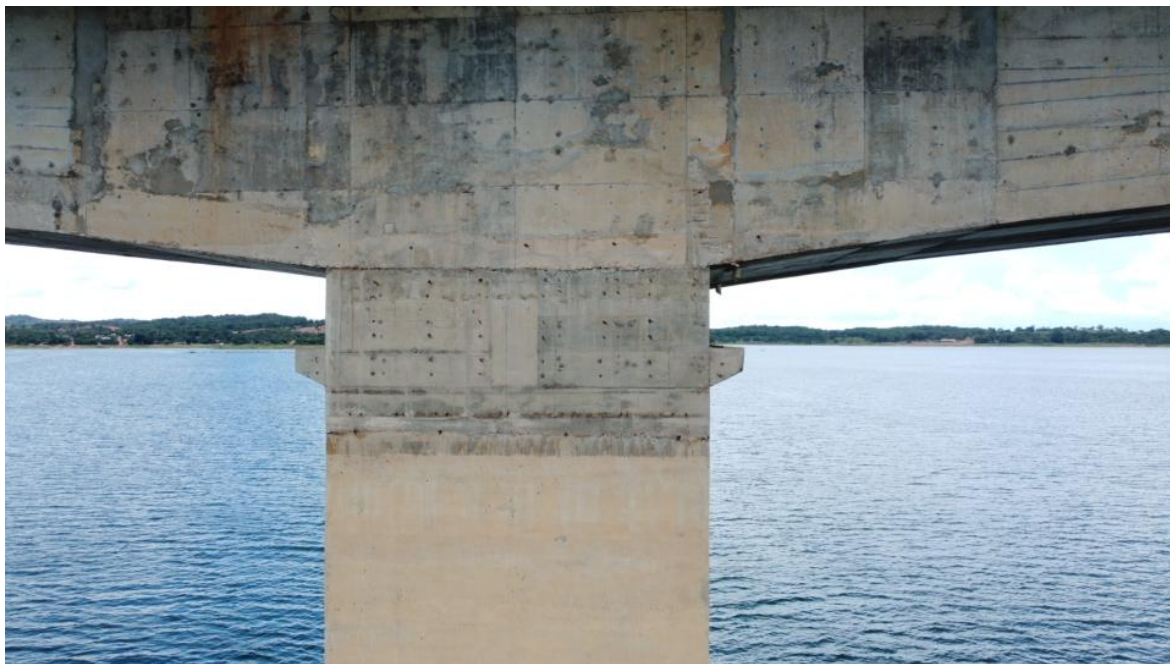
Foto 70 – Pilar P6 íntegro, apenas com desagregação superficial, marcas de escoamento superficial de água e reparos superficiais. Observação: drenos na laje contribuindo para a drenagem interna dos “caixões” (Coordenadas: 18°19'32.02”S, 48°33'50.53”W)

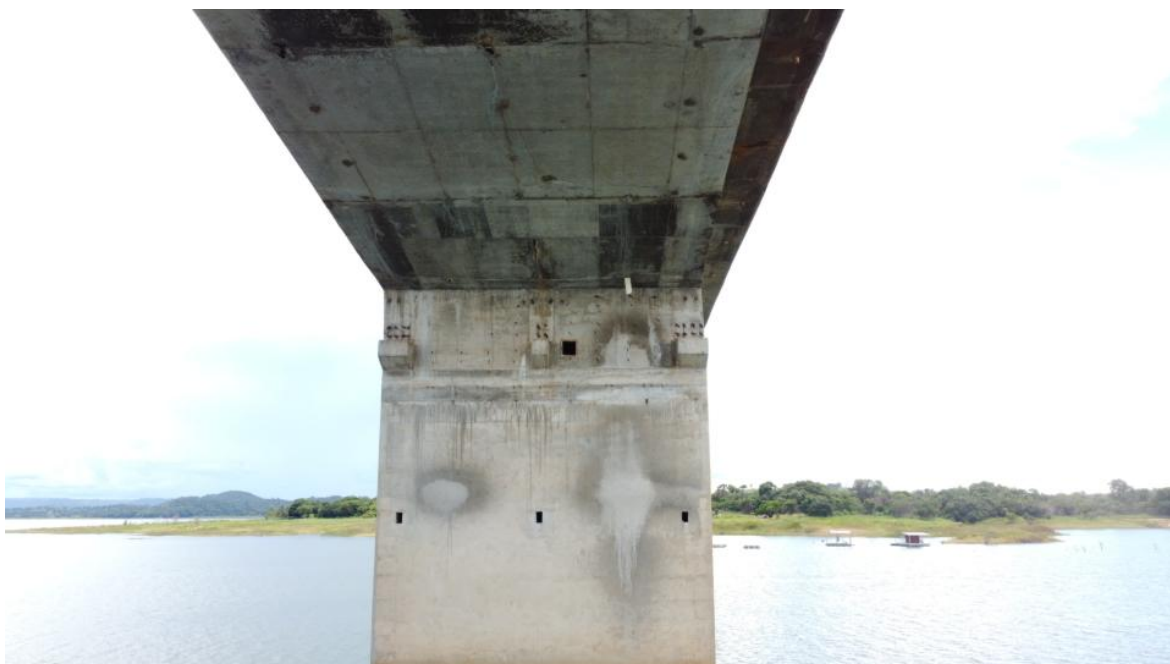
Foto 71 – Pilar P6 íntegro, apenas com desagregação superficial, marcas de escoamento superficial de água e reparos superficiais (Coordenadas: 18°19'32.02”S, 48°33'50.53”W)

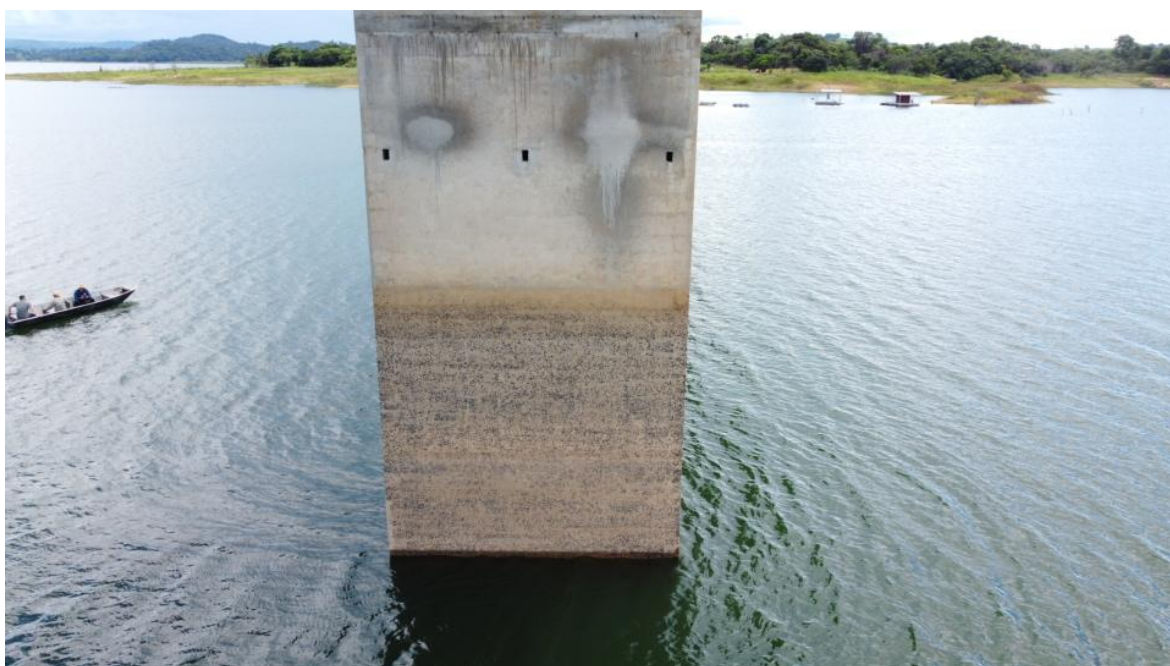
Foto 72 – Pilar P6 íntegro, apenas com desagregação superficial, marcas de escoamento superficial de água e reparos superficiais (Coordenadas: 18°19'32.02"S, 48°33'50.53"W)
