**PROJETO EXECUTIVO PARA RECUPERAÇÃO E REABILITAÇÃO DA OBRA
DE ARTE ESPECIAL SOBRE O RIO PARANAÍBA, NA RODOVIA GO-139,
TRECHO: CORUMBAÍBA – DIVISA GO-MG, DENOMINADA QUINCAS
MARIANO, COM EXTENSÃO DE 1.153 METROS**

**VERIFICAÇÃO ESTRUTURAL E DE FUNDAÇÕES DA PONTE QUINCAS
MARIANO SOBRE O RIO PARANAÍBA (CORUMBAÍBA-GO / ARAGUARI-MG)**

ANEXO I – RELATÓRIO FOTOGRÁFICO
VOLUME ÚNICO

MARÇO/2025

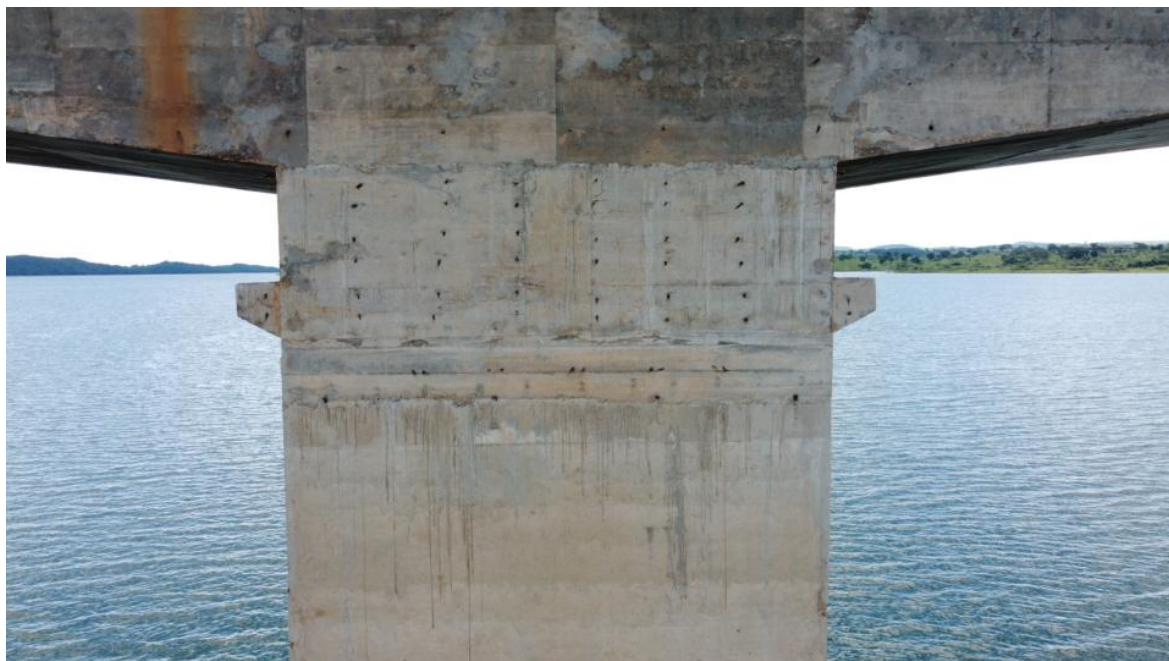
Foto 73 – Pilar P6 íntegro, apenas com desagregação superficial, marcas de escoamento superficial de água e reparos superficiais (Coordenadas: 18°19'32.02"S, 48°33'50.53"W)

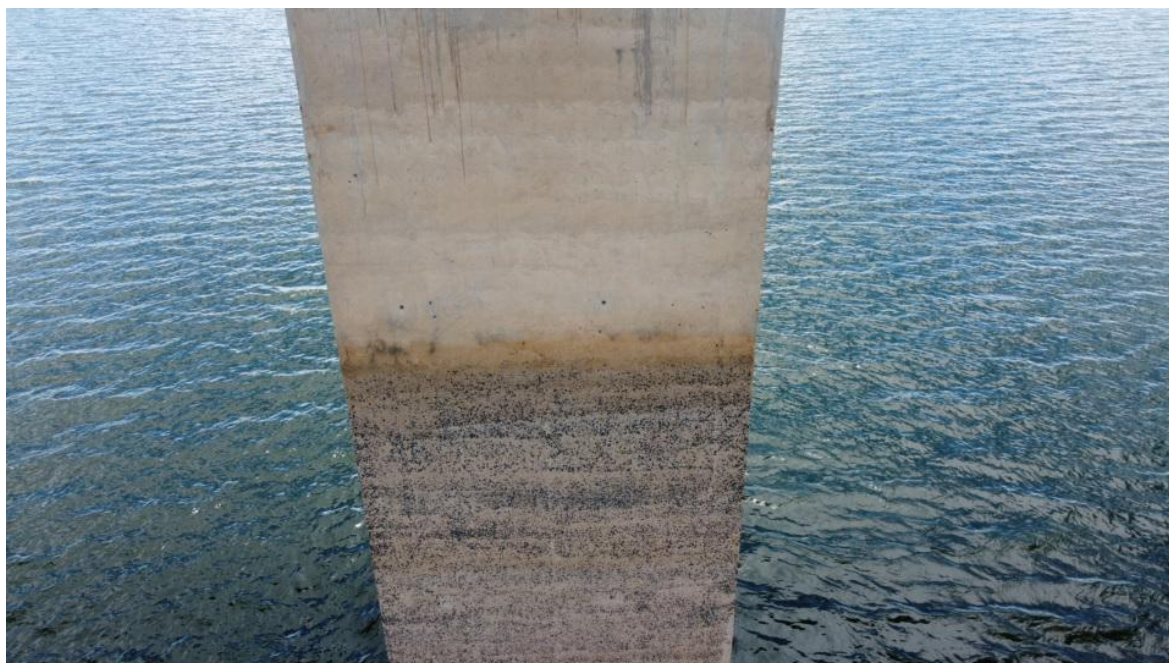
Foto 74 – Pilar P6 íntegro, apenas com desagregação superficial, marcas de escoamento superficial de água e reparos superficiais (Coordenadas: 18°19'32.02"S, 48°33'50.53"W)

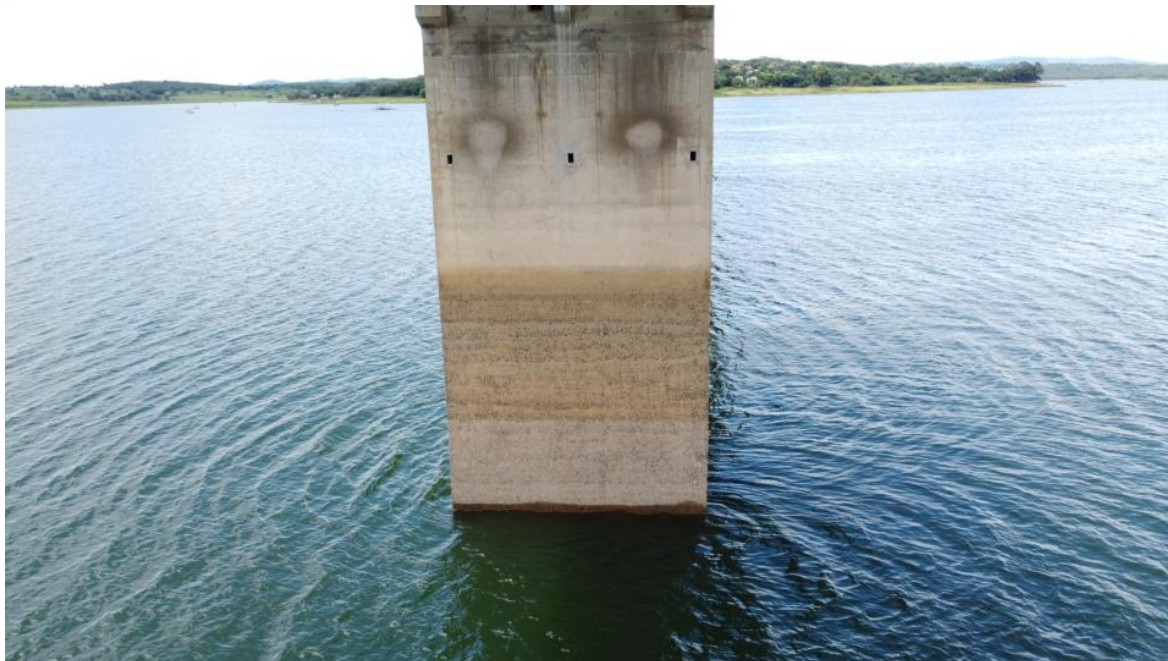
Foto 75 – Pilar P6 íntegro, apenas com desagregação superficial, marcas de escoamento superficial de água e reparos superficiais. Observação: drenos na laje contribuindo para a drenagem interna dos “caixões” (Coordenadas: 18°19'32.02"S, 48°33'50.53"W)

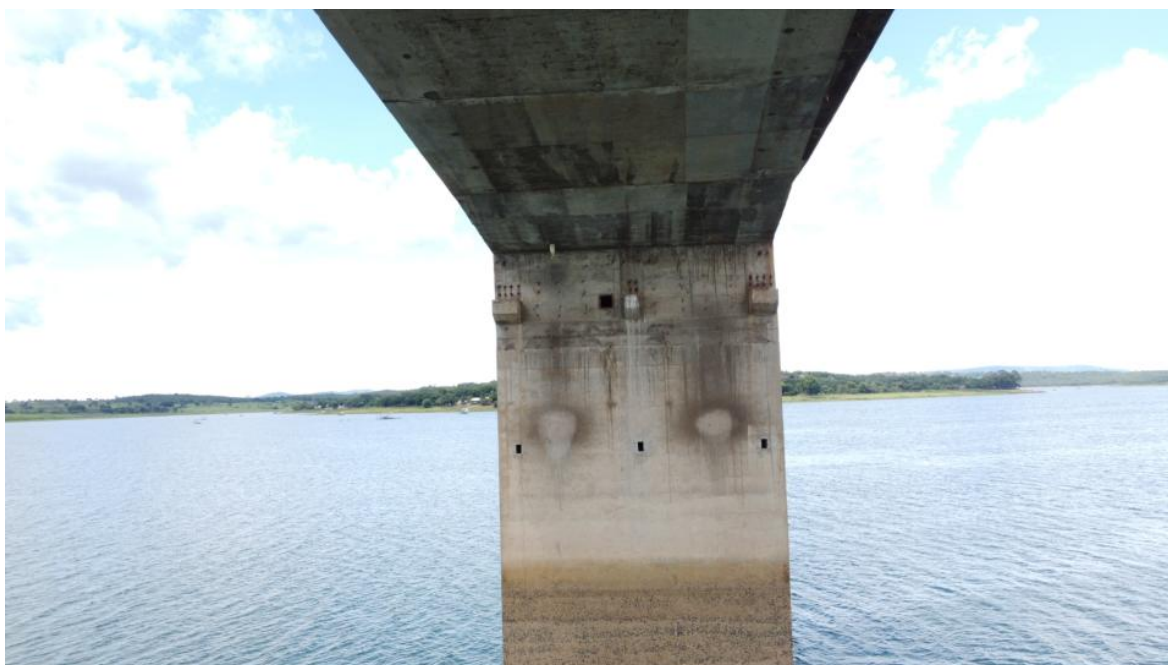
Foto 76 – Pilar P7 íntegro, apenas com desagregação superficial, marcas de escoamento superficial de água e reparos superficiais (Coordenadas: 18°19'29.20"S, 48°33'50.75"W)

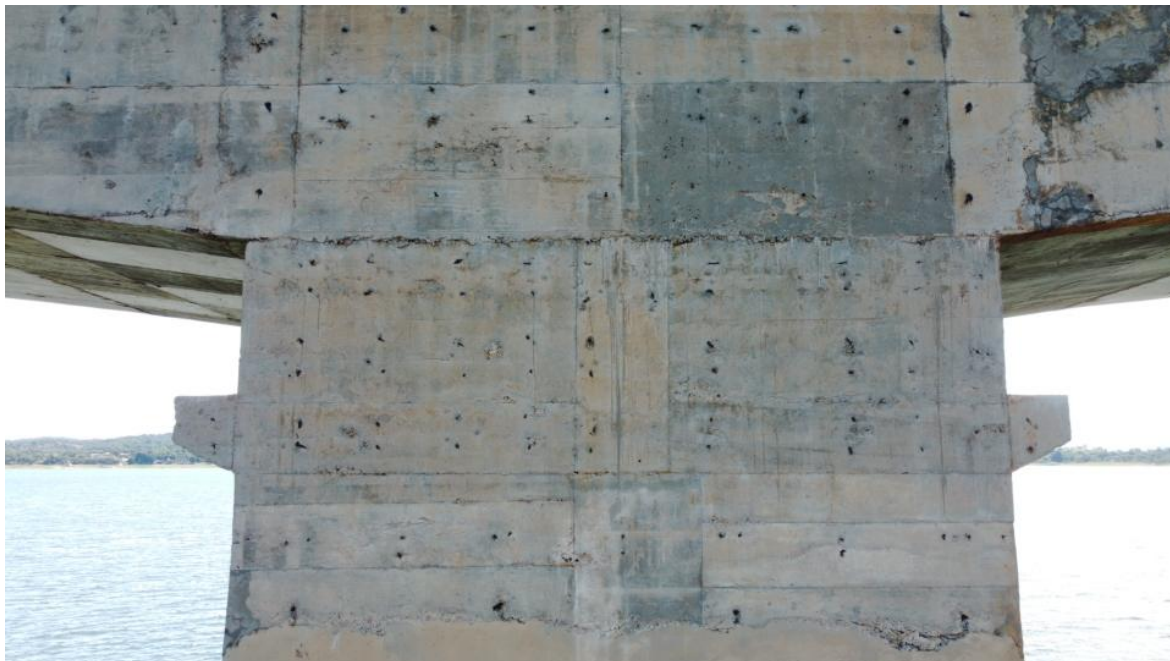
Foto 77 – Pilar P7 íntegro, apenas com desagregação superficial, marcas de escoamento superficial de água e reparos superficiais. Observação: drenos na laje contribuindo para a drenagem interna dos “caixões” (Coordenadas: 18°19'29.20"S, 48°33'50.75"W)

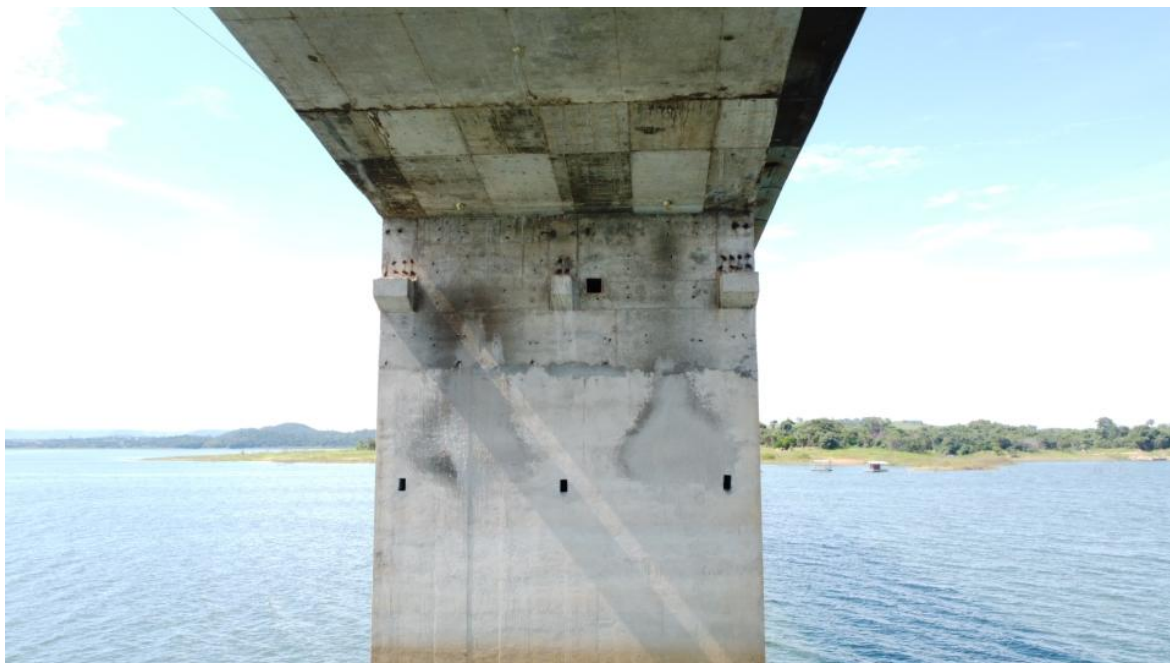
Foto 78 – Pilar P7 íntegro, apenas com desagregação superficial, marcas de escoamento superficial de água e reparos superficiais (Coordenadas: 18°19'29.20"S, 48°33'50.75"W)

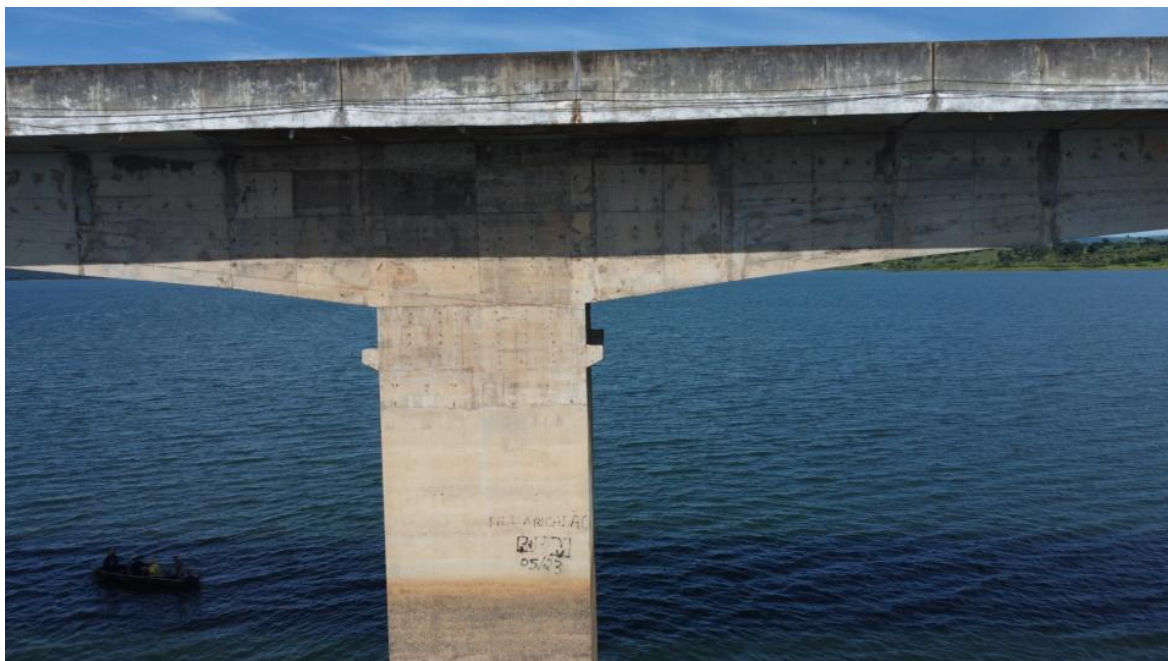
Foto 79 – Pilar P7 íntegro, apenas com desagregação superficial, marcas de escoamento superficial de água e reparos superficiais. Observação: drenos na laje contribuindo para a drenagem interna dos “caixões” (Coordenadas: 18°19'29.20"S, 48°33'50.75"W)

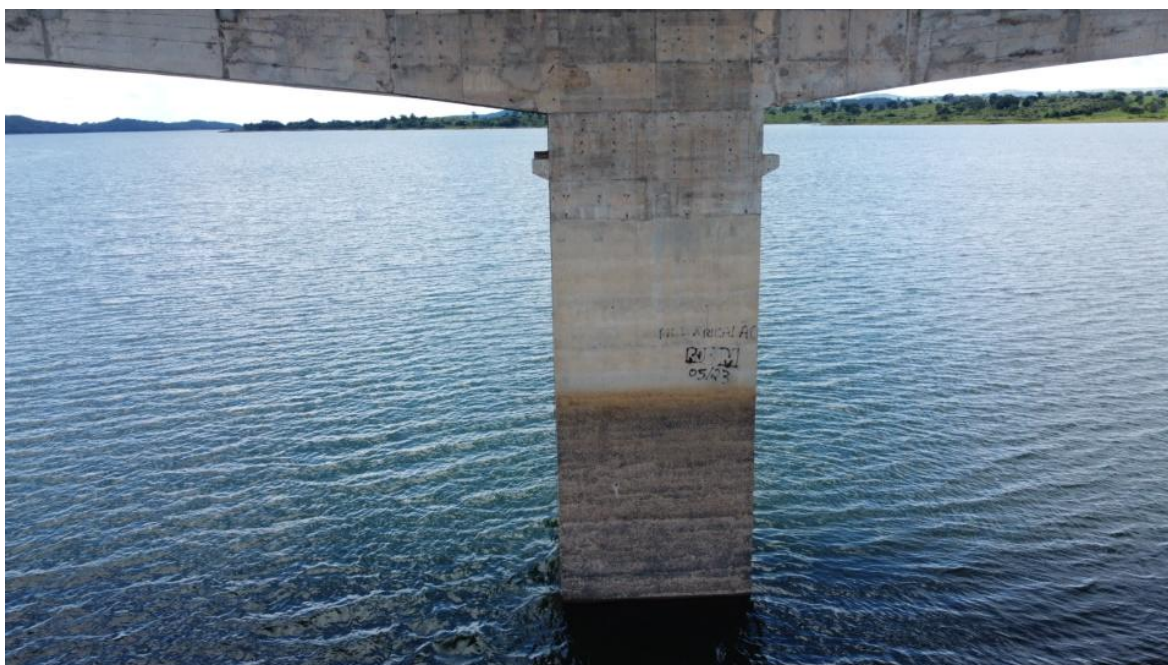
Foto 80 – Pilar P7 íntegro, apenas com desagregação superficial, marcas de escoamento superficial de água e reparos superficiais (Coordenadas: 18°19'29.20"S, 48°33'50.75"W)

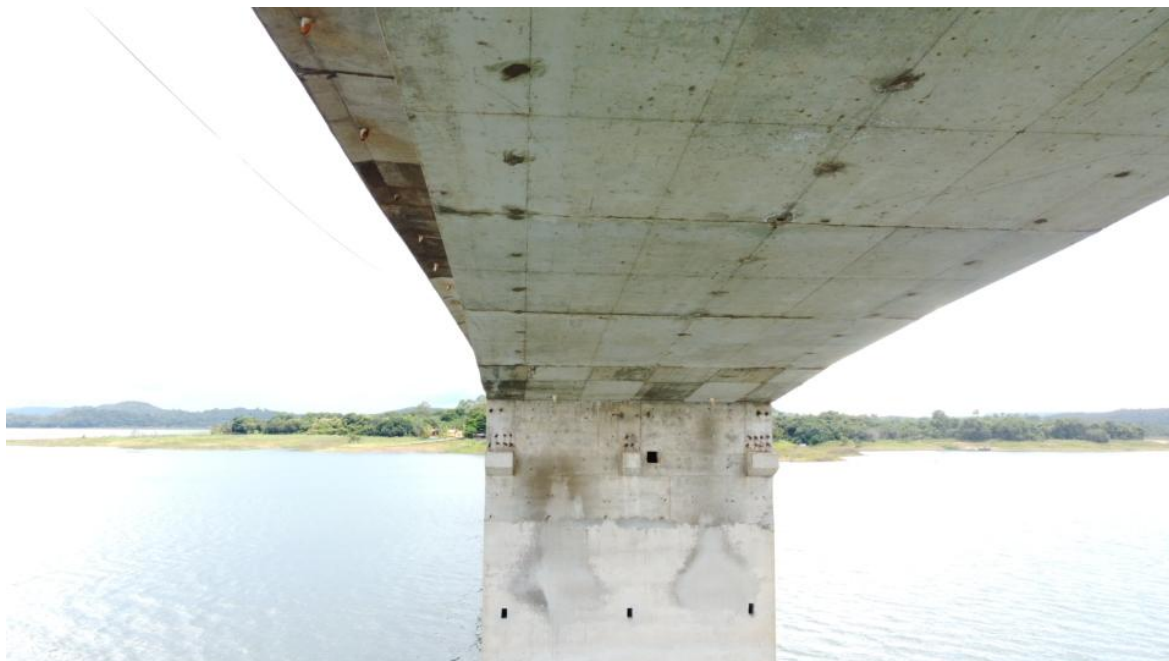
Foto 81 – Pilar P7 íntegro, apenas com desagregação superficial, marcas de escoamento superficial de água e reparos superficiais (Coordenadas: 18°19'29.20"S, 48°33'50.75"W)

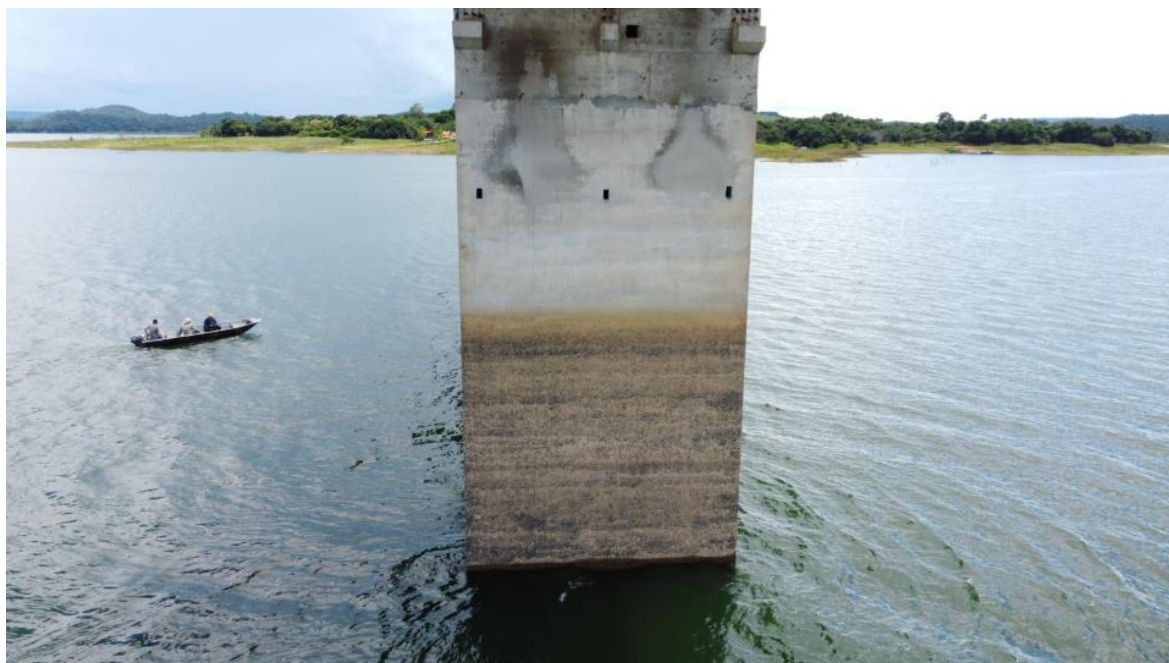
Foto 82 – Pilar P7 íntegro, apenas com desagregação superficial, marcas de escoamento superficial de água e reparos superficiais (Coordenadas: 18°19'29.20"S, 48°33'50.75"W)

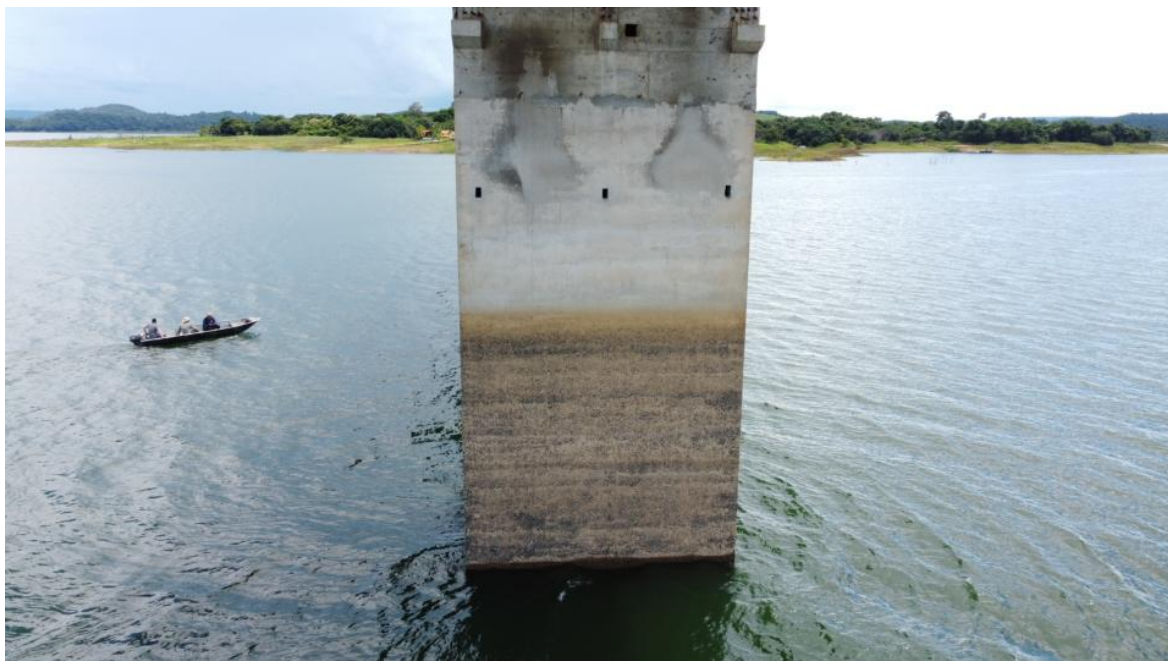
Foto 83 – Pilar P7 íntegro, apenas com desagregação superficial, marcas de escoamento superficial de água e reparos superficiais. Observação: drenos na laje contribuindo para a drenagem interna dos “caixões” (Coordenadas: 18°19'29.20"S, 48°33'50.75"W)

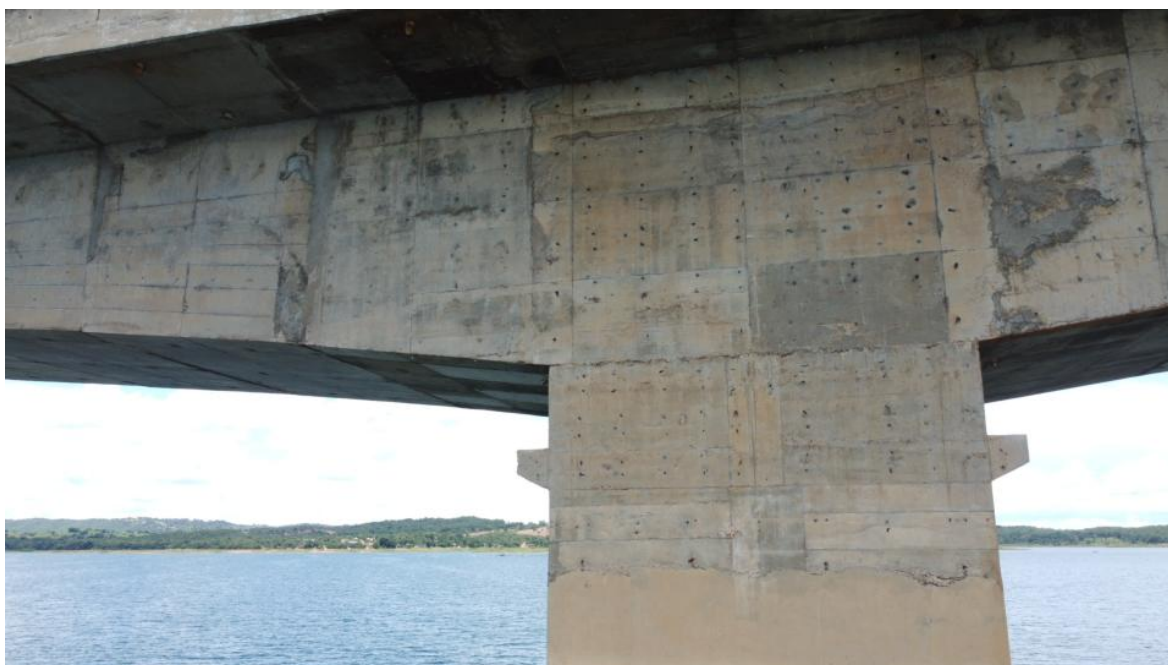
Foto 84 – Pilar P7 íntegro, apenas com desagregação superficial, marcas de escoamento superficial de água e reparos superficiais (Coordenadas: 18°19'29.20"S, 48°33'50.75"W)

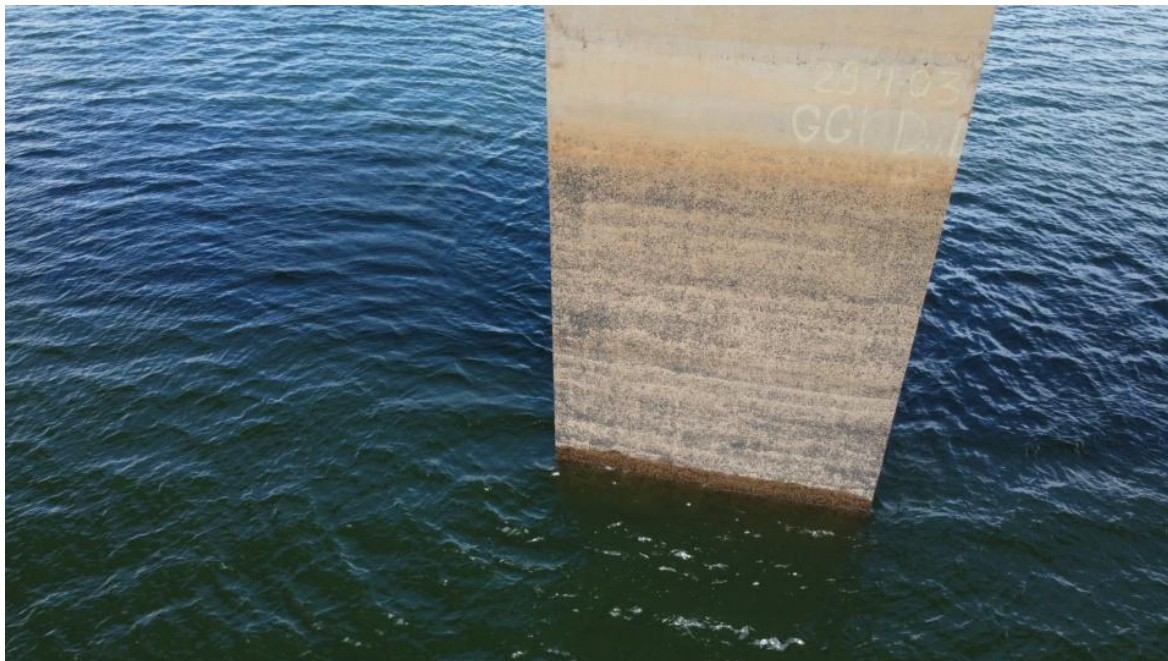
Foto 85 – Pilar P8 íntegro, apenas com desagregação superficial, marcas de escoamento superficial de água e reparos superficiais (Coordenadas: 18°19'26.45"S, 48°33'50.40"W)

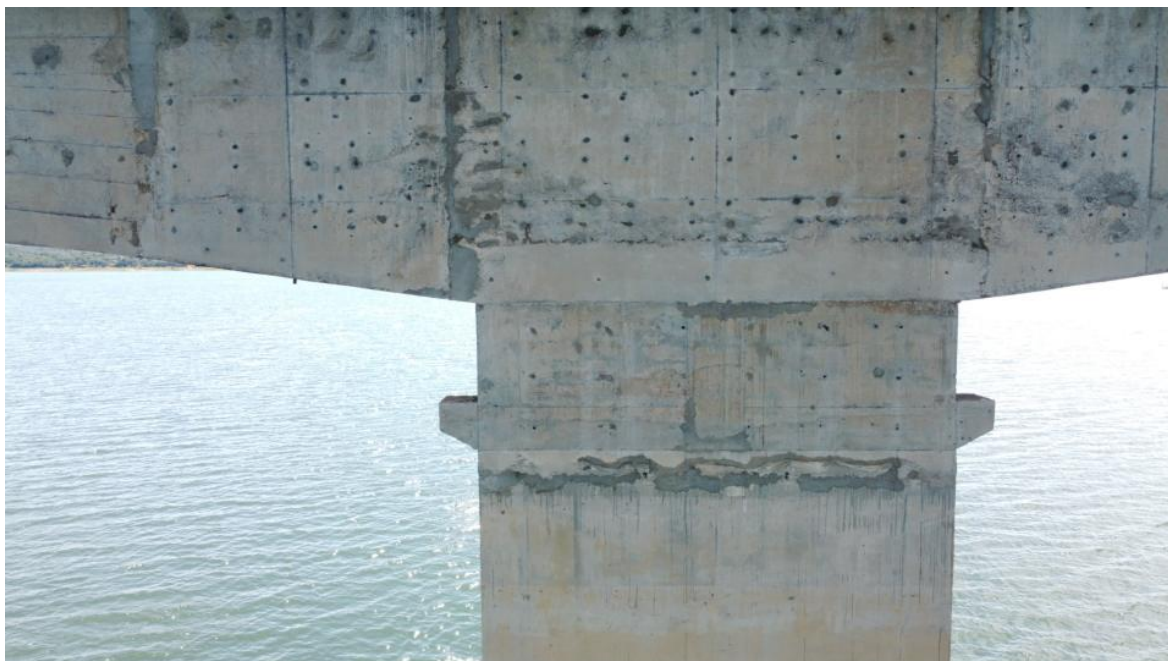
Foto 86 – Pilar P8 íntegro, apenas com desagregação superficial, marcas de escoamento superficial de água e reparos superficiais. Observação: drenos na laje contribuindo para a drenagem interna dos “caixões” (Coordenadas: 18°19'26.45”S, 48°33'50.40”W)

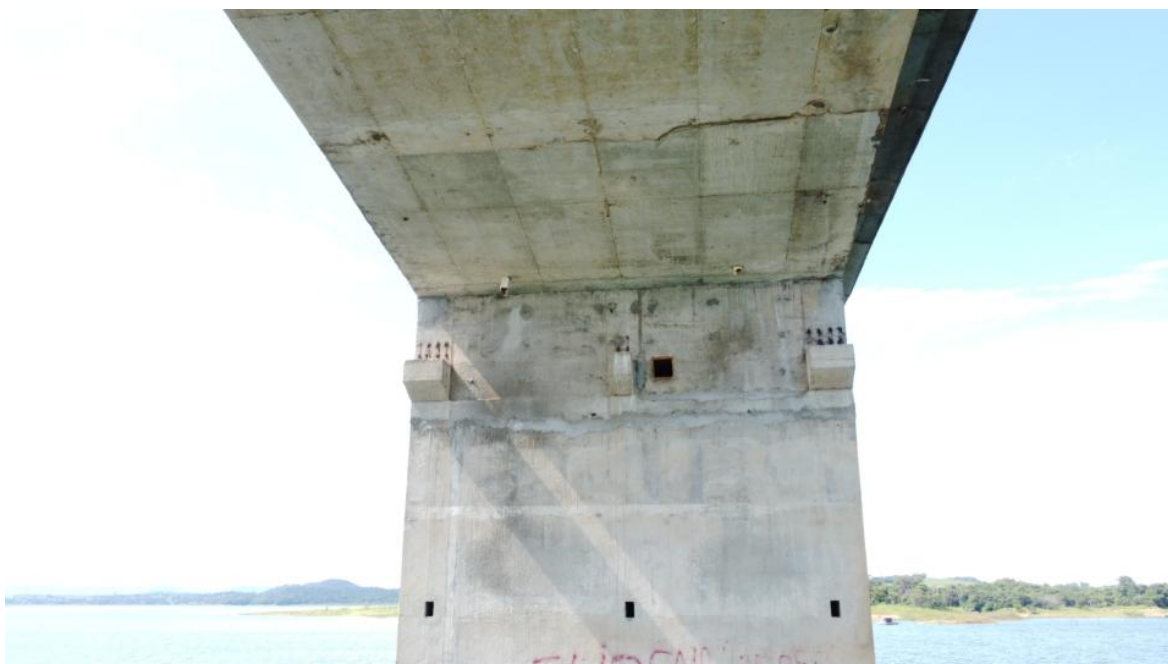
Foto 87 – Pilar P8 íntegro, apenas com desagregação superficial, marcas de escoamento superficial de água e reparos superficiais (Coordenadas: 18°19'26.45”S, 48°33'50.40”W)

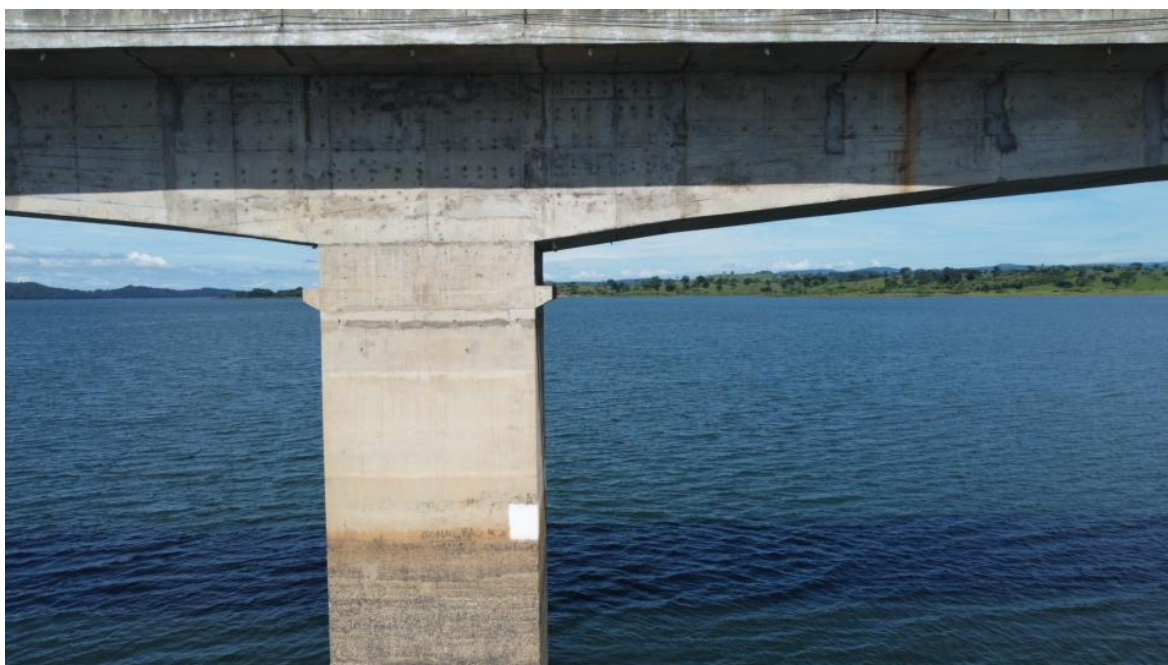
Foto 88 – Pilar P8 íntegro, apenas com desagregação superficial, marcas de escoamento superficial de água e reparos superficiais. Observação: drenos na laje contribuindo para a drenagem interna dos “caixões” (Coordenadas: 18°19'26.45"S, 48°33'50.40"W)

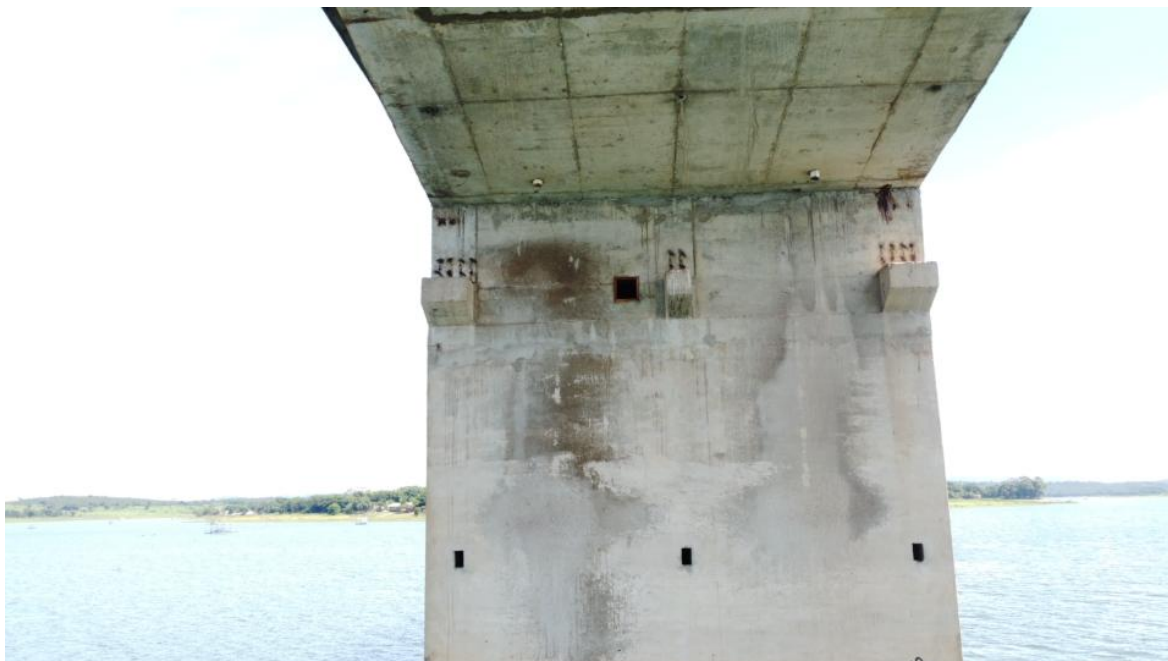
Foto 89 – Pilar P9 íntegro, apenas com desagregação superficial, marcas de escoamento superficial de água e reparos superficiais (Coordenadas: 18°19'23.83"S, 48°33'49.90"W)

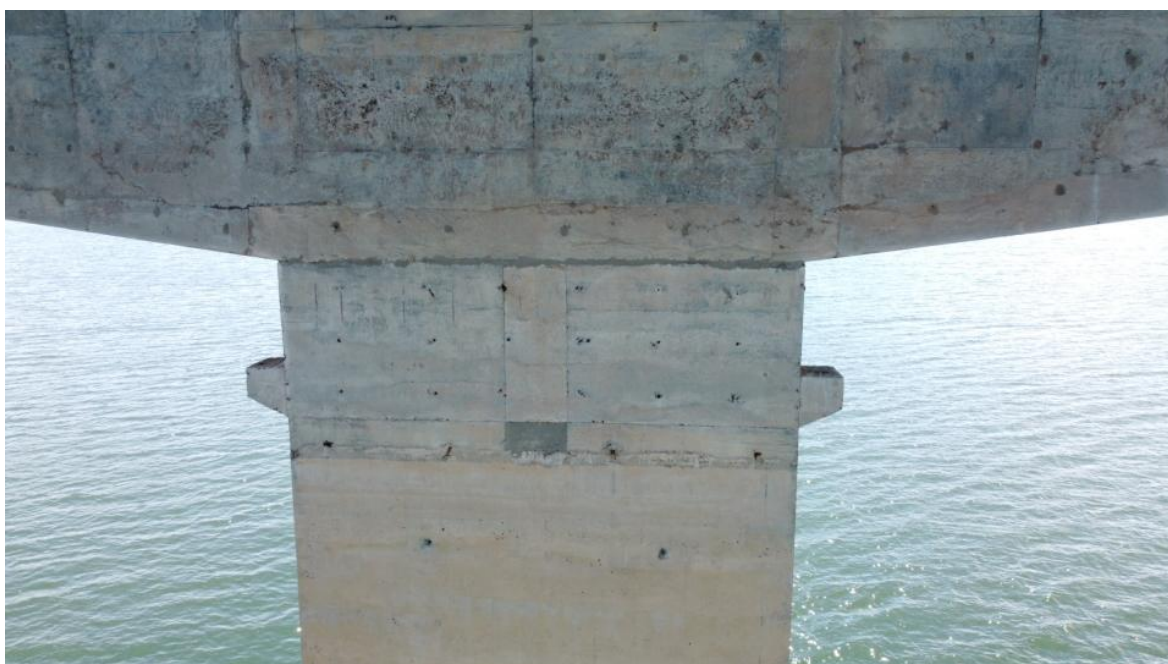
Foto 90 – Pilar P9 íntegro, apenas com desagregação superficial, marcas de escoamento superficial de água e reparos superficiais (Coordenadas: 18°19'23.83"S, 48°33'49.90"W)

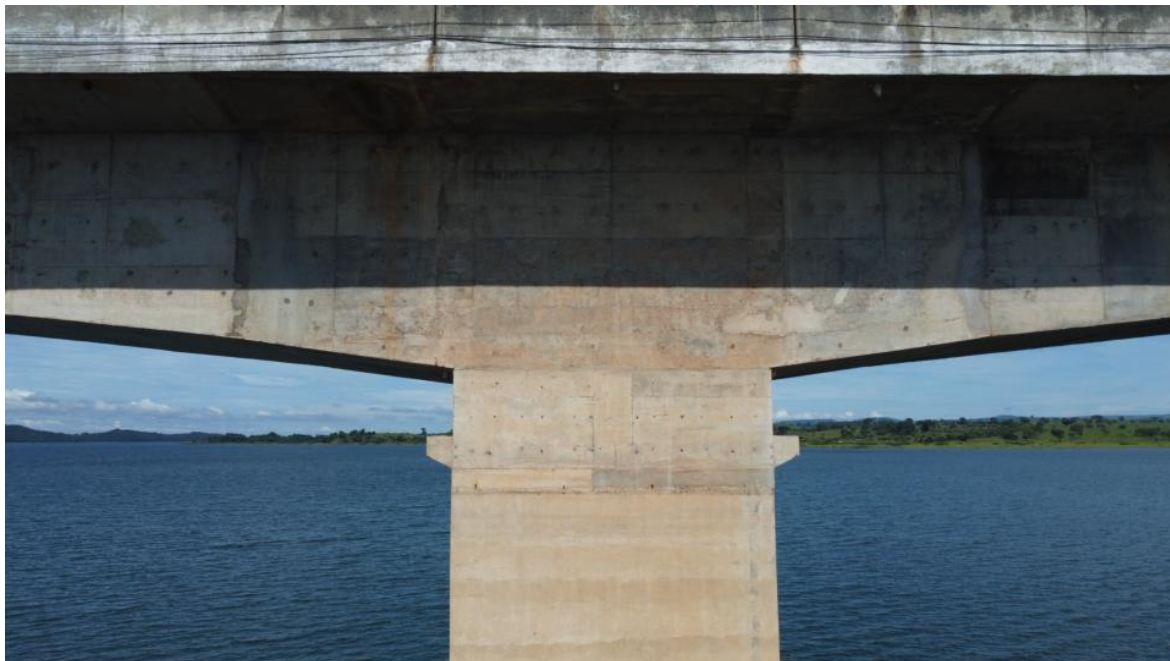
Foto 91 – Pilar P9 íntegro, apenas com desagregação superficial, marcas de escoamento superficial de água e reparos superficiais. Observação: drenos na laje contribuindo para a drenagem interna dos “caixões” (Coordenadas: 18°19'23.83"S, 48°33'49.90"W)

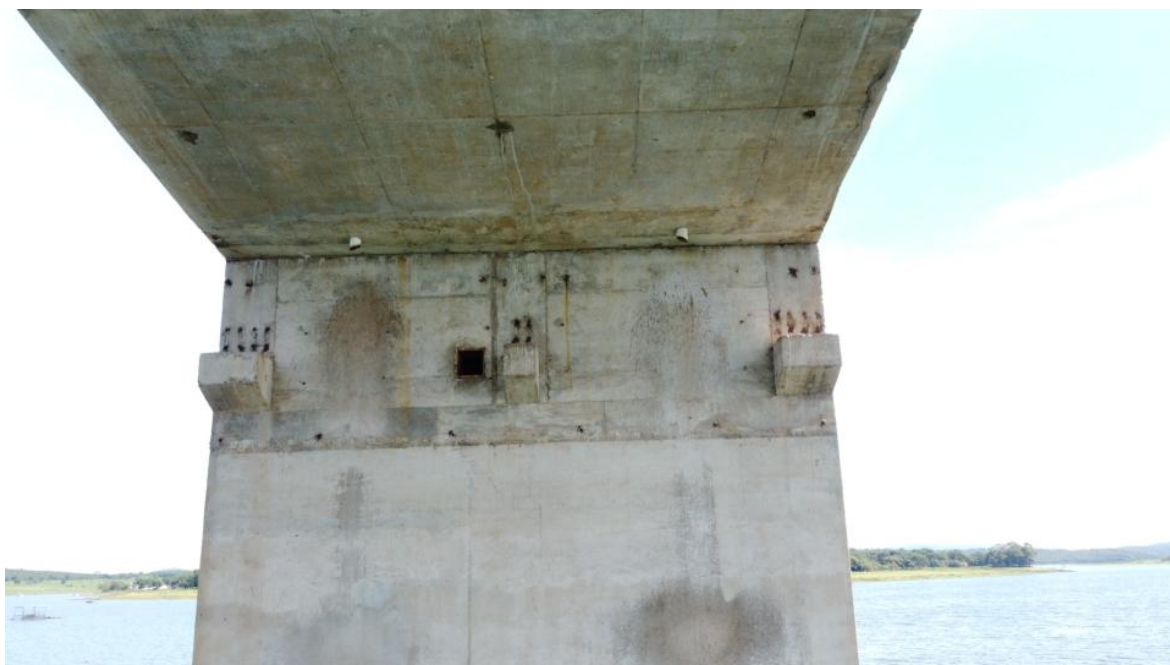
Foto 92 – Pilar P9 íntegro, apenas com desagregação superficial, marcas de escoamento superficial de água e reparos superficiais. Observação: drenos na laje contribuindo para a drenagem interna dos “caixões” (Coordenadas: 18°19'23.83”S, 48°33'49.90”W)

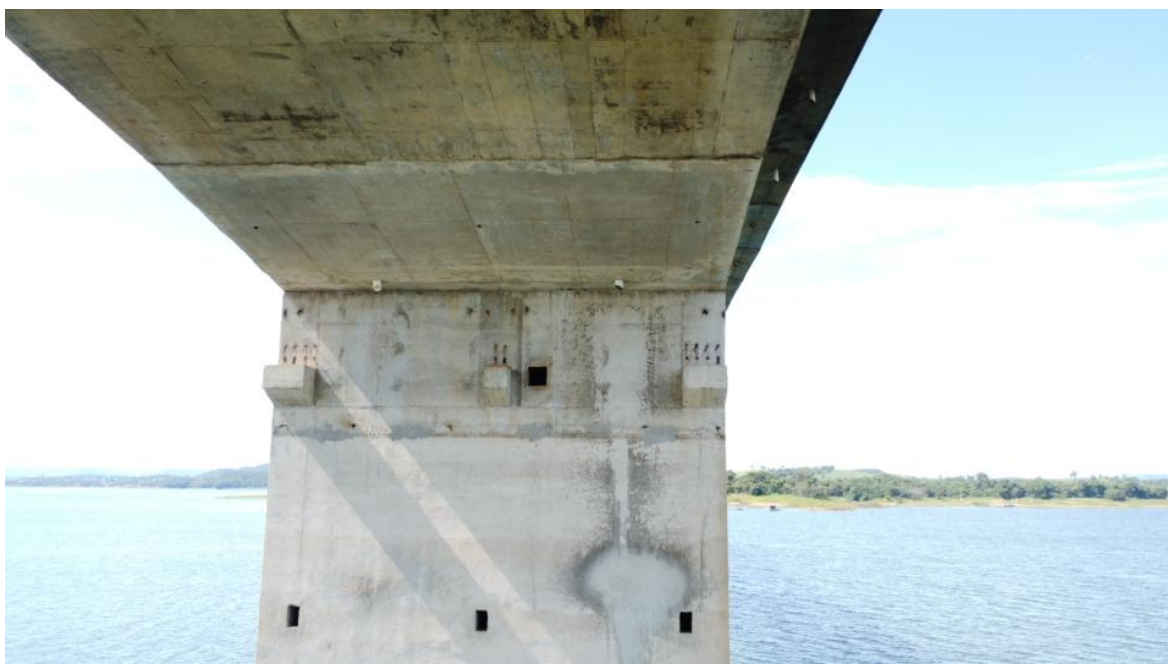
Foto 93 – Pilar P10 íntegro, apenas com desagregação superficial, marcas de escoamento superficial de água e reparos superficiais. Observação: drenos na laje contribuindo para a drenagem interna dos “caixões” (Coordenadas: 18°19'20.66”S, 48°33'48.92”W)

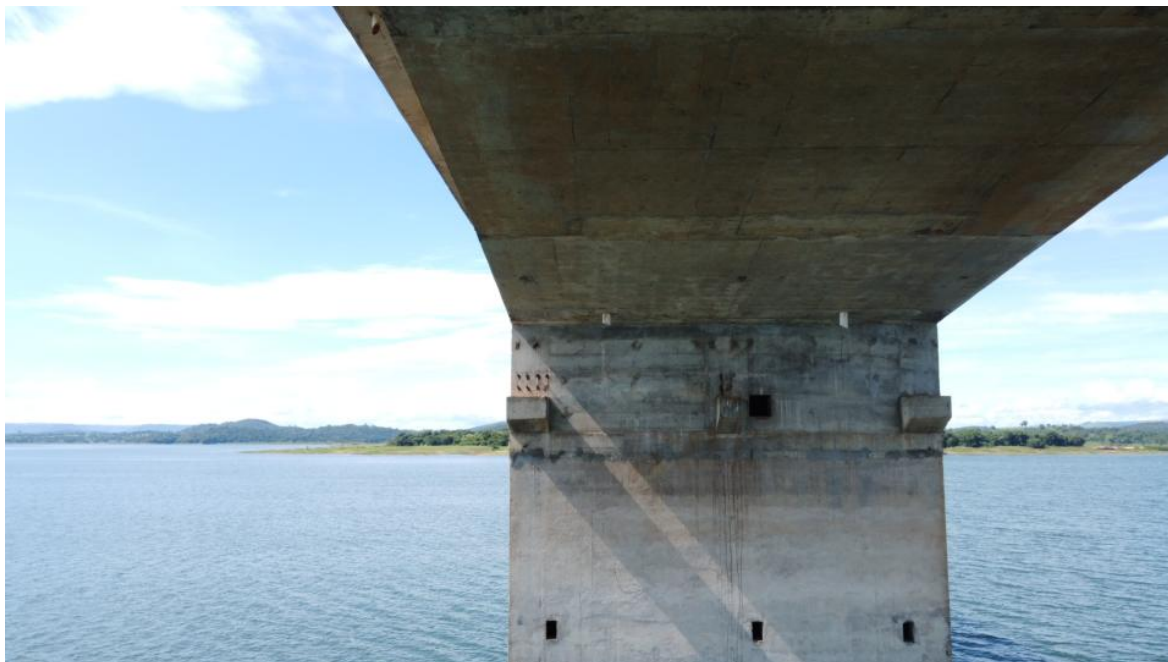
Foto 94 – Pilar P10 íntegro, apenas com desagregação superficial, marcas de escoamento superficial de água e reparos superficiais (Coordenadas: 18°19'20.66"S, 48°33'48.92"W)

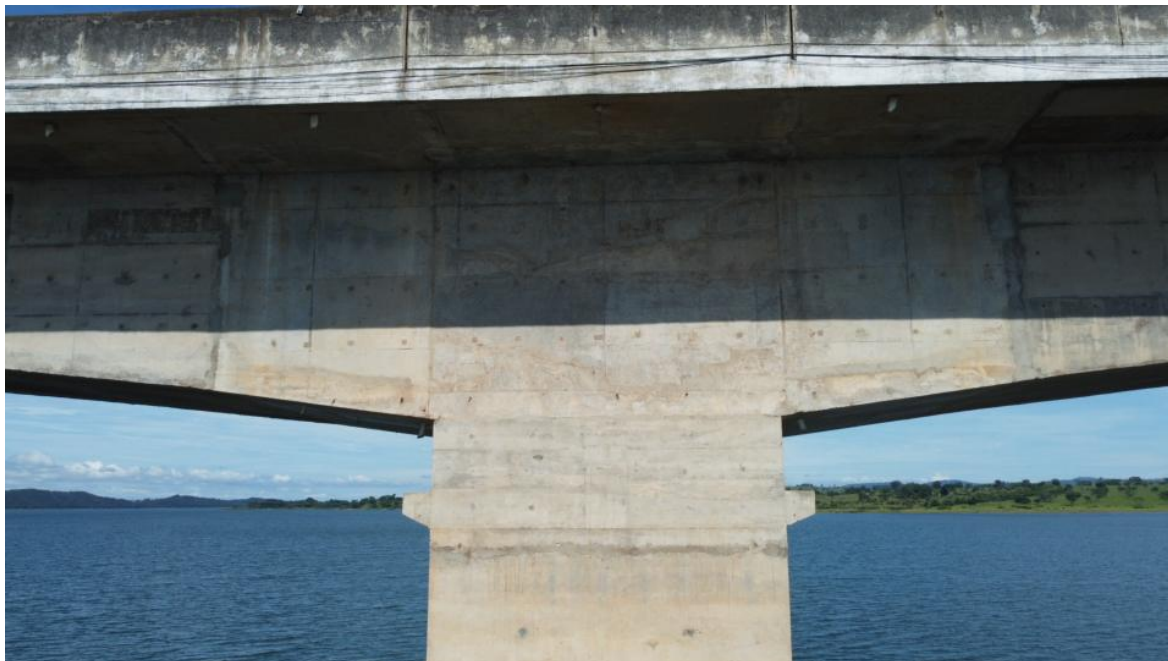
Foto 95 – Pilar P10 íntegro, apenas com desagregação superficial, marcas de escoamento superficial de água e reparos superficiais. Observação: drenos na laje contribuindo para a drenagem interna dos “caixões” (Coordenadas: 18°19'20.66"S, 48°33'48.92"W)

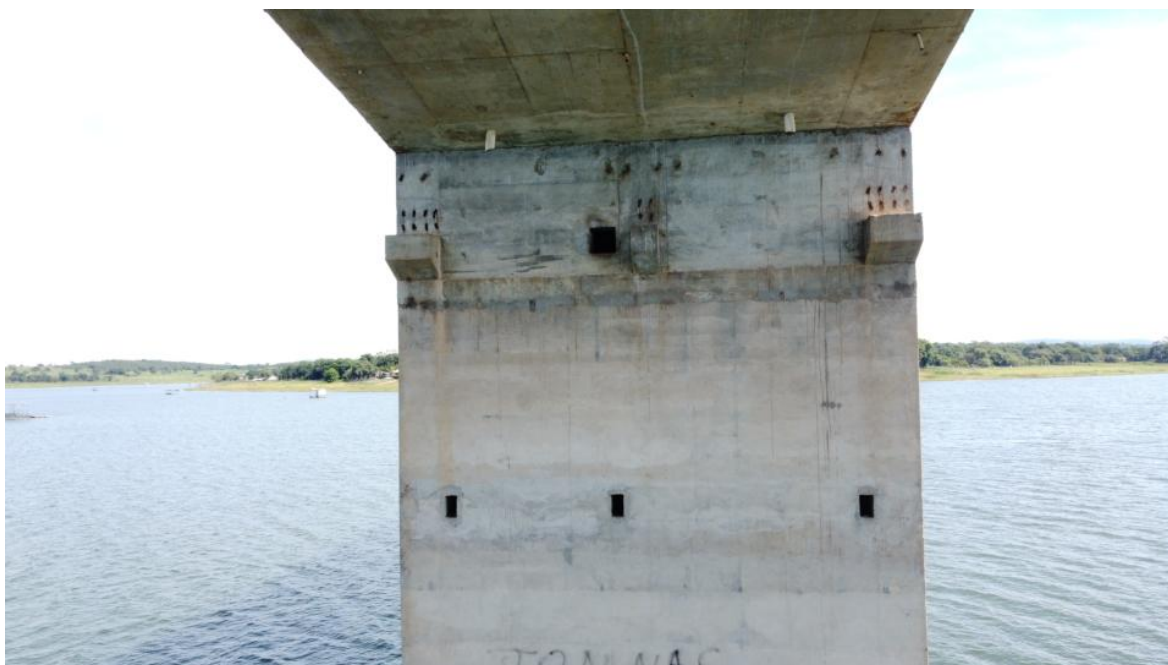
Foto 96 – Pilar P10 íntegro, apenas com desagregação superficial, marcas de escoamento superficial de água e reparos superficiais (Coordenadas: 18°19'20.66"S, 48°33'48.92"W)

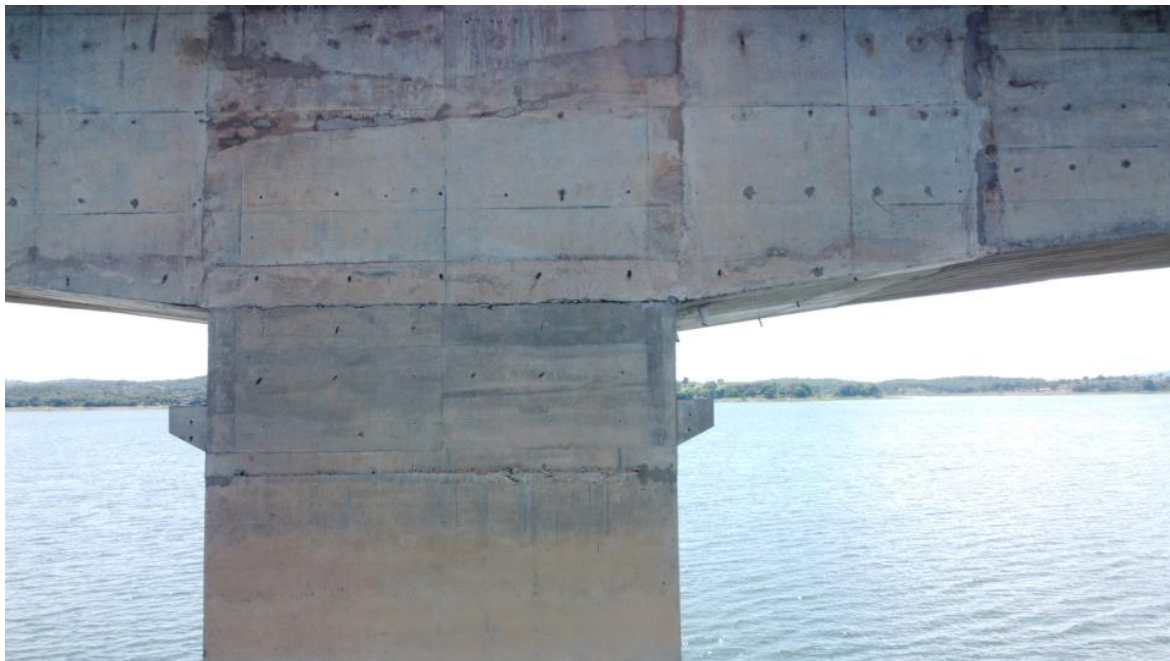
Foto 97 – Pilar P11 íntegro, apenas com desagregação superficial, marcas de escoamento superficial de água e reparos superficiais. Observação: drenos na laje contribuindo para a drenagem interna dos “caixões” (Coordenadas: 18°19'18.06"S, 48°33'48.63"W)

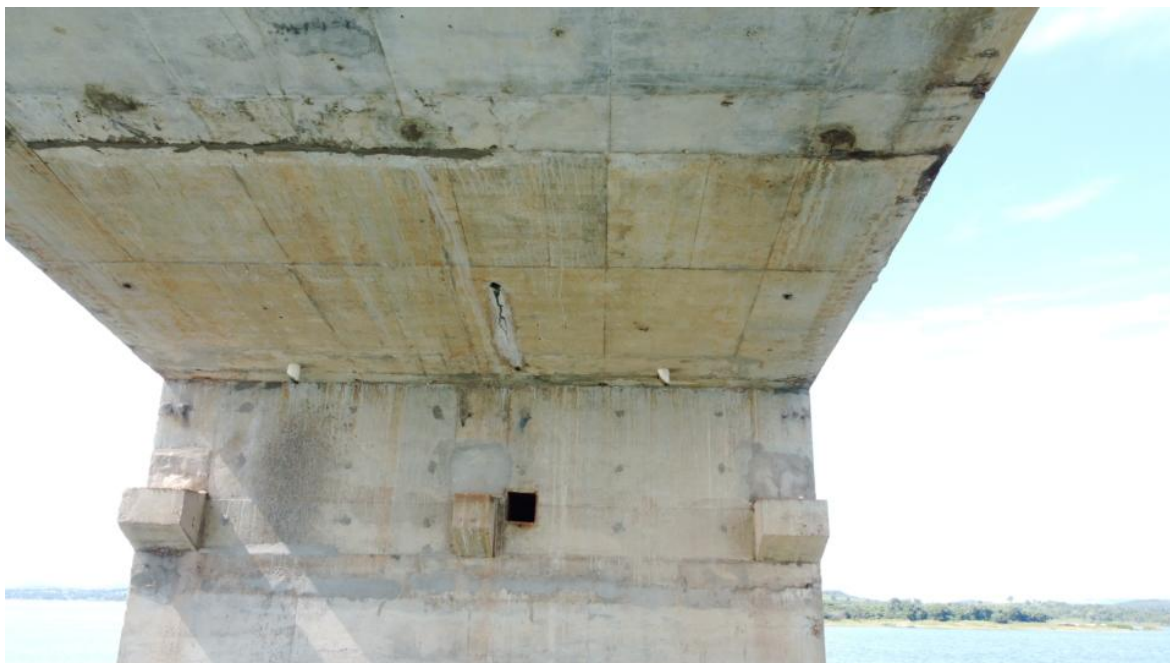
Foto 98 – Pilar P11 íntegro, apenas com desagregação superficial, marcas de escoamento superficial de água e reparos superficiais. Observação: drenos na laje contribuindo para a drenagem interna dos “caixões” (Coordenadas: 18°19'18.06"S, 48°33'48.63"W)

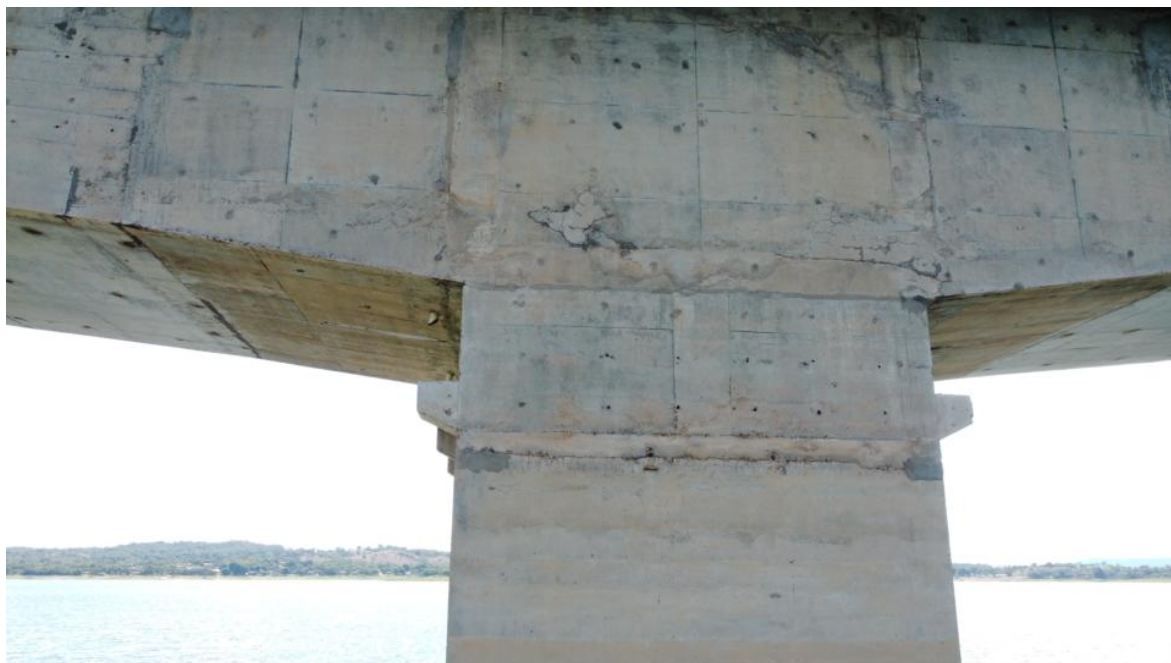
Foto 99 – Pilar P11 íntegro, apenas com desagregação superficial, marcas de escoamento superficial de água de pequenas infiltrações do caixão e reparos superficiais. Observação: drenos na laje contribuindo para a drenagem interna dos “caixões” (Coordenadas: 18°19'18.06"S, 48°33'48.63"W)
