**PROJETO EXECUTIVO PARA RECUPERAÇÃO E REABILITAÇÃO DA OBRA
DE ARTE ESPECIAL SOBRE O RIO PARANAÍBA, NA RODOVIA GO-139,
TRECHO: CORUMBAÍBA – DIVISA GO-MG, DENOMINADA QUINCAS
MARIANO, COM EXTENSÃO DE 1.153 METROS**

**VERIFICAÇÃO ESTRUTURAL E DE FUNDAÇÕES DA PONTE QUINCAS
MARIANO SOBRE O RIO PARANAÍBA (CORUMBAÍBA-GO / ARAGUARI-MG)**

ANEXO I – RELATÓRIO FOTOGRÁFICO
VOLUME ÚNICO

MARÇO/2025

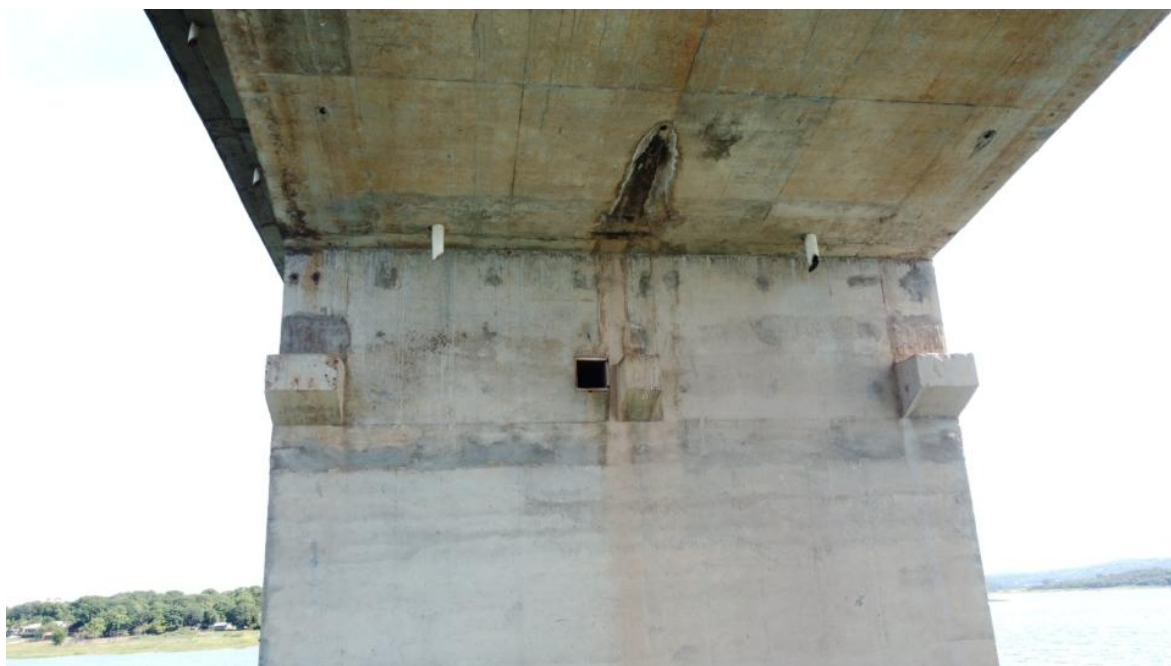
Foto 100 – Pilar P11 íntegro, apenas com desagregação superficial, marcas de escoamento superficial de água e reparos superficiais (Coordenadas: 18°19'18.06"S, 48°33'48.63"W)

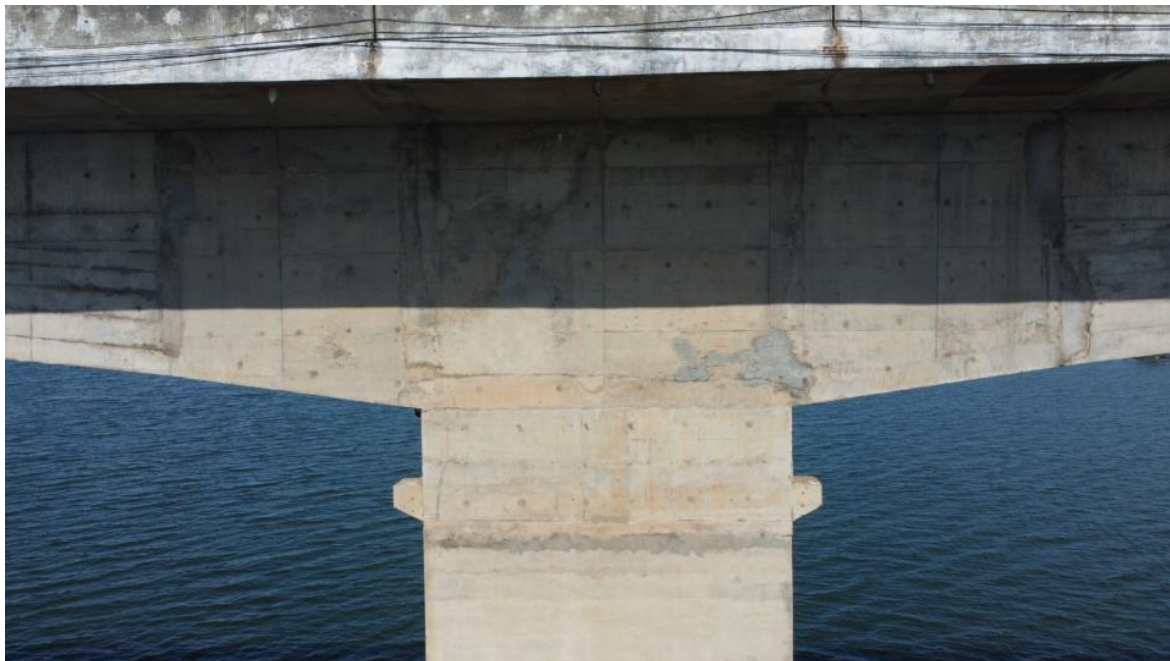
Foto 101 – Pilar P12 íntegro, apenas com desagregação superficial, marcas de escoamento superficial de água e reparos superficiais (Coordenadas: 18°19'15.63"S, 48°33'48.68"W)

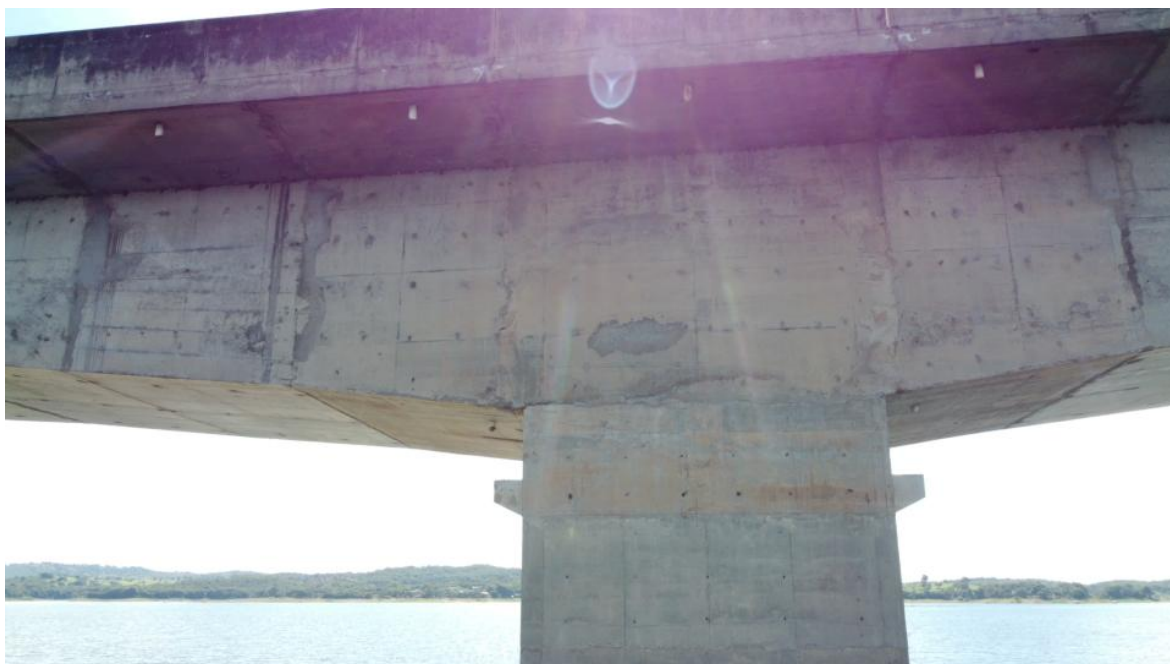
*Foto 102 – Pilar P12 íntegro, apenas com desagregação superficial, marcas de escoamento superficial de água de pequenas infiltrações do caixão e reparos superficiais.
Observação: drenos na laje contribuindo para a drenagem interna dos “caixões”
(Coordenadas: 18°19'15.63"S, 48°33'48.68"W)*

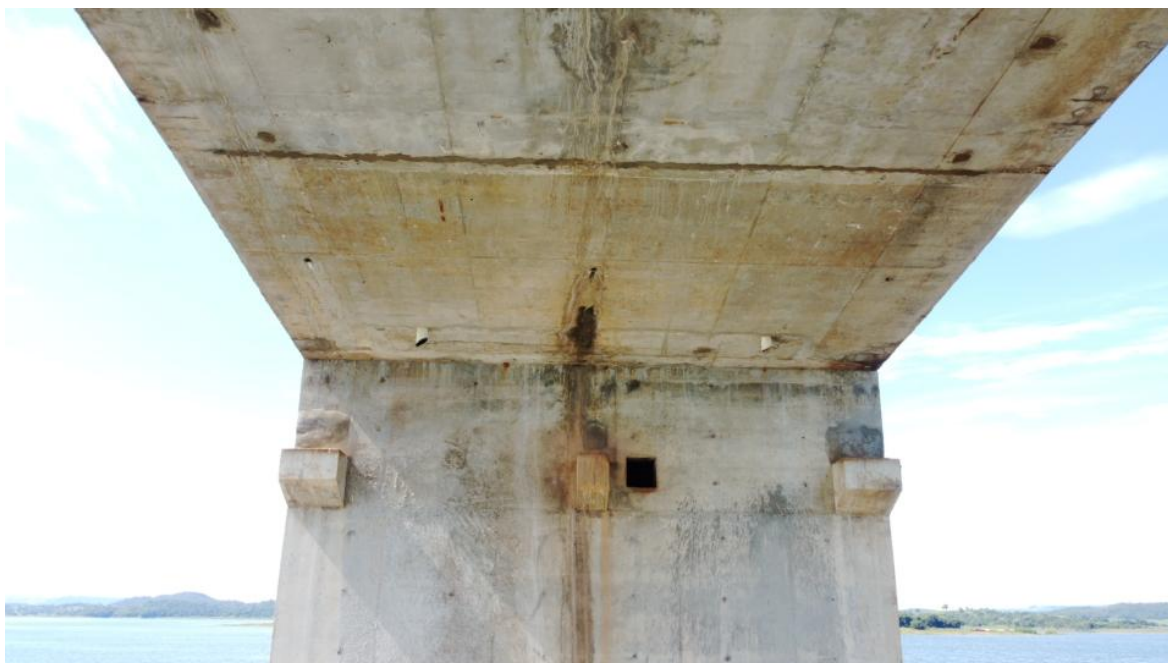
Foto 103 – Pilar P12 íntegro, apenas com desagregação superficial, marcas de escoamento superficial de água e reparos superficiais (Coordenadas: 18°19'15.63"S, 48°33'48.68"W)

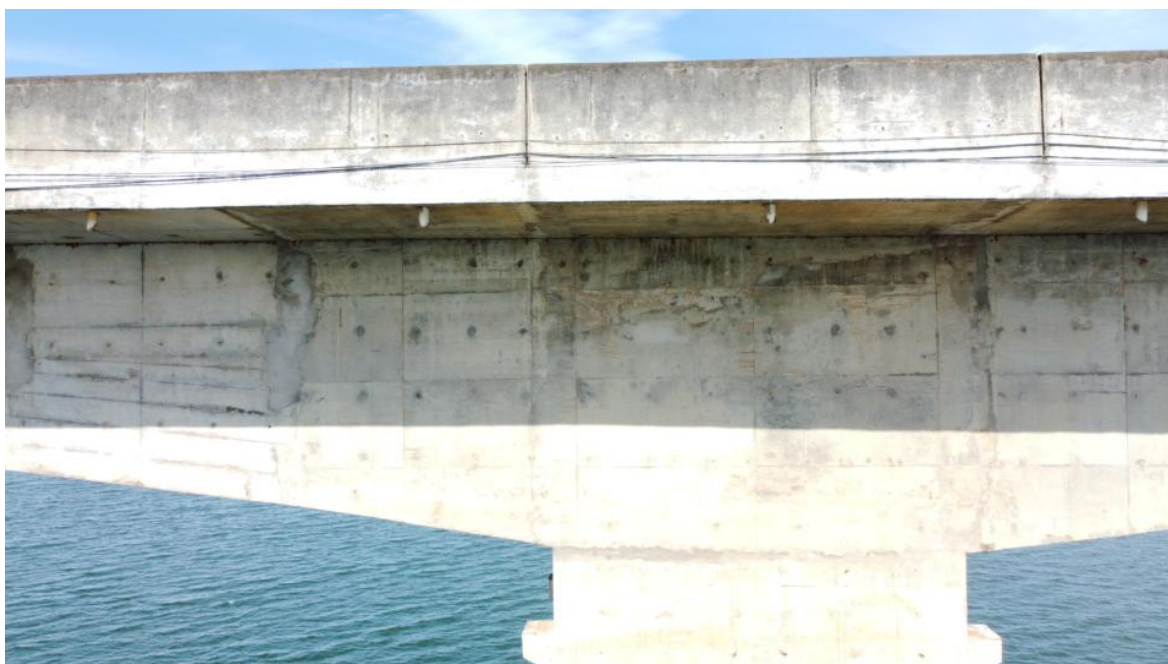
Foto 104 – Pilar P12 íntegro, apenas com desagregação superficial, marcas de escoamento superficial de água e reparos superficiais. Observação: drenos na laje contribuindo para a drenagem interna dos “caixões” (Coordenadas: 18°19'15.63"S, 48°33'48.68"W)

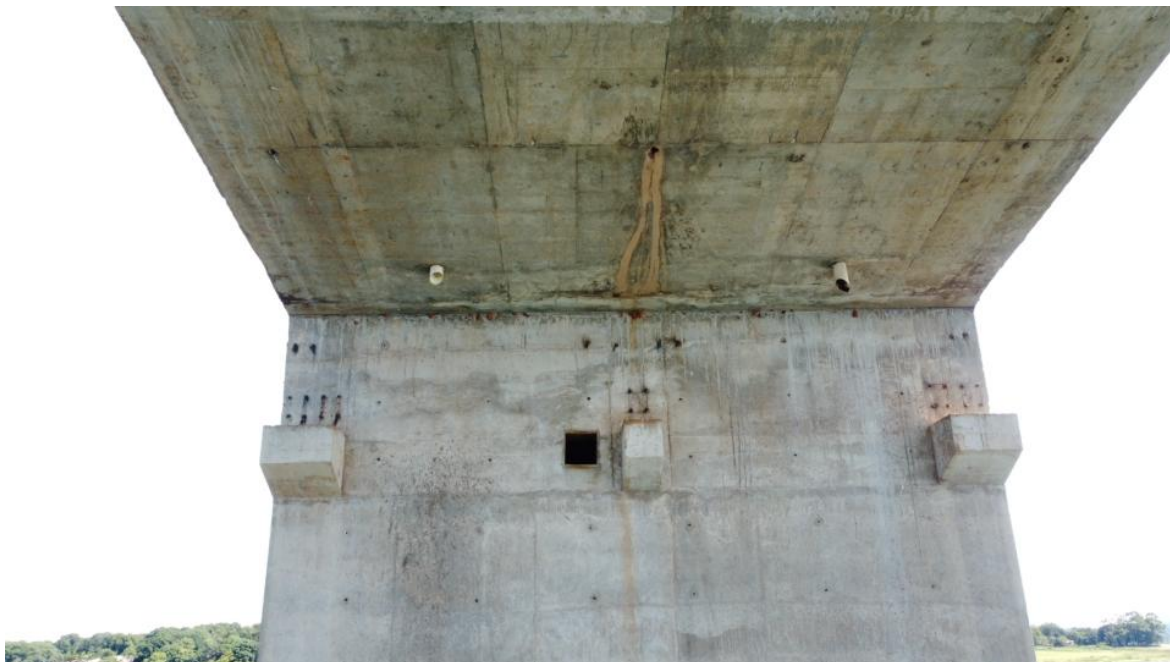
Foto 105 – Pilar P13 íntegro, apenas com desagregação superficial, marcas de escoamento superficial de água e reparos superficiais (Coordenadas: 18°19'12.94"S, 48°33'48.13"W)

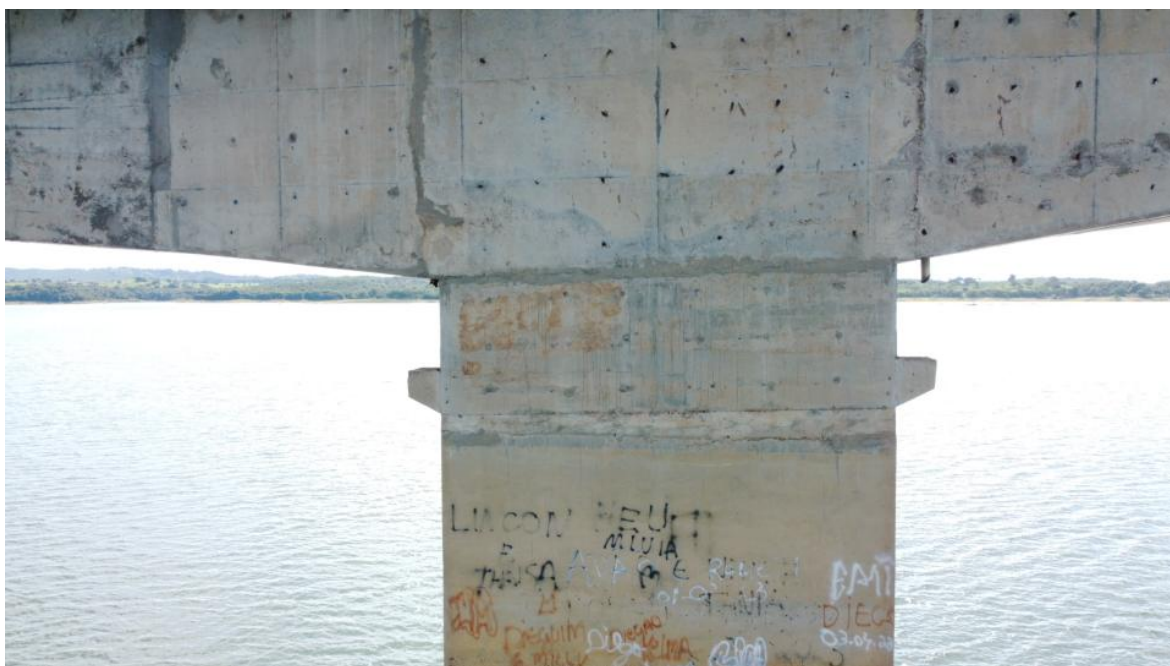
Foto 106 – Pilar P13 íntegro, apenas com desagregação superficial, marcas de escoamento superficial de água de pequenas infiltrações do caixão e reparos superficiais. Observação: drenos na laje contribuindo para a drenagem interna dos “caixões”
(Coordenadas: 18°19'12.94”S, 48°33'48.13”W)

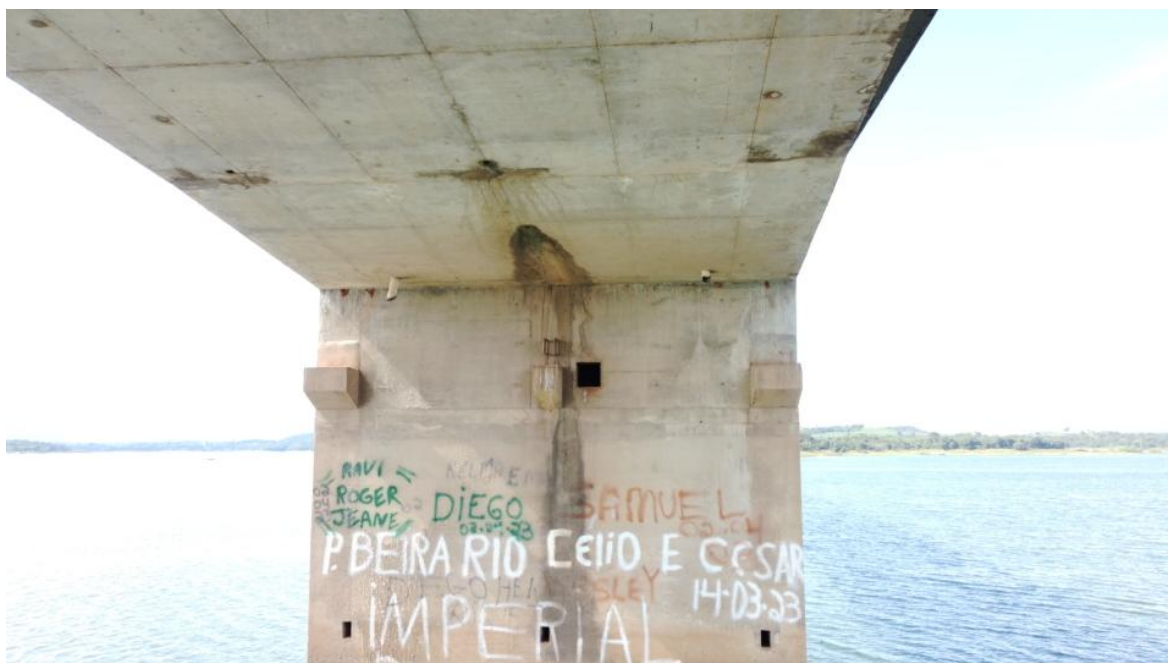
Foto 107 – Pilar P13 íntegro, apenas com desagregação superficial, marcas de escoamento superficial de água e reparos superficiais (Coordenadas: 18°19'12.94”S, 48°33'48.13”W)

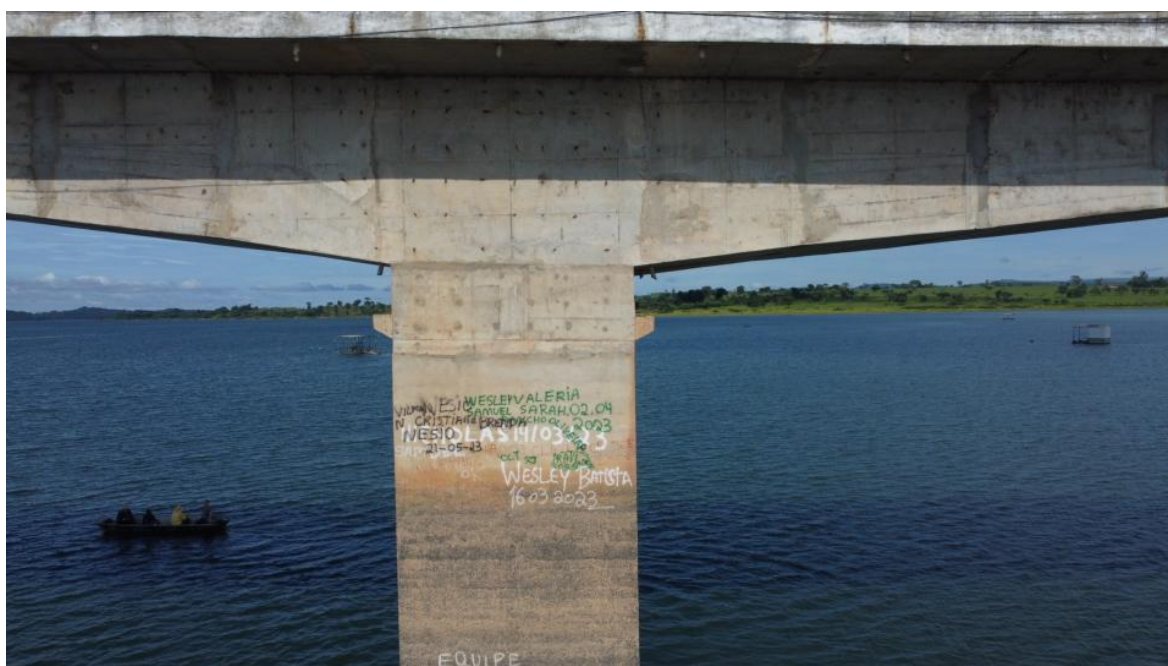
*Foto 108 – Pilar P13 íntegro, apenas com desagregação superficial, marcas de escoamento superficial de água de pequenas infiltrações do caixão e reparos superficiais. Observação: drenos na laje contribuindo para a drenagem interna dos “caixões”
(Coordenadas: 18°19'12.94”S, 48°33'48.13”W)*

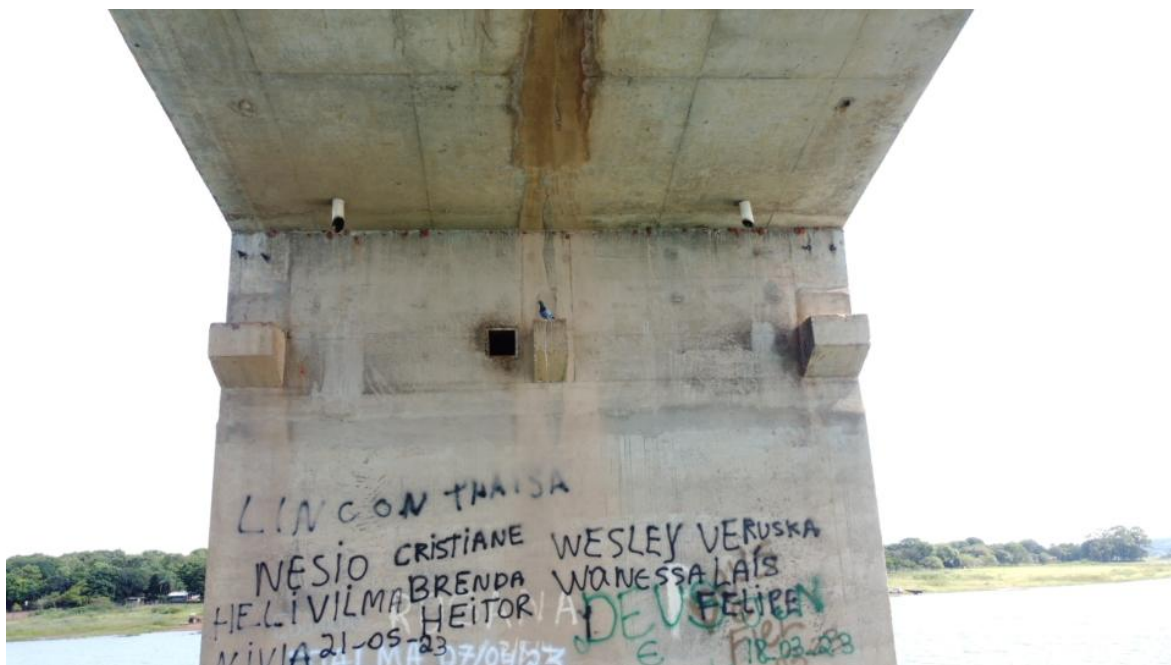
Foto 109 – Pilar P14 íntegro, apenas com desagregação superficial, marcas de escoamento superficial de água e reparos superficiais (Coordenadas: 18°19'10.19”S, 48°33'47.62”W)

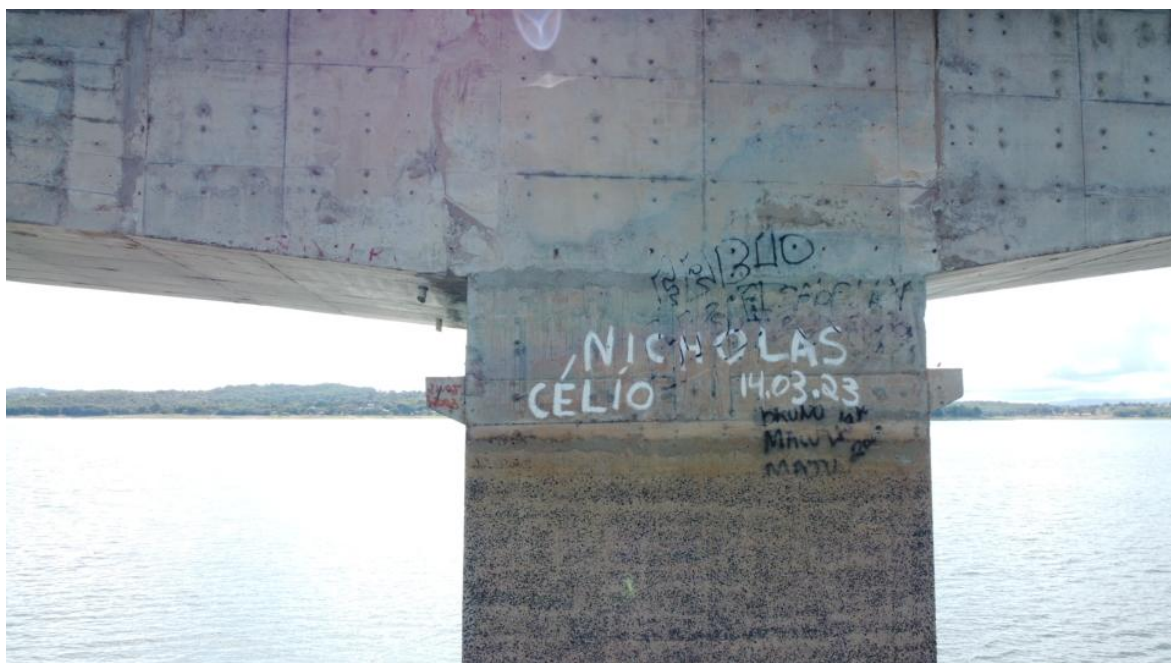
Foto 110 – Pilar P14 íntegro, apenas com desagregação superficial, marcas de escoamento superficial de água e reparos superficiais. Observação: drenos na laje contribuindo para a drenagem interna dos “caixões” (Coordenadas: 18°19'10.19"S, 48°33'47.62"W)

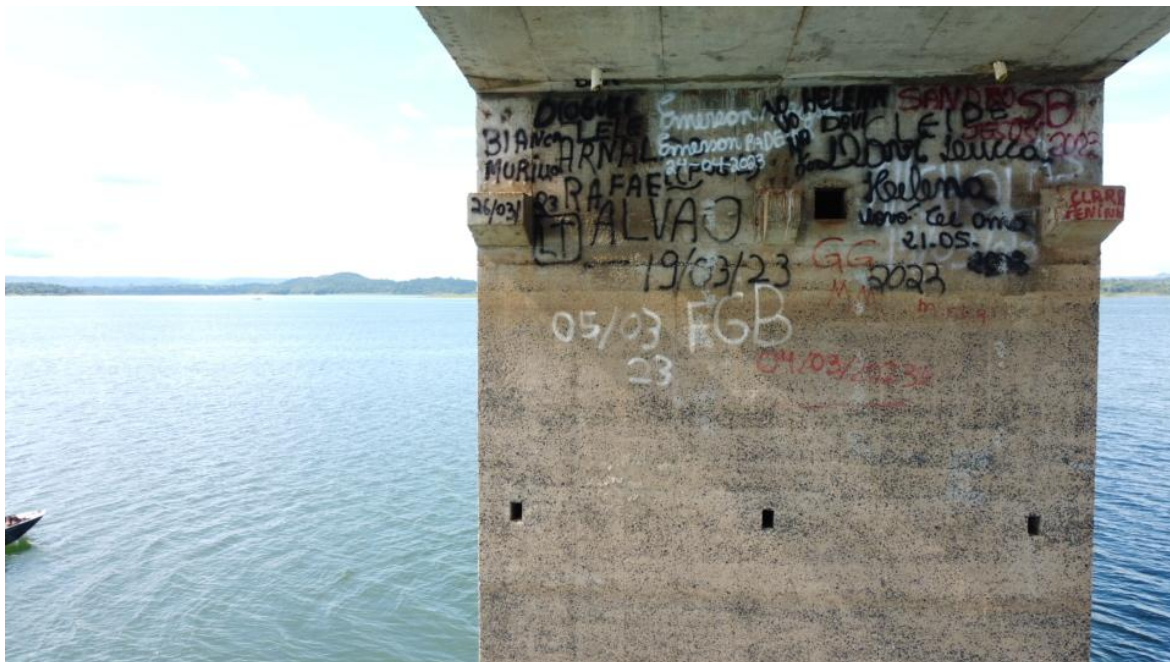
Foto 111 – Pilar P14 íntegro, apenas com desagregação superficial, marcas de escoamento superficial de água e reparos superficiais (Coordenadas: 18°19'10.19"S, 48°33'47.62"W)

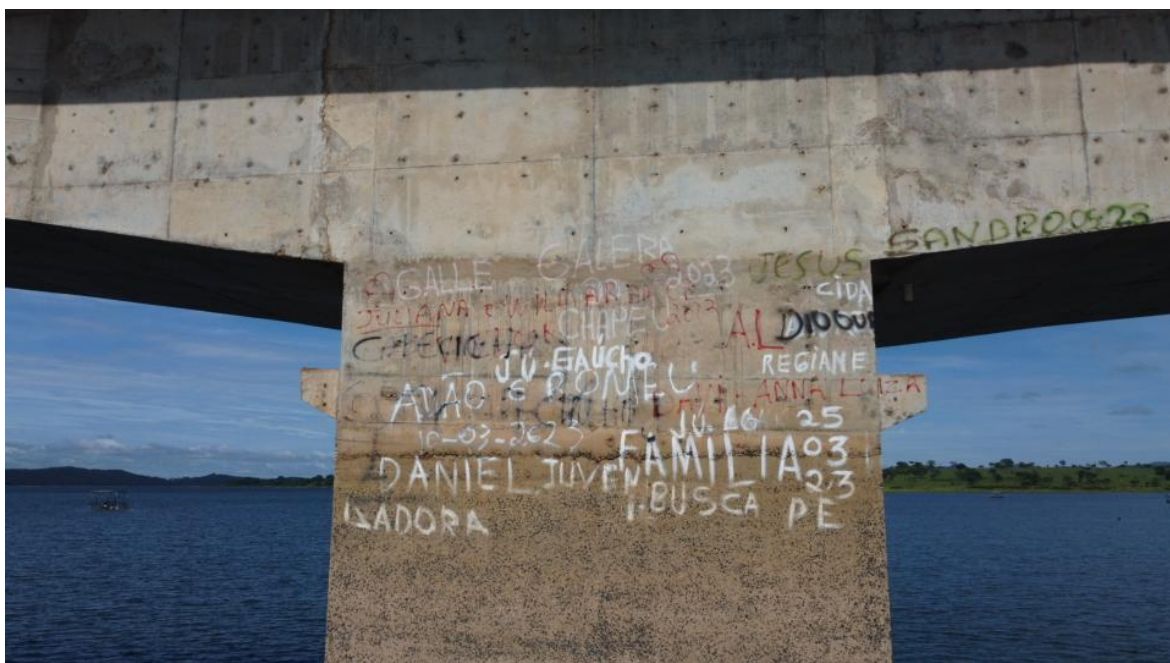
Foto 112 – Pilar P14 íntegro, apenas com desagregação superficial, marcas de escoamento superficial de água e reparos superficiais. Observação: drenos na laje contribuindo para a drenagem interna dos “caixões” (Coordenadas: 18°19'10.19"S, 48°33'47.62"W)

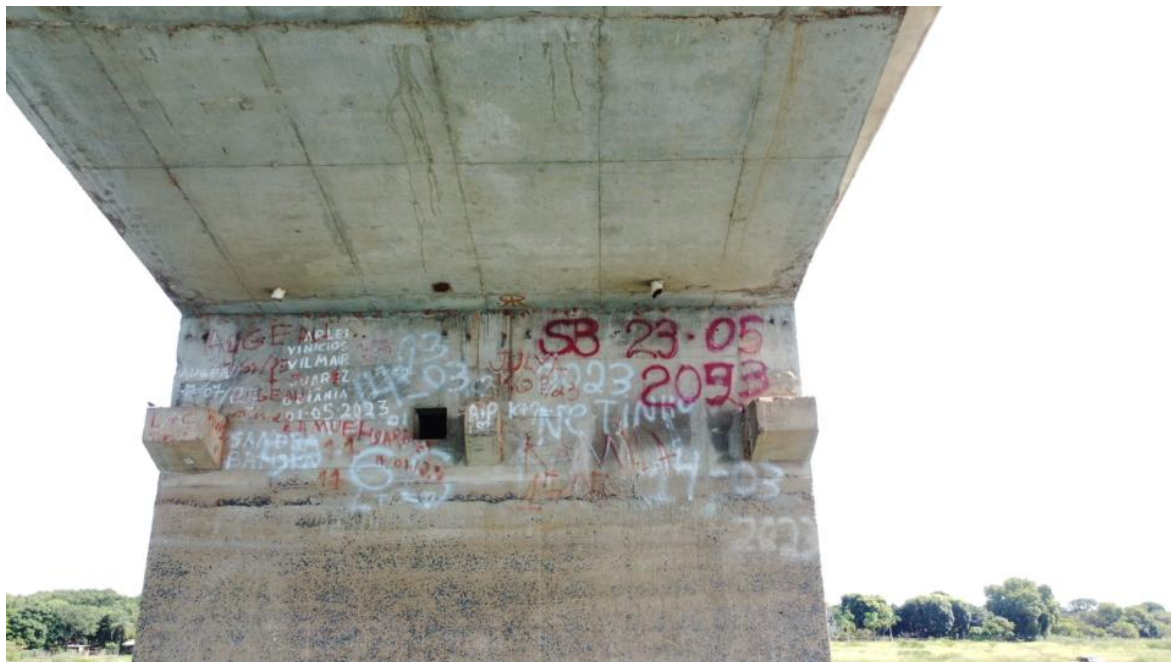
Foto 113 – Pilar P15 íntegro, apenas com desagregação superficial, marcas de escoamento superficial de água de pequenas infiltrações do caixão e reparos superficiais (Coordenadas: 18°19'8.32"S, 48°33'46.85"W)

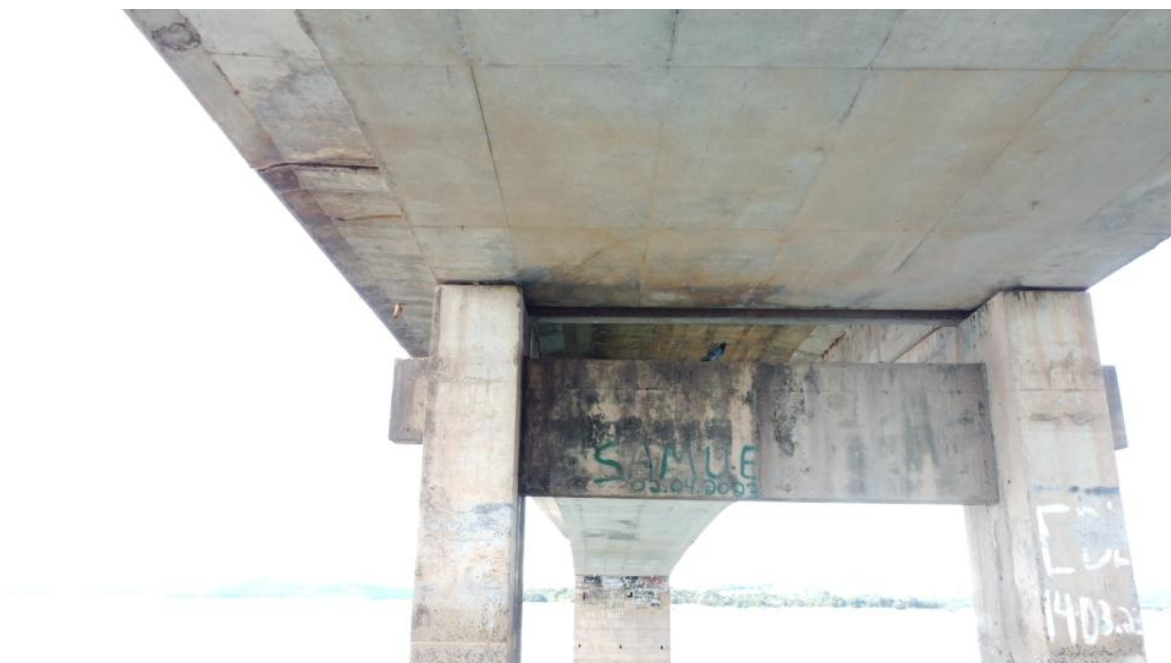
Foto 114 – Pilar P15 íntegro, apenas com desagregação superficial, marcas de escoamento superficial de água e reparos superficiais (Coordenadas: 18°19'8.32"S, 48°33'46.85"W)

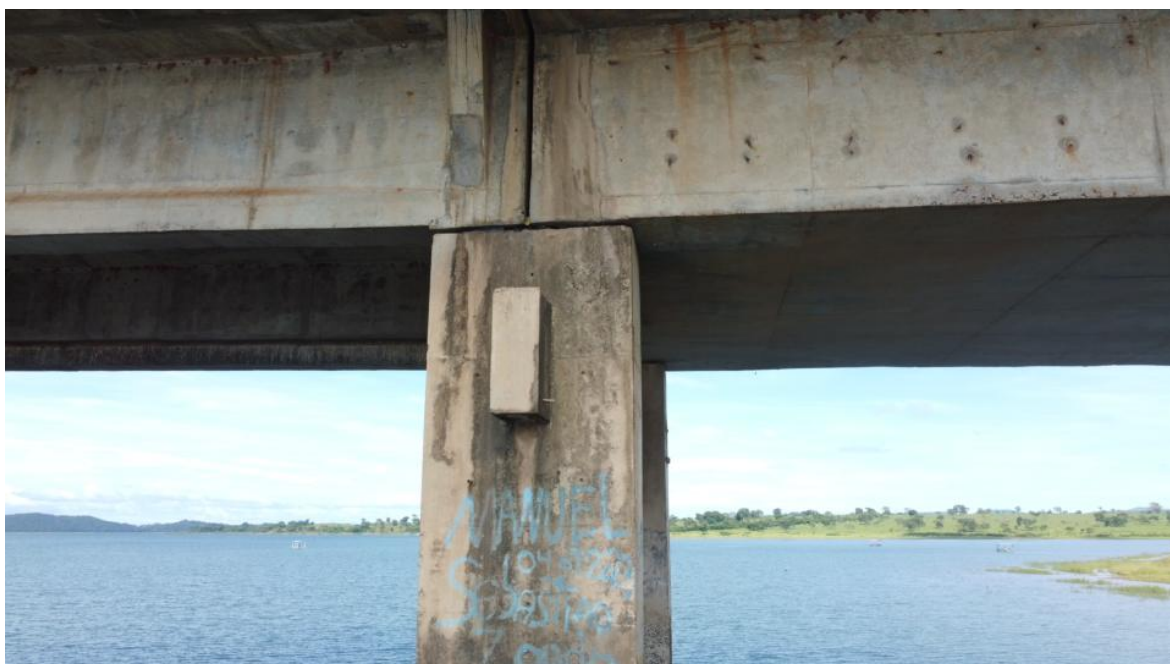
Foto 115 – Pilar P15 íntegro, apenas com desagregação superficial, marcas de escoamento superficial de água e reparos superficiais (Coordenadas: 18°19'8.32"S, 48°33'46.85"W)

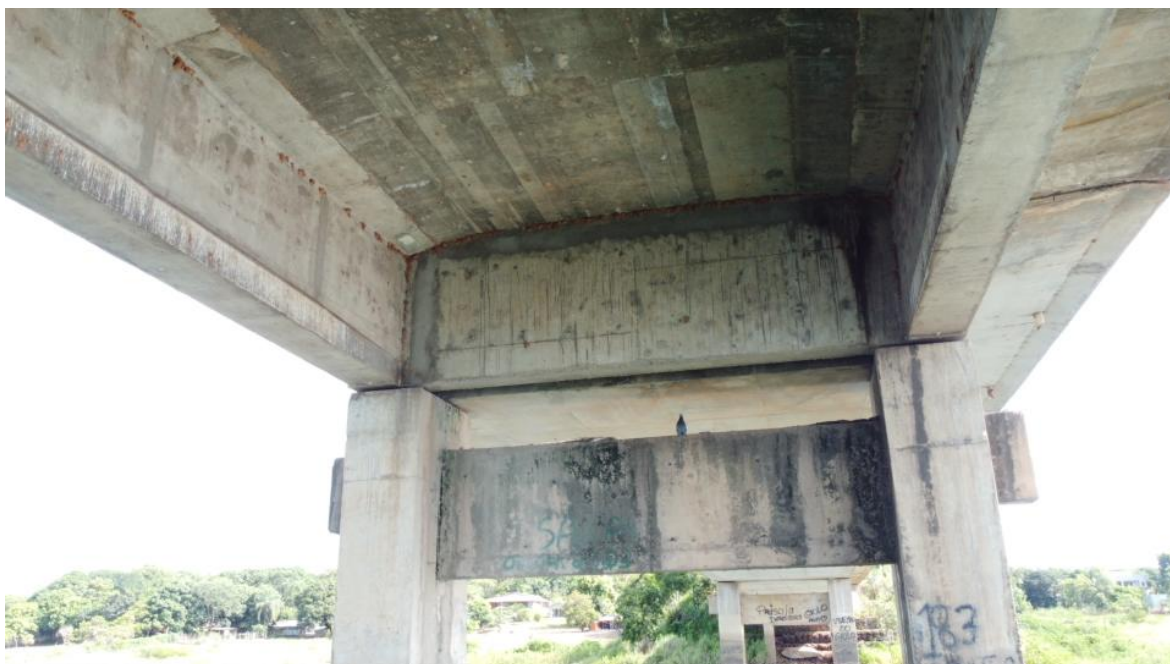
Foto 116 – Pilar P15 íntegro, apenas com desagregação superficial, marcas de escoamento superficial de água e reparos superficiais (Coordenadas: 18°19'8.32"S, 48°33'46.85"W)

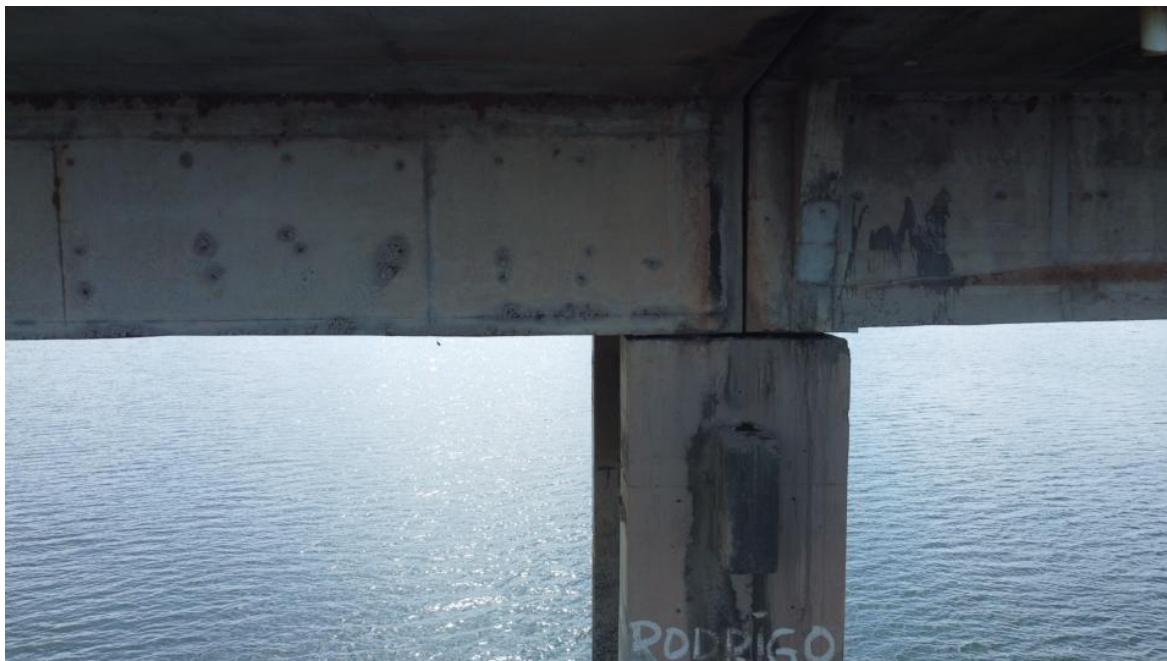
Foto 117 – Pilar P16 íntegro, apenas com desagregação superficial, marcas de escoamento superficial de água e reparos superficiais (Coordenadas: 18°19'7.24"S, 48°33'46.72"W)

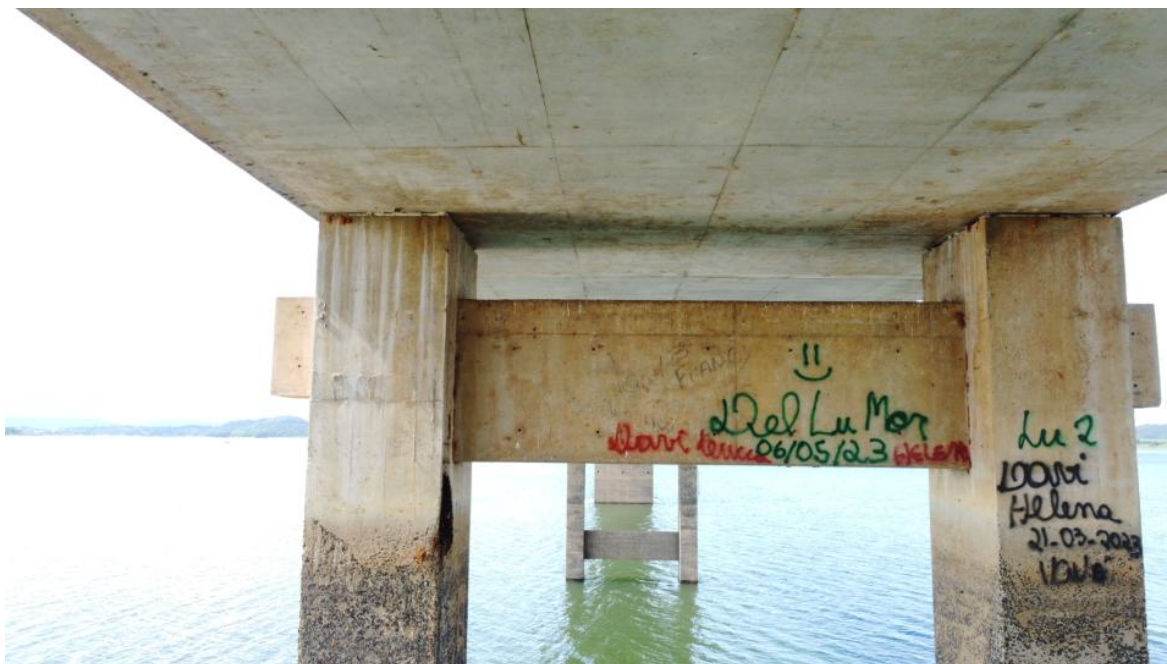
Foto 118 – Pilar P16 íntegro, apenas com desagregação superficial, marcas de escoamento superficial de água e reparos superficiais (Coordenadas: 18°19'7.24"S, 48°33'46.72"W)

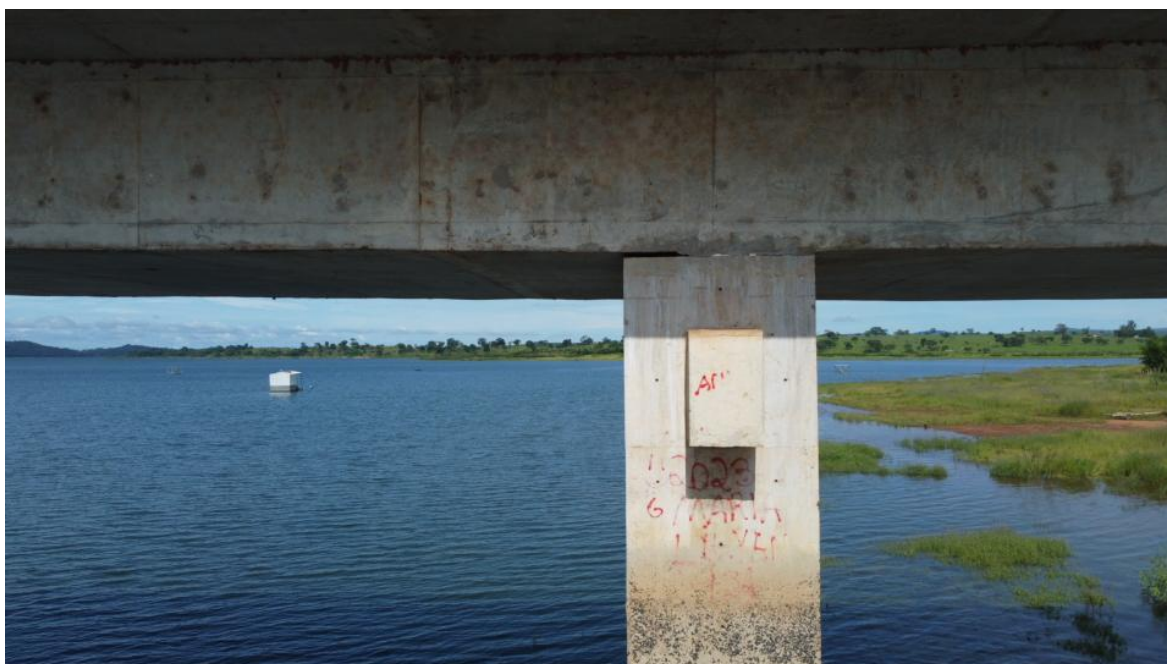
Foto 119 – Pilar P16 íntegro, apenas com desagregação superficial, marcas de escoamento superficial de água e reparos superficiais (Coordenadas: 18°19'7.24"S, 48°33'46.72"W)

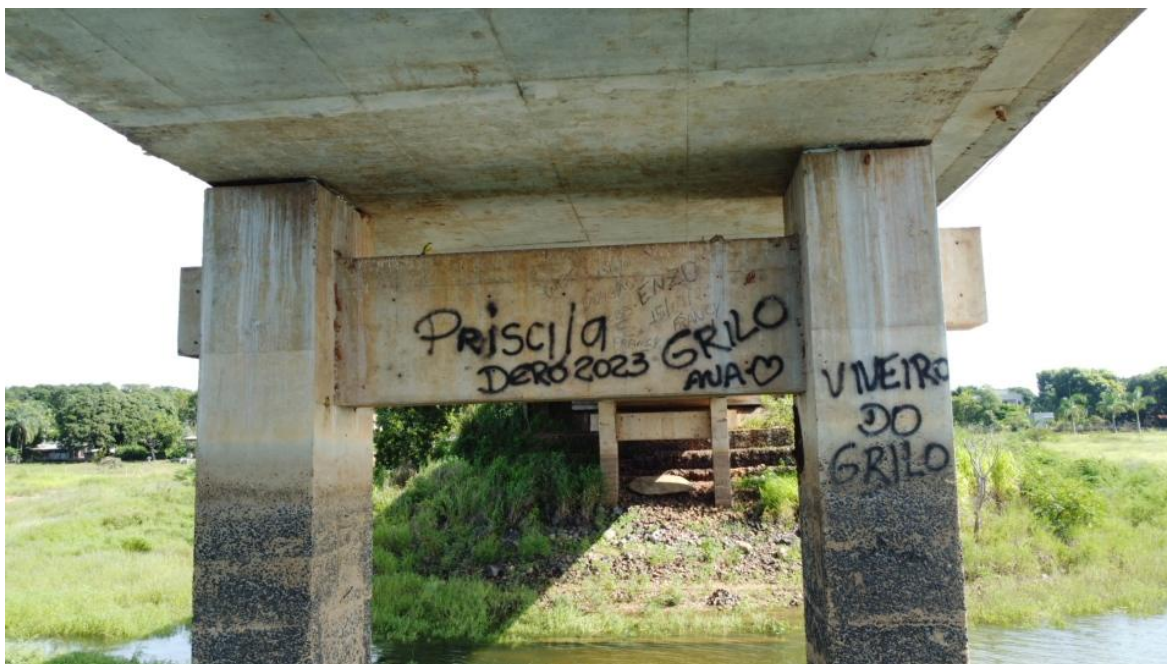
Foto 120 – Pilar P16 íntegro, apenas com desagregação superficial, marcas de escoamento superficial de água e reparos superficiais (Coordenadas: 18°19'7.24"S, 48°33'46.72"W)

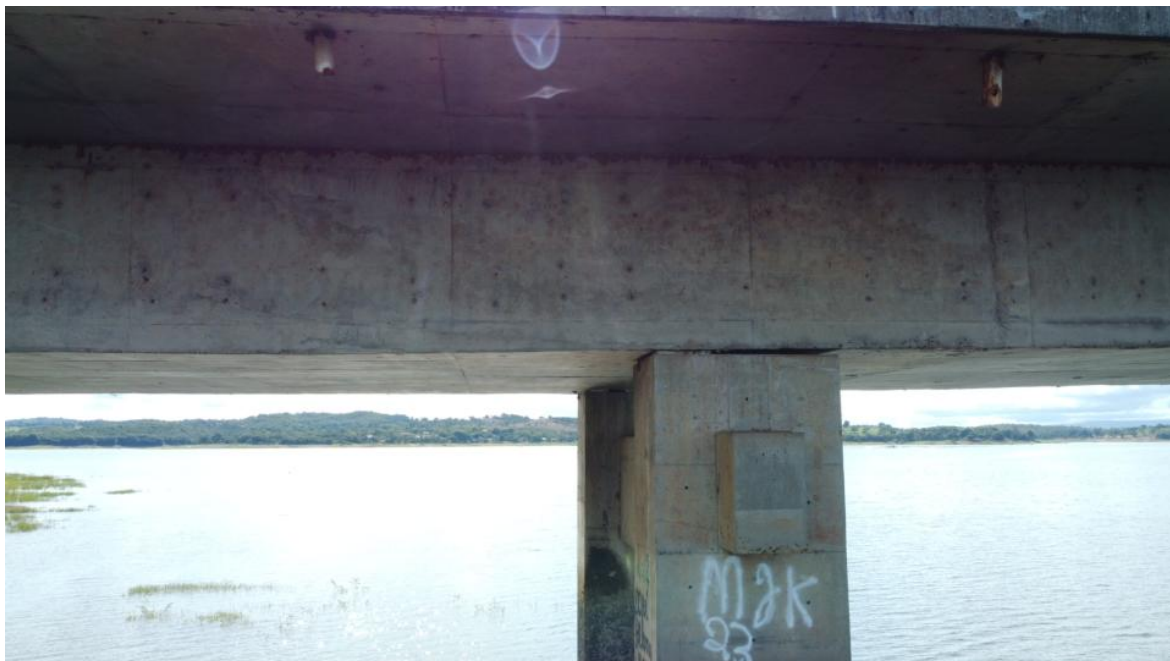
Foto 121 – Pilar P17 íntegro, apenas com desagregação superficial, marcas de escoamento superficial de água e reparos superficiais (Coordenadas: 18°19'6.15"S, 48°33'46.30"W)

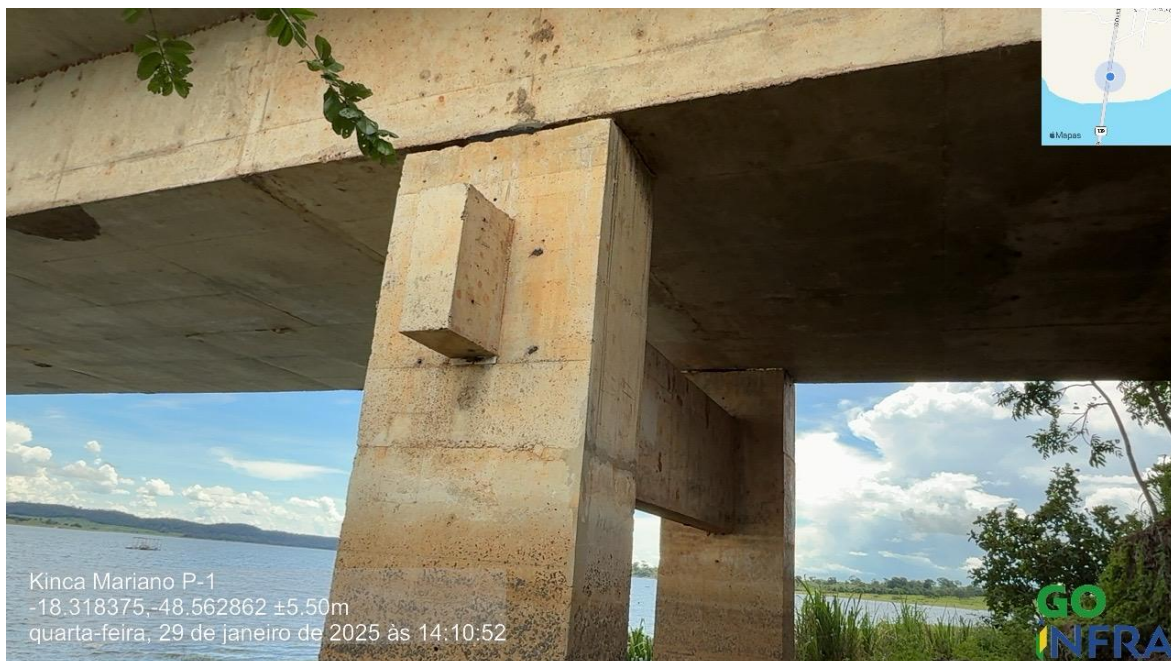
Foto 122 – Pilar P17 íntegro, apenas com desagregação superficial, marcas de escoamento superficial de água e reparos superficiais (Coordenadas: 18°19'6.15"S, 48°33'46.30"W)

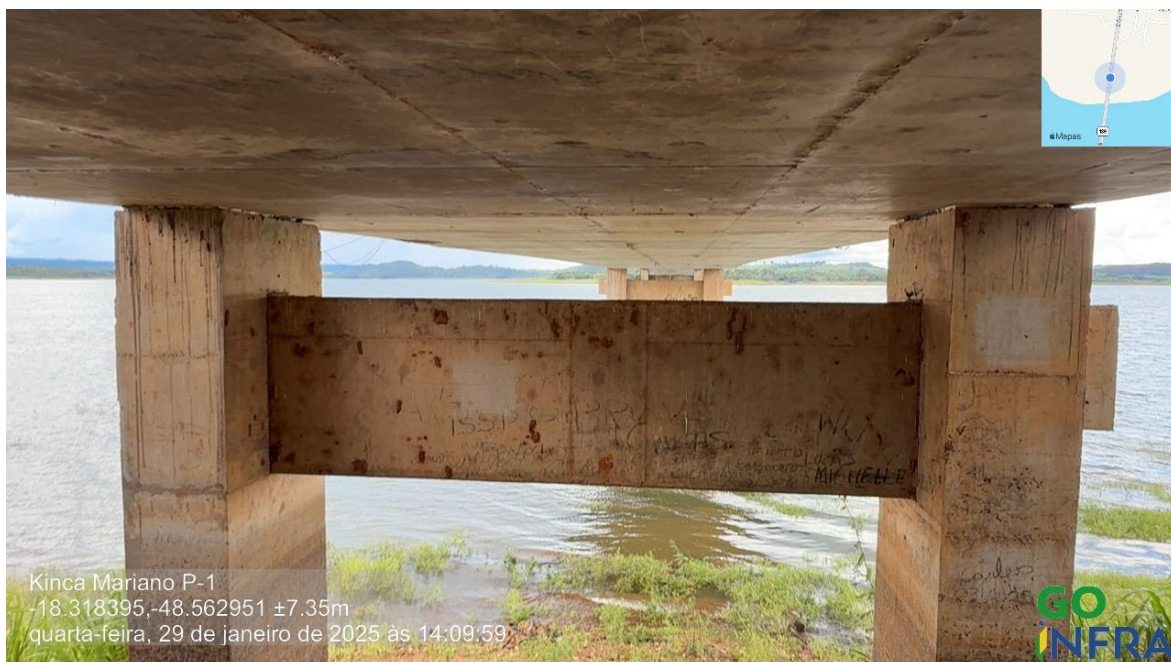
Foto 123 – Pilar P17 íntegro, apenas com desagregação superficial, marcas de escoamento superficial de água e reparos superficiais (Coordenadas: 18°19'6.15"S, 48°33'46.30"W)

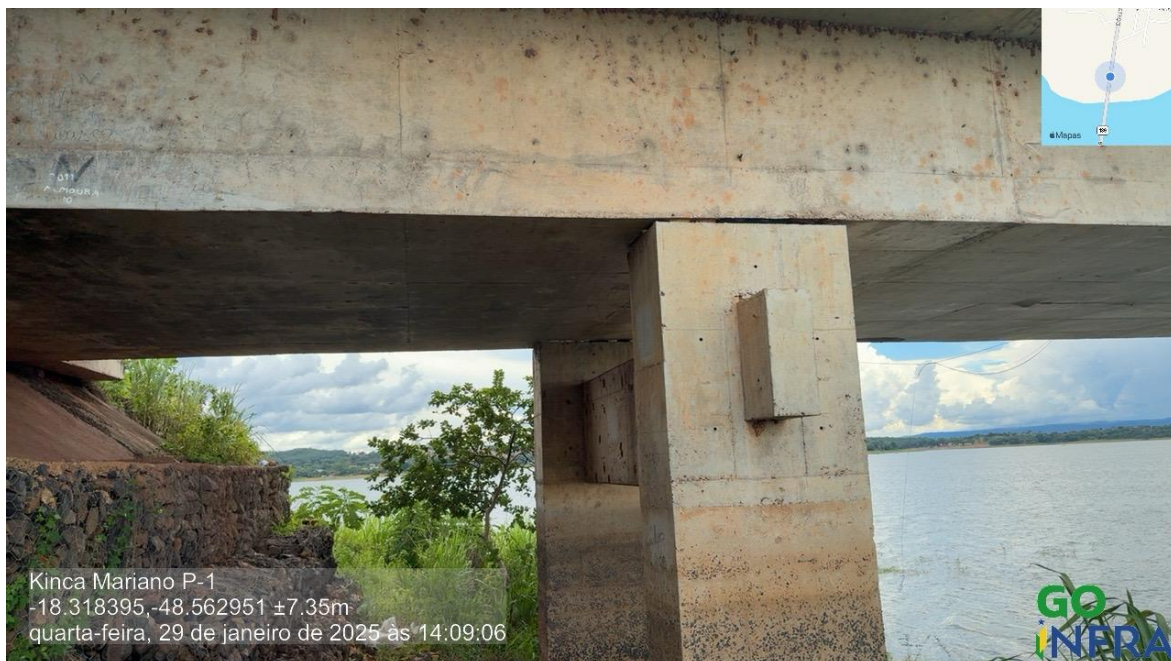
Foto 124 – Pilar P17 íntegro, apenas com desagregação superficial, marcas de escoamento superficial de água e reparos superficiais (Coordenadas: 18°19'6.15"S, 48°33'46.30"W)

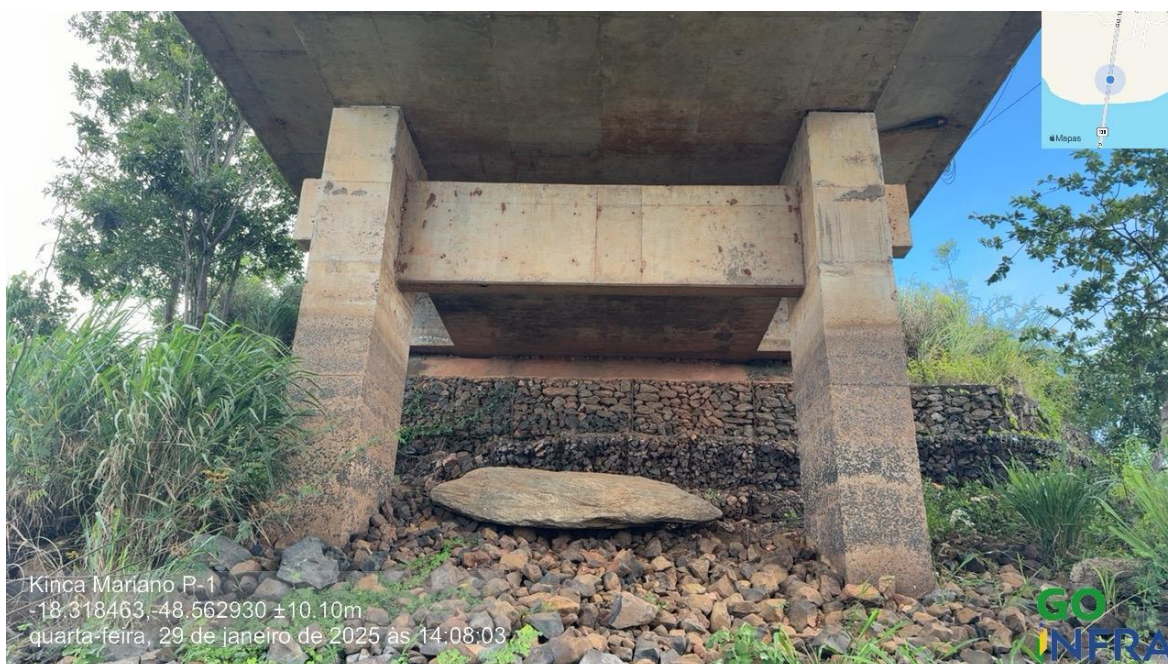
Foto 125 – Vão P2-P3 com detalhes do apoio entre lajes, sem problemas aparentes, com marcas de escoamento superficial de água e reparos superficiais. (Coordenadas: 18°19'41.04"S, 48°33'52.76"W)

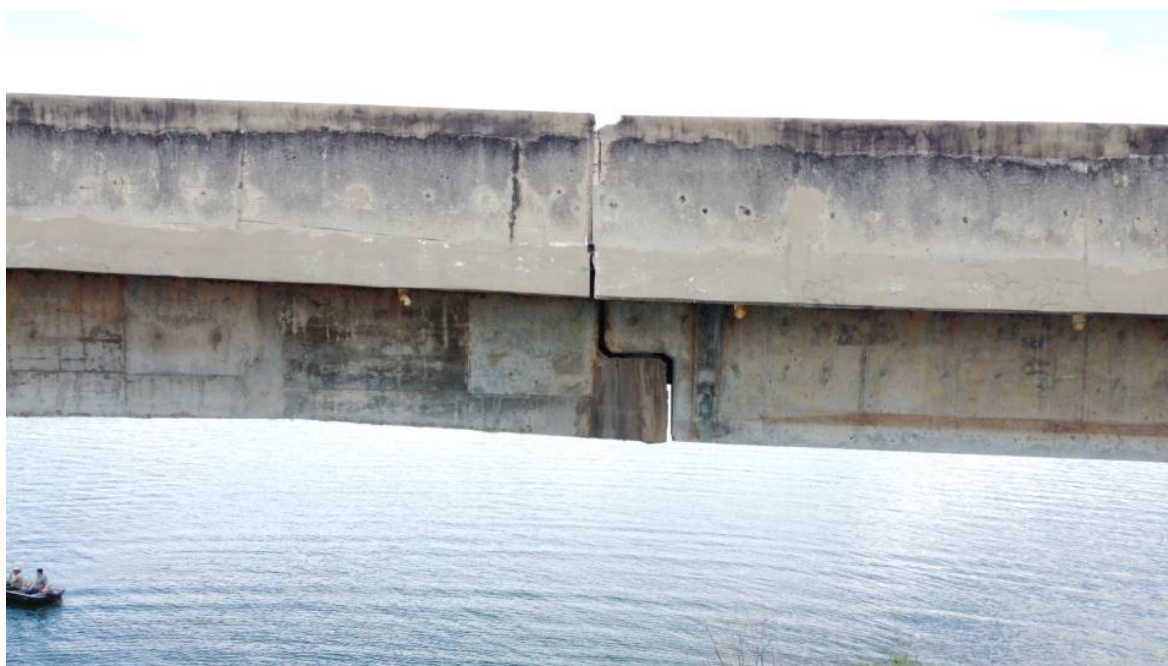
Foto 126 – Vão P2-P3 com detalhes do apoio entre lajes, com marcas de escoamento superficial de água e reparos superficiais. Observação: detalhes dos aparelhos de apoio, em sua maioria rompidos, estão nas imagens iniciais (Coordenadas: 18°19'41.04"S, 48°33'52.76"W)
