**PROJETO EXECUTIVO PARA RECUPERAÇÃO E REABILITAÇÃO DA OBRA
DE ARTE ESPECIAL SOBRE O RIO PARANAÍBA, NA RODOVIA GO-139,
TRECHO: CORUMBAÍBA – DIVISA GO-MG, DENOMINADA QUINCAS
MARIANO, COM EXTENSÃO DE 1.153 METROS**

**VERIFICAÇÃO ESTRUTURAL E DE FUNDAÇÕES DA PONTE QUINCAS
MARIANO SOBRE O RIO PARANAÍBA (CORUMBAÍBA-GO / ARAGUARI-MG)**

ANEXO I – RELATÓRIO FOTOGRÁFICO
VOLUME ÚNICO

MARÇO/2025

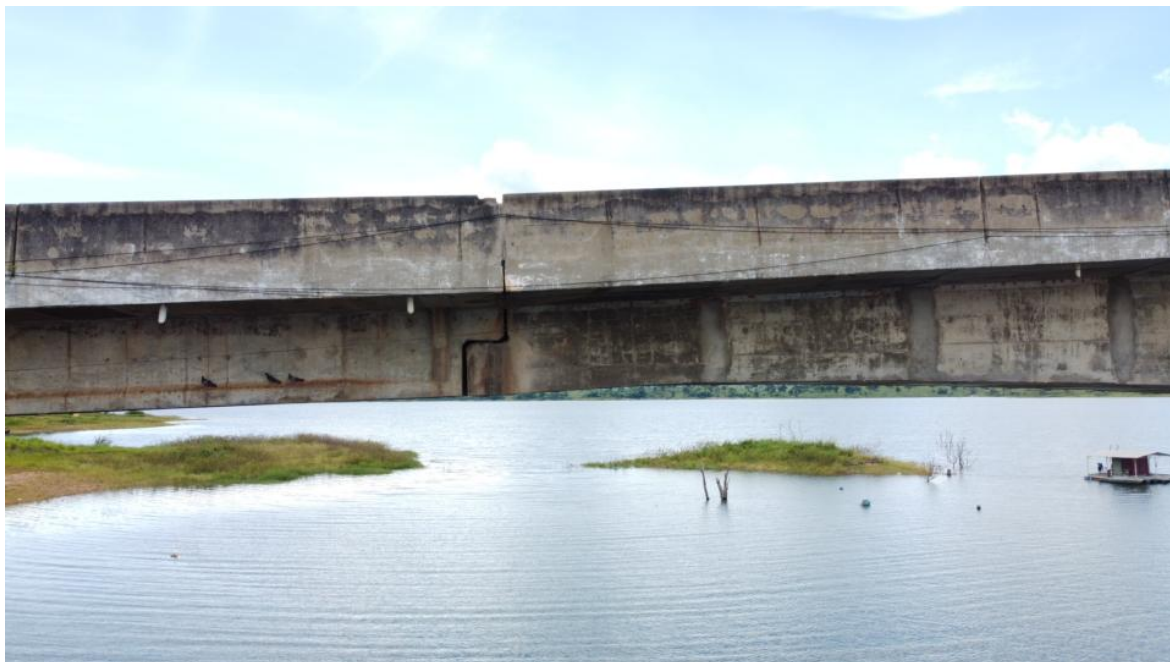
Foto 127 – Vão P3-P4 com detalhes do apoio entre lajes, com marcas de escoamento superficial de água e reparos superficiais. Observação: detalhes dos aparelhos de apoio, em sua maioria rompidos, estão nas imagens iniciais (Coordenadas: 18°19'41.04"S, 48°33'52.76"W)

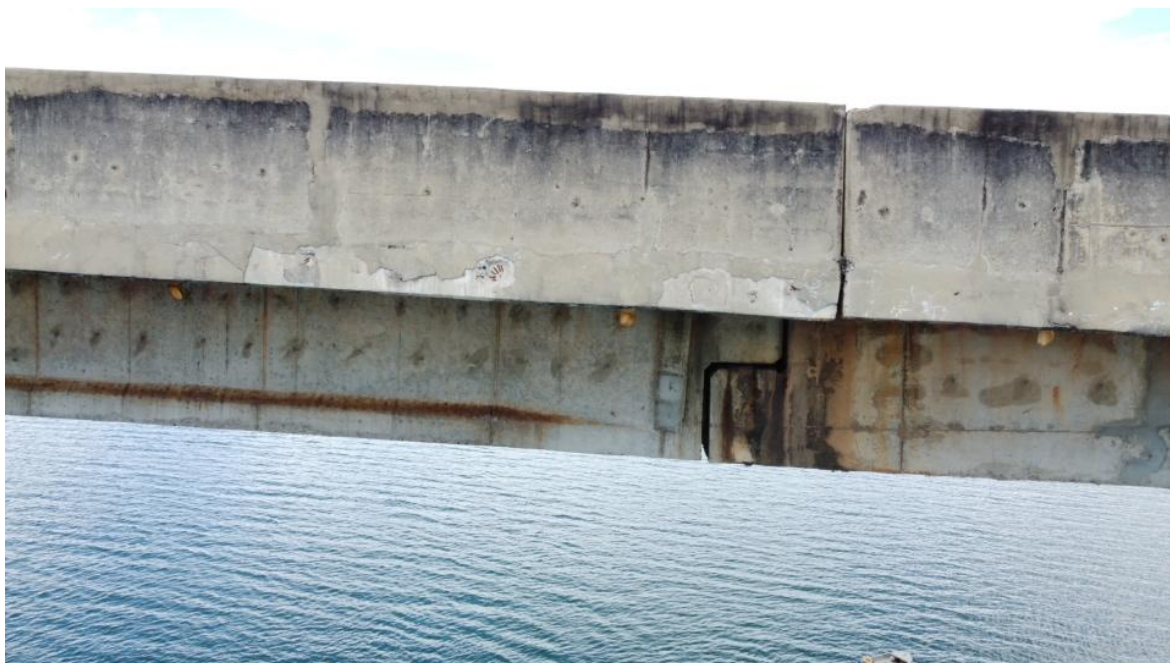
Foto 128 – Vão P3-P4 com detalhes do apoio entre lajes, com marcas de escoamento superficial de água e reparos superficiais. Observação: detalhes dos aparelhos de apoio, em sua maioria rompidos, estão nas imagens iniciais (Coordenadas: 18°19'41.04"S, 48°33'52.76"W)

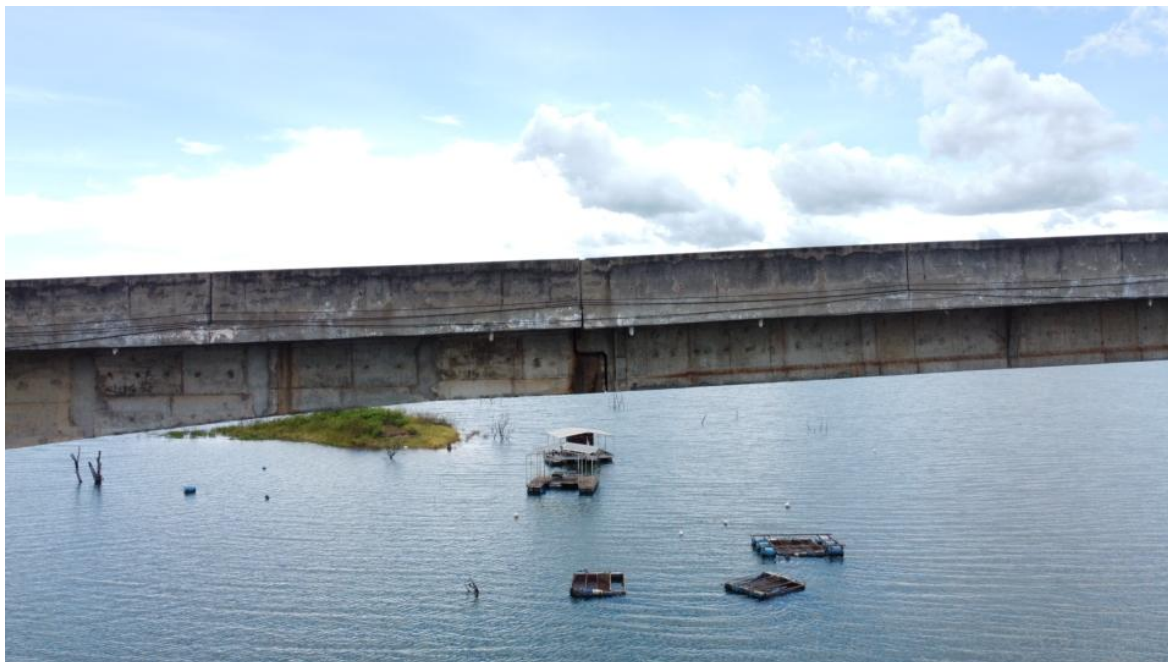
Foto 129 – Vão P4-P5 com detalhes do apoio entre lajes, com marcas de escoamento superficial de água e reparos superficiais. Observação: detalhes dos aparelhos de apoio, em sua maioria rompidos, estão nas imagens iniciais (Coordenadas: 18°19'36.26"S, 48°33'52.07"W)

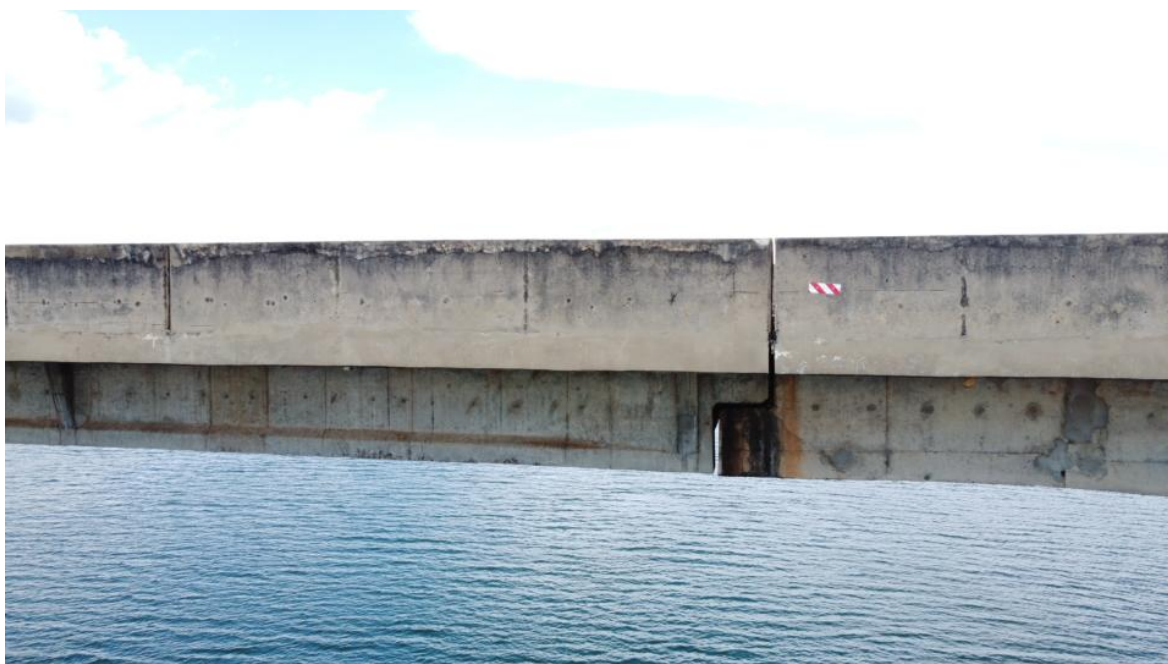
Foto 130 – Vão P4-P5 com detalhes do apoio entre lajes, com marcas de escoamento superficial de água e reparos superficiais. Observação: detalhes dos aparelhos de apoio, em sua maioria rompidos, estão nas imagens iniciais (Coordenadas: 18°19'36.26"S, 48°33'52.07"W)

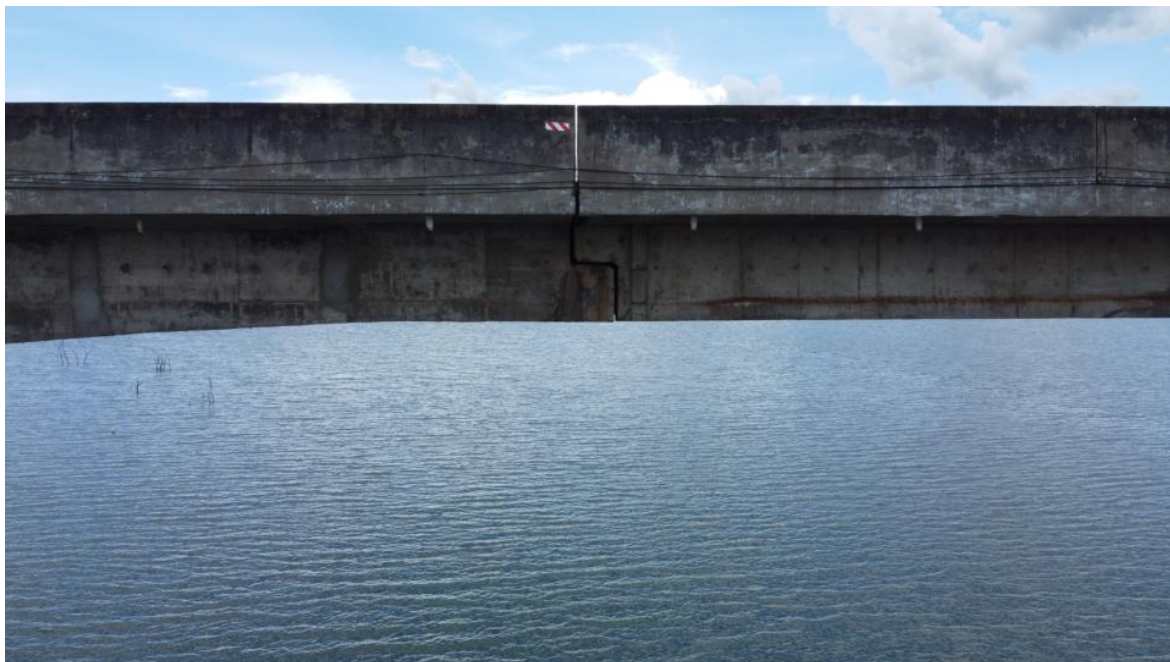
Foto 131 – Vão P4-P5 com detalhes do apoio entre lajes, com marcas de escoamento superficial de água e reparos superficiais. Observação: detalhes dos aparelhos de apoio, em sua maioria rompidos, estão nas imagens iniciais (Coordenadas: 18°19'35.74"S, 48°33'50.94"W)

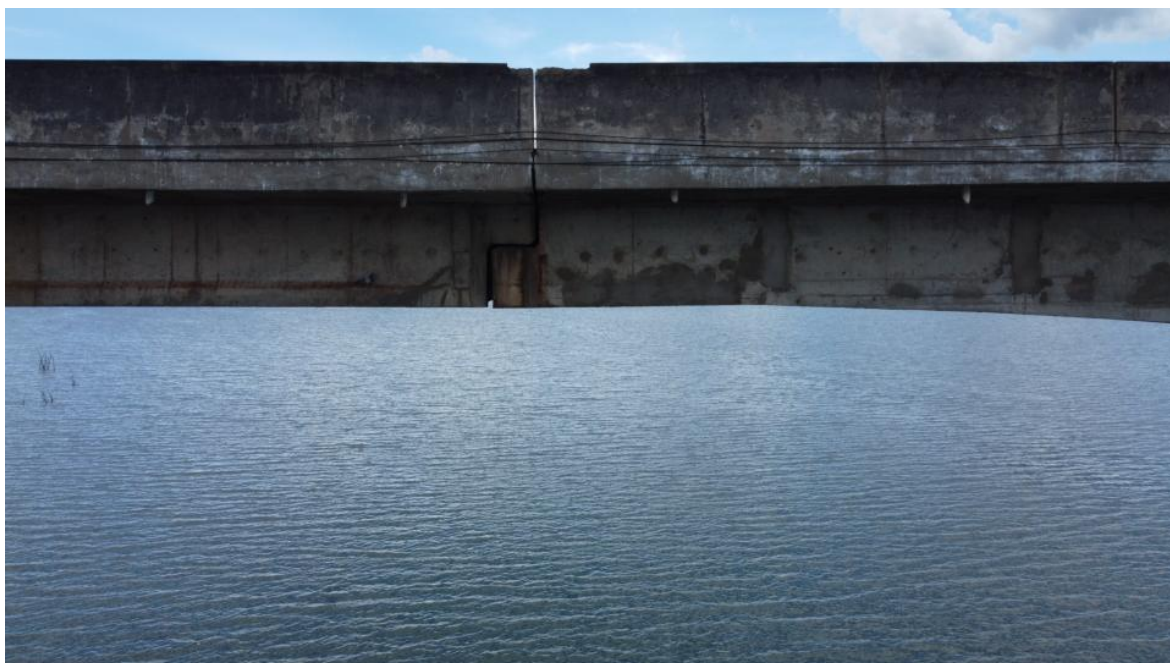
Foto 132 – Vão P4-P5 com detalhes do apoio entre lajes, com marcas de escoamento superficial de água e reparos superficiais. Observação: detalhes dos aparelhos de apoio, em sua maioria rompidos, estão nas imagens iniciais (Coordenadas: 18°19'35.74"S, 48°33'50.94"W)

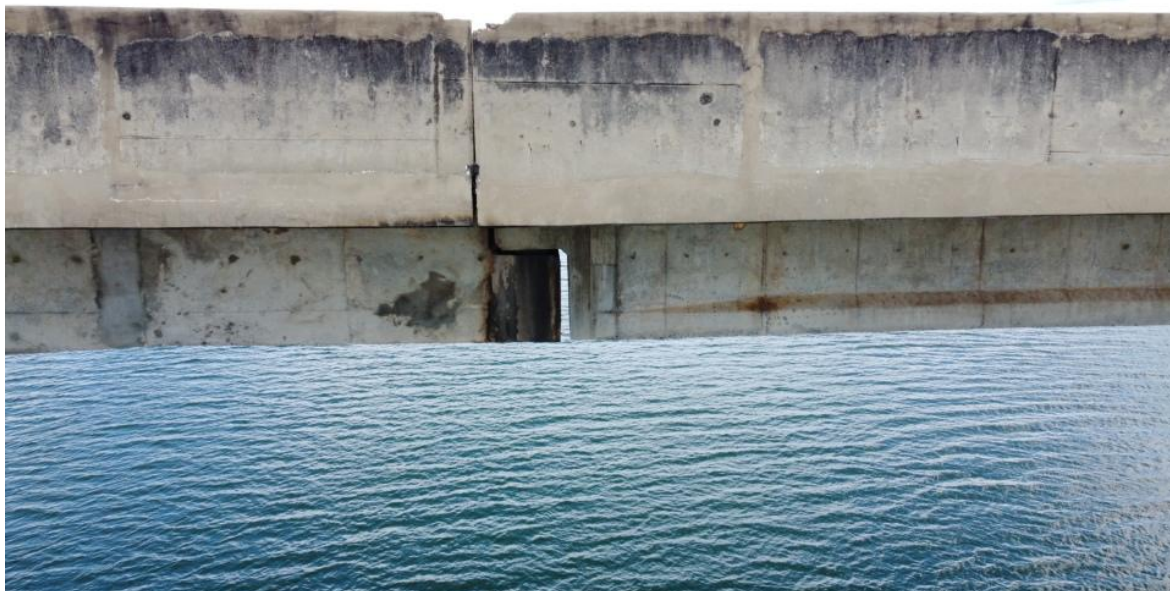
Foto 133 – Vão P5-P6 com detalhes do apoio entre lajes, com marcas de escoamento superficial de água e reparos superficiais. Observação: detalhes dos aparelhos de apoio, em sua maioria rompidos, estão nas imagens iniciais (Coordenadas: 18°19'33.55"S, 48°33'51.66"W)

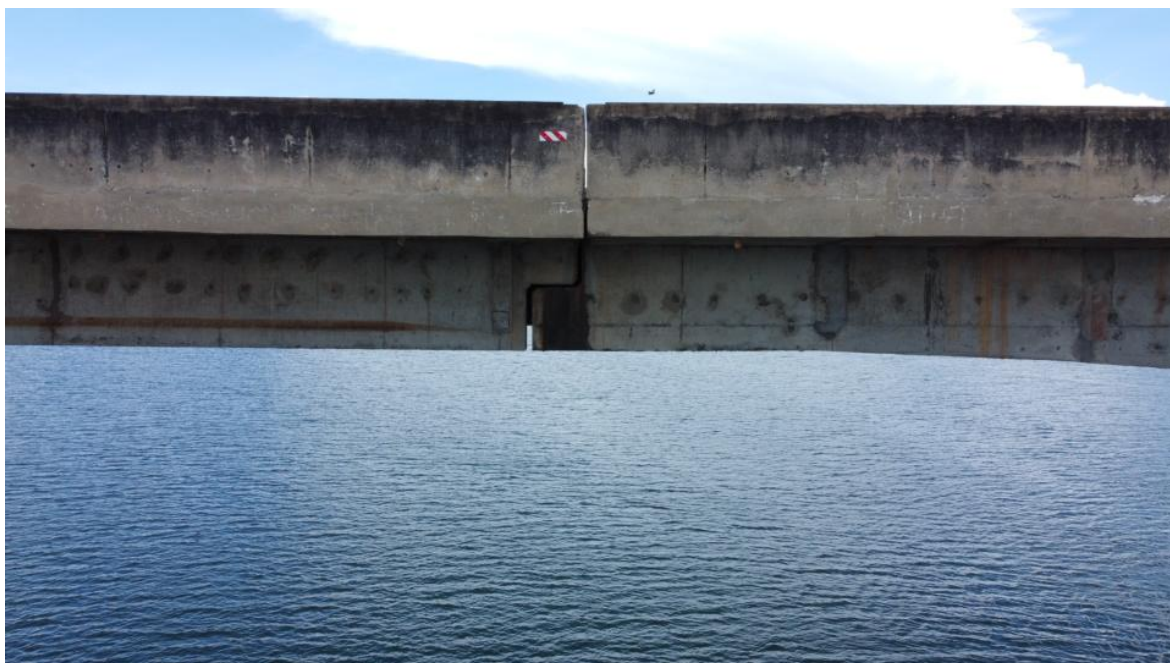
Foto 134 – Vão P5-P6 com detalhes do apoio entre lajes, com marcas de escoamento superficial de água e reparos superficiais. Observação: detalhes dos aparelhos de apoio, em sua maioria rompidos, estão nas imagens iniciais (Coordenadas: 18°19'33.55"S, 48°33'51.66"W)

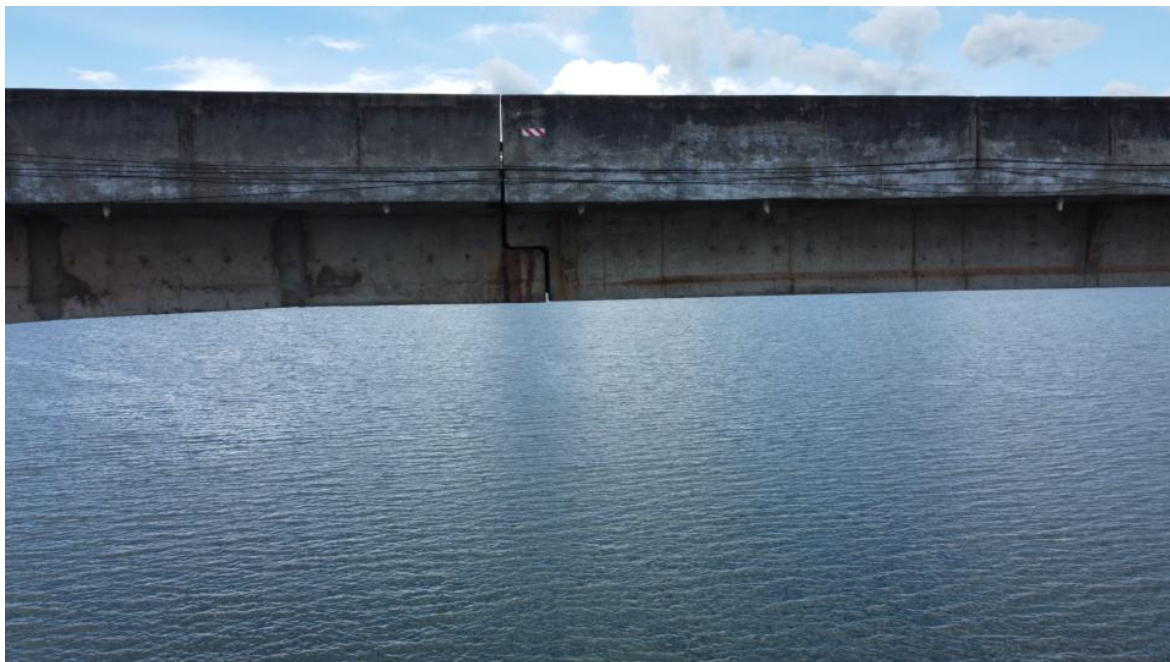
Foto 135 – Vão P5-P6 com detalhes do apoio entre lajes, com marcas de escoamento superficial de água e reparos superficiais. Observação: detalhes dos aparelhos de apoio, em sua maioria rompidos, estão nas imagens iniciais (Coordenadas: 18°19'32.93"S, 48°33'51.48"W)

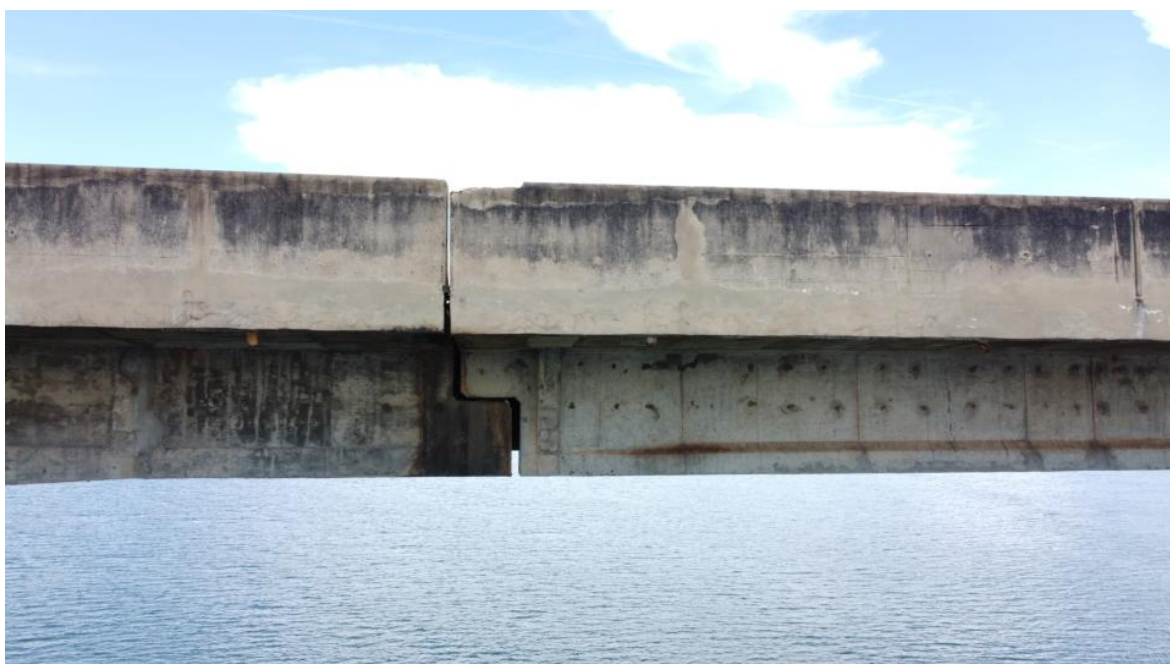
Foto 136 – Vão P5-P6 com detalhes do apoio entre lajes, com marcas de escoamento superficial de água e reparos superficiais. Observação: detalhes dos aparelhos de apoio, em sua maioria rompidos, estão nas imagens iniciais (Coordenadas: 18°19'32.93"S, 48°33'51.48"W)

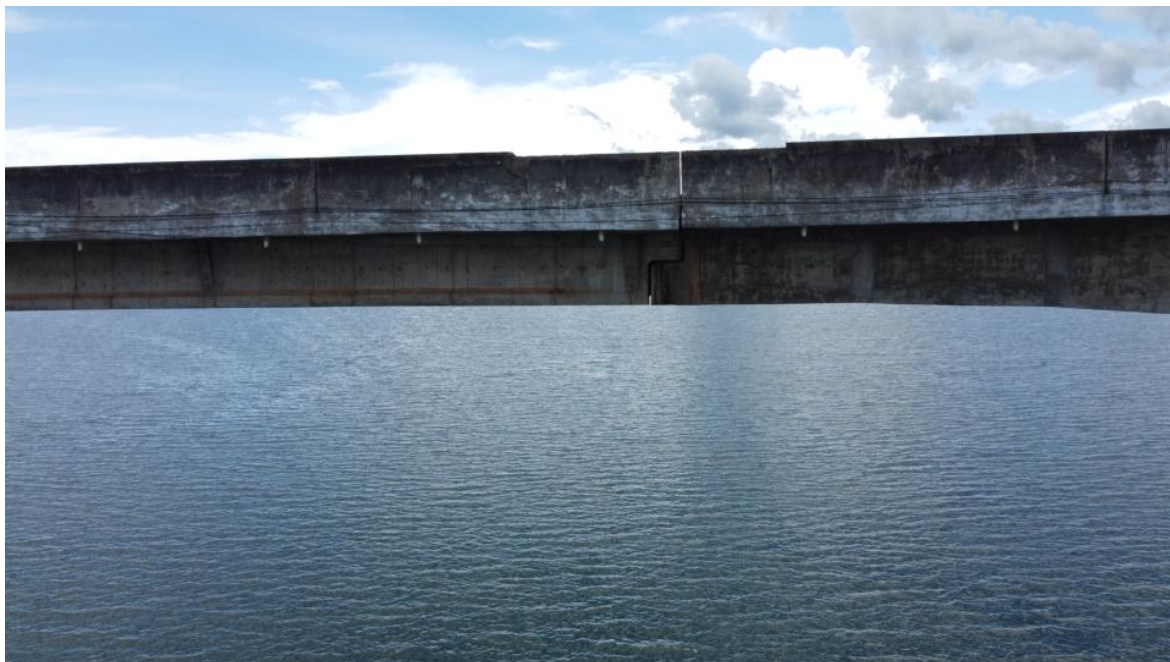
Foto 137 – Vão P6-P7 com detalhes do apoio entre lajes, com marcas de escoamento superficial de água e reparos superficiais. Observação: detalhes dos aparelhos de apoio, em sua maioria rompidos, estão nas imagens iniciais (Coordenadas: 18°19'30.86"S, 48°33'51.11"W)

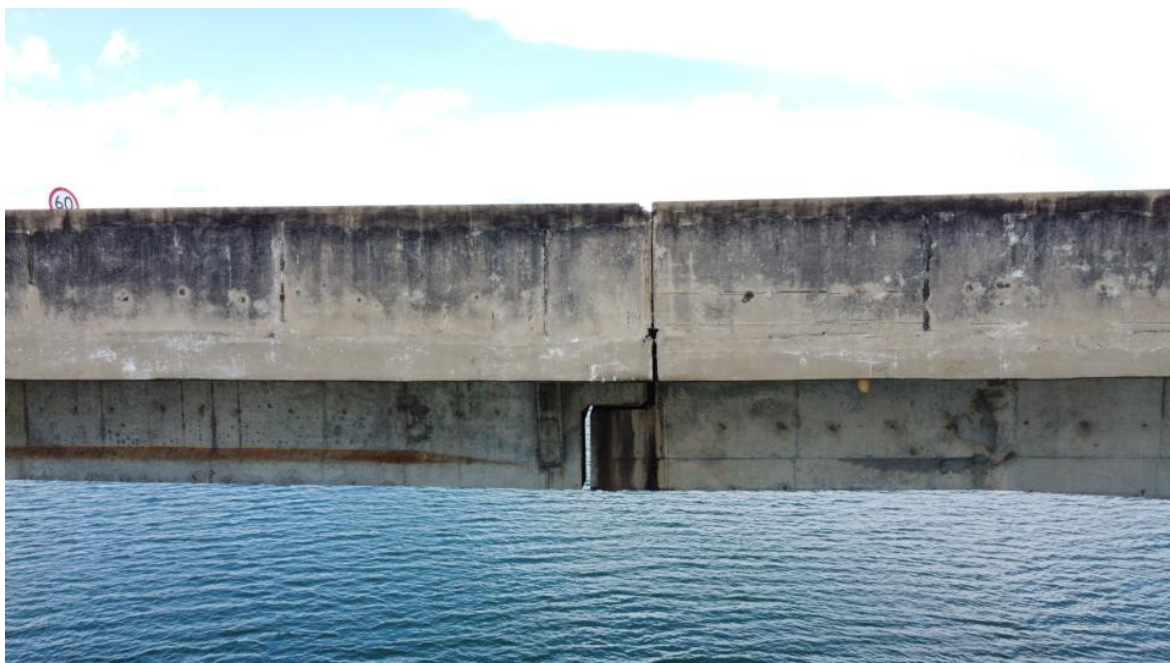
Foto 138 – Vão P6-P7 com detalhes do apoio entre lajes, com marcas de escoamento superficial de água e reparos superficiais. Observação: detalhes dos aparelhos de apoio, em sua maioria rompidos, estão nas imagens iniciais (Coordenadas: 18°19'30.86"S, 48°33'51.11"W)

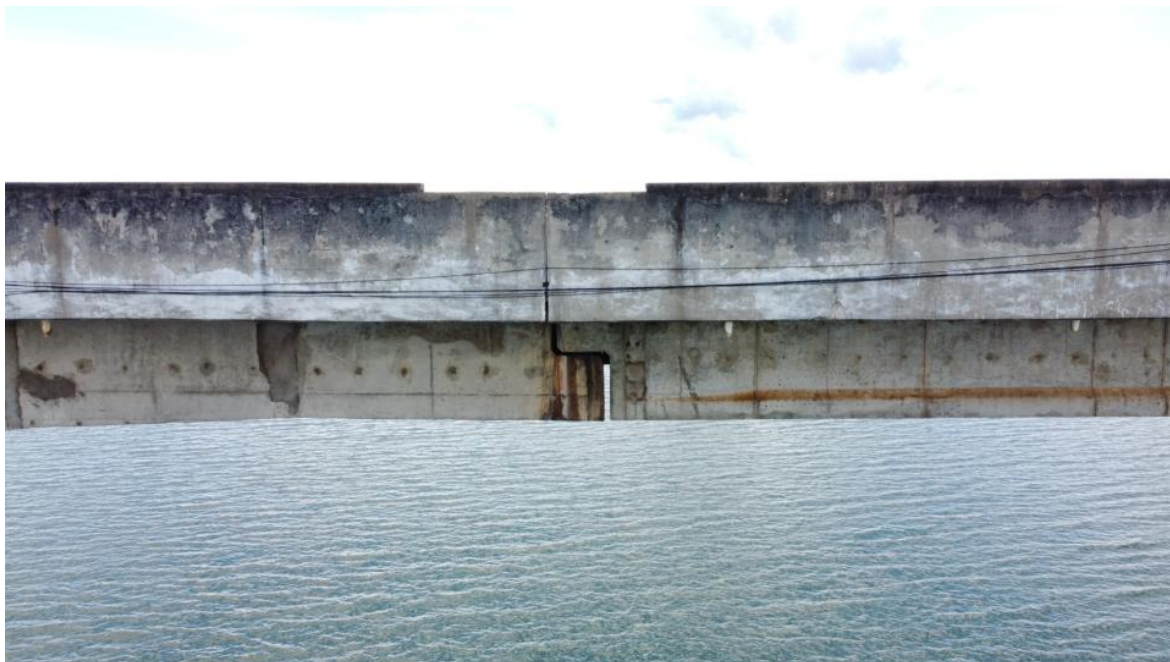
Foto 139 – Vão P6-P7 com detalhes do apoio entre lajes, com marcas de escoamento superficial de água e reparos superficiais. Observação: detalhes dos aparelhos de apoio, em sua maioria rompidos, estão nas imagens iniciais (Coordenadas: 18°19'30.18"S, 48°33'51" W)

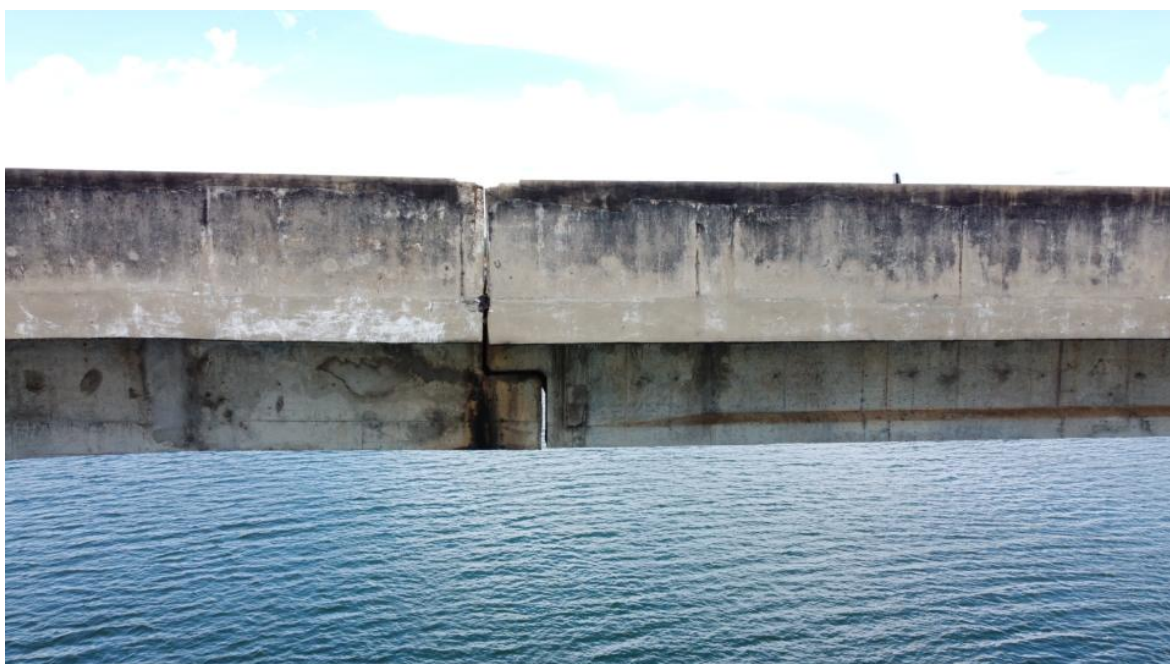
Foto 140 – Vão P6-P7 com detalhes do apoio entre lajes, com marcas de escoamento superficial de água e reparos superficiais. Observação: detalhes dos aparelhos de apoio, em sua maioria rompidos, estão nas imagens iniciais (Coordenadas: 18°19'30.18"S, 48°33'51" W)

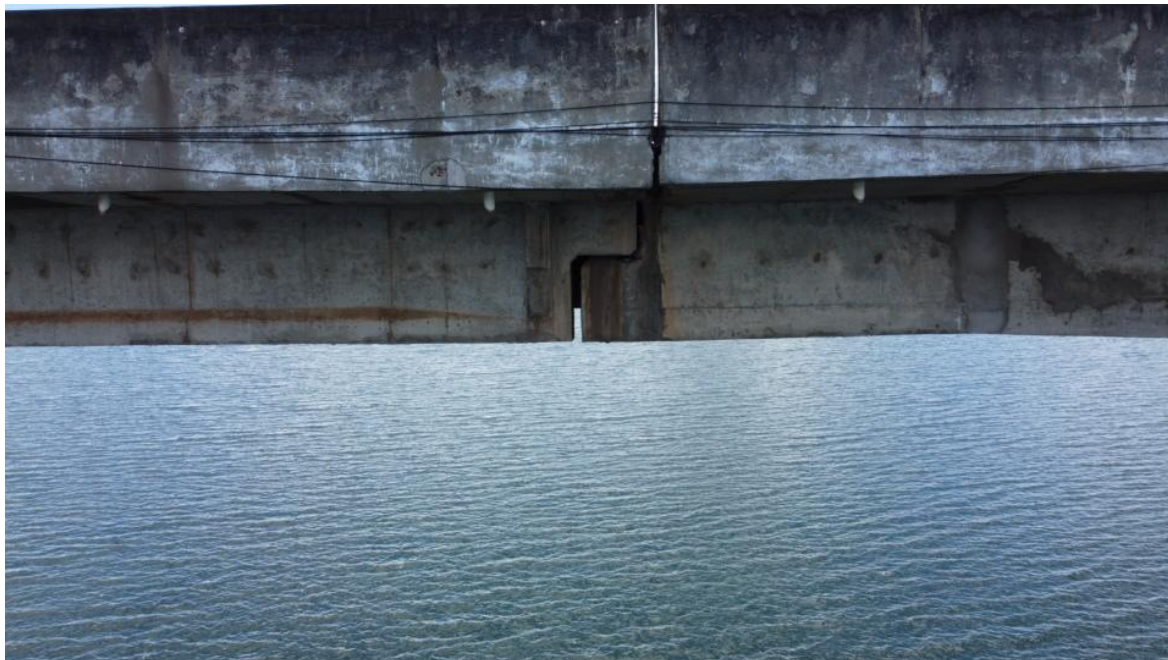
Foto 141 – Vão P7-P8 com detalhes do apoio entre lajes, com marcas de escoamento superficial de água e reparos superficiais. Observação: detalhes dos aparelhos de apoio, em sua maioria rompidos, estão nas imagens iniciais (Coordenadas: 18°19'28.18"S, 48°33'50.64" W)

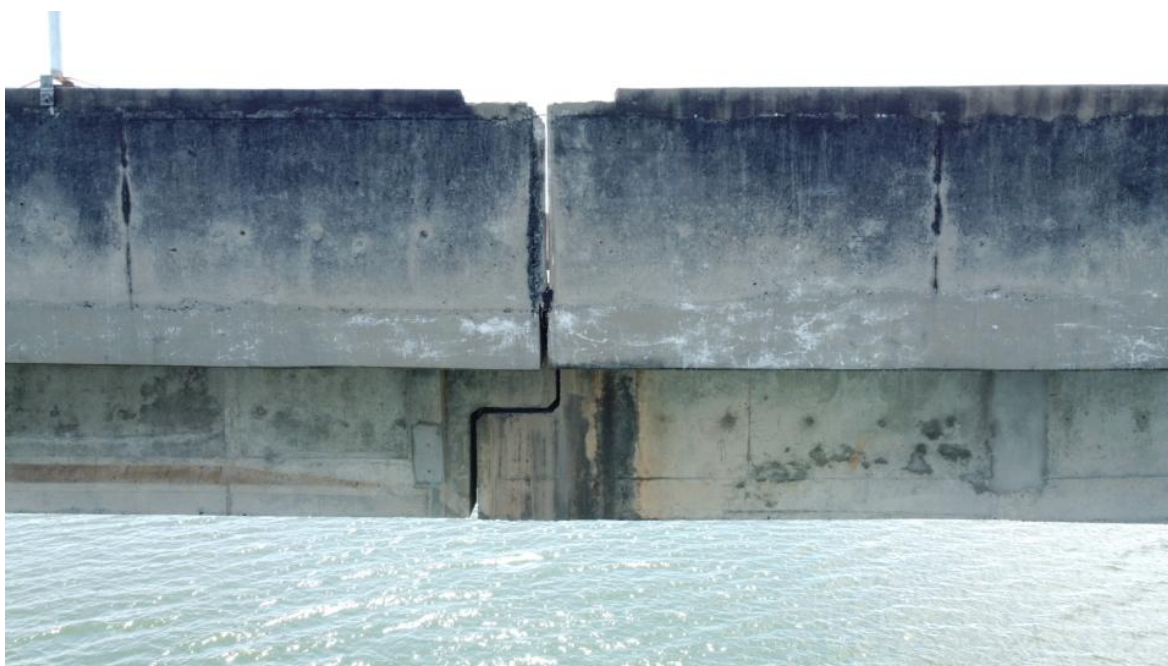
Foto 142 – Vão P7-P8 com detalhes do apoio entre lajes, com marcas de escoamento superficial de água e reparos superficiais. Observação: detalhes dos aparelhos de apoio, em sua maioria rompidos, estão nas imagens iniciais (Coordenadas: 18°19'28.18"S, 48°33'50.64" W)

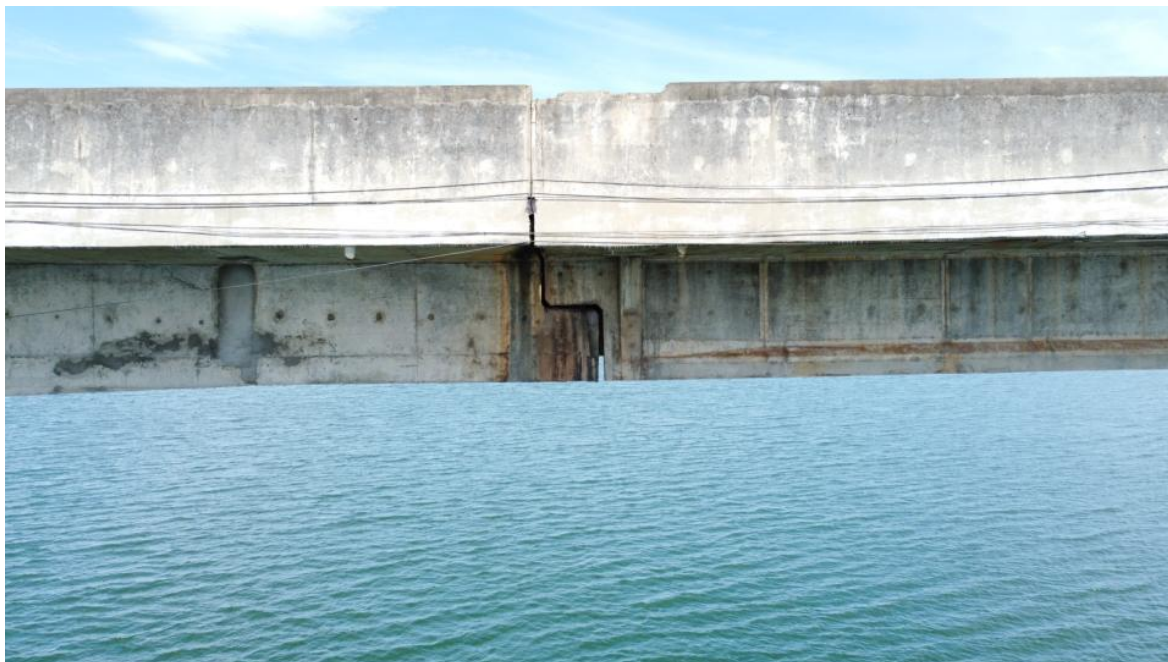
Foto 143 – Vão P7-P8 com detalhes do apoio entre lajes, com marcas de escoamento superficial de água e reparos superficiais. Observação: detalhes dos aparelhos de apoio, em sua maioria rompidos, estão nas imagens iniciais (Coordenadas: 18°19'27.51"S, 48°33'50.59" W)

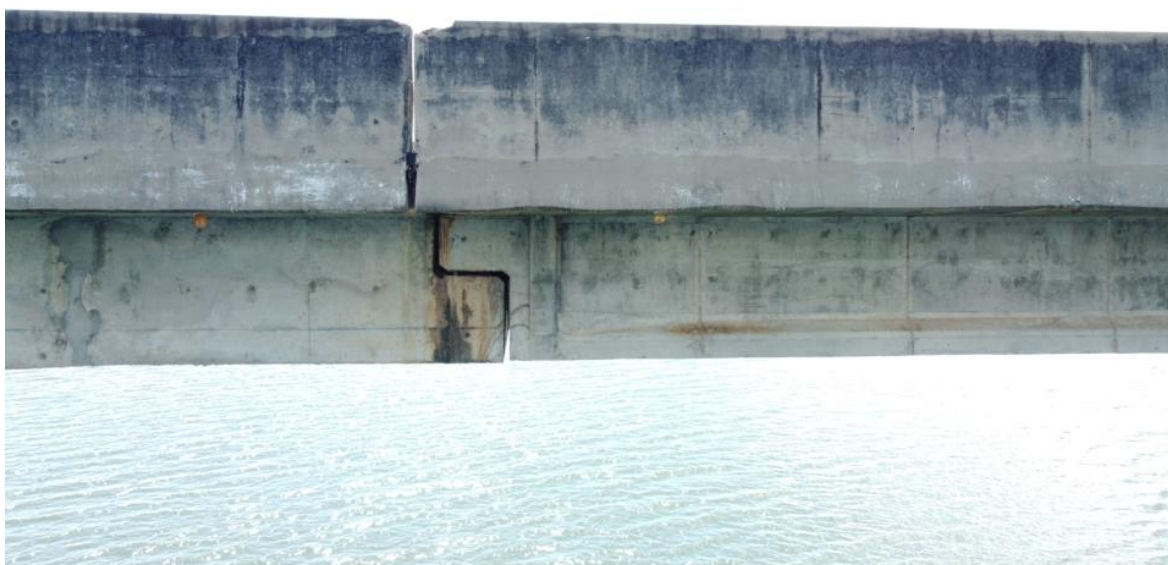
Foto 144 – Vão P7-P8 com detalhes do apoio entre lajes, com marcas de escoamento superficial de água e reparos superficiais. Observação: detalhes dos aparelhos de apoio, em sua maioria rompidos, estão nas imagens iniciais (Coordenadas: 18°19'27.51"S, 48°33'50.59" W)

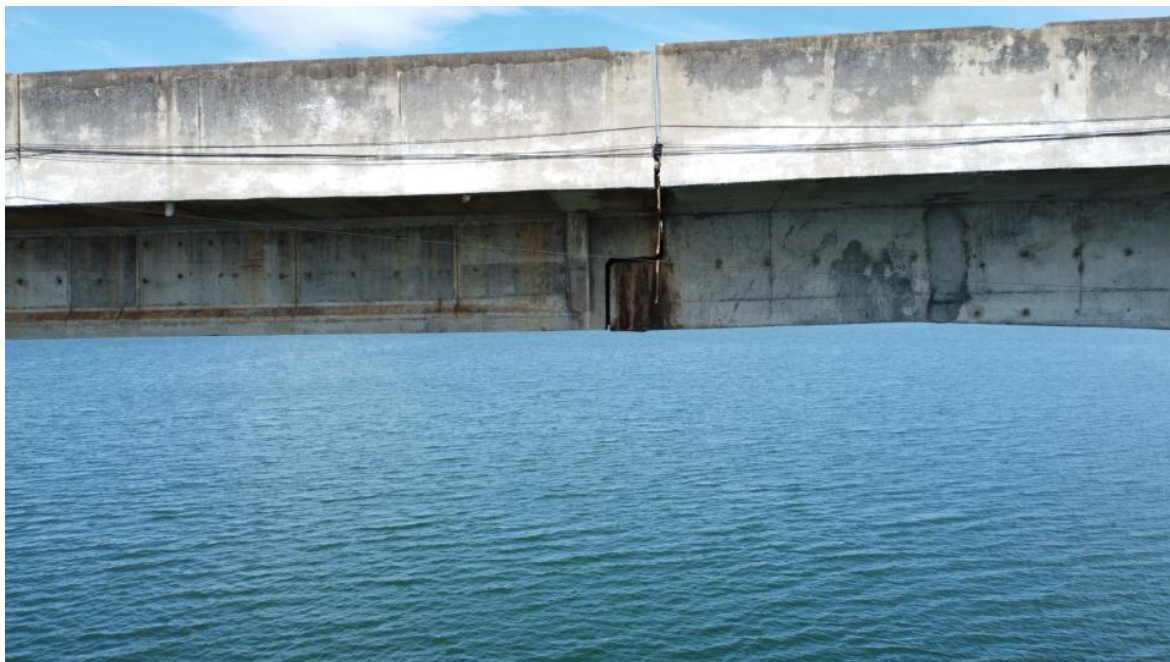
Foto 145 – Vão P8-P9 com detalhes do apoio entre lajes, com marcas de escoamento superficial de água e reparos superficiais. Observação: detalhes dos aparelhos de apoio, em sua maioria rompidos, estão nas imagens iniciais (Coordenadas: 18°19'25.45"S, 48°33'50.30" W)

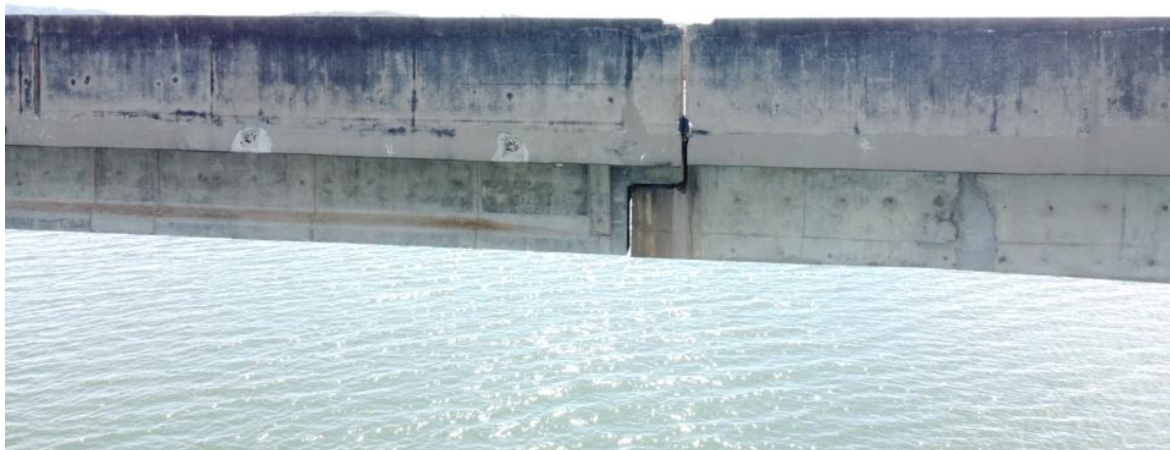
Foto 146 – Vão P8-P9 com detalhes do apoio entre lajes, com marcas de escoamento superficial de água e reparos superficiais. Observação: detalhes dos aparelhos de apoio, em sua maioria rompidos, estão nas imagens iniciais (Coordenadas: 18°19'25.45"S, 48°33'50.30" W)

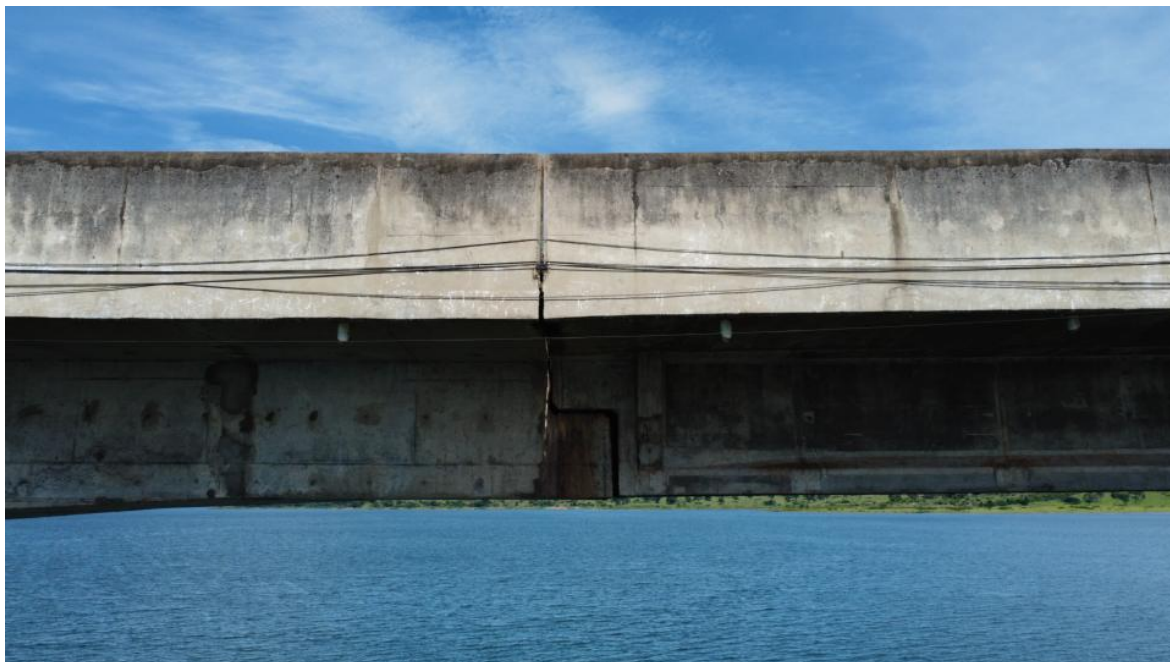
Foto 147 – Vão P8-P9 com detalhes do apoio entre lajes, com marcas de escoamento superficial de água e reparos superficiais. Observação: detalhes dos aparelhos de apoio, em sua maioria rompidos, estão nas imagens iniciais (Coordenadas: 18°19'24.95"S, 48°33'49.33" W)

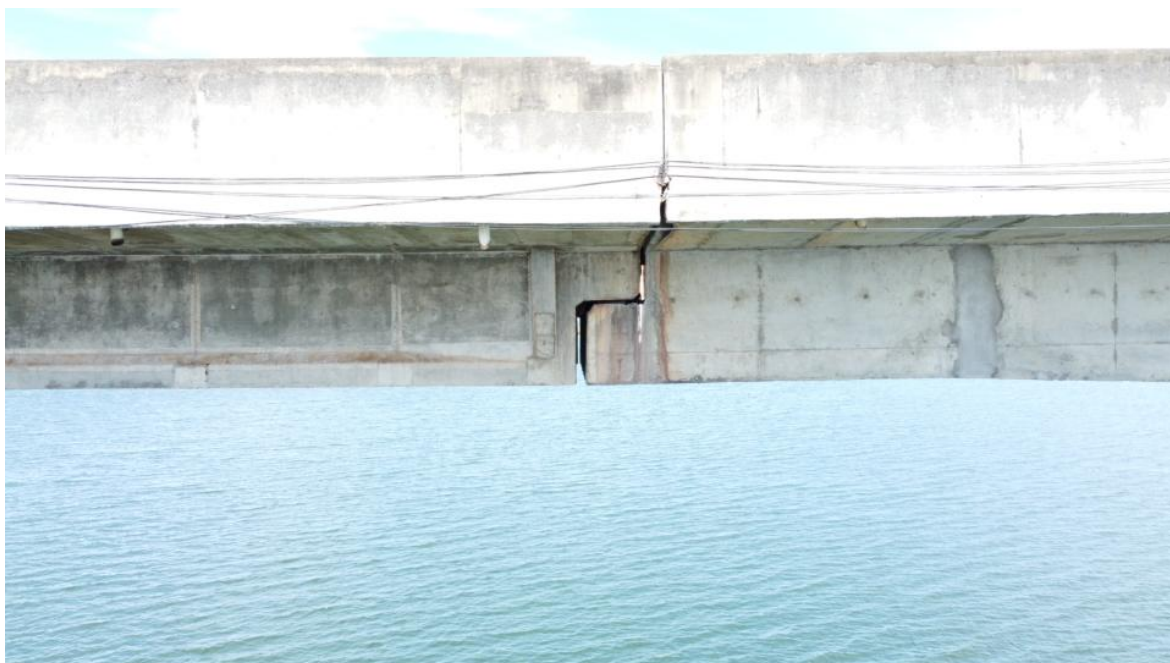
Foto 148 – Vão P8-P9 com detalhes do apoio entre lajes, com marcas de escoamento superficial de água e reparos superficiais. Observação: detalhes dos aparelhos de apoio, em sua maioria rompidos, estão nas imagens iniciais (Coordenadas: 18°19'25.45"S, 48°33'50.30" W)

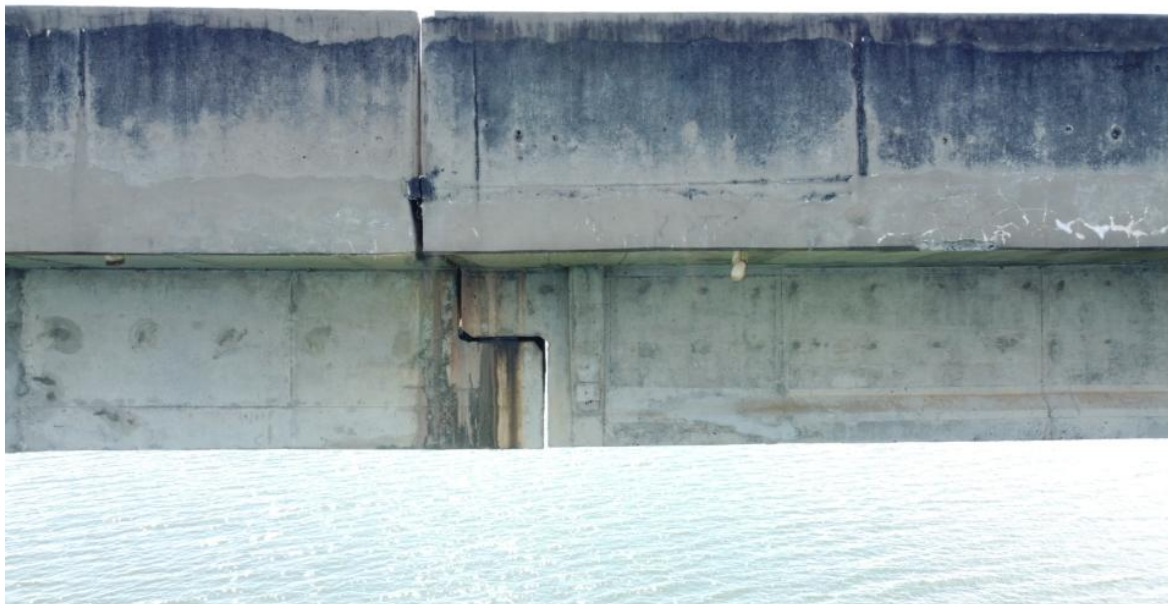
Foto 149 – Vão P9-P10 com detalhes do apoio entre lajes, com marcas de escoamento superficial de água e reparos superficiais. Observação: detalhes dos aparelhos de apoio, em sua maioria rompidos, estão nas imagens iniciais (Coordenadas: 18°19'22.77"S, 48°33'49.72" W)

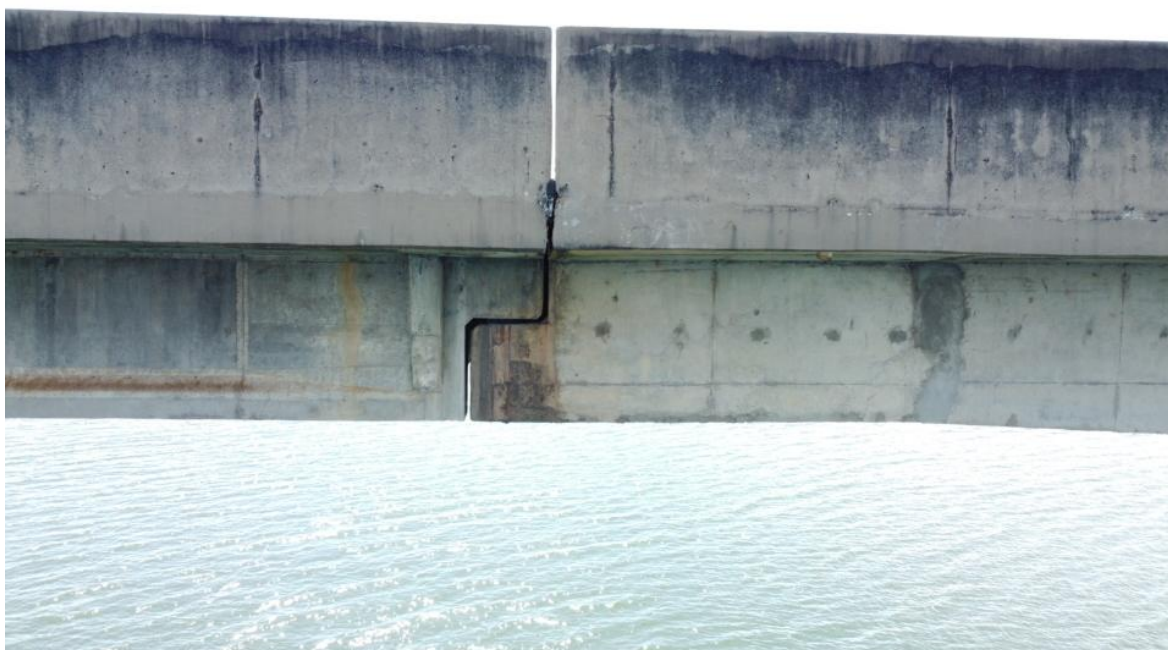
Foto 150 – Vão P9-P10 com detalhes do apoio entre lajes, com marcas de escoamento superficial de água e reparos superficiais. Observação: detalhes dos aparelhos de apoio, em sua maioria rompidos, estão nas imagens iniciais (Coordenadas: 18°19'22.77"S, 48°33'49.72" W)

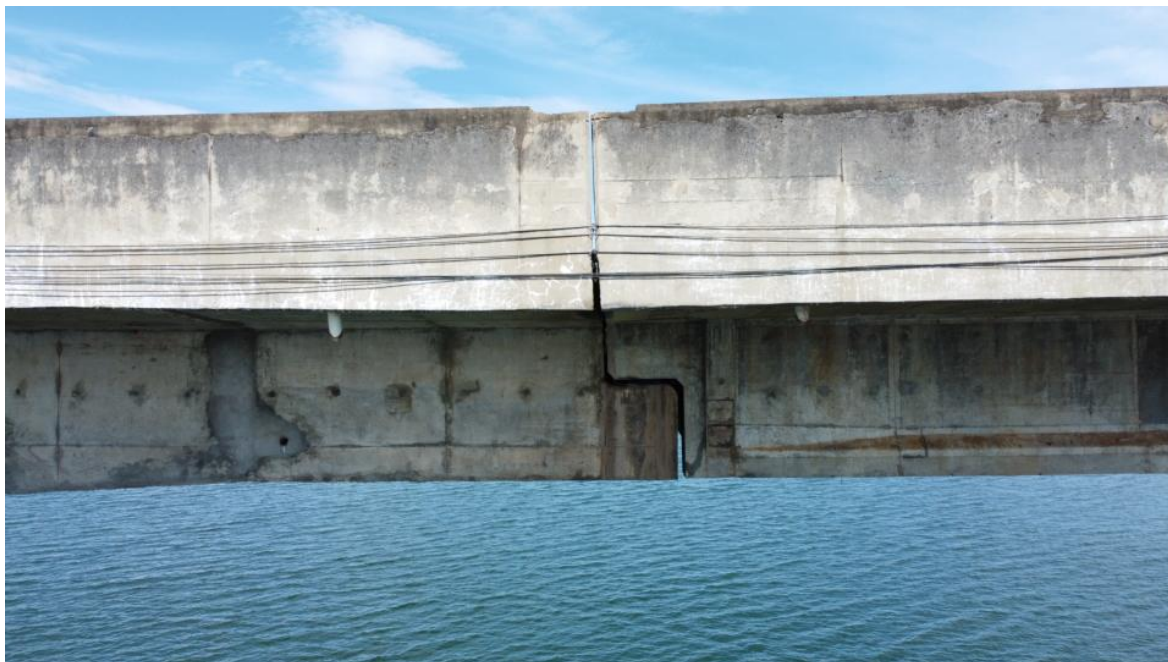
Foto 151 – Vão P9-P10 com detalhes do apoio entre lajes, com marcas de escoamento superficial de água e reparos superficiais. Observação: detalhes dos aparelhos de apoio, em sua maioria rompidos, estão nas imagens iniciais (Coordenadas: 18°19'22.22"S, 48°33'48.91" W)

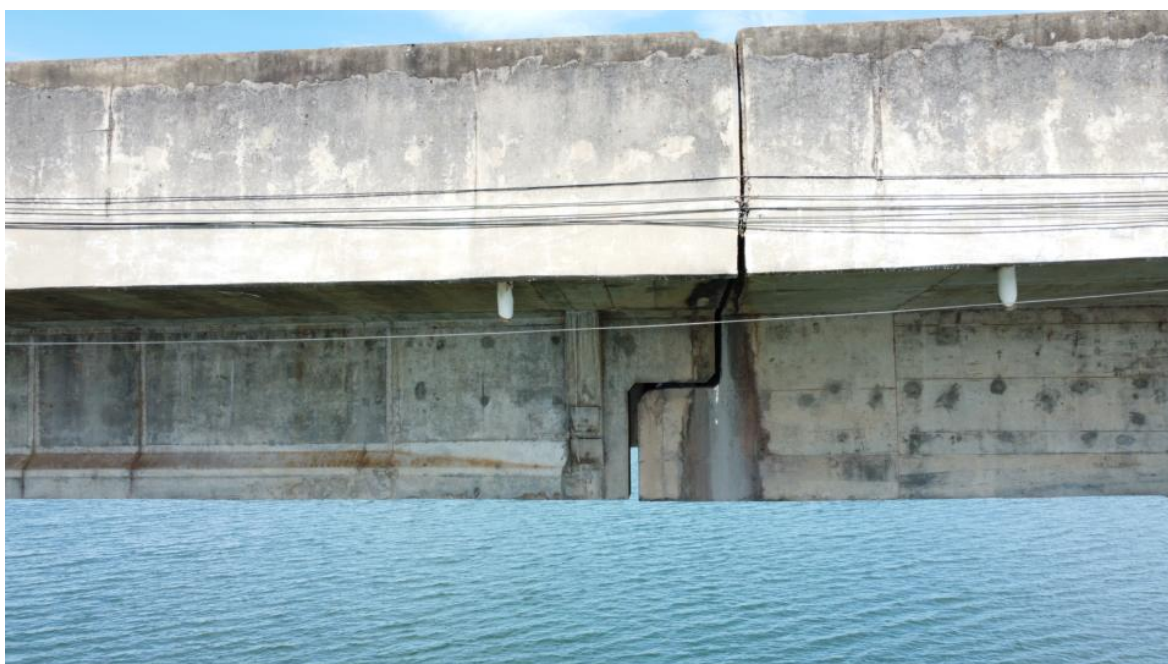
Foto 152 – Vão P9-P10 com detalhes do apoio entre lajes, com marcas de escoamento superficial de água e reparos superficiais. Observação: detalhes dos aparelhos de apoio, em sua maioria rompidos, estão nas imagens iniciais (Coordenadas: 18°19'22.22"S, 48°33'48.91" W)

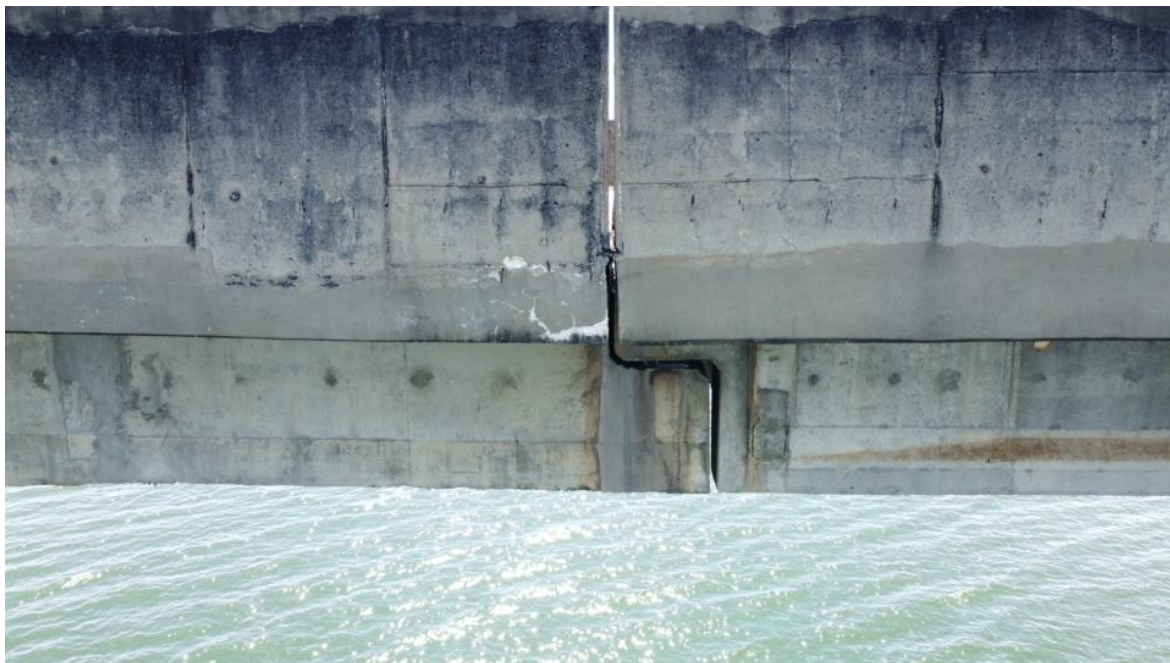
Foto 153 – Vão P10-P11 com detalhes do apoio entre lajes, com marcas de escoamento superficial de água e reparos superficiais. Observação: detalhes dos aparelhos de apoio, em sua maioria rompidos, estão nas imagens iniciais (Coordenadas: 18°19'20.06"S, 48°33'49.33" W)
