**PROJETO EXECUTIVO PARA RECUPERAÇÃO E REABILITAÇÃO DA OBRA
DE ARTE ESPECIAL SOBRE O RIO PARANAÍBA, NA RODOVIA GO-139,
TRECHO: CORUMBAÍBA – DIVISA GO-MG, DENOMINADA QUINCAS
MARIANO, COM EXTENSÃO DE 1.153 METROS**

**VERIFICAÇÃO ESTRUTURAL E DE FUNDAÇÕES DA PONTE QUINCAS
MARIANO SOBRE O RIO PARANAÍBA (CORUMBAÍBA-GO / ARAGUARI-MG)**

ANEXO I – RELATÓRIO FOTOGRÁFICO
VOLUME ÚNICO

MARÇO/2025

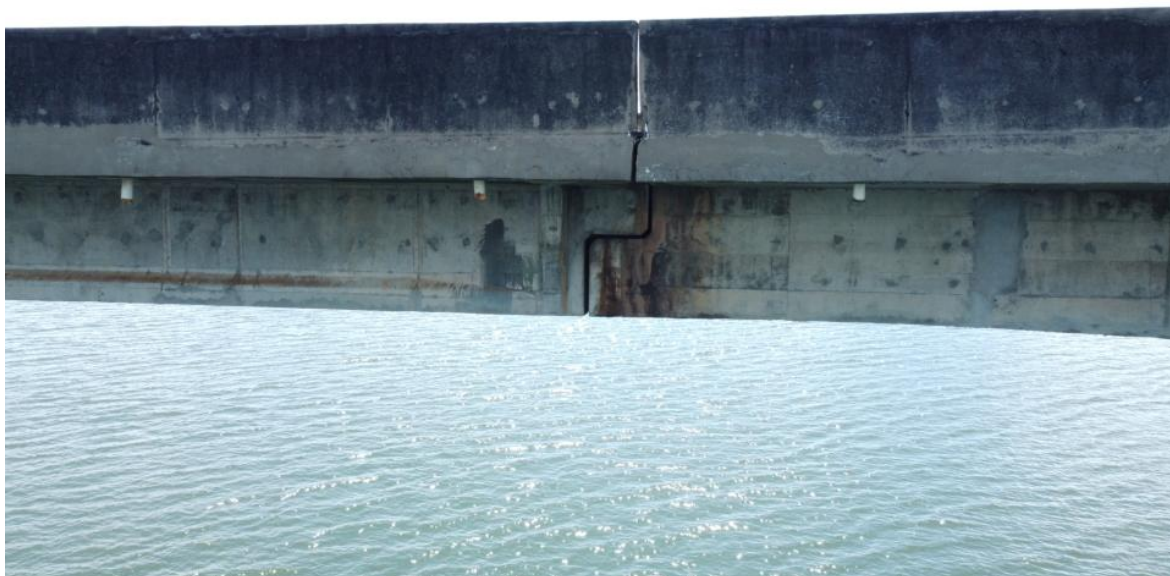
Foto 154 – Vão P10-P11 com detalhes do apoio entre lajes, com marcas de escoamento superficial de água e reparos superficiais. Observação: detalhes dos aparelhos de apoio, em sua maioria rompidos, estão nas imagens iniciais (Coordenadas: 18°19'20.06"S, 48°33'49.33" W)

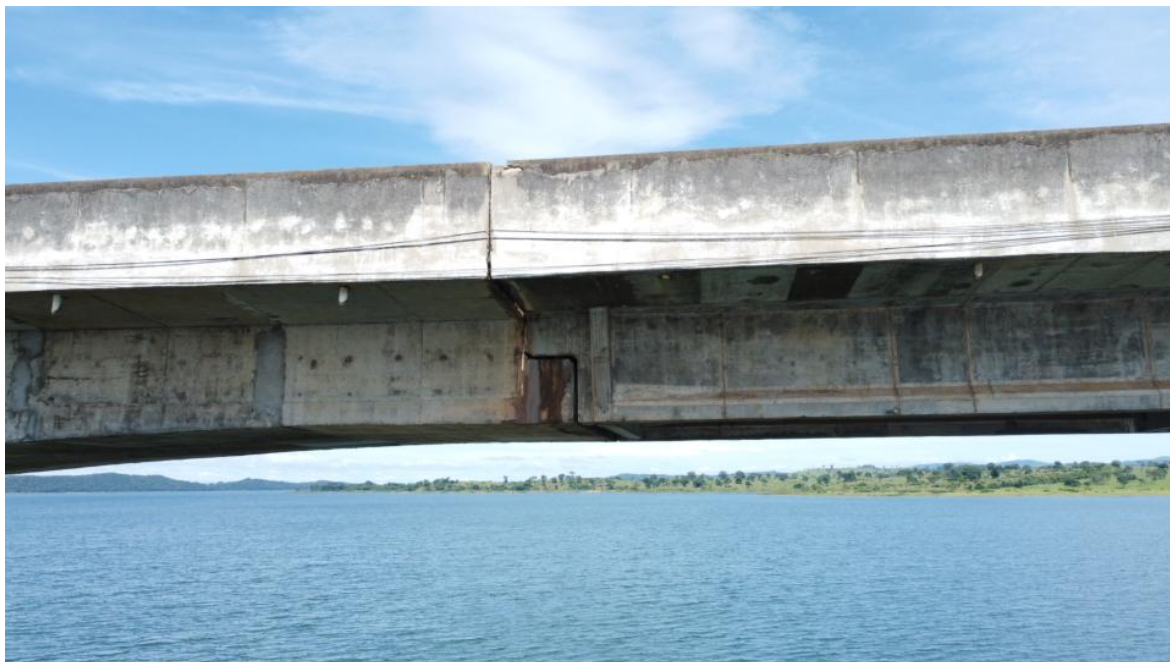
Foto 155 – Vão P10-P11 com detalhes do apoio entre lajes, com marcas de escoamento superficial de água e reparos superficiais. Observação: detalhes dos aparelhos de apoio, em sua maioria rompidos, estão nas imagens iniciais (Coordenadas: 18°19'19.40"S, 48°33'49.25" W)

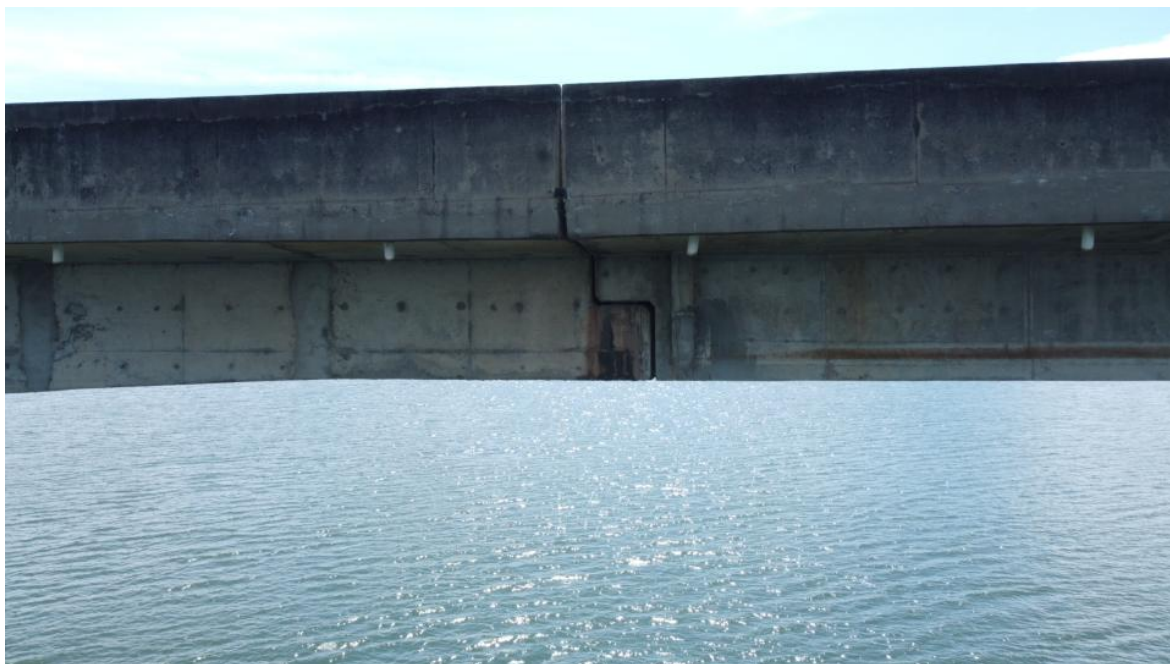
Foto 156 – Vão P10-P11 com detalhes do apoio entre lajes, com marcas de escoamento superficial de água e reparos superficiais. Observação: detalhes dos aparelhos de apoio, em sua maioria rompidos, estão nas imagens iniciais (Coordenadas: 18°19'19.40"S, 48°33'49.25" W)

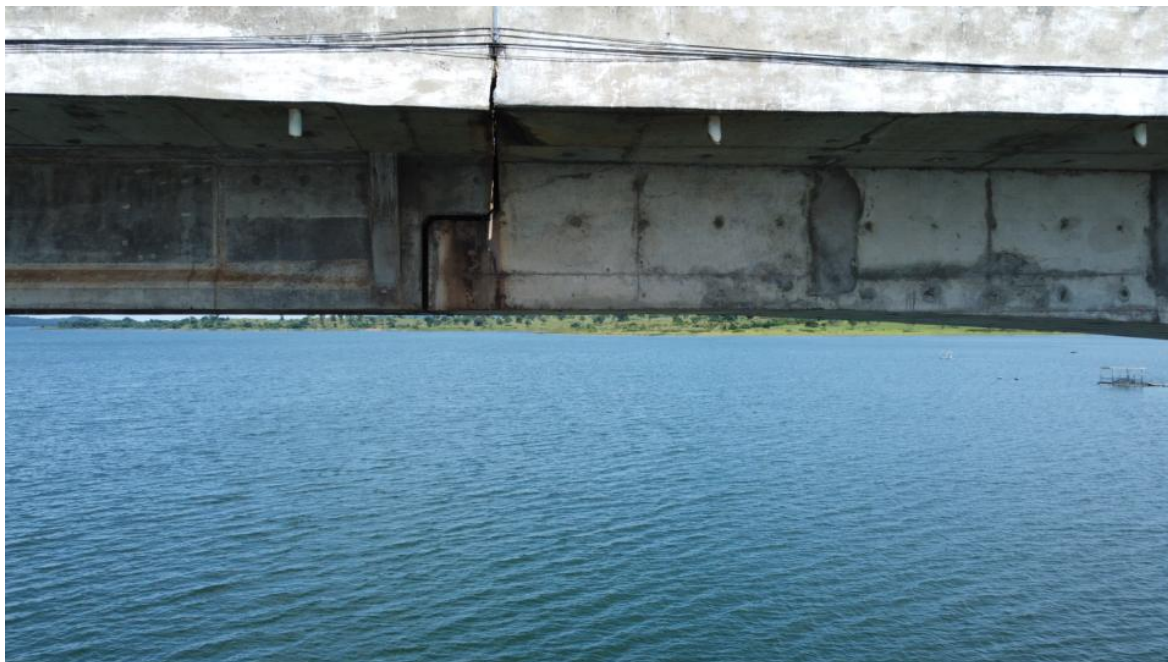
Foto 157 – Vão P11-P12 com detalhes do apoio entre lajes, com marcas de escoamento superficial de água e reparos superficiais. Observação: detalhes dos aparelhos de apoio, em sua maioria rompidos, estão nas imagens iniciais (Coordenadas: 18°19'16.61"S, 48°33'48.70" W)

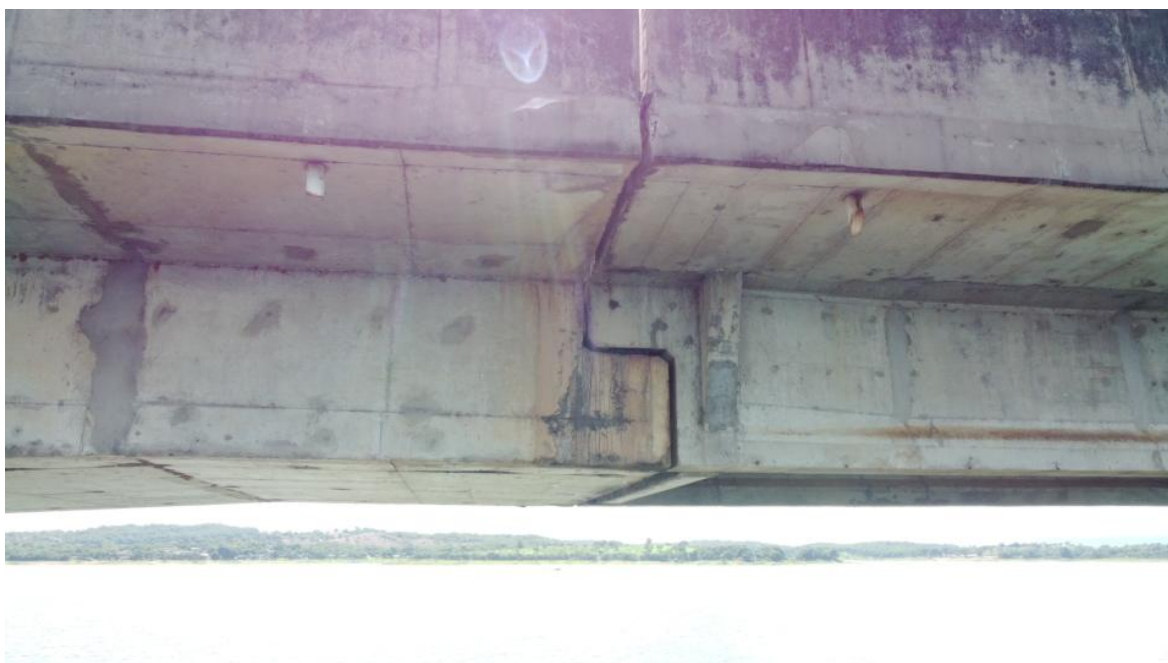
Foto 158 – Vão P11-P12 com detalhes do apoio entre lajes, com marcas de escoamento superficial de água e reparos superficiais. Observação: detalhes dos aparelhos de apoio, em sua maioria rompidos, estão nas imagens iniciais (Coordenadas: 18°19'16.61"S, 48°33'48.70" W)

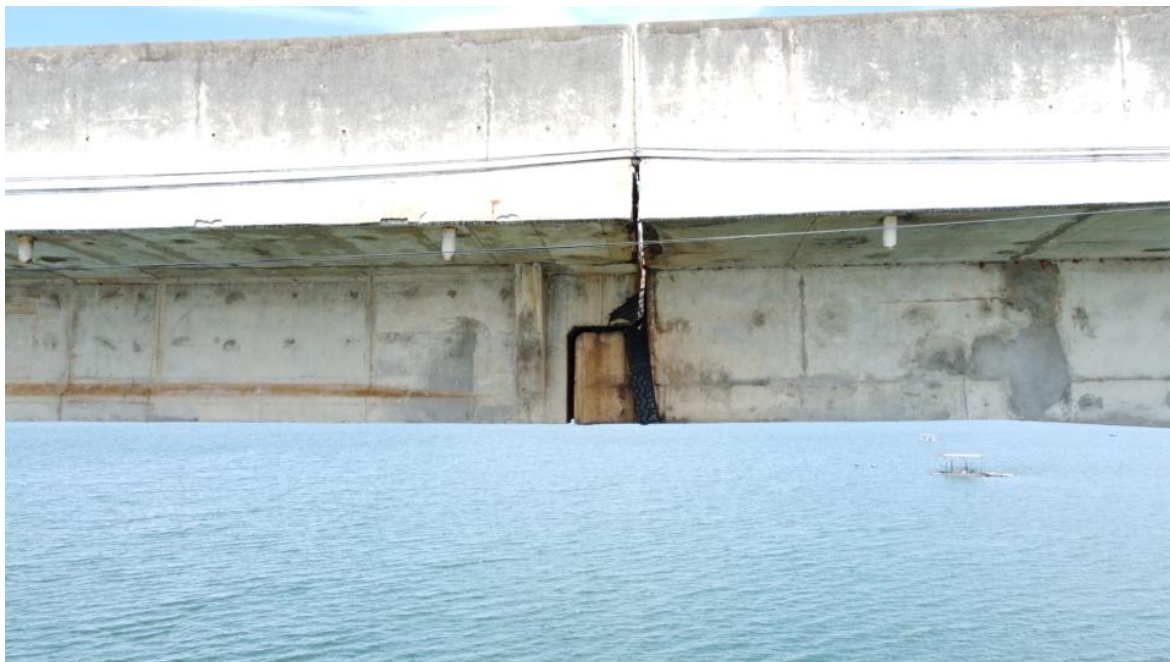
Foto 159 – Vão P12-P13 com detalhes do apoio entre lajes, com marcas de escoamento superficial de água e reparos superficiais. Observação: detalhes dos aparelhos de apoio, em sua maioria rompidos, estão nas imagens iniciais (Coordenadas: 18°19'14.60"S, 48°33'48.39" W)

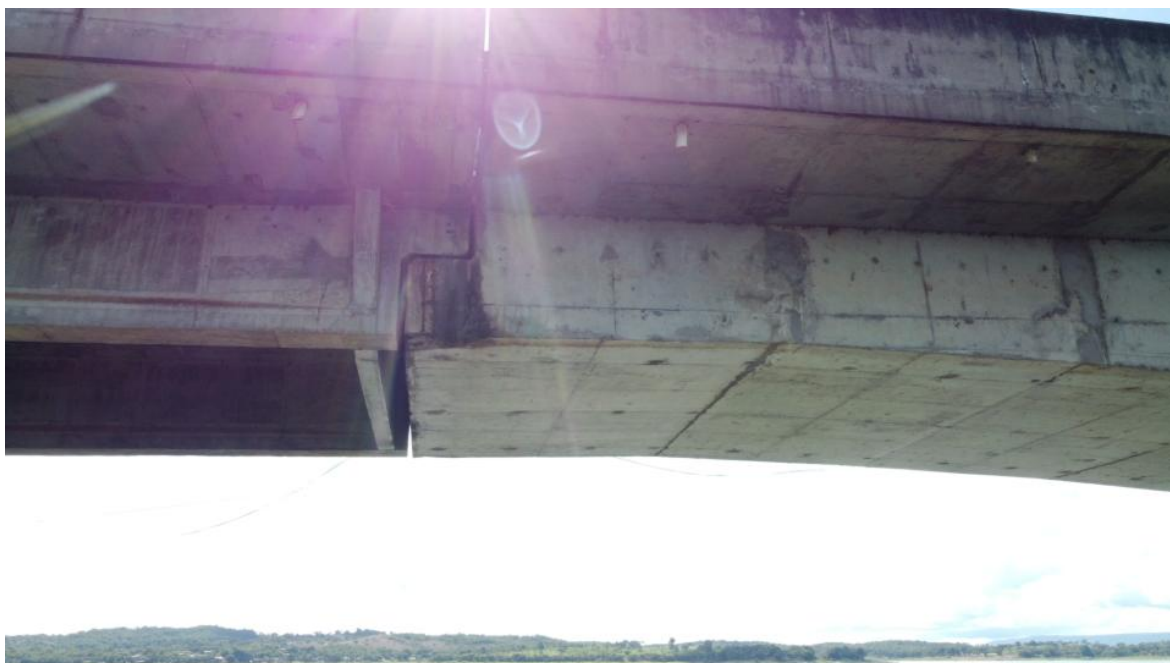
Foto 160 – Vão P12-P13 com detalhes do apoio entre lajes, com marcas de escoamento superficial de água e reparos superficiais. Observação: detalhes dos aparelhos de apoio, em sua maioria rompidos, estão nas imagens iniciais (Coordenadas: 18°19'14.60"S, 48°33'48.39" W)

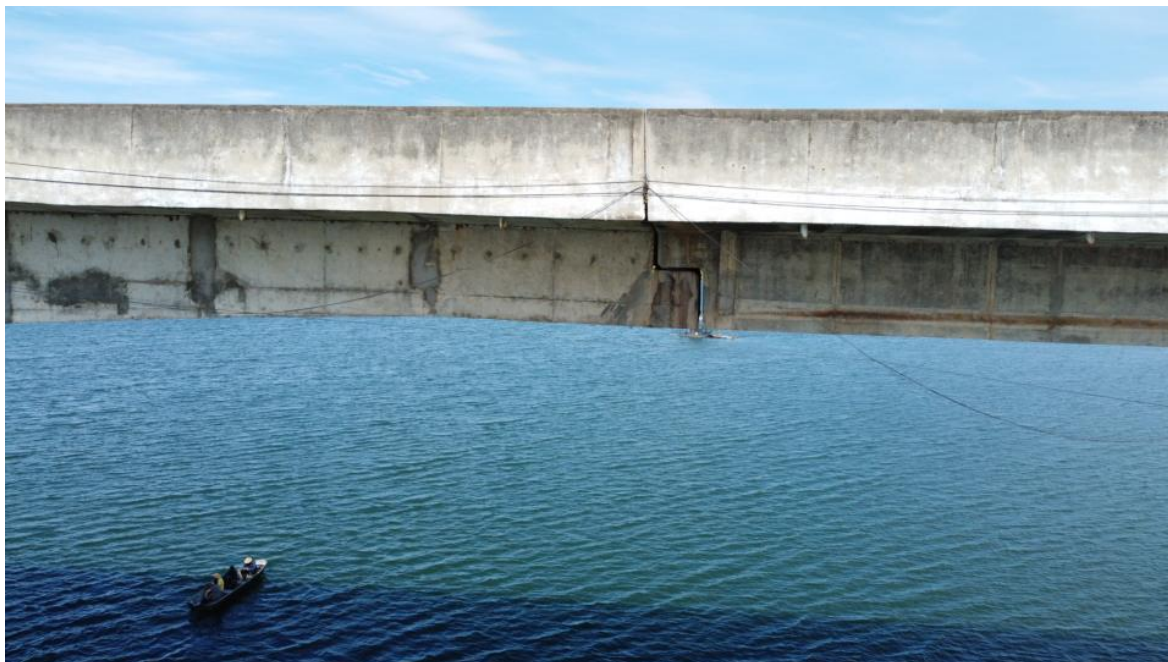
Foto 161 – Vão P12-P13 com detalhes do apoio entre lajes, com marcas de escoamento superficial de água e reparos superficiais. Observação: detalhes dos aparelhos de apoio, em sua maioria rompidos, estão nas imagens iniciais (Coordenadas: 18°19'14.09"S, 48°33'47.48" W)

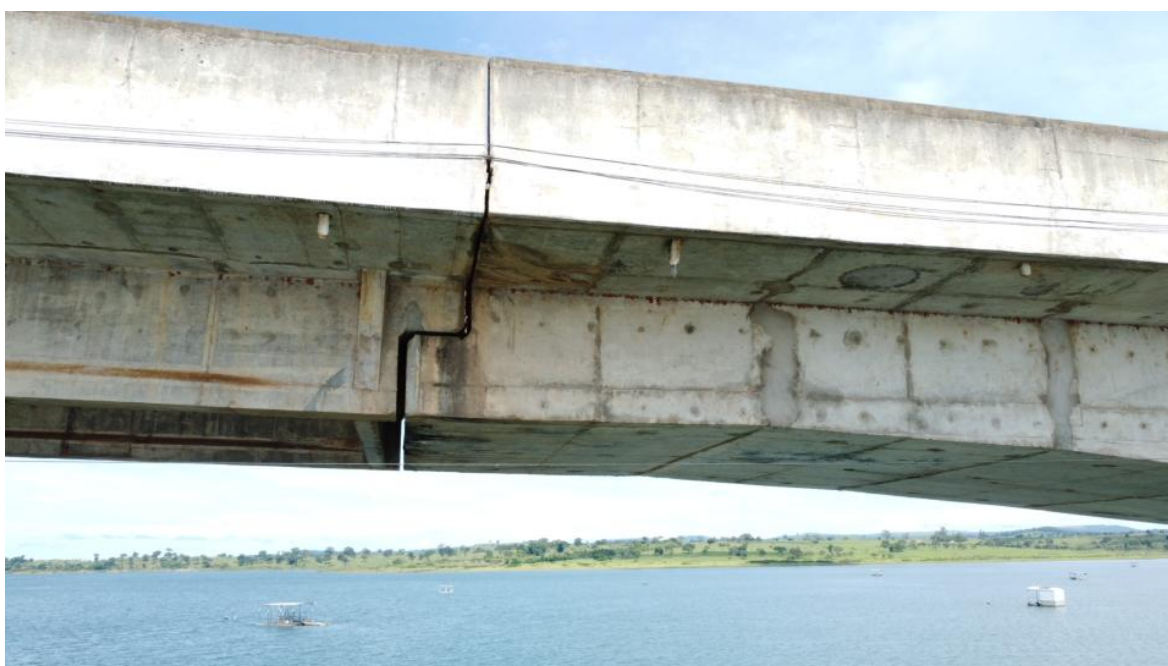
Foto 162 – Vão P12-P13 com detalhes do apoio entre lajes, com marcas de escoamento superficial de água e reparos superficiais. Observação: detalhes dos aparelhos de apoio, em sua maioria rompidos, estão nas imagens iniciais (Coordenadas: 18°19'14.09"S, 48°33'47.48" W)

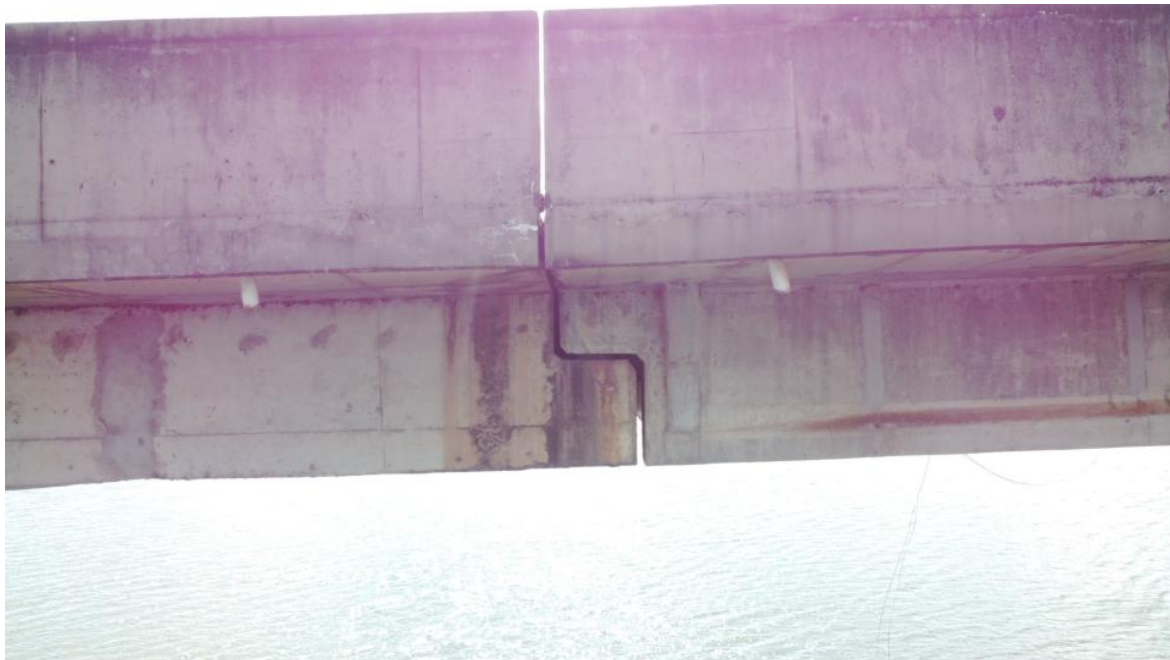
Foto 163 – Vão P13-P14 com detalhes do apoio entre lajes, com marcas de escoamento superficial de água e reparos superficiais. Observação: detalhes dos aparelhos de apoio, em sua maioria rompidos, estão nas imagens iniciais (Coordenadas: 18°19'11.38"S, 48°33'47.06" W)

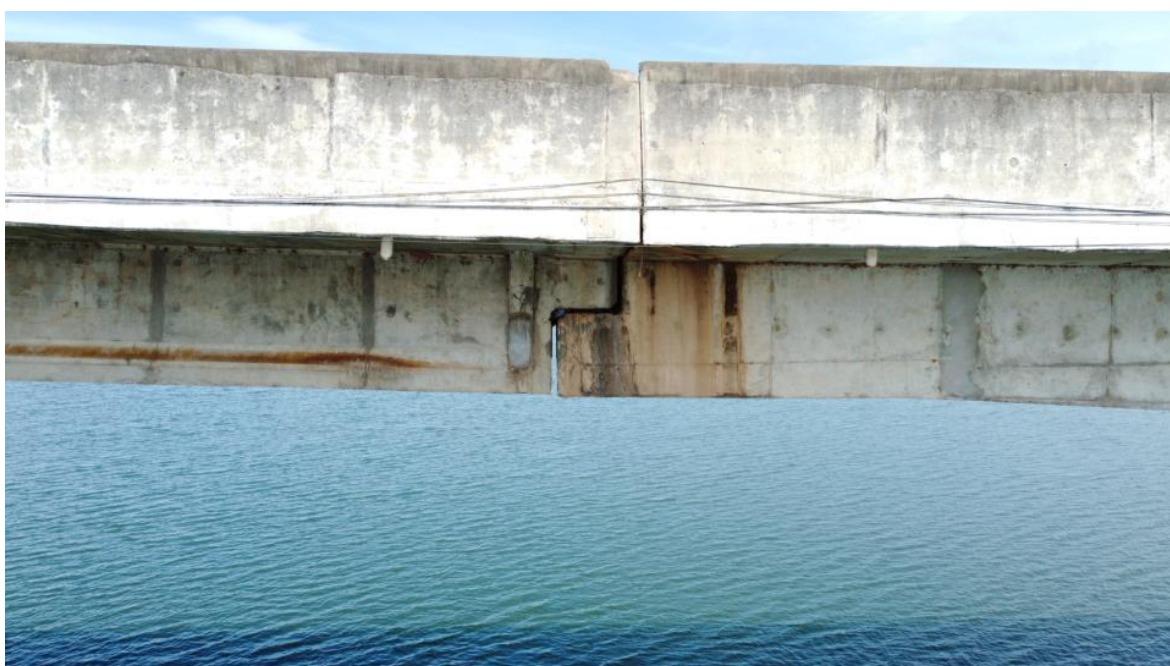
Foto 164 – Vão P13-P14 com detalhes do apoio entre lajes, com marcas de escoamento superficial de água e reparos superficiais. Observação: detalhes dos aparelhos de apoio, em sua maioria rompidos, estão nas imagens iniciais (Coordenadas: 18°19'11.38"S, 48°33'47.06" W)

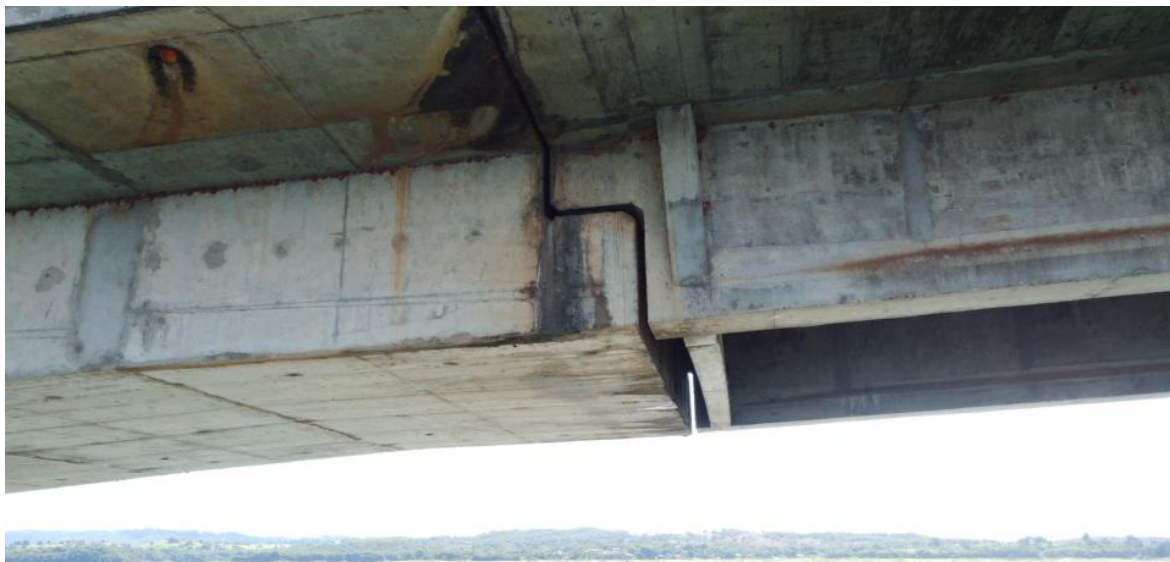
Foto 165 – Vão P14-P15 com detalhes do apoio entre lajes, com marcas de escoamento superficial de água e reparos superficiais. Observação: detalhes dos aparelhos de apoio, em sua maioria rompidos, estão nas imagens iniciais (Coordenadas: 18°19'9.17"S, 48°33'47.41" W)

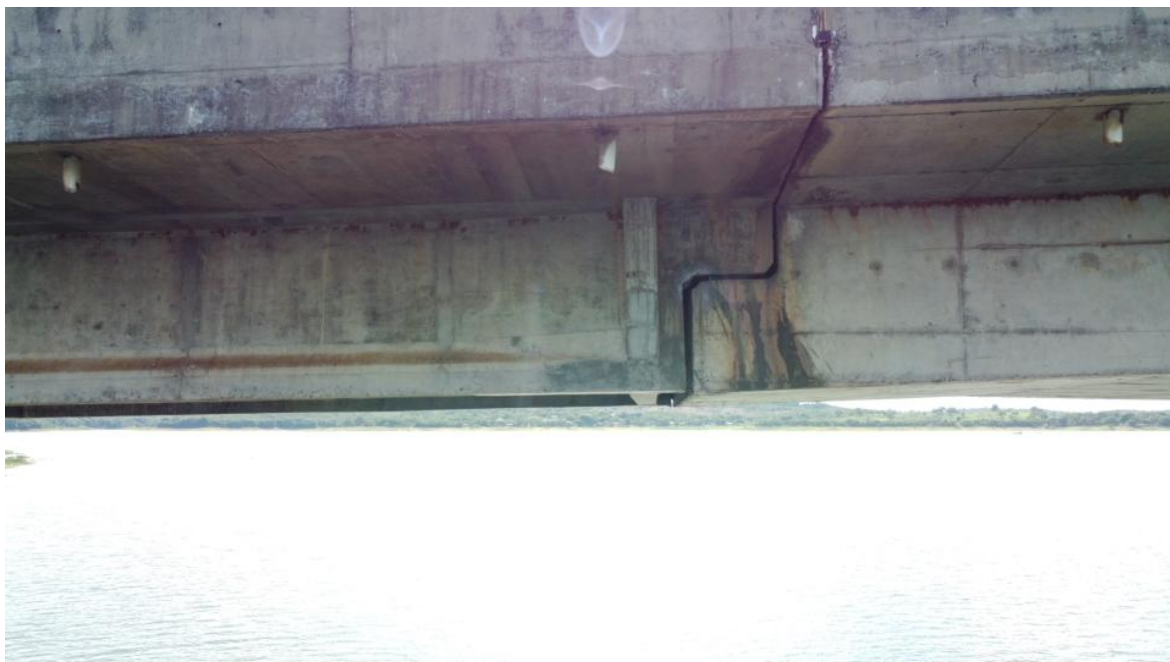
Foto 166 – Vão P14-P15 com detalhes do apoio entre lajes, com marcas de escoamento superficial de água e reparos superficiais. Observação: detalhes dos aparelhos de apoio, em sua maioria rompidos, estão nas imagens iniciais (Coordenadas: 18°19'9.17"S, 48°33'47.41" W)

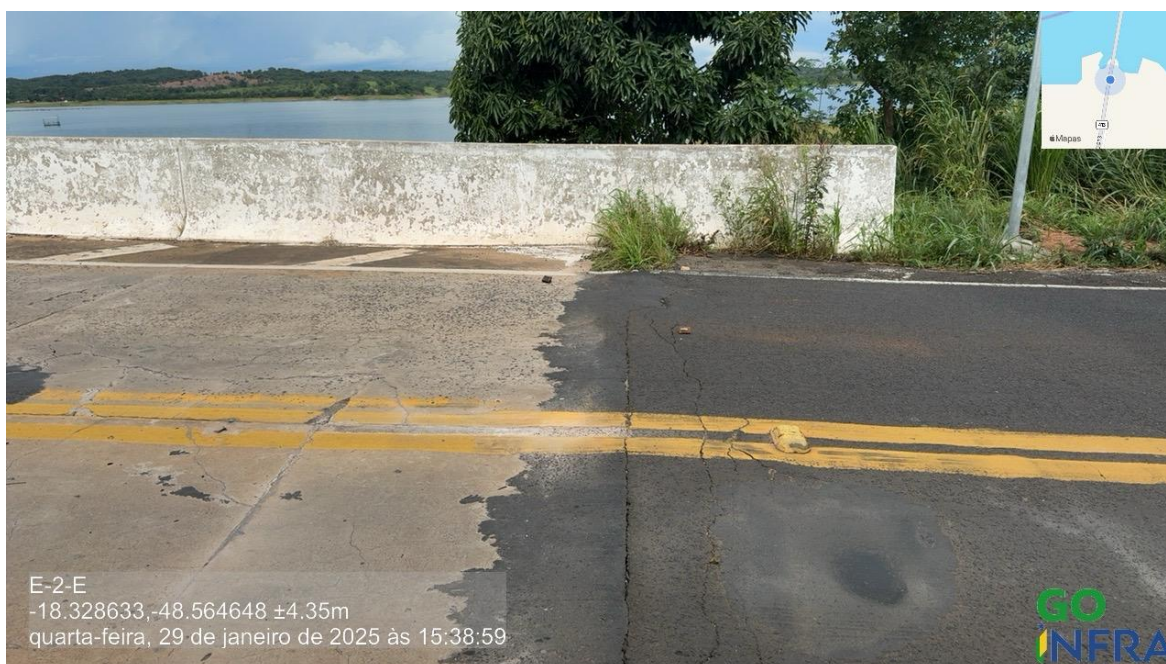
Foto 171 – Junta 1 sentido GO/MG, armadura exposta de laje de sacrifício e reparos superficiais

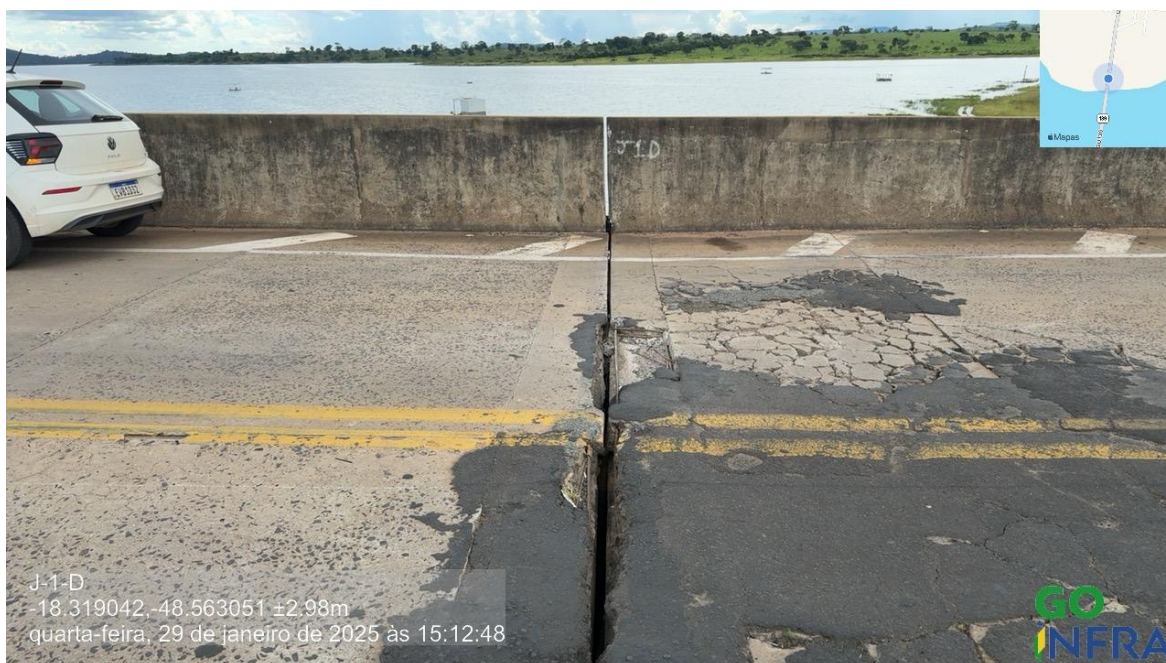
Foto 172 – Junta 2 sentido GO/MG, reparos superficiais

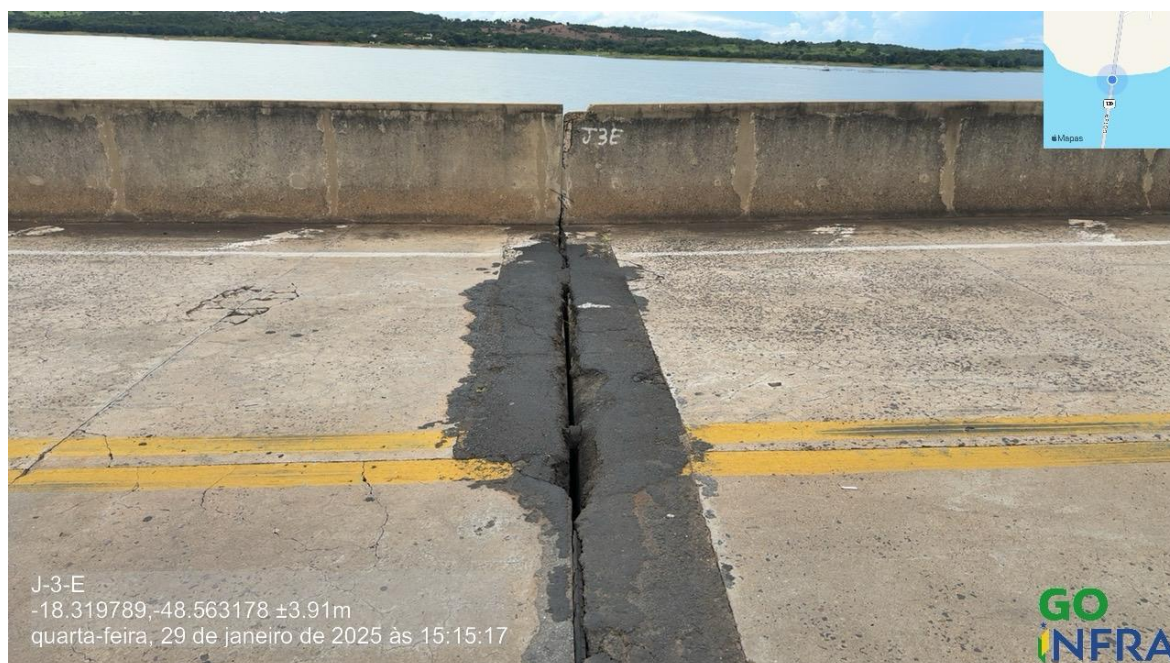
Foto 174 – Junta 4 sentido GO/MG, reparos superficiais

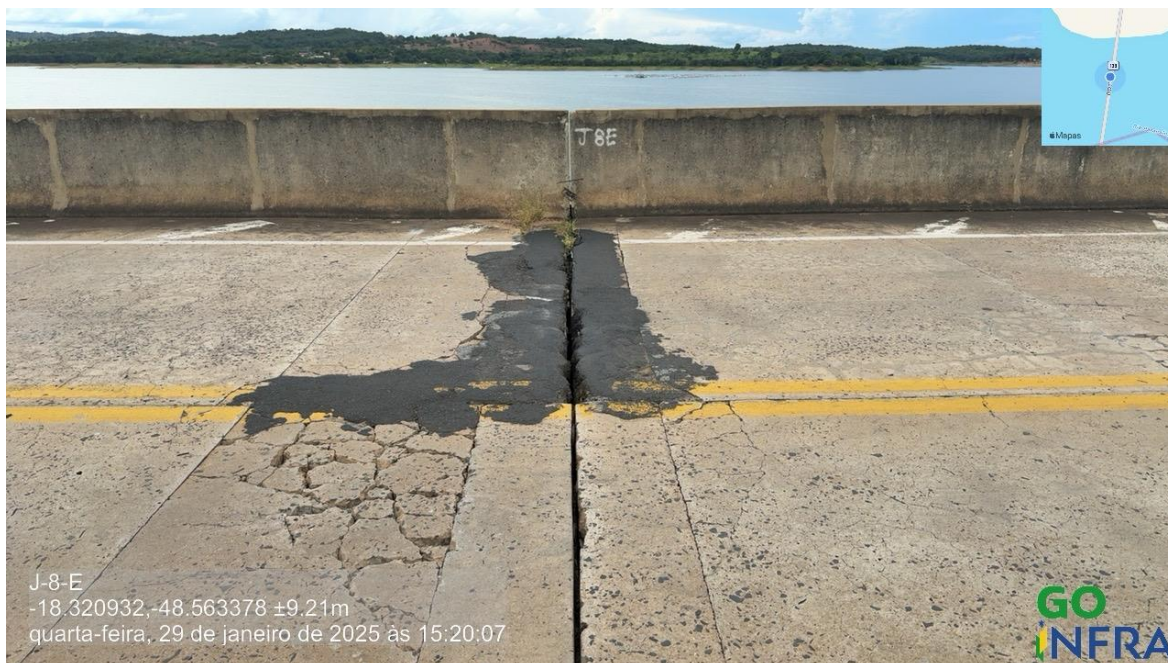
Foto 179 – Junta 9 sentido GO/MG, reparos superficiais

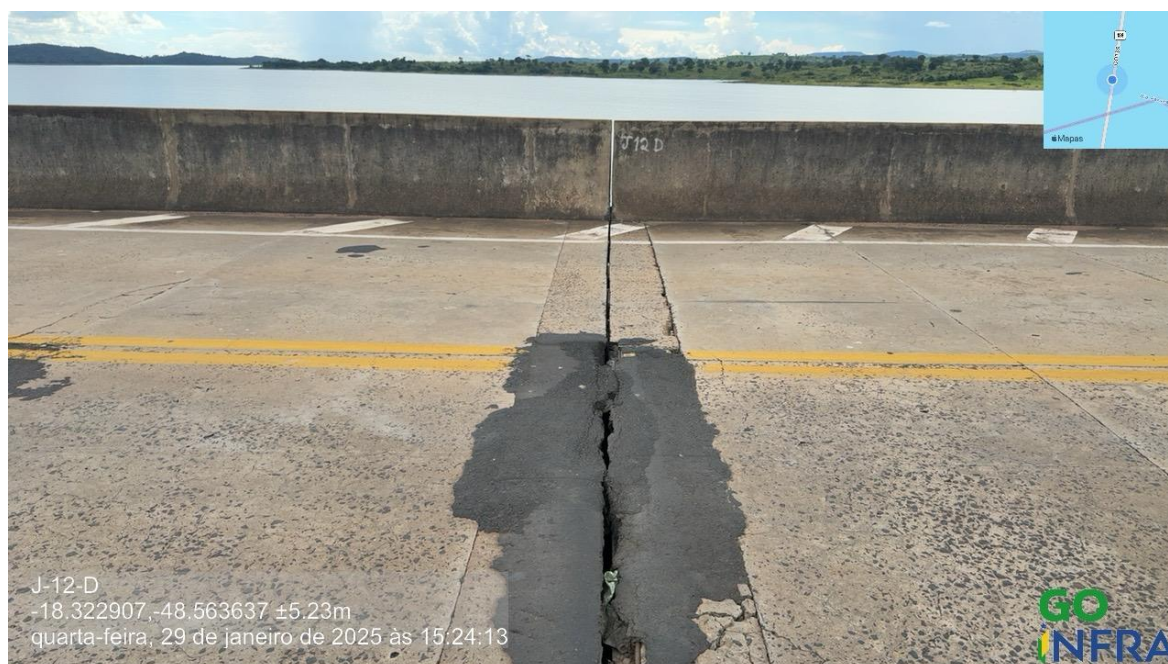
Foto 183 – Junta 13 sentido GO/MG, armadura exposta de laje de sacrifício e reparos superficiais

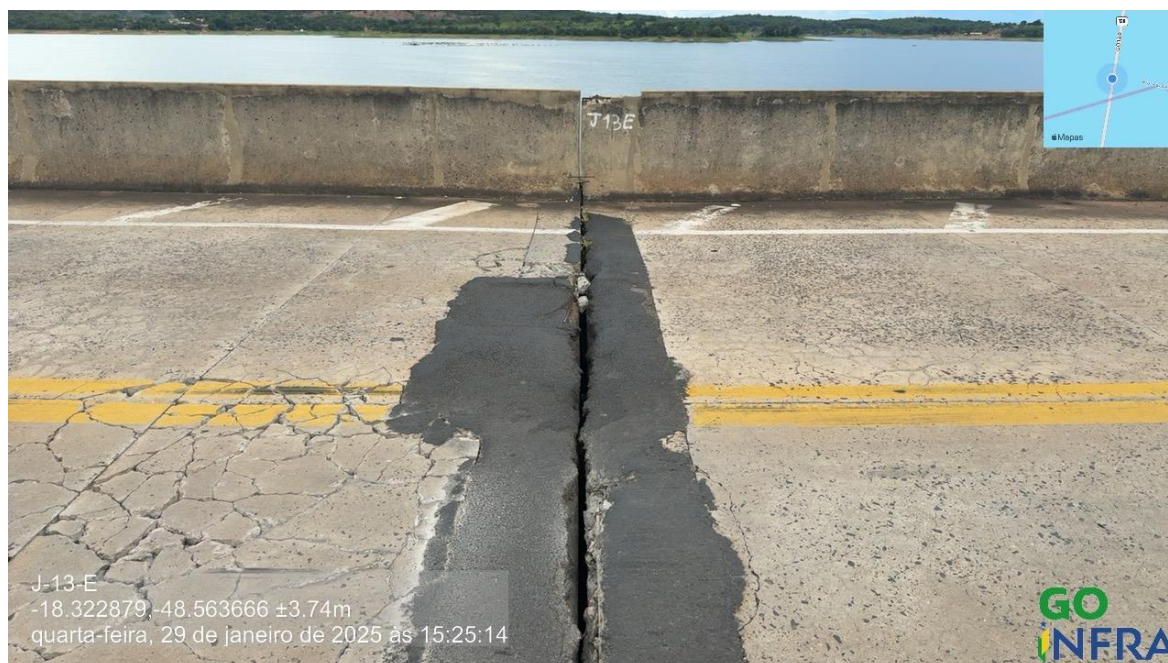
Foto 184 – Junta 14 sentido GO/MG, reparos superficiais

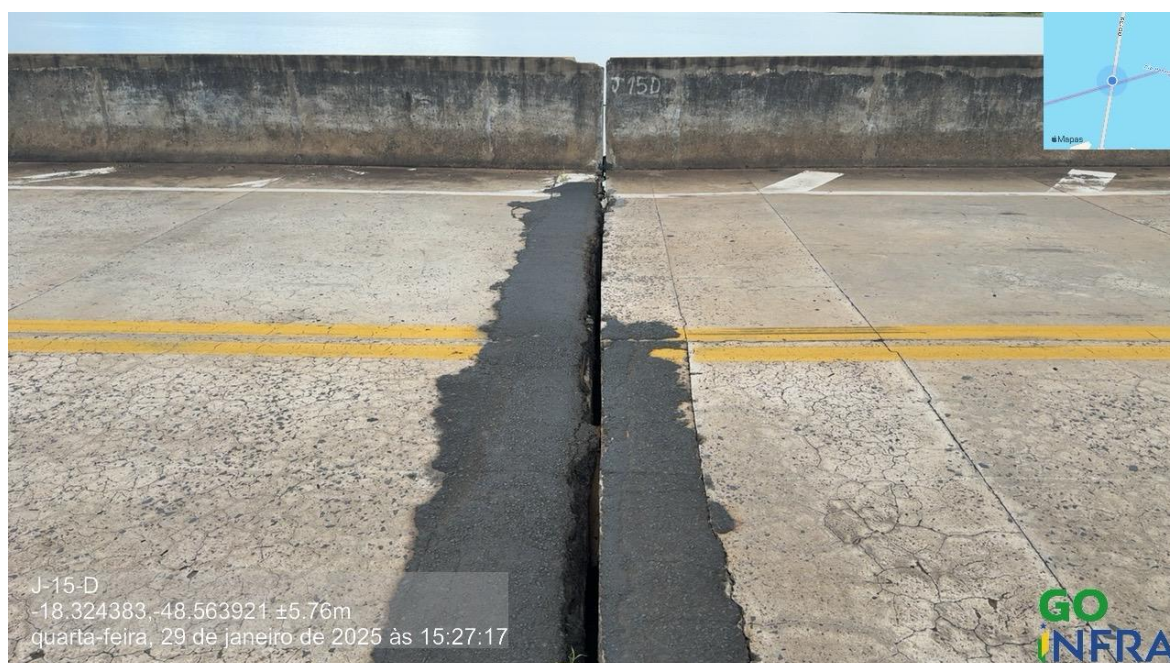
Foto 186 – Junta 16 sentido GO/MG, reparos superficiais

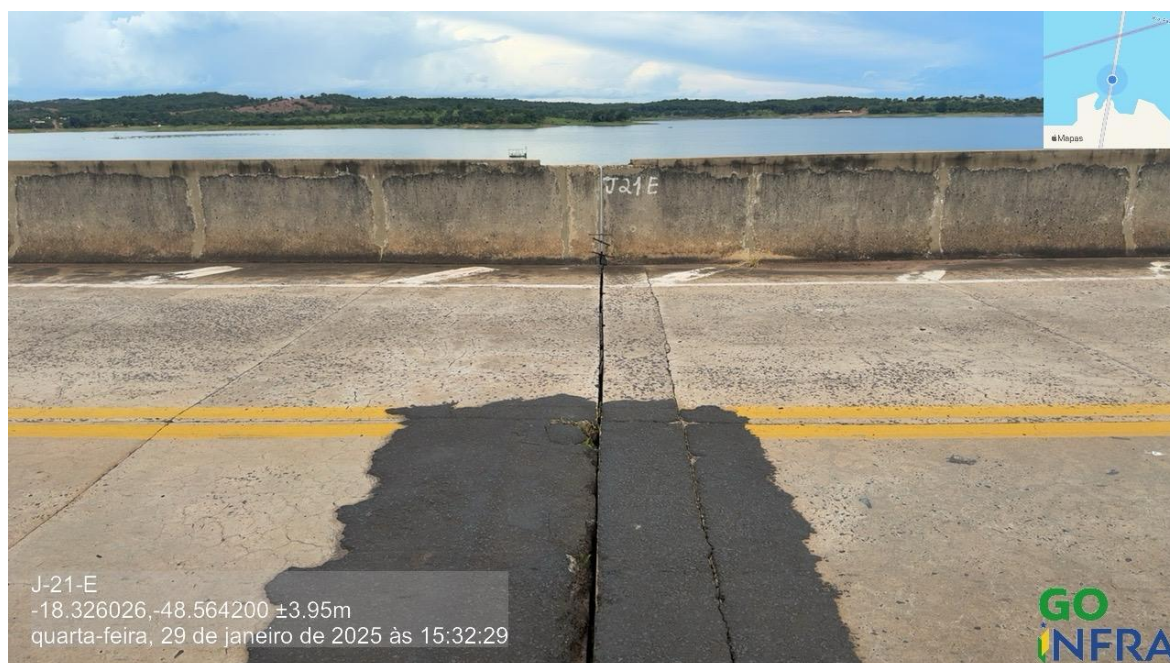
Foto 192 – Junta 22 sentido GO/MG, armadura exposta de laje de sacrifício e reparos superficiais

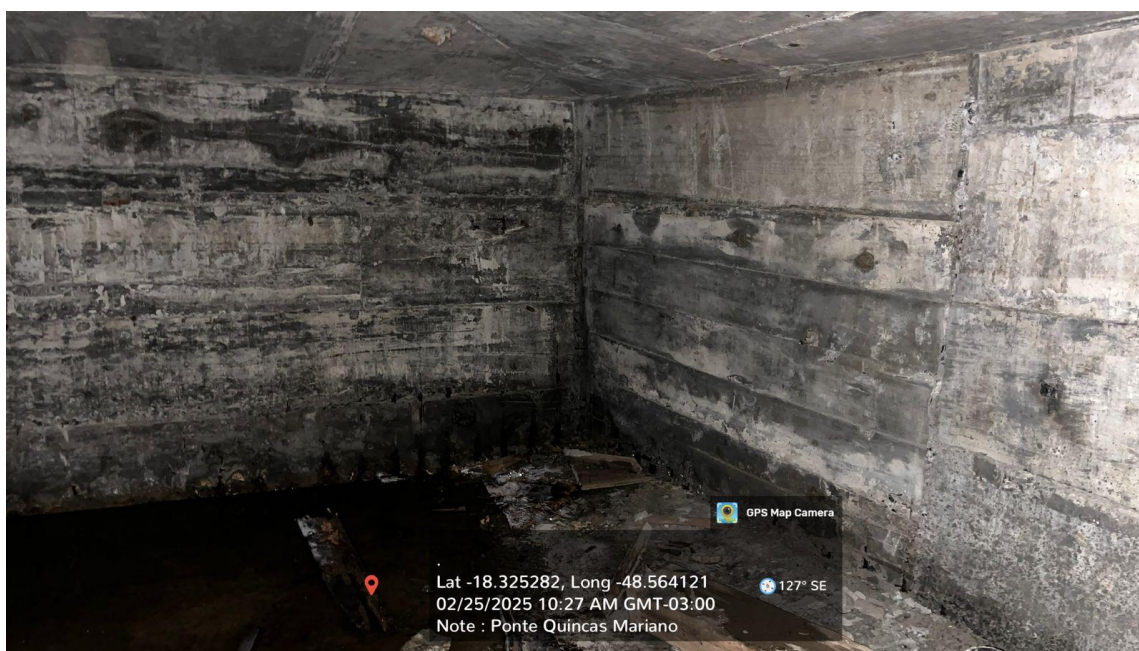
Foto 204 – Madeiras de formas, provavelmente, da época da construção, que deverão ser removidas durante a execução das obras de reabilitação

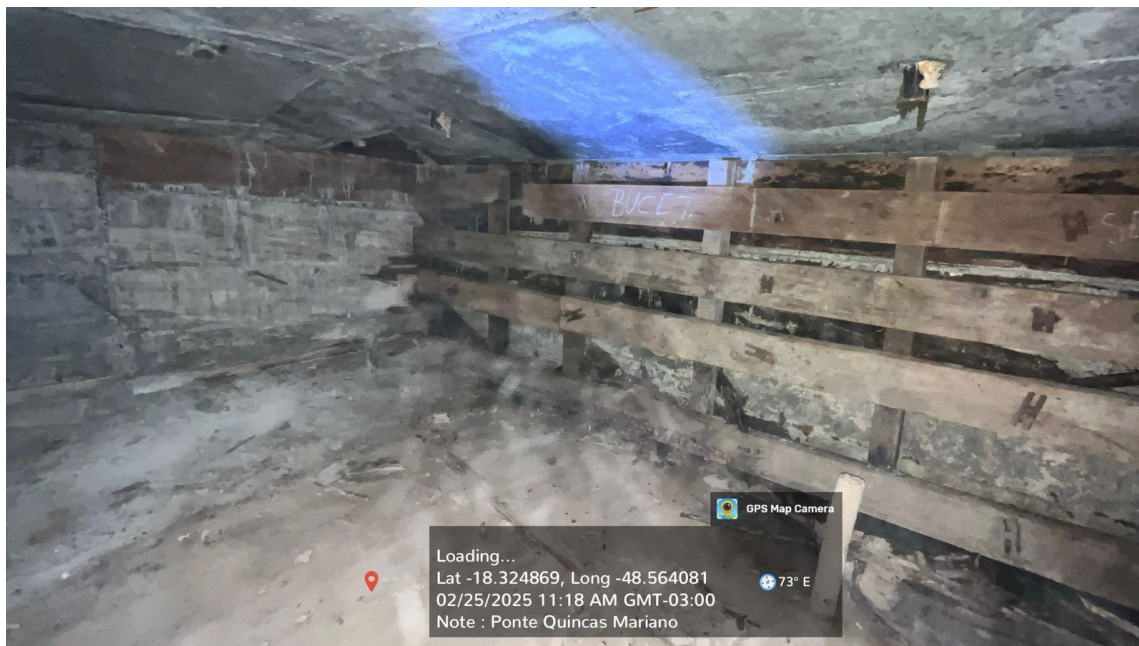
Foto 205 – Madeiras de formas, provavelmente, da época da construção, que deverão ser removidas durante a execução das obras de reabilitação

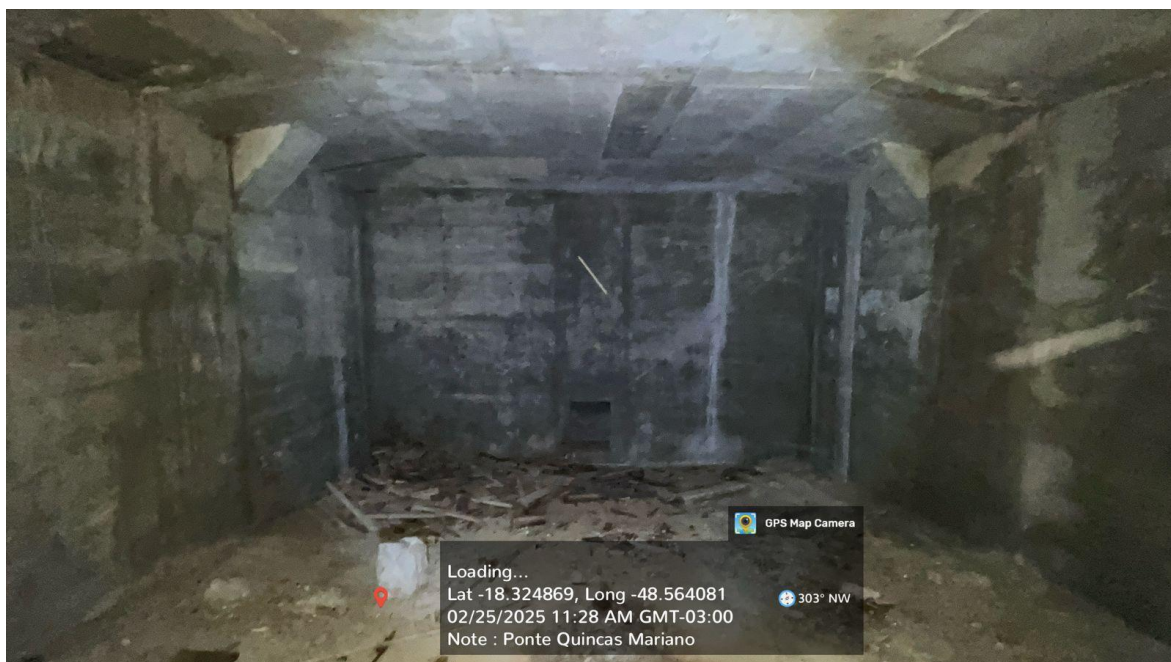
Foto 207 – Vista aproximada de parte interna da estrutura localizada entre os pilares P6 e P7, com desagregação e armadura exposta. Caso de adoção da solução 3 da Nota Técnica.

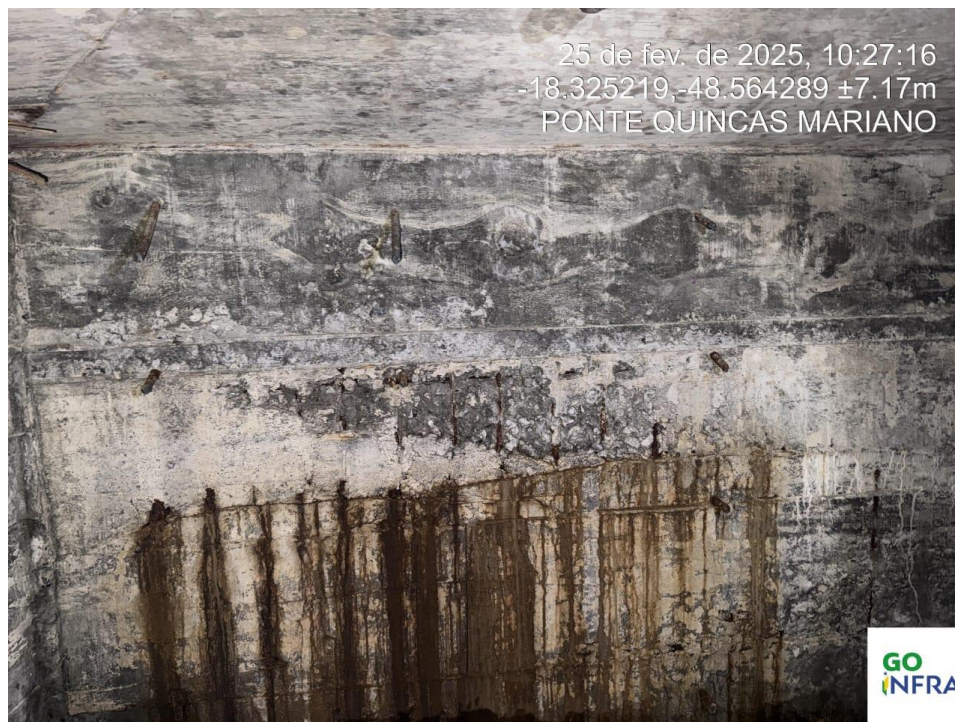
Foto 208 – Vista aproximada de parte interna da estrutura localizada entre os pilares P6 e P7, com desagregação e armadura exposta. Caso de adoção da solução 3 da Nota Técnica.

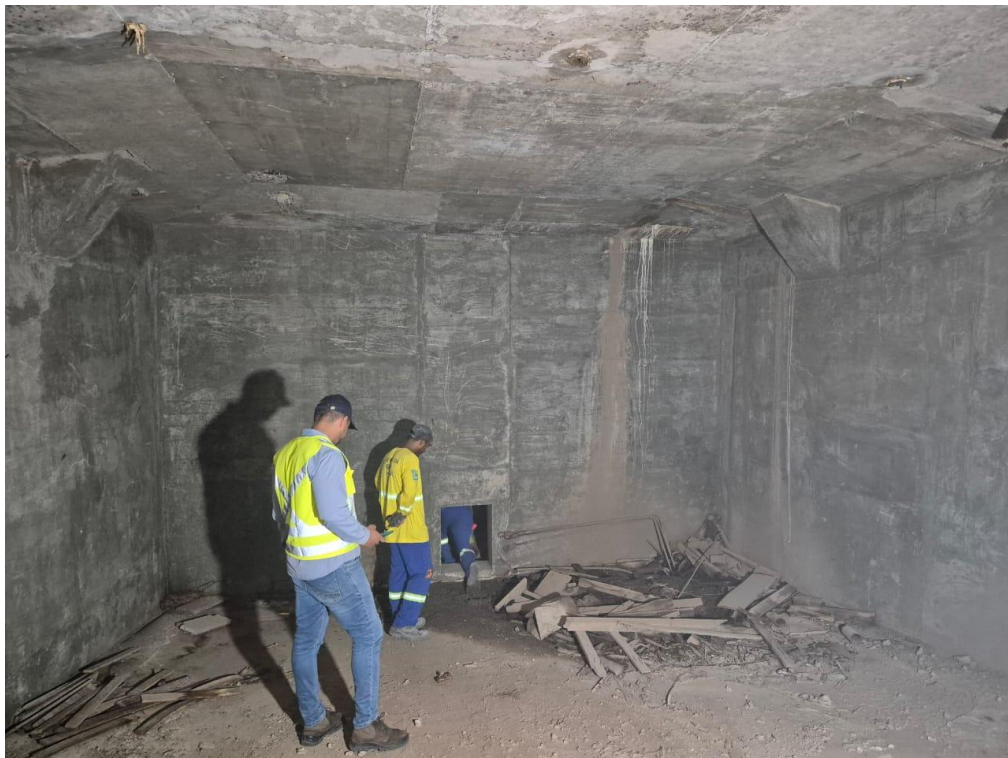
Foto 215 – Desagregação pontual, para a qual deverá ser utilizada a solução 1 da Nota Técnica
