**PROJETO EXECUTIVO DE ENGENHARIA PARA EXECUÇÃO DE  
REMANESCENTE DA OBRA DE DUPLICAÇÃO DA GO-210 E DE  
PAVIMENTAÇÃO DE VIAS MARGINAIS À RODOVIA, EM RIO VERDE**

Rodovia: GO-210

Trecho: Perímetro Urbano Rio Verde / Trevo GO-174 e Vias Marginais

**VOLUME 5**  
**ESTUDOS AMBIENTAIS**

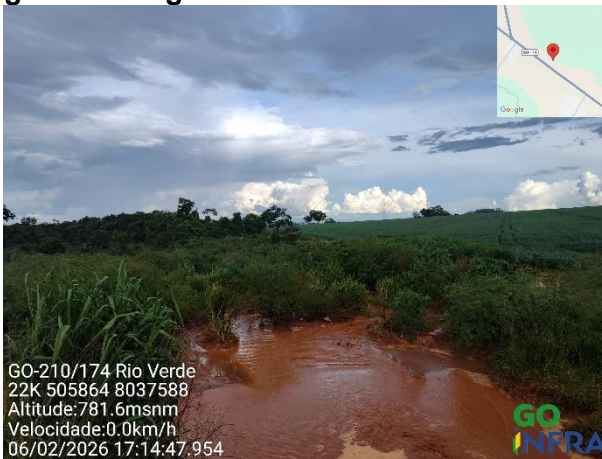
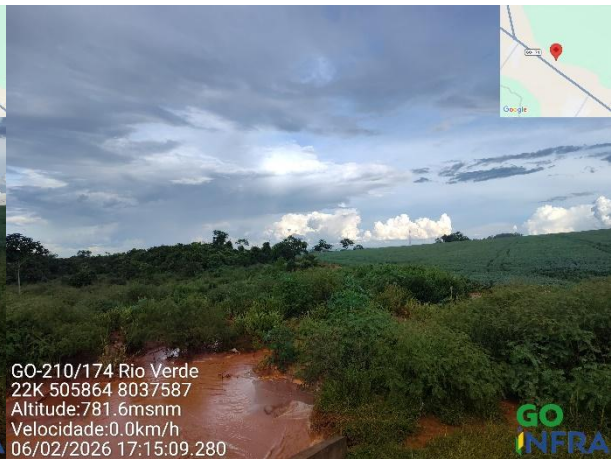
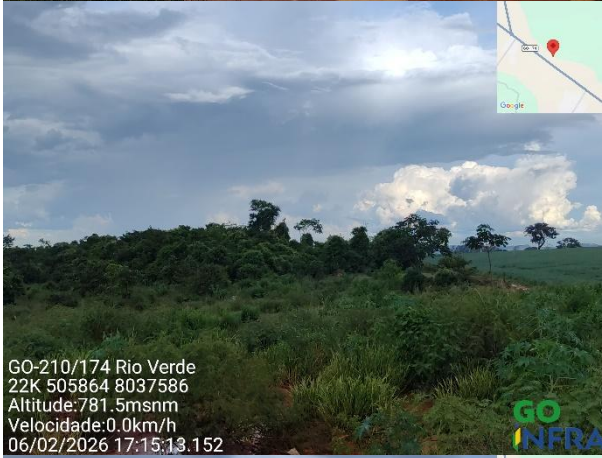
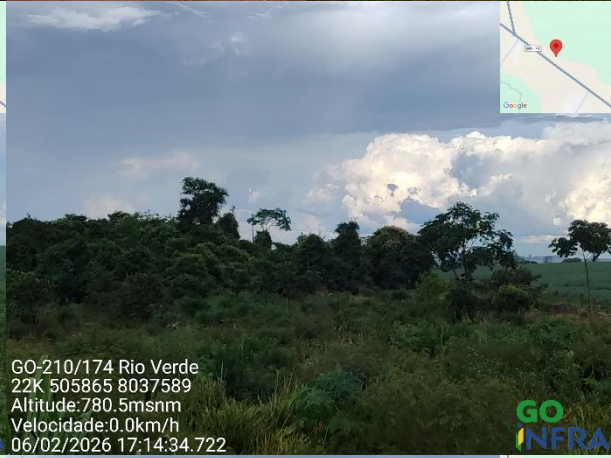
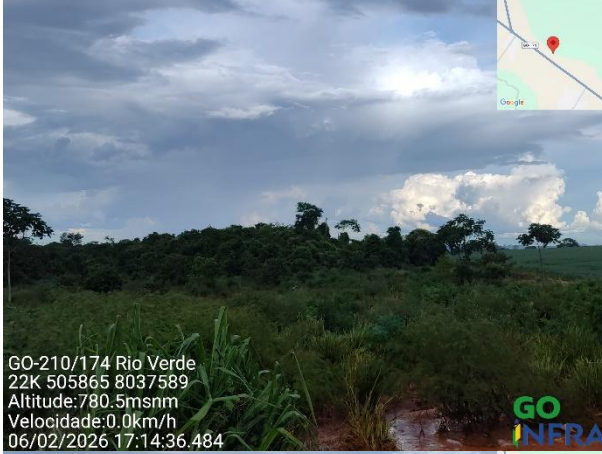
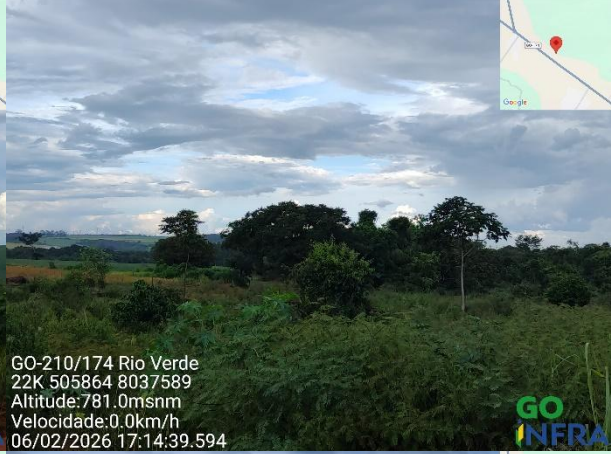
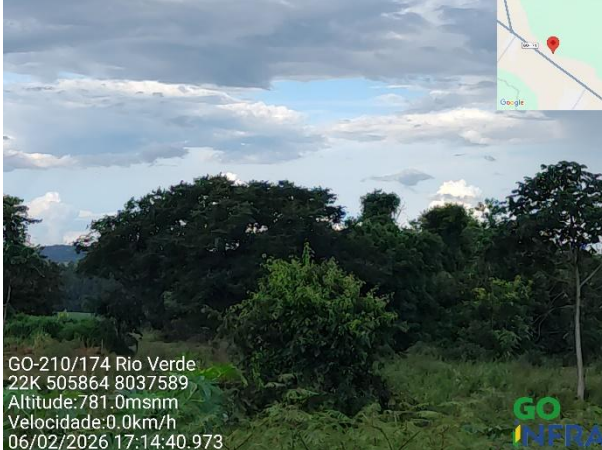
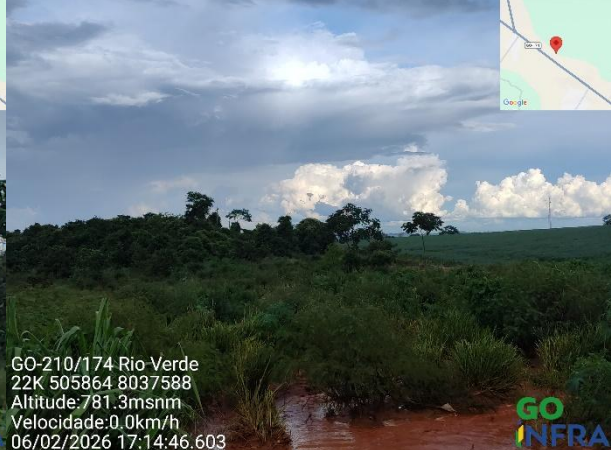
<b>4 – Causas prováveis:</b>	
Deficiência de proteção superficial; Deficiência de sistema de drenagem superficial; concentração de água superficial; Deficiência de drenagem em travessia de talvege; Saturação de horizonte de solo; -	
<b>5 – Criticidade:</b> Nível 2 - Em evolução, perigo a curto/médio prazo para o tráfego

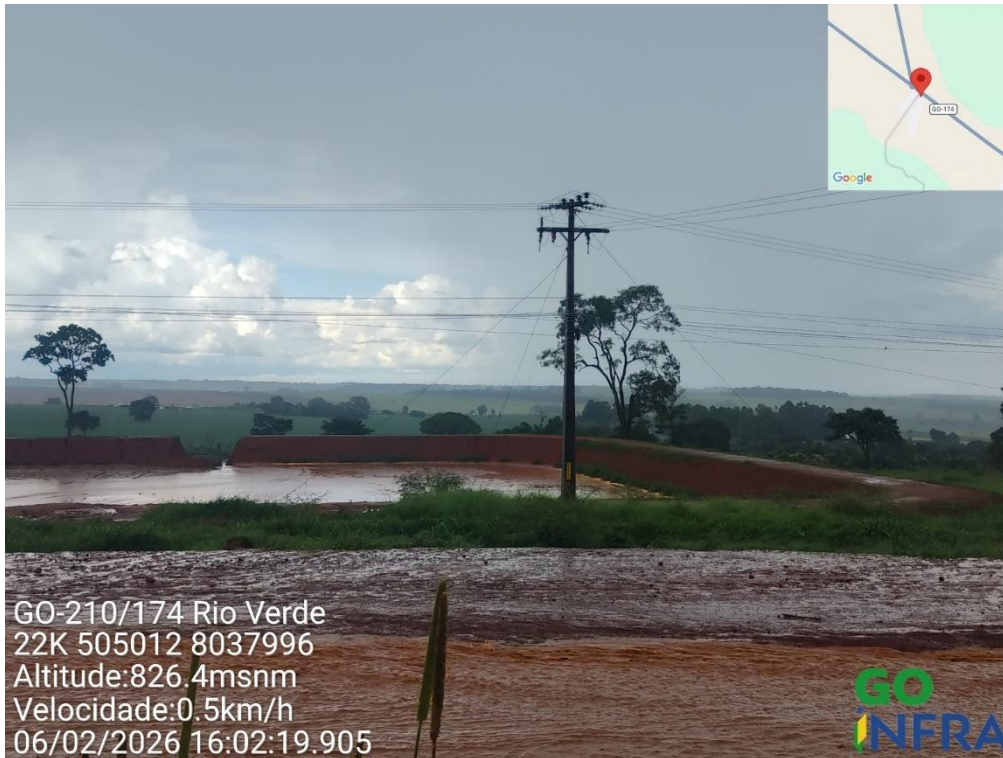
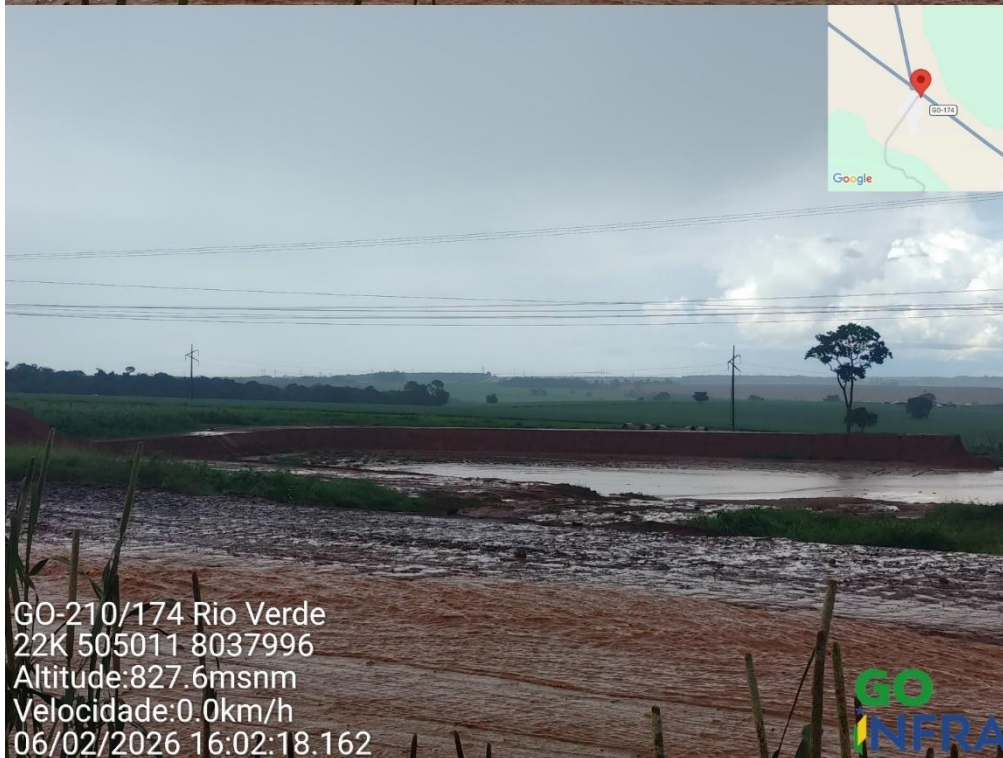
<b>FICHA 2 - CARACTERIZAÇÃO DO PASSIVO AMBIENTAL – WPT 2</b>	
<b>1 – Projeto:</b> GO210/174 - RIO VERDE - GOINFRA	
<b>Código da ocorrência:</b> ER-0-ES-3-QB-0-RQ-0-PA-1	
<b>Código das causas:</b> DC-2-AT-0-CN-3	
<b>Código dos outros problemas:</b> DC-2-AT-0-CN-0	
<b>Data:</b> 06/02/2026	
<b>2 – Localização</b>	
Estaca: -	Dentro da faixa de domínio: Sim
Lado (D/E): D	
Datum: SIRGAS 2000 22S	Acurácia: -
Longitude (UTM): 8037996	Latitude (UTM): 505011
Longitude (Graus): -50,9527324740376	Latitude (Graus): -17,7452682504005
Extensão: - m	Altitude: 827.6
<b>3 – Descrição do evento</b>	
Erosão: Não se aplica; -	
Escorregamento: por saturação; em travessias de linhas de drenagens; nos sistemas de drenagens e proteção superficial; -	
Quedas de Bloco: Não se aplica; -	
Presença de água: Sim; áreas saturadas/alagadas; -	
Recalque: Não se aplica; -	
Outros problemas: Deficiência na conservação da drenagem; bacia de sedimentação em extravasamento (transbordamento); assoreamento de corpos hídricos; carreamento de sedimentos; -

<b>4 – Causas prováveis:</b>	
Deficiência de proteção superficial; Deficiência de sistema de drenagem superficial; concentração de água superficial; Deficiência de drenagem em travessia de talvege; Saturação de horizonte de solo; -	
<b>5 – Criticidade:</b> Nível 2 - Em evolução, perigo a curto/médio prazo para o tráfego

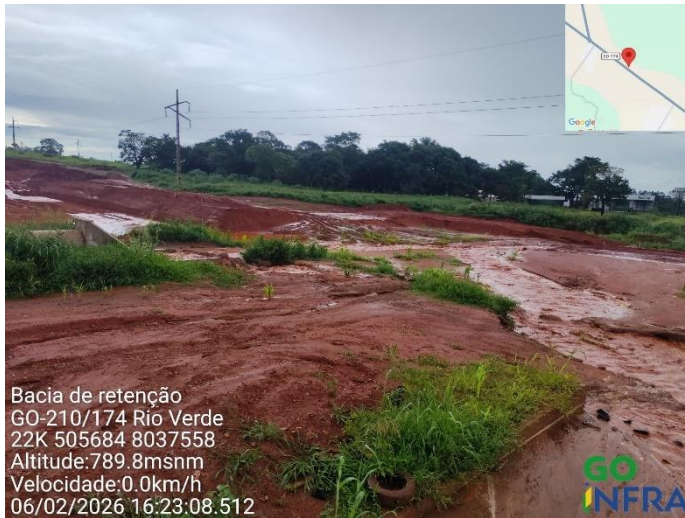
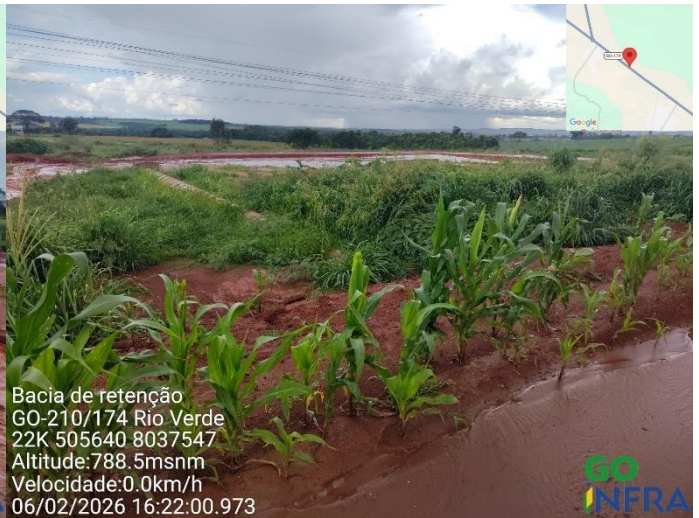
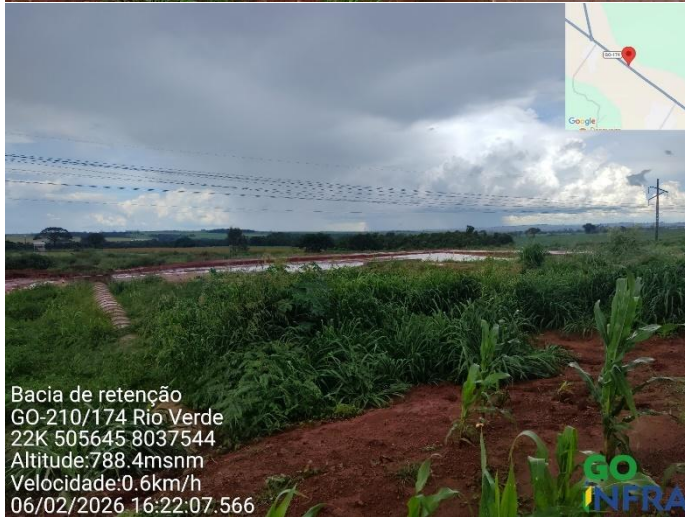
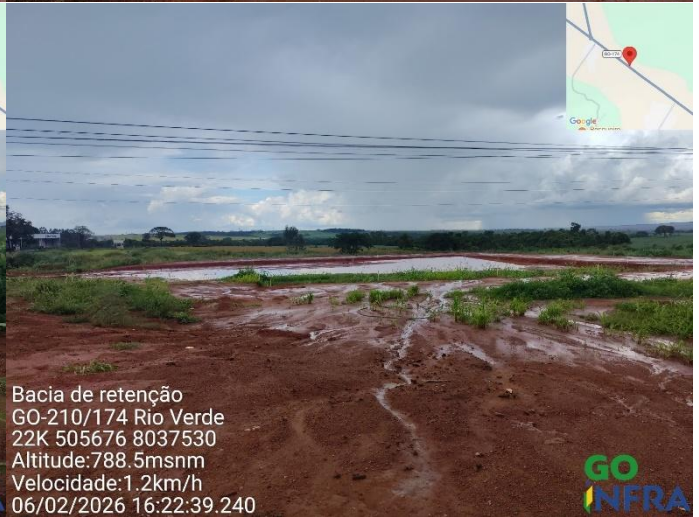
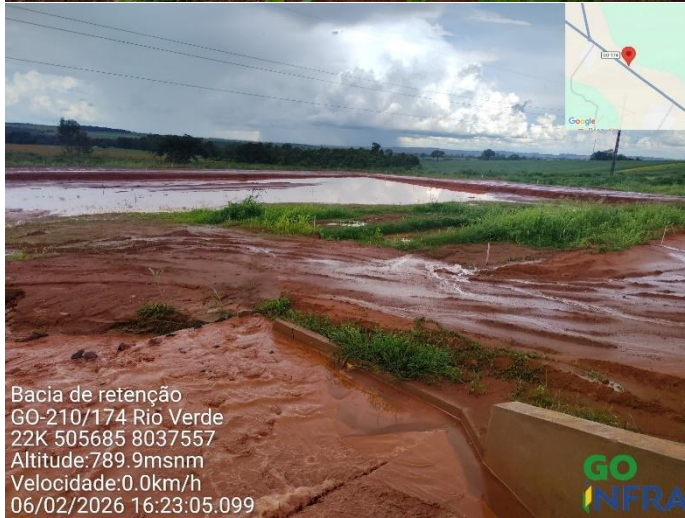
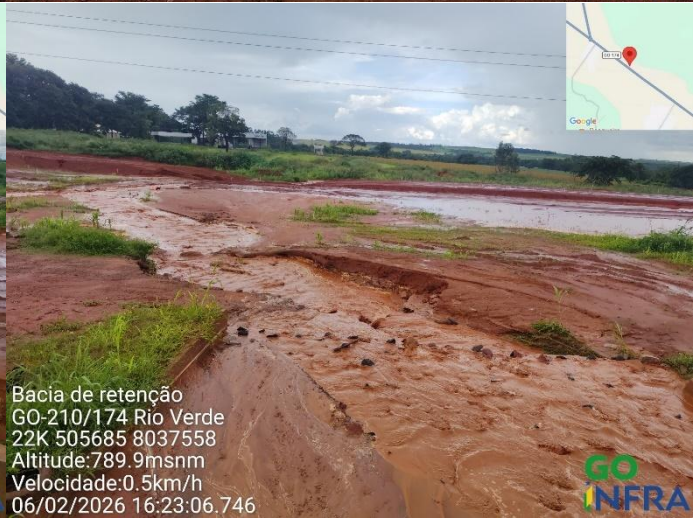
<b>4 – Causas prováveis:</b>	
Deficiência de proteção superficial; Deficiência de sistema de drenagem superficial; concentração de água superficial; Deficiência de drenagem em travessia de talvege; Saturação de horizonte de solo; -	
<b>5 – Criticidade:</b> Nível 2 - Em evolução, perigo a curto/médio prazo para o tráfego

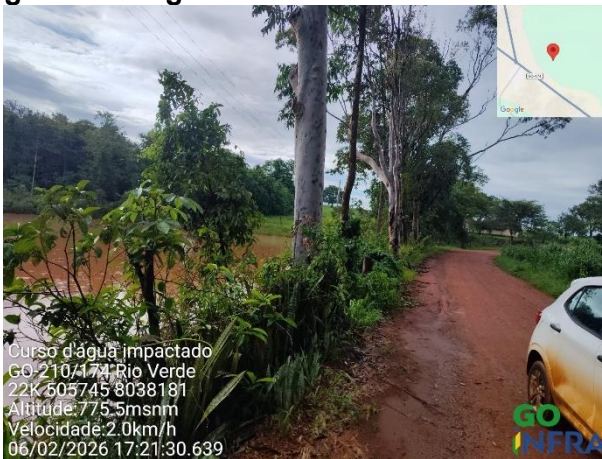
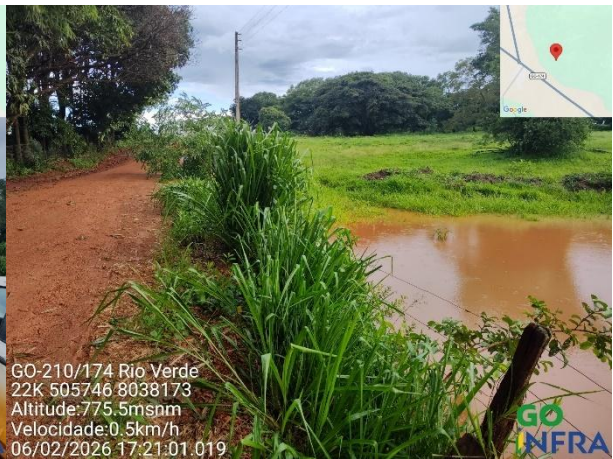
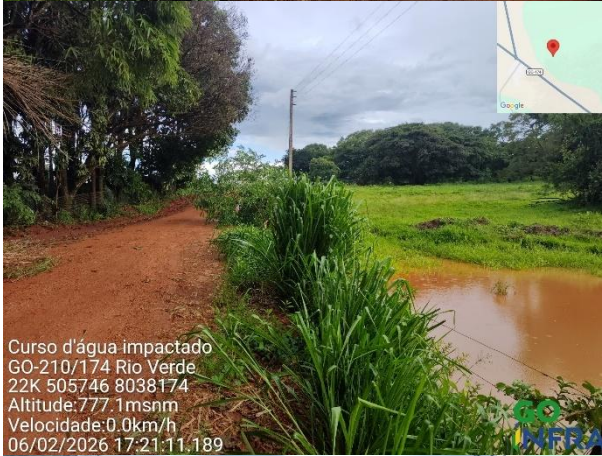
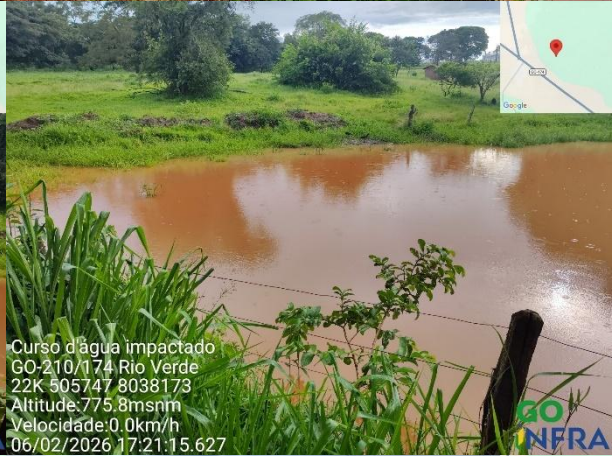
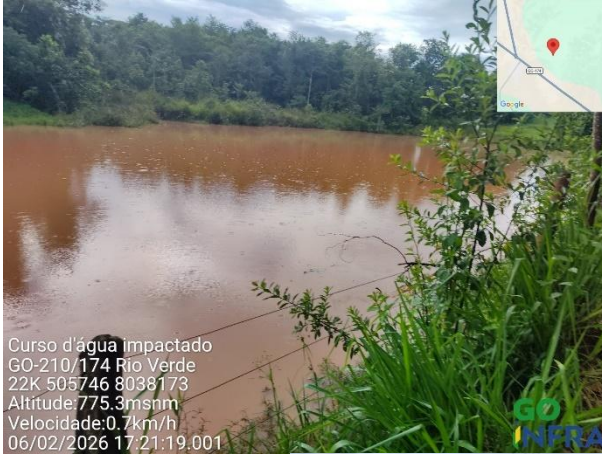
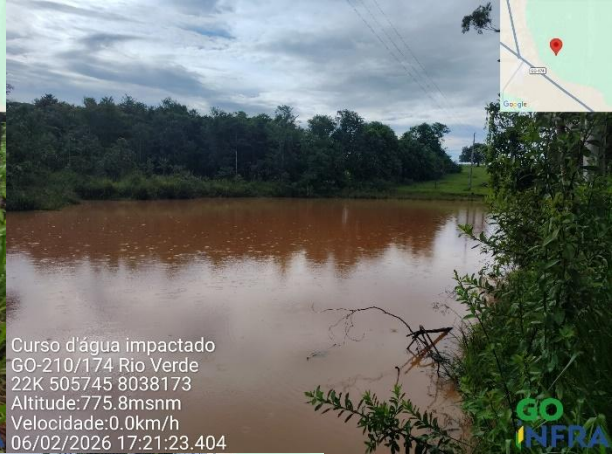
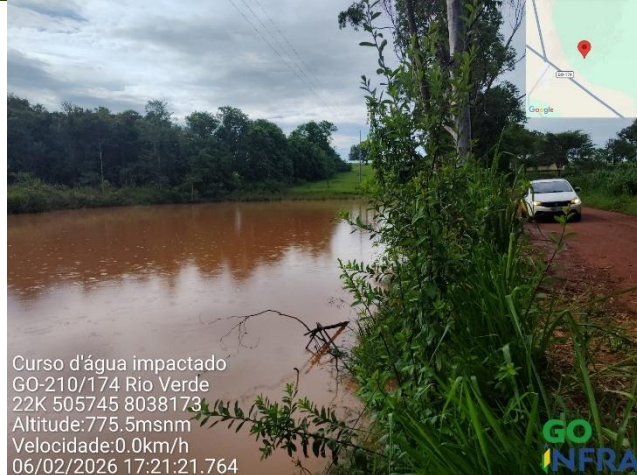
<b>FICHA 5 - CARACTERIZAÇÃO DO PASSIVO AMBIENTAL – WPT 5</b>	
<b>1 – Projeto:</b> GO210/174 - RIO VERDE - GOINFRA	
<b>Código da ocorrência:</b> ER-1-ES-0-QB-0-RQ-0-PA-1	
<b>Código das causas:</b> DC-2-AT-0-CN-3	
<b>Código dos outros problemas:</b> DC-2-AT-0-CN-2	
<b>Data:</b> 06/02/2026	
<b>2 – Localização</b>	
Estaca: -	Dentro da faixa de domínio: Sim
Lado (D/E): D	
Datum: SIRGAS 2000 22S	Acurácia: -
Longitude (UTM): 8038173	Latitude (UTM): 505745
Longitude (Graus): -50,9458093166294	Latitude (Graus): -17,7436665796315
Extensão: - m	Altitude: 775.5
<b>3 – Descrição do evento</b>	
Erosão: associadas a obras de drenagens (ravina e voçoroca); -	
Escorregamento: Não se aplica; -	
Quedas de Bloco: Não se aplica; -	
Presença de água: Sim; áreas saturadas/alagadas; Interferência com corpos hídricos; -	
Recalque: Não se aplica; -	
Outros problemas: Processos erosivos; Deficiência na conservação da drenagem; Áreas de Preservação Permanente (APPs) impactada; assoreamento de corpos hídricos; carreamento de sedimentos; -

<b>4 – Causas prováveis:</b>	
Deficiência de proteção superficial; Deficiência de sistema de drenagem superficial; concentração de água superficial; Deficiência de drenagem em travessia de talvege; Saturação de horizonte de solo; -	
<b>5 – Criticidade:</b> Nível 2 - Em evolução, perigo a curto/médio prazo para o tráfego

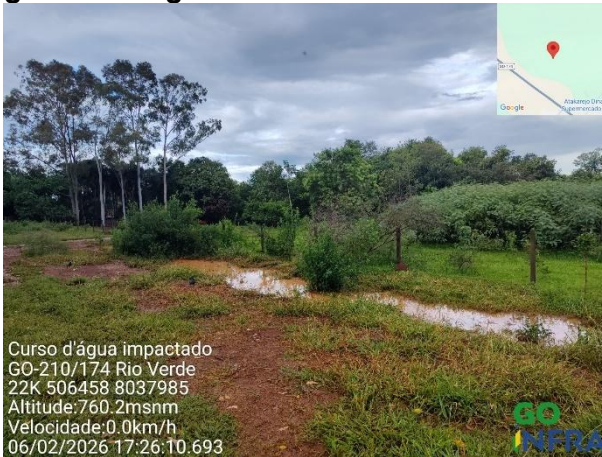
<b>FICHA 6 - CARACTERIZAÇÃO DO PASSIVO AMBIENTAL – WPT 6</b>	
<b>1 – Projeto:</b> GO210/174 - RIO VERDE - GOINFRA	
<b>Código da ocorrência:</b> ER-1-ES-0-QB-0-RQ-0-PA-1	
<b>Código das causas:</b> DC-2-AT-0-CN-3	
<b>Código dos outros problemas:</b> DC-2-AT-0-CN-2	
<b>Data:</b> 06/02/2026	
<b>2 – Localização</b>	
Estaca: -	Dentro da faixa de domínio: Sim
Lado (D/E): D	
Datum: SIRGAS 2000 22S	Acurácia: -
Longitude (UTM): 8037975	Latitude (UTM): 506505
Longitude (Graus): -50,938639881434	Latitude (Graus): -17,7454541650408
Extensão: - m	Altitude: 757.9
<b>3 – Descrição do evento</b>	
Erosão: associadas a obras de drenagens (ravina e voçoroca); -	
Escorregamento: Não se aplica; -	
Quedas de Bloco: Não se aplica; -	
Presença de água: Sim; áreas saturadas/alagadas; Interferência com corpos hídricos; -	
Recalque: Não se aplica; -	
Outros problemas: Processos erosivos; Deficiência na conservação da drenagem; Corpo d'água impactado; -

<b>4 – Causas prováveis:</b>	
Deficiência de proteção superficial; Deficiência de sistema de drenagem superficial; concentração de água superficial; Deficiência de drenagem em travessia de talvege; Saturação de horizonte de solo; -	
<b>5 – Criticidade:</b> Nível 2 - Em evolução, perigo a curto/médio prazo para o tráfego

Curso d'água impactado  
GO-210/174 Rio Verde  
22K 506458 8037985  
Altitude:760.2msnm  
Velocidade:0.0km/h  
06/02/2026 17:26:10.693

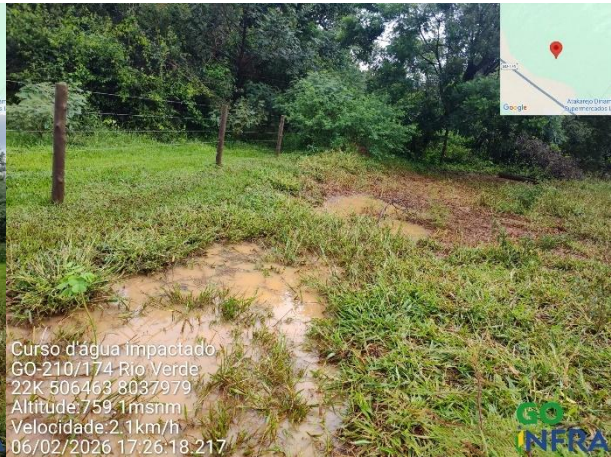
Curso d'água impactado  
GO-210/174 Rio Verde  
22K 506463 8037979  
Altitude:759.1msnm  
Velocidade:2.1km/h  
06/02/2026 17:26:18.217

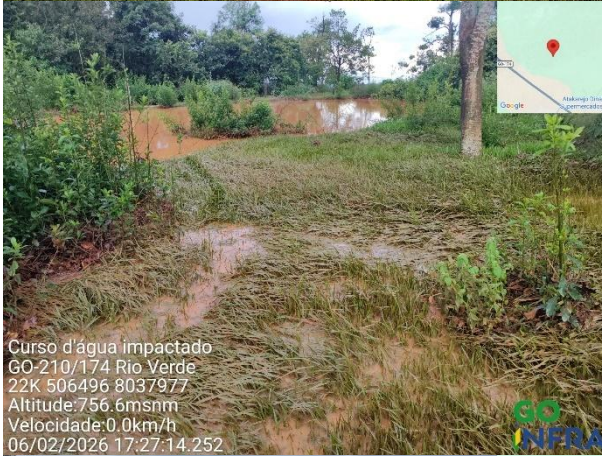
Curso d'água impactado  
GO-210/174 Rio Verde  
22K 506496 8037977  
Altitude:756.6msnm  
Velocidade:0.0km/h  
06/02/2026 17:27:14.252

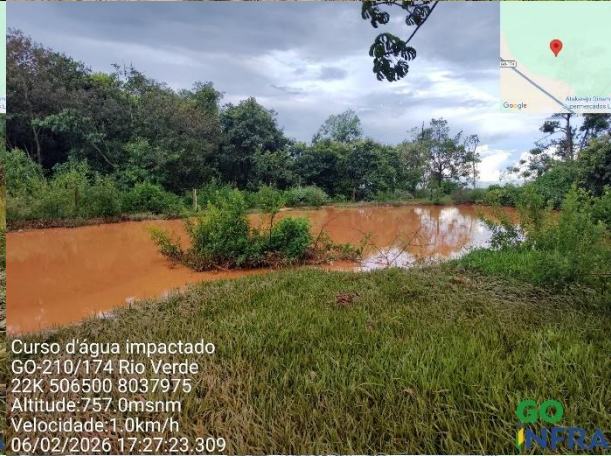
Curso d'água impactado  
GO-210/174 Rio Verde  
22K 506500 8037975  
Altitude:757.0msnm  
Velocidade:1.0km/h  
06/02/2026 17:27:23.309

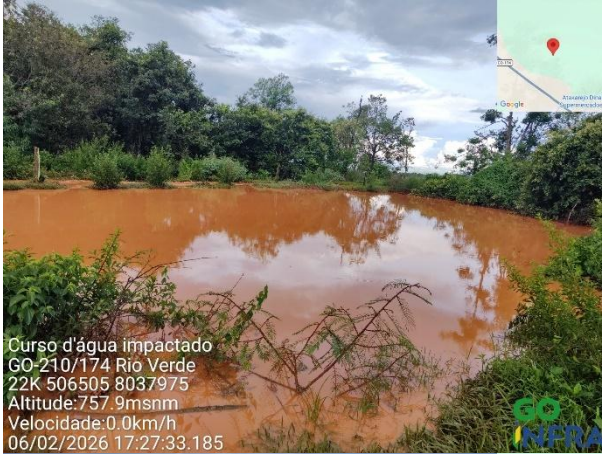
Curso d'água impactado  
GO-210/174 Rio Verde  
22K 506505 8037975  
Altitude:757.9msnm  
Velocidade:0.0km/h  
06/02/2026 17:27:33.185

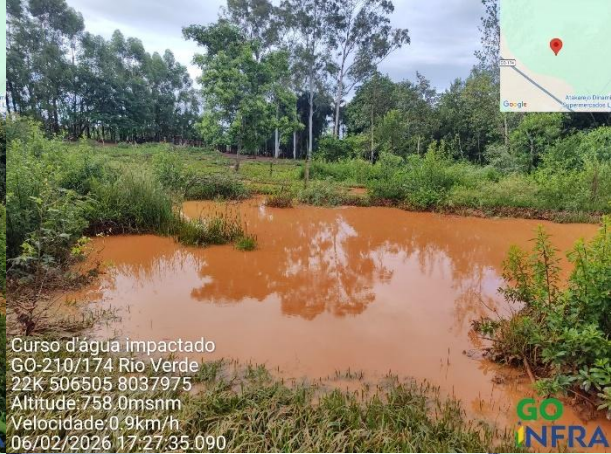
Curso d'água impactado  
GO-210/174 Rio Verde  
22K 506505 8037975  
Altitude:758.0msnm  
Velocidade:0.9km/h  
06/02/2026 17:27:35.090

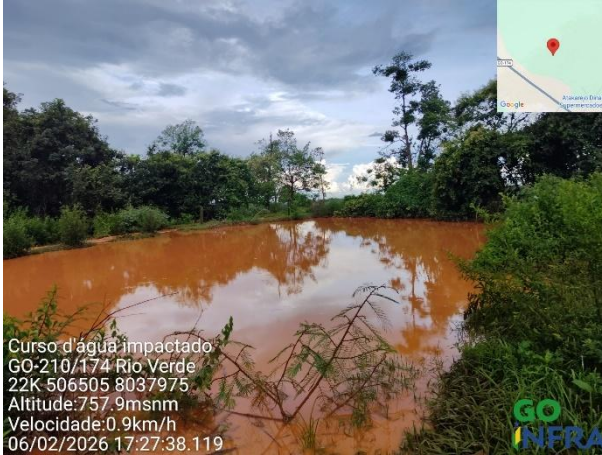
Curso d'água impactado  
GO-210/174 Rio Verde  
22K 506505 8037975  
Altitude:757.9msnm  
Velocidade:0.9km/h  
06/02/2026 17:27:38.119

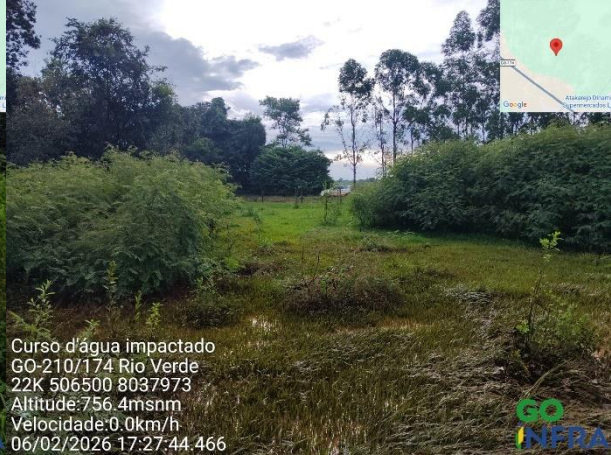
Curso d'água impactado  
GO-210/174 Rio Verde  
22K 506500 8037973  
Altitude:756.4msnm  
Velocidade:0.0km/h  
06/02/2026 17:27:44.466

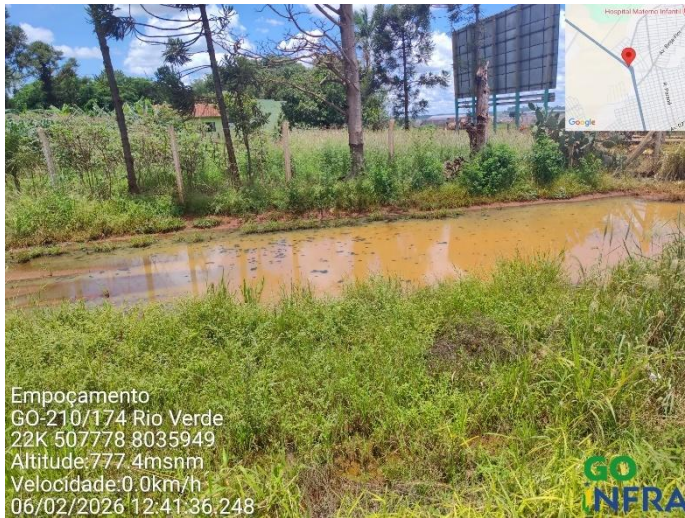
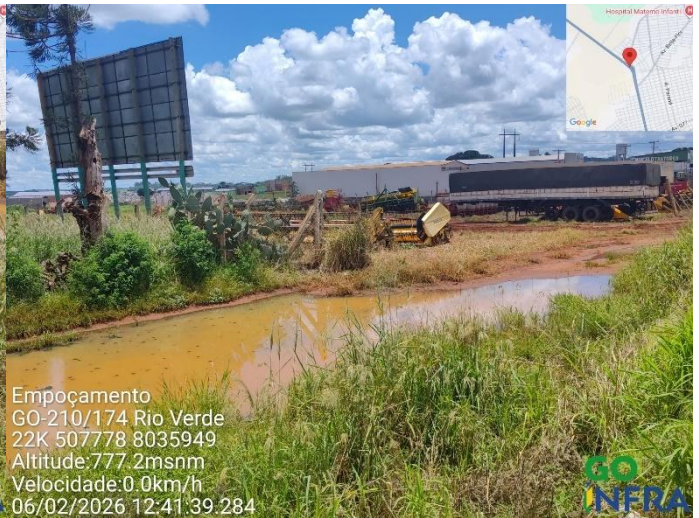
<b>FICHA 7 - CARACTERIZAÇÃO DO PASSIVO AMBIENTAL – WPT 7</b>	
<b>1 – Projeto:</b> GO210/174 - RIO VERDE - GOINFRA	
<b>Código da ocorrência:</b> ER-0-ES-0-QB-0-RQ-0-PA-1	
<b>Código das causas:</b> DC-1-AT-0-CN-1	
<b>Código dos outros problemas:</b> DC-1-AT-0-CN-1	
<b>Data:</b> 06/02/2026	
<b>2 – Localização</b>	
Estaca: -	Dentro da faixa de domínio: Sim
Lado (D/E): E	
Datum: SIRGAS 2000 22S	Acurácia: -
Longitude (UTM): 8035949	Latitude (UTM): 507778
Longitude (Graus): -50,9266245185333	Latitude (Graus): -17,7637627713056
Extensão: 9 m	Altitude: 777.4
<b>3 – Descrição do evento</b>	
Erosão: Não se aplica; -	
Escorregamento: Não se aplica; -	
Quedas de Bloco: Não se aplica; -	
Presença de água: Sim; áreas saturadas/alagadas; -	
Recalque: Não se aplica; -	
Outros problemas: Deficiência na conservação da drenagem; empoçamento devido a solo saturado; -	
<b>4 – Causas prováveis:</b>	
Deficiência de sistema de drenagem superficial; concentração de água superficial; -

<b>5 – Criticidade:</b> Nível 1 - Pode oferecer perigo ao longo prazo para o tráfego

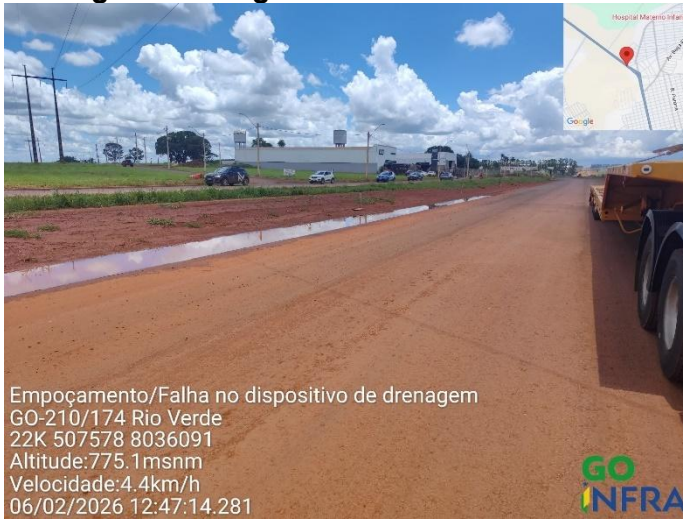
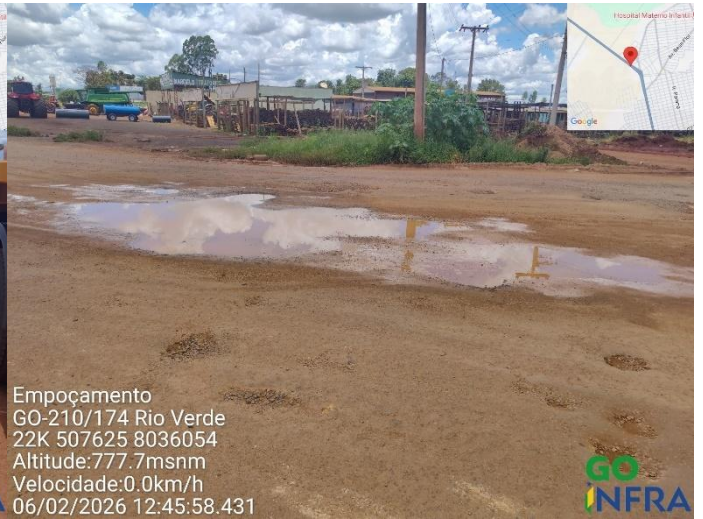
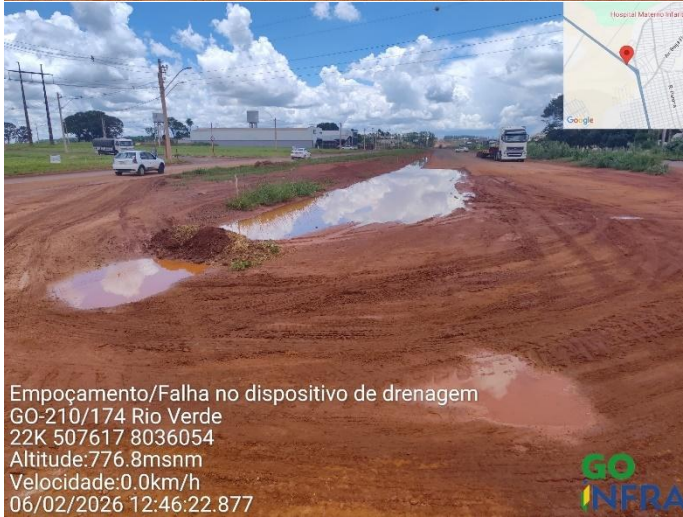
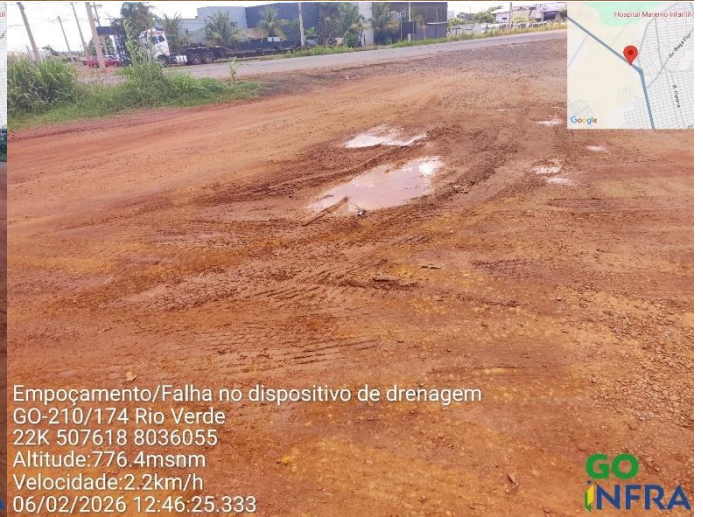
<b>5 – Criticidade:</b> Nível 1 - Pode oferecer perigo ao longo prazo para o tráfego

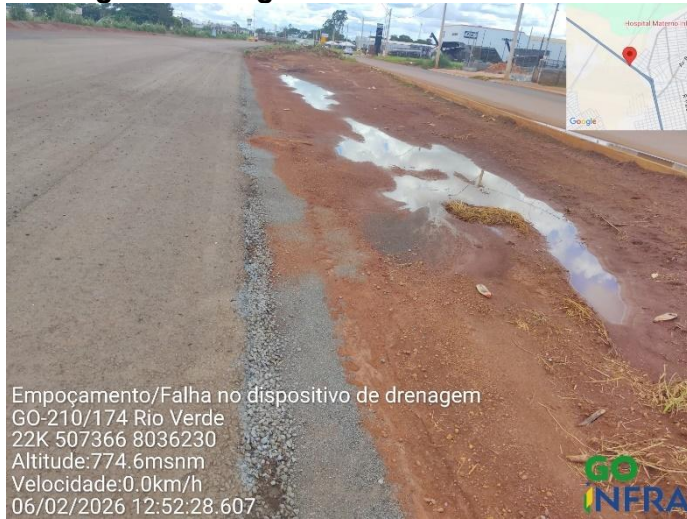
<b>FICHA 9 - CARACTERIZAÇÃO DO PASSIVO AMBIENTAL – WPT 9</b>	
<b>1 – Projeto:</b> GO210/174 - RIO VERDE - GOINFRA	
<b>Código da ocorrência:</b> ER-0-ES-0-QB-0-RQ-0-PA-1	
<b>Código das causas:</b> DC-1-AT-0-CN-1	
<b>Código dos outros problemas:</b> DC-1-AT-0-CN-1	
<b>Data:</b> 06/02/2026	
<b>2 – Localização</b>	
Estaca: -	Dentro da faixa de domínio: Sim
Lado (D/E): E	
Datum: SIRGAS 2000 22S	Acurácia: -
Longitude (UTM): 8036208	Latitude (UTM): 507403
Longitude (Graus): -50,9301630704643	Latitude (Graus): -17,7614230008204
Extensão: 4 m	Altitude: 773.9
<b>3 – Descrição do evento</b>	
Erosão: Não se aplica; -	
Escorregamento: Não se aplica; -	
Quedas de Bloco: Não se aplica; -	
Presença de água: Sim; áreas saturadas/alagadas; -	
Recalque: Não se aplica; -	
Outros problemas: Deficiência na conservação da drenagem; empoçamento devido a solo saturado; -	
<b>4 – Causas prováveis:</b>	
Deficiência de sistema de drenagem superficial; concentração de água superficial; -

<b>5 – Criticidade:</b> Nível 1 - Pode oferecer perigo ao longo prazo para o tráfego

Empoçamento/Falha no dispositivo de drenagem  
GO-210/174 Rio Verde  
22K 507366 8036230  
Altitude:774.6msnm  
Velocidade:0.0km/h  
06/02/2026 12:52:28.607

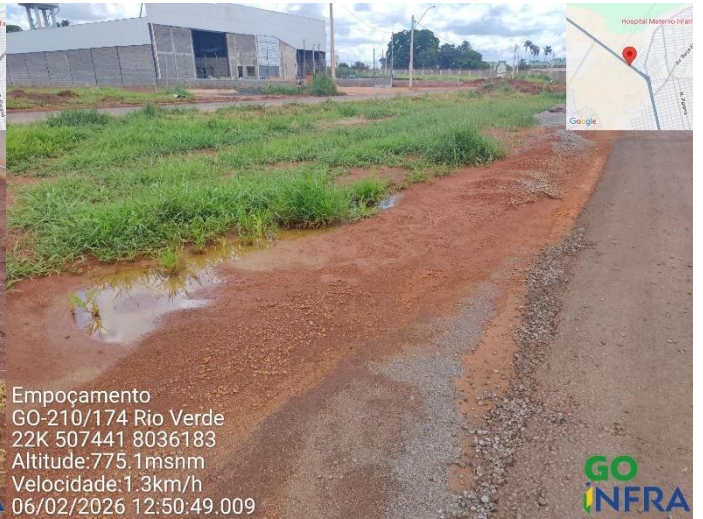
Empoçamento  
GO-210/174 Rio Verde  
22K 507441 8036183  
Altitude:775.1msnm  
Velocidade:1.3km/h  
06/02/2026 12:50:49.009

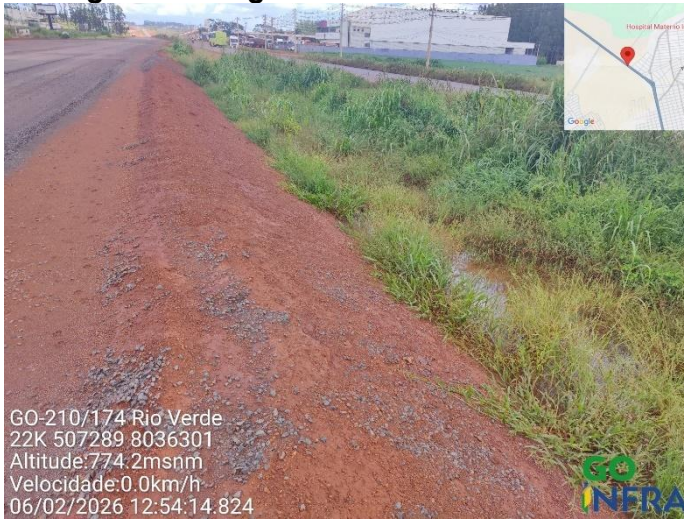
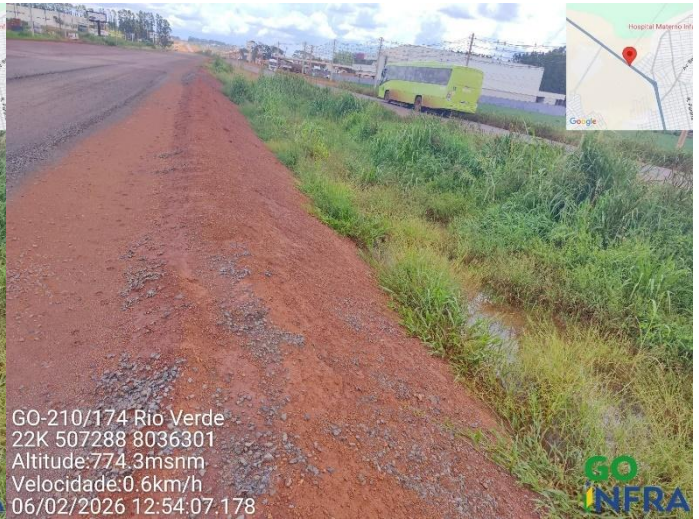
<b>FICHA 10 - CARACTERIZAÇÃO DO PASSIVO AMBIENTAL – WPT 10</b>	
<b>1 – Projeto:</b> GO210/174 - RIO VERDE - GOINFRA	
<b>Código da ocorrência:</b> ER-0-ES-0-QB-0-RQ-0-PA-1	
<b>Código das causas:</b> DC-1-AT-0-CN-1	
<b>Código dos outros problemas:</b> DC-1-AT-0-CN-1	
<b>Data:</b> 06/02/2026	
<b>2 – Localização</b>	
Estaca: -	Dentro da faixa de domínio: Sim
Lado (D/E): E	
Datum: SIRGAS 2000 22S	Acurácia: -
Longitude (UTM): 8036301	Latitude (UTM): 507289
Longitude (Graus): -50,9312388212988	Latitude (Graus): -17,7605827675296
Extensão: 5 m	Altitude: 774.2
<b>3 – Descrição do evento</b>	
Erosão: Não se aplica; -	
Escorregamento: Não se aplica; -	
Quedas de Bloco: Não se aplica; -	
Presença de água: Sim; áreas saturadas/alagadas; -	
Recalque: Não se aplica; -	
Outros problemas: Deficiência na conservação da drenagem; empoçamento devido a solo saturado; -	
<b>4 – Causas prováveis:</b>	
Deficiência de sistema de drenagem superficial; concentração de água superficial; -

<b>5 – Criticidade:</b> Nível 1 - Pode oferecer perigo ao longo prazo para o tráfego

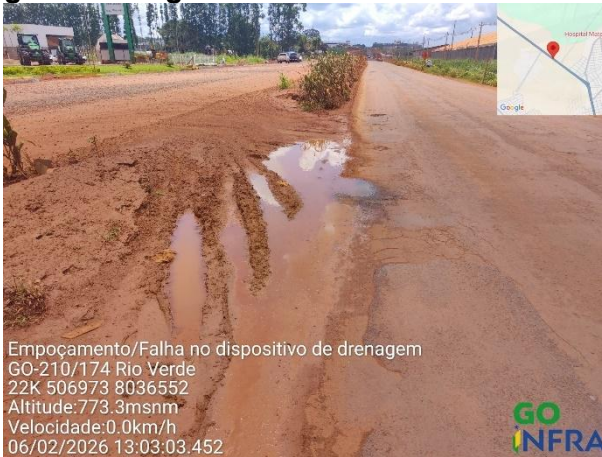
<b>FICHA 11 - CARACTERIZAÇÃO DO PASSIVO AMBIENTAL – WPT 11</b>	
<b>1 – Projeto:</b> GO210/174 - RIO VERDE - GOINFRA	
<b>Código da ocorrência:</b> ER-0-ES-0-QB-0-RQ-0-PA-1	
<b>Código das causas:</b> DC-1-AT-0-CN-1	
<b>Código dos outros problemas:</b> DC-1-AT-0-CN-1	
<b>Data:</b> 06/02/2026	
<b>2 – Localização</b>	
Estaca: -	Dentro da faixa de domínio: Sim
Lado (D/E): E	
Datum: SIRGAS 2000 22S	Acurácia: -
Longitude (UTM): 8036535	Latitude (UTM): 506964
Longitude (Graus): -50,9343054970206	Latitude (Graus): -17,7584687265297
Extensão: 9 m	Altitude: 775.6
<b>3 – Descrição do evento</b>	
Erosão: Não se aplica; -	
Escorregamento: Não se aplica; -	
Quedas de Bloco: Não se aplica; -	
Presença de água: Sim; áreas saturadas/alagadas; -	
Recalque: Não se aplica; -	
Outros problemas: Deficiência na conservação da drenagem; empoçamento devido a solo saturado; -	
<b>4 – Causas prováveis:</b>	
Deficiência de sistema de drenagem superficial; concentração de água superficial; -

<b>5 – Criticidade:</b> Nível 1 - Pode oferecer perigo ao longo prazo para o tráfego

Empoçamento/Falha no dispositivo de drenagem  
GO-210/174 Rio Verde  
22K 506973 8036552  
Altitude:773.3msnm  
Velocidade:0.0km/h  
06/02/2026 13:03:03.452

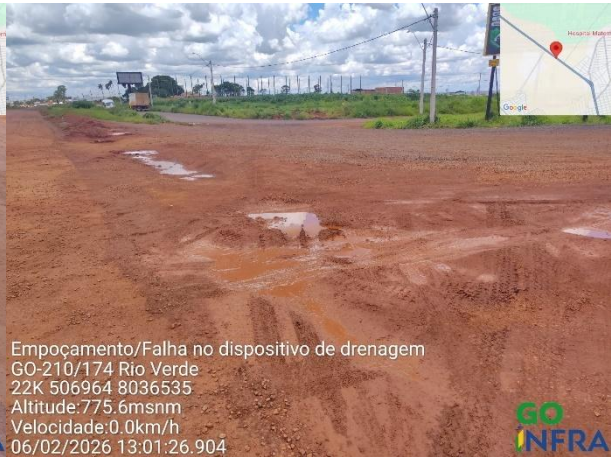
Empoçamento/Falha no dispositivo de drenagem  
GO-210/174 Rio Verde  
22K 506964 8036535  
Altitude:775.6msnm  
Velocidade:0.0km/h  
06/02/2026 13:01:26.904

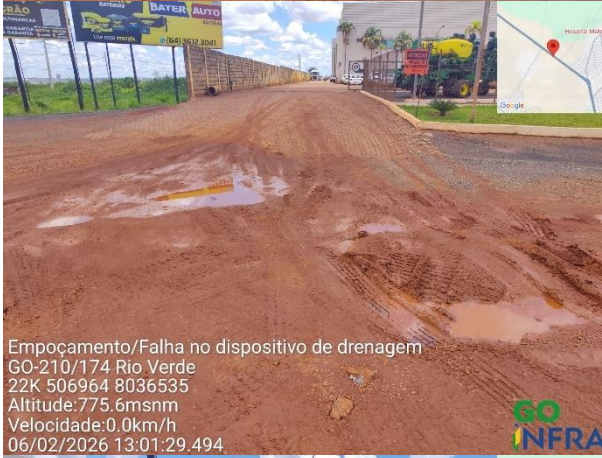
Empoçamento/Falha no dispositivo de drenagem  
GO-210/174 Rio Verde  
22K 506964 8036535  
Altitude:775.6msnm  
Velocidade:0.0km/h  
06/02/2026 13:01:29.494

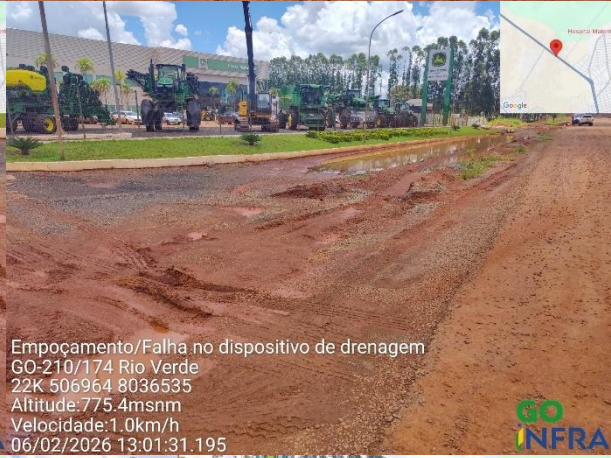
Empoçamento/Falha no dispositivo de drenagem  
GO-210/174 Rio Verde  
22K 506964 8036535  
Altitude:775.4msnm  
Velocidade:1.0km/h  
06/02/2026 13:01:31.195

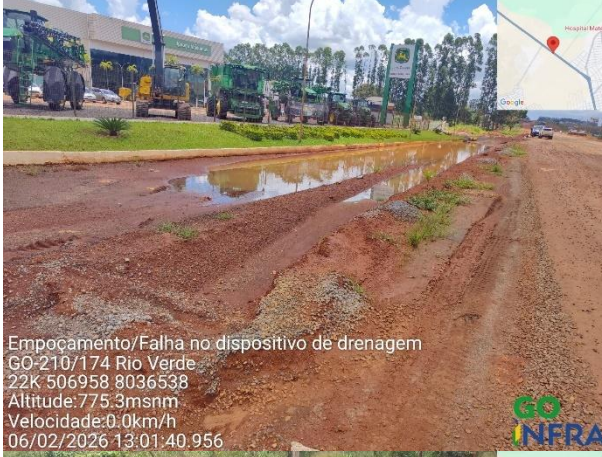
Empoçamento/Falha no dispositivo de drenagem  
GO-210/174 Rio Verde  
22K 506958 8036538  
Altitude:775.3msnm  
Velocidade:0.0km/h  
06/02/2026 13:01:40.956

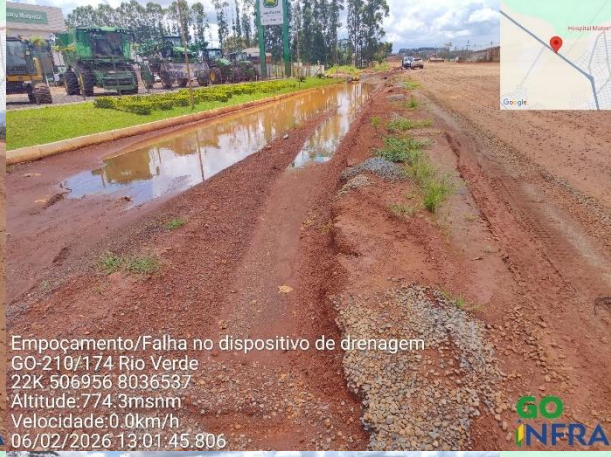
Empoçamento/Falha no dispositivo de drenagem  
GO-210/174 Rio Verde  
22K 506956 8036537  
Altitude:774.3msnm  
Velocidade:0.0km/h  
06/02/2026 13:01:45.806

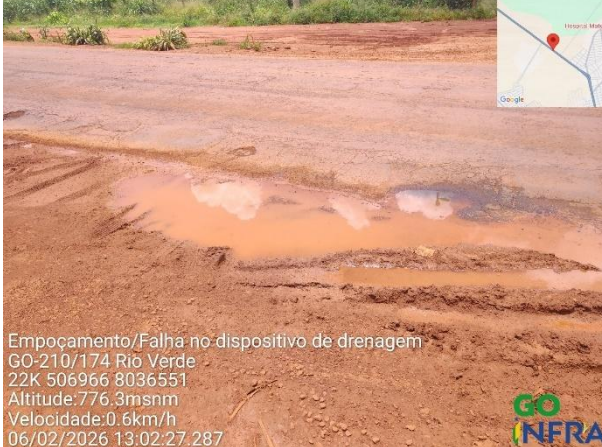
Empoçamento/Falha no dispositivo de drenagem  
GO-210/174 Rio Verde  
22K 506966 8036551  
Altitude:776.3msnm  
Velocidade:0.6km/h  
06/02/2026 13:02:27.287

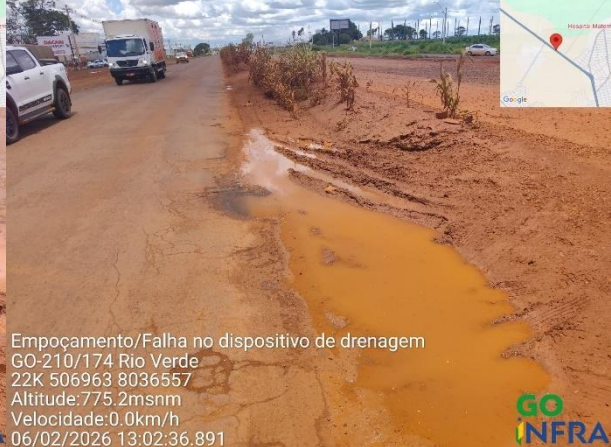
Empoçamento/Falha no dispositivo de drenagem  
GO-210/174 Rio Verde  
22K 506963 8036557  
Altitude:775.2msnm  
Velocidade:0.0km/h  
06/02/2026 13:02:36.891

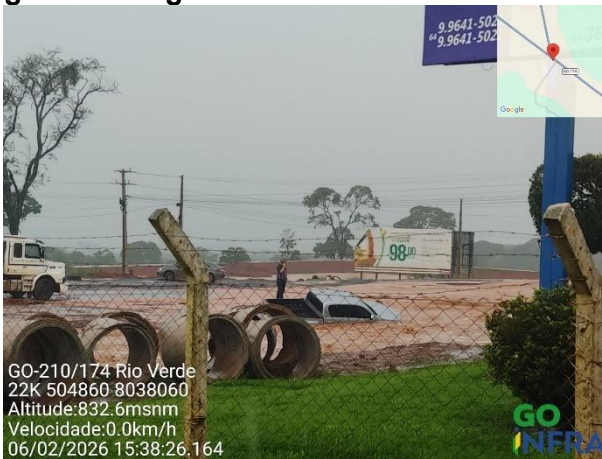
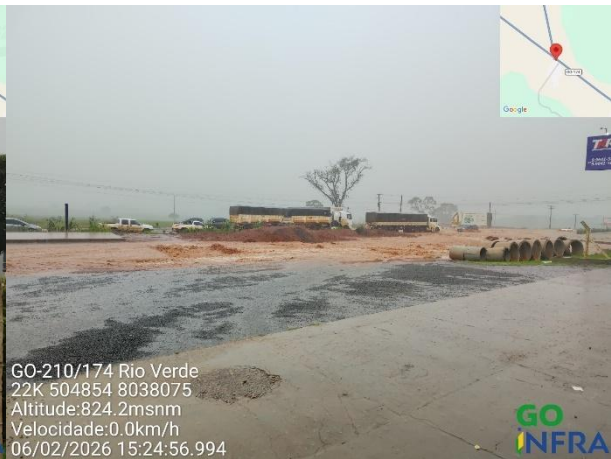
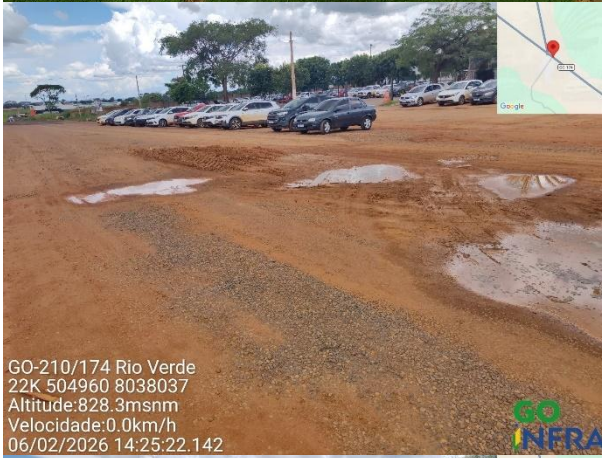
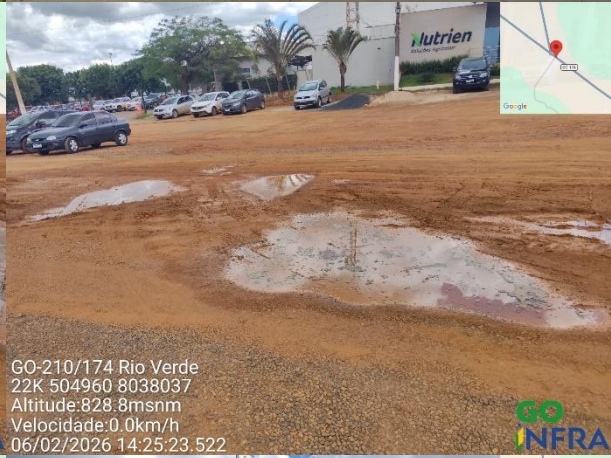
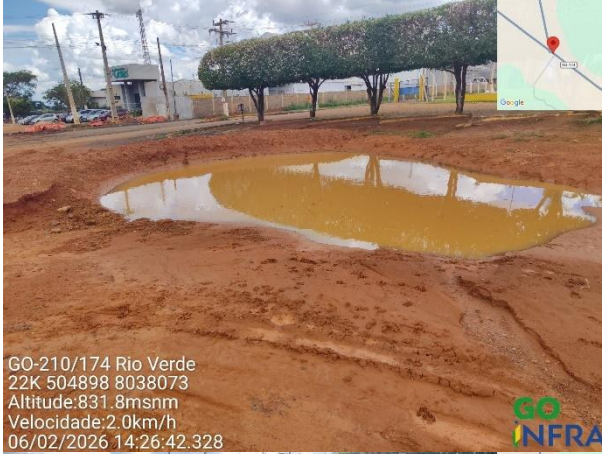
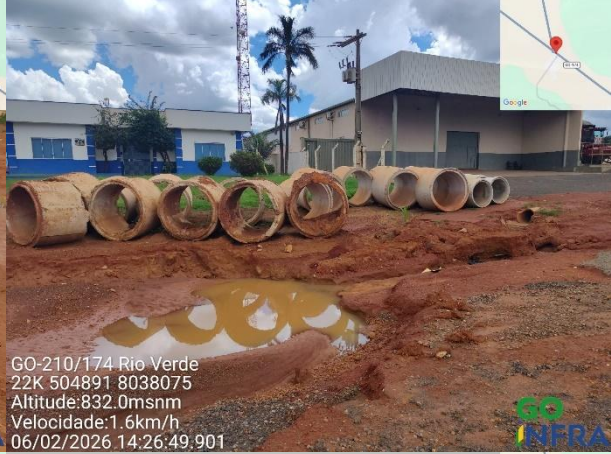
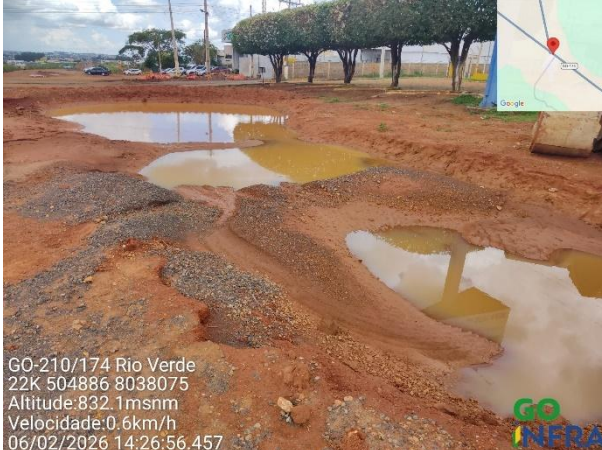
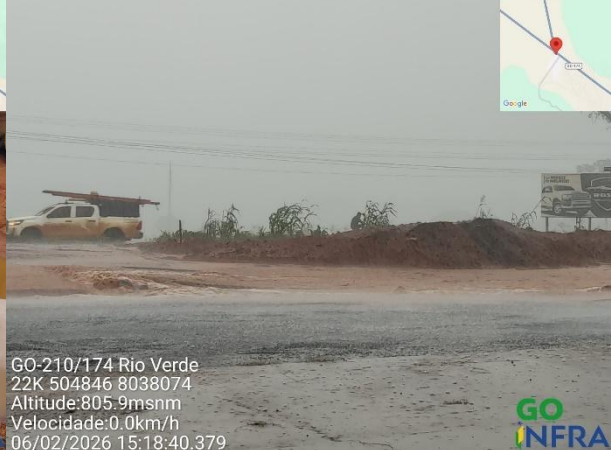
<b>FICHA 12 - CARACTERIZAÇÃO DO PASSIVO AMBIENTAL – WPT 12</b>	
<b>1 – Projeto:</b> GO210/174 - RIO VERDE - GOINFRA	
<b>Código da ocorrência:</b> ER-0-ES-0-QB-0-RQ-0-PA-1	
<b>Código das causas:</b> DC-1-AT-0-CN-1	
<b>Código dos outros problemas:</b> DC-1-AT-0-CN-1	
<b>Data:</b> 06/02/2026	
<b>2 – Localização</b>	
Estaca: -	Dentro da faixa de domínio: Sim
Lado (D/E): E	
Datum: SIRGAS 2000 22S	Acurácia: -
Longitude (UTM): 8038073	Latitude (UTM): 504898
Longitude (Graus): -50,9537985533893	Latitude (Graus): -17,7445725111006
Extensão: 22 m	Altitude: 831.8
<b>3 – Descrição do evento</b>	
Erosão: Não se aplica; -	
Escorregamento: Não se aplica; -	
Quedas de Bloco: Não se aplica; -	
Presença de água: Sim; áreas saturadas/alagadas; -	
Recalque: Não se aplica; -	
Outros problemas: Deficiência na conservação da drenagem; empoçamento devido a solo saturado; -	
<b>4 – Causas prováveis:</b>	
Deficiência de sistema de drenagem superficial; concentração de água superficial; -

<b>5 – Criticidade:</b> Nível 1 - Pode oferecer perigo ao longo prazo para o tráfego
