**PROJETO EXECUTIVO DE ENGENHARIA PARA EXECUÇÃO DE  
REMANESCENTE DA OBRA DE DUPLICAÇÃO DA GO-210 E DE  
PAVIMENTAÇÃO DE VIAS MARGINAIS À RODOVIA, EM RIO VERDE**

Rodovia: GO-210

Trecho: Perímetro Urbano Rio Verde / Trevo GO-174 e Vias Marginais

**VOLUME 5**  
**ESTUDOS AMBIENTAIS**

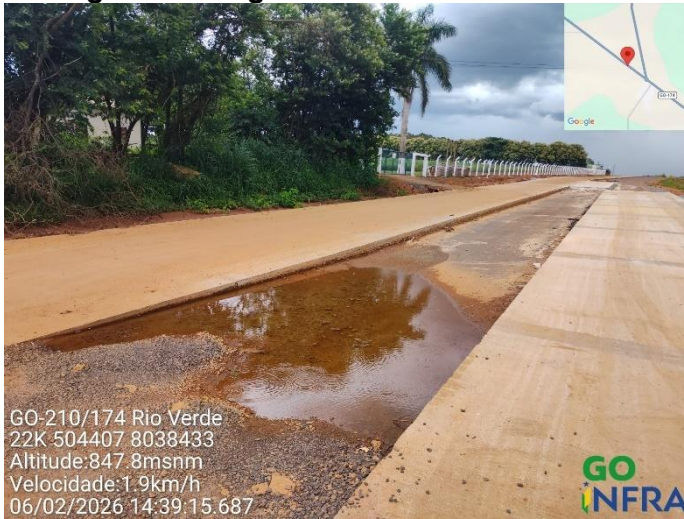
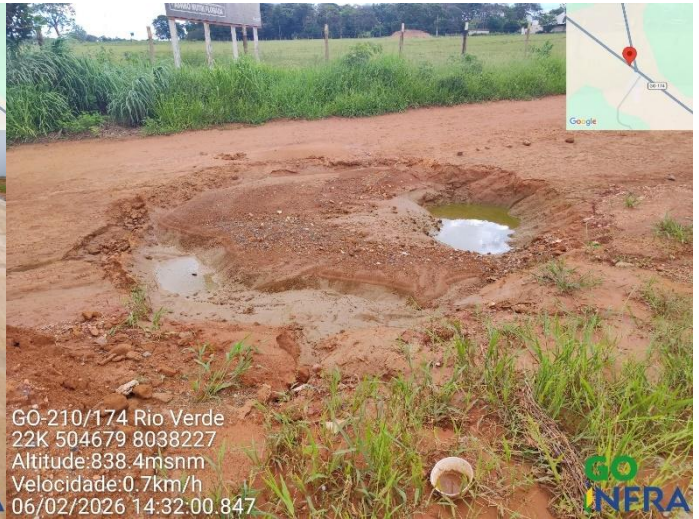
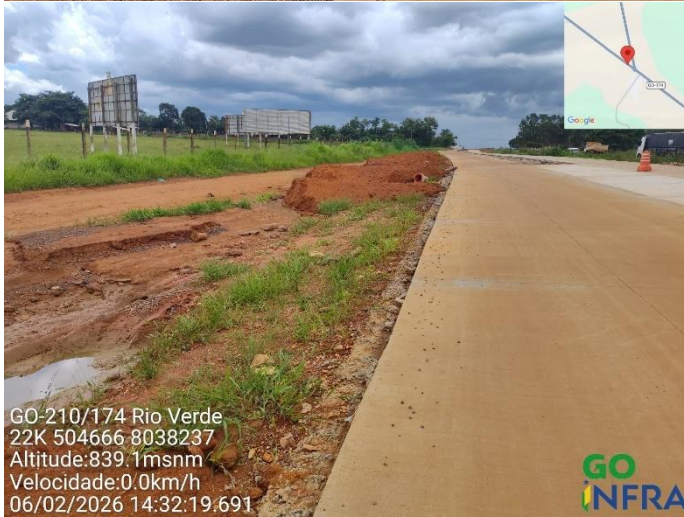
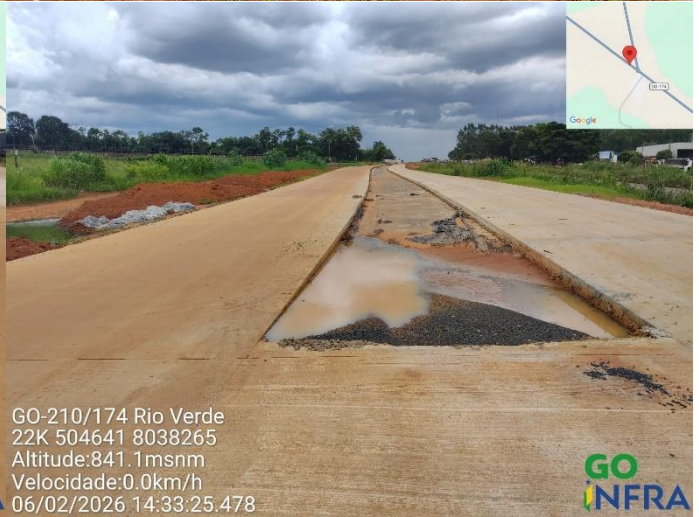
<b>FICHA 13 - CARACTERIZAÇÃO DO PASSIVO AMBIENTAL – WPT 13</b>	
<b>1 – Projeto:</b> GO210/174 - RIO VERDE - GOINFRA	
<b>Código da ocorrência:</b> ER-0-ES-0-QB-0-RQ-0-PA-1	
<b>Código das causas:</b> DC-1-AT-0-CN-1	
<b>Código dos outros problemas:</b> DC-1-AT-0-CN-1	
<b>Data:</b> 06/02/2026	
<b>2 – Localização</b>	
Estaca: -	Dentro da faixa de domínio: Sim
Lado (D/E): E	
Datum: SIRGAS 2000 22S	Acurácia: -
Longitude (UTM): 8038433	Latitude (UTM): 504407
Longitude (Graus): -50,9584307671748	Latitude (Graus): -17,7413195519877
Extensão: 3 m	Altitude: 847.8
<b>3 – Descrição do evento</b>	
Erosão: Não se aplica; -	
Escorregamento: Não se aplica; -	
Quedas de Bloco: Não se aplica; -	
Presença de água: Sim; áreas saturadas/alagadas; -	
Recalque: Não se aplica; -	
Outros problemas: Deficiência na conservação da drenagem; empoçamento devido a solo saturado; -	
<b>4 – Causas prováveis:</b>	
Deficiência de sistema de drenagem superficial; concentração de água superficial; -

<b>5 – Criticidade:</b> Nível 1 - Pode oferecer perigo ao longo prazo para o tráfego

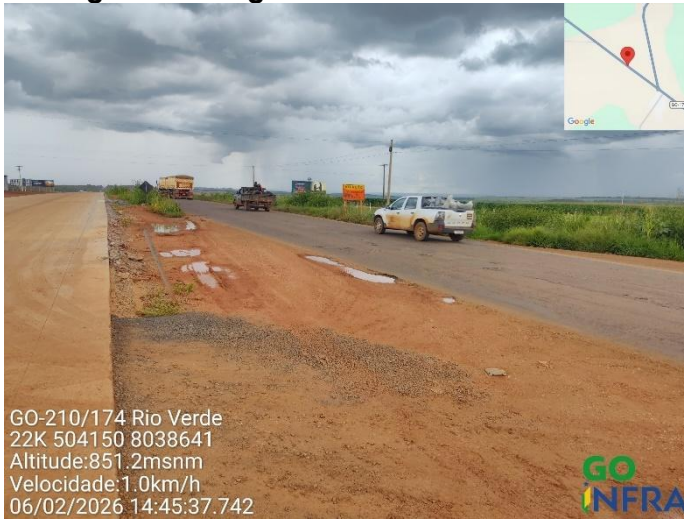
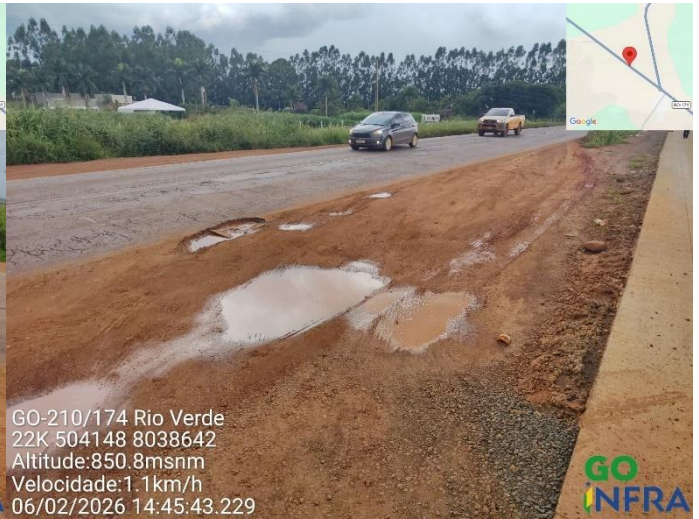
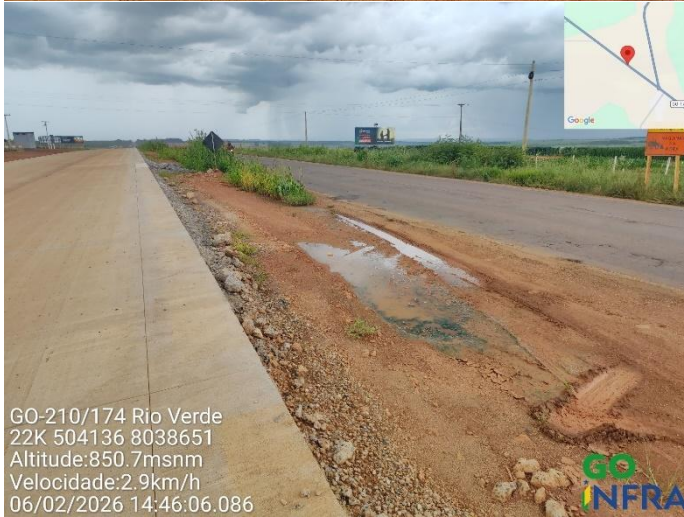
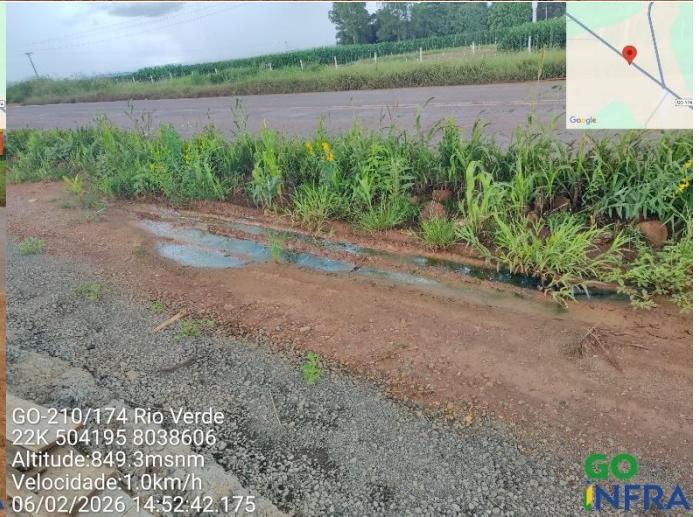
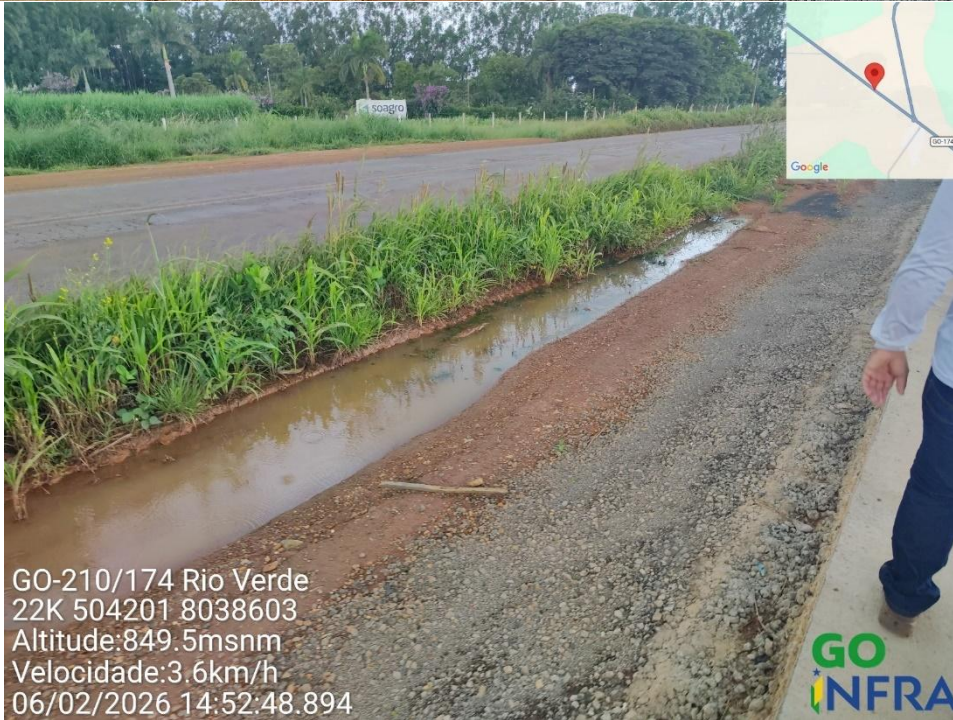
<b>FICHA 14 - CARACTERIZAÇÃO DO PASSIVO AMBIENTAL – WPT 14</b>	
<b>1 – Projeto:</b> GO210/174 - RIO VERDE - GOINFRA	
<b>Código da ocorrência:</b> ER-0-ES-0-QB-0-RQ-0-PA-1	
<b>Código das causas:</b> DC-1-AT-0-CN-1	
<b>Código dos outros problemas:</b> DC-1-AT-0-CN-1	
<b>Data:</b> 06/02/2026	
<b>2 – Localização</b>	
Estaca: -	Dentro da faixa de domínio: Sim
Lado (D/E): E	
Datum: SIRGAS 2000 22S	Acurácia: -
Longitude (UTM): 8038641	Latitude (UTM): 504150
Longitude (Graus): -50,9608553396545	Latitude (Graus): -17,739439963948
Extensão: 4 m	Altitude: 851.2
<b>3 – Descrição do evento</b>	
Erosão: Não se aplica; -	
Escorregamento: Não se aplica; -	
Quedas de Bloco: Não se aplica; -	
Presença de água: Sim; áreas saturadas/alagadas; -	
Recalque: Não se aplica; -	
Outros problemas: Deficiência na conservação da drenagem; empoçamento devido a solo saturado; -	
<b>4 – Causas prováveis:</b>	
Deficiência de sistema de drenagem superficial; concentração de água superficial; -

<b>5 – Criticidade:</b> Nível 1 - Pode oferecer perigo ao longo prazo para o tráfego

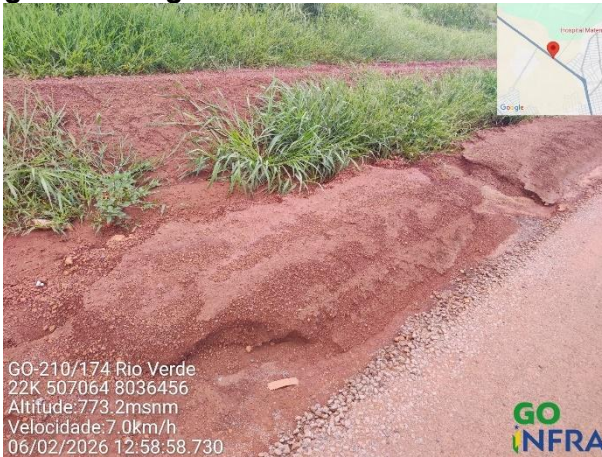
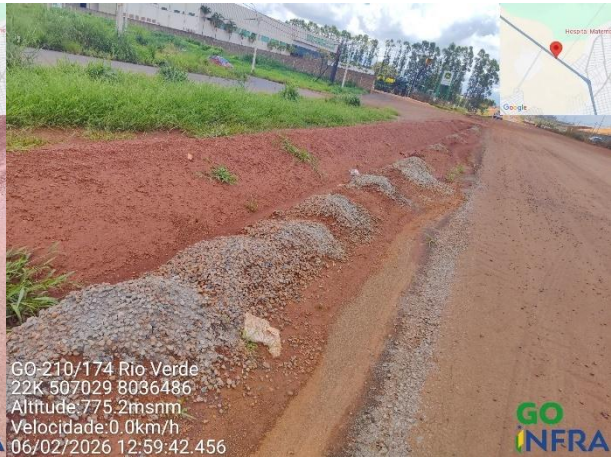
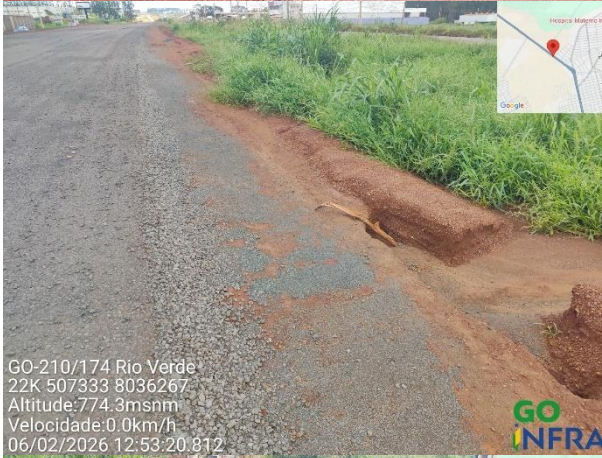
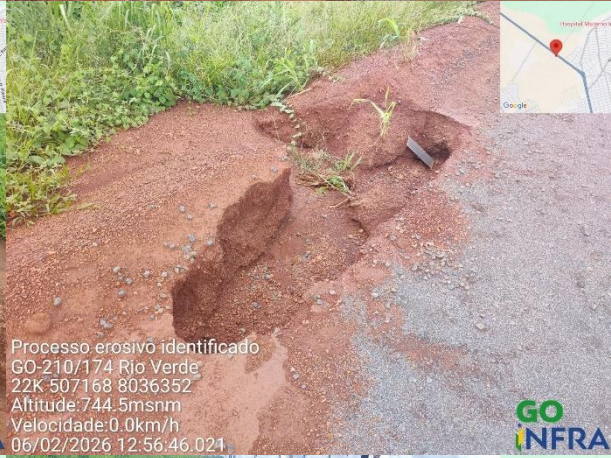
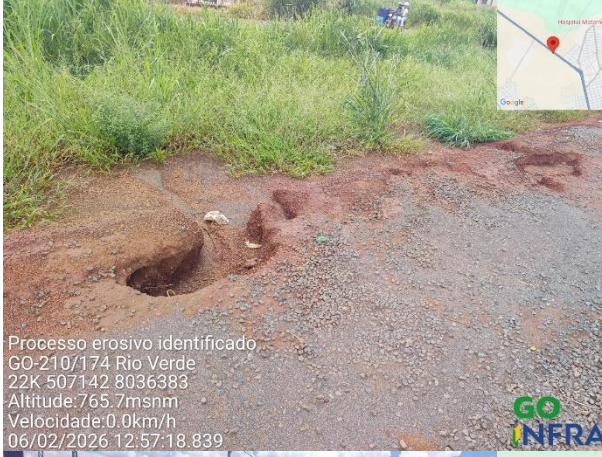
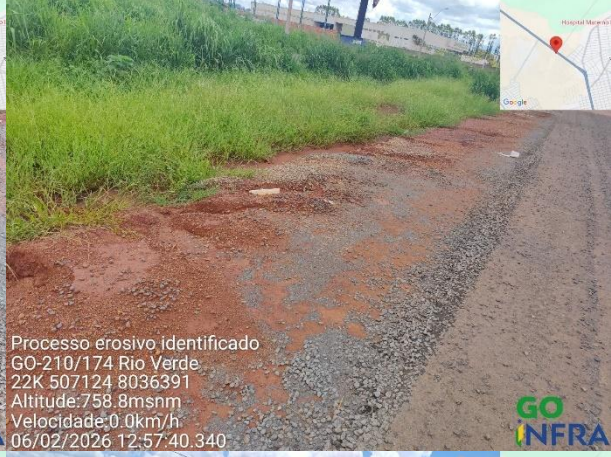
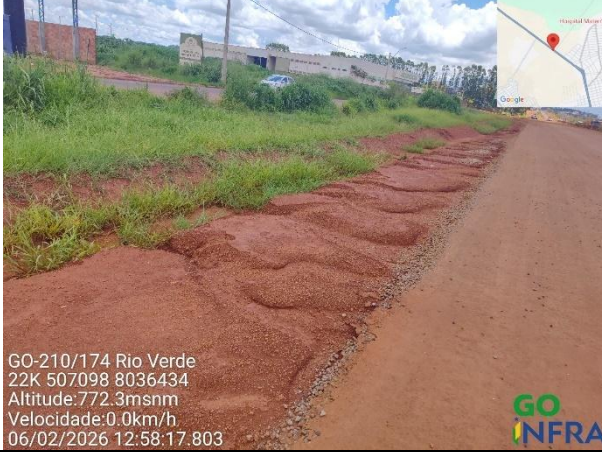
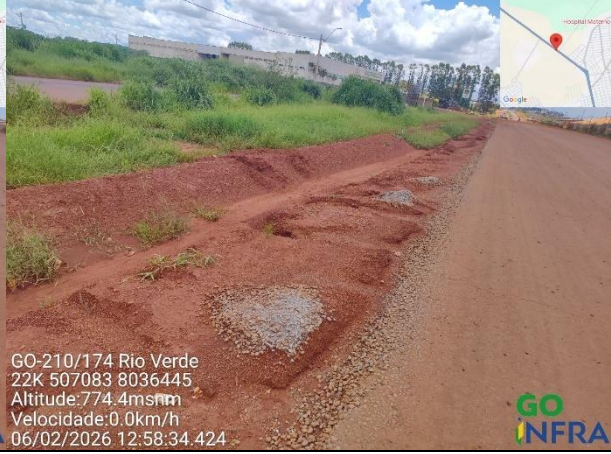
Deficiência de proteção superficial; Deficiência de sistema de drenagem superficial; -	
<b>5 – Criticidade:</b> Nível 1 - Pode oferecer perigo ao longo prazo para o tráfego

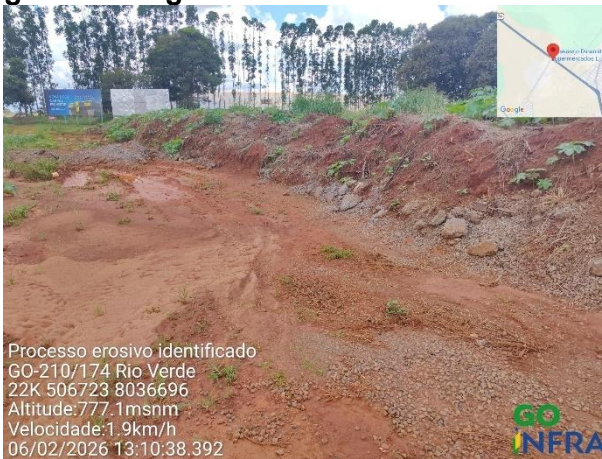
<b>FICHA 16 - CARACTERIZAÇÃO DO PASSIVO AMBIENTAL – WPT 16</b>	
<b>1 – Projeto:</b> GO210/174 - RIO VERDE - GOINFRA	
<b><u>Código da ocorrência:</u></b> ER-1-ES-0-QB-0-RQ-0-PA-0	
<b><u>Código das causas:</u></b> DC-2-AT-0-CN-0	
<b><u>Código dos outros problemas:</u></b> DC-2-AT-0-CN-1	
<b><u>Data:</u></b> 06/02/2026	
<b>2 – Localização</b>	
Estaca: -	Dentro da faixa de domínio: Sim
Lado (D/E): D	
Datum: SIRGAS 2000 22S	Acurácia: -
Longitude (UTM): 8036703	Latitude (UTM): 506721
Longitude (Graus): -50,9365983576978	Latitude (Graus): -17,7569509530031
Extensão: 30 m	Altitude: 777.1
<b>3 – Descrição do evento</b>	
Erosão: Em sulcos; associadas a obras de drenagens (ravina e voçoroca); -	
Escorregamento: Não se aplica; -	
Quedas de Bloco: Não se aplica; -	
Presença de água: Não se aplica; -	
Recalque: Não se aplica; -	
Outros problemas: Processos erosivos; Deficiência na conservação da drenagem; carreamento de sedimentos; -

<b>4 – Causas prováveis:</b>	
Deficiência de proteção superficial; Deficiência de sistema de drenagem superficial; -	
<b>5 – <u>Criticidade:</u></b> Nível 1 - Pode oferecer perigo ao longo prazo para o tráfego

Processo erosivo identificado  
GO-210/174 Rio Verde  
22K 506723 8036696  
Altitude:777.1msnm  
Velocidade:1.9km/h  
06/02/2026 13:10:38.392

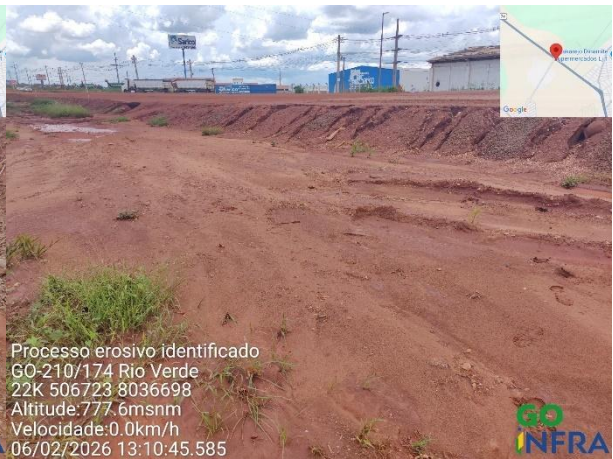
Processo erosivo identificado  
GO-210/174 Rio Verde  
22K 506723 8036698  
Altitude:777.6msnm  
Velocidade:0.0km/h  
06/02/2026 13:10:45.585

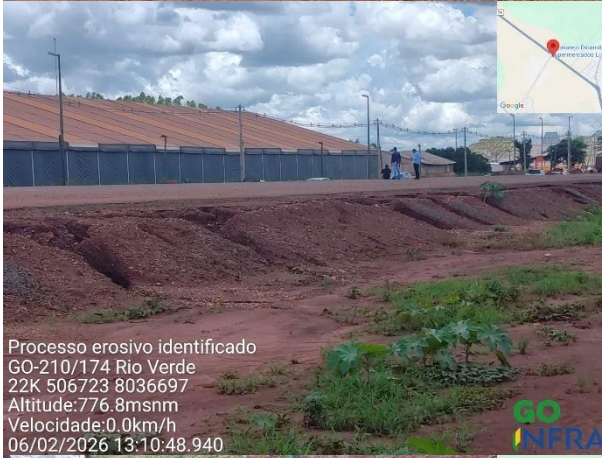
Processo erosivo identificado  
GO-210/174 Rio Verde  
22K 506723 8036697  
Altitude:776.8msnm  
Velocidade:0.0km/h  
06/02/2026 13:10:48.940

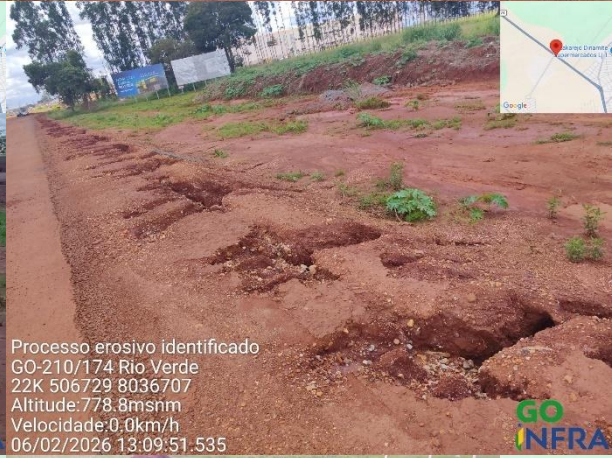
Processo erosivo identificado  
GO-210/174 Rio Verde  
22K 506729 8036707  
Altitude:778.8msnm  
Velocidade:0.0km/h  
06/02/2026 13:09:51.535

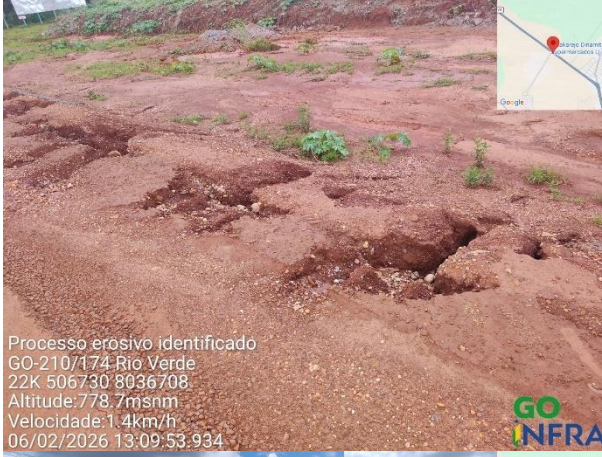
Processo erosivo identificado  
GO-210/174 Rio Verde  
22K 506730 8036708  
Altitude:778.7msnm  
Velocidade:1.4km/h  
06/02/2026 13:09:53.934

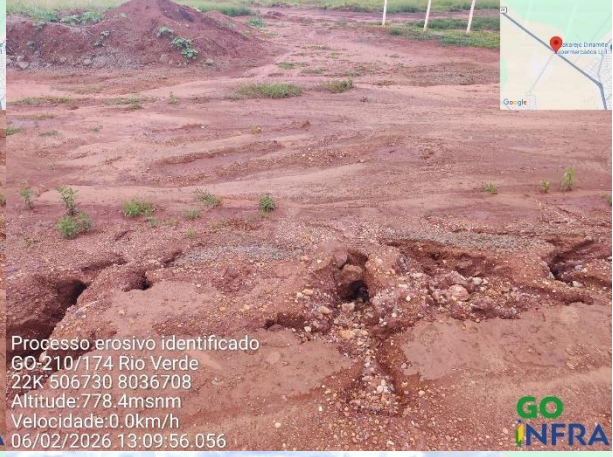
Processo erosivo identificado  
GO-210/174 Rio Verde  
22K 506730 8036708  
Altitude:778.4msnm  
Velocidade:0.0km/h  
06/02/2026 13:09:56.056

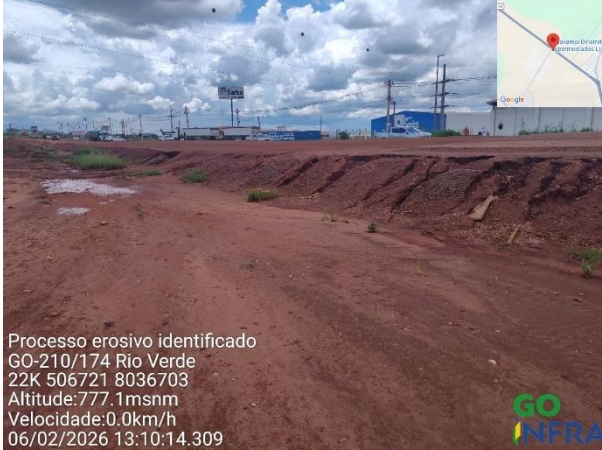
Processo erosivo identificado  
GO-210/174 Rio Verde  
22K 506721 8036703  
Altitude:777.1msnm  
Velocidade:0.0km/h  
06/02/2026 13:10:14.309

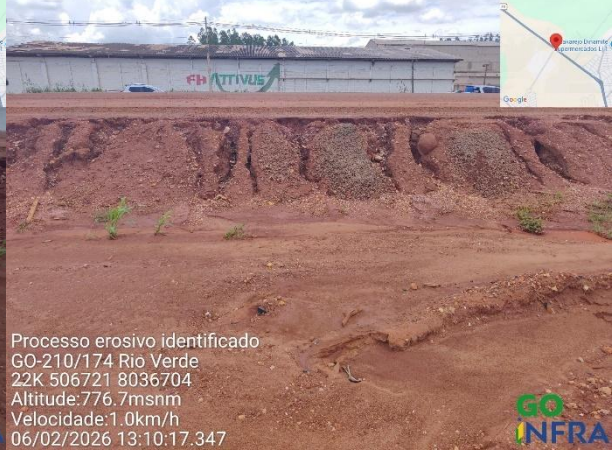
Processo erosivo identificado  
GO-210/174 Rio Verde  
22K 506721 8036704  
Altitude:776.7msnm  
Velocidade:1.0km/h  
06/02/2026 13:10:17.347

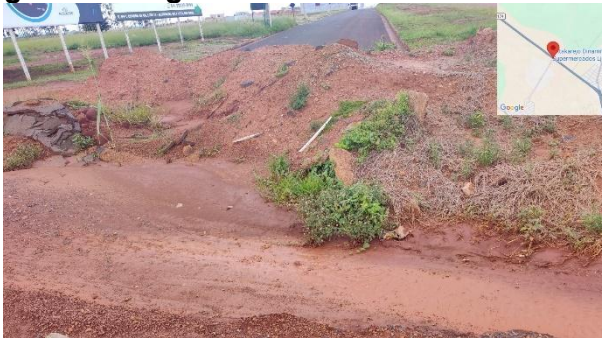
<b>FICHA 17 - CARACTERIZAÇÃO DO PASSIVO AMBIENTAL – WPT 17</b>	
<b>1 – Projeto:</b> GO210/174 - RIO VERDE - GOINFRA	
<b>Código da ocorrência:</b> ER-1-ES-0-QB-0-RQ-0-PA-0	
<b>Código das causas:</b> DC-2-AT-0-CN-1	
<b>Código dos outros problemas:</b> DC-2-AT-0-CN-1	
<b>Data:</b> 06/02/2026	
<b>2 – Localização</b>	
Estaca: -	Dentro da faixa de domínio: Sim
Lado (D/E): E	
Datum: SIRGAS 2000 22S	Acurácia: -
Longitude (UTM): 8036728	Latitude (UTM): 506705
Longitude (Graus): -50,9367493708605	Latitude (Graus): -17,7567250302652
Extensão: 2 m	Altitude: 780.5
<b>3 – Descrição do evento</b>	
Erosão: diferenciada; longitudinal em plataforma; -	
Escorregamento: Não se aplica; -	
Quedas de Bloco: Não se aplica; -	
Presença de água: Não se aplica; -	
Recalque: Não se aplica; -	
Outros problemas: Processos erosivos; Deficiência na conservação da drenagem; carreamento de sedimentos; -	
<b>4 – Causas prováveis:</b>	
Deficiência de proteção superficial; Deficiência de sistema de drenagem superficial; Descalçamento do talude por erosão; -

<b>5 – Criticidade:</b> Nível 2 - Em evolução, perigo a curto/médio prazo para o tráfego

Processo erosivo identificado  
GO-210/174 Rio Verde  
22K 506682 8036744  
Altitude:777.2msnm  
Velocidade:0.0km/h  
06/02/2026 13:13:21.052

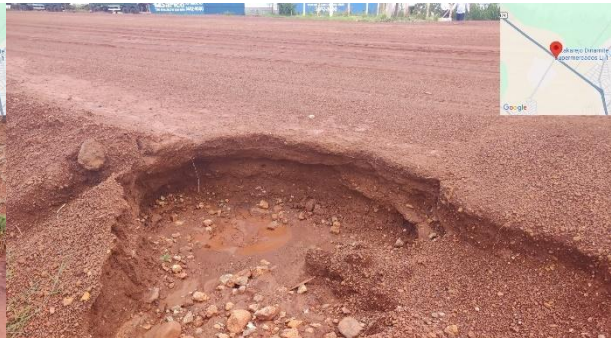
Processo erosivo identificado  
GO-210/174 Rio Verde  
22K 506706 8036722  
Altitude:773.9msnm  
Velocidade:0.0km/h  
06/02/2026 13:11:43.512

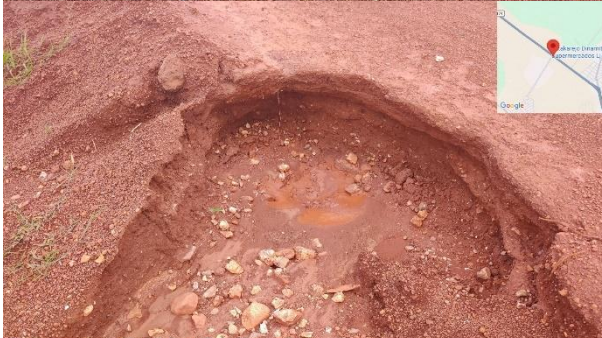
Processo erosivo identificado  
GO-210/174 Rio Verde  
22K 506706 8036723  
Altitude:775.1msnm  
Velocidade:0.0km/h  
06/02/2026 13:11:47.774

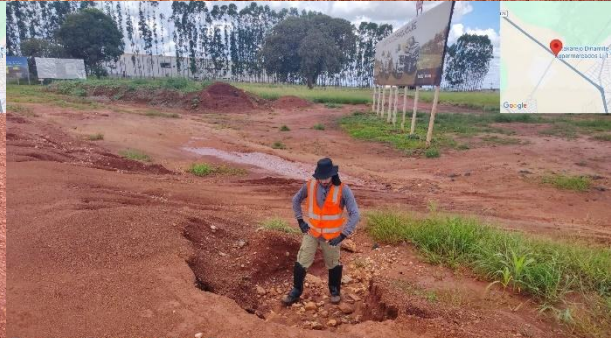
Processo erosivo identificado  
GO-210/174 Rio Verde  
22K 506705 8036728  
Altitude:780.5msnm  
Velocidade:0.0km/h  
06/02/2026 13:12:19.789

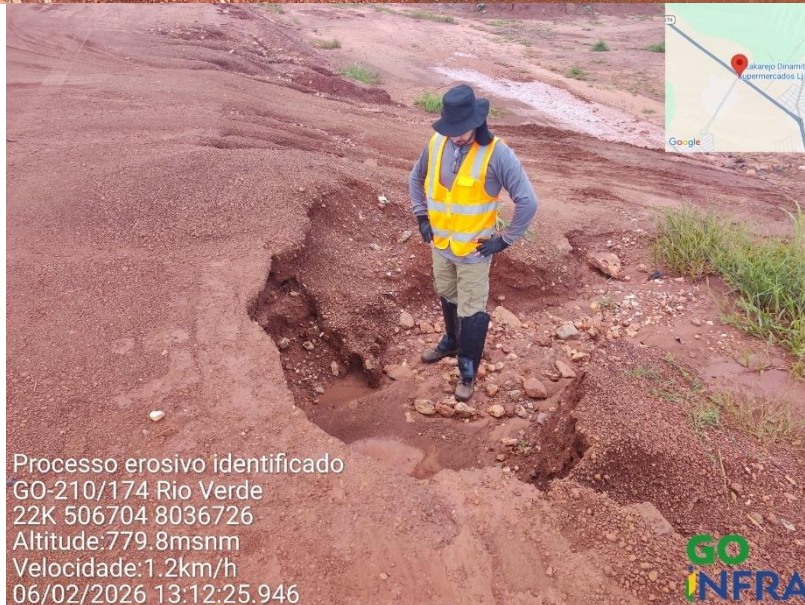
Processo erosivo identificado  
GO-210/174 Rio Verde  
22K 506704 8036726  
Altitude:779.8msnm  
Velocidade:1.2km/h  
06/02/2026 13:12:25.946

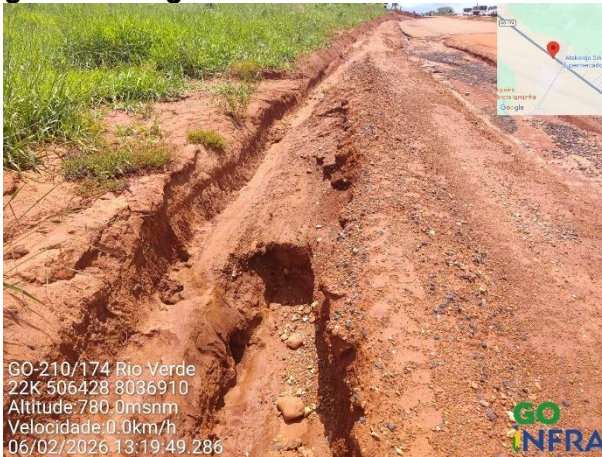
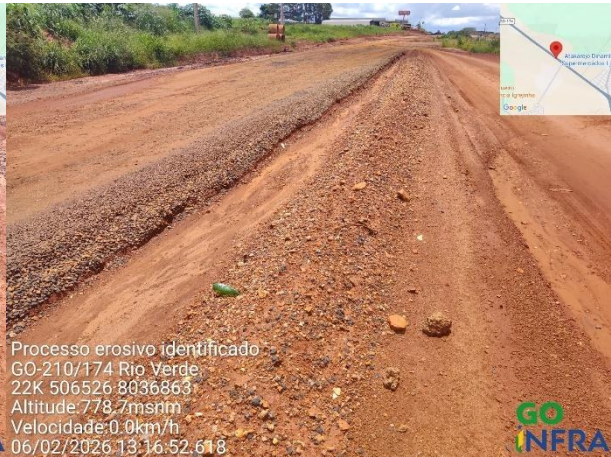
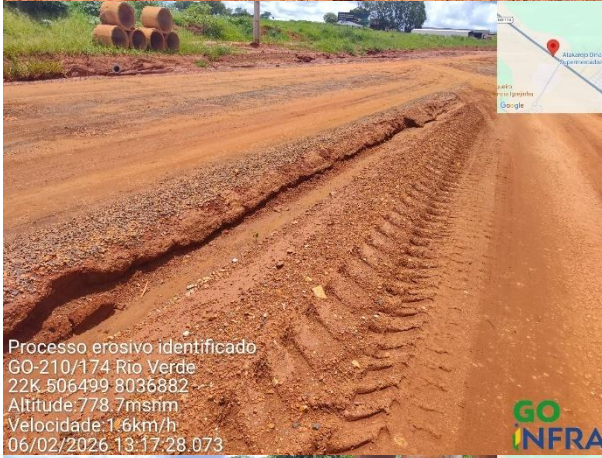
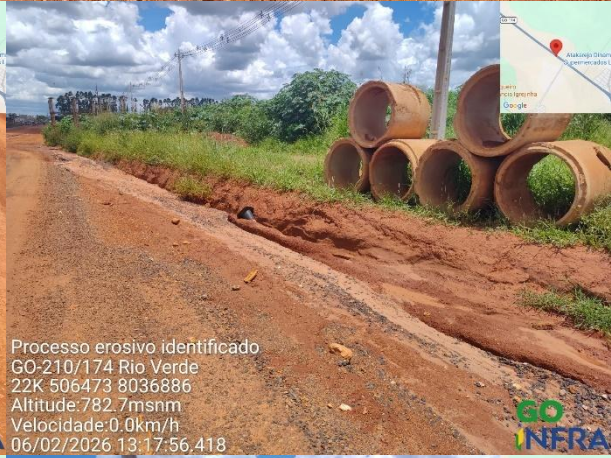
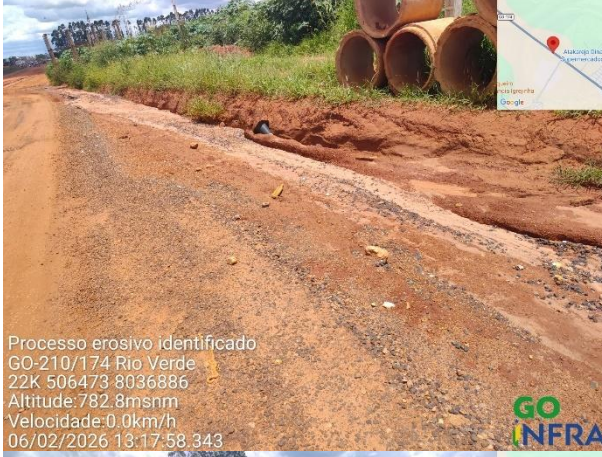
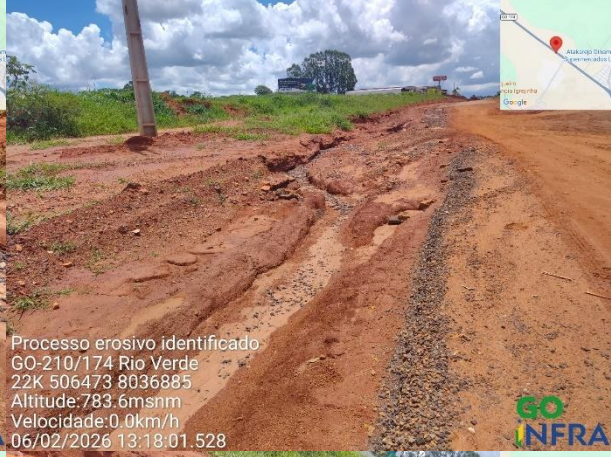
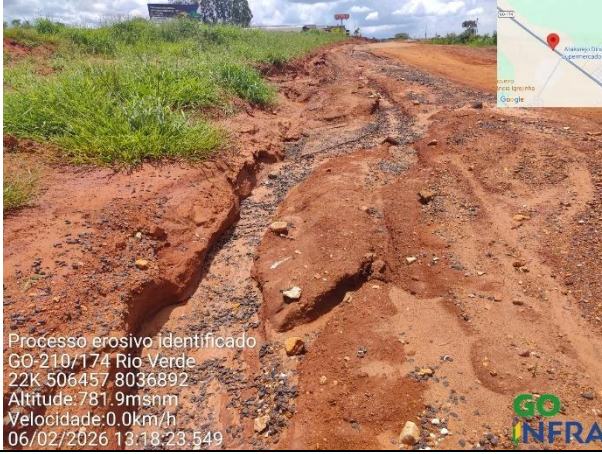
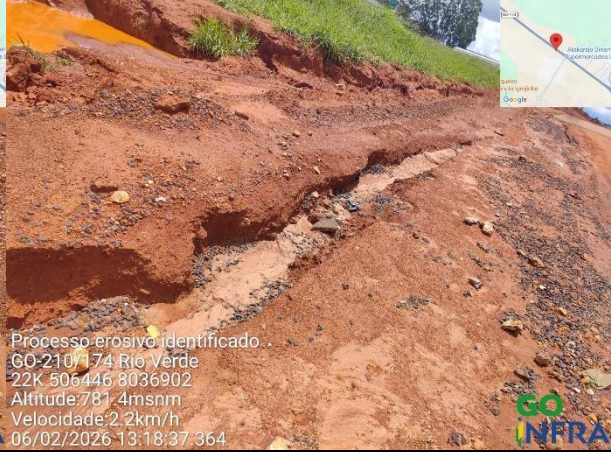
<b>FICHA 18 - CARACTERIZAÇÃO DO PASSIVO AMBIENTAL – WPT 18</b>	
<b>1 – Projeto:</b> GO210/174 - RIO VERDE - GOINFRA	
<b>Código da ocorrência:</b> ER-1-ES-0-QB-0-RQ-0-PA-0	
<b>Código das causas:</b> DC-2-AT-0-CN-0	
<b>Código dos outros problemas:</b> DC-2-AT-0-CN-1	
<b>Data:</b> 06/02/2026	
<b>2 – Localização</b>	
Estaca: -	Dentro da faixa de domínio: Sim
Lado (D/E): E	
Datum: SIRGAS 2000 22S	Acurácia: -
Longitude (UTM): 8036885	Latitude (UTM): 506479
Longitude (Graus): -50,9388817894383	Latitude (Graus): -17,7553066053094
Extensão: 12 m	Altitude: 783.6
<b>3 – Descrição do evento</b>	
Erosão: Em sulcos; associadas a obras de drenagens (ravina e voçoroca); -	
Escorregamento: Não se aplica; -	
Quedas de Bloco: Não se aplica; -	
Presença de água: Não se aplica; -	
Recalque: Não se aplica; -	
Outros problemas: Processos erosivos; Deficiência na conservação da drenagem; carreamento de sedimentos; -	
<b>4 – Causas prováveis:</b>

Deficiência de proteção superficial; Deficiência de sistema de drenagem superficial; -	
<b>5 – Criticidade:</b> Nível 2 - Em evolução, perigo a curto/médio prazo para o tráfego

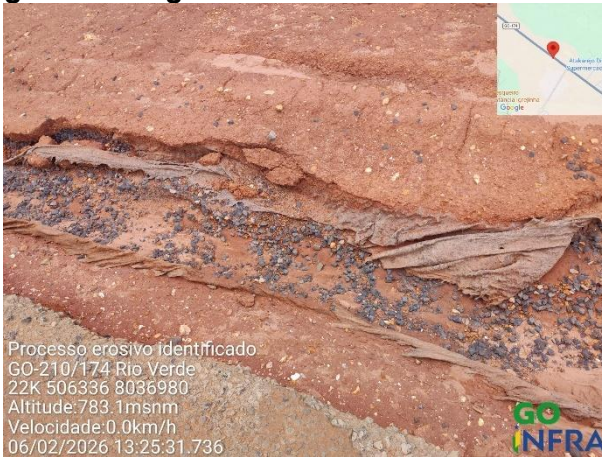
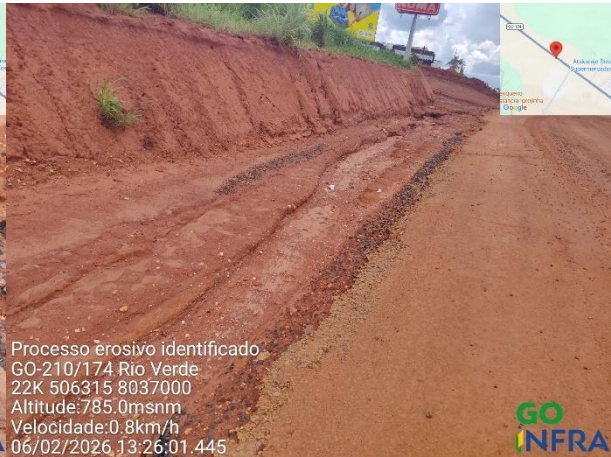
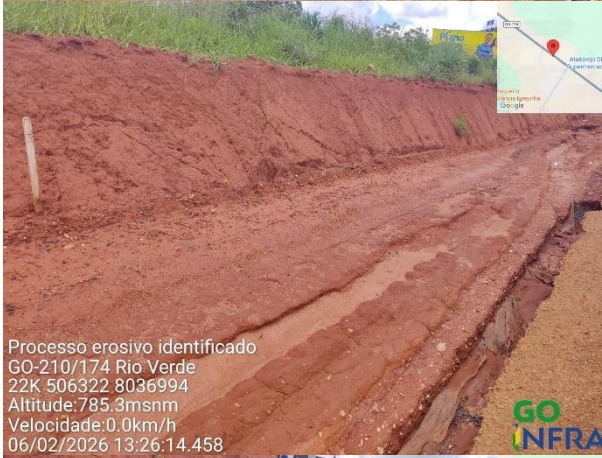
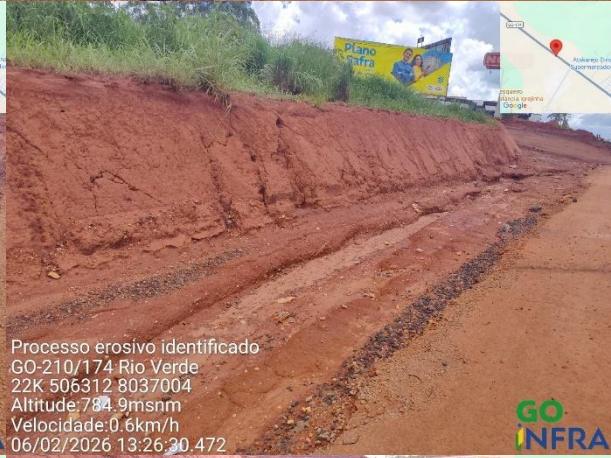
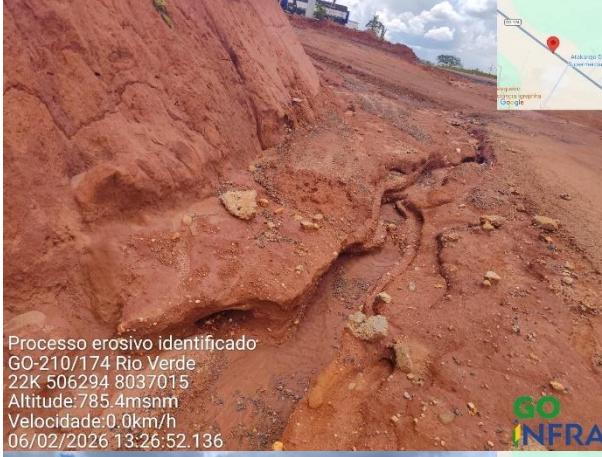
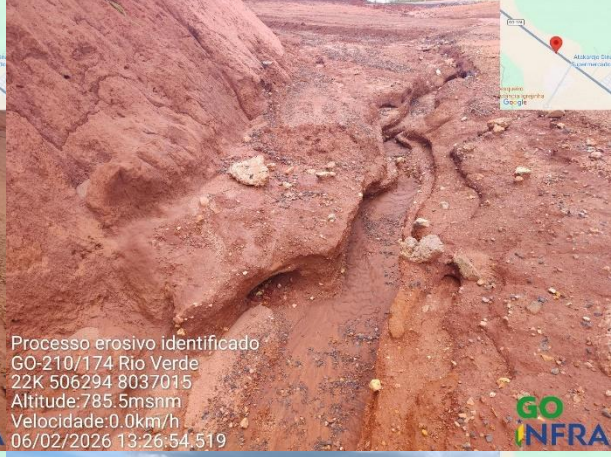
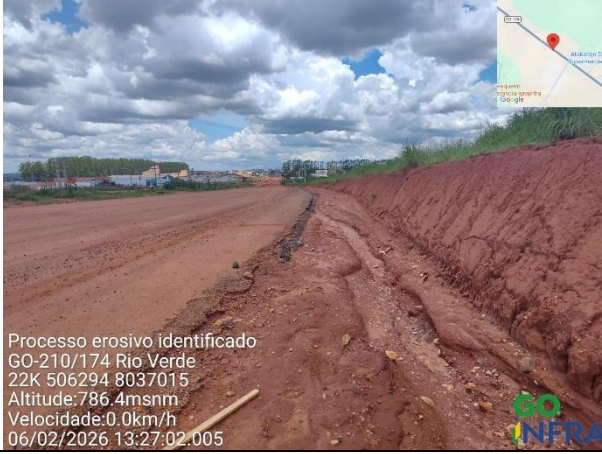
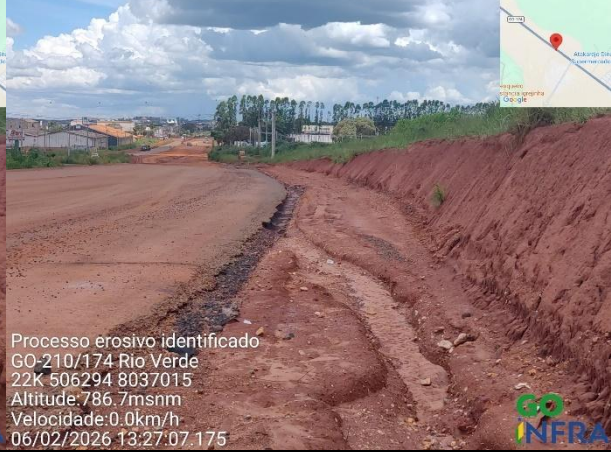
<b>FICHA 19 - CARACTERIZAÇÃO DO PASSIVO AMBIENTAL – WPT 19</b>	
<b>1 – Projeto:</b> GO210/174 - RIO VERDE - GOINFRA	
<b>Código da ocorrência:</b> ER-1-ES-0-QB-0-RQ-0-PA-0	
<b>Código das causas:</b> DC-2-AT-0-CN-0	
<b>Código dos outros problemas:</b> DC-2-AT-0-CN-1	
<b>Data:</b> 06/02/2026	
<b>2 – Localização</b>	
Estaca: -	Dentro da faixa de domínio: Sim
Lado (D/E): E	
Datum: SIRGAS 2000 22S	Acurácia: -
Longitude (UTM): 8036979	Latitude (UTM): 506338
Longitude (Graus): -50,940212163317	Latitude (Graus): -17,7544573623672
Extensão: 50 m	Altitude: 784.1
<b>3 – Descrição do evento</b>	
Erosão: Em sulcos; associadas a obras de drenagens (ravina e voçoroca); -	
Escorregamento: Não se aplica; -	
Quedas de Bloco: Não se aplica; -	
Presença de água: Não se aplica; -	
Recalque: Não se aplica; -	
Outros problemas: Processos erosivos; Deficiência na conservação da drenagem; carreamento de sedimentos; -	
<b>4 – Causas prováveis:</b>

Deficiência de proteção superficial; Deficiência de sistema de drenagem superficial; -	
<b>5 – Criticidade:</b> Nível 2 - Em evolução, perigo a curto/médio prazo para o tráfego

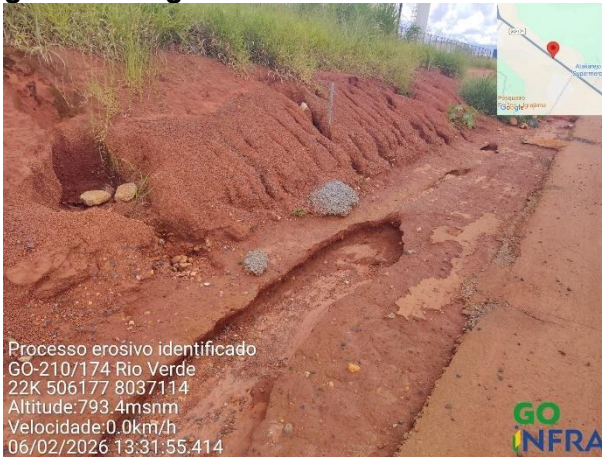
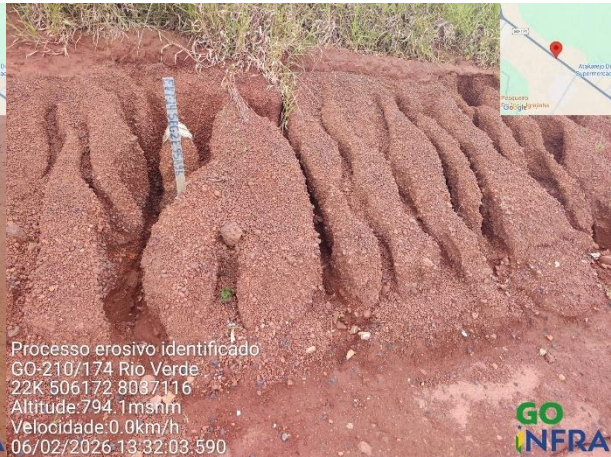
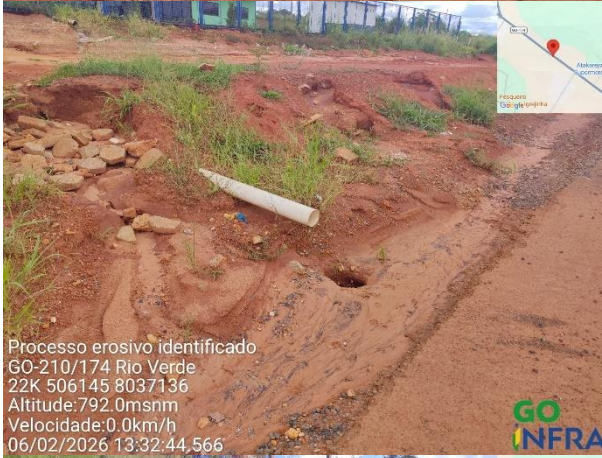
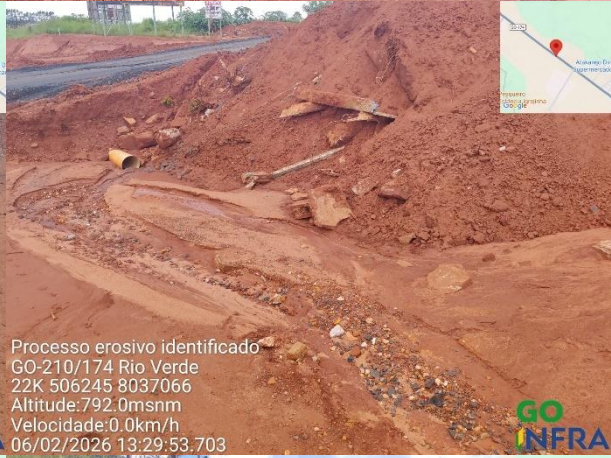
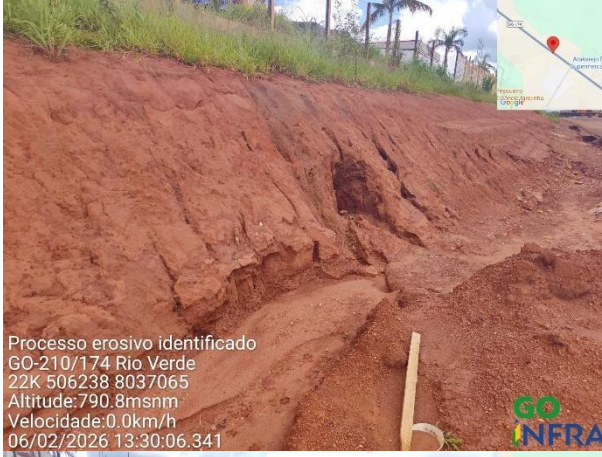
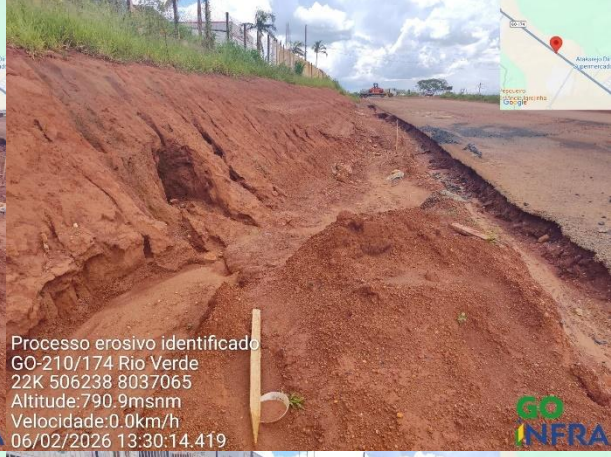
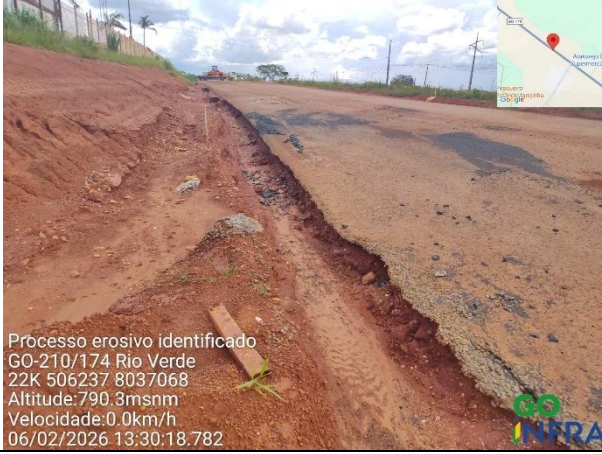
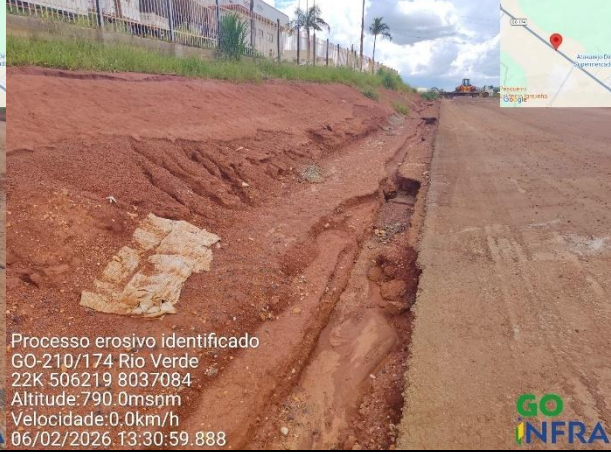
Deficiência de proteção superficial; Deficiência de sistema de drenagem superficial; -	
<b>5 – Criticidade:</b> Nível 2 - Em evolução, perigo a curto/médio prazo para o tráfego

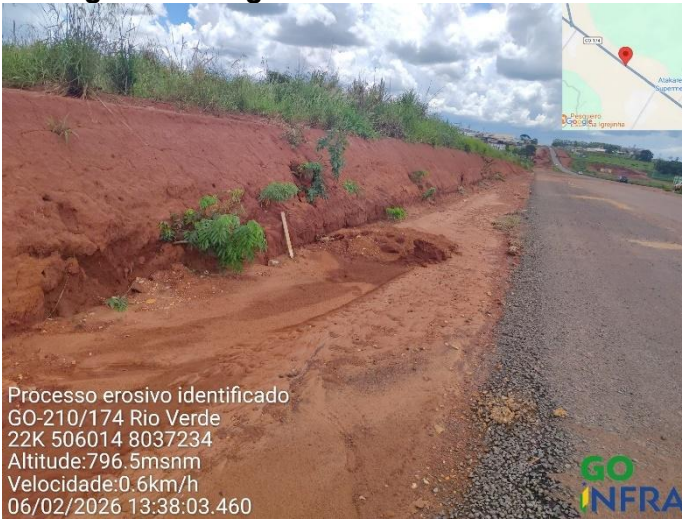
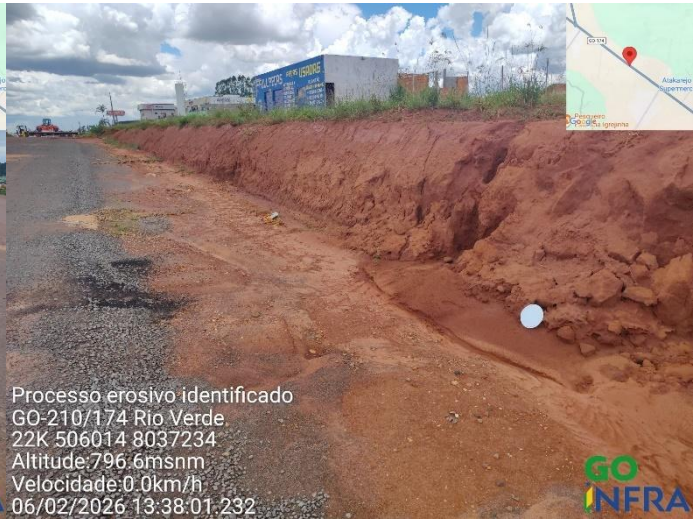
<b>FICHA 21 - CARACTERIZAÇÃO DO PASSIVO AMBIENTAL – WPT 21</b>	
<b>1 – Projeto:</b> GO210/174 - RIO VERDE - GOINFRA	
<b>Código da ocorrência:</b> ER-1-ES-0-QB-0-RQ-0-PA-0	
<b>Código das causas:</b> DC-2-AT-0-CN-1	
<b>Código dos outros problemas:</b> DC-2-AT-0-CN-1	
<b>Data:</b> 06/02/2026	
<b>2 – Localização</b>	
Estaca: -	Dentro da faixa de domínio: Sim
Lado (D/E): E	
Datum: SIRGAS 2000 22S	Acurácia: -
Longitude (UTM): 8037234	Latitude (UTM): 506014
Longitude (Graus): -50,9432692562275	Latitude (Graus): -17,7521533601585
Extensão: 5 m	Altitude: 796.5
<b>3 – Descrição do evento</b>	
Erosão: diferenciada; longitudinal em plataforma; -	
Escorregamento: Não se aplica; -	
Quedas de Bloco: Não se aplica; -	
Presença de água: Não se aplica; -	
Recalque: Não se aplica; -	
Outros problemas: Processos erosivos; Deficiência na conservação da drenagem; carreamento de sedimentos; -	
<b>4 – Causas prováveis:</b>	
Deficiência de proteção superficial; Deficiência de sistema de drenagem superficial; Descalçamento do talude por erosão; -

<b>5 – Criticidade:</b> Nível 2 - Em evolução, perigo a curto/médio prazo para o tráfego

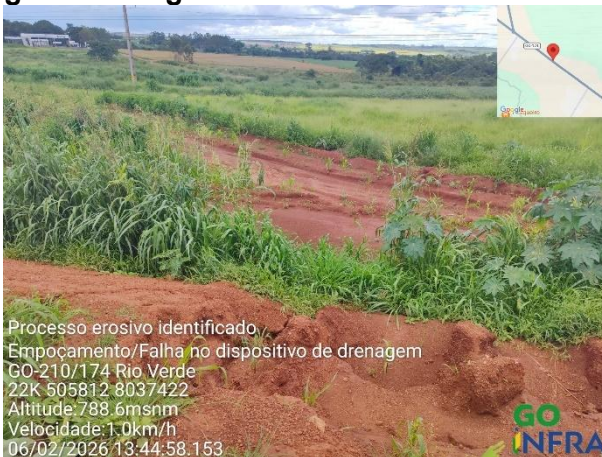
<b>FICHA 22 - CARACTERIZAÇÃO DO PASSIVO AMBIENTAL – WPT 22</b>	
<b>1 – Projeto:</b> GO210/174 - RIO VERDE - GOINFRA	
<b>Código da ocorrência:</b> ER-1-ES-0-QB-0-RQ-0-PA-0	
<b>Código das causas:</b> DC-2-AT-0-CN-0	
<b>Código dos outros problemas:</b> DC-2-AT-0-CN-1	
<b>Data:</b> 06/02/2026	
<b>2 – Localização</b>	
Estaca: -	Dentro da faixa de domínio: Sim
Lado (D/E): D	
Datum: SIRGAS 2000 22S	Acurácia: -
Longitude (UTM): 8037438	Latitude (UTM): 505791
Longitude (Graus): -50,9453733991683	Latitude (Graus): -17,7503100287194
Extensão: 30 m	Altitude: 788.6
<b>3 – Descrição do evento</b>	
Erosão: Em sulcos; associadas a obras de drenagens (ravina e voçoroca); -	
Escorregamento: Não se aplica; -	
Quedas de Bloco: Não se aplica; -	
Presença de água: Não se aplica; -	
Recalque: Não se aplica; -	
Outros problemas: Processos erosivos; Deficiência na conservação da drenagem; carreamento de sedimentos; -	
<b>4 – Causas prováveis:</b>

Deficiência de proteção superficial; Deficiência de sistema de drenagem superficial; -	
<b>5 – Criticidade:</b> Nível 1 - Pode oferecer perigo ao longo prazo para o tráfego

Processo erosivo identificado  
Empoçamento/Falha no dispositivo de drenagem  
GO-210/174 Rio Verde  
22K 505812 8037422  
Altitude:788.6msnm  
Velocidade:1.0km/h  
06/02/2026 13:44:58.153

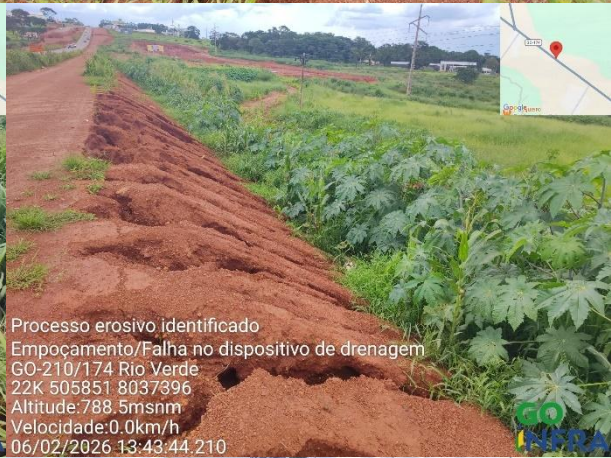
Processo erosivo identificado  
Empoçamento/Falha no dispositivo de drenagem  
GO-210/174 Rio Verde  
22K 505851 8037396  
Altitude:788.5msnm  
Velocidade:0.0km/h  
06/02/2026 13:43:44.210

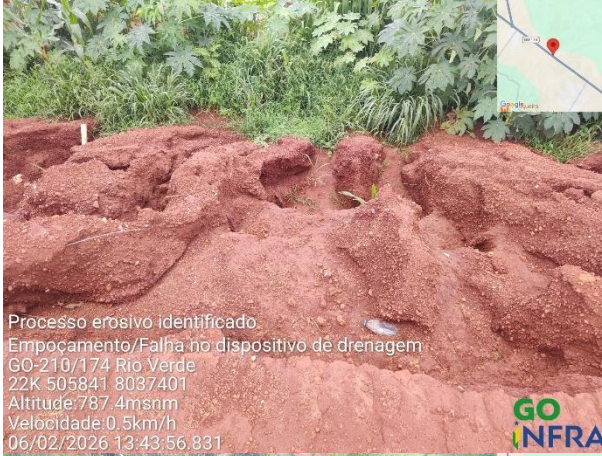
Processo erosivo identificado  
Empoçamento/Falha no dispositivo de drenagem  
GO-210/174 Rio Verde  
22K 505841 8037401  
Altitude:787.4msnm  
Velocidade:0.5km/h  
06/02/2026 13:43:56.831

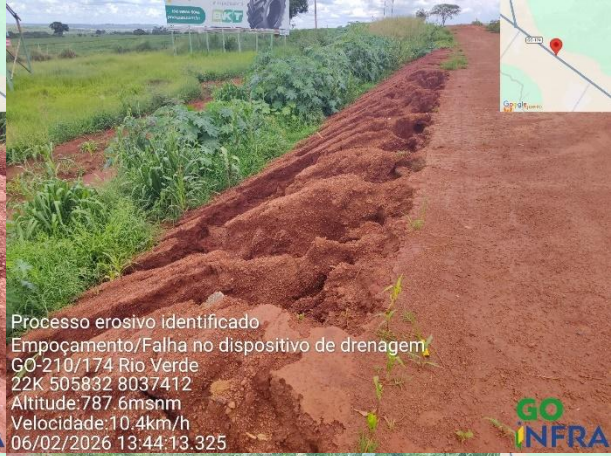
Processo erosivo identificado  
Empoçamento/Falha no dispositivo de drenagem  
GO-210/174 Rio Verde  
22K 505832 8037412  
Altitude:787.6msnm  
Velocidade:10.4km/h  
06/02/2026 13:44:13.325

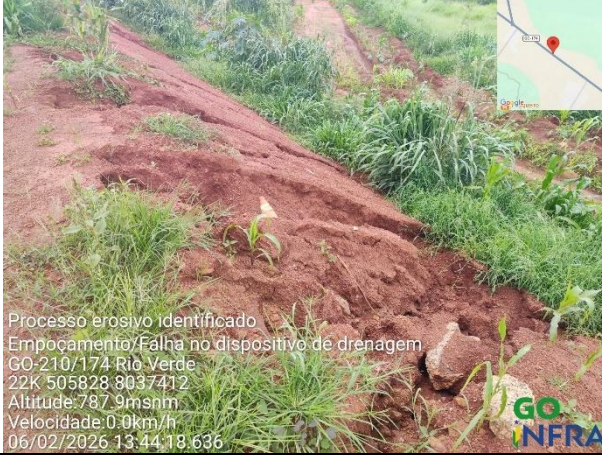
Processo erosivo identificado  
Empoçamento/Falha no dispositivo de drenagem  
GO-210/174 Rio Verde  
22K 505828 8037412  
Altitude:787.9msnm  
Velocidade:0.0km/h  
06/02/2026 13:44:18.636

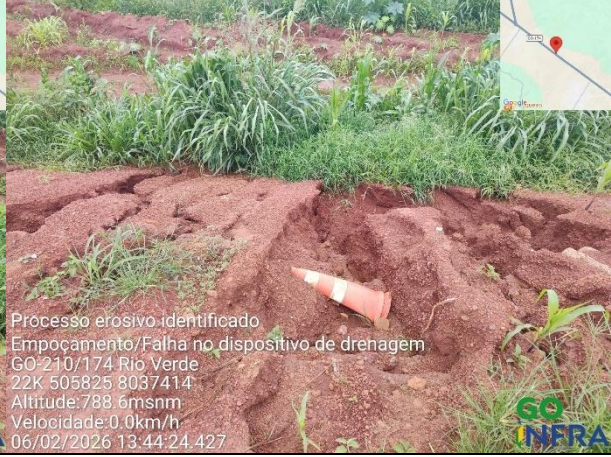
Processo erosivo identificado  
Empoçamento/Falha no dispositivo de drenagem  
GO-210/174 Rio Verde  
22K 505825 8037414  
Altitude:788.6msnm  
Velocidade:0.0km/h  
06/02/2026 13:44:24.427

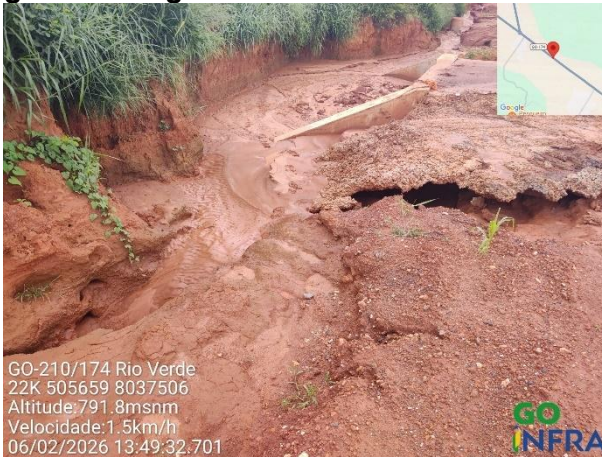
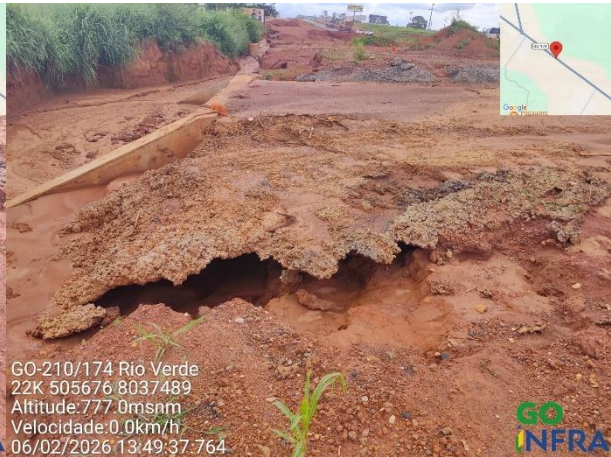
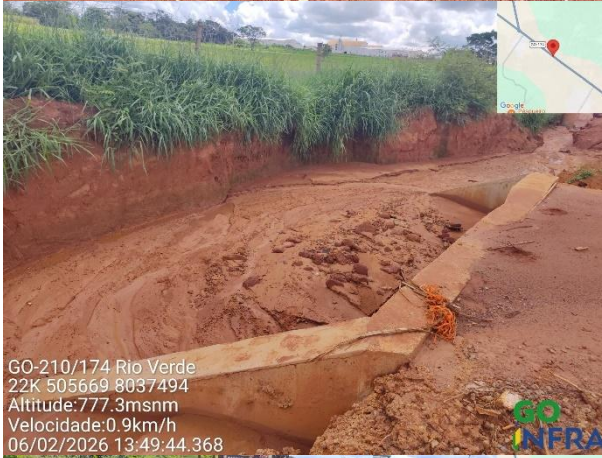
<b>FICHA 23 - CARACTERIZAÇÃO DO PASSIVO AMBIENTAL – WPT 23</b>	
<b>1 – Projeto:</b> GO210/174 - RIO VERDE - GOINFRA	
<b>Código da ocorrência:</b> ER-1-ES-0-QB-0-RQ-0-PA-0	
<b>Código das causas:</b> DC-2-AT-0-CN-1	
<b>Código dos outros problemas:</b> DC-3-AT-0-CN-1	
<b>Data:</b> 06/02/2026	
<b>2 – Localização</b>	
Estaca: -	Dentro da faixa de domínio: Sim
Lado (D/E): E	
Datum: SIRGAS 2000 22S	Acurácia: -
Longitude (UTM): 8037544	Latitude (UTM): 505604
Longitude (Graus): -50,9471376540121	Latitude (Graus): -17,7493523921265
Extensão: 15 m	Altitude: 789.8
<b>3 – Descrição do evento</b>	
Erosão: Em sulcos; associadas a obras de drenagens (ravina e voçoroca); -	
Escorregamento: Não se aplica; -	
Quedas de Bloco: Não se aplica; -	
Presença de água: Não se aplica; -	
Recalque: Não se aplica; -	
Outros problemas: Processos erosivos; Deficiência na conservação da drenagem; carreamento de sedimentos; sistema de drenagem obstruído; dispositivo de drenagem (bueiro); Interferências lineares; -

<b>4 – Causas prováveis:</b>	
Deficiência de proteção superficial; Deficiência de sistema de drenagem superficial; Deficiência de drenagem em travessia de talvege; -	
<b>5 – Criticidade:</b> Nível 3 - Em evolução, com perigo imediato ao tráfego
