**PROJETO EXECUTIVO DE ENGENHARIA PARA EXECUÇÃO DE  
REMANESCENTE DA OBRA DE DUPLICAÇÃO DA GO-210 E DE  
PAVIMENTAÇÃO DE VIAS MARGINAIS À RODOVIA, EM RIO VERDE**

Rodovia: GO-210

Trecho: Perímetro Urbano Rio Verde / Trevo GO-174 e Vias Marginais

**VOLUME 5**  
**ESTUDOS AMBIENTAIS**

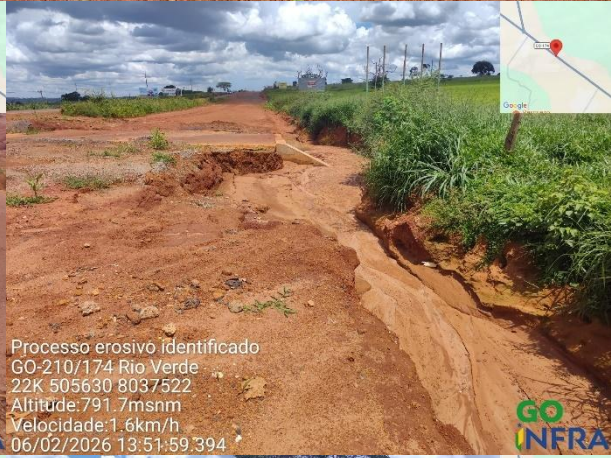
Processo erosivo identificado  
GO-210/174 Rio Verde  
22K 505630 8037522  
Altitude: 791.7msnm  
Velocidade: 1.6km/h  
06/02/2026 13:51:59.394

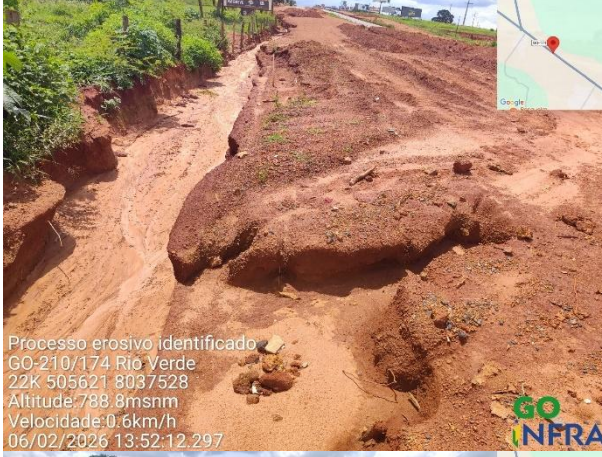
Processo erosivo identificado  
GO-210/174 Rio Verde  
22K 505621 8037528  
Altitude: 788.8msnm  
Velocidade: 0.6km/h  
06/02/2026 13:52:12.297

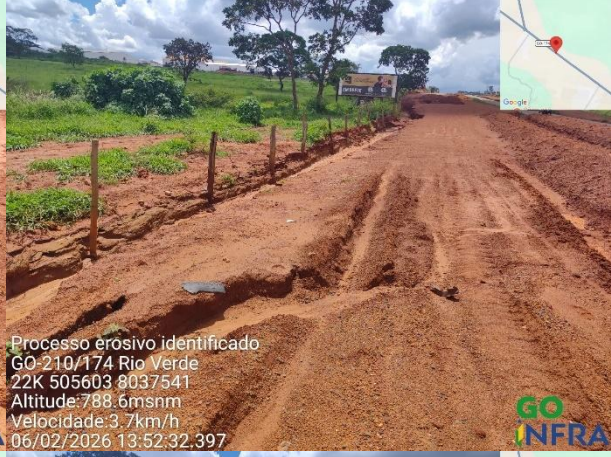
Processo erosivo identificado  
GO-210/174 Rio Verde  
22K 505603 8037541  
Altitude: 788.6msnm  
Velocidade: 3.7km/h  
06/02/2026 13:52:32.397

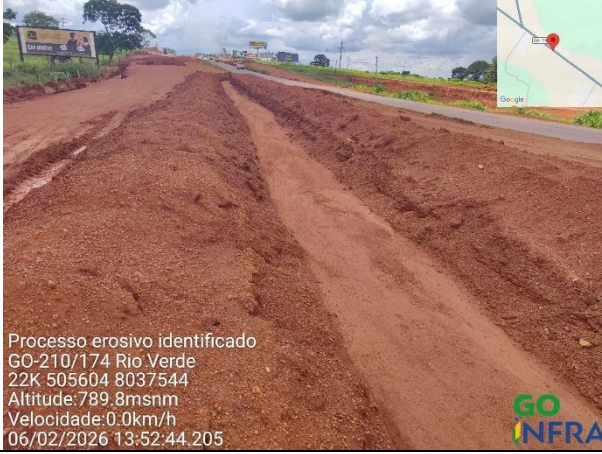
Processo erosivo identificado  
GO-210/174 Rio Verde  
22K 505604 8037544  
Altitude: 789.8msnm  
Velocidade: 0.0km/h  
06/02/2026 13:52:44.205

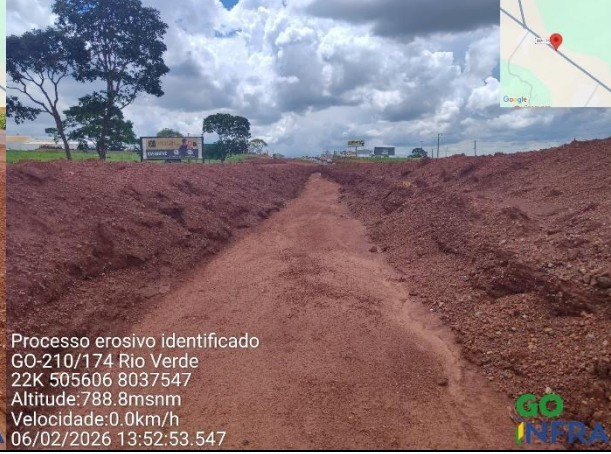
Processo erosivo identificado  
GO-210/174 Rio Verde  
22K 505606 8037547  
Altitude: 788.8msnm  
Velocidade: 0.0km/h  
06/02/2026 13:52:53.547

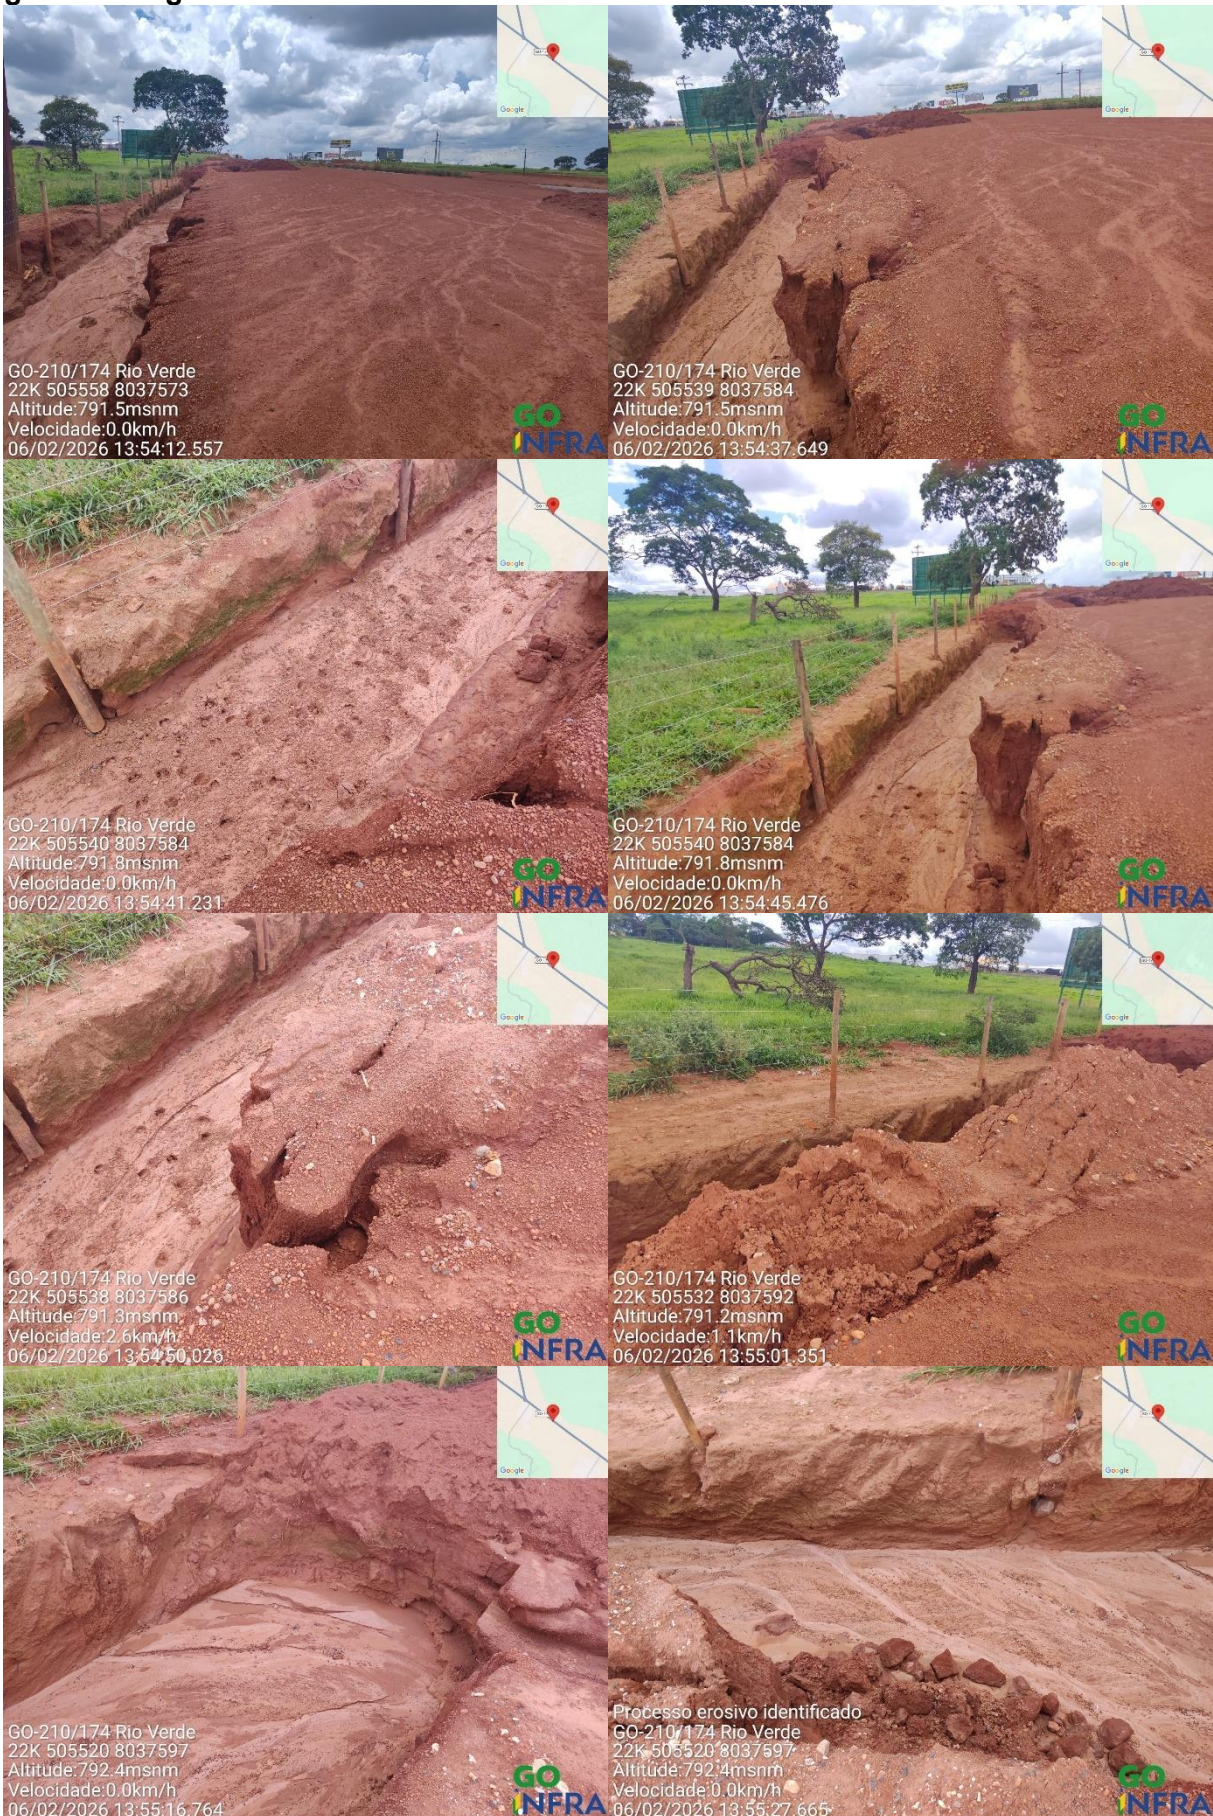
<b>FICHA 24 - CARACTERIZAÇÃO DO PASSIVO AMBIENTAL – WPT 24</b>	
<b>1 – Projeto:</b> GO210/174 - RIO VERDE - GOINFRA	
<b>Código da ocorrência:</b> ER-5-ES-0-QB-0-RQ-0-PA-0	
<b>Código das causas:</b> DC-2-AT-0-CN-3	
<b>Código dos outros problemas:</b> DC-2-AT-0-CN-1	
<b>Data:</b> 06/02/2026	
<b>2 – Localização</b>	
Estaca: -	Dentro da faixa de domínio: Sim
Lado (D/E): E	
Datum: SIRGAS 2000 22S	Acurácia: -
Longitude (UTM): 8037605	Latitude (UTM): 505515
Longitude (Graus): -50,947977347072	Latitude (Graus): -17,7488012456224
Extensão: 80 m	Altitude: 794.2
<b>3 – Descrição do evento</b>	
Erosão: Em sulcos; associadas a obras de drenagens (ravina e voçoroca); diferenciada; longitudinal em plataforma; Desagregação superficial; -	
Escorregamento: Não se aplica; -	
Quedas de Bloco: Não se aplica; -	
Presença de água: Não se aplica; -	
Recalque: Não se aplica; -	
Outros problemas: Processos erosivos; Deficiência na conservação da drenagem; carreamento de sedimentos; -

<b>4 – Causas prováveis:</b>	
Deficiência de proteção superficial; Deficiência de sistema de drenagem superficial; Deficiência de drenagem em travessia de talvege; -	
<b>5 – Criticidade:</b> Nível 3 - Em evolução, com perigo imediato ao tráfego

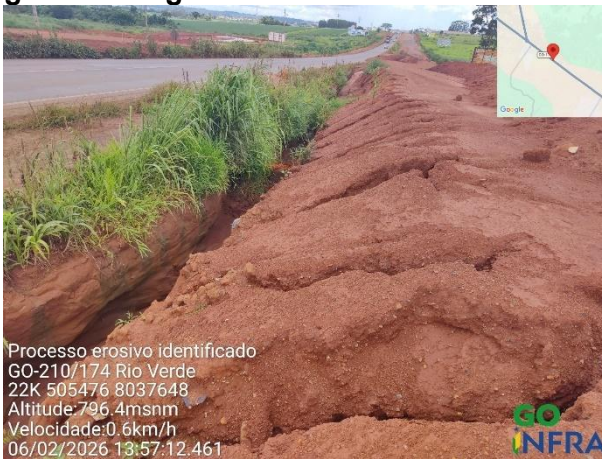
Deficiência de proteção superficial; Deficiência de sistema de drenagem superficial; -	
<b>5 – Criticidade:</b> Nível 2 - Em evolução, perigo a curto/médio prazo para o tráfego

Processo erosivo identificado  
GO-210/174 Rio Verde  
22K 505476 8037648  
Altitude:796.4msnm  
Velocidade:0.6km/h  
06/02/2026 13:57:12.461

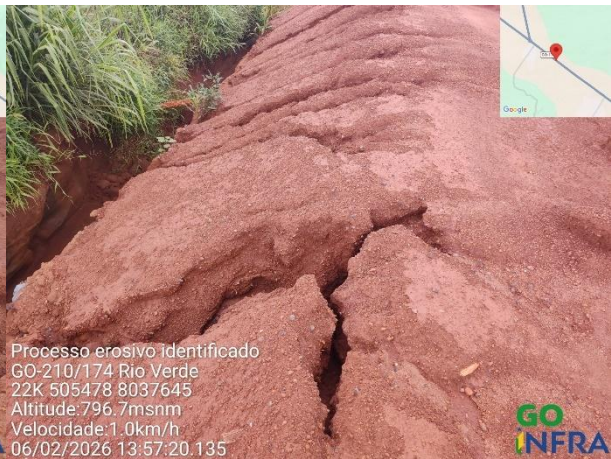
Processo erosivo identificado  
GO-210/174 Rio Verde  
22K 505478 8037645  
Altitude:796.7msnm  
Velocidade:1.0km/h  
06/02/2026 13:57:20.135

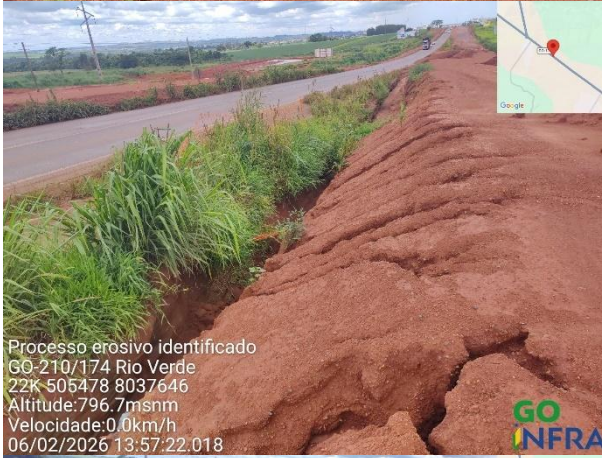
Processo erosivo identificado  
GO-210/174 Rio Verde  
22K 505478 8037646  
Altitude:796.7msnm  
Velocidade:0.0km/h  
06/02/2026 13:57:22.018

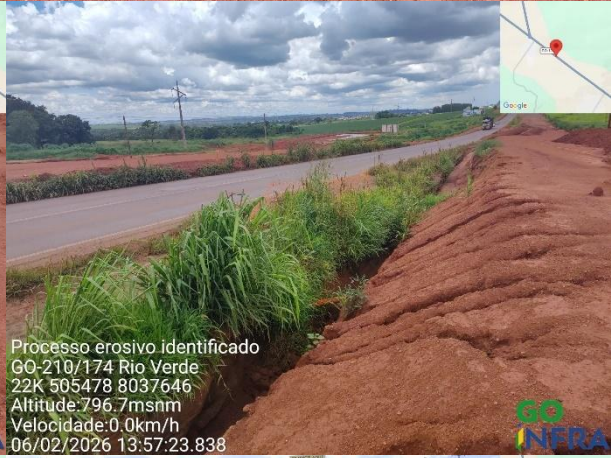
Processo erosivo identificado  
GO-210/174 Rio Verde  
22K 505478 8037646  
Altitude:796.7msnm  
Velocidade:0.0km/h  
06/02/2026 13:57:23.838

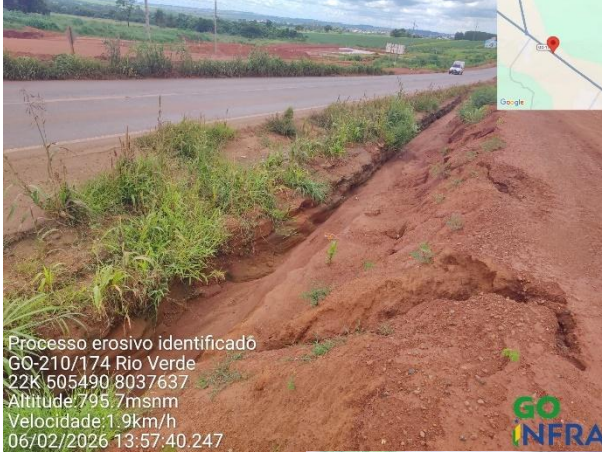
Processo erosivo identificado  
GO-210/174 Rio Verde  
22K 505490 8037637  
Altitude:795.7msnm  
Velocidade:1.9km/h  
06/02/2026 13:57:40.247

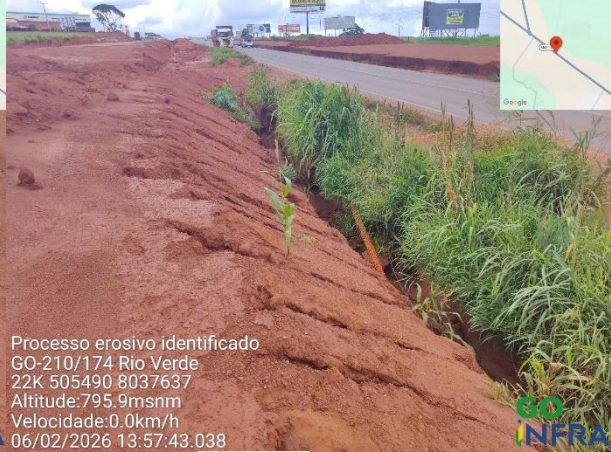
Processo erosivo identificado  
GO-210/174 Rio Verde  
22K 505490 8037637  
Altitude:795.9msnm  
Velocidade:0.0km/h  
06/02/2026 13:57:43.038

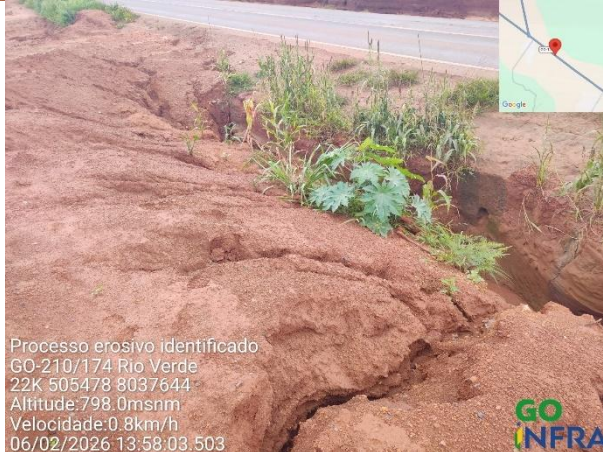
Processo erosivo identificado  
GO-210/174 Rio Verde  
22K 505478 8037644  
Altitude:798.0msnm  
Velocidade:0.8km/h  
06/02/2026 13:58:03.503

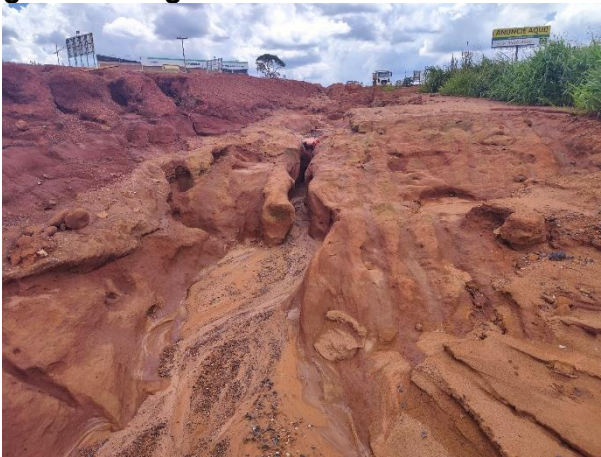
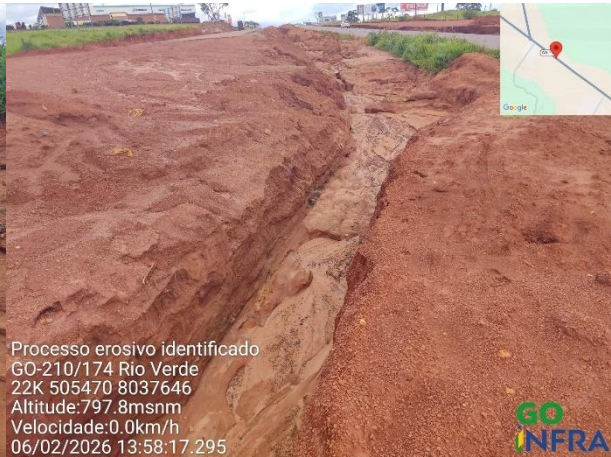
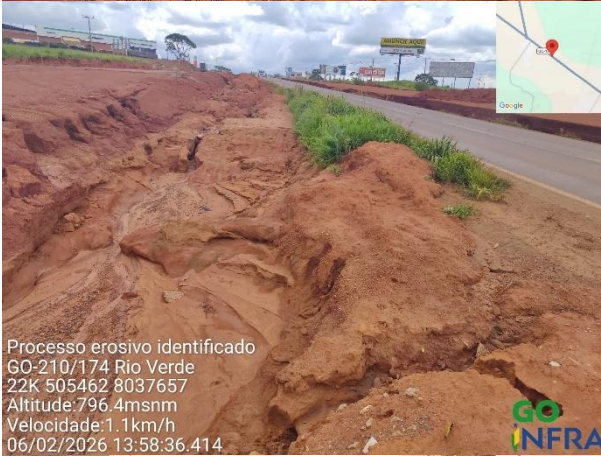
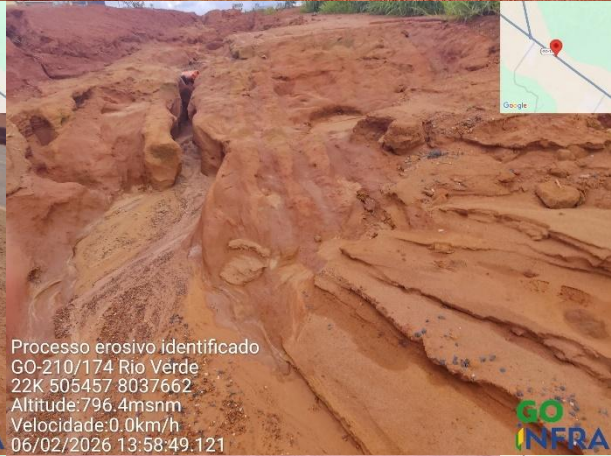
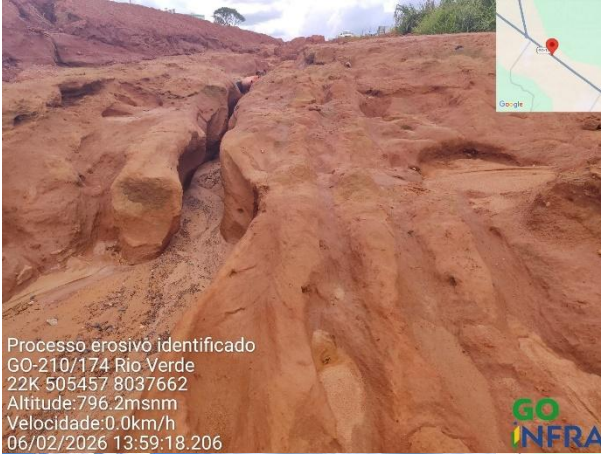
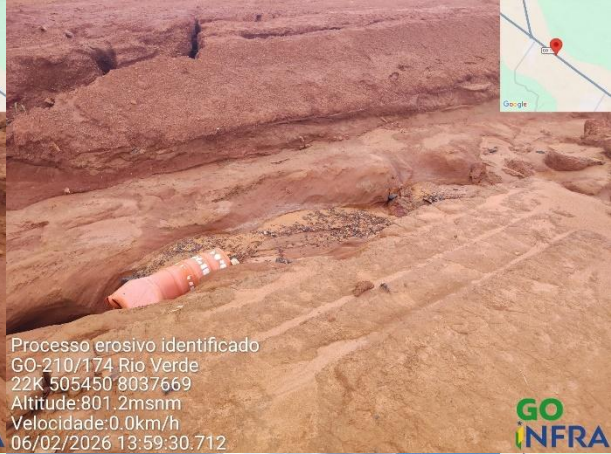
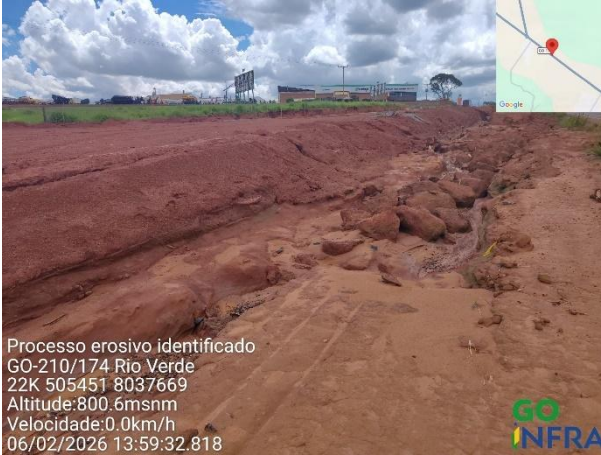
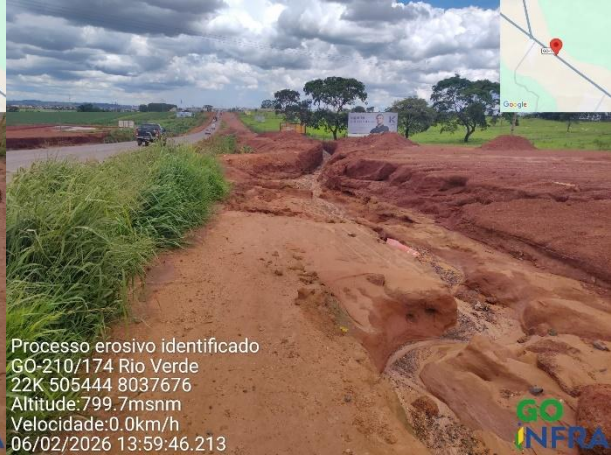
**6 – Registros fotográficos:**

<b>4 – Causas prováveis:</b>	
Deficiência de proteção superficial; Deficiência de sistema de drenagem superficial; concentração de água superficial; Deficiência de drenagem em travessia de talvege; Saturação de horizonte de solo; -	
<b>5 – Criticidade:</b> Nível 3 - Em evolução, com perigo imediato ao tráfego

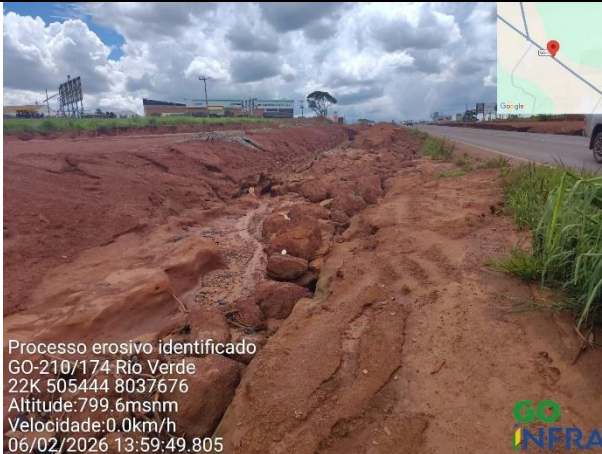
Processo erosivo identificado  
GO-210/174 Rio Verde  
22K 505444 8037676  
Altitude:799.6msnm  
Velocidade:0.0km/h  
06/02/2026 13:59:49.805

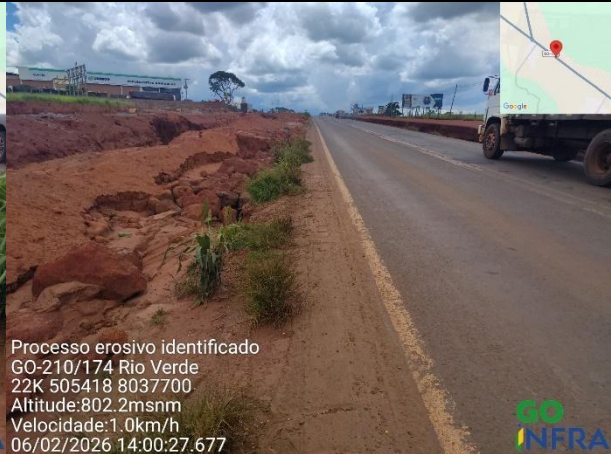
Processo erosivo identificado  
GO-210/174 Rio Verde  
22K 505418 8037700  
Altitude:802.2msnm  
Velocidade:1.0km/h  
06/02/2026 14:00:27.677

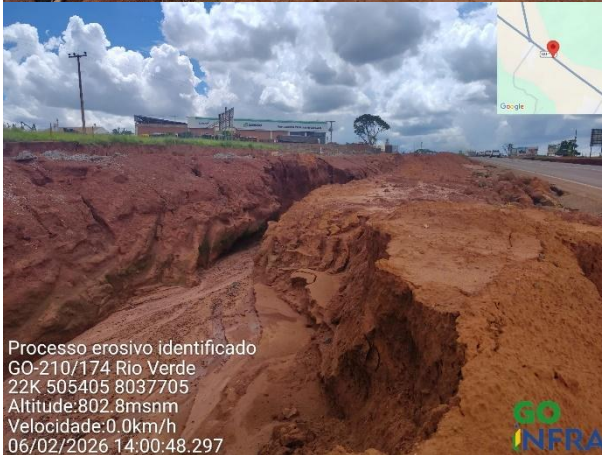
Processo erosivo identificado  
GO-210/174 Rio Verde  
22K 505405 8037705  
Altitude:802.8msnm  
Velocidade:0.0km/h  
06/02/2026 14:00:48.297

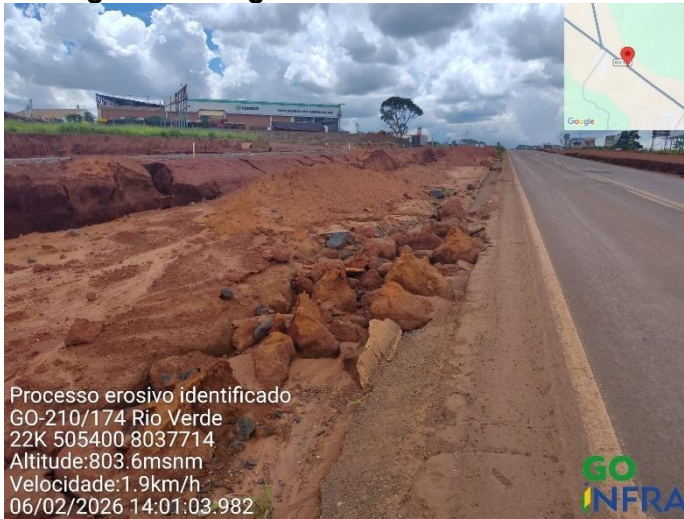
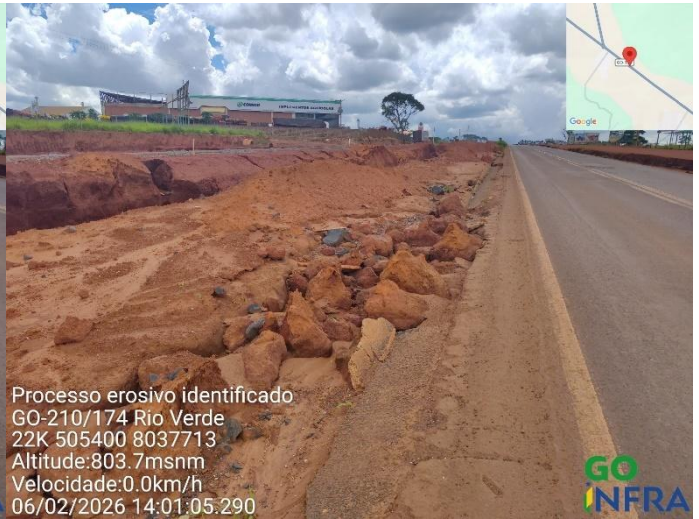
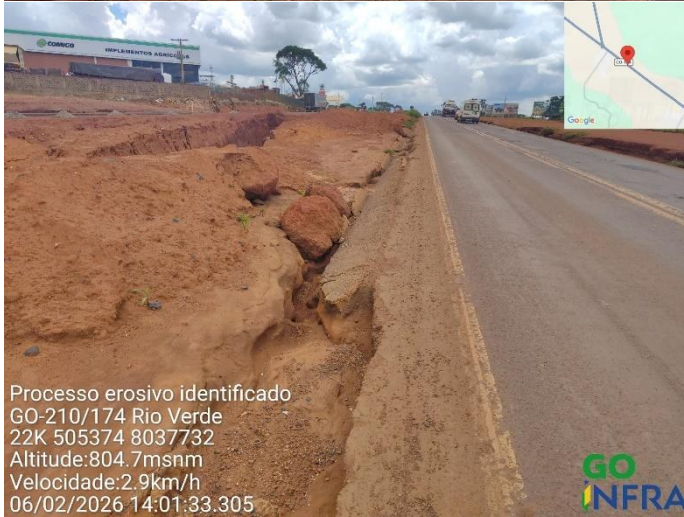
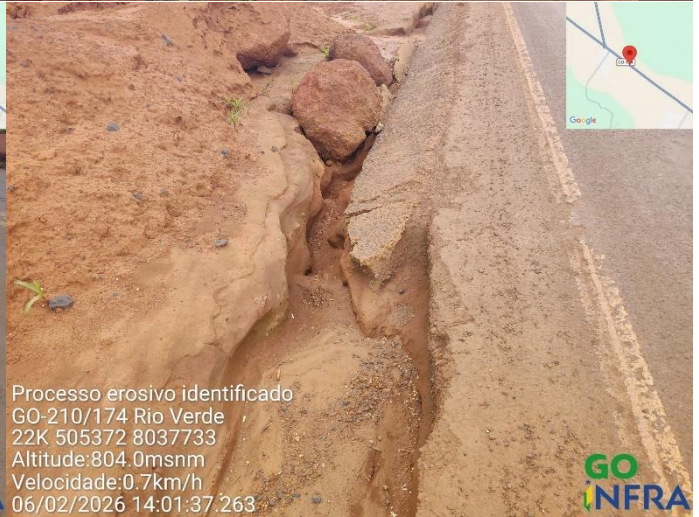
**6 – Registros fotográficos:**

<b>FICHA 27 - CARACTERIZAÇÃO DO PASSIVO AMBIENTAL – WPT 27</b>	
<b>1 – Projeto:</b> GO210/174 - RIO VERDE - GOINFRA	
<b>Código da ocorrência:</b> ER-1-ES-0-QB-1-RQ-0-PA-0	
<b>Código das causas:</b> DC-2-AT-0-CN-0	
<b>Código dos outros problemas:</b> DC-2-AT-0-CN-1	
<b>Data:</b> 06/02/2026	
<b>2 – Localização</b>	
Estaca: -	Dentro da faixa de domínio: Sim
Lado (D/E): E	
Datum: SIRGAS 2000 22S	Acurácia: -
Longitude (UTM): 8037714	Latitude (UTM): 505400
Longitude (Graus): -50,9490624132696	Latitude (Graus): -17,7478162935849
Extensão: 8 m	Altitude: 803.6
<b>3 – Descrição do evento</b>	
Erosão: Em sulcos; associadas a obras de drenagens (ravina e voçoroca); -	
Escorregamento: Não se aplica; -	
Quedas de Bloco: por rolamento de blocos; -	
Presença de água: Não se aplica; -	
Recalque: Não se aplica; -	
Outros problemas: Processos erosivos; Deficiência na conservação da drenagem; carreamento de sedimentos; -	
<b>4 – Causas prováveis:</b>

Deficiência de proteção superficial; Deficiência de sistema de drenagem superficial; -	
<b>5 – Criticidade:</b> Nível 1 - Pode oferecer perigo ao longo prazo para o tráfego

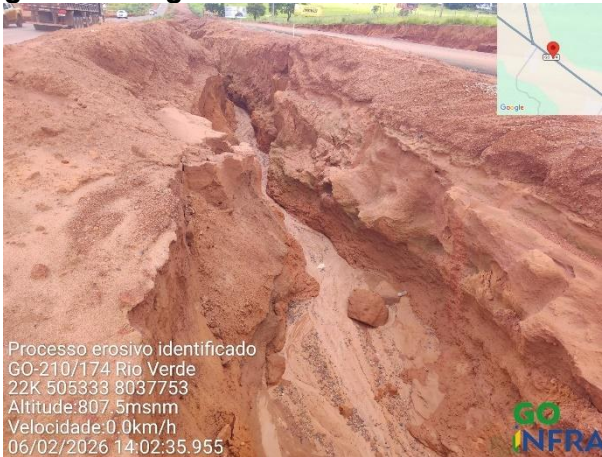
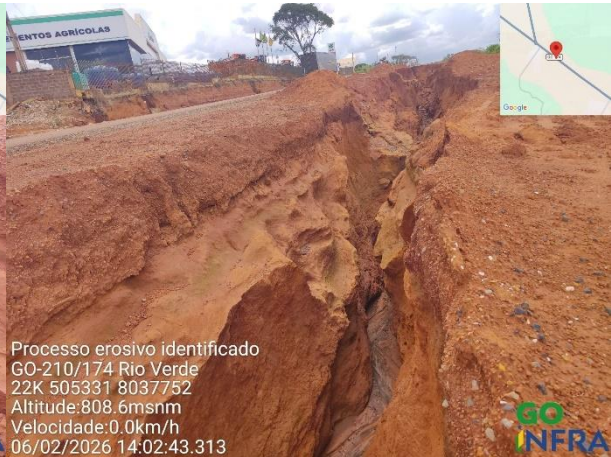
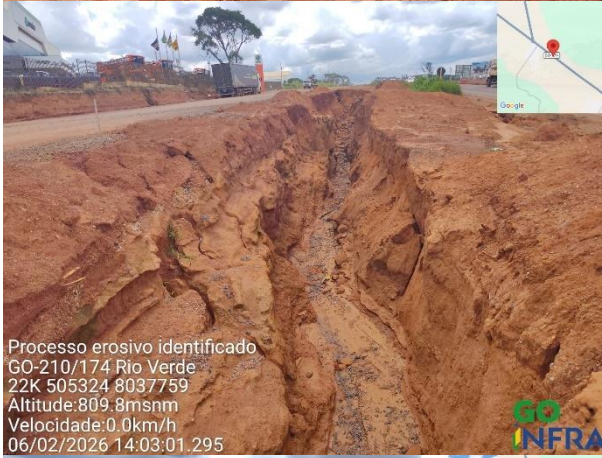
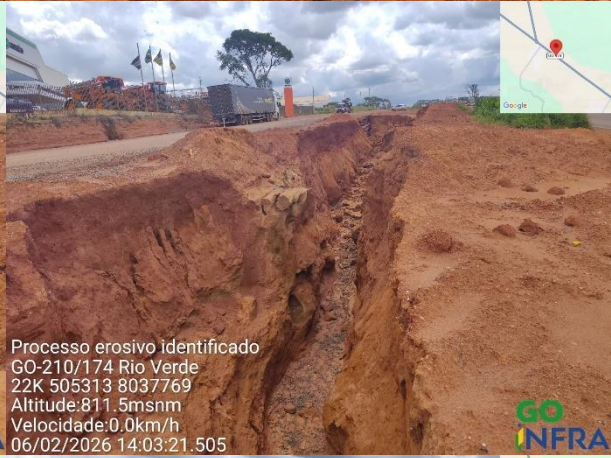
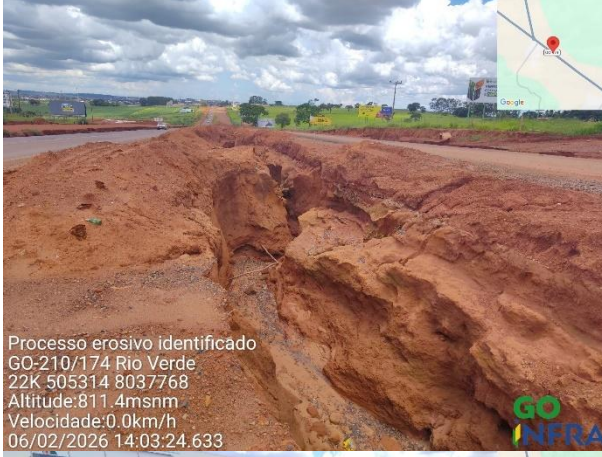
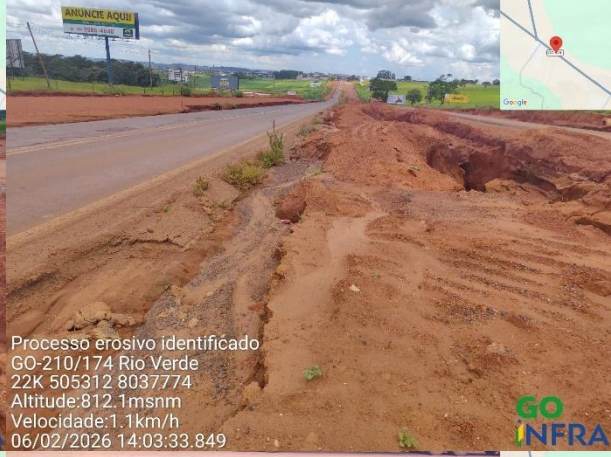
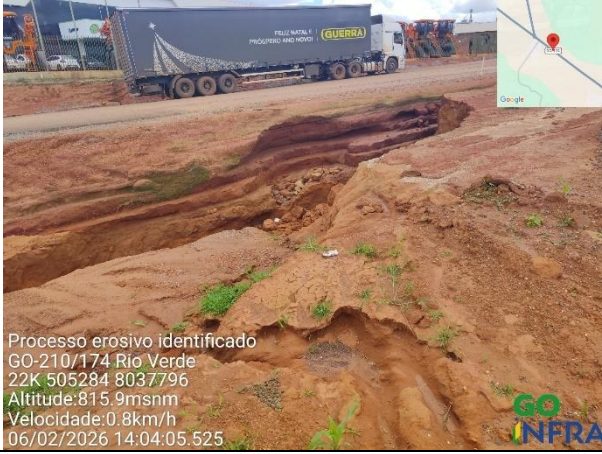
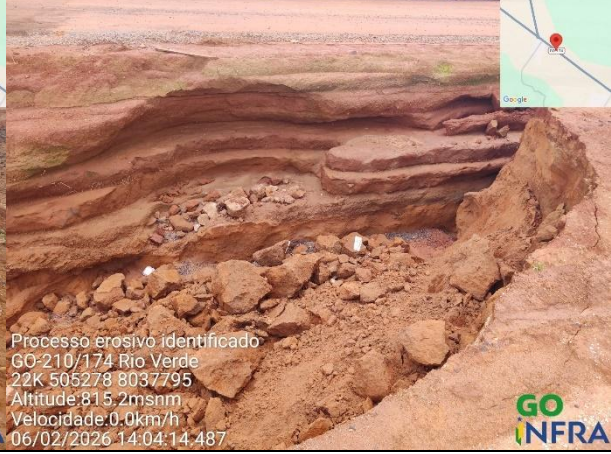
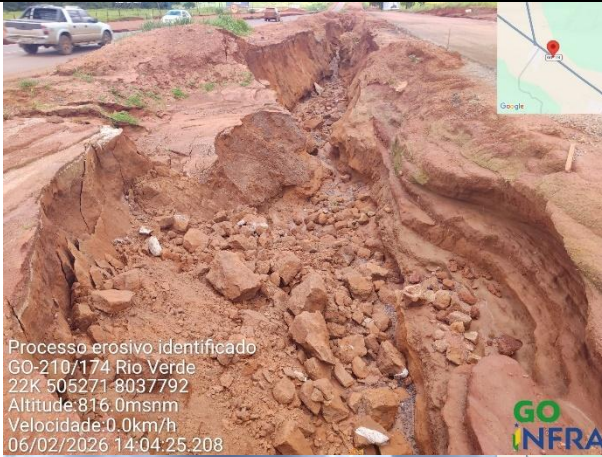
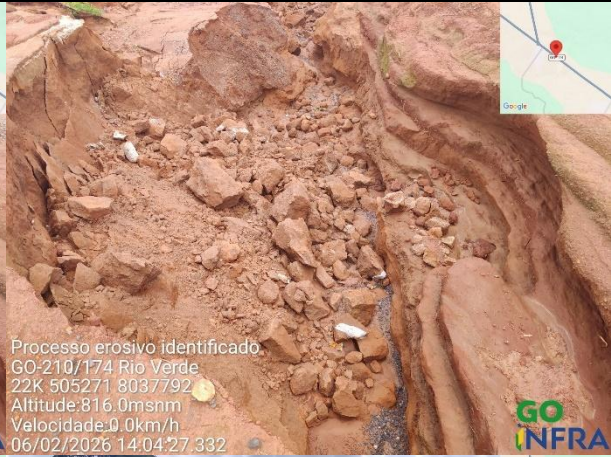
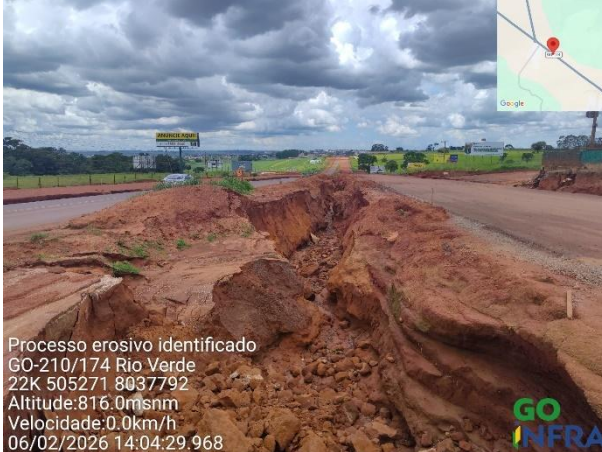
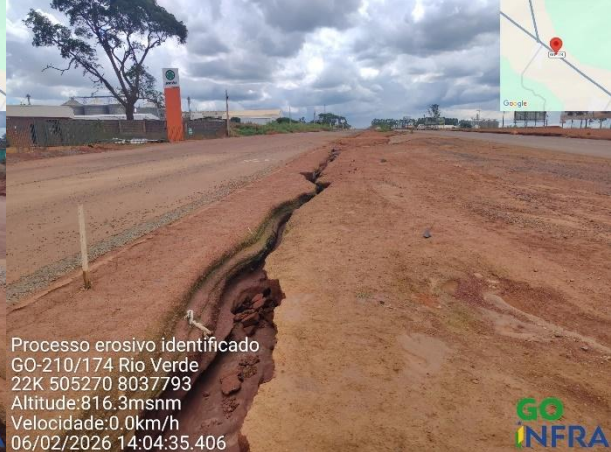
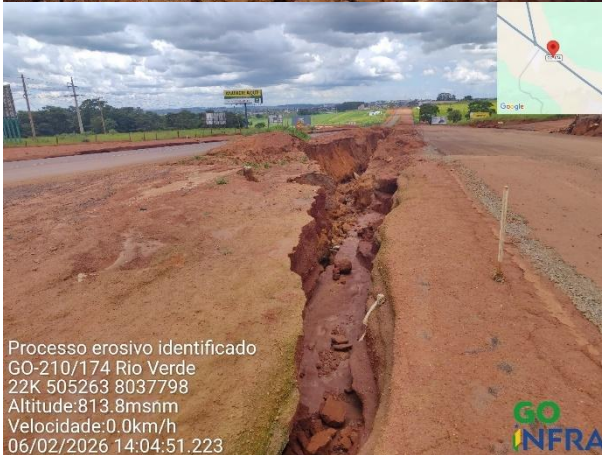
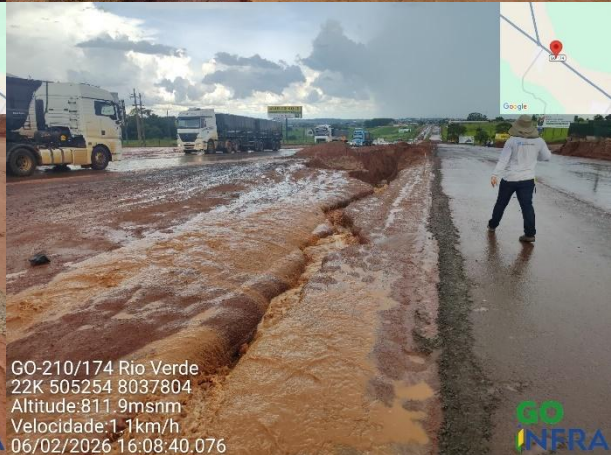
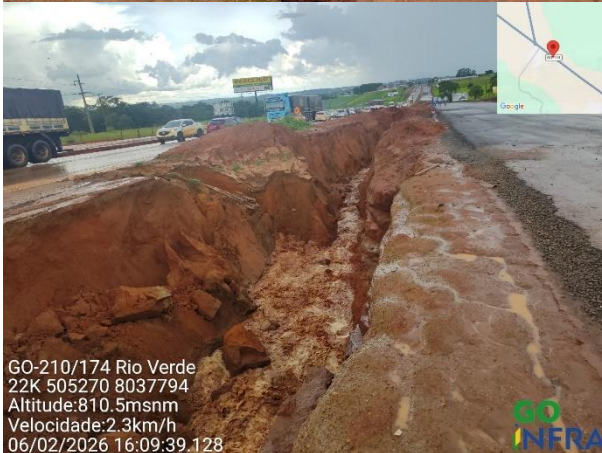
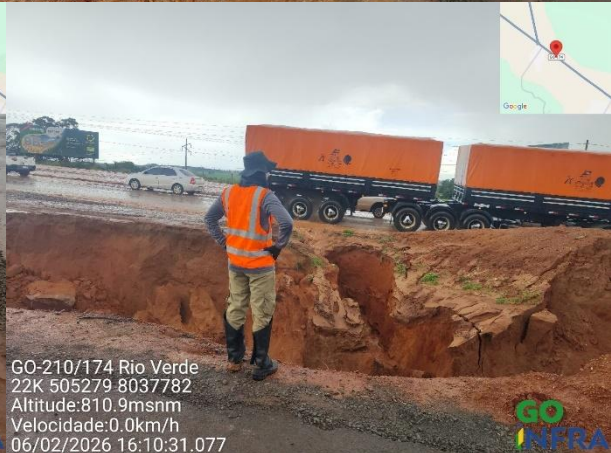
**6 – Registros fotográficos:**

<b>FICHA 28 - CARACTERIZAÇÃO DO PASSIVO AMBIENTAL – WPT 28</b>	
<b>1 – Projeto:</b> GO210/174 - RIO VERDE - GOINFRA	
<b>Código da ocorrência:</b> ER-5-ES-2-QB-0-RQ-0-PA-1	
<b>Código das causas:</b> DC-2-AT-0-CN-3	
<b>Código dos outros problemas:</b> DC-2-AT-0-CN-2	
<b>Data:</b> 06/02/2026	
<b>2 – Localização</b>	
Estaca: -	Dentro da faixa de domínio: Sim
Lado (D/E): E	
Datum: SIRGAS 2000 22S	Acurácia: -
Longitude (UTM): 8037755	Latitude (UTM): 505325
Longitude (Graus): -50,9497699829036	Latitude (Graus): -17,7474458823547
Extensão: 72 m	Altitude: 807.4
<b>3 – Descrição do evento</b>	
Erosão: Em sulcos; associadas a obras de drenagens (ravina e voçoroca); diferenciada; longitudinal em plataforma; Desagregação superficial; -	
Escorregamento: Não se aplica; -	
Quedas de Bloco: Não se aplica; -	
Presença de água: Sim; áreas saturadas/alagadas; -	
Recalque: Não se aplica; -	
Outros problemas: Processos erosivos; Deficiência na conservação da drenagem; carreamento de sedimentos; -

<b>4 – Causas prováveis:</b>	
Deficiência de proteção superficial; Deficiência de sistema de drenagem superficial; concentração de água superficial; Deficiência de drenagem em travessia de talvege; Saturação de horizonte de solo; -	
<b>5 – Criticidade:</b> Nível 3 - Em evolução, com perigo imediato ao tráfego

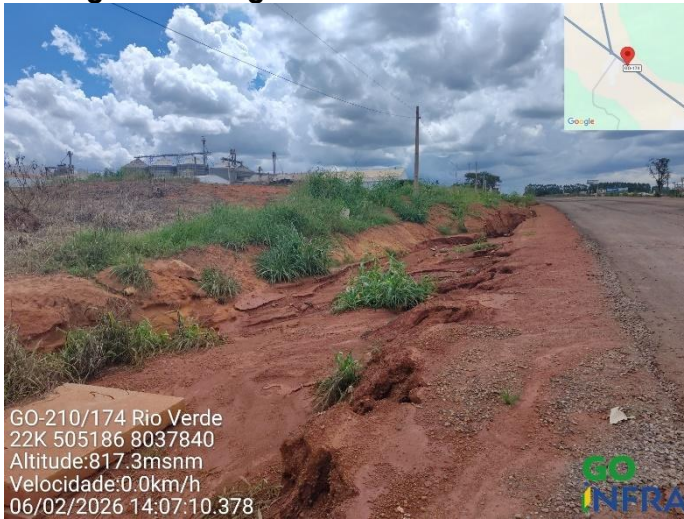
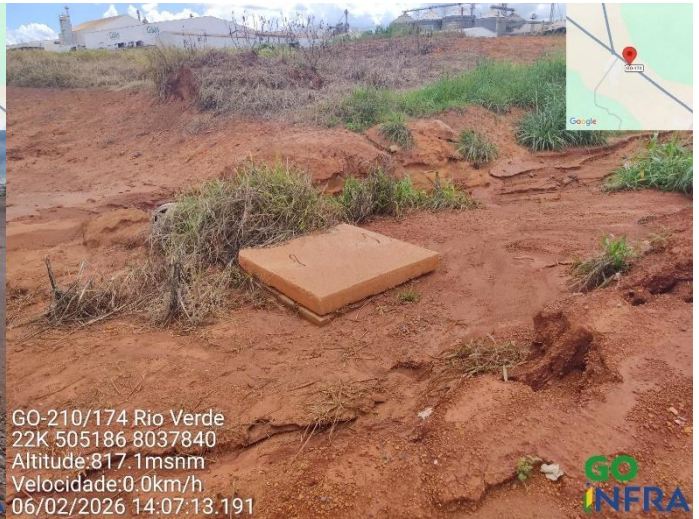
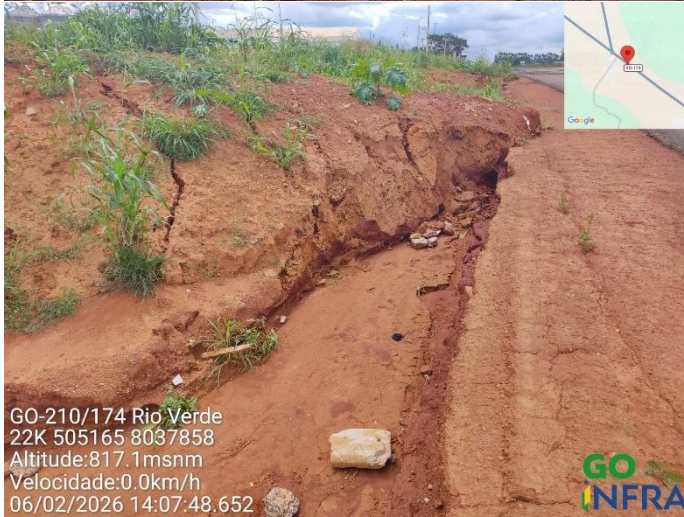
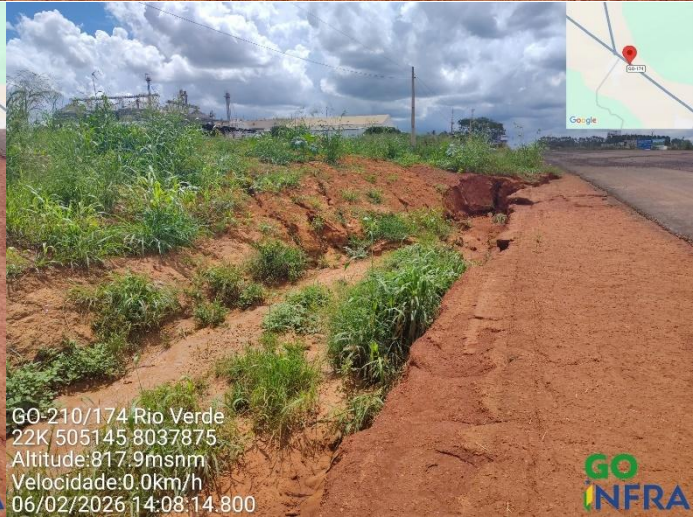
<b>FICHA 29 - CARACTERIZAÇÃO DO PASSIVO AMBIENTAL – WPT 29</b>	
<b>1 – Projeto:</b> GO210/174 - RIO VERDE - GOINFRA	
<b>Código da ocorrência:</b> ER-1-ES-0-QB-0-RQ-0-PA-0	
<b>Código das causas:</b> DC-2-AT-0-CN-0	
<b>Código dos outros problemas:</b> DC-2-AT-0-CN-1	
<b>Data:</b> 06/02/2026	
<b>2 – Localização</b>	
Estaca: -	Dentro da faixa de domínio: Sim
Lado (D/E): E	
Datum: SIRGAS 2000 22S	Acurácia: -
Longitude (UTM): 8037840	Latitude (UTM): 505186
Longitude (Graus): -50,9510813597362	Latitude (Graus): -17,7466779097127
Extensão: 16 m	Altitude: 817.3
<b>3 – Descrição do evento</b>	
Erosão: Em sulcos; associadas a obras de drenagens (ravina e voçoroca); -	
Escorregamento: Não se aplica; -	
Quedas de Bloco: Não se aplica; -	
Presença de água: Não se aplica; -	
Recalque: Não se aplica; -	
Outros problemas: Processos erosivos; Deficiência na conservação da drenagem; carreamento de sedimentos; -	
<b>4 – Causas prováveis:</b>

Deficiência de proteção superficial; Deficiência de sistema de drenagem superficial; -	
<b>5 – Criticidade:</b> Nível 2 - Em evolução, perigo a curto/médio prazo para o tráfego

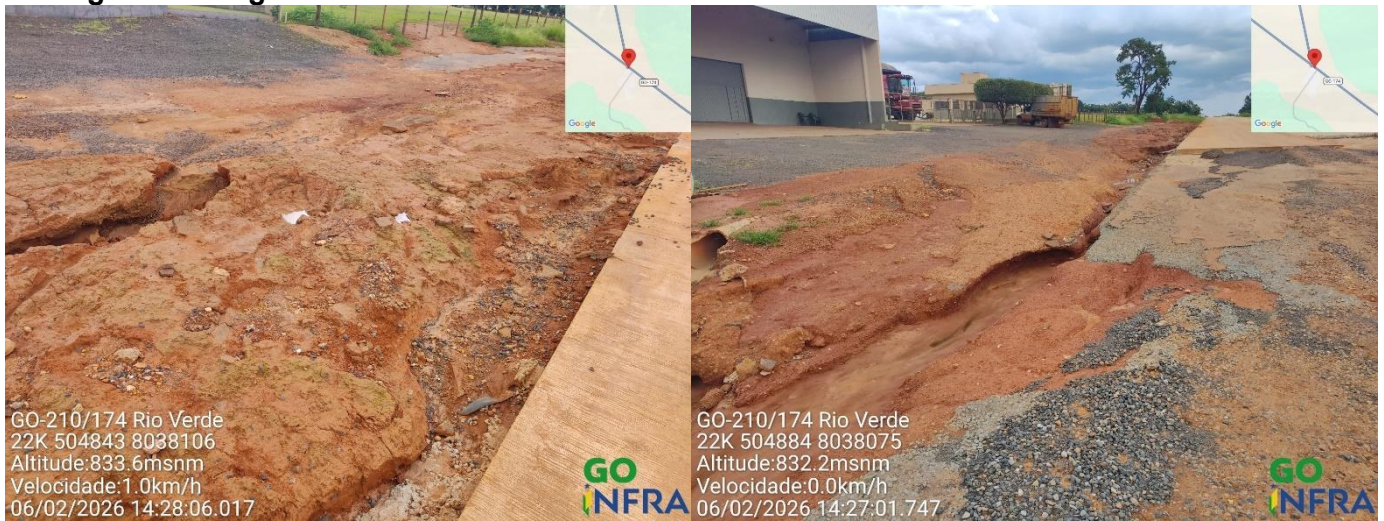
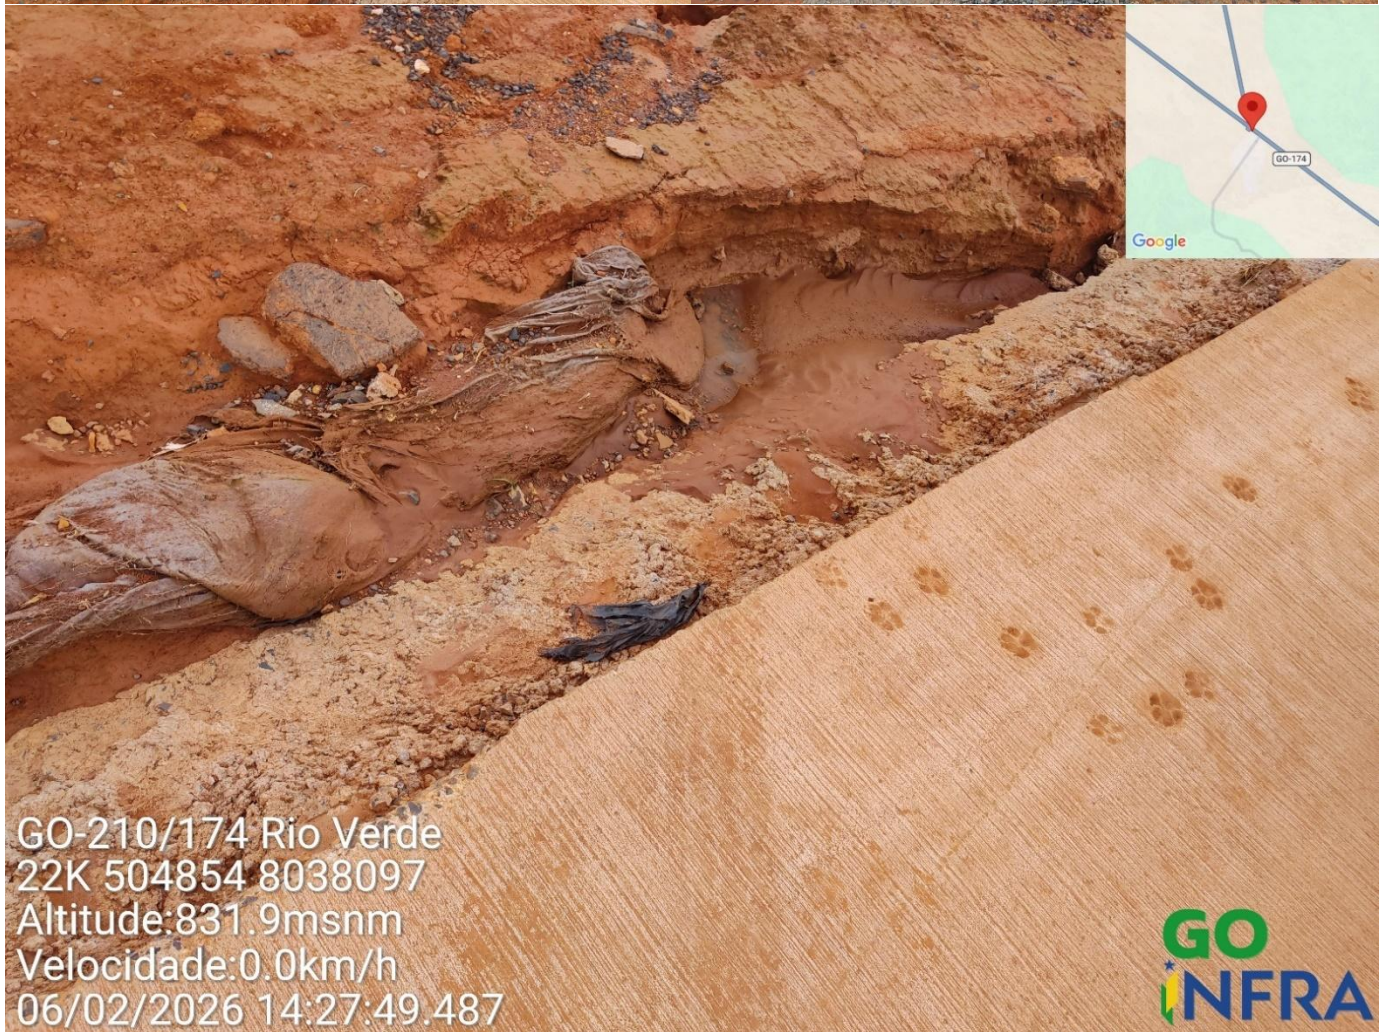
<b>FICHA 30 - CARACTERIZAÇÃO DO PASSIVO AMBIENTAL – WPT 30</b>	
<b>1 – Projeto:</b> GO210/174 - RIO VERDE - GOINFRA	
<b>Código da ocorrência:</b> ER-1-ES-0-QB-0-RQ-0-PA-0	
<b>Código das causas:</b> DC-2-AT-0-CN-0	
<b>Código dos outros problemas:</b> DC-2-AT-0-CN-1	
<b>Data:</b> 06/02/2026	
<b>2 – Localização</b>	
Estaca: -	Dentro da faixa de domínio: Sim
Lado (D/E): E	
Datum: SIRGAS 2000 22S	Acurácia: -
Longitude (UTM): 8038097	Latitude (UTM): 504854
Longitude (Graus): -50,9542136479648	Latitude (Graus): -17,7443556754388
Extensão: 8 m	Altitude: 831.9
<b>3 – Descrição do evento</b>	
Erosão: Em sulcos; associadas a obras de drenagens (ravina e voçoroca); -	
Escorregamento: Não se aplica; -	
Quedas de Bloco: Não se aplica; -	
Presença de água: Não se aplica; -	
Recalque: Não se aplica; -	
Outros problemas: Processos erosivos; Deficiência na conservação da drenagem; carreamento de sedimentos; -	
<b>4 – Causas prováveis:</b>

Deficiência de proteção superficial; Deficiência de sistema de drenagem superficial; -	
<b>5 – Criticidade:</b> Nível 2 - Em evolução, perigo a curto/médio prazo para o tráfego

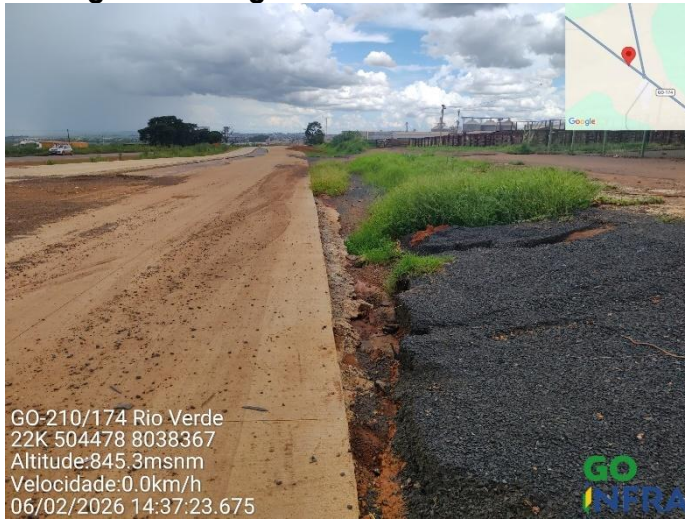
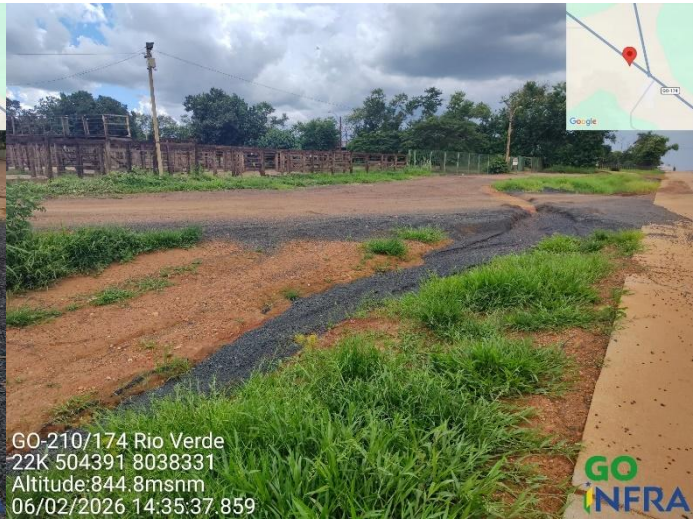
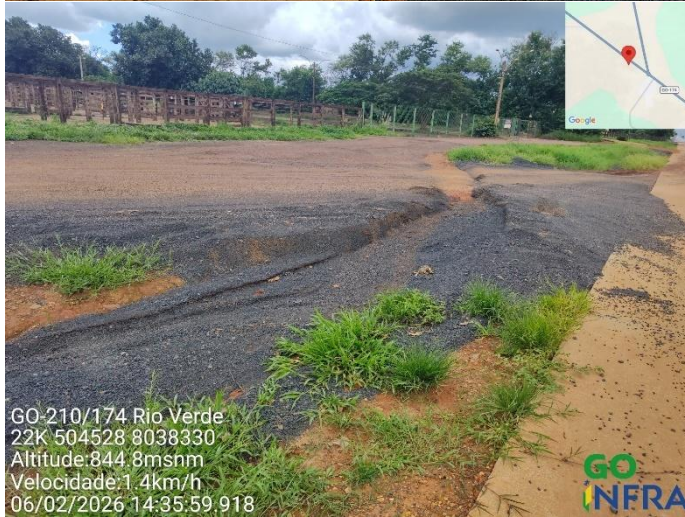
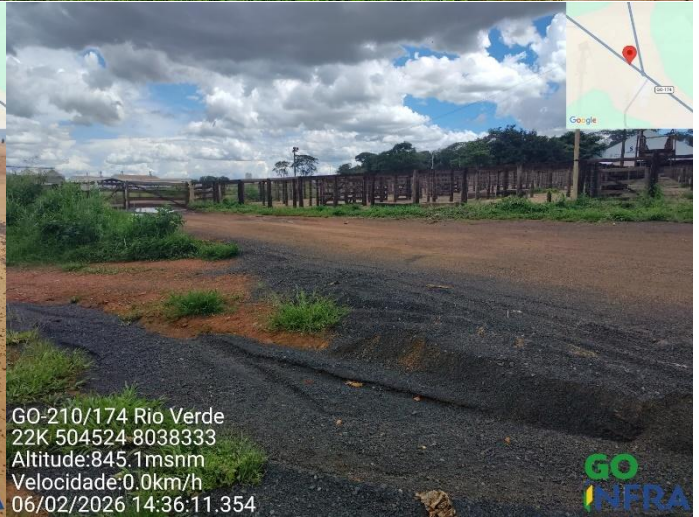
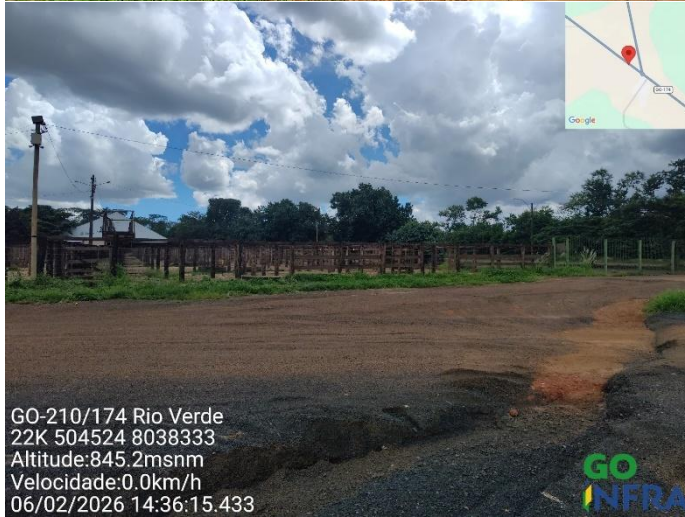
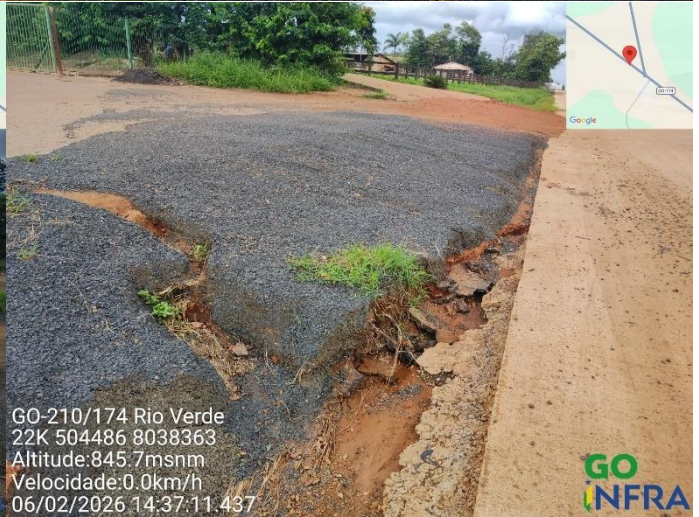
<b>FICHA 31 - CARACTERIZAÇÃO DO PASSIVO AMBIENTAL – WPT 31</b>	
<b>1 – Projeto:</b> GO210/174 - RIO VERDE - GOINFRA	
<b>Código da ocorrência:</b> ER-1-ES-0-QB-0-RQ-0-PA-0	
<b>Código das causas:</b> DC-2-AT-0-CN-0	
<b>Código dos outros problemas:</b> DC-2-AT-0-CN-1	
<b>Data:</b> 06/02/2026	
<b>2 – Localização</b>	
Estaca: -	Dentro da faixa de domínio: Sim
Lado (D/E): E	
Datum: SIRGAS 2000 22S	Acurácia: -
Longitude (UTM): 8038367	Latitude (UTM): 504478
Longitude (Graus): -50,9577609166458	Latitude (Graus): -17,7419159748168
Extensão: 5 m	Altitude: 845.3
<b>3 – Descrição do evento</b>	
Erosão: Em sulcos; associadas a obras de drenagens (ravina e voçoroca); -	
Escorregamento: Não se aplica; -	
Quedas de Bloco: Não se aplica; -	
Presença de água: Não se aplica; -	
Recalque: Não se aplica	
Outros problemas: Processos erosivos; Deficiência na conservação da drenagem; carreamento de sedimentos; -	
<b>4 – Causas prováveis:</b>

Deficiência de proteção superficial; Deficiência de sistema de drenagem superficial	
<b>5 – Criticidade:</b> Nível 1 - Pode oferecer perigo ao longo prazo para o tráfego
