**PROJETO EXECUTIVO DE ENGENHARIA PARA EXECUÇÃO DE  
REMANESCENTE DA OBRA DE DUPLICAÇÃO DA GO-210 E DE  
PAVIMENTAÇÃO DE VIAS MARGINAIS À RODOVIA, EM RIO VERDE**

Rodovia: GO-210

Trecho: Perímetro Urbano Rio Verde / Trevo GO-174 e Vias Marginais

**VOLUME 5**  
**ESTUDOS AMBIENTAIS**

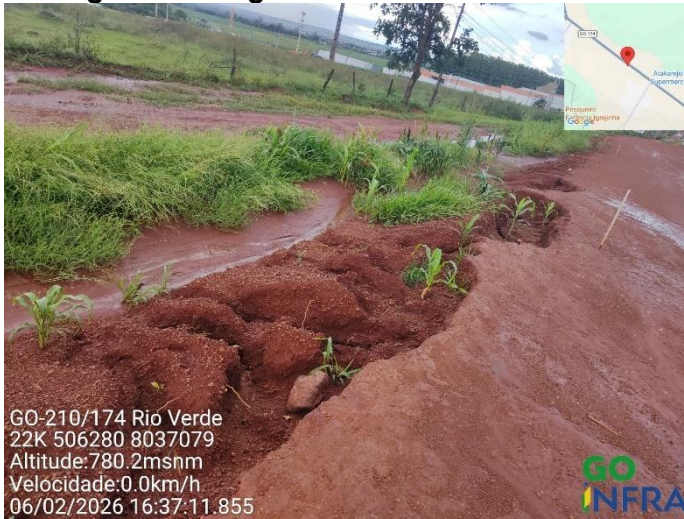
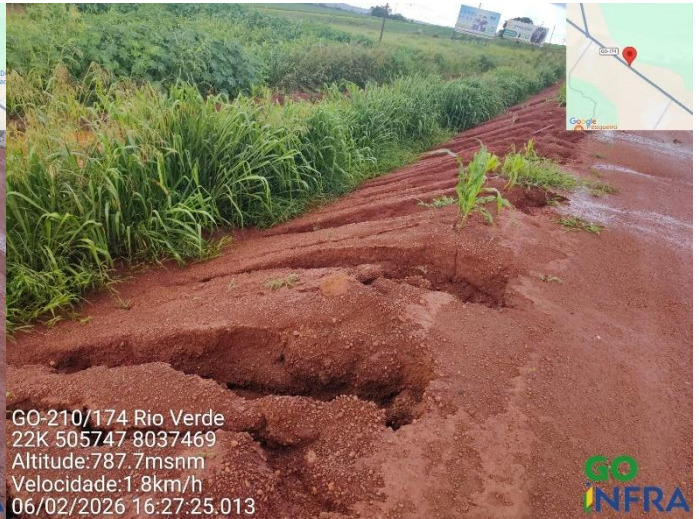
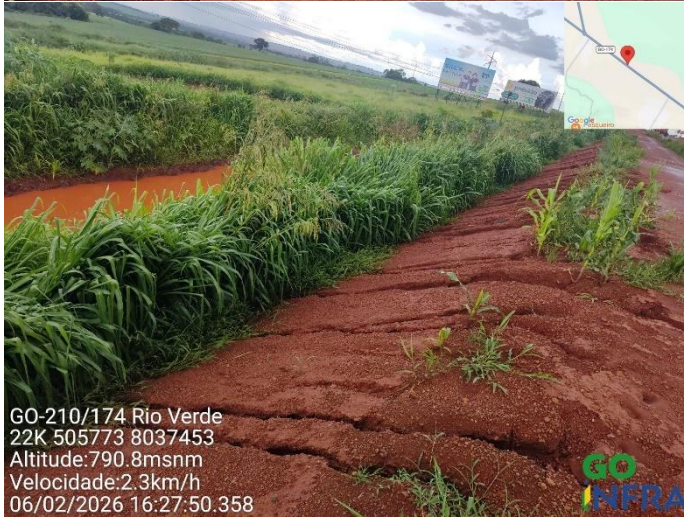
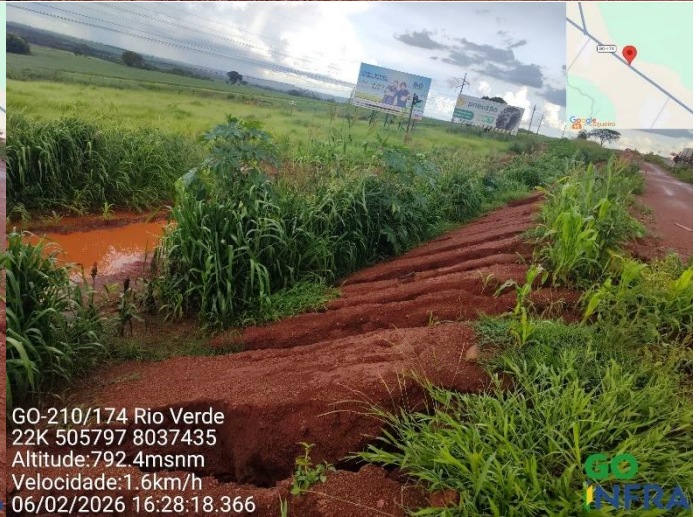
<b>FICHA 33 - CARACTERIZAÇÃO DO PASSIVO AMBIENTAL – WPT 33</b>	
<b>1 – Projeto:</b> GO210/174 - RIO VERDE - GOINFRA	
<b>Código da ocorrência:</b> ER-1-ES-0-QB-0-RQ-0-PA-1	
<b>Código das causas:</b> DC-2-AT-0-CN-0	
<b>Código dos outros problemas:</b> DC-2-AT-0-CN-1	
<b>Data:</b> 06/02/2026	
<b>2 – Localização</b>	
Estaca: -	Dentro da faixa de domínio: Sim
Lado (D/E): D	
Datum: SIRGAS 2000 22S	Acurácia: -
Longitude (UTM): 8037469	Latitude (UTM): 505747
Longitude (Graus): -50,9457885361262	Latitude (Graus): -17,7500299390017
Extensão: 80 m	Altitude: 787.7
<b>3 – Descrição do evento</b>	
Erosão: Em sulcos; associadas a obras de drenagens (ravina e voçoroca); -	
Escorregamento: Não se aplica; -	
Quedas de Bloco: Não se aplica; -	
Presença de água: Sim; áreas saturadas/alagadas; -	
Recalque: Não se aplica; -	
Outros problemas: Processos erosivos; Deficiência na conservação da drenagem; carreamento de sedimentos; -

<b>4 – Causas prováveis:</b>	
Deficiência de proteção superficial; Deficiência de sistema de drenagem superficial; -	
<b>5 – Criticidade:</b> Nível 2 - Em evolução, perigo a curto/médio prazo para o tráfego

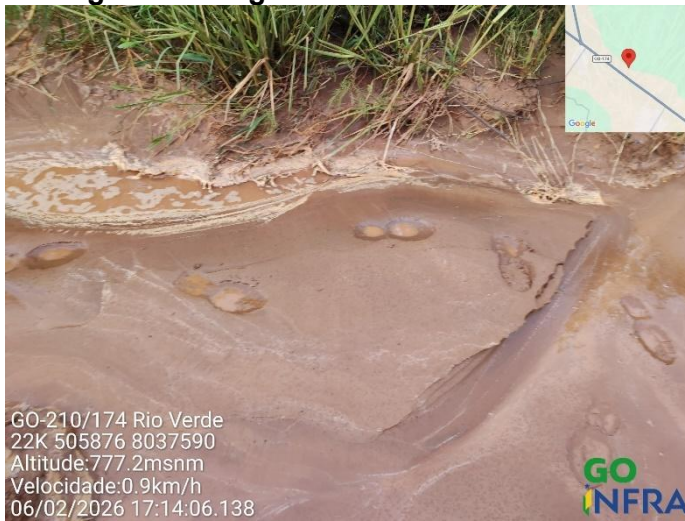
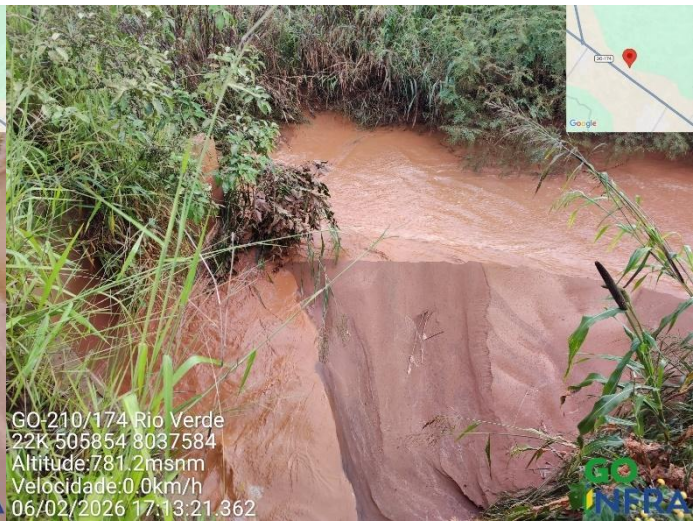
<b>FICHA 34 - CARACTERIZAÇÃO DO PASSIVO AMBIENTAL – WPT 34</b>	
<b>1 – Projeto:</b> GO210/174 - RIO VERDE - GOINFRA	
<b>Código da ocorrência:</b> ER-1-ES-0-QB-0-RQ-0-PA-1	
<b>Código das causas:</b> DC-2-AT-0-CN-0	
<b>Código dos outros problemas:</b> DC-2-AT-0-CN-1	
<b>Data:</b> 06/02/2026	
<b>2 – Localização</b>	
Estaca: -	Dentro da faixa de domínio: Sim
Lado (D/E): D	
Datum: SIRGAS 2000 22S	Acurácia: -
Longitude (UTM): 8037590	Latitude (UTM): 505876
Longitude (Graus): -50,9445720158667	Latitude (Graus): -17,7489358959142
Extensão: 5,5 m	Altitude: 777.2
<b>3 – Descrição do evento</b>	
Erosão: diferenciada; longitudinal em plataforma; -	
Escorregamento: Não se aplica; -	
Quedas de Bloco: Não se aplica; -	
Presença de água: Sim; áreas saturadas/alagadas; -	
Recalque: Não se aplica; -	
Outros problemas: Processos erosivos; Deficiência na conservação da drenagem; carreamento de sedimentos; -	
<b>4 – Causas prováveis:</b>

Deficiência de proteção superficial; Deficiência de sistema de drenagem superficial; Descalçamento do talude por erosão; -	
<b>5 – Criticidade:</b> Nível 2 - Em evolução, perigo a curto/médio prazo para o tráfego

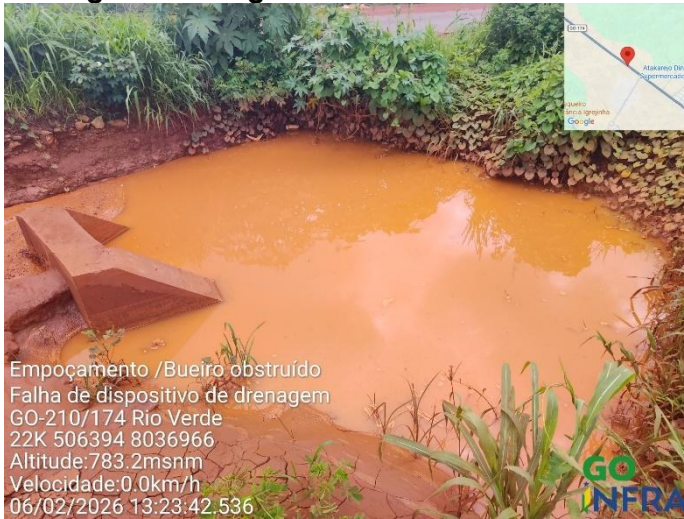
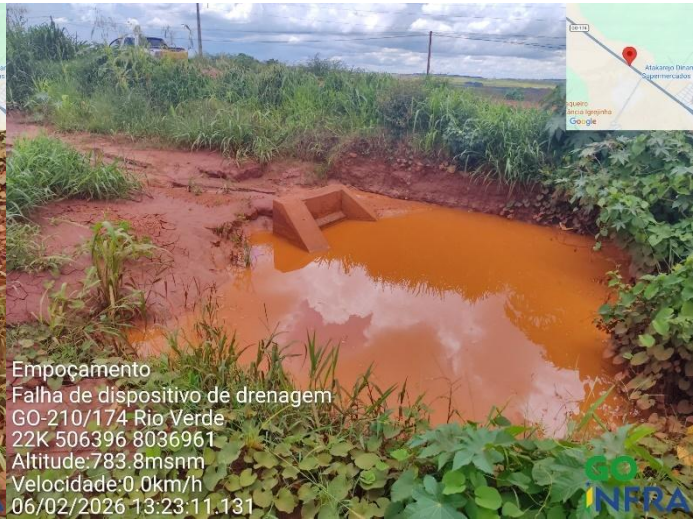
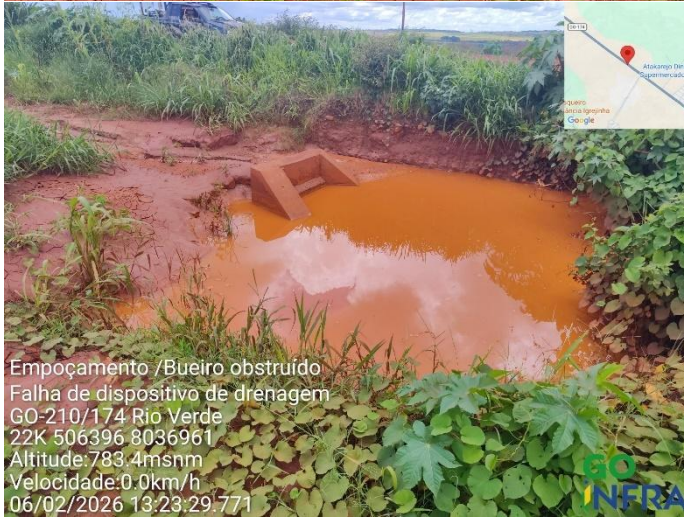
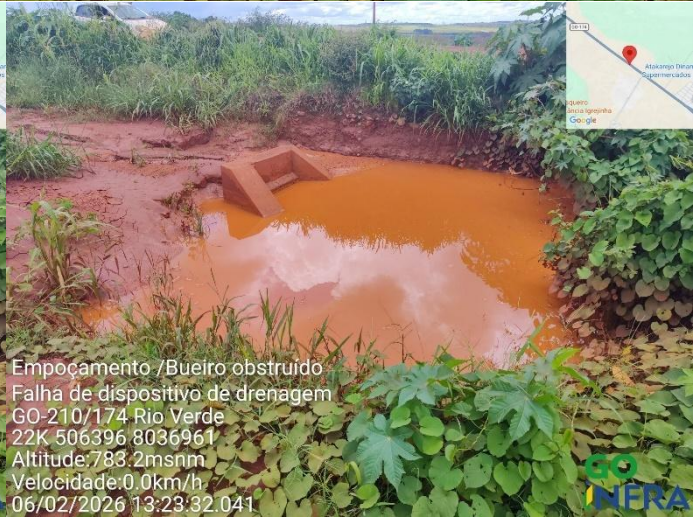
<b>FICHA 35 - CARACTERIZAÇÃO DO PASSIVO AMBIENTAL – WPT 35</b>	
<b>1 – Projeto:</b> GO210/174 - RIO VERDE - GOINFRA	
<b>Código da ocorrência:</b> ER-0-ES-0-QB-0-RQ-0-PA-1	
<b>Código das causas:</b> DC-1-AT-0-CN-1	
<b>Código dos outros problemas:</b> DC-1-AT-0-CN-1	
<b>Data:</b> 06/02/2026	
<b>2 – Localização</b>	
Estaca: -	Dentro da faixa de domínio: Sim
Lado (D/E): E	
Datum: SIRGAS 2000 22S	Acurácia: -
Longitude (UTM): 8036966	Latitude (UTM): 506394
Longitude (Graus): -50,9396838630635	Latitude (Graus): -17,754574705797
Extensão: 8 m	Altitude: 783.2
<b>3 – Descrição do evento</b>	
Erosão: Não se aplica; -	
Escorregamento: Não se aplica; -	
Quedas de Bloco: Não se aplica; -	
Presença de água: Sim; áreas saturadas/alagadas; -	
Recalque: Não se aplica; -	
Outros problemas: Deficiência na conservação da drenagem; sistema de drenagem obstruído; dispositivo de drenagem (bueiro); Interferências lineares; -	
<b>4 – Causas prováveis:</b>

Deficiência de sistema de drenagem superficial; concentração de água superficial; -	
<b>5 – Criticidade:</b> Nível 2 - Em evolução, perigo a curto/médio prazo para o tráfego

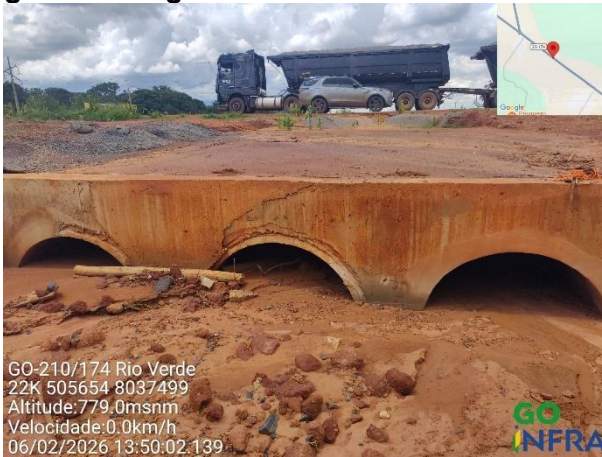
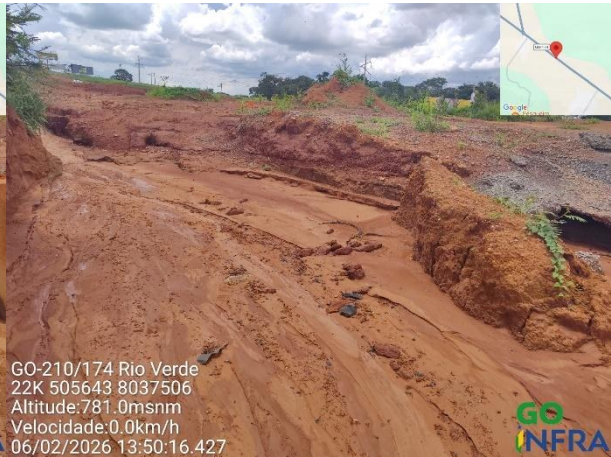
<b>FICHA 36 - CARACTERIZAÇÃO DO PASSIVO AMBIENTAL – WPT 36</b>	
<b>1 – Projeto:</b> GO210/174 - RIO VERDE - GOINFRA	
<b>Código da ocorrência:</b> ER-0-ES-0-QB-0-RQ-0-PA-1	
<b>Código das causas:</b> DC-1-AT-0-CN-1	
<b>Código dos outros problemas:</b> DC-1-AT-0-CN-1	
<b>Data:</b> 06/02/2026	
<b>2 – Localização</b>	
Estaca: -	Dentro da faixa de domínio: Sim
Lado (D/E): E	
Datum: SIRGAS 2000 22S	Acurácia: -
Longitude (UTM): 8037508	Latitude (UTM): 505641
Longitude (Graus): -50,9467885382047	Latitude (Graus): -17,7496776969925
Extensão: 20 m	Altitude: 782.5
<b>3 – Descrição do evento</b>	
Erosão: Não se aplica; -	
Escorregamento: Não se aplica; -	
Quedas de Bloco: Não se aplica; -	
Presença de água: Sim; áreas saturadas/alagadas; -	
Recalque: Não se aplica; -	
Outros problemas: Deficiência na conservação da drenagem; sistema de drenagem obstruído; dispositivo de drenagem (bueiro); Interferências lineares; -	
<b>4 – Causas prováveis:</b>

Deficiência de sistema de drenagem superficial; Deficiência de drenagem em travessia de talvege; -	
<b>5 – Criticidade:</b> Nível 2 - Em evolução, perigo a curto/médio prazo para o tráfego

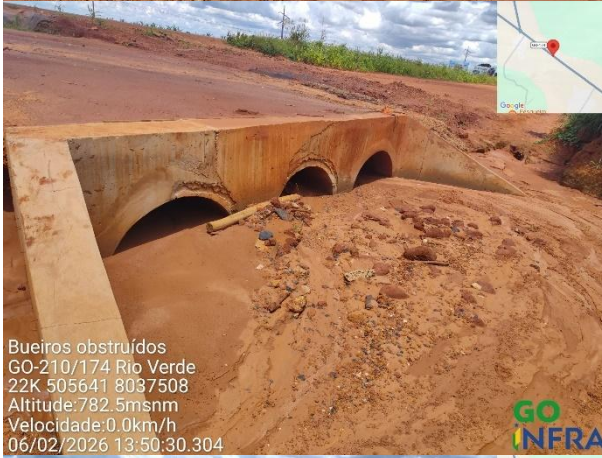
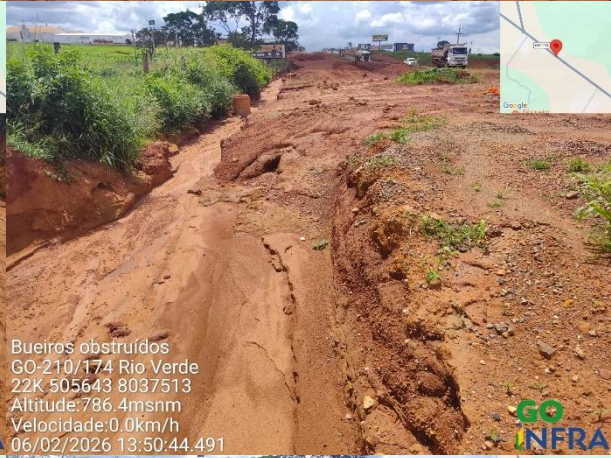
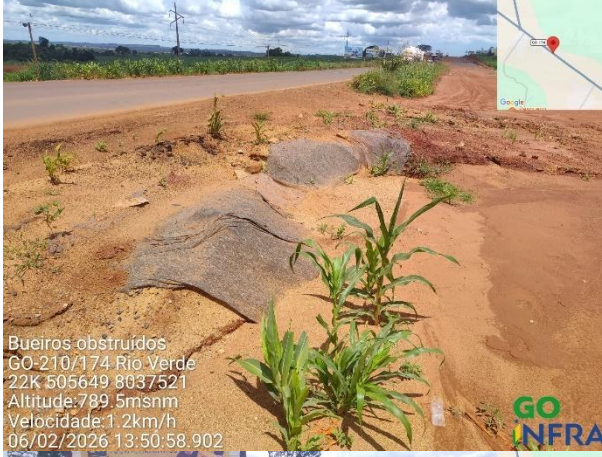
Bueiros obstruídos  
GO-210/174 Rio Verde  
22K 505641 8037508  
Altitude:782.5msnm  
Velocidade:0.0km/h  
06/02/2026 13:50:30.304

Bueiros obstruídos  
GO-210/174 Rio Verde  
22K 505643 8037513  
Altitude:786.4msnm  
Velocidade:0.0km/h  
06/02/2026 13:50:44.491

Bueiros obstruídos  
GO-210/174 Rio Verde  
22K 505649 8037521  
Altitude:789.5msnm  
Velocidade:1.2km/h  
06/02/2026 13:50:58.902

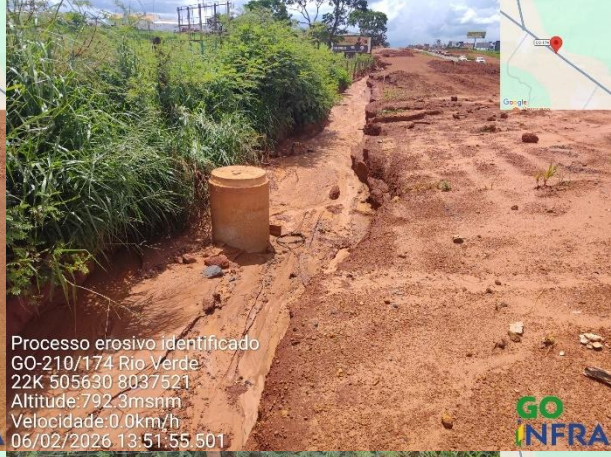
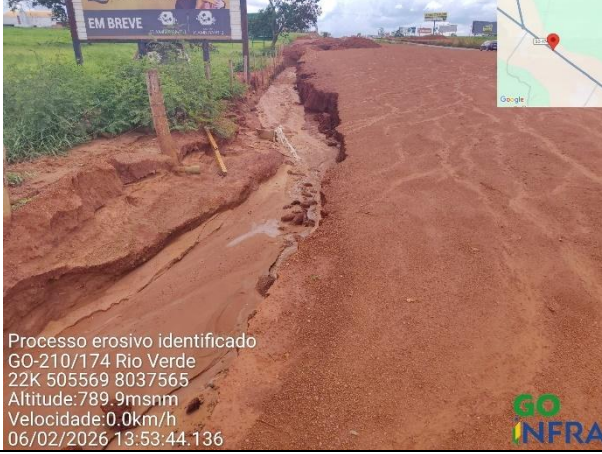
Processo erosivo identificado  
GO-210/174 Rio Verde  
22K 505630 8037521  
Altitude:792.3msnm  
Velocidade:0.0km/h  
06/02/2026 13:51:55.501

Processo erosivo identificado  
GO-210/174 Rio Verde  
22K 505569 8037565  
Altitude:789.9msnm  
Velocidade:0.0km/h  
06/02/2026 13:53:44.136

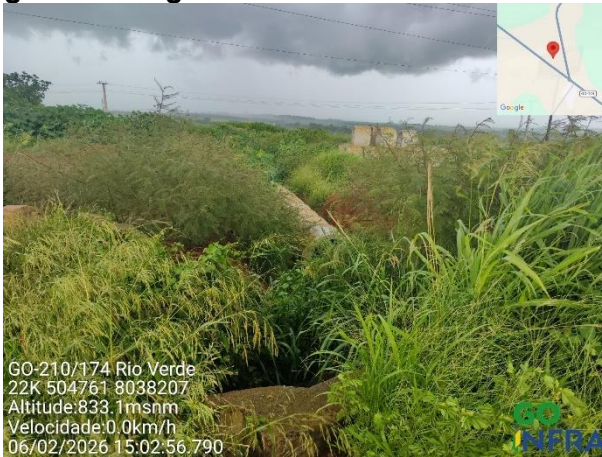
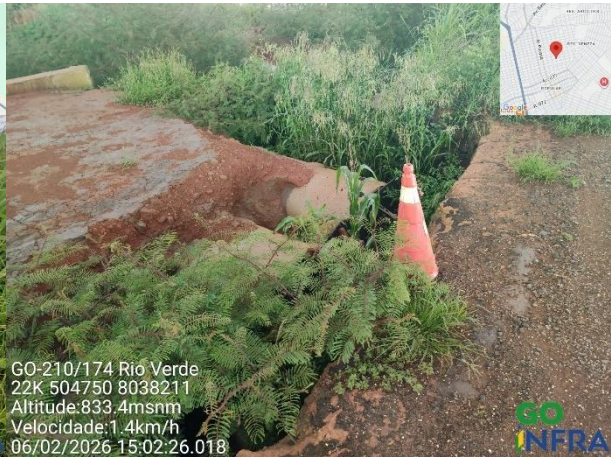
<b>FICHA 37 - CARACTERIZAÇÃO DO PASSIVO AMBIENTAL – WPT 37</b>	
<b>1 – Projeto:</b> GO210/174 - RIO VERDE - GOINFRA	
<b>Código da ocorrência:</b> ER-0-ES-0-QB-0-RQ-0-PA-1	
<b>Código das causas:</b> DC-1-AT-0-CN-1	
<b>Código dos outros problemas:</b> DC-1-AT-0-CN-1	
<b>Data:</b> 06/02/2026	
<b>2 – Localização</b>	
Estaca: -	Dentro da faixa de domínio: Sim
Lado (D/E): D	
Datum: SIRGAS 2000 22S	Acurácia: -
Longitude (UTM): 8038209	Latitude (UTM): 504758
Longitude (Graus): -50,9551194396815	Latitude (Graus): -17,7433435307756
Extensão: 8 m	Altitude: 831.4
<b>3 – Descrição do evento</b>	
Erosão: Não se aplica; -	
Escorregamento: Não se aplica; -	
Quedas de Bloco: Não se aplica; -	
Presença de água: Sim; áreas saturadas/alagadas; -	
Recalque: Não se aplica; -	
Outros problemas: Deficiência na conservação da drenagem; sistema de drenagem obstruído; dispositivo de drenagem (bueiro); Interferências lineares; -	
<b>4 – Causas prováveis:</b>

Deficiência de sistema de drenagem superficial; Deficiência de drenagem em travessia de talvege; -	
<b>5 – Criticidade:</b> Nível 2 - Em evolução, perigo a curto/médio prazo para o tráfego

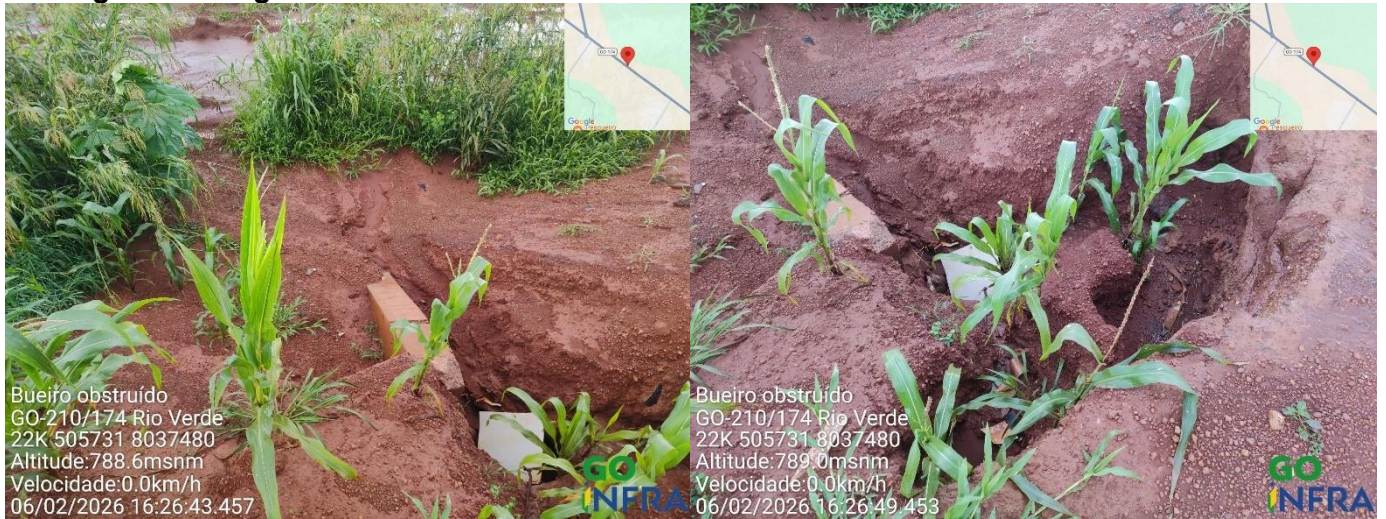
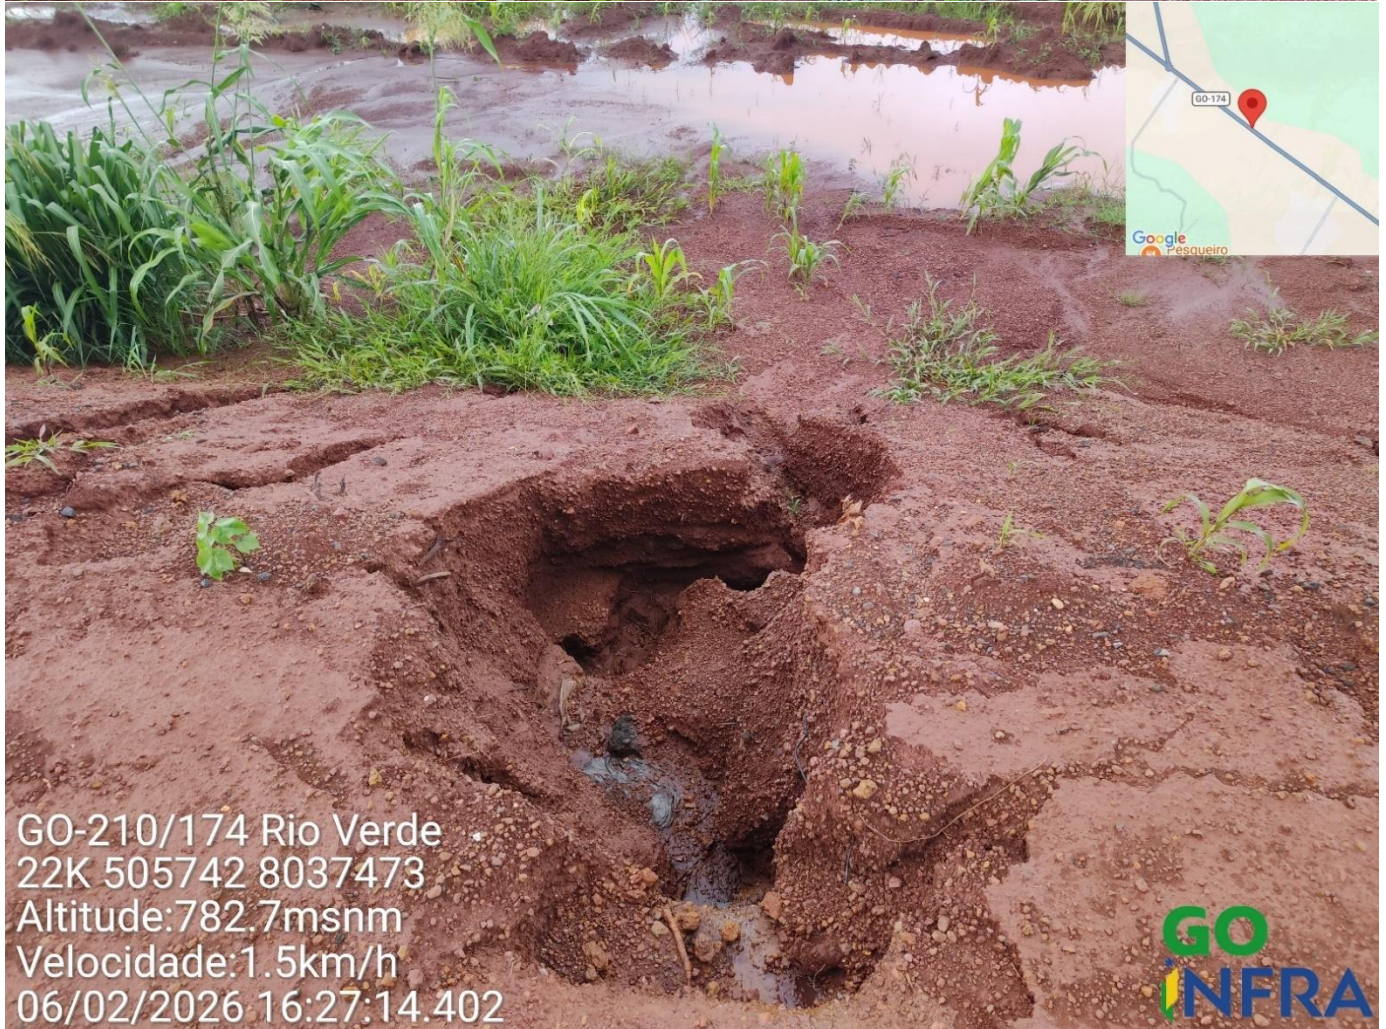
Bueiro obstruído  
GO-210/174 Rio Verde  
22K 505731 8037480  
Altitude:788.6msnm  
Velocidade:0.0km/h  
06/02/2026 16:26:43.457

Bueiro obstruído  
GO-210/174 Rio Verde  
22K 505731 8037480  
Altitude:789.0msnm  
Velocidade:0.0km/h  
06/02/2026 16:26:49.453

<b>FICHA 40 - CARACTERIZAÇÃO DO PASSIVO AMBIENTAL – WPT 40</b>	
<b>1 – Projeto:</b> GO210/174 - RIO VERDE - GOINFRA	
<b>Código da ocorrência:</b> ER-1-ES-0-QB-0-RQ-0-PA-0	
<b>Código das causas:</b> DC-2-AT-0-CN-0	
<b>Código dos outros problemas:</b> DC-3-AT-0-CN-0	
<b>Data:</b> 06/02/2026	
<b>2 – Localização</b>	
Estaca: -	Dentro da faixa de domínio: Sim
Lado (D/E): E	
Datum: SIRGAS 2000 22S	Acurácia: -
Longitude (UTM): 8036935	Latitude (UTM): 506401
Longitude (Graus): -50,9396177364316	Latitude (Graus): -17,7548548901942
Extensão: 12 m	Altitude: 783.7
<b>3 – Descrição do evento</b>	
Erosão: associadas a obras de drenagens (ravina e voçoroca); -	
Escorregamento: Não se aplica; -	
Quedas de Bloco: Não se aplica	
Presença de água: Não se aplica	
Recalque: Não se aplica	
Outros problemas: Deficiência na conservação da drenagem; Deficiência na proteção superficial da manta geomembrana; Ausência de revegetação de cobertura; -

<b>4 – Causas prováveis:</b>	
Deficiência de proteção superficial; Deficiência de sistema de drenagem superficial; -; -	
<b>5 – Criticidade:</b> Nível 1 - Pode oferecer perigo ao longo prazo para o tráfego

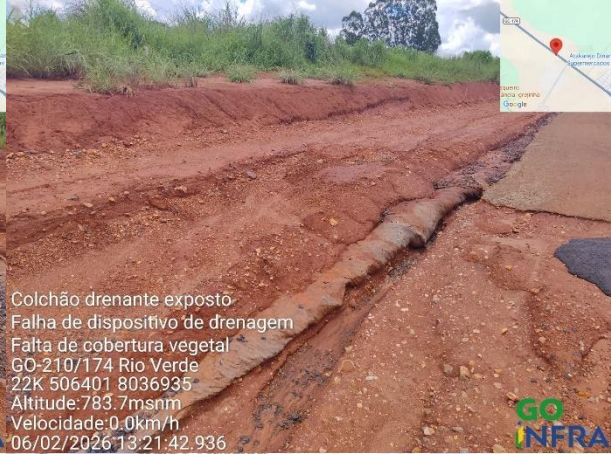
Colchão drenante exposto  
Falha de dispositivo de drenagem  
Falta de cobertura vegetal  
GO-210/174 Rio Verde  
22K 506401 8036935  
Altitude: 783.7msnm  
Velocidade: 0.0km/h  
06/02/2026 13:21:42.936

<b>FICHA 41 - CARACTERIZAÇÃO DO PASSIVO AMBIENTAL – WPT 41</b>	
<b>1 – Projeto:</b> GO210/174 - RIO VERDE - GOINFRA	
<b>Código da ocorrência:</b> ER-1-ES-0-QB-0-RQ-0-PA-0	
<b>Código das causas:</b> DC-2-AT-0-CN-0	
<b>Código dos outros problemas:</b> DC-3-AT-0-CN-0	
<b>Data:</b> 06/02/2026	
<b>2 – Localização</b>	
Estaca: -	Dentro da faixa de domínio: Sim
Lado (D/E): E	
Datum: SIRGAS 2000 22S	Acurácia: -
Longitude (UTM): 8037895	Latitude (UTM): 505149
Longitude (Graus): -50,9514305082892	Latitude (Graus): -17,7461808585143
Extensão: 20 m	Altitude: 821.9
<b>3 – Descrição do evento</b>	
Erosão: associadas a obras de drenagens (ravina e voçoroca); -	
Escorregamento: Não se aplica; -	
Quedas de Bloco: Não se aplica	
Presença de água: Não se aplica	
Recalque: Não se aplica	
Outros problemas: Deficiência na conservação da drenagem; Deficiência na proteção superficial da manta geomembrana; Ausência de revegetação de cobertura; -

<b>4 – Causas prováveis:</b>	
Deficiência de proteção superficial; Deficiência de sistema de drenagem superficial; -; -	
<b>5 – Criticidade:</b> Nível 1 - Pode oferecer perigo ao longo prazo para o tráfego

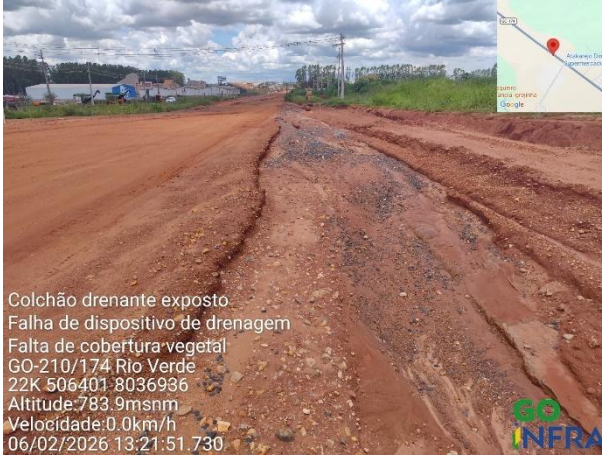
Colchão drenante exposto  
Falha de dispositivo de drenagem  
Falta de cobertura vegetal  
GO-210/174 Rio Verde  
22K 506401 8036936  
Altitude: 783.9msnm  
Velocidade: 0.0km/h  
06/02/2026 13:21:51.730

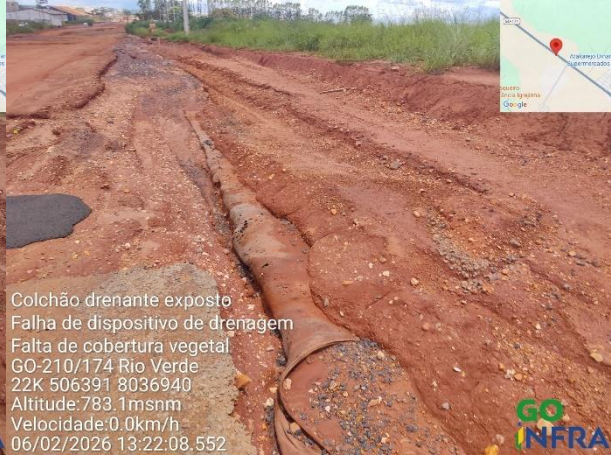
Colchão drenante exposto  
Falha de dispositivo de drenagem  
Falta de cobertura vegetal  
GO-210/174 Rio Verde  
22K 506391 8036940  
Altitude: 783.1msnm  
Velocidade: 0.0km/h  
06/02/2026 13:22:08.552

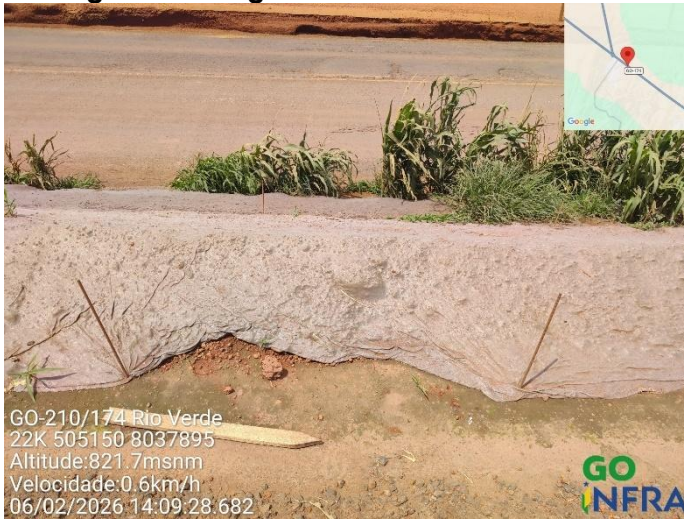
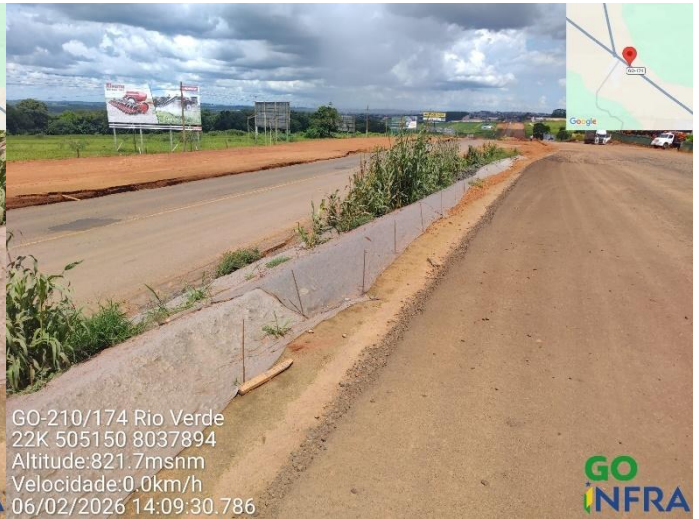
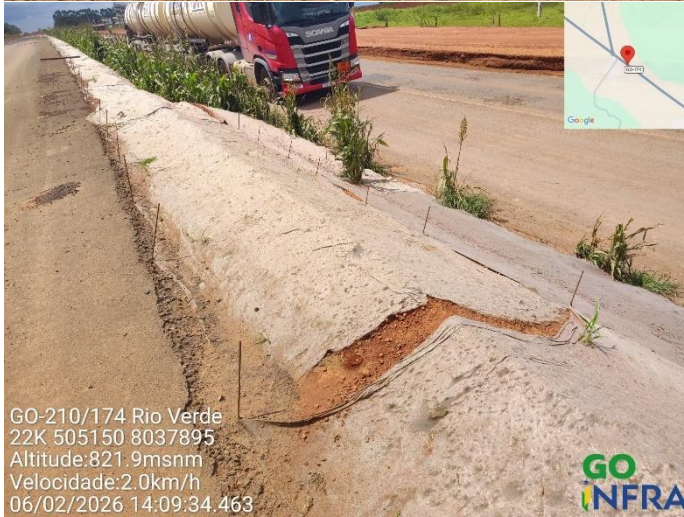
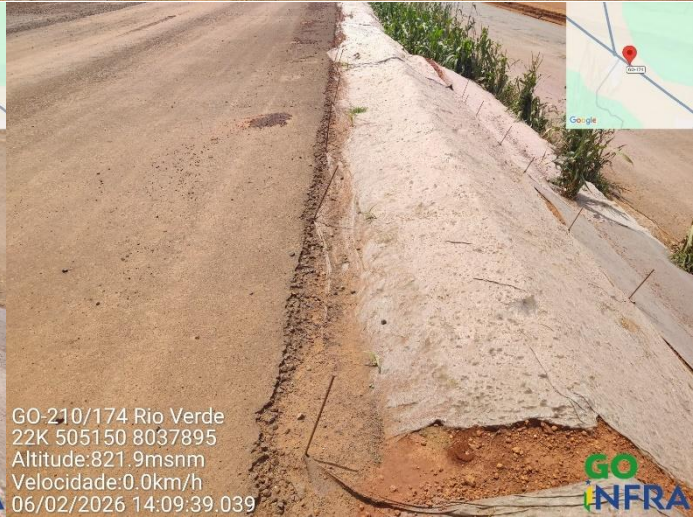
<b>FICHA 42 - CARACTERIZAÇÃO DO PASSIVO AMBIENTAL – WPT 42</b>	
<b>1 – Projeto:</b> GO210/174 - RIO VERDE - GOINFRA	
<b>Código da ocorrência:</b> ER-1-ES-0-QB-0-RQ-0-PA-0	
<b>Código das causas:</b> DC-2-AT-0-CN-0	
<b>Código dos outros problemas:</b> DC-3-AT-0-CN-0	
<b>Data:</b> 06/02/2026	
<b>2 – Localização</b>	
Estaca: -	Dentro da faixa de domínio: Sim
Lado (D/E): E	
Datum: SIRGAS 2000 22S	Acurácia: -
Longitude (UTM): 8037933	Latitude (UTM): 505097
Longitude (Graus): -50,9519211054863	Latitude (Graus): -17,7458375022169
Extensão: 30 m	Altitude: 823.6
<b>3 – Descrição do evento</b>	
Erosão: associadas a obras de drenagens (ravina e voçoroca); -	
Escorregamento: Não se aplica; -	
Quedas de Bloco: Não se aplica	
Presença de água: Não se aplica	
Recalque: Não se aplica	
Outros problemas: Deficiência na conservação da drenagem; Deficiência na proteção superficial da manta geomembrana; Ausência de revegetação de cobertura; -

<b>4 – Causas prováveis:</b>	
Deficiência de proteção superficial; Deficiência de sistema de drenagem superficial; -; -	
<b>5 – Criticidade:</b> Nível 1 - Pode oferecer perigo ao longo prazo para o tráfego

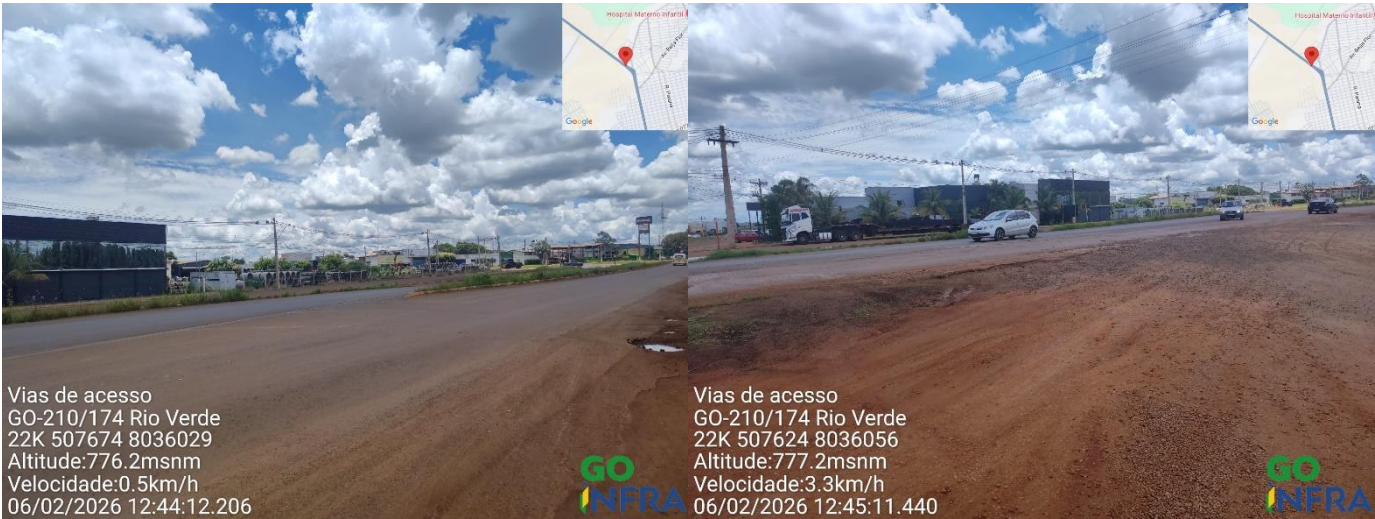
<p>Vias de acesso GO-210/174 Rio Verde 22K 507674 8036029 Altitude:776.2msnm Velocidade:0.5km/h 06/02/2026 12:44:12.206</p> <p><b>GO</b> <b>INFRA</b></p>	<p>Vias de acesso GO-210/174 Rio Verde 22K 507624 8036056 Altitude:777.2msnm Velocidade:3.3km/h 06/02/2026 12:45:11.440</p> <p><b>GO</b> <b>INFRA</b></p>

<b>FICHA 2 - CARACTERIZAÇÃO DA OCORRÊNCIA AMBIENTAL – WPT 2</b>	
<b>1 – Projeto:</b> GO210/174 - RIO VERDE - GOINFRA	
<b>Código da ocorrência:</b> ER-0-ES-0-QB-0-RQ-0-PA-0	
<b>Código das causas:</b> DC-0-AT-0-CN-0	
<b>Código dos outros problemas:</b> DC-0-AT-1-CN-0	
<b>Data:</b> 06/02/2026	
<b>2 – Localização</b>	
Estaca: -	Dentro da faixa de domínio: Sim
Lado (D/E): E	
Datum: SIRGAS 2000 22S	Acurácia: -
Longitude (UTM):8036040	Latitude (UTM): 507631
Longitude (Graus): -50,9280116037708	Latitude (Graus): -17,7629407500304
Extensão: - m	Altitude: 775.6
<b>3 – Descrição do evento</b>	
Outros problemas: Vias de acesso; Interferências lineares	
<b>4 – Causas prováveis:</b>

-	
<b>5 – Criticidade:</b> Nível 0 - Não oferece perigo ao tráfego (local estabilizado)	
<b>6 – Registros fotográficos:</b>

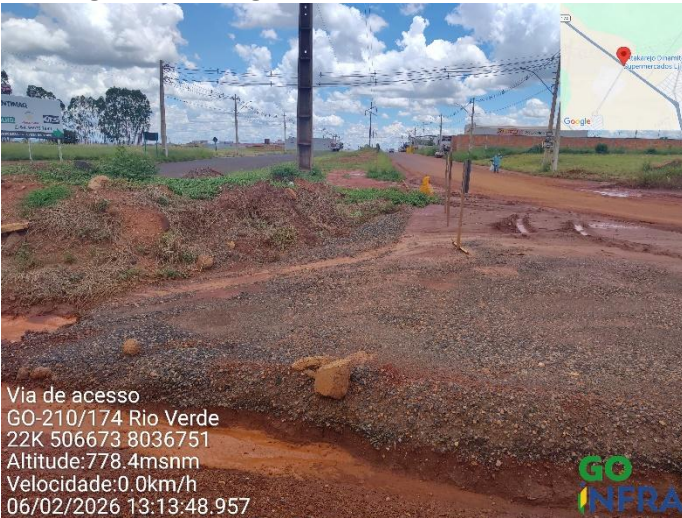
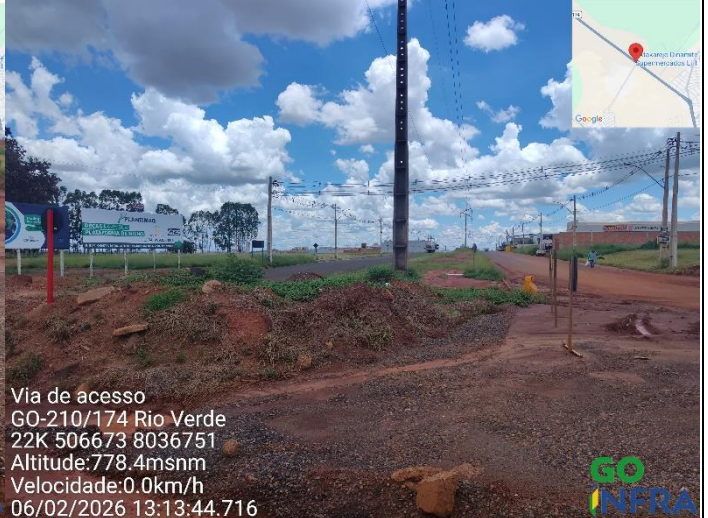
<p>Via de acesso GO-210/174 Rio Verde 22K 506673 8036751 Altitude:778.4msnm Velocidade:0.0km/h 06/02/2026 13:13:48.957</p>

<p>Via de acesso GO-210/174 Rio Verde 22K 506673 8036751 Altitude:778.4msnm Velocidade:0.0km/h 06/02/2026 13:13:44.716</p>

<b>FICHA 6 - CARACTERIZAÇÃO DA OCORRÊNCIA AMBIENTAL – WPT 6</b>	
<b>1 – Projeto:</b> GO210/174 - RIO VERDE - GOINFRA	
<b>Código da ocorrência:</b> ER-0-ES-0-QB-0-RQ-0-PA-0	
<b>Código das causas:</b> DC-0-AT-0-CN-0	
<b>Código dos outros problemas:</b> DC-0-AT-1-CN-0	
<b>Data:</b> 06/02/2026	
<b>2 – Localização</b>	
Estaca: -	Dentro da faixa de domínio: Sim
Lado (D/E): D	
Datum: SIRGAS 2000 22S	Acurácia: -
Longitude (UTM): 8037359	Latitude (UTM): 505896
Longitude (Graus): -50,9443827121932	Latitude (Graus): --17,7510238207989
Extensão: - m	Altitude: 791.8
<b>3 – Descrição do evento</b>	
Outros problemas: Vias de acesso; Interferências lineares	
<b>4 – Causas prováveis:</b>

-	
<b>5 – Criticidade:</b> Nível 0 - Não oferece perigo ao tráfego (local estabilizado)	
<b>6 – Registros fotográficos:</b>

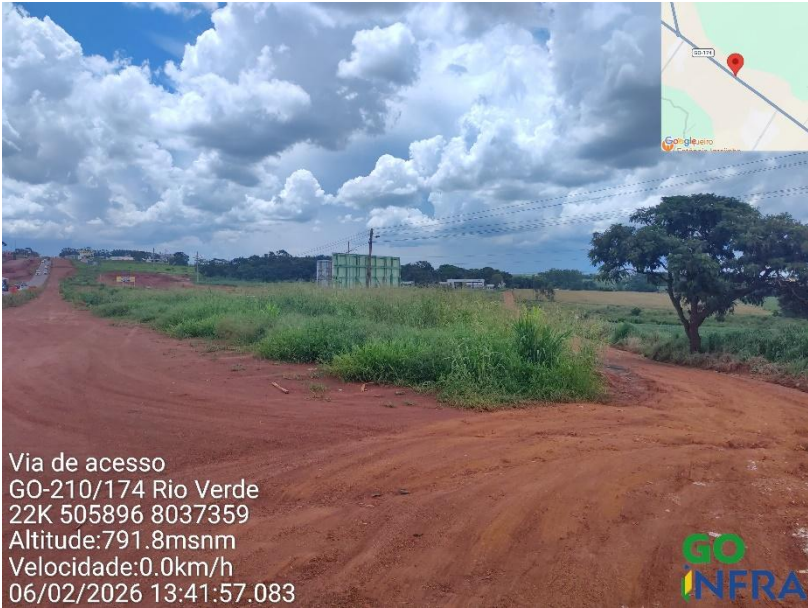
<p>Via de acesso GO-210/174 Rio Verde 22K 505896 8037359 Altitude:791.8msnm Velocidade:0.0km/h 06/02/2026 13:41:57.083</p>

<b>FICHA 7 - CARACTERIZAÇÃO DA OCORRÊNCIA AMBIENTAL – WPT 7</b>	
<b>1 – Projeto:</b> GO210/174 - RIO VERDE - GOINFRA	
<b>Código da ocorrência:</b> ER-0-ES-0-QB-0-RQ-0-PA-0	
<b>Código das causas:</b> DC-0-AT-0-CN-0	
<b>Código dos outros problemas:</b> DC-0-AT-1-CN-0	
<b>Data:</b> 06/02/2026	
<b>2 – Localização</b>	
Estaca: -	Dentro da faixa de domínio: Sim
Lado (D/E): D	
Datum: SIRGAS 2000 22S	Acurácia: -
Longitude (UTM): 8038362	Latitude (UTM): 504551
Longitude (Graus): -50,9570723278394	Latitude (Graus): -17,7419610197567
Extensão: - m	Altitude: 839.4
<b>3 – Descrição do evento</b>	
Outros problemas: Vias de acesso; Interferências lineares	
<b>4 – Causas prováveis:</b>

-	
<b>5 – Criticidade:</b> Nível 0 - Não oferece perigo ao tráfego (local estabilizado)	
<b>6 – Registros fotográficos:</b>

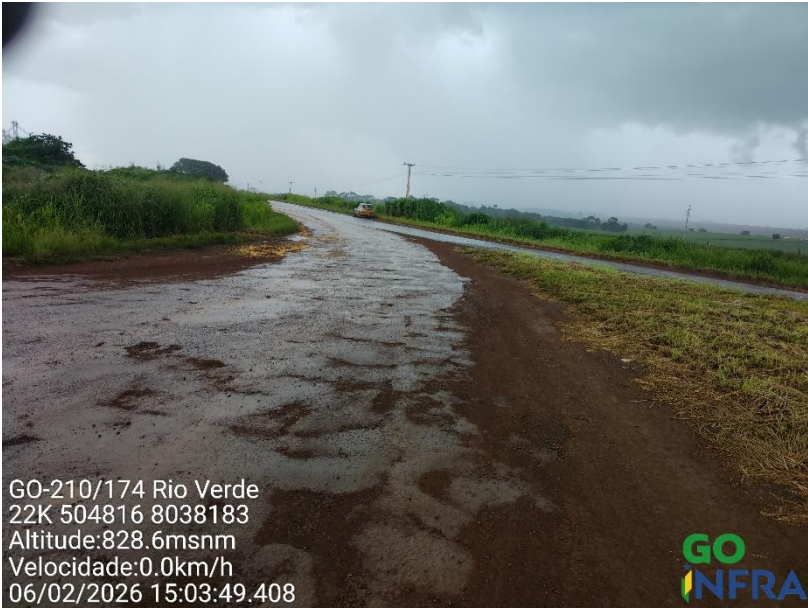
<b>FICHA 8 - CARACTERIZAÇÃO DA OCORRÊNCIA AMBIENTAL – WPT 8</b>	
<b>1 – Projeto:</b> GO210/174 - RIO VERDE - GOINFRA	
<b>Código da ocorrência:</b> ER-0-ES-0-QB-0-RQ-0-PA-0	
<b>Código das causas:</b> DC-0-AT-0-CN-0	
<b>Código dos outros problemas:</b> DC-0-AT-1-CN-0	
<b>Data:</b> 06/02/2026	
<b>2 – Localização</b>	
Estaca: -	Dentro da faixa de domínio: Sim
Lado (D/E): D	
Datum: SIRGAS 2000 22S	Acurácia: -
Longitude (UTM): 8038183	Latitude (UTM): 504816
Longitude (Graus): -50,9545722867056	Latitude (Graus): -17,7435784156002
Extensão: - m	Altitude: 828.6
<b>3 – Descrição do evento</b>	
Outros problemas: Vias de acesso; Interferências lineares	
<b>4 – Causas prováveis:</b>

-	
<b>5 – Criticidade:</b> Nível 0 - Não oferece perigo ao tráfego (local estabilizado)	
<b>6 – Registros fotográficos:</b>

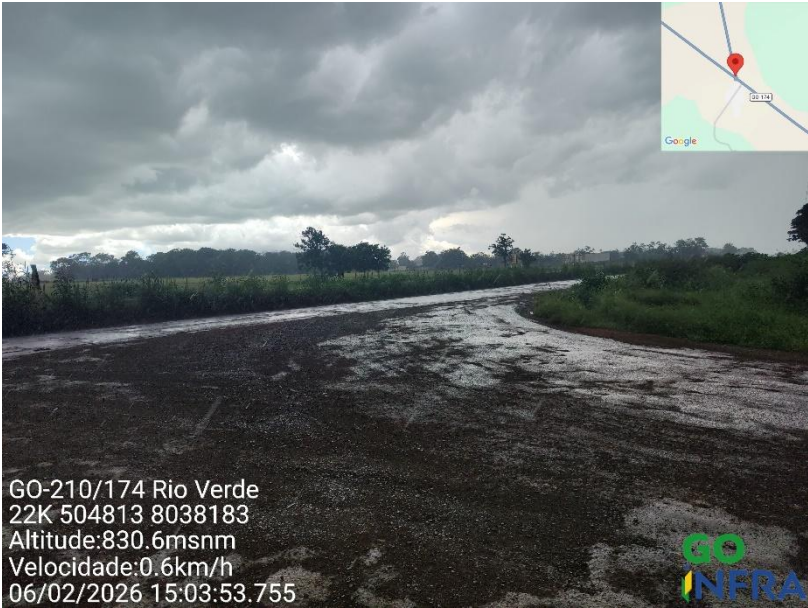
<b>FICHA 10 - CARACTERIZAÇÃO DA OCORRÊNCIA AMBIENTAL – WPT 10</b>	
<b>1 – Projeto:</b> GO210/174 - RIO VERDE - GOINFRA	
<b>Código da ocorrência:</b> ER-0-ES-0-QB-0-RQ-0-PA-0	
<b>Código das causas:</b> DC-0-AT-0-CN-0	
<b>Código dos outros problemas:</b> DC-0-AT-1-CN-0	
<b>Data:</b> 06/02/2026	
<b>2 – Localização</b>	
Estaca: -	Dentro da faixa de domínio: Sim
Lado (D/E): D	
Datum: SIRGAS 2000 22S	Acurácia: -
Longitude (UTM): 8038183	Latitude (UTM): 504813
Longitude (Graus): -50,9546005846933	Latitude (Graus): -17,7435784221504
Extensão: - m	Altitude: 830.6
<b>3 – Descrição do evento</b>	
Outros problemas: Vias de acesso; Interferências lineares	
<b>4 – Causas prováveis:</b>

-	
<b>5 – Criticidade:</b> Nível 0 - Não oferece perigo ao tráfego (local estabilizado)	
<b>6 – Registros fotográficos:</b>

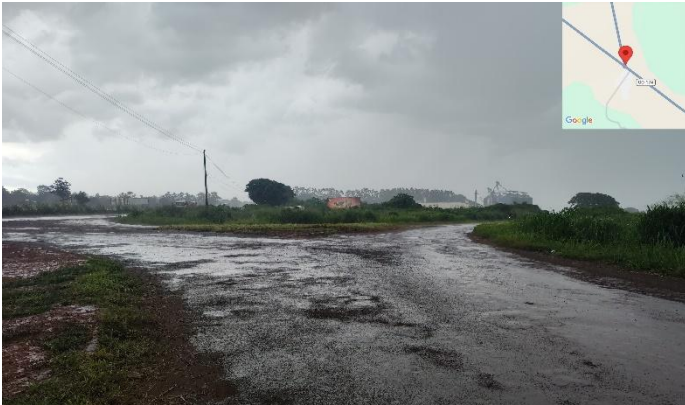
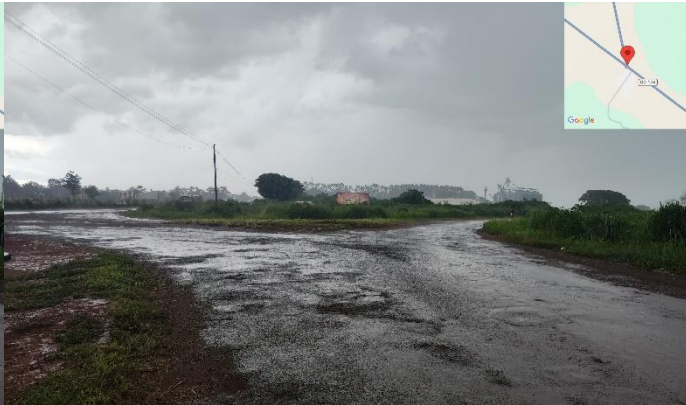
<b>FICHA 11 - CARACTERIZAÇÃO DA OCORRÊNCIA AMBIENTAL – WPT 11</b>	
<b>1 – Projeto:</b> GO210/174 - RIO VERDE - GOINFRA	
<b>Código da ocorrência:</b> ER-0-ES-0-QB-0-RQ-0-PA-0	
<b>Código das causas:</b> DC-0-AT-0-CN-0	
<b>Código dos outros problemas:</b> DC-0-AT-1-CN-0	
<b>Data:</b> 06/02/2026	
<b>2 – Localização</b>	
Estaca: -	Dentro da faixa de domínio: Sim
Lado (D/E): D	
Datum: SIRGAS 2000 22S	Acurácia: -
Longitude (UTM): 8038170	Latitude (UTM): 504846
Longitude (Graus): -50,9542892770152 Latitude (Graus): -17,7436958552395	
Extensão: - m	Altitude: 832.5
<b>3 – Descrição do evento</b>	
Outros problemas: Vias de acesso; Interferências lineares	
<b>4 – Causas prováveis:</b>

-	
<b>5 – Criticidade:</b> Nível 0 - Não oferece perigo ao tráfego (local estabilizado)	
<b>6 – Registros fotográficos:</b>

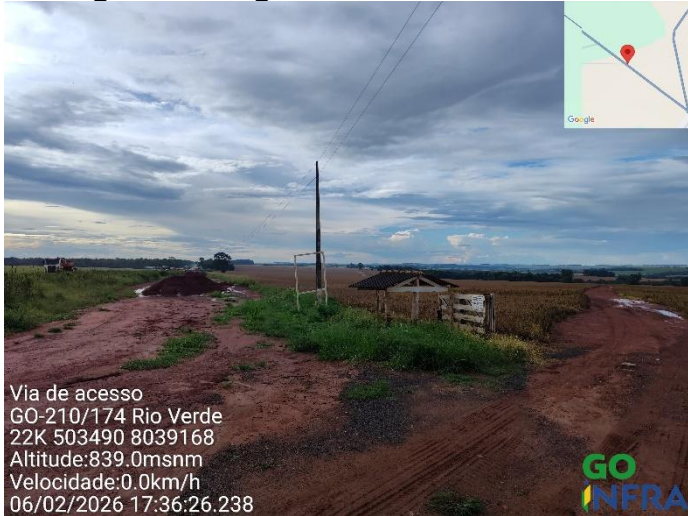
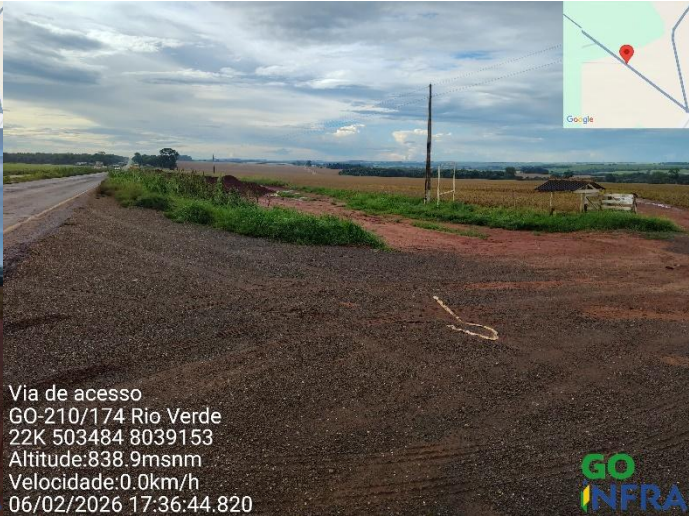
<b>FICHA 12 - CARACTERIZAÇÃO DA OCORRÊNCIA AMBIENTAL – WPT 12</b>	
<b>1 – Projeto:</b> GO210/174 - RIO VERDE - GOINFRA	
<b>Código da ocorrência:</b> ER-0-ES-0-QB-0-RQ-0-PA-0	
<b>Código das causas:</b> DC-0-AT-0-CN-0	
<b>Código dos outros problemas:</b> DC-0-AT-1-CN-0	
<b>Data:</b> 06/02/2026	
<b>2 – Localização</b>	
Estaca: -	Dentro da faixa de domínio: Sim
Lado (D/E): D	
Datum: SIRGAS 2000 22S	Acurácia: -
Longitude (UTM): 8039153	Latitude (UTM): 503484
Longitude (Graus): -50,9671381932265	Latitude (Graus): -17,734813209112
Extensão: - m	Altitude: 838.9
<b>3 – Descrição do evento</b>	
Outros problemas: Vias de acesso; Interferências lineares	
<b>4 – Causas prováveis:</b>

-	
<b>5 – Criticidade:</b> Nível 0 - Não oferece perigo ao tráfego (local estabilizado)	
<b>6 – Registros fotográficos:</b>

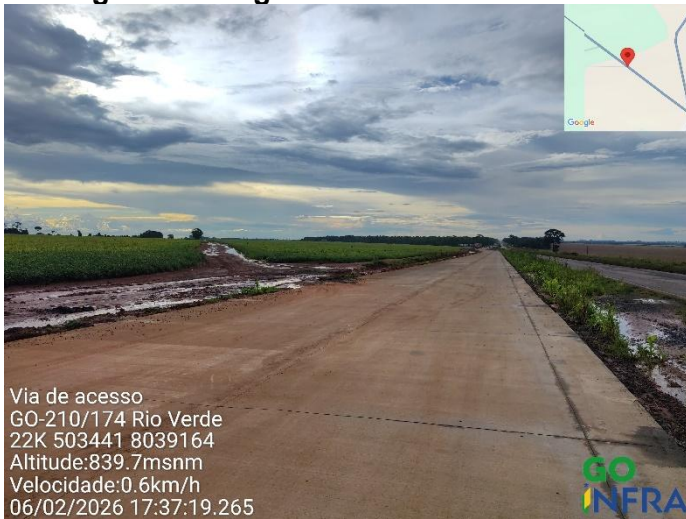
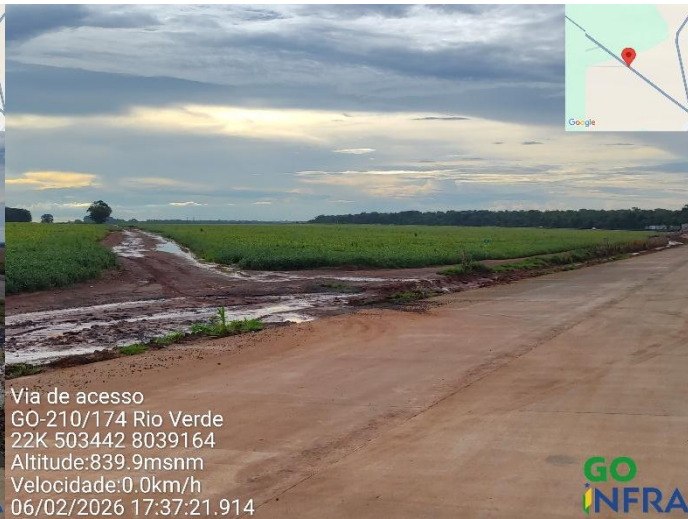
<b>FICHA 13 - CARACTERIZAÇÃO DA OCORRÊNCIA AMBIENTAL – WPT 13</b>	
<b>1 – Projeto:</b> GO210/174 - RIO VERDE - GOINFRA	
<b>Código da ocorrência:</b> ER-0-ES-0-QB-0-RQ-0-PA-0	
<b>Código das causas:</b> DC-0-AT-0-CN-0	
<b>Código dos outros problemas:</b> DC-0-AT-1-CN-0	
<b>Data:</b> 06/02/2026	
<b>2 – Localização</b>	
Estaca: -	Dentro da faixa de domínio: Sim
Lado (D/E): D	
Datum: SIRGAS 2000 22S	Acurácia: -
Longitude (UTM): 8039164	Latitude (UTM): 503441
Longitude (Graus): -50,9675437959528	Latitude (Graus): -17,7347138488749
Extensão: - m	Altitude: 839.7
<b>3 – Descrição do evento</b>	
Outros problemas: Vias de acesso; Interferências lineares	
<b>4 – Causas prováveis:</b>

-	
<b>5 – Criticidade:</b> Nível 0 - Não oferece perigo ao tráfego (local estabilizado)	
<b>6 – Registros fotográficos:</b>

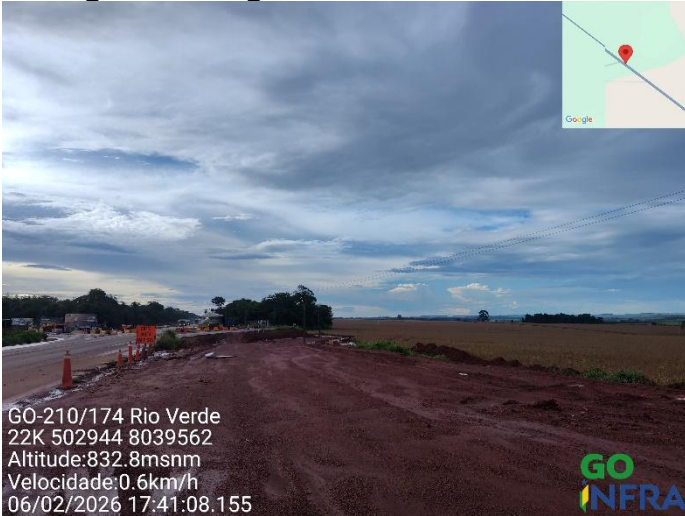
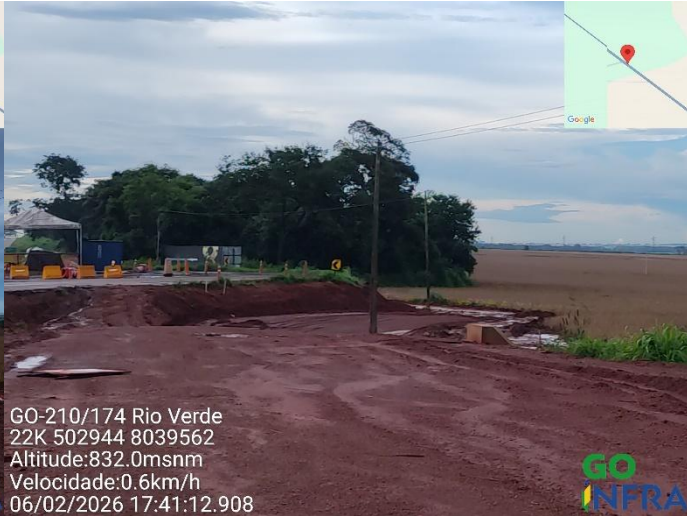
<b>FICHA 14 - CARACTERIZAÇÃO DA OCORRÊNCIA AMBIENTAL – WPT 14</b>	
<b>1 – Projeto:</b> GO210/174 - RIO VERDE - GOINFRA	
<b>Código da ocorrência:</b> ER-0-ES-0-QB-0-RQ-0-PA-0	
<b>Código das causas:</b> DC-0-AT-0-CN-0	
<b>Código dos outros problemas:</b> DC-0-AT-1-CN-0	
<b>Data:</b> 06/02/2026	
<b>2 – Localização</b>	
Estaca: -	Dentro da faixa de domínio: Sim
Lado (D/E): D	
Datum: SIRGAS 2000 22S	Acurácia: -
Longitude (UTM): 8039572	Latitude (UTM): 502934
Longitude (Graus): -50,9723264876052	Latitude (Graus): -17,7310267158822
Extensão: - m	Altitude: 831.3
<b>3 – Descrição do evento</b>	
Outros problemas: Vias de acesso; Interferências lineares	
<b>4 – Causas prováveis:</b>

-	
<b>5 – Criticidade:</b> Nível 0 - Não oferece perigo ao tráfego (local estabilizado)	
<b>6 – Registros fotográficos:</b>

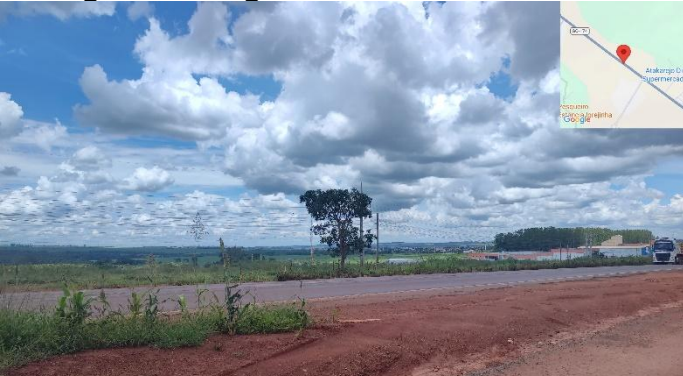
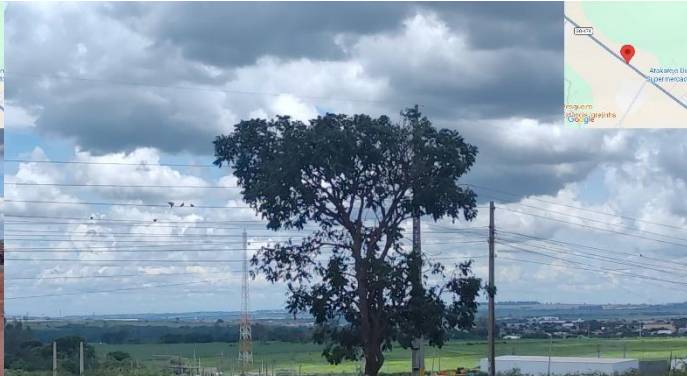
<b>FICHA 16 - CARACTERIZAÇÃO DA OCORRÊNCIA AMBIENTAL – WPT 16</b>	
<b>1 – Projeto:</b> GO210/174 - RIO VERDE - GOINFRA	
<b>Código da ocorrência:</b> ER-0-ES-0-QB-0-RQ-0-PA-0	
<b>Código das causas:</b> DC-0-AT-0-CN-0	
<b>Código dos outros problemas:</b> DC-0-AT-0-CN-1	
<b>Data:</b> 06/02/2026	
<b>2 – Localização</b>	
Estaca: -	Dentro da faixa de domínio: Sim
Lado (D/E): D	
Datum: SIRGAS 2000 22S	Acurácia: -
Longitude (UTM): 8037070	Latitude (UTM): 7506257
Longitude (Graus): -50,9409765246207	Latitude (Graus): -17,7536350573376
Extensão: - m	Altitude: 792.7
<b>3 – Descrição do evento</b>	
Outros problemas: Indivíduos arbóreos isolados; Interferências lineares	
<b>4 – Causas prováveis:</b>

-	
<b>5 – Criticidade:</b> Nível 0 - Não oferece perigo ao tráfego (local estabilizado)	
<b>6 – Registros fotográficos:</b>
