**PROJETO EXECUTIVO DE ENGENHARIA PARA EXECUÇÃO DE  
REMANESCENTE DA OBRA DE DUPLICAÇÃO DA GO-210 E DE  
PAVIMENTAÇÃO DE VIAS MARGINAIS À RODOVIA, EM RIO VERDE**

Rodovia: GO-210

Trecho: Perímetro Urbano Rio Verde / Trevo GO-174 e Vias Marginais

**VOLUME 5**  
**ESTUDOS AMBIENTAIS**

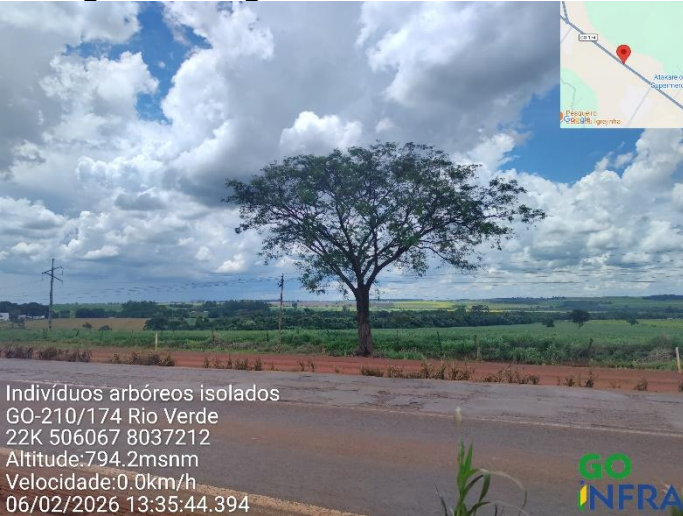
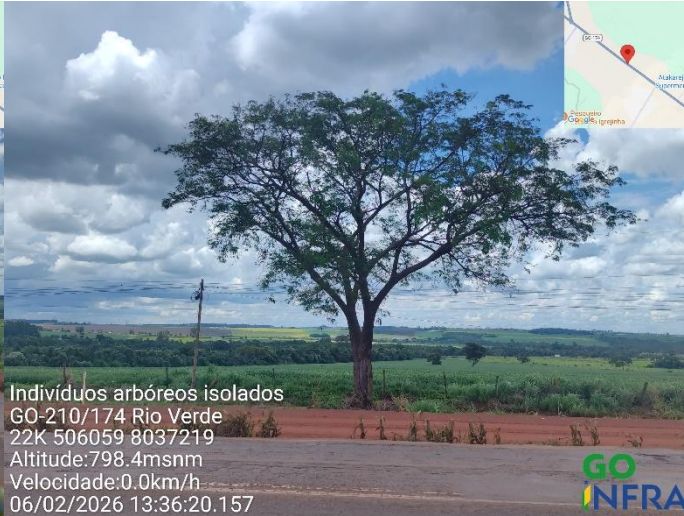
<b>FICHA 17 - CARACTERIZAÇÃO DA OCORRÊNCIA AMBIENTAL – WPT 17</b>	
<b>1 – Projeto:</b> GO210/174 - RIO VERDE - GOINFRA	
<b>Código da ocorrência:</b> ER-0-ES-0-QB-0-RQ-0-PA-0	
<b>Código das causas:</b> DC-0-AT-0-CN-0	
<b>Código dos outros problemas:</b> DC-0-AT-0-CN-1	
<b>Data:</b> 06/02/2026	
<b>2 – Localização</b>	
Estaca: -	Dentro da faixa de domínio: Sim
Lado (D/E): D	
Datum: SIRGAS 2000 22S	Acurácia: -
Longitude (UTM): 8037217	Latitude (UTM): 506061
Longitude (Graus): -50,9428258512693	Latitude (Graus): -17,7523068921054
Extensão: - m	Altitude: 798.9
<b>3 – Descrição do evento</b>	
Outros problemas: Indivíduos arbóreos isolados; Interferências lineares	
<b>4 – Causas prováveis:</b>

-	
<b>5 – Criticidade:</b> Nível 0 - Não oferece perigo ao tráfego (local estabilizado)	
<b>6 – Registros fotográficos:</b>

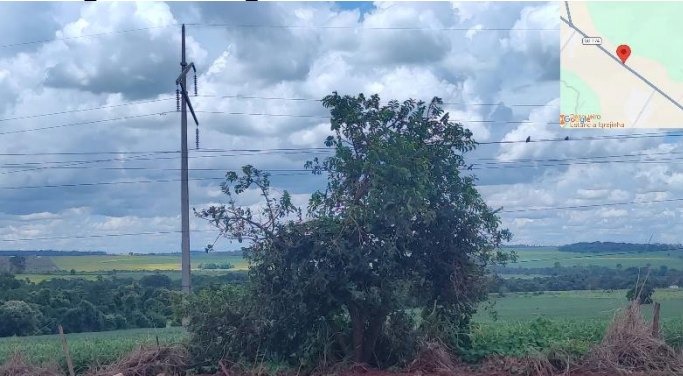
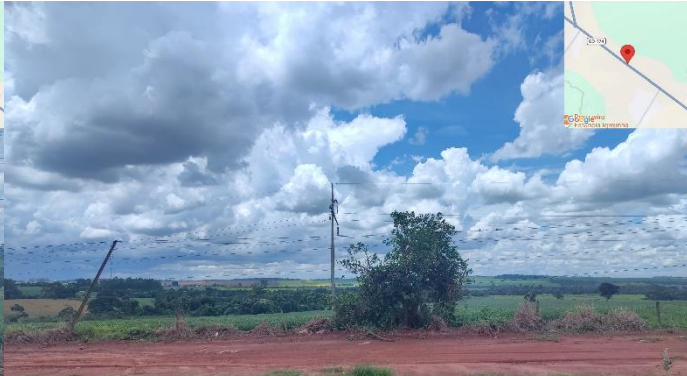
<b>FICHA 18 - CARACTERIZAÇÃO DA OCORRÊNCIA AMBIENTAL – WPT 18</b>	
<b>1 – Projeto:</b> GO210/174 - RIO VERDE - GOINFRA	
<b>Código da ocorrência:</b> ER-0-ES-0-QB-0-RQ-0-PA-0	
<b>Código das causas:</b> DC-0-AT-0-CN-0	
<b>Código dos outros problemas:</b> DC-0-AT-0-CN-1	
<b>Data:</b> 06/02/2026	
<b>2 – Localização</b>	
Estaca: -	Dentro da faixa de domínio: Sim
Lado (D/E): D	
Datum: SIRGAS 2000 22S	Acurácia: -
Longitude (UTM): 8037294	Latitude (UTM): 505976
Longitude (Graus): -50,9436278841927	Latitude (Graus): -17,7516111316134
Extensão: - m	Altitude: 794.9
<b>3 – Descrição do evento</b>	
Outros problemas: Indivíduos arbóreos isolados; Interferências lineares	
<b>4 – Causas prováveis:</b>

-	
<b>5 – Criticidade:</b> Nível 0 - Não oferece perigo ao tráfego (local estabilizado)	
<b>6 – Registros fotográficos:</b>

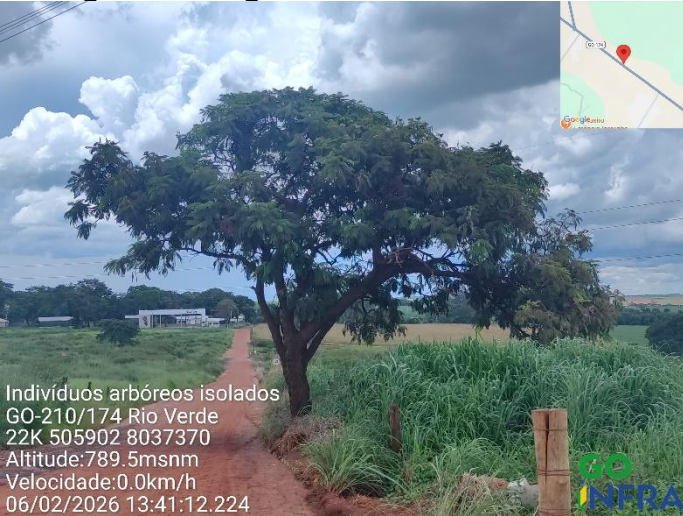
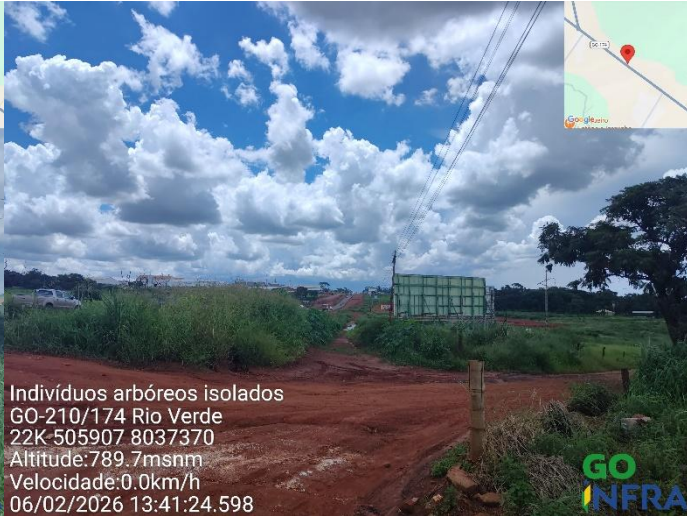
<b>FICHA 19 - CARACTERIZAÇÃO DA OCORRÊNCIA AMBIENTAL – WPT 19</b>	
<b>1 – Projeto:</b> GO210/174 - RIO VERDE - GOINFRA	
<b>Código da ocorrência:</b> ER-0-ES-0-QB-0-RQ-0-PA-0	
<b>Código das causas:</b> DC-0-AT-0-CN-0	
<b>Código dos outros problemas:</b> DC-0-AT-0-CN-1	
<b>Data:</b> 06/02/2026	
<b>2 – Localização</b>	
Estaca: -	Dentro da faixa de domínio: Sim
Lado (D/E): D	
Datum: SIRGAS 2000 22S	Acurácia: -
Longitude (UTM): 8037370	Latitude (UTM): 505902
Longitude (Graus): -50,9443261446273	Latitude (Graus): -17,750924377213
Extensão: - m	Altitude: 789.5
<b>3 – Descrição do evento</b>	
Outros problemas: Indivíduos arbóreos isolados; Interferências lineares	
<b>4 – Causas prováveis:</b>

-	
<b>5 – Criticidade:</b> Nível 0 - Não oferece perigo ao tráfego (local estabilizado)	
<b>6 – Registros fotográficos:</b>

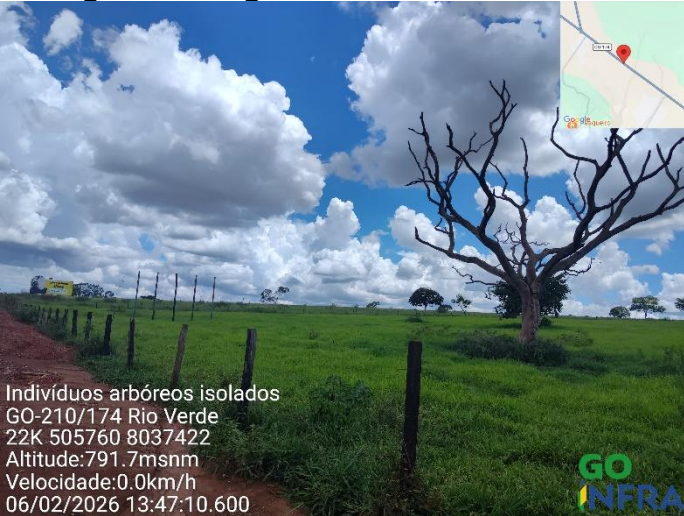
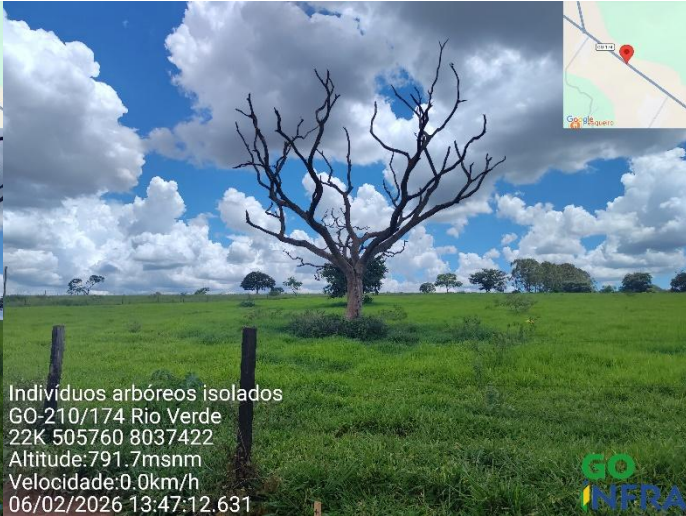
<b>FICHA 20 - CARACTERIZAÇÃO DA OCORRÊNCIA AMBIENTAL – WPT 20</b>	
<b>1 – Projeto:</b> GO210/174 - RIO VERDE - GOINFRA	
<b>Código da ocorrência:</b> ER-0-ES-0-QB-0-RQ-0-PA-0	
<b>Código das causas:</b> DC-0-AT-0-CN-0	
<b>Código dos outros problemas:</b> DC-0-AT-0-CN-1	
<b>Data:</b> 06/02/2026	
<b>2 – Localização</b>	
Estaca: -	Dentro da faixa de domínio: Sim
Lado (D/E): E	
Datum: SIRGAS 2000 22S	Acurácia: -
Longitude (UTM): 8037422	Latitude (UTM): 505760
Longitude (Graus): -50,9456657789602	Latitude (Graus): -17,7504547318177
Extensão: - m	Altitude: 791.7
<b>3 – Descrição do evento</b>	
Outros problemas: Indivíduos arbóreos isolados; Interferências lineares	
<b>4 – Causas prováveis:</b>

-	
<b>5 – Criticidade:</b> Nível 0 - Não oferece perigo ao tráfego (local estabilizado)	
<b>6 – Registros fotográficos:</b>

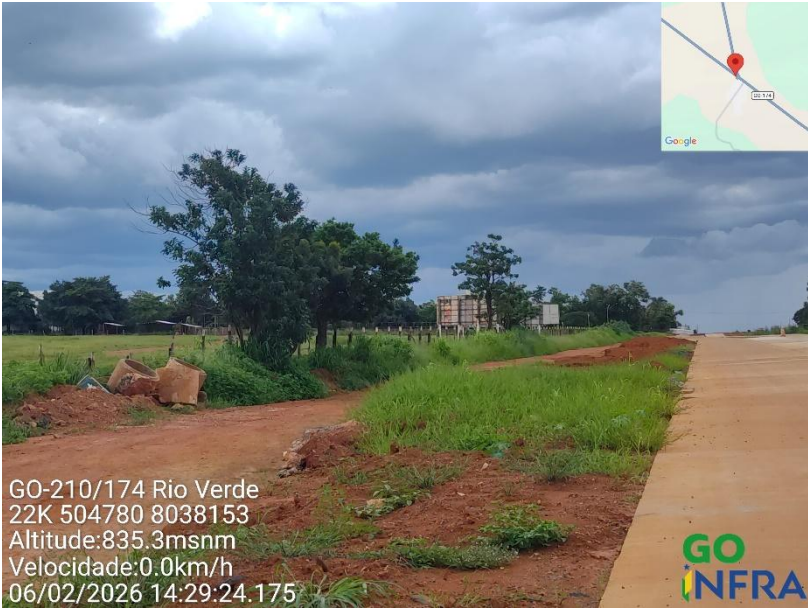
<b>FICHA 22 - CARACTERIZAÇÃO DA OCORRÊNCIA AMBIENTAL – WPT 22</b>	
<b>1 – Projeto:</b> GO210/174 - RIO VERDE - GOINFRA	
<b>Código da ocorrência:</b> ER-0-ES-0-QB-0-RQ-0-PA-0	
<b>Código das causas:</b> DC-0-AT-0-CN-0	
<b>Código dos outros problemas:</b> DC-0-AT-0-CN-1	
<b>Data:</b> 06/02/2026	
<b>2 – Localização</b>	
Estaca: -	Dentro da faixa de domínio: Sim
Lado (D/E): E	
Datum: SIRGAS 2000 22S	Acurácia: -
Longitude (UTM): 8038153	Latitude (UTM): 504780
Longitude (Graus): -50,9549117946921	Latitude (Graus): -17,7438496601615
Extensão: - m	Altitude: 835.3
<b>3 – Descrição do evento</b>	
Outros problemas: Indivíduos arbóreos isolados; Interferências lineares	
<b>4 – Causas prováveis:</b>

-	
<b>5 – Criticidade:</b> Nível 0 - Não oferece perigo ao tráfego (local estabilizado)	
<b>6 – Registros fotográficos:</b>

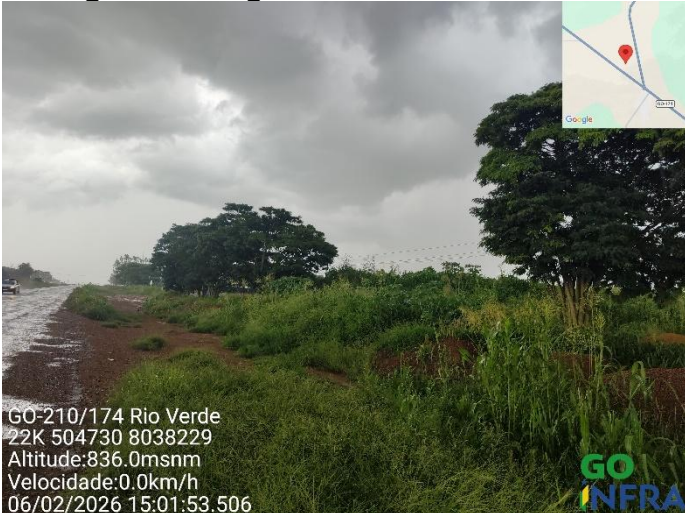
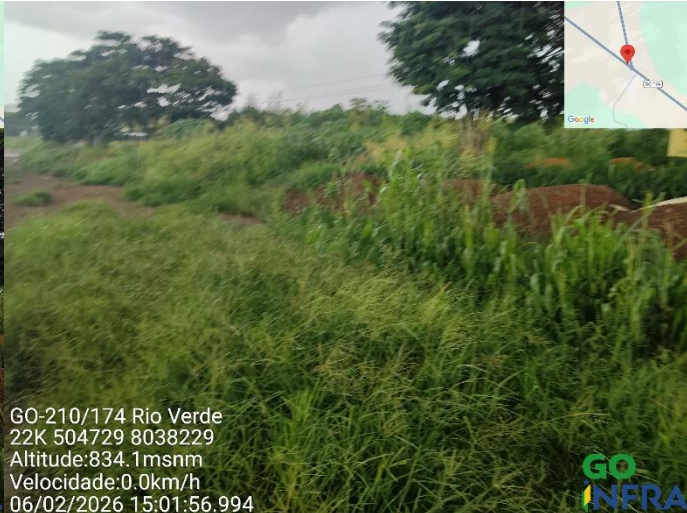
<b>FICHA 25 - CARACTERIZAÇÃO DA OCORRÊNCIA AMBIENTAL – WPT 25</b>	
<b>1 – Projeto:</b> GO210/174 - RIO VERDE - GOINFRA	
<b>Código da ocorrência:</b> ER-0-ES-0-QB-0-RQ-0-PA-0	
<b>Código das causas:</b> DC-0-AT-0-CN-0	
<b>Código dos outros problemas:</b> DC-0-AT-0-CN-1	
<b>Data:</b> 06/02/2026	
<b>2 – Localização</b>	
Estaca: -	Dentro da faixa de domínio: Sim
Lado (D/E): D	
Datum: SIRGAS 2000 22S	Acurácia: -
Longitude (UTM): 8038229	Latitude (UTM): 504730
Longitude (Graus): -50,9553835986606	Latitude (Graus): -17,7431628135192
Extensão: - m	Altitude: 836.0
<b>3 – Descrição do evento</b>	
Outros problemas: Indivíduos arbóreos isolados; Interferências lineares	
<b>4 – Causas prováveis:</b>

-	
<b>5 – Criticidade:</b> Nível 0 - Não oferece perigo ao tráfego (local estabilizado)	
<b>6 – Registros fotográficos:</b>

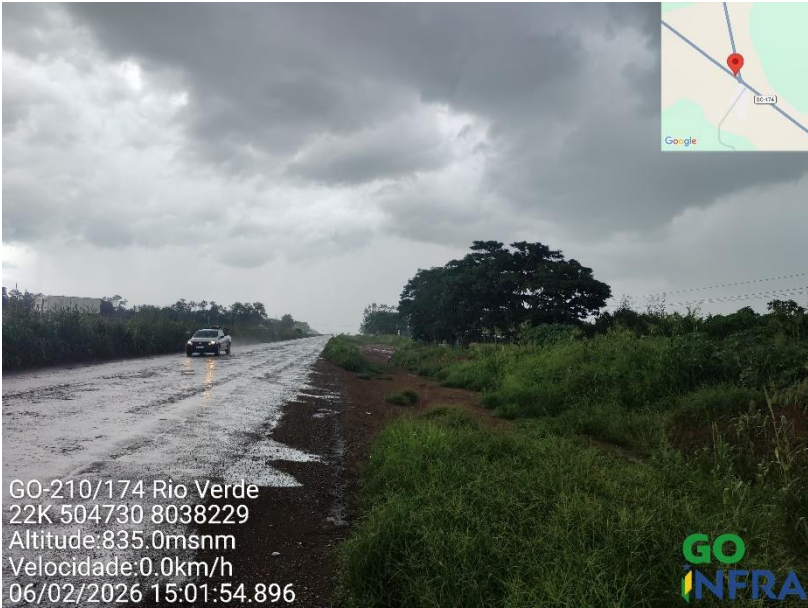
<b>FICHA 26 - CARACTERIZAÇÃO DA OCORRÊNCIA AMBIENTAL – WPT 26</b>	
<b>1 – Projeto:</b> GO210/174 - RIO VERDE - GOINFRA	
<b>Código da ocorrência:</b> ER-0-ES-0-QB-0-RQ-0-PA-0	
<b>Código das causas:</b> DC-0-AT-0-CN-0	
<b>Código dos outros problemas:</b> DC-0-AT-0-CN-1	
<b>Data:</b> 06/02/2026	
<b>2 – Localização</b>	
Estaca: -	Dentro da faixa de domínio: Sim
Lado (D/E): D	
Datum: SIRGAS 2000 22S	Acurácia: -
Longitude (UTM): 8038229	Latitude (UTM): 504730
Longitude (Graus): -50,9553835986606	Latitude (Graus): -17,7431628135192
Extensão: - m	Altitude: 835.0
<b>3 – Descrição do evento</b>	
Outros problemas: Indivíduos arbóreos isolados; Interferências lineares	
<b>4 – Causas prováveis:</b>

-	
<b>5 – Criticidade:</b> Nível 0 - Não oferece perigo ao tráfego (local estabilizado)	
<b>6 – Registros fotográficos:</b>

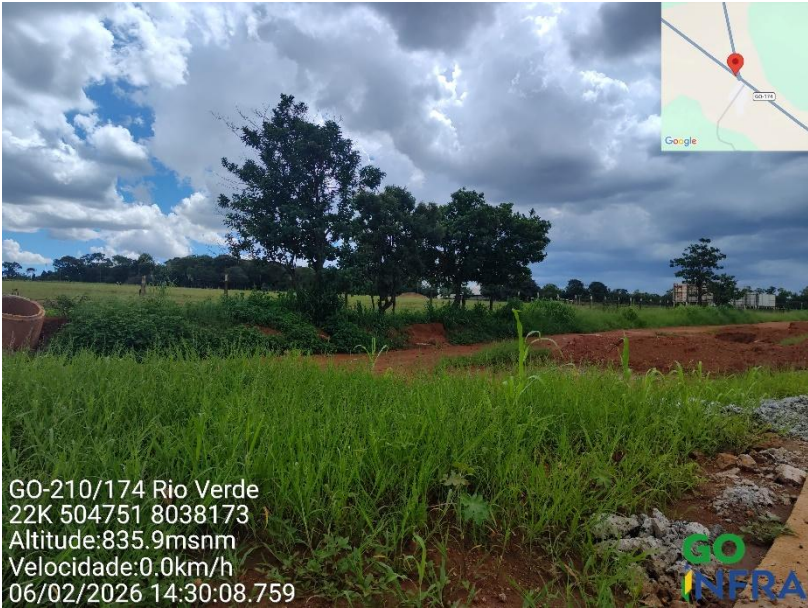
<b>FICHA 27 - CARACTERIZAÇÃO DA OCORRÊNCIA AMBIENTAL – WPT 27</b>	
<b>1 – Projeto:</b> GO210/174 - RIO VERDE - GOINFRA	
<b>Código da ocorrência:</b> ER-0-ES-0-QB-0-RQ-0-PA-0	
<b>Código das causas:</b> DC-0-AT-0-CN-0	
<b>Código dos outros problemas:</b> DC-0-AT-0-CN-1	
<b>Data:</b> 06/02/2026	
<b>2 – Localização</b>	
Estaca: -	Dentro da faixa de domínio: Sim
Lado (D/E): E	
Datum: SIRGAS 2000 22S	Acurácia: -
Longitude (UTM): 8038173	Latitude (UTM): 504751
Longitude (Graus): -50,9551853872895	Latitude (Graus): -17,7436689453509
Extensão: - m	Altitude: 835.9
<b>3 – Descrição do evento</b>	
Outros problemas: Indivíduos arbóreos isolados; Interferências lineares	
<b>4 – Causas prováveis:</b>

-	
<b>5 – Criticidade:</b> Nível 0 - Não oferece perigo ao tráfego (local estabilizado)	
<b>6 – Registros fotográficos:</b>

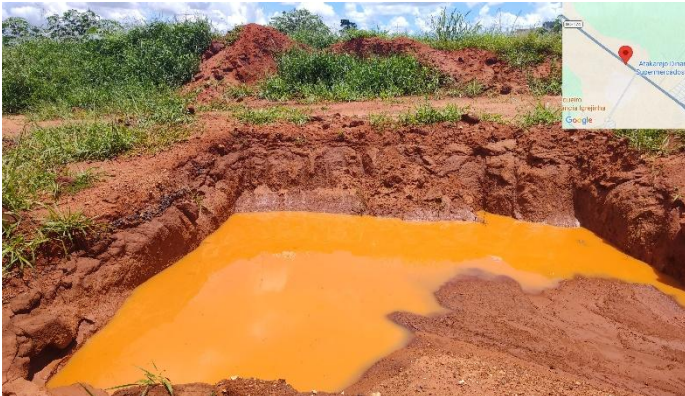
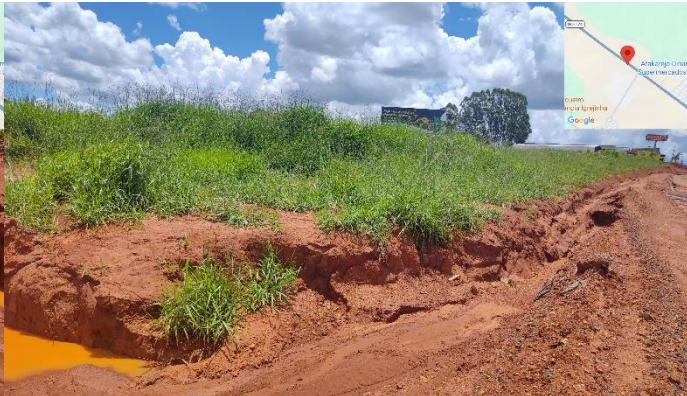
<b>FICHA 28 - CARACTERIZAÇÃO DA OCORRÊNCIA AMBIENTAL – WPT 28</b>	
<b>1 – Projeto:</b> GO210/174 - RIO VERDE - GOINFRA	
<b>Código da ocorrência:</b> ER-0-ES-0-QB-0-RQ-0-PA-0	
<b>Código das causas:</b> DC-0-AT-0-CN-0	
<b>Código dos outros problemas:</b> DC-0-AT-1-CN-0	
<b>Data:</b> 06/02/2026	
<b>2 – Localização</b>	
Estaca: -	Dentro da faixa de domínio: Sim
Lado (D/E): E	
Datum: SIRGAS 2000 22S	Acurácia: -
Longitude (UTM): 8036901	Latitude (UTM): 506442
Longitude (Graus): -50,9392308694111	Latitude (Graus): -17,7551620920084
Extensão: 6 m	Altitude: 782.3
<b>3 – Descrição do evento</b>	
Outros problemas: Bacia de sedimentação; barraginhas	
<b>4 – Causas prováveis:</b>

-	
<b>5 – Criticidade:</b> Nível 0 - Não oferece perigo ao tráfego (local estabilizado)	
<b>6 – Registros fotográficos:</b>

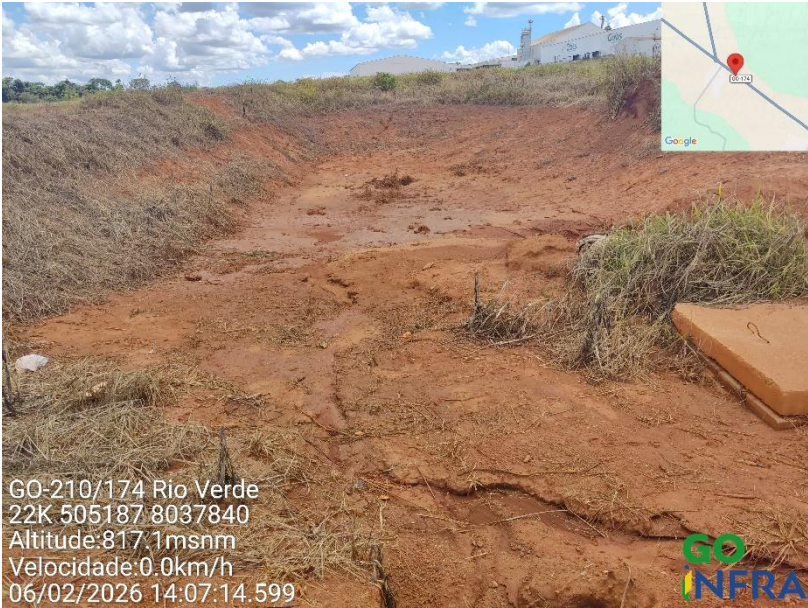
<b>FICHA 29 - CARACTERIZAÇÃO DA OCORRÊNCIA AMBIENTAL – WPT 29</b>	
<b>1 – Projeto:</b> GO210/174 - RIO VERDE - GOINFRA	
<b>Código da ocorrência:</b> ER-0-ES-0-QB-0-RQ-0-PA-0	
<b>Código das causas:</b> DC-0-AT-0-CN-0	
<b>Código dos outros problemas:</b> DC-0-AT-1-CN-0	
<b>Data:</b> 06/02/2026	
<b>2 – Localização</b>	
Estaca: -	Dentro da faixa de domínio: Sim
Lado (D/E): E	
Datum: SIRGAS 2000 22S	Acurácia: -
Longitude (UTM): 8037840	Latitude (UTM): 505187
Longitude (Graus): -50,9510719269118Latitude (Graus): -17,7466779073602	
Extensão: 4 m	Altitude: 817.1
<b>3 – Descrição do evento</b>	
Outros problemas: Bacia de sedimentação; barraginhas	
<b>4 – Causas prováveis:</b>

-	
<b>5 – Criticidade:</b> Nível 0 - Não oferece perigo ao tráfego (local estabilizado)	
<b>6 – Registros fotográficos:</b>

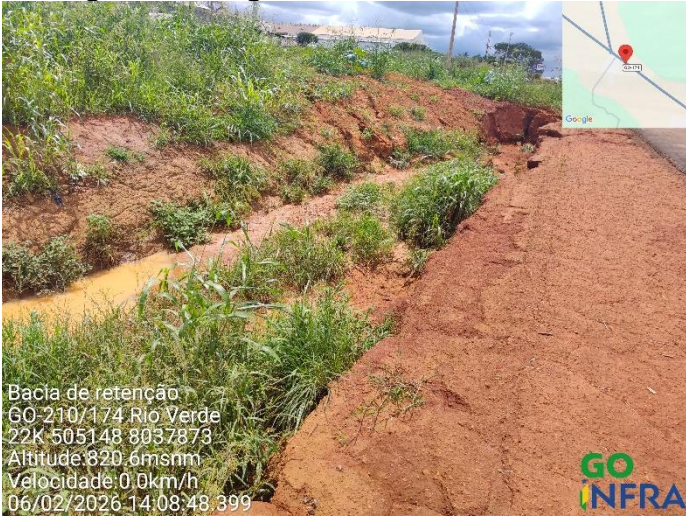
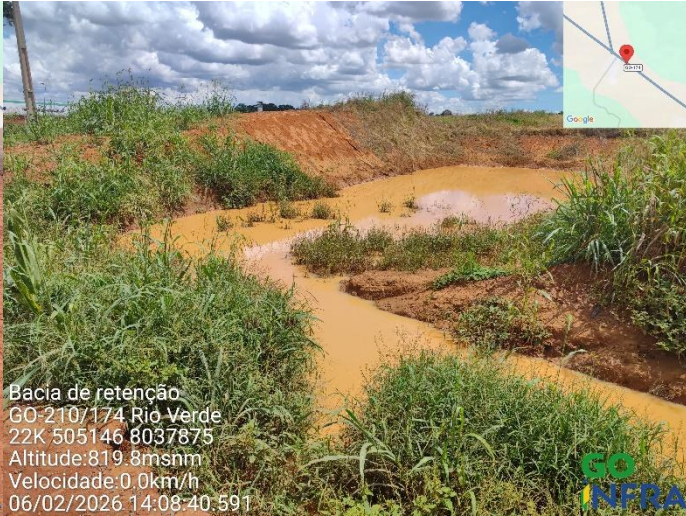
<b>FICHA 30 - CARACTERIZAÇÃO DA OCORRÊNCIA AMBIENTAL – WPT 30</b>	
<b>1 – Projeto:</b> GO210/174 - RIO VERDE - GOINFRA	
<b>Código da ocorrência:</b> ER-0-ES-0-QB-0-RQ-0-PA-0	
<b>Código das causas:</b> DC-0-AT-0-CN-0	
<b>Código dos outros problemas:</b> DC-0-AT-1-CN-0	
<b>Data:</b> 06/02/2026	
<b>2 – Localização</b>	
Estaca: -	Dentro da faixa de domínio: Sim
Lado (D/E): E	
Datum: SIRGAS 2000 22S	Acurácia: -
Longitude (UTM): 48037874	Latitude (UTM): 505147
Longitude (Graus): -50,9514493227236	Latitude (Graus): -50,9514493227236
Extensão: 6 m	Altitude: 820.1
<b>3 – Descrição do evento</b>	
Outros problemas: Bacia de sedimentação; barraginhas	
<b>4 – Causas prováveis:</b>

-	
<b>5 – Criticidade:</b> Nível 0 - Não oferece perigo ao tráfego (local estabilizado)	
<b>6 – Registros fotográficos:</b>

<p>Bacia de retenção GO-210/174 Rio Verde 22K 505148 8037873 Altitude: 820.6msnm Velocidade: 0.0km/h 06/02/2026 14:08:48.399</p> <p><b>GO</b> <b>INFRA</b></p>

<p>Bacia de retenção GO-210/174 Rio Verde 22K 505146 8037875 Altitude: 819.8msnm Velocidade: 0.0km/h 06/02/2026 14:08:40.591</p> <p><b>GO</b> <b>INFRA</b></p>

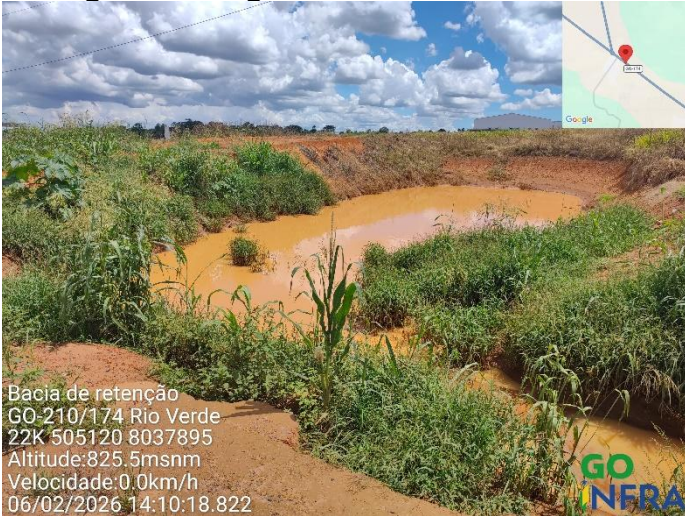
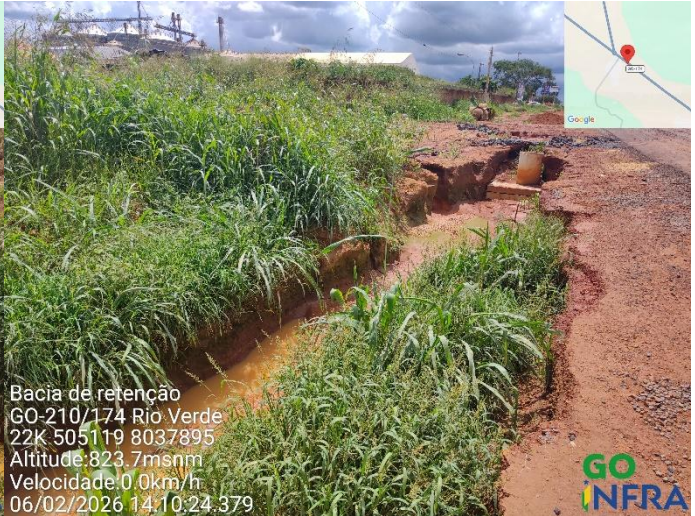
<b>FICHA 31 - CARACTERIZAÇÃO DA OCORRÊNCIA AMBIENTAL – WPT 31</b>	
<b>1 – Projeto:</b> GO210/174 - RIO VERDE - GOINFRA	
<b>Código da ocorrência:</b> ER-0-ES-0-QB-0-RQ-0-PA-0	
<b>Código das causas:</b> DC-0-AT-0-CN-0	
<b>Código dos outros problemas:</b> DC-1-AT-1-CN-0	
<b>Data:</b> 06/02/2026	
<b>2 – Localização</b>	
Estaca: -	Dentro da faixa de domínio: Sim
Lado (D/E): E	
Datum: SIRGAS 2000 22S	Acurácia: -
Longitude (UTM): 8037903	Latitude (UTM): 505105
Longitude (Graus): -50,9518455707512	Latitude (Graus): -17,746108649862
Extensão: 6 m	Altitude: 822.5
<b>3 – Descrição do evento</b>	
Outros problemas: Bacia de sedimentação; barraginhas; Deficiência na conservação da drenagem	
<b>4 – Causas prováveis:</b>

-	
<b>5 – Criticidade:</b> Nível 0 - Não oferece perigo ao tráfego (local estabilizado)	
<b>6 – Registros fotográficos:</b>

<p>Bacia de retenção GO-210/174 Rio Verde 22K 505120 8037895 Altitude: 825.5msnm Velocidade: 0.0km/h 06/02/2026 14:10:18.822</p>

<p>Bacia de retenção GO-210/174 Rio Verde 22K 505119 8037895 Altitude: 823.7msnm Velocidade: 0.0km/h 06/02/2026 14:10:24.379</p>

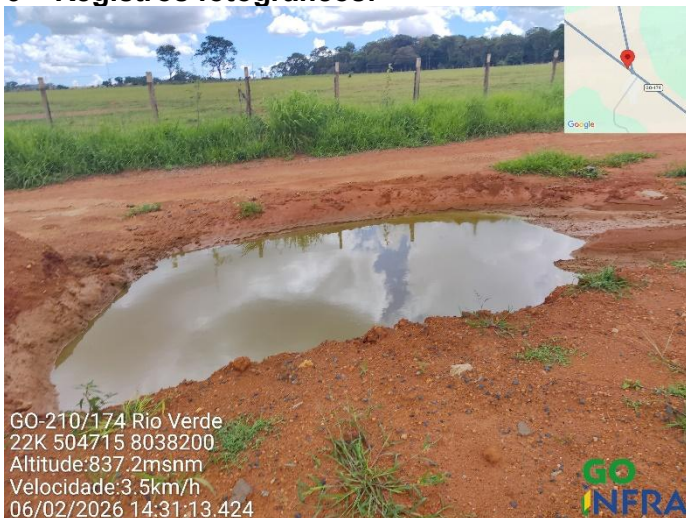
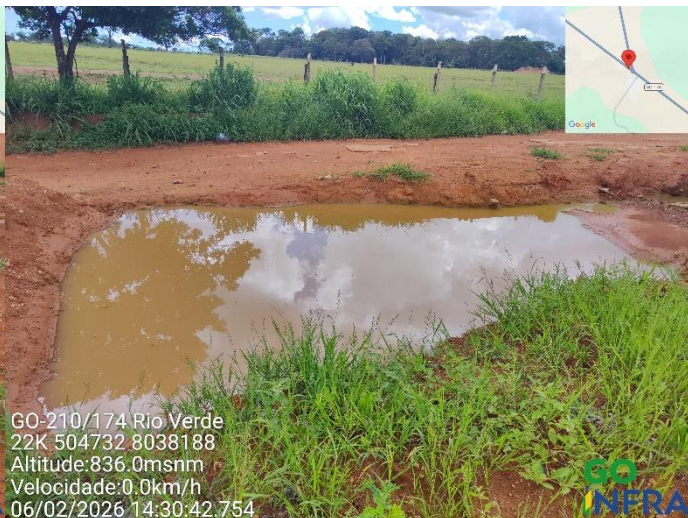
<b>FICHA 32 - CARACTERIZAÇÃO DA OCORRÊNCIA AMBIENTAL – WPT 32</b>	
<b>1 – Projeto:</b> GO210/174 - RIO VERDE - GOINFRA	
<b>Código da ocorrência:</b> ER-0-ES-0-QB-0-RQ-0-PA-0	
<b>Código das causas:</b> DC-0-AT-0-CN-0	
<b>Código dos outros problemas:</b> DC-0-AT-1-CN-0	
<b>Data:</b> 06/02/2026	
<b>2 – Localização</b>	
Estaca: -	Dentro da faixa de domínio: Sim
Lado (D/E): E	
Datum: SIRGAS 2000 22S	Acurácia: -
Longitude (UTM): 8038197	Latitude (UTM): 504728
Longitude (Graus): -50,9554023923412	Latitude (Graus): -17,7434520617993
Extensão: 6 m	Altitude: 836.1
<b>3 – Descrição do evento</b>	
Outros problemas: Bacia de sedimentação; barraginhas	
<b>4 – Causas prováveis:</b>

-	
<b>5 – Criticidade:</b> Nível 0 - Não oferece perigo ao tráfego (local estabilizado)	
<b>6 – Registros fotográficos:</b>

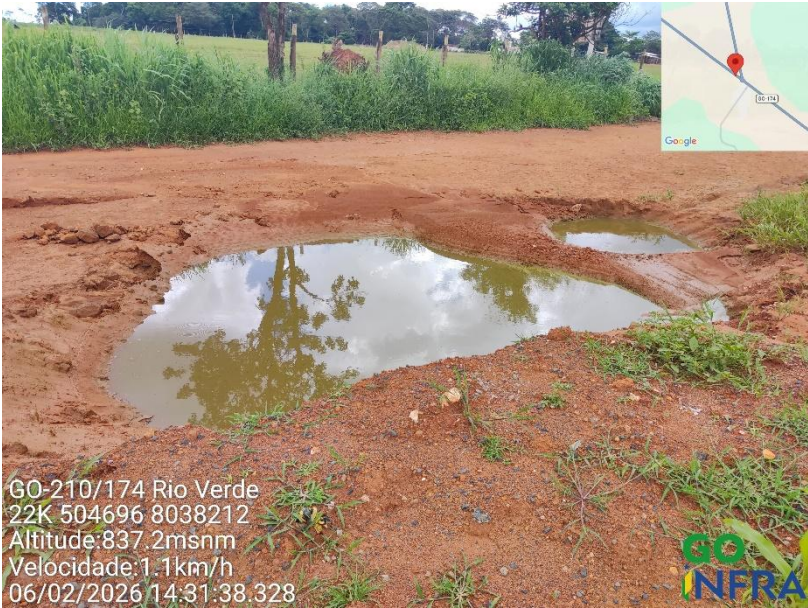
<b>FICHA 33 - CARACTERIZAÇÃO DA OCORRÊNCIA AMBIENTAL – WPT 33</b>	
<b>1 – Projeto:</b> GO210/174 - RIO VERDE - GOINFRA	
<b>Código da ocorrência:</b> ER-0-ES-0-QB-0-RQ-0-PA-0	
<b>Código das causas:</b> DC-0-AT-0-CN-0	
<b>Código dos outros problemas:</b> DC-0-AT-1-CN-0	
<b>Data:</b> 06/02/2026	
<b>2 – Localização</b>	
Estaca: -	Dentro da faixa de domínio: Sim
Lado (D/E): E	
Datum: SIRGAS 2000 22S	Acurácia: -
Longitude (UTM): 8038212	Latitude (UTM): 504696
Longitude (Graus): -50,9557042706712	Latitude (Graus): -17,7433165470596
Extensão: 4 m	Altitude: 837.2
<b>3 – Descrição do evento</b>	
Outros problemas: Bacia de sedimentação; barraginhas	
<b>4 – Causas prováveis:</b>

-	
<b>5 – Criticidade:</b> Nível 0 - Não oferece perigo ao tráfego (local estabilizado)	
<b>6 – Registros fotográficos:</b>

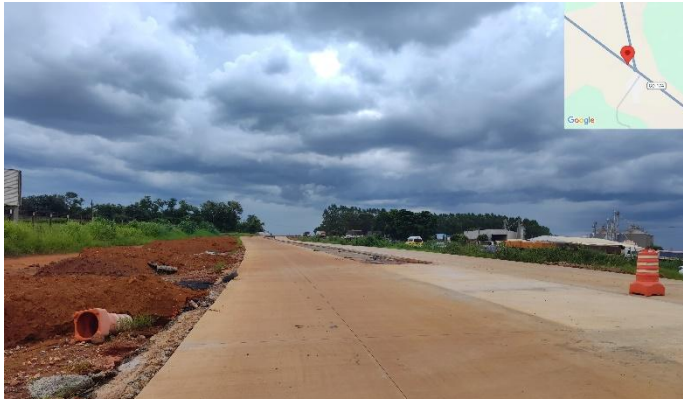
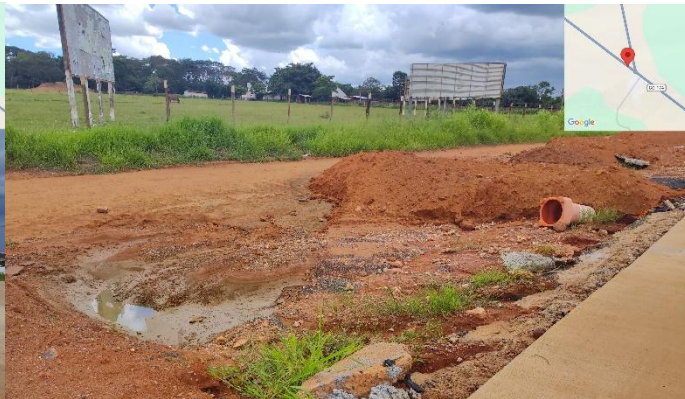
<b>FICHA 34 - CARACTERIZAÇÃO DA OCORRÊNCIA AMBIENTAL – WPT 34</b>	
<b>1 – Projeto:</b> GO210/174 - RIO VERDE - GOINFRA	
<b>Código da ocorrência:</b> ER-0-ES-0-QB-0-RQ-0-PA-0	
<b>Código das causas:</b> DC-0-AT-0-CN-0	
<b>Código dos outros problemas:</b> DC-0-AT-1-CN-0	
<b>Data:</b> 06/02/2026	
<b>2 – Localização</b>	
Estaca: -	Dentro da faixa de domínio: Sim
Lado (D/E): E	
Datum: SIRGAS 2000 22S	Acurácia: -
Longitude (UTM): 8038249	Latitude (UTM): 504652
Longitude (Graus): -50,9561193886851	Latitude (Graus): -17,7429822019507
Extensão: 4 m	Altitude: 838.1
<b>3 – Descrição do evento</b>	
Outros problemas: Bacia de sedimentação; barraginhas	
<b>4 – Causas prováveis:</b>

-	
<b>5 – Criticidade:</b> Nível 0 - Não oferece perigo ao tráfego (local estabilizado)	
<b>6 – Registros fotográficos:</b>

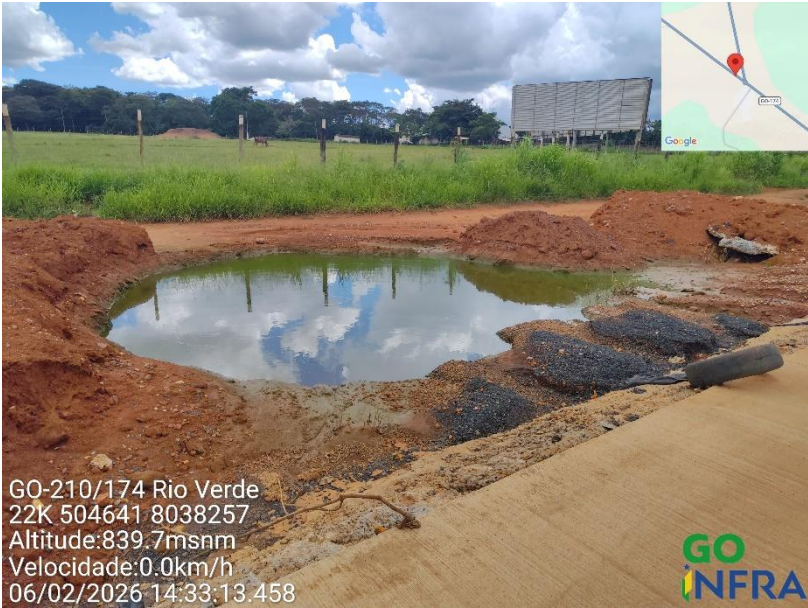
<b>FICHA 35 - CARACTERIZAÇÃO DA OCORRÊNCIA AMBIENTAL – WPT 35</b>	
<b>1 – Projeto:</b> GO210/174 - RIO VERDE - GOINFRA	
<b>Código da ocorrência:</b> ER-0-ES-0-QB-0-RQ-0-PA-0	
<b>Código das causas:</b> DC-0-AT-0-CN-0	
<b>Código dos outros problemas:</b> DC-0-AT-1-CN-0	
<b>Data:</b> 06/02/2026	
<b>2 – Localização</b>	
Estaca: -	Dentro da faixa de domínio: Sim
Lado (D/E): E	
Datum: SIRGAS 2000 22S	Acurácia: -
Longitude (UTM): 8038257	Latitude (UTM): 504641
Longitude (Graus): -50,9562231652026	Latitude (Graus): -17,7429099141279
Extensão: 6 m	Altitude: 839.7
<b>3 – Descrição do evento</b>	
Outros problemas: Bacia de sedimentação; barraginhas	
<b>4 – Causas prováveis:</b>

-	
<b>5 – Criticidade:</b> Nível 0 - Não oferece perigo ao tráfego (local estabilizado)	
<b>6 – Registros fotográficos:</b>

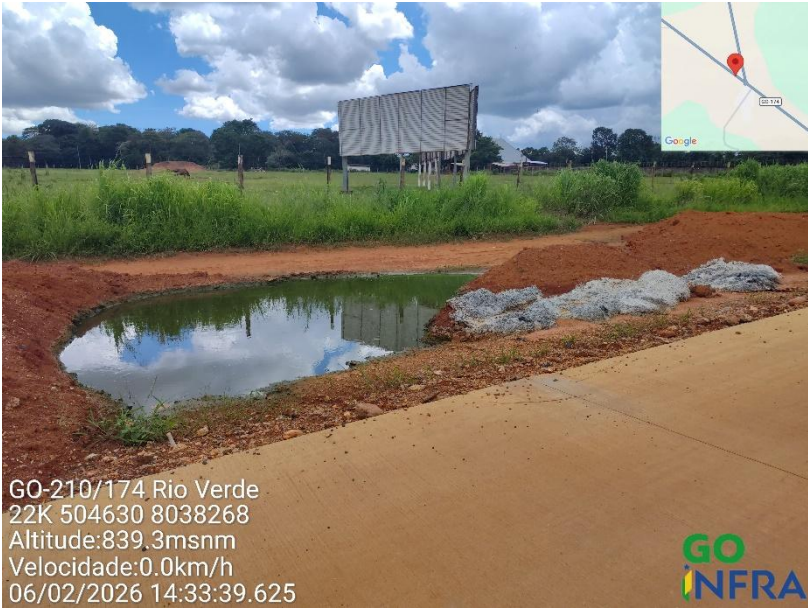
<b>FICHA 36 - CARACTERIZAÇÃO DA OCORRÊNCIA AMBIENTAL – WPT 36</b>	
<b>1 – Projeto:</b> GO210/174 - RIO VERDE - GOINFRA	
<b>Código da ocorrência:</b> ER-0-ES-0-QB-0-RQ-0-PA-0	
<b>Código das causas:</b> DC-0-AT-0-CN-0	
<b>Código dos outros problemas:</b> DC-0-AT-1-CN-0	
<b>Data:</b> 06/02/2026	
<b>2 – Localização</b>	
Estaca: -	Dentro da faixa de domínio: Sim
Lado (D/E): E	
Datum: SIRGAS 2000 22S	Acurácia: -
Longitude (UTM): 8038268	Latitude (UTM): 504630
Longitude (Graus): -50,9563269482101	Latitude (Graus): -17,7428105096236
Extensão: 6 m	Altitude: 839.3
<b>3 – Descrição do evento</b>	
Outros problemas: Bacia de sedimentação; barraginhas	
<b>4 – Causas prováveis:</b>

-	
<b>5 – Criticidade:</b> Nível 0 - Não oferece perigo ao tráfego (local estabilizado)	
<b>6 – Registros fotográficos:</b>

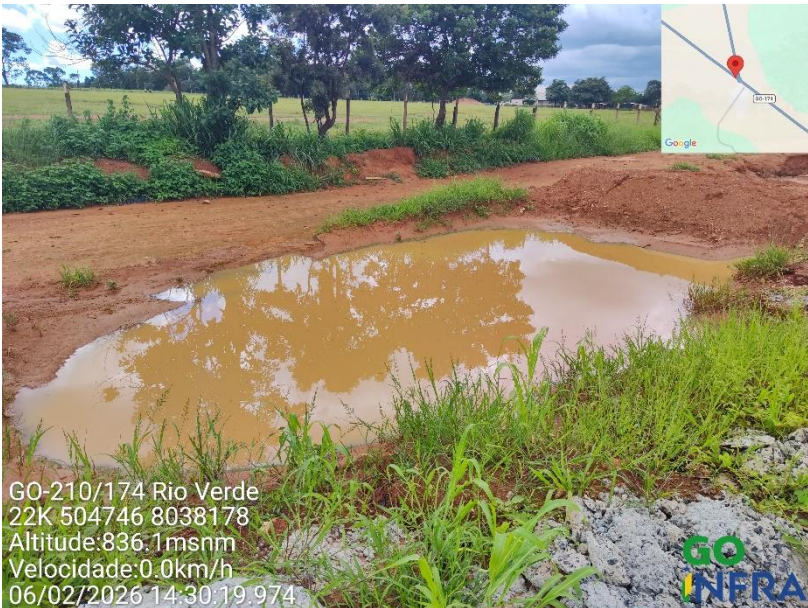
<b>FICHA 37 - CARACTERIZAÇÃO DA OCORRÊNCIA AMBIENTAL – WPT 37</b>	
<b>1 – Projeto:</b> GO210/174 - RIO VERDE - GOINFRA	
<b>Código da ocorrência:</b> ER-0-ES-0-QB-0-RQ-0-PA-0	
<b>Código das causas:</b> DC-0-AT-0-CN-0	
<b>Código dos outros problemas:</b> DC-0-AT-1-CN-0	
<b>Data:</b> 06/02/2026	
<b>2 – Localização</b>	
Estaca: -	Dentro da faixa de domínio: Sim
Lado (D/E): E	
Datum: SIRGAS 2000 22S	Acurácia: -
Longitude (UTM): 8038178	Latitude (UTM): 504746
Longitude (Graus): -50,9552325618569	Latitude (Graus): -17,7436237617464
Extensão: 6 m	Altitude: 836.1
<b>3 – Descrição do evento</b>	
Outros problemas: Bacia de sedimentação; barraginhas	
<b>4 – Causas prováveis:</b>

-	
<b>5 – Criticidade:</b> Nível 0 - Não oferece perigo ao tráfego (local estabilizado)	
<b>6 – Registros fotográficos:</b>

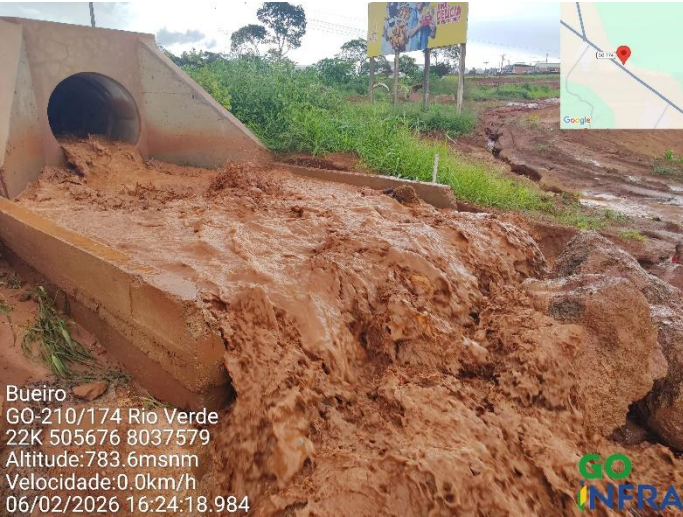
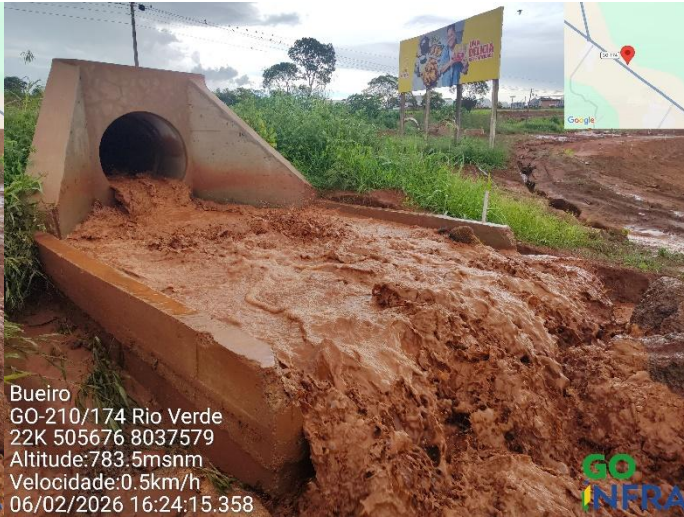
<b>FICHA 38 - CARACTERIZAÇÃO DA OCORRÊNCIA AMBIENTAL – WPT 38</b>	
<b>1 – Projeto:</b> GO210/174 - RIO VERDE - GOINFRA	
<b>Código da ocorrência:</b> ER-0-ES-0-QB-0-RQ-0-PA-0	
<b>Código das causas:</b> DC-0-AT-0-CN-0	
<b>Código dos outros problemas:</b> DC-0-AT-1-CN-0	
<b>Data:</b> 06/02/2026	
<b>2 – Localização</b>	
Estaca: -	Dentro da faixa de domínio: Sim
Lado (D/E): D	
Datum: SIRGAS 2000 22S	Acurácia: -
Longitude (UTM): 8037579	Latitude (UTM): 505676
Longitude (Graus): -50,9464585746704	Latitude (Graus): -17,749035847521
Extensão: - m	Altitude: 783.5
<b>3 – Descrição do evento</b>	
Outros problemas: dispositivo de drenagem (bueiro); Interferências lineares	
<b>4 – Causas prováveis:</b>

-	
<b>5 – Criticidade:</b> Nível 0 - Não oferece perigo ao tráfego (local estabilizado)	
<b>6 – Registros fotográficos:</b>

<p>Bueiro GO-210/174 Rio Verde 22K 505676 8037579 Altitude:783.6msnm Velocidade:0.0km/h 06/02/2026 16:24:18.984</p>

<p>Bueiro GO-210/174 Rio Verde 22K 505676 8037579 Altitude:783.5msnm Velocidade:0.5km/h 06/02/2026 16:24:15.358</p>

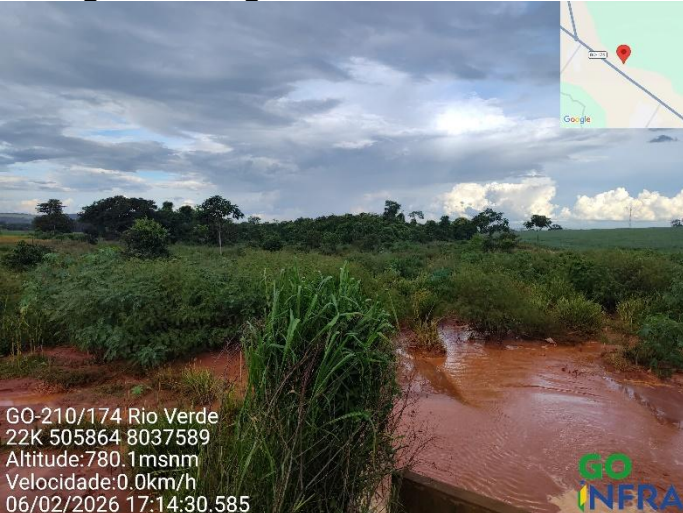
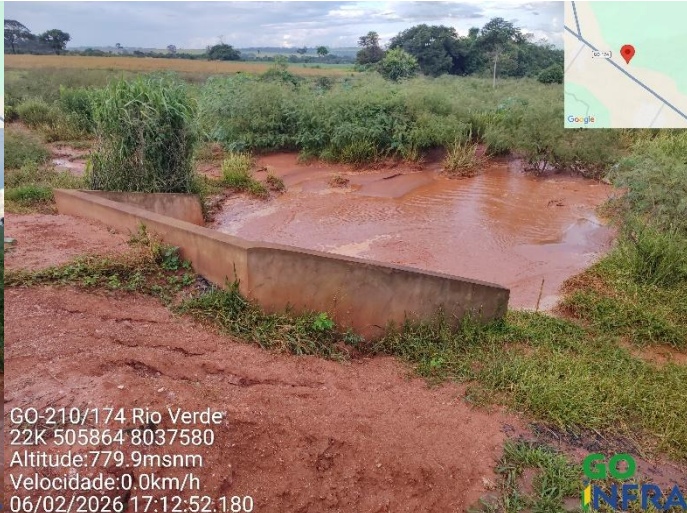
<b>FICHA 39 - CARACTERIZAÇÃO DA OCORRÊNCIA AMBIENTAL – WPT 39</b>	
<b>1 – Projeto:</b> GO210/174 - RIO VERDE - GOINFRA	
<b>Código da ocorrência:</b> ER-0-ES-0-QB-0-RQ-0-PA-0	
<b>Código das causas:</b> DC-0-AT-0-CN-0	
<b>Código dos outros problemas:</b> DC-0-AT-1-CN-0	
<b>Data:</b> 06/02/2026	
<b>2 – Localização</b>	
Estaca: -	Dentro da faixa de domínio: Sim
Lado (D/E): D	
Datum: SIRGAS 2000 22S	Acurácia: -
Longitude (UTM): 8037590	Latitude (UTM): 505877
Longitude (Graus): -50,944562582925	Latitude (Graus): -17,7489358932483
Extensão: - m	Altitude: 777.1
<b>3 – Descrição do evento</b>	
Outros problemas: dispositivo de drenagem (bueiro); Interferências lineares	
<b>4 – Causas prováveis:</b>

-	
<b>5 – Criticidade:</b> Nível 0 - Não oferece perigo ao tráfego (local estabilizado)	
<b>6 – Registros fotográficos:</b>

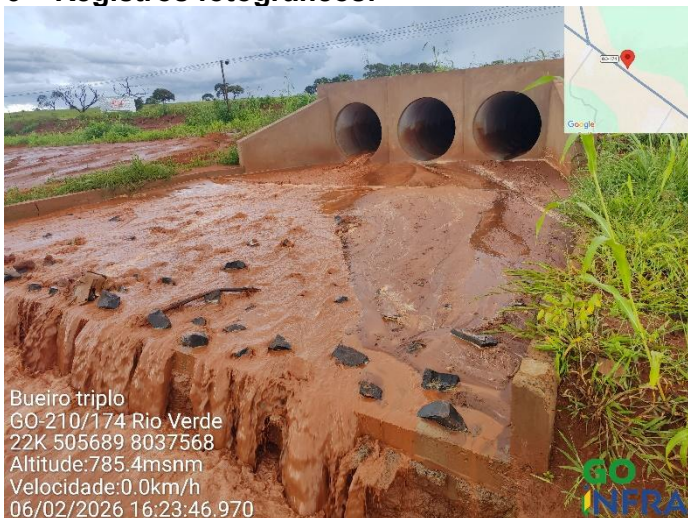
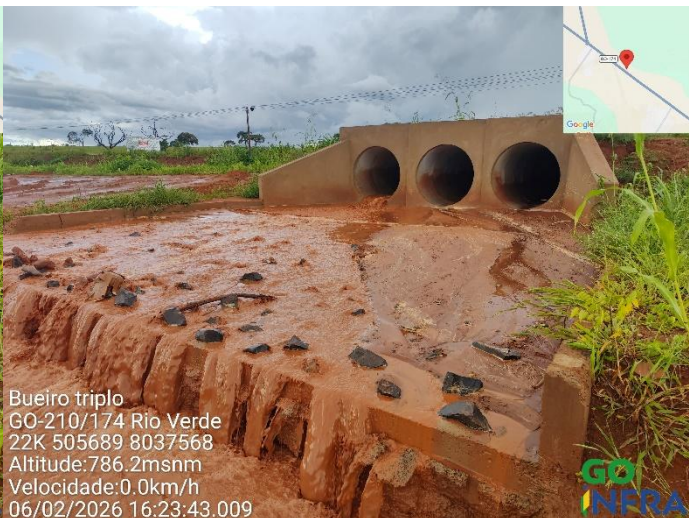
<b>FICHA 40 - CARACTERIZAÇÃO DA OCORRÊNCIA AMBIENTAL – WPT 40</b>	
<b>1 – Projeto:</b> GO210/174 - RIO VERDE - GOINFRA	
<b>Código da ocorrência:</b> ER-0-ES-0-QB-0-RQ-0-PA-0	
<b>Código das causas:</b> DC-0-AT-0-CN-0	
<b>Código dos outros problemas:</b> DC-0-AT-1-CN-0	
<b>Data:</b> 06/02/2026	
<b>2 – Localização</b>	
Estaca: -	Dentro da faixa de domínio: Sim
Lado (D/E): D	
Datum: SIRGAS 2000 22S	Acurácia: -
Longitude (UTM): 8037568	Latitude (UTM): 505689
Longitude (Graus): -50,9463359167303	Latitude (Graus): -17,7491352415584
Extensão: - m	Altitude: 786.2
<b>3 – Descrição do evento</b>	
Outros problemas: dispositivo de drenagem (bueiro); Interferências lineares	
<b>4 – Causas prováveis:</b>

-	
<b>5 – Criticidade:</b> Nível 0 - Não oferece perigo ao tráfego (local estabilizado)	
<b>6 – Registros fotográficos:</b>

<p>Bueiro triplo GO-210/174 Rio Verde 22K 505689 8037568 Altitude: 785.4msnm Velocidade: 0.0km/h 06/02/2026 16:23:46.970</p>

<p>Bueiro triplo GO-210/174 Rio Verde 22K 505689 8037568 Altitude: 786.2msnm Velocidade: 0.0km/h 06/02/2026 16:23:43.009</p>

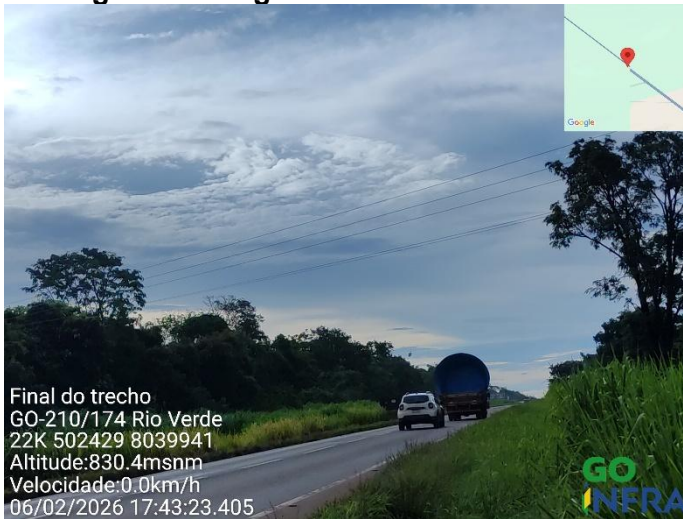
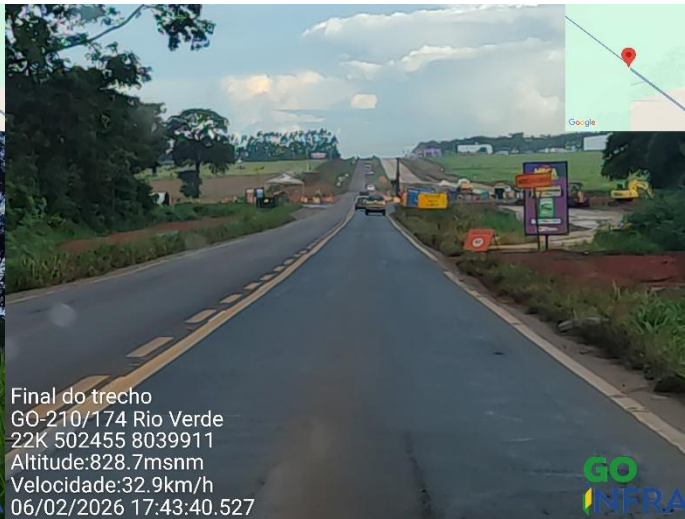
<b>FICHA 41 - CARACTERIZAÇÃO DA OCORRÊNCIA AMBIENTAL – WPT 41</b>	
<b>1 – Projeto:</b> GO210/174 - RIO VERDE - GOINFRA	
<b>Código da ocorrência:</b> ER-0-ES-0-QB-0-RQ-0-PA-0	
<b>Código das causas:</b> DC-0-AT-0-CN-0	
<b>Código dos outros problemas:</b> DC-0-AT-1-CN-0	
<b>Data:</b> 06/02/2026	
<b>2 – Localização</b>	
Estaca: -	Dentro da faixa de domínio: Sim
Lado (D/E): -	
Datum: SIRGAS 2000 22S	Acurácia: -
Longitude (UTM): 8039711	Latitude (UTM): 502722
Longitude (Graus): -50,9743262521223 Latitude (Graus): -17,7297705820769	
Extensão: - m	Altitude: 827.6
<b>3 – Descrição do evento</b>	
Outros problemas: Início/final do trecho	
<b>4 – Causas prováveis:</b>

-	
<b>5 – Criticidade:</b> Nível 0 - Não oferece perigo ao tráfego (local estabilizado)	
<b>6 – Registros fotográficos:</b>

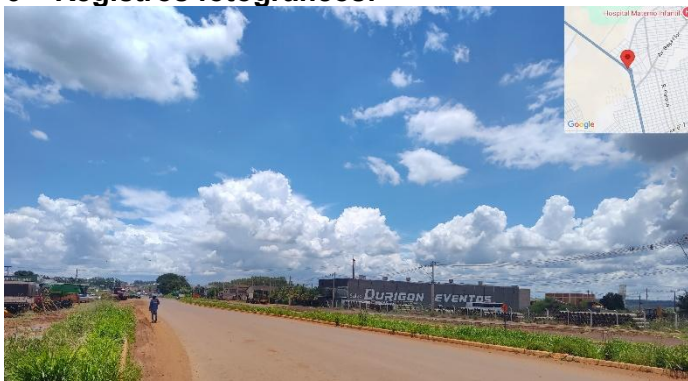
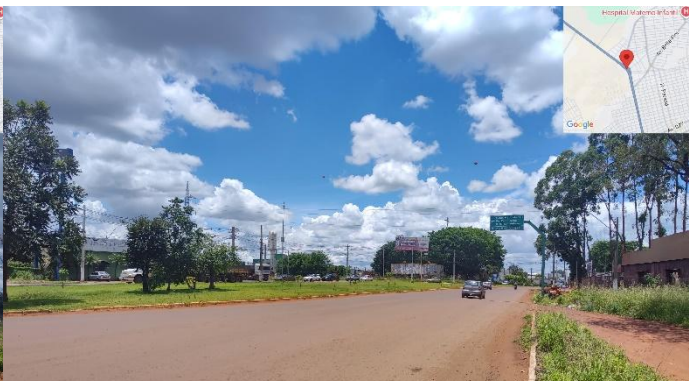
<b>FICHA 42 - CARACTERIZAÇÃO DA OCORRÊNCIA AMBIENTAL – WPT 42</b>	
<b>1 – Projeto:</b> GO210/174 - RIO VERDE - GOINFRA	
<b>Código da ocorrência:</b> ER-0-ES-0-QB-0-RQ-0-PA-0	
<b>Código das causas:</b> DC-0-AT-0-CN-0	
<b>Código dos outros problemas:</b> DC-0-AT-1-CN-0	
<b>Data:</b> 06/02/2026	
<b>2 – Localização</b>	
Estaca: -	Dentro da faixa de domínio: Sim
Lado (D/E): -	
Datum: SIRGAS 2000 22S	Acurácia: -
Longitude (UTM): 8035932	Latitude (UTM): 507796
Longitude (Graus): -50,9264546488531 Latitude (Graus): -17,7639163681313	
Extensão: - m	Altitude: 779.4
<b>3 – Descrição do evento</b>	
Outros problemas: Início/final do trecho; Interferências lineares	
<b>4 – Causas prováveis:</b>

-	
<b>5 – Criticidade:</b> Nível 0 - Não oferece perigo ao tráfego (local estabilizado)	
<b>6 – Registros fotográficos:</b>

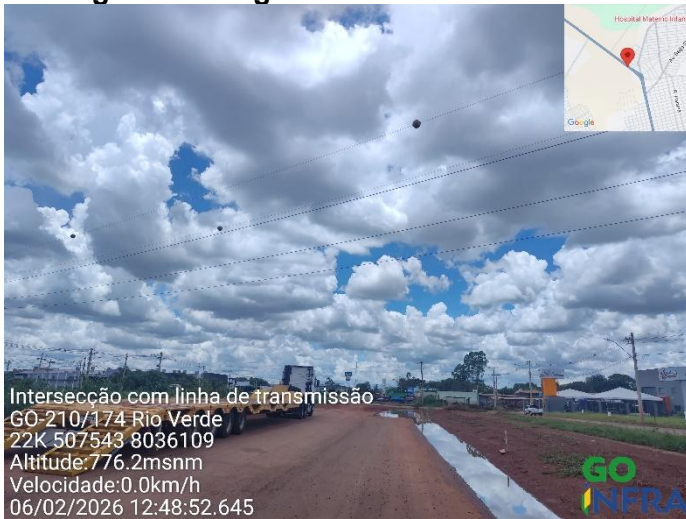
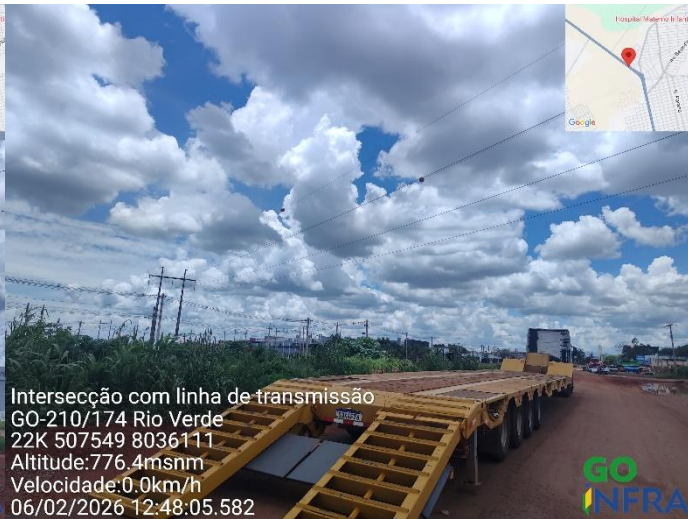
<b>FICHA 43 - CARACTERIZAÇÃO DA OCORRÊNCIA AMBIENTAL – WPT 43</b>	
<b>1 – Projeto:</b> GO210/174 - RIO VERDE - GOINFRA	
<b>Código da ocorrência:</b> ER-0-ES-0-QB-0-RQ-0-PA-0	
<b>Código das causas:</b> DC-0-AT-0-CN-0	
<b>Código dos outros problemas:</b> DC-0-AT-1-CN-0	
<b>Data:</b> 06/02/2026	
<b>2 – Localização</b>	
Estaca: -	Dentro da faixa de domínio: Sim
Lado (D/E): -	
Datum: SIRGAS 2000 22S	Acurácia: -
Longitude (UTM): 8036098	Latitude (UTM): 507560
Longitude (Graus): -50,9286816022972 Latitude (Graus): -17,7624167414295	
Extensão: - m	Altitude: 774.7
<b>3 – Descrição do evento</b>	
Outros problemas: Intersecção com linha de transmissão; Interferências lineares	
<b>4 – Causas prováveis:</b>

-	
<b>5 – Criticidade:</b> Nível 0 - Não oferece perigo ao tráfego (local estabilizado)	
<b>6 – Registros fotográficos:</b>

<p>Intersecção com linha de transmissão GO-210/174 Rio Verde 22K 507543 8036109 Altitude: 776.2msnm Velocidade: 0.0km/h 06/02/2026 12:48:52.645</p>

<p>Intersecção com linha de transmissão GO-210/174 Rio Verde 22K 507549 8036111 Altitude: 776.4msnm Velocidade: 0.0km/h 06/02/2026 12:48:05.582</p>

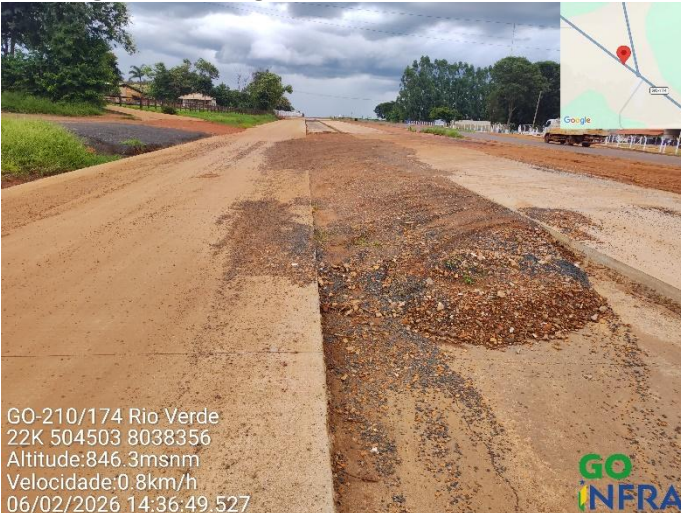
<b>FICHA 44 - CARACTERIZAÇÃO DA OCORRÊNCIA AMBIENTAL – WPT 44</b>	
<b>1 – Projeto:</b> GO210/174 - RIO VERDE - GOINFRA	
<b>Código da ocorrência:</b> ER-0-ES-0-QB-0-RQ-0-PA-0	
<b>Código das causas:</b> DC-0-AT-0-CN-0	
<b>Código dos outros problemas:</b> DC-1-AT-1-CN-0	
<b>Data:</b> 06/02/2026	
<b>2 – Localização</b>	
Estaca: -	Dentro da faixa de domínio: Sim
Lado (D/E): E	
Datum: SIRGAS 2000 22S	Acurácia: -
Longitude (UTM): 8038094	Latitude (UTM): 504868
Longitude (Graus): -50,9540815832083	Latitude (Graus): -17,7443827611953
Extensão: - m	Altitude: 831.3
<b>3 – Descrição do evento</b>	
Outros problemas: Ponto de referência; trecho a implantar com falhas no pavimento	
<b>4 – Causas prováveis:</b>

-	
<b>5 – Criticidade:</b> Nível 0 - Não oferece perigo ao tráfego (local estabilizado)	
<b>6 – Registros fotográficos:</b>

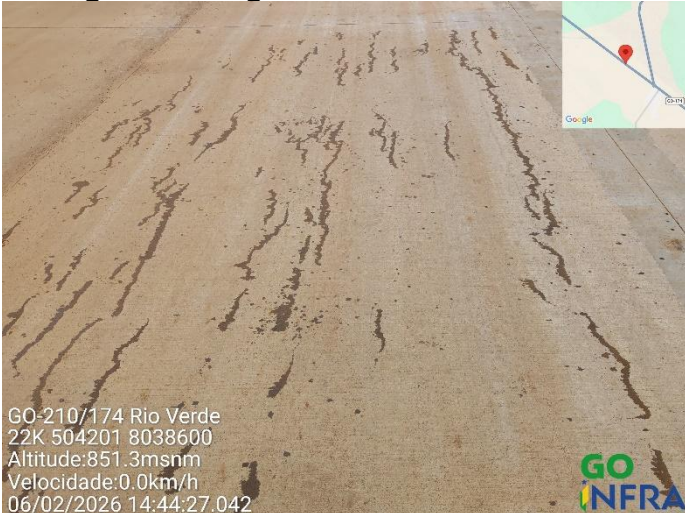
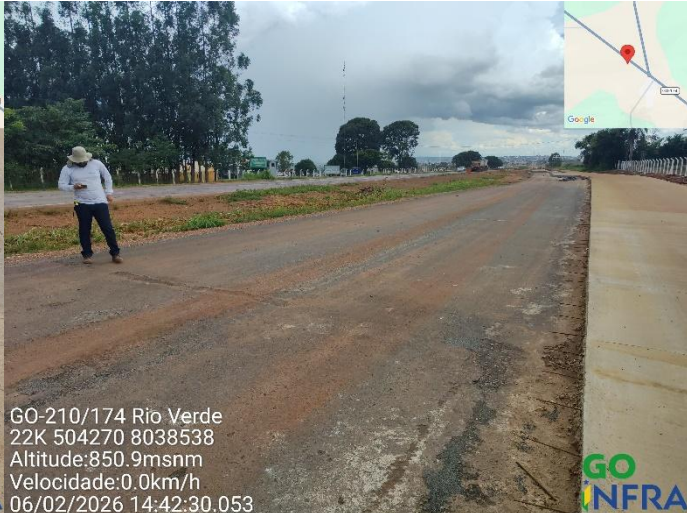
<b>FICHA 45 - CARACTERIZAÇÃO DA OCORRÊNCIA AMBIENTAL – WPT 45</b>	
<b>1 – Projeto:</b> GO210/174 - RIO VERDE - GOINFRA	
<b>Código da ocorrência:</b> ER-0-ES-0-QB-0-RQ-0-PA-0	
<b>Código das causas:</b> DC-0-AT-0-CN-0	
<b>Código dos outros problemas:</b> DC-1-AT-1-CN-0	
<b>Data:</b> 06/02/2026	
<b>2 – Localização</b>	
Estaca: -	Dentro da faixa de domínio: Sim
Lado (D/E): E	
Datum: SIRGAS 2000 22S	Acurácia: -
Longitude (UTM): 8038600	Latitude (UTM): 504201
Longitude (Graus): -50,9603742033824	Latitude (Graus): -50,9603742033824
Extensão: - m	Altitude: 851.3
<b>3 – Descrição do evento</b>	
Outros problemas: Ponto de referência; trecho a implantar com falhas no pavimento	
<b>4 – Causas prováveis:</b>

-	
<b>5 – Criticidade:</b> Nível 0 - Não oferece perigo ao tráfego (local estabilizado)	
<b>6 – Registros fotográficos:</b>
