**PROJETO EXECUTIVO DE ENGENHARIA PARA EXECUÇÃO DE  
REMANESCENTE DA OBRA DE DUPLICAÇÃO DA GO-210 E DE  
PAVIMENTAÇÃO DE VIAS MARGINAIS À RODOVIA, EM RIO VERDE**

Rodovia: GO-210

Trecho: Perímetro Urbano Rio Verde / Trevo GO-174 e Vias Marginais

**VOLUME 5**  
**ESTUDOS AMBIENTAIS**

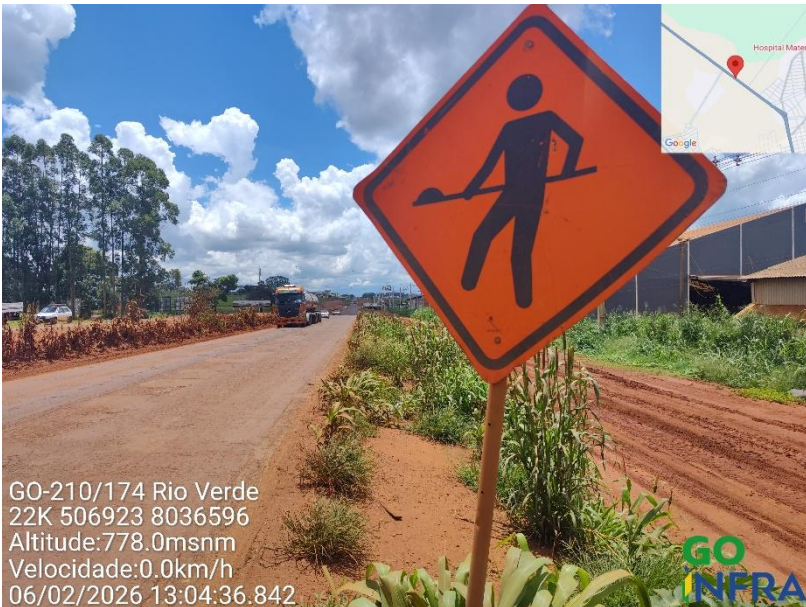
<p>GO-210/174 Rio Verde 22K 506923 8036596 Altitude:778.0msnm Velocidade:0.0km/h 06/02/2026 13:04:36.842</p>

<b>FICHA 46 - CARACTERIZAÇÃO DA OCORRÊNCIA AMBIENTAL – WPT 46</b>	
<b>1 – Projeto:</b> GO210/174 - RIO VERDE - GOINFRA	
<b>Código da ocorrência:</b> ER-0-ES-0-QB-0-RQ-0-PA-0	
<b>Código das causas:</b> DC-0-AT-0-CN-0	
<b>Código dos outros problemas:</b> DC-0-AT-1-CN-0	
<b>Data:</b> 06/02/2026	
<b>2 – Localização</b>	
Estaca: -	Dentro da faixa de domínio: Sim
Lado (D/E): E	
Datum: SIRGAS 2000 22S	Acurácia: -
Longitude (UTM): 8036596	Latitude (UTM): 506923
Longitude (Graus): -50,9346924680852	Latitude (Graus): -17,7579174854203
Extensão: - m	Altitude: 778.0
<b>3 – Descrição do evento</b>	
Outros problemas: Sinalização temporária; placa de sinalização de obras	
<b>4 – Causas prováveis:</b>

-	
<b>5 – Criticidade:</b> Nível 0 - Não oferece perigo ao tráfego (local estabilizado)	
<b>6 – Registros fotográficos:</b>

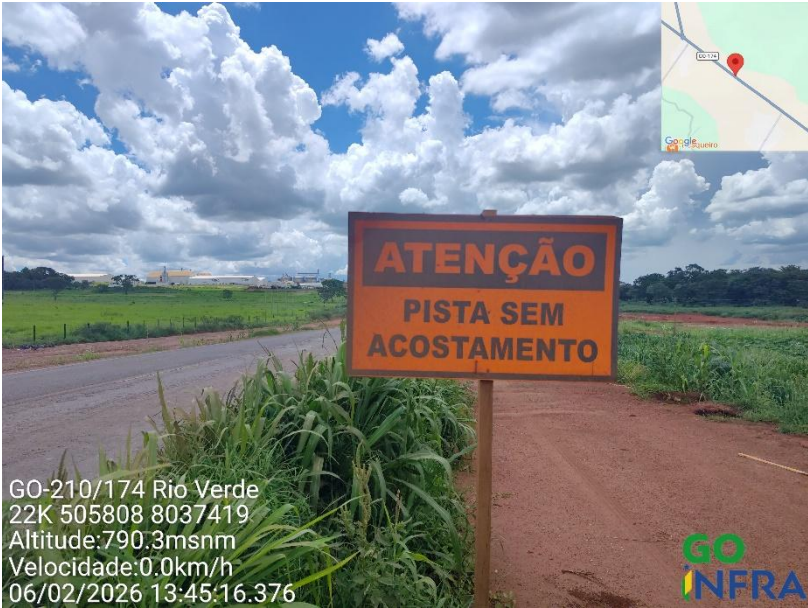
<p>GO-210/174 Rio Verde 22K 505808 8037419 Altitude: 790.3msnm Velocidade: 0.0km/h 06/02/2026 13:45:16.376</p>

<b>FICHA 47 - CARACTERIZAÇÃO DA OCORRÊNCIA AMBIENTAL – WPT 47</b>	
<b>1 – Projeto:</b> GO210/174 - RIO VERDE - GOINFRA	
<b>Código da ocorrência:</b> ER-0-ES-0-QB-0-RQ-0-PA-0	
<b>Código das causas:</b> DC-0-AT-0-CN-0	
<b>Código dos outros problemas:</b> DC-0-AT-1-CN-0	
<b>Data:</b> 06/02/2026	
<b>2 – Localização</b>	
Estaca: -	Dentro da faixa de domínio: Sim
Lado (D/E): D	
Datum: SIRGAS 2000 22S	Acurácia: -
Longitude (UTM): 8037419	Latitude (UTM): 505808
Longitude (Graus): -50,945212985686	Latitude (Graus): -17,7504817224588
Extensão: - m	Altitude: 790.3
<b>3 – Descrição do evento</b>	
Outros problemas: Sinalização temporária; placa de sinalização de obras	
<b>4 – Causas prováveis:</b>

-	
<b>5 – Criticidade:</b> Nível 0 - Não oferece perigo ao tráfego (local estabilizado)	
<b>6 – Registros fotográficos:</b>

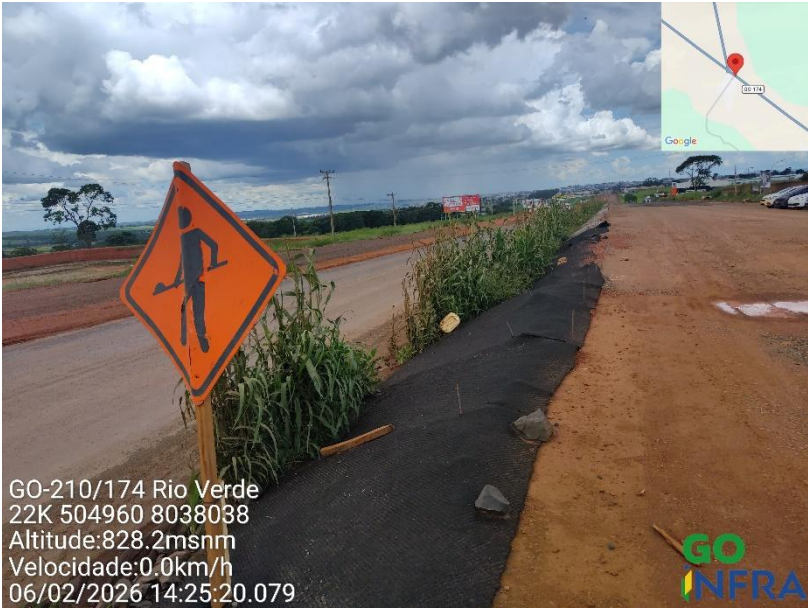
<p>GO-210/174 Rio Verde 22K 504960 8038038 Altitude:828.2msnm Velocidade:0.0km/h 06/02/2026 14:25:20.079</p>

<b>FICHA 48 - CARACTERIZAÇÃO DA OCORRÊNCIA AMBIENTAL – WPT 48</b>	
<b>1 – Projeto:</b> GO210/174 - RIO VERDE - GOINFRA	
<b>Código da ocorrência:</b> ER-0-ES-0-QB-0-RQ-0-PA-0	
<b>Código das causas:</b> DC-0-AT-0-CN-0	
<b>Código dos outros problemas:</b> DC-0-AT-1-CN-0	
<b>Data:</b> 06/02/2026	
<b>2 – Localização</b>	
Estaca: -	Dentro da faixa de domínio: Sim
Lado (D/E): E	
Datum: SIRGAS 2000 22S	Acurácia: -
Longitude (UTM): 8038038	Latitude (UTM): 504960
Longitude (Graus): -50,9532136429288	Latitude (Graus): -17,7448887330622
Extensão: - m	Altitude: 828.2
<b>3 – Descrição do evento</b>	
Outros problemas: Sinalização temporária; placa de sinalização de obras	
<b>4 – Causas prováveis:</b>

-	
<b>5 – Criticidade:</b> Nível 0 - Não oferece perigo ao tráfego (local estabilizado)	
<b>6 – Registros fotográficos:</b>

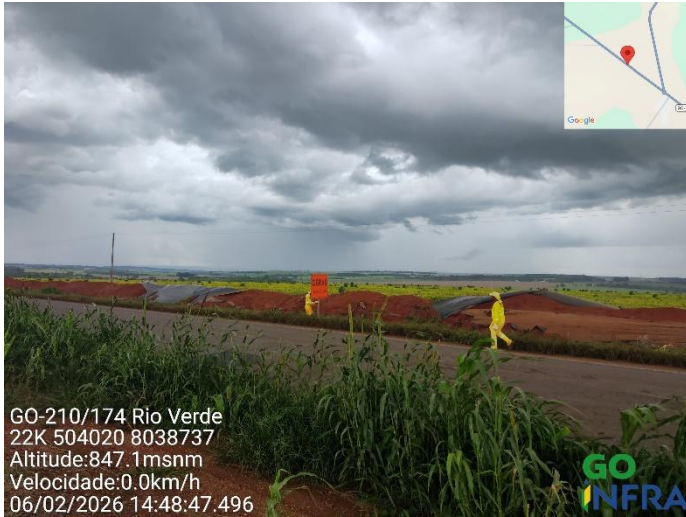
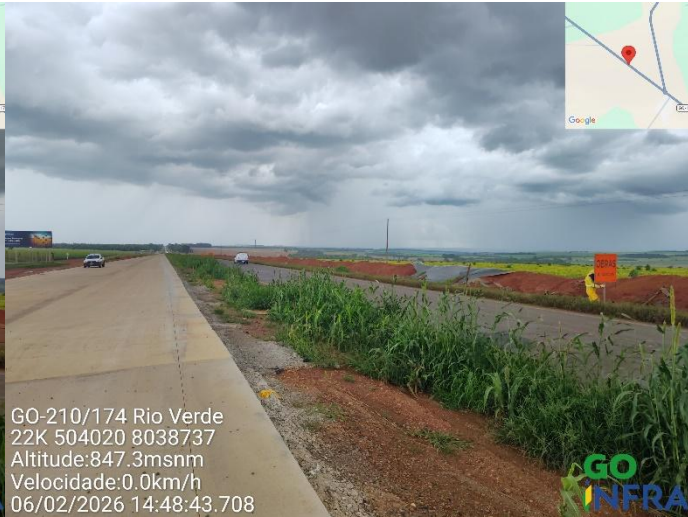
<b>FICHA 49 - CARACTERIZAÇÃO DA OCORRÊNCIA AMBIENTAL – WPT 49</b>	
<b>1 – Projeto:</b> GO210/174 - RIO VERDE - GOINFRA	
<b>Código da ocorrência:</b> ER-0-ES-0-QB-0-RQ-0-PA-0	
<b>Código das causas:</b> DC-0-AT-0-CN-0	
<b>Código dos outros problemas:</b> DC-0-AT-1-CN-0	
<b>Data:</b> 06/02/2026	
<b>2 – Localização</b>	
Estaca: -	Dentro da faixa de domínio: Sim
Lado (D/E): D	
Datum: SIRGAS 2000 22S	Acurácia: -
Longitude (UTM): 8038737	Latitude (UTM): 504020
Longitude (Graus): -50,9620817403166	Latitude (Graus): -17,7385724722952
Extensão: - m	Altitude: 847.3
<b>3 – Descrição do evento</b>	
Outros problemas: Sinalização temporária; placa de sinalização de obras	
<b>4 – Causas prováveis:</b>	
-	
<b>5 – Criticidade:</b> Nível 0 - Não oferece perigo ao tráfego (local estabilizado)	
<b>6 – Registros fotográficos:</b>

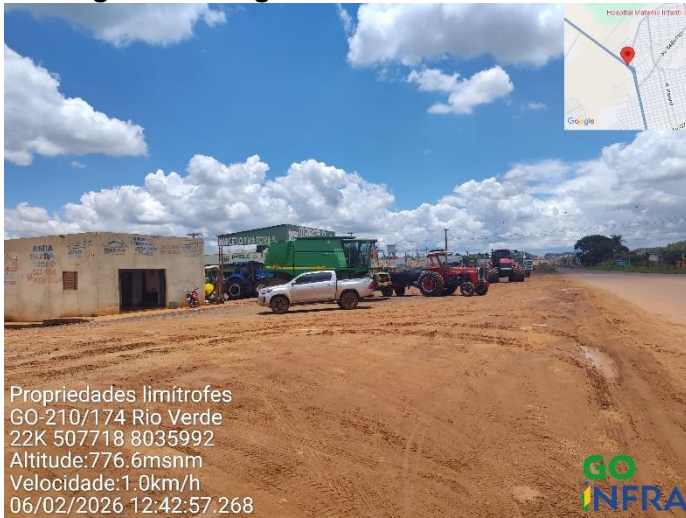
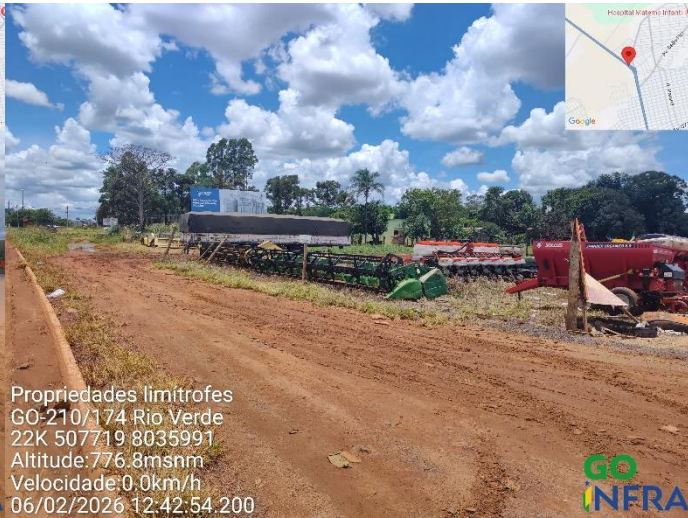
<b>FICHA 51 - CARACTERIZAÇÃO DA OCORRÊNCIA AMBIENTAL – WPT 51</b>	
<b>1 – Projeto:</b> GO210/174 - RIO VERDE - GOINFRA	
<b>Código da ocorrência:</b> ER-0-ES-0-QB-0-RQ-0-PA-0	
<b>Código das causas:</b> DC-0-AT-0-CN-0	
<b>Código dos outros problemas:</b> DC-0-AT-1-CN-0	
<b>Data:</b> 06/02/2026	
<b>2 – Localização</b>	
Estaca: -	Dentro da faixa de domínio: Sim
Lado (D/E): E	
Datum: SIRGAS 2000 22S	Acurácia: -
Longitude (UTM): 8035992	Latitude (UTM): 507718
Longitude (Graus): -50,9271906987227	Latitude (Graus): -17,763374311772
Extensão: - m	Altitude: 776.6
<b>3 – Descrição do evento</b>	
Outros problemas: Propriedades limítrofes; acessos a propriedades privadas; Interferências lineares	
<b>4 – Causas prováveis:</b>

-	
<b>5 – Criticidade:</b> Nível 0 - Não oferece perigo ao tráfego (local estabilizado)	
<b>6 – Registros fotográficos:</b>

<p>Propriedades limítrofes GO-210/174 Rio Verde 22K 507718 8035992 Altitude: 776.6msnm Velocidade: 1.0km/h 06/02/2026 12:42:57.268</p>

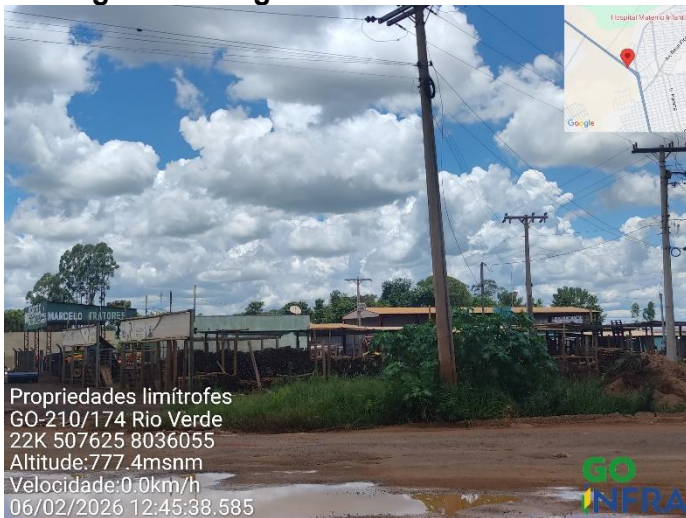
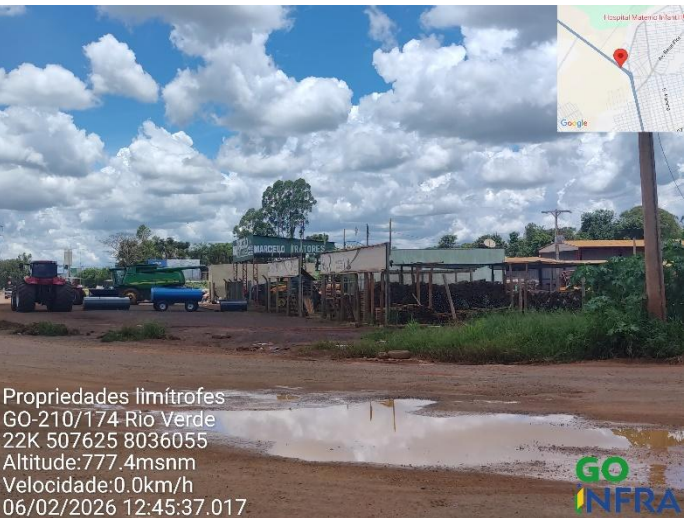
<b>FICHA 52 - CARACTERIZAÇÃO DA OCORRÊNCIA AMBIENTAL – WPT 52</b>	
<b>1 – Projeto:</b> GO210/174 - RIO VERDE - GOINFRA	
<b>Código da ocorrência:</b> ER-0-ES-0-QB-0-RQ-0-PA-0	
<b>Código das causas:</b> DC-0-AT-0-CN-0	
<b>Código dos outros problemas:</b> DC-1-AT-1-CN-0	
<b>Data:</b> 06/02/2026	
<b>2 – Localização</b>	
Estaca: -	Dentro da faixa de domínio: Sim
Lado (D/E): E	
Datum: SIRGAS 2000 22S	Acurácia: -
Longitude (UTM): 8036055	Latitude (UTM): 507625
Longitude (Graus): -50,9280682600035	Latitude (Graus): -17,762805188026
Extensão: - m	Altitude: 777.4
<b>3 – Descrição do evento</b>	
Outros problemas: Propriedades limítrofes; acessos a propriedades privadas; Deficiência na conservação da drenagem; Interferências lineares	
<b>4 – Causas prováveis:</b>

-	
<b>5 – Criticidade:</b> Nível 0 - Não oferece perigo ao tráfego (local estabilizado)	
<b>6 – Registros fotográficos:</b>

<p>Propriedades limítrofes GO-210/174 Rio Verde 22K 507625 8036055 Altitude:777.4msnm Velocidade:0.0km/h 06/02/2026 12:45:38.585</p>

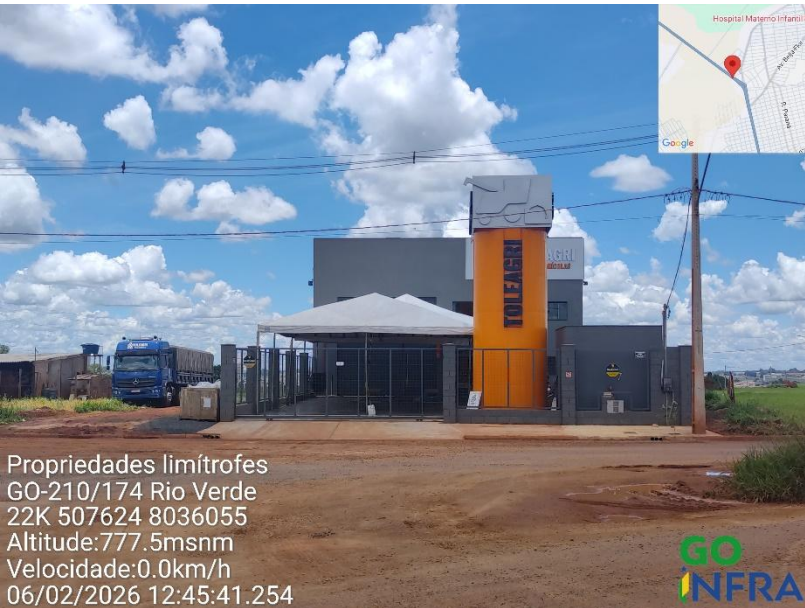
<b>FICHA 53 - CARACTERIZAÇÃO DA OCORRÊNCIA AMBIENTAL – WPT 53</b>	
<b>1 – Projeto:</b> GO210/174 - RIO VERDE - GOINFRA	
<b>Código da ocorrência:</b> ER-0-ES-0-QB-0-RQ-0-PA-0	
<b>Código das causas:</b> DC-0-AT-0-CN-0	
<b>Código dos outros problemas:</b> DC-0-AT-1-CN-0	
<b>Data:</b> 06/02/2026	
<b>2 – Localização</b>	
Estaca: -	Dentro da faixa de domínio: Sim
Lado (D/E): E	
Datum: SIRGAS 2000 22S	Acurácia: -
Longitude (UTM): 8036055	Latitude (UTM): 8036055
Longitude (Graus): -50,9280776936688	Latitude (Graus): -17,7628051914878
Extensão: - m	Altitude: 777.5
<b>3 – Descrição do evento</b>	
Outros problemas: Propriedades limítrofes; acessos a propriedades privadas; Interferências lineares	
<b>4 – Causas prováveis:</b>

-	
<b>5 – Criticidade:</b> Nível 0 - Não oferece perigo ao tráfego (local estabilizado)	
<b>6 – Registros fotográficos:</b>

<p>Propriedades limítrofes GO-210/174 Rio Verde 22K 507624 8036055 Altitude:777.5msnm Velocidade:0.0km/h 06/02/2026 12:45:41.254</p> <p><b>GO</b> <b>INFRA</b></p>

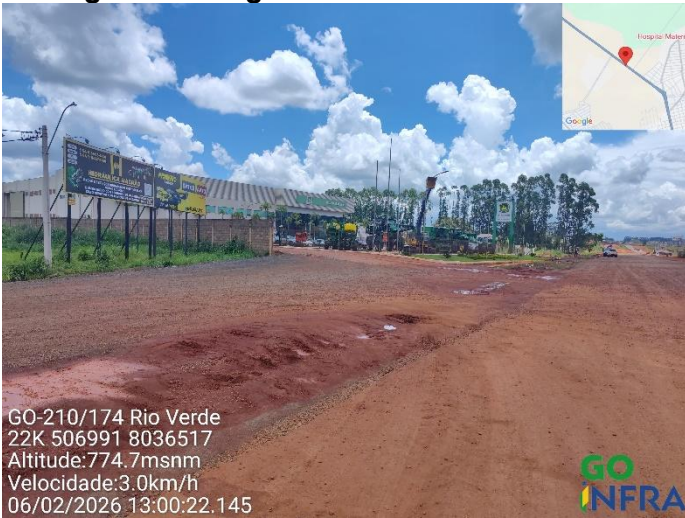
<p>GO-210/174 Rio Verde 22K 506991 8036517 Altitude: 774.7msnm Velocidade: 3.0km/h 06/02/2026 13:00:22.145</p>

<b>FICHA 54 - CARACTERIZAÇÃO DA OCORRÊNCIA AMBIENTAL – WPT 54</b>	
<b>1 – Projeto:</b> GO210/174 - RIO VERDE - GOINFRA	
<b>Código da ocorrência:</b> ER-0-ES-0-QB-0-RQ-0-PA-0	
<b>Código das causas:</b> DC-0-AT-0-CN-0	
<b>Código dos outros problemas:</b> DC-1-AT-1-CN-0	
<b>Data:</b> 06/02/2026	
<b>2 – Localização</b>	
Estaca: -	Dentro da faixa de domínio: Sim
Lado (D/E): E	
Datum: SIRGAS 2000 22S	Acurácia: -
Longitude (UTM): 8036517	Latitude (UTM): 506991
Longitude (Graus): -50,9340507345472	Latitude (Graus): -50,9340507345472
Extensão: - m	Altitude: 774.7
<b>3 – Descrição do evento</b>	
Outros problemas: Propriedades limítrofes; acessos a propriedades privadas; Deficiência na conservação da drenagem; Interferências lineares	
<b>4 – Causas prováveis:</b>

-	
<b>5 – Criticidade:</b> Nível 0 - Não oferece perigo ao tráfego (local estabilizado)	
<b>6 – Registros fotográficos:</b>

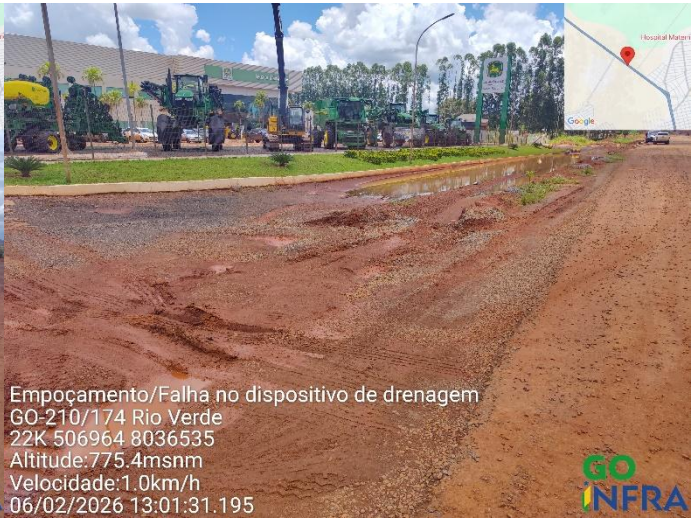
<p>Empocamento/Falha no dispositivo de drenagem GO-210/174 Rio Verde 22K 506964 8036535 Altitude: 775.4msnm Velocidade: 1.0km/h 06/02/2026 13:01:31.195</p>

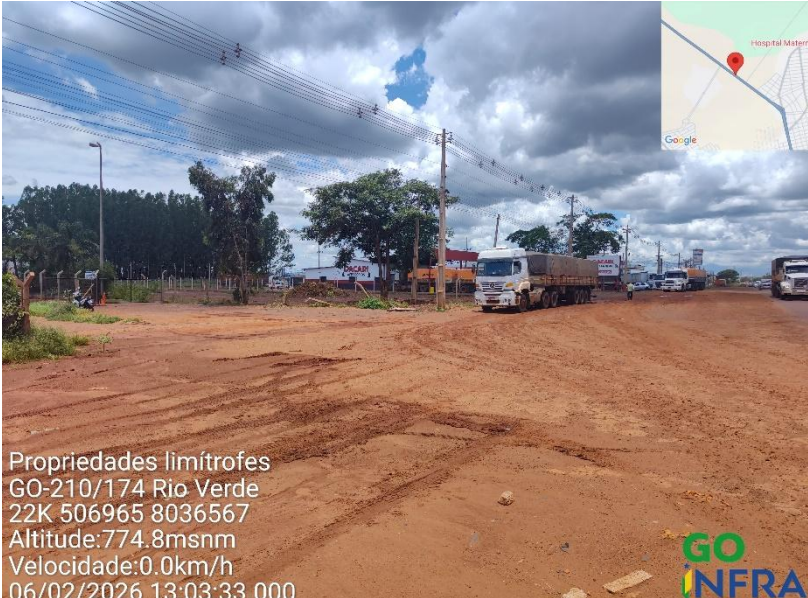
<b>FICHA 55 - CARACTERIZAÇÃO DA OCORRÊNCIA AMBIENTAL – WPT 55</b>	
<b>1 – Projeto:</b> GO210/174 - RIO VERDE - GOINFRA	
<b>Código da ocorrência:</b> ER-0-ES-0-QB-0-RQ-0-PA-0	
<b>Código das causas:</b> DC-0-AT-0-CN-0	
<b>Código dos outros problemas:</b> DC-0-AT-1-CN-0	
<b>Data:</b> 06/02/2026	
<b>2 – Localização</b>	
Estaca: -	Dentro da faixa de domínio: Sim
Lado (D/E): E	
Datum: SIRGAS 2000 22S	Acurácia: -
Longitude (UTM): 8036567	Latitude (UTM): 506965
Longitude (Graus): -50,9342961691638	Latitude (Graus): -17,758179479923
Extensão: - m	Altitude: 774.8
<b>3 – Descrição do evento</b>	
Outros problemas: Propriedades limítrofes; acessos a propriedades privadas; Interferências lineares	
<b>4 – Causas prováveis:</b>

-	
<b>5 – Criticidade:</b> Nível 0 - Não oferece perigo ao tráfego (local estabilizado)	
<b>6 – Registros fotográficos:</b>

<p>Propriedades limítrofes GO-210/174 Rio Verde 22K 506965 8036567 Altitude:774.8msnm Velocidade:0.0km/h 06/02/2026 13:03:33.000</p> <p><b>GO</b> <b>INFRA</b></p>

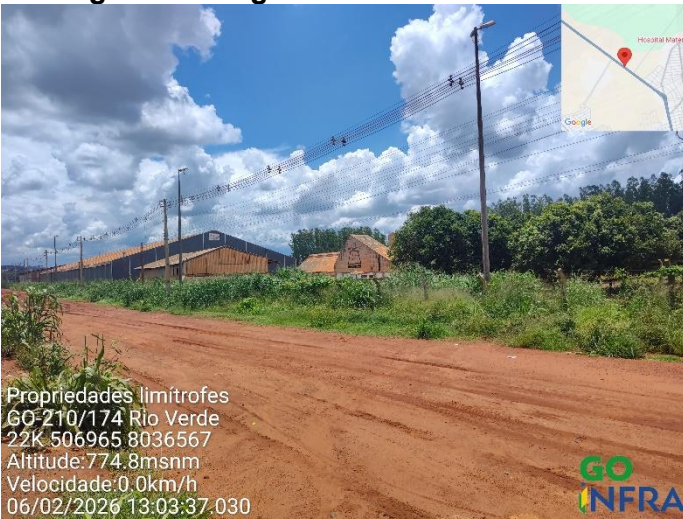
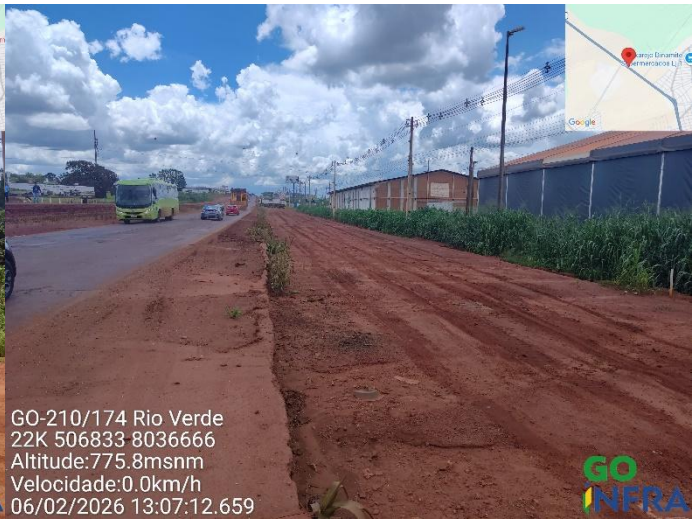
<b>FICHA 56 - CARACTERIZAÇÃO DA OCORRÊNCIA AMBIENTAL – WPT 56</b>	
<b>1 – Projeto:</b> GO210/174 - RIO VERDE - GOINFRA	
<b>Código da ocorrência:</b> ER-0-ES-0-QB-0-RQ-0-PA-0	
<b>Código das causas:</b> DC-0-AT-0-CN-0	
<b>Código dos outros problemas:</b> DC-0-AT-1-CN-0	
<b>Data:</b> 06/02/2026	
<b>2 – Localização</b>	
Estaca: -	Dentro da faixa de domínio: Sim
Lado (D/E): D	
Datum: SIRGAS 2000 22S	Acurácia: -
Longitude (UTM): 8036666	Latitude (UTM): 506833
Longitude (Graus): -50,9355417016112Latitude (Graus): -17,7572850462902	
Extensão: - m	Altitude: 775.8
<b>3 – Descrição do evento</b>	
Outros problemas: Propriedades limítrofes; acessos a propriedades privadas; Interferências lineares	
<b>4 – Causas prováveis:</b>

-	
<b>5 – Criticidade:</b> Nível 0 - Não oferece perigo ao tráfego (local estabilizado)	
<b>6 – Registros fotográficos:</b>

<p>Propriedades limítrofes GO-210/174 Rio Verde 22K 506965 8036567 Altitude: 774.8msnm Velocidade: 0.0km/h 06/02/2026 13:03:37.030</p>

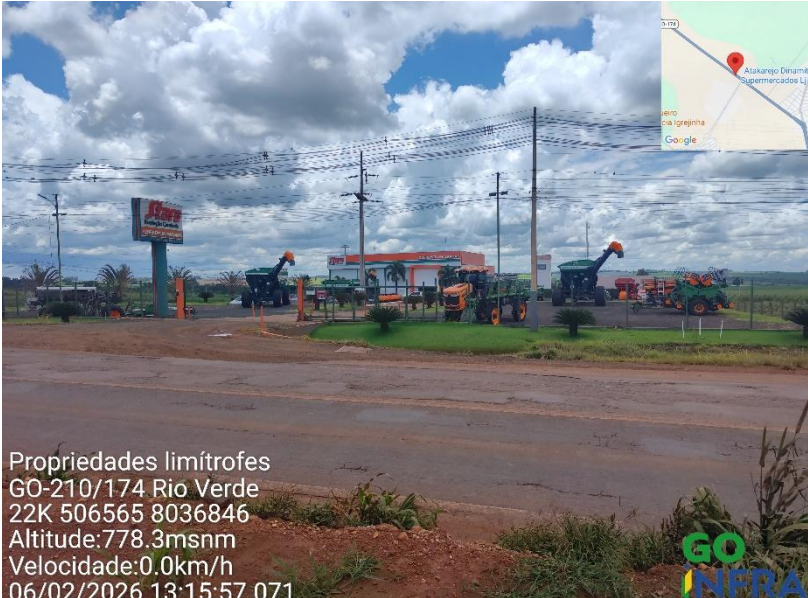
<b>FICHA 57 - CARACTERIZAÇÃO DA OCORRÊNCIA AMBIENTAL – WPT 57</b>	
<b>1 – Projeto:</b> GO210/174 - RIO VERDE - GOINFRA	
<b>Código da ocorrência:</b> ER-0-ES-0-QB-0-RQ-0-PA-0	
<b>Código das causas:</b> DC-0-AT-0-CN-0	
<b>Código dos outros problemas:</b> DC-0-AT-1-CN-0	
<b>Data:</b> 06/02/2026	
<b>2 – Localização</b>	
Estaca: -	Dentro da faixa de domínio: Sim
Lado (D/E): D	
Datum: SIRGAS 2000 22S	Acurácia: -
Longitude (UTM): 8036846	Latitude (UTM): 506565
Longitude (Graus): -50,9380704065772	Latitude (Graus): -17,7556588663412
Extensão: - m	Altitude: 778.3
<b>3 – Descrição do evento</b>	
Outros problemas: Propriedades limítrofes; acessos a propriedades privadas; Interferências lineares	
<b>4 – Causas prováveis:</b>

-	
<b>5 – Criticidade:</b> Nível 0 - Não oferece perigo ao tráfego (local estabilizado)	
<b>6 – Registros fotográficos:</b>

<p>Propriedades limítrofes GO-210/174 Rio Verde 22K 506565 8036846 Altitude:778.3msnm Velocidade:0.0km/h 06/02/2026 13:15:57.071</p> <p><b>GO</b> <b>INFRA</b></p>

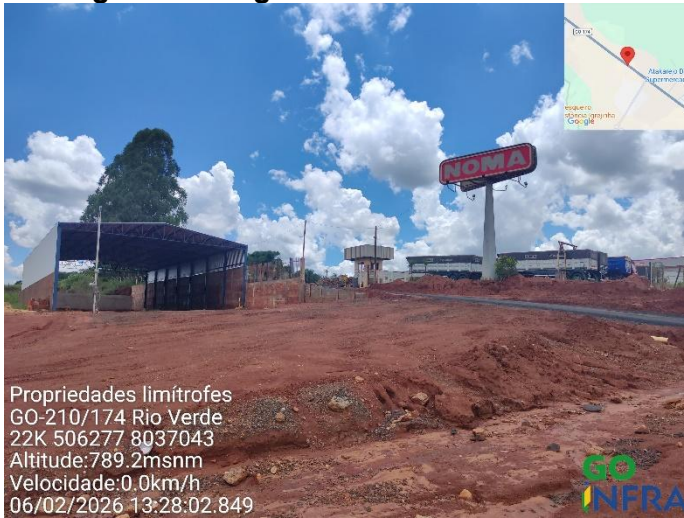
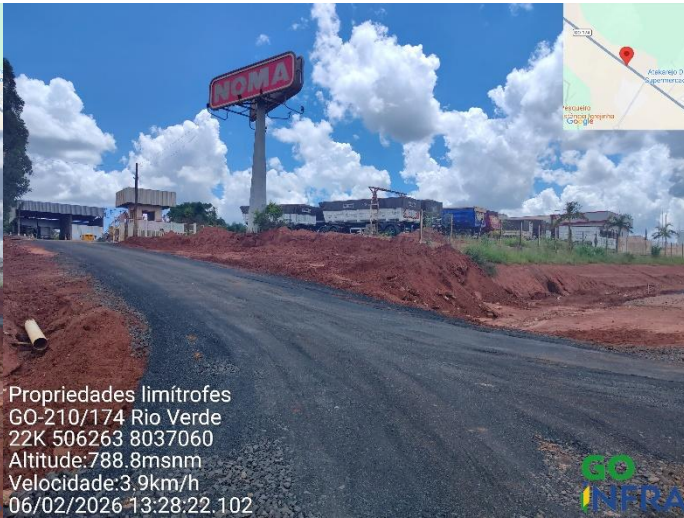
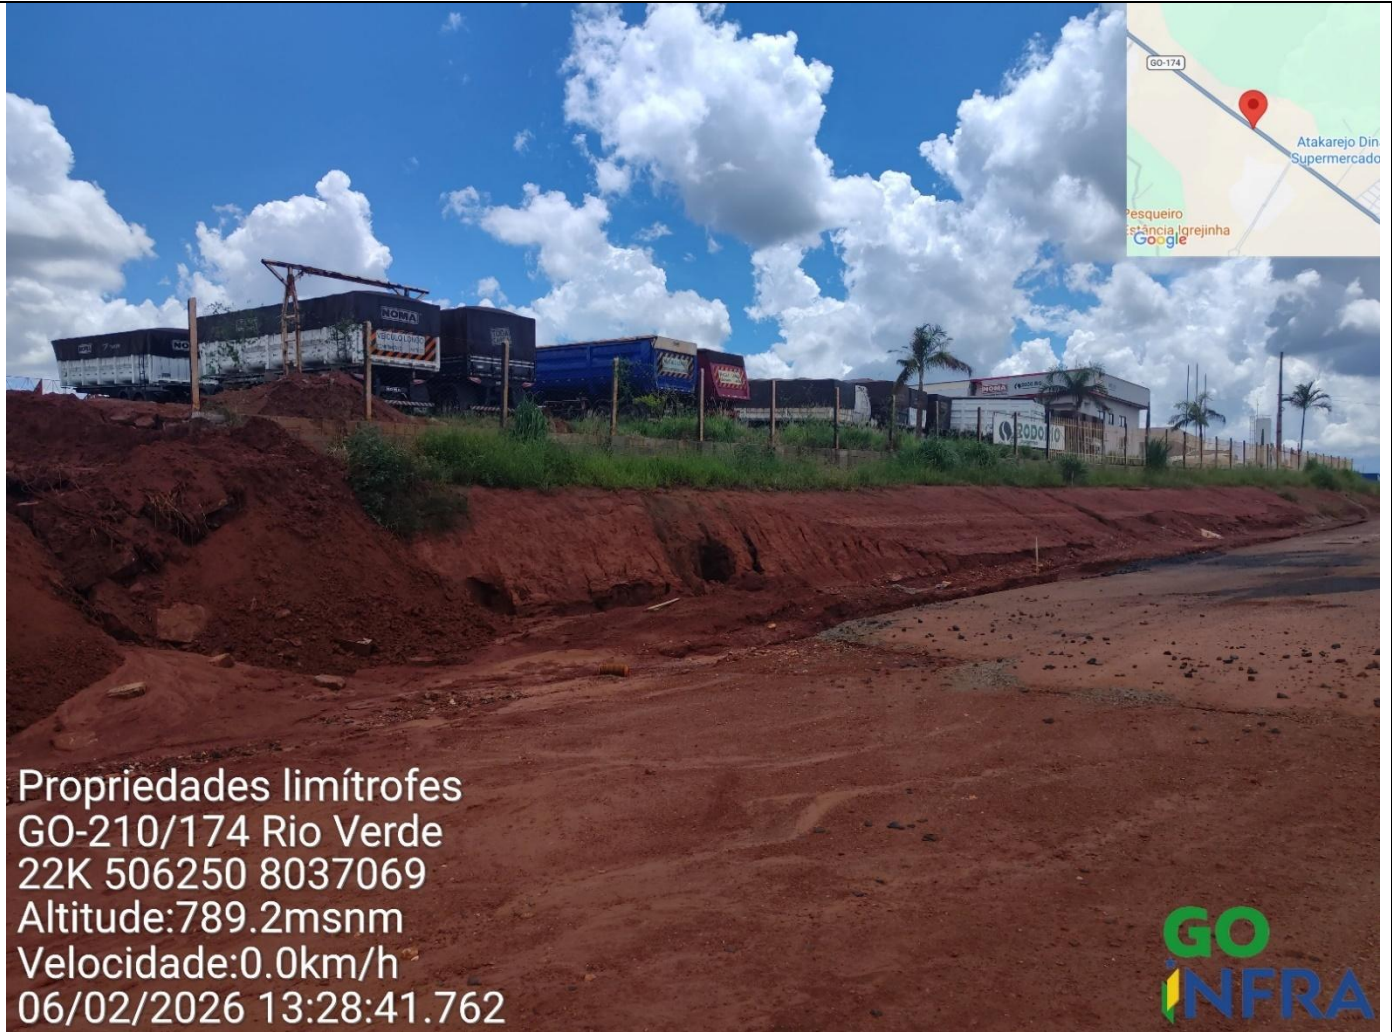
<b>FICHA 58 - CARACTERIZAÇÃO DA OCORRÊNCIA AMBIENTAL – WPT 58</b>	
<b>1 – Projeto:</b> GO210/174 - RIO VERDE - GOINFRA	
<b>Código da ocorrência:</b> ER-0-ES-0-QB-0-RQ-0-PA-0	
<b>Código das causas:</b> DC-0-AT-0-CN-0	
<b>Código dos outros problemas:</b> DC-1-AT-1-CN-0	
<b>Data:</b> 06/02/2026	
<b>2 – Localização</b>	
Estaca: -	Dentro da faixa de domínio: Sim
Lado (D/E): E	
Datum: SIRGAS 2000 22S	Acurácia: -
Longitude (UTM): 8037069	Latitude (UTM): 506250
Longitude (Graus): -50,9410425539715	Latitude (Graus): -17,7536441160646
Extensão: - m	Altitude: 789.2
<b>3 – Descrição do evento</b>	
Outros problemas: Propriedades limítrofes; acessos a propriedades privadas; Deficiência na conservação da drenagem; Interferências lineares	
<b>4 – Causas prováveis:</b>

-	
<b>5 – Criticidade:</b> Nível 0 - Não oferece perigo ao tráfego (local estabilizado)	
<b>6 – Registros fotográficos:</b>

<p>Propriedades limítrofes GO-210/174 Rio Verde 22K 506277 8037043 Altitude:789.2msnm Velocidade:0.0km/h 06/02/2026 13:28:02.849</p>

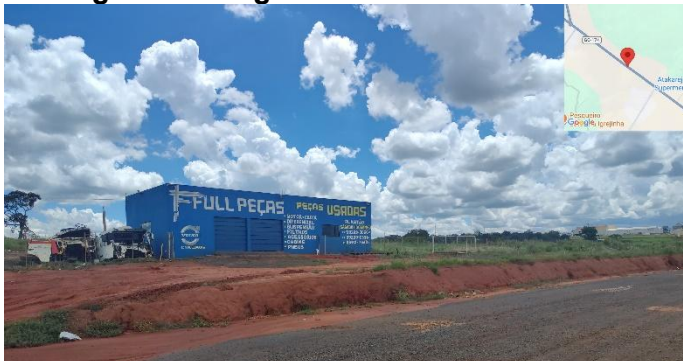
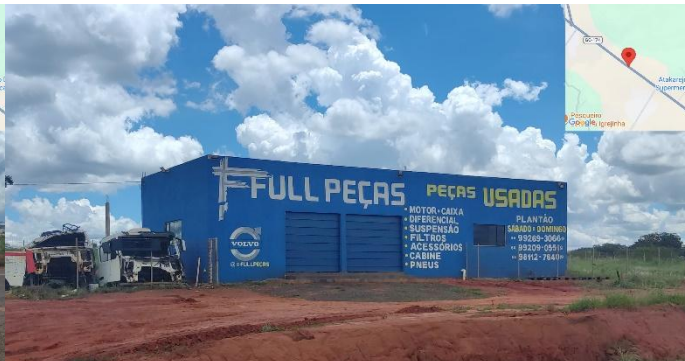
<b>FICHA 60 - CARACTERIZAÇÃO DA OCORRÊNCIA AMBIENTAL – WPT 60</b>	
<b>1 – Projeto:</b> GO210/174 - RIO VERDE - GOINFRA	
<b>Código da ocorrência:</b> ER-0-ES-0-QB-0-RQ-0-PA-0	
<b>Código das causas:</b> DC-0-AT-0-CN-0	
<b>Código dos outros problemas:</b> DC-0-AT-1-CN-0	
<b>Data:</b> 06/02/2026	
<b>2 – Localização</b>	
Estaca: -	Dentro da faixa de domínio: Sim
Lado (D/E): E	
Datum: SIRGAS 2000 22S	Acurácia: -
Longitude (UTM): 8037201	Latitude (UTM): 506077
Longitude (Graus): -50,9426748753397	Latitude (Graus): -17,7524514698785
Extensão: - m	Altitude: 795.9
<b>3 – Descrição do evento</b>	
Outros problemas: Propriedades limítrofes; acessos a propriedades privadas; Interferências lineares	
<b>4 – Causas prováveis:</b>

-	
<b>5 – Criticidade:</b> Nível 0 - Não oferece perigo ao tráfego (local estabilizado)	
<b>6 – Registros fotográficos:</b>

<p>Propriedades limítrofes GO-210/174 Rio Verde 22K 506077 8037201 Altitude: 795.9msnm Velocidade: 0.0km/h 06/02/2026 13:34:40.266</p>

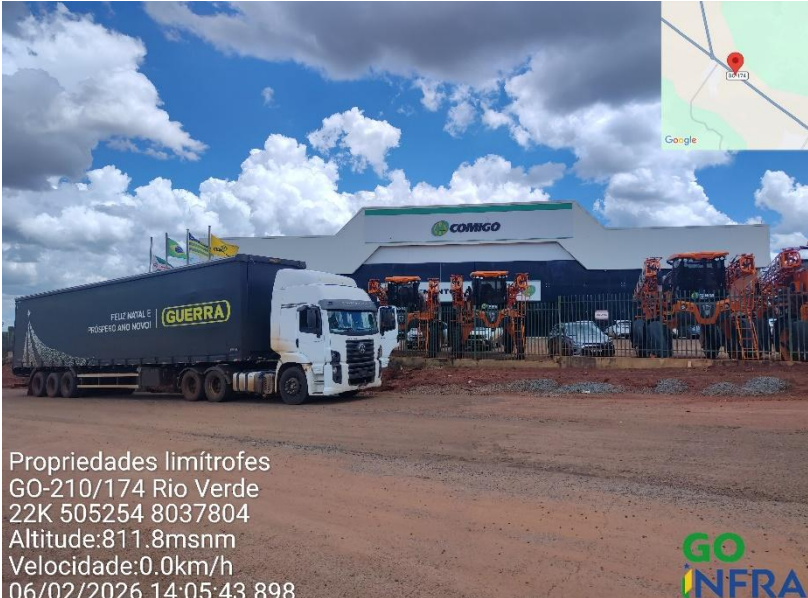
<b>FICHA 61 - CARACTERIZAÇÃO DA OCORRÊNCIA AMBIENTAL – WPT 61</b>	
<b>1 – Projeto:</b> GO210/174 - RIO VERDE - GOINFRA	
<b>Código da ocorrência:</b> ER-0-ES-0-QB-0-RQ-0-PA-0	
<b>Código das causas:</b> DC-0-AT-0-CN-0	
<b>Código dos outros problemas:</b> DC-0-AT-1-CN-0	
<b>Data:</b> 06/02/2026	
<b>2 – Localização</b>	
Estaca: -	Dentro da faixa de domínio: Sim
Lado (D/E): E	
Datum: SIRGAS 2000 22S	Acurácia: -
Longitude (UTM): 8037804	Latitude (UTM): 505254
Longitude (Graus): -50,9504398381485	Latitude (Graus): -17,7470031480567
Extensão: - m	Altitude: 811.8
<b>3 – Descrição do evento</b>	
Outros problemas: Propriedades limítrofes; acessos a propriedades privadas; Interferências lineares	
<b>4 – Causas prováveis:</b>

-	
<b>5 – Criticidade:</b> Nível 0 - Não oferece perigo ao tráfego (local estabilizado)	
<b>6 – Registros fotográficos:</b>

<p>Propriedades limítrofes GO-210/174 Rio Verde 22K 505254 8037804 Altitude:811.8msnm Velocidade:0.0km/h 06/02/2026 14:05:43.898</p>

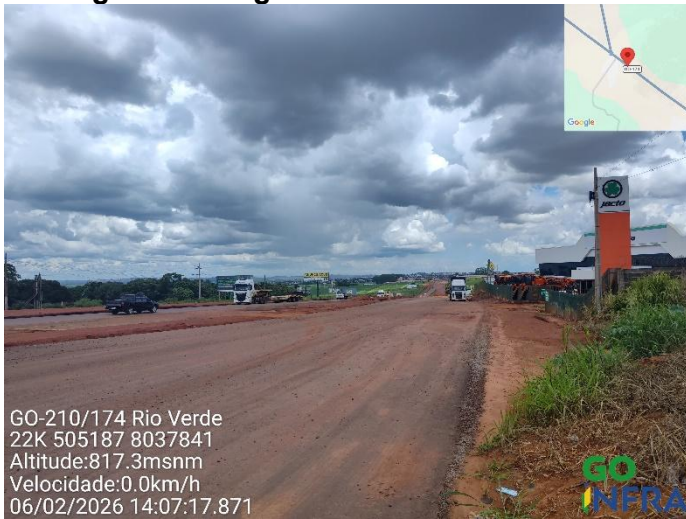
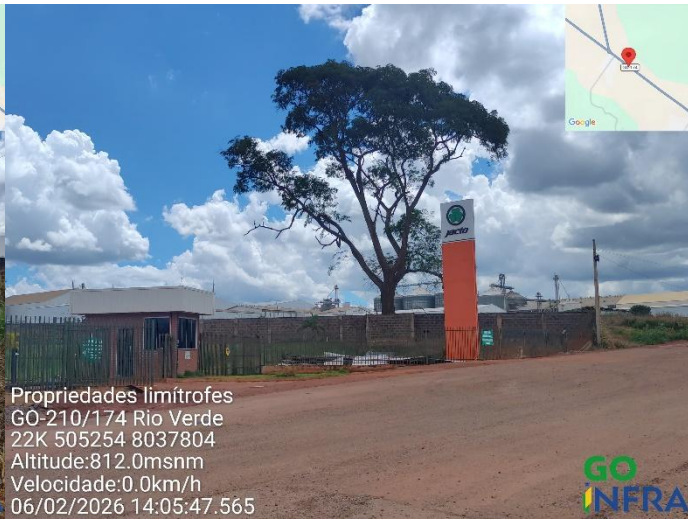
<b>FICHA 62 - CARACTERIZAÇÃO DA OCORRÊNCIA AMBIENTAL – WPT 62</b>	
<b>1 – Projeto:</b> GO210/174 - RIO VERDE - GOINFRA	
<b>Código da ocorrência:</b> ER-0-ES-0-QB-0-RQ-0-PA-0	
<b>Código das causas:</b> DC-0-AT-0-CN-0	
<b>Código dos outros problemas:</b> DC-0-AT-1-CN-0	
<b>Data:</b> 06/02/2026	
<b>2 – Localização</b>	
Estaca: -	Dentro da faixa de domínio: Sim
Lado (D/E): E	
Datum: SIRGAS 2000 22S	Acurácia: -
Longitude (UTM): 8037841	Latitude (UTM): 505187
Longitude (Graus): -50,9510719293671	Latitude (Graus): -17,7466688684891
Extensão: - m	Altitude: 817.3
<b>3 – Descrição do evento</b>	
Outros problemas: Propriedades limítrofes; acessos a propriedades privadas; Interferências lineares	
<b>4 – Causas prováveis:</b>

-	
<b>5 – Criticidade:</b> Nível 0 - Não oferece perigo ao tráfego (local estabilizado)	
<b>6 – Registros fotográficos:</b>

<p>Propriedades limítrofes GO-210/174 Rio Verde 22K 505254 8037804 Altitude:812.0msnm Velocidade:0.0km/h 06/02/2026 14:05:47.565</p>

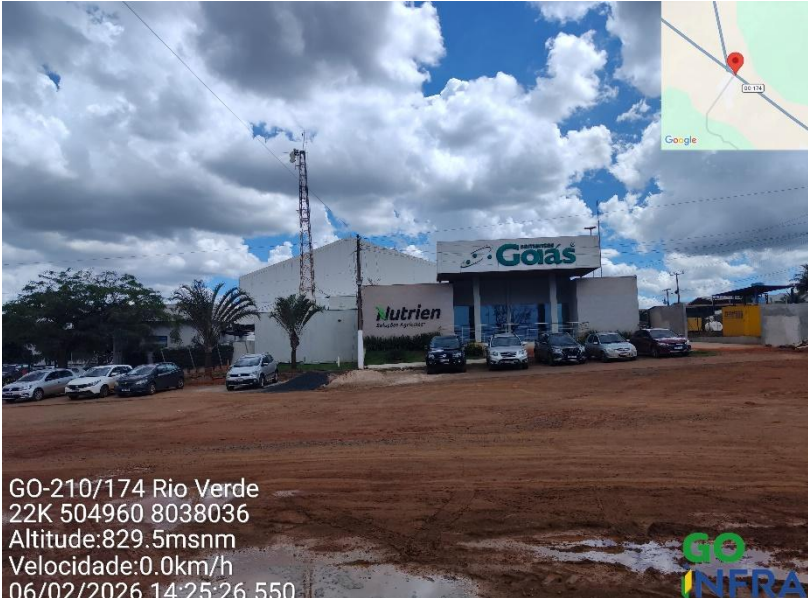
<p>GO-210/174 Rio Verde 22K 504960 8038036 Altitude:829.5msnm Velocidade:0.0km/h 06/02/2026 14:25:26.550</p>

<b>FICHA 63 - CARACTERIZAÇÃO DA OCORRÊNCIA AMBIENTAL – WPT 63</b>	
<b>1 – Projeto:</b> GO210/174 - RIO VERDE - GOINFRA	
<b>Código da ocorrência:</b> ER-0-ES-0-QB-0-RQ-0-PA-0	
<b>Código das causas:</b> DC-0-AT-0-CN-0	
<b>Código dos outros problemas:</b> DC-0-AT-1-CN-0	
<b>Data:</b> 06/02/2026	
<b>2 – Localização</b>	
Estaca: -	Dentro da faixa de domínio: Sim
Lado (D/E): E	
Datum: SIRGAS 2000 22S	Acurácia: -
Longitude (UTM): 8038036	Latitude (UTM): 504960
Longitude (Graus): -50,9532136382337Latitude (Graus): -17,7449068108081	
Extensão: - m	Altitude: 829.5
<b>3 – Descrição do evento</b>	
Outros problemas: Propriedades limítrofes; acessos a propriedades privadas; Interferências lineares	
<b>4 – Causas prováveis:</b>

-	
<b>5 – Criticidade:</b> Nível 0 - Não oferece perigo ao tráfego (local estabilizado)	
<b>6 – Registros fotográficos:</b>

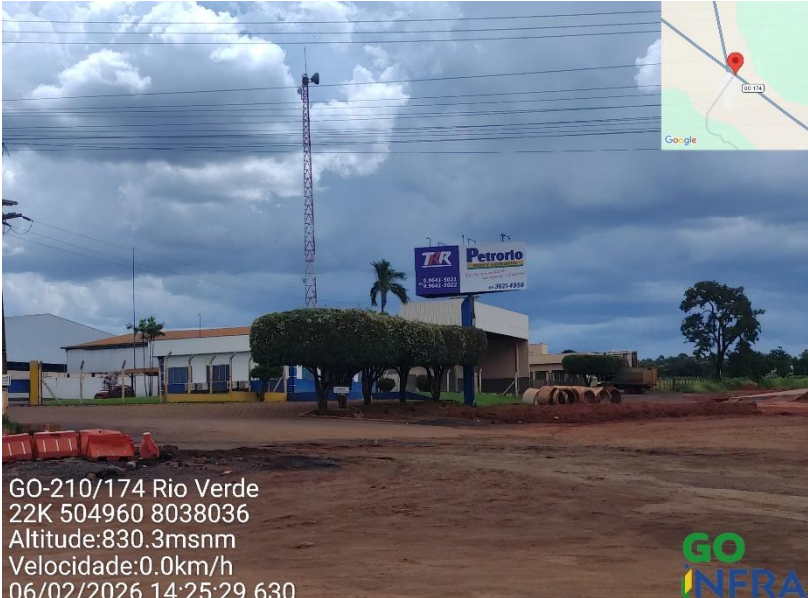
<p>GO-210/174 Rio Verde 22K 504960 8038036 Altitude:830.3msnm Velocidade:0.0km/h 06/02/2026 14:25:29.630</p> <p><b>GO</b> <b>INFRA</b></p>

<b>FICHA 64 - CARACTERIZAÇÃO DA OCORRÊNCIA AMBIENTAL – WPT 64</b>	
<b>1 – Projeto:</b> GO210/174 - RIO VERDE - GOINFRA	
<b>Código da ocorrência:</b> ER-0-ES-0-QB-0-RQ-0-PA-0	
<b>Código das causas:</b> DC-0-AT-0-CN-0	
<b>Código dos outros problemas:</b> DC-0-AT-1-CN-0	
<b>Data:</b> 06/02/2026	
<b>2 – Localização</b>	
Estaca: -	Dentro da faixa de domínio: Sim
Lado (D/E): E	
Datum: SIRGAS 2000 22S	Acurácia: -
Longitude (UTM): 8038036	Latitude (UTM): 504960
Longitude (Graus): -50,9532136382337	Latitude (Graus): -17,7449068108081
Extensão: - m	Altitude: 830.3
<b>3 – Descrição do evento</b>	
Outros problemas: Propriedades limítrofes; acessos a propriedades privadas; Interferências lineares	
<b>4 – Causas prováveis:</b>

-	
<b>5 – Criticidade:</b> Nível 0 - Não oferece perigo ao tráfego (local estabilizado)	
<b>6 – Registros fotográficos:</b>

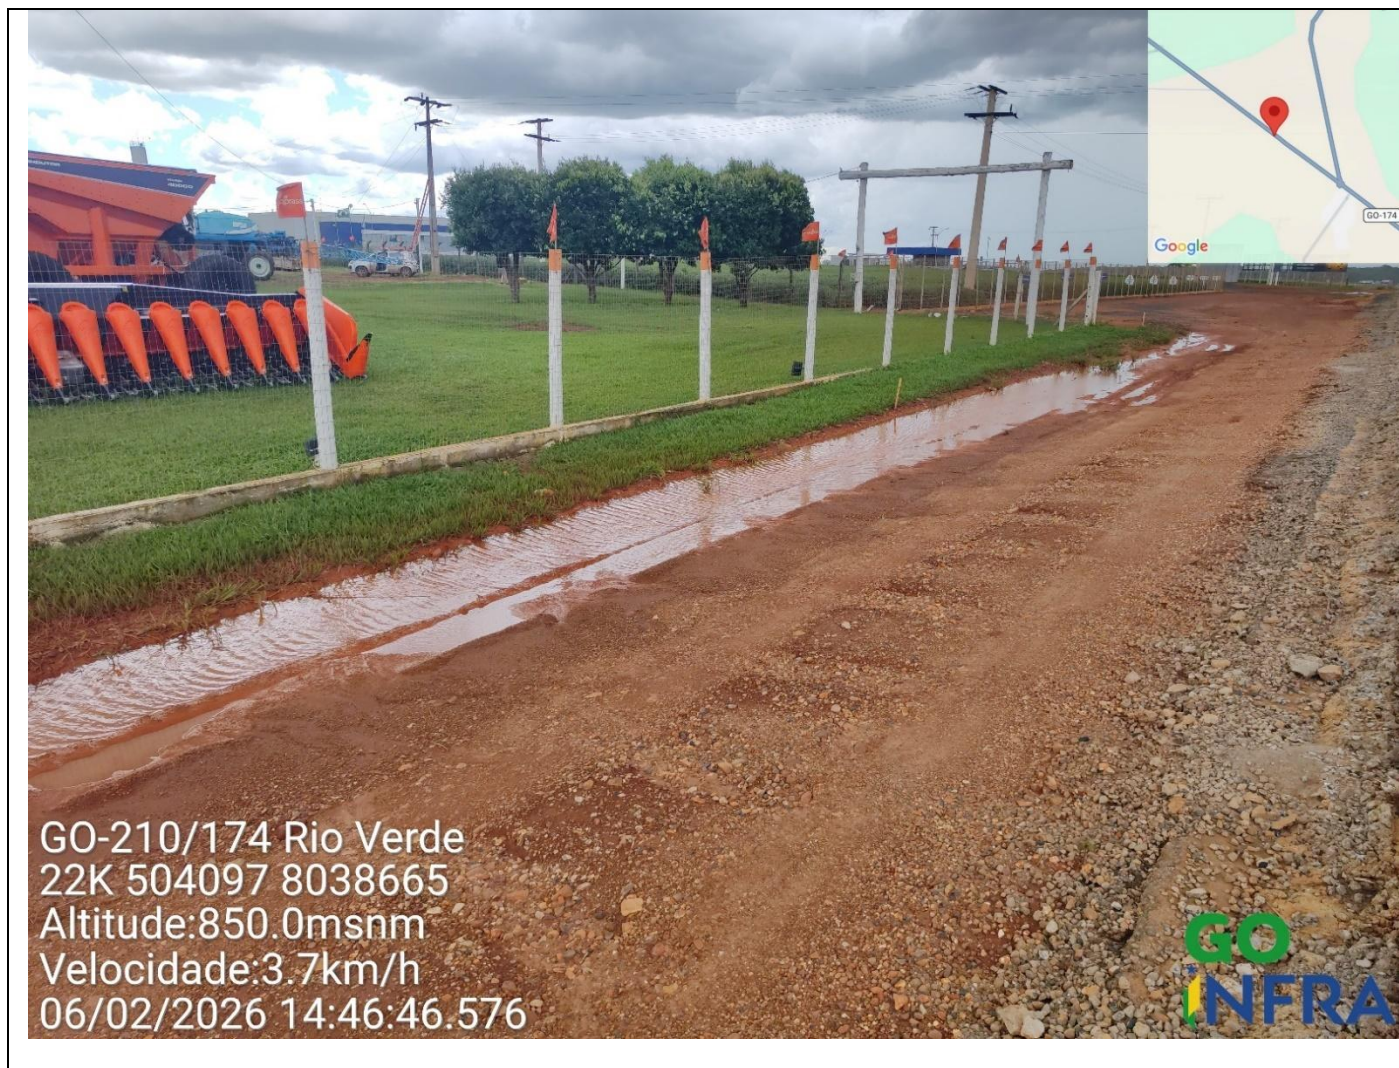
<b>FICHA 65 - CARACTERIZAÇÃO DA OCORRÊNCIA AMBIENTAL – WPT 65</b>	
<b>1 – Projeto:</b> GO210/174 - RIO VERDE - GOINFRA	
<b>Código da ocorrência:</b> ER-0-ES-0-QB-0-RQ-0-PA-0	
<b>Código das causas:</b> DC-0-AT-0-CN-0	
<b>Código dos outros problemas:</b> DC-1-AT-1-CN-0	
<b>Data:</b> 06/02/2026	
<b>2 – Localização</b>	
Estaca: -	Dentro da faixa de domínio: Sim
Lado (D/E): E	
Datum: SIRGAS 2000 22S	Acurácia: -
Longitude (UTM): 8038642	Latitude (UTM): 504144
Longitude (Graus): -50,9609119362952	Latitude (Graus): -17,7394309363503
Extensão: - m	Altitude: 850.5
<b>3 – Descrição do evento</b>	
Outros problemas: Propriedades limítrofes; acessos a propriedades privadas; Deficiência na conservação da drenagem; Interferências lineares	
<b>4 – Causas prováveis:</b>

-	
<b>5 – Criticidade:</b> Nível 0 - Não oferece perigo ao tráfego (local estabilizado)	
<b>6 – Registros fotográficos:</b>	
<p>GO-210/174 Rio Verde 22K 504144 8038642 Altitude:850.5msnm Velocidade:0.0km/h 06/02/2026 14:45:52.370</p>	<p>GO-210/174 Rio Verde 22K 504154 8038637 Altitude:852.7msnm Velocidade:0.0km/h 06/02/2026 14:45:30.169</p>

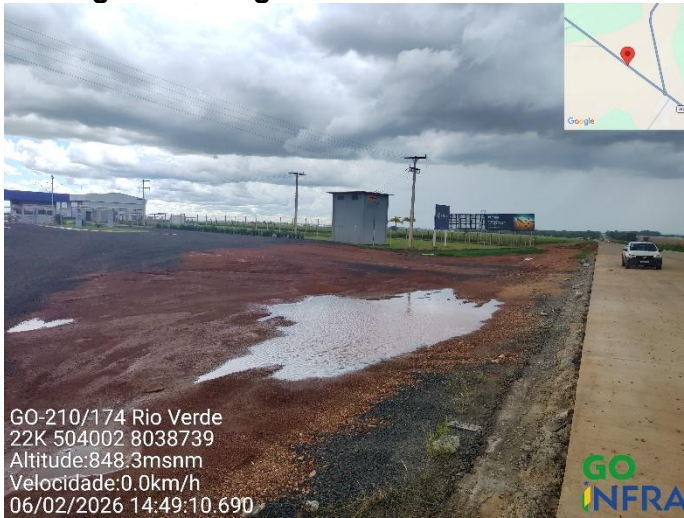
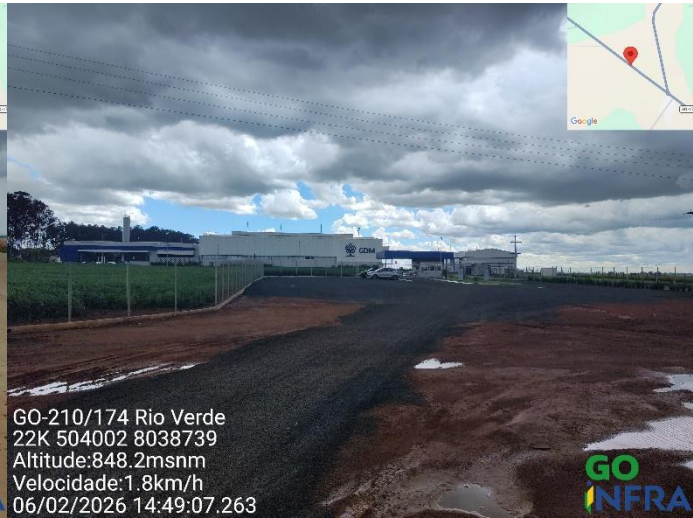
<b>FICHA 66 - CARACTERIZAÇÃO DA OCORRÊNCIA AMBIENTAL – WPT 66</b>	
<b>1 – Projeto:</b> GO210/174 - RIO VERDE - GOINFRA	
<b>Código da ocorrência:</b> ER-0-ES-0-QB-0-RQ-0-PA-0	
<b>Código das causas:</b> DC-0-AT-0-CN-0	
<b>Código dos outros problemas:</b> DC-1-AT-1-CN-0	
<b>Data:</b> 06/02/2026	
<b>2 – Localização</b>	
Estaca: -	Dentro da faixa de domínio: Sim
Lado (D/E): E	
Datum: SIRGAS 2000 22S	Acurácia: -
Longitude (UTM): 8038739	Latitude (UTM): 504002
Longitude (Graus): -50,9622515273286	Latitude (Graus): -50,9622515273286
Extensão: - m	Altitude: 848.3
<b>3 – Descrição do evento</b>	
Outros problemas: Propriedades limítrofes; acessos a propriedades privadas; Deficiência na conservação da drenagem; Interferências lineares	
<b>4 – Causas prováveis:</b>

-	
<b>5 – Criticidade:</b> Nível 0 - Não oferece perigo ao tráfego (local estabilizado)	
<b>6 – Registros fotográficos:</b>

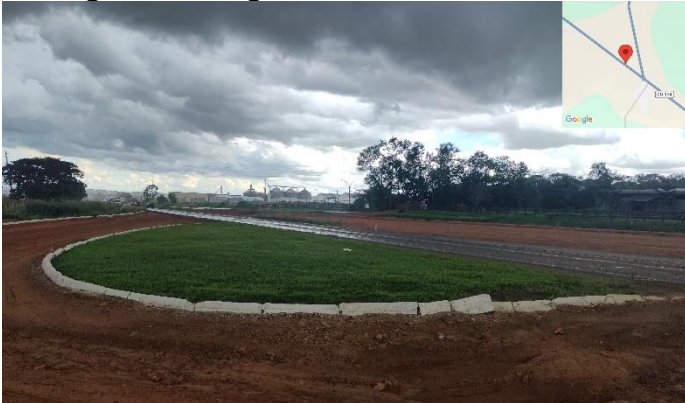
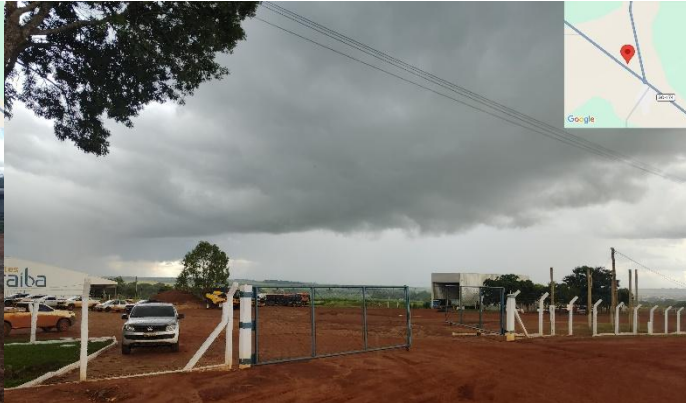
<b>FICHA 67 - CARACTERIZAÇÃO DA OCORRÊNCIA AMBIENTAL – WPT 67</b>	
<b>1 – Projeto:</b> GO210/174 - RIO VERDE - GOINFRA	
<b>Código da ocorrência:</b> ER-0-ES-0-QB-0-RQ-0-PA-0	
<b>Código das causas:</b> DC-0-AT-0-CN-0	
<b>Código dos outros problemas:</b> DC-0-AT-1-CN-0	
<b>Data:</b> 06/02/2026	
<b>2 – Localização</b>	
Estaca: -	Dentro da faixa de domínio: Sim
Lado (D/E): E	
Datum: SIRGAS 2000 22S	Acurácia: -
Longitude (UTM): 8038463	Latitude (UTM): 504423
Longitude (Graus): -50,9582799092457	Latitude (Graus): -17,7410483536461
Extensão: - m	Altitude: 846.5
<b>3 – Descrição do evento</b>	
Outros problemas: Propriedades limítrofes; acessos a propriedades privadas; Interferências lineares	
<b>4 – Causas prováveis:</b>

-	
<b>5 – Criticidade:</b> Nível 0 - Não oferece perigo ao tráfego (local estabilizado)	
<b>6 – Registros fotográficos:</b>

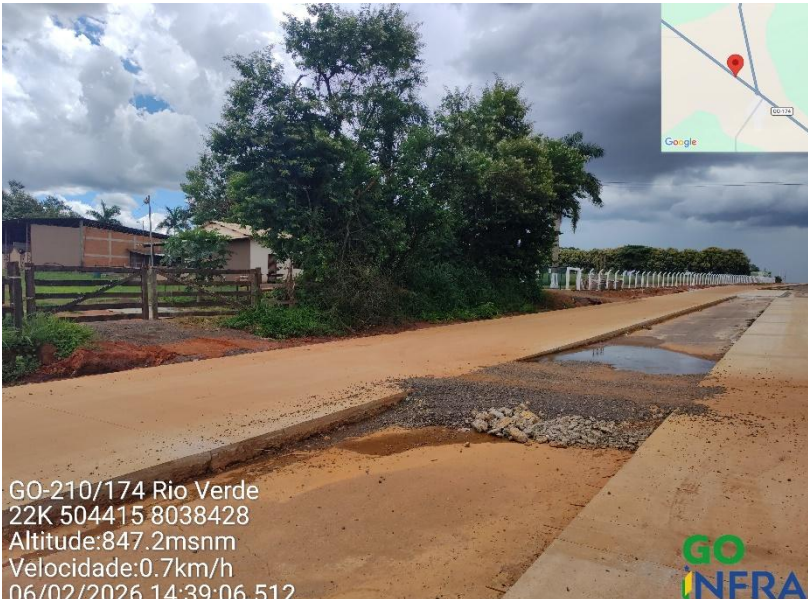
<p>GO-210/174 Rio Verde 22K 504415 8038428 Altitude:847.2msnm Velocidade:0.7km/h 06/02/2026 14:39:06.512</p> <p><b>GO</b> <b>INFRA</b></p>

<b>FICHA 69 - CARACTERIZAÇÃO DA OCORRÊNCIA AMBIENTAL – WPT 69</b>	
<b>1 – Projeto:</b> GO210/174 - RIO VERDE - GOINFRA	
<b>Código da ocorrência:</b> ER-0-ES-0-QB-0-RQ-0-PA-0	
<b>Código das causas:</b> DC-0-AT-0-CN-0	
<b>Código dos outros problemas:</b> DC-1-AT-1-CN-0	
<b>Data:</b> 06/02/2026	
<b>2 – Localização</b>	
Estaca: -	Dentro da faixa de domínio: Sim
Lado (D/E): E	
Datum: SIRGAS 2000 22S	Acurácia: -
Longitude (UTM): 8038428	Latitude (UTM): 504415
Longitude (Graus): -50,958355296371	Latitude (Graus): -17,741364730371
Extensão: - m	Altitude: 847.2
<b>3 – Descrição do evento</b>	
Outros problemas: Propriedades limítrofes; acessos a propriedades privadas; Deficiência na conservação da drenagem; Interferências lineares	
<b>4 – Causas prováveis:</b>

-	
<b>5 – Criticidade:</b> Nível 0 - Não oferece perigo ao tráfego (local estabilizado)	
<b>6 – Registros fotográficos:</b>
