**Mem. s/nº**

**Goiânia, 29 de dezembro de 2021.**

**Assunto: Projeto de Recuperação Total da Ponte sobre o Rio Corrente**

**Local: Ponte sobre o Rio Corrente – GO-184 – Serranópolis/Itumirim**

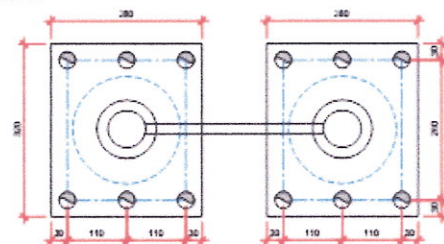
SEÇÃO TRANSVERSAL - EIXO E02 - REFORÇO  
ESC. 1:75

Após a realização de dois furos de sondagem sob a base dos dois pilares do eixo 02, foram realizadas a cravação de 12 estacas raiz em rocha  $\phi = 310$  mm, sendo 06 em cada bloco.

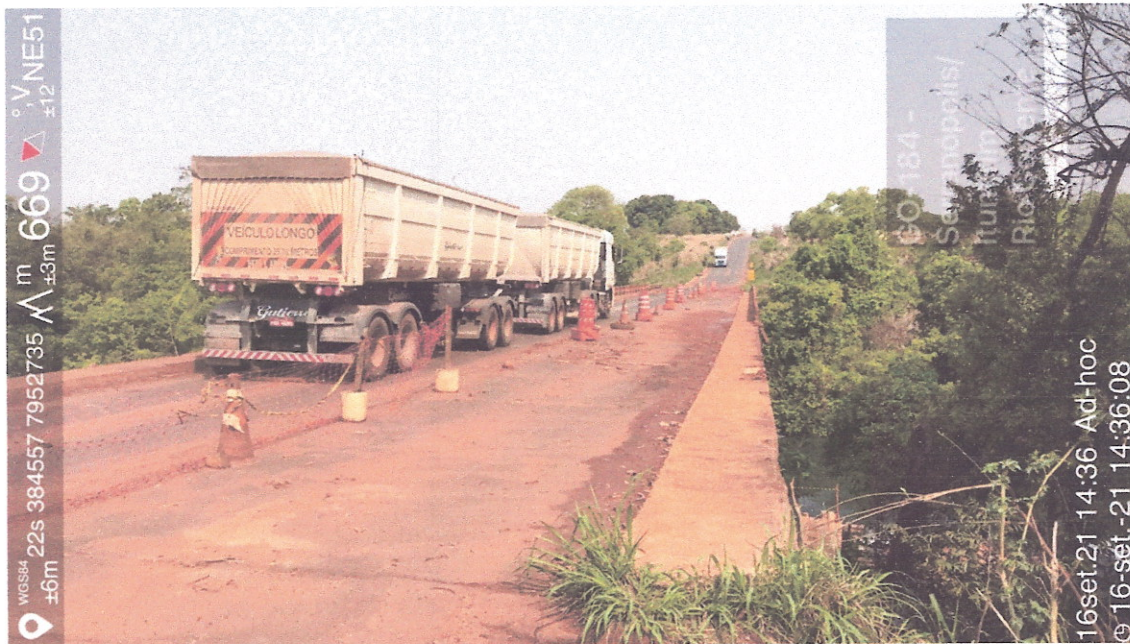
Como de modo geral, e ainda com a ocorrência do recalque, a ponte encontrava-se estável, foi permitida pela Plano Consultoria e Projetos a condição de tráfego controlado em uma pista, com a instalação de dispositivos redutores de velocidade (lombadas) nas duas direções, com a devida sinalização no local.
