# RELATÓRIO DE ACOMPANHAMENTO ELABORAÇÃO DE ANTEPROJETO

**RODOVIA:** GO-178

**TRECHO:** ENTR. GO-306 / ITARUMÃ

A Rudra Engenharia Ltda, apresenta a **Agência Goiana de Infraestrutura e Transportes - GOINFRA**, o **RELATÓRIO DE VISITA TÉCNICA** relativos ao Anteprojeto da rodovia GO-178, trecho Entr.GO-306/ Itarumã, **com extensão de 46,5 km.**

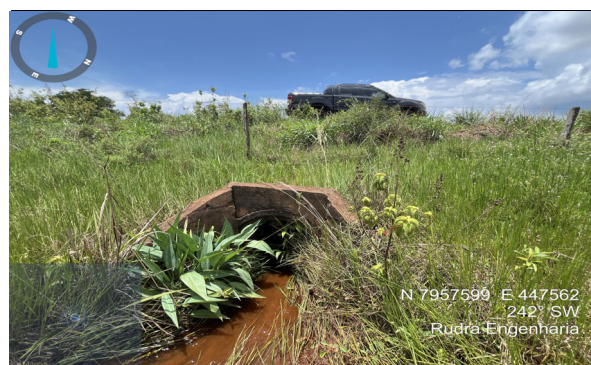
FOTO 02: Km 0,6 - BSTD Ø 1,00m - Montante LE

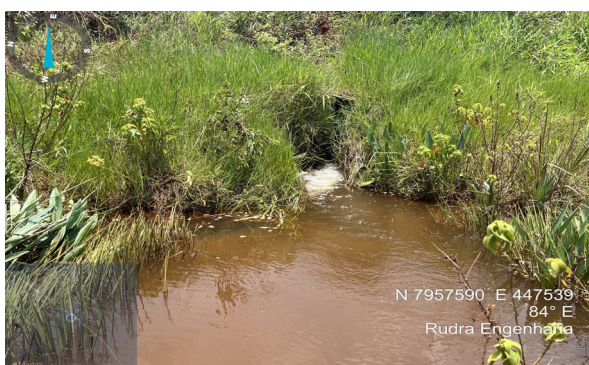
FOTO 03: Km 0,6 - BSTD Ø 1,00m - Jusante LD

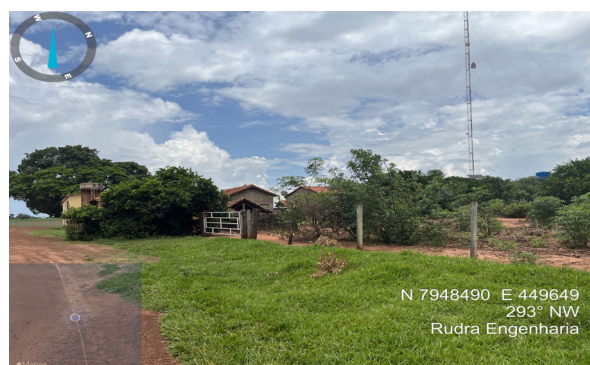
FOTO 10: Km 10,5 - Propriedade próxima a faixa de domínio LE

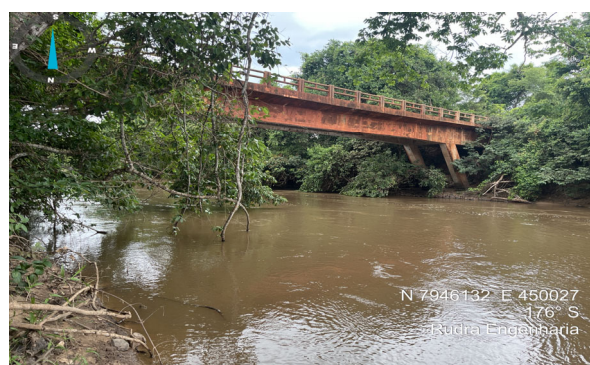
No km 13,0, existe uma ponte de concreto com extensão de 43 metros que, após avaliação técnica, foi considerada inadequada para preservação. A substituição dessa ponte é indispensável, e o projeto de uma nova estrutura deverá atender às exigências de capacidade de carga, durabilidade e segurança.

FOTO 12: Km 13,0 - PCA sobre o Rio Verde 43,00m

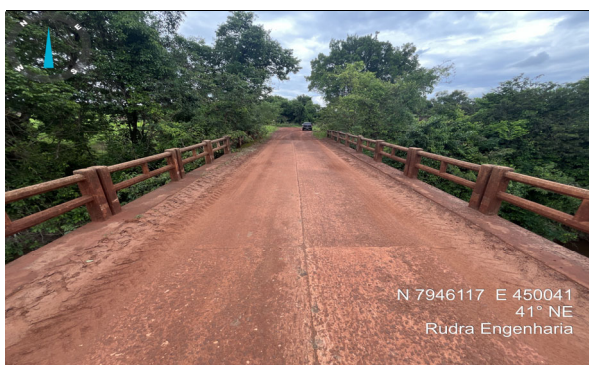
FOTO 13: Km 13,0 - PCA sobre o Rio Verde 43,00m

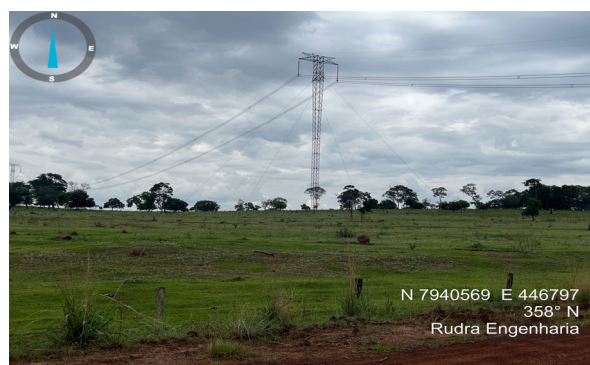
FOTO 16: Km 19,8 - Rede alta tensão (cruzando pista)

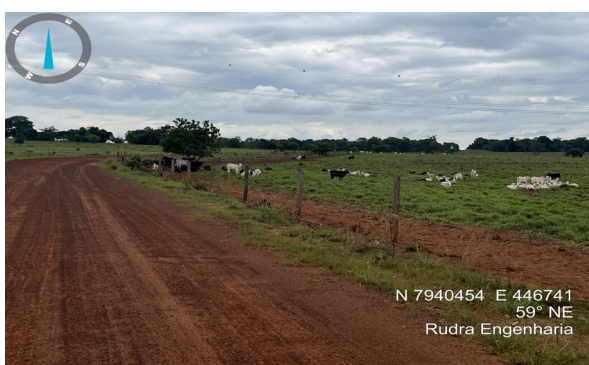
FOTO 17: Km 19,8 - Rede alta tensão (cruzando pista)

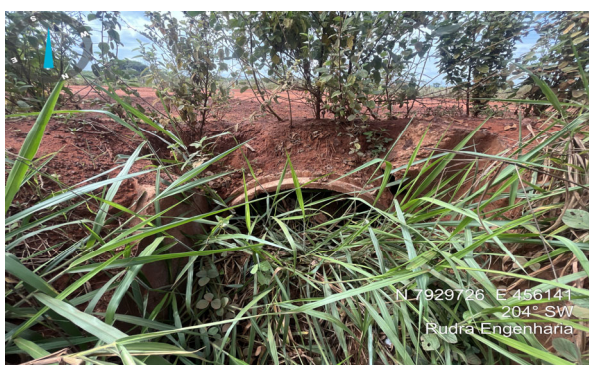
FOTO 23: Km 38,0 - BSTC Ø 1,00 entupido LE

- **Soluções de Drenagem Adequadas:** Embora a inspeção inicial não tenha identificado problemas críticos de drenagem, é essencial incorporar um estudo detalhado de drenagem ao projeto. Esse estudo deve prever a instalação de bueiros, canaletas e sistemas de escoamento capazes de prevenir alagamentos, erosões e danos à infraestrutura viária ao longo do tempo, especialmente considerando o relevo ondulado e as condições climáticas da região.

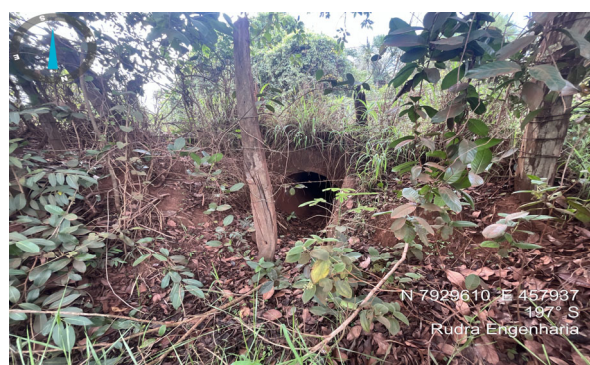
FOTO 26: Km 39,9 - BSTC Ø 1,00

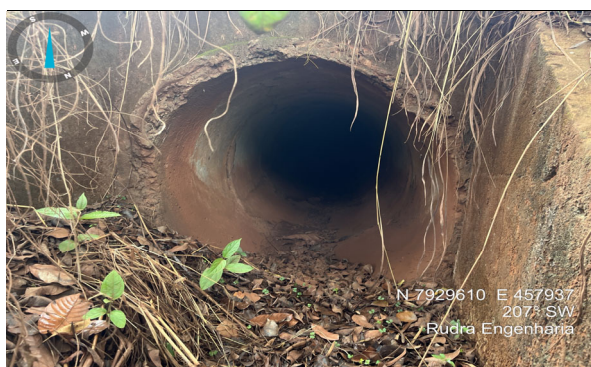
FOTO 27: Km 39,9 - BSTC Ø 1,00

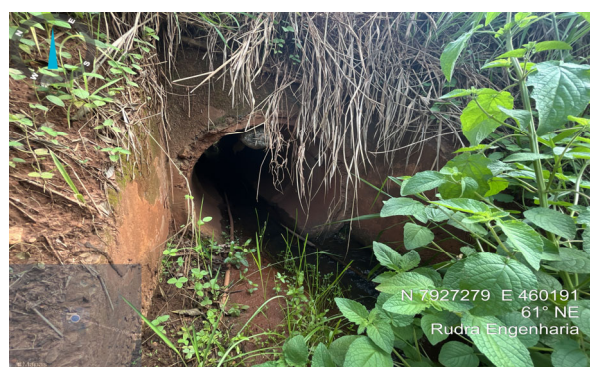
FOTO 32: Km 43,2 - BSTC Ø 1,00

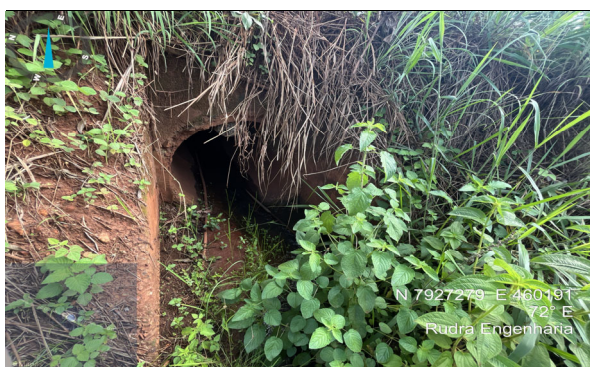
FOTO 33: Km 43,2 - BSTC Ø 1,00

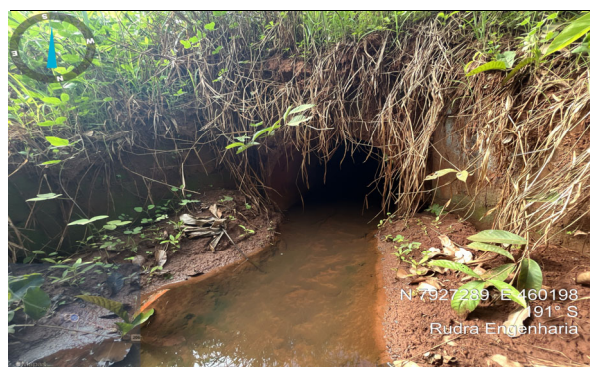
FOTO 34: Km 43,2 - BSTC Ø 1,00 - Montante LD

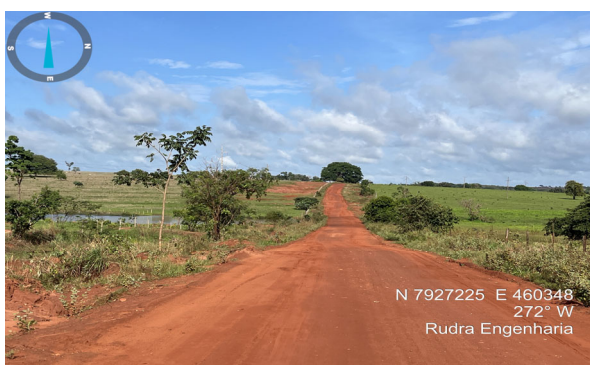
FOTO 35: Km 43,2 - BSTC Ø 1,00 - Represa LE
